POLITECNICO DI TORINO

Tesi di Laurea Magistrale

**L'ABBAZIA CISTERCENSE DI MORIMONDO: L'ARCHITETTURA DELLA CHIESA.
ANALISI STRATIGRAFICA E STUDIO DEGLI ARCHI**

Martina Carle

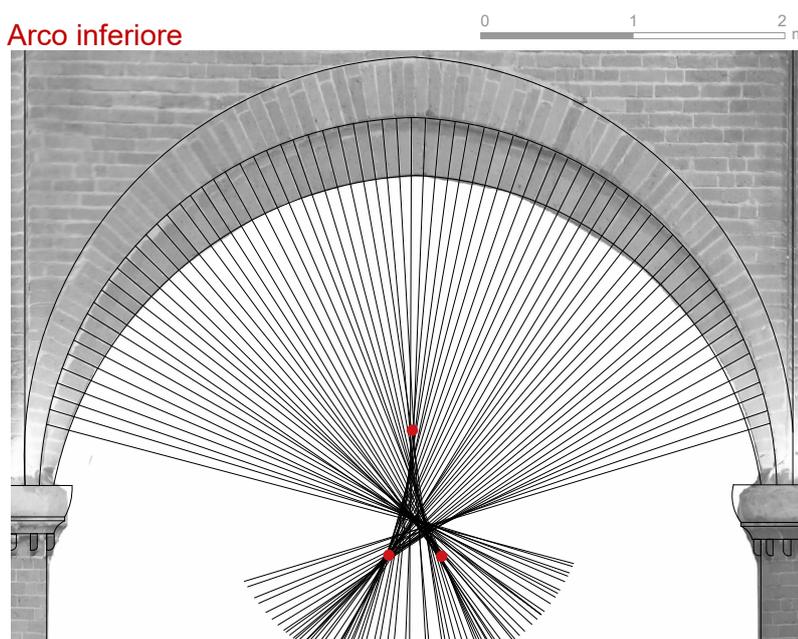
Arco inferiore

Raddrizzamento fotografico con indicazione della direzione dei giunti e dei relativi centri. Scala 1:50

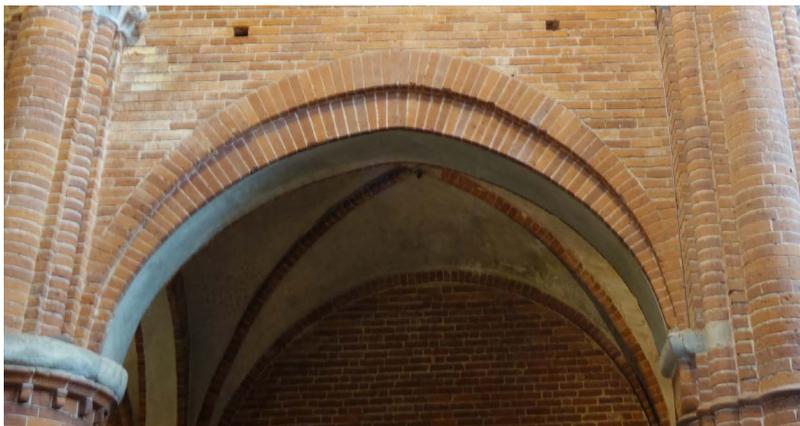
19

Apparecchiatura del vertice: assenza concio di chiave**Materiali e lavorazione:** conci presentano un'eccezione nella posa dei laterizi nella parte centrale dell'arco poiché lo spessore dell'arco è raggiunto con l'utilizzo di due laterizi. Tutti i conci sono legati da un sottile strato di malta di calce chiara

Fotografia arco 19, lato orientale

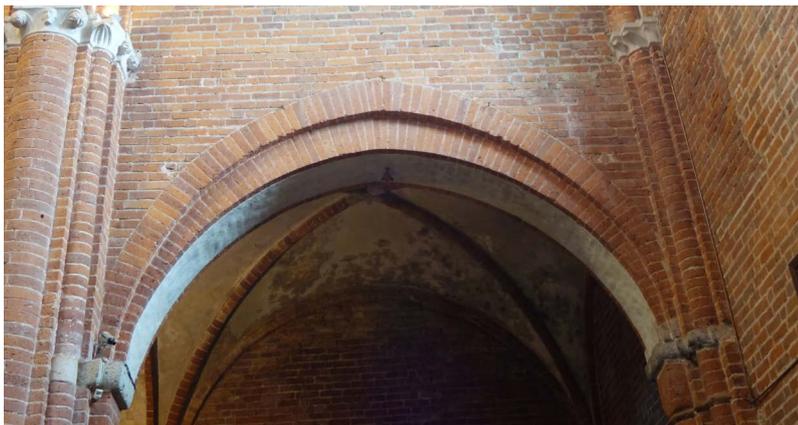
Numero dei cunei: 76

Apparecchiatura del vertice: assenza concio di chiave**Materiali e lavorazione:** Conci in laterizio legati da un sottile strato di malta di calce chiara. Si nota un graduale inspessimento della ghiera dall'imposta verso la chiave

Fotografia arco , lato orientale

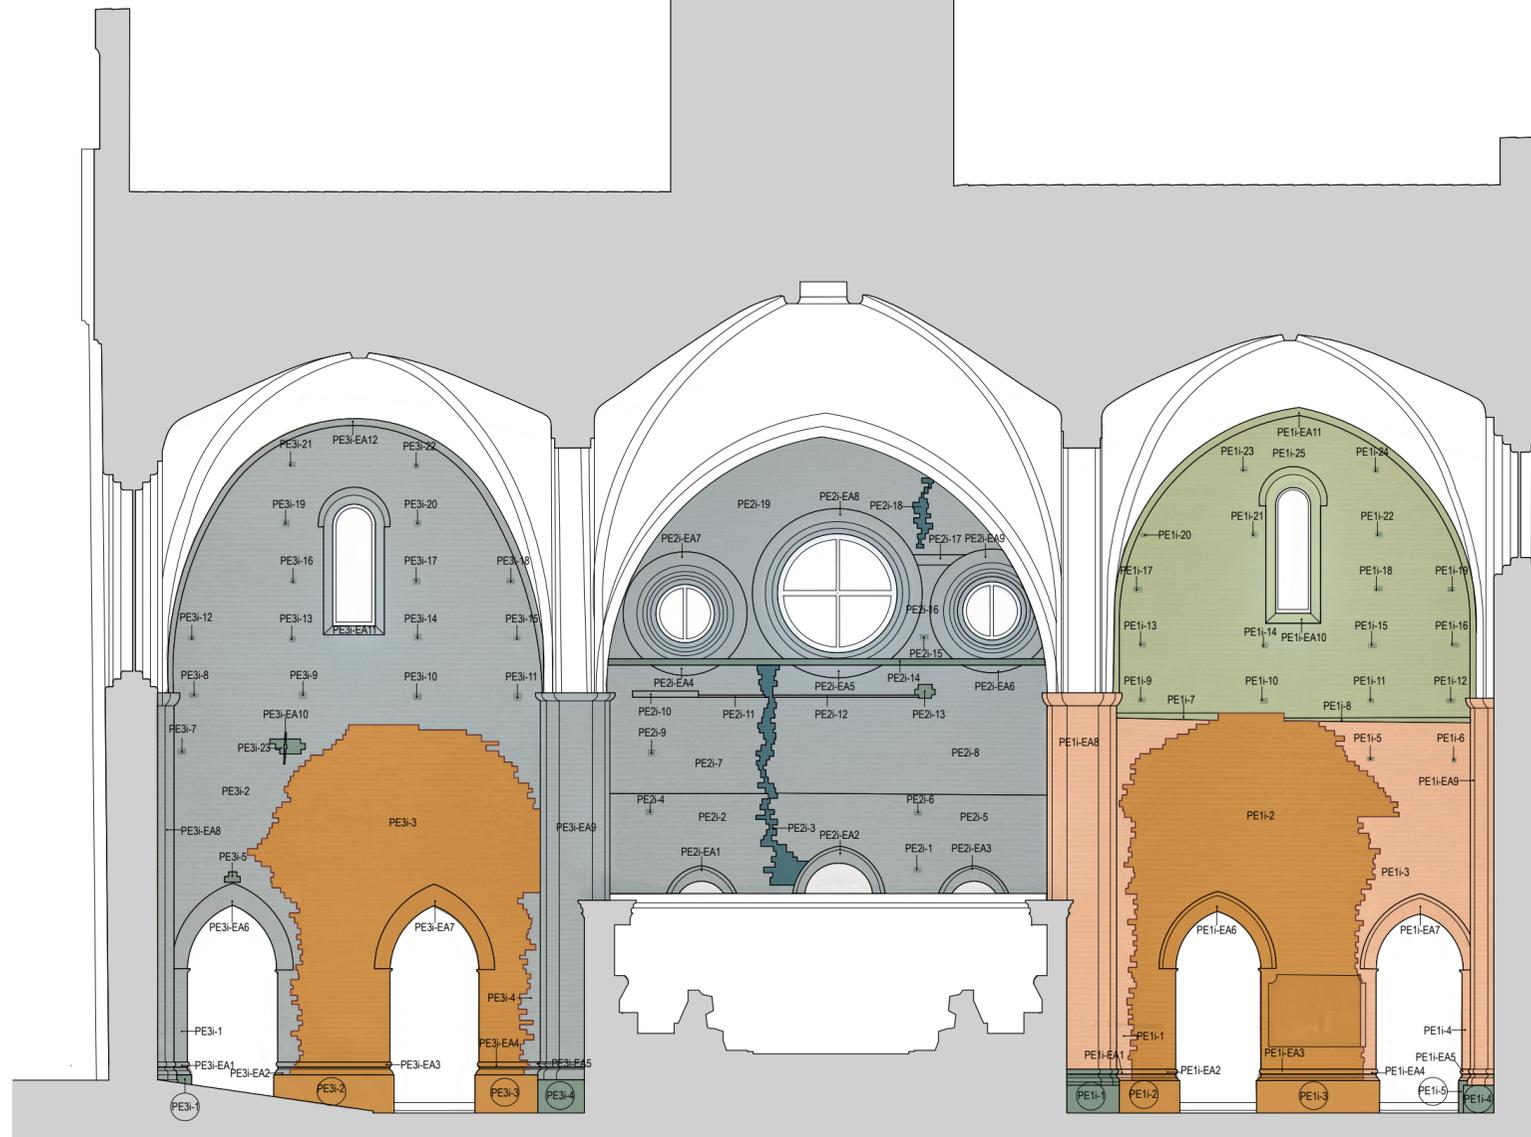
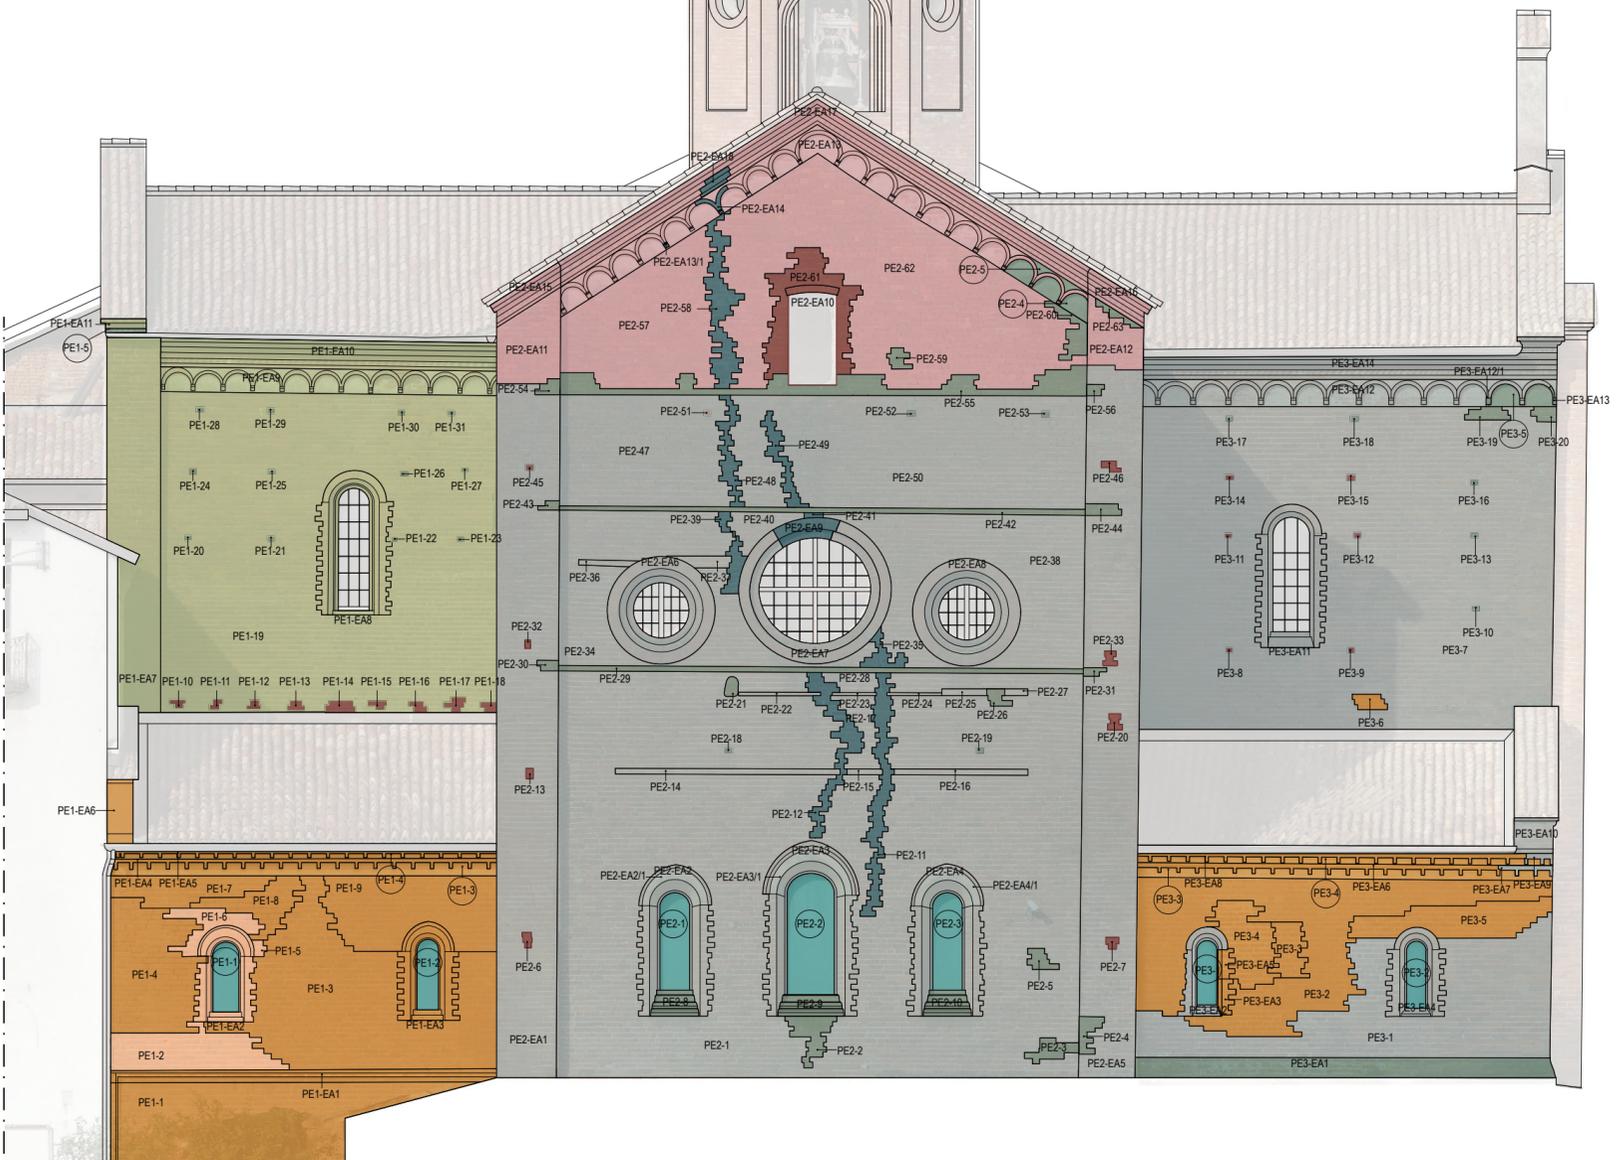
- Fase 3**
Risarcitura delle lesioni presenti lungo la parete absidale e sostituzione di alcuni elementi del fregio decorativo ad archetti pensili e di una porzione della cornice sommitale di coronamento del fronte absidale

- Fase 1b: murature perimetrali dell'abside, del braccio settentrionale del transetto e delle corrispondenti cappelle.
 - Fase 1a: tratto della muratura basamentale del braccio meridionale del transetto e delle corrispondenti cappelle fino all'imposta della volta
