Corso di Laurea Magistrale in Ingegneria Civile (LM-23)

Tesi di Laurea Magistrale

Monitoraggio strutturale con la tecnica delle Emissioni Acustiche: Il caso della volta centrale del Duomo di Torino

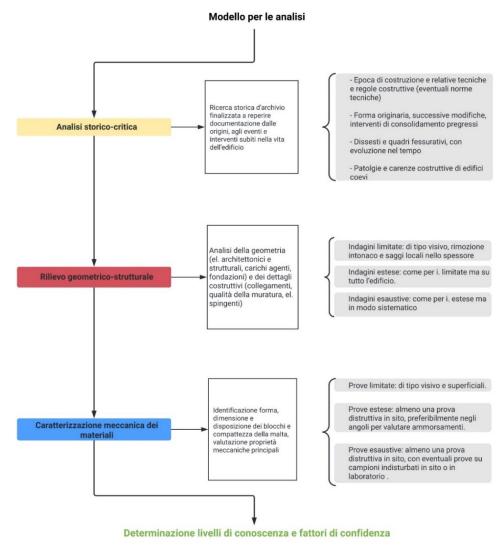
Figura 1 Workflow delle fasi del modello di analisi di un edificio esistente

Per una maggiore chiarezza delle fasi operative e delle caratteristiche di ognuna di esse si può consultare il diagramma realizzato e presentato in figura 1.

Come si evince, almeno una prova distruttiva è sempre obbligatoria, ma in aggiunta si possono avere informazioni molto utili per la valutazione delle proprietà meccaniche dei materiali, per la comprensione dei meccanismi strutturali e per l'analisi di eventuali quadri fessurativi in atto, tramite prove non distruttive.

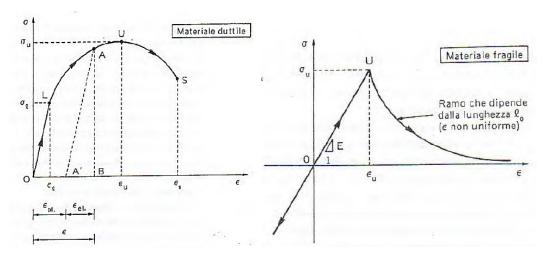
Figura 3 Diagramma σ-ε per materiale duttile e fragile (Carpinteri A., Scienza delle costruzioni 1, Bologna, Pitagora, 1992, cap.8)

In figura 3 è rappresentata la tensione applicata in una prova di trazione uniassiale in funzione della deformazione, a sinistra su un materiale duttile e a destra su un materiale fragile. La differenza tra i due comportamenti è nel tratto post-picco, in cui il materiale duttile presenta un ramo non lineare di softening, mentre il materiale fragile, subito dopo la tensione di snervamento, subisce una perdita improvvisa di carico, la cui velocità di decrescita dipende dalla lunghezza del provino.

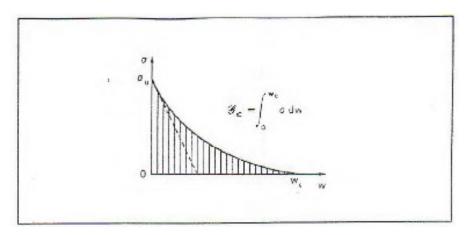
Figura 4 Diagramma σ-w, con campitura rappresentativa dell' energia di frattura (Carpinteri A., Scienza delle costruzioni 1, Bologna, Pitagora, 1992, сар.8.10)

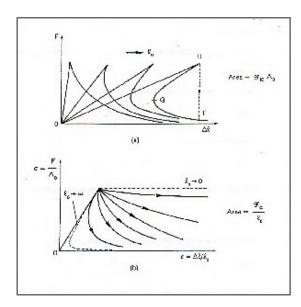
Figura 7 Andamenti carico-spostamento (a) e sforzo-deformazione (b) al variare della lunghezza utile lo (Carpinteri A., Scienza delle costruzioni 1, Bologna, Pitagora, 1992, cap.8.10)

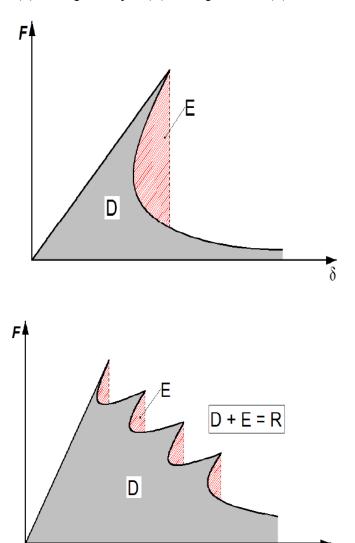
Figura 10 Grafico carico-spostamento longitudinale, conducendo la prova in controllo di deformazione trasversale, con uno o più snap-back (Carpinteri et al.)

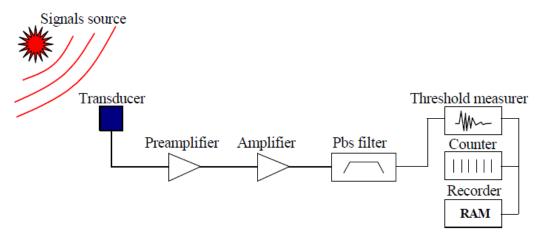
Questa apparecchiatura, risalente ad un ventennio fa, è utilizzata per cogliere frequenze tra i 100 e i 400 KHz, che vengono amplificate a 100 mV. È inoltre presente un filtro pbs e un misuratore di soglia, impostato su 100 μV. Le oscillazioni sono contate con il metodo Ring Down Counting, quindi vengono contati i colpi, ogni 120 secondi con un massimo di 255 oscillazioni. Un registratore acquisisce e memorizza i dati su memorie estraibili, per cui analizzando i dati e svuotando le memorie è possibile eseguire monitoraggi a lungo termine, senza rischiare di danneggiare i dati.

Figura 13 Schematizzazione strumentazione ATEL

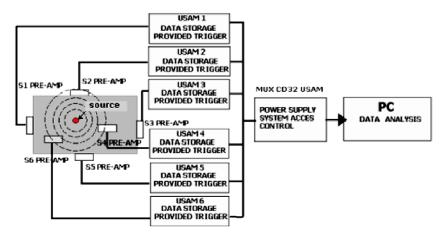
Le frequenze acquisite, che rispettano i criteri impostati con il misuratore di soglia, sono comprese tra i 50 e gli 800 KHz. Sono presenti 6 sensori, ciascuno dotato di preamplificatore, collegati a 6 unità di registrazione, i quali comunicano con un'unità centrale, che si occupa di sincronizzare i dati ed effettuare il conteggio delle oscillazioni, con il metodo Counting of Events. La strumentazione USAM consente di avere segnali rilevati con precisione maggiore, ma non è possibile effettuare monitoraggi a lungo termine.

Figura 14 Schematizzazione strumentazione USAM

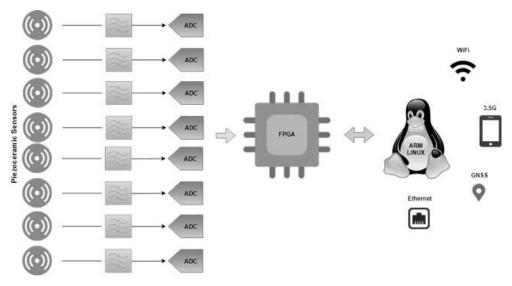
Frutto della collaborazione tra il gruppo di ricerca sulla tecnica EA del professor Manuello e del professor Carpinteri, del Politecnico di Torino, e una ditta italiana leader nella sensoristica⁵. I sensori sono collegati ad un sistema multicanale, ciascuno con memoria di 64Mb. Ogni canale converte il segnale da analogico a digitale fino a 1 MHz e i dati vengono inviati tramite GPRS/UMTS ad un server remoto. Ciò che viene misurato sono: il numero cumulato di eventi, la durata delle oscillazioni, l'ampiezza di picco e il ring down-counting.

Figura 15 Schematizzazione strumentazione AEmission SYSTEM (Lunitek)

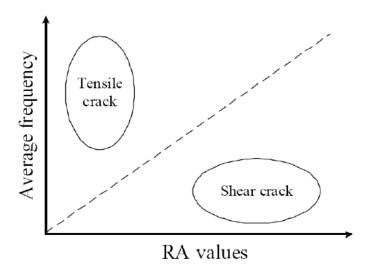
Dalla combinazione di queste due grandezze derivate è possibile determinare se è prevalente il modo I, per valori bassi di RA, o il modo II, per alti valori di RA, come mostrato nel grafico seguente.

Figura 18 Relazione tra Average Frequency e Rise Angle

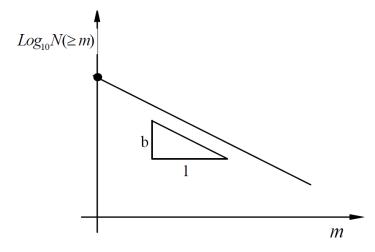
Rappresentando il $Log_{10}N(\geq m)$ in funzione di m si ottiene una retta di regressione lineare della funzione cumulata dell'emissione acustica, con pendenza negativa indicata come b-value.

Figura 21 Relazione di regressione lineare tra frequenza di accadimento e magnitudo, con indicazione del significato matematico di b-value (Carpinteri et al.)

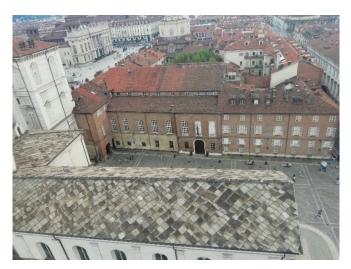
Figura 50 Manto di copertura in pietra della navata centrale

La copertura, secondo il contratto risalente al Rinascimento, doveva essere realizzata secondo la tecnica romana "impianellata", ma in occasione dei restauri è emersa l'ipotesi che sia stata realizzata con manto di coppi e pietra, confermata dai saggi e rilievi. Dalle indagini sullo stato di conservazione di Cesare Bertea le coperture risultano degradate con evidenti cedimenti delle medie e piccole orditure, per cui risulta necessario intervenire, ripristinando l'antico manto. I problemi principali riguardano:

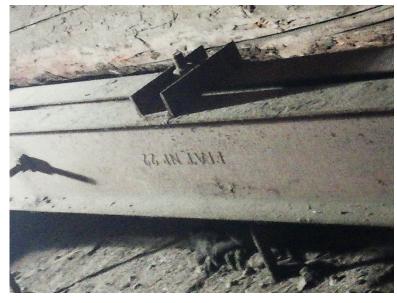
Figura 57 Foto di una delle travi binate in ferro e dei pendini che sorreggono la volta

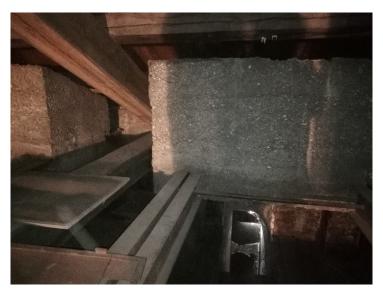
ELEMENTO
Blocchi di sovrappeso
MATERIALE
Cemento armato
NUMERO
26 (13 per ogni lato)
DIMENSIONE
1,6 l x 1,6 h x 1 d

Figura 58 Blocco in c.a. e travi binate in ferro di appoggio

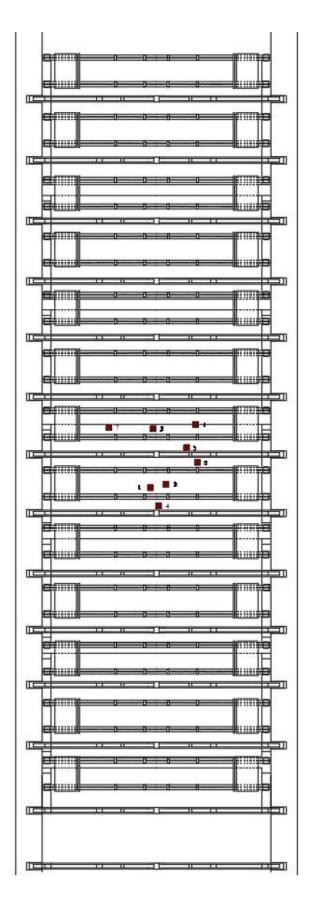
Figura 65 Posizionamento dei sensori a estradosso volta della navata centrale – Vista in pianta

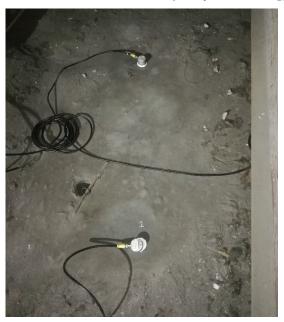
Figura 67 Due degli otto sensori, posizionati a estradosso della volta della navata centrale

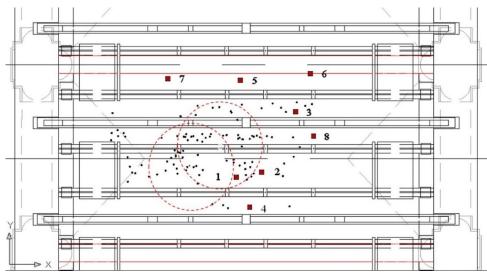
Figura 68 Localizzazione delle sorgenti di EA - Vista in pianta

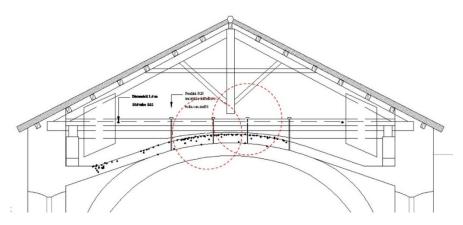
Figura 69 Localizzazione delle sorgenti di EA - Vista trasversale

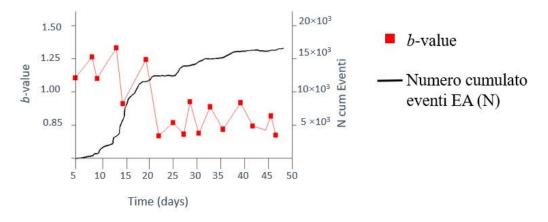
Figura 70 Andamenti del numero cumulato di eventi di EA e del b-value, in funzione del tempo in giorni, nei primi 50 giorni di monitoraggio

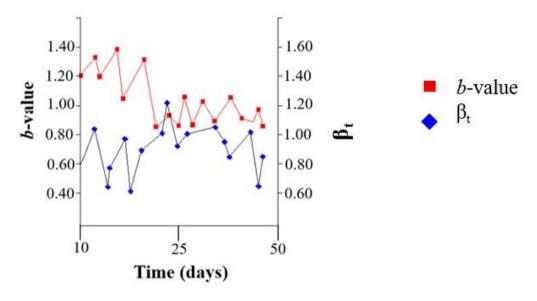
Figura 71 Andamenti del b-value e del β_t , in funzione del tempo in giorni, nei primi 50 giorni di monitoraggio

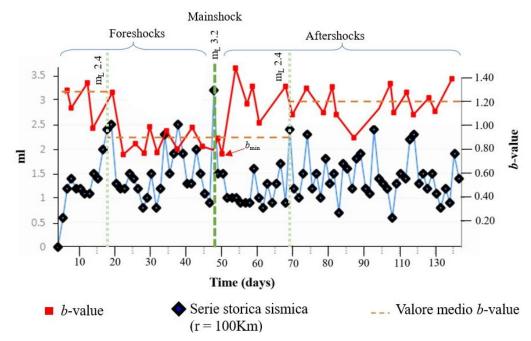
Figura 74 Andamento del b-value medio acustico (in rosso) sovrapposto alla serie storica dei dati sismici Sulla base di questi risultati possiamo distinguere tra:

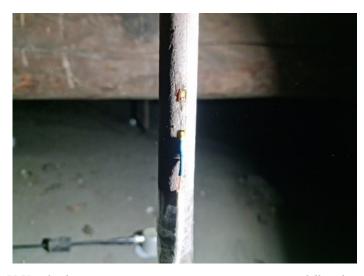
Figura 75 Uno dei due estensimetri, posizionati sui tiranti in acciaio della volta

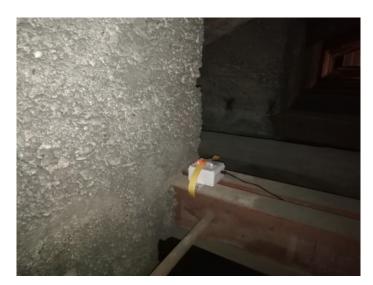
Figura 76 Accelerometro digitale bi-direzionale, posizionato su uno dei blocchi in calcestruzzo armato

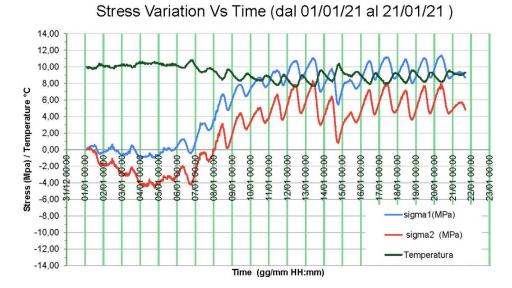
Figura 77 Andamenti della tensione nei tiranti e della temperatura, registrata dal termo-igrometro, in funzione del tempo

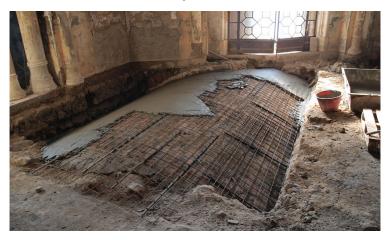
Figura 80 Consolidamento di una volta a botte con cappa armata, (Consolidamento di volte a botte all'estradosso. Metodo classico o tecniche innovative? «https://www.kimia.it/it/blog/consolidamento-volte-a-botte-metodo-classico-o-innovativo»)

quest'ultima abbia uno spessore sufficiente a reggere il peso ulteriore, ed infine si apportano nuove masse che possono causare incrementi di sollecitazione e fessurazione. Nel caso dei beni architettonici tutelati si riporta quanto contenuto nelle Linee guida per la valutazione e riduzione del rischio sismico del patrimonio culturale: «La realizzazione all'estradosso di controvolte in calcestruzzo, armate o no, è da evitarsi, per la riduzione dello stato di compressione nella volta in muratura e l'aumento delle masse sismiche, oltre che per l'impoverimento che induce, in termini di valori culturali e testimoniali, nel manufatto storico».

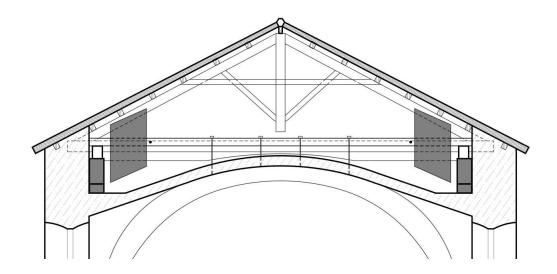
Figura 81 Sezione A-A dello stato di fatto con intervento di consolidamento degli anni Trenta

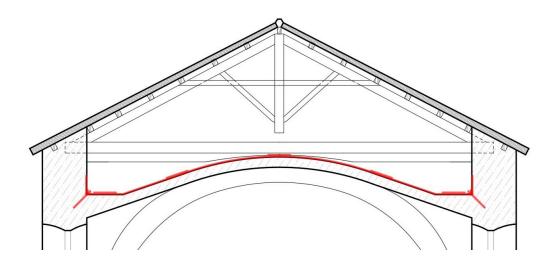
Figura 82 Sezione A-A con proposta di smantellamento del sistema precedente e nuovo consolidamento con FRP a estradosso

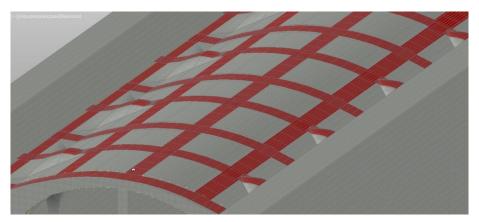
Figura 83 Modello 3D con proposta di smantellamento del sistema precedente e nuovo consolidamento con FRP a estradosso
