**POLITECNICO DI TORINO**

**Tesi di Laurea Magistrale**

**Studio dell'efficacia di un sistema di monitoraggio  
ad inclinometri per il rilievo di danni di impalcati a  
graticcio precompressi**

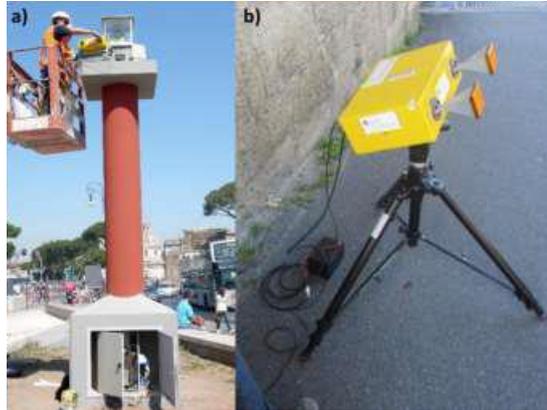
Il sistema è costituito da un radar interferometrico (capace di emettere impulsi radar a lunghezza d'onda nota) dotato di una o più antenne emittenti e riceventi (Figura 2). Attraverso questa tecnica si misurano gli spostamenti lungo la linea di vista strumento-

Figura 2 - Strumentazione radar su piattaforma permanente (a) e su treppiede (b)

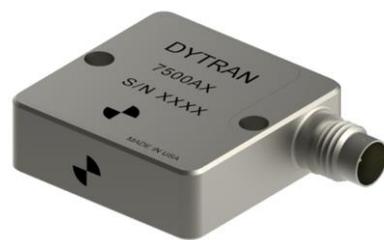
Figura 6 - Accelerometro capacitivo MEMS

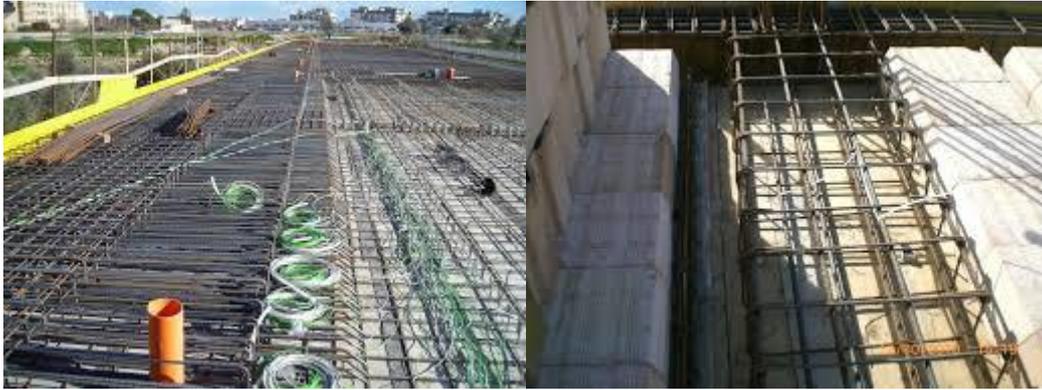
Tali sistemi possono essere integrati in strutture esistenti, anche sottoforma di rinforzo strutturale in materiale composito sensorizzato, oppure possono essere inglobati all'interno della costruzione all'atto della costruzione fissando i cavi in fibra ottica alle armature degli elementi strutturali prima del getto (Figura 8).

*Figura 8 - Installazione sensori in fibra ottica su una nuova costruzione*

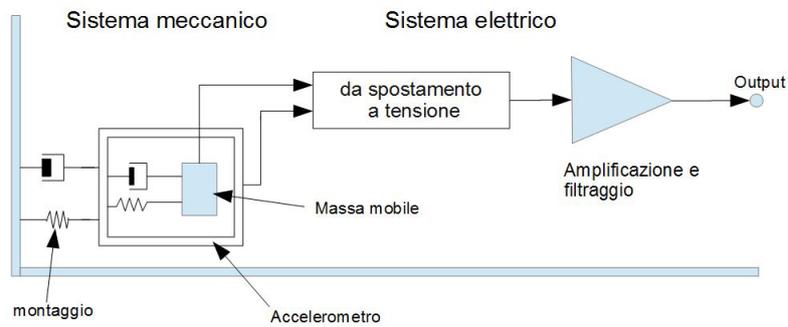
Quando, per cause esterne, la struttura subisce un'accelerazione, la massa di prova è costretta a seguire tale cambiamento tramite l'accoppiamento a molla. La lunghezza della molla quindi cambia e di conseguenza cambia anche la distanza tra il corpo e la massa di prova. In questo tipo di sensore capacitivo il supporto e la massa di prova sono isolati l'uno dall'altro e viene misurata la loro capacità attraverso due condensatori di rilevamento. Al variare della distanza la capacità dei condensatori aumenta o diminuisce e la corrente elettrica può viaggiare o meno verso il sensore. Il sensore converte quindi l'accelerazione del corpo in un segnale elettrico per mezzo di un circuito (Figura 11).

Figura 11 - Sistema di misurazione dell'accelerazione

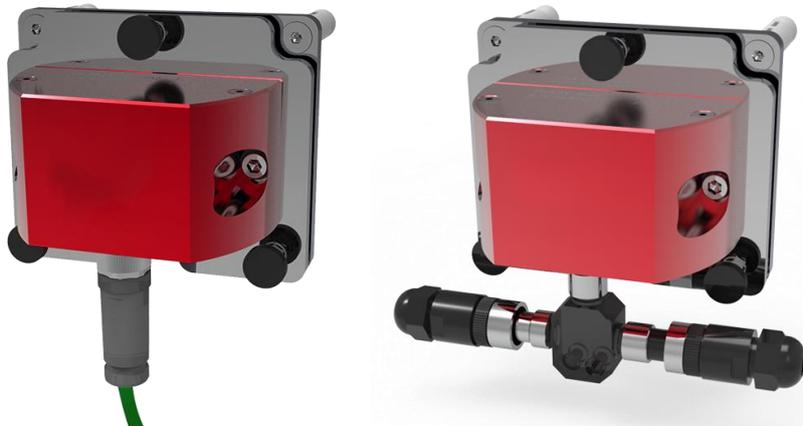
*Inclinometri di superficie analogici e digitali:* progettati per le misure di inclinazione puntuali in opere civili che richiedono precisioni elevate (Figura 12).

Figura 12 - Inclinometri di superficie, analogico e digitale

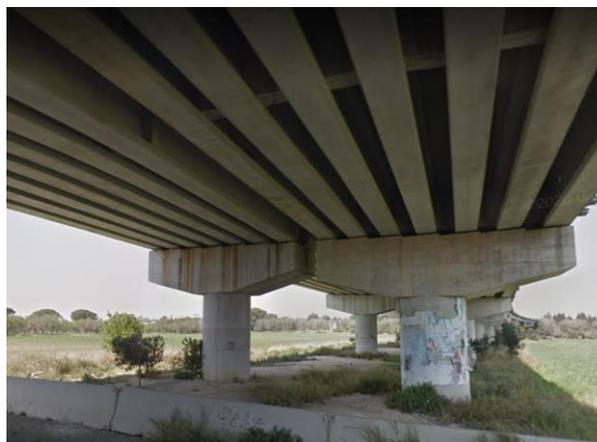
Gli elementi principali costituenti tale tipo di impalcato sono (Figura 16):

- Travi longitudinali, generalmente ad "I", in calcestruzzo armato precompresso, prefabbricate. Esse sono caratterizzate da una scarsa rigidità torsionale che rende necessaria la realizzazione di un certo numero di travi trasversali;
- Travi trasversali irrigidenti, generalmente gettate in opera;
- Soletta in calcestruzzo armato gettata in opera.

*Figura 16 – Impalcato con travi prefabbricate precomprese*

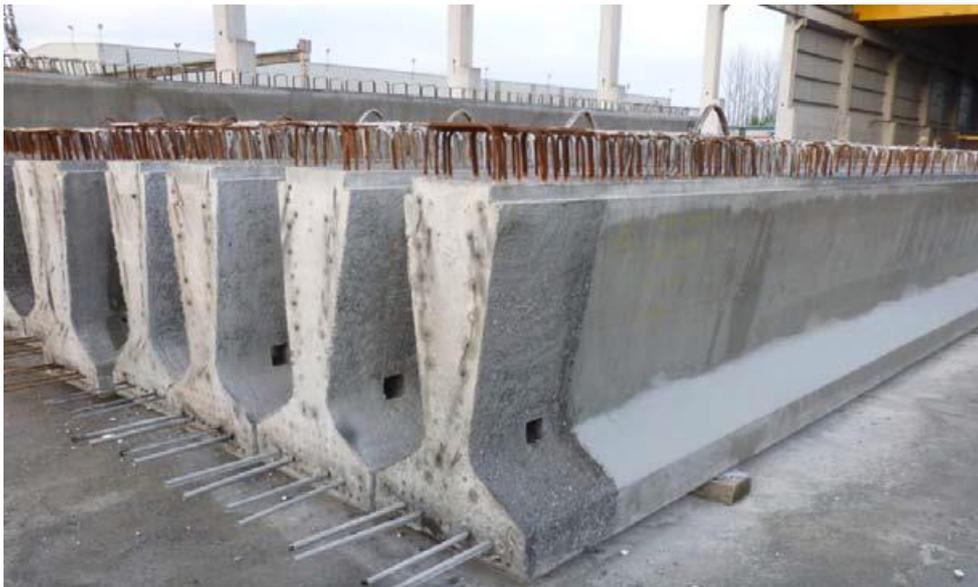
Una problematica di tale categoria di ponte riguarda le difficoltà che si riscontrano nel getto delle travi trasversali e nel loro collegamento con le travi longitudinali prefabbricate. Il modo migliore per realizzare tale connessione è quello di realizzare dei fori nell'anima delle travi longitudinali, in corrispondenza delle sezioni di incrocio con le travi trasversali, e di inserire successivamente delle armature da precompressione per connettere gli elementi prefabbricati con quelli gettati in situ (Figura 17)

*Figura 17 - Fori per alloggiamento armature da precompressione per collegamento con travi trasversali*

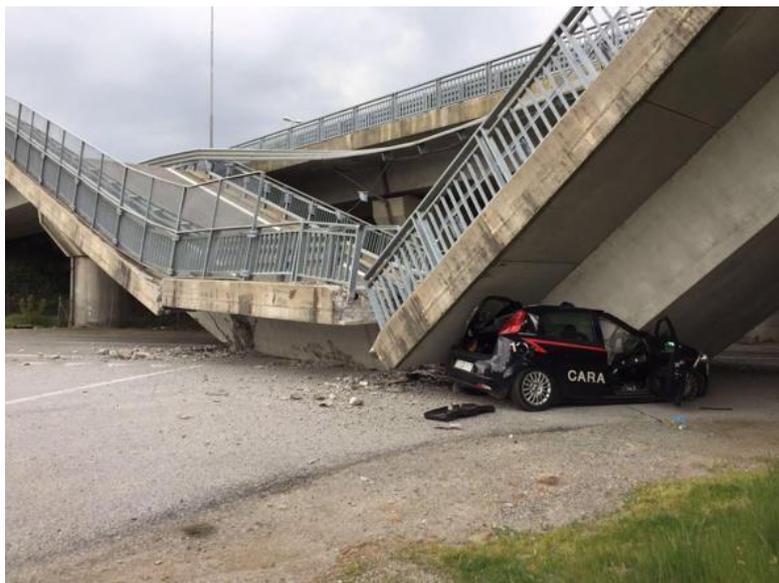
Un esempio di tale fenomeno di degrado che ha avuto conseguenze disastrose è il collasso di una campata del ponte della tangenziale di Fossano (CN) il cui crollo, probabilmente da imputare ad una corrosione dei cavi da precompressione post-tesi e dei trefoli pre-tesi, è avvenuto in maniera improvvisa e senza apparenti segni premonitori (Figura 18).

*Figura 18 - Crollo del ponte di Fossano (CN)*

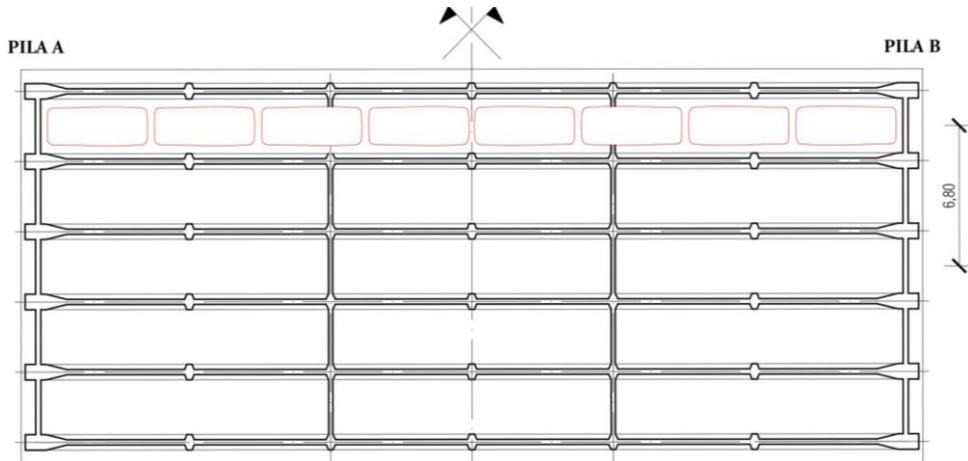
Nella prova di carico con mezzi leggeri sono usate 8 autovetture da 1,6 ton ciascuna. La fase 1 prevede l'introduzione di quattro di queste, mentre nella fase 2 sono presenti tutte. Nella prima fase di carico le quattro autovetture sono allineate spalla contro spalla sulla corsia più esterna in corrispondenza della mezzeria dell'impalcato. Nella fase 2 le

altre quattro autovetture vengono allineate sulla stessa corsia, accodandosi alle precedenti con le stesse modalità di allineamento (Figura 24).

Figura 24 - Disposizione autovetture

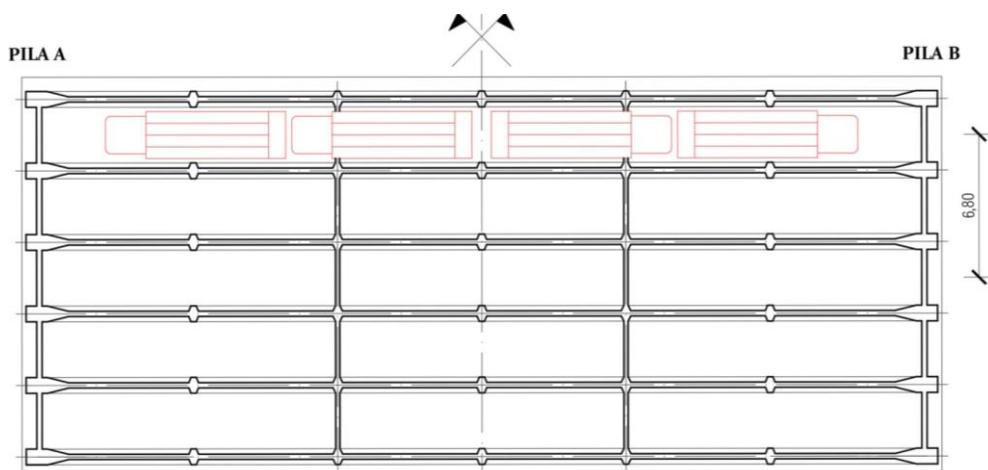
La prova con mezzi pesanti si svolge secondo le medesime modalità della prova con mezzi leggeri. L'unica differenza sta nel fatto che nella fase 1 i veicoli pesanti, disposti spalla contro spalla, sono due, mentre nella fase 2 sono quattro (Figura 25).

Figura 25 - Disposizione automezzi pesanti

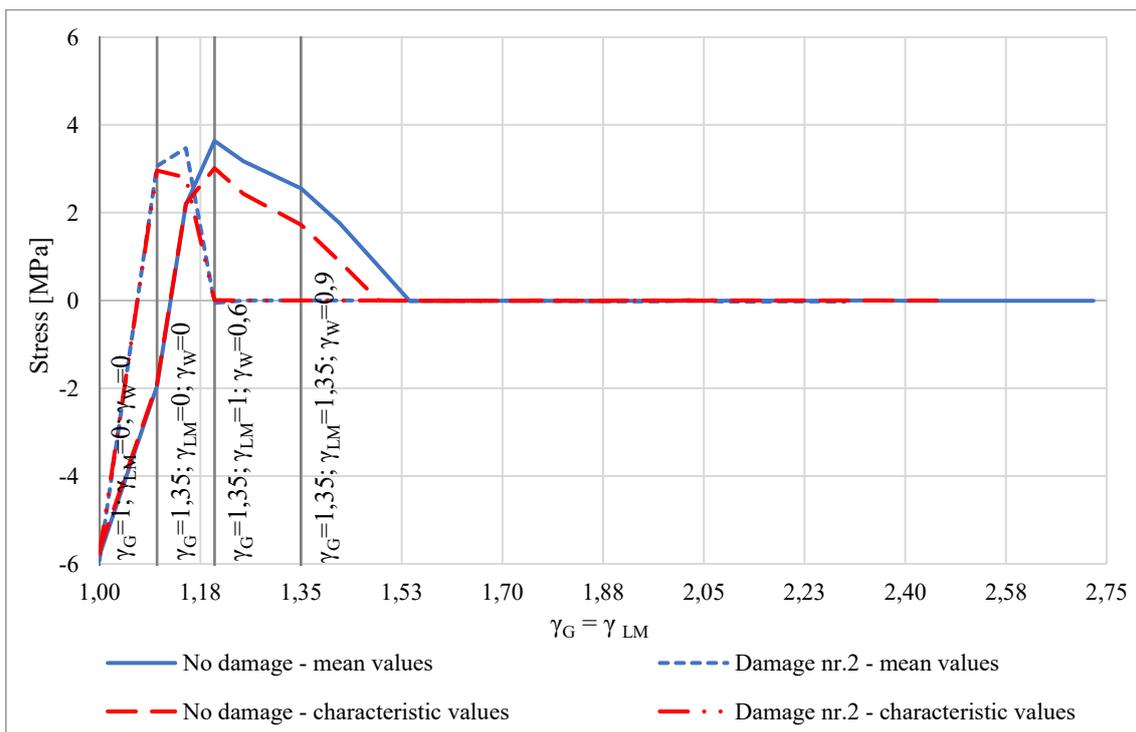
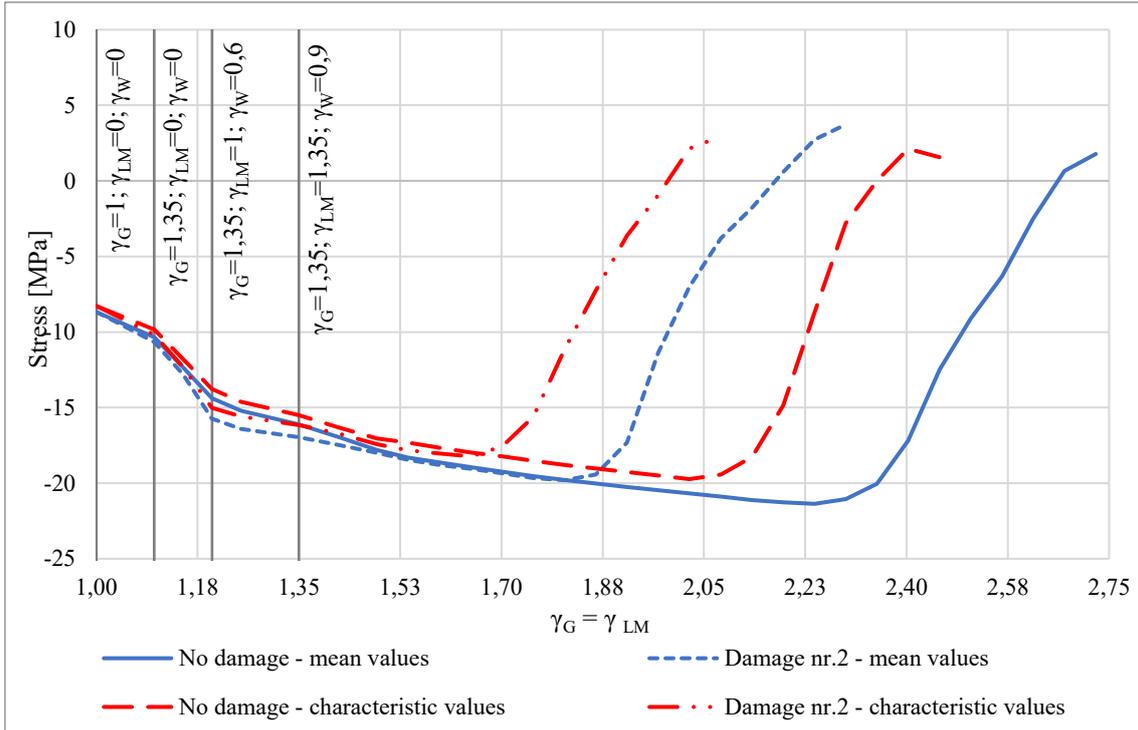
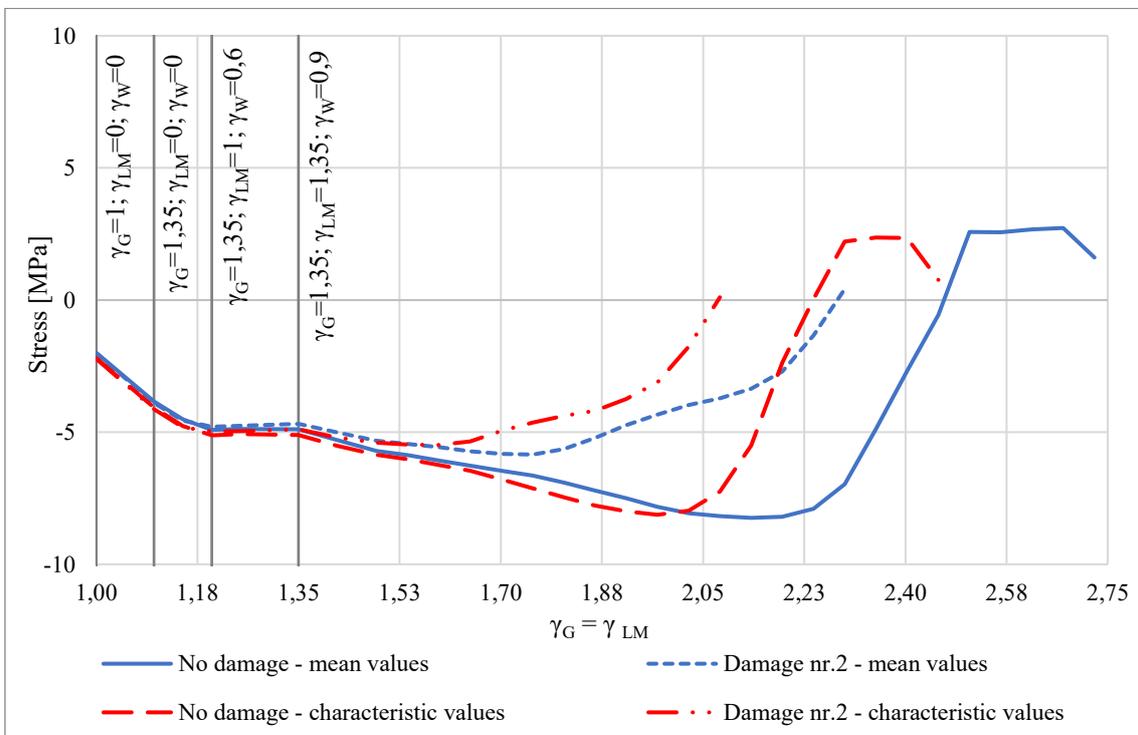
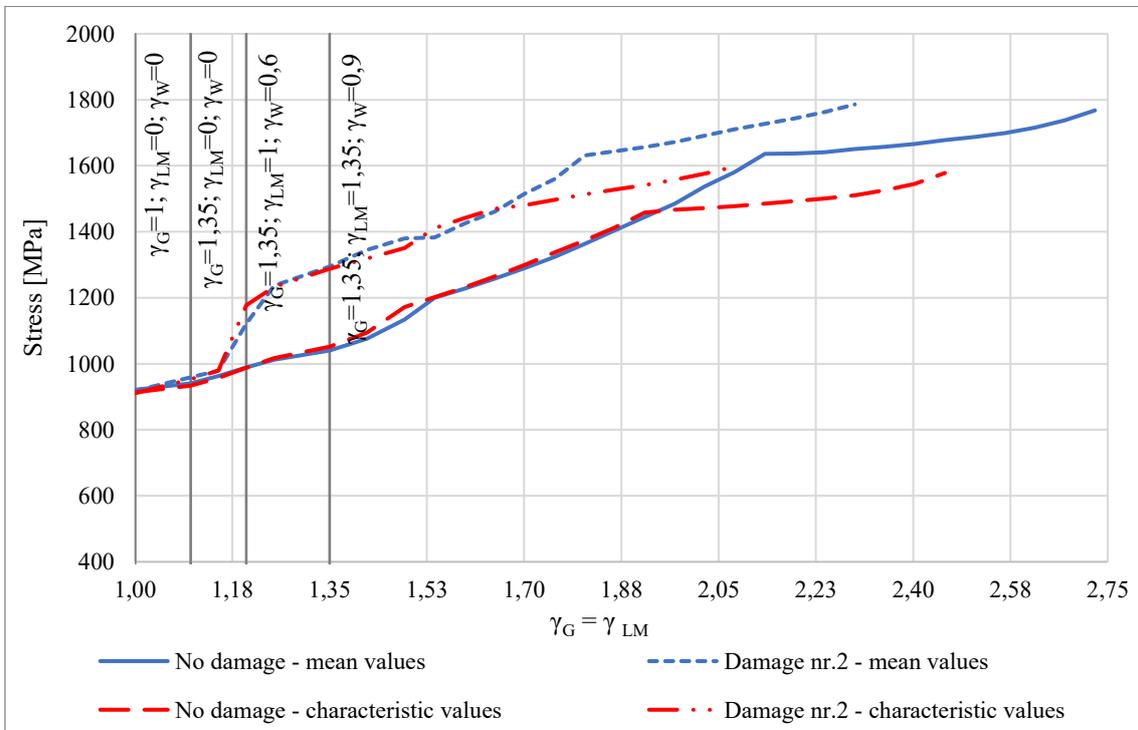
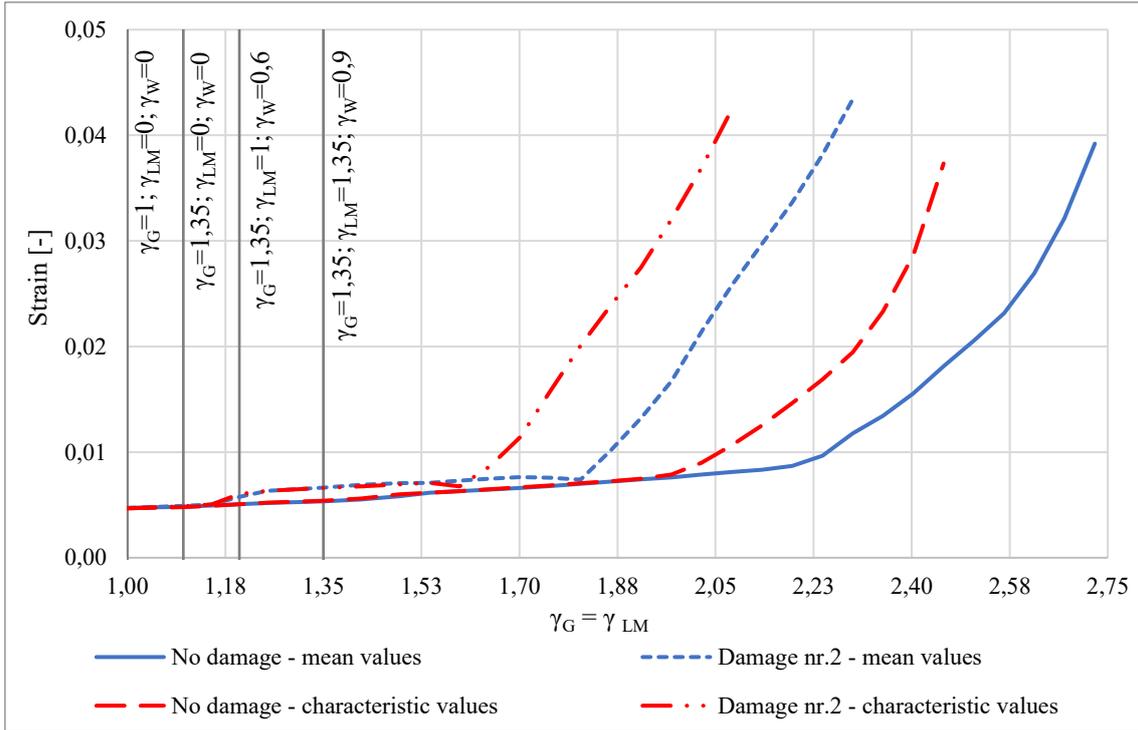
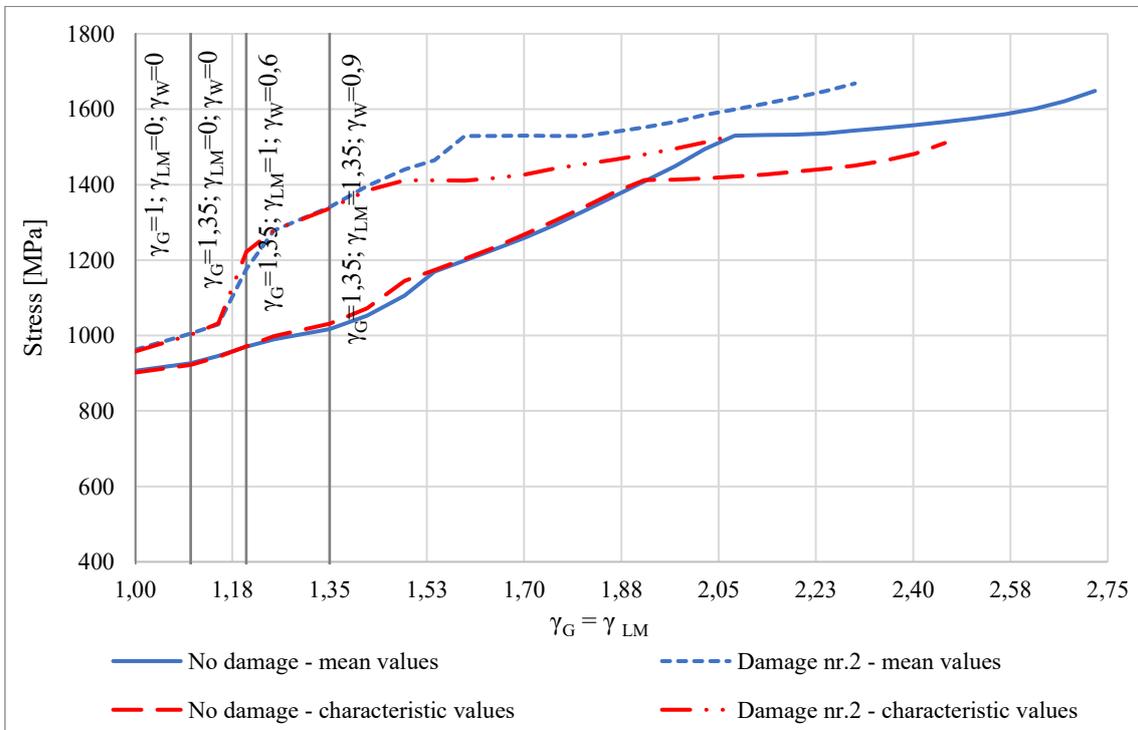
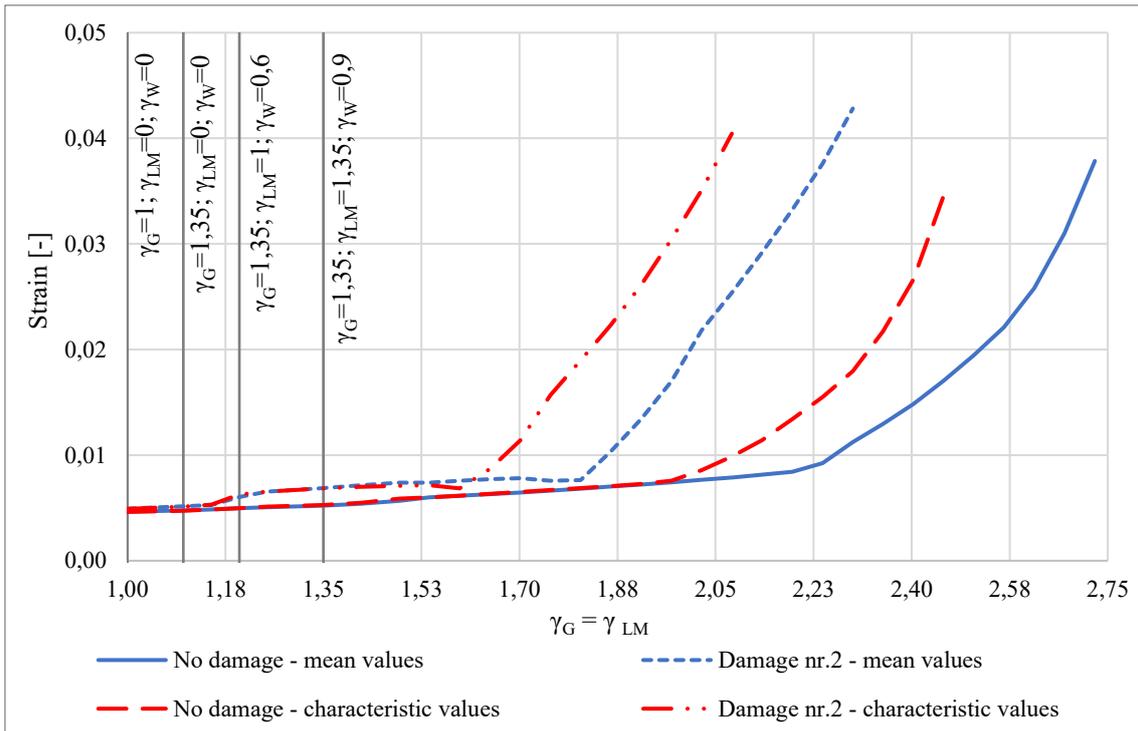
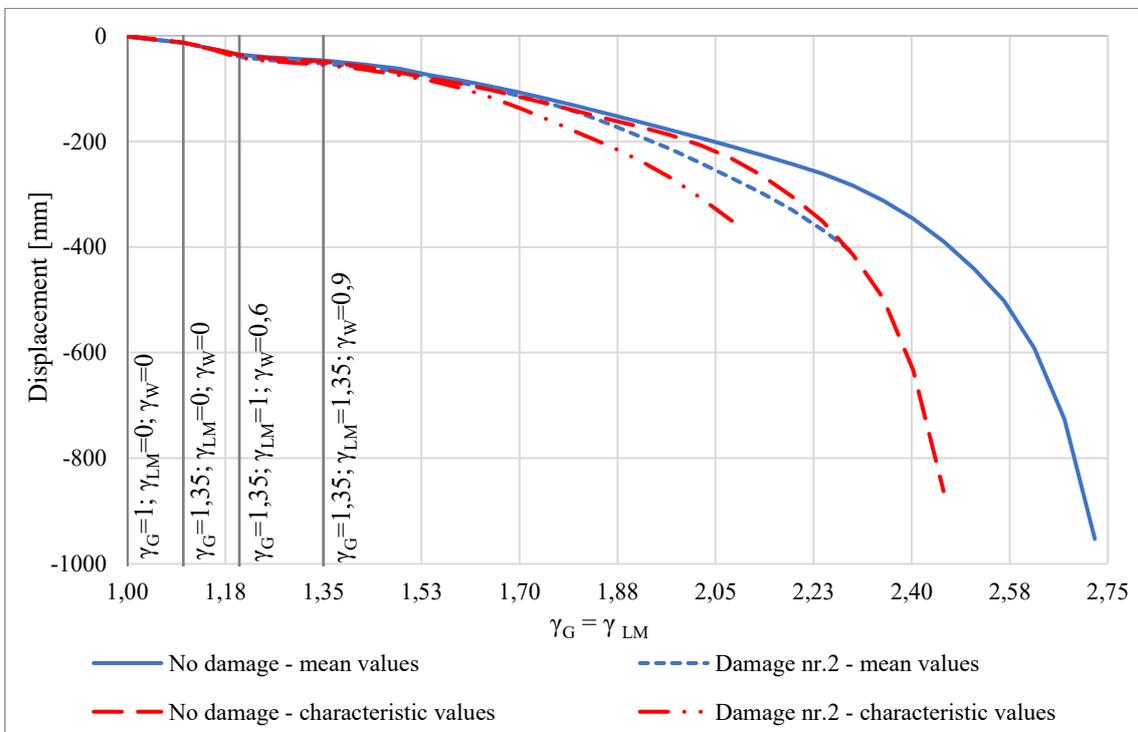
Di seguito vengono riportati i grafici rappresentativi del confronto tra la risposta strutturale del modello Sano e di quello con Danno 2. In particolare, per ciascuno dei danni modellati, sono state oggetto di confronto le seguenti grandezze strutturali:

Come si evince dai grafici sopra riportati, in questa situazione il collasso avviene per il raggiungimento della massima resistenza a trazione dei trefoli e del cavo post-teso della trave TL1 (Figure 34 e 36) e per il raggiungimento della massima resistenza a trazione del calcestruzzo della trave TL1 su tutta la sezione (Figure 30 e 31). In condizioni ultime, le tensioni all'estradosso della soletta sono invece ancora al di sotto della massima resistenza a compressione del calcestruzzo (Figura 33).

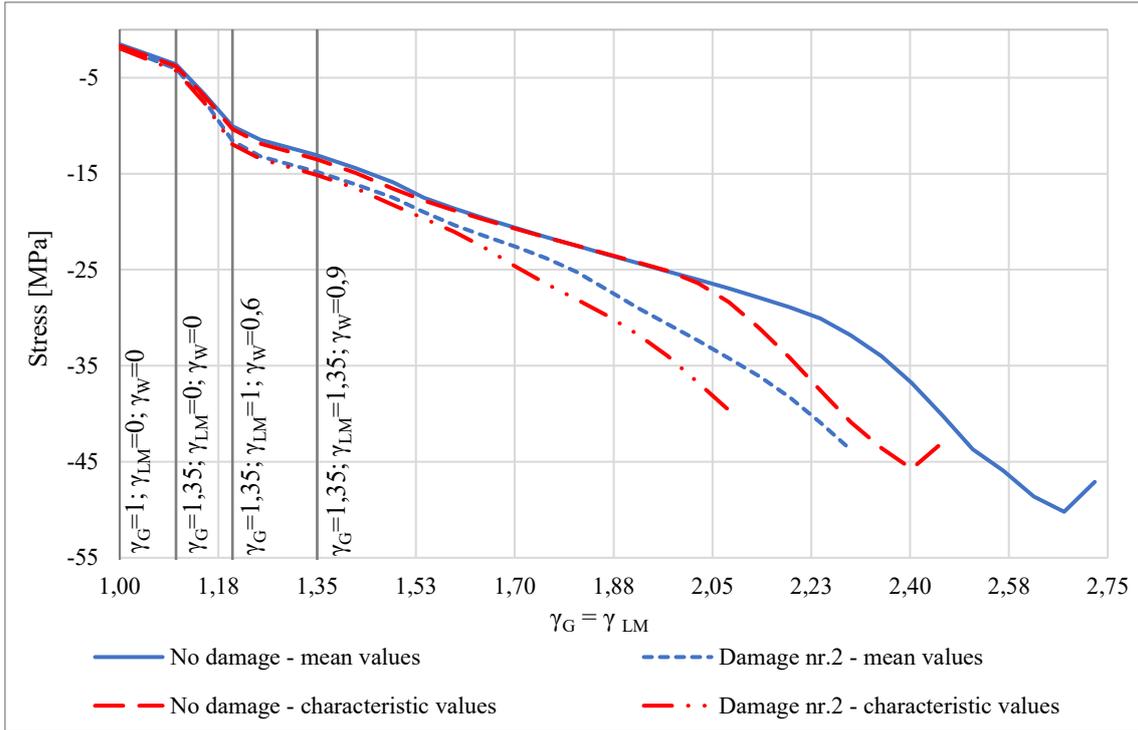
Figura 33 - Tensioni a estradosso soletta - Sano-D2

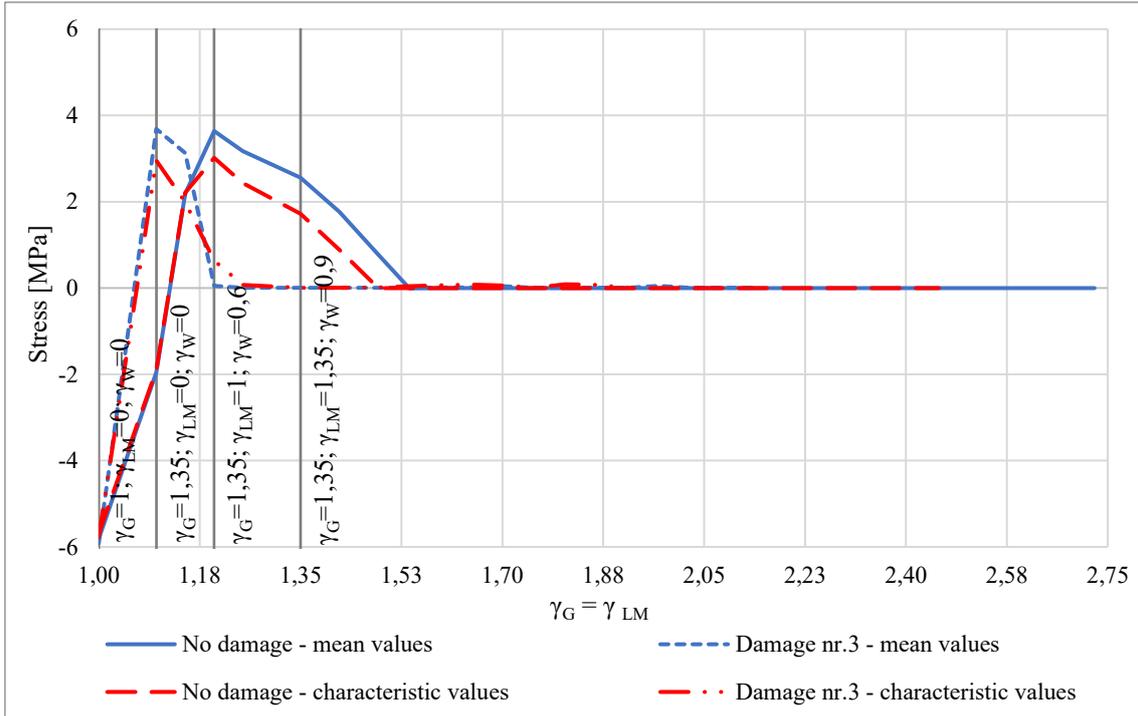
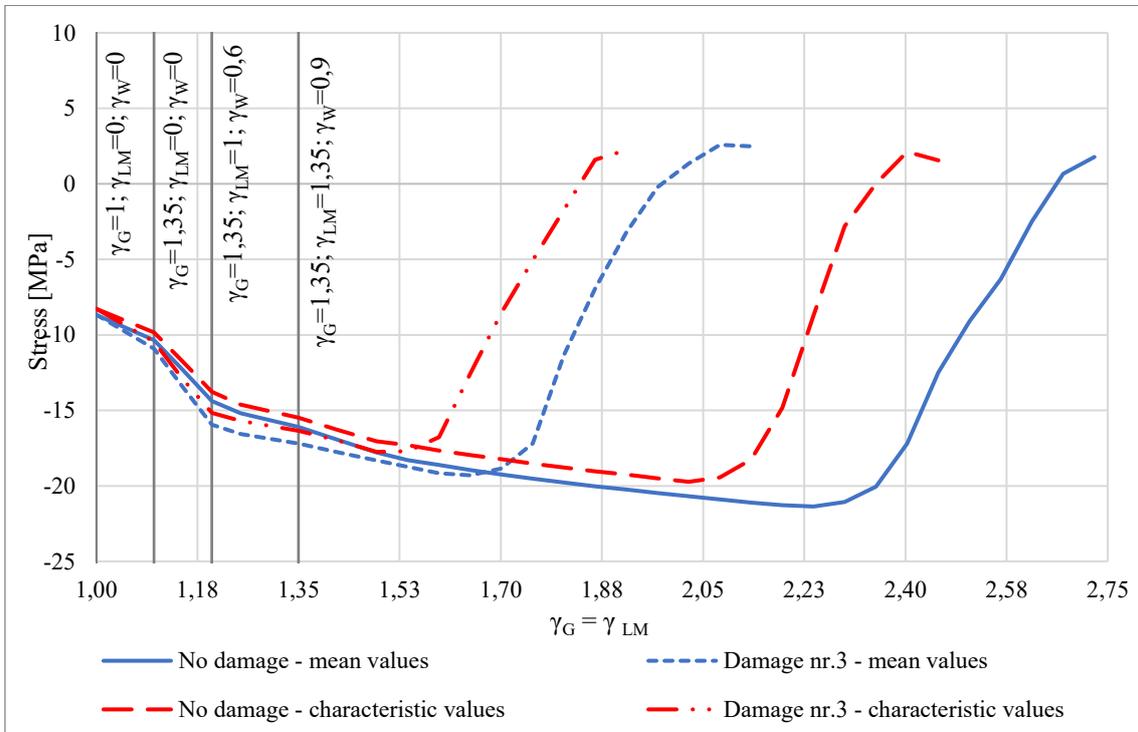
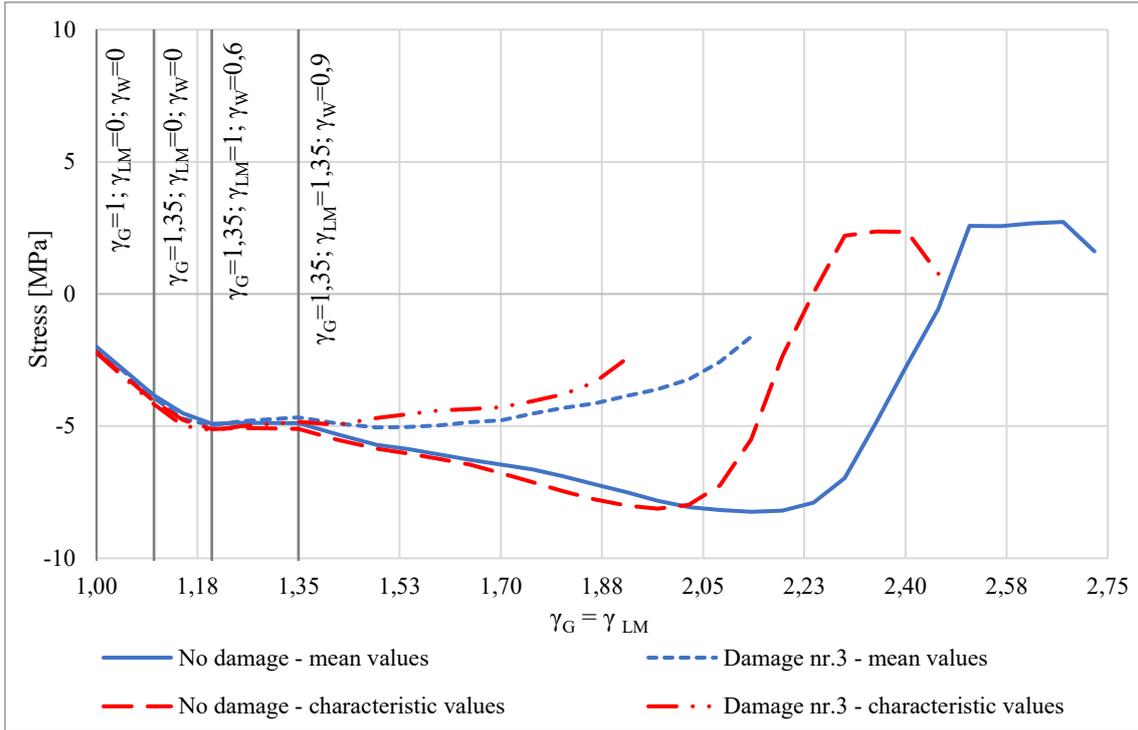
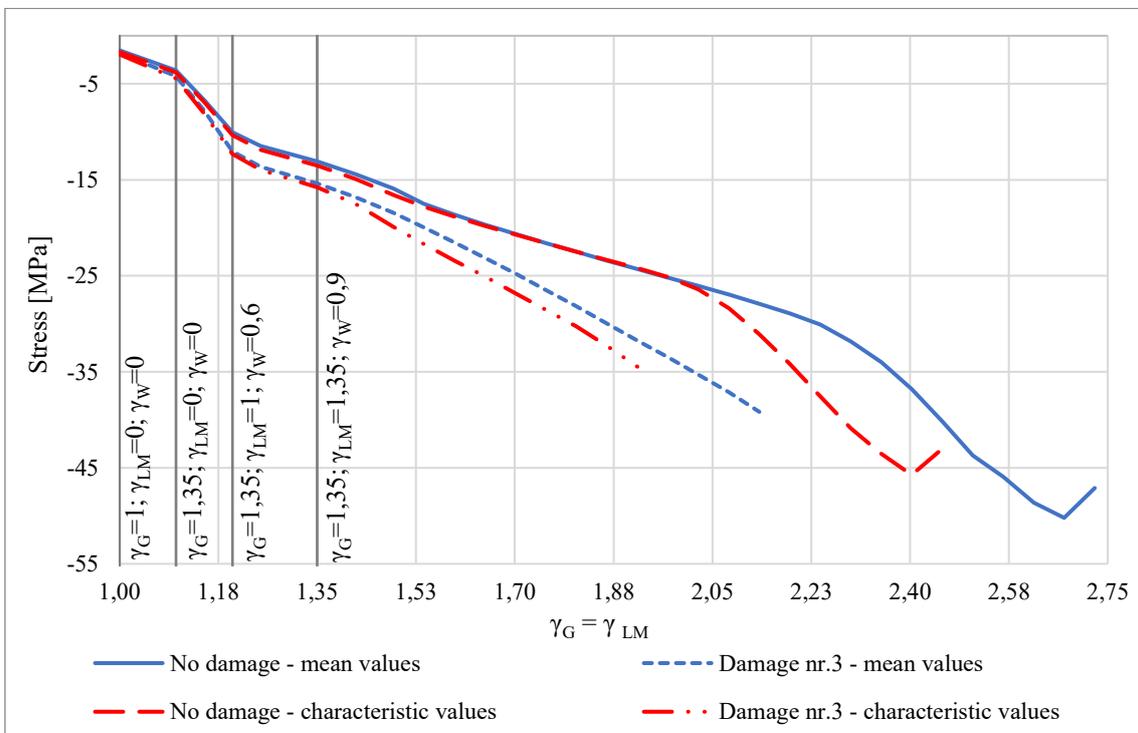
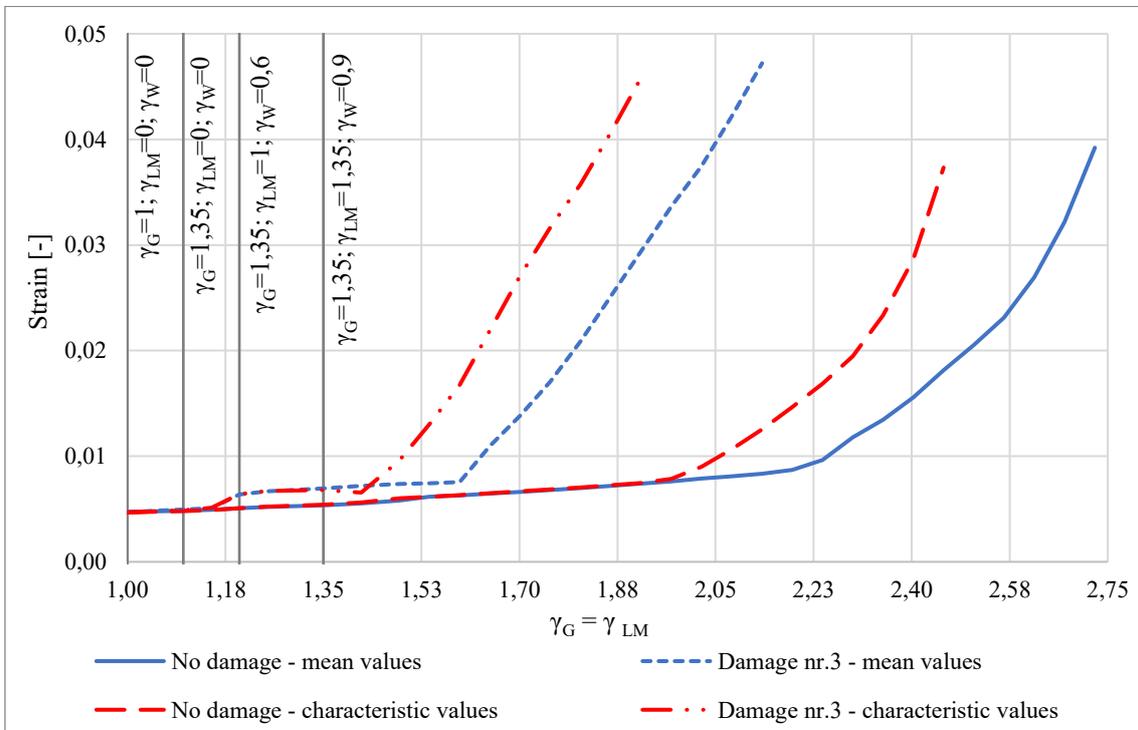
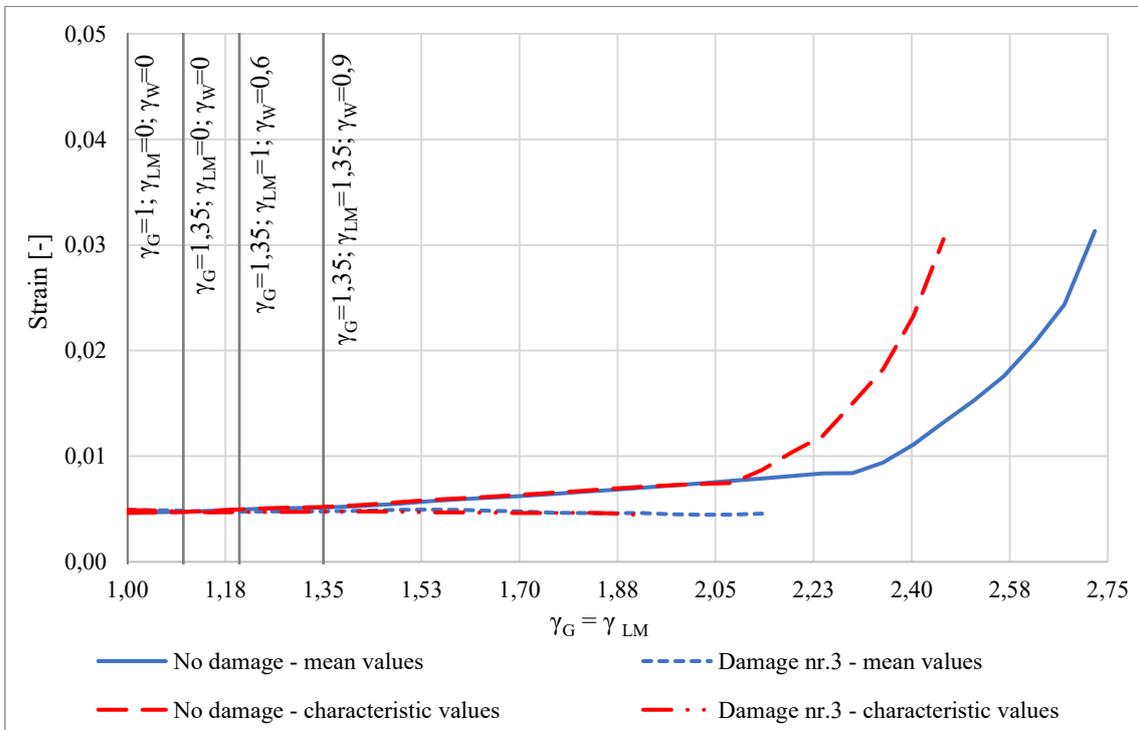
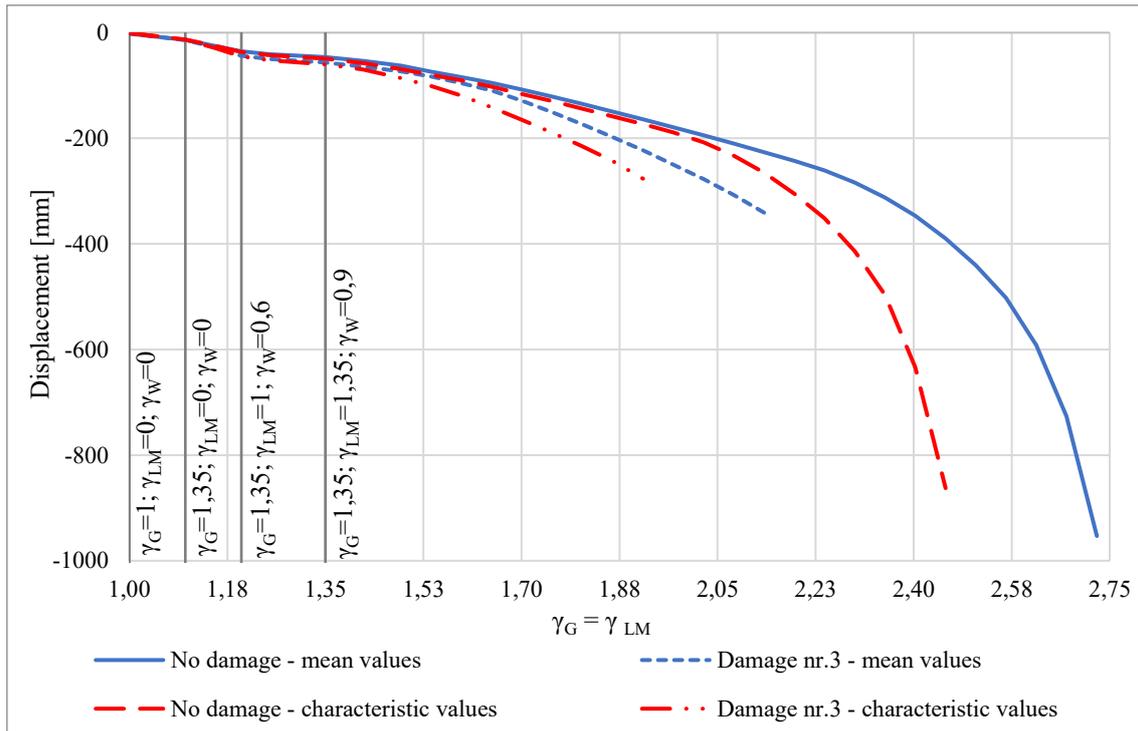
Di seguito vengono riportati i grafici rappresentativi del confronto tra la risposta strutturale del modello Sano e di quello con Danno 3.

Come si osserva dai grafici, in questo scenario di danno il collasso avviene per il raggiungimento della massima tensione di rottura nei trefoli della trave TL1 (Figura 43) e per il raggiungimento della massima resistenza a trazione del calcestruzzo della trave TL1 su tutta la sua altezza (Figure 39 e 40). Al momento del collasso, invece, le tensioni ad estradosso soletta sono minori della massima resistenza a compressione del calcestruzzo (Figura 42). Infine, coerentemente con la tipologia di danno applicata, si nota come la tensione nel cavo post-teso della trave TL1 abbia un andamento delle tensioni pressoché costante rappresentativo del contributo, seppur minimo, fornito alla resistenza dell'impalcato dalle zone in cui il cavo risulta ancora integro e aderente al calcestruzzo della trave (Figura 45).

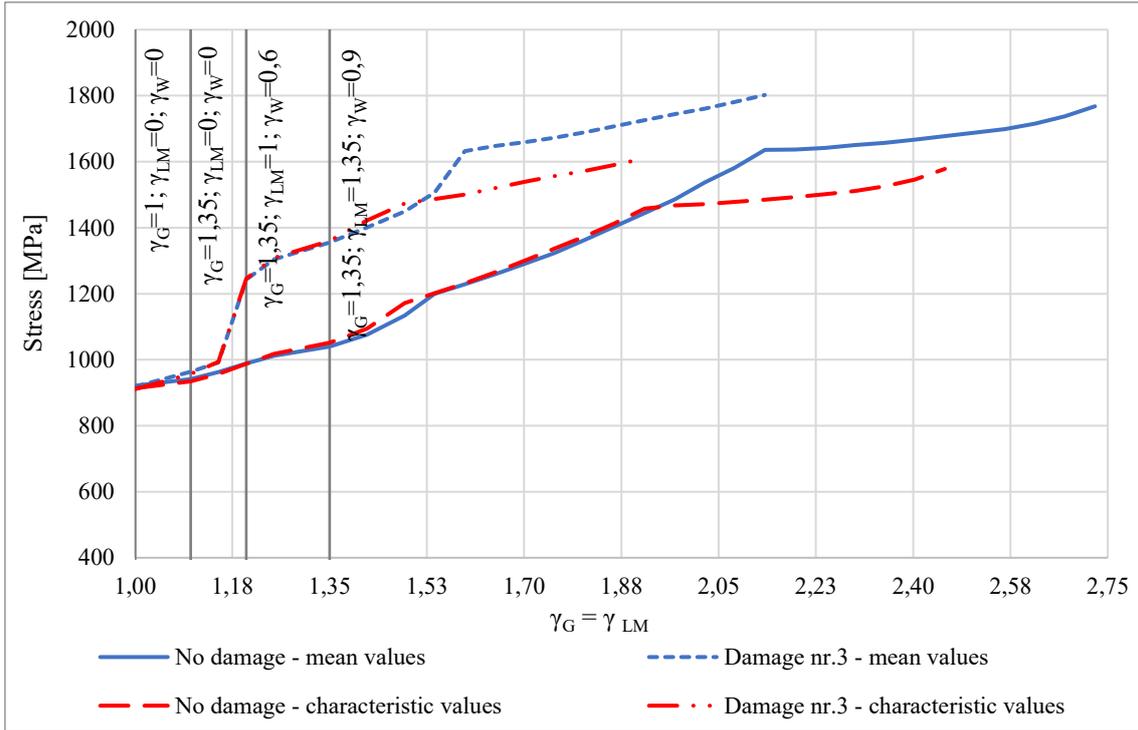
Figura 43 - Tensione trefoli pre-tesi - Sano-D3

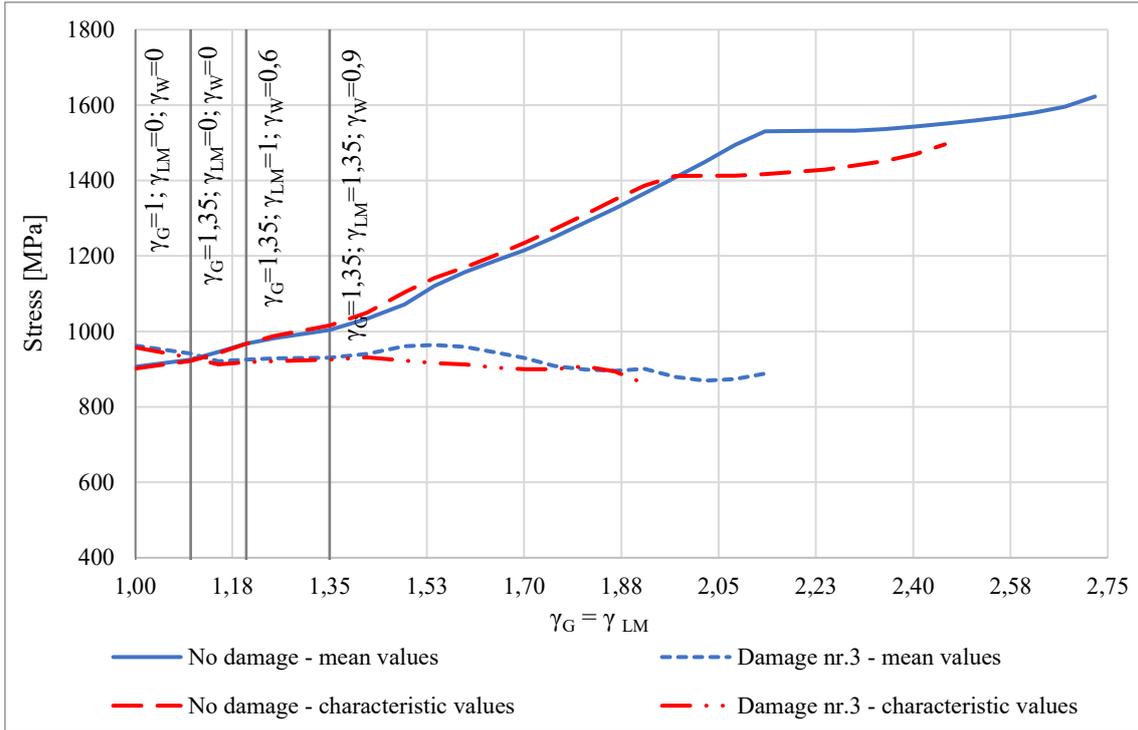
Figura 45 - Tensione cavo post-teso - Sano-D3
