**POLITECNICO DI TORINO**

**Tesi di Laurea Magistrale**

**Studio dell'efficacia di un sistema di monitoraggio  
ad inclinometri per il rilievo di danni di impalcati a  
graticcio precompressi**

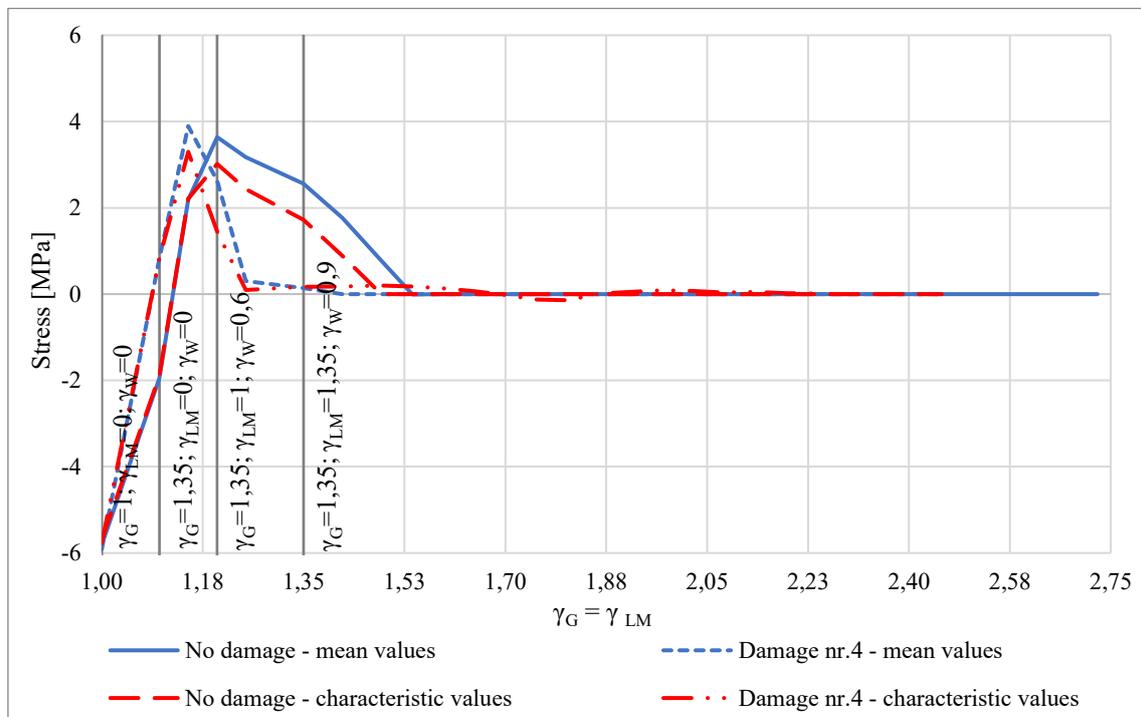
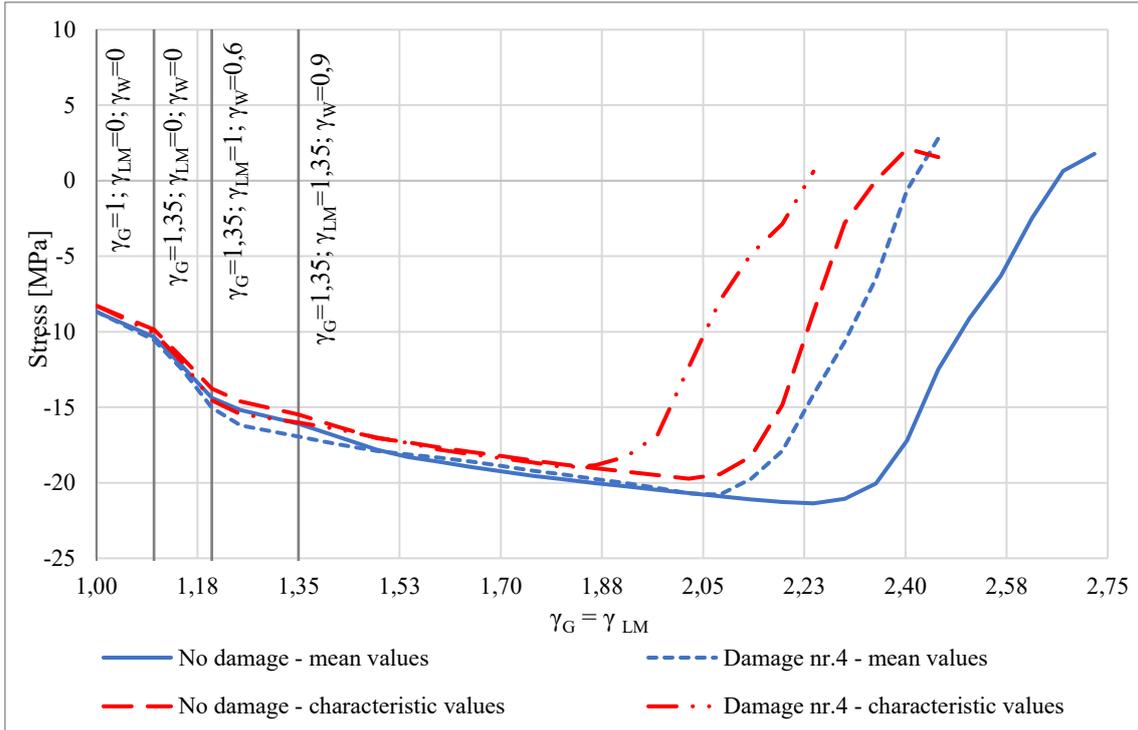
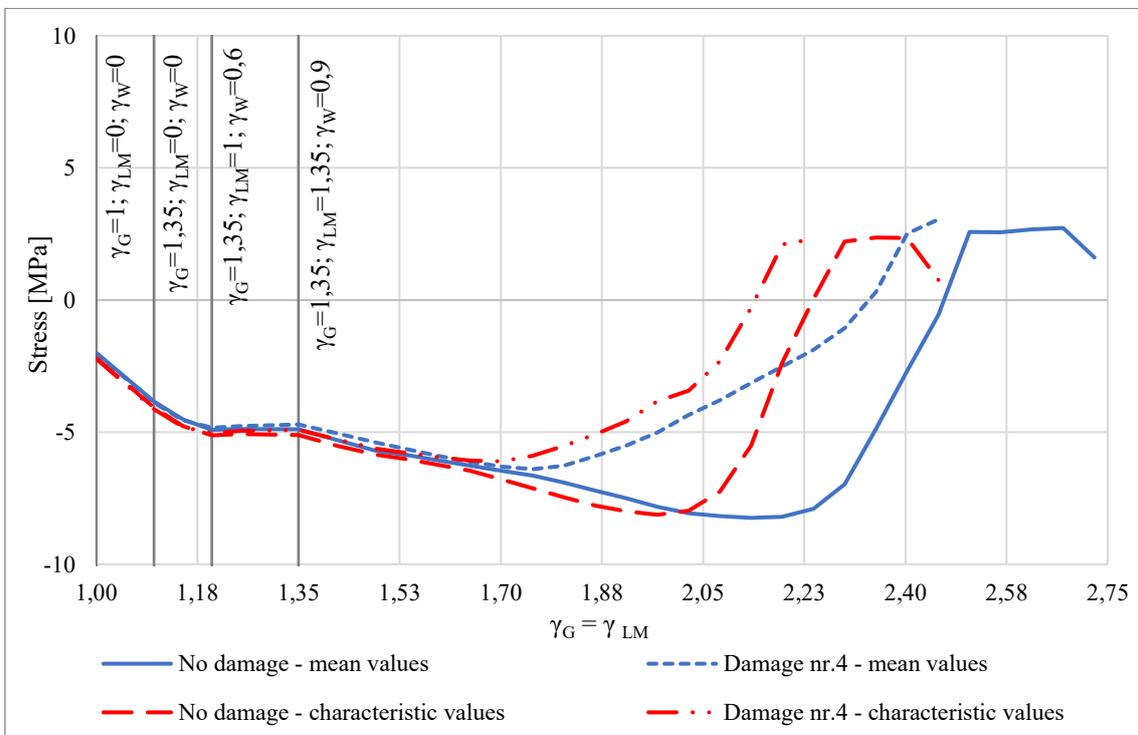
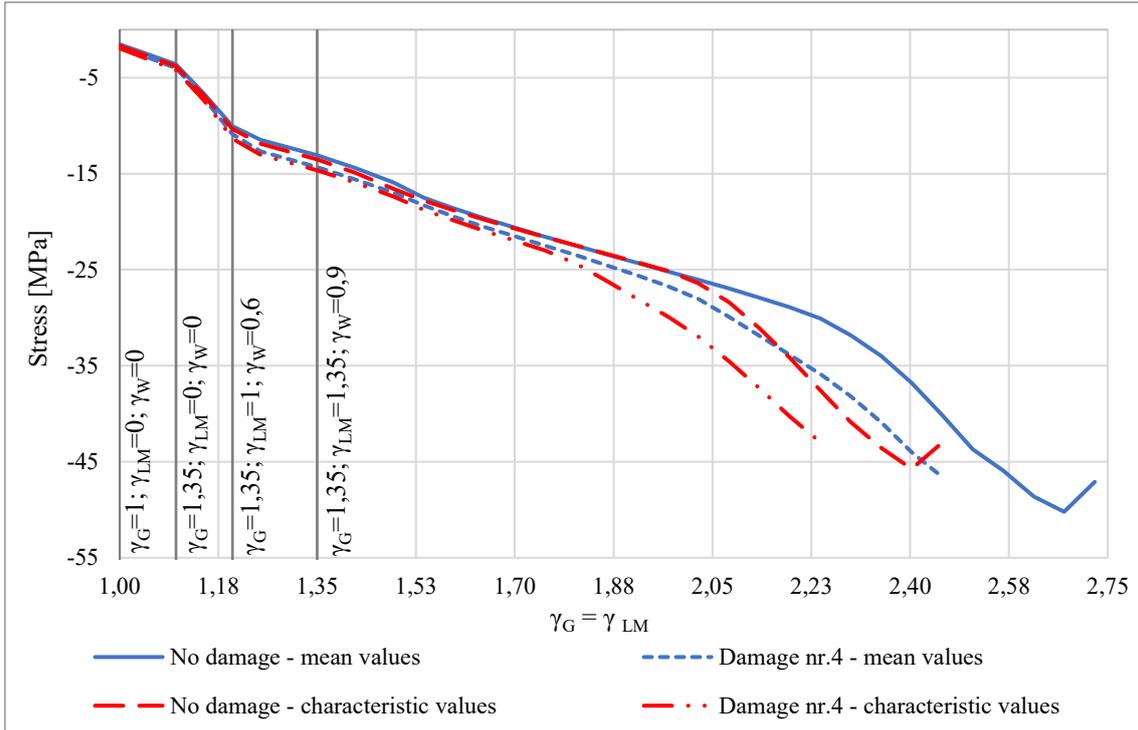
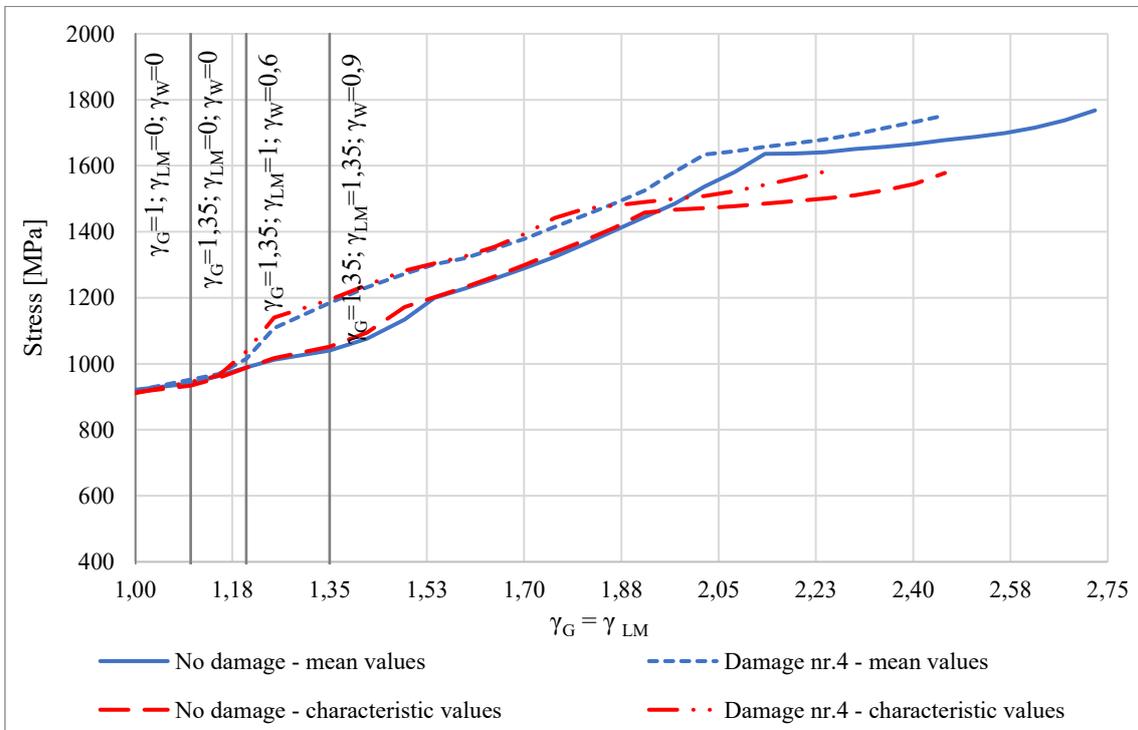
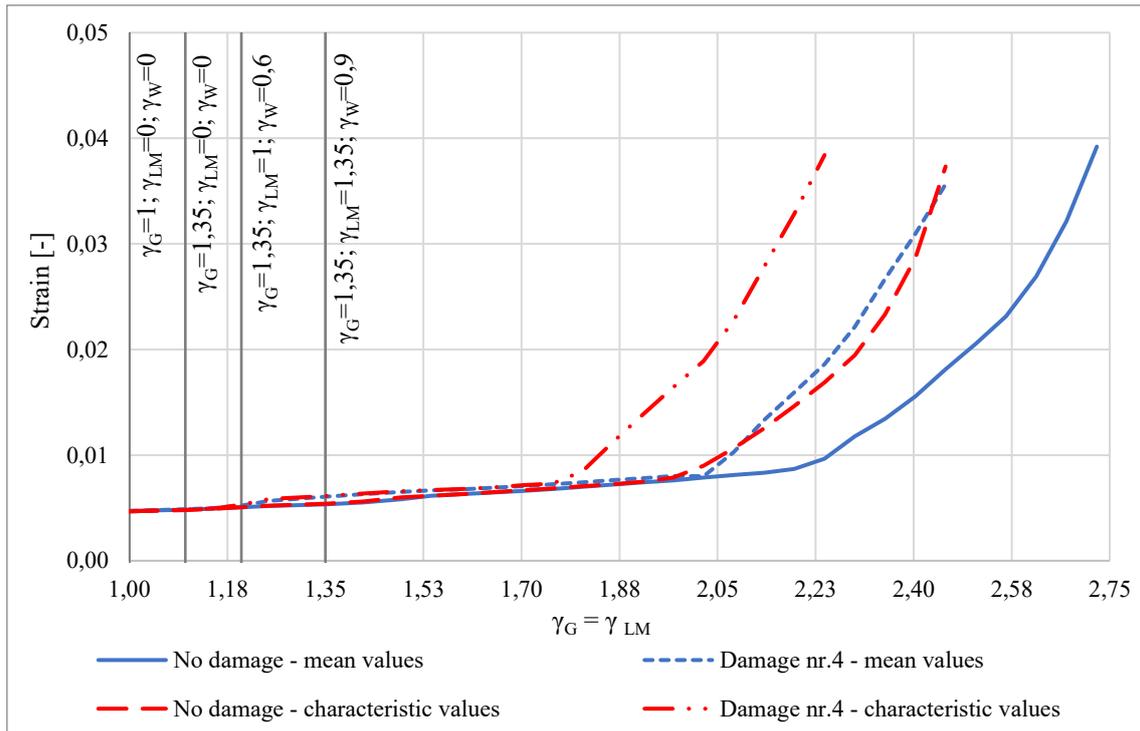
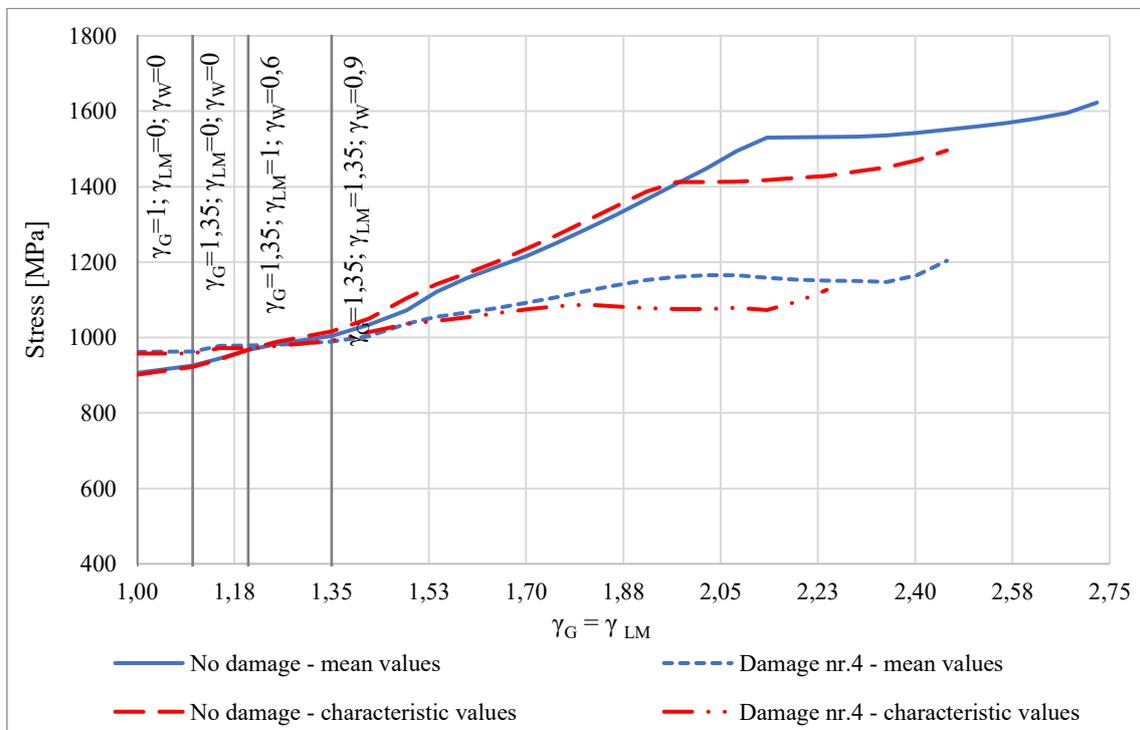
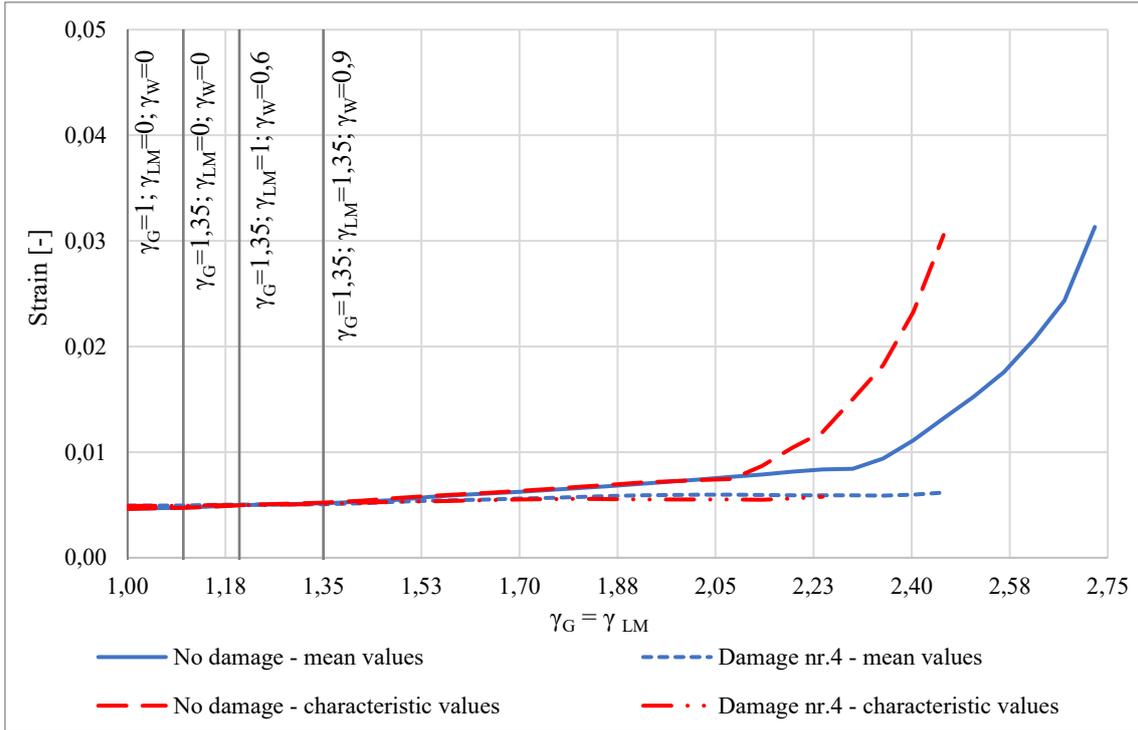
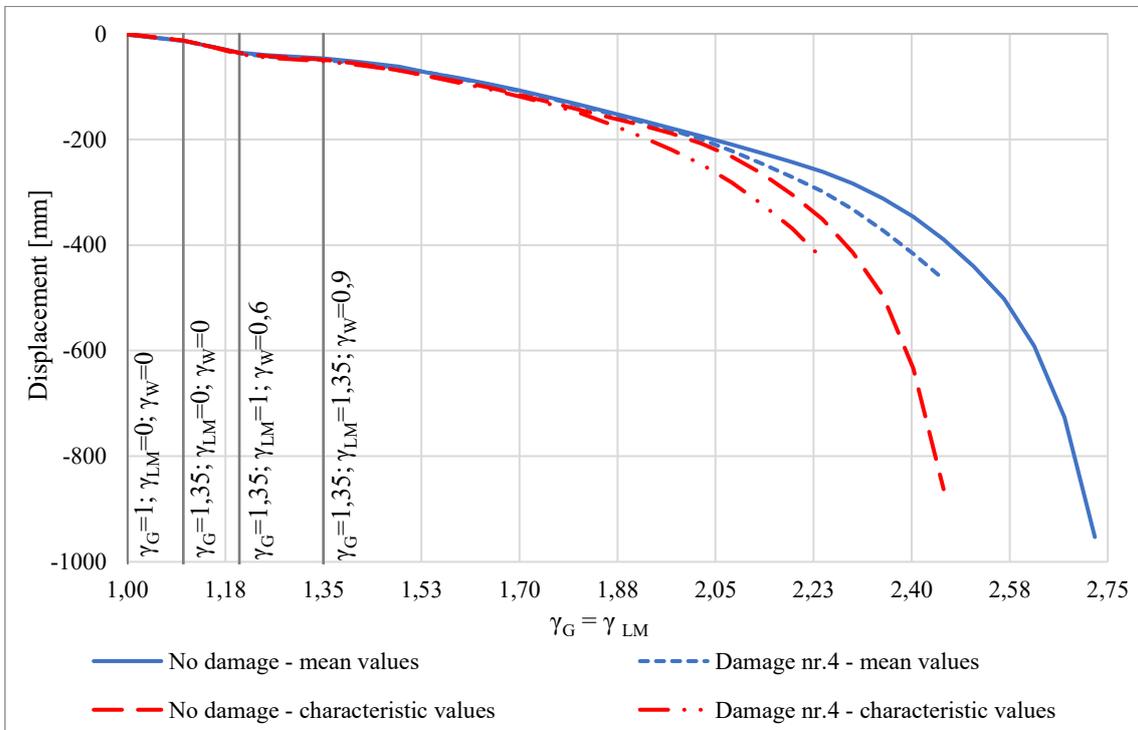
Di seguito si riportano i grafici di confronto tra le risposte dei due modelli sano e D4.

I grafici riportati mostrano che in questa situazione il collasso dell'impalcato avviene per il raggiungimento della massima resistenza a compressione del calcestruzzo ad estradosso della soletta in corrispondenza della mezzeria della lane 1 (Figura 51) e per il raggiungimento della massima resistenza a trazione del calcestruzzo in quasi tutta la sezione della trave TL1 (Figure 48 e 49). Inoltre si nota come, in condizioni ultime, la tensione nei trefoli sia molto prossima alla massima tensione di rottura raggiungibile (Figura 52). Infine, dalla Figura 54 si evince che, nonostante il cavo post-teso della trave TL1 sia rotto per una estensione di 2m in corrispondenza della mezzeria, le sue restanti parti integre e ancora aderenti al calcestruzzo forniscano ancora un contributo alla resistenza dell'impalcato.

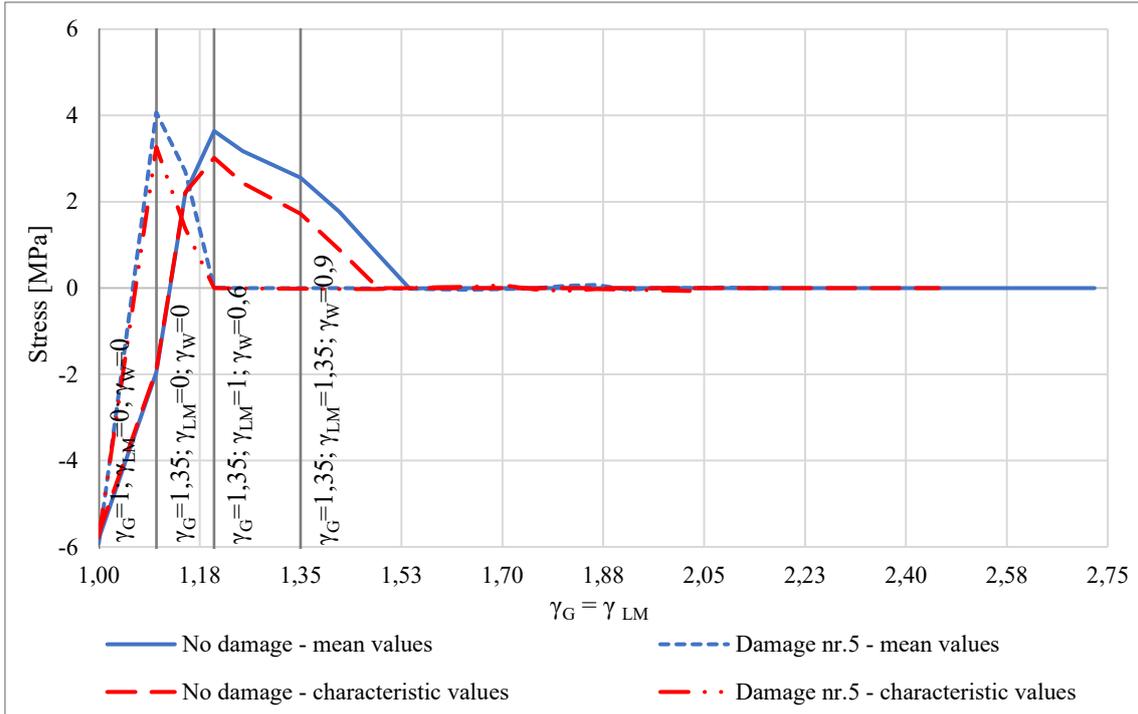
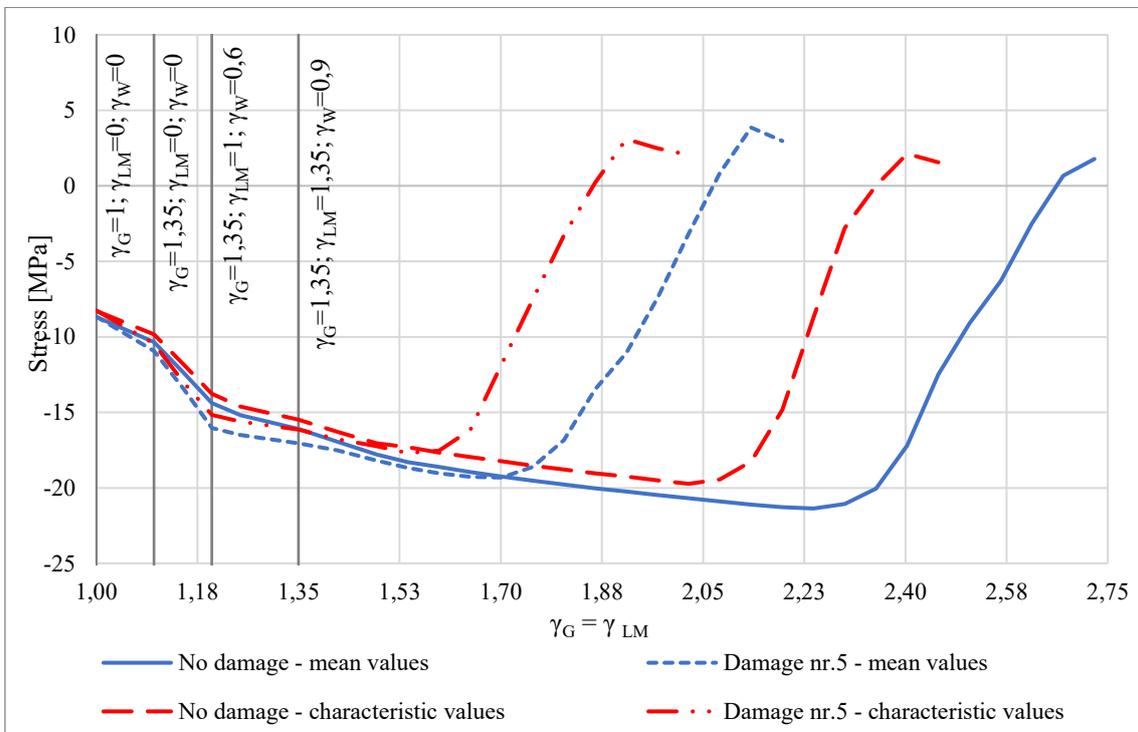
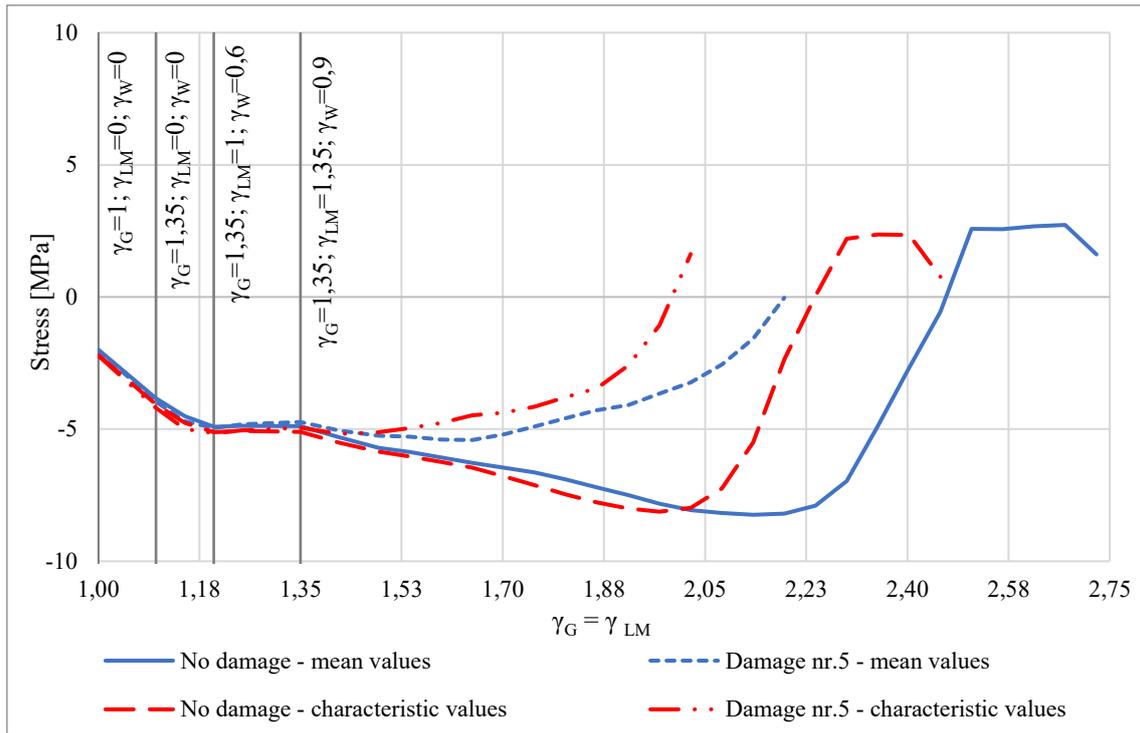
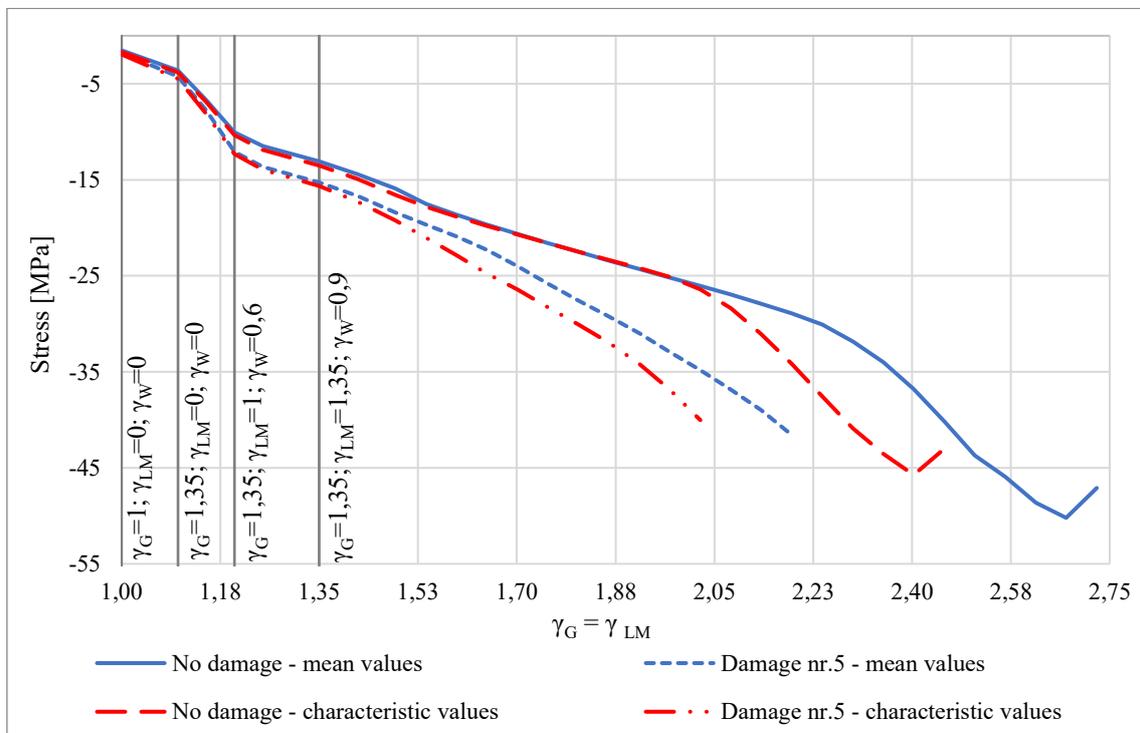
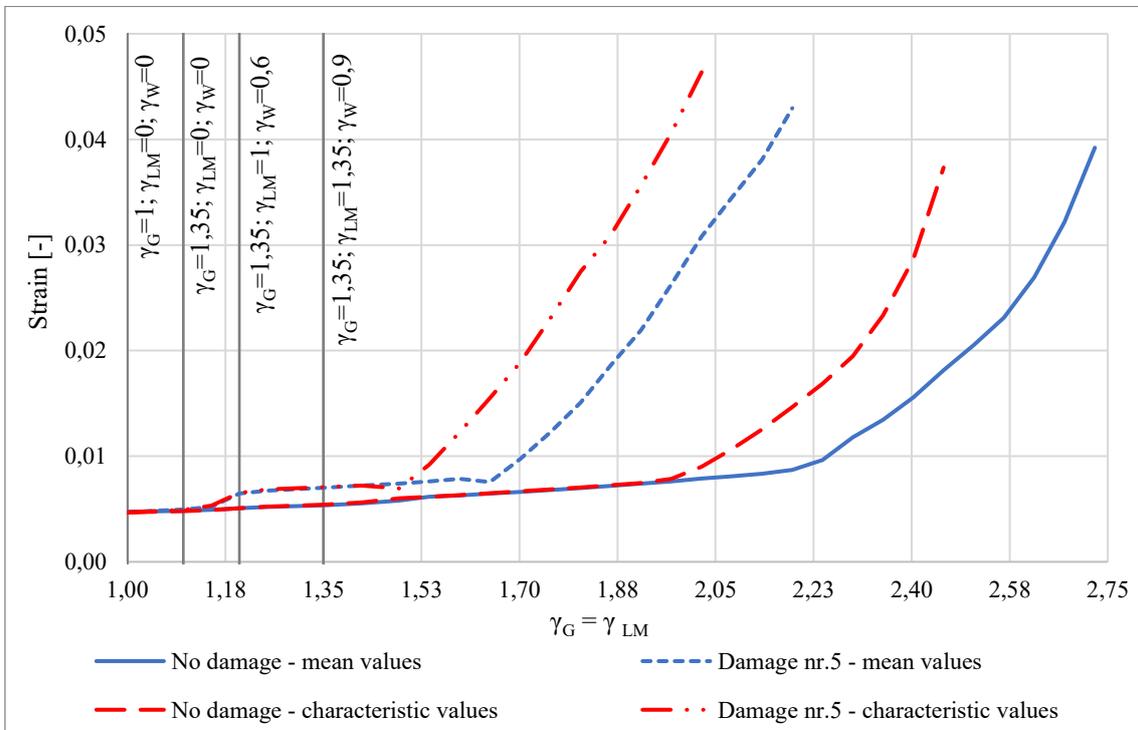
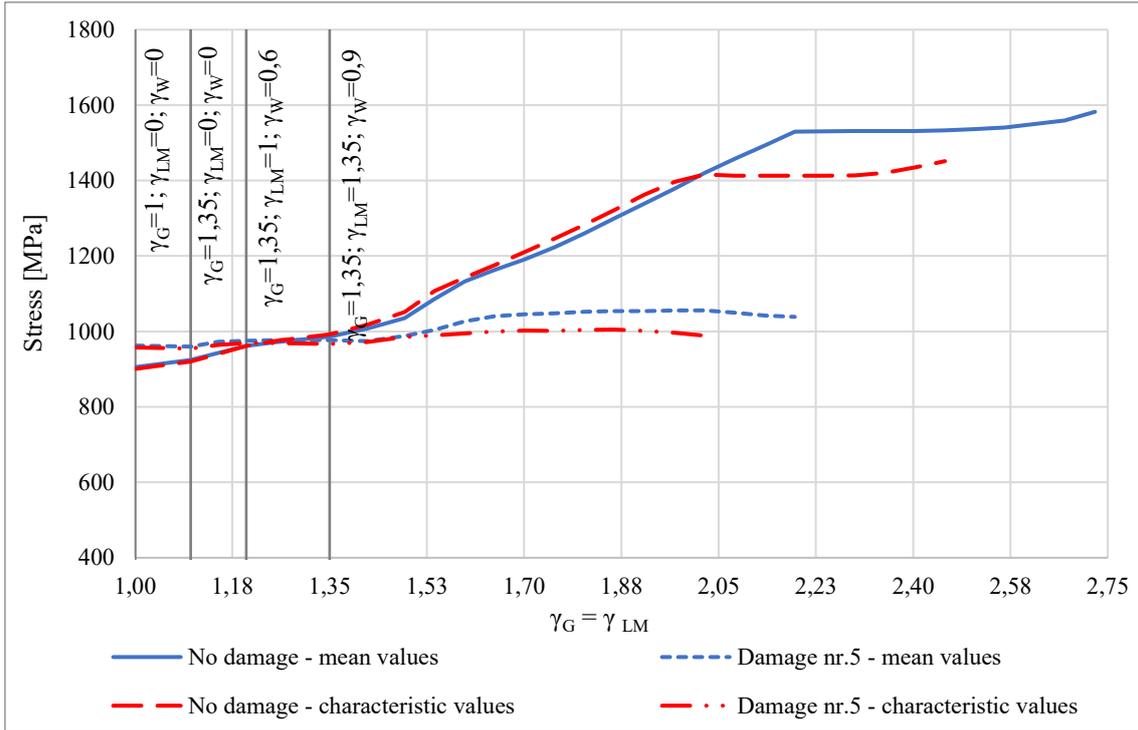
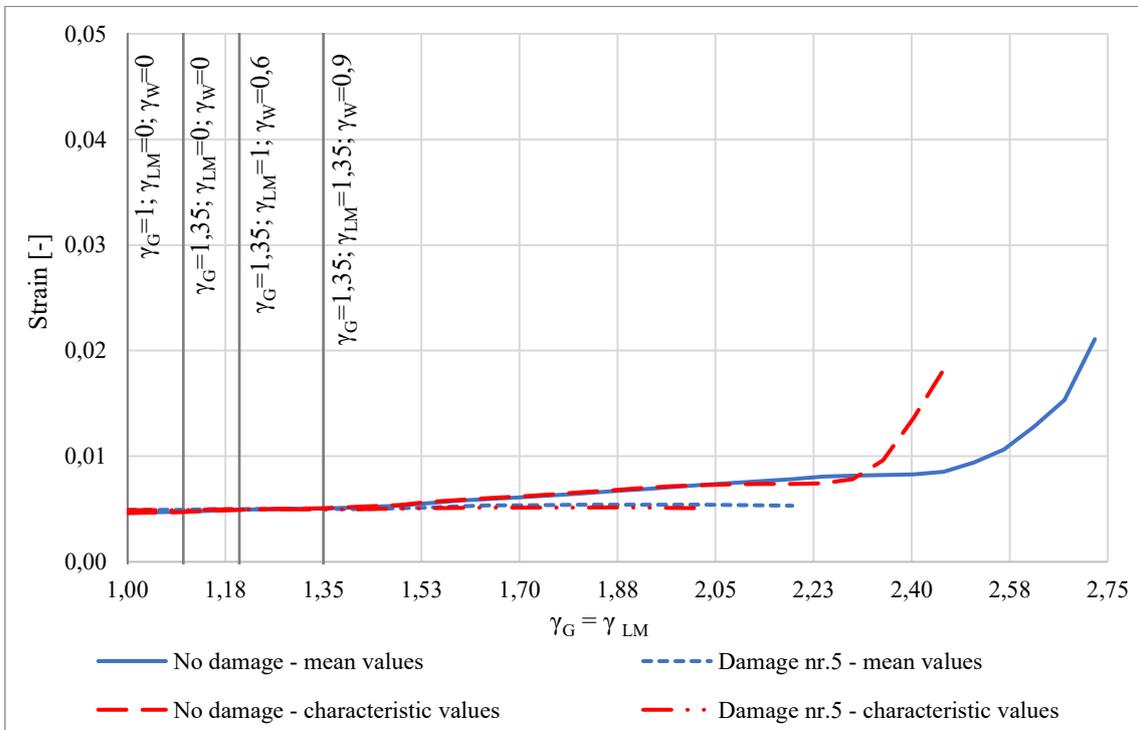
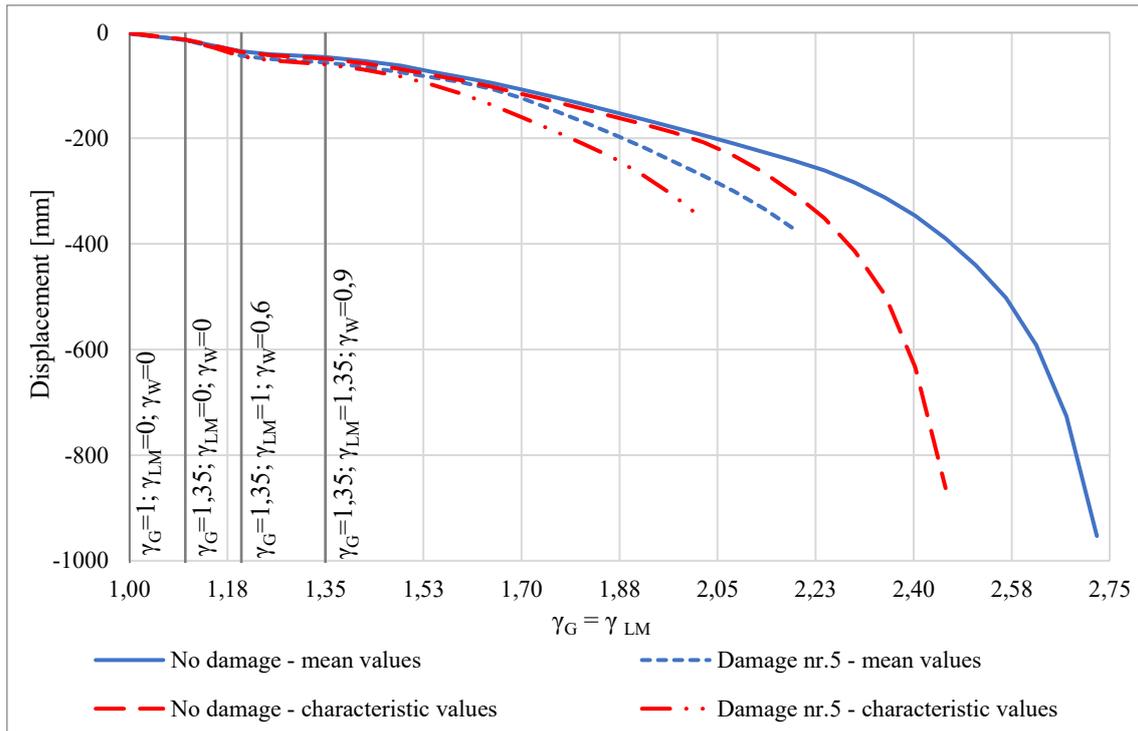
Di seguito vengono riportati i grafici rappresentativi del confronto tra la risposta strutturale del modello Sano e di quello con Danno 5.

Dai grafici si osserva che, in questo caso, il collasso dell'impalcato avviene per il raggiungimento della tensione di rottura nei trefoli della trave TL1 (Figura 61) e per il raggiungimento della massima resistenza a trazione del calcestruzzo della trave TL1 su tutta la sua altezza (Figure 57 e 58). Inoltre, in accordo con quanto ci si aspetta dalla tipologia di danno applicata, nella Figura 63 si nota come, nonostante il cavo post-teso della trave TL1 sia non efficace per un tratto di 4m in corrispondenza della mezzeria, le sue restanti porzioni integre e aderenti al calcestruzzo contribuiscono ancora alla resistenza dell'impalcato. Infine la Figura 60 evidenzia come, al momento del collasso, le tensioni ad estradosso soletta sono ancora minori della massima resistenza a compressione raggiungibile dal calcestruzzo.

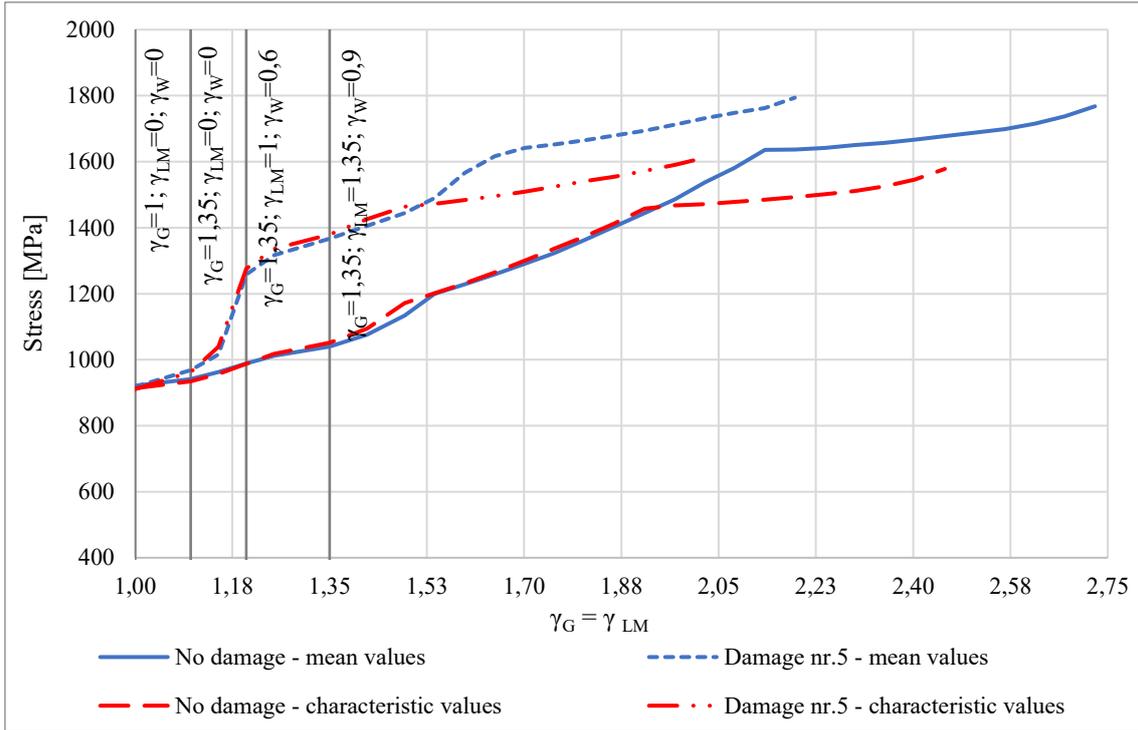
Figura 61 - Tensione trefoli pre-tesi - Sano-D5

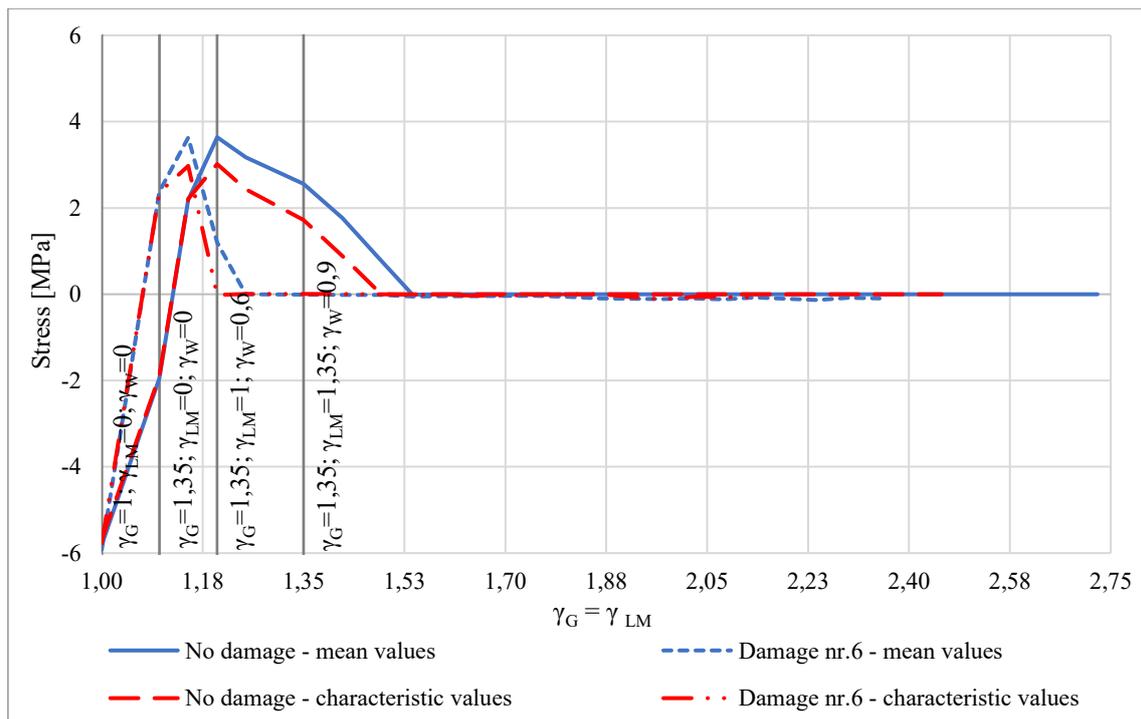
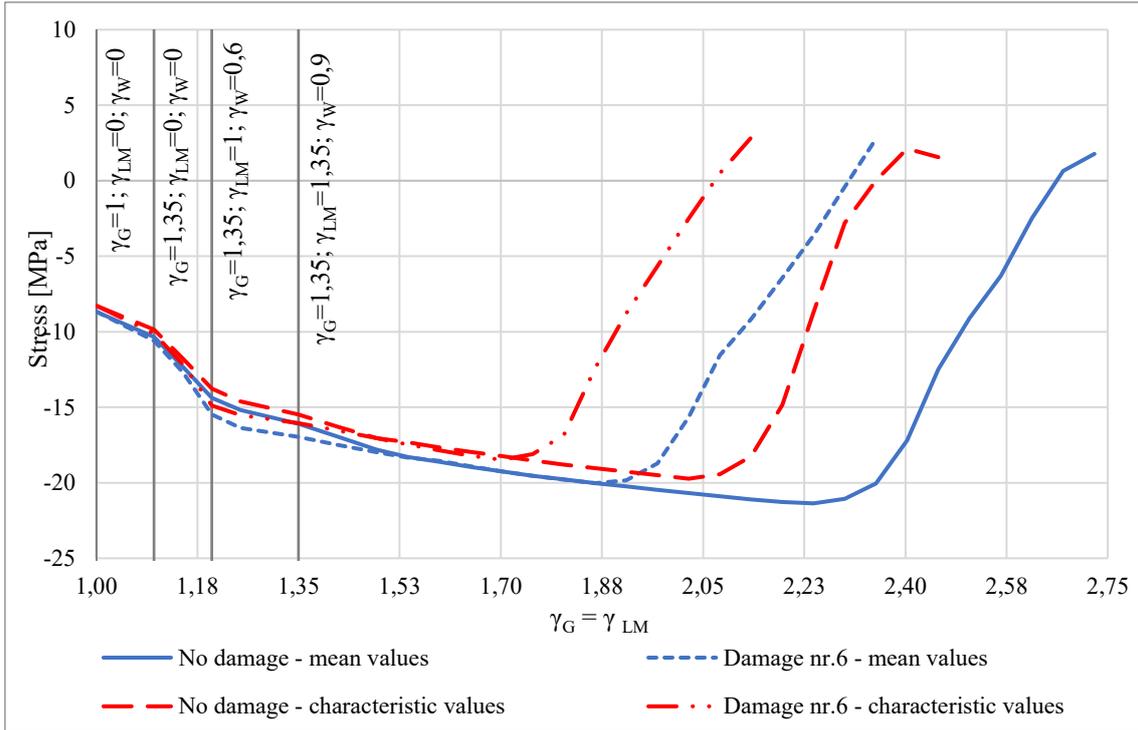
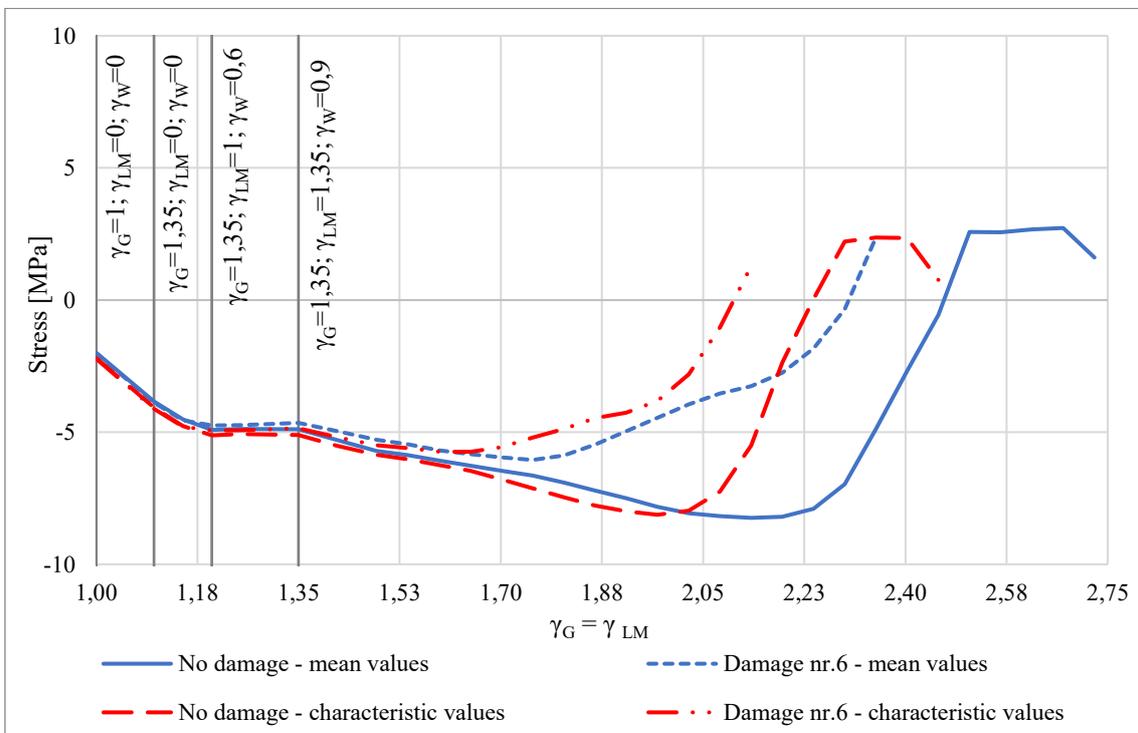
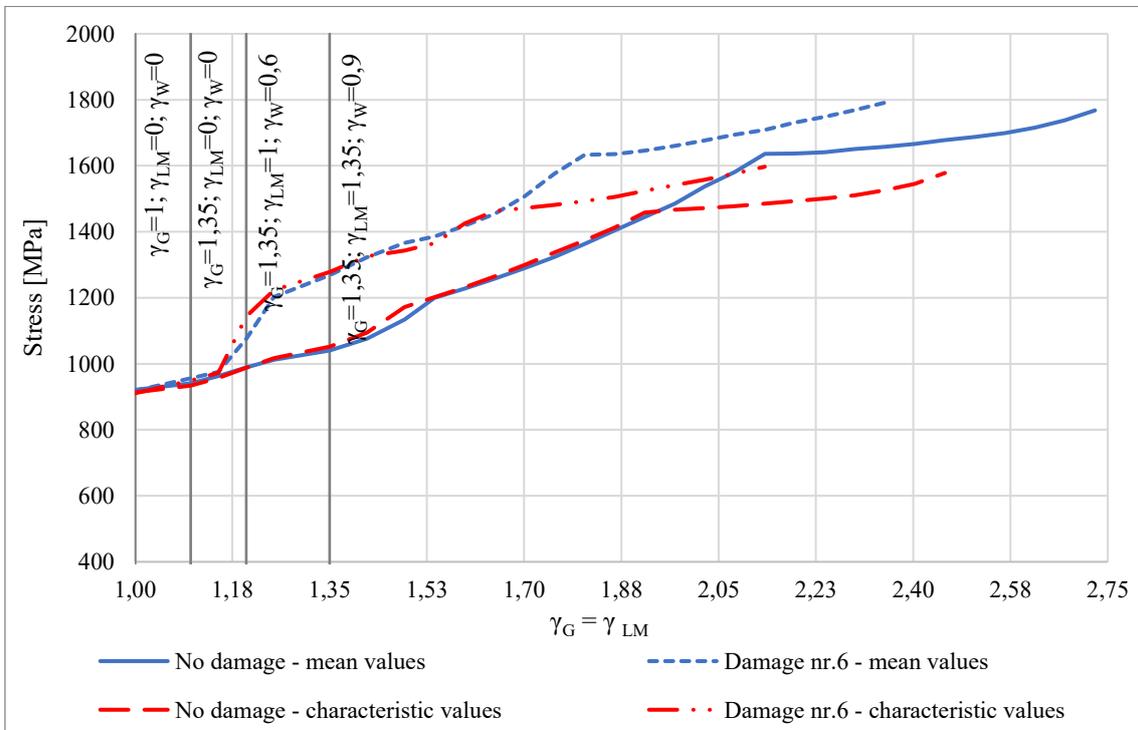
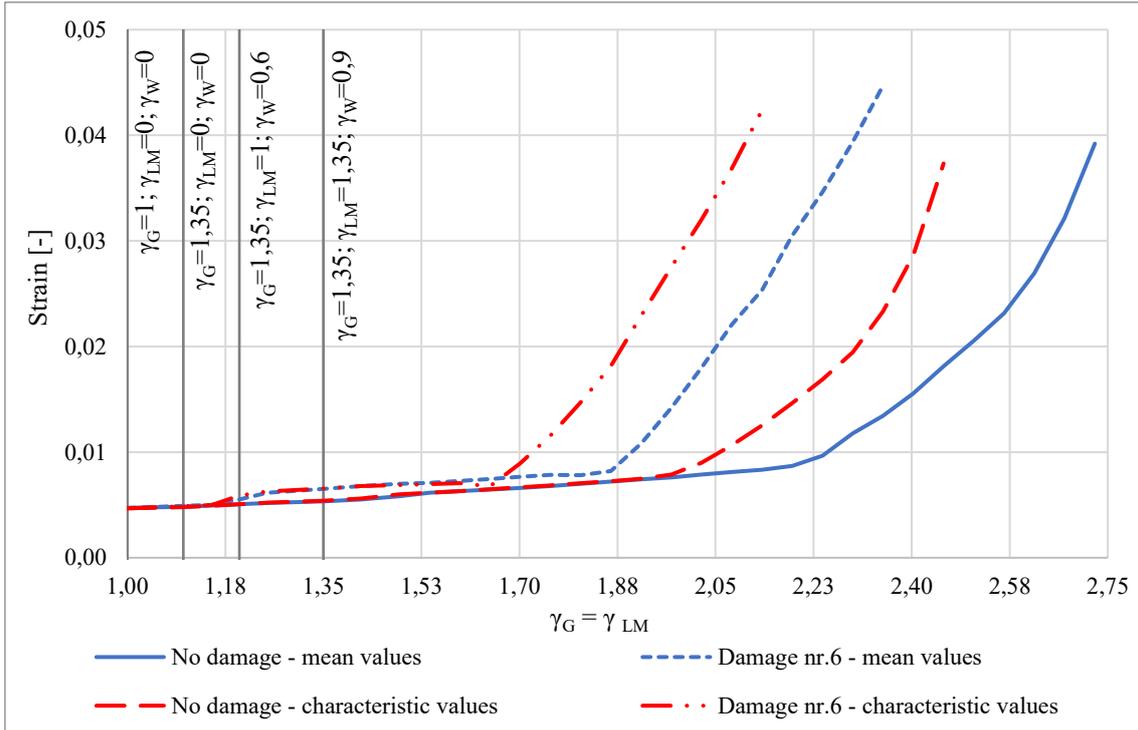
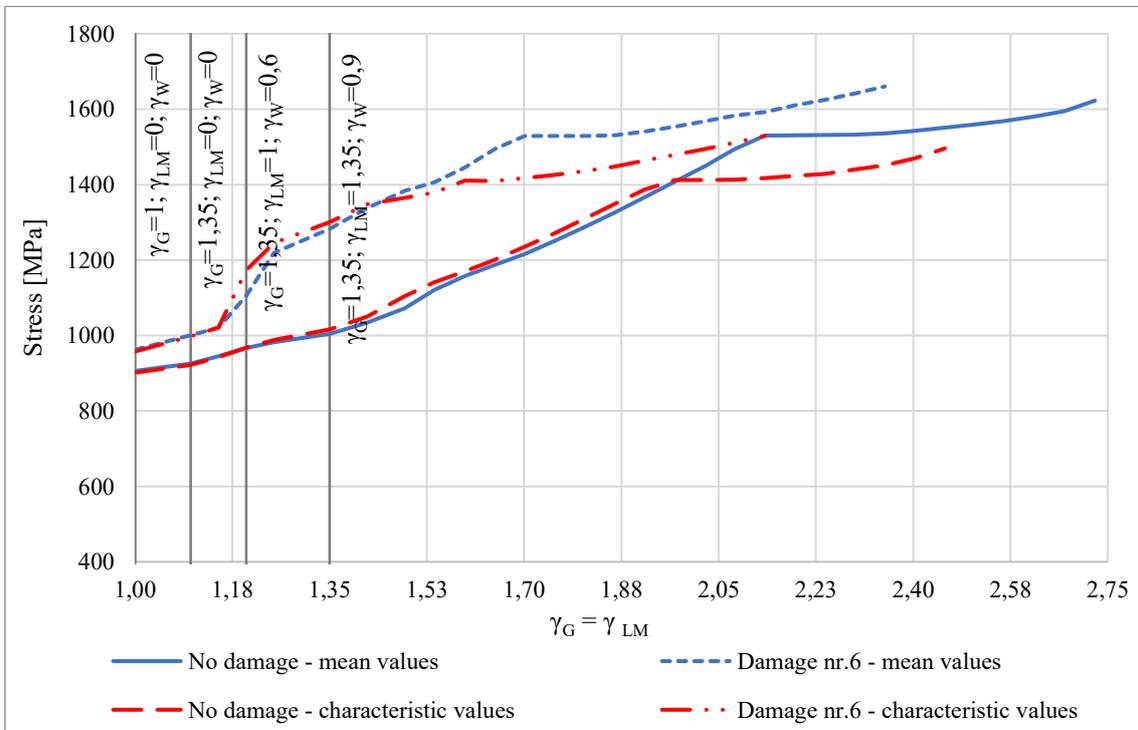
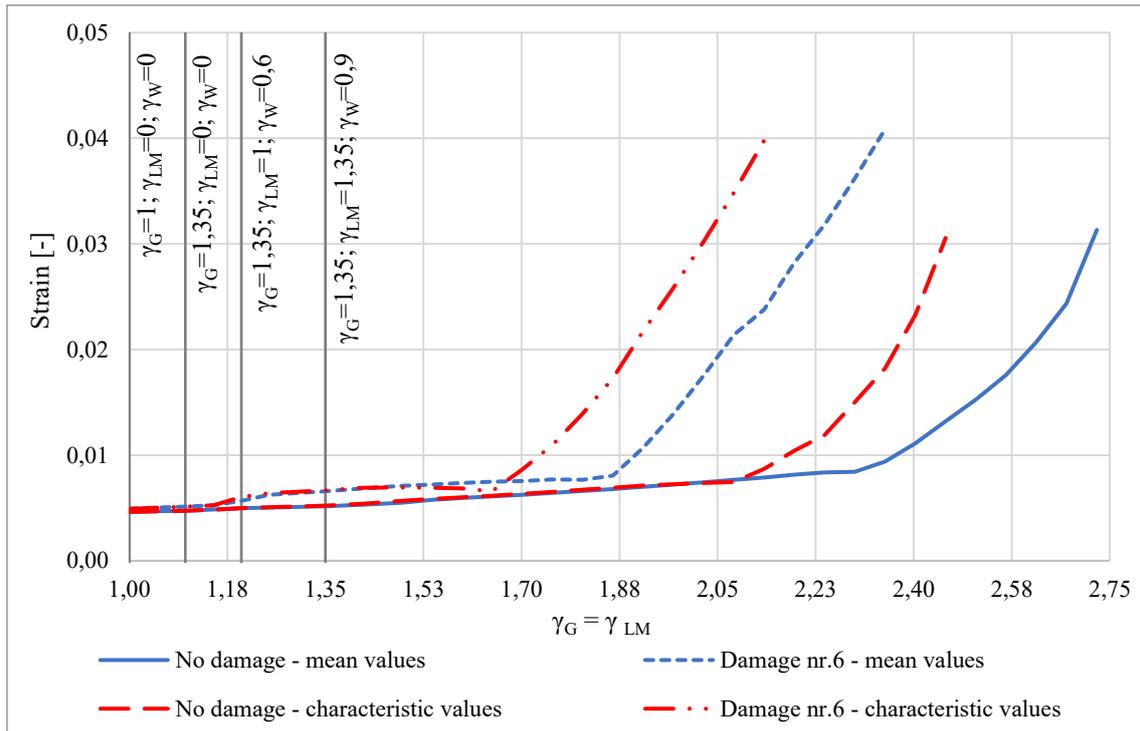
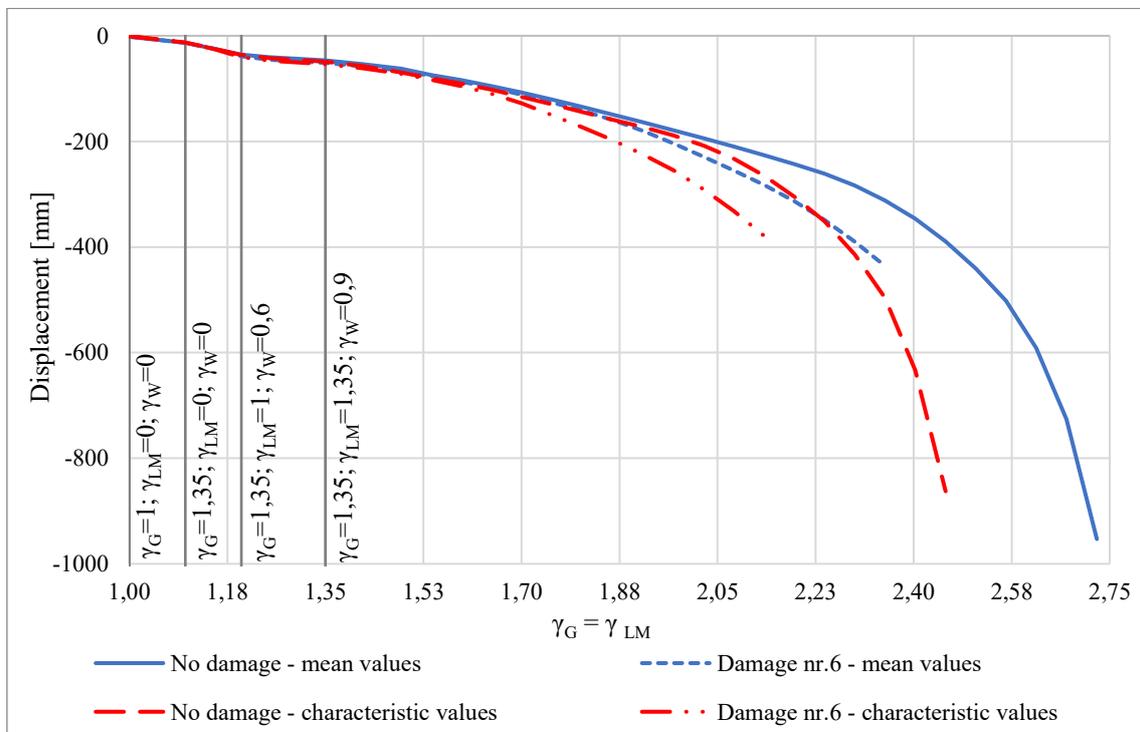
Di seguito vengono riportati i grafici rappresentativi del confronto tra la risposta strutturale del modello Sano e di quello con Danno 6.

In questo caso i grafici sopra riportati mostrano che il collasso avviene per raggiungimento della massima resistenza a trazione del calcestruzzo della trave TL1 su tutta la sua altezza (Figure 66 e 67). Al momento del collasso, poi, le tensioni nei trefoli e nel cavo post-teso della trave TL1 sono prossime alle rispettive tensioni di rottura (Figure 70 e 72) mentre le tensioni a estradosso della soletta sono ancora minori della massima resistenza a compressione del calcestruzzo (Figura 69).

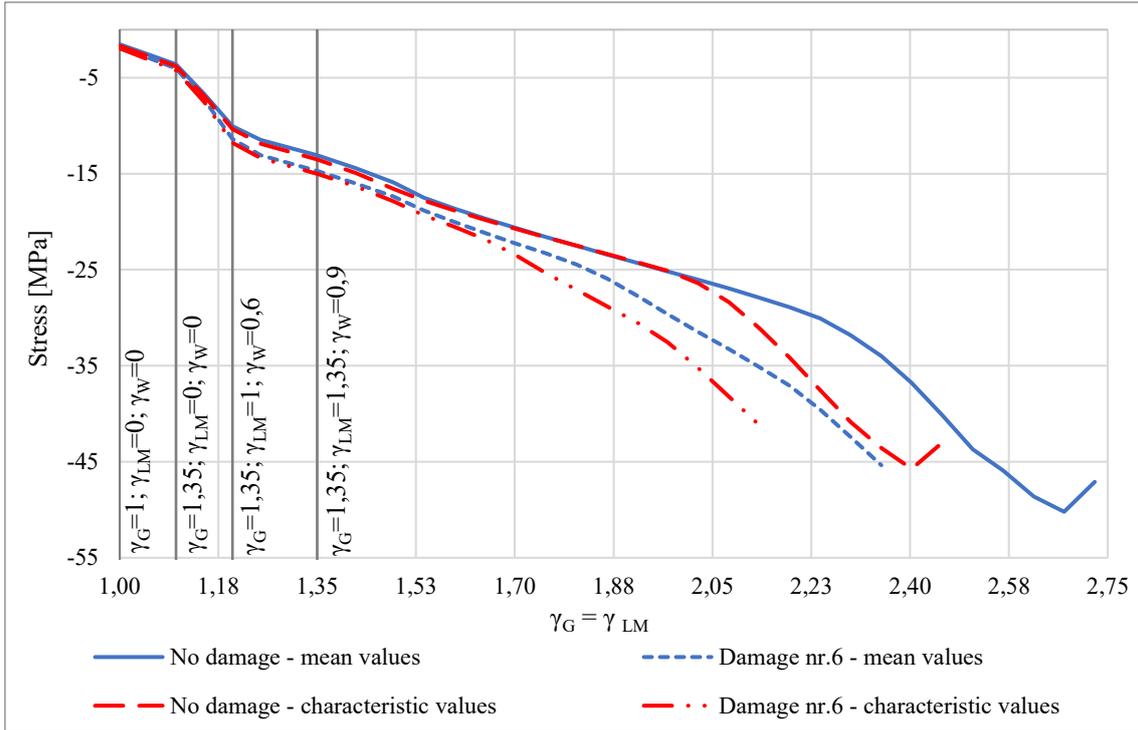
Figura 69 - Tensioni a estradosso soletta - Sano-D6
