**POLITECNICO DI TORINO**

**Tesi di Laurea Magistrale**

**Studio dell'efficacia di un sistema di monitoraggio  
ad inclinometri per il rilievo di danni di impalcati a  
graticcio precompressi**

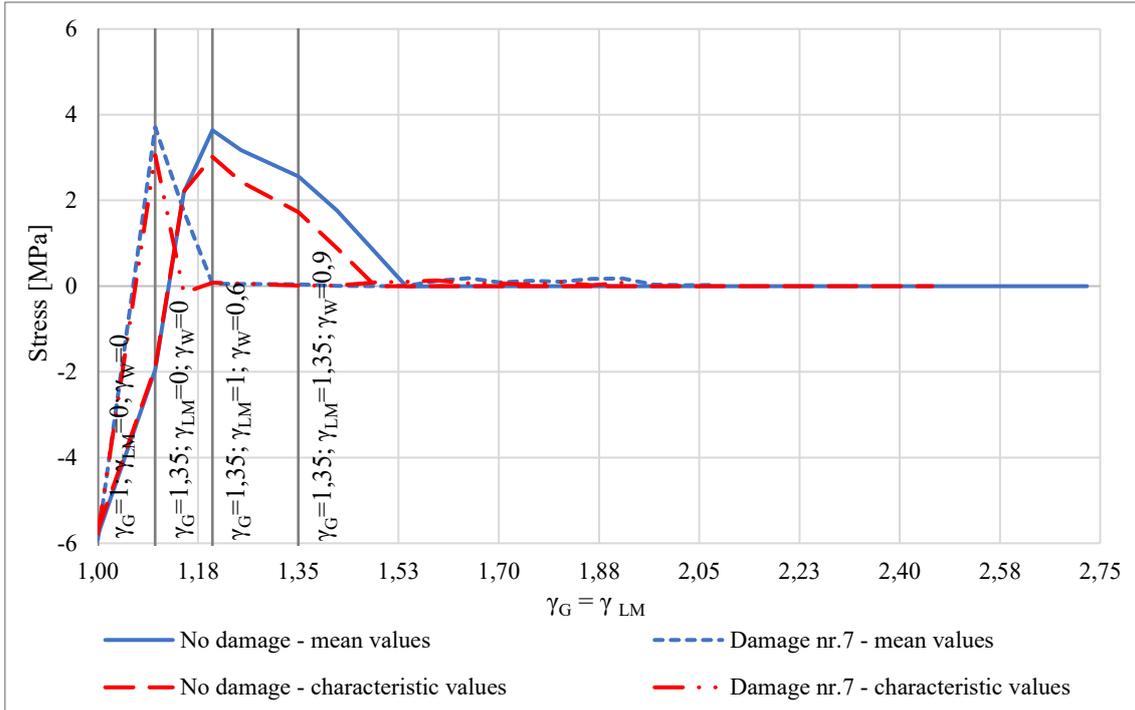
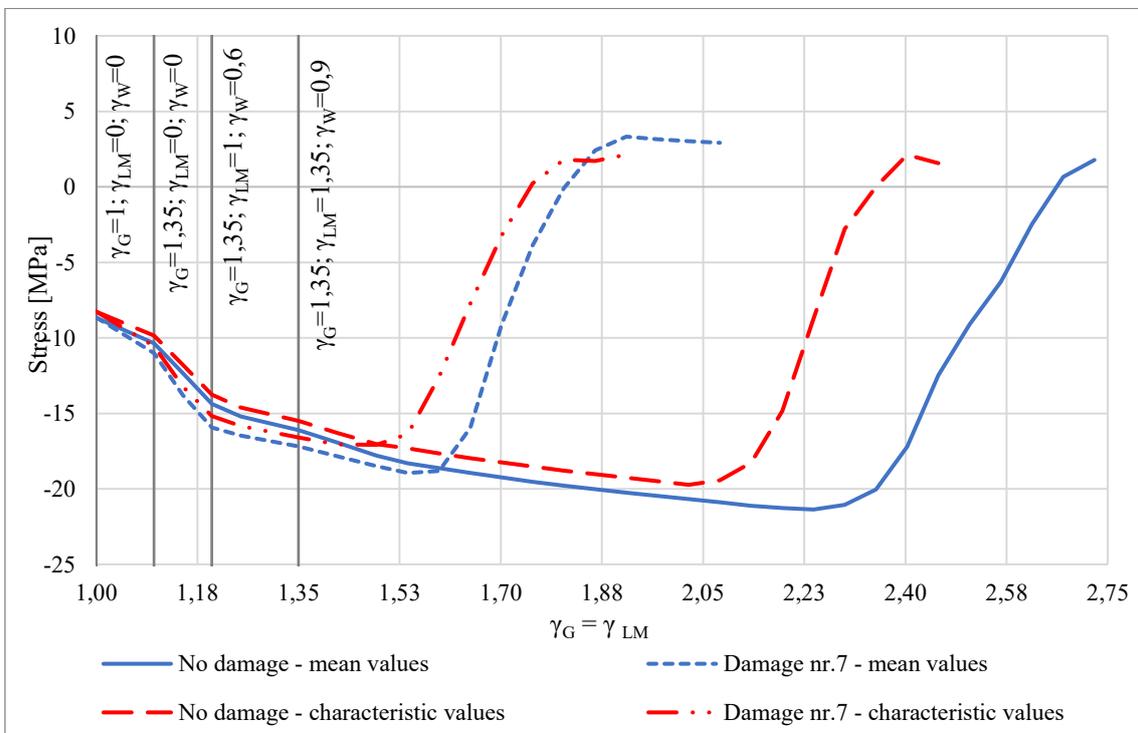
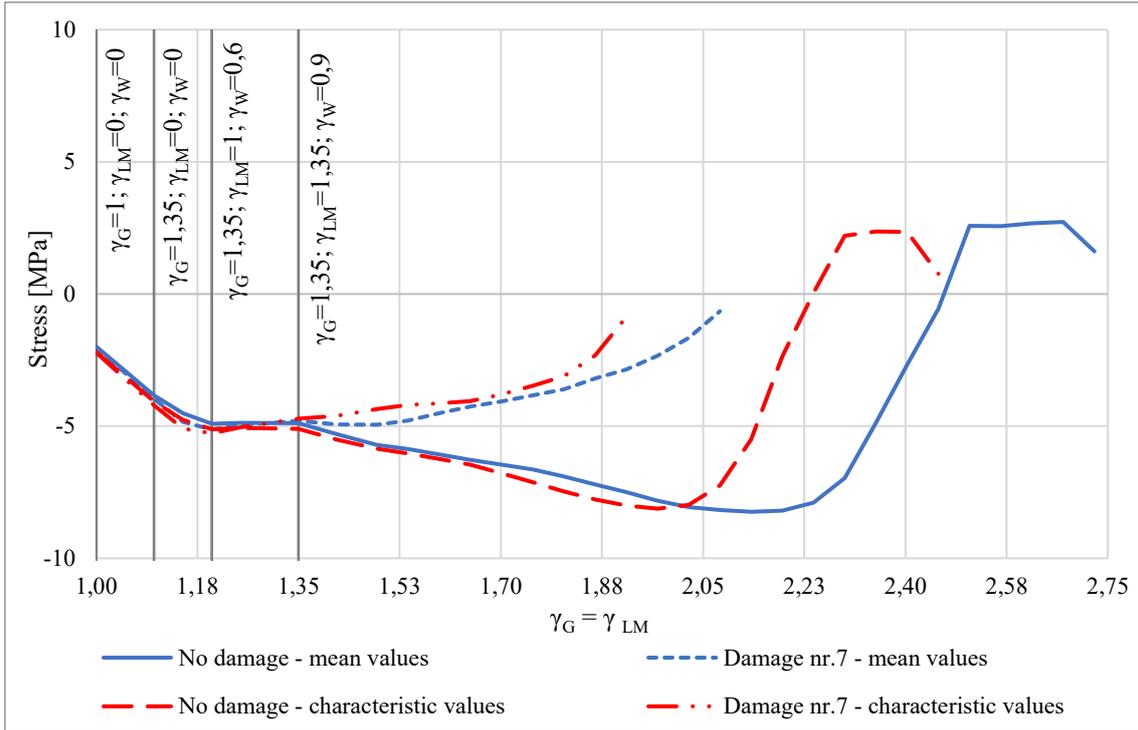
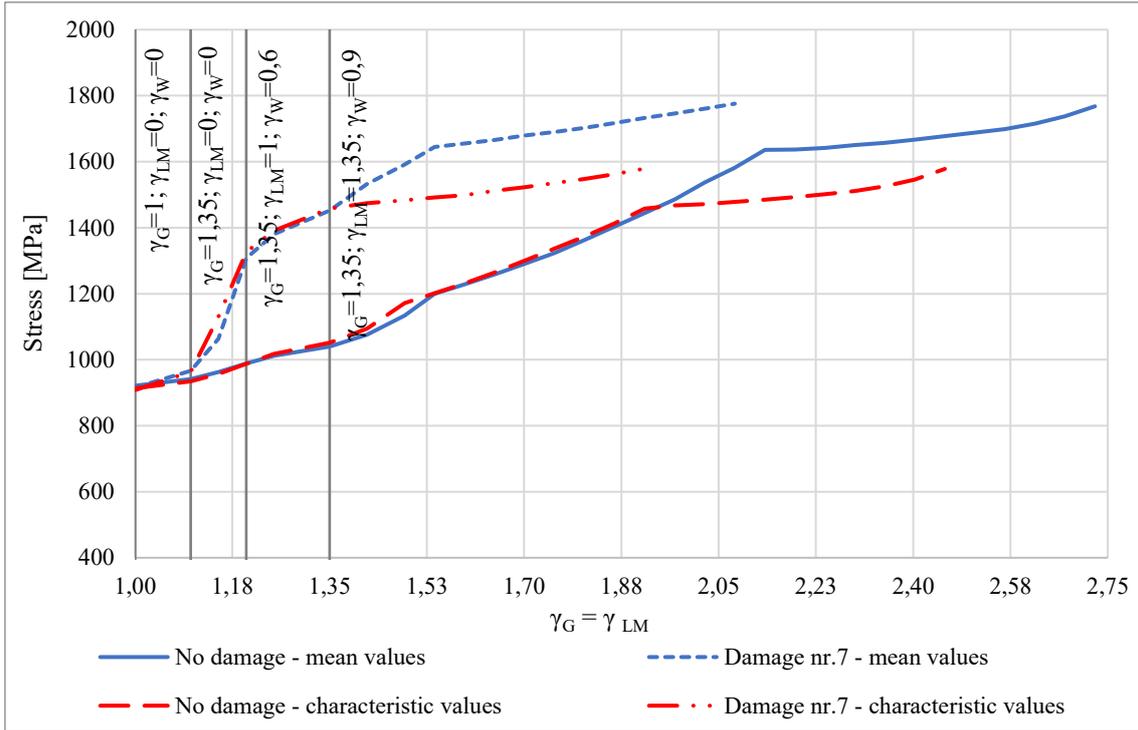
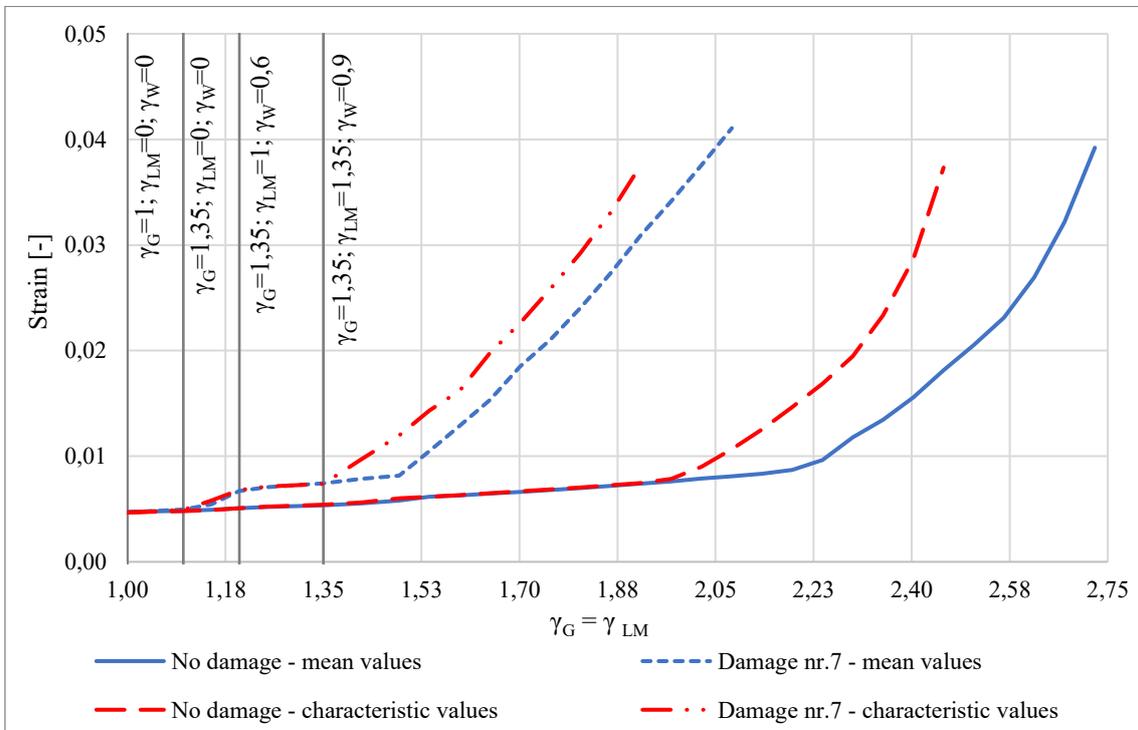
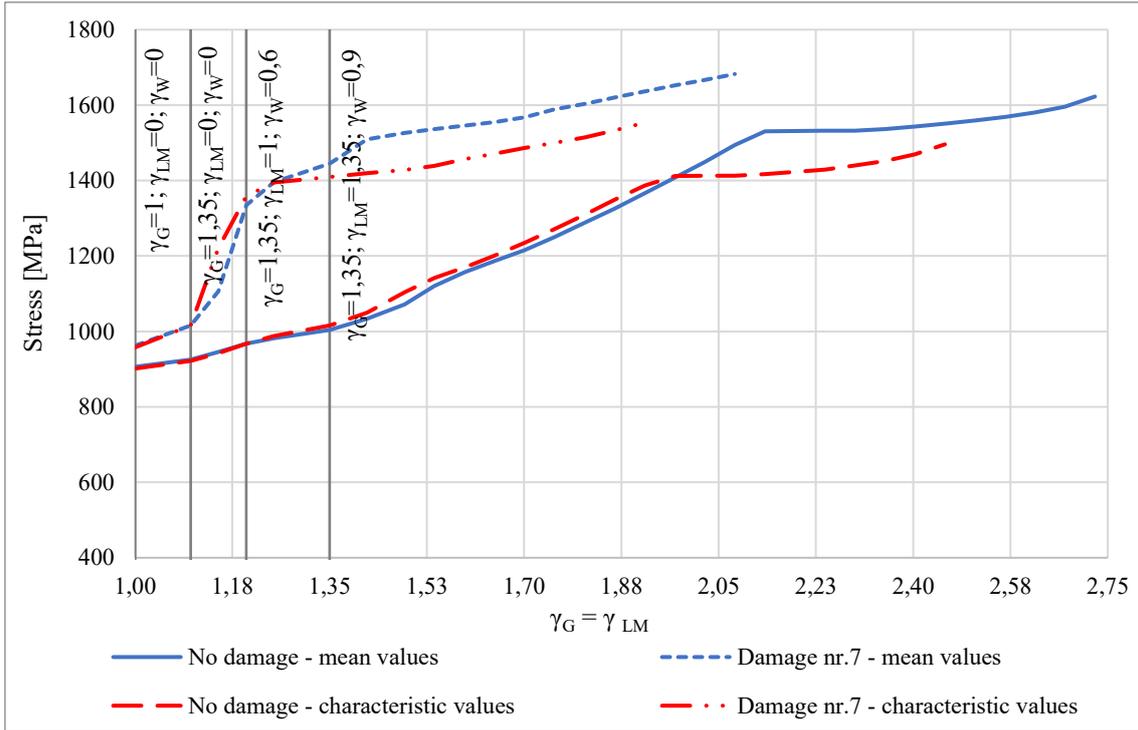
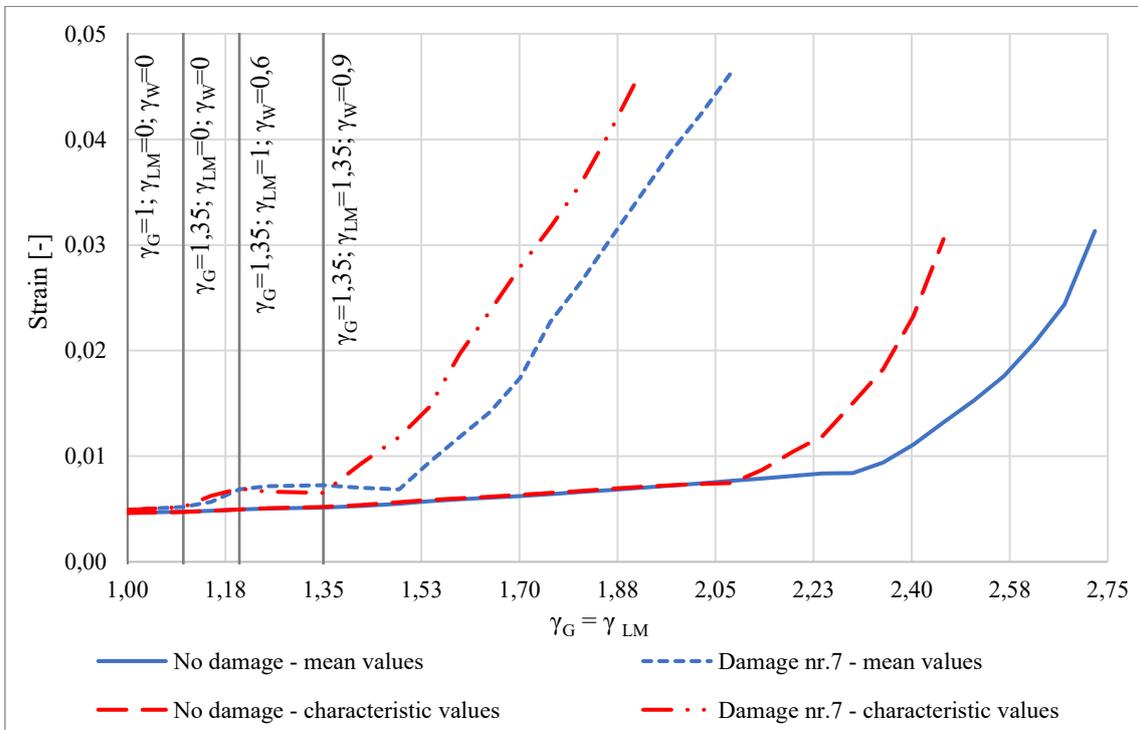
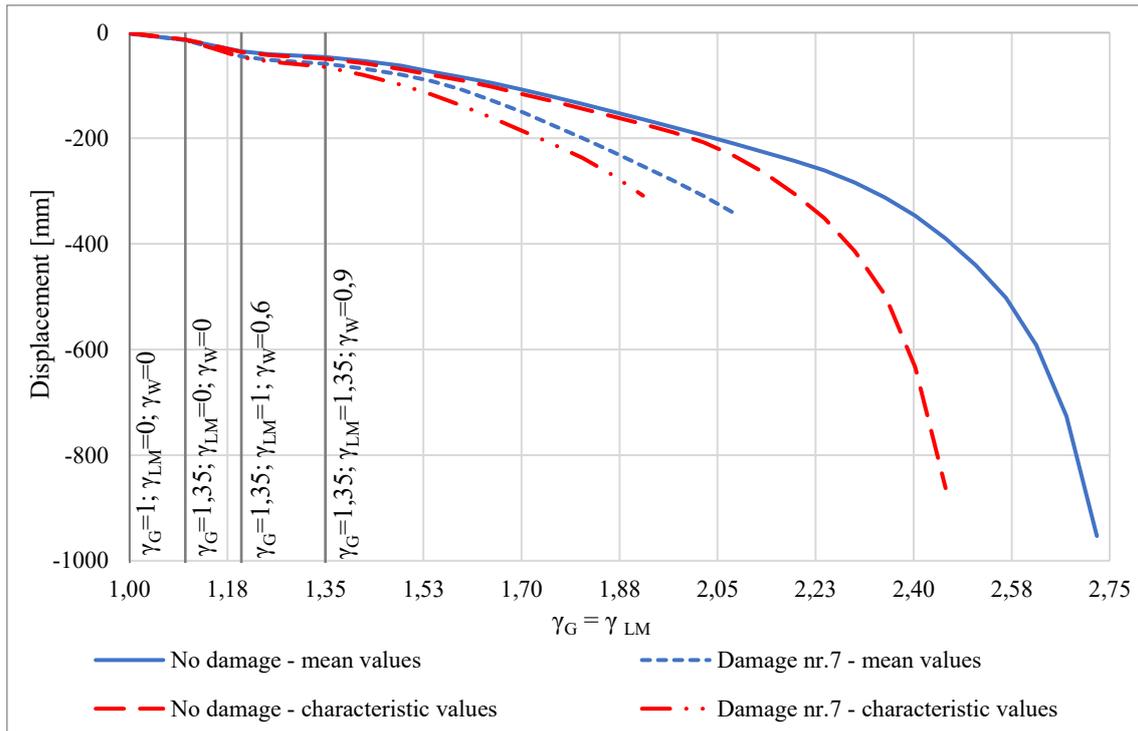
Di seguito vengono riportati i grafici rappresentativi del confronto tra la risposta strutturale del modello Sano e di quello con Danno 7.

I grafici appena riportati evidenziano che in tale situazione il collasso avviene per il raggiungimento della tensione di rottura del cavo post-teso della trave TL1 (Figura 81) e per il raggiungimento della massima resistenza a trazione del calcestruzzo della trave TL1 su tutta la sua altezza (Figure 75 e 76). Inoltre, la Figura 79 mostra che, in condizioni ultime, anche i trefoli pre-tesi della trave TL1 sono prossimi al raggiungimento della massima tensione di rottura. Infine si nota anche come, al momento del collasso, le tensioni a estradosso della soletta sono ancora inferiori alla massima resistenza a compressione del calcestruzzo (Figura 78).

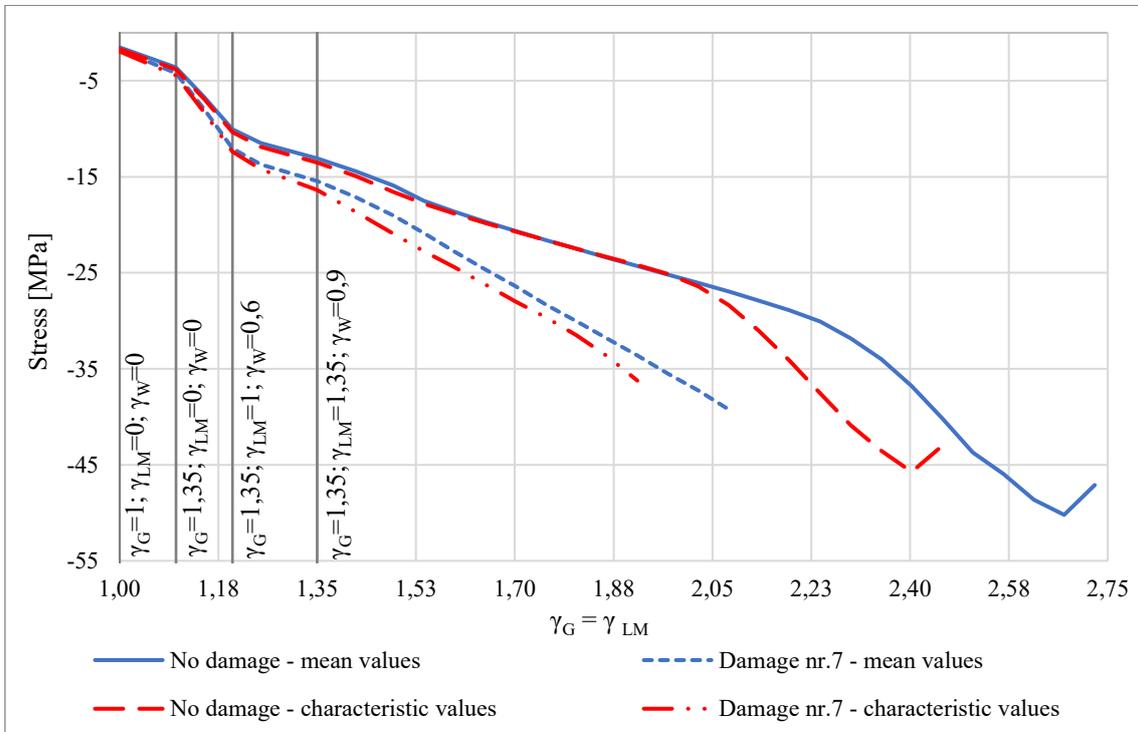
Figura 78 - Tensioni a estradosso soletta - Sano-D7

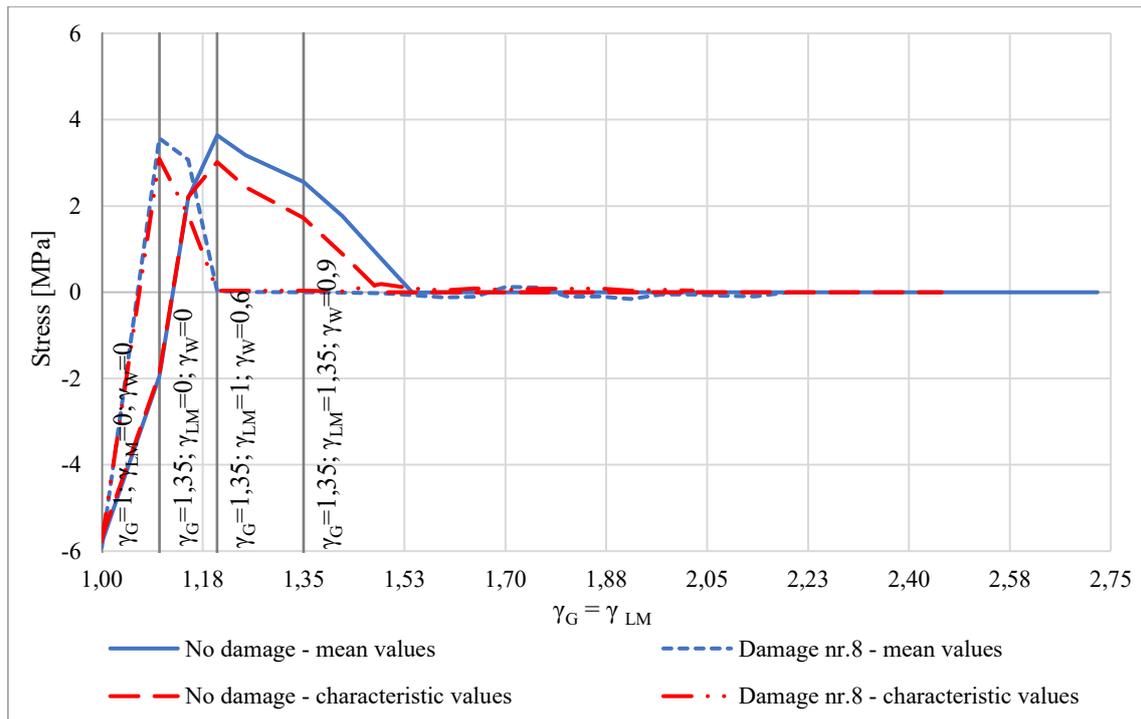
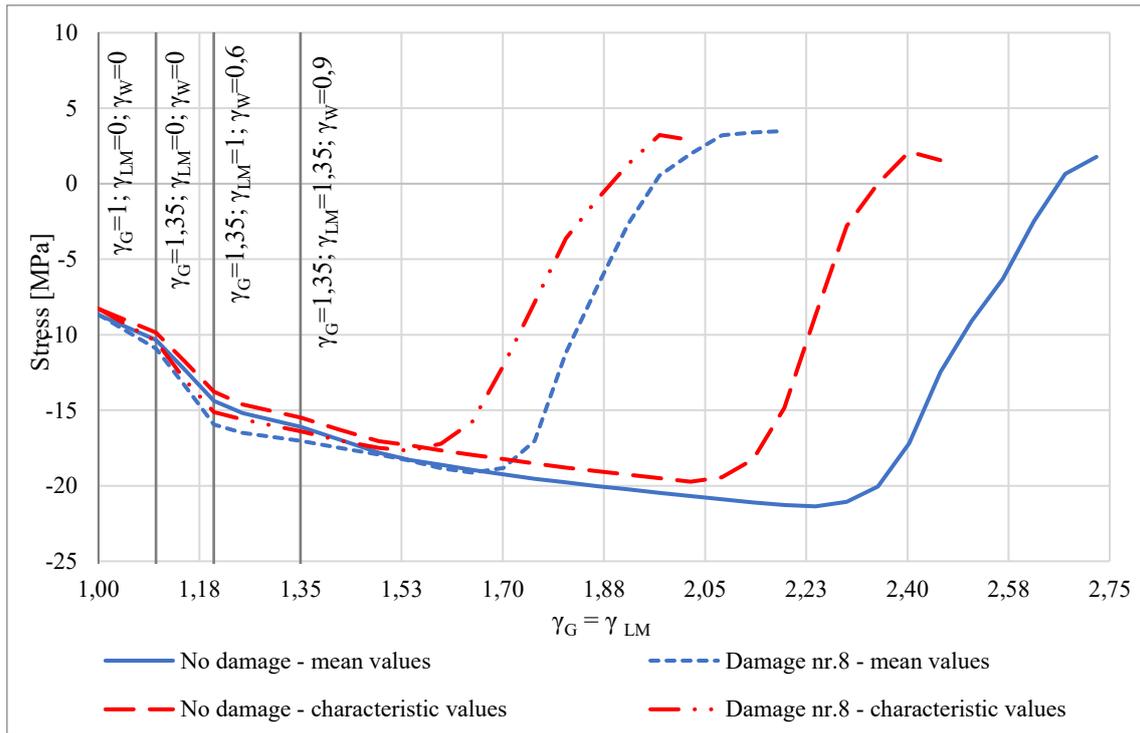
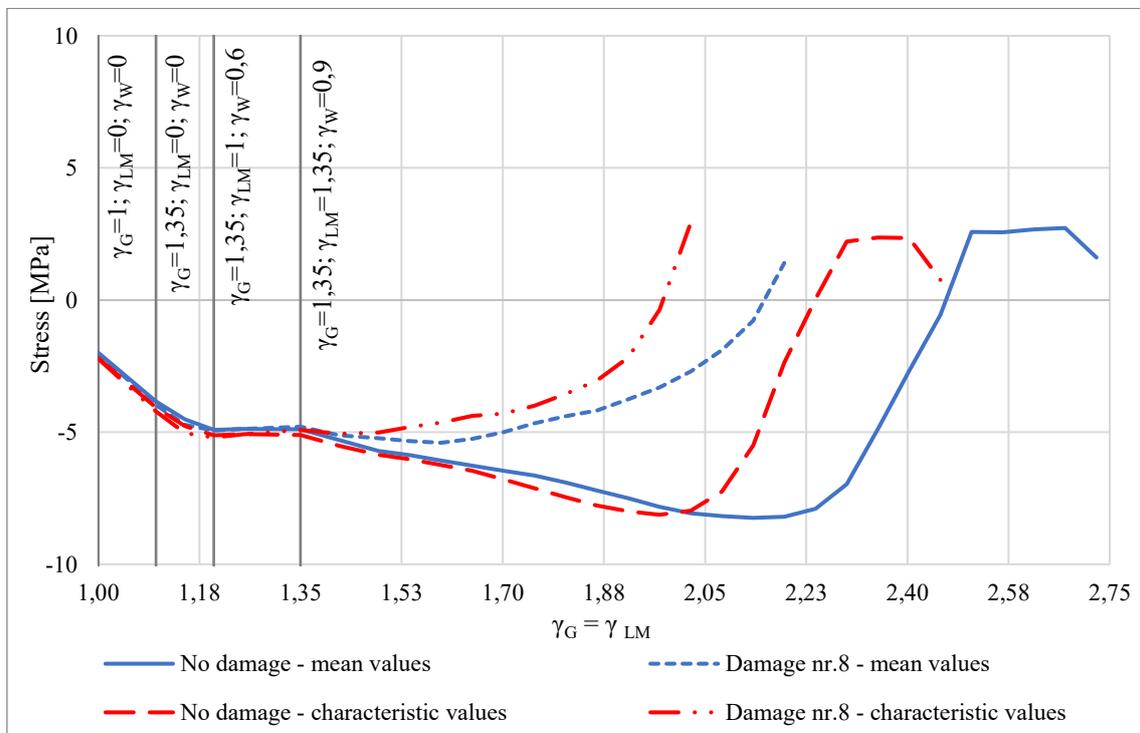
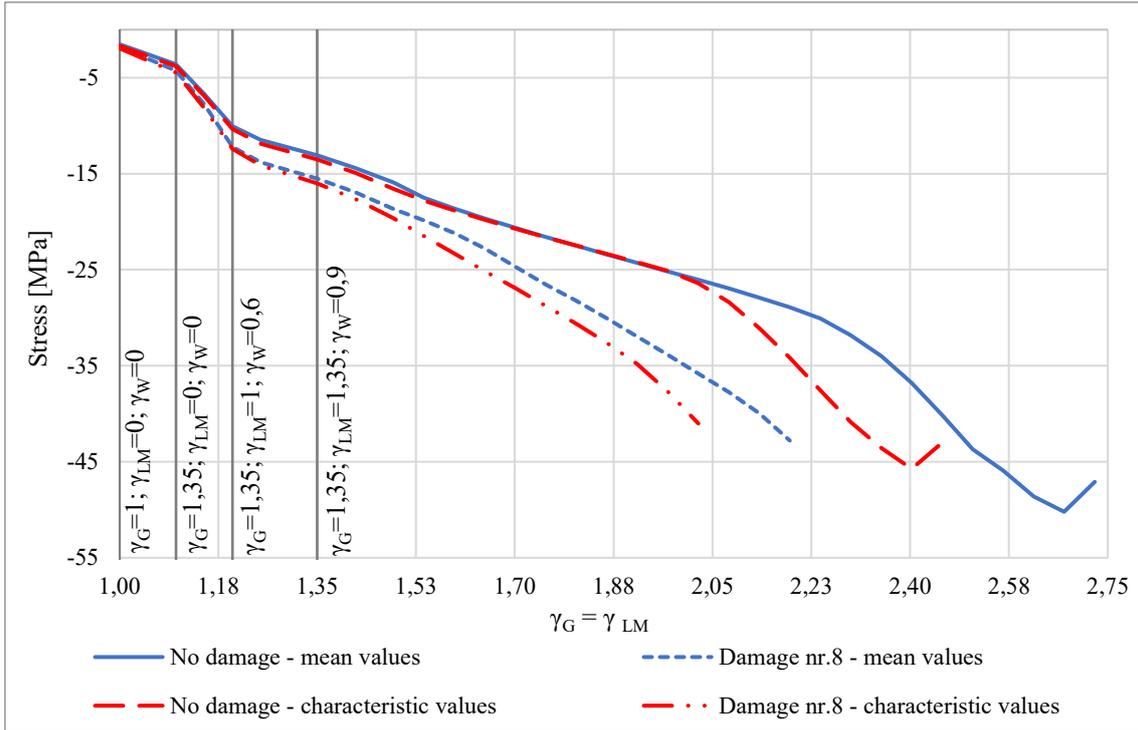
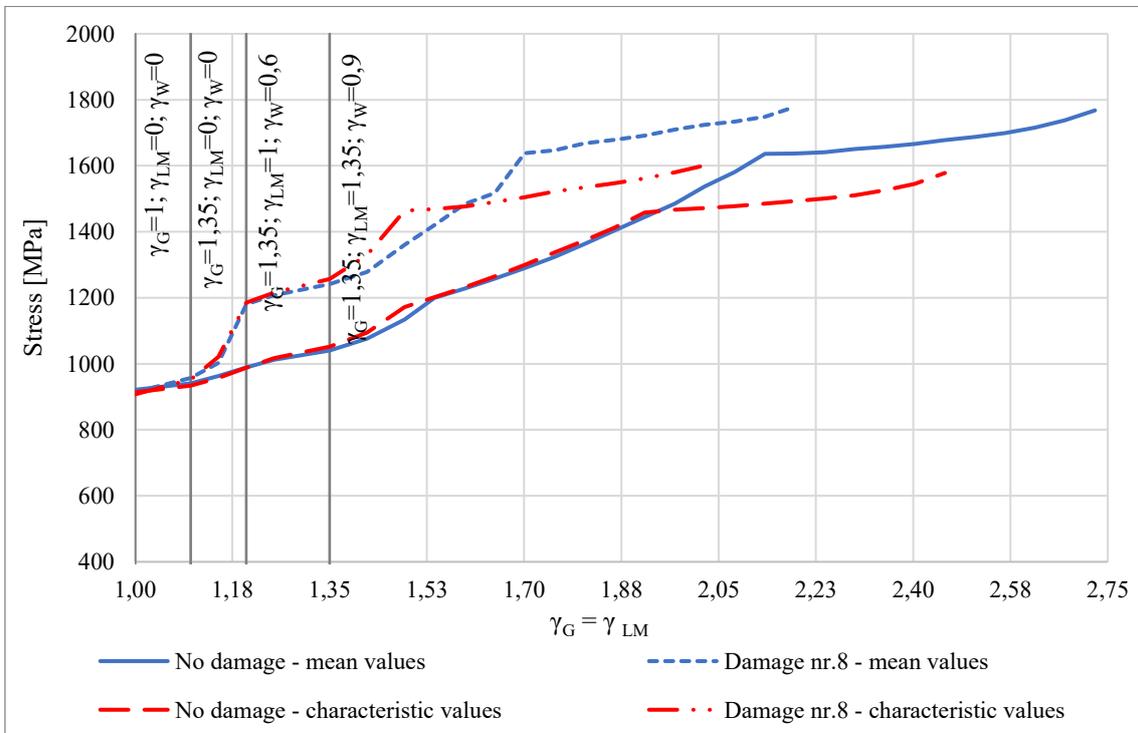
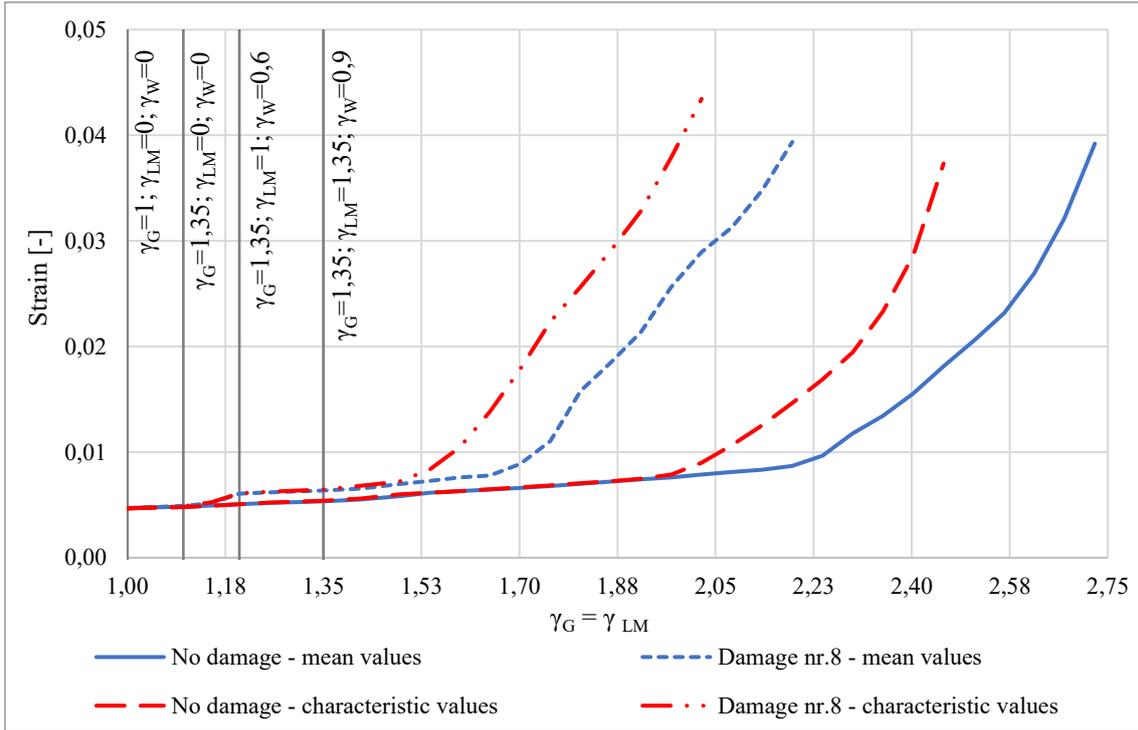
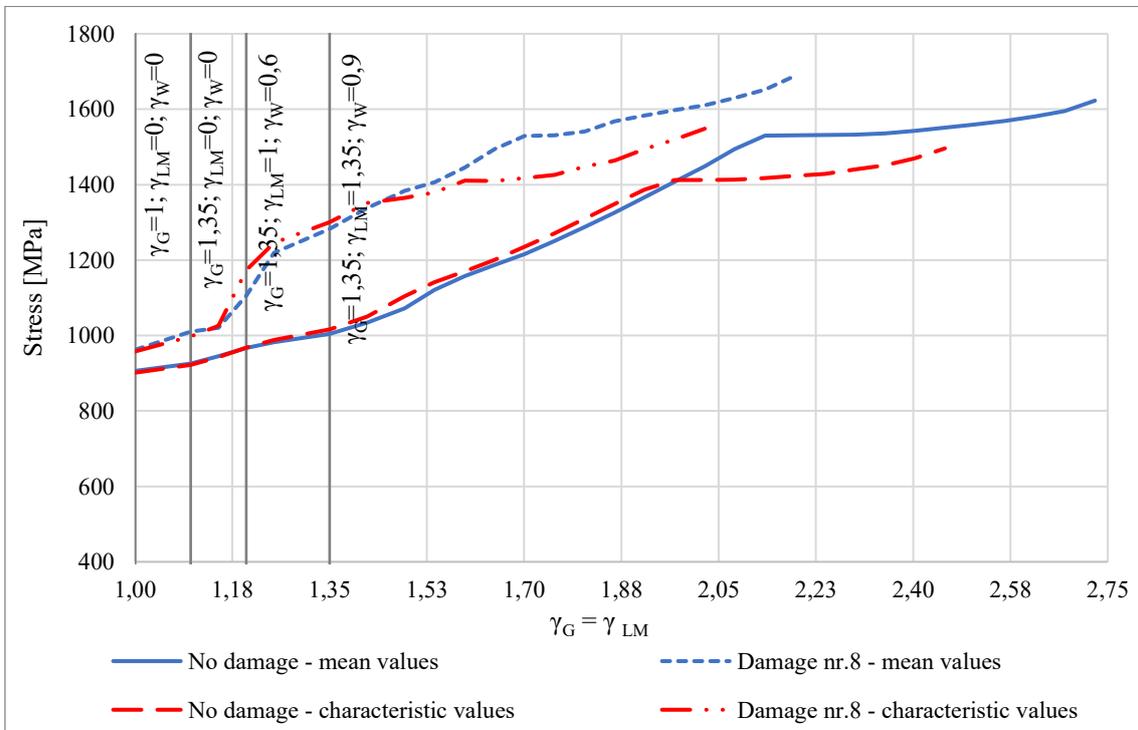
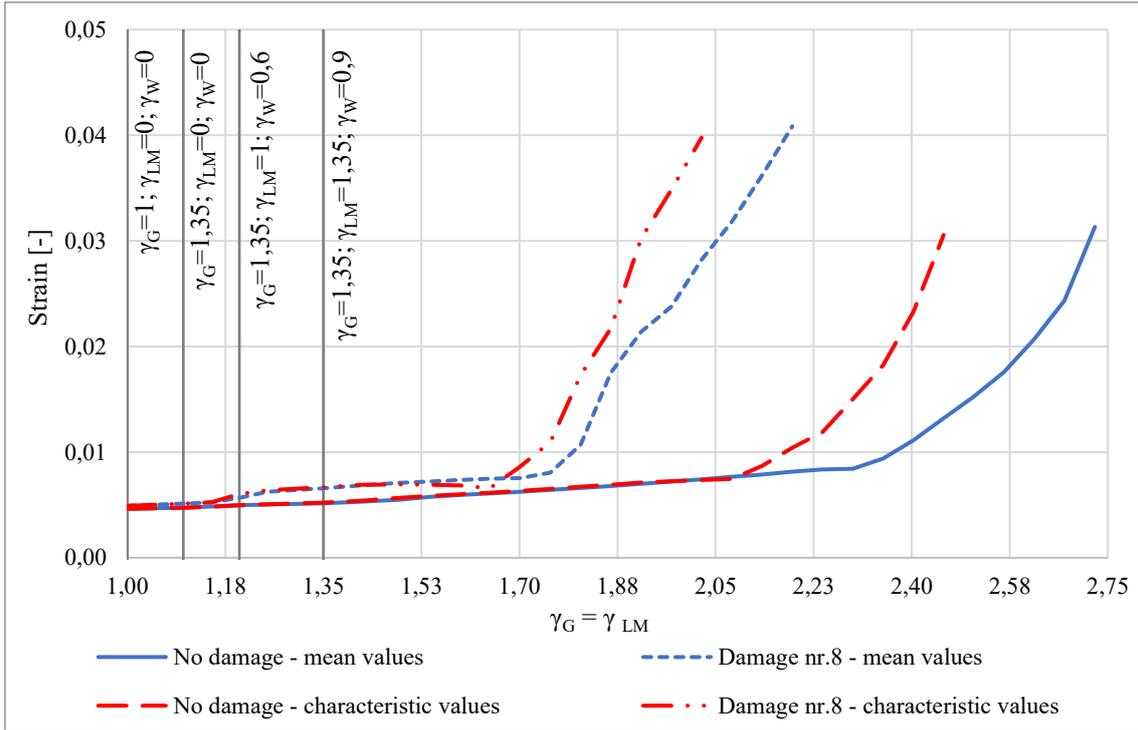
Di seguito vengono riportati i grafici rappresentativi del confronto tra la risposta strutturale del modello Sano e di quello con Danno 8.

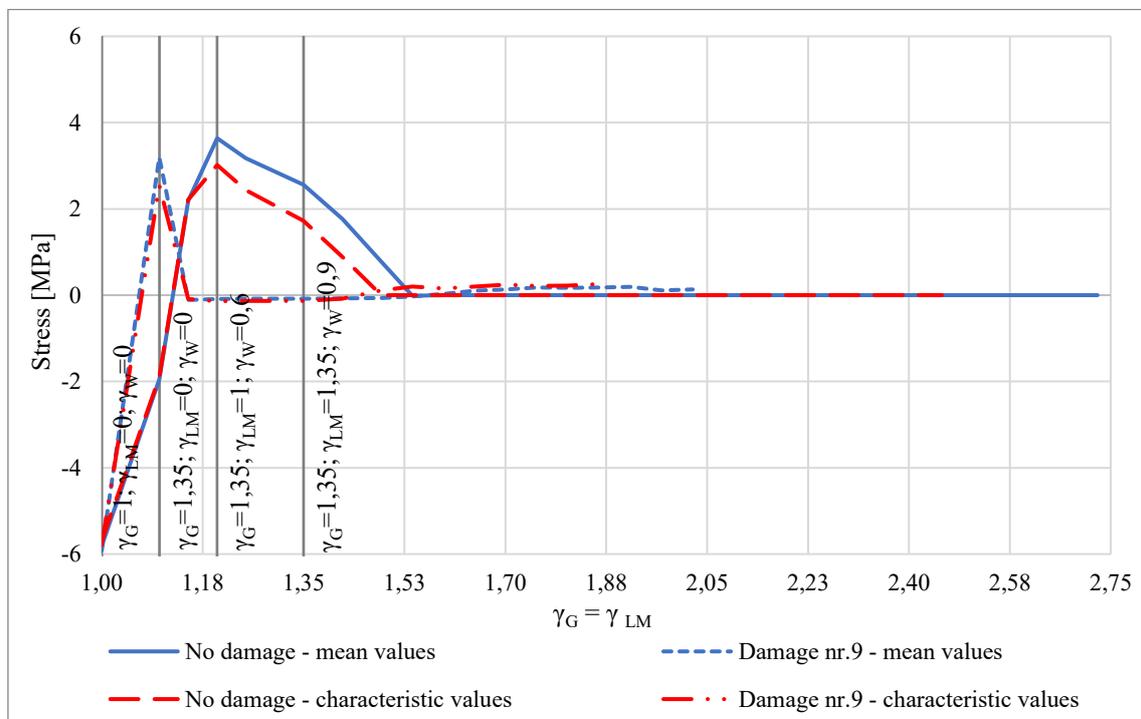
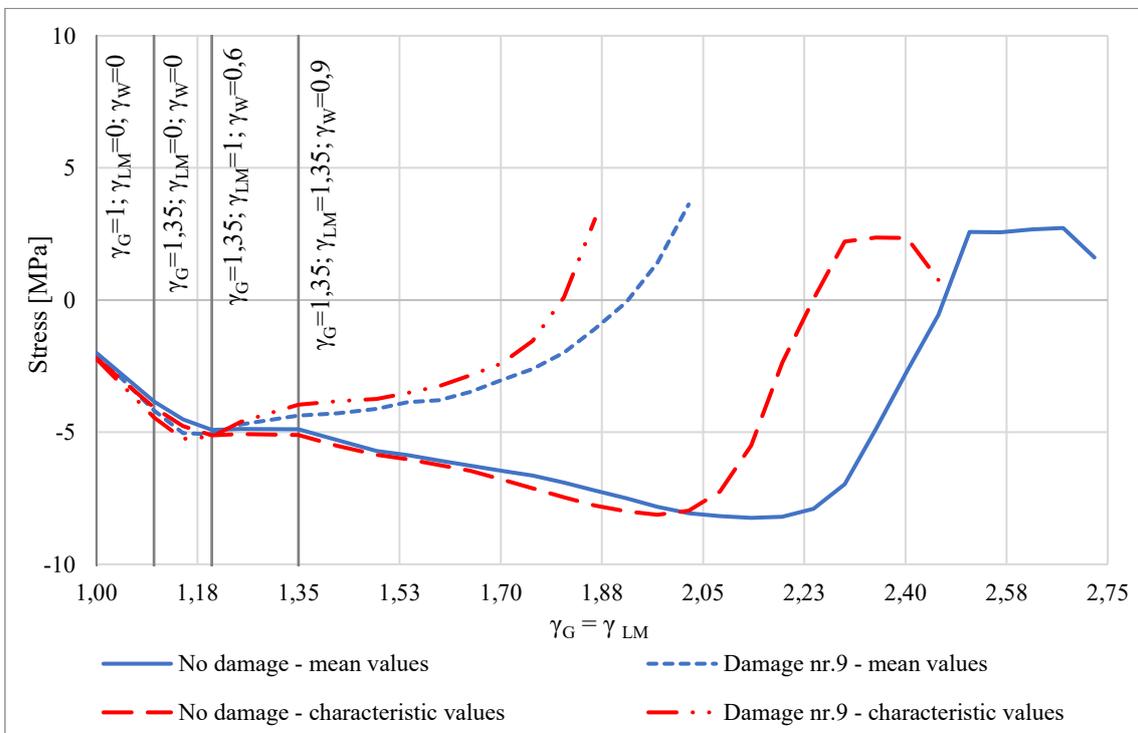
Di seguito vengono riportati i grafici rappresentativi del confronto tra la risposta strutturale del modello Sano e di quello con Danno 9.

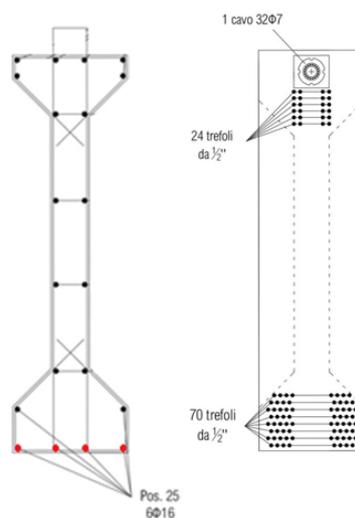
Figura 102 - Disposizione armature ordinarie e da precompressione

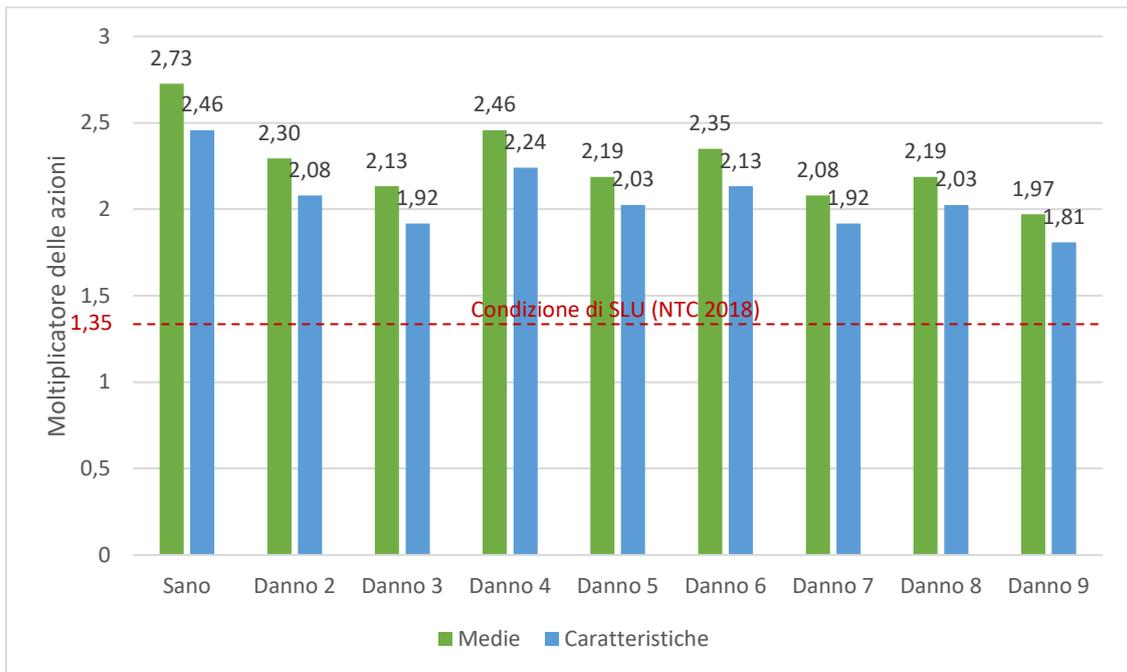
Nei seguenti grafici si riporta il confronto, in termini di massimo moltiplicatore di collasso, tra i risultati delle analisi con resistenze dei materiali medie e caratteristiche.

Figura 103 - Confronto delle risposte strutturali – Azioni permanenti, traffico ( $\gamma_G=\gamma_{LM}=1,35$ )

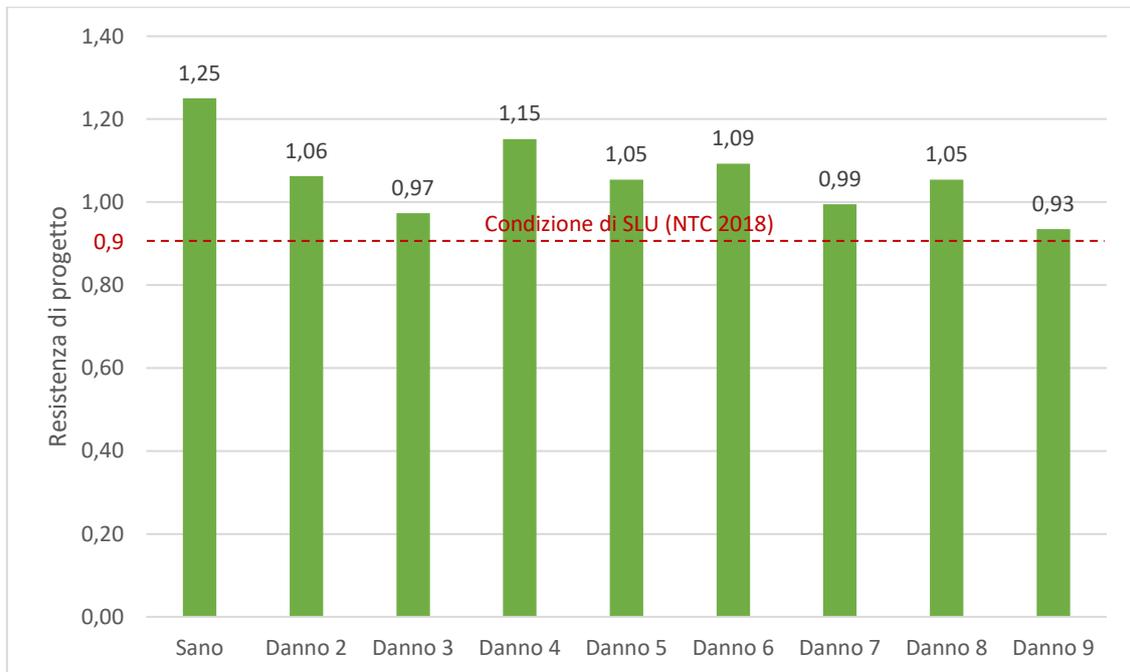
Figura 106 - Confronto delle resistenze di progetto – Azione del vento ( $\gamma_W=0,9$ )

Come si evince dai grafici, la condizione di sicurezza  $\lambda_d \geq \gamma_{SLU}$  è soddisfatta in tutte le situazioni considerate. Gli incrementi registrati in ciascun caso rispetto alla condizione di SLU imposta dalla normativa sono riportati nella Tabella 66.
