Corso di Laurea Magistrale
in Architettura per il Progetto Sostenibile
A.a. 2020/2021

Tesi di Laurea Magistrale

Un manuale di recupero per la Borgata Campi in Val Pellice

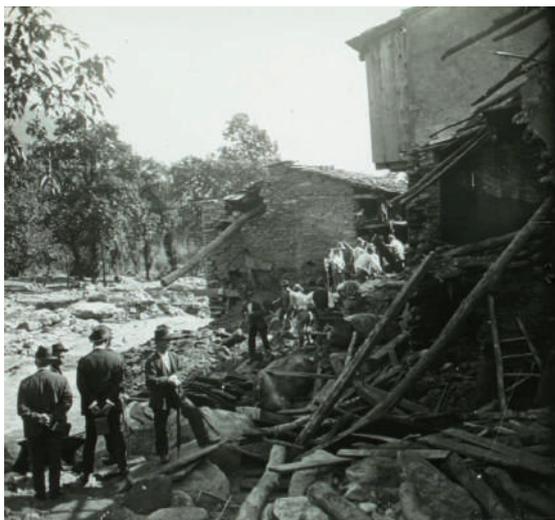
Fig. 11. "Terribile alluvione che costò la vita a 7 vittime umane e causò parecchie centinaia di migliaia di lire di danno", 26.09.1920, Bobbio Pellice (TO)
fonte: www.patrimonioculturalevaldese.org, foto di Henri Peyrot

Nel corso dei secoli il territorio circostante Bobbio Pellice ha subito una serie di disastrose alluvioni (tra le peggiori si ricordano quelle del 1629, 1728 e 1920). L'inondazione più documentata fu quella risalente al 1920 che ha spazzato via la borgata Asbes d'Amount. Al fine di tutelare l'abitato vennero predisposte diverse opere tra le quali la diga "Cromwell" a difesa del capoluogo.

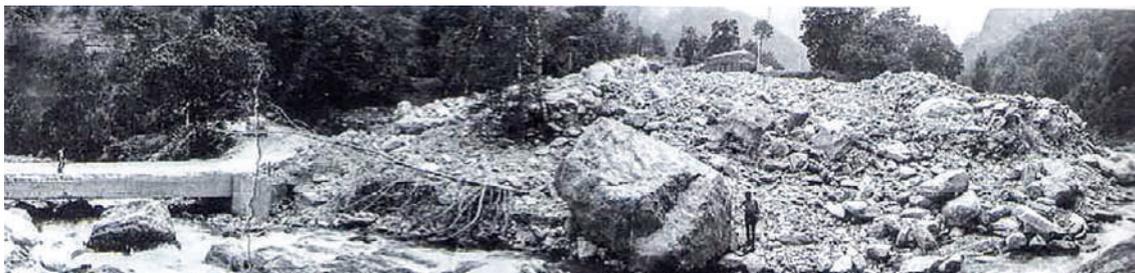
Accumulo detritico alla confluenza del Rio Imeut

Fig. 12. Maggio 1977, accumulo detritico alla confluenza del Rio Imeut nel Pellice e distruzione della strada per Bobbio Pellice. 26.09.1920, Bobbio Pellice (TO)

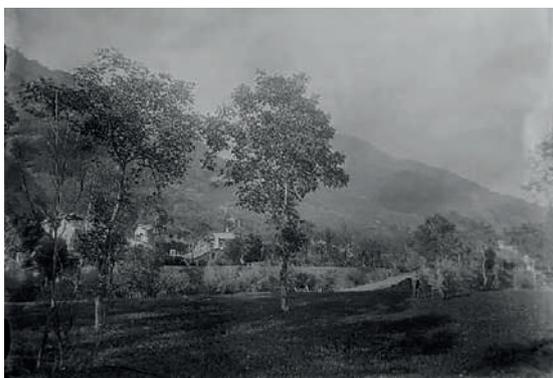
Fig. 13. Bobbio Pellice: veduta generale con il "baluardo Cromwell", 1894

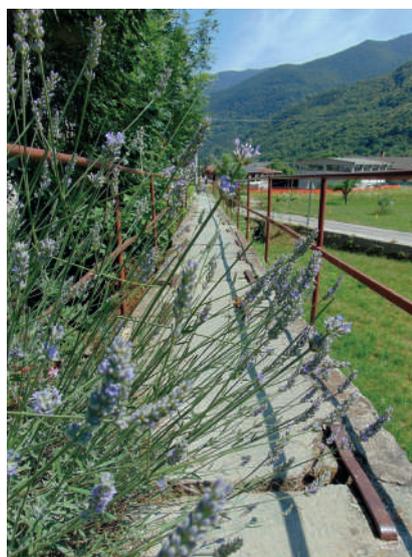
Fig. 14. La diga di Cromwell di Bobbio Pellice, 2018.

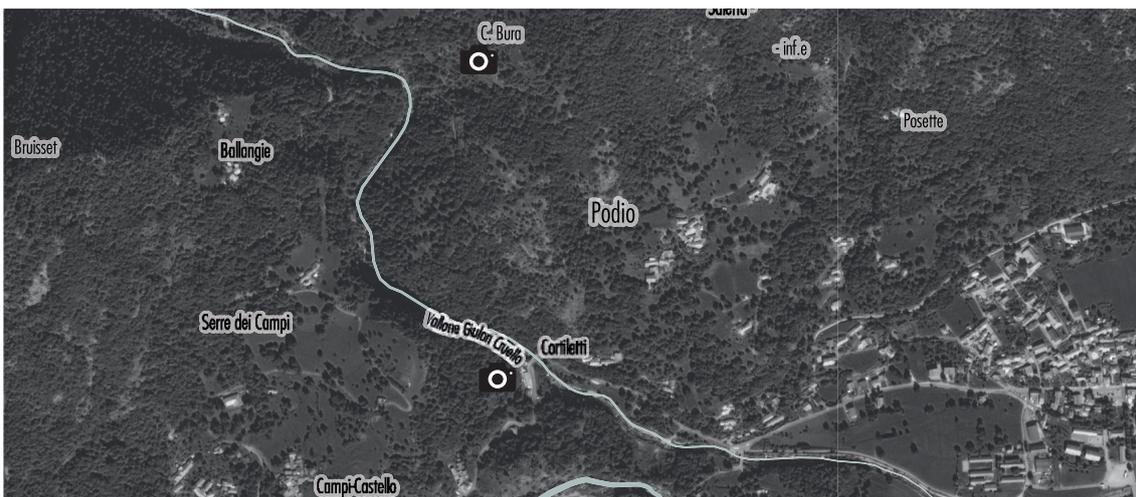
Fig. 17. Planimetria estratta da Google Maps sulla quale sono segnati i punti nei quali la Schedatura IFFI segnala frane. I riferimenti puntuali delle frane sono individuate nell’elaborato grafico con l’icona della macchina fotografica e l’area circoscritta include il centro di Bobbio e le prima borgate limitrofe tra le quali si ritrovano Campi, Podio, Cortiletti, ecc.

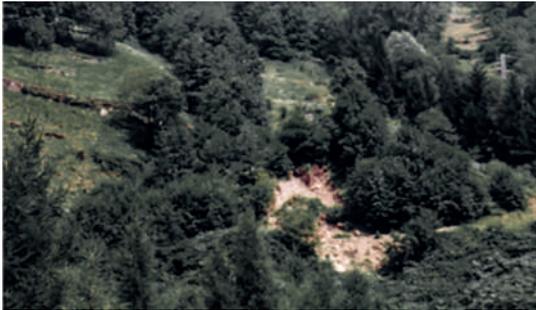
Frana (A) ID 0010086000_ liv.1

Regione: Piemonte
Provincia: Città metropolitana di Torino
Comune: Bobbio Pellice
Autorità di Bacino:
Distrettuale: Po
Tipo di movimento: Aree con frane superficiali diffuse
Descrizione: Evento 19-20 maggio 1977. maggio 1999: un modesto movimento franoso ha parzialmente ostruito una pista forestale (Fonte: Banca dati Regione Piemonte - 1026/1999/1/proeff).
Attività: Quiescente
Litologia: n.d.
Metodo: Fotointerpretazione, Dato storico/archivi
Danni: n.d.
Area Frana: 77.442,37 m²
Data osservazione: 2001
Data Attivazione: 1977-05-19 (Attendibile)
Causa: n.d.

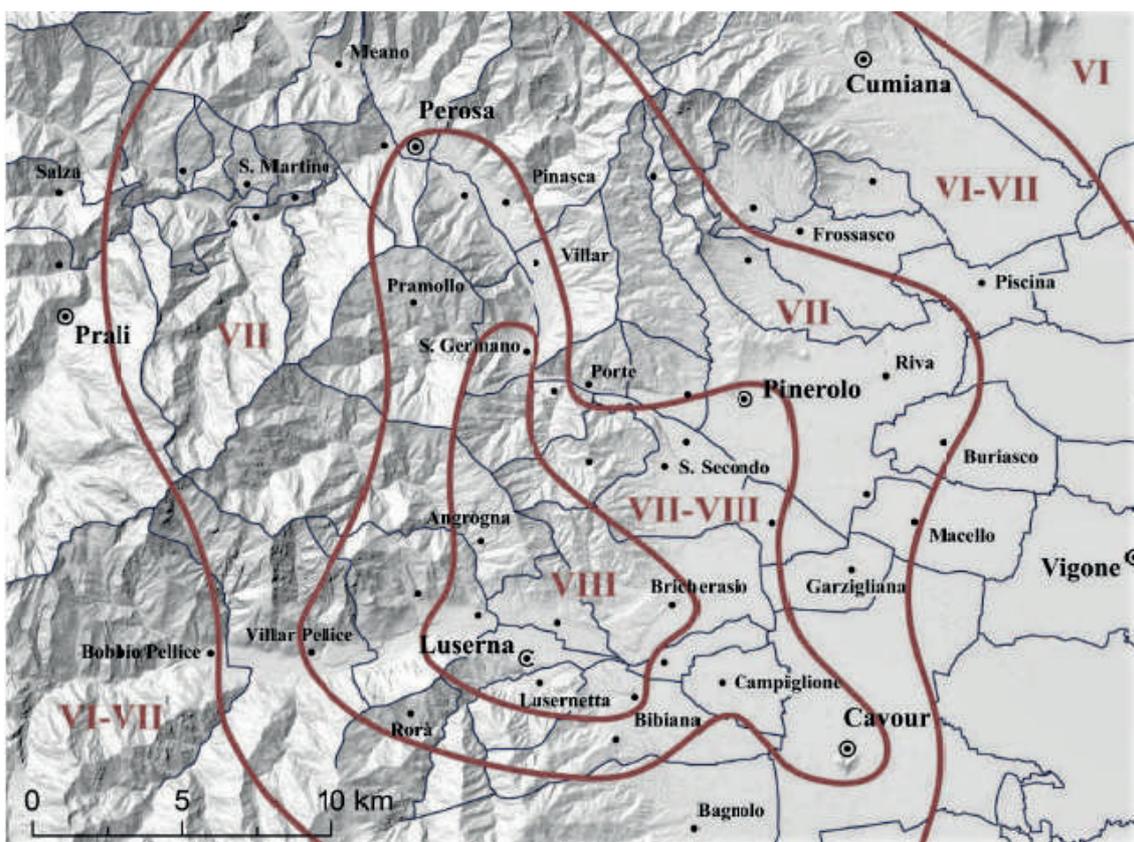
Fig. 18. CARTA DELLE ISOSISTE dell'evento del 2 Aprile 1808

Tra tutti i terremoti che si sono manifestati nelle valli del torrente Pellice e del torrente Chisone, in particolare nel pinerolese, l'evento sismico che non è assolutamente da trascurare è quello avvenuto nel 1808. I documenti parlano di un vero e proprio sciame sismico iniziato ai primi di Aprile che ha proseguito nei mesi successivi fino ad Novembre dello stesso anno. Le ripetute scosse generarono diverse entità di danni: gli edifici subirono delle lesioni, crolli parziali e talvolta totali delle strutture in tutto il Pinerolese, molti di essi divennero inagibili poichè considerati pericolanti.

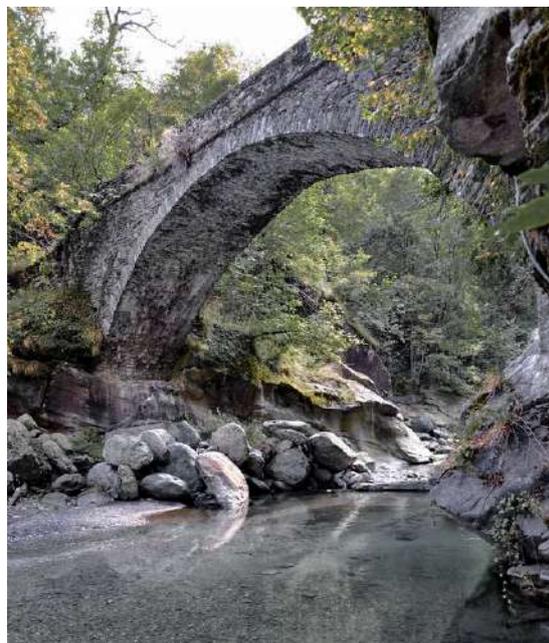
Fig. 38. Il Ponte Napoleone, Malpertus, Bobbio P.
Fonte: www.valdesina.it

Il ponte Napoleone è una delle attrazioni costruite dall'uomo più suggestive a Bobbio Pellice. Situato nei pressi della località Malpertus è tappa di numerosi itinerari e percorsi e consente di oltrepassare il torrente Pellice. Si tratta di un ponte in pietra eretto ben quattrocento anni fa; una struttura ad arco costruita senza l'ausilio di cemento o di altro legante, uno dei pochissimi ponti a non essere mai stato coinvolto dalle disastrose piene del Pellice o dagli effetti delle alluvioni. Seppur intitolato a Napoleone Bonaparte, all'imbotto del ponte è posta una pietra che identificherebbe il 1640 come l'anno di costruzione: un secolo prima della nascita del famosissimo generale. Con certezza si può pertanto sostenere che non sia stato lui a commissionarne la costruzione. Un'altra curiosità è legata all'identità del primo costruttore: un certo "Paolo Buffa" ha lasciato la sua riconoscibile firma sulla spalletta all'inizio del manufatto.

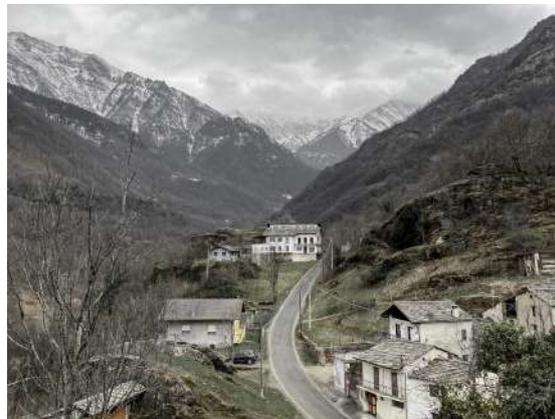
Fig. 53. Vista del sedime stradale di Via Villanova
foto scattata il 28/02/2021

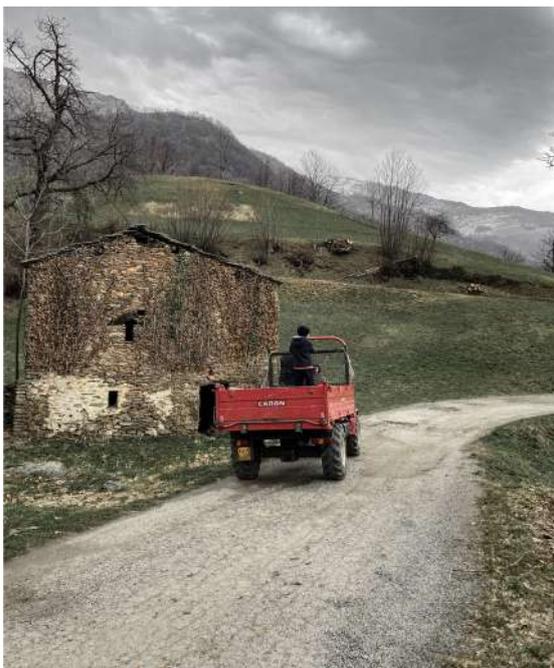
Fig. 54. Viabilità secondaria presso la località Campi-Castello
foto scattata il 28/02/2021

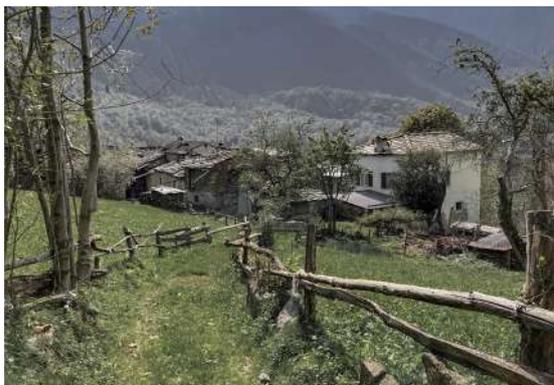
Fig. 55 .Viabilità agro-silvopastorale presso la borgata
Campi.foto scattata il 28/02/2021

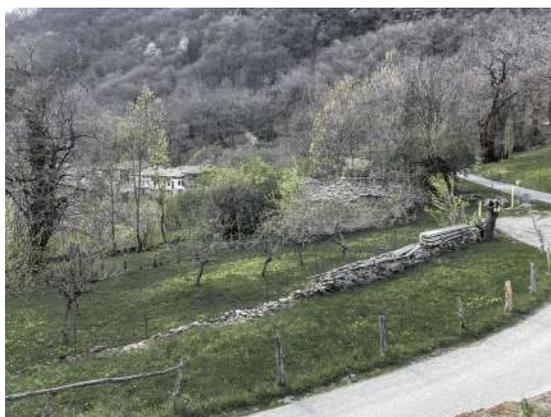
Fig. 58. Bobbio Pellice

La foto a lato mostra una piccola porzione di terreno agricolo con alberi da frutto nella località Campi-Castello nel Comune di Bobbio Pellice. I piccoli terrazzamenti o i bassi muretti in pietra caratterizzano tutto il versante sinistro della Valle suddividendo attentamente gli appezzamenti di terra, i pascoli piuttosto che i frutteti. Con la stessa attenzione avviene stagionalmente la potatura dei castagni piuttosto che il taglio dei prati e questi, insieme a molti altri aspetti, contraddistinguono il territorio per la sua bellezza naturale.

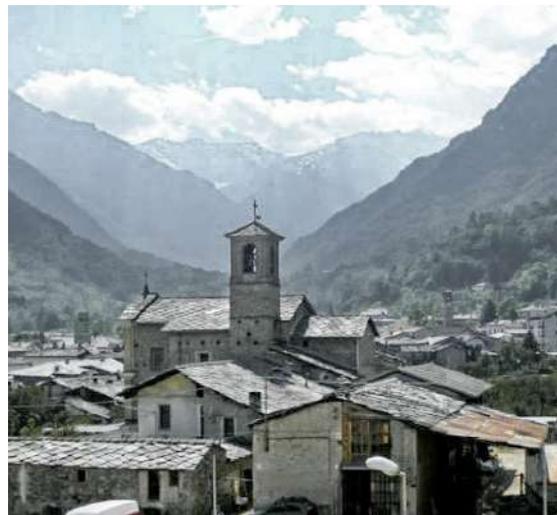
Fig.xx. Bobbio Pellice sorto su una terrazza alluvionale
fonte foto: www.wikieventi.it

I villaggi delle terrazze alluvionali hanno un andamento parallelo all'asse della vallata per ottimizzare l'esposizione, sono vicini tra di loro e posti al limite delle terrazze. (es. Bobbio Pellice); sono quelli più prossimi alle strade e con più abitanti.

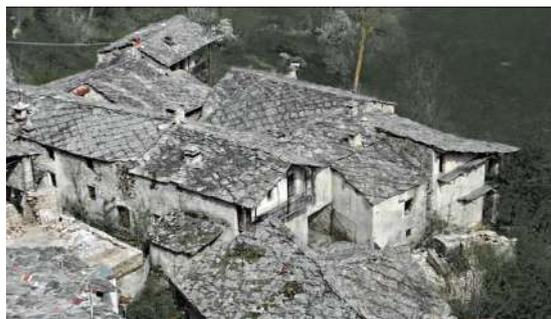
Fig.76. La borgata di Malpertus, abitazioni dell'alta valle
fonte foto: www.airbnb.it

Le abitazioni sono raggruppate e sono simili alle case di media valle con prevalenza di case a cortile chiuso nei villaggi percorsi dalla mulattiera di Francia. Il limite altimetrico superiore dell'abitazione permanente è tra i 972 m e i 1075 m. Un esempio di questa categoria possono essere la borgata di Malpertus e la borgata Campi.

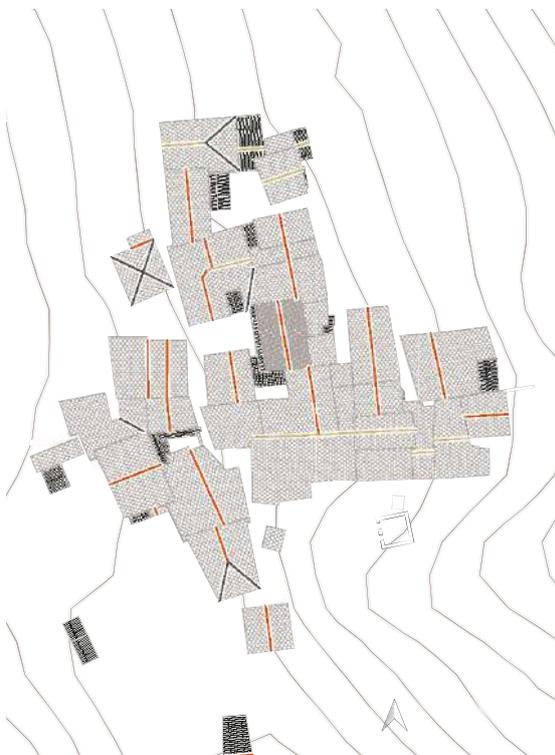
Fig.11. Linee di colmo

Gli edifici che costituiscono l'insediamento hanno differenti tipologie di copertura. Volendo escludere i tetti in lamiera dei bassi fabbricati utilizzati occasionalmente come deposito e scegliendo di prendere in esame quelli degli edifici principali si nota con immediatezza che la maggior parte delle linee di colmo sono parallele alle isoipse e pertanto perpendicolari alla linea di massima pendenza del versante (fig. 11 e fig. 12). Alcuni dei tetti sono costituiti da una doppia falda poggianti presumibilmente su muri di spina che attraversano la manica dell'edificio, molti altri sono costituiti da un'unica falda inclinata in aderenza con altri fabbricati⁵. Risulta minimo lo sporto per tutti quei fabbricati che non hanno ballatoio o sistemi di distribuzione esterna. Considerando l'esposizione principale del versante è possibile sviluppare alcune osservazioni:

- Linea di colmo parallela alle isoipse (perpendicolare alla linea di massima pendenza)
- Linea di colmo perpendicolare alle isoipse (parallela alla linea di massima pendenza)

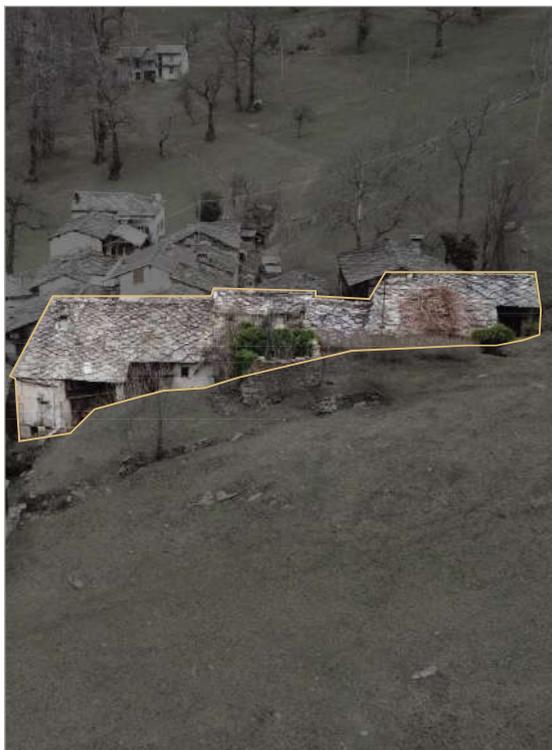
Fig.14. Maniche perpendicolari alle isopse

Gli edifici si dispongono perpendicolarmente rispetto al pendio seguendo quindi la linea di massima pendenza (vedi fig. 14). A sud della borgata è presente un'intera manica di edifici che segue proprio questa tipologia di sviluppo, nel quale i fabbricati che si susseguono si sviluppano "a scaletta" lungo una ripida e stretta stradina. Le aperture in questo caso trovano luogo sul lato lungo degli edifici esposti a Sud, l'unico lato esposto.

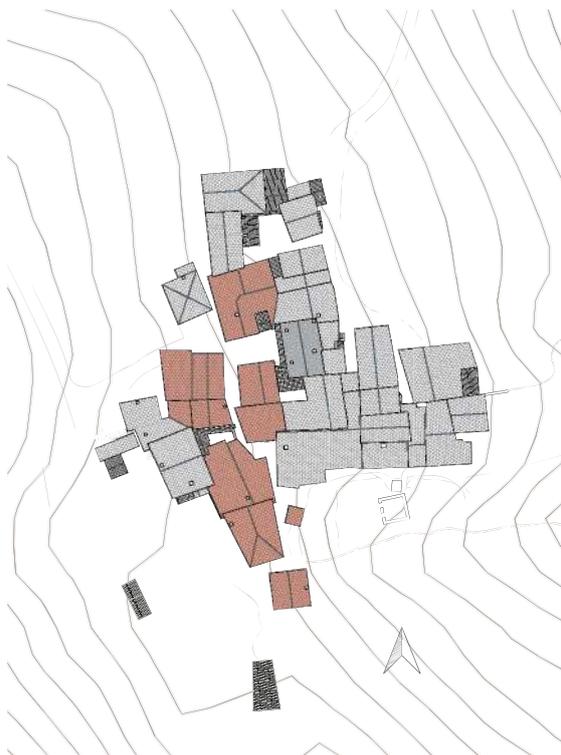
Fig.15. Manica parallela alle isoipse

Le due maniche sono parallele alle curve di livello e si sviluppano lungo il tracciato della viabilità principale.

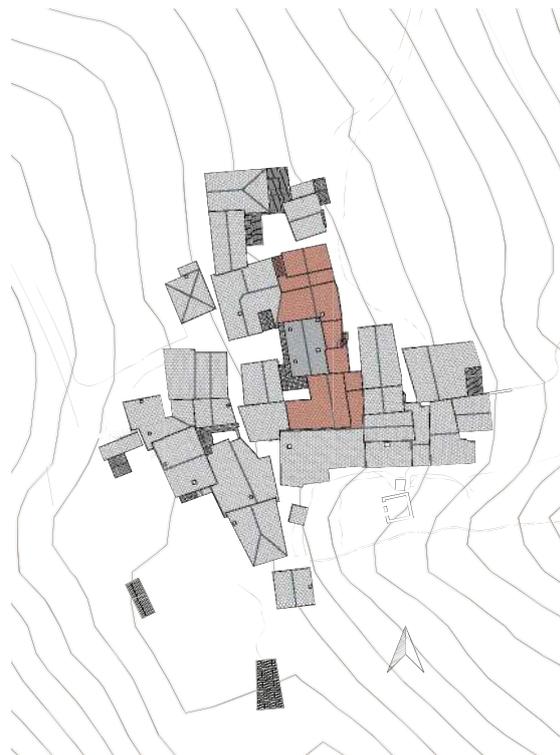
Fig.16. Manica parallela alle isoipse

Le maniche sono parallele alle curve di livello, si sviluppano lungo tracciati secondari o di passaggio, i fronti principali sono tutti rivolti ad Est.

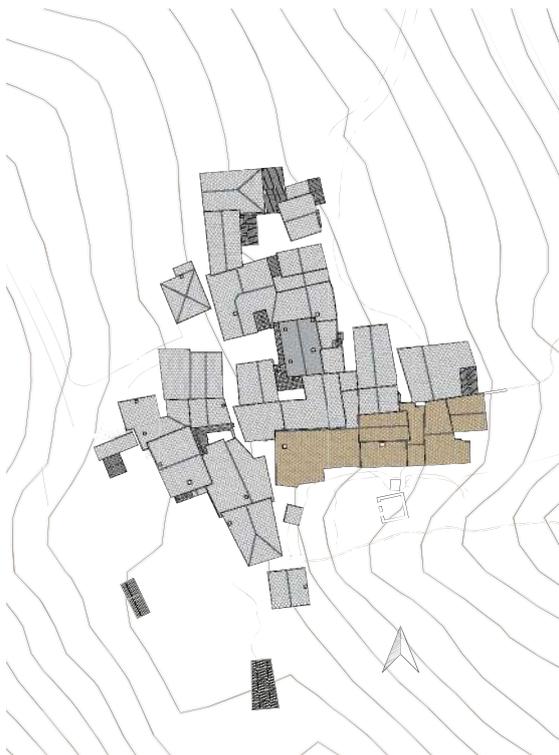
Fig.19. "Manica perpendicolare alle isoipse

Le maniche è perpendicolare alle curve di livello, si sviluppa lungo un tracciato secondario scavato direttamente nella roccia.

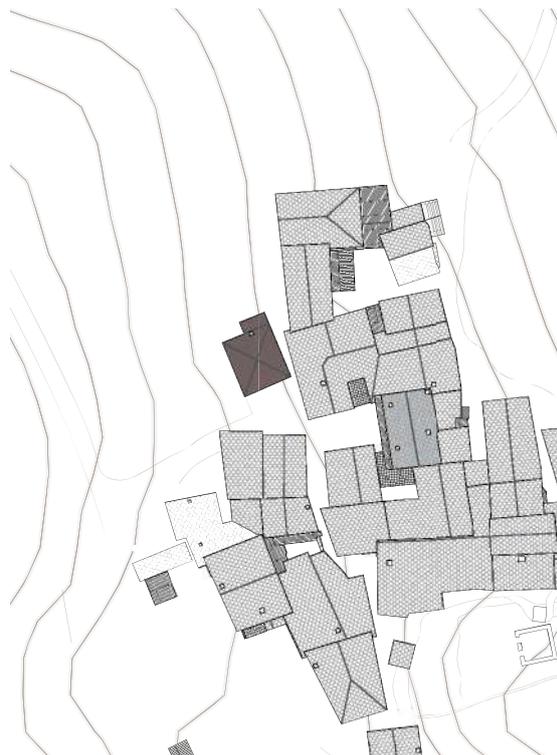
Fig.20. Manica parallela alle isoipse

Gli edifici si sviluppano attorno ad un grande spiazzo, generato dall'incrocio della viabilità principale con quella secondaria.

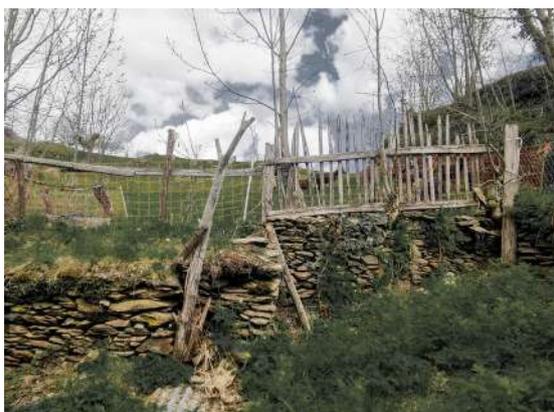
Fig.25. Recinzioni in legno e muro in pietra per delimitare la proprietà
Foto scattata il 11/10/2020, Borgata Campi, Bobbio Pellice (TO)

Il primo elemento distintivo, per quanto concerne le pertinenze, sono le innumerevoli recinzioni che definiscono le proprietà: quasi la totalità delle ampie superfici prative circostanti la borgata, sono delimitate da staccionate in legno o reti metalliche che non permettono l'accesso a soggetti esterni. Gli orti ed i cortili, in prossimità di alcune proprietà, risultano anch'essi chiusi con recinzioni, cancelli e muretti in pietra (vedi fig.25).

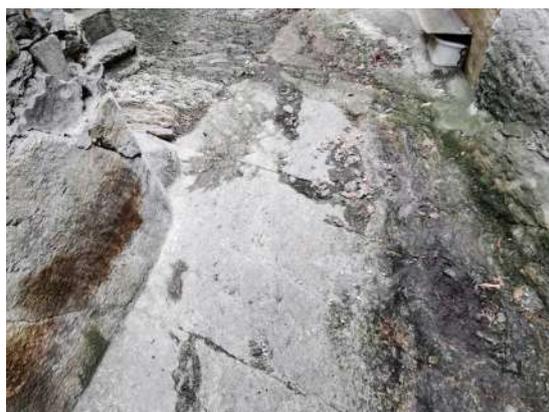
Fig.26. Piano di calpestio scavato nella roccia
Foto scattata il 11/10/2020, Borgata Campi, Bobbio Pellice (TO)

Risulta singolare una porzione di suolo di calpestio ricavata da una roccia monolitica di notevoli dimensioni, situata nel cuore dell'abitato (vedi fig.26).

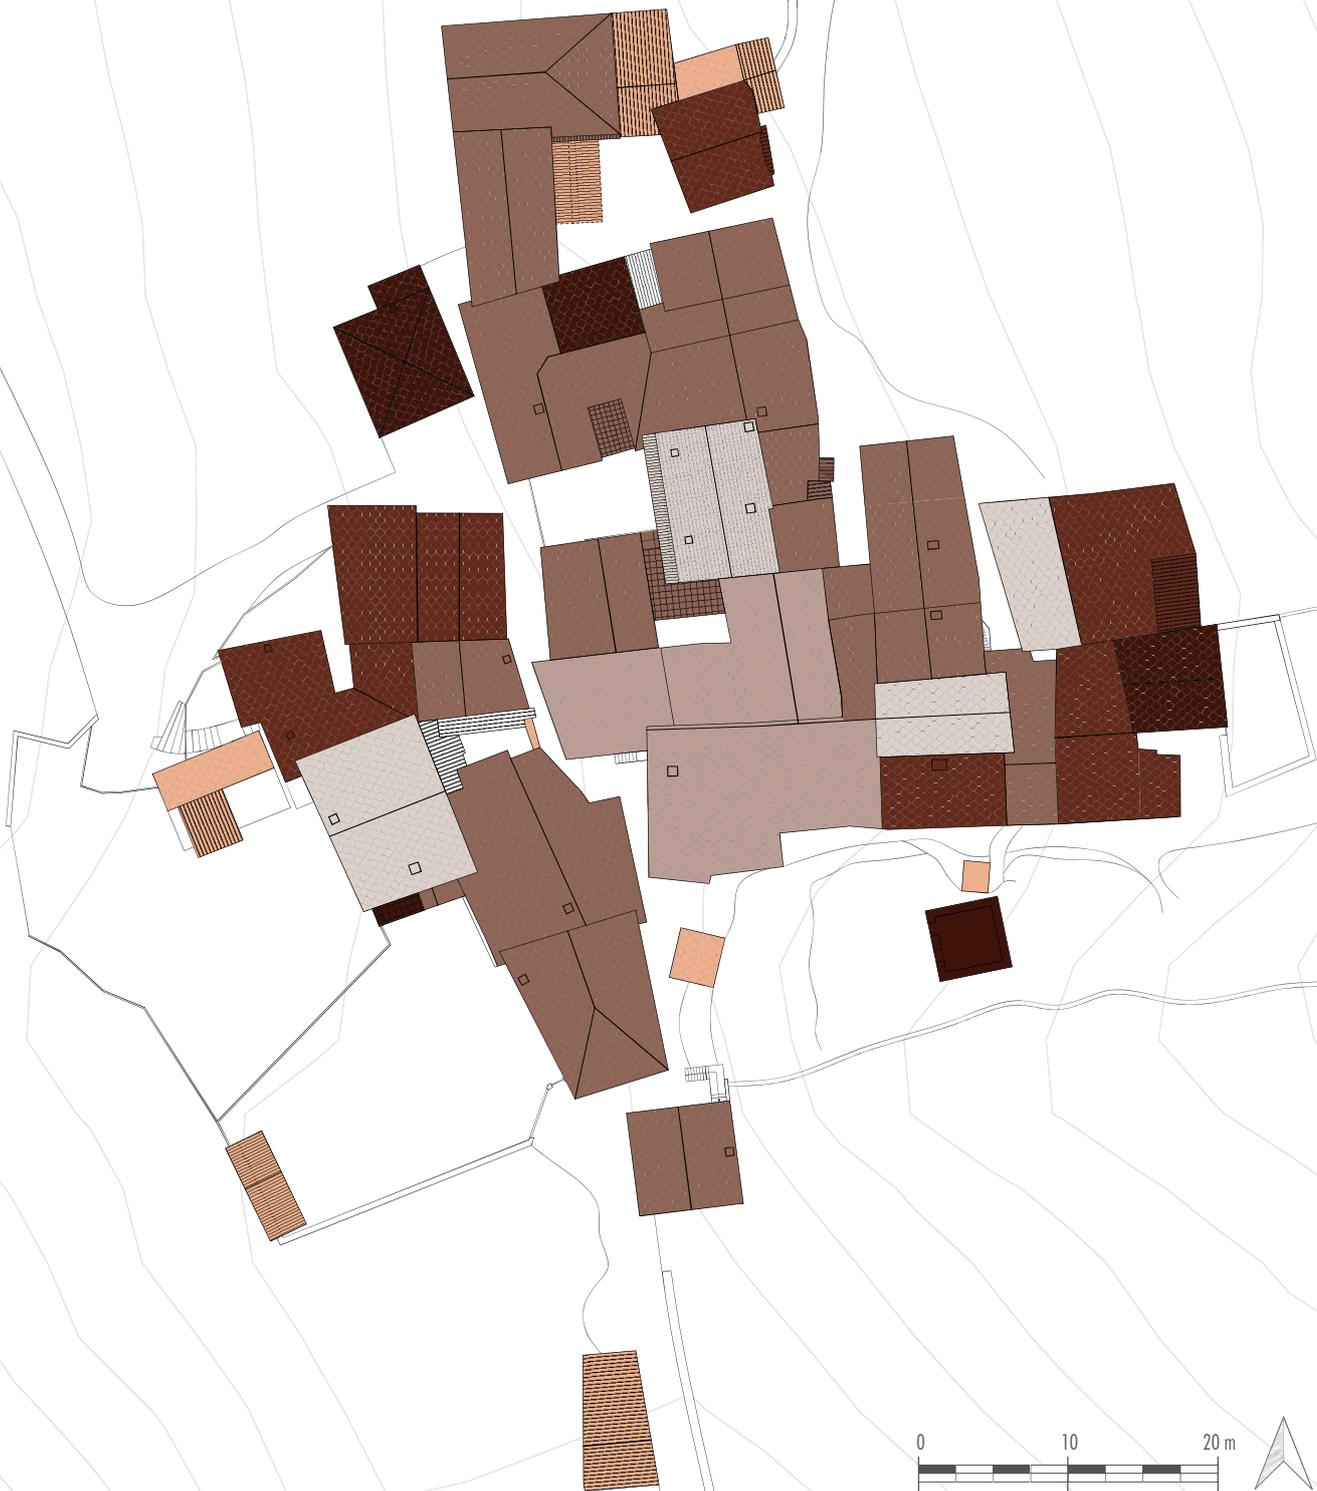
1.3.5. Le altezze dell'edificato, planimetria di riferimento

Gli edifici della borgata sono principalmente costituiti da fabbricati medio bassi costituiti da due piani fuori terra. Al I piano terra di questi edifici (antiche case rurali) era possibile accedere direttamente dalla strada, mentre ai piani superiori (in genere fienili ed essiccatoi) l'accesso avveniva per mezzo di una scaletta mobile in legno. I fabbricati più alti corrispondono nella maggior parte dei casi a quelli di più recente costruzione (successivi agli anni Cinquanta del Novecento).

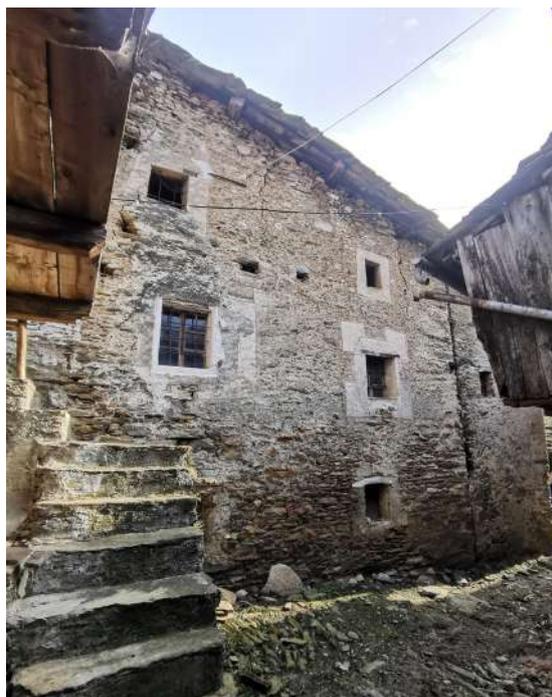
Fig.27. Edificio 010 con tre piani fuori terra
Foto scattata il 11/10/2020, Borgata Campi,
Bobbio Pellice (TO)

Si tratta di edifici morfologicamente più grandi i cui piani erano collegati da scale in pietra esterne (fig. 27), scale interne e scalette a pioli tra ballatoi situati su piani differenti (fig. 28). Esistono poi casi limitati in cui gli edifici si sviluppano in un unico piano fuori terra; si tratta perlopiù di fabbricati che un tempo non avevano funzione di casa rurale, ma bensì accoglievano funzioni ad uso comune (la scuoletta Beckwith Fig. 29, il lavatoio, il forno). Non si individuano nella borgata Campi significative sopraelevazioni, escluse per tanto dalle tipologie di espansione.

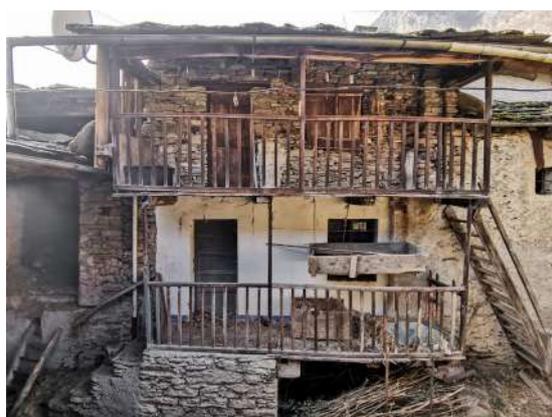
Fig.28. Edificio 016 con due piani fuori terra
Foto scattata il 11/10/2020, Borgata Campi,
Bobbio Pellice (TO)

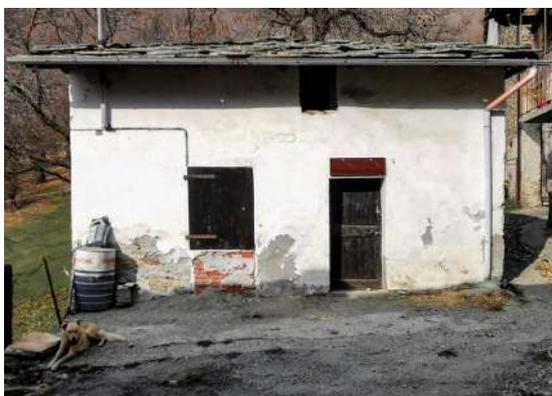
Fig.29. Edificio 031s con un piano fuori terra
Foto scattata il 11/10/2020, Borgata Campi,
Bobbio Pellice (TO)

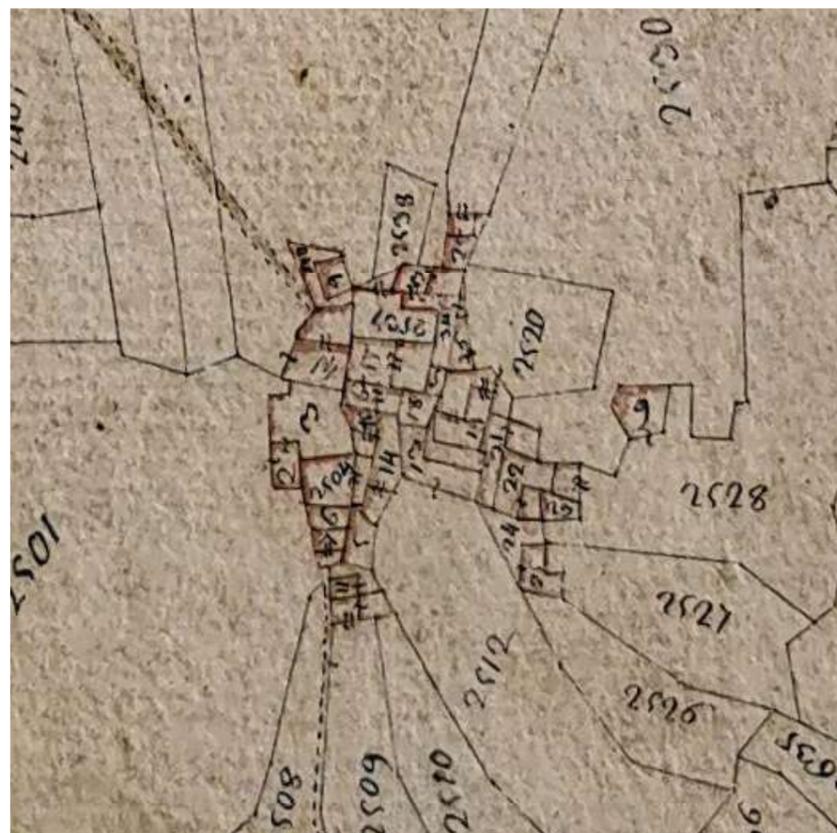
Fig.33. La borgata Campi nel Libro in Mappa della Molto Magnifica Comunità di Bobbio Pellice

Archivio Antico e Storico di Bobbio Pellice, Mazzo 287, Libro in mappa della molto magnifica comunità di Bobbio posta nella Valle di Luserna, 1787.

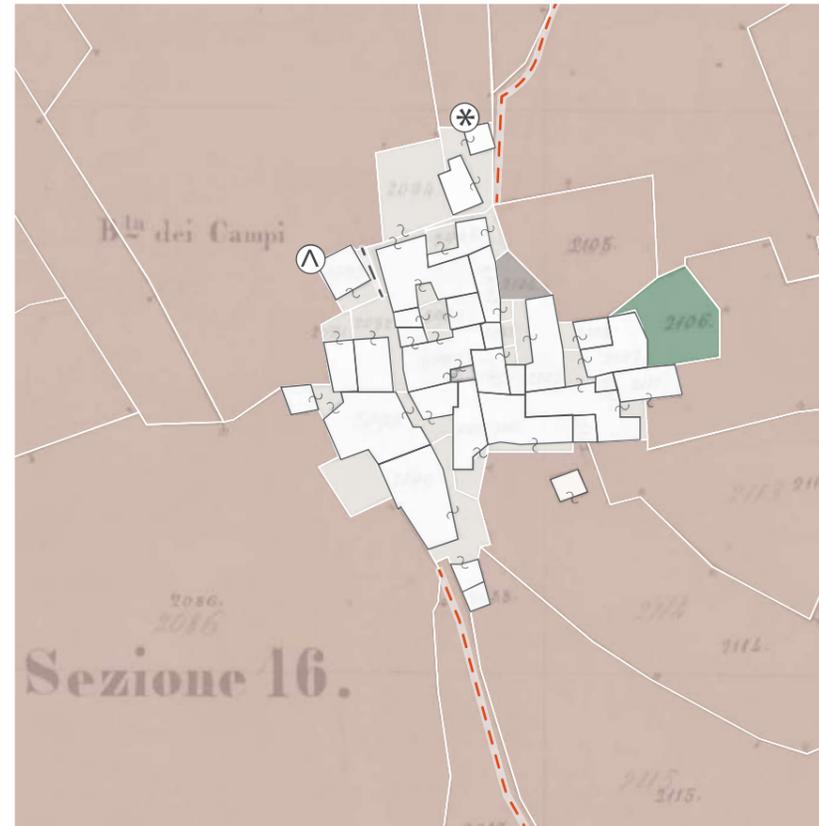
Fig.38. RIELABORAZIONE GRAFICA: La borgata Campi nel Catasto Rabbini
Archivio di Stato Torino, Sezioni Riunite, Catasti, Catasto Rabbini, Circondario di Pinerolo / Mappe, rete poligonali e linee territoriali / Bobbio Pellice, Cartella 9, Foglio 2, Allegato E, Mappa Originale del Comune di Bobbio Pellice, Numeri di Mappa dal 6 al 10, 1863

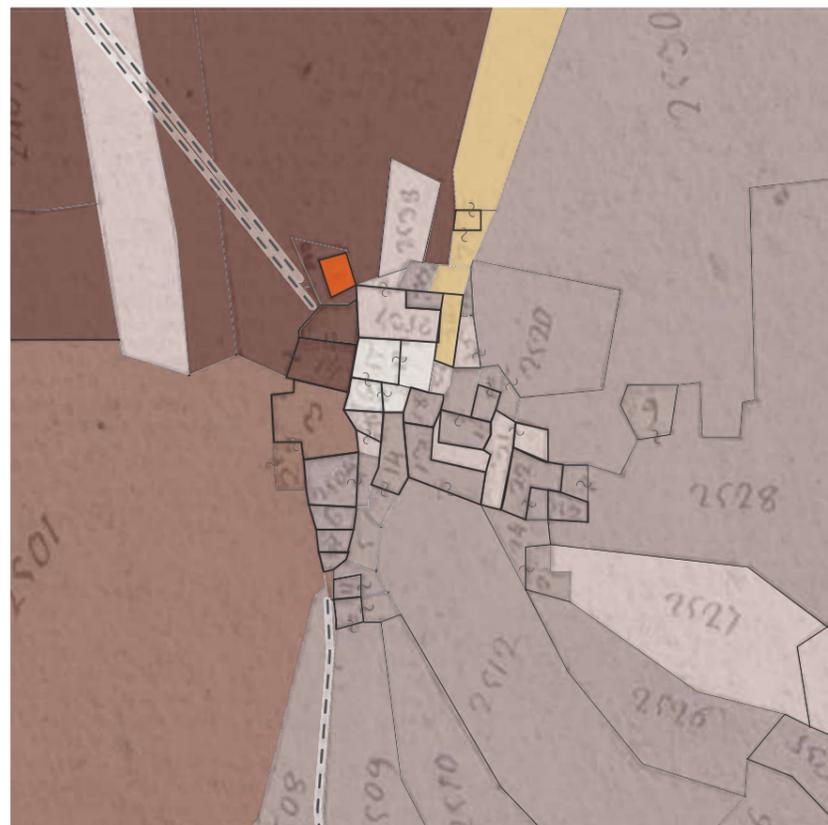
Fig.41. RIELABORAZIONE GRAFICA: La borgata Campi nel Libro in Mappa della Molto Magnifica Comunità di Bobbio Pellice
Archivio Antico e Storico di Bobbio Pellice, Mazzo 287, Libro in mappa della molto magnifica comunità di Bobbio posta nella Valle di Luserna, 1787.

- BONJOUR
- GARNIER
- GEIMONAT
- ROSTAGNOL
- MARTINAT
- BERTINAT
- IL C. DEI RELIGIONARI

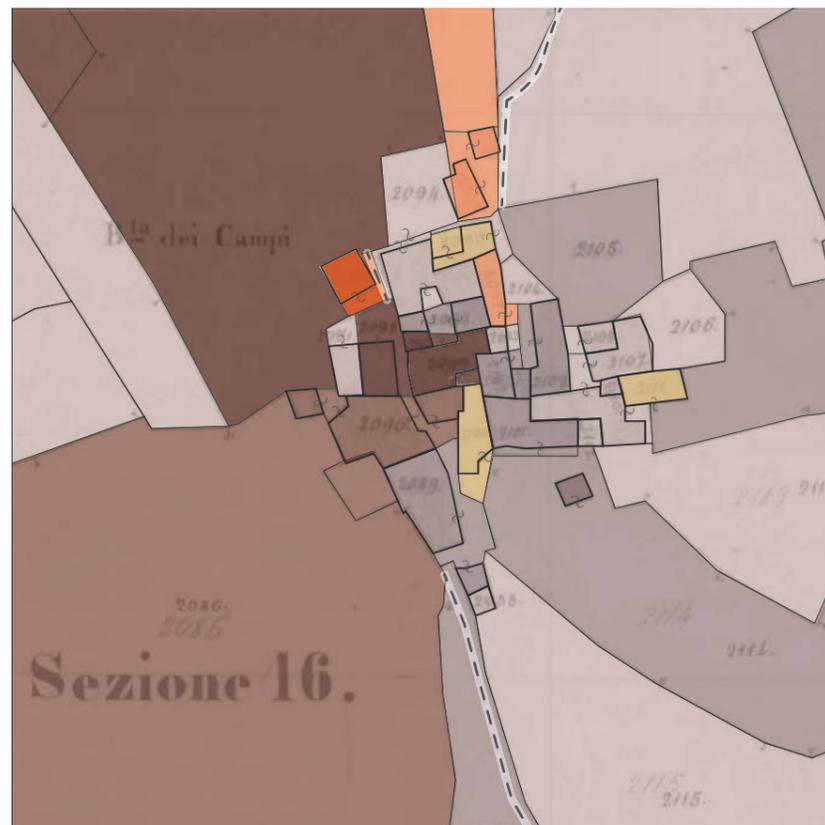
Fig.42. RIELABORAZIONE GRAFICA: La borgata Campi nel Catasto Rabbini
Archivio di Stato Torino, Sezioni Riunite, Catasti, Catasto Rabbini, Circondario di Pinerolo / Mappe, rete poligonali e linee territoriali / Bobbio Pellice, Cartella 9, Foglio 2, Allegato E, Mappa Originale del Comune di Bobbio Pellice, Numeri di Mappa dal 6 al 10, 1863.

- BONJOUR
- GARNIER
- GEIMONAT
- ROSTAGNOL
- POUTET
- CATALIN
- REGISTRO VALDESE DI BOBBIO PELLICE

Un secondo aspetto che emerge dall'accostamento dei catasti è indubbiamente legato alla viabilità, principale e secondaria. La borgata sembrerebbe essere sorta lungo un primo tracciato stradale che la collegava a Via Villanova. Questa strada dall'ingresso della borgata lati Sud, conduceva direttamente a quello che nei sommari della "Molto Magnifica Comunità di Bobbio" veniva definito "tempio" (1787). Aspetto da non sottovalutare, molti studiosi⁹ concordano sul fatto che negli insediamenti rurali alpini l'edificio di culto si trovasse alla fine della via principale e che, rispetto al resto dell'edificato, fosse più isolato. Tempio che nel successivo Catastò Rabbini, a seguito dell'arrivo in Val Pellice del benefattore ed evangelizzatore J.C. Beckwith, divenne scuola, trasformandosi in un nuovo edificio comunitario a servizio

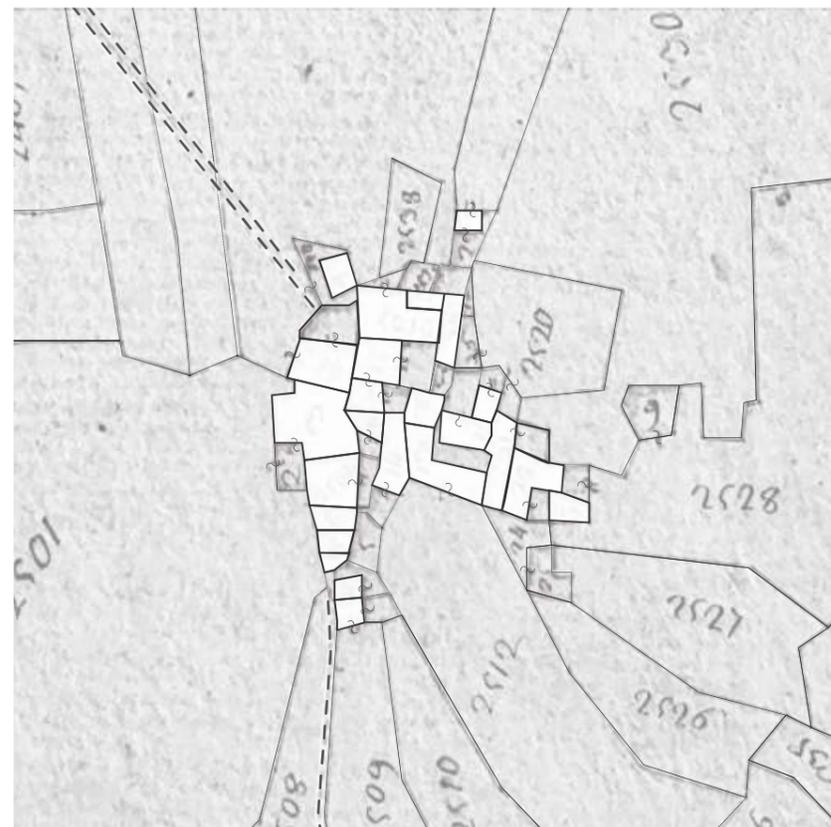
Fig.45. RIELABORAZIONE GRAFICA: La borgata Campi nel Libro in Mappa della Molto Magnifica Comunità di Bobbio Pellice
Archivio Antico e Storico di Bobbio Pellice, Mazzo 287, Libro in mappa della molto magnifica comunità di Bobbio posta nella Valle di Luserna, 1787.

□ EDIFICI FINO AL 1863 - 1900

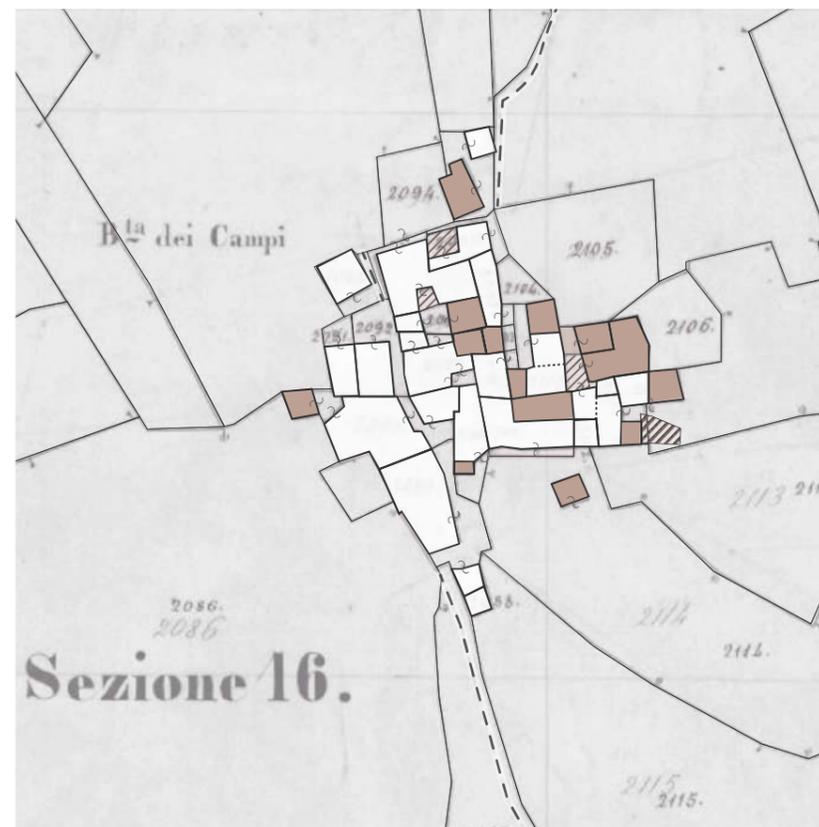
Fig.46. RIELABORAZIONE GRAFICA: La borgata Campi nel Catasto Rabbini
Archivio di Stato Torino, Sezioni Riunite, Catasti, Catasto Rabbini, Circondario di Pinerolo / Mappe, rete poligonali e linee territoriali / Bobbio Pellice, Cartella 9, Foglio 2, Allegato E, Mappa Originale del Comune di Bobbio Pellice, Numeri di Mappa dal 6 al 10, 1863.

□ EDIFICI FINO AL 1787
■ EDIFICI TRA 1863 - 1900
▨ DEMOLIZIONI TRA 1863 - 1900

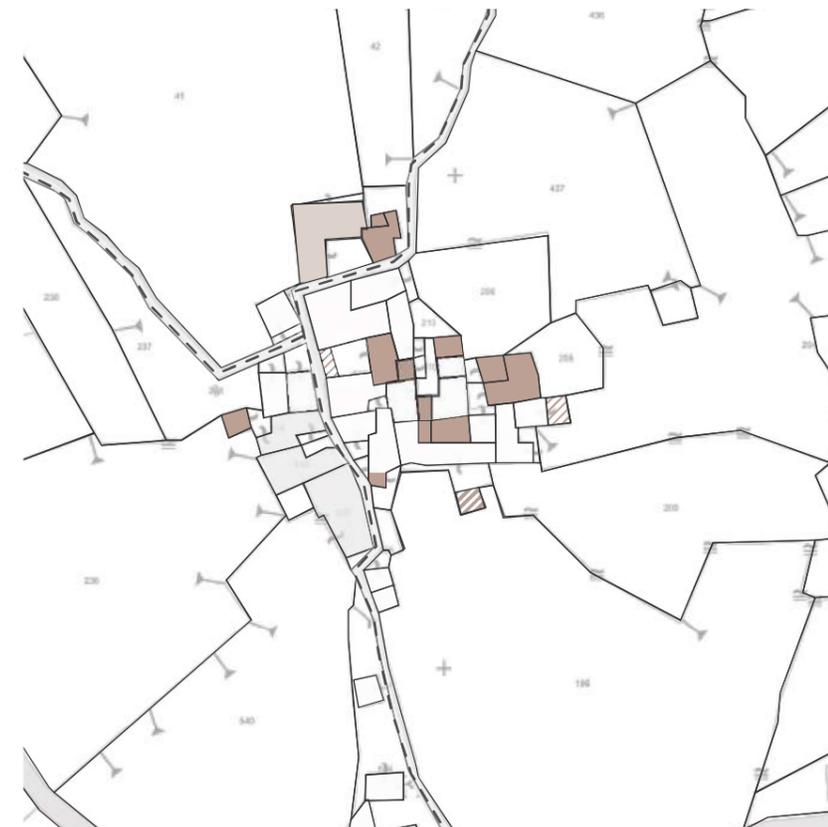
Fig.47. RIELABORAZIONE GRAFICA: Planimetria catastale di riferimento - Borgata Campi
Archivio Antico e Storico di Bobbio Pellice, Mazzo 287, Libro in mappa della molto magnifica comunità di Bobbio posta nella Valle di Luserna, 1787.
