Corso di Laurea Magistrale
in Architettura per il Progetto Sostenibile
A.a. 2020/2021

Tesi di Laurea Magistrale

Un manuale di recupero per la Borgata Campi in Val Pellice

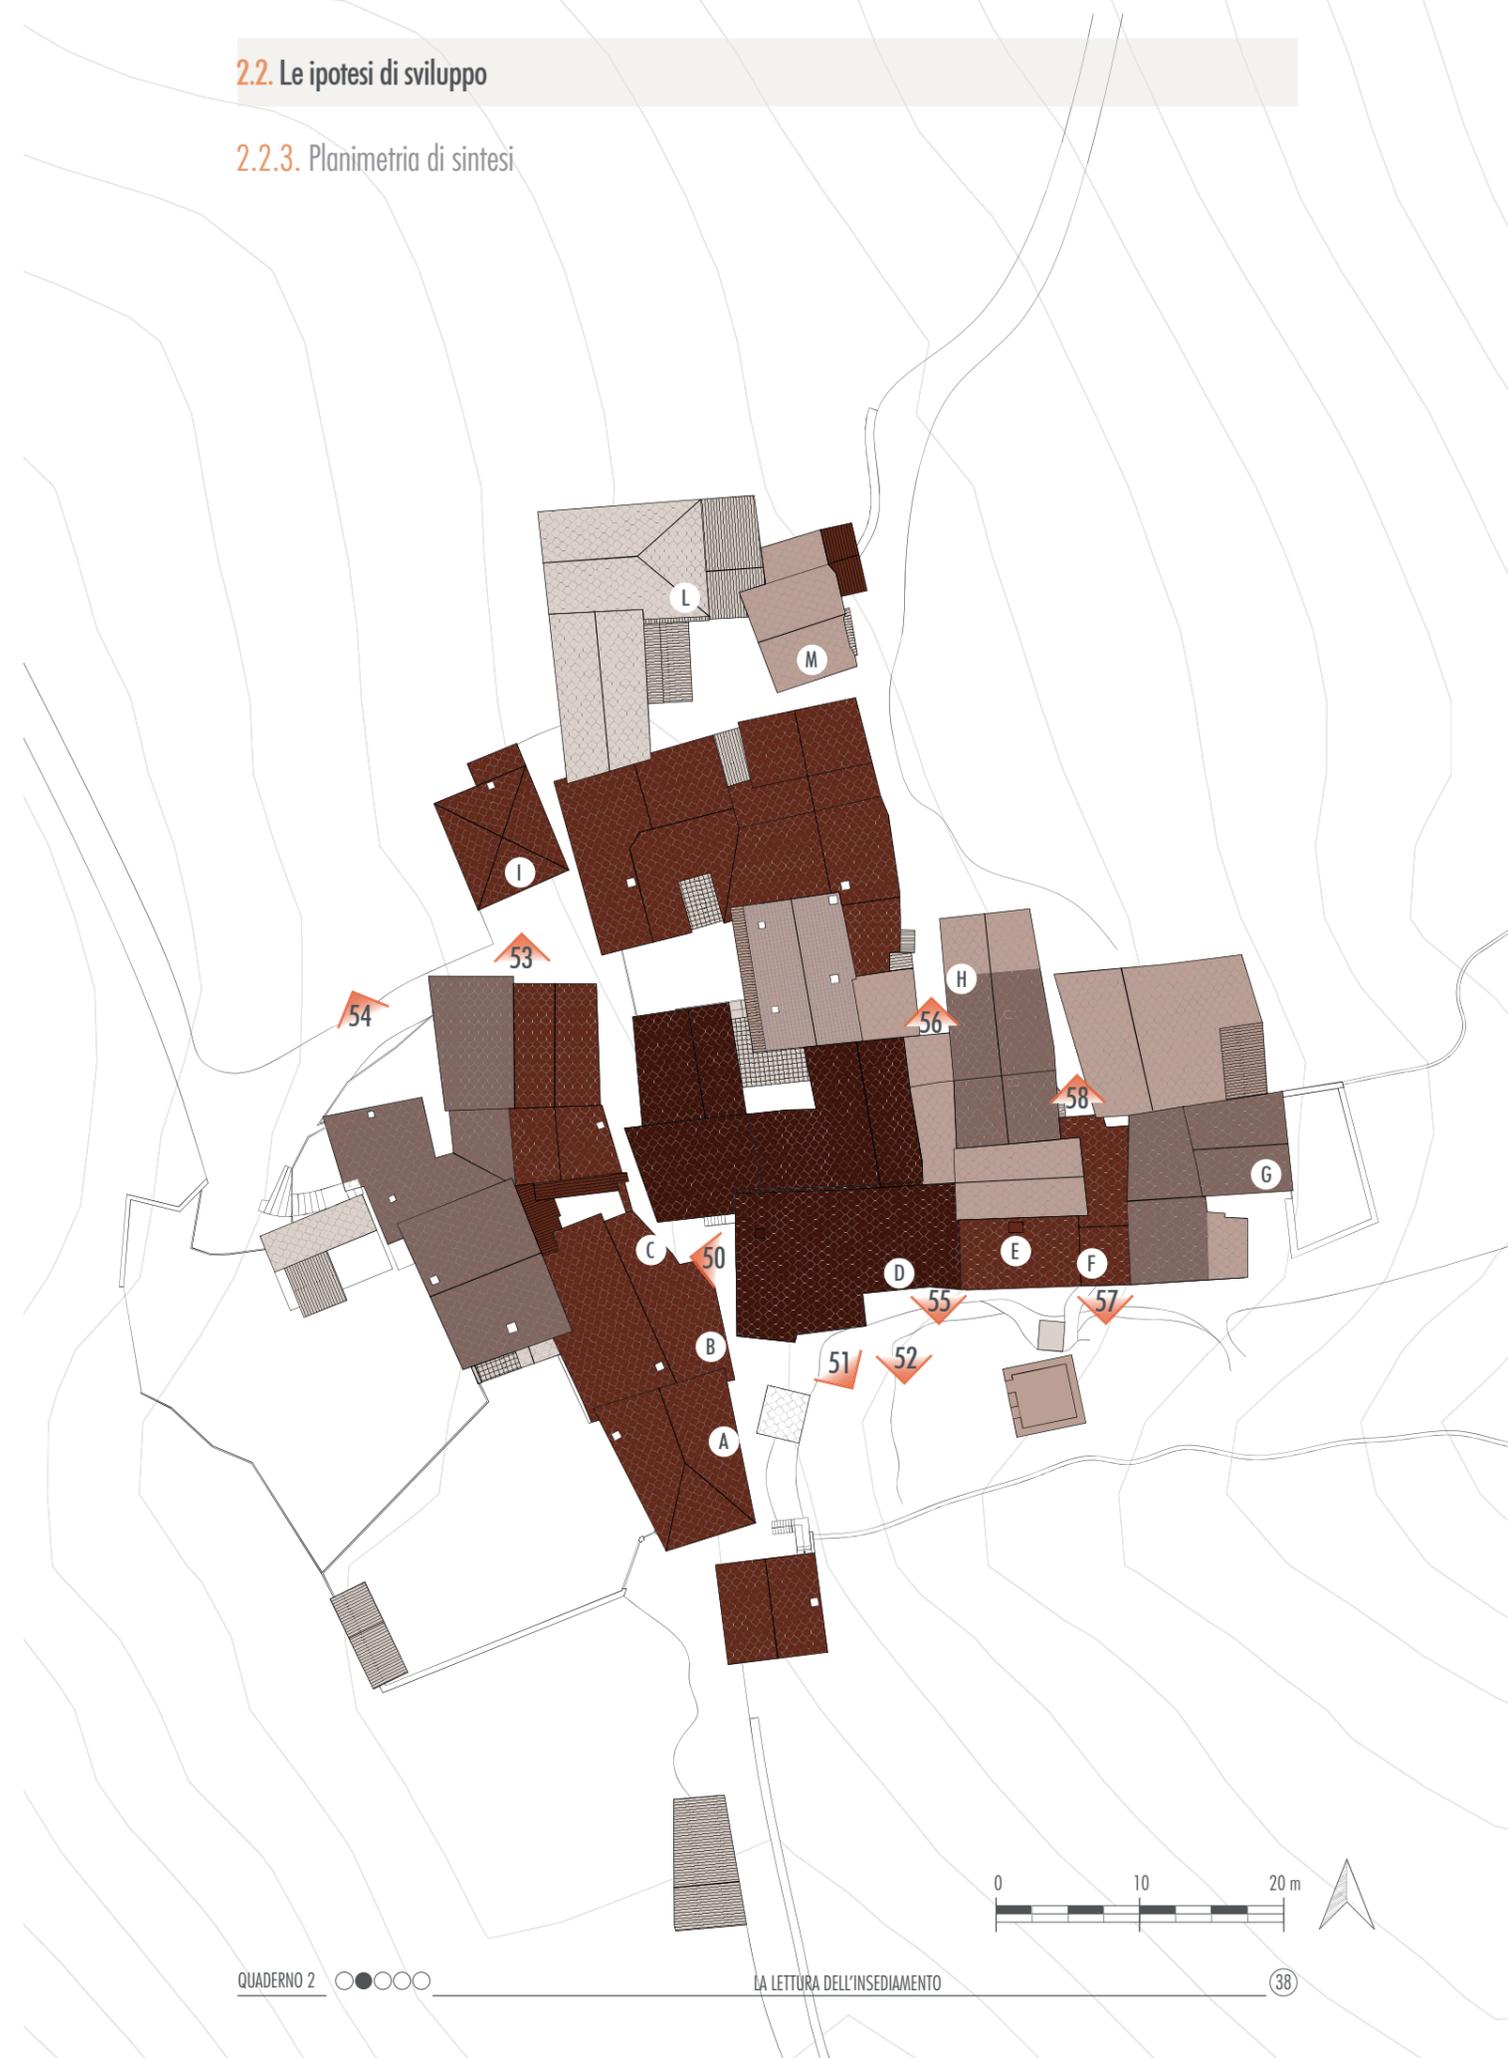
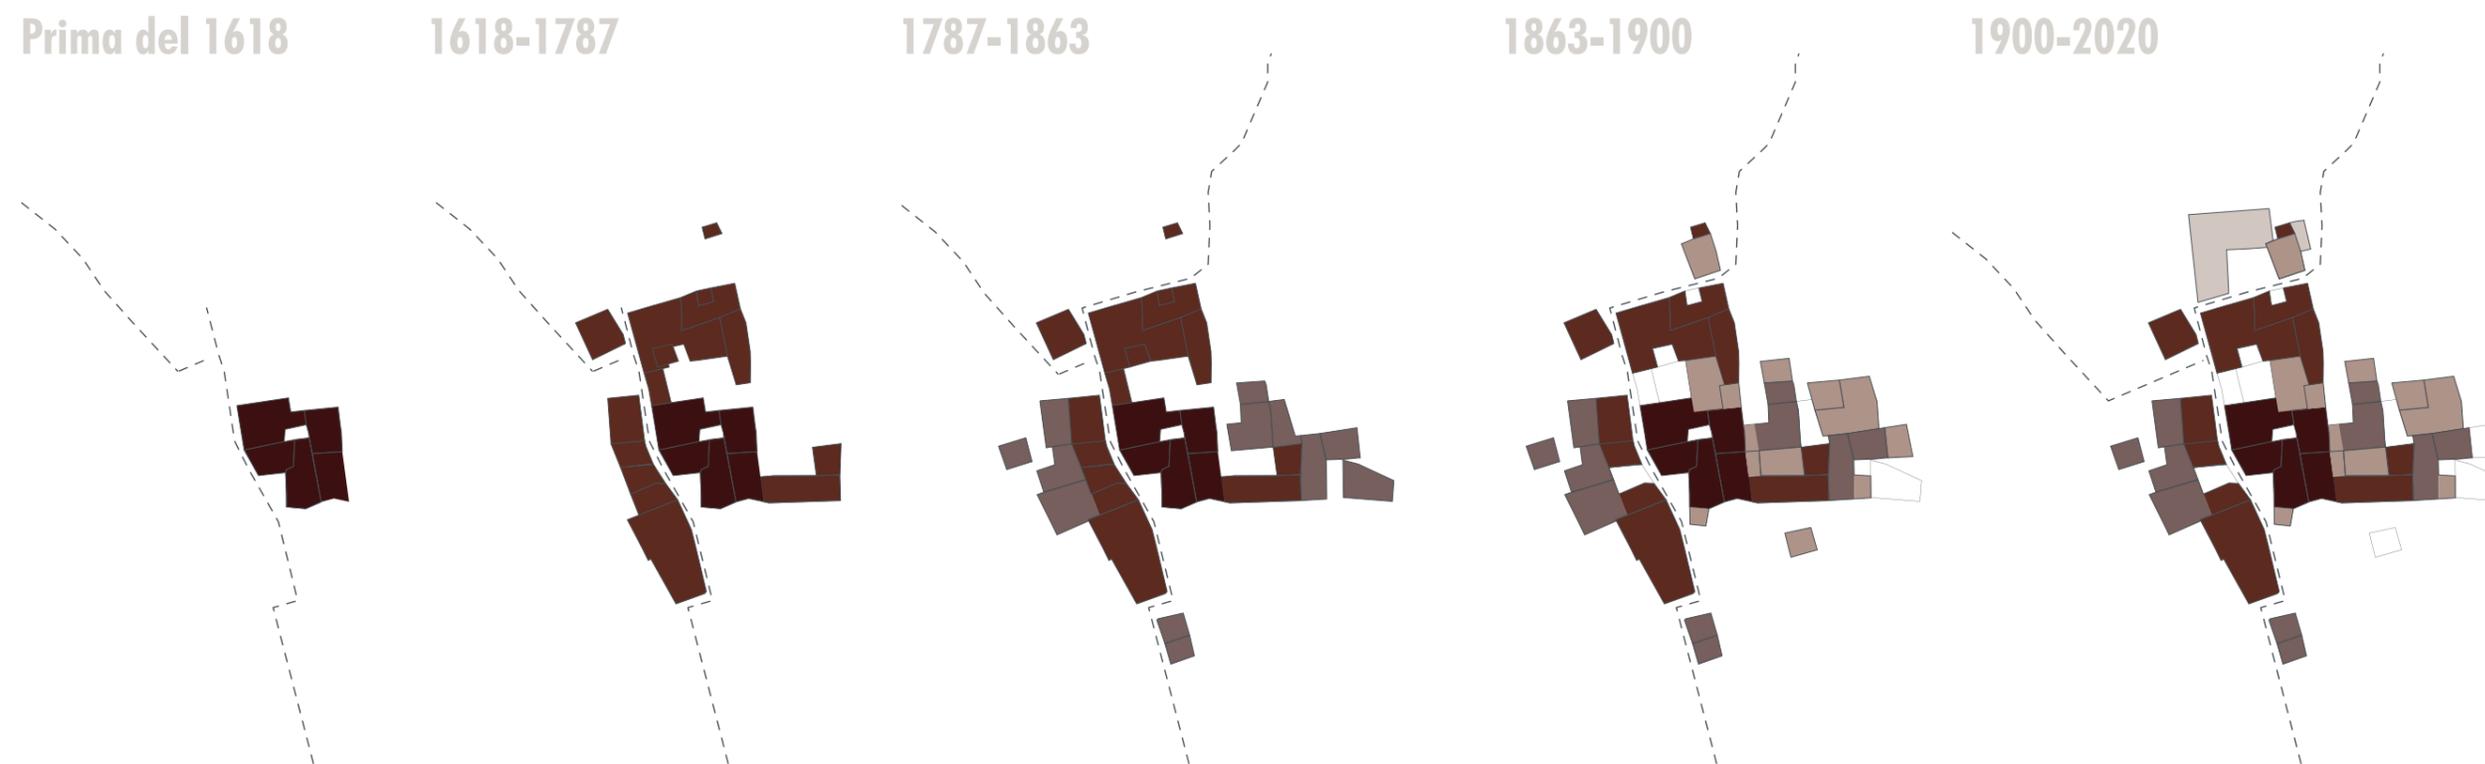
Fig.48. Ipotesi di sviluppo della borgata Campi

Stabilire con certezza assoluta tutti i cambiamenti degli edifici e l'ordine degli interventi effettuati su di essi è pressoché impossibile, ma la ricostruzione schematica dello sviluppo (fig. 48) prova a raffigurare la scomposizione di quelle che potrebbero essere state le fasi evolutive più rappresentative di Campi. A seguito delle considerazioni sopra riportate al paragrafo 2.2.1, per ricostruire la storia evolutiva dell'insediamento oggetto di studio, è stato necessario ricorrere, dopo il confronto catastale, all'utilizzo di strumenti aggiuntivi, meno professionali, ma altrettanto utili e intuitivi.

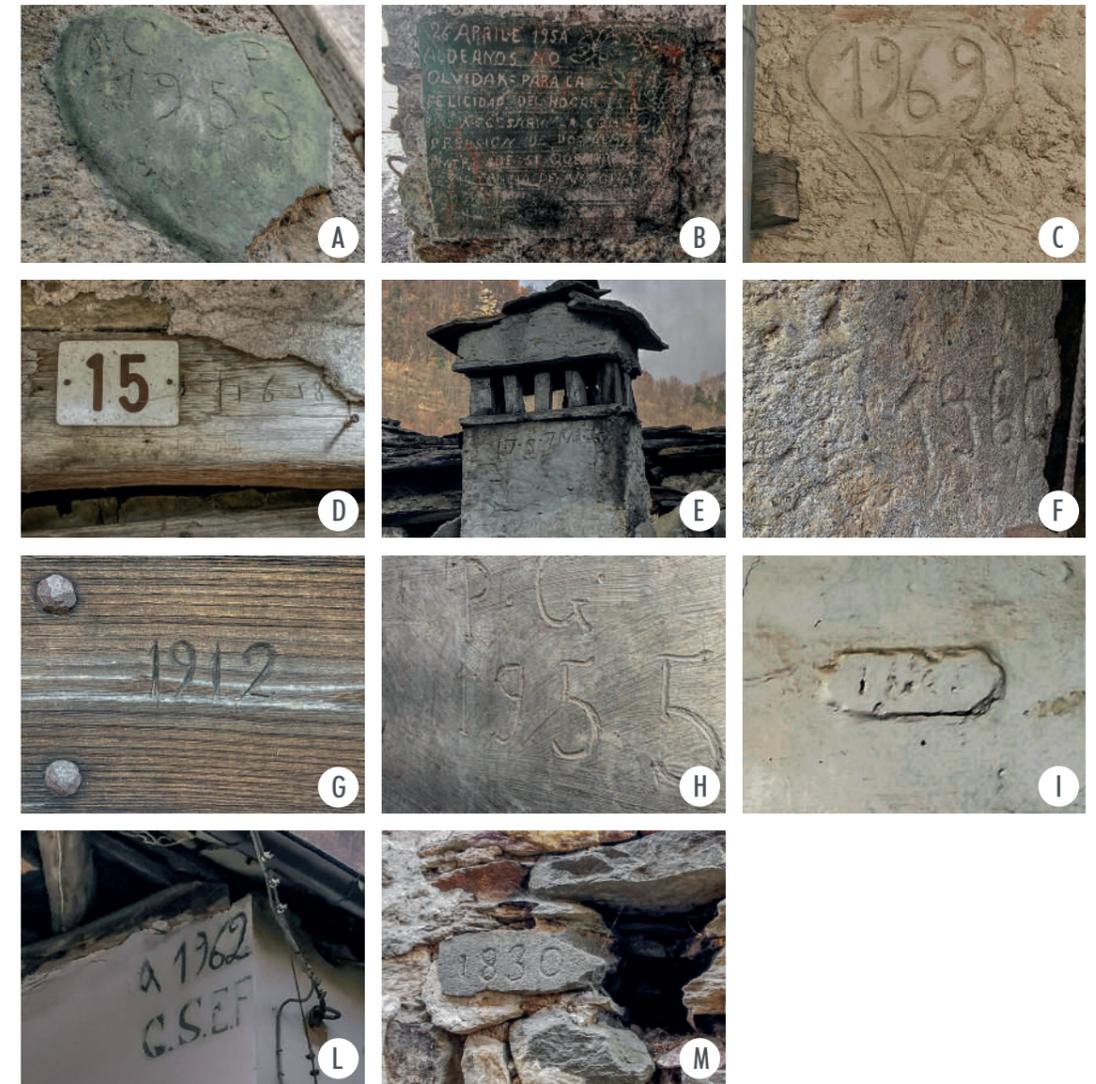
Molti edifici della borgata Campi sono caratterizzati da particolari scritte e/o incisioni in facciata che indicano una data precisa; quest'ultima potrebbe indicare l'epoca di costruzione, di restauro, di ampliamento oppure, in altri casi, l'apertura di un passaggio o la sostituzione di un elemento come le porte.

Fig.49. Sequenza di dettagli fotografici di edifici della borgata Campi che riportano delle date scritte
Foto scattate il 11/10/2020, Borgata Campi, Bobbio Pellice (TO)

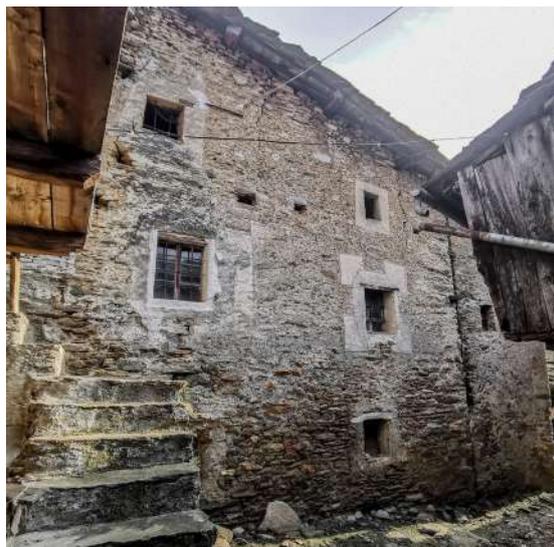
Fig.50. Ampliamento laterale dell'edificio 010
Foto scattata il 11/10/2020, Borgata
Campi, Bobbio Pellice (TO).

Un altro indizio significativo lasciatici dalla borgata è rappresentato dagli ampliamenti. Nelle figure 50 e 53 si possono notare due esempi di murature nettamente separate, con molta probabilità conseguenza di un'espansione architettonica. Questo ci suggerisce i presumibili orientamenti lungo i quali si sono sviluppate le maniche principali dell'insediamento e stabilisce, inoltre, gli anni di costruzione differenti tra le parti di edifici coinvolti nella lettura. Infine, l'ultimo degli elementi presi in considerazione è la presenza di "passaggi" che attraversando direttamente il piano terreno degli edifici, tagliano la borgata in direzione nord-sud (fig.55-58).

Come già anticipato a pag.39, percorrendo la borgata sono emersi alcuni elementi importanti per le ipotesi di sviluppo. Gli edifici 010 e 09 (fig.50-51 e fig. 53) hanno una notevole spaccatura in facciata, questa traccia potrebbe essere frutto di un ampliamento con aggiunta di volume e prolungamento della falda esistente, avvenuto in un successivo periodo rispetto alla data originale di costruzione del fabbricato. Infine è possibile notare la netta distinzione di trattamento della facciata (fig.52) in corrispondenza del primo sottopassaggio, anche questa caratteristica fa supporre la realizzazione degli edifici in epoche diverse.

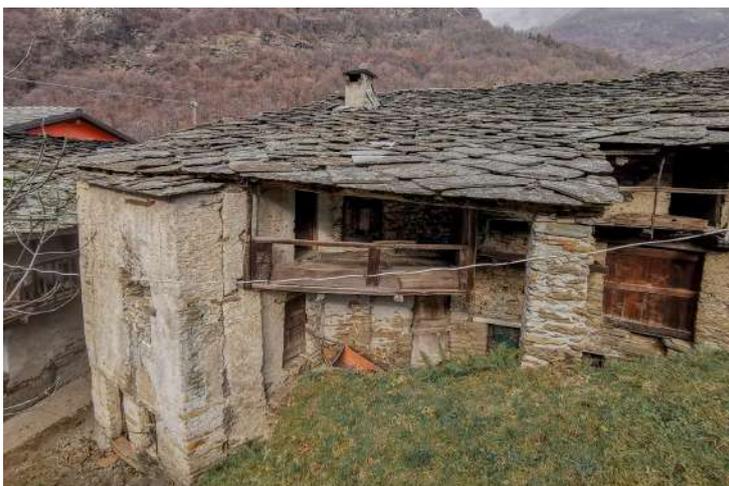
Fig.51. Prospetto principale dell'edificio 010
Foto scattata il 11/10/2020, Borgata Campi, Bobbio Pellice (TO)

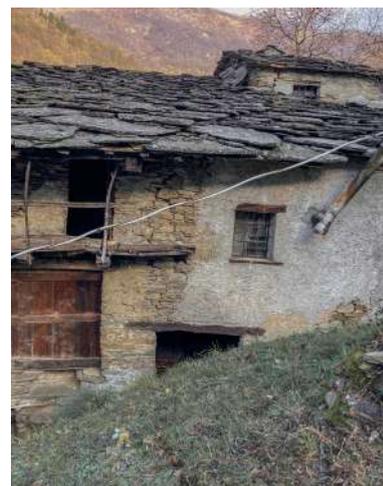
Fig.52. Edificio 010, sottopassaggio ed
inizio dell'edificio 021
Foto scattata il 11/10/2020,
Borgata Campi, Bobbio Pellice

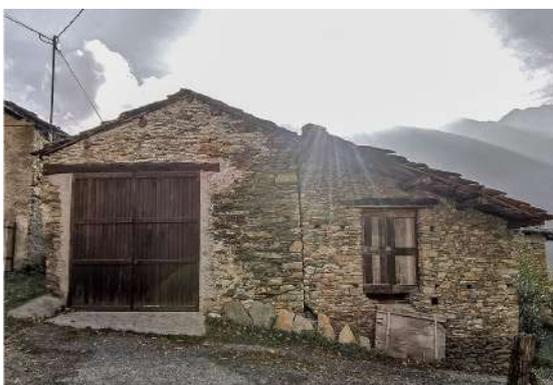
Fig.53. Edificio 09a con ipotetico ampliamento laterale 09b.
Foto scattata il 11/10/2020,
Borgata Campi, Bobbio Pellice (TO)

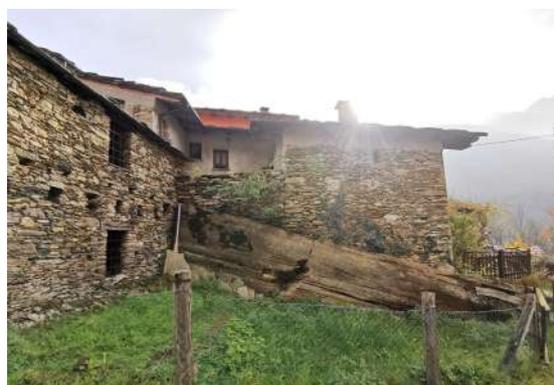
Fig.54. Edificio 07 costruito sulla roccia viva.
Foto scattata il 11/10/2020,
Borgata Campi, Bobbio Pellice (TO)

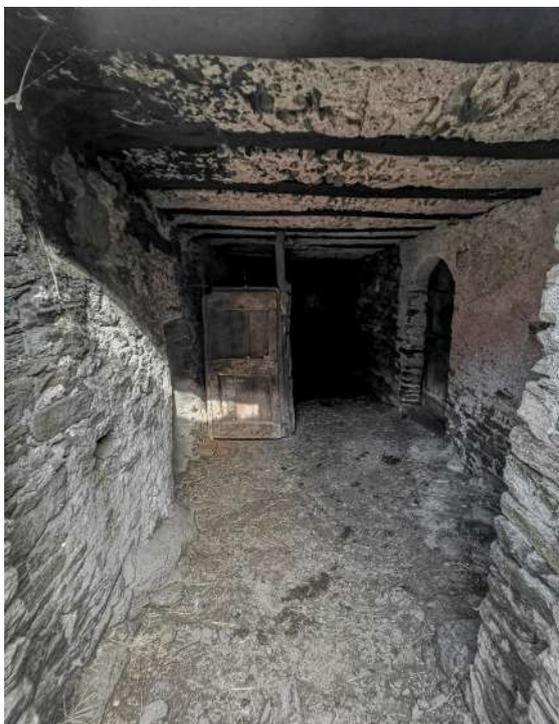
I due sottopassaggi della borgata sono elementi preziosi per le ipotesi di sviluppo, in quanto potrebbero essere dei segnali concreti che testimoniano i diversi ampliamenti del nucleo insediativo nel corso dei secoli.

Fig. 55-56. Sottopassaggio A, lato sud (a sinistra) e lato nord (a destra)
Foto scattata il 11/10/2020, Borgata Campi, Bobbio Pellice (TO)

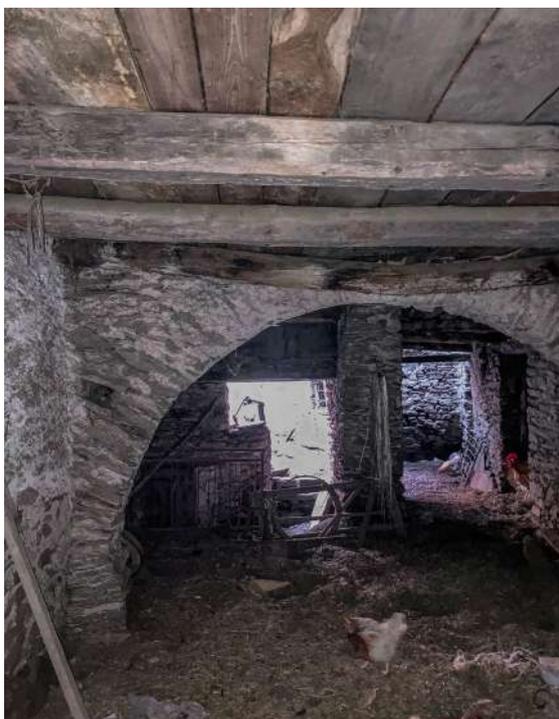
Fig. 57-58. Sottopassaggio B, lato sud (a sinistra) e lato nord (a destra)
Foto scattata il 11/10/2020, Borgata Campi, Bobbio Pellice (TO)

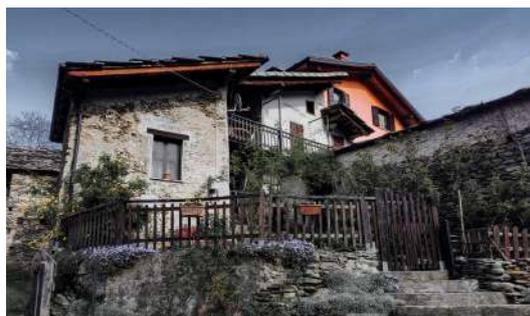
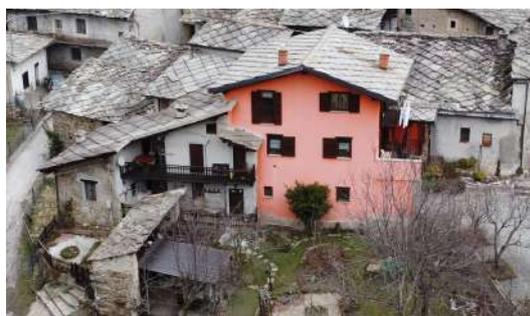
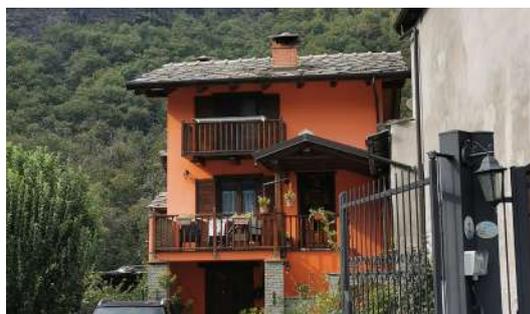
N.B. : L'ottimo stato di conservazione di un fabbricato non preclude che esso sia conforme all'immagine formale (e per tanto storica) dell'interno insediamento (fig. c). Non si escludono interventi di miglioramento estetico.

Fig. a, b, c.
Edifici appartenenti allo stato di conservazione "OTTIMO".

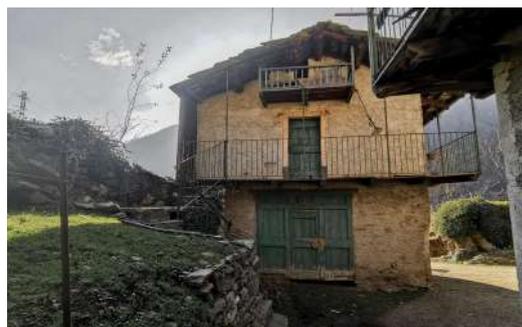
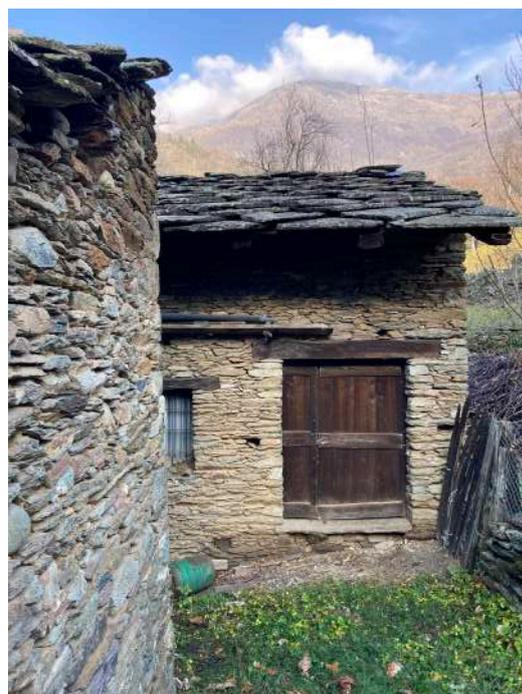
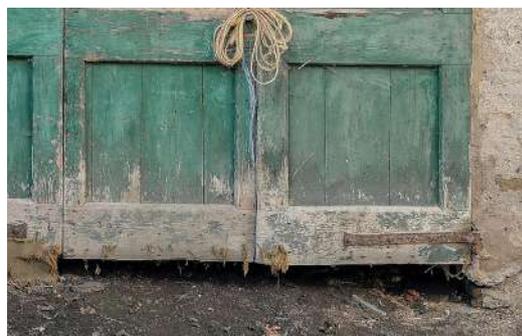
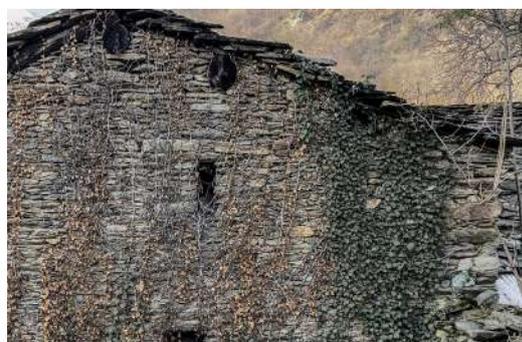
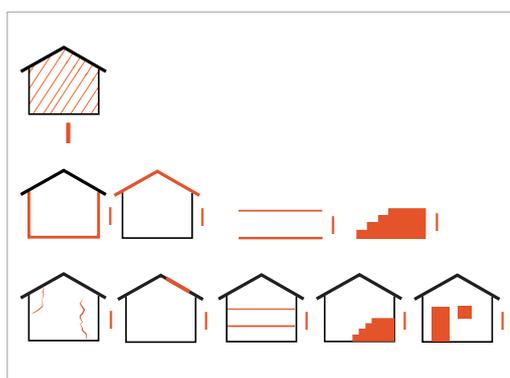
- Presentano degradi legati agli elementi di finitura, quali intonaci, coloriture e rivestimenti murari, pavimenti, infissi di porte e di finestre (fig. f).¹

- Manifestano degradi superficiali delle finiture (depositi, croste nere allo stato iniziale, disgregazioni, lacune, efflorescenze lievi, alveolizzazioni, presenza di vegetazione - fig. g- ecc).

Fig. d, e, f, g.
Edifici appartenenti allo stato di conservazione "BUONO".

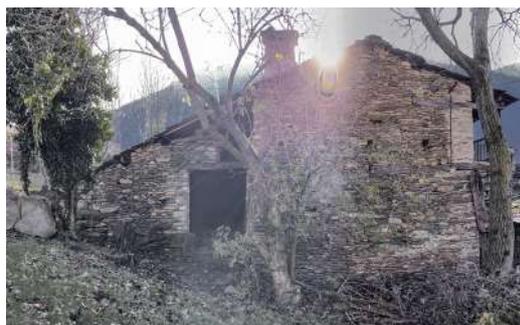
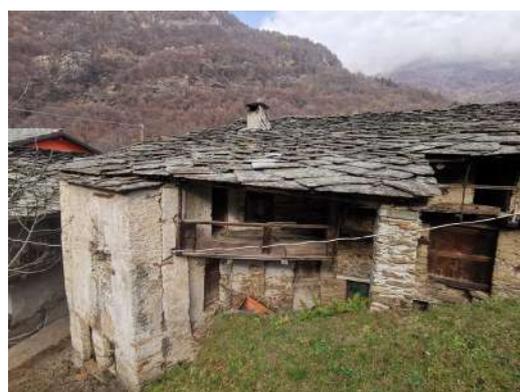
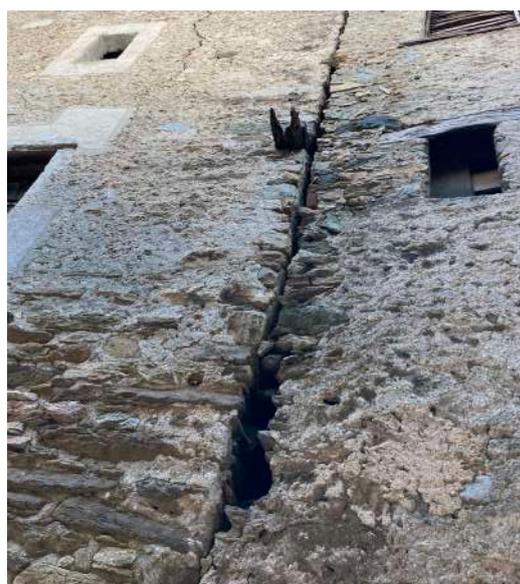
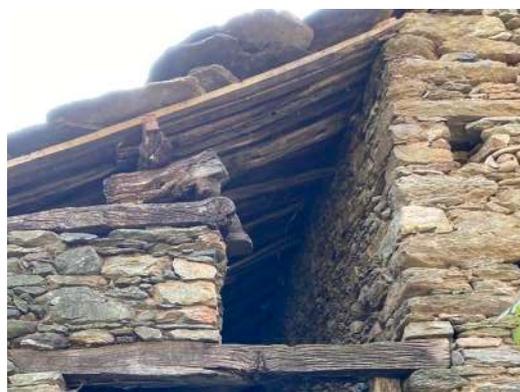
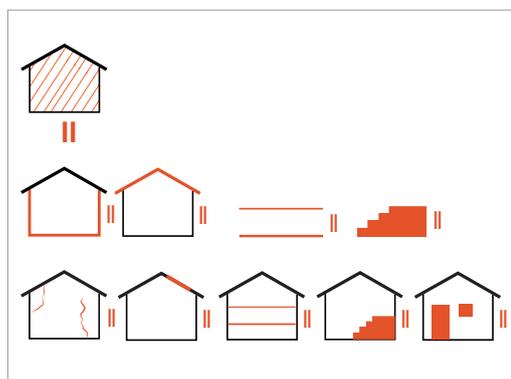
- dissesti negli elementi portanti (ad esempio inflessione o collassi parziali delle partizioni orizzontali);
- fessurazioni di leggera o media entità; (fig. l)
- degradi molto consistenti, quali ad esempio distacchi, deformazioni o mancanze generalizzate di elementi architettonici (ballatoi, scale, ecc. - fig. m), umidità di risalita e patine biologiche, mancanza di elementi di finitura e ornamentali.
- Gli impianti, se presenti, risultano essere obsoleti non conformi alle norme vigenti.

Fig. h, i, l, m.
Edifici appartenenti allo stato di conservazione "SCARSO".

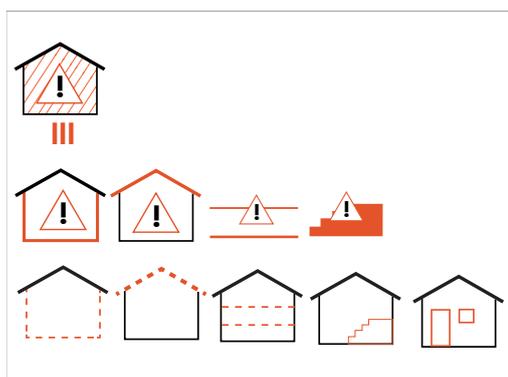
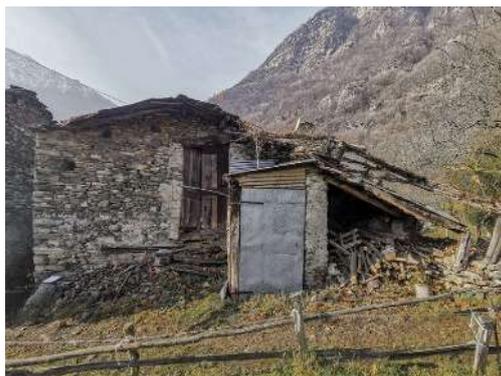
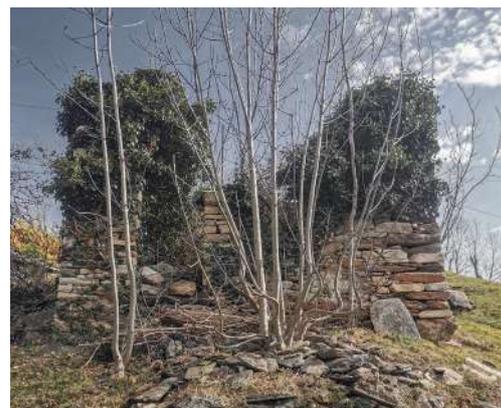
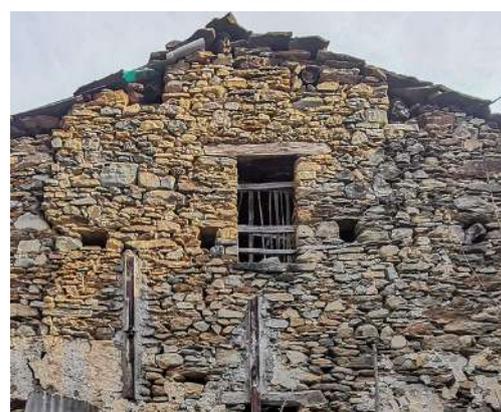
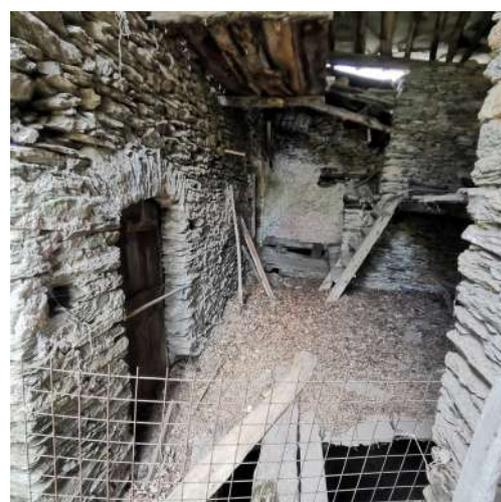
- tutti quei fabbricati che presentano consistenti fessurazioni e dissesti nei loro elementi portanti;
- presentano mancanze parziali o totali di elementi quali: infissi, balconi, inferriate.
- manifestano mancanze parziali nelle murature, nei solai e/o delle coperture

Fig. n, o, p, q.
Edifici appartenenti allo stato di conservazione “PESSIMO”.

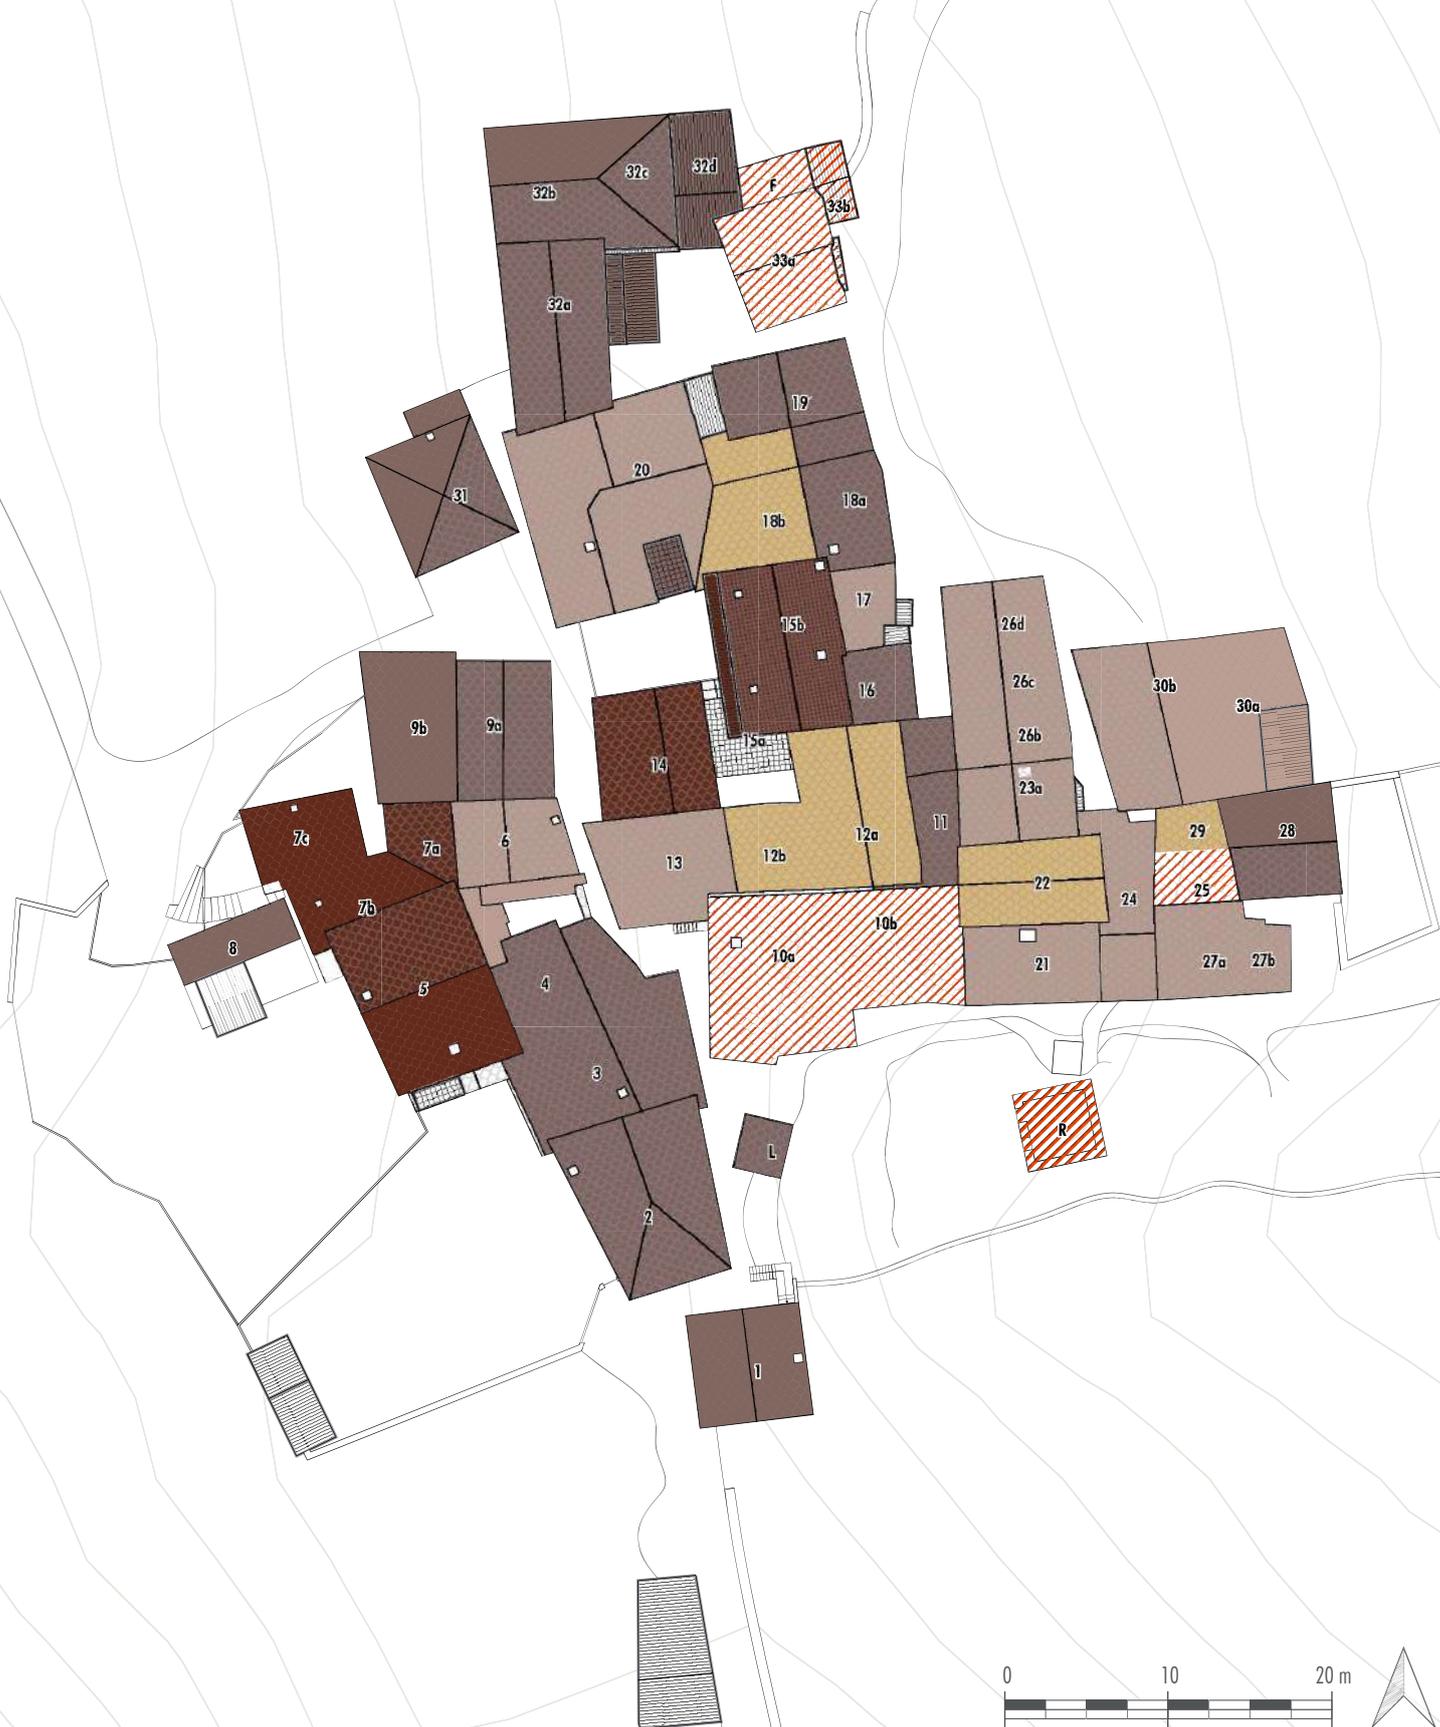
2.5. Planimetria di riferimento

La planimetria di riferimento riportata a pag. 56 mostra gli edifici della borgata classificati secondo il loro stato di conservazione. Questa valutazione critica, seppur non esaustiva, è frutto di un confronto diretto dei fabbricati, dei quali è stato valutato l'involucro esterno in tutte le sue parti, strutturali e non strutturali: murature, coperture, orizzontamenti, sistemi di distribuzione (ballatoi e scale), infissi (porte, portoni, finestre). I degradi superficiali, i degradi strutturali e le mancanze hanno contribuito a definire uno stato più o meno buono delle condizioni fisiche dell'edificio. Ad ogni tipologia di degrado è stato attribuito un punteggio che varia a seconda del livello di gravità dello stesso. La sommatoria dei punti ha consentito di ottenere quattro intervalli di valutazione per stabilire lo stato di conservazione degli edifici.

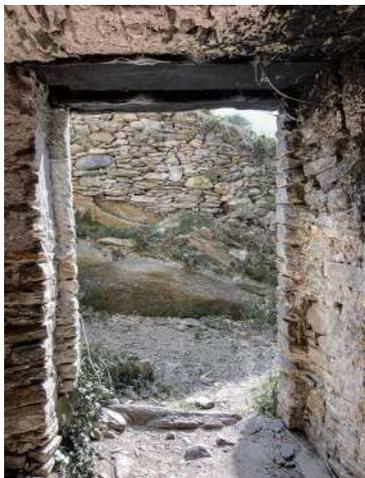
Fig. 10 Vista del passaggio dall'interno. È probabile che un tempo fosse chiuso da un portone, data la conformazione muraria.

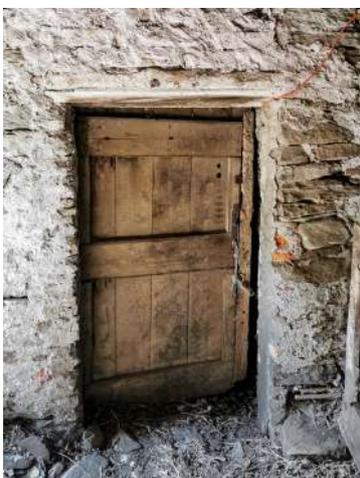
Fig. 11 Vista dall'interno del passaggio della porta che un tempo consentiva l'accesso al ricovero per gli animali.

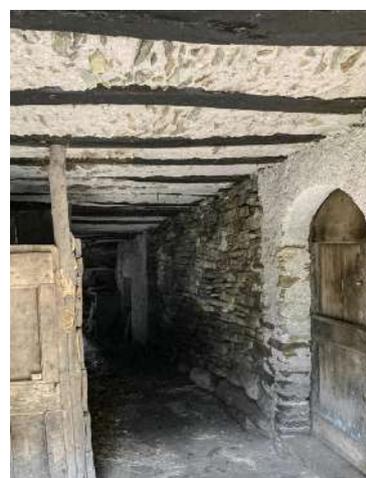
Fig. 12 Vista dall'interno del passaggio della porta che conduceva a quella che un tempo era la zona giorno della casa rurale. Visibile la morfologia strutturale del solaio: grandi travi in legno annegate in una gettata di calce e pietre.

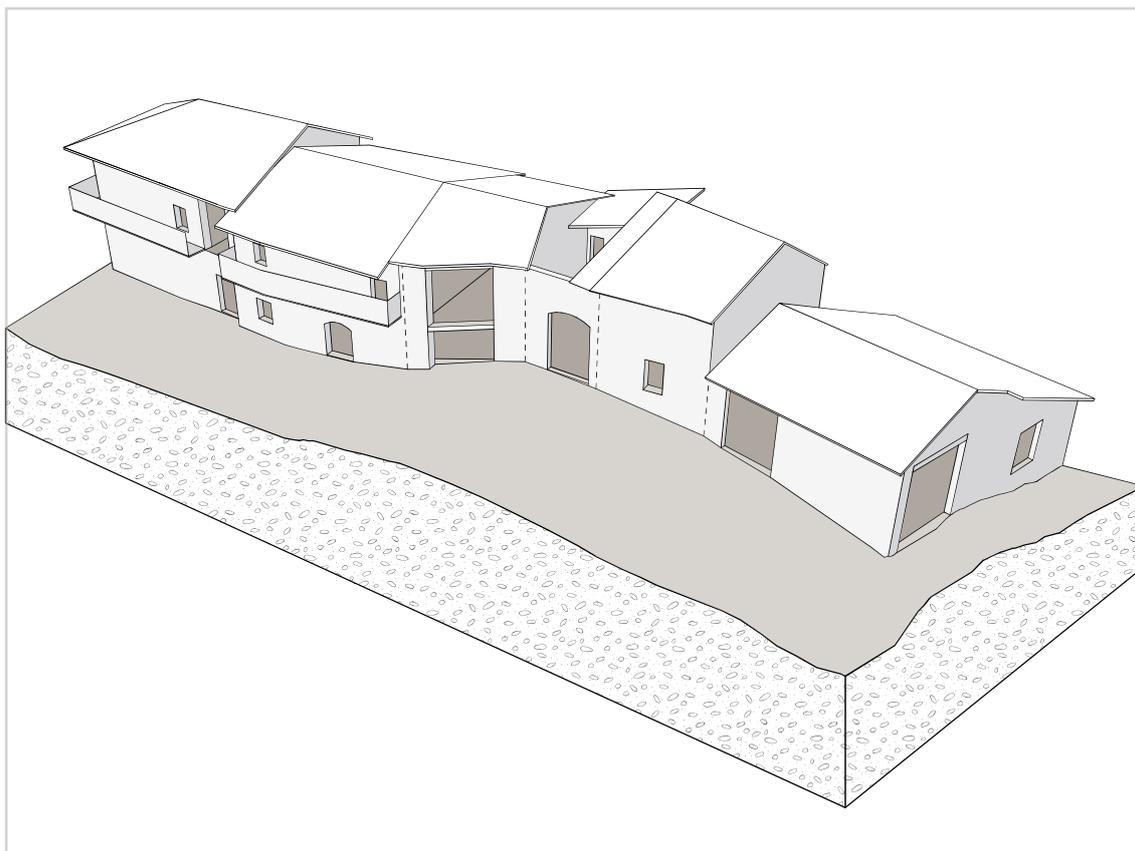
Lo schema sottostante (fig. 16) rappresenta volumetricamente la composizione degli edifici prospicienti la via principale, che taglia la borgata in direzione nord-sud, venutasi a creare nel corso dei secoli. Non è chiaro quale tra essi sia la prima unità abitativa ma è evidente che la manica stessa si è ampliata secondo il principio dello sviluppo orizzontale ovvero l'accostamento laterale di più unità che generano una manica lineare con i relativi muri di spina in comune.

Fig.16. Sviluppo "a scaletta" della manica²

La pendenza dei tetti è pressoché la medesima mentre la linea di colmo non sempre coincide con l'asse di mezzeria dell'edificio. Sempre osservando lo schema (fig. 16), a circa metà della via è evidente che la continuità delle coperture si interrompe lasciando spazio ad una corte chiusa con un tetto retrostante orientato ed inclinato in maniera totalmente differente dal resto. Questa 'apertura' nella fitta manica si è creata a causa di un crollo della copertura appartenente un tempo ad un edificio; con il passare del tempo è stato poi realizzato un fabbricato retrostante avente proprio accesso dalla corte stessa.

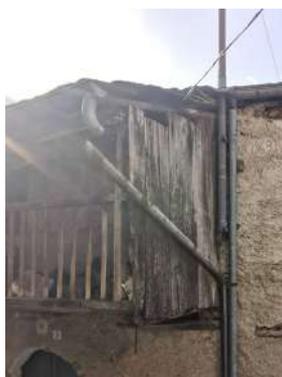
Fig. 23

Fig.23. Vista del ballatoio che in passato svolgeva l'ipotetica funzione di essiccatoio (1).

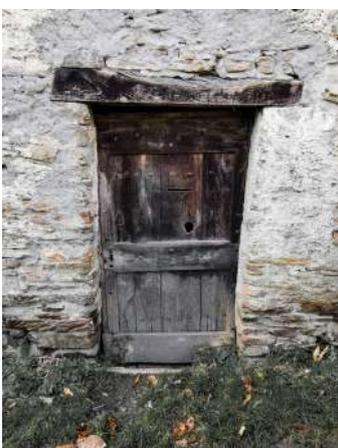
Fig.29. Vista della porta di accesso all'abitazione ed alla stalla (1)

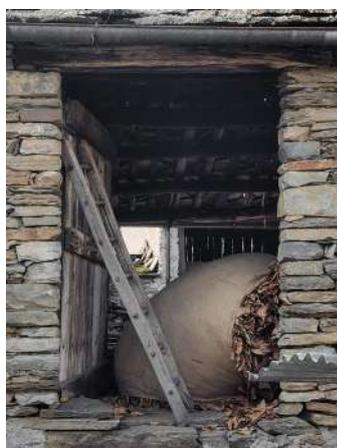
Fig.30. Vista del fienile con la scala a pioli sulla facciata principale (2)

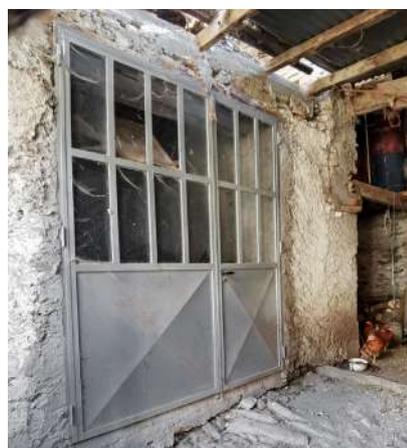
Fig.30. Vista sul retro del portone in metallo che consente l'accesso al deposito (3)

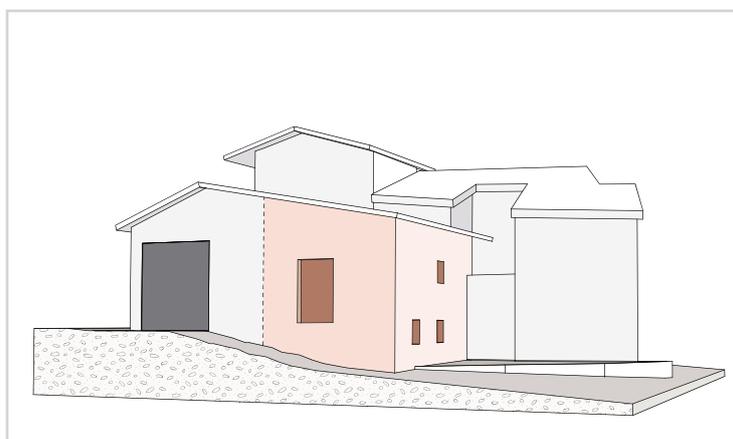
La seguente tipologia di ampliamento riguarda il prolungamento di una falda esistente con conseguente aumento di volume. In questo caso l'espansione avviene parallelamente alle curve di livello. Il nuovo corpo volumetrico ha le stesse dimensioni dell'esistente, ma la copertura non è simmetrica. Sulla facciata, come si nota nella schematizzazione prospettica dell'edificio (fig. 33), la spaccatura tra i due volumi è ancora del tutto visibile. La porzione B, dell'edificio, data la conformazione delle sue aperture, veniva utilizzata presumibilmente come fienile. Per la porzione A è difficile stabilire con certezza quali funzioni accogliesse, i segni in facciata denotano interventi significativi sulle murature.

Fig.34. Ampliamento volumetrico con prolungamento della falda¹

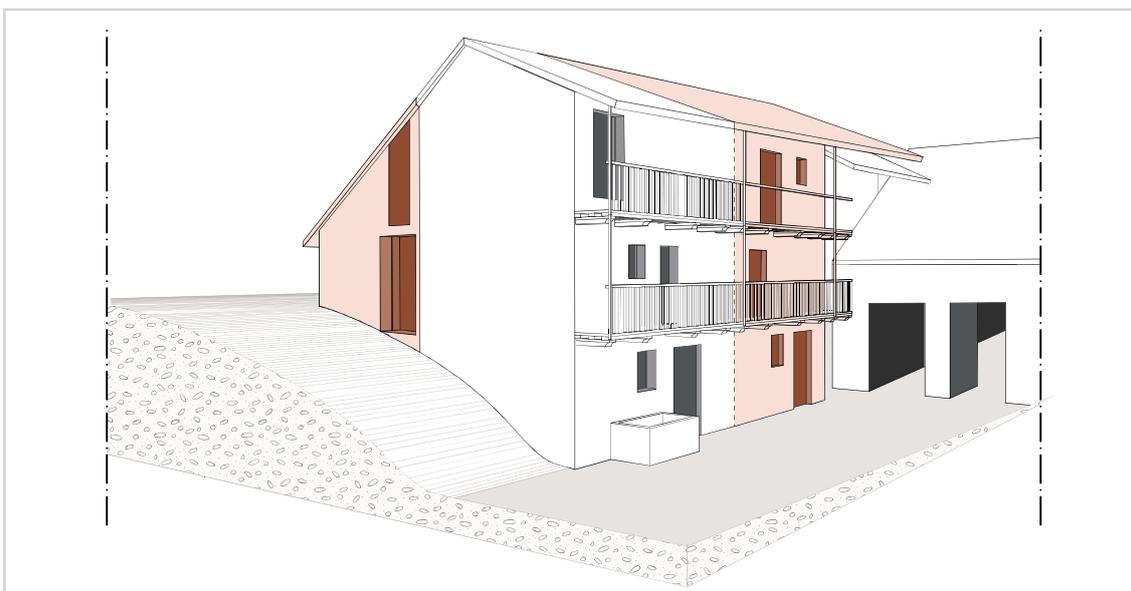
Questa tipologia di ampliamento vede il prolungamento della falda lungo due direzioni. L'edificio originario era costituito presumibilmente da una cellula che si sviluppava su tre piani, il cui tetto aveva il colmo parallelo alle isoipse. L'ampliamento volumetrico ha coinvolto le facciate Nord e Ovest dell'edificio, triplicandone il volume. Le falde sono state così prolungate parallelamente e perpendicolarmente alle isoipse (fig. 38.). Nella figura 40 vengono invece segnalate le principali funzioni che questa tipologia di casa rurale ospitava un tempo al suo interno.

Fig.35. Ampliamento volumetrico con prolungamento della falda parallelo e perpendicolare alle isoipse³

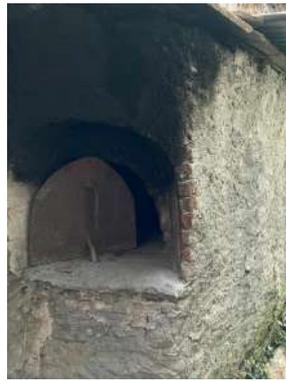
Fig.47. Forno comunitario della borgata Malpertus. Forno tradizionale riportato come modello di edificio comunitario.

Comunemente si trattava di forni in pietra che avevano una struttura propria costituita da muratura in pietra a vista e tetto in lose (è il caso del forno appartenente all'edificio 033, fig. 46). Altre volte il forno veniva "installato" sulle facciate degli edifici più grandi (edificio 026, fig. 48). La bocca dei forni poteva essere chiusa da una grossa pietra (fig. 48) fermata da un semplice bastone in legno oppure da una porticina mobile di ferro (come nel caso del forno comunitario in borgata Malpertus, Bobbio Pellice, nei pressi della borgata Campi, fig. 47).⁵

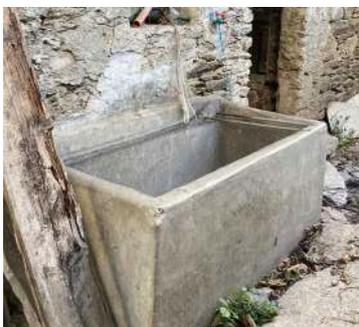
Fig. 52. Abbeveratoio edificio 030

Sono poi presenti nella borgata altre due fontane (o abbeveratoi) più piccole, costruite in cemento e riconducibili per tanto a tempi più recenti. Si tratta delle fontane adiacenti l'edificio 030 (vedi fig. 52) e l'edificio 018 (vedi fig. 53).

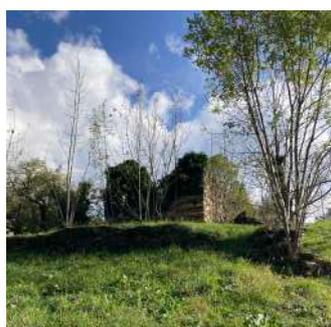
Fig.56. Resti di un ciabot a Campi

Essendo ridotto a rudere è possibile che il ciabot della borgata Campi (fig. 56) fosse:

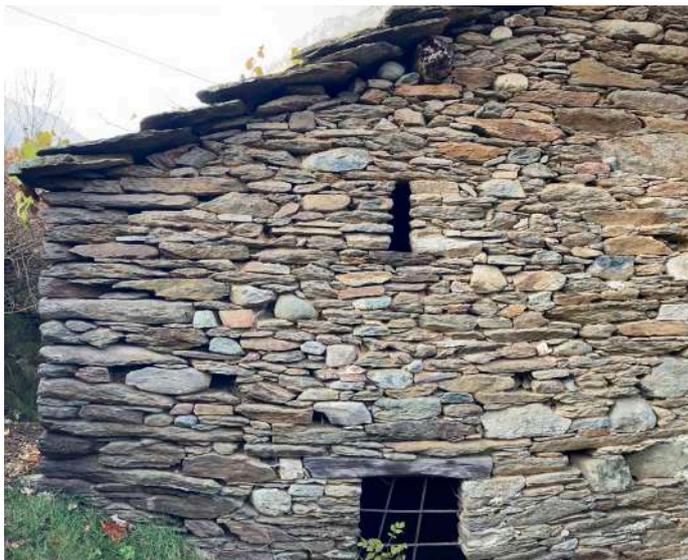
fig. 1. Porzione muraria edificio 027.

Le murature in pietra costituiscono la maggior parte degli edifici della borgata. Le caratteristiche più ricorrenti sono: l'utilizzo di pietre scistose di differenti pezzature e scarsamente lavorate; della posa si percepiscono lievemente dei filari di pietre con dimensioni maggiori (fig. 1) e inserti di dimensioni minori per tamponare gli interstizi; i giunti tra le pietre non sono stilati ma molte volte si nota la presenza di malta (fig. 2.); in alcuni casi sono presenti pietre di fiume. Si tratta di murature che contraddistinguono edifici a destinazione d'uso prettamente rurale o i fabbricati più antichi.

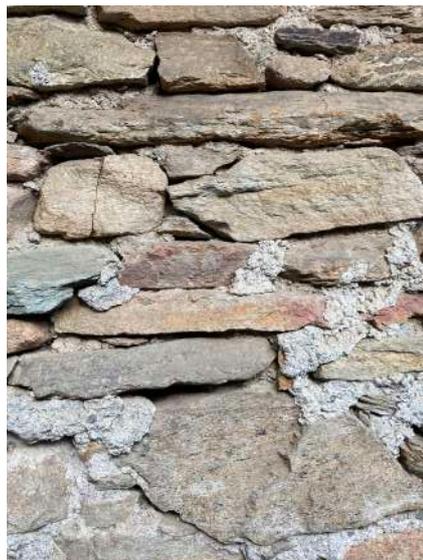
fig. 2. Porzione muraria edificio 010.
