Corso di Laurea Magistrale
in Architettura per il Progetto Sostenibile
A.a. 2020/2021

Tesi di Laurea Magistrale

Un manuale di recupero per la Borgata Campi in Val Pellice

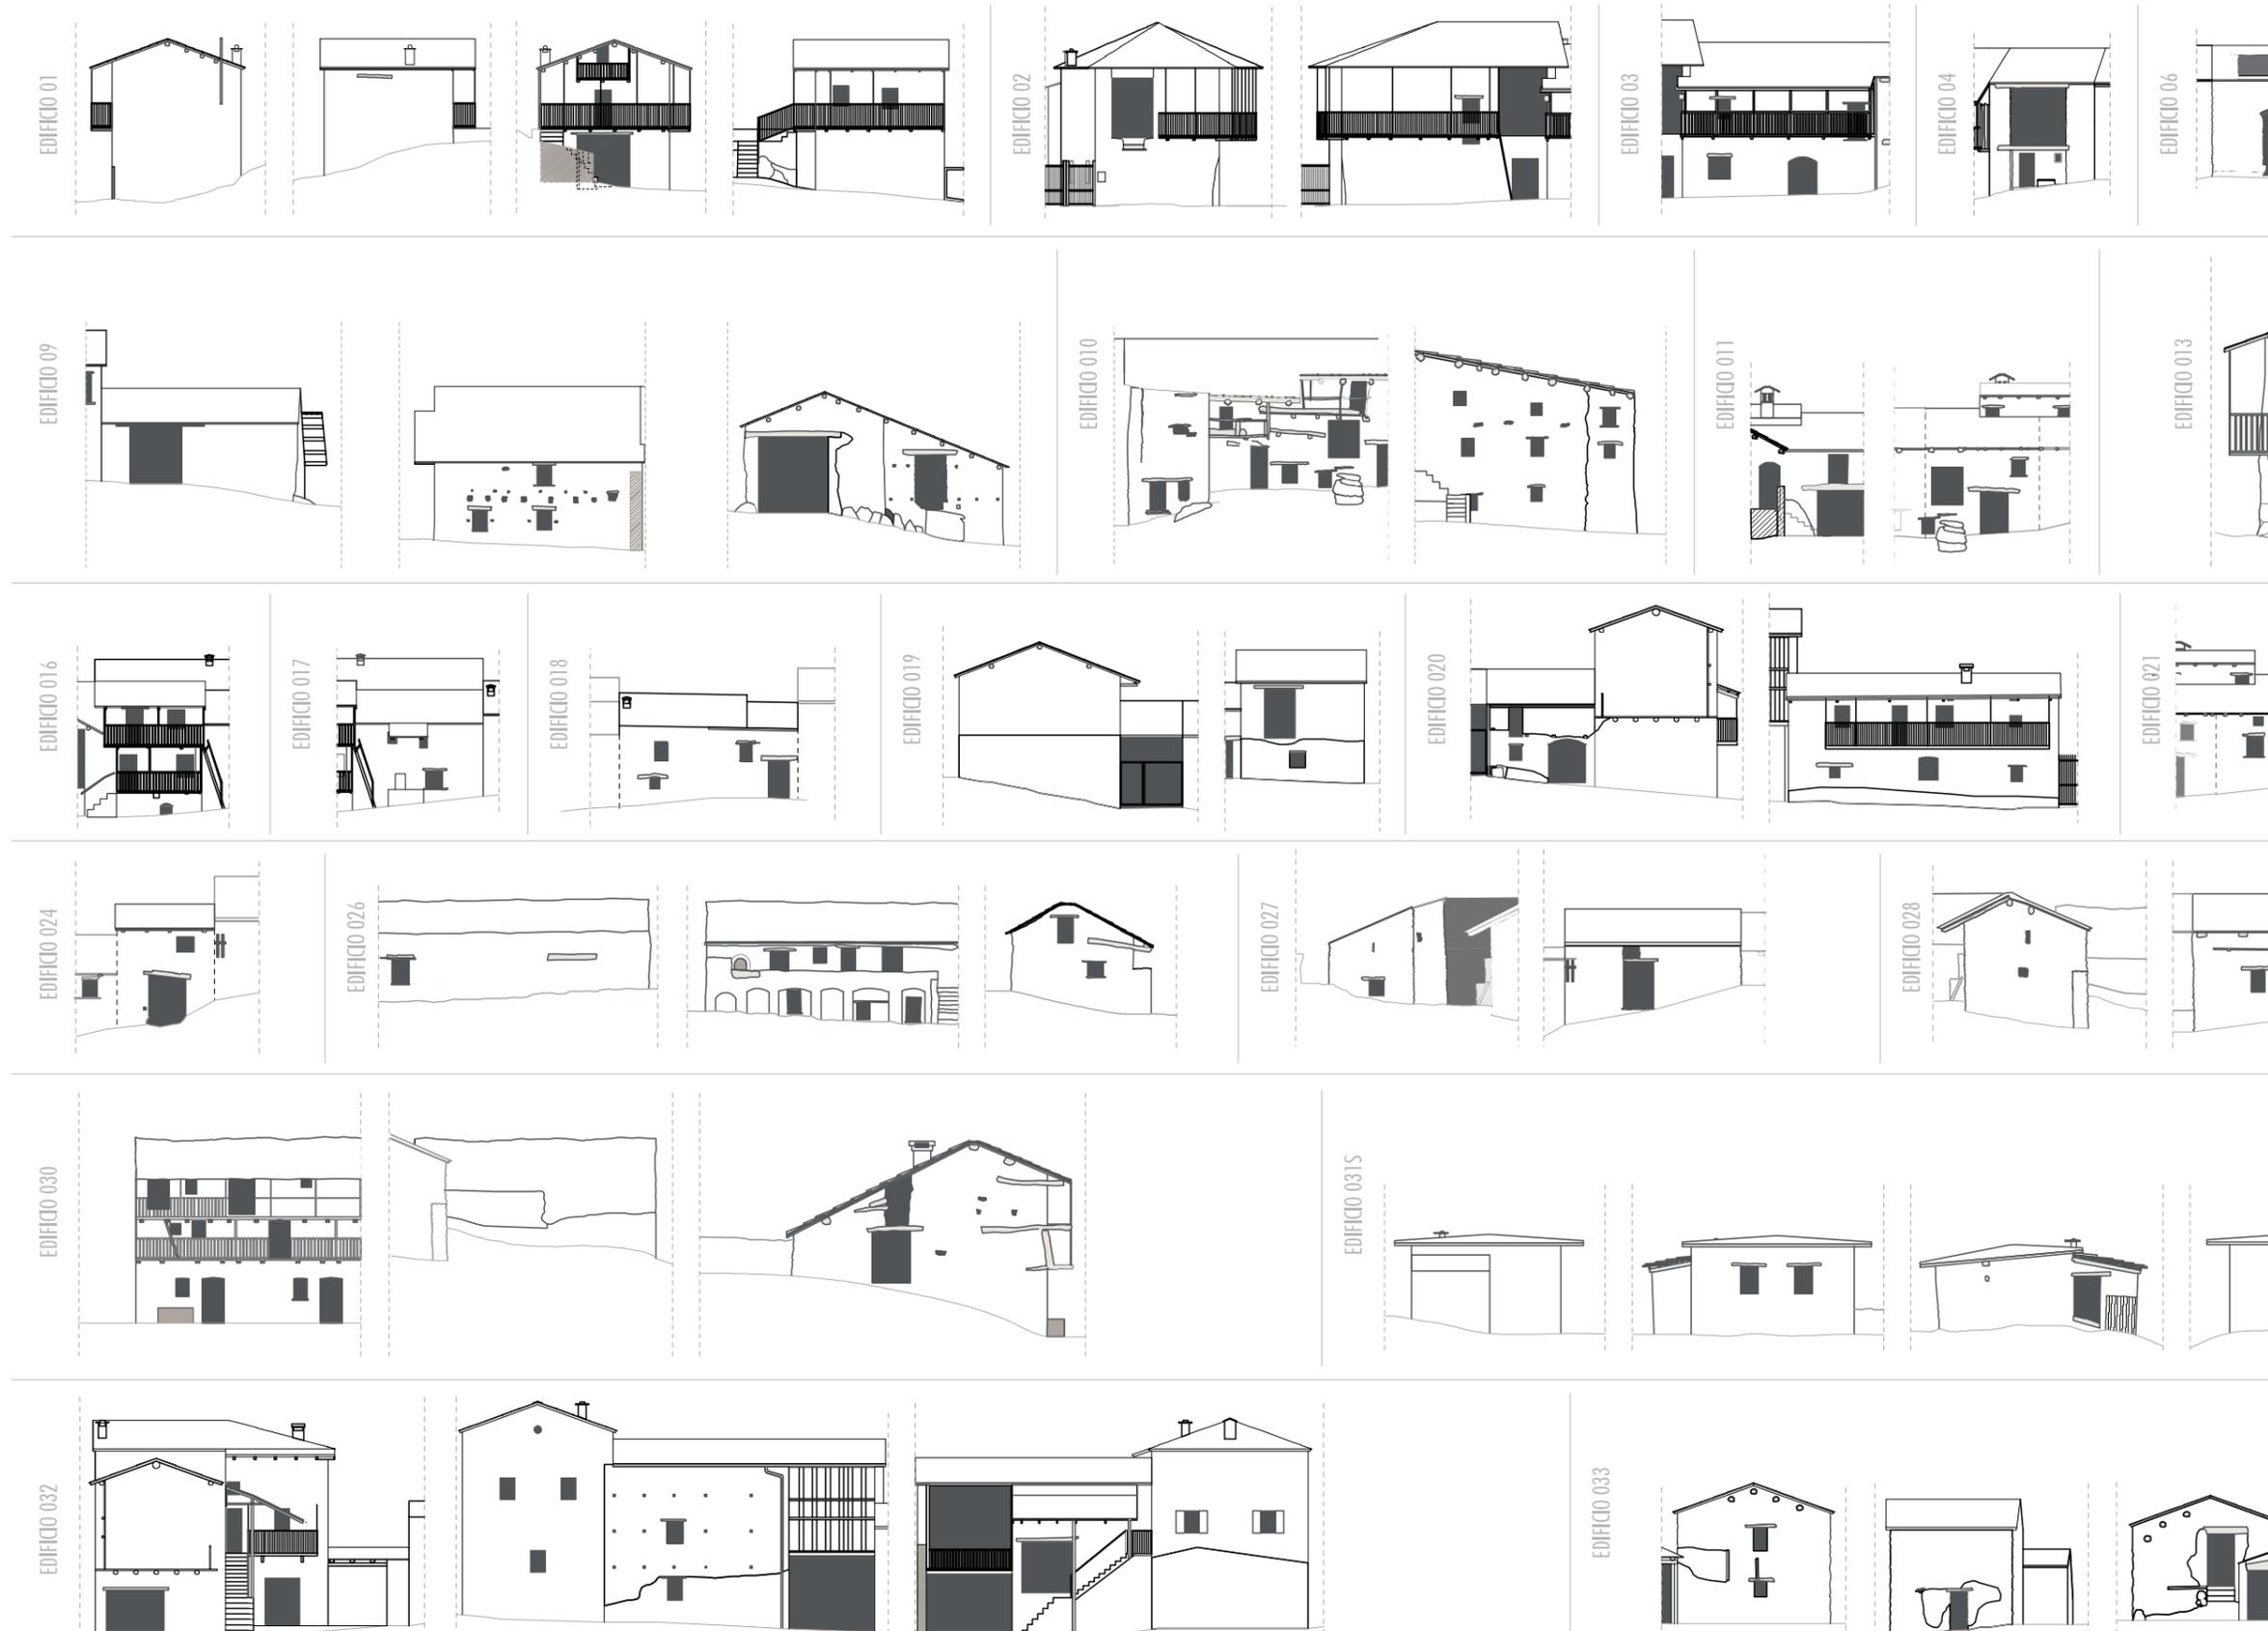
1.1.1 Murature in pietra a vista

Le murature in pietra costituiscono la maggior parte degli edifici della borgata. Le caratteristiche più ricorrenti sono: l'utilizzo di pietre scistose di differenti pezzature e scarsamente lavorate; della posa si percepiscono lievemente dei filari di pietre con dimensioni maggiori (fig. 1) e inserti di dimensioni minori per tamponare gli interstizi; i giunti tra le pietre non sono stilati ma molte volte si nota la presenza di malta (fig. 2.); in alcuni casi sono presenti pietre di fiume. Si tratta di murature che contraddistinguono edifici a destinazione d'uso prettamente rurale o i fabbricati più antichi.

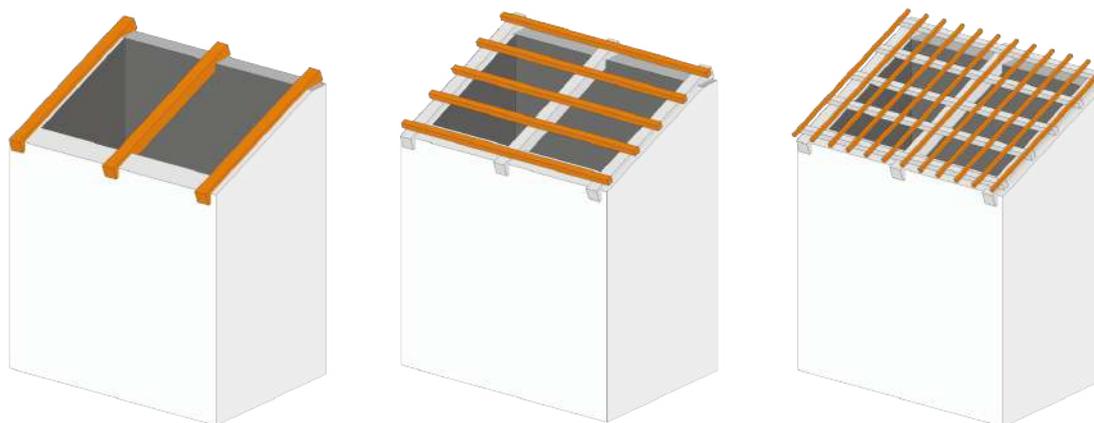
fig. 4. Struttura a puntoni³⁻⁴

L'orditura caratterizzante le strutture a puntoni è costituita da due o tre livelli di travi. Nel caso di orditura binaria la copertura è costituita da grosse travi inclinate che poggiano su un muro portante interno sulle quali sono posati i travicelli orizzontali (schema A-B) che tra loro distano circa 20 cm; essi sostengono il manto di copertura in lose. Nel caso di orditura terziaria le travi principali inclinate sorreggono le travi secondarie orizzontali, distanziate di circa 110-120 cm, sui quali sono inchiodati ogni 25-30 cm listelli (schema A-B-C) a sostegno delle lose.

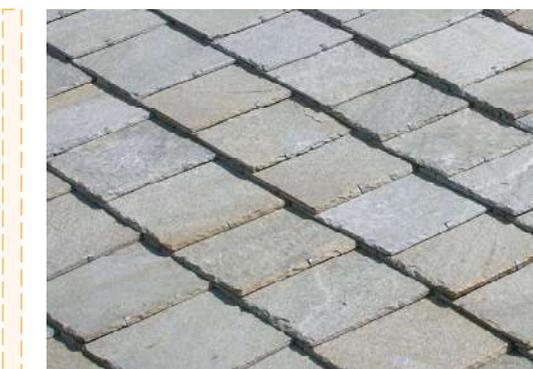
fig. 6. Foto esemplificativa del manto di copertura di
"tipo" 1, edifici 05, 06, 07.

La foto mostra una porzione di manto di copertura di recente costruzione. Si tratta di lose in pietra di Luserna, rettangolari a spacco naturale, di diverso colore, posate regolarmente seguendo un andamento sinistrorso.

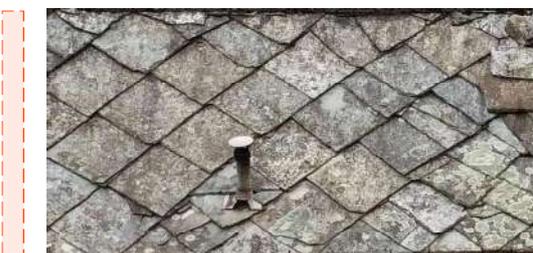
fig. 7. Foto esemplificativa del manto di copertura di
"tipo" 1, edifici 09.

Questo manto di copertura è costituito da lose in pietra di Luserna, di varia forma, a spacco naturale, posate regolarmente seguendo un andamento sinistrorso.

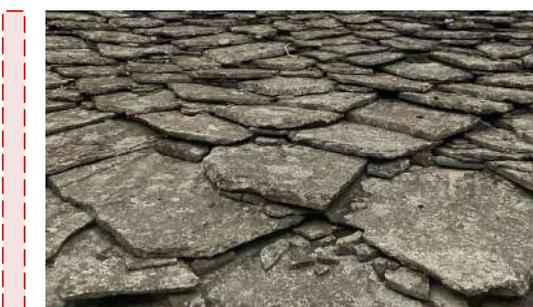
fig. 8. Foto esemplificativa del manto di copertura di
"tipo" 1, edifici 013, 014.

Nell'immagine a lato le lose della copertura risultano irregolari, a spacco naturale. In questo caso lo schema di posa non è chiaramente individuabile, si può solo presupporre che un tempo seguisse un determinato andamento.

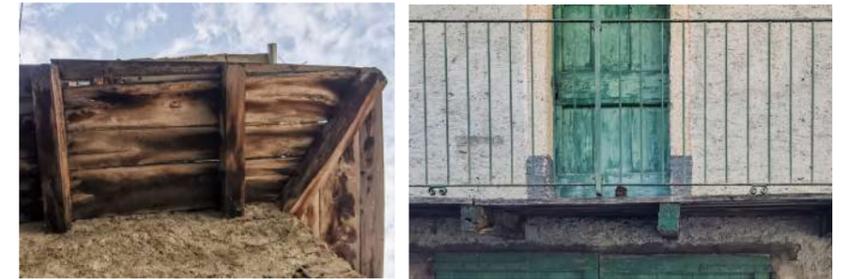
fig. 11. Dettaglio del tavolato ligneo appartenente al ballatoio dell'edificio 01.

Questa tipologia di ballatoio è costituito da un tavolato ligneo sorretto da travi principali e da un parapetto caratterizzato da bacchette a tondino in ferro. La scansione ed il ritmo della struttura è coerente con quella riscontrabile nei ballatoi interamente lignei che caratterizzano la maggior parte dei fabbricati della borgata.

Il ballatoio in questione è collocato in corrispondenza del primo piano dell'edificio.

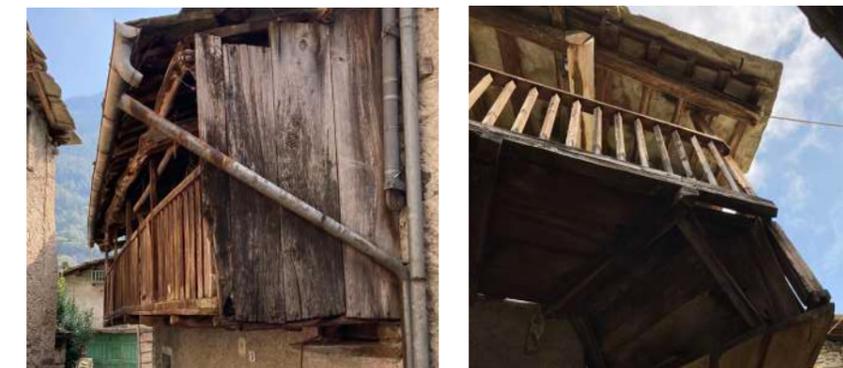
fig. 13. Dettaglio del parapetto del ballatoio dell'edificio 03.

Questa tipologia di ballatoio costituisce il modello più tradizionale riscontrabile tra gli edifici della borgata. La struttura è sorretta da un assito in legno che poggia su travi. Il parapetto costituisce l'elemento caratterizzante: i due correnti in legno sono collegati da montanti quadrati allineati lungo la loro diagonale di sezione.

In primo piano gli assi di legno che completano il ballatoio. Visibile l'orientamento dei montanti ruotati di 45 gradi rispetto al loro asse centrale.

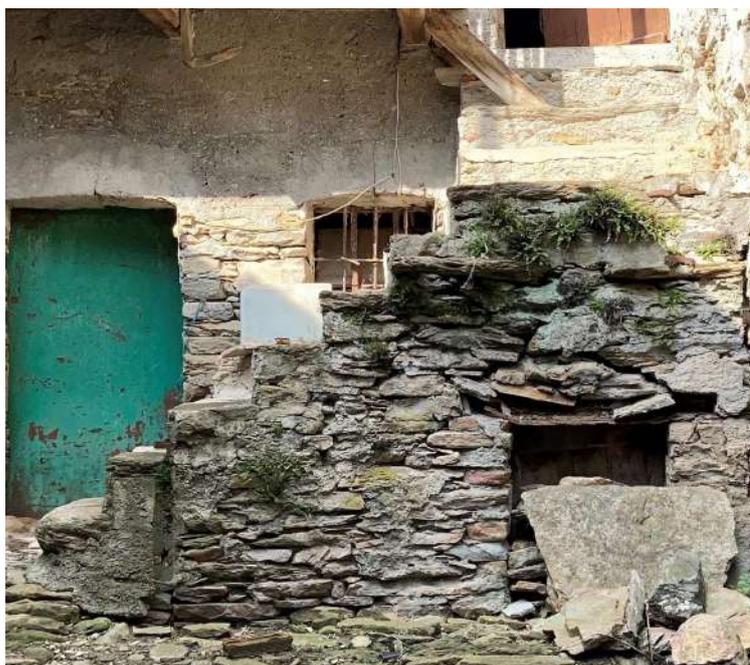
fig. 15. Foto esemplificativa della scala in pietra individuata come modello "tipo", edificio 013.

La scala in pietra visibile in foto è stata scelta tra tutte quelle della borgata per rappresentare un modello "tipo" di scala in pietra. Il corpo è costituito da muratura in pietra e calce. Una grande lastra di pietra costituisce la pedata dei gradini, che risultano ormai consumati dal tempo. Al di sotto della struttura portante della scala, trovava luogo un piccolo ricovero per gli animali, un pollaio forse.

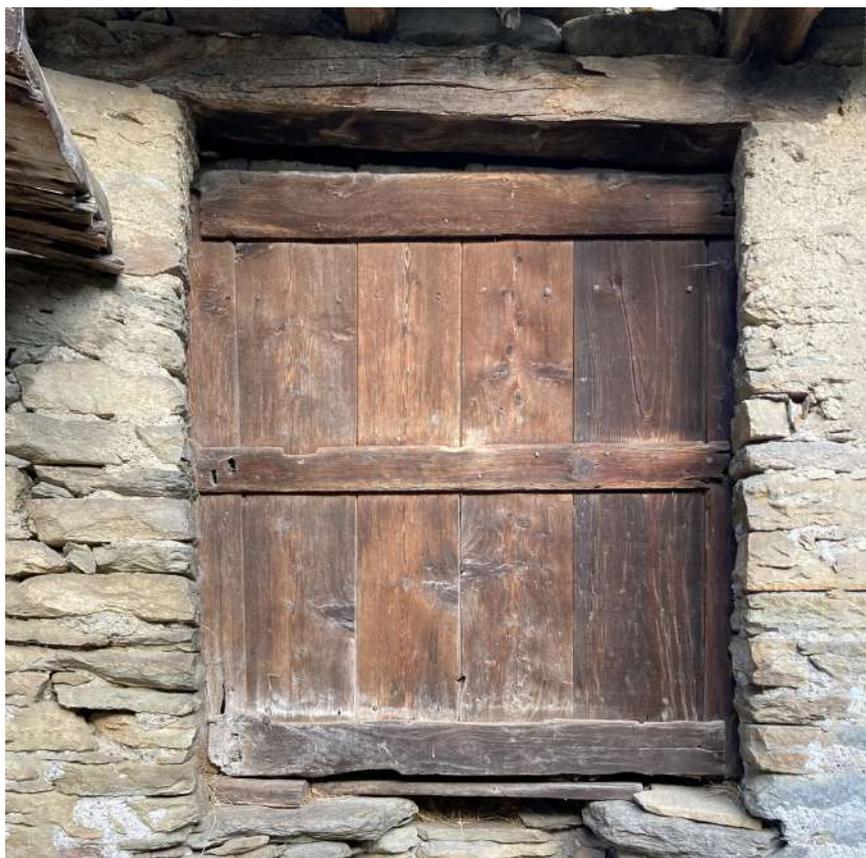
fig. 21. Foto esemplificativa del portone in legno ad anta singola individuata come modello "tipo", edificio 010.

La foto mostra un portone in legno tradizionale ad anta singola, con assi verticali ed orizzontali inchiodati. I fori visibili sull'asse orizzontale centrale lascia ipotizzare che un tempo il serramento fosse dotato di un elemento di chiusura mobile in legno. È caratterizzato da un architrave ligneo in sommità. Il portone si trova al di sopra del piano di calpestio e l'accesso al fienile è possibile grazie ad un'improvvisata scala in pietra addossata alla facciata.

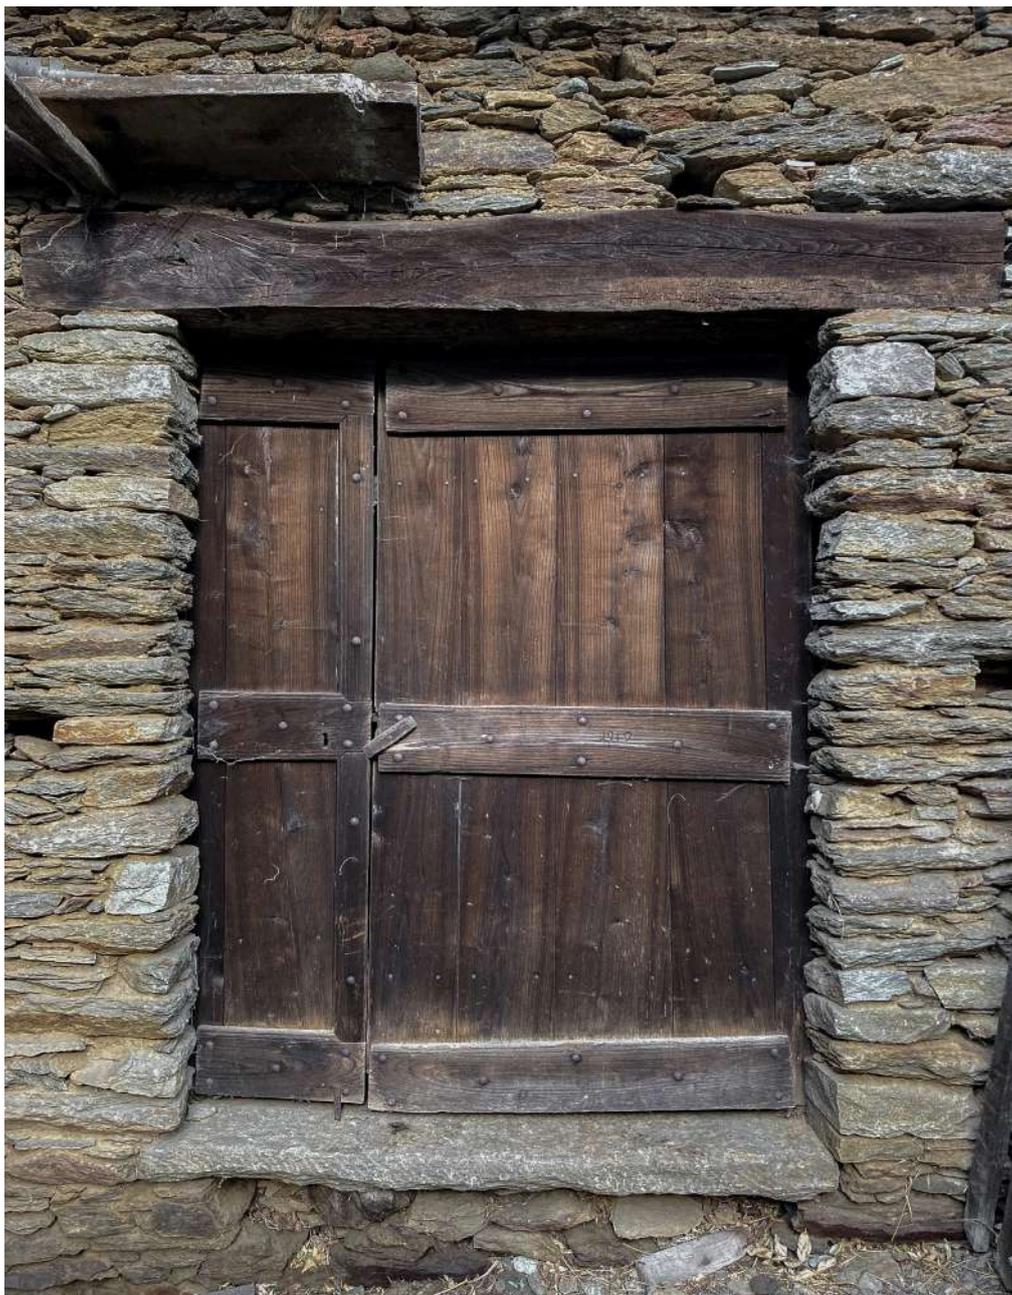
I grandi portoni che consentivano l'accesso ai fienili o agli ambienti destinati al deposito dei grandi attrezzi agricoli, sono nella maggior parte dei casi costituiti da due ante asimmetriche rigorosamente. Il materiale per eccellenza è il legno: il modello "tipo" di portone è infatti realizzato con tre assi orizzontali chiodati ad un numero variabile di assi verticali. Questa categoria di apertura, quando si trovava in corrispondenza dei fienili, era situato ad un'altezza superiore rispetto al piano di calpestio e per questo motivo spesso vi era una scala a pioli adiacente.

fig. 23. Foto esemplificativa del portone in legno a doppia anta individuata come modello "tipo", edificio 027. La foto mostra un portone in legno tradizionale a doppia anta asimmetrica, con assi verticali ed orizzontali inchiodati, dotato di un elemento di chiusura mobile in legno e caratterizzato da un architrave ligneo in sommità.

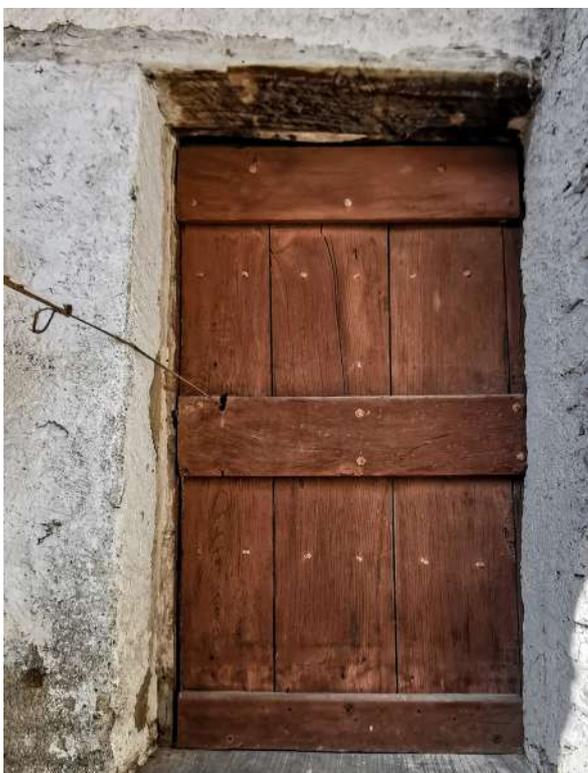
fig. 26. Foto esemplificativa di una porta in legno tradizionale individuata come modello "tipo", edificio 013.

La foto mostra il modello di una porta in legno tradizionale caratteristica di ogni edificio rilevato nella borgata. Questa tipologia di porta, più o meno grande, è individuabile negli accessi di numerosi ambienti, da quelli residenziali a quelli più rustici. Attualmente infatti, distinguere le destinazioni d'uso delle parti di fabbricati risulta complesso se si prendono in considerazione esclusivamente i serramenti. Le similitudini tra le parti può condurre a generalizzare gli spazi.

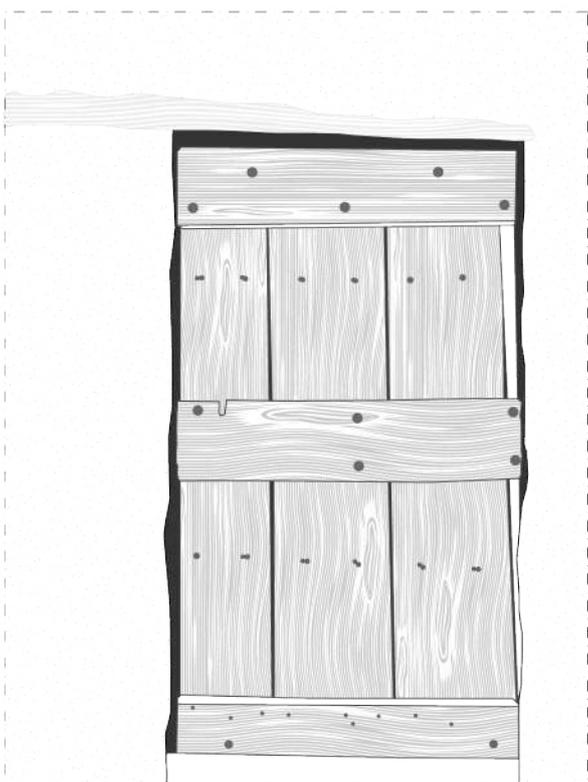
Il modello di porta in questione è realizzato rigorosamente in legno ed è costituito da tre assi orizzontali inchiodate ad assi verticali

fig. 27. Ridisegno in scala 1:20 di una porta in legno piena "tipo" rilevato tra gli edifici della borgata.

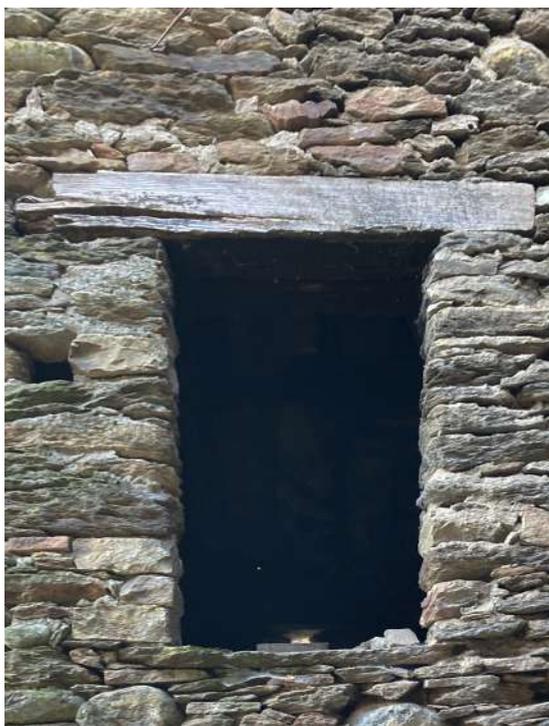
Tra gli edifici della borgata è possibile individuare diverse grandi aperture sulle facciate degli edifici rilevati che non hanno alcun infisso e/o serramento. Sono in genere caratterizzate da un grande architrave posto sulla sommità. Si ipotizza che un tempo alcune di queste aperture fossero chiuse e che con il tempo abbiano perso le loro componenti lignee di completamento.

fig. 28. Foto esemplificativa della grande apertura senza infisso individuata come modello "tipo", edificio 028. La foto mostra un'apertura di medie dimensioni rilevata sulla facciata dell'edificio 028. Essa si trova al di sopra del piano di calpestio ed è probabile che un tempo costituisse l'accesso ad un fienile. Questo può ricondurre il modello di apertura a quella del portone in legno ad anta singola, date le sue dimensioni contenute. È possibile che precedentemente fosse chiusa proprio da questa tipologia di serramento (vedi. pag. 29). L'apertura in questione è sormontata da un solo architrave sulla sommità e si differenzia dalle aperture finestrate proprio per la mancanza di un secondo architrave in legno alla base.

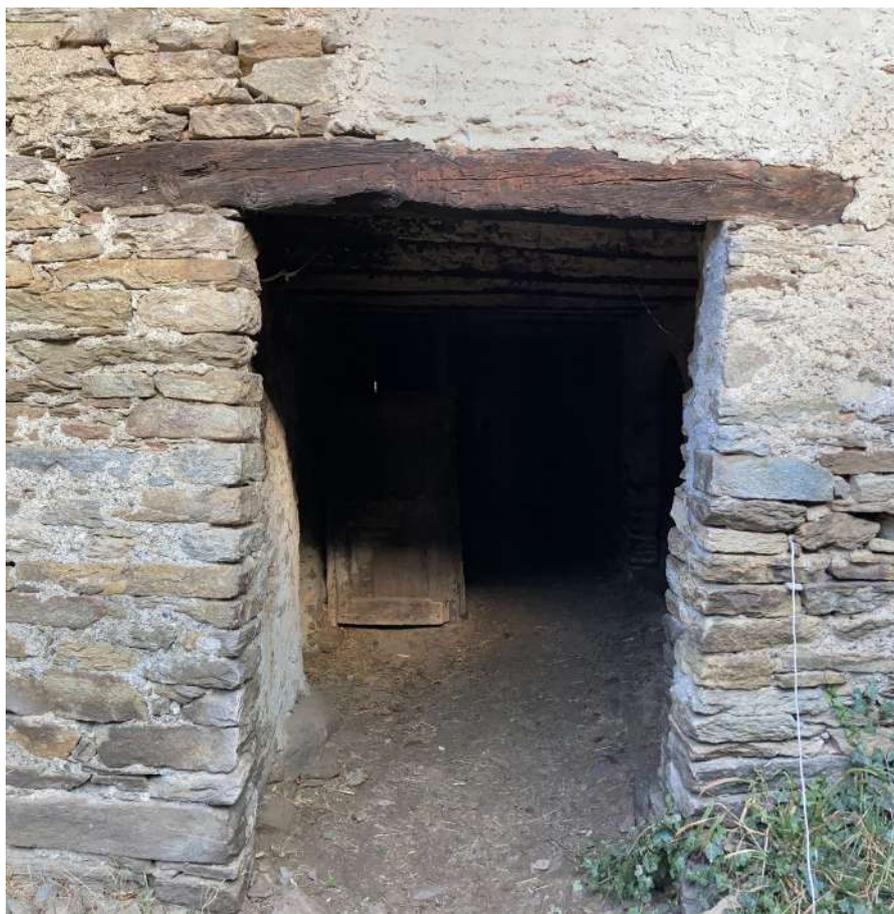
La tipologia di grande apertura riportata in questa pagina rappresenta una peculiarità della borgata oggetto di studio. Si tratta di varchi ricavati dall'ampliamento della manica che attraversano il piano terra dei fabbricati legati all'espansione. Attualmente risultano essere percorribili liberamente ed è per tanto possibile stabilire con mera certezza lo spazio temporale nei quali essi siano stati costruiti. Questo perché le strutture portanti, come ad esempio le partizionali orizzontali costituite dai solai, sono nel tempo rimaste a vista e con esse le componenti materiche (legno, malta o cemento).

Si tratta di soluzioni applicate esclusivamente lungo la manica Sud di Campi e la ragione potrebbe risiedere nelle condizioni del camminamento impervio su cui affacciano gli edifici. Per tale ragione l'accesso del bestiame all'interno delle stalle, avveniva dall'interno del passaggio sfruttando lo spazio ricavato al piano di calpestio.

fig. 30. Foto esemplificativa di un varco di grandi dimensioni senza serramento individuato come modello "tipo", edificio 011. La foto mostra uno de varchi caratteristici che consente l'attraversamento della manica Sud della borgata.

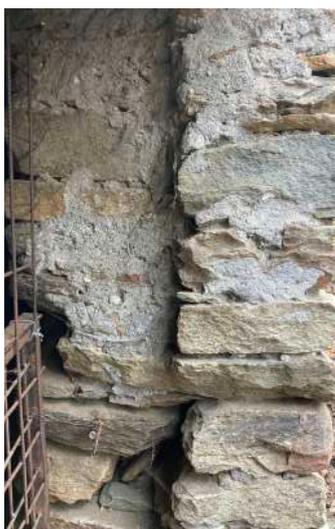
fig. 31. Dettaglio muratura, edificio 024.

Le foto a lato mostrano la sezione muraria dei varchi di passaggio che caratterizzano la manica Sud della borgata. Con molta probabilità un tempo questi grandi passaggi erano chiusi da grossi portoni in legno per "difendere" l'insediamento, quasi come se la borgata divenisse una fortezza.

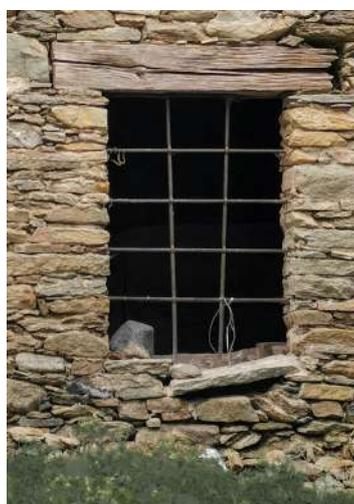
fig. 36. Foto esemplificativa del portone in legno a doppia anta individuato come modello "tipo", edificio 09. La foto mostra un'apertura di piccole dimensioni di forma rettangolare riconducibile a quella che un tempo poteva essere una finestra. L'apertura è sormontata da un architrave in legno e attualmente sono ancora presenti le inferriate di protezione.

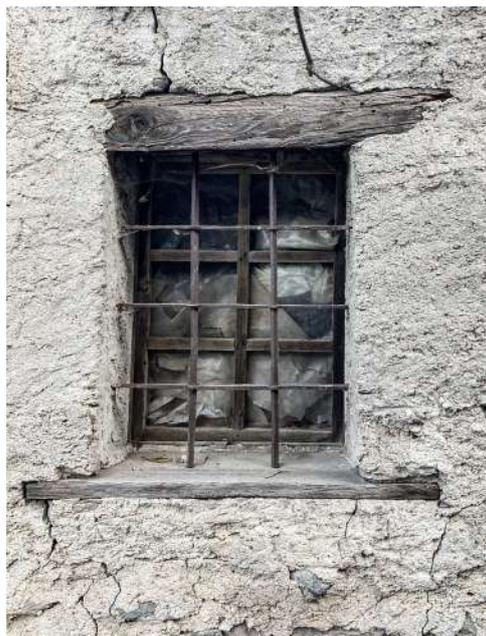
fig. 38. Foto esemplificativa di una finestra rettangolare con infisso individuata come modello "tipo, edificio 021.

La foto mostra una finestra di forma rettangolare completa di infisso e grate in ferro. Il serramento è suddiviso in sei parti da due elementi lignei orizzontali ed uno verticale. La finestra è sormontata da un architrave in legno.

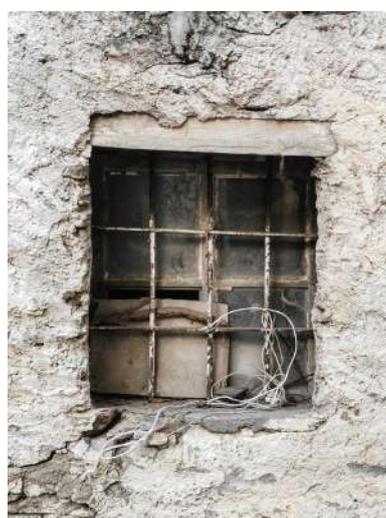
fig. 40. Foto esemplificativa di una finestra quadrata con infisso individuata come modello "tipo, edificio 020.

La foto mostra una finestra di forma quadrata completa di infisso e grate in ferro. Il serramento è suddiviso in quattro parti da due elementi lignei, uno orizzontale ed uno verticale. La suddivisione dell'infisso genera moduli quadrati che riprendono la forma dell'apertura. La finestra è sormontata da un architrave in legno.

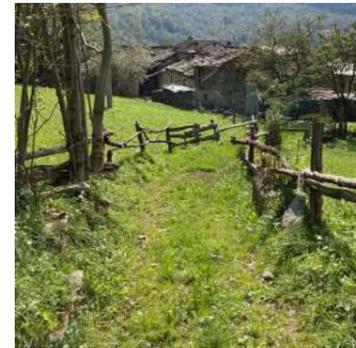
Fig. 1. Antica mulattiera
La foto mostra un sentiero il cui tracciato è costituito da solo da erba e delimitato da staccionate in legno.

TERRA BATTUTA O ERBA

Per la pavimentazione costituita unicamente da terra battuta o erba non si prevedono nuove pavimentazioni. Gli unici interventi previsti sono di natura non invasiva e consistono nella pulizia del sedime dalla vegetazione invasiva o da ostacoli di altra natura.

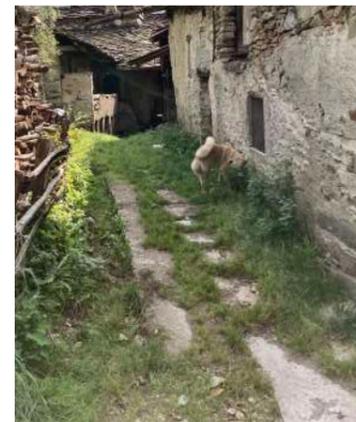
Fig. 2. Tracciato di ingresso Sud
La foto mostra un sentiero il cui tracciato, costituito da erba e pietrame di grosse dimensioni, conduceva ai primi edifici della borgata.

TERRA BATTUTA O ERBA + PIETRE NATURALI

Per i tracciati costituiti da terra battuta sulla quale sono state posate due file di grosse pietre naturali piatte non si prevedono interventi se non la manutenzione della preesistenza (sostituzione degli elementi lapidei danneggiati o mancanti). Gli unici interventi previsti sono di natura non invasiva e consistono nella pulizia del sedime dalla vegetazione invasiva o da ostacoli di altra natura.

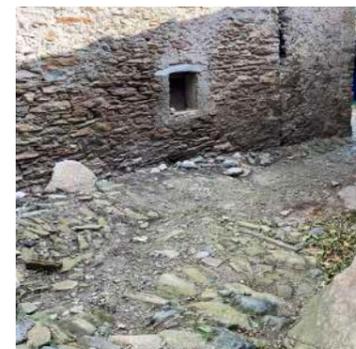
Fig. 3. Porzione della strada principale
La foto mostra una parte della strada principale costituita da quel che resta di un acciottolato.

ACCIOTTOLATO

La pavimentazione costituita che un tempo era costituita da acciottolati viene ripristinata con un sistema di posa con ciottoli di pezzatura mista (medie, grandi dimensioni). Si prevede di recuperare il maggior numero di pietre preesistenti e di integrarne di nuove utilizzando preferibilmente quelle locali.

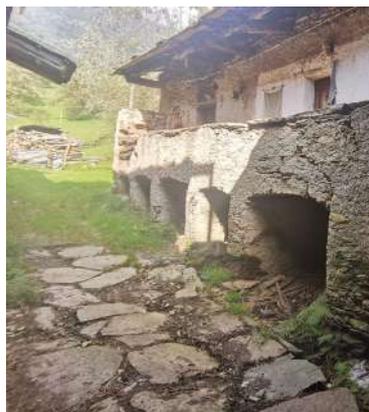
Fig. 4. Antica mulattiera
La foto mostra un quel che rimane della pavimentazione che fronteggiava l'edificio 026, nella borgata Campi.

PAVIMENTAZIONE IN SCARTI DI LOSE

Per le aree pavimentate in corrispondenza di quelle che un tempo erano private o di pertinenza delle famiglie dovrà essere previsto il ripristino del sistema di posa originario (del quale è possibile visualizzare più esempi all'interno della borgata) costituito da grosse lose (o scarti) di pietre posizionate di piatto sulla terra battuta.

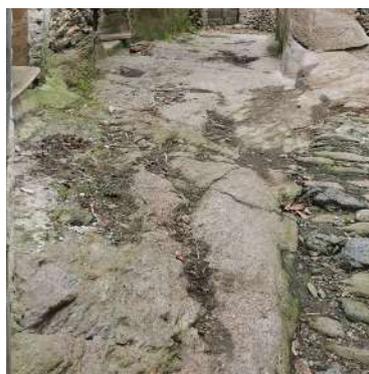
Fig. 5. Strada principale
La foto mostra la roccia viva che costituisce parte del suolo della via centrale di Campi

ROCCIA VIVA

Le porzioni di pavimentazione che attualmente sono costituite da roccia viva saranno mantenute tali in quanto costituiscono una peculiarità della borgata. Nei punti di collegamento con i canali di scolo si prevede di scavare direttamente la roccia per non perdere l'efficienza dei sistemi di scolo.

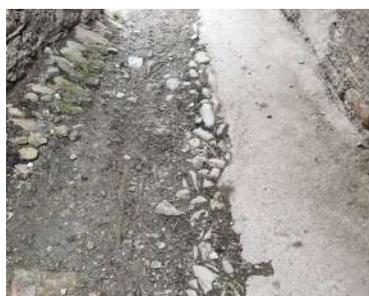
Fig. 6A. Soglie in cemento
La foto mostra l'ingresso ad una delle case rurali delimitato da un marciapiedi in cemento.

GETTATE IN CEMENTO

Le gettate di cemento in prossimità degli edifici che affacciano su strada saranno da sostituire con adeguata pavimentazione in ciottoli in quanto risultano essere soluzioni in contrasto con l'immagine formale della borgata.

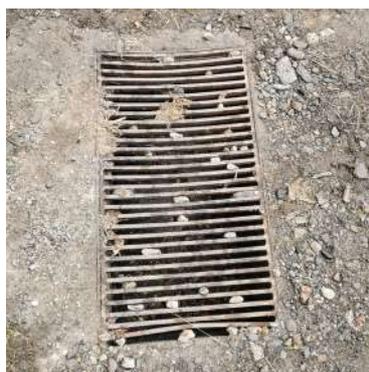
Fig. 6B. Soglie in cemento armati
La foto mostra una delle grate presenti nella borgata.

GRATA

Le acque raccolte dai canali presenti nella pavimentazione dell'acciottolato confluiscono in grate collegate al sistema fognario.

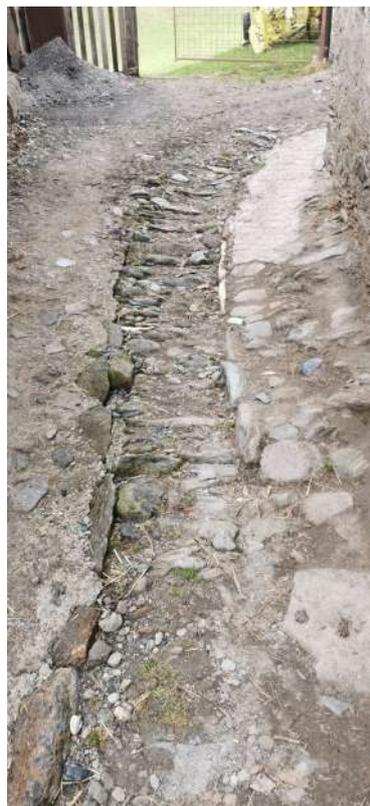
Fig. 7. Porzione della strada principale caratterizzata da un sistema di drenaggio delle acque. La foto mostra una parte della strada principale costituita da quel che resta di un antico sistema di scolo. Situata in una delle porzioni di strada più pendenti nella borgata nei pressi della scuoletta Beckwith.

SISTEMA DI DRENAGGIO DELLE ACQUE

In corrispondenza dei selciati più pendenti si prevede il recupero o l'inserimento (là dove mancante) di un sistema di drenaggio per le acque piovane e/o quelle di scolo. La tecnica di realizzazione dovrà essere coerente con la preesistenza, costituita da un canale centrale (di larghezza variabile in relazione a quella del selciato) delimitato da due file di pietre di Luserna a spacco posizionate "di coltello". La porzione di scolo deve essere realizzata ad una quota inferiore rispetto alla restante pavimentazione che sarà anch'essa posata con una lieve pendenza affinché possa convergere al centro del canale. In questo modo tutte le acque convoglieranno all'interno dello scolo e verranno condotte agli impianti della rete fognaria.

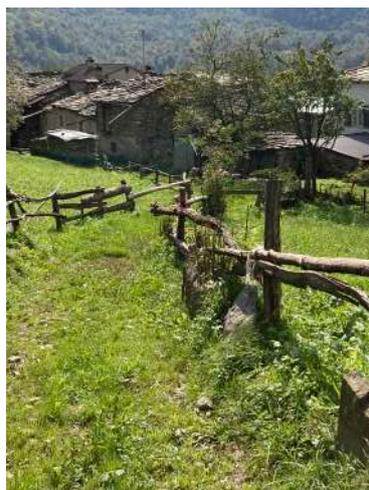
Fig. 9. Stacciate in legno
La foto mostra le stacciate presenti lungo la mulattiera a nord di Campi.

STACCIONATE IN LEGNO

Le staccionate preesistenti quando risultano in buono stato di conservazione non devono essere sostituite, è sufficiente la manutenzione delle stesse e la liberazione dalla vegetazione invasiva. Qualora si ritenga necessario sostituire, ampliare o introdurre un nuovo sistema di steccato ligneo è necessario che esso sia di altezza ridotta (conforme a quelli esistenti) e che mantenga un'immagine semplice generata dall'incastro di traverse e piantoni.

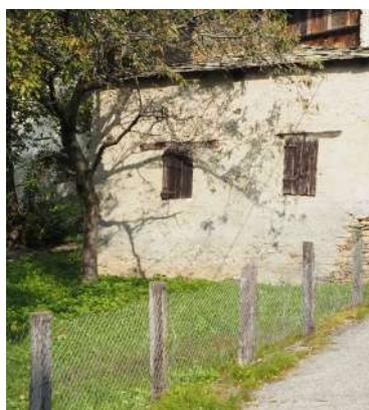
Fig. 10. Recinzione di rete metallica e puntoni in legno

RETI METALLICHE

Qualora risulti impossibile realizzare steccati in legno o nei casi in cui sia indispensabile l'installazione di sistemi di protezione più funzionali (basti pensare alle situazioni contenitive per il bestiame) è possibile optare per una rete metallica sostenuta da piantoni in legno. Evitare sostegni in cemento o altro materiale che non sia il legno; la rete metallica deve essere sottile.

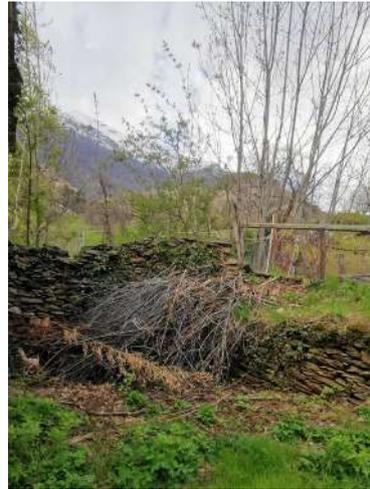
Fig. 11. Muretti di contenimento
La foto mostra due muretti in pietra vista di contenimento che assolvono anche la funzione di limitare gli spazi privati di un orto.

MURETTI

I muri di contenimento o di separazione degli appezzamenti devono essere conservati nella loro integrità ed eventualmente ripristinati nelle parti mancate utilizzando tecniche costruttive coerenti con quelle presenti in borgata. L'utilizzo delle pietre dovrà limitarsi a quelle locali. L'altezza dei muretti di separazione non dovrà superare i 60 cm, quella dei muri di contenimento sarà da valutare sulla base del terreno da contenere.

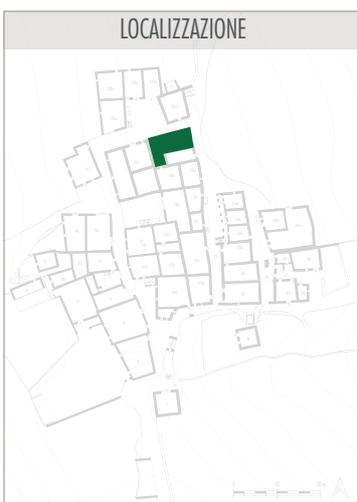
S.d.C. BUONO

Prospetto Est dell'edificio
Riferimento Quad. 3, pp.30-31

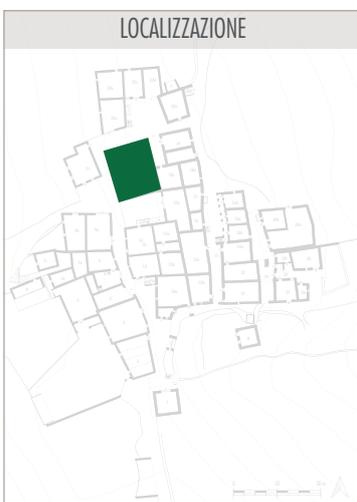
S.d.C. SCARSO

Prospetto Ovest dell'edificio
Riferimento Quad. 3, pp.32-33

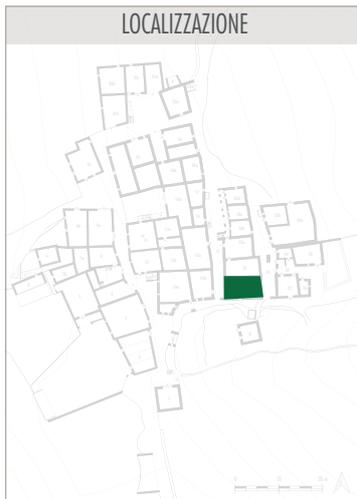
S.d.C. SCARSO

Prospetto Sud dell'edificio
Riferimento Quad. 3, pp.34-35

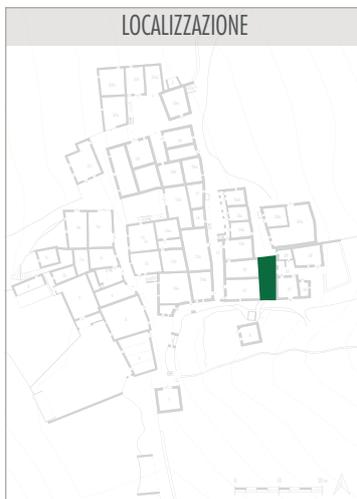
S.d.C. SCARSO

Prospetto Nord dell'edificio
Riferimento Quad. 3, pp.36-37

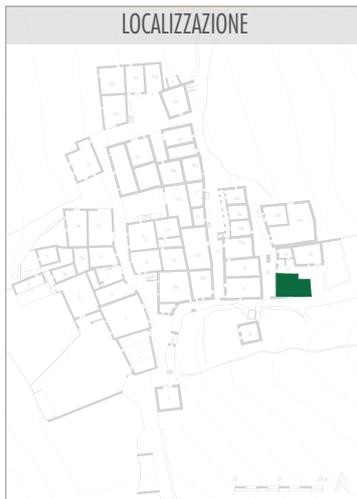
S.d.C. SCARSO

Prospetto Est dell'edificio
Riferimento Quad. 3, pp.40-41

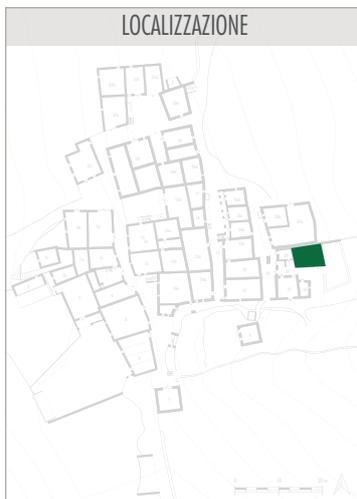
S.d.C. BUONO

Prospetto Sud dell'edificio
Riferimento Quad. 3, pp.42-43

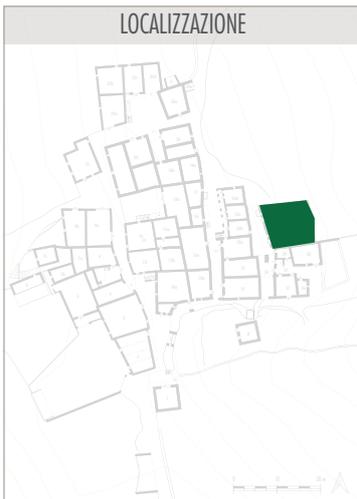
S.d.C. SCARSO

Prospetto Nord dell'edificio
Riferimento Quad. 3, pp.44-45

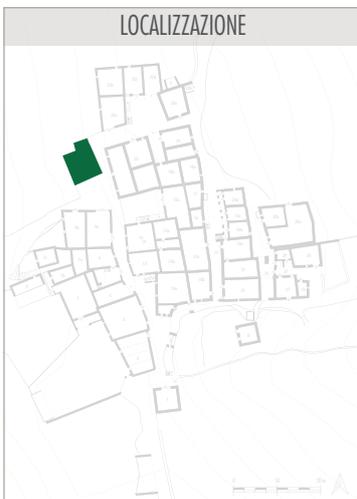
S.d.C. BUONO

Prospetto Sud dell'edificio
Riferimento Quad. 3, pp.46-47

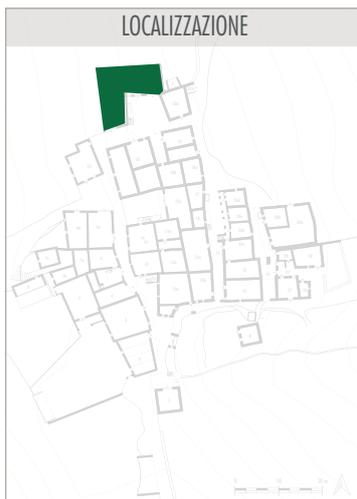
S.d.C. BUONO

Prospetto Est dell'edificio
Riferimento Quad. 3, pp.48-49

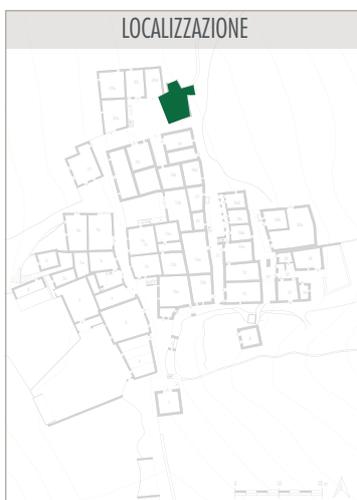
S.d.C. PESSIMO

Prospetto Est dell'edificio
Riferimento Quad. 3, pp.50-51

Corrispondente al prospetto Ovest
Crepe e fessurazioni importanti
sulla muratura

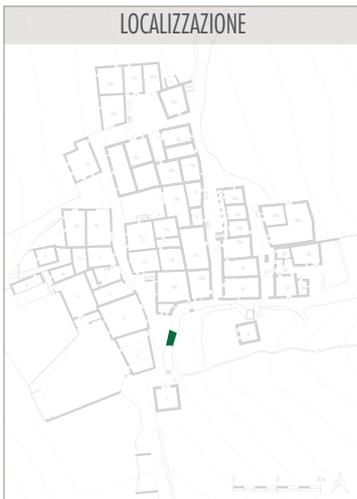
S.d.C. BUONO

Prospecto Ovest dell'edificio
Riferimento Quad. 3, pp.52-53

Corrispondente al prospecto Ovest
Degradato superficiale della
roccia

Corrispondente al prospecto Nord
Lieve dissesto del manto di
copertura

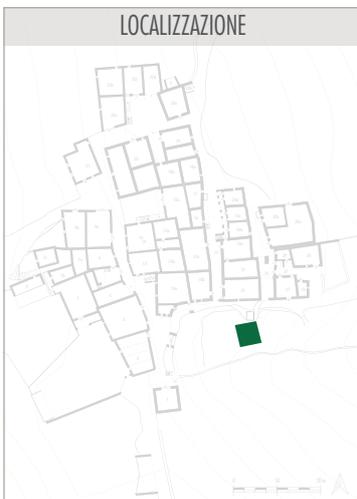
S.d.C. PESSIMO

Prospecto Ovest dell'edificio
Riferimento Quad. 3, pp.54-55

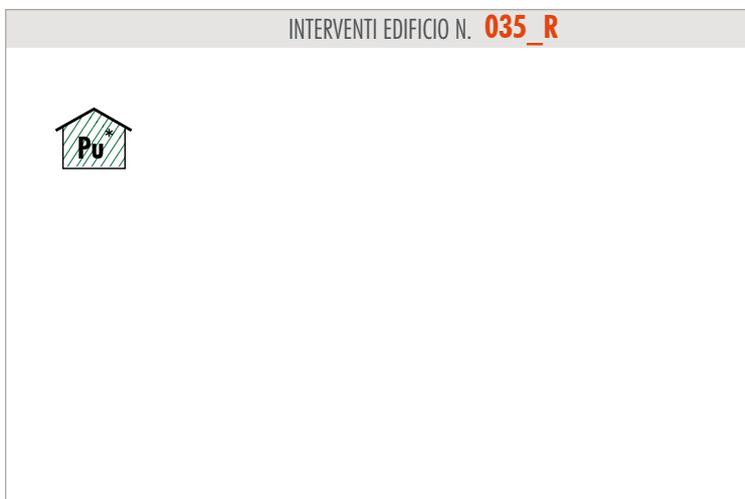
Corrispondente al prospecto Sud
Mancanza totale della copertura
e di grandi porzioni murarie

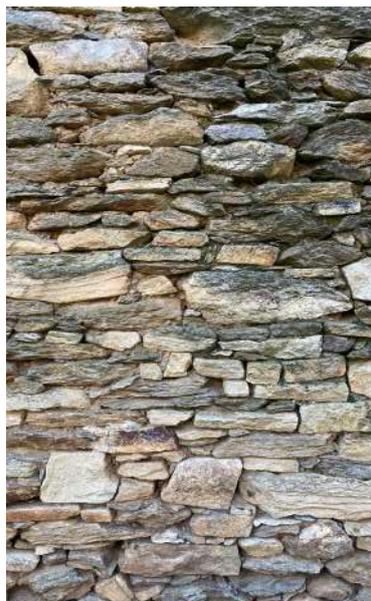
Fig. 14. Esempio di muro costituito da pietre locali a vista
Riferimento edificio O26

Affinchè la percezione della tridimensionalità e profondità del rivestimento murario non vada perduta, questa tipologia muraria andrà trattata superficialmente nel totale rispetto del suo aspetto originale. Andranno quindi evitati intonaci o rivestimenti di altro tipo che possano coprire la cortina muraria; è invece consigliata la ripulitura da superfetazioni o sovrapposizioni accidentali/involontarie (come ad esempio l'infestazione di piante). Quando necessaria, la sigillatura dei giunti dovrà avvenire solo a seguito di una pulizia profonda e non dovrà coprire o sporcare la pietra.

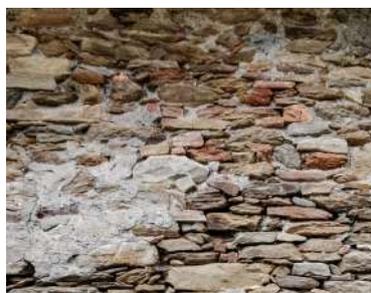
Fig. 15. Esempio di muro con pietre a vista e malta
Riferimento edificio O2

Lo stato rilevato della muratura non dovrà essere alterato e dovrà essere evitata l'intonacatura totale della muratura per non coprire le pietre ancora visibili. Nel caso un cui risulti necessario un ripristino dei giunti è consigliabile l'utilizzo di malta di calce idraulica e sabbia.

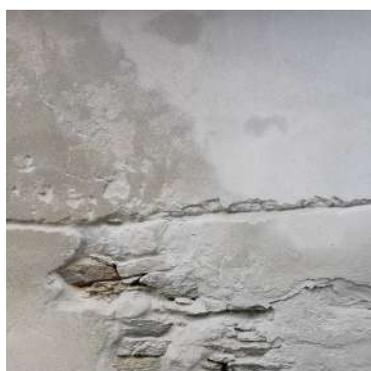
Fig. 16. Esempio di muratura intonacata
Riferimento edificio O2

Dovrà essere evitato lo scrostamento dell'intonaco originario al fine di riportare alla luce la muratura sottostante per evitare di generare danni strutturali nel tempo. Qualora risulti necessario un rinnovamento totale o parziale, utilizzare una finitura superficiale il più fedele possibile all'originale.

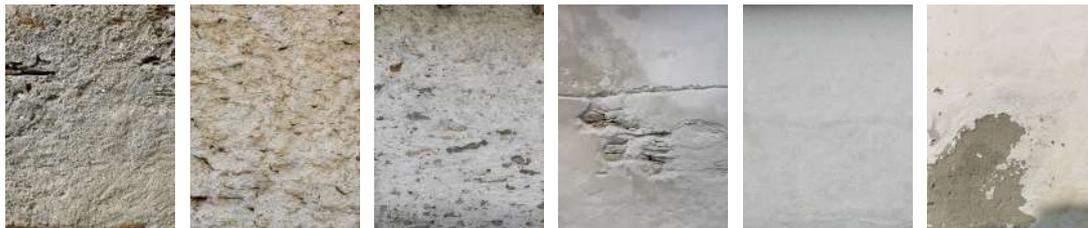
Fig. 17. Campioni di finitura
Riferimento Quaderno 4, p. 7

Di seguito vengono riportati i colori utilizzabili sulle diverse superfici rifinite a rinzaffo o con intonaco più o meno grezzo. I campioni derivano da uno studio condotto sull'abaco delle finiture esterne superficiali degli edifici rilevati nella borgata Campi. È preferibile riproporre, in caso di restauro dell'edificio un colore il più possibile fedele all'originale.
