Corso di Laurea Magistrale
in Architettura per il Progetto Sostenibile
A.a. 2020/2021

Tesi di Laurea Magistrale

Un manuale di recupero per la Borgata Campi in Val Pellice

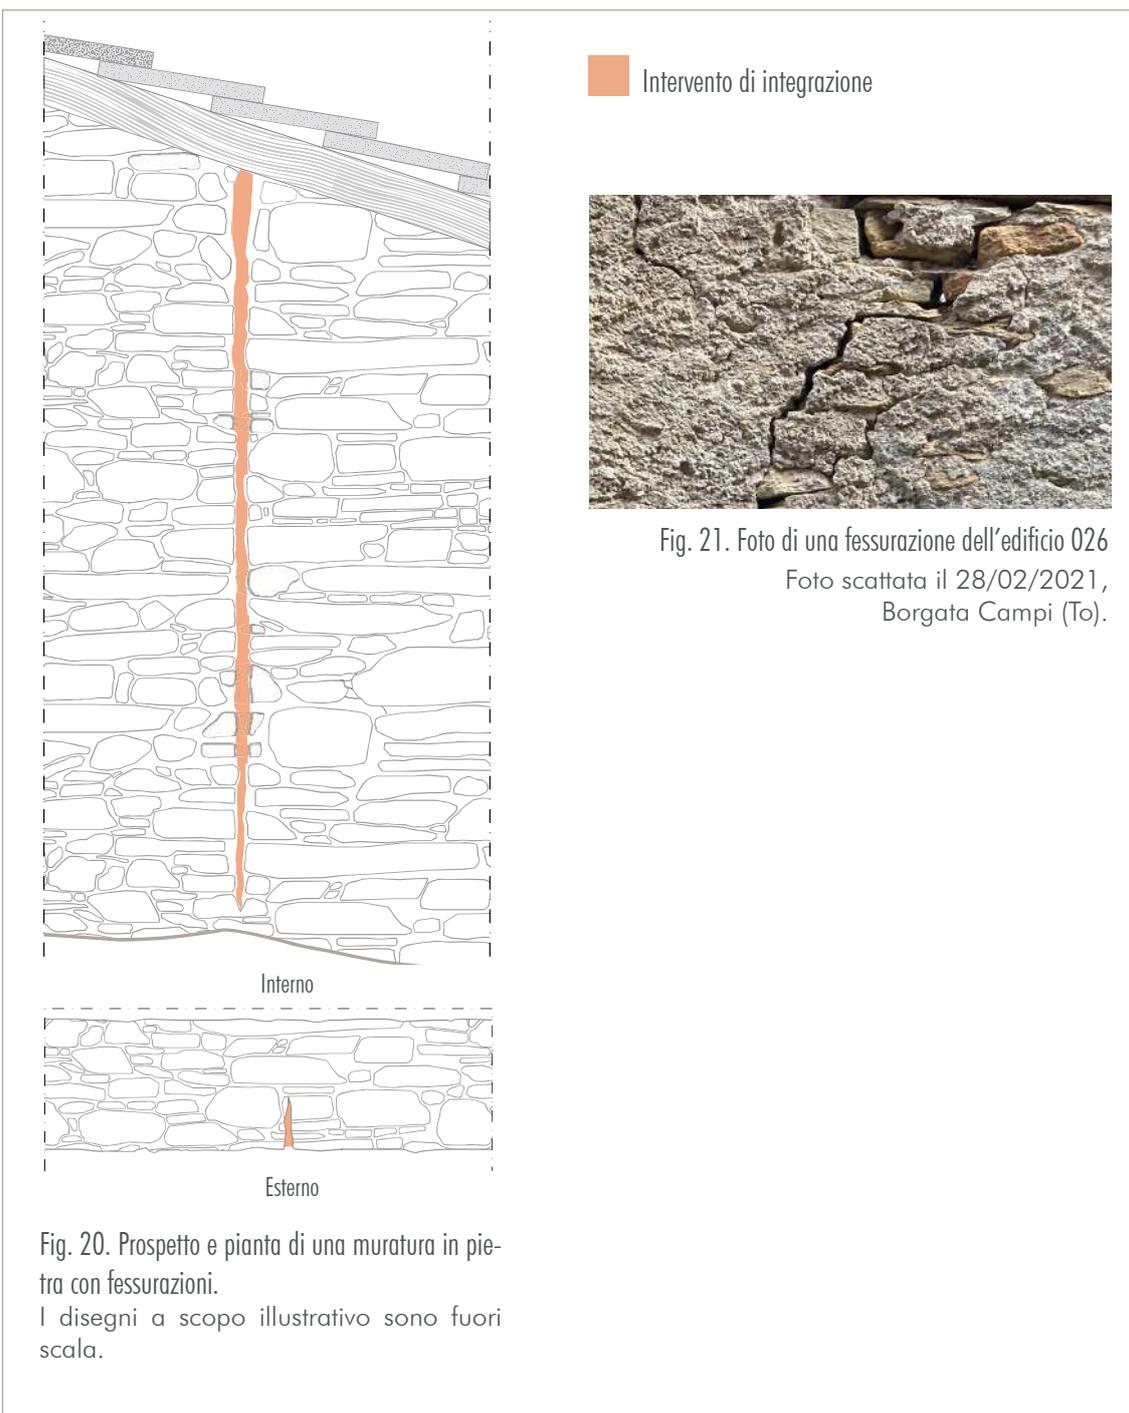
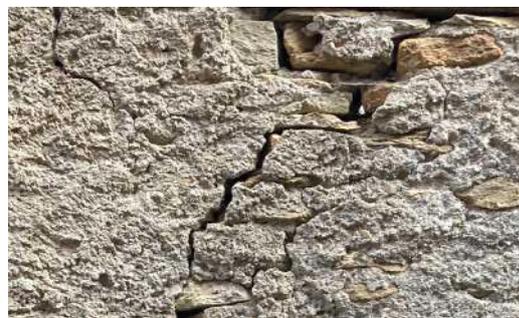
Fig. 21. Foto di una fessurazione dell'edificio 026
Foto scattata il 28/02/2021,
Borgata Campi (To).

Le pareti murarie interessate da contenuti dissesti e fessurazioni generate da lievi cedimenti strutturali possono essere ripristinate mediante l'utilizzo di malte. Quest'ultime devono avere colore e granulometria simile all'esistente e la stesura delle fughe dovrà essere sottolivello.

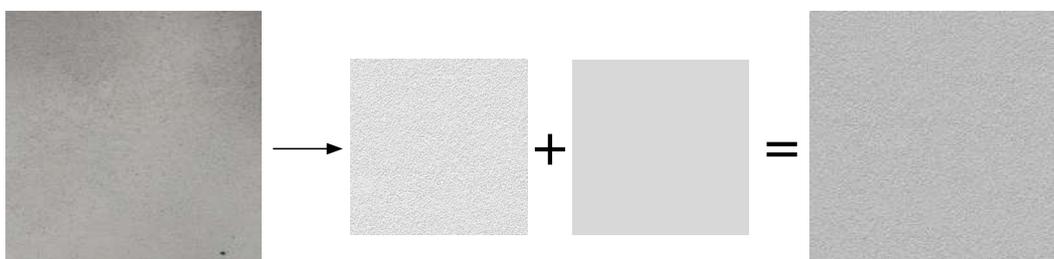
Fig. 23. Finitura attuale edificio 02
L'immagine mostra una porzione della facciata sud.

Il colore e la finitura del nuovo strato superficiale dovranno attenersi alle linee guida dettate dal piano del colore realizzato ad hoc per questo quaderno e dovranno rispecchiare il più possibile le condizioni della preesistenza.

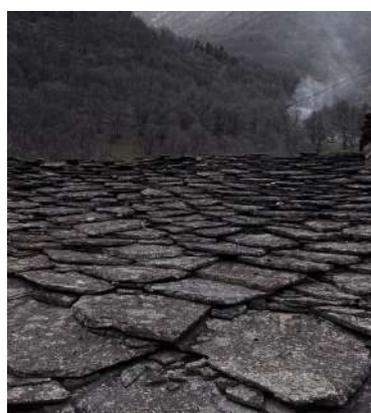
Fig. 27. Manto di copertura costituito da lose irregolari a pacco naturale tuito da pietre locali a vista
Riferimento edificio 010.

Quando la sostituzione del manto di copertura risulta indispensabile ai fini della sicurezza ed integrità dell'edificio è consigliabile riproporre un manto di copertura in lose irregolari a spacco naturale. Le lose in tal caso dovranno essere locali (in pietra di Luserna ad esempio). La posa dovrà seguire gli schemi proposti nelle pagine seguenti nel rispetto della tradizione locale.

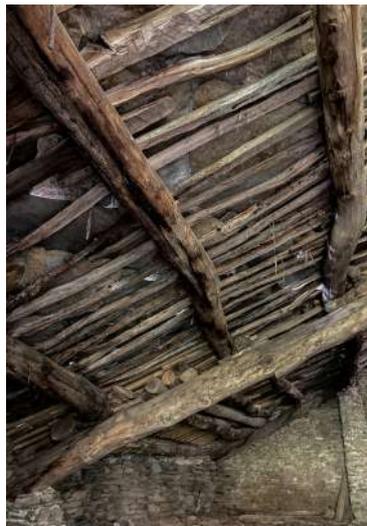
Fig. 28. Esempio di orditura lignea. L'immagine mostra la struttura portante di del tetto appartenente all'edificio 030 vista dall'interno.

Al di sotto del manto di copertura è importante posizionare correttamente, e nel giusto numero, la listellatura di sostegno adeguata. La relazione che lega la dimensione della losa e la listellatura è fondamentale per garantire il corretto funzionamento, oltre che per ottenere un gradevole risultato dal punto di vista estetico. In genere il numero ottimale di listelli per ottenere una buona posa è di tre sotto ogni losa ed il loro interasse è circa di 30 cm.

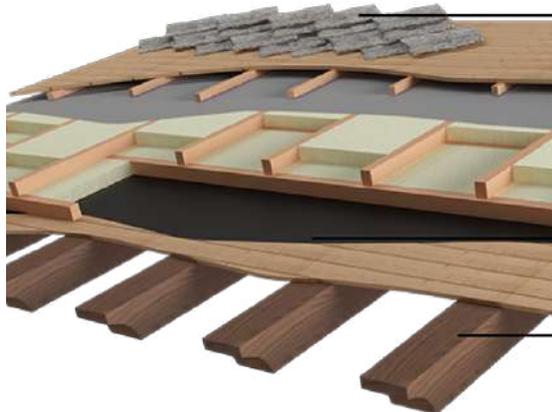
Fig. 32a. Esempio di tetto in legno di nuova costruzione coibentato

Nell'eventualità di voler conservare il tetto originale di un edificio storico perchè in buono stato di conservazione, la coibentazione dovrà essere realizzata dall'interno mediante l'installazione di un sistema

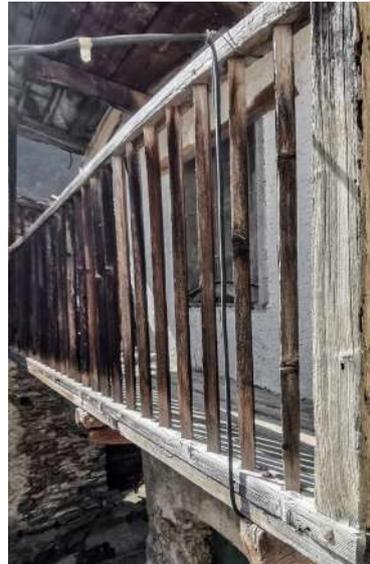
Fig. 34. Esempio di balconata in legno
L'immagine mostra una porzione del ballatoio al piano primo appartenente all'edificio 013.

Quando fatiscenti e irrimediabilmente recuperabili i ballatoi in legno dovranno essere sostituiti con una nuova struttura coerente per forma e materiale con l'originale. I ballatoi dovranno per tanto essere costituiti da:

- modiglioni, ovvero mensole squadrate incastrate direttamente nella muratura
- assito in legno di circa 4/5 cm
- parapetto costituito da listelli a sezione quadrata orientati di 45°
- montanti per il sostegno del parapetto di sezione anch'essa quadrata.

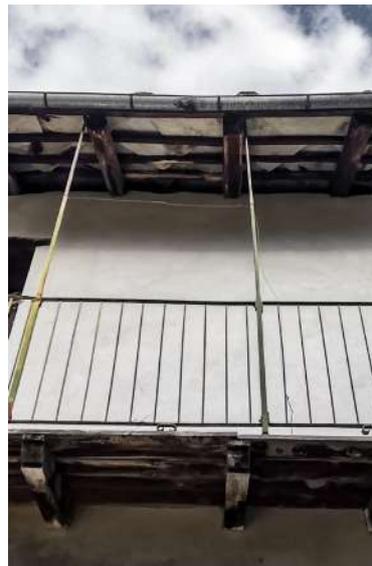
Fig. 36. Esempio di balconata in legno misto ferro battuto
L'immagine mostra una porzione del ballatoio al piano primo appartenente all'edificio 02.

Quando fatiscenti ed irrimediabilmente recuperabili i ballatoi in legno misto ferro battuto dovranno essere sostituiti con un nuova struttura coerente per forma e materiale con l'originale. Essi dovranno per tanto essere costituiti da:

- modiglioni in legno
- assito in legno di circa 4/5 cm
- parapetto costituito da tondini in ferro pieno preferibilmente rifiniti con vernice verde scuro
- montanti per il sostegno del parapetto anch'essi in ferro pieno.

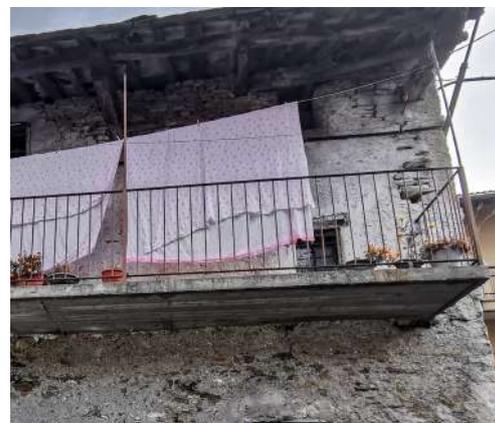
Fig. 37. Esempio di balconata in cemento misto ferro battuto
L'immagine mostra una porzione del ballatoio al piano primo appartenente all'edificio 020.

I ballatoi costituiti da una struttura portante in cemento non sono da considerarsi in alcun modo modelli ripetibili, in quanto non conformi all'immagine formale dell'intera borgata. Gli interventi in cemento sono da evitare per il ripristino o il recupero di qualsiasi componente dell'elemento architettonico.

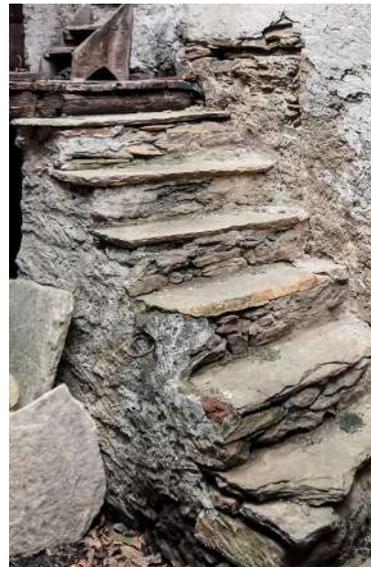
Fig. 39. Esempio di scala in pietra. L'immagine mostra una scala in pietra in parte rivestita da intonaco grezzo, permette l'accesso al piano primo dell'edificio 06.

Quando fatiscenti o irrimediabilmente recuperabili le scale in pietra dovranno essere sostituite con una nuova struttura coerente per forma e materiale con l'originale. Le scale in pietra recuperabili potranno essere mantenute e migliorate tenendo in considerazione che:

- i gradini mancanti o eccessivamente consumati saranno da sostituire con lastre di pietra locale
- il parapetto, ove mancante, sarà riproposto in legno

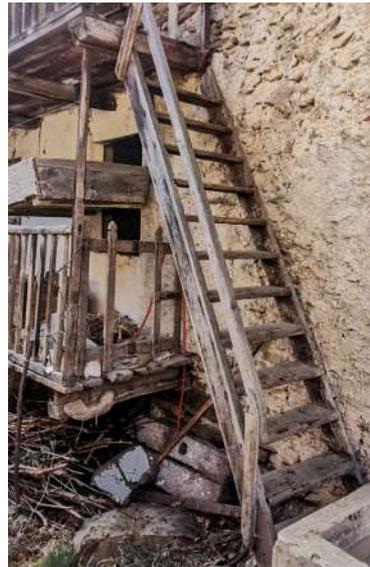
Fig. 41. Esempio di scala in legno
L'immagine mostra la scala appartenente all'edificio 016 che consente l'accesso al ballatoio situato al primo piano.

Quando fatiscenti o irrimediabilmente recuperabili le scale in legno dovranno essere sostituite con una nuova struttura coerente per forma e materiale con l'originale, ma conforme alle normative di sicurezza vigenti. Inoltre questa tipologia di scala sarà da scegliere qualora sia necessario collegarsi direttamente (ed esternamente) al ballatoio e andranno obbligatoriamente fissate saldamente a terra. Infine, gli spazi adiacenti alla salita dovranno essere liberati da eventuali ingombri.

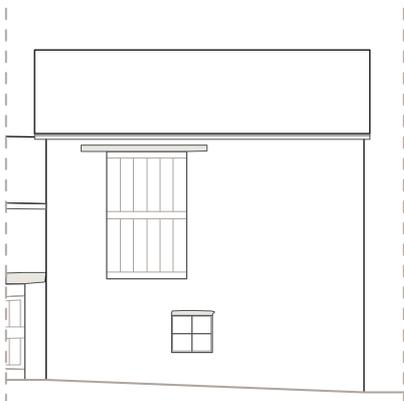
Fig. 46.
Esempio applicativo edificio 019, prospetto est fuori scala.

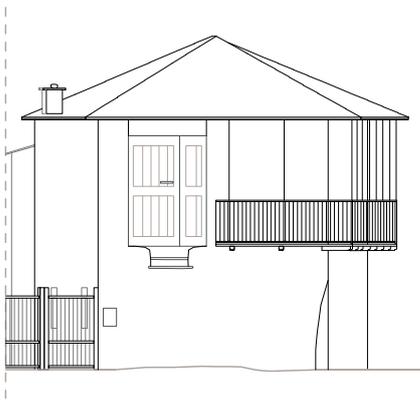
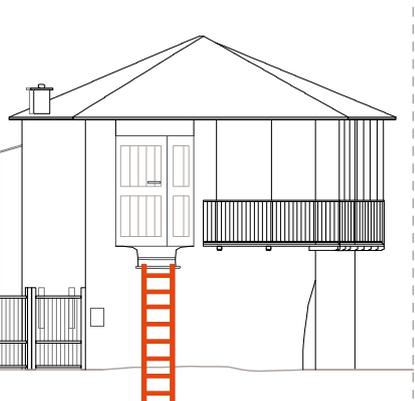
Fig. 47.
Esempio applicativo edificio 02, prospetto sud fuori scala.

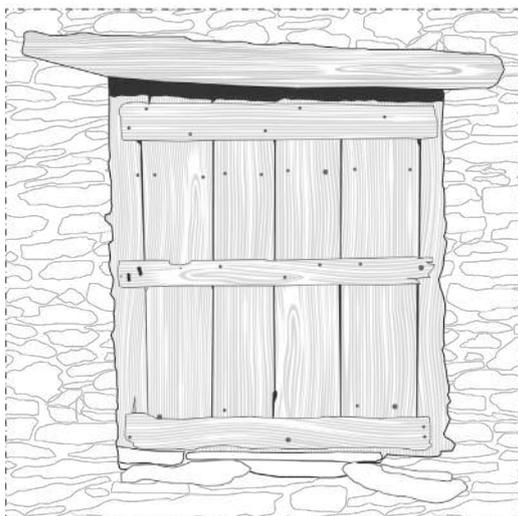
Fig. 48. Esempio di portone in legno ad anta unica
Ridisegno del portone (fuori scala) appartenente all'edificio 019, il riferimento si trova a pag. 29, Quaderno 4.

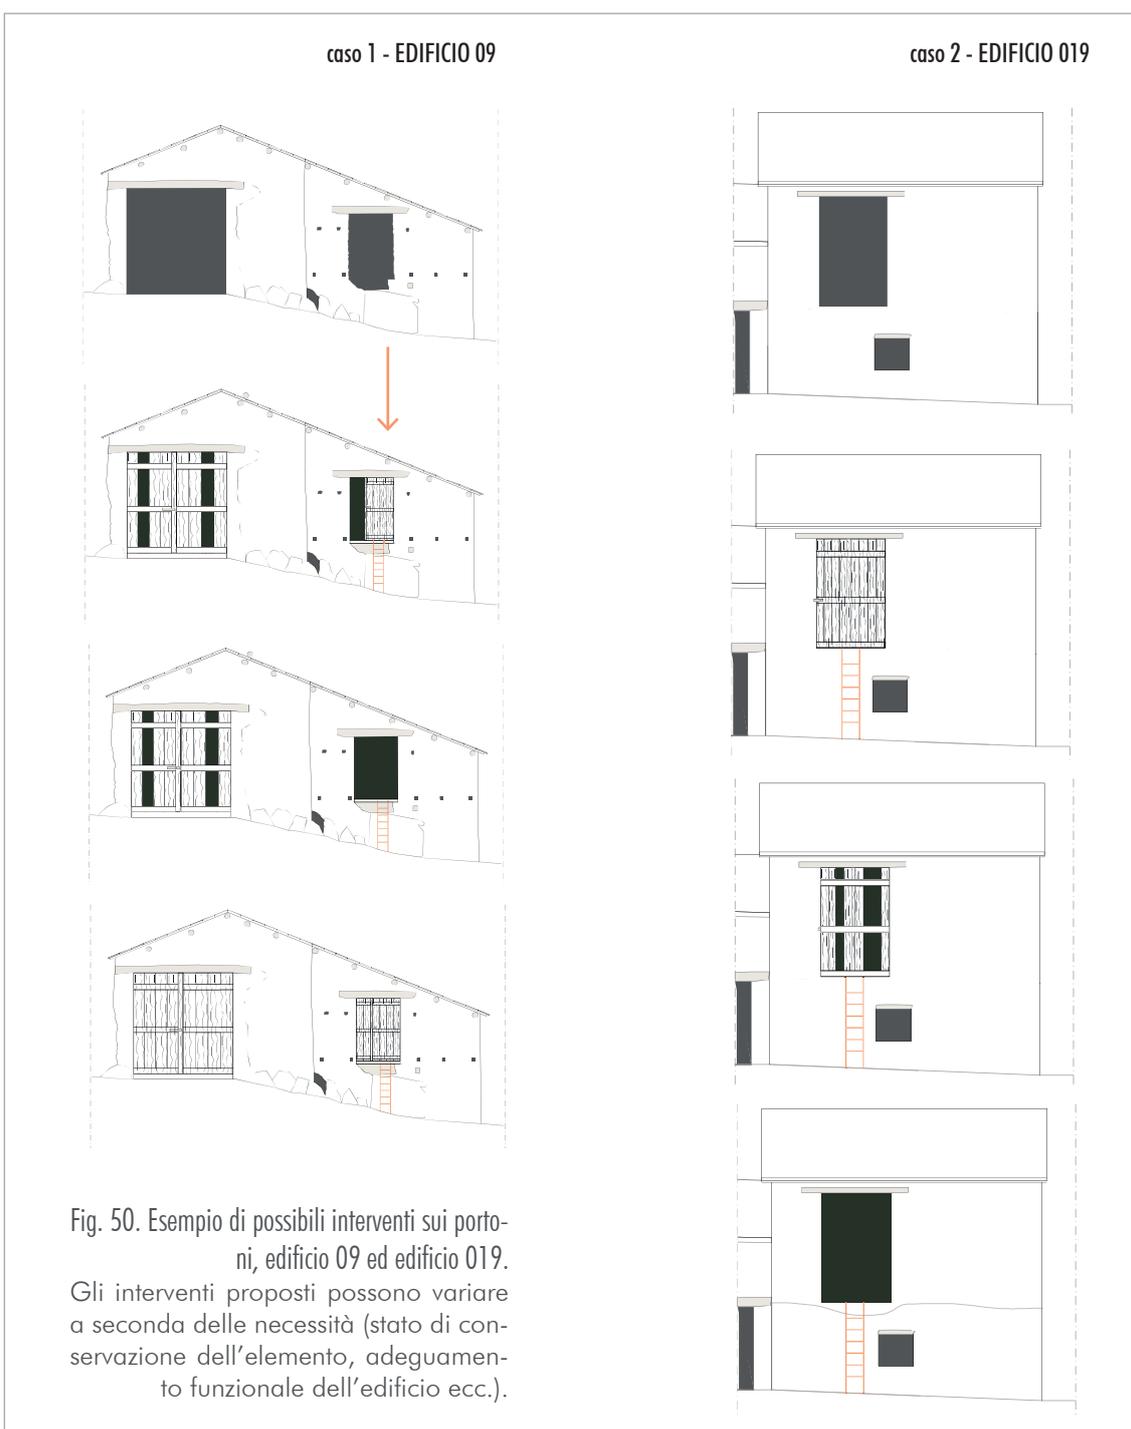
Fig. 50. Esempio di possibili interventi sui portoni, edificio 09 ed edificio 019. Gli interventi proposti possono variare a seconda delle necessità (stato di conservazione dell'elemento, adeguamento funzionale dell'edificio ecc.).

Di seguito vengono proposti degli schemi esemplificativi per ipotetiche sostituzioni di elementi deteriorati o per l'inserimento di nuovi serramenti in mancanza dei portoni originali.

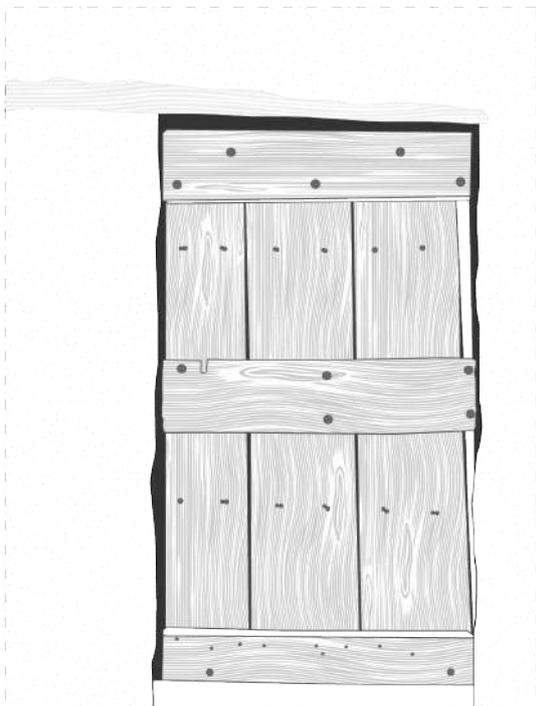
Fig. 51. Esempio di una porta in legno piena modello "tipo".
Ridisegno della porta (fuori scala) appartenente all'edificio 013, il riferimento si trova a pag.32, Quaderno 4.

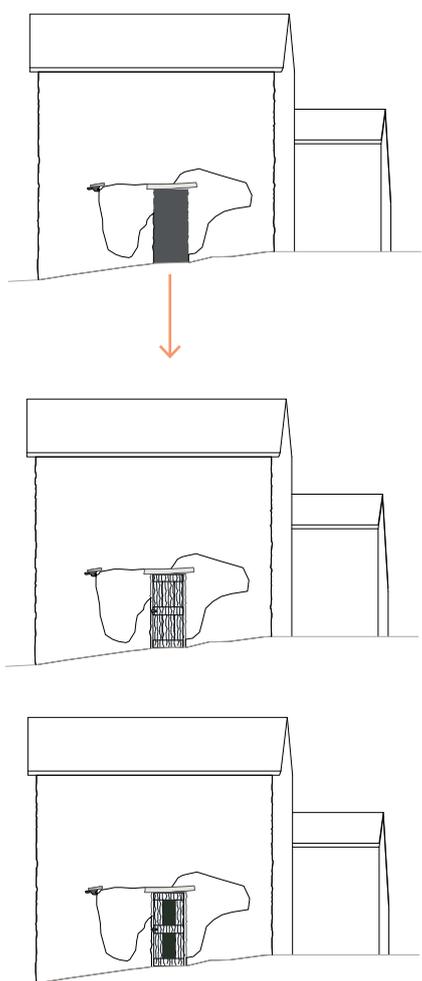
Fig. 52. Esempio di possibili interventi sui portoni, edificio 033.

Gli interventi proposti possono variare a seconda delle necessità (stato di conservazione dell'elemento, adeguamento funzionale dell'edificio ecc.).

Nello schema esemplificativo viene proposto un edificio avente una porta in linea con il modello "tipo" (individuato nel Quaderno 04) in stato di forte degrado; in vista di un ripristino del fabbricato è evidente che la porta debba essere sostituita. Nella parte sottostante vi sono alcune proposte per la sostituzione dell'elemento.

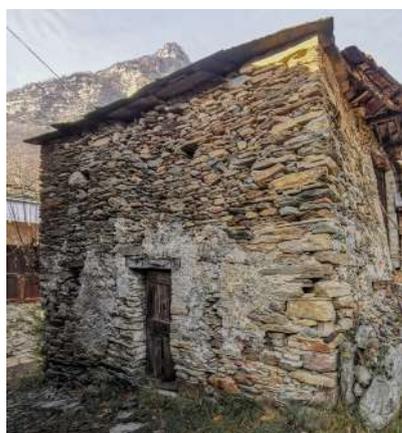
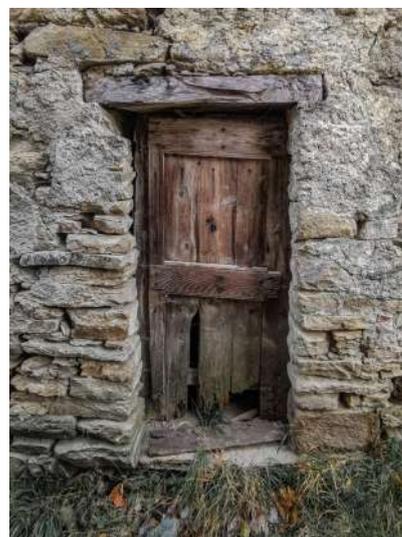
Fig. 53. Porta in legno "tipo" appartenente all'edificio 033.

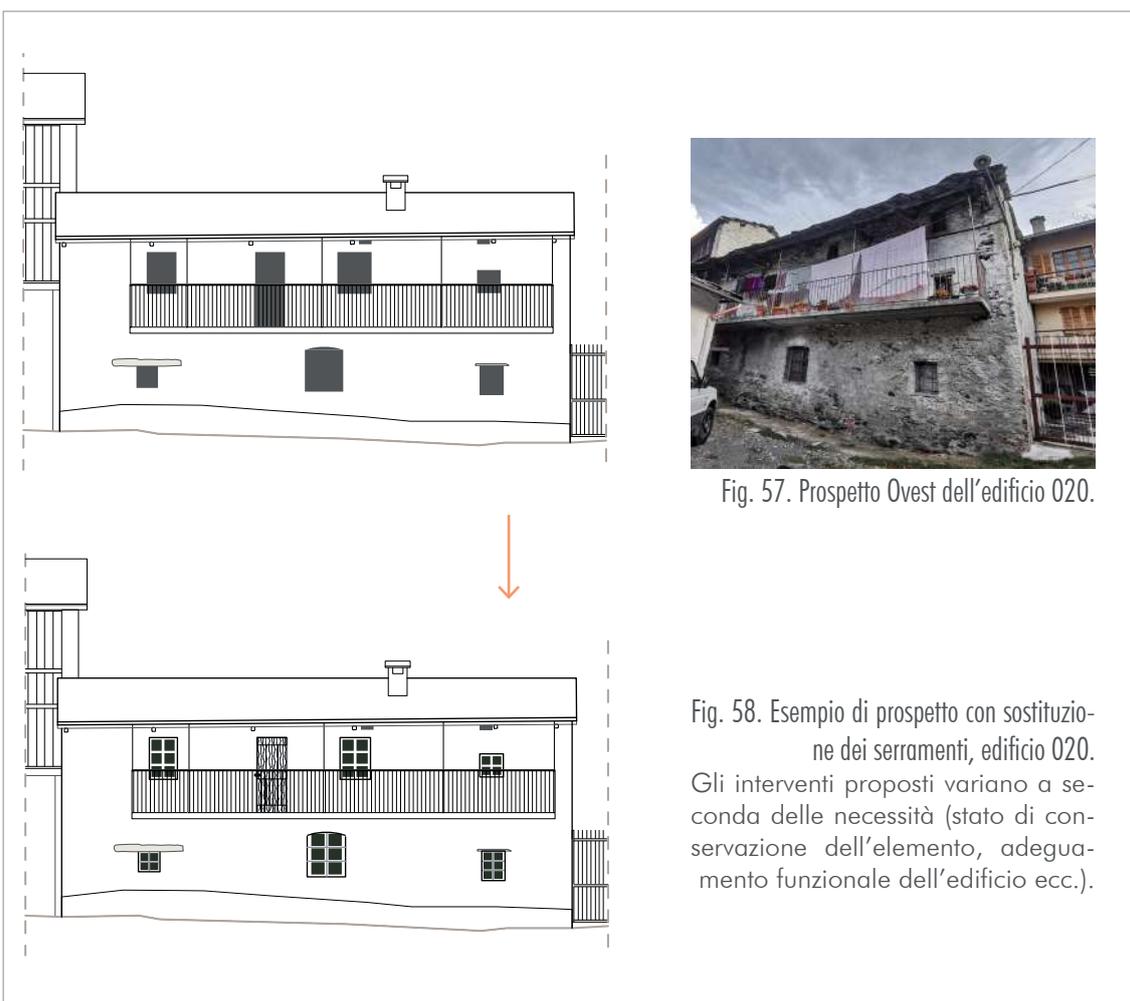
Fig. 57. Prospetto Ovest dell'edificio 020.

Nello schema esemplificativo sottostante viene proposto un edificio avente diverse finestre in linea con i modelli "tipo" (individuati nel Quaderno 04) in stato di forte degrado; in vista di un ipotetico intervento sul fabbricato è evidente che gli infissi debbano essere sostituiti.

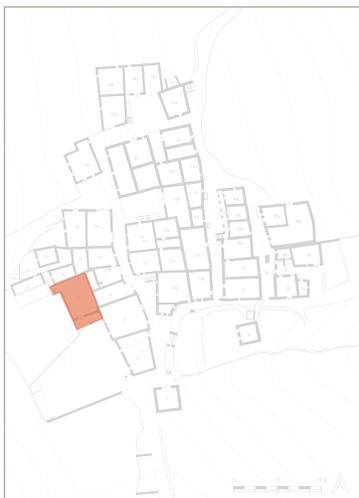
Fig.50. Planimetria della borgata Campi
Planimetria fuori scala; in arancione è evidenziato l'edificio 05, oggetto di analisi.

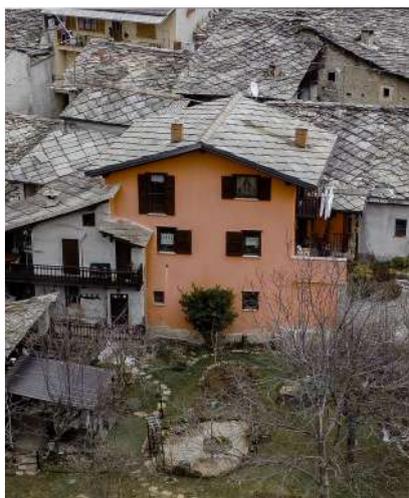
Fig.49. Edificio 05, prospetto Ovest
La foto mostra un edificio della borgata che denuncia in facciata alcuni elementi non coerenti con il contesto.

L'edificio in questione, identificato da uno stato di conservazione ottimo, non risulta avere degni evidenti. Con molta probabilità si tratta di un edificio costruito in epoche più recenti, intorno alla prima metà del Novecento. Una seconda ipotesi potrebbe riguardare una sopraelevazione contemporanea. In entrambi i casi questo è evidente dall'orientamento del suo colmo, in contrasto con gli edifici della manica adiacente.

Le componenti architettoniche dell'edificio in questione non seguono i caratteri distintivi dell'architettura rurale di Campi. L'insieme di questi "errori" formali sono accentuati dal colore dell'intonaco che concentra inevitabilmente l'attenzione su questo fabbricato.

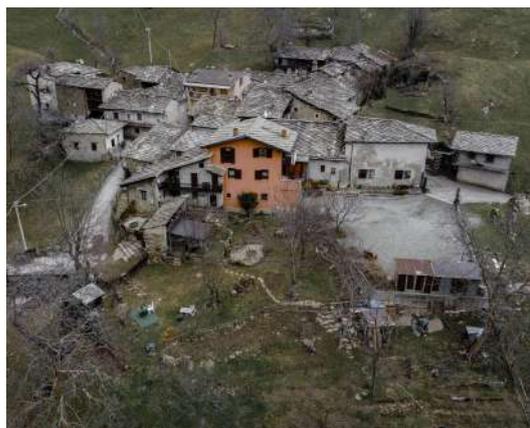
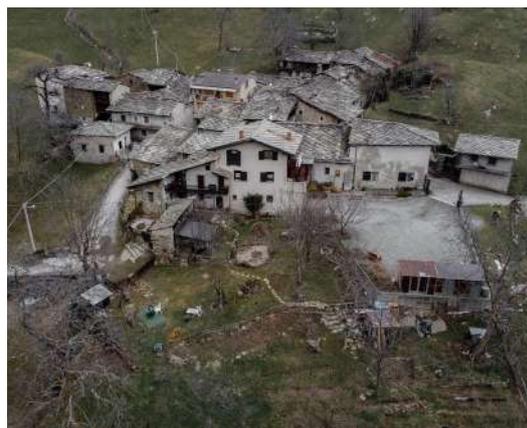
Di seguito una proposta di intervento che coinvolge le facciate dell'edificio 05 e che riguarda la cromia della finitura superficiale.

Fig. 48. Vista a volo d'uccello della borgata
Tra l'edificato spicca l'edificio 05 nel suo stato attuale.

Fig. 48. Vista a volo d'uccello della borgata
Tra l'edificato spicca l'edificio 05 a seguito di un ipotetico intervento migliorativo del colore.

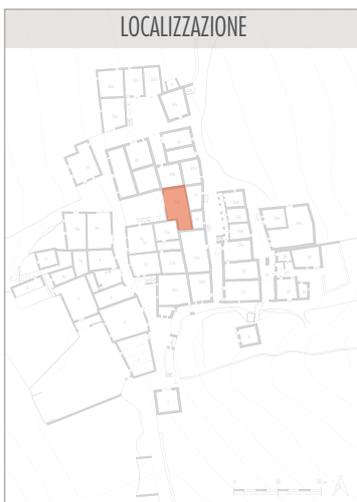
Fig. 51. Planimetria della borgata Campi. Planimetria fuori scala; in arancione è evidenziato l'edificio 015, oggetto di analisi.

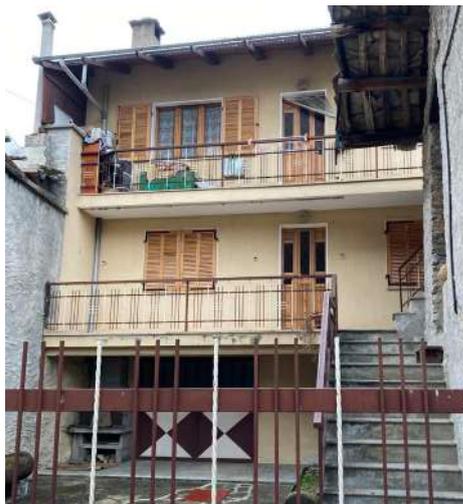
Fig. 51. Edificio 015, prospetto Ovest. La foto mostra un edificio della borgata che denuncia in facciata alcuni elementi non coerenti con il contesto.

L'edificio 015 è frutto di una saturazione edilizia che ha visto realizzarsi l'occupazione di quella che un tempo era una corte circondata da case rurali. La costruzione è dichiaratamente moderna in tutte le sue parti, avvenuta con molta probabilità intorno agli anni Cinquanta.

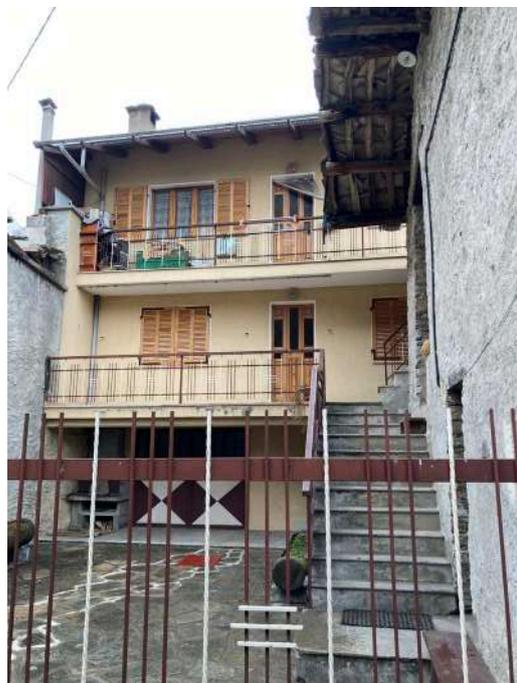
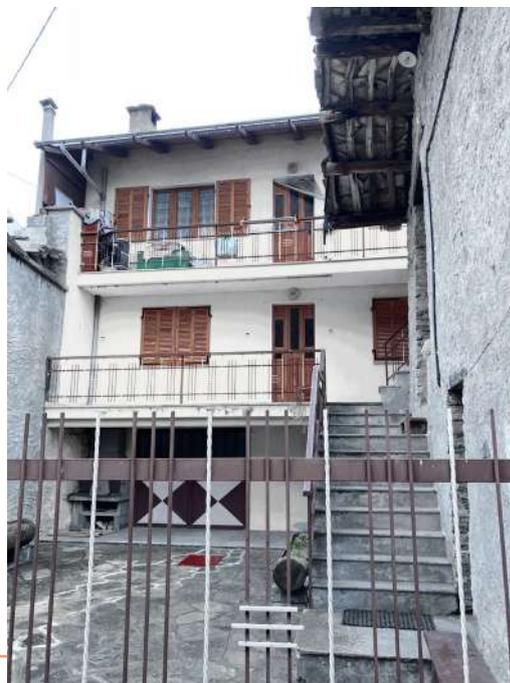
Di seguito una proposta di intervento che coinvolge le facciate dell'edificio 05 e i suoi serramenti che riguarda la cromia della finitura superficiale.

Fig. 48. Edificio 015, prospetto ovest
Tra l'edificato spicca l'edificio 015 nel suo stato attuale.

Fig. 48. Edificio 015, prospetto ovest
Tra l'edificato spicca l'edificio 015 a seguito di un ipotetico intervento migliorativo del colore.

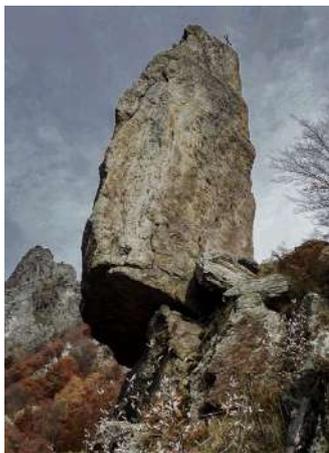
PERGOU DAR MARIOU

Un monolito ritrovato nel vallone di Subiasc, nel comune di Bobbio Pellice; viene chiamato "Pergou dar Mariou" (letteralmente: pergamino del matrimonio), probabilmente destinato agli stessi riti. I fori presenti sulla cima del masso, denominati "coppelle", avevano forse lo scopo di raccogliere essenze resinose o grassi che venivano incendiati.

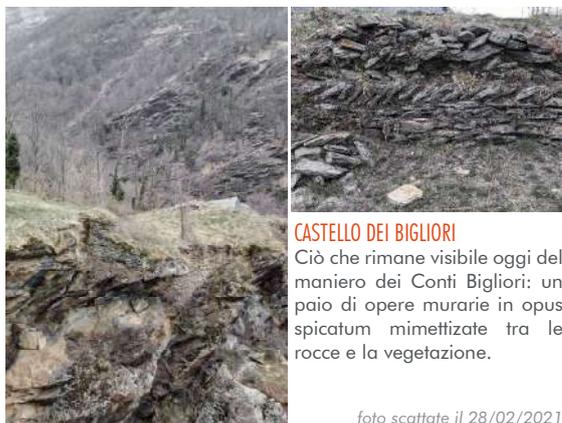
CASTELLO DEI BIGLIORI

Ciò che rimane visibile oggi del maniero dei Conti Bigliori: un paio di opere murarie in opus spicatum mimettizzate tra le rocce e la vegetazione.

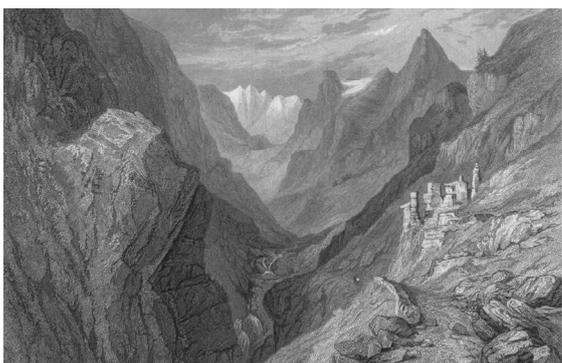
IL FORTE DI MIRABOUC

Situato su un picco roccioso, il forte era caratterizzato da una pianta pentagonale irregolare e dalle due torri che sovrastavano le due porte d'accesso: la Porta Piemonte e la Porta Francia. Il nome potrebbe derivare dai toponimi "Meira" (tipica baita in pietra) e "Bouc" (caprone).

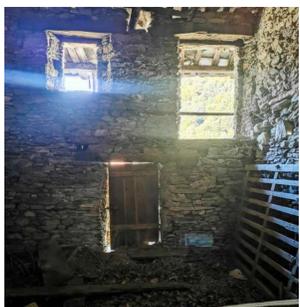
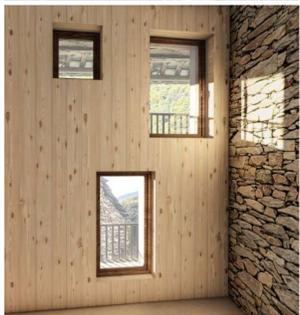
Fig. 2 Vista infissi secondo e terzo piano fuori terra

1. Le porte in legno del primo piano fuori terra e le finestre adiacenti vengono sostituite da nuovi infissi Riprendono per forma E. Dimensione quelli preesistenti. La soglia delle porte in questione è stata abbassata per consentire l'accesso agli ambienti.
2. Gli infissi del secondo e del terzo piano terra vengono sostituiti da nuovi serramenti completamente vetrati, questo per sopperire alla necessità di portare più all'interno dell'edificio. Questi nuovi serramenti sono installati nel pacchetto di consolidamento ed isolamento interno. L'immagine formale tipica degli edifici rurali non viene così alterata e l'effetto "sfondato" sulla muratura rimane leggibile. (fig. 2)
3. Sono state mantenute tutte le grate di protezione esistenti per le quali si immaginano interventi di pulitura e protezione per le superfici metalliche.

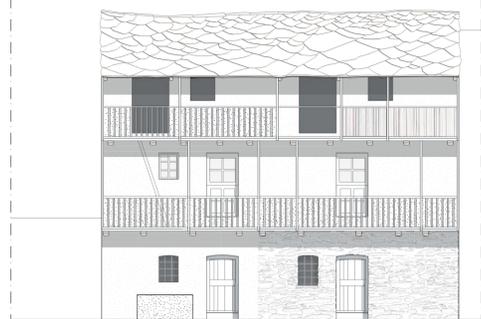
Prospetto Ovest in scala 1:100

1. PROSPETTI DELLO STATO DI FATTO

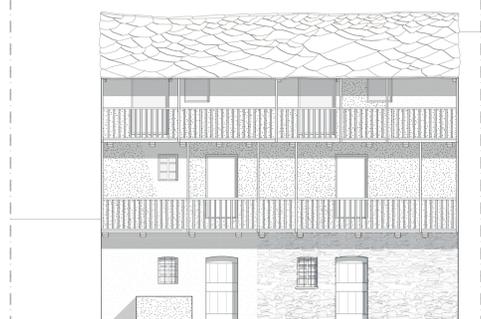
Prospetto Ovest in scala 1:100

2. PROSPETTI DI PROGETTO

Di seguito vengono individuati gli interventi principali che coinvolgono i serramenti del prospetto Ovest dell'edificio.

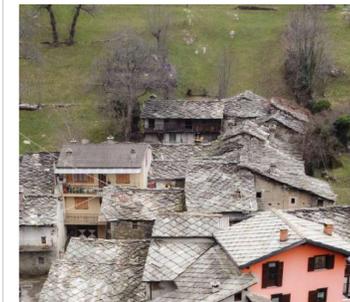
FOTOINSERIMENTO 1: il rapporto con il contesto

L'intervento che coinvolge principalmente l'involucro dell'edificio consente di limitarne l'eventuale impatto all'interno della borgata. Nel secondo fotoinserto soprastante, l'edificio 030 è collocato in un contesto rurale "nuovo", nel quale si immagina di apportare modifiche in termini puramente cromatici anche a quegli edifici precedentemente denunciati come "incoerenti" (Quaderno 05, cap. 5). Ecco che, con poche semplici mosse, l'omogeneità così caratteristica di Campi viene rafforzata senza alterarne l'immagine formale.

Di seguito vengono riportate alcune suggestioni che mettono a confronto il prima ed il dopo intervento sull'edificio 030 della borgata. L'immagine formale conservata traspare dai foto-inserimenti ed emerge il rispetto valorizzante avuto nei confronti degli elementi architettonici della grande casa rurale.

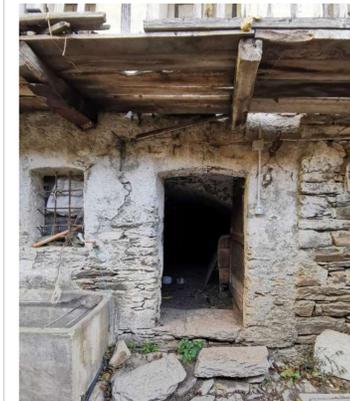
FOTOINSERIMENTO 4: gli elementi architettonici

Nella prima foto si denota l'aspetto degradato degli elementi architettonici e della finitura superficiale della muratura. L'intervento di valorizzazione, prevedendo la sostituzione degli infissi, l'installazione di nuovi serramenti là dove mancanti ed il ripristino dell'intonaco, dona nuova vita all'edificio rinfrescandone la facciata senza alterarne però gli aspetti caratterizzanti. L'involucro della casa rurale rimane fedele alla preesistenza pur prevedendo un adeguamento funzionale.
