**Corso di Laurea Magistrale
in Architettura Costruzione Città**

Tesi di Laurea Magistrale

**ARCHITETTURA E TECNICHE COSTRUTTIVE STORICHE
A RUEGLIO E IN VALCHIUSELLA**

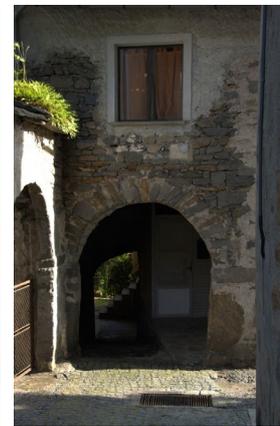
Fig.39.2 Sottopassaggio voltato a botte.
Fonte: *Comune di Vico Canavese*, <<http://www.comune.vico.to.it/>>.

Il capoluogo si apre con piazza Garibaldi che è costituita da alcuni edifici di origine ottocentesca e la chiesa di San Giovanni Battista alle spalle. Il centro è costituito da vicoli con pavimentazione in *cubit*⁸¹ di diorite⁸² fiancheggiati da vecchi edifici con logge e sottopassaggi voltati a botte, detti *vultun*.

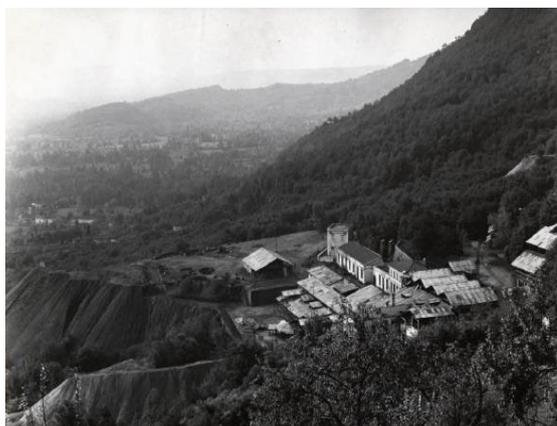
Fig.45.2 Veduta generale della miniera, degli impianti (laveria e officina) e degli edifici con gli uffici.
Fonte: fotografie di Ancillotti e Martinotti

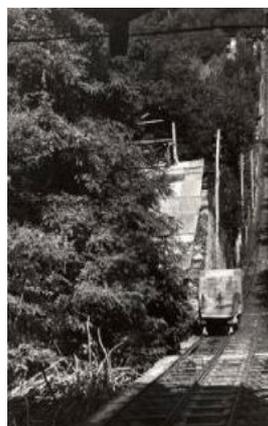
Fig.46.2 Piano inclinato per il trasporto mediante vagoni su rotaie della piritite dalle gallerie agli impianti di laveria.
Fonte: fotografie di Ancillotti e Martinotti

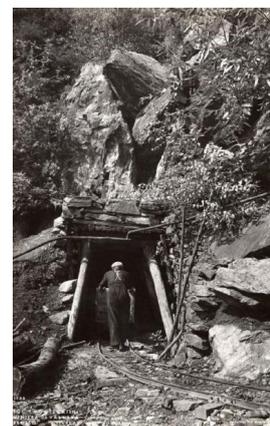
Fig.47.2 Sezione minatore all'imbocco di una galleria
Fonte: fotografie di Ancillotti e Martinotti

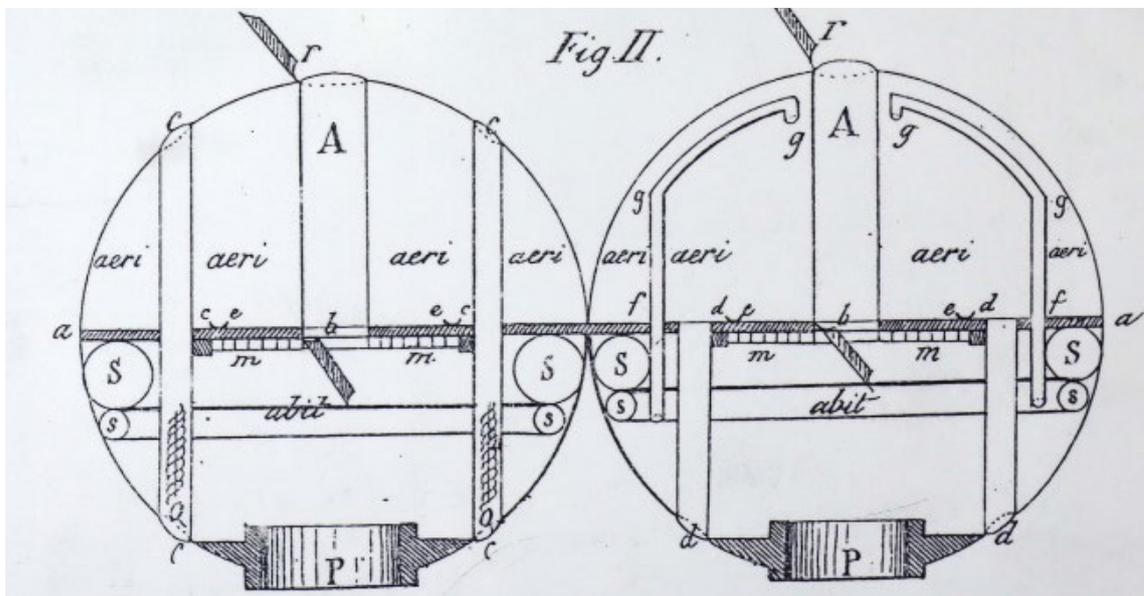
Fig. 9.3 Disegni descrittivi allegati al brevetto del 1883
Fonte: *Comune di Rueglio*, <<https://www.comune.rueglio.to.it/it-it/home>>.

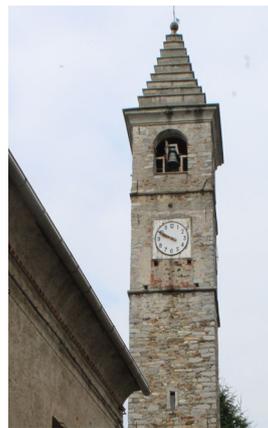
Fig. 16.3 Campanile con cuspede a gradoni.
Fotografia del 3 maggio 2021

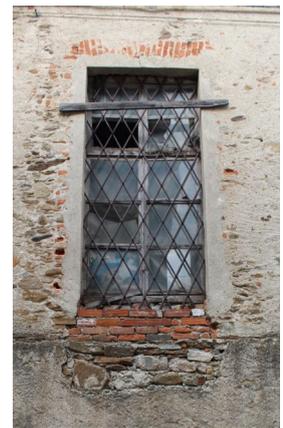
Fig. 17.3 Dettaglio apertura del prospetto laterale.
Fotografia del 3 maggio 2021

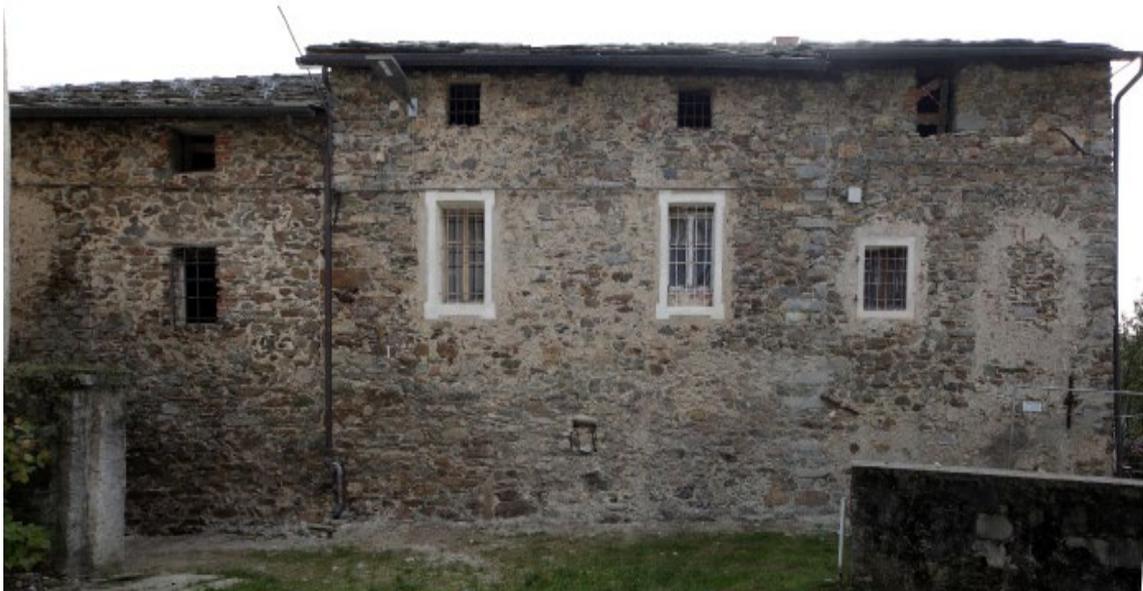
Fig.19.3 Prospetto nord a vista di Cà d'Mezanis.

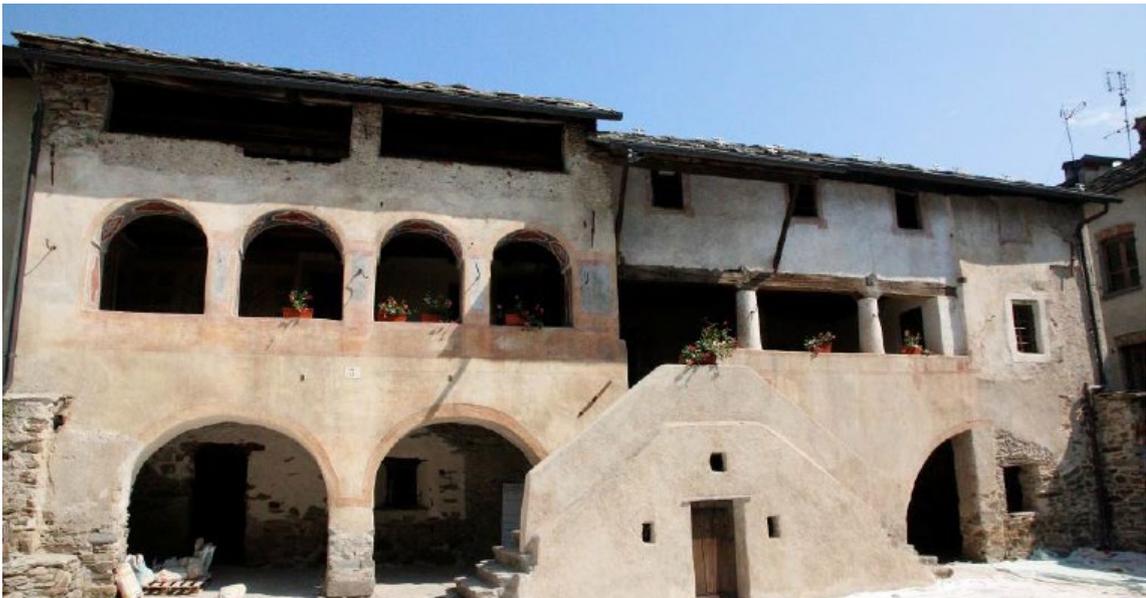
Fig.20.3 Prospetto principale di Cà d'Mezanis.

Il corpo di fabbrica è una casa torre, mentre il corpo centrale e quello a est sono stati completati con un portico e un loggiato. I portici a piano terra sono costituiti da due ampie arcate ribassate a destra, mentre, ad sinistra sono a pieno centro. La disposizione degli spazi, delle aperture e dei soffitti voltati al piano di campagna corrisponde a quella originaria.¹⁴⁴

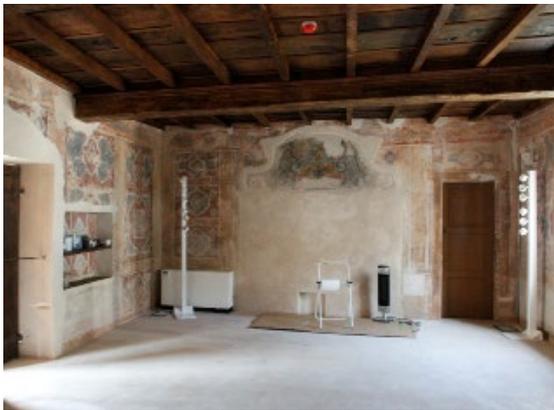
Fig.21.3 Camera principale con soffitto a cassettoni.
Fonte: Relazione di Silvia Beltramo, *Architettura e territorio storico: studi su Cà d'Mezanis a Rueglio*.
Fonti Materiali e documentarie per la storia dell'edificio.

La distinzione tra i corpi di fabbrica è riconoscibile anche all'interno, «nel blocco ovest [...] quello che in origine doveva essere presumibilmente un unico vano, è stato suddiviso da un setto murario [...] in due ambienti distinti»¹⁴⁸, il primo si affaccia sulla loggia, mentre il secondo presenta una forma angolare. L'ambiente principale del corpo centrale presenta un camino con un dipinto della famiglia Bondesio, un soffitto a cassettoni, secondo Beltramo e Bovo la finitura risale al periodo compreso tra la fine del XVII e inizio XX secolo. Il corpo di fabbrica est presenta la traccia di un camino trovata al piano primo, questa «lascia supporre che al primo piano vi fosse effettivamente una cucina, disposta in adiacenza alla parte occupata dalle camere della residenza signorile».¹⁴⁹

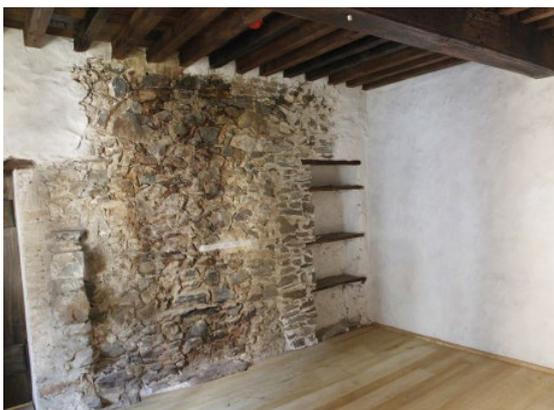
Fig.23.3 Impronta del camino rustico della cucina.
Fonte: Relazione di Silvia Beltramo, *Architettura e territorio storico: studi su Cà d'Mezanis a Rueglio*.
Fonti Materiali e documentarie per la storia dell'edificio.

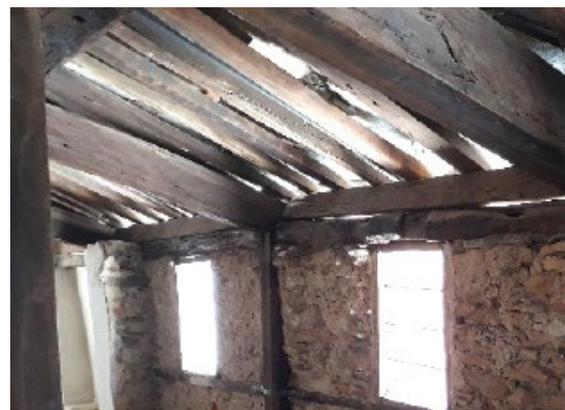
Fig.24.3 Sottotetto in travi lignee.
Fonte: Relazione di Silvia Beltramo, *Architettura e territorio storico: studi su Cà d'Mezanis a Rueglio*.
Fonti Materiali e documentarie per la storia dell'edificio.

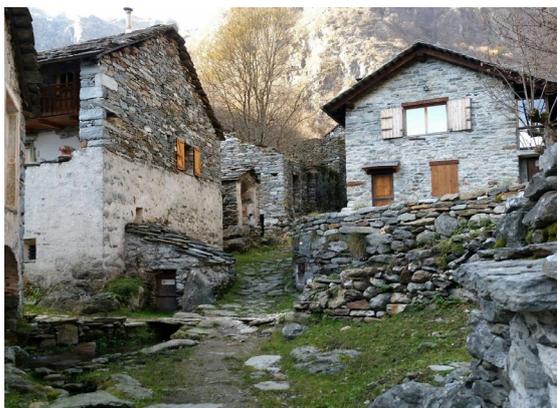
Fig. 1.4 Case alpine della Borgata di Tallorno. Fotografia di Paola Barosso.

Gli edifici alpini collocati a quote più basse sono costituiti da ballatoi in legno, mentre quelli alle quote maggiori sono privi degli elementi aggettanti.¹⁶⁶

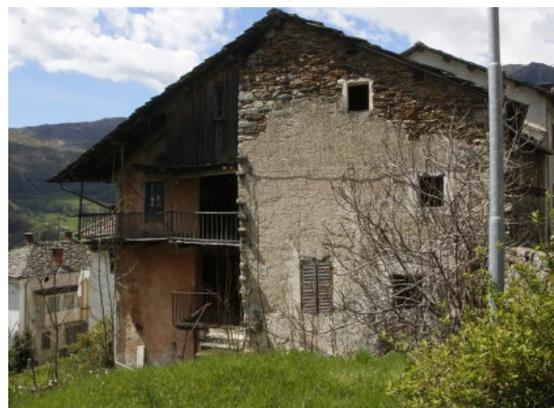
Fig. 2.4 Casa alpina a Traversella. Fonte: Rilievo fotografico di Silvia Beltramo, *Abaco fotografico del paesaggio storico: insediamenti, edilizia e tecniche costruttive delle valli di Chy e Chiusella*.

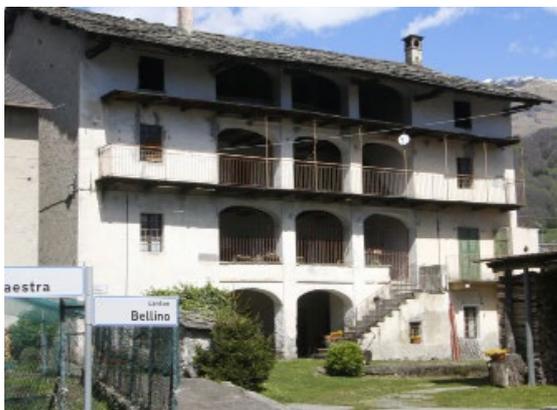
Fig.3.4 Casa di pianura a Trausella.
Fonte: Rilievo fotografico di Silvia Beltramo, *Abaco fotografico del paesaggio storico: insediamenti, edilizia e tecniche costruttive delle valli di Chy e Chiusella*.

Il termine *pianura* indica i fabbricati rurali collocati in aree montuose e collinari che sono influenzati da quelli della pianura, infatti questi sorgono nel territorio della bassa-media valle.¹⁶⁷ Il volume presenta la facciata principale a Sud, e la larghezza è maggiore della profondità, infatti in questa tipologia prevale l'asse longitudinale. La principale differenza con la casa alpina è che in questa le falde del tetto sono una in corrispondenza del prospetto principale e una in corrispondenza di quello secondario, con «l'asse del colmo [...] posto parallelamente alle curve di livello del terreno»¹⁶⁸. L'edificio si sviluppa su due livelli, in cui al piano terra è presente la stalla e talvolta la cucina, mentre al piano primo sono presenti gli ambienti residenziali e il fienile. Questa tipologia edilizia può essere sia a schiera, sia isolata, ma polifunzionale. La casa degli abitanti benestanti nel corso dell'Ottocento è stata trasformata: le facciate sono state intonacate e i balconi in legno sono stati sostituiti da quelli in pietra con ringhiere lavorate in ferro. Inoltre, questa tipologia presenta due varianti che sono state identificate in Canavese e in particolare in tutta la Valchiusella.¹⁶⁹ La prima variante è la presenza di loggiati e archi, simmetrici e disimmetrici, sul fronte principale e/o laterale. Le abitazioni con volumi chiusi in tal modo si aprono ed assumono monumentalità, in genere si sviluppano tre ordini di arcate ed uno di pilastri per sostenere il sottotetto. L'altra variante che si sviluppa è l'apertura delle facciate tramite la presenza di pilastri, a sezione quadrata o tonda, che «scandiscono lo spazio, in facciata, sull'angolo o lateralmente»¹⁷⁰ ed inoltre, sostengono il tetto.¹⁷¹

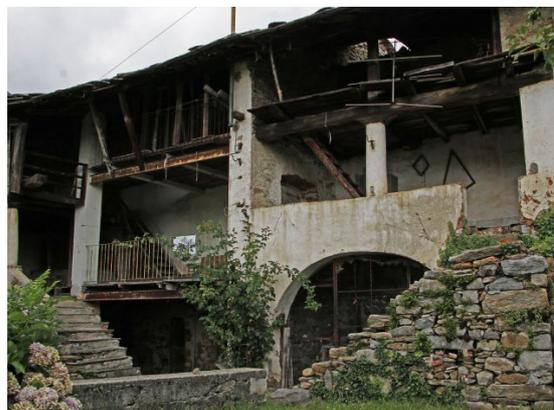
Fig.4.4 Casa di pianura a Drusacco.
Fonte: Rilievo fotografico di Silvia Beltramo, *Abaco fotografico del paesaggio storico: insediamenti, edilizia e tecniche costruttive delle valli di Chy e Chiusella*.

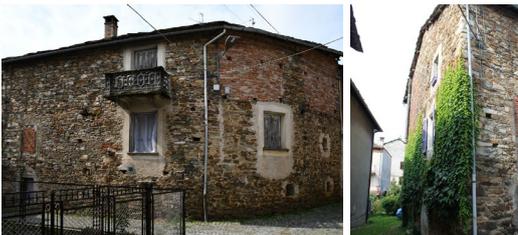
Copertura Prospetto principale Tipo a due falde Manto in lase Orditura in legno, costituito da travi principali che sostengono i listelli e i travetti, su cui appoggia il manto di copertura in lase

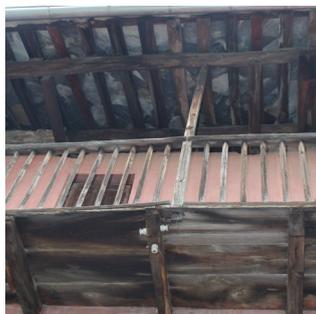
Prospetto principale su strada

Manto in lose

Orditura in legno, costituita da travi principali che sostengono i listelli e i travetti, su cui appoggia il manto di copertura in lose

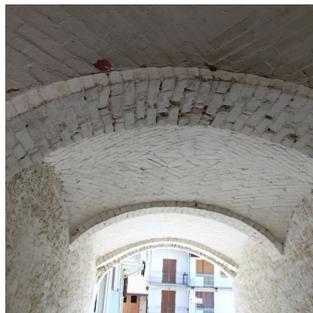
Passaggio voltato

Tipo volta a botte (PT) solaio piano (PT-P2)

Materiale centro volta in laterizi posati in modo tale da definire un motivo decorativo a forma di fiore; i solai presentano orditura principale e secondaria lignea

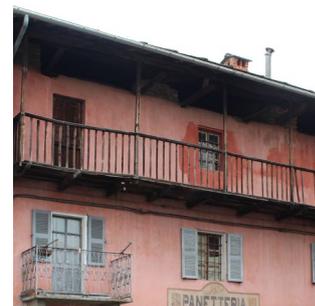
Prospetto principale su strada

Materiale ballatoio in legno, balcone in pietra

Sostegni montanti e travi in legno nel ballatoio; mensole in pietra nel balcone

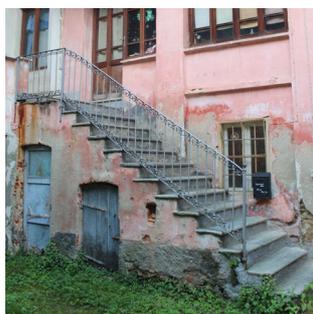
Prospetto principale su corte

Posizione esterna

Materiale mista in laterizio e pietra, alzata intonacata e pedata in lastra di pietra; struttura intonacata con fascia in intonaco grezzo, ringhiera in ferro con decoro

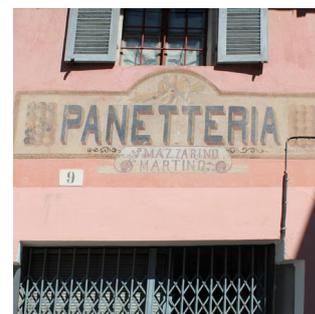
Prospetto principale su strada

Cornice in rilievo dell'arco di passaggio che conduce dalla strada alla corte;

Cornice intonacata delle aperture al piano terra

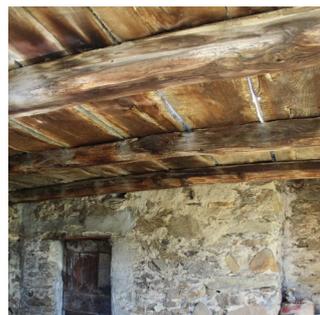
Solaio, PT

Tipo solaio piano soppalco

Materiale orditura principale e secondaria lignea: travi a sezione parzialmente squadrata che sorreggono il tavolato ordito perpendicolarmente alle travi d'appoggio

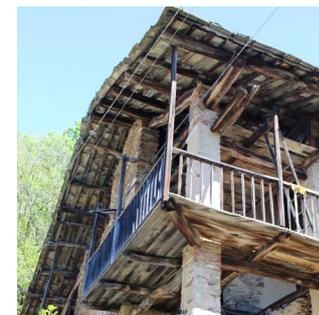
Prospetto principale e laterale

Materiale in legno, ma con una porzione di parapetto in ferro al piano primo

Sostegni montanti e travi in legno; i montanti creano continuità tra i livelli nel prospetto principale

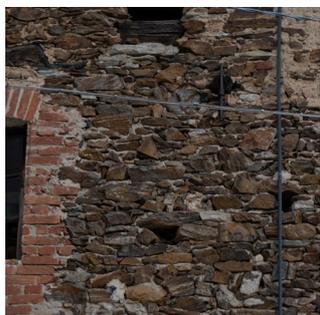
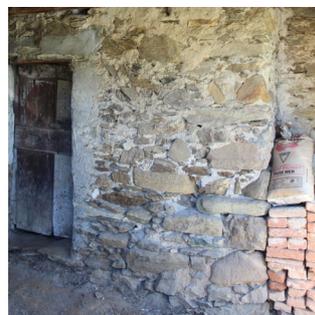
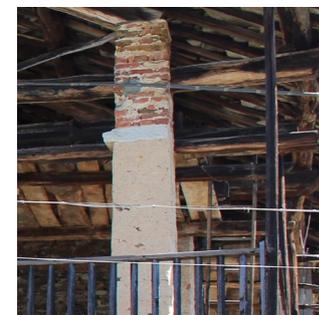
mista in pietra irregolare con inserimento di angolari in pietra, inserti di laterizio, giunti di allettamento in malta; i laterizi sono presenti in prossimità delle aperture; i pilastri in facciata sono parzialmente intonacati e hanno una porzione aggiunta in laterizio a vista in sommità

prospetti con muratura mista a vista

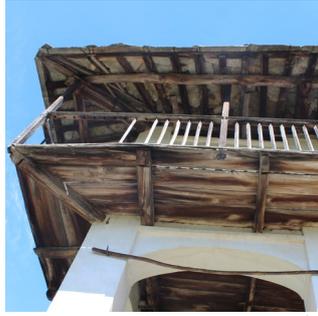
Prospetto principale

Manto in lose

Orditura in legno, costituita da travi principali che sostengono i listelli e i travetti, su cui appoggia il manto di copertura in lose

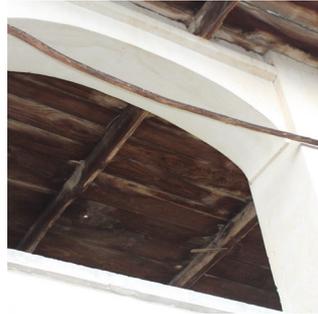
Prospetto principale, P2

Tipo solaio piano

Materiale in legno, con orditura principale in travi a sezione parzialmente squadrata, ad interasse regolare, che sostengono il tavolato

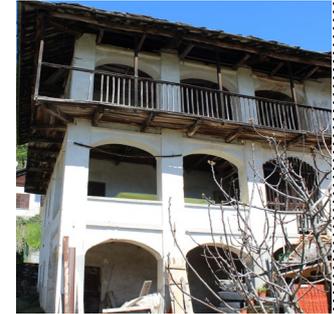
Prospetto principale

Materiale in legno

Sostegni montanti e travi in legno nel ballatoio

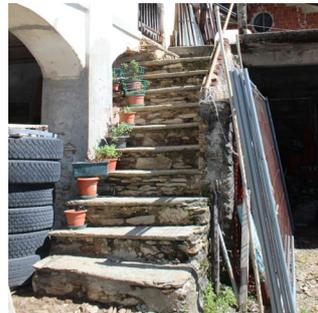
Prospetto principale

Posizione esterna

Materiale in pietrame con inserti di laterizio parzialmente a vista, giunti di allettamento in malta; pedata in lastra di pietra ed alzata a vista la scala ad L. In legno quella a pioli

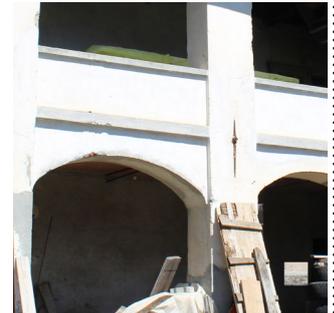
Prospetto principale

fascia marcapiano tra il portico e la loggia;

riquadratura delle aperture in intonaco bianco

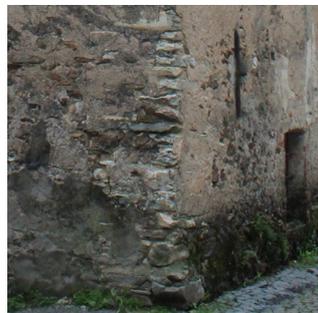
Prospetto laterale

mista costituita da pietre sbazzate, ciottoli di fiume, inserti in laterizio collocati in prossimità delle aperture e nella scala, giunti di allettamento in malta; inserimento di conci angolari in pietra

intonaco bianco nei prospetti con il portico e la loggia, con fascia in intonaco grigio nel basamento e come marcapiano; intonaco grezzo nel prospetto secondario e laterale

Il prospetto principale è quello che si conserva meglio, quello secondario e quello laterale presentano alcune lesioni della muratura.

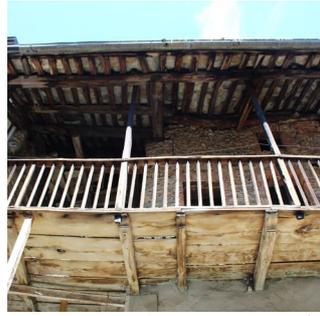
Prospetto principale

Manto in lose

Orditura in legno, costituita da travi principali che sostengono i listelli e i travetti, su cui appoggia il manto di copertura in lose

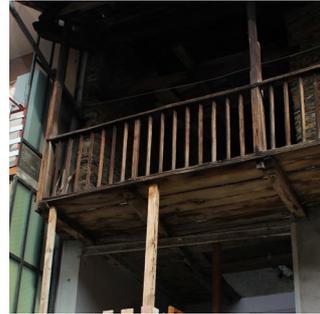
Prospetto principale, P2

Tipo solaio piano

Materiale in legno, con orditura principale e secondaria: travi a sezione quadrata, ad interasse regolare, che sostengono il tavolato

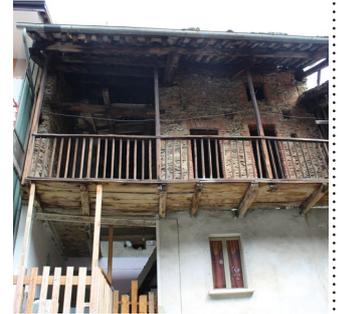
Prospetto principale

Materiale in legno

Sostegni montanti e travi in legno; i montanti creano continuità tra i livelli in facciata

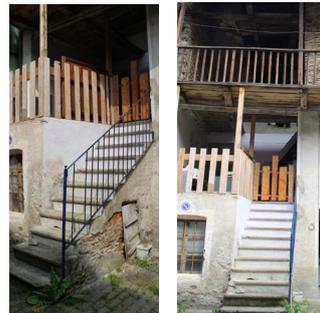
Prospetto principale

Posizione esterna

Materiale scala a una rampa in pietra e laterizio, alzata intonacata e pedata in calcestruzzo, ringhiera in ferro (PT-P1); scala a pioli in legno (P1-ST)

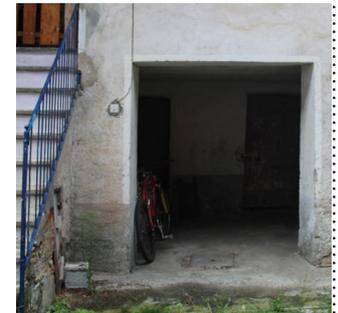
Prospetto principale, PT

riquadatura in intonaco bianco del portico e delle aperture al piano terra;

verniciatura della ringhiera color blu

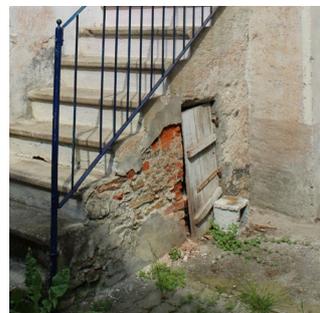
Scala a una rampa, prospetto principale

intonaco bianco prospetto principale PT-P2

intonaco grezzo prospetto secondario PT-S2

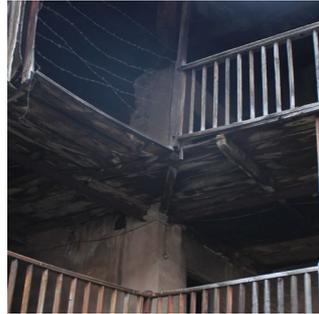
Prospetto principale

Tipo solaio piano

Materiale in legno, orditura principale e secondaria: travi a sezione quadrata, che sostengono il tavolato ordito ortogonalmente alle travi d'appoggio

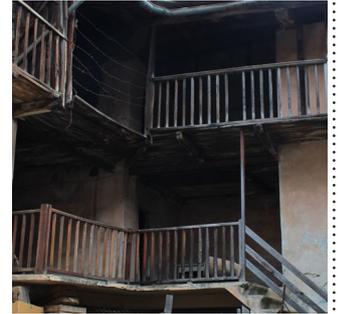
Prospetto principale

Materiale in legno

Sostegni montanti e travi in legno; soletta in calcestruzzo nel balcone

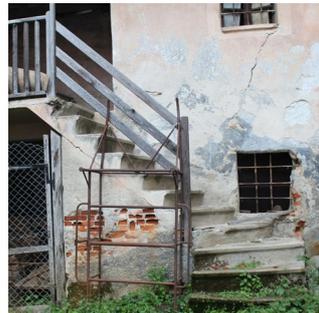
Prospetto principale

Posizione esterna

Materiale laterizio con giunti di allettamento in malta, alzata intonacata e pedata in calcestruzzo, ringhiera in legno

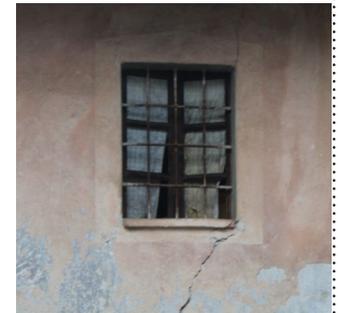
Prospetto principale, P1

cornice a timpano in intonaco bianco della finestra al piano nobile

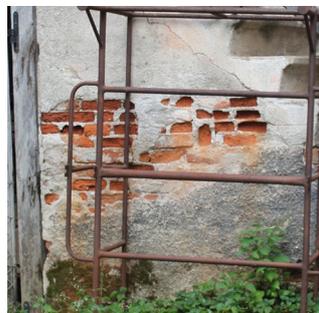
Scala a fazzoletto, prospetto principale

pezzatura mista in pietra sbazzata e inserti in laterizio, giunti di allettamento in malta; i laterizi sono collocati in prossimità delle aperture e nella scala a fazzoletto

intonaco rosa prospetto principale
intonaco grezzo prospetto secondario

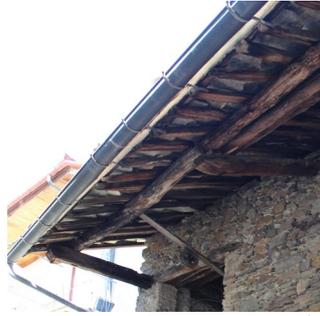
Prospetto principale

Manto in lose

Orditura in legno, costituita da travi principali che sostengono i listelli e i travetti, su cui appoggia il manto di copertura in lose

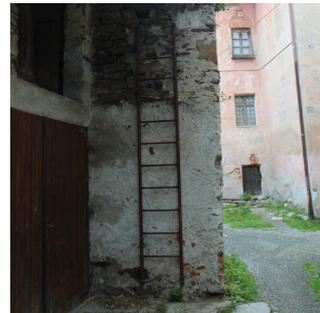
Prospetto principale

Posizione esterna

Materiale in ferro

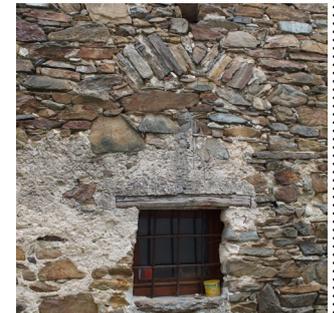
Prospetto laterale, PT

archetti in pietra, collocati nella muratura, in corrispondenza delle aperture

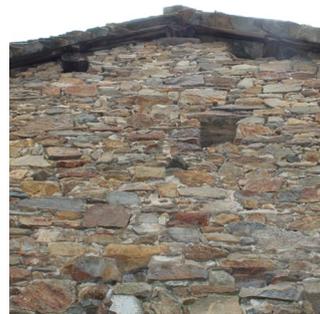
Prospetto laterale

mista a vista costituita da pietra sbazzata e pietrame, giunti di allettamento in malta; stipiti e piattabanda in laterizio; porzioni di muratura rivestite con intonaco grezzo in prossimità delle aperture e degli spigoli dell'edificio

intonaco grezzo piano terra del prospetto principale

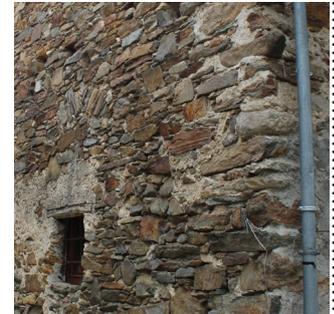
Prospetto secondario

Spigolo prospetto principale e laterale

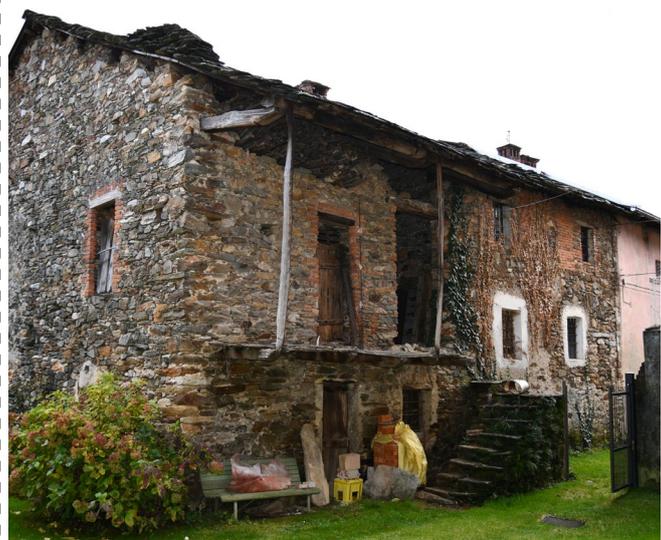
Prospetto principale e scorcio prospetto laterale

Copertura
a due falde, orditura lignea e manto in lose

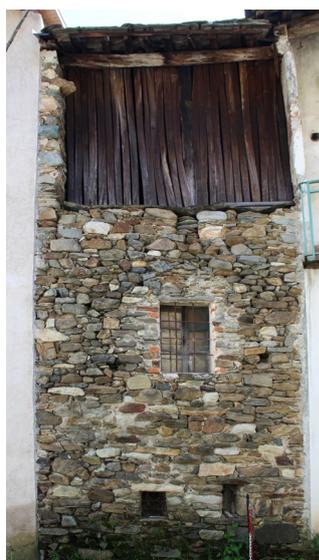
Prospetto secondario

Copertura
a due falde, costituita da orditura lignea e manto in lose

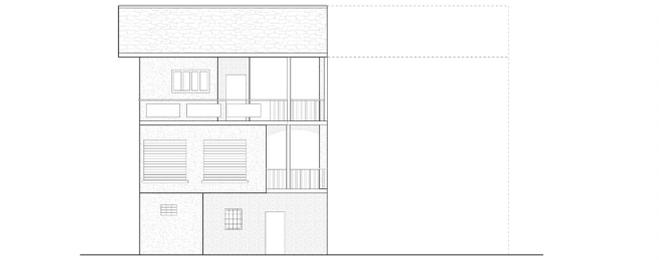
Schema prospetto principale	Superficie impronta a terra 77,90 mq	Piani (n°) 3

Articolazione volume volume unico parte di un corpo di fabbrica	Descrizione del fabbricato L'edificio, con destinazione d'uso residenziale, è costituito da tre prospetti liberi. Il fronte principale presenta un ballatoio in legno e una scala in muratura intonacata.

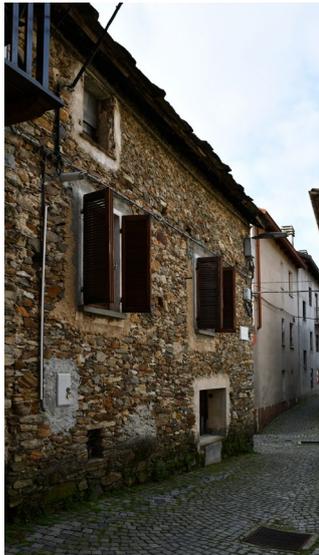
Rilievo fotografico	Copertura a due falde, costituita da orditura lignea e manto in lose

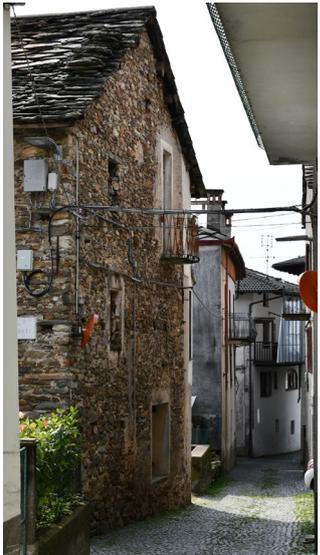
Collegamenti verticali scala esterna a una rampa, intonacata, con pedata in lastre di pietra e ringhiera in legno	Prospetto laterale

Aperture in legno, con davanzale in pietra, e riquadratura di intonaco bianco; alcune hanno l'interriate e persiane; quelle sul prospetto principale presentano la tapparella come sistema di oscuramento

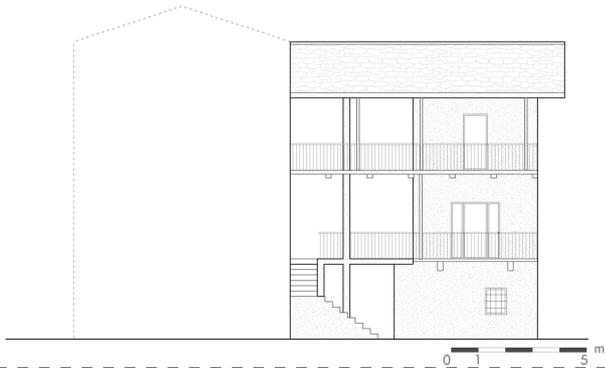
Schema prospetto principale

Superficie impronta a terra
117,80 mq

Piani (n°/interrato/sottotetto)
3

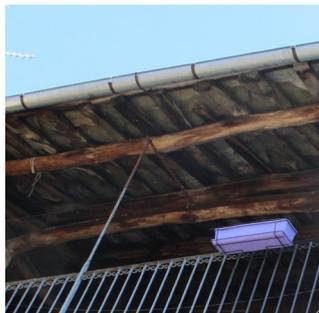
Prospetto principale

Manto in lose

Orditura in legno, costituita da travi principali che sostengono i listelli e i travetti, su cui appoggia il manto di copertura in lose

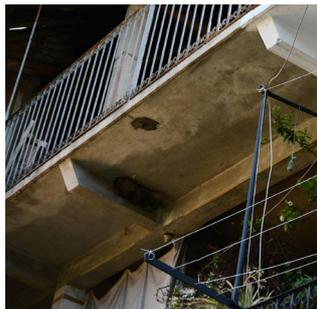
Prospetto principale

Tipo solaio piano

Materiale in getto di calcestruzzo, intonacato di bianco

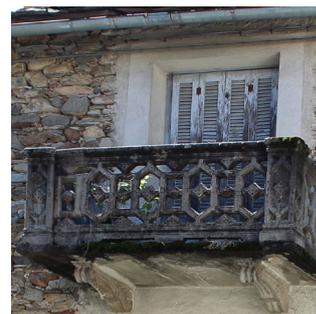
Prospetto laterale, P2

Materiale in calcestruzzo

Sostegni il ballatoio ha pilastri e soletta in calcestruzzo, con ringhiera e montanti in ferro; il balcone ha mensole e un parapetto lavorato in calcestruzzo

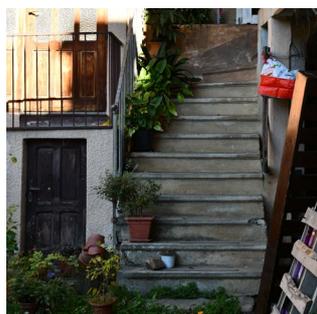
Prospetto principale

Posizione esterna

Materiale in calcestruzzo, intonacata, con pedata in pietra e ringhiera in ferro

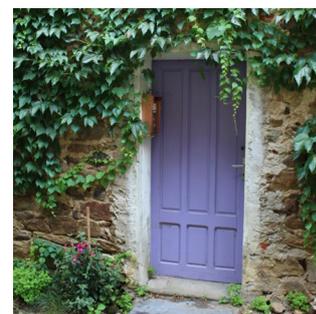
Prospetto laterale, PT

la presenza di edera copre parte del prospetto laterale;

cornice in intonaco bianco intorno alle aperture

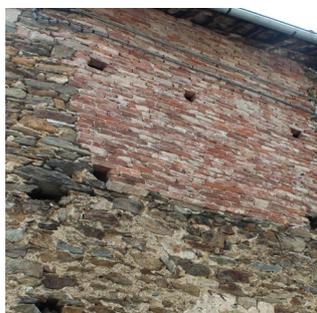
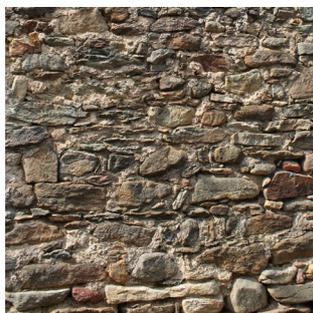
Prospetto secondario

mista a vista, giunti di allettamento in malta; nell'angolo tra il prospetto laterale e quello secondario sono presenti conci regolari e zeppe; laterizi disposti a cortina sono collocati nella parte superiore del prospetto secondario, ed impiegati come tamponamento di alcune aperture, nella piattabanda e negli stipiti di altre

intonaco prospetto principale a vista prospetto laterale e secondario

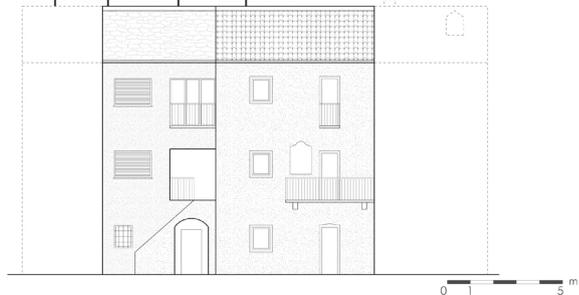
Schema prospetto principale

Superficie impronta a terra
145,80 mq

Piani (n°)
3 + ST

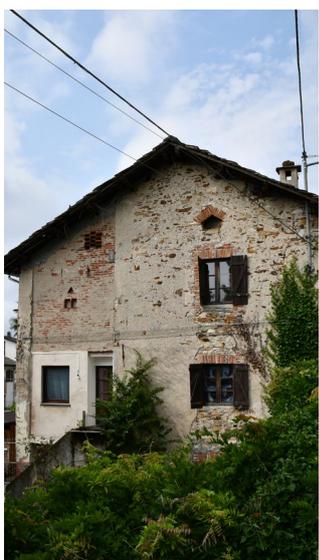
Prospetto laterale

Copertura
a due falde, costituita da orditura lignea e manto in lose

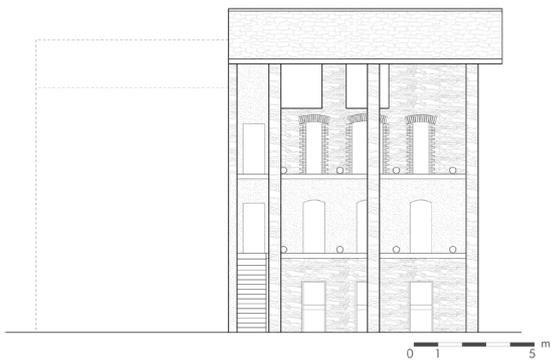
Schema prospetto principale

Superficie impronta a terra
59,80 mq

Piani (n°/interrato/sottotetto)
3 + ST

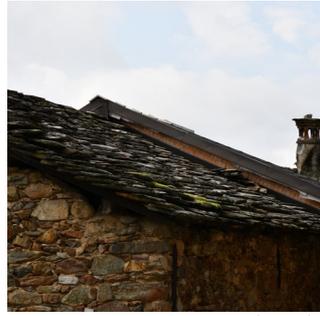
Prospetto laterale

Manto in lose
in tegole

Orditura in legno, costituita da travi principali che sostengono i listelli e i travetti, su cui appoggia il manto in lose in una falda, e nell'altra il manto in tegole

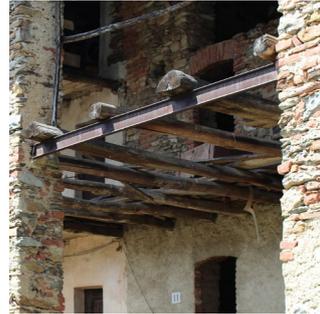
Prospetto principale

Tipo solaio piano

Materiale in legno, con orditura principale a sezione variabile che sostiene il tavolato

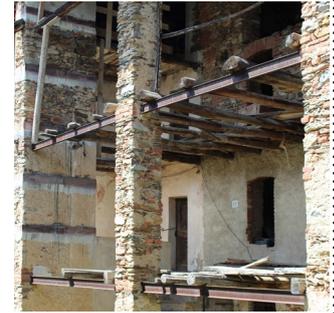
Prospetto principale

Materiale in legno

Sostegni travi a sezione non regolare che poggiano su una trave di bordo in acciaio inserita come supporto strutturale dello sbalzo; non è presente la ringhiera

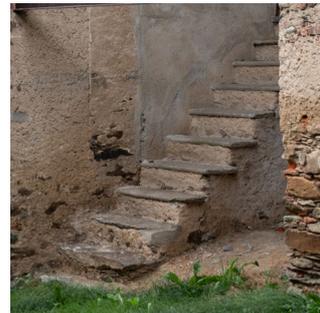
Prospetto principale

Posizione esterna

Materiale in calcestruzzo e pietra con pedate in lastre di pietra; finitura in intonaco grezzo

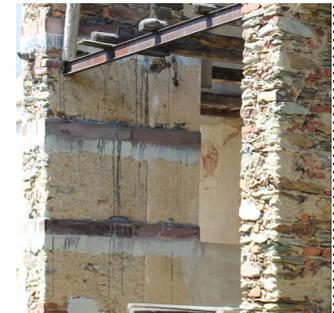
Prospetto principale

Fasce orizzontali di intonaco bianco e legno;

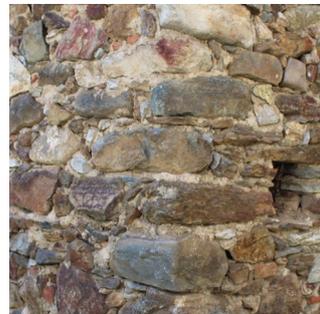
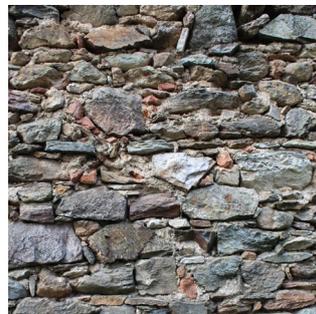
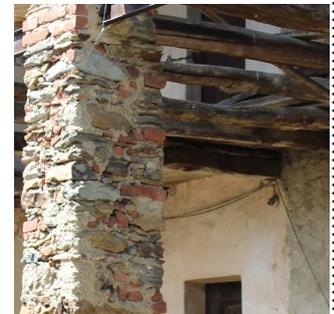
mista a vista con giunti di allettamento in malta; gli stipiti e la piattabanda delle aperture sono in laterizio; i pilastri del prospetto principale sono in muratura mista costituita da pietra e laterizi, giunti di allettamento rifluenti sulla superficie dei materiali costruttivi

intonaco porzione del prospetto principale a vista prospetto laterale e secondario

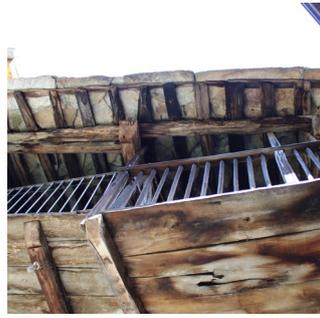
Prospetto principale

Manto in lose

Orditura in legno, costituita da travi principali che sostengono i travetti, e il manto di copertura in lose

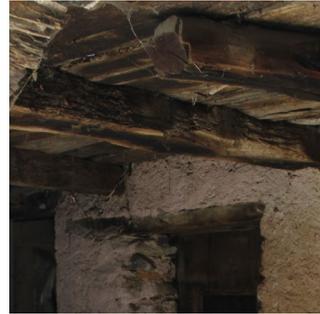
Prospetto principale

Tipo solaio piano

Materiale orditura principale e secondaria lignea: travi a sezione quadrangolare su cui appoggia il tavolato, disposto ortogonalmente

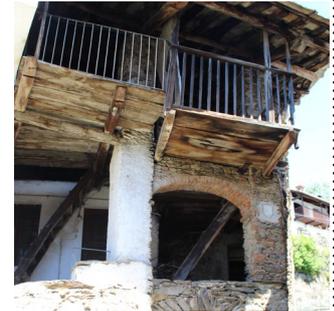
Prospetto principale

Materiale in legno

Sostegni travi e montanti in legno

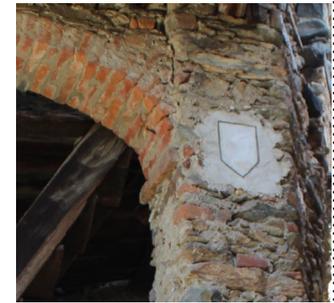
Prospetto principale

finitura pittorica raffigurante uno stemma di cui non si conservano i particolari;

cornici in intonaco bianco delle aperture

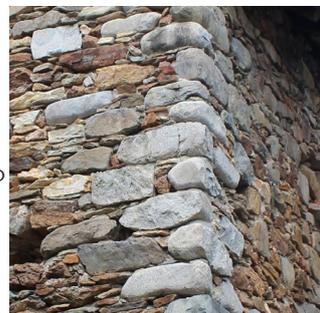
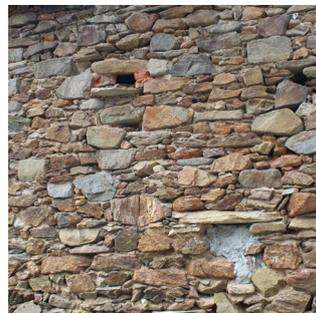
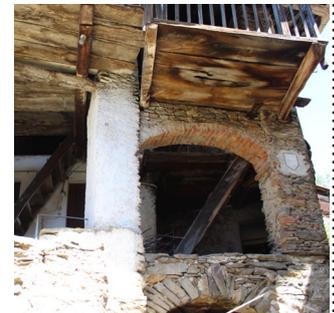
mista a vista con giunti di allettamento in malta; inserimento di conci angolari e zeppe di livellamento in pietra; i conci angolari si distinguono cromaticamente; l'arco della loggia al piano primo è in laterizio ed è stato sottoposto ad interventi di consolidamento, mentre l'arco del portico è in pietra

intonaco porzione del prospetto principale
a vista prospetto laterale e secondario

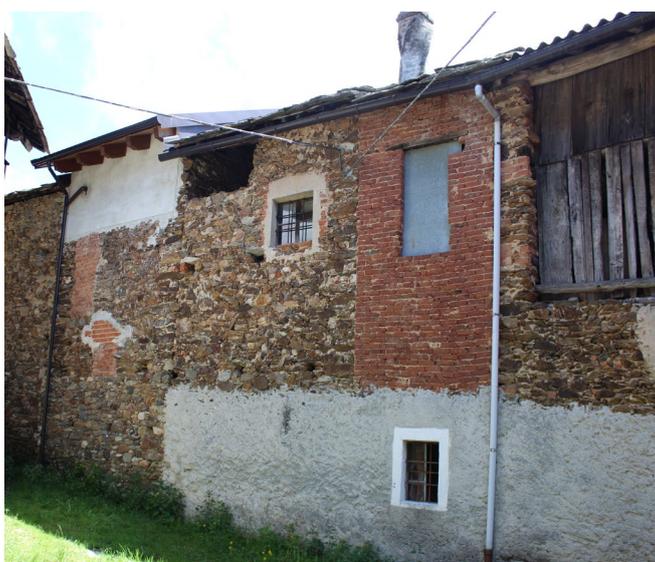
Prospetto secondario

Copertura
a due falde, il materiale del manto non è omogeneo in quanto è stato sottoposto ad interventi di rifacimento in lamiera conservando unicamente alcune porzioni in lose;

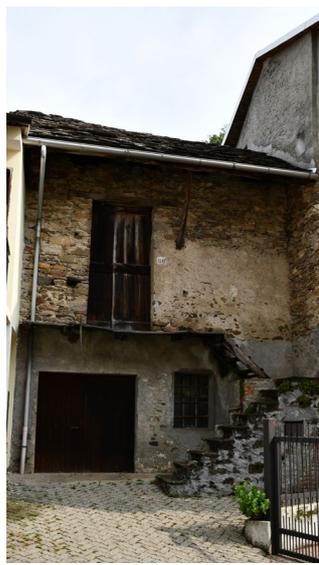
Rilievo fotografico	Copertura a due falde, costituita da orditura lignea e manto in lose

Collegamenti verticali scala esterna a due rampe, la prima in pietra e malta, intonacata, la seconda a pioli in legno	Scala, prospetto principale
Prospetto principale	Aperture in legno, con architrave in legno ed inferriate al PT;

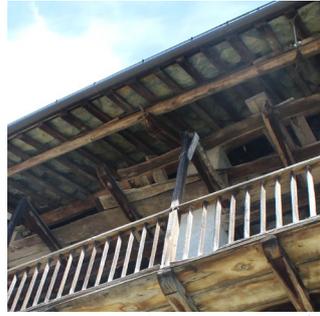
Prospetto principale

Manto in lose

Orditura in legno, l'orditura principale è in travi a sezione circolare, che sostengono i listelli e i travetti, su cui appoggia il manto in lose

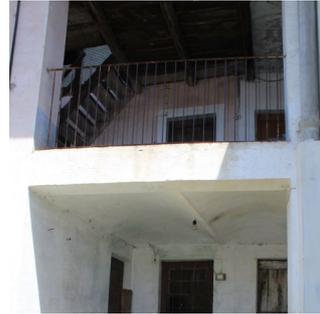
Prospetto principale

Tipo voltini a botte (PT)
solaio piano

Materiale voltini in laterizio, intonacati di bianco; solaio in legno con travi quadrangolari che sostengono il tavolato

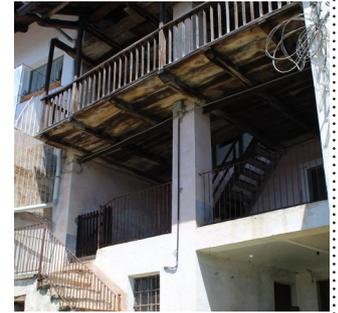
Prospetto principale

Materiale balcone in muratura,
ballatoio in legno

Sostegni travi e montanti in legno nel ballatoio; pilastro centrale in muratura come sostegno principale

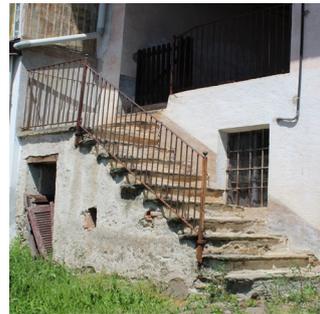
Prospetto principale, PT

Tipo scala a L
scala a pioli

Materiale in calcestruzzo, laterizio e pietrame, con intonaco grezzo e pedata in lastra di pietra la scala a L, in legno la scala a pioli

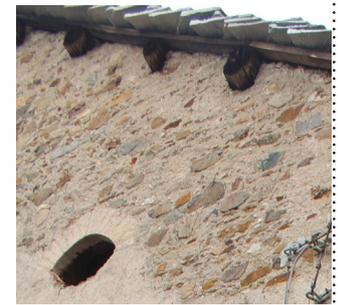
Prospetto laterale

foro ovale, nella muratura, con piattabanda in laterizio, intonacato grezzo;

cornice in intonaco bianco attorno a un'apertura del piano primo

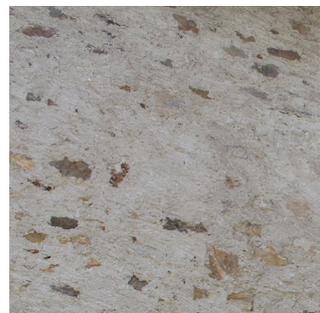
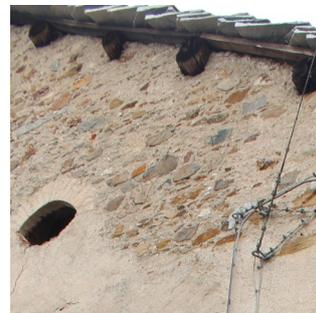
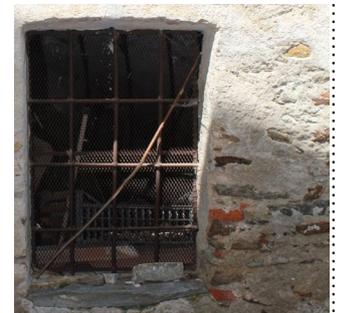
mista costituita da pietra sbalzata, pietrame e laterizi, giunti di allettamento in malta; i laterizi sono collocati in prossimità della copertura e nel foro del prospetto laterale

intonaco prospetto principale e una porzione del laterale a vista, con intonaco grezzo prospetto secondario e sommità di quello laterale

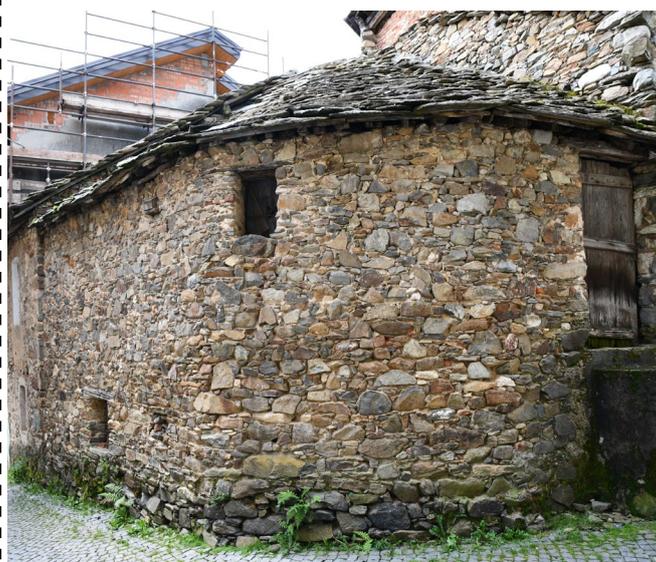
Prospetto secondario

Copertura
a falde, costituita da orditura lignea e manto in lose

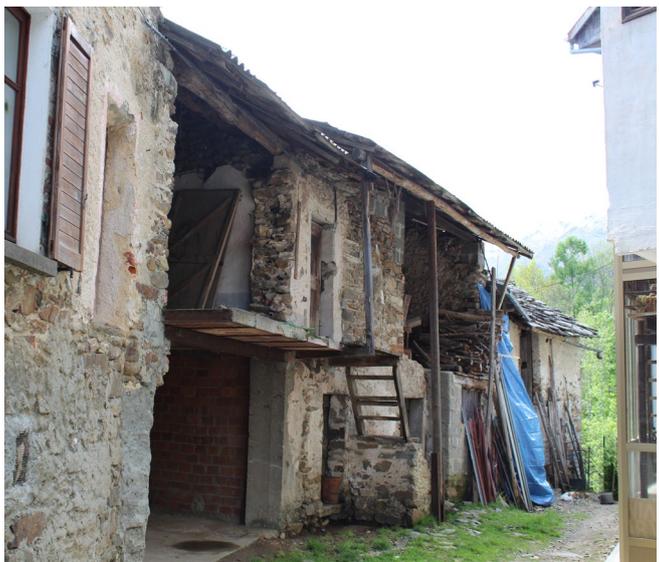
Rilievo fotografico	Copertura a due falde, costituita da orditura lignea e manto in lose

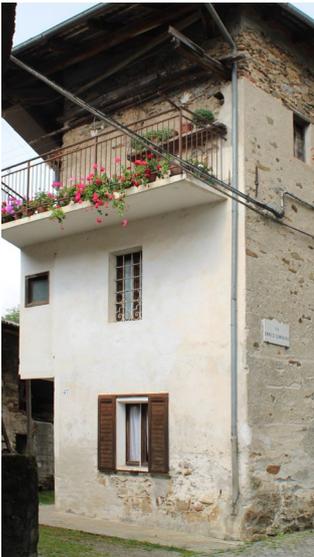
Rilievo fotografico	Copertura a padiglione, costituito da orditura lignea e manto in lose

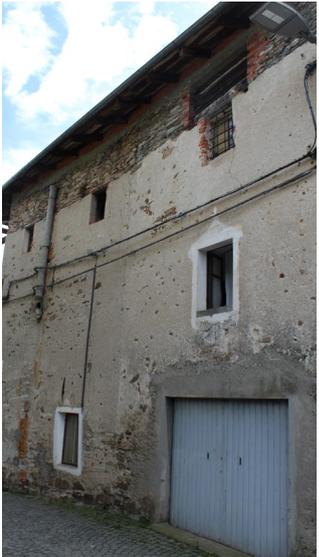
Aperture in legno, con inferriate, architrave in legno e davanzale in pietra	Apertura, prospetto secondario, P1

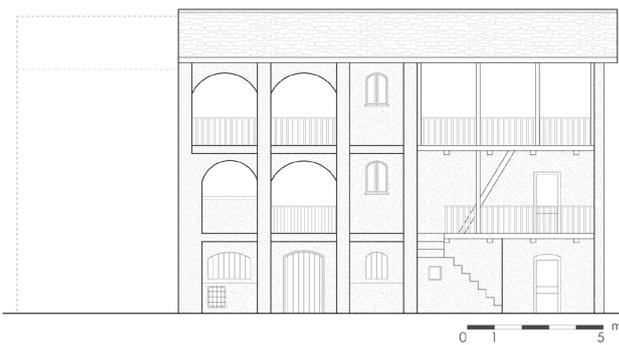
Schema prospetto principale

Superficie impronta a terra
140,90 mq

Piani (n°/interrato/sottotetto)
3

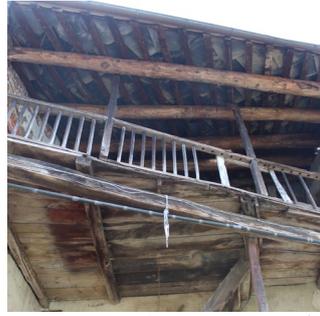
Prospetto principale

Tipo a due falde
Manto in lose
Orditura in legno, le travi principali hanno una sezione circolare, su cui poggiano i travetti che sostengono il manto di copertura in lose

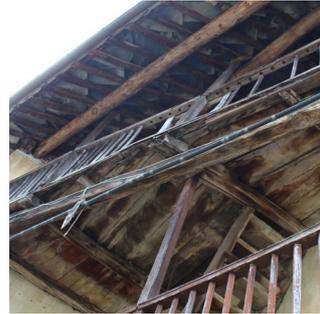
Prospetto principale

Tipo solaio piano
Materiale orditura principale e secondaria lignea: travi a sezione parzialmente squadrata che sostengono il tavolato

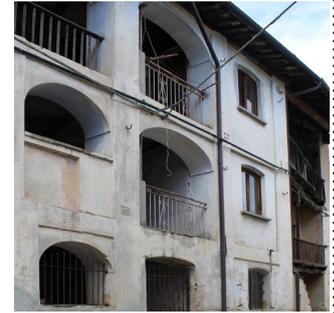
Prospetto principale

Tipo ballatoio aperto (P1-P2)
Materiale in legno
Sostegni travi e montanti in legno

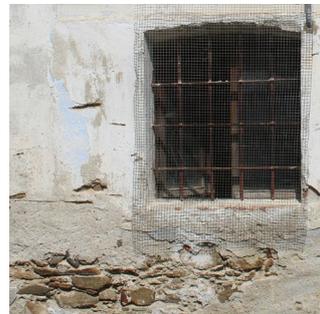
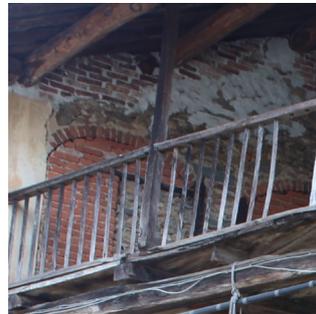
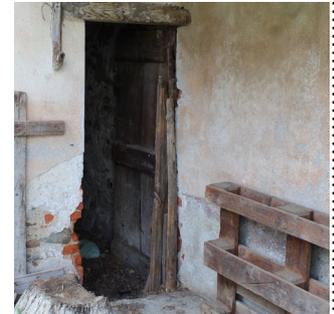
mista costituita da pietra sbazzata, pietrame e laterizi, giunti di allettamento in malta; inserimento di angolari in conci di pietra; i laterizi sono posati a cortina nel tamponamento tra le due porzioni di edificio al piano secondo; gli stipiti delle aperture sono in laterizio

intonaco prospetto principale
ntonaco grezzo prospetto secondario e laterale

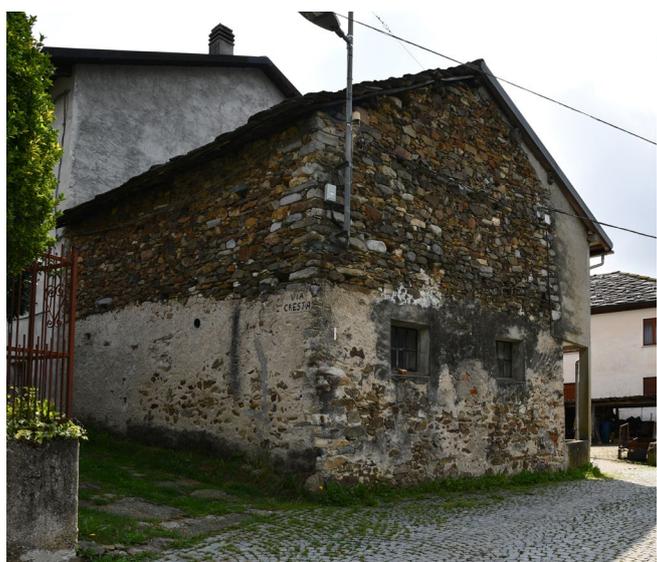
Prospetto secondario e laterale

Copertura
a due falde, costituita da orditura lignea con travi principali a sezione circolare; una falda con manto in lose e una in lamiera

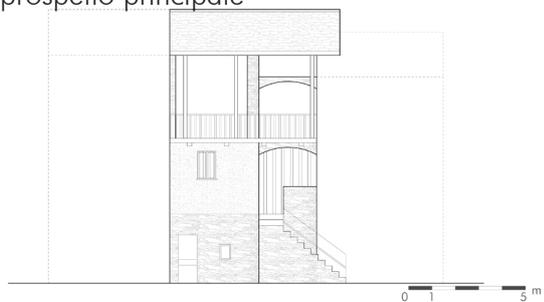
Schema prospetto principale

Superficie impronta a terra
44,95 mq

Piani (n°)
2 + ST

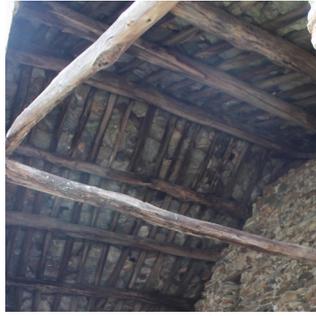
Vista interna

Orditura in legno, costituito da orditura principale a sezione circolare, che sostiene i travetti e il manto in lose

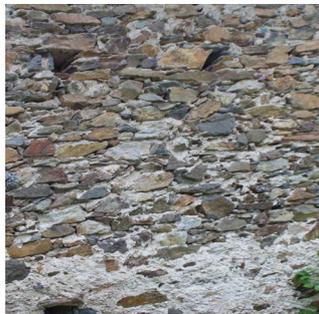
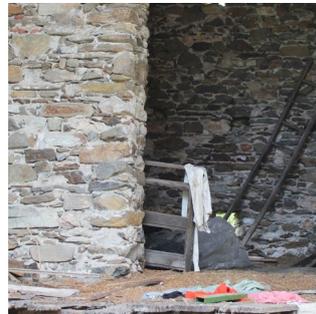
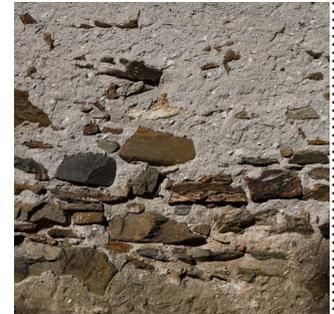
mista costituita da pietra sbazzata, pietrame e giunti di allettamento in malta; inserimento di conci angolari e zeppe in pietra; le piattabande di alcune aperture sono in laterizio

intonaco prospetto principale
ntonaco grezzo prospetto laterale
a vista prospetto laterale e secondario

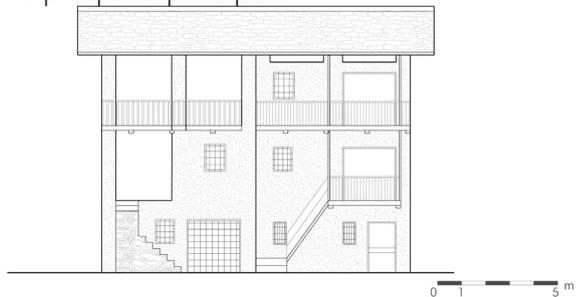
Schema prospetto principale

Superficie impronta a terra
101,30 mq

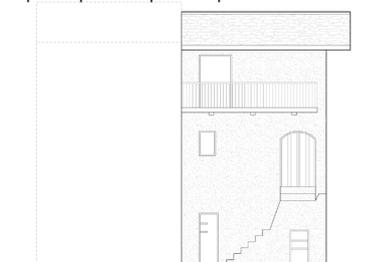
Schema prospetto principale

Superficie impronta a terra
45,90 mq

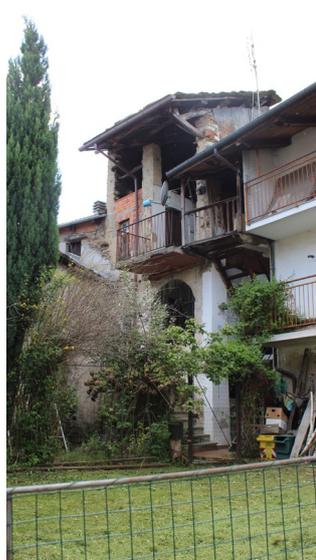
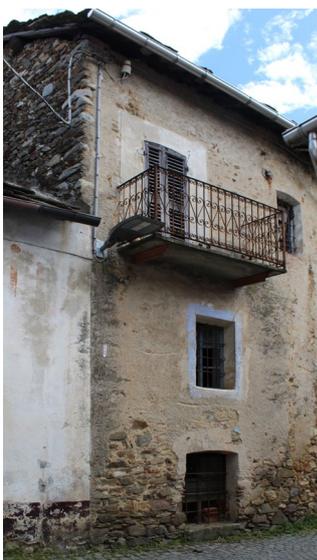
Copertura
a due falde, costituita da orditura principale e secondaria lignea, manto in lose
