**Corso di Laurea Magistrale
in Architettura Costruzione Città**

Tesi di Laurea Magistrale

**ARCHITETTURA E TECNICHE COSTRUTTIVE STORICHE
A RUEGLIO E IN VALCHIUSELLA**

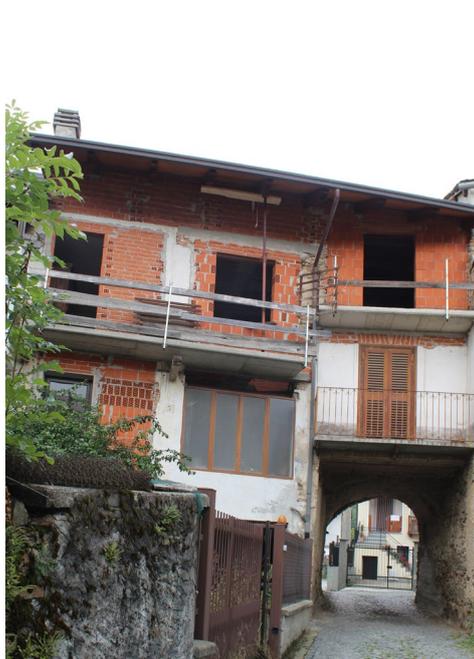
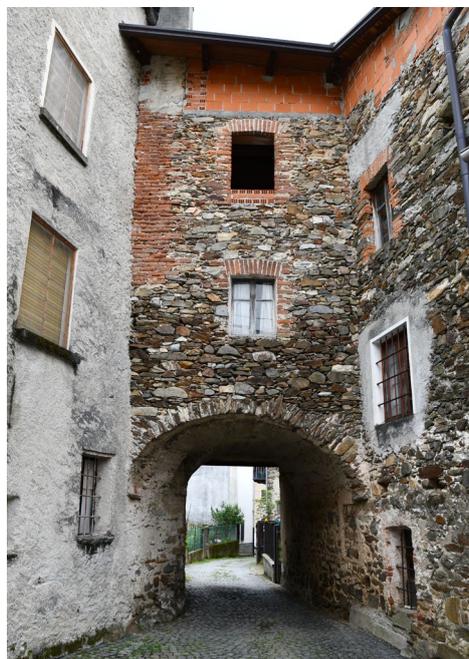
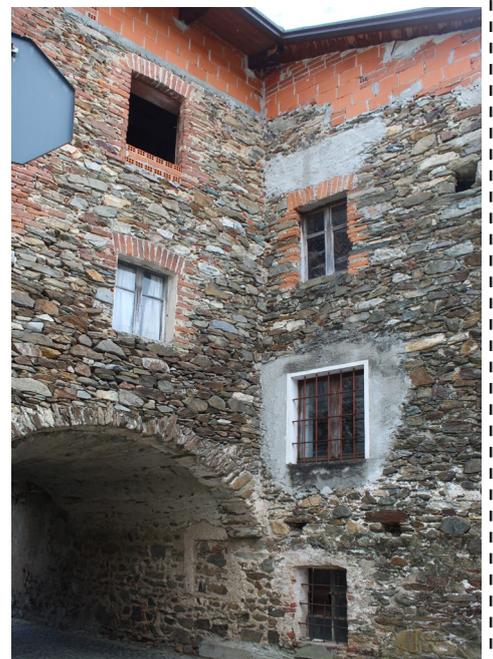
scheda edificio n.34, abaco murature, capitolo 6

Orditura in legno, costituita da travi principali, su cui poggiano i travetti che sostengono il manto di copertura in tegole

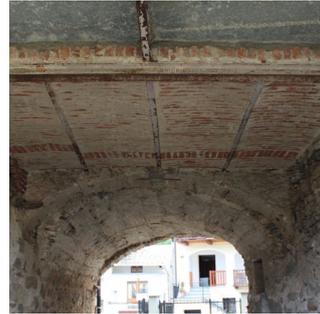
Passaggio voltato

Materiale solaio piano in laterizio con travetti in ferro; nel sottopassaggio volta in pietra e giunti di allettamento in malta

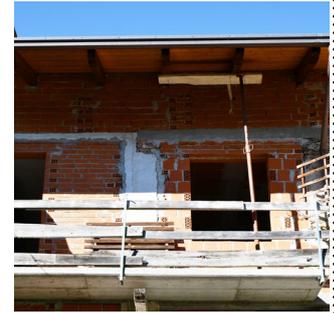
Prospetto secondario

Sostegni travi in legno, a sezione quadrangolare, conservati della precedente struttura

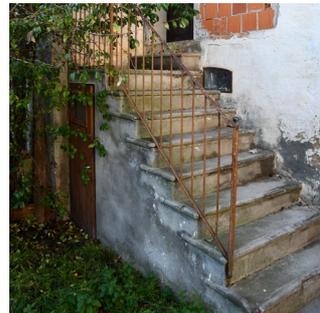
Prospetto secondario

Materiale in calcestruzzo, con pedate in lastre di pietra, finitura in intonaco e ringhiera in ferro

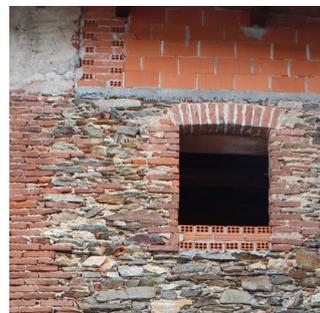
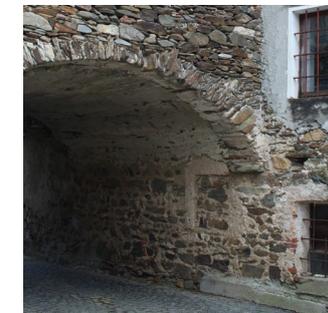
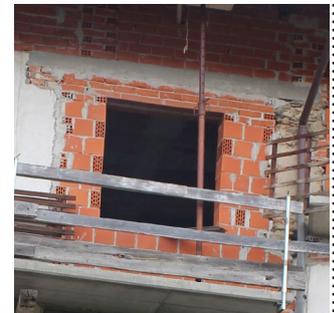
mista con giunti di allettamento in malta; il sottopassaggio voltato è in muratura mista ed è presente un'apertura tamponata; i laterizi sono collocati nelle piattabande e negli stipiti delle aperture; l'intervento di consolidamento è stato svolto con l'inserimento di laterizi ed in alcune porzioni blocchi di laterizio

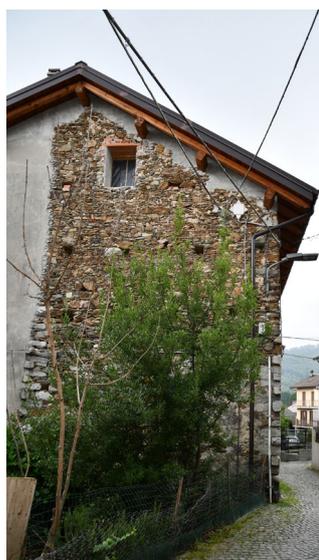
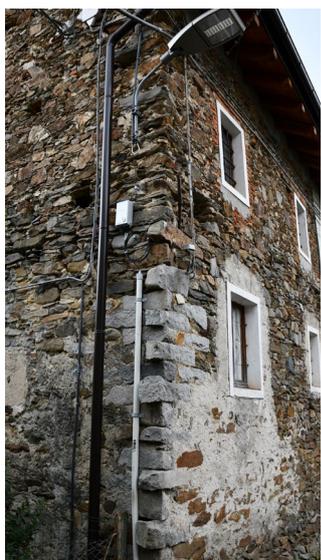
scheda edificio n.35, abaco murature, capitolo 6

Copertura
a due falde, costituita da orditura principale e secondaria lignea e manto in lose

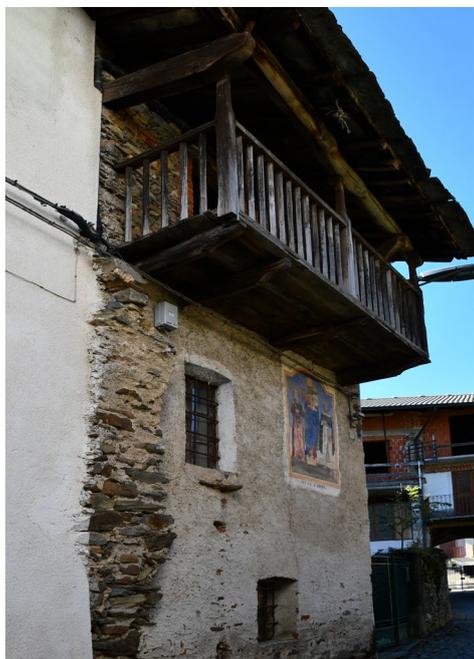
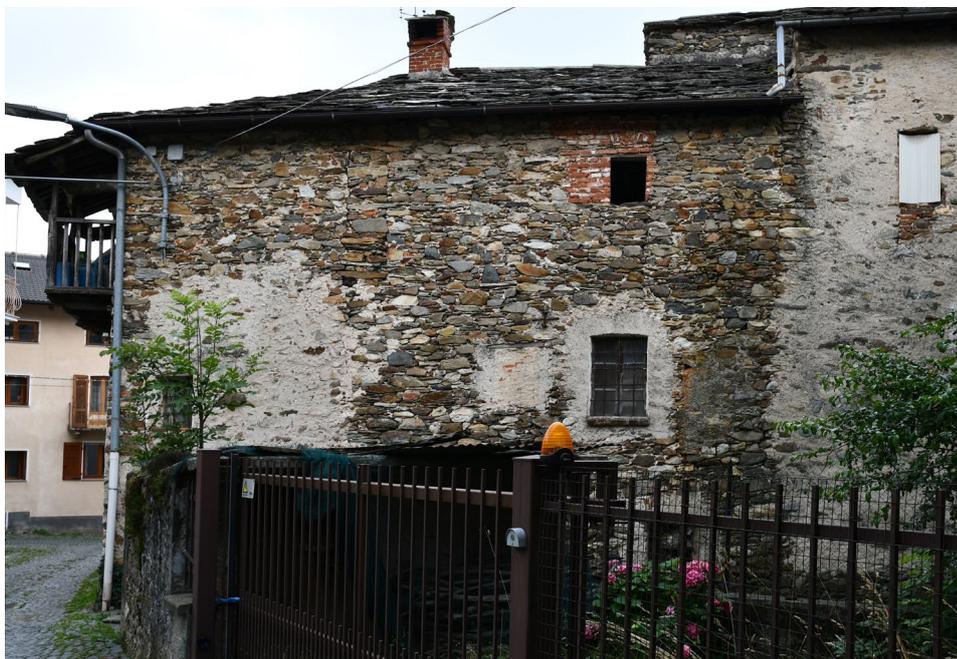
scheda edificio n.36, abaco murature, capitolo 6

Orditura in legno, travi principali e secondarie che sostengono i travetti, e manto di copertura in lose

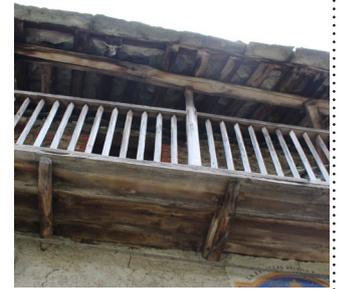
Prospetto principale

Sostegni travi e montanti in legno

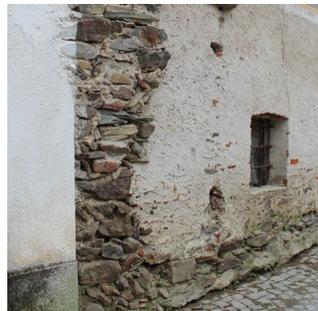
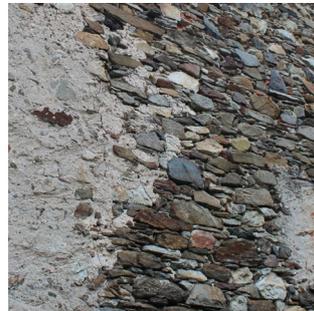
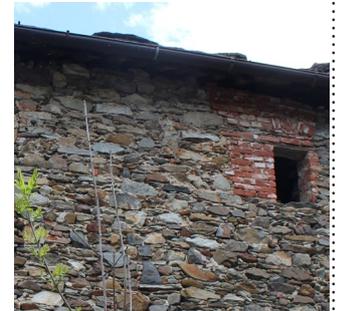
mista con giunti di allettamento in malta; basamento in pietra a vista; i laterizi sono collocati nelle piattabande e negli stipiti delle aperture; nel prospetto laterale è presente un'apertura tamponata in pietra

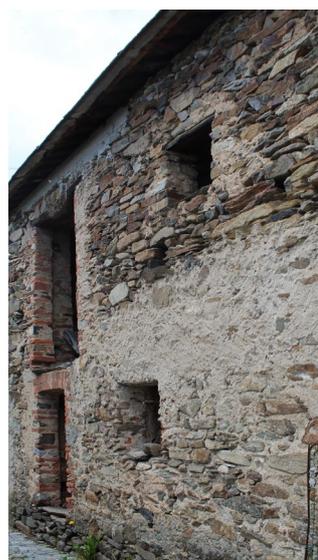
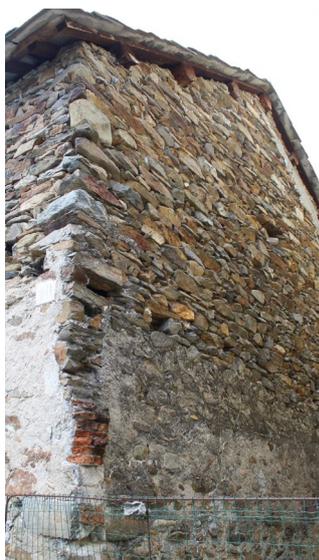
scheda edificio n.38, abaco murature, capitolo 6

Copertura
a due falde, costituita da orditura
linea e manto di copertura in lose

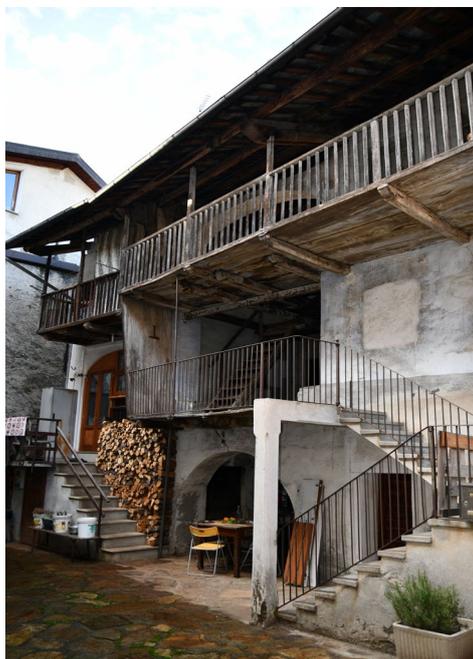
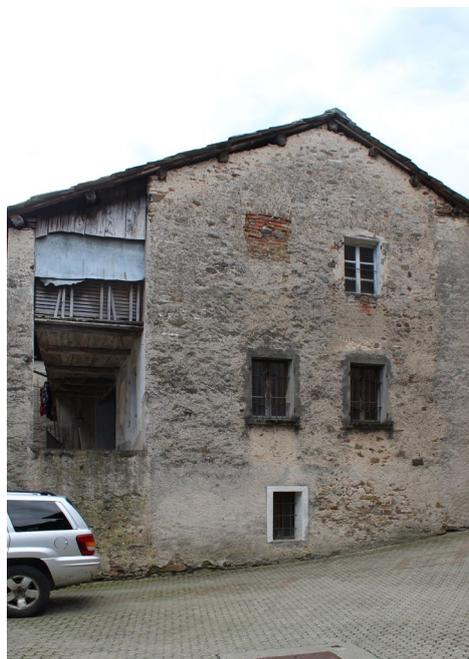
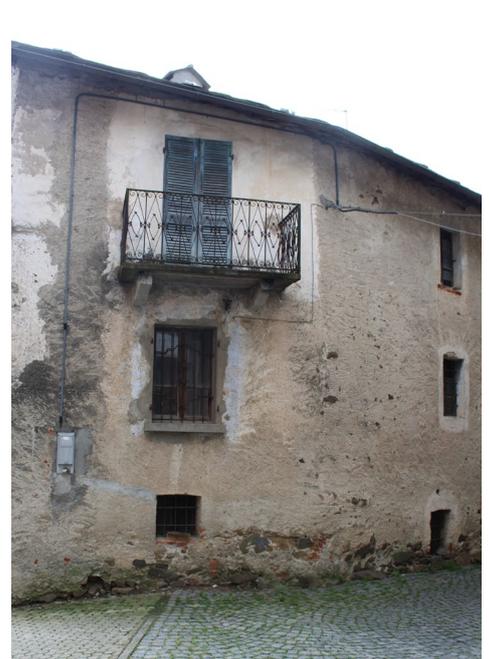
Orditura in legno, travi principali a sezione circolare su cui poggiano i travetti che sostengono il manto di copertura in lose

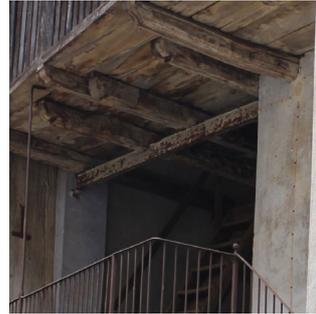
Prospetto principale

Tipo solaio piano

Materiale in legno, con travi principali quadrangolari che sostengono il tavolato

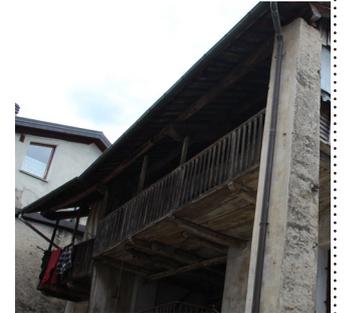
Prospetto principale

Materiale in legno

Sostegni travi e montanti in legno nel ballatoio; soletta in legno (pr. principale) e in pietra (pr. secondario) nel balcone

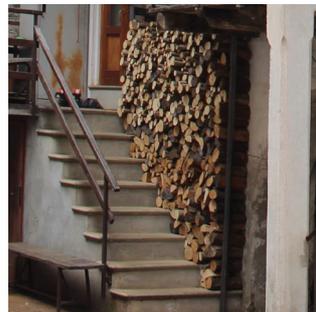
Prospetto principale

Posizione esterna

Materiale in calcestruzzo, intonacate, con ringhiera in ferro la scala a doppia rampa, in legno la scala a pioli

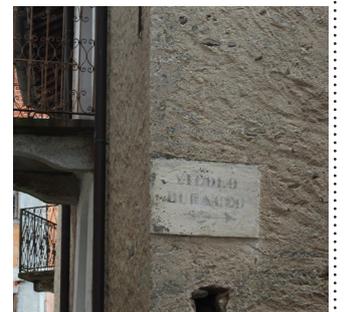
Prospetto laterale

dipinto che indica il nome di "Vicolo Buracco" nel prospetto laterale;

cornice in intonaco bianco intorno alle aperture

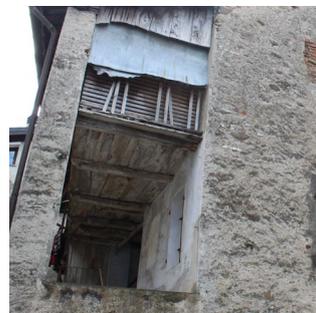
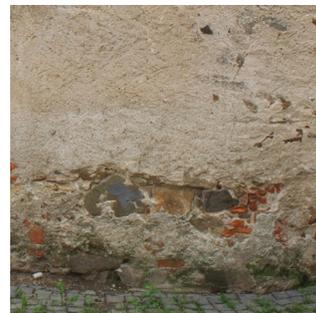
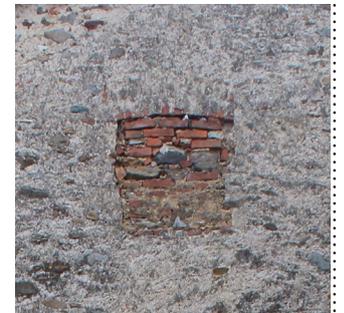
mista costituita da pietra sbazzata, pietrame e giunti di allettamento in malta, con inserti in laterizio ed inserimento di angolari e zeppe in pietra; il basamento è in alcune porzioni in pietra a vista; i laterizi sono collocati nel tamponamento dell'apertura nel prospetto laterale

intonaco liscio nel prospetto principale
intonaco grezzo prospetto laterale e secondario
sono distinguibili varie fasi di intonacatura nella muratura

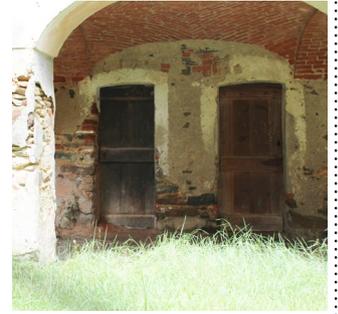
Prospetto principale, PT

Apparati funzionali stipiti e piattabanda in laterizio

Loggiati loggia con archi a sesto ribassato con parapetto ligneo e pilastri in muratura costituita da pietra e laterizio

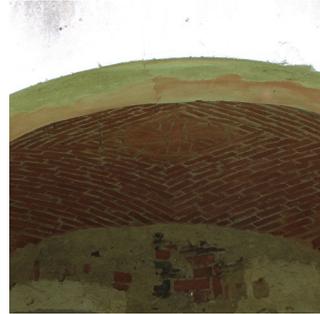
Prospetto principale, PT

Tipo volta a crociera (PT)
solaio piano (P1-P3)

Materiale la volta è costituita da laterizi posati a cortina; il solaio piano con orditura principale e secondaria in legno: travi principali quadrangolari che sostengono il tavolato

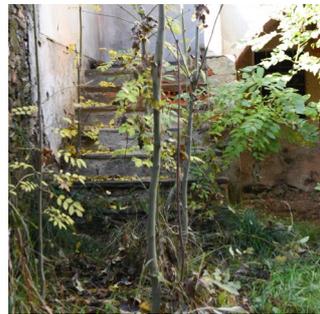
Prospetto principale, PT

Posizione esterna

Materiale la scala a una rampa in laterizio e giunti di allettamento in malta, con pedate in lastre di pietra; la scala a pioli in legno

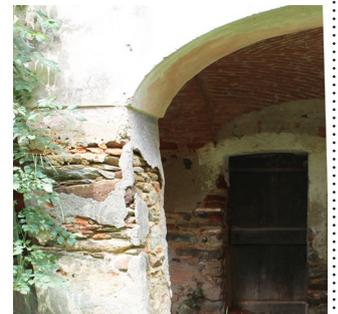
Prospetto principale

cornice in intonaco bianco intorno alle aperture

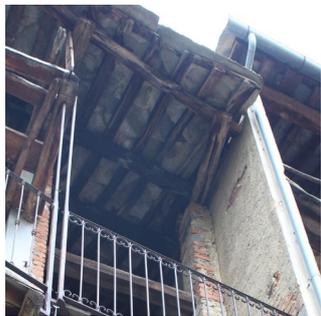
Prospetto principale

Manto in lose

Orditura in legno, orditura principale su cui appoggiano i travetti che sostengono il manto di copertura in lose

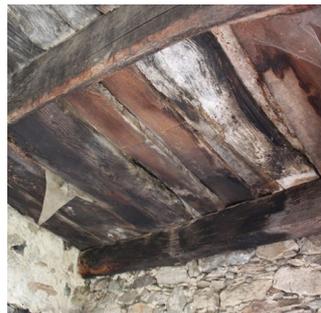
Prospetto principale, PT

Tipo solaio piano

Materiale orditura principale e secondaria lignea: travi a sezione parzialmente squadrata che sostengono il tavolato

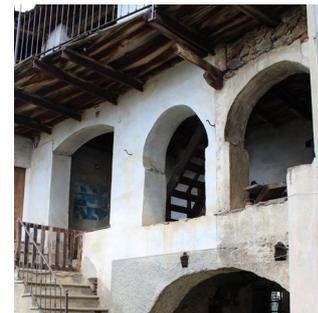
Prospetto principale

Materiale in legno

Sostegni travi in legno e montanti in ferro

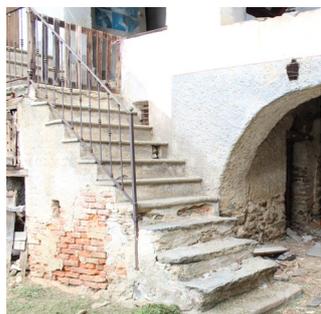
Prospetto principale, PT

Tipo scala a una rampa (PT-P1)
scala a pioli (P1-ST)

Materiale in pietrame e laterizio, con ringhiera in ferro, pedate in lastra di pietra la scala a una rampa; in legno la scala a pioli

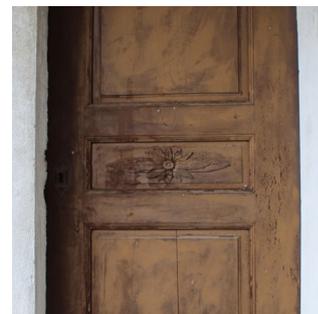
Prospetto principale, P1

decorazioni floreali intagliate nelle aperture di legno

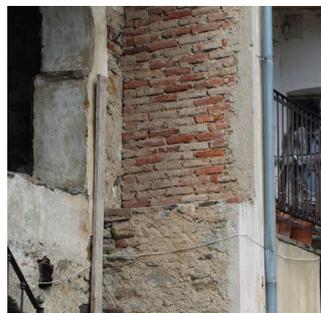
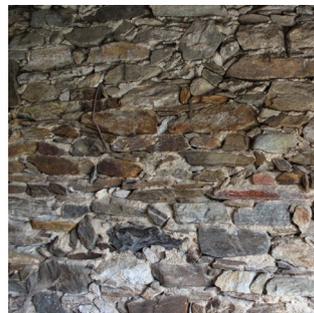
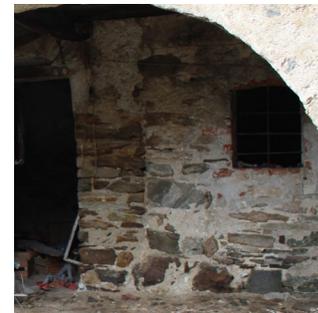
mista costituita da pietra, pietrame, laterizi e giunti di allettamento in malta; i laterizi sono collocati nella scala, nel sottotetto, negli stipiti e nelle piattabande delle aperture; inserimento di conci angolari e zeppe di livellamento in pietra;

intonaco prospetto principale a vista prospetto secondario

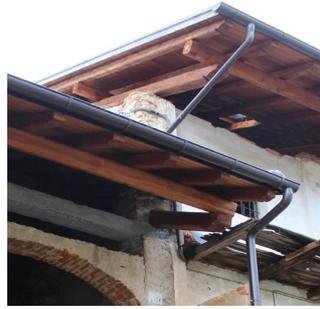
Prospetto principale

Manto in lamiera

Orditura in legno, con travi su cui appoggiano i travetti che sostengono il manto di copertura in lamiera

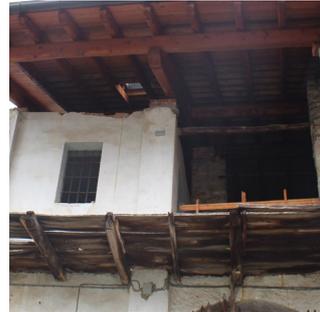
Prospetto principale, PT

Tipo solaio piano

Materiale in legno, con orditura principale e secondaria: travi quadrangolari che sostengono il tavolato

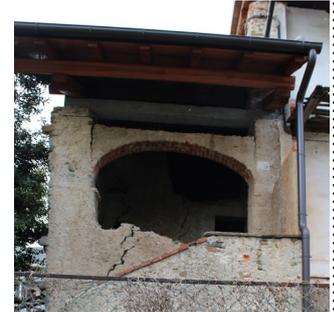
Prospetto principale

Materiale in legno

Sostegni travi e montanti in legno

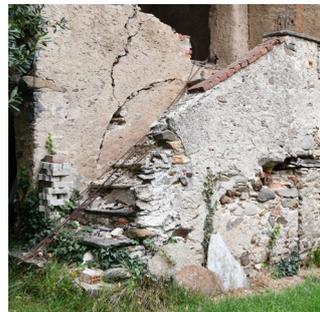
Prospetto principale, PT

Tipo scala a L (PT-P1)

Materiale in pietrame e laterizio, pedate in lastra di pietra; la struttura è parzialmente intonacata con intonaco grezzo

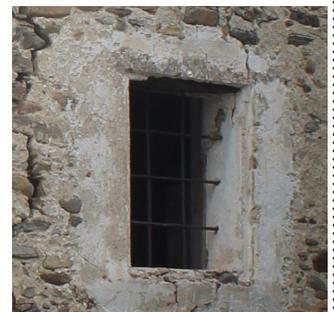
Prospetto laterale

Apparati decorativi

cornice in intonaco bianco intorno alle aperture

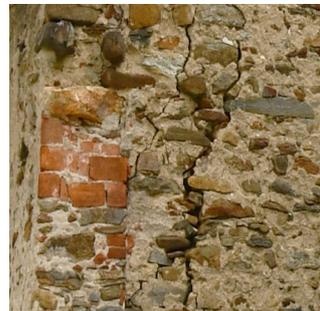
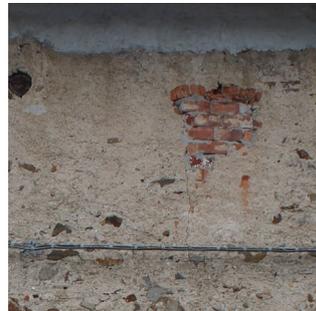
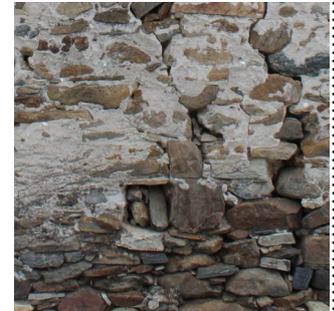
mista con giunti di allettamento in malta; i laterizi sono presenti negli archi delle logge, negli stipiti e nelle piattabande delle aperture; il basamento è in muratura in pietrame a secco; la chiusura della muratura del prospetto secondario è intonacata

intonaco prospetto principale
intonaco grezzo con muratura parzialmente intonacata prospetto secondario
a vista prospetto laterale in sommità

L'edificio è costituito da due corpi di fabbrica, uno dei quali è più basso di un livello; nei prospetti secondari sono presenti delle lesioni della muratura e dei segni di cedimento strutturale.

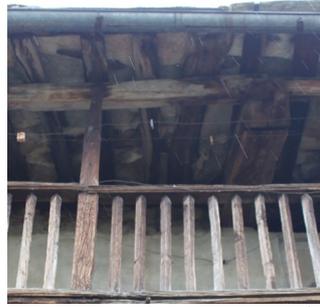
Prospetto principale

Manto in lose

Orditura in legno, con travi su cui appoggiano i travetti che sostengono il manto di copertura in lose

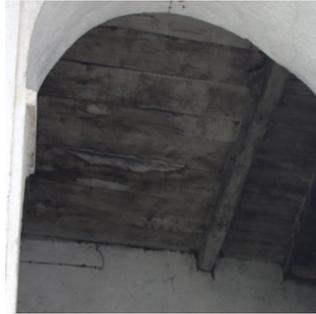
Intradosso P1

Tipo solaio piano

Materiale orditura principale e secondaria lignea: travi a sezione parzialmente suadrata e tavolato

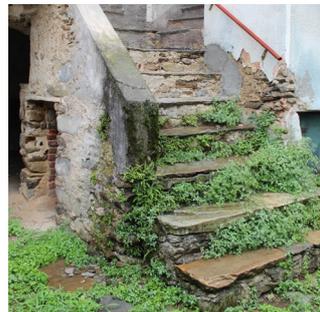
Prospetto principale, PT

Posizione esterna

Materiale in pietrame e laterizio con pedate in lastra di pietra; è presente della vegetazione spontanea

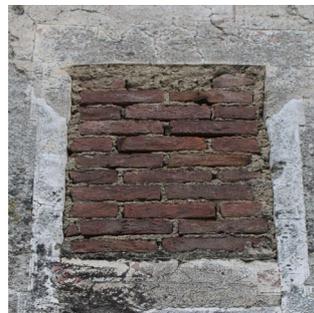
Tamponamento apertura, prospetto secondario

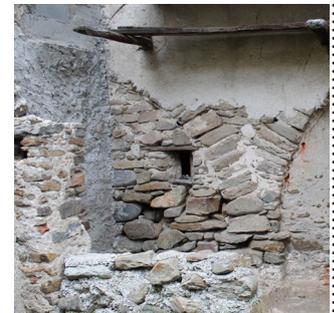
Campata del portico tamponata, prospetto principale

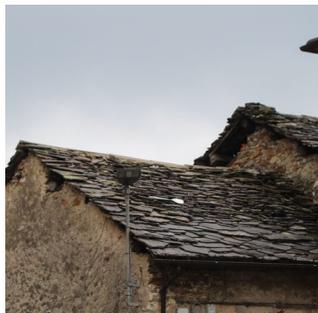
Prospetto secondario

Manto in lose

Orditura in legno, con travi principali su cui appoggiano i travetti che sostengono il manto in lose

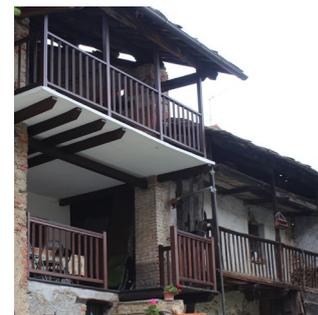
Prospetto principale

Materiale in legno

Sostegni travi e montanti in legno nel ballatoio, tavolato e travi in legno nel balcone

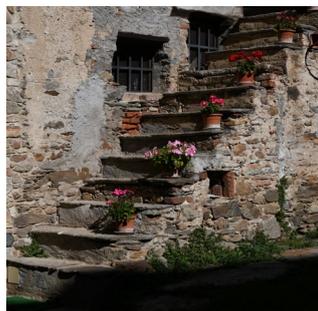
Prospetto principale, PT

Posizione esterna

Materiale in pietrame e laterizio, pedate in lastra di pietra ed alzate intonacate

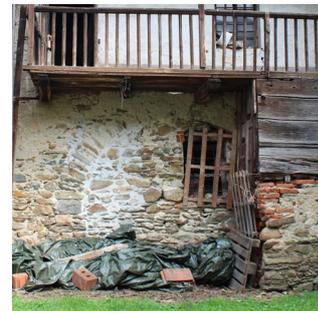
Prospetto principale, PT

arco in pietra nella muratura del prospetto principale;

cornice in intonaco bianco nelle aperture

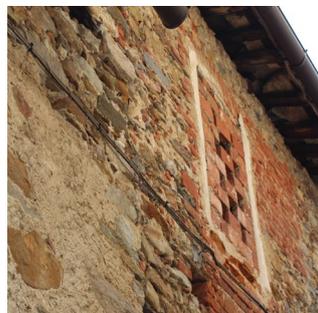
mista composta da pietra, pietrame, laterizi e giunti di allettamento in malta; i laterizi sono collocati nel tamponamento dell'apertura nel prospetto secondario e negli stipiti delle aperture; inserti in laterizio sono, invece, presenti nella muratura e nei pilastri; inserimento di angolari di pietra distinguibili nel prospetto laterale

Tamponamento in laterizio, prospetto secondario

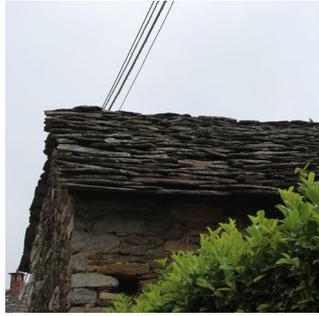
Prospetto secondario

Manto in lose

Orditura in legno, orditura principale su cui poggiano i travetti, che sostengono il manto di copertura in lose

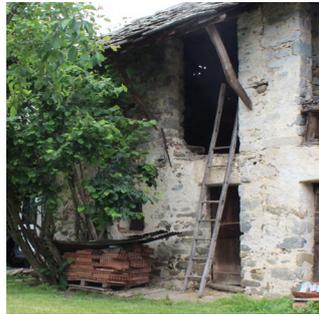
Prospetto principale, PT

Posizione esterna

Materiale in legno

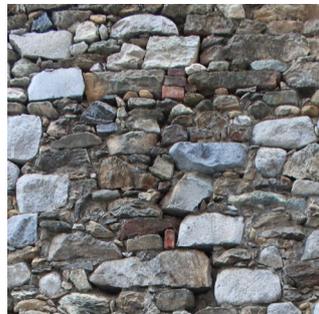
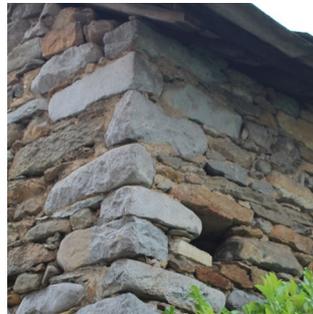
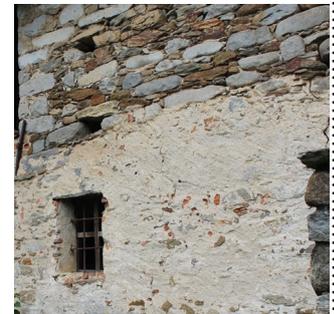
mista con giunti di allettamento in malta; inserimento di conci angolari e zeppe di livellamento in pietra, entrambi sono distinguibili cromaticamente; sono presenti inserti in laterizio nella muratura del prospetto principale

intonaco grezzo porzione del prospetto principale
a vista porzione del prospetto principale, prospetto secondario e laterale

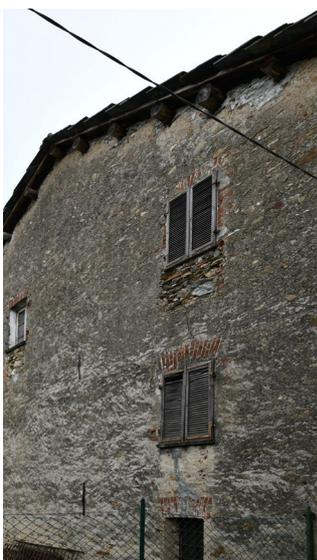
Prospetto laterale

Copertura
a falde, costituita da orditura lignea e manto di copertura in lose

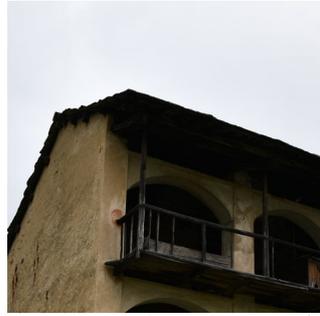
Prospetto principale

Manto in lose

Orditura in legno, travi su cui appoggiano i travetti che sostengono il manto di copertura in lose

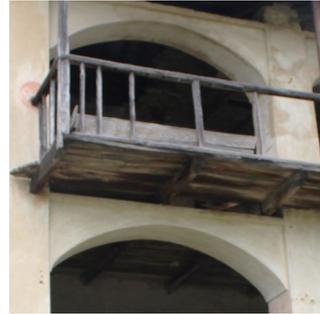
Prospetto principale, P1

Tipo solaio piano

Materiale orditura principale e secondaria lignea: travi a sezione parzialmente squadrata che sostengono il tavolato

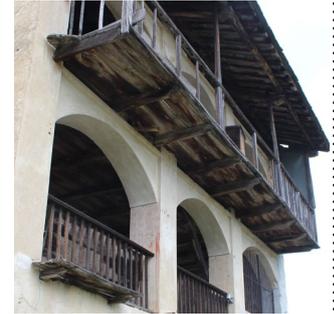
Prospetto principale

Materiale in legno

Sostegni ha travi e montanti in legno e parapetto ligneo

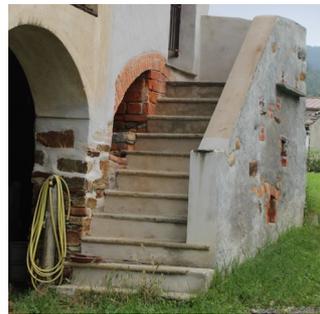
Prospetto principale, PT

Tipo esterna

Materiale in pietrame e laterizio, pedate in lastra di pietra ed alzate intonacate; il sostegno è intonacato, con alcuni elementi a vista. La scala a pioli è in legno

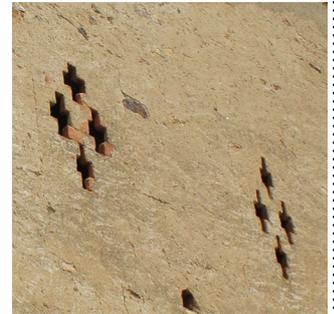
Prospetto su strada

Apparati decorativi

forature in laterizio nella muratura del prospetto laterale su strada, che creano un gioco di luce all'interno dell'edificio ed un decoro all'esterno

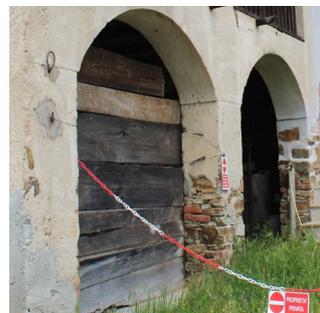
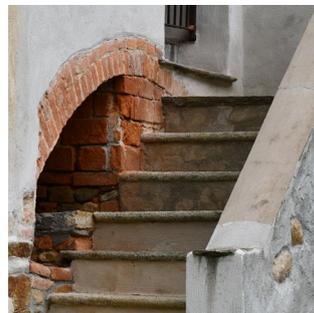
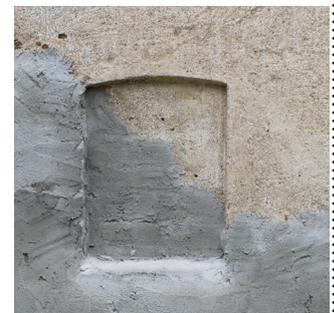
Muratura

mista costituita da pietra, pietrame, laterizi e giunti di allettamento in malta; l'apparato lapideo è visibile nei pilastri, mentre l'impiego dei laterizi è riscontrabile nel muro su cui poggia la scala e nell'arco di una campata del portico

intonaco grezzo tutti i prospetti

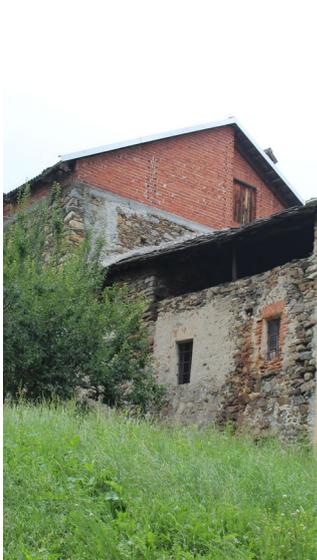
Porzione prospetto secondario

Copertura
a falde, costituita da orditura lignea e manto di copertura in lose nell'edificio con altezza inferiore; mentre l'altro ha il manto in tegole

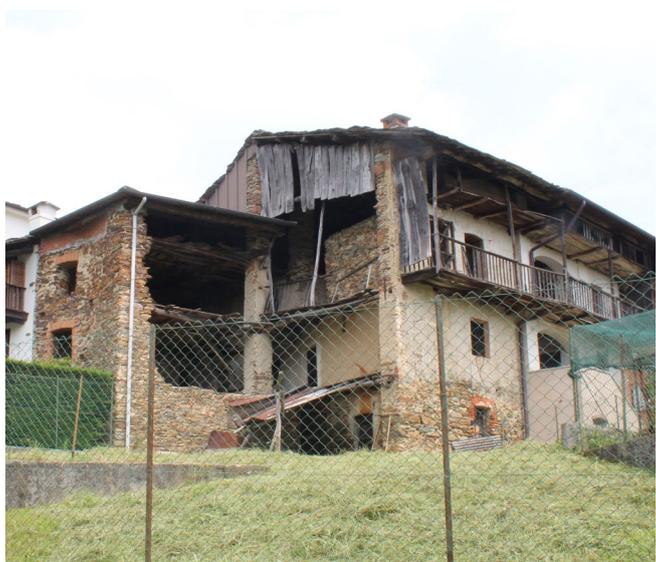
Porzione prospetto principale e laterale

Copertura
a falde, costituita da orditura lignea e manto in lose in quello più alto, nell'altro manto in tegole

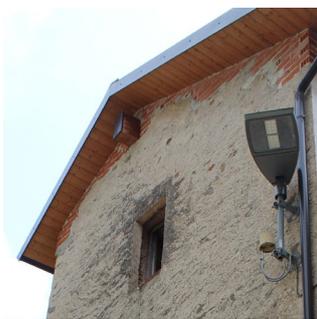
Prospetto laterale

Manto in tegole

Orditura in legno, travi principali su cui poggiano i travetti che sostengono il manto di copertura in tegole

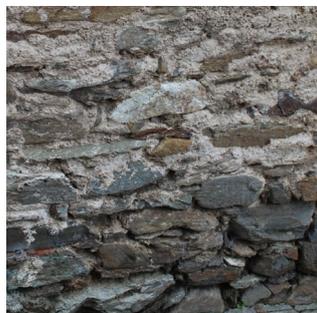
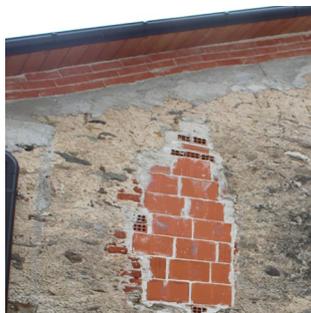
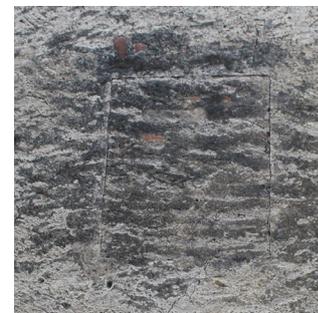
Muratura

mista composta da pietra, pietrame e laterizi, giunti di allettamento in malta; i laterizi sono collocati in una porzione del prospetto laterale ed a chiusura della muratura in sommità, posati a cortina; il basamento dell'edificio è in pietra e pietrame a vista

intonaco grezzo tutti i prospetti

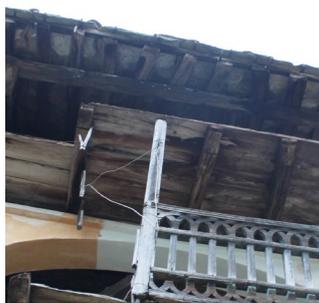
Prospetto principale

Manto in lose

Orditura in legno, con orditura che sostiene i travetti, su cui poggia il manto di copertura in lose

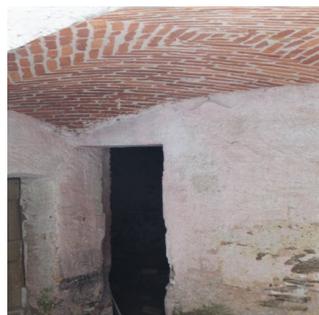
Prospetto principale, P1

Tipo volta a crociera (PT)
solaio piano (P1-P2-ST)

Materiale volta in laterizio; solaio piano in legno, con travi principali a sezione quadrangolare su cui appoggia il tavolato

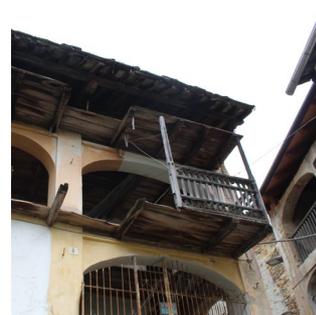
Prospetto principale

Materiale ballatoio in legno, balcone in pietra

Sostegni il ballatoio ha travi e montanti in legno; il balcone presenta mensole in pietra

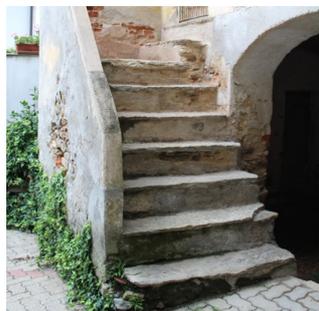
Prospetto principale, PT

Tipo scala a una rampa (PT-P1)

Materiale in pietrame e laterizio, pedate in lastra di pietra ed alzate intonacate; il sostegno verticale è intonacato, con alcuni elementi a vista

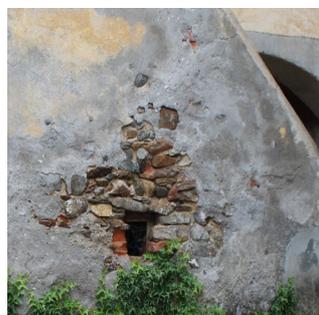
Scala, prospetto principale

L'intonaco non è ben conservato, e consente di osservare la composizione della muratura

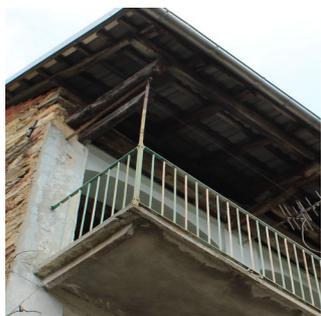
Prospetto principale

Manto in lamiera

Orditura in legno, costituita da travi principali che sostengono i listelli e i travetti, su cui appoggia il manto di copertura in lamiera

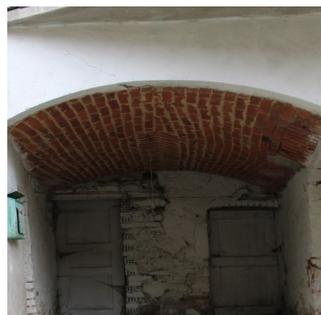
Prospetto principale, P1

Tipo volta a botte (PT)
solaio piano (P1-P2-ST)

Materiale la volta in laterizio; il solaio in legno, con travi principali a sezione quadrangolare che supportano il tavolato

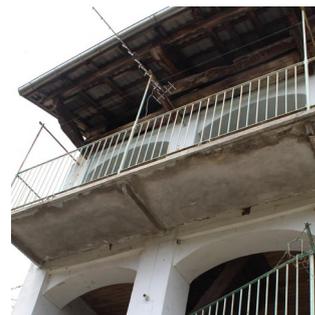
Prospetto principale

Materiale soletta del balcone e del ballatoio in calcestruzzo con ringhiera in ferro

Sostegni ballatoio e balcone presentano travi e montanti in ferro

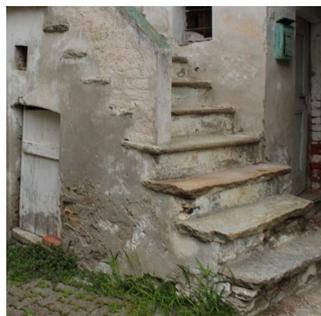
Prospetto principale, PT

Posizione esterna

Materiale in pietrame e laterizio, pedate in lastra di pietra ed alzate intonacate; il sostegno è intonacato, con alcuni elementi a vista

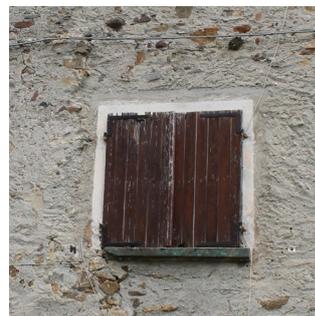
Prospetto laterale

cornice in intonaco bianco nell'apertura del prospetto laterale

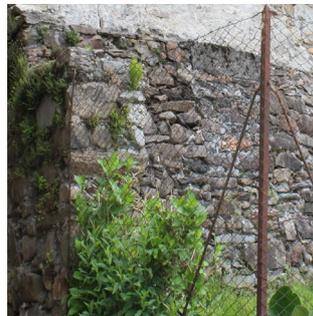
Basamento a scarpa in pietra

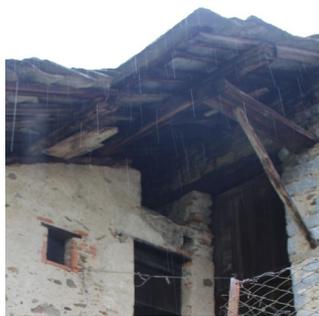
Prospetto principale

Manto in lose
in coppi

Orditura in legno, orditura principale su cui poggiano i travetti, che sostengono il manto di copertura in lose e in lamiera

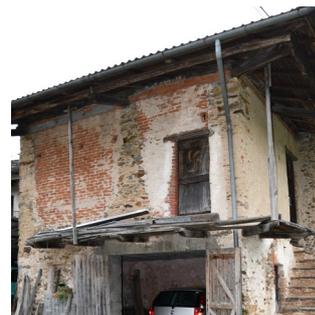
Prospetto laterale

Materiale in legno

Sostegni travi e montanti, non è presente il parapetto

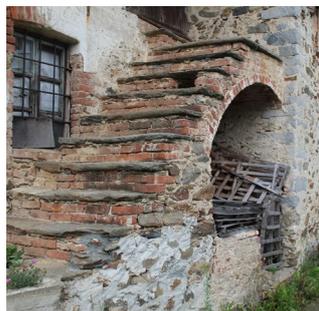
Prospetto laterale, PT

Posizione esterna

Materiale la scala a L è in pietrame e laterizio con pedate in lastra di pietra ed alzate in laterizio; il supporto è in muratura con una nicchia ad arco; la scala a pioli in legno

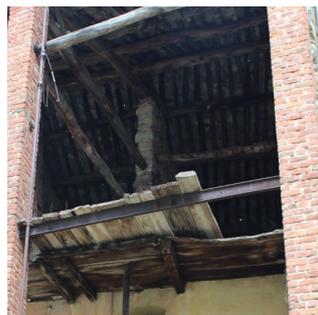
Prospetto principale, P1

Tipo solaio piano

Materiale orditura principale e secondaria in legno: travi a sezione quadrangolare che sostengono il tavolato

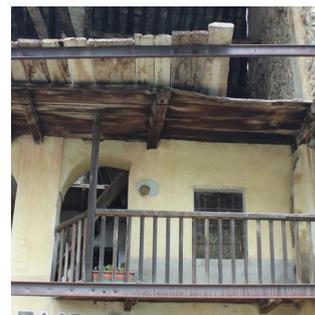
Prospetto principale

Materiale balcone in legno

Sostegni travi e montanti

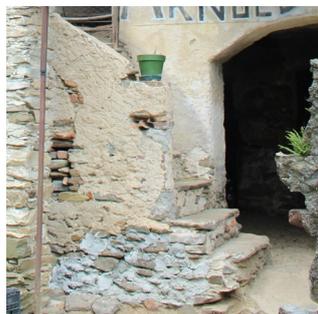
Prospetto principale, PT

Posizione esterna

Materiale scala a una rampa in pietrame, giunti di allettamento in malta e pedate in lastra di pietra; il sostegno è in muratura; la scala a pioli in legno

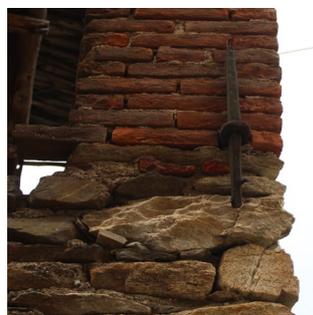
Dettaglio pilastro, prospetto laterale

mista con giunti di allettamento in malta; i pilastri nella facciata principale sono a tutta altezza e presentano una porzione in pietra e una in laterizio posato a cortina; le aperture presentano inserti in laterizio negli stipiti e nella piattabanda

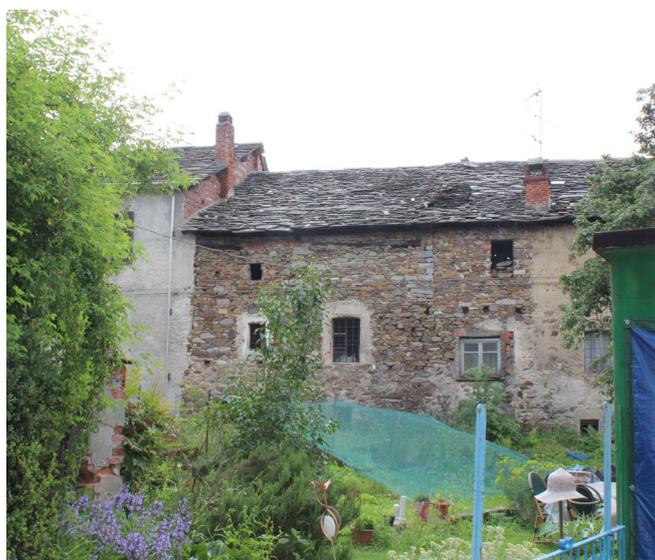
Prospetto secondario

Copertura
a falde, costituita da orditura lignea che sostiene il manto di copertura a lose

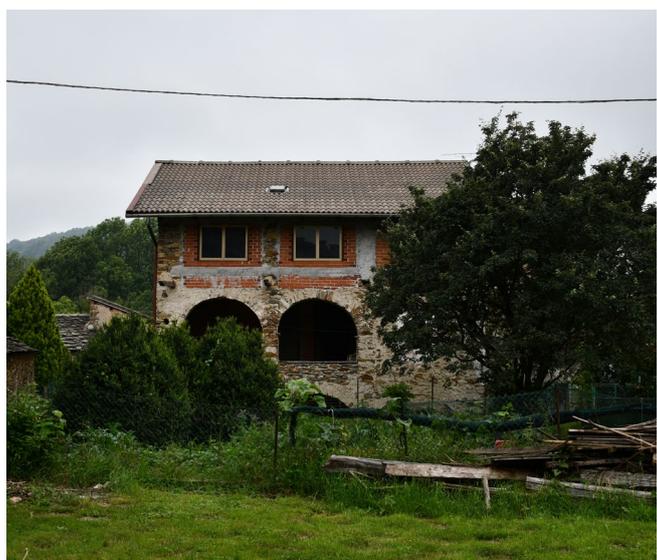
Prospetto principale

Copertura
a falde, costituita da orditura lignea che sostiene il manto di copertura in tegole

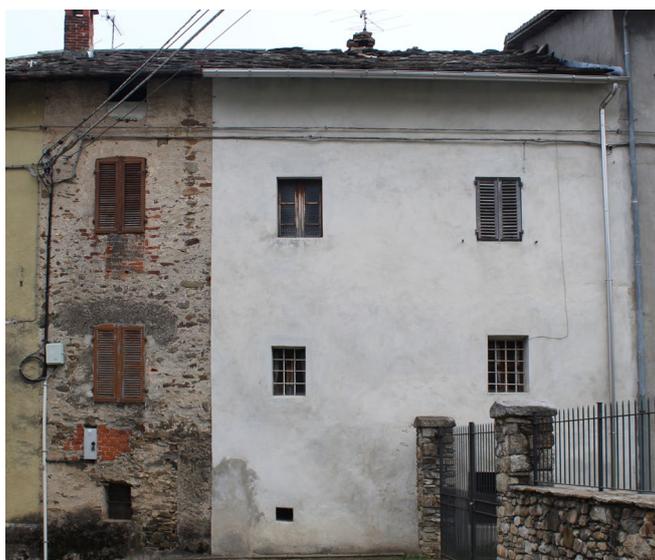
Porzione prospetto secondario

Copertura
a falde, costituita da orditura lignea e manto di copertura in lose

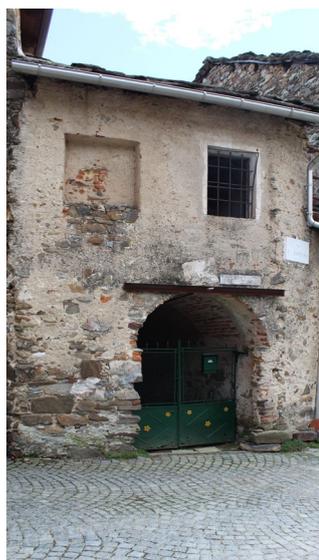
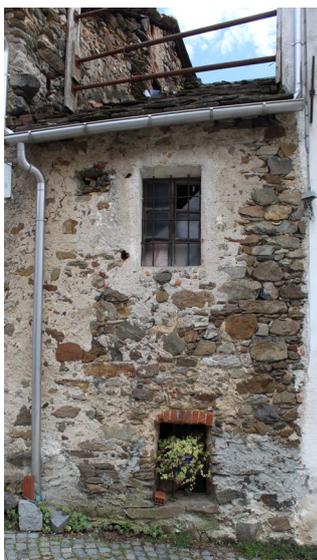
Porzione prospetto secondario sx

Porzione prospetto secondario dx

Copertura
a falde, costituita da orditura lignea, che sostiene il manto di copertura in lose

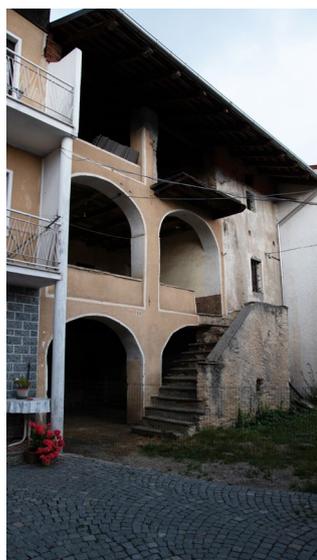
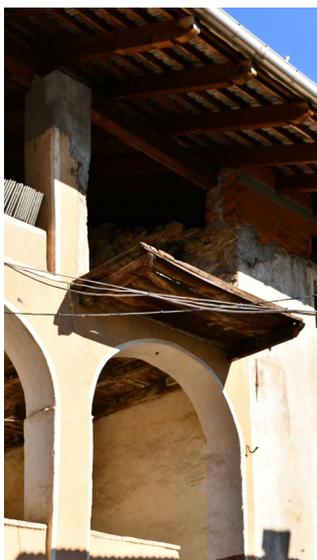
Prospetto principale

Porzione prospetto principale

Copertura
a falde, costituita da orditura lignea, che sostiene il manto di copertura in coppi

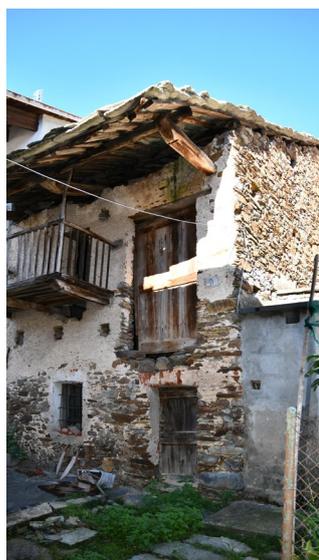
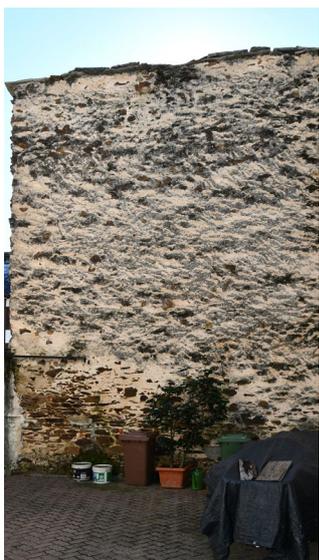
Prospetto principale e porzione prospetto laterale

Prospetto secondario

Copertura
a falde, costituito da orditura lignea su cui poggia manto di copertura in lose

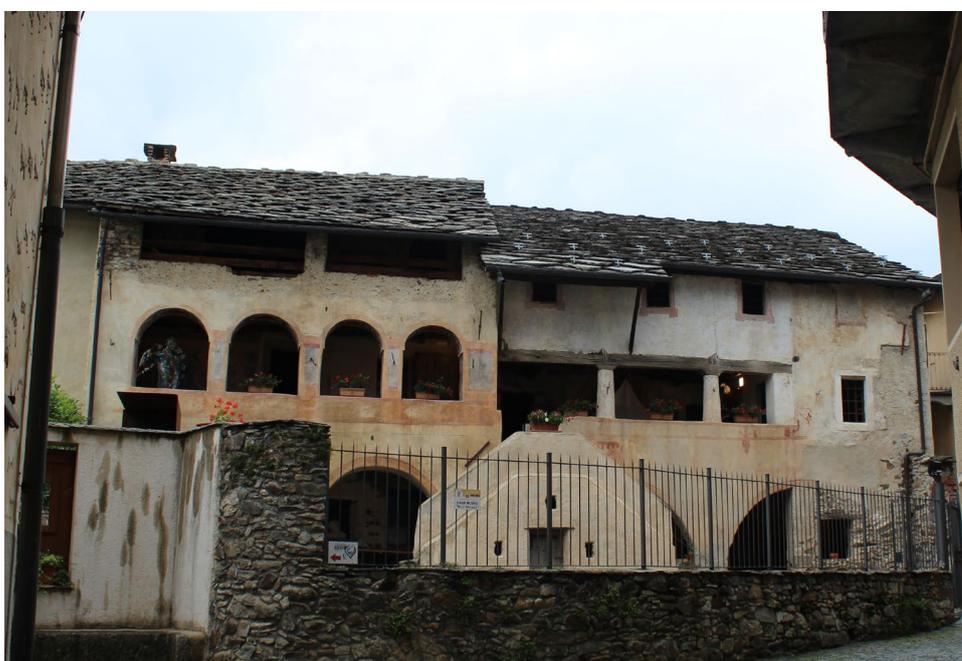
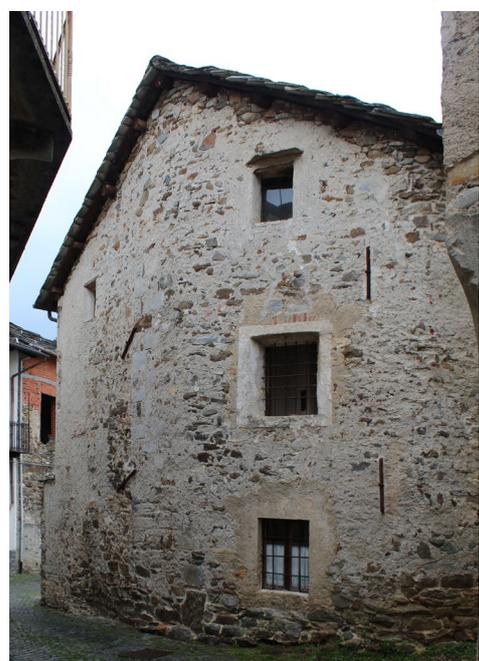
Prospetto principale	Prospetto laterale

Manto in lose

Orditura in legno, con travi che supportano i travetti, che sostengono il manto di copertura in lose

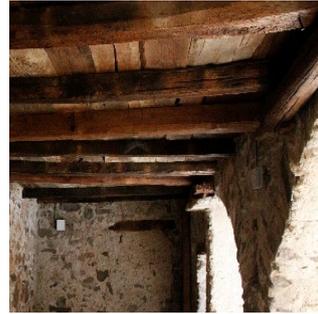
Prospetto principale, PT

Materiale orditura principale e secondaria in legno: travi quadrangolari che sostengono il tavolato ad est, mentre volta a botte in pietra ad ovest e nella parte centrale

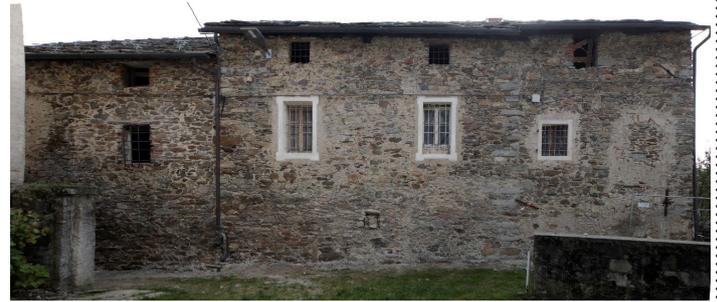
Prospetto secondario

Materiale in pietrame e malta, pedate in lastra di pietra; il sostegno è in muratura intonacata, con intonaco rigato all'interno

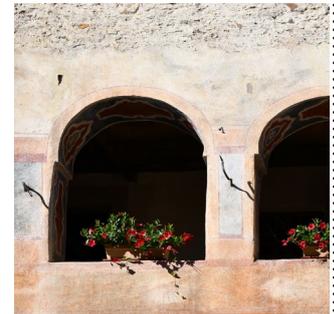
Prospetto principale, P1

Il fabbricato presenta una stratificazione di elementi decorativi tra cui si distingue la finitura pittorica del prospetto principale, in cui è presente la raffigurazione di colonne dipinte sui pilastri della loggia al P1 e la presenza di meridiane dipinte sotto le arcate del loggiato; fascia intorno alle aperture con elementi in rilievo; la scala presenta una finitura in intonaco rigato nella parte interna; mentre il fronte sinistro presenta una finitura a stucco.

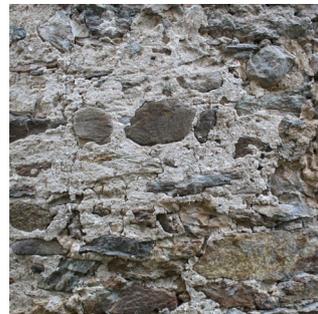
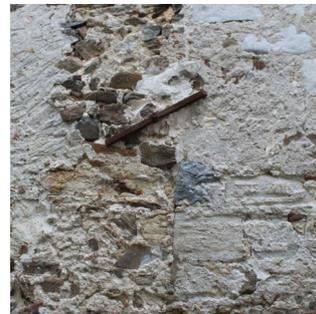
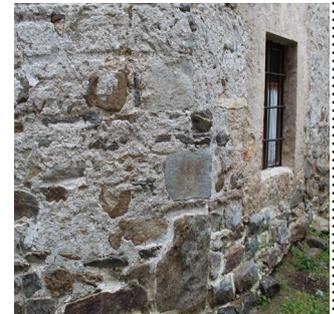
mista costituita da pietra e pietrame, giunti di allettamento in malta; inserimento di cantonali e zeppe di livellamento in pietra; sulle murature sono presenti consistenti tracce di malta, in seguito ai recenti lavori di restauro; si distinguono tipologie di muratura differenti, come esito delle aggregazioni e dei cambi di destinazioni d'uso che si sono svolti nel corso del tempo

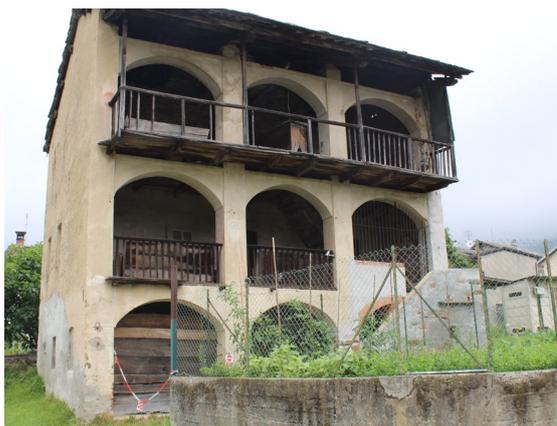
Fig.8.5 Sistema ad angolo portico, loggia e ballatoio dell'edificio numero 49. Fotografia del 27 luglio 2021.

In alcuni degli edifici disabitati rilevati nel corso della schedatura si distingue un tamponamento con assi in legno nel portico per evitare l'intrusione di animali o malviventi, come si può osservare nell'edificio numero 49.

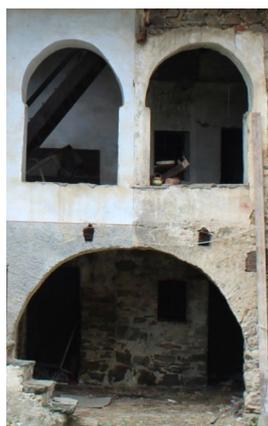
Fig.9.5 Loggia e portico dell'edificio numero 42. Fotografia del 3 settembre 2021.

La prima tipologia residenziale è costituita da tre livelli e si distingue per la scansione della facciata principale in cui al piano terra è presente un portico che conduce agli ex ambienti produttivi, quindi agli attuali spazi di deposito, al piano primo è presente la loggia su cui si affacciano la cucina e le camere e all'ultimo livello è presente un ordine di pilastri che sostiene il sottotetto con ballatoio in legno. Il piano nobile si raggiunge per mezzo di una scala esterna ad una rampa o ad L in muratura, a seconda del dislivello che deve essere superato; il sottoscala spesso è fruibile grazie alla presenza di aperture, mentre tutti gli altri piani sono collegati per mezzo di una scala a pioli in legno che è collocata nella loggia. Nel territorio ruegliese si tratta della tipologia più diffusa e meno rivisitata, di cui l'edificio numero 42 della schedatura ne costituisce un esempio significativo.

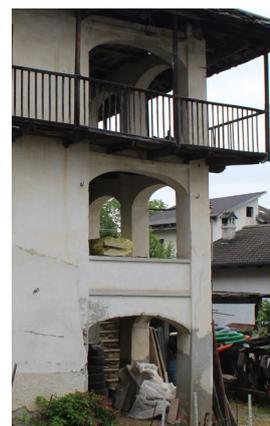
Fig.10.5 Sistema ad angolo portico, loggia e ballatoio dell'edificio numero 4. Fotografia del 3 settembre 2021.

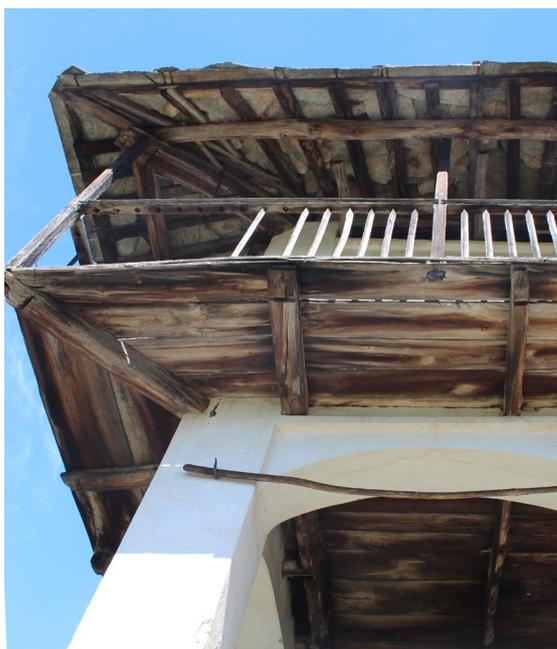
Fig.11.5 Ballatoio ad angolo dell'edificio 4. Fotografia del 31 luglio 2021.

Osservando gli edifici schedati, quasi tutti presentano almeno un ballatoio in cui in alcuni casi alcuni elementi in legno come i montanti, o alcune porzioni di parapetto, sono state sostituite da elementi metallici perchè degradate. Un esempio sono le travi dell'edificio numero 42 che sono in metallo, sostituite nel corso di un'operazione di consolidamento.

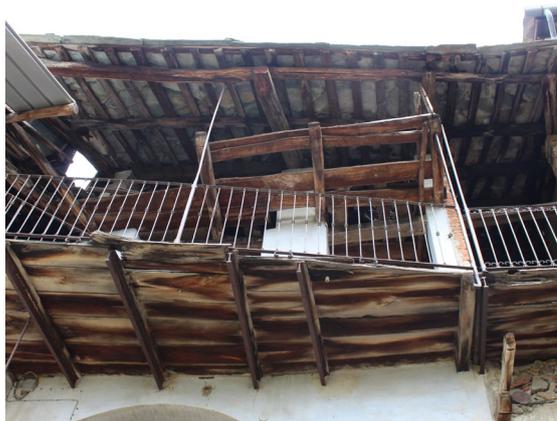
Fig.12.5 Ballatoio aperto e lineare dell'edificio numero 42.
Fotografia del 3 settembre 2021.

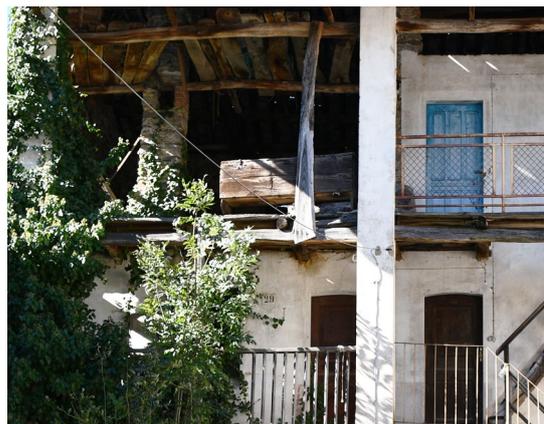
Fig. 13.5 Ballatoio privo di parapetto dell'edificio numero 37.
Fotografia del 3 settembre 2021.

In una porzione dell'ultimo livello il parapetto è assente e si distinguono solo i montanti e le travi del solaio. Quest'ultima caratteristica è tipica nelle porzioni dei fabbricati ad uso agricolo e produttivo.¹⁹⁷

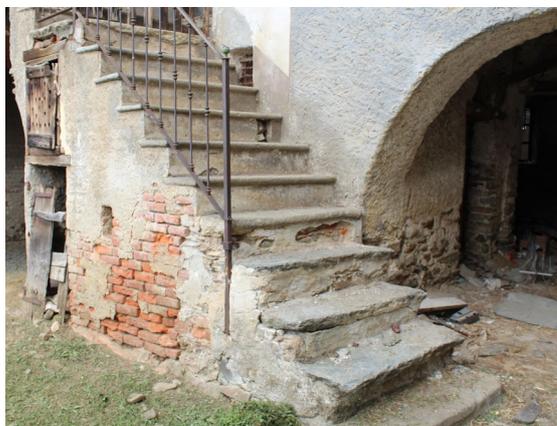
Fig.14.5 Scala a una rampa, edificio numero 42. Fotografia del 27 luglio 2021.

Le scale negli edifici rurali sono esterne se di collegamento tra il piano stradale e il piano nobile. In genere sono poste parallelamente alla facciata principale da cui avviene l'accesso, questo perchè si cerca di evitare la costruzione del pianerottolo che comporterebbe l'impiego di più materiale e la posa di lastre in pietra di notevoli dimensioni.
