**Corso di Laurea Magistrale
in Architettura Costruzione Città**

Tesi di Laurea Magistrale

**ARCHITETTURA E TECNICHE COSTRUTTIVE STORICHE
A RUEGLIO E IN VALCHIUSELLA**

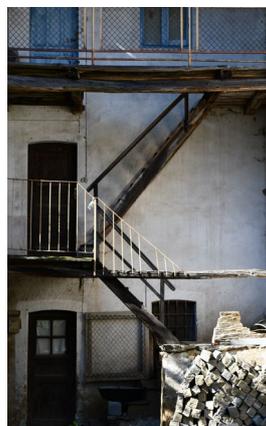
Fig. 15.5 Scala a forbice, edificio numero 37. Fotografia del 3 settembre 2021.

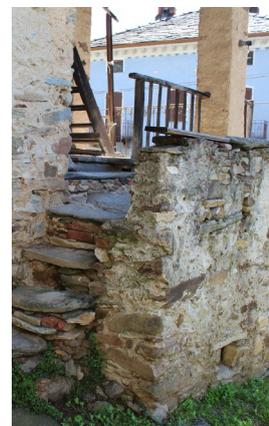
Fig.16.5 Scala a doppia rampa, edificio numero 3. Fotografia del 3 settembre 2021.

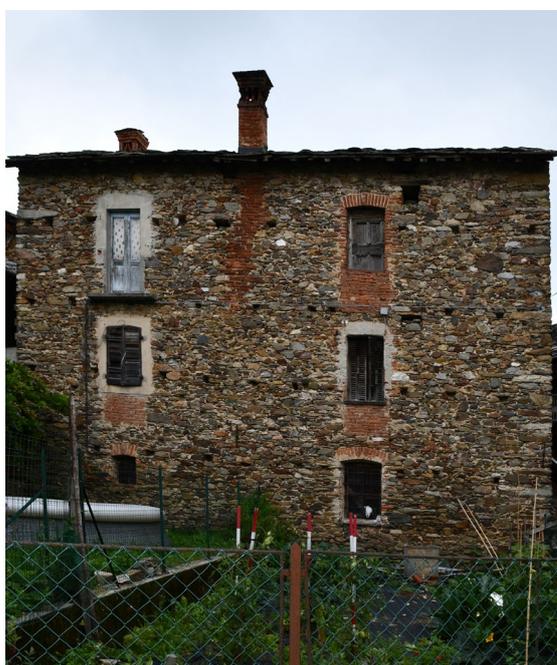
Fig. 17.5 Edificio numero 37 della schedatura. Fotografia del 28 luglio 2021.

Gli edifici a Rueglio si compongono di una muratura costituita da pietra e talvolta inserti in laterizio con giunti di allettamento in malta. Sugli spigoli sono spesso presenti grandi blocchi di pietra lavorati, i cantonali e nelle murature si trovano delle zeppe di livellamento, che servivano per conferire stabilità alla struttura muraria. In alcuni setti murari sono stati rilevati inserti di laterizio in corrispondenza di interventi di consolidamento strutturali, di tamponamento di aperture esistenti o nella realizzazione di stipiti e piattebande per la creazione di nuove aperture. La muratura possiede uno spessore più elevato, pari ad 80 cm, in corrispondenza del piano terra in modo da garantire le corrette condizioni termiche. Il prospetto secondario dell'edificio numero 37 è un

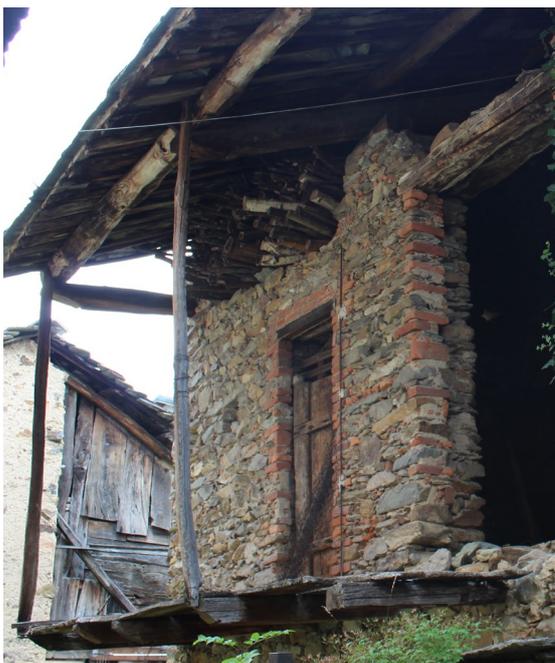
Fig.19.5 Ballatoio con montanti in legno dell'edificio numero 10. Fotografia del 27 luglio 2021.

Balconi e ballatoi vengono realizzati interamente tramite l'impiego di legno, ad eccezione delle ringhiere che a volte sono costituite da metallo, soprattutto nei casi in cui sono state sottoposte ad interventi di ripristino. In genere gli aggetti presentano travi in legno innestate nella muratura su cui poggia il tavolato, in altri casi il tavolato poggia su delle mensole in pietra.

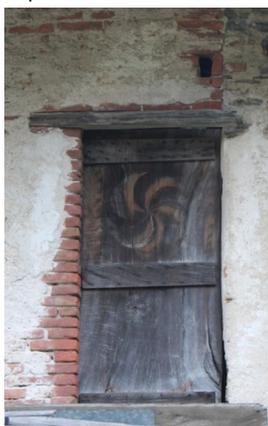
Fig. 20.5 Porta in legno con decorazione edificio numero 55. Fotografia del 27 luglio 2021.

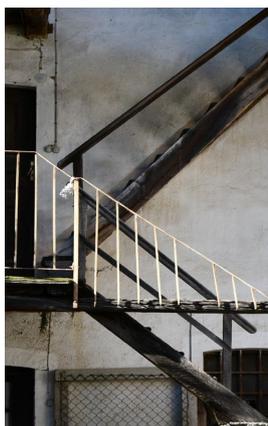
Fig.21.5 Scala a forbice edificio numero 37. Fotografia del 28 luglio 2021.

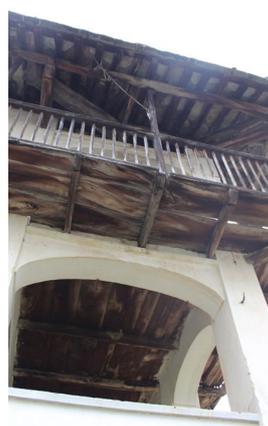
Fig. 22.5 Sperto del tetto, ballatoio e solaio edificio numero 4. Fotografia del 27 luglio 2021.

La struttura del tetto è il grande elemento di impiego tecnologico in legno presente nei fabbricati rueglesì. L'orditura lignea dei tetti è costituita da una trave di colmo e travi longitudinali, dette arcarecci, che poggiano sui muri trasversali; sui puntoni poggia l'orditura secondaria composta dai travetti sui quali è collocato il manto in lose.²¹⁴ Queste variano in ogni vallata, ma le soluzioni che si possono creare nell'integrarle con legno sono molto simili e con pendenza limitata delle falde. Il fattore limitante nella costruzione di un tetto in aree montane non è il peso dei materiali impiegati, ma il peso della neve.²¹⁵

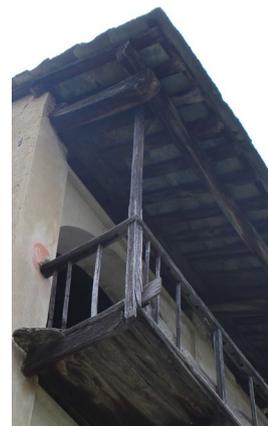
Fig.23.5 Sperto del tetto e ballatoio edificio numero 49. Fotografia del 28 luglio 2021.

Osservando gli edifici schedati, quasi tutti presentano almeno un ballatoio in cui in alcuni casi alcuni elementi in legno come i montanti, o alcune porzioni di parapetto, sono state sostituite da elementi metallici perchè degradate. Un esempio sono le travi dell'edificio numero 42 che sono in metallo, sostituite nel corso di un'operazione di consolidamento.

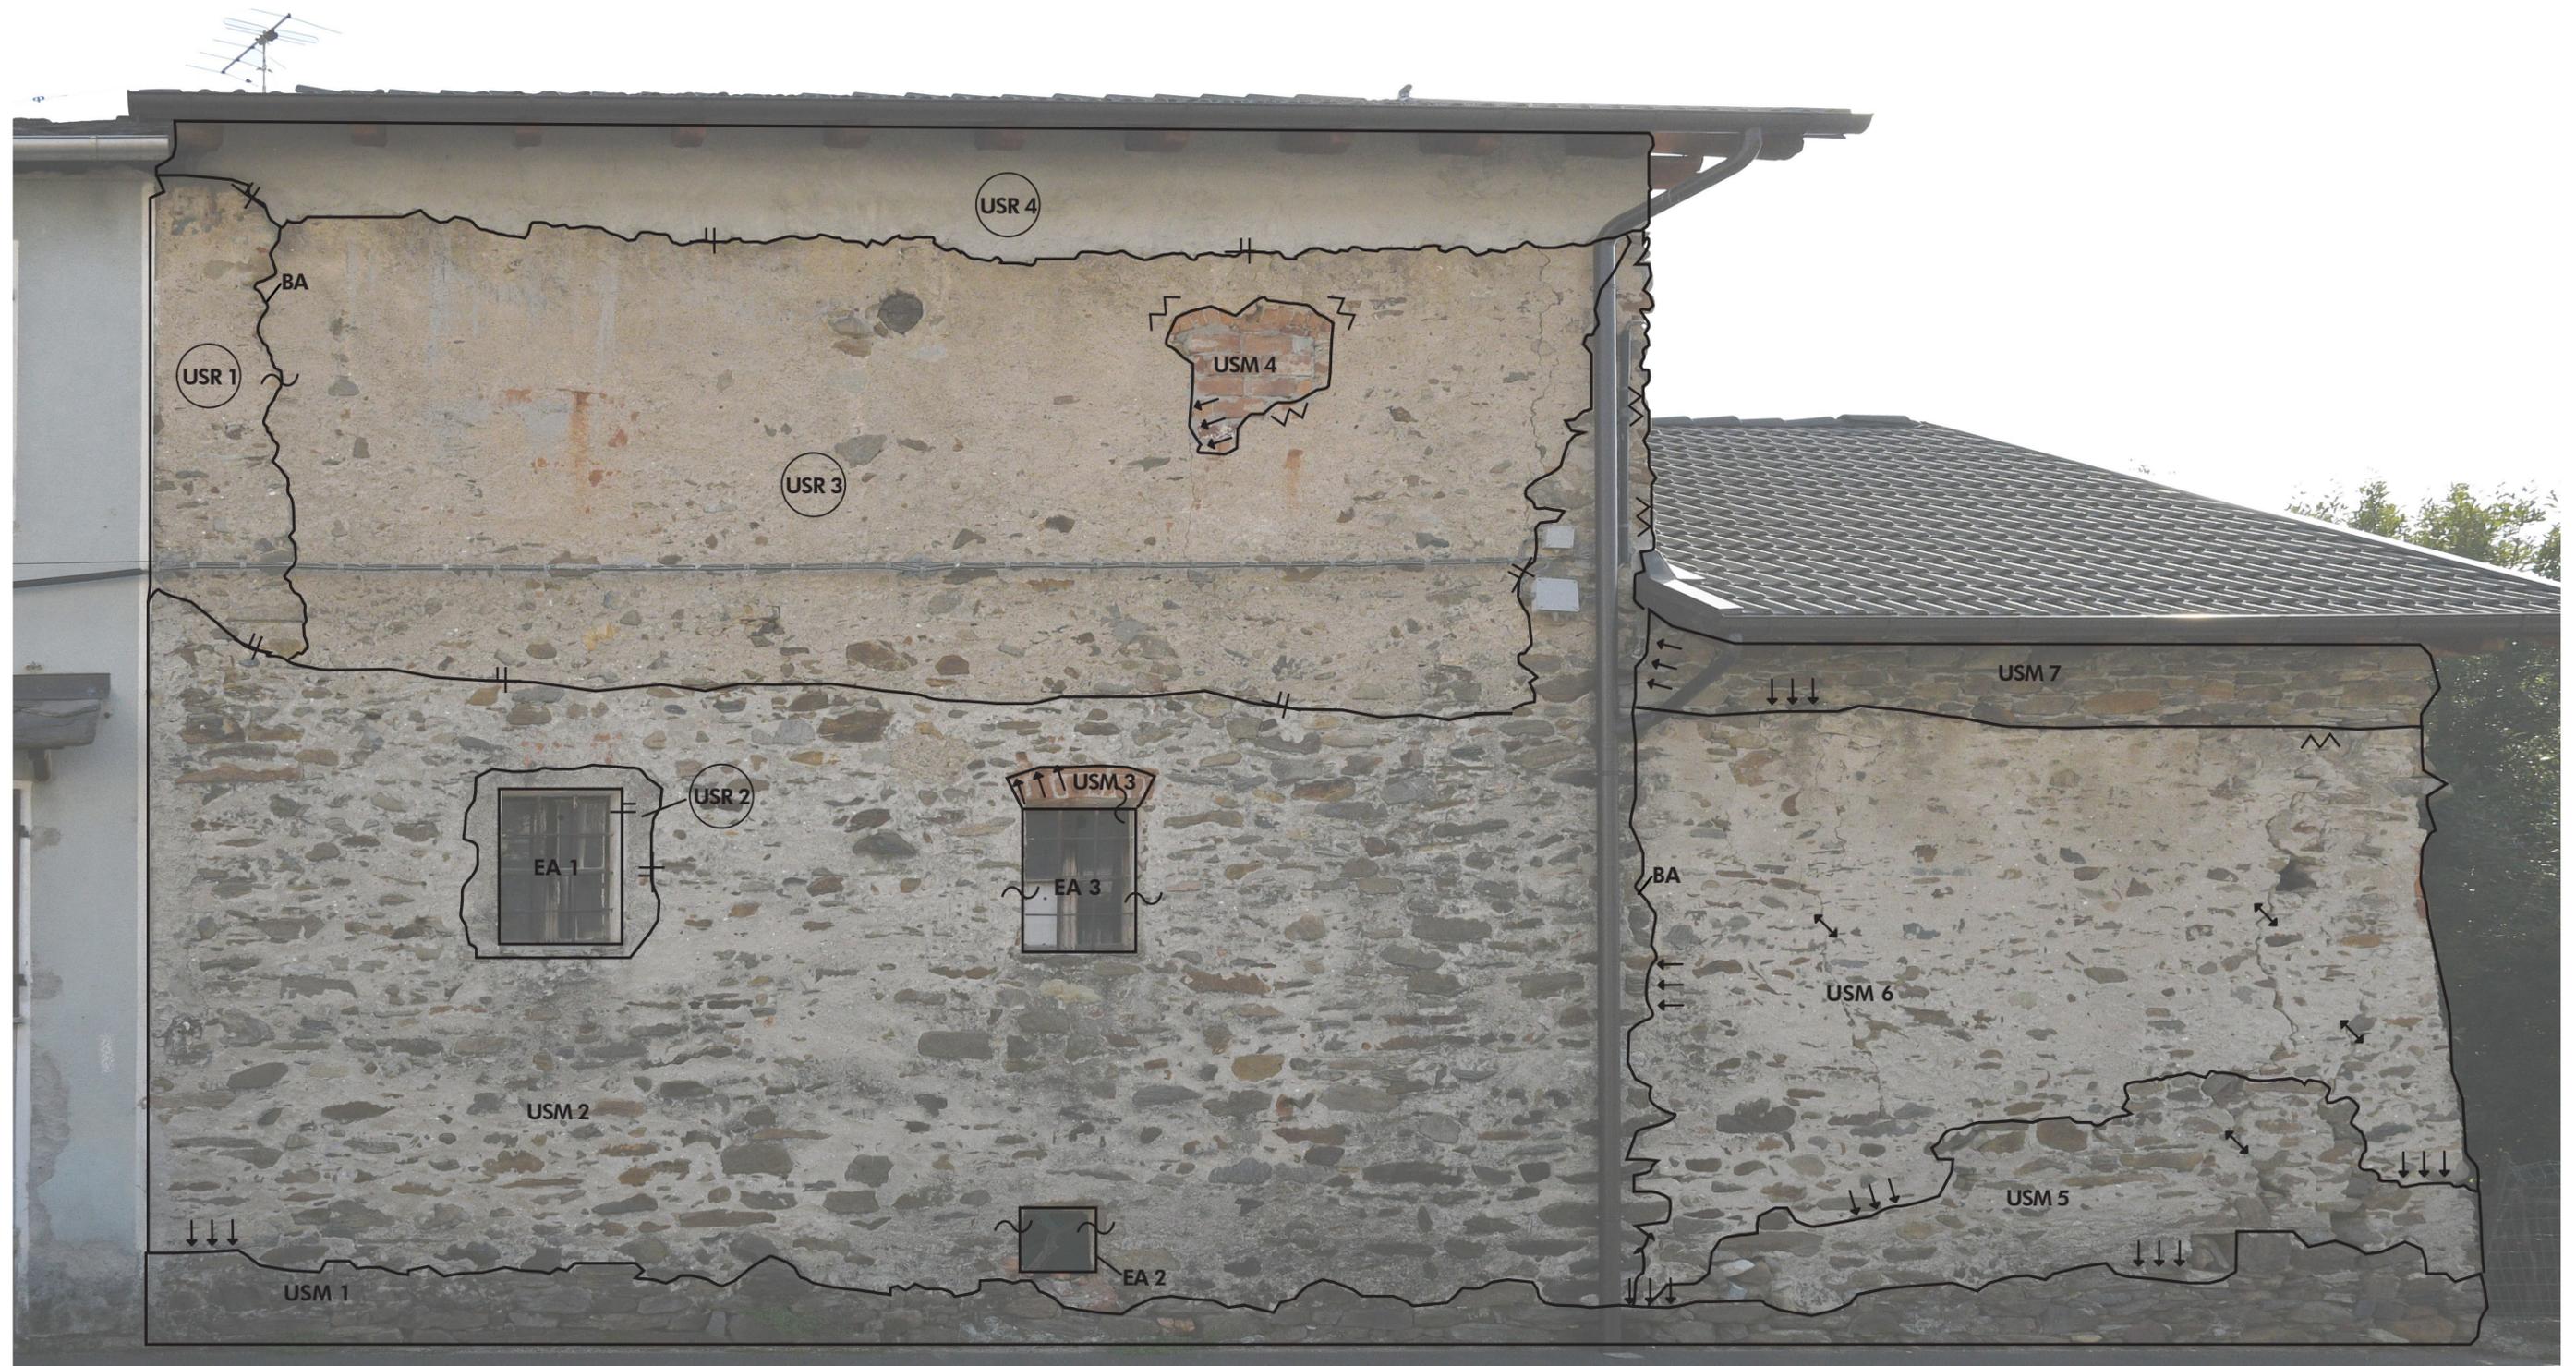
Nelle pagine seguenti sono state riportate le tavole con rappresentata l'analisi macrostratigrafica dell'edificio numero 19 e dell'edificio numero 44.

L'analisi macrostratigrafica ha permesso di identificare la sequenza costruttiva per ciascun bene architettonico, indentificando le fasi costruttive e di trasformazione dei fabbricati oggetto di studio, come ad esempio l'aggiunta di corpi di fabbrica, il ripristino di murature, l'inserimento o il tamponamento di aperture. Tuttavia, l'assenza riscontrata di fonti documentarie bibliografiche ed archivistiche è un limite importante per poter attribuire una cronologia precisa agli interventi individuati, in quanto le fonti materiali, in questo caso di un tessuto edilizio storico diffuso, consentono l'attribuzione di macrocronologie, ma non datazioni puntuali.

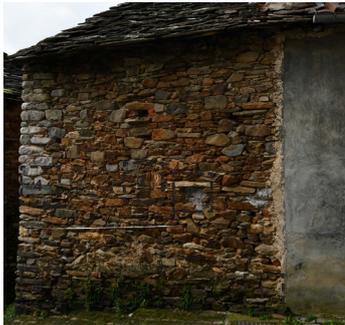
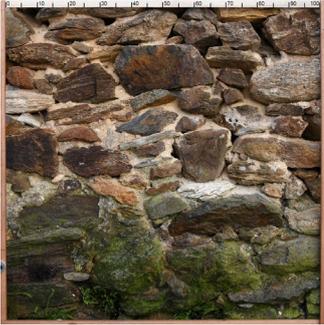
Scheda edificio n°	Località (via/n° civico)	Prospetto secondario
19	Via Trausella 8	
Estratto di mappa catastale n. 680-1521-1550

<p>Campione 1</p> <p>Localizzazione: Prospetto secondario, circa 20cm da terra. Posto all'estremità destra del prospetto.</p> <p>Muratura: in pietra. Nella metà inferiore del campione sono presenti conci di pezzatura maggiore, mentre nella metà superiore sono presenti conci di pezzatura mista con dimensione medio-piccola. Si distinguono alcuni conci orizzontali. Non si rileva l'orizzontamento dei corsi.</p> <p>Malte di allettamento: di colore beige chiaro con inclusi molto piccoli.</p> <p>Osservazioni: la metà inferiore del campione presenta muschi e licheni che ricoprono la muratura.</p>

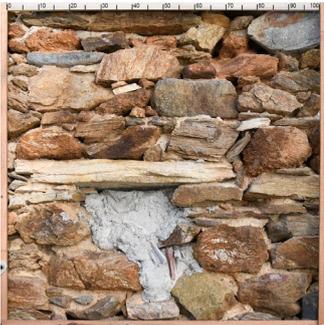
<p>Campione 2</p> <p>Localizzazione: Prospetto secondario, circa 3m da terra. Posto sull'asse orizzontale del campione 3.</p> <p>Muratura: in pietra. Muratura mista con pezzatura di diverse dimensioni. Conci irregolari di forma articolata si alternano a conci orizzontali. Pietrame impiegato per colmare i vuoti.</p> <p>Si distingue un concio di minor spessore, ma di dimensione allungata. Orizzontamento dei corsi.</p> <p>Malte di allettamento: si distinguono due tipologie di malta, una di colore beige chiaro con inclusi molto piccoli e l'altra di colore grigio.</p> <p>Osservazioni: la feritoia di areazione è stata tamponata tramite l'impiego di malta grigia.</p>

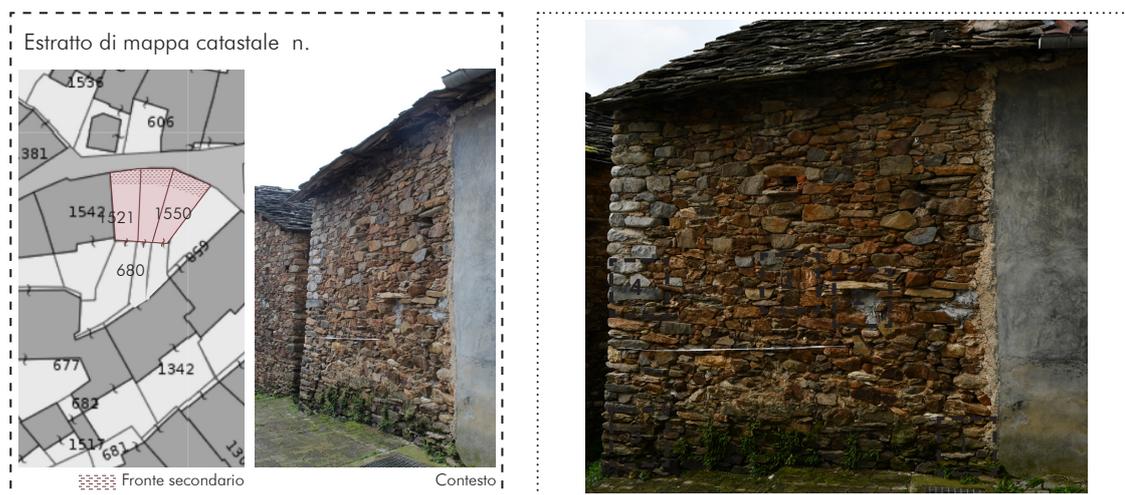
Questa sezione è stata inserita per identificare l'edificio sul territorio, il prospetto oggetto di studio e i campioni identificati sul prospetto.

Estratto di mappa catastale: inserimento della mappa catastale con indicata l'impronta a terra dell'edificio. Il tratteggio indica il prospetto in analisi del fabbricato. La mappa è stata inserita fuori scala ed è stata tratta dal sito dell'Agenzia delle Entrate, dal foglio catastale numero 7 del comune di Rueglio. Fotografia di contesto indicante il prospetto oggetto di studio, in modo tale da identificarlo immediatamente sul campo.

Prospetto: inserimento dell'immagine del prospetto dell'edificio oggetto di studio con rappresentati i campioni analizzati al fine di localizzarli.

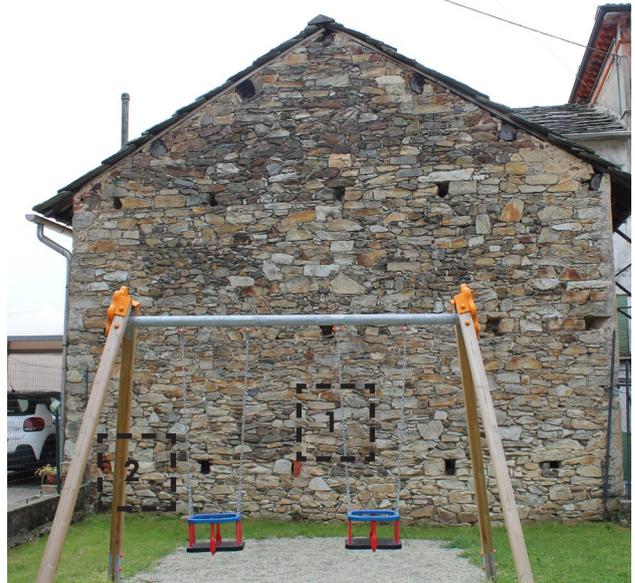
Campione 1

Localizzazione: Prospetto laterale, circa 1 m da terra. Posto nella mezzeria del prospetto.

Osservazioni: la parte inferiore del campione, a contatto con il terreno, presenta l'inserimento di conci irregolari e di dimensioni miste.

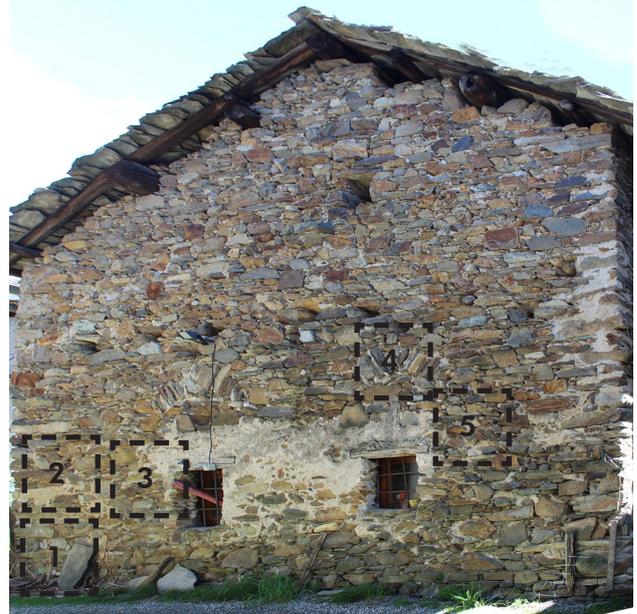
Campione 1

Localizzazione: Prospetto laterale, circa 20cm da terra. Posto all'estremità sinistra del prospetto.

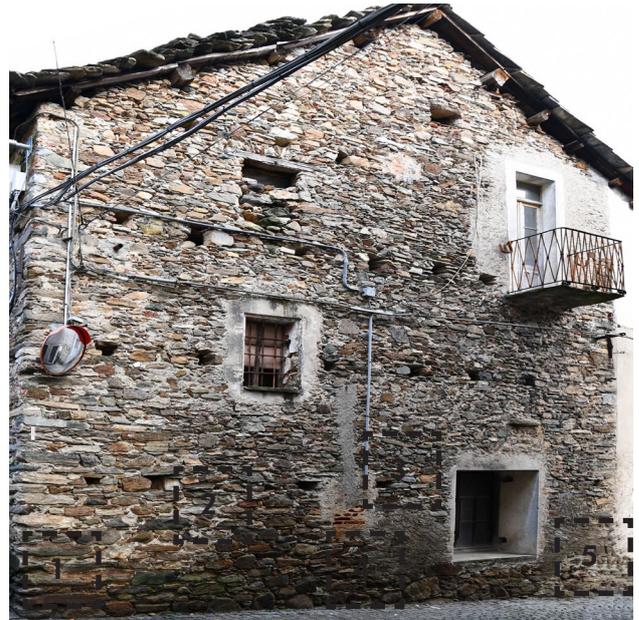
Campione 1

Localizzazione: Prospetto laterale, circa 20cm da terra. Posto all'estremità del prospetto, sull'asse orizzontale del campione 4 e del campione 5.

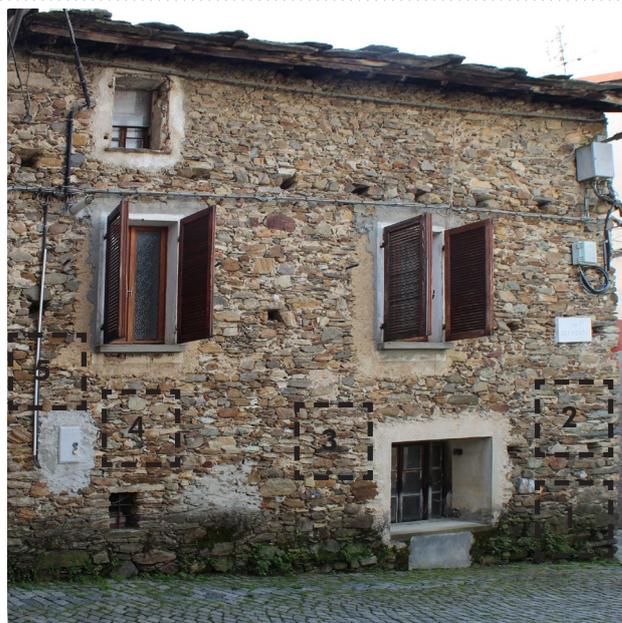
Campione 1

Localizzazione: Prospetto secondario, circa 20cm da terra. Posto sull'estremo destro del prospetto.

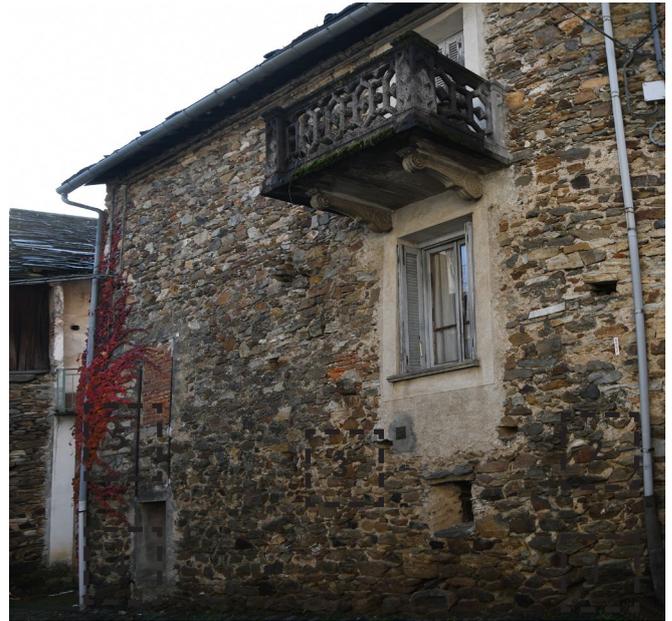
Campione 1

Localizzazione: Prospetto secondario, circa 20cm da terra. Posto sull'asse verticale del campione 2 e sull'asse orizzontale del campione 4.

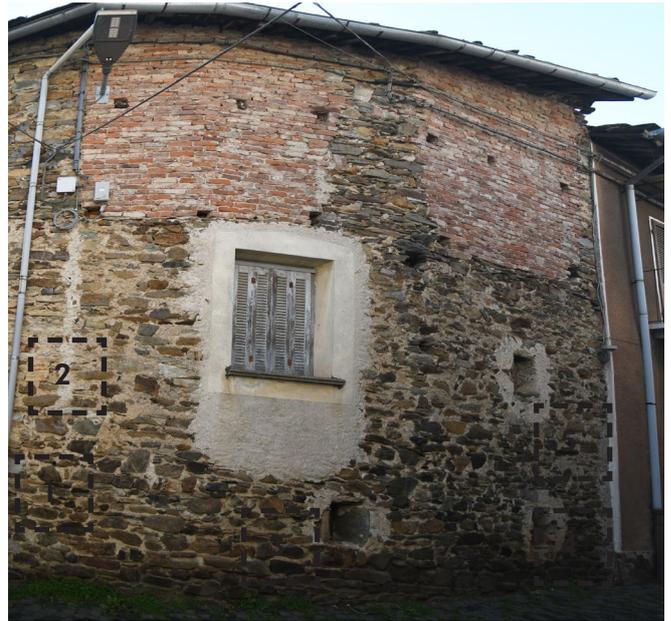
Campione 1

Localizzazione: Prospetto secondario, circa 1 m da terra. Posto sotto il campione 2.

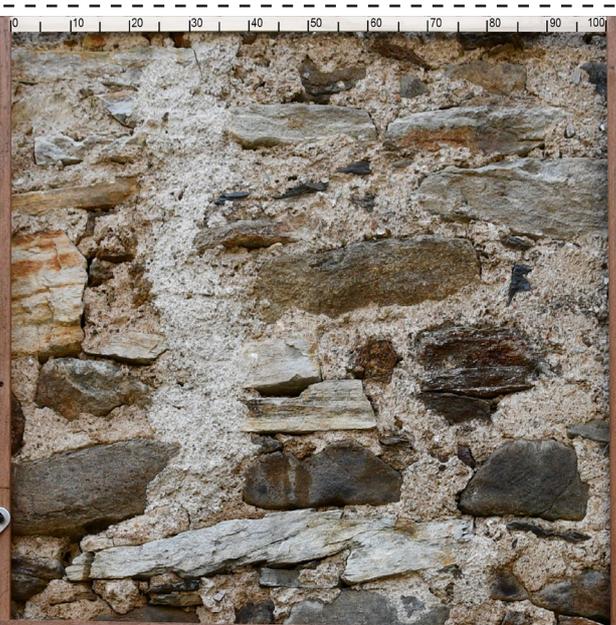
Campione 5

Localizzazione: Prospetto secondario, circa 1,5m da terra. Posto sopra il campione 4.

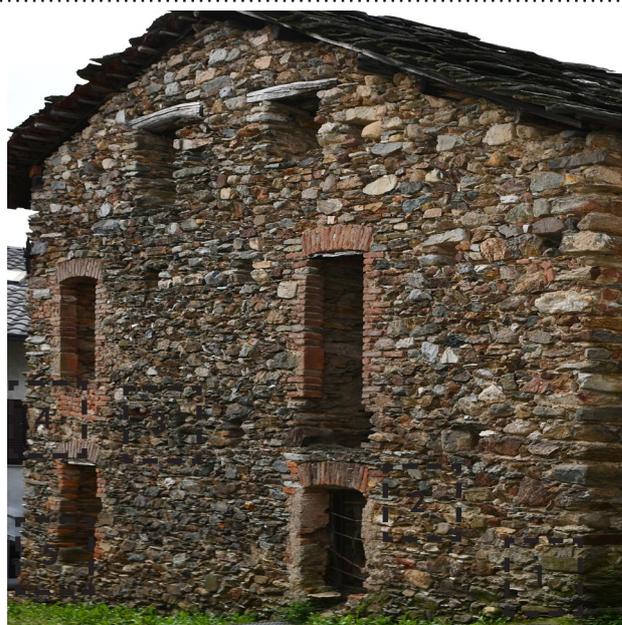
Campione 1

Localizzazione: Prospetto laterale, circa 20cm da terra. Posto all'estremità destra del prospetto.

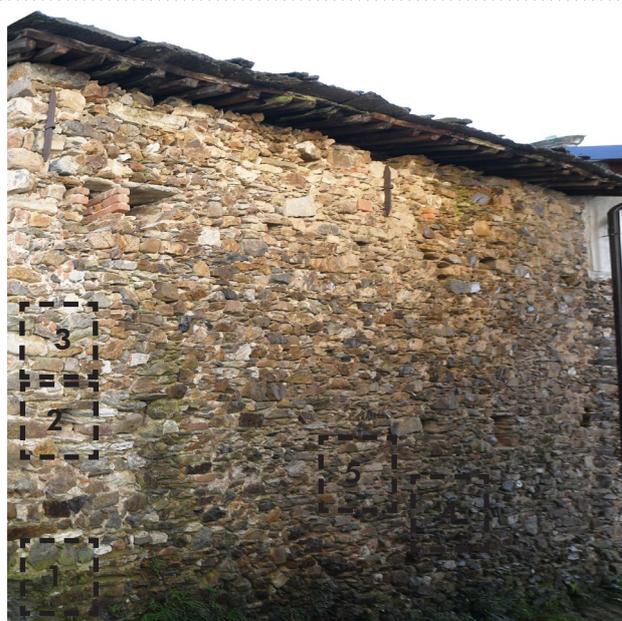
Campione 1

Localizzazione: Prospetto secondario, circa 20cm da terra. Posto all'estremità sinistra del prospetto, sull'asse verticale del campione 2 e del campione 3.

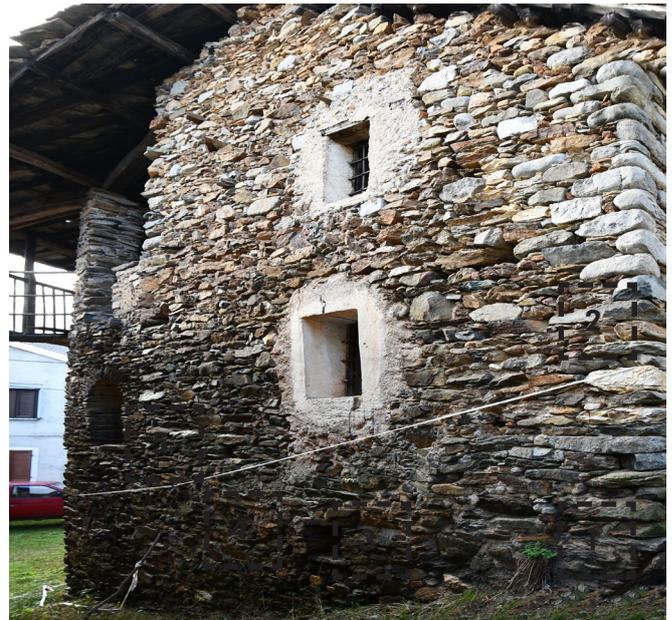
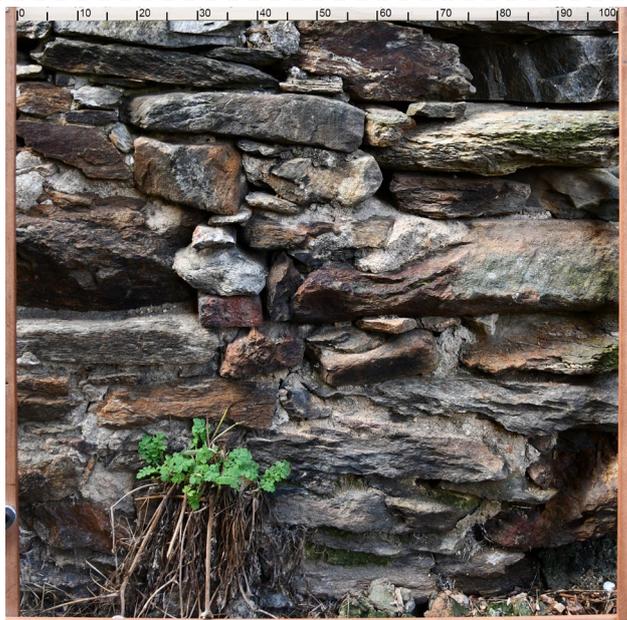
Campione 1

Localizzazione: Prospetto laterale, circa 20cm da terra. Posto all'estremità destra del prospetto, sull'asse verticale del campione 2.

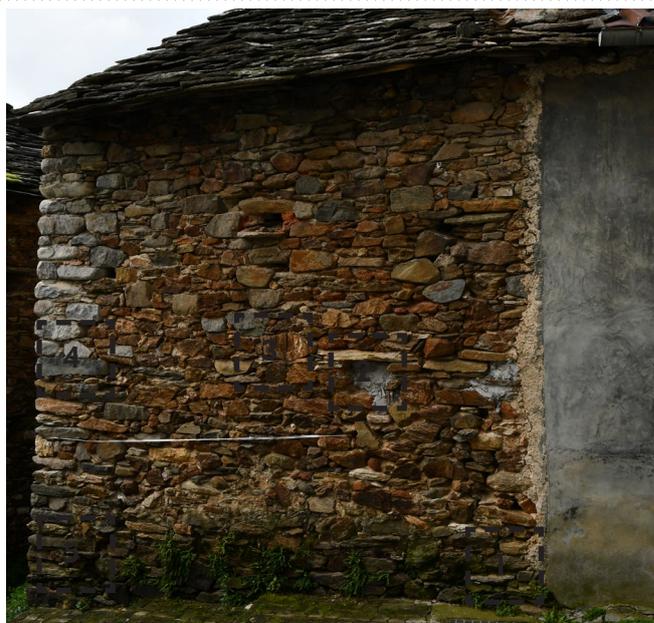
Campione 1

Localizzazione: Prospetto secondario, circa 20cm da terra. Posto all'estremità destra del prospetto.

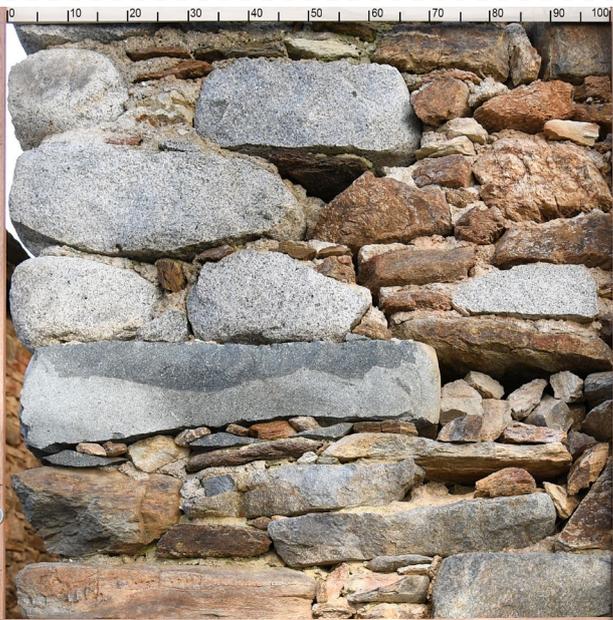
Campione 4

Localizzazione: Prospetto secondario, circa 3m da terra. Posto sopra il campione 5.

Osservazioni: la metà inferiore del campione presenta muschi e licheni che ricoprono alcuni conci.

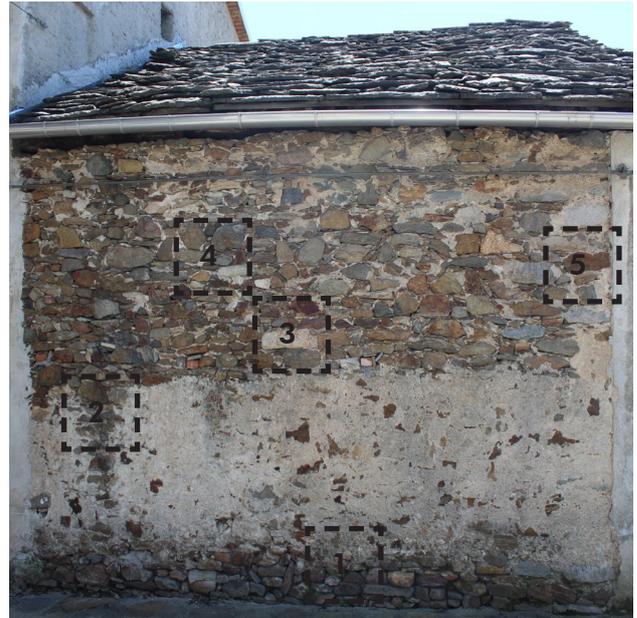
Campione 1

Localizzazione: Prospetto secondario, circa 20cm da terra. Posto nella mezzeria del prospetto.

Finitura: nella parte superiore del campione si conserva traccia di malta da intonaco con inclusi medi che ricopre parte della muratura.

Osservazioni: solo la parte inferiore del campione, che corrisponde al basamento, è in muratura a vista, mentre la restante parte è coperta da una finitura in intonaco per cui non è possibile svolgere una lettura puntuale.

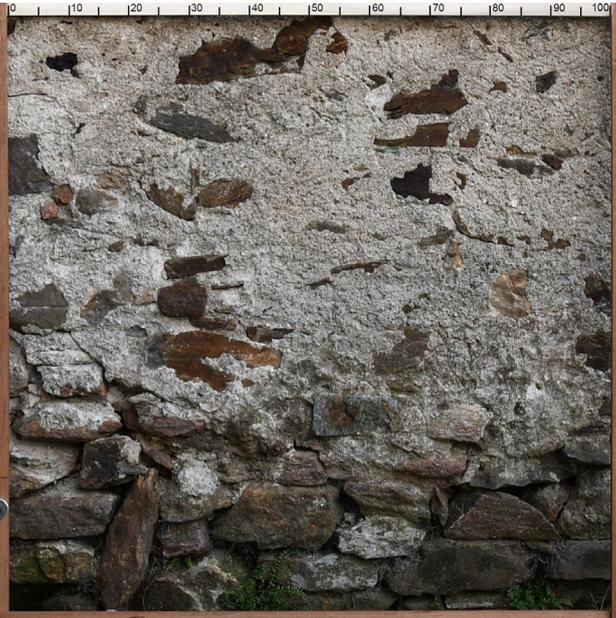
Campione 2

Localizzazione: Prospetto secondario, circa 2m da terra. Posto all'estremità destra del prospetto.

Osservazioni: La muratura è rilevabile nella porzione superiore del campione e nella porzione in cui l'intonaco è deteriorato.

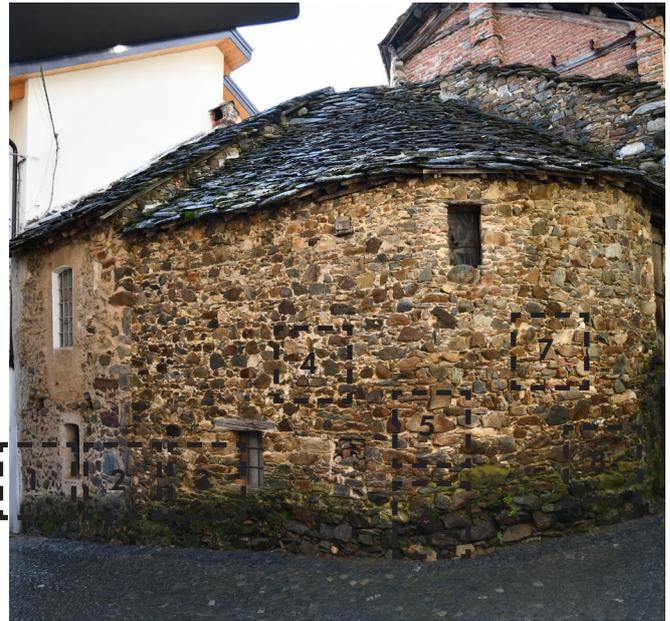
Campione 1

Localizzazione: Prospetto secondario, circa 20cm da terra. Posto all'estremità sinistra del prospetto.

Malte di allettamento: nel campione sono riscontrabili malte di diversa composizione; una prima di colore beige chiaro con inclusi di piccole dimensioni, un'altra di color grigio con frammenti di laterizio.

Finitura: si conserva malta da intonaco con inclusi medi che ricopre una porzione di muratura.

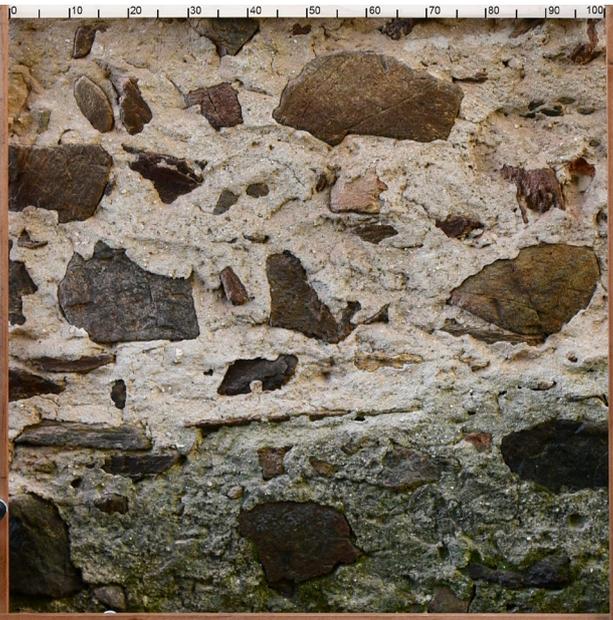
Campione 2

Localizzazione: Prospetto secondario, circa 20cm da terra. Posto a destra della finestra del piano terra collocata a destra.

Malte di allettamento: di colore beige chiaro con inclusi di piccole dimensioni.

Osservazioni: Innesto tra due parti della facciata; il raccordo è irregolare e non sembrano esserci conci ammortati.

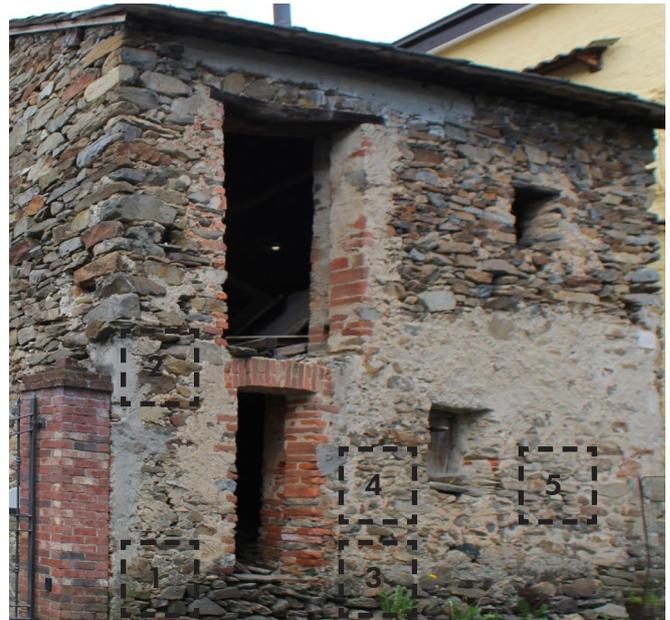
Campione 1

Localizzazione: Prospetto principale, circa 20cm da terra. Posto all'estremità sinistra del prospetto, a sinistra della porta.

Finitura: si conserva traccia di malta da intonaco con inclusi di piccole dimensioni nella parte superiore del campione.

Osservazioni: la parte inferiore del campione presenta tracce di muschi e licheni.

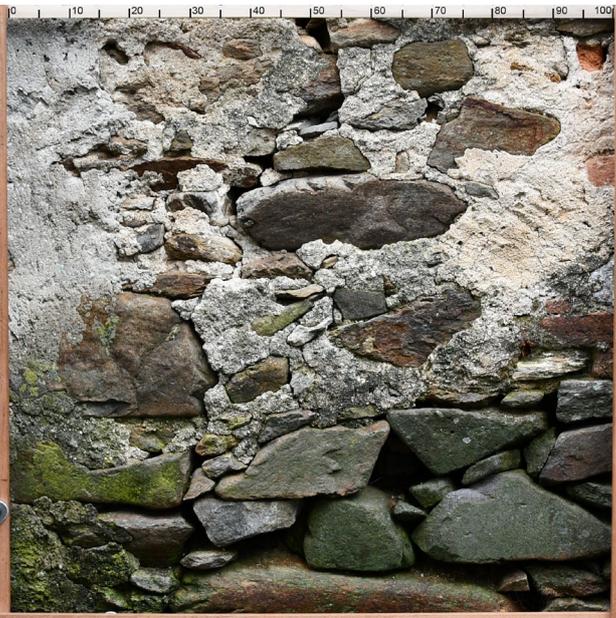
Campione 2

Localizzazione: Prospetto principale, circa 3,5m da terra. Posto sopra il campione 1.

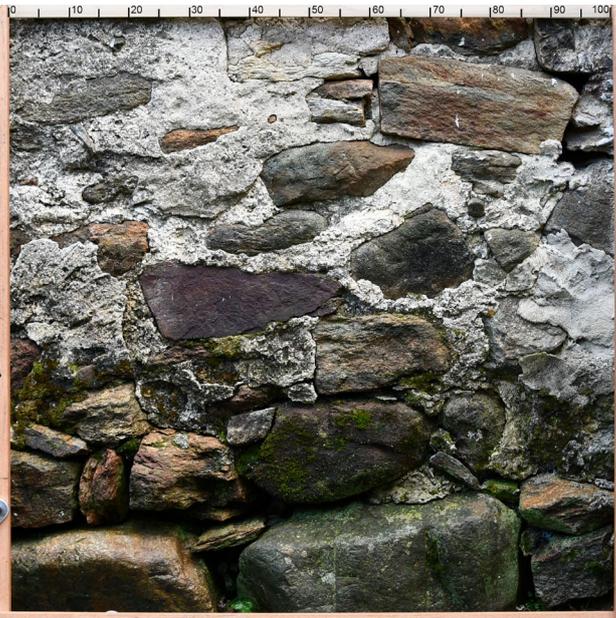
Campione 02

Localizzazione: Prospetto secondario, circa 2m da terra. Posto tra le due finestre del piano terra.

Malte di allettamento: non rilevabile.

Finitura: il campione presenta una finitura di malta da intonaco con inclusi di piccole dimensioni.

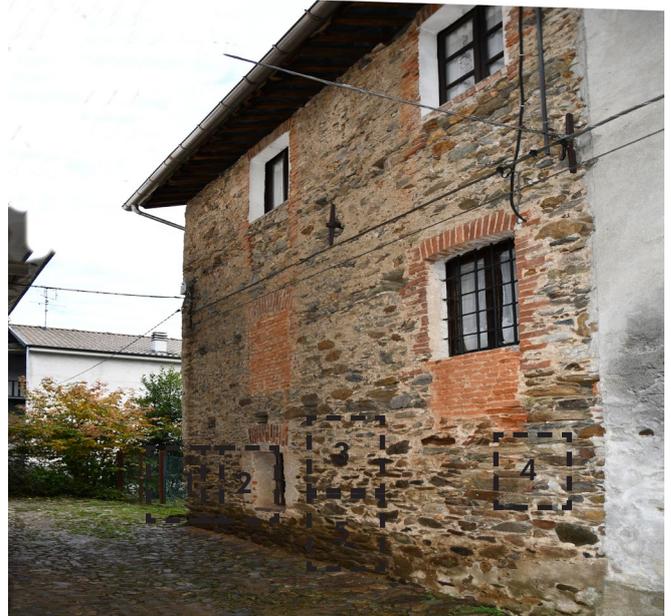
Campione 1

Localizzazione: Prospetto laterale, circa 20cm da terra. Posto all'estremità sinistra del prospetto, a sinistra del campione 2.

Muratura: in pietra. Conci lapidei con pezzatura mista. Conci angolari di grosse dimensioni in pietra e conci di forma allungata. Pietrame impiegato per colmare i vuoti e coperto da malta nella parte superiore del campione. Si rileva la posa in opera con orizzontamento dei corsi.

Malte di allettamento: di colore beige chiaro con inclusi di piccole dimensioni.

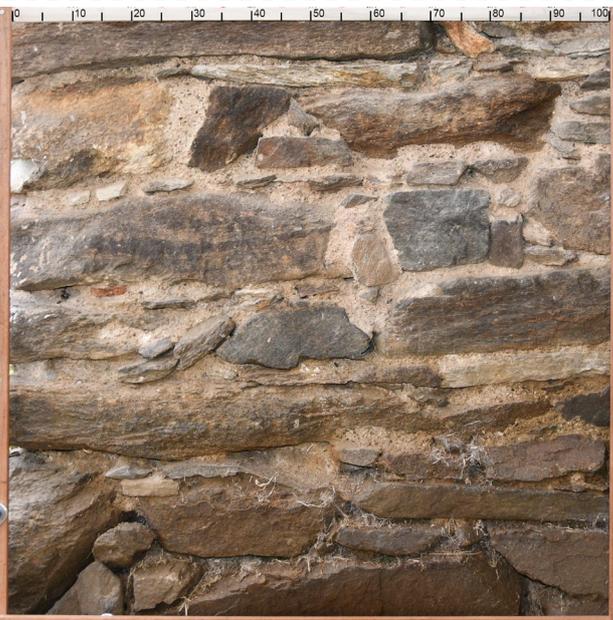
Campione 2

Localizzazione: Prospetto laterale, circa 20cm da terra. Posto a destra della finestra, a destra del campione 1.

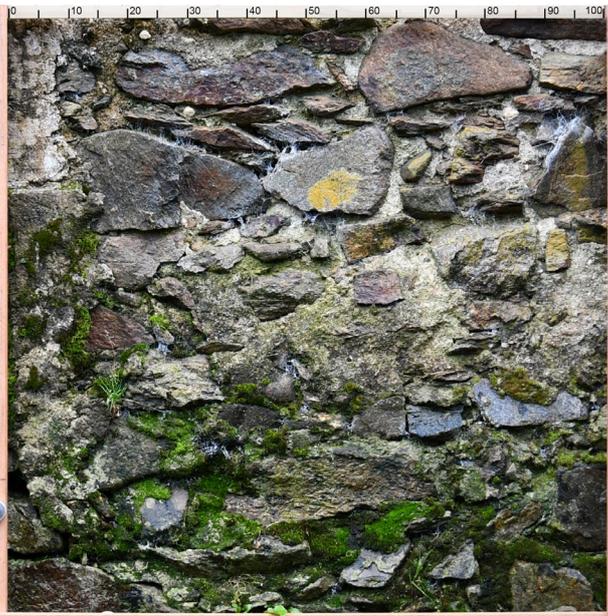
Campione 1

Localizzazione: Prospetto laterale, circa 20cm da terra. Posto all'estremità sinistra del prospetto, al di sotto del campione 2.

Finitura: il campione presenta traccia di malta da intonaco con malta con inclusi di dimensioni ridotte.

Osservazioni: nella porzione inferiore del campione la finitura in intonaco non consente un'analisi puntuale della muratura.

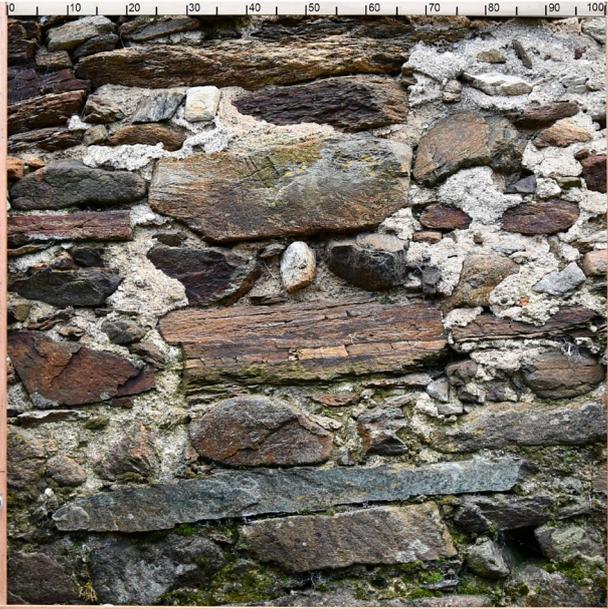
Campione 03

Localizzazione: Prospetto laterale, circa 50cm da terra. Posto a destra della finestra del piano terra.

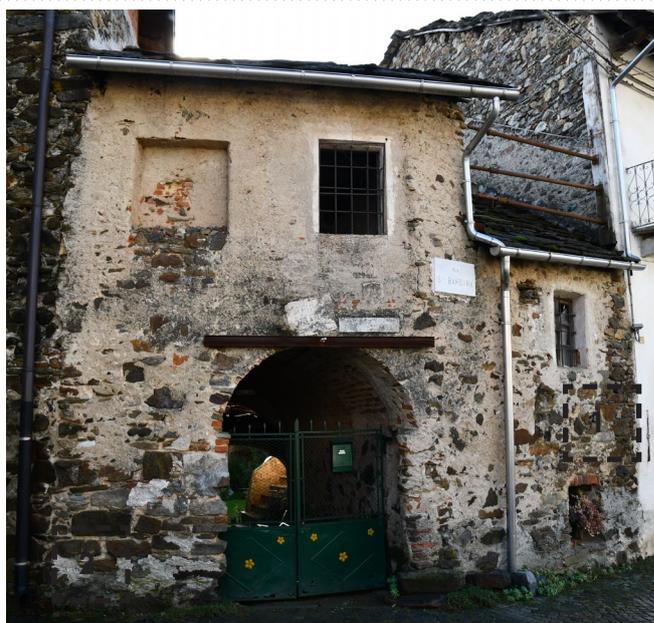
Campione 1

Localizzazione: Prospetto secondario, circa 1,5m da terra. Posto all'estremità destra del prospetto, sopra la finestra del piano terra.

Finitura: la parte sinistra del campione presenta una finitura di malta da intonaco con inclusi di piccole dimensioni.

Osservazioni: la porzione del campione in cui è presente la finitura in intonaco non è completamente rilevabile.

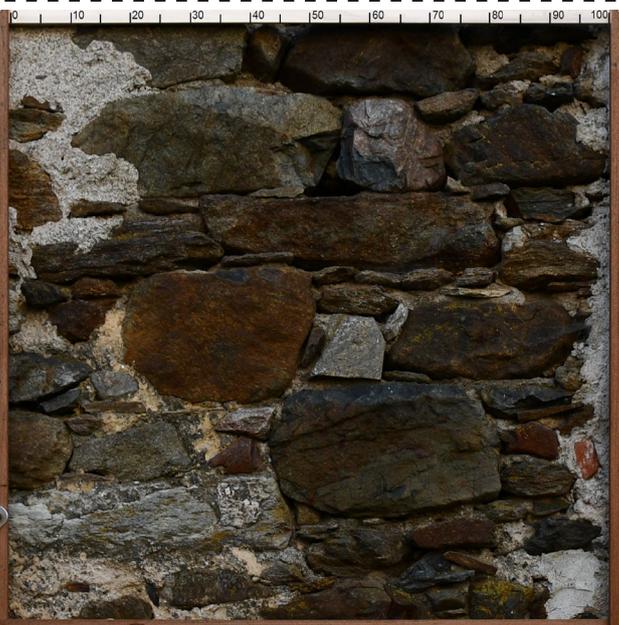
Campione 2

Localizzazione: Prospetto secondario, circa 20cm da terra. Posto all'estremità sinistra del prospetto.

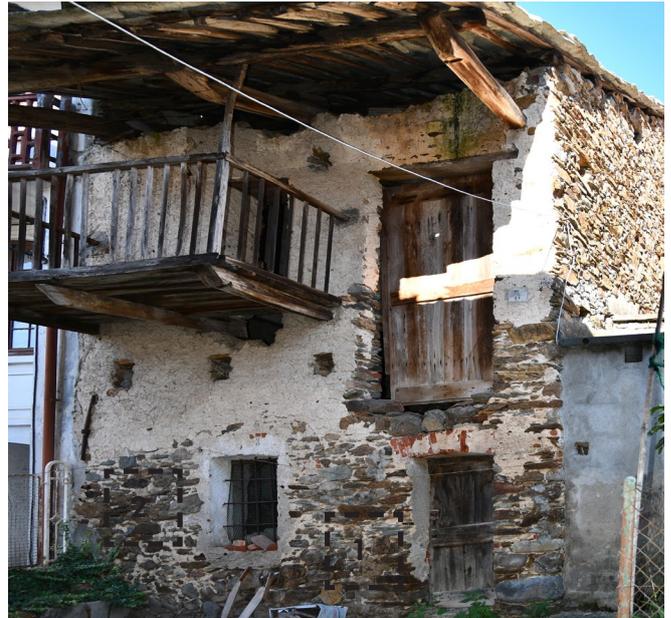
Campione 1

Localizzazione: Prospetto principale, circa 20cm da terra. Posto a sinistra della porta d'ingresso.

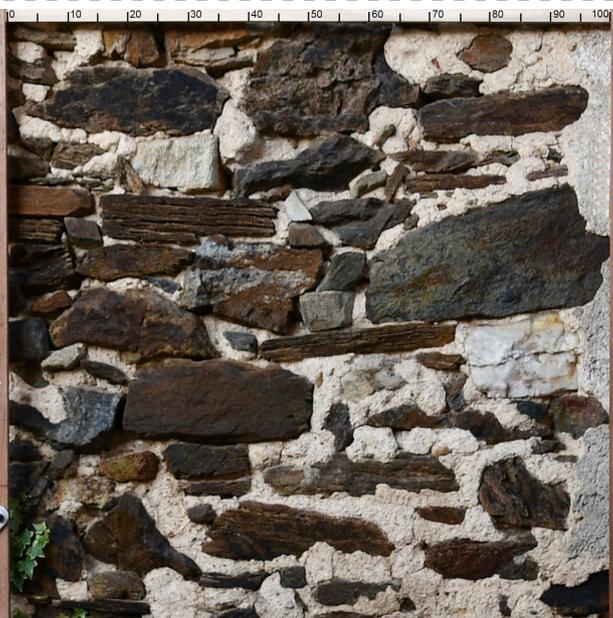
Finitura: il campione è coperto parzialmente da una finitura di malta da intonaco con inclusi di piccole dimensioni.
