**Corso di Laurea Magistrale
in Architettura Costruzione Città**

Tesi di Laurea Magistrale

**ARCHITETTURA E TECNICHE COSTRUTTIVE STORICHE
A RUEGLIO E IN VALCHIUSELLA**

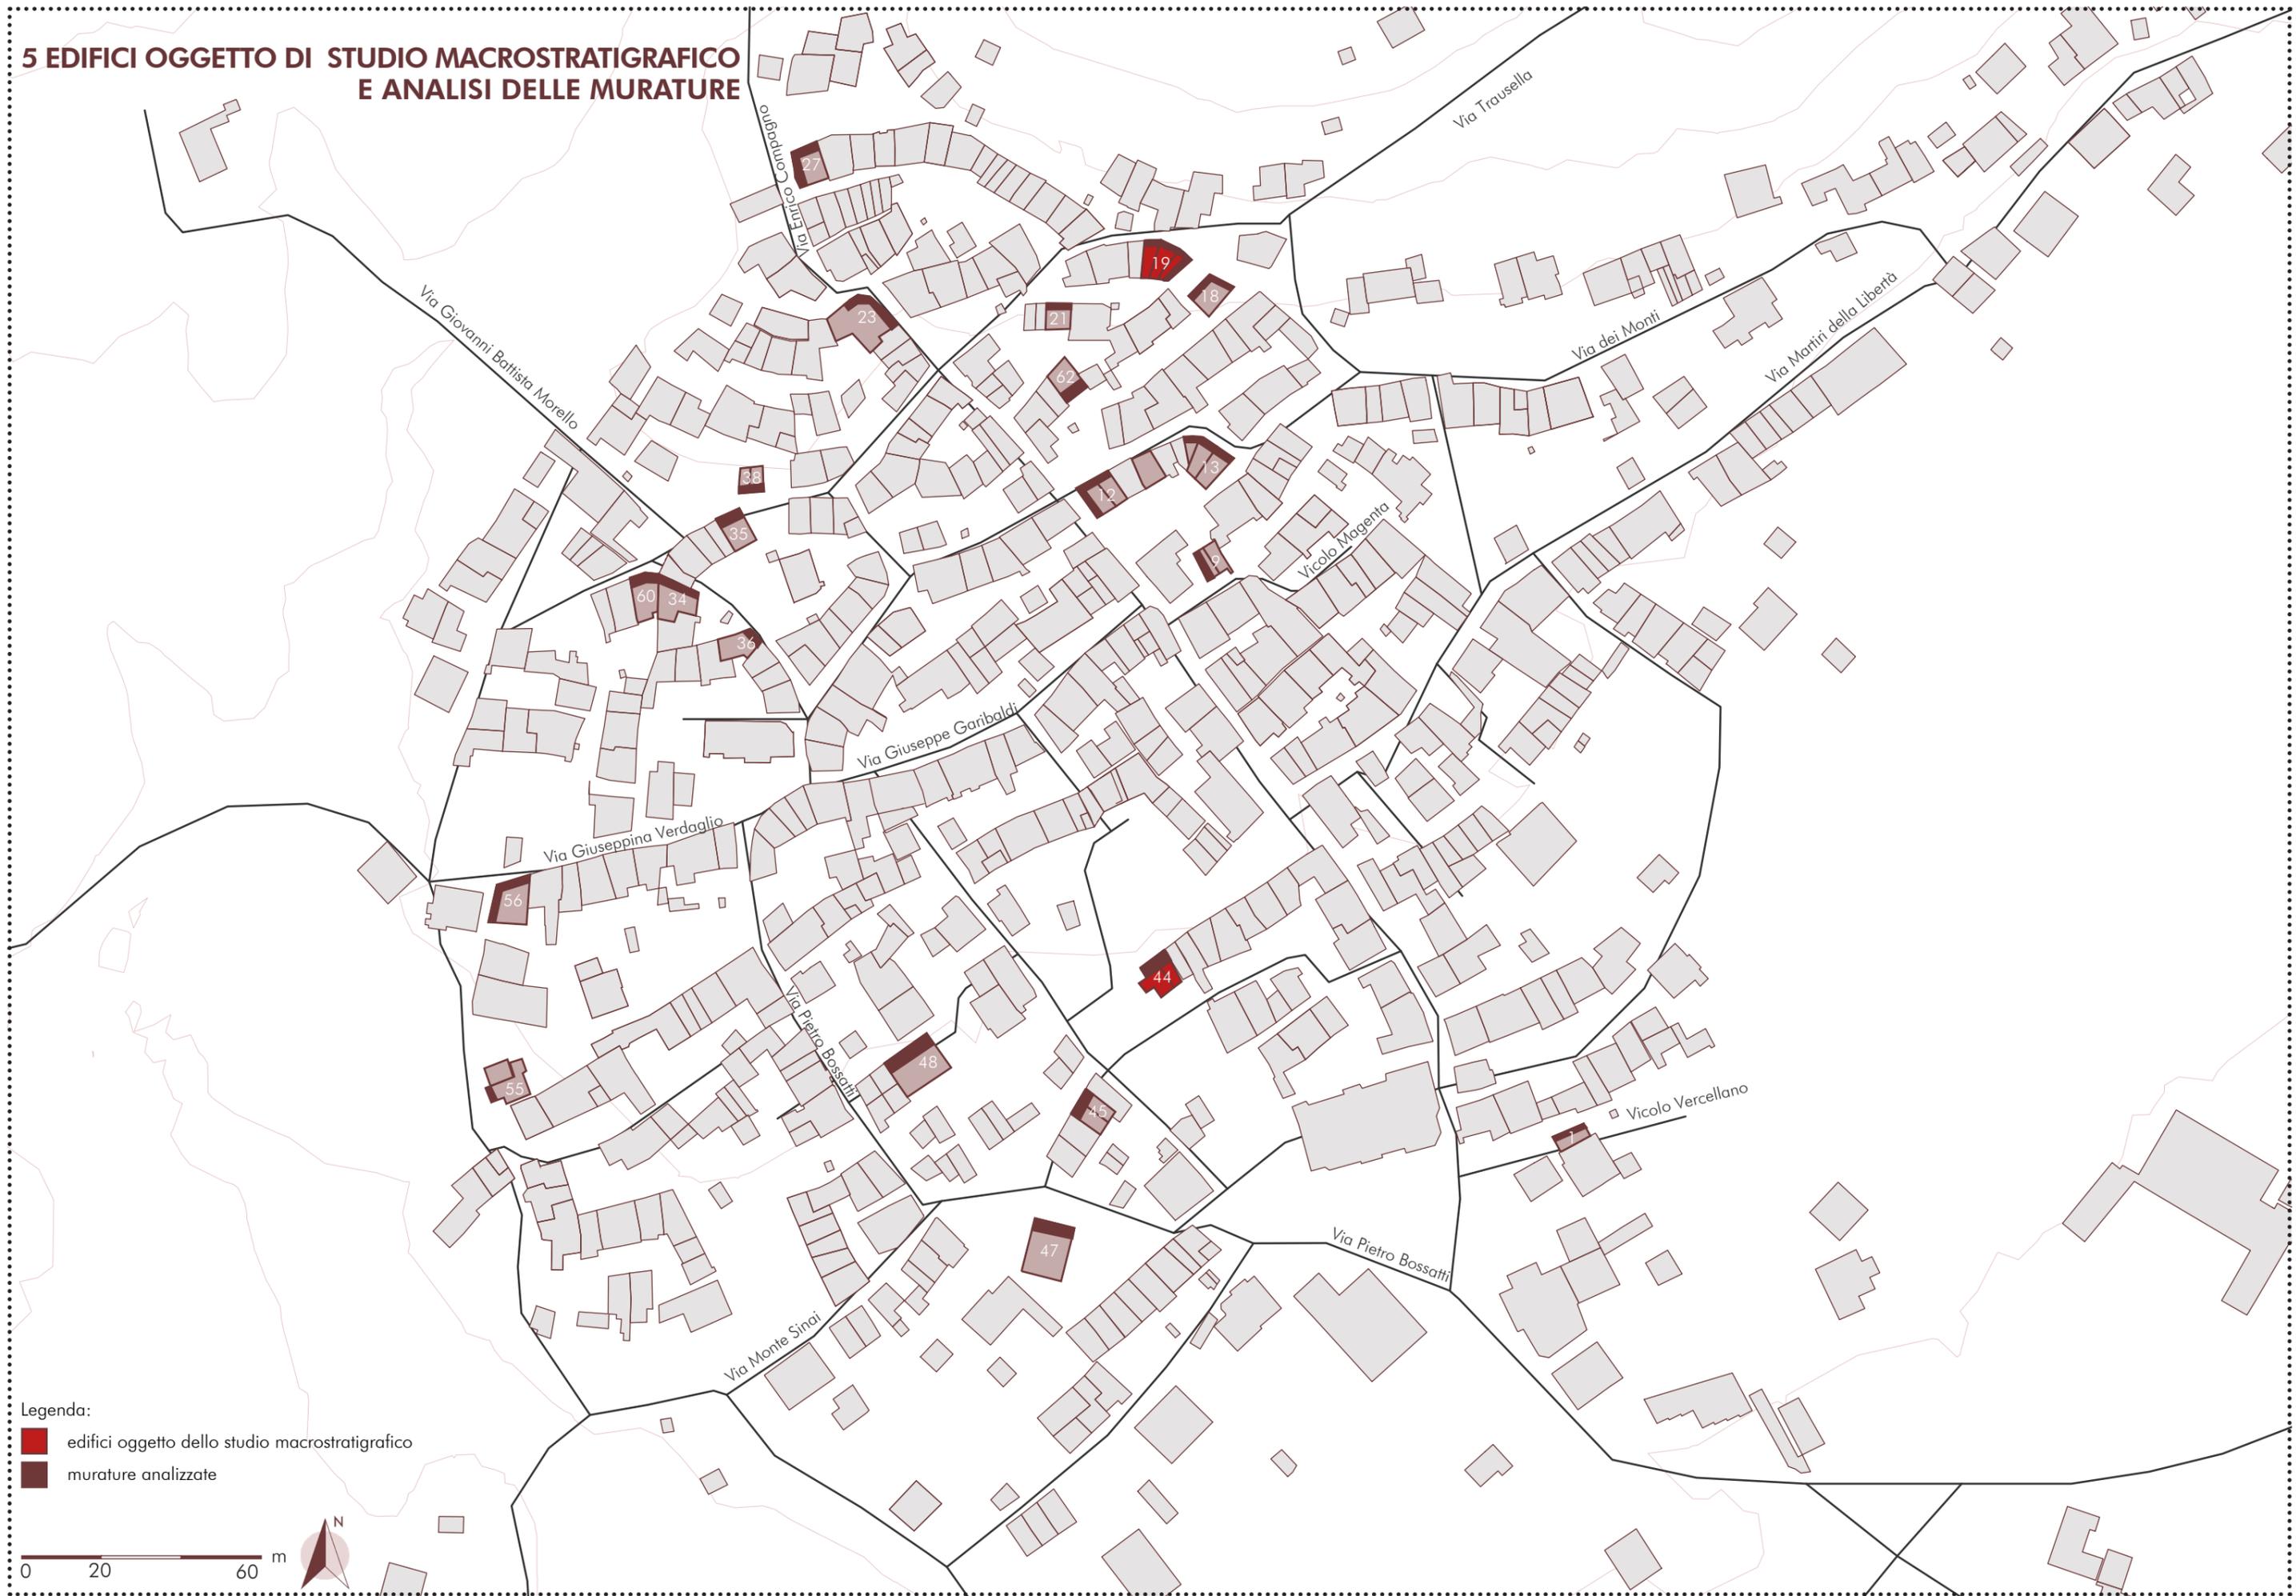
5 EDIFICI OGGETTO DI STUDIO MACROSTRATIGRAFICO E ANALISI DELLE MURATURE

A seguito è riportata la tavola con la rappresentazione cartografica degli edifici che sono stati oggetto di lettura macrostratigrafica e di studio estensivo delle murature, secondo quanto descritto e analizzato in precedenza.

Edifici oggetto di studio macrostratigrafico e analisi delle murature
