Corso di Laurea Magistrale  
In Architettura Costruzione Città  
A. A. 2021/2022  
Sessione di Laurea Mese Anno

# **L'integrazione di tecnologie e soluzioni IoT negli edifici multipiano in legno per la manutenzione predittiva, la sicurezza e la qualità della costruzione.**

Analisi della sperimentazione di sistemi e processi in ambito  
internazionale

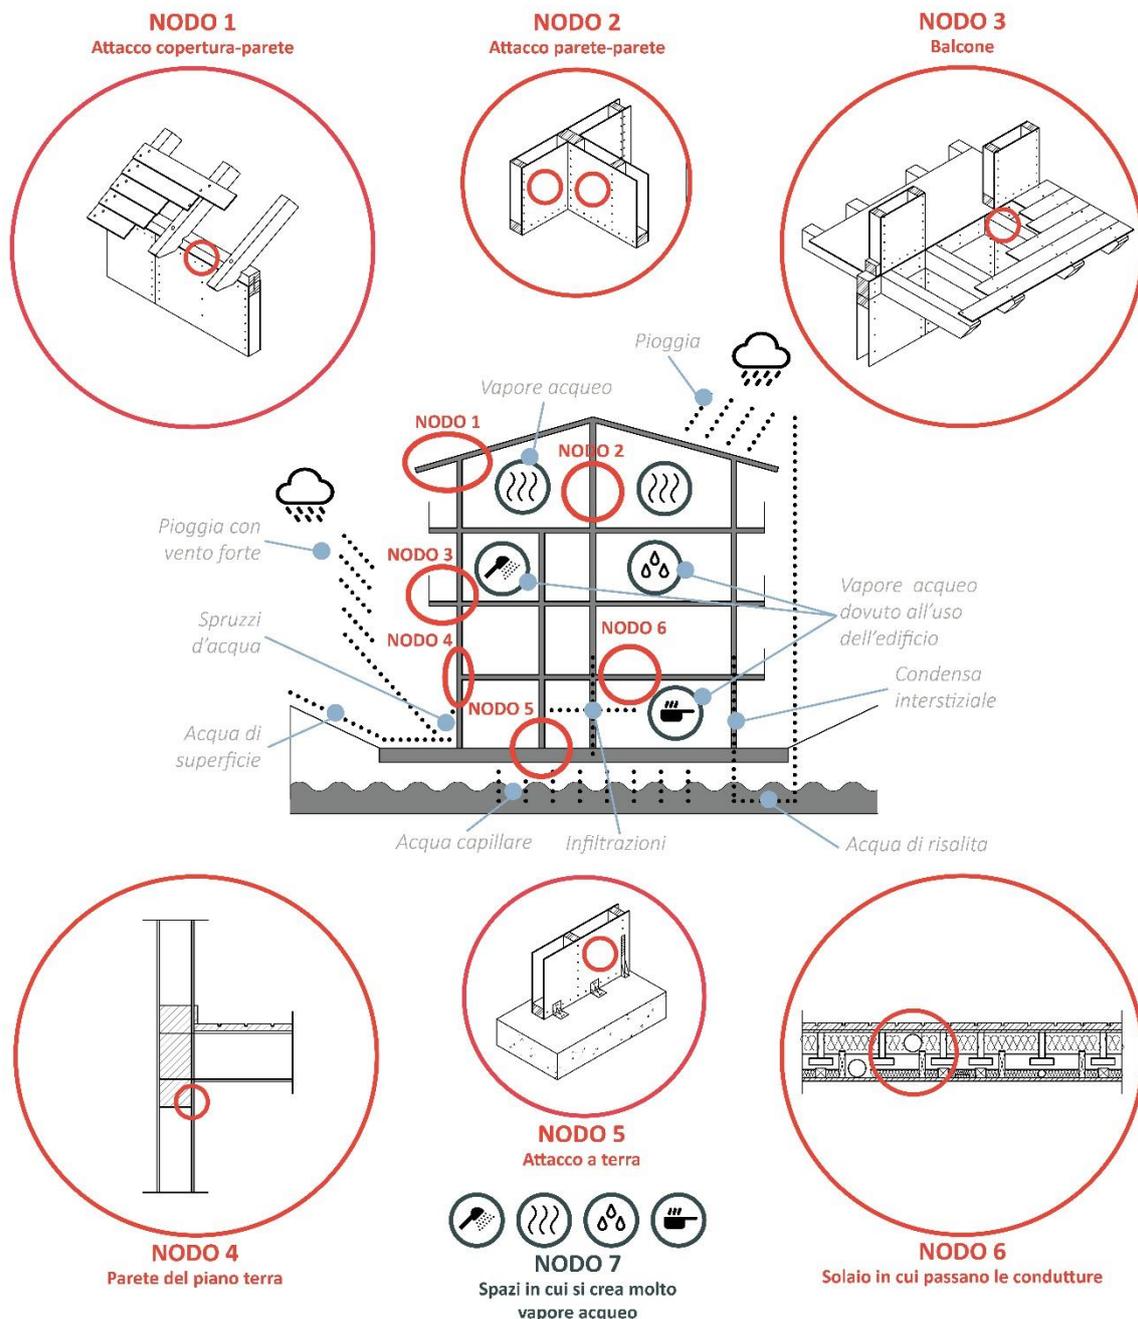
Figura 5. Schema di un edificio multipiano con la localizzazione dei sensori nelle posizioni che vengono tipicamente monitorate.

Inoltre, ci sono alcuni nodi che sono più a rischio di degrado di altri e che sono tipicamente monitorati (illustrati nella figura sopra):

- NODO 4 – parete del piano terra: la parete in prossimità del solaio del primo piano è uno dei punti tipicamente monitorati.
- NODO 5 – l'attacco a terra: le sonde sono posizionate il più vicino possibile al cemento armato in modo da poter segnalare eventuali infiltrazioni di acqua a causa della posizione sbagliata della guaina.

- NODO 6 – solaio in cui passano le condutture: i punti della struttura in cui sono presenti gli impianti di carico/scarico delle acque possono essere soggetti a degrado dovuto a possibili perdite delle condutture.

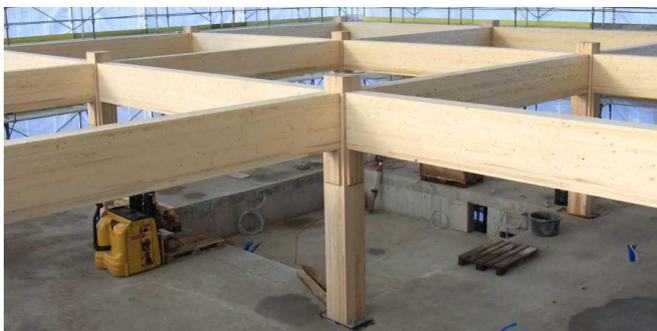
Figura 24. Fotografia del telaio post-teso.  
(fonte: <https://honr.ethz.ch/>)

È stata installata una rete di sensori che monitorano temperatura, umidità relativa, ritiro e scorrimento per valutare la perdita di post-tensione e il contenuto di umidità all'interno del legno.

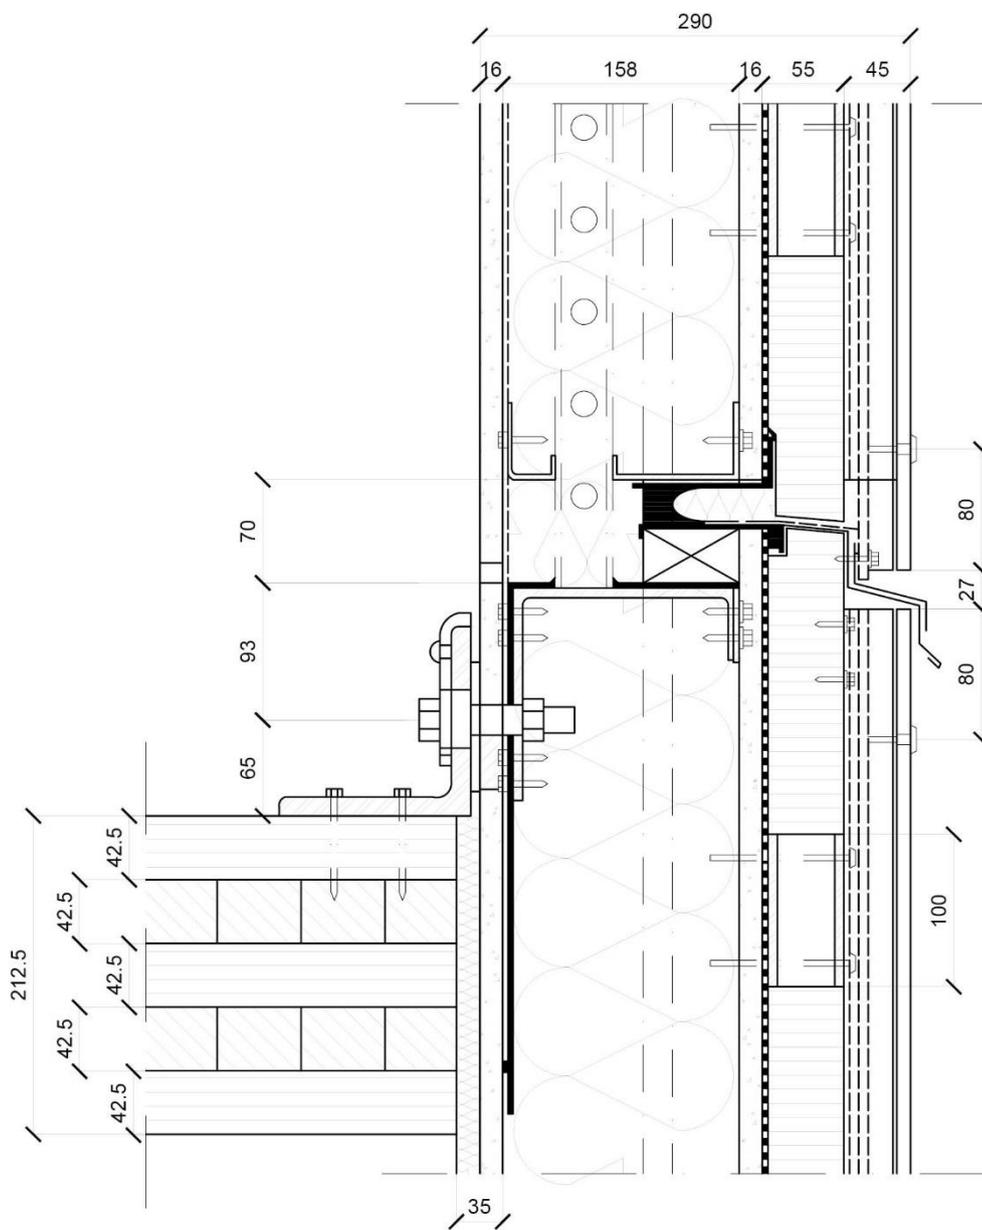
Figura 42. Nodo pannello-parete.  
Scala 1:10.

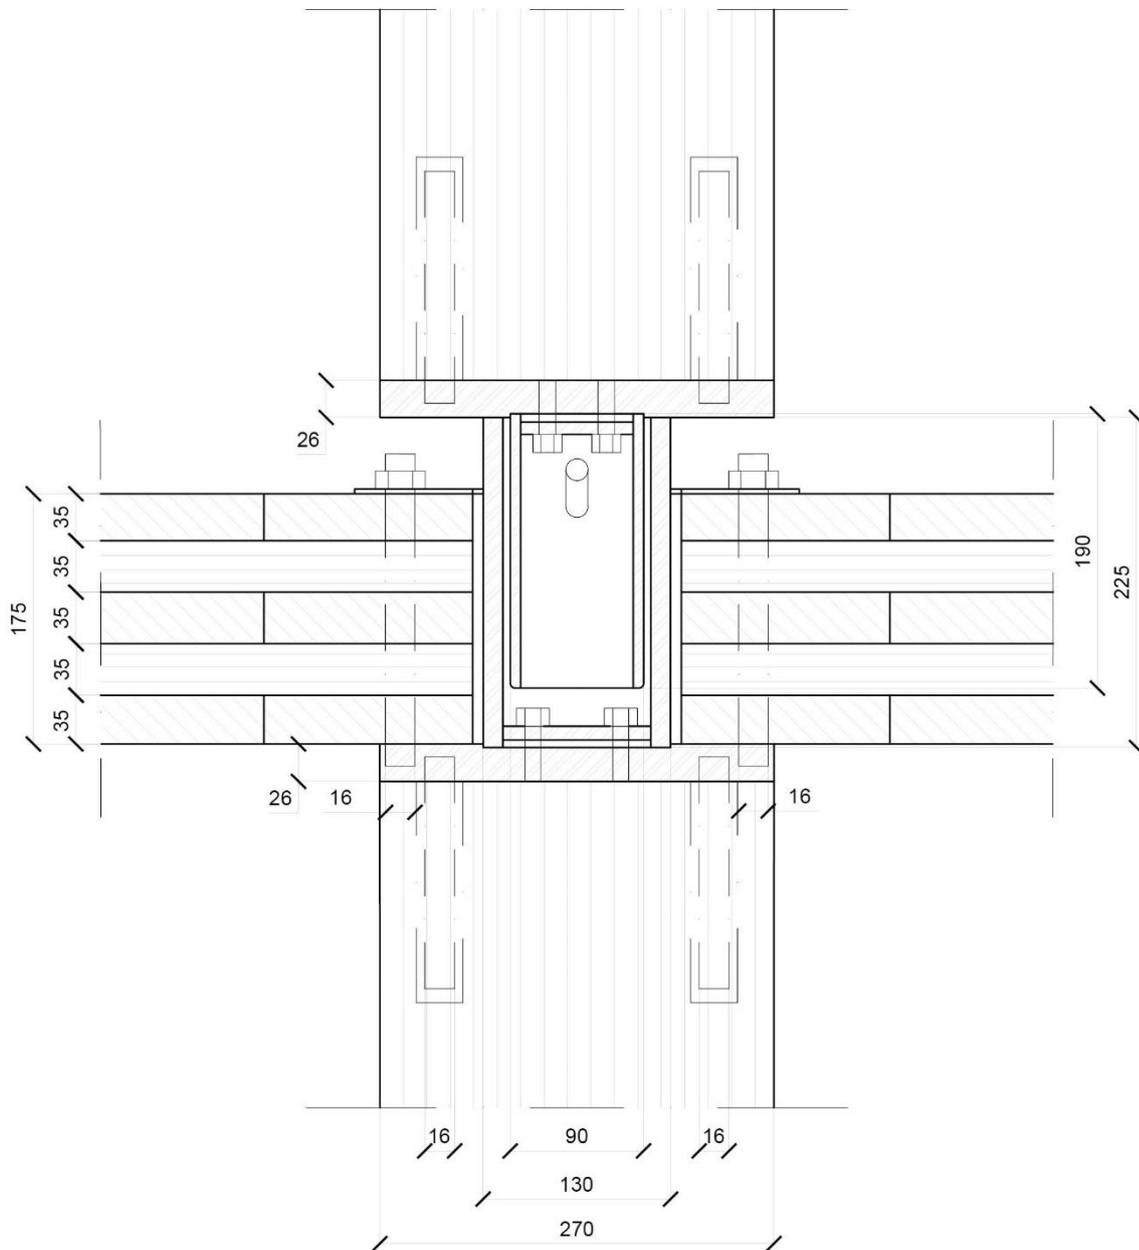
Figura 43. Nodo trave-colonna.  
Scala 1:10.

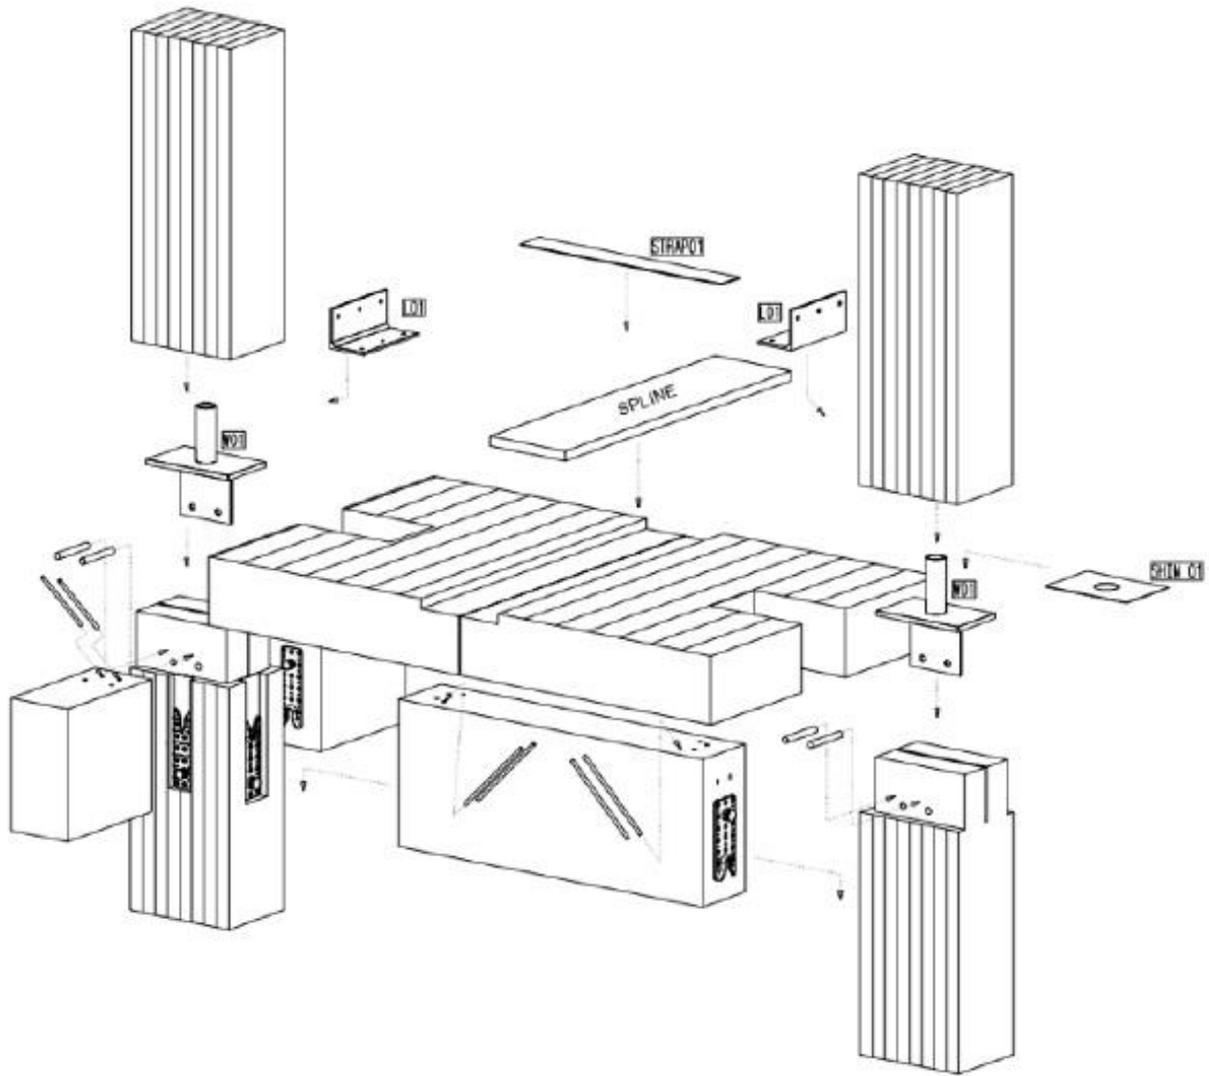
Figura 50. Esploso dello schema strutturale tipico.  
 (fonte: <https://buildingcarbon12.com/design-and-approval/>)

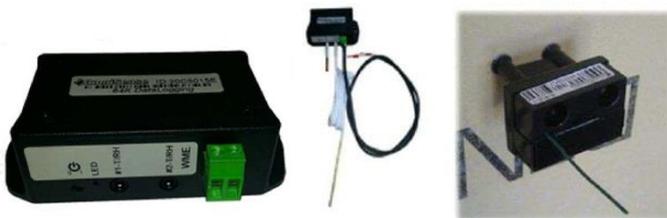
Figura 53. Tipologie dei sensori utilizzati prodotti dalla Omnisense LL (fonte: S. Kordziel, Study of moisture conditions in a multi-story mass timber building through the use of sensors and wufi hygrothermal modeling, tesi magistrale, Colorado School of Mines, 2018, relatore: Dr. Shiling Pei.)

I sensori sono stati posizionati in tasche, create tramite fresatura del legno, sia orizzontali che verticali in modo da non danneggiare l'aspetto estetico degli appartamenti.

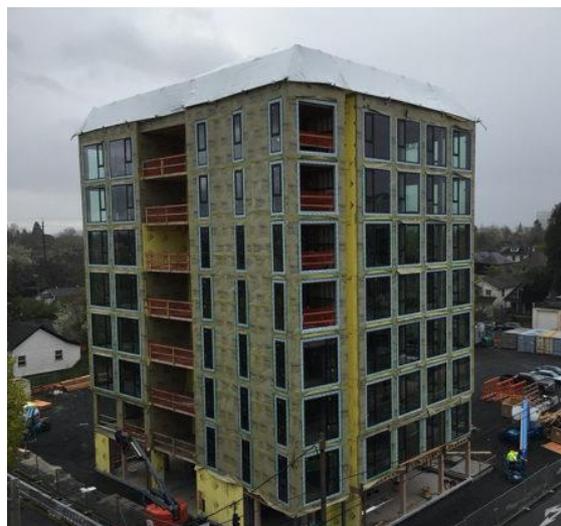
Figura 57. Fotografia della struttura temporanea di copertura utilizzata tra Marzo e Aprile 2017 (fonte: <https://buildingcarbon12.com/construction/>)

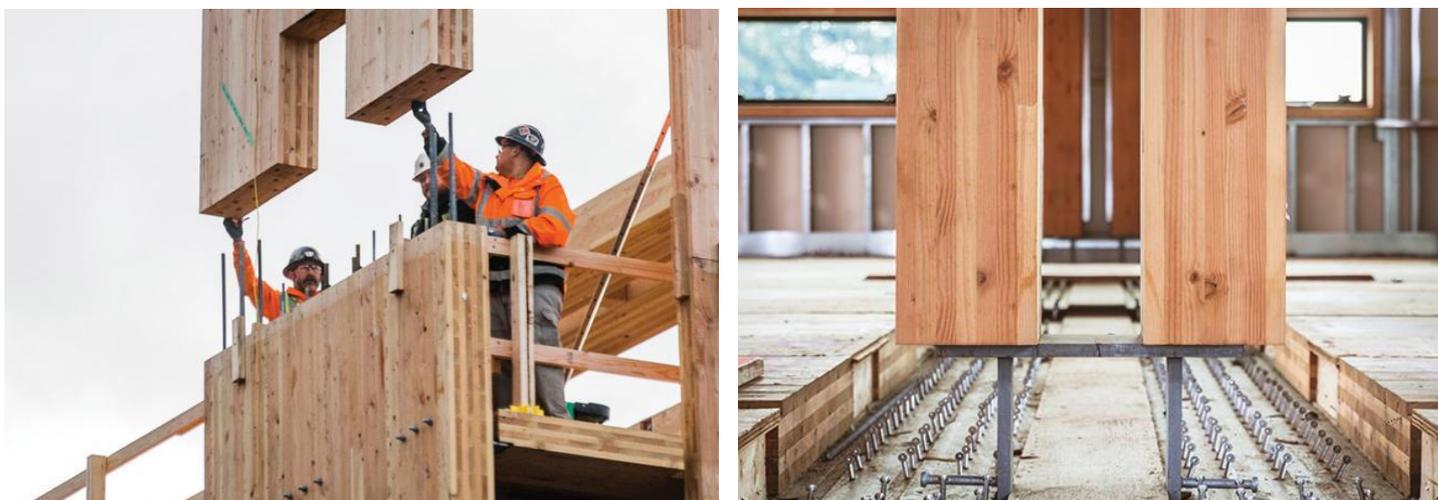
Figura 65. Fotografia dell'istallazione dei pannelli e della carpenteria metallica di collegamento dei componenti.  
(fonte: <https://www.world-architects.com/en/architecture-news/works/oregon-forest-science-complex>)

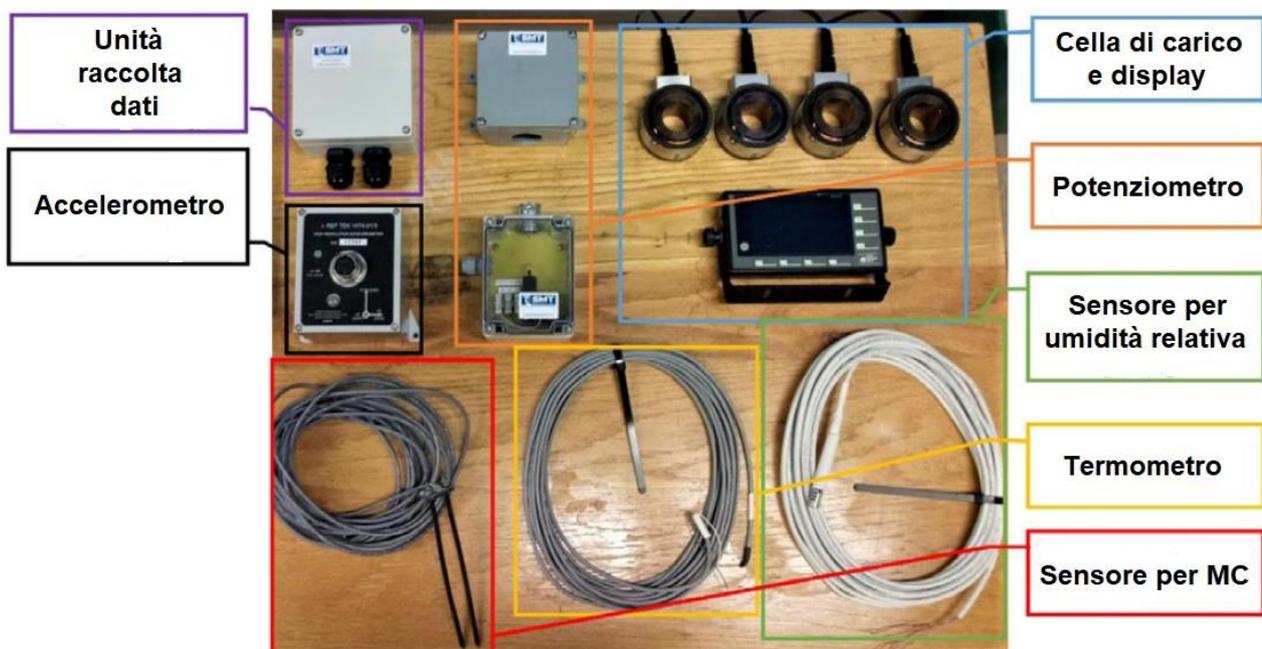
Figura 66. Fotografia dei vari sensori installati nel Peavy Hall.

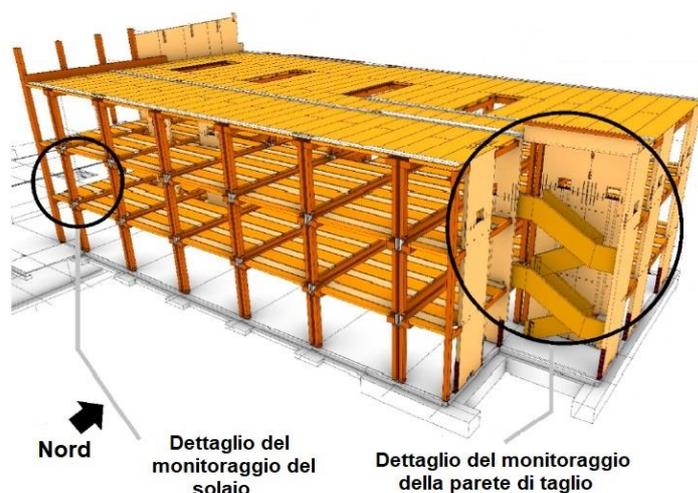
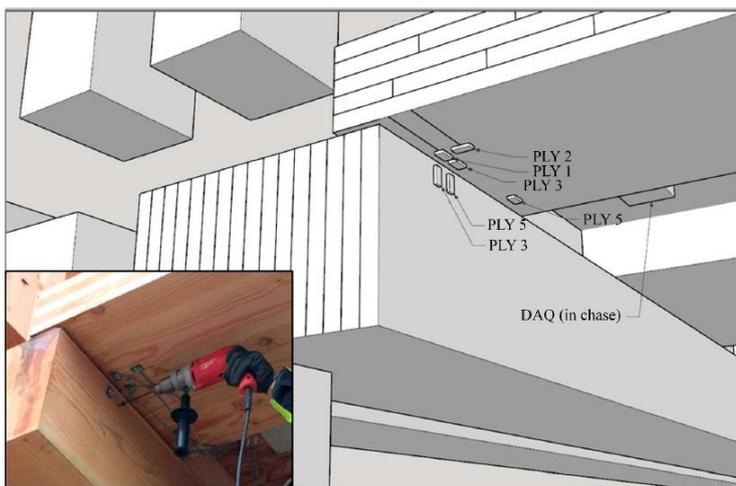
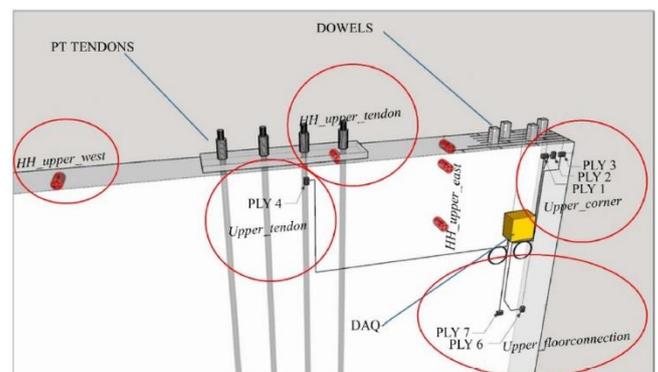
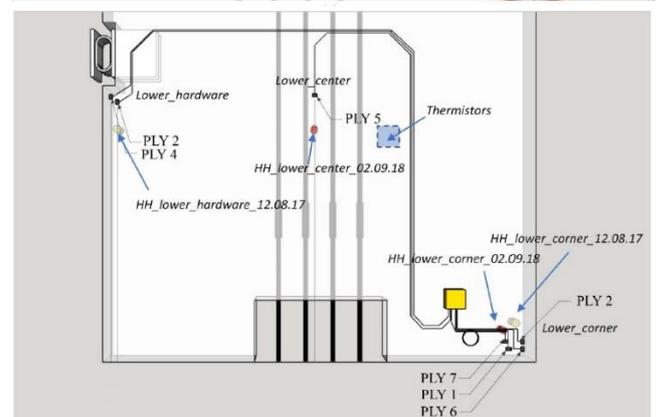
Figura 67. Sistema strutturale della zona 1 con la localizzazione del sistema di monitoraggio (in alto).  
 Dettaglio dei sensori di monitoraggio del solaio e foto dell'installazione (in basso a sinistra).  
 Dettaglio dei sensori di monitoraggio della parete di taglio in alto e in basso (in basso a destra).  
 (fonte: E. Schmidt, M. Riggio, *Monitoring moisture performance of cross-laminated timber building elements during construction*, Buildings, 2019, 9, 144; DOI:10.3390/buildings9060144)

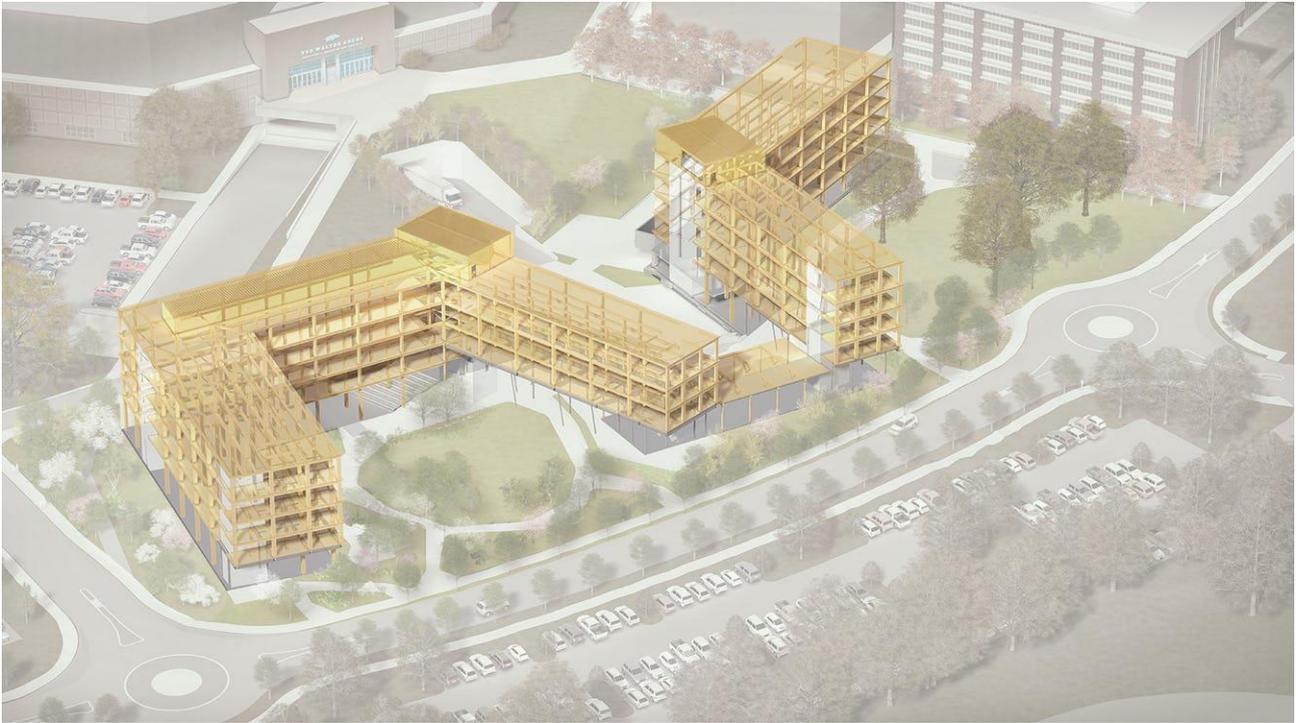
Figura 78. Vista della struttura portante dell'edificio, composta da pannelli, travi e colonne in CLT e vani ascensori e vani scala in cemento. (fonte: <https://www.theolinstudio.com/university-of-arkansas-adohi-hall>)

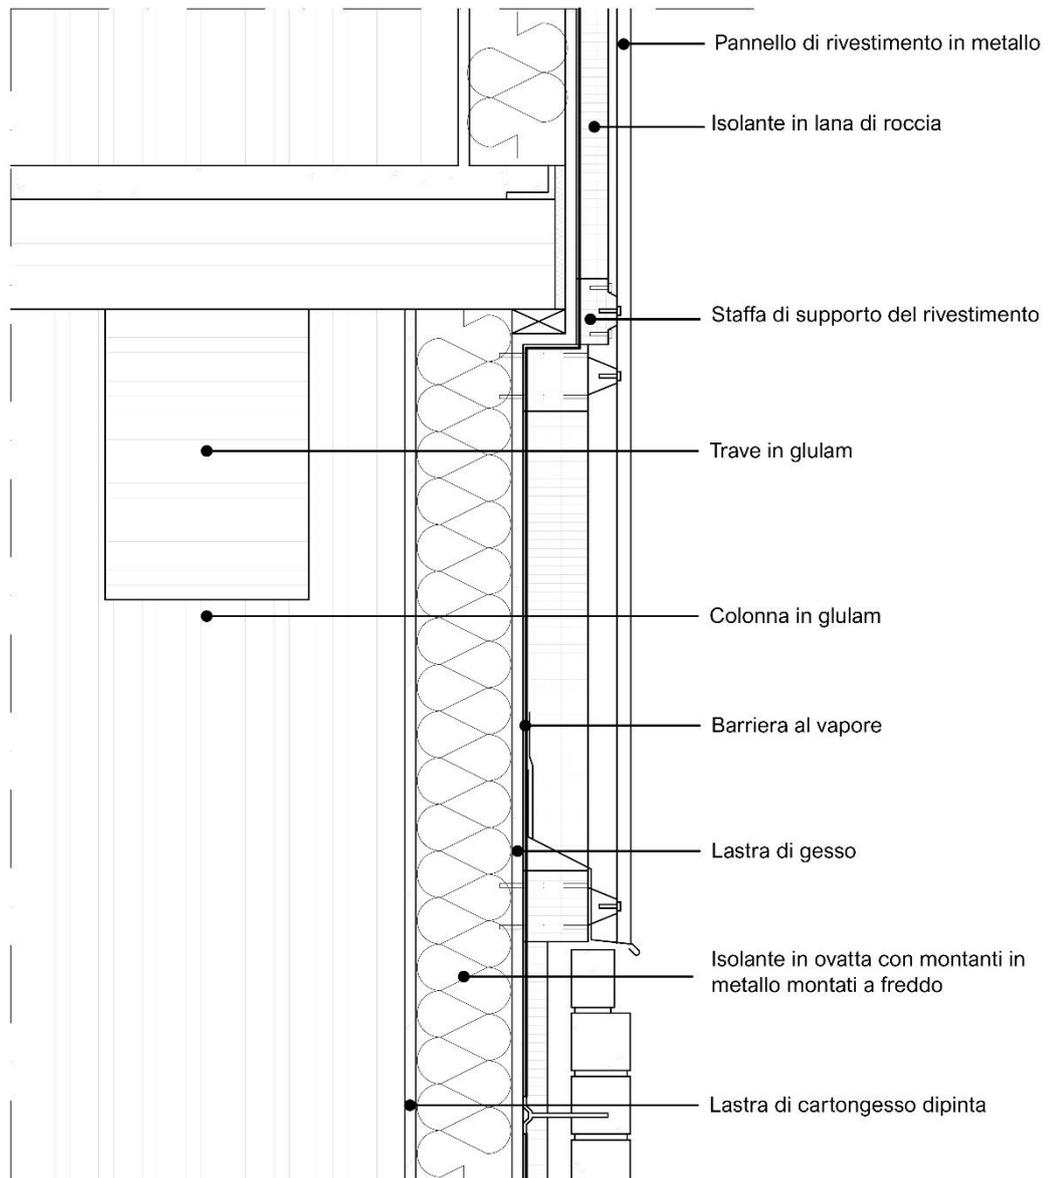
Figura 81. Stratigrafia del nodo parete-solaio.  
Scala 1:10.

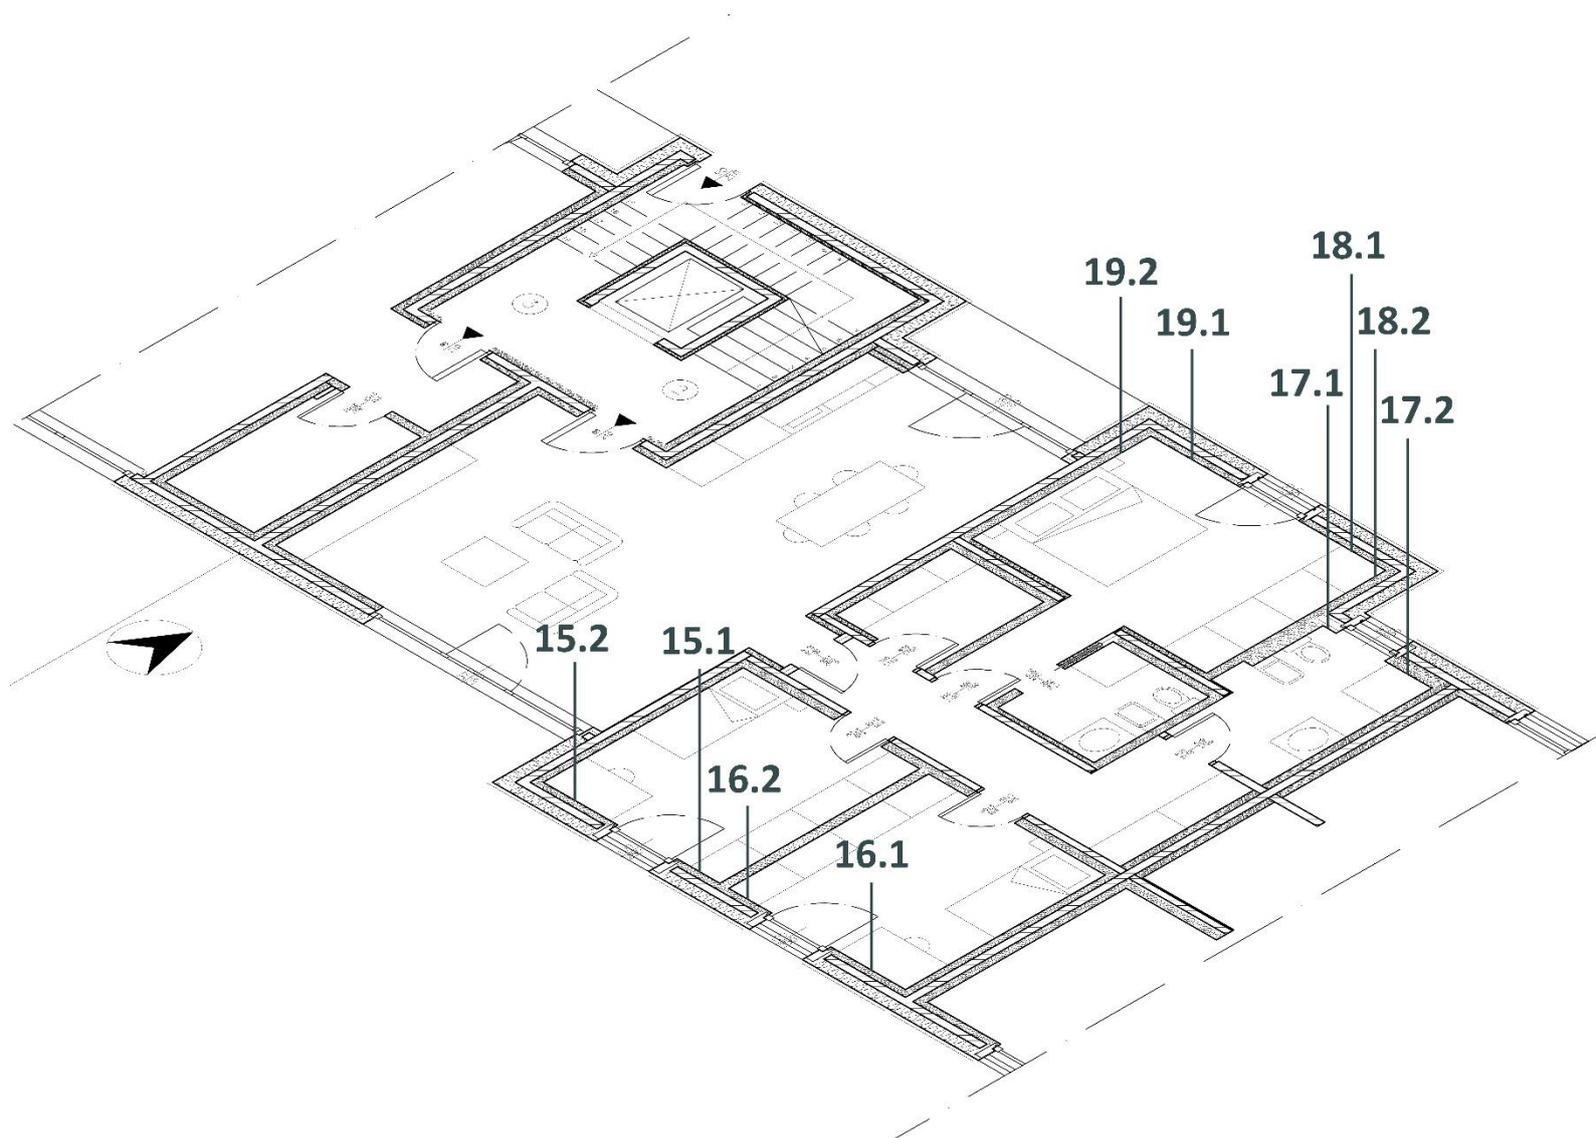
Figura 107. Pianta dell'appartamento 2 in scala 1:100 con la posizione dei sensori che misurano il contenuto di umidità.

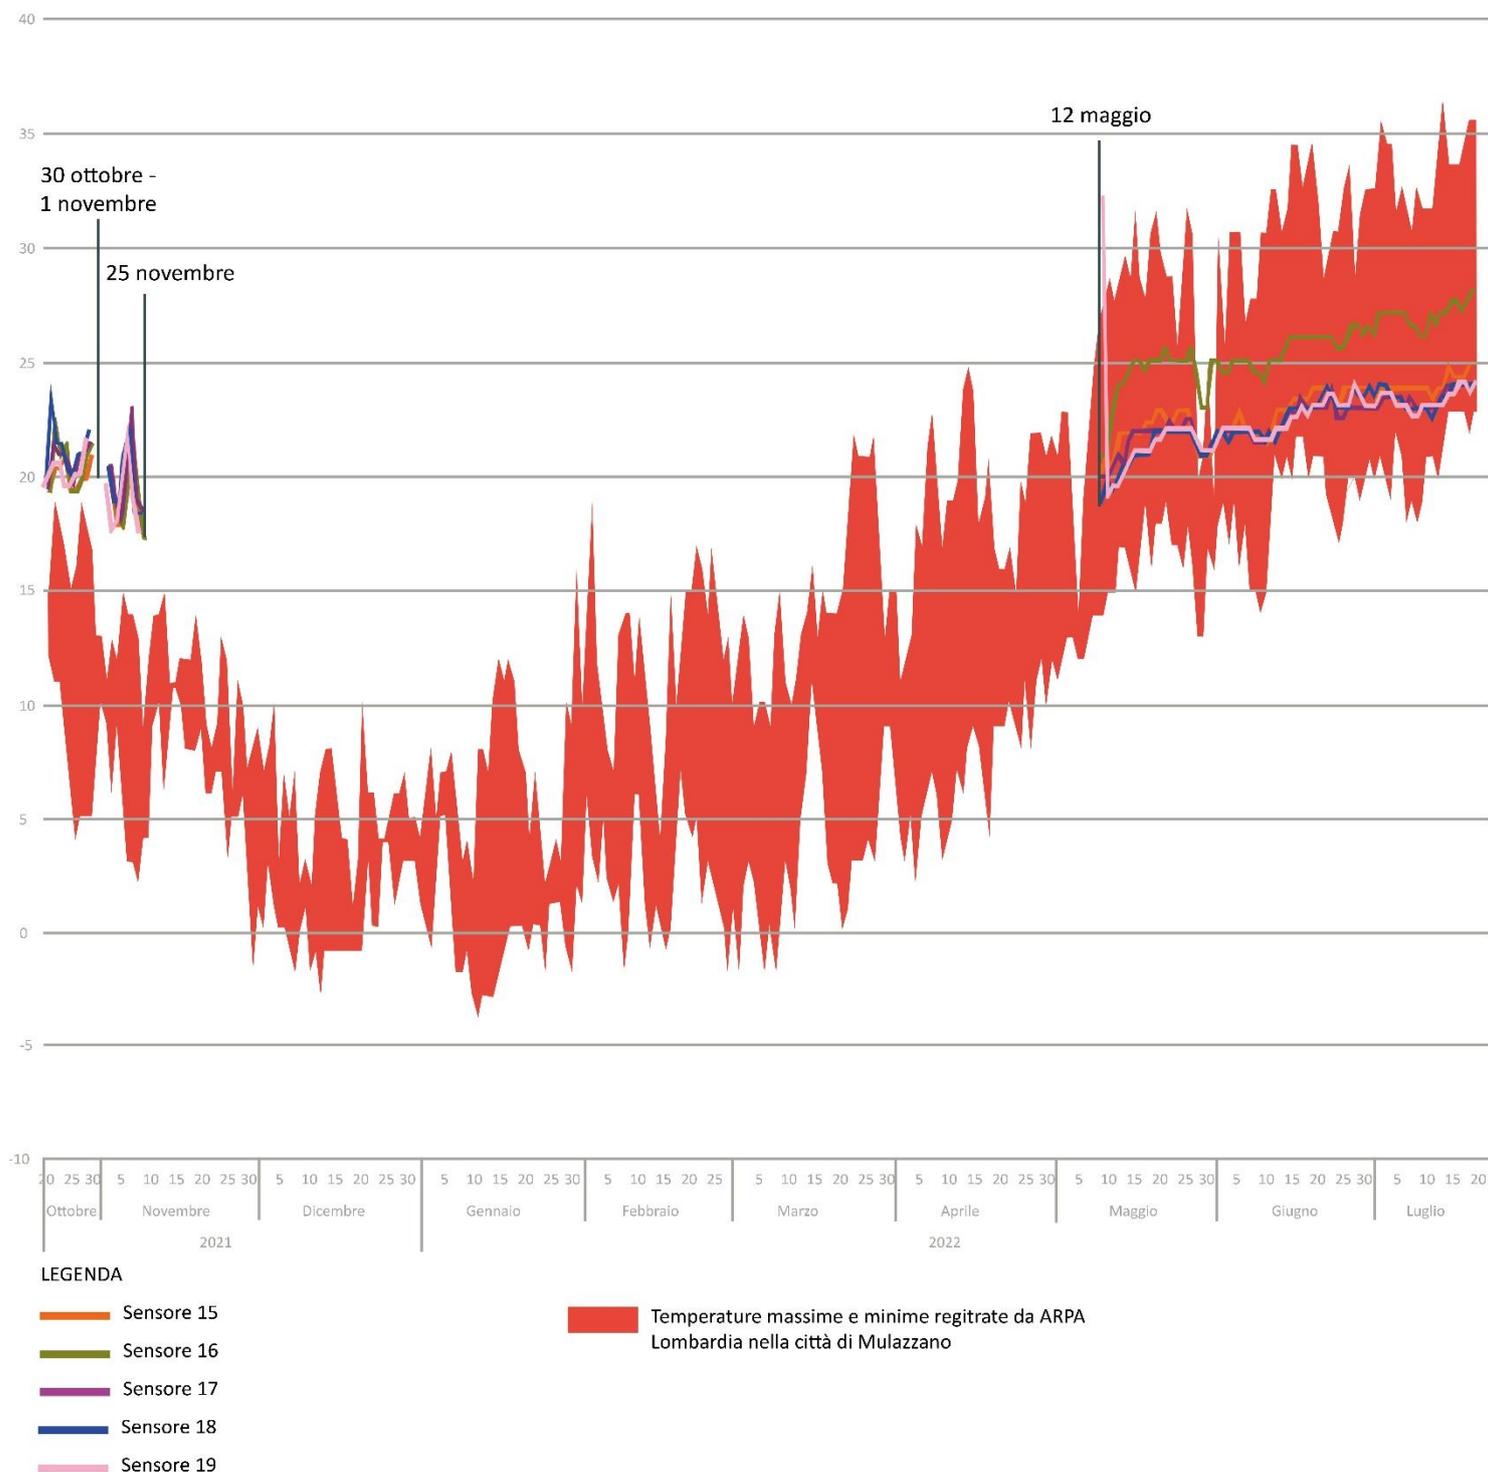
Figura 108. Nel grafico sono messe in relazione le temperature massime e minime misurate nel comune di Mulazzano e le medie delle temperature misurate all'interno dell'appartamento 2 per verificare la corretta coibentazione degli ambienti.

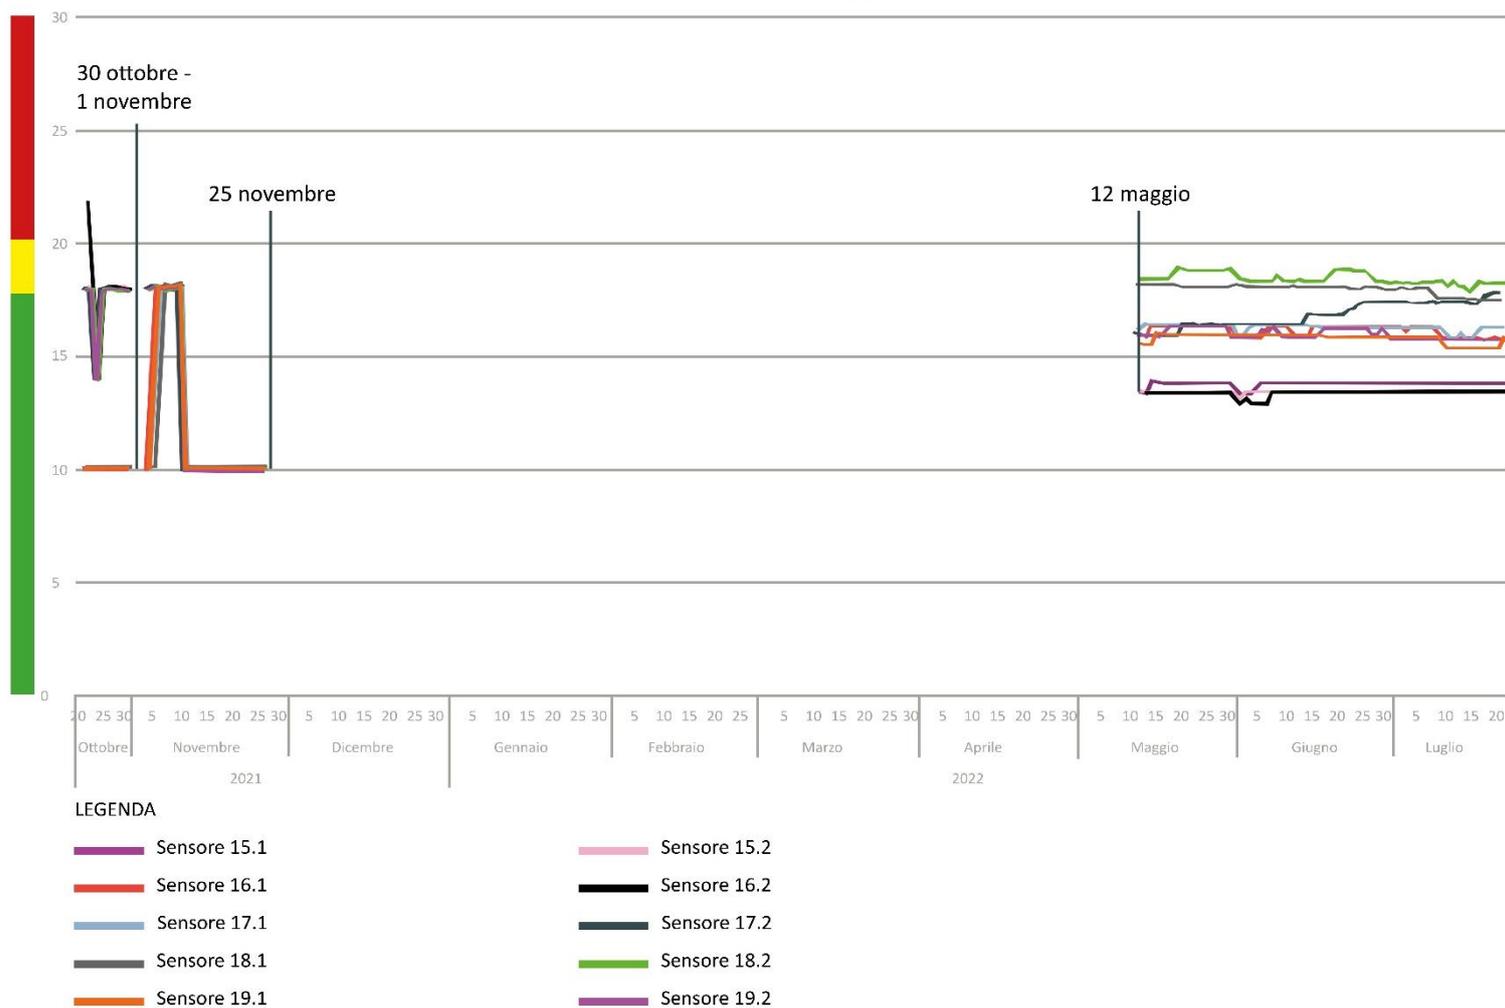
Figura 109. Nel grafico sono riportati i contenuti di umidità medi misurati dai sensori installati nell'appartamento 2.

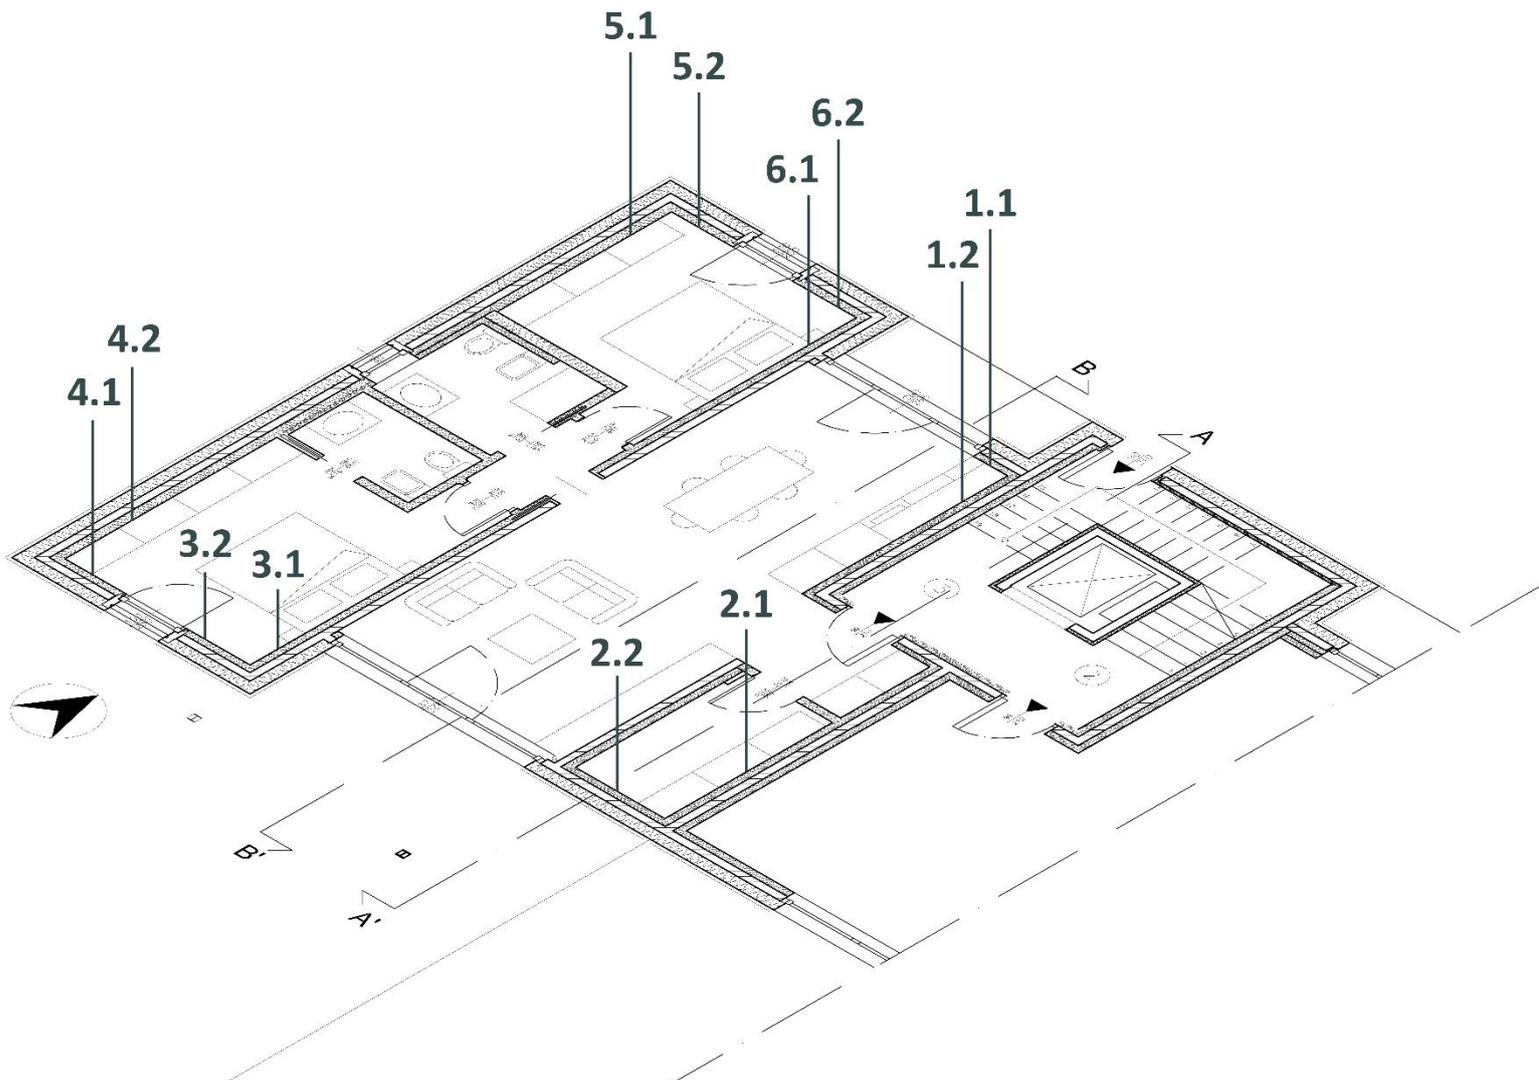
Figura 110. Pianta dell'appartamento 3 in scala 1:100 con la posizione dei sensori.

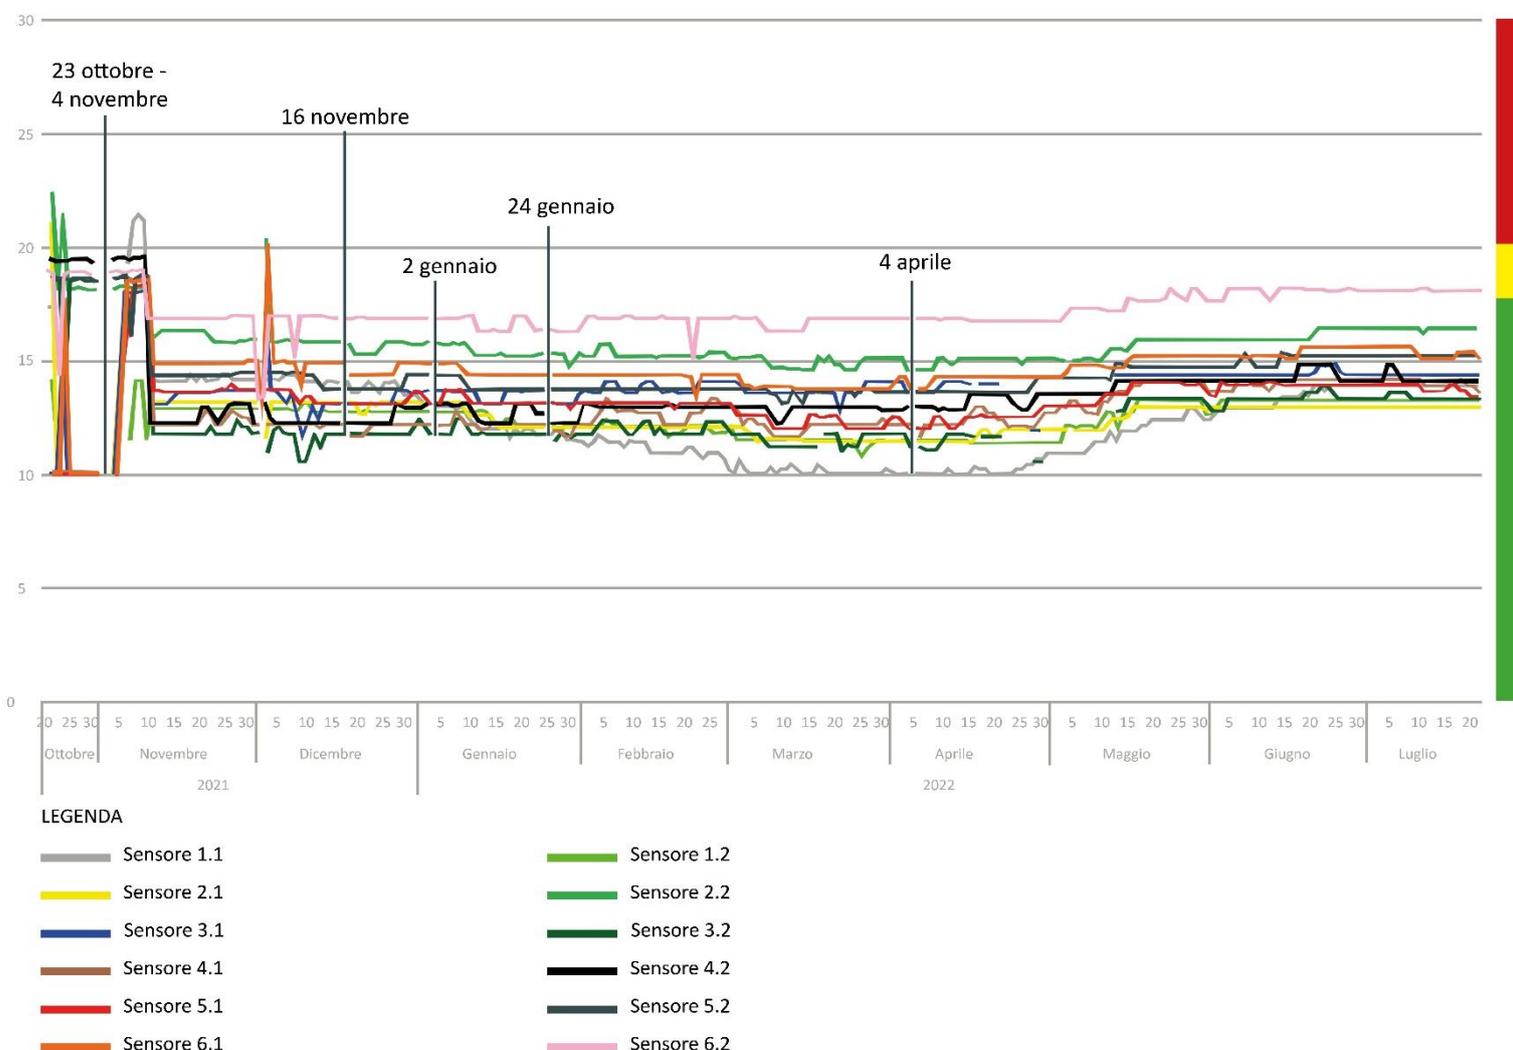
Figura 112. Nel grafico sono riportati i contenuti di umidità medi misurati dai sensori installati nell'appartamento 3.

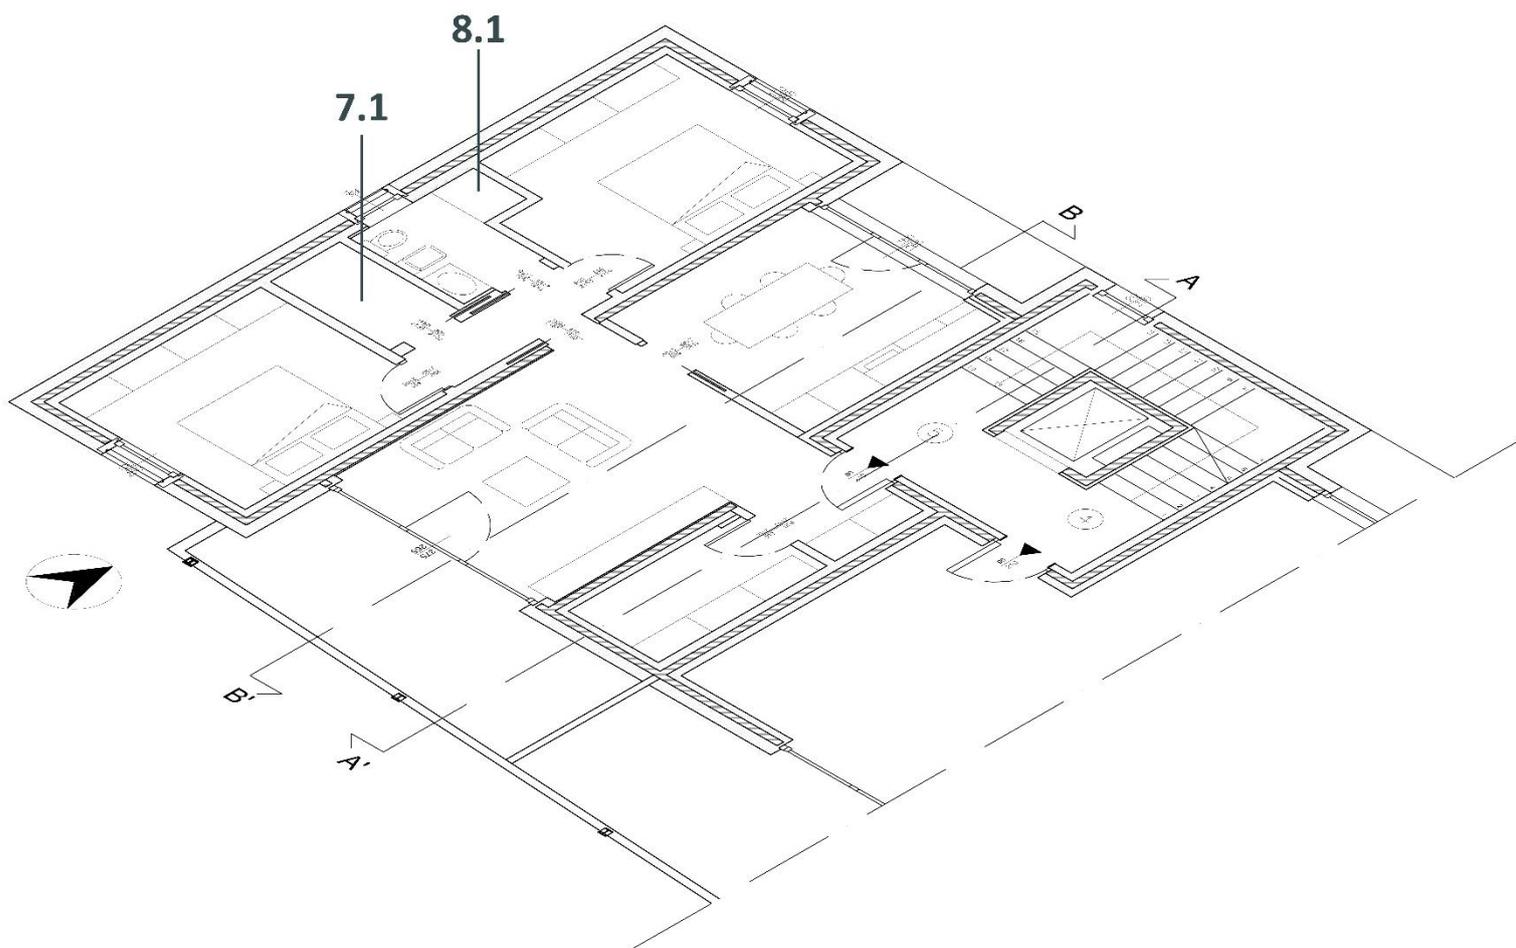
Figura 113. Pianta dell'appartamento 5 in scala 1:100 con la posizione dei sensori.
