Corso di Laurea Magistrale  
In Architettura Costruzione Città  
A. A. 2021/2022  
Sessione di Laurea Mese Anno

# **L'integrazione di tecnologie e soluzioni IoT negli edifici multipiano in legno per la manutenzione predittiva, la sicurezza e la qualità della costruzione.**

Analisi della sperimentazione di sistemi e processi in ambito  
internazionale

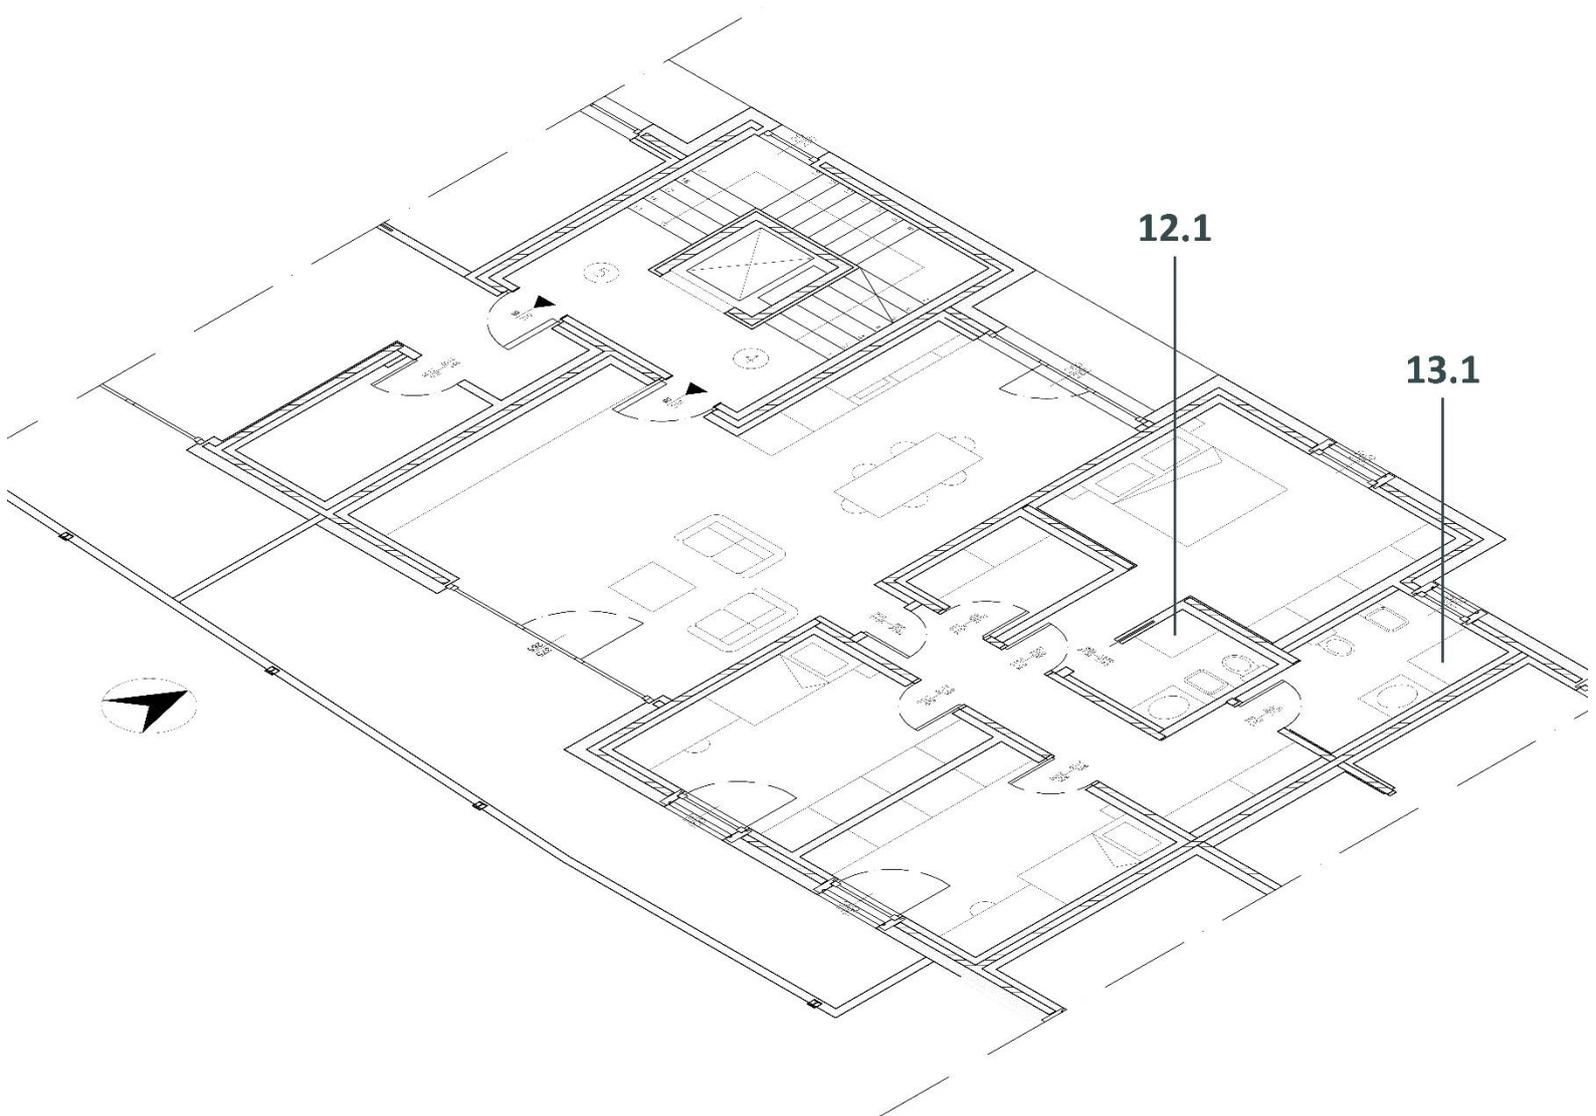
Figura 114. Pianta dell'appartamento 4 in scala 1:100 con la posizione dei sensori.

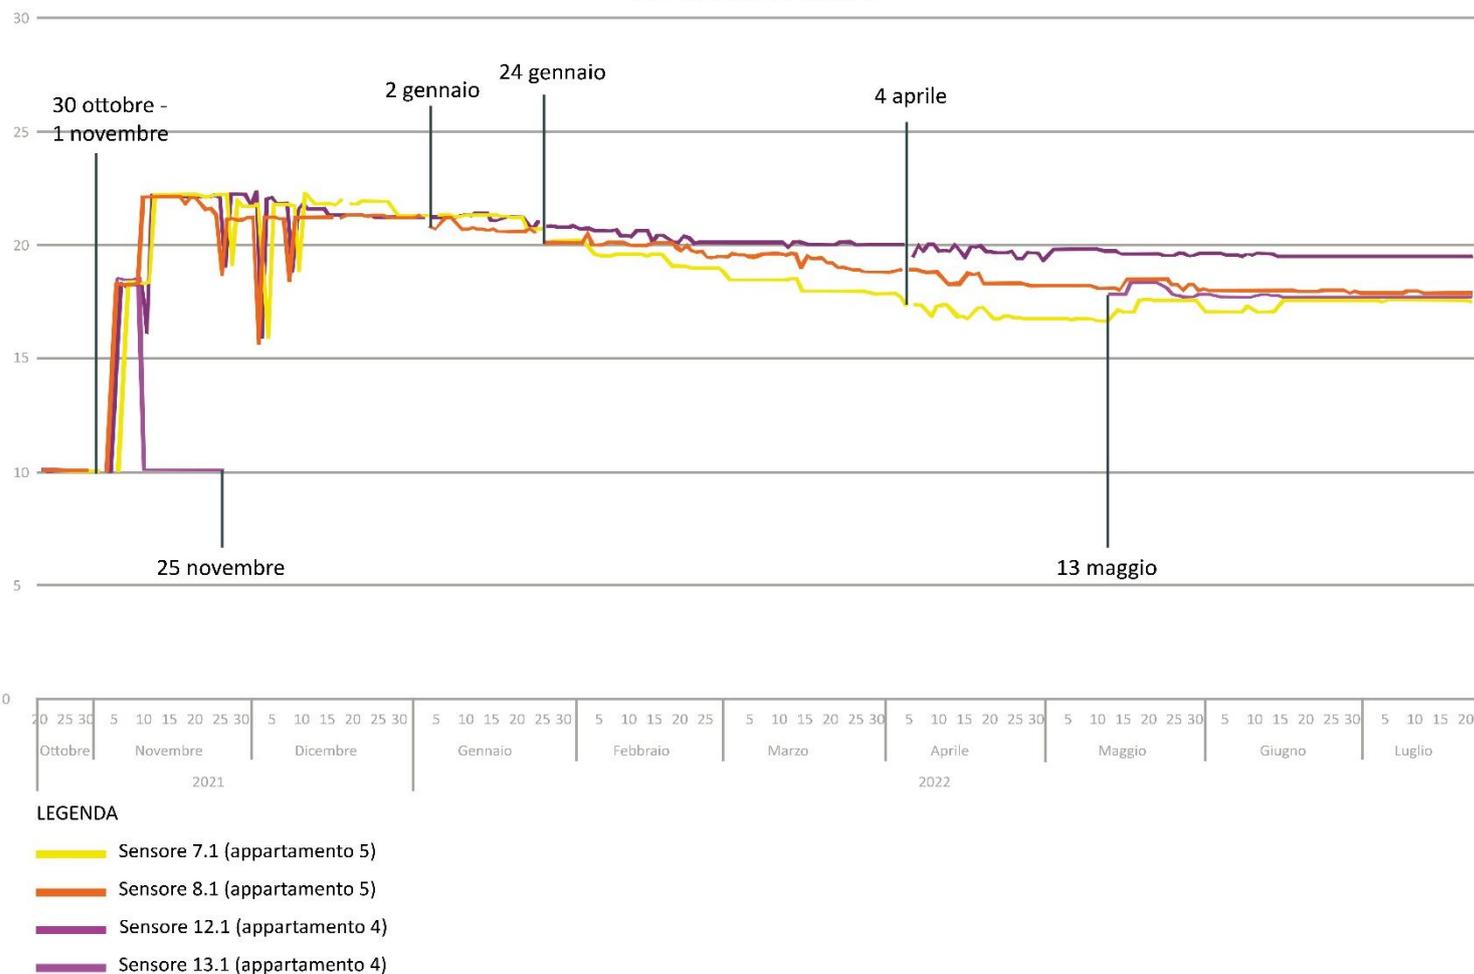
Figura 116. Nel grafico sono riportati i contenuti di umidità medi misurati dai sensori installati nel primo piano.

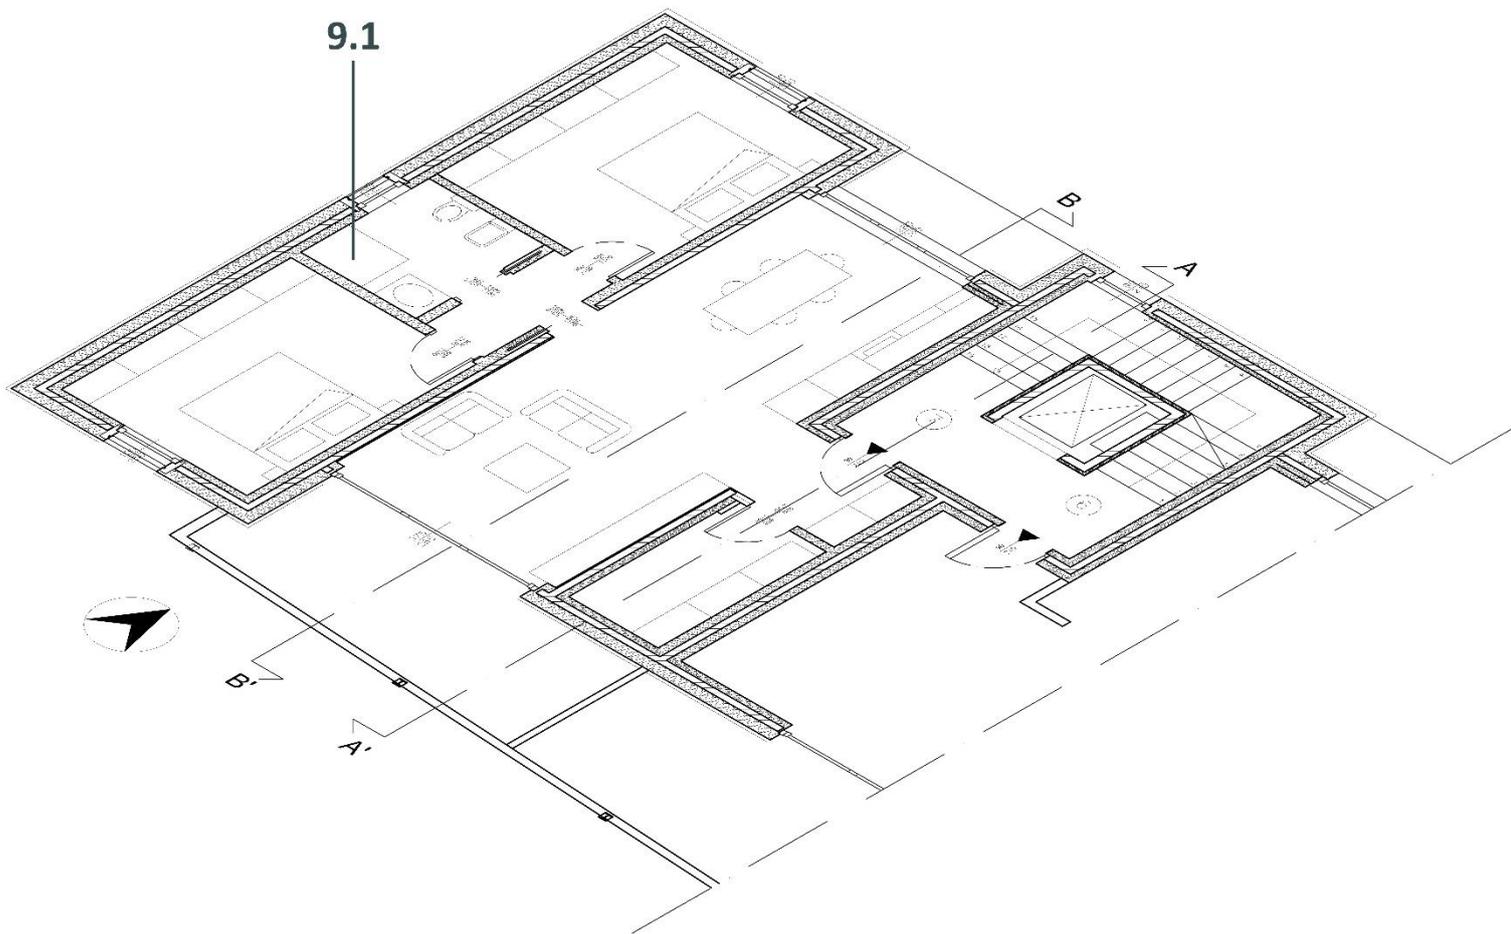
Figura 117. Pianta dell'appartamento 7 in scala 1:100 con la posizione dei sensori.

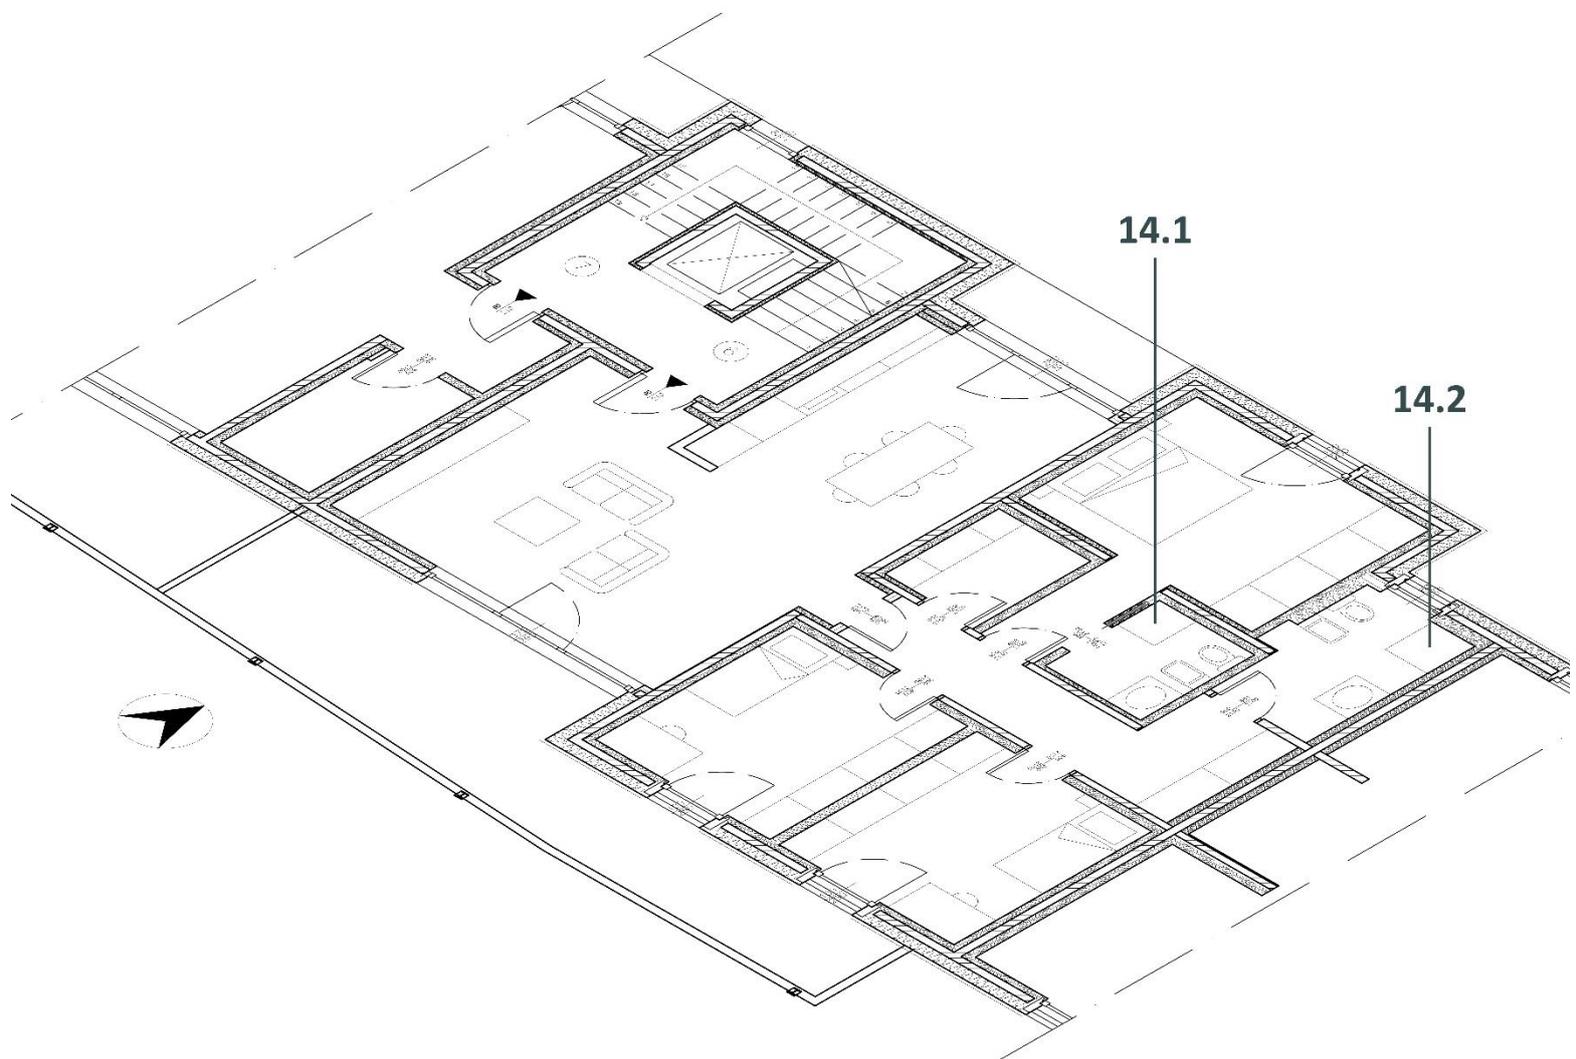
Figura 118. Pianta dell'appartamento 6 in scala 1:100 con la posizione dei sensori.

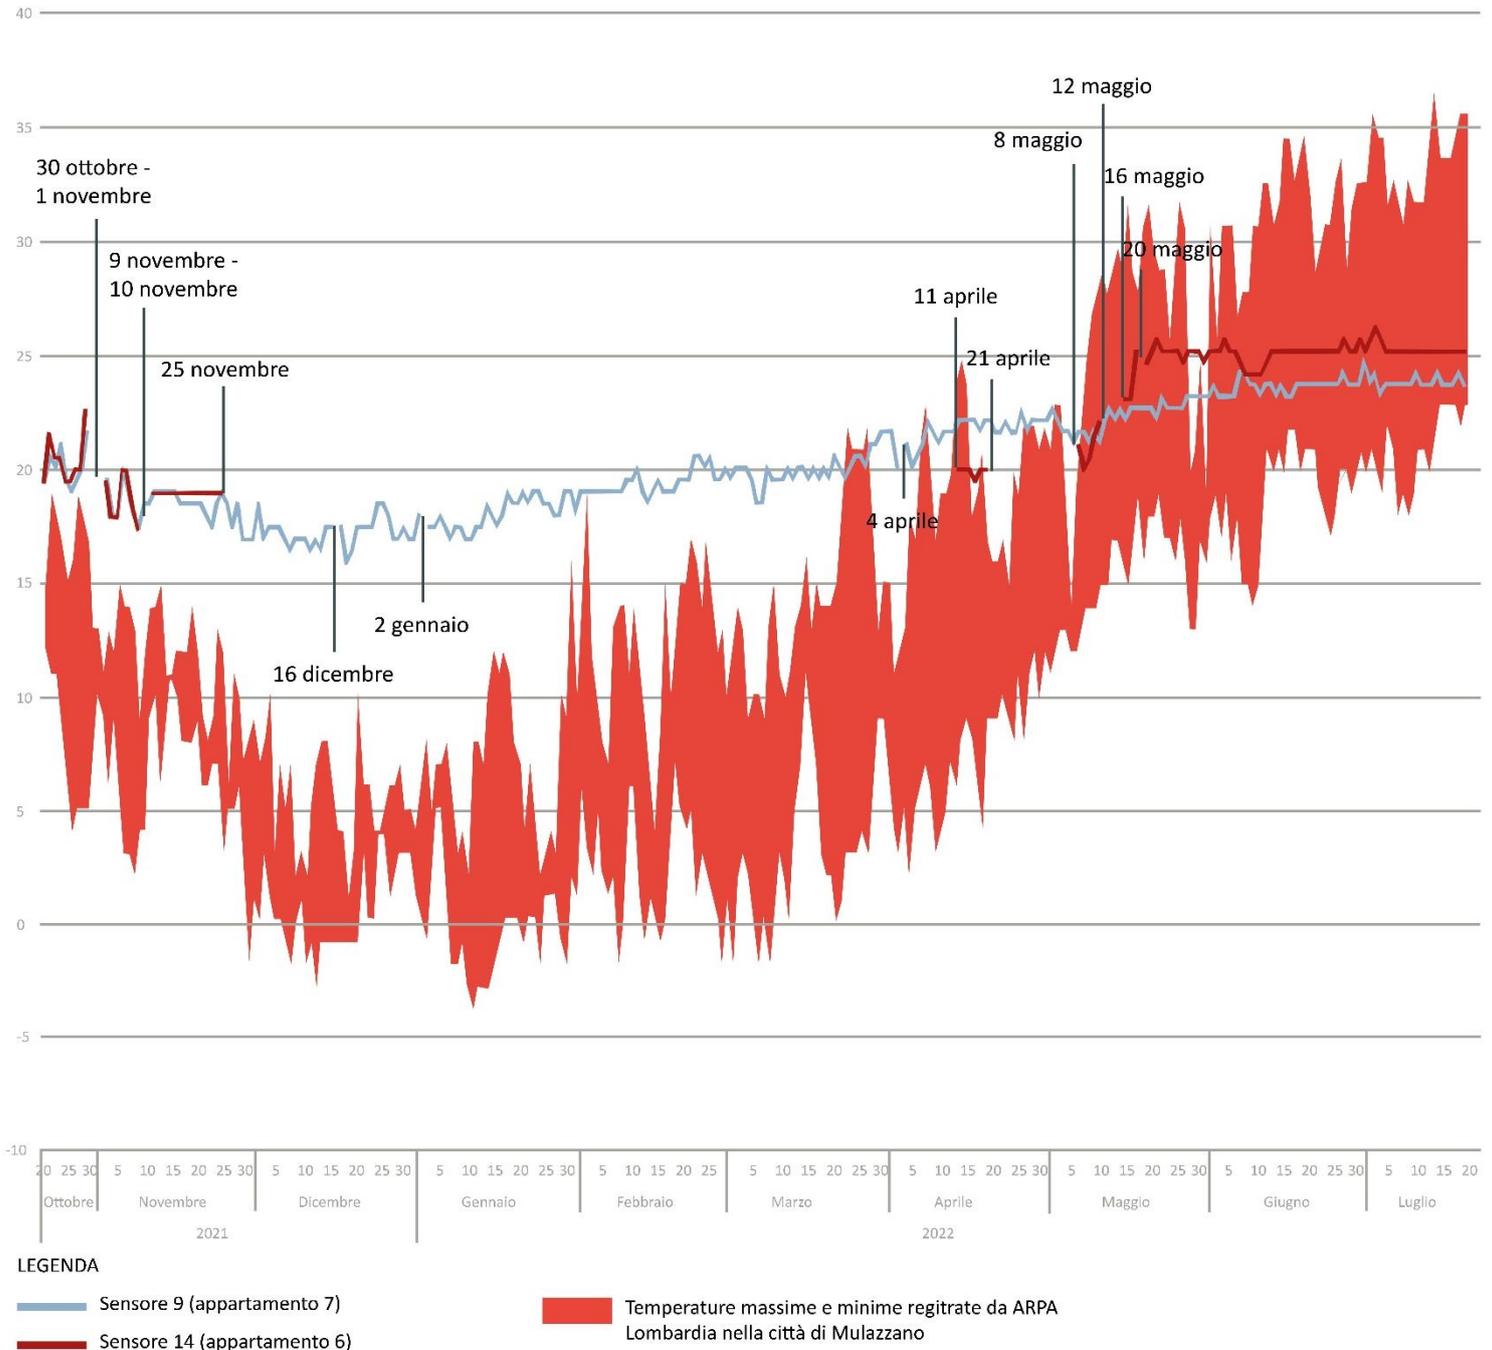
Figura 119. Nel grafico sono messe in relazione le temperature massime e minime misurate nel comune di Mulazzano e le medie delle temperature misurate all'interno della struttura per verificare la corretta coibentazione degli ambienti.

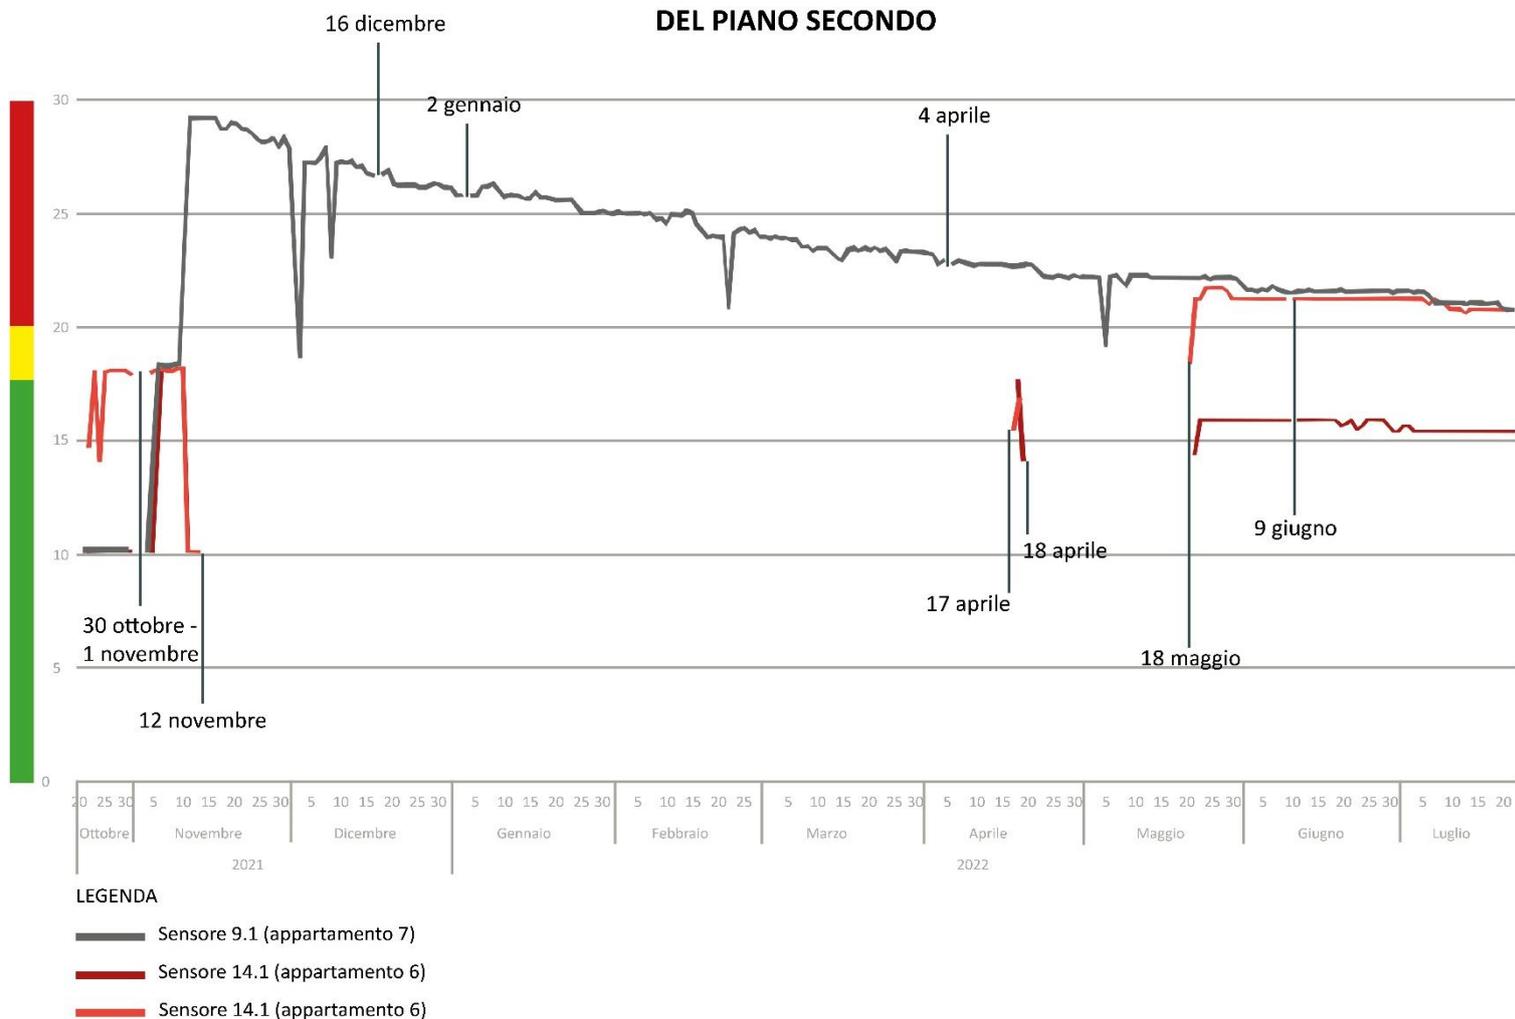
Figura 120. Nel grafico sono riportati i contenuti di umidità medi misurati dai sensori installati nel primo secondo.

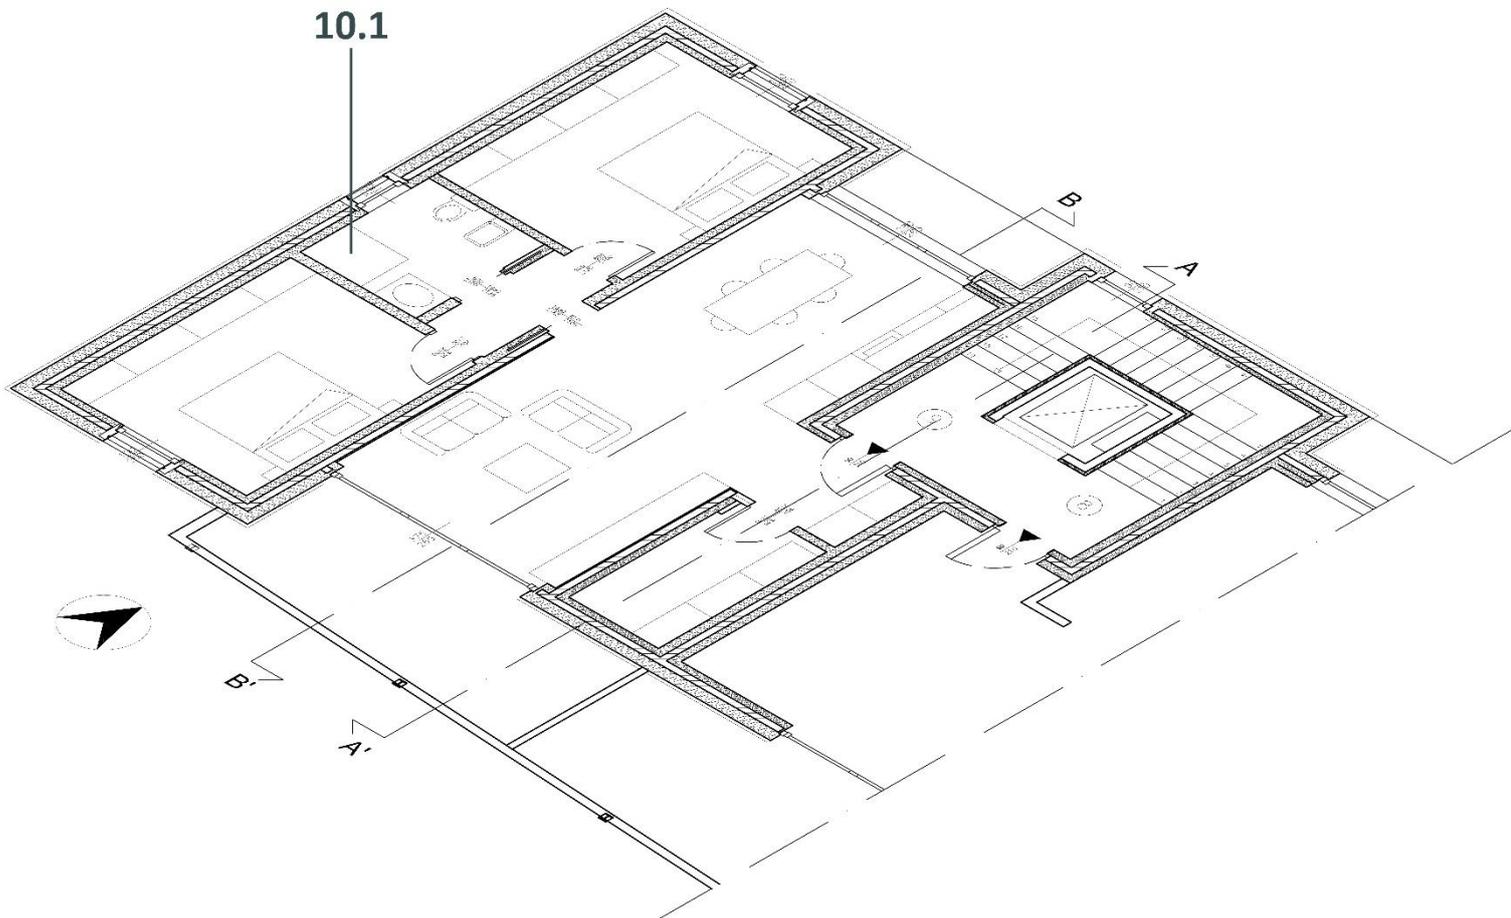
Figura 121. Pianta dell'appartamento 9 in scala 1:100 con la posizione dei sensori.

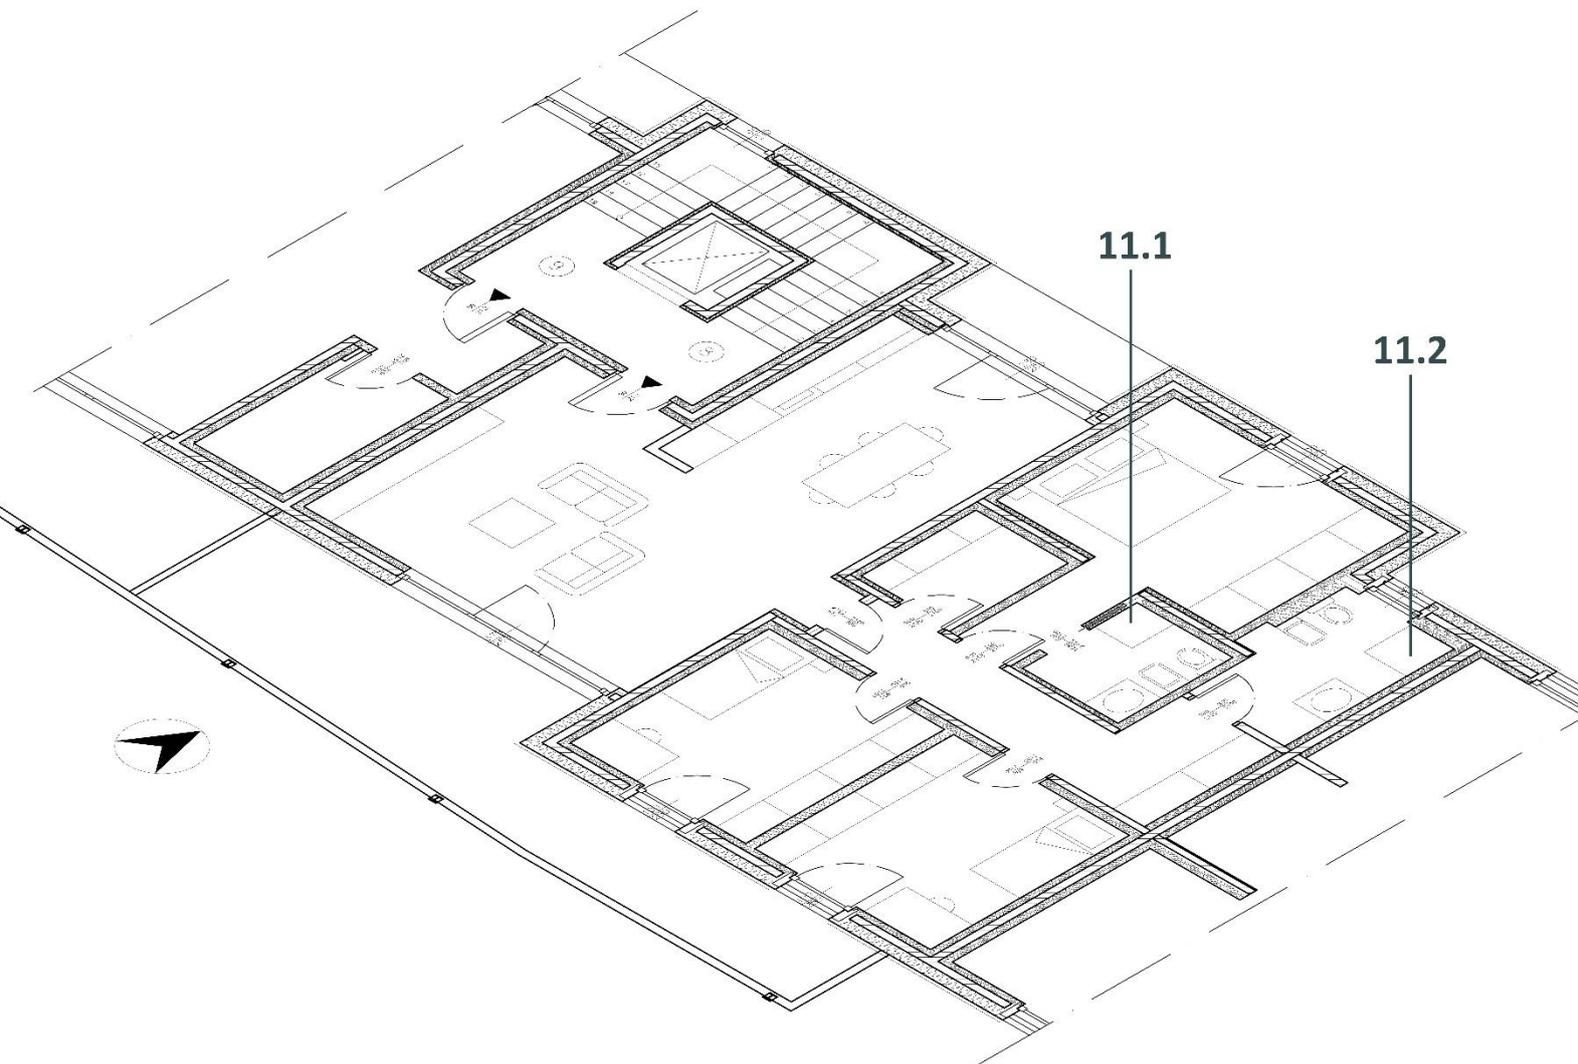
Figura 122. Pianta dell'appartamento 8 in scala 1:100 con la posizione dei sensori.

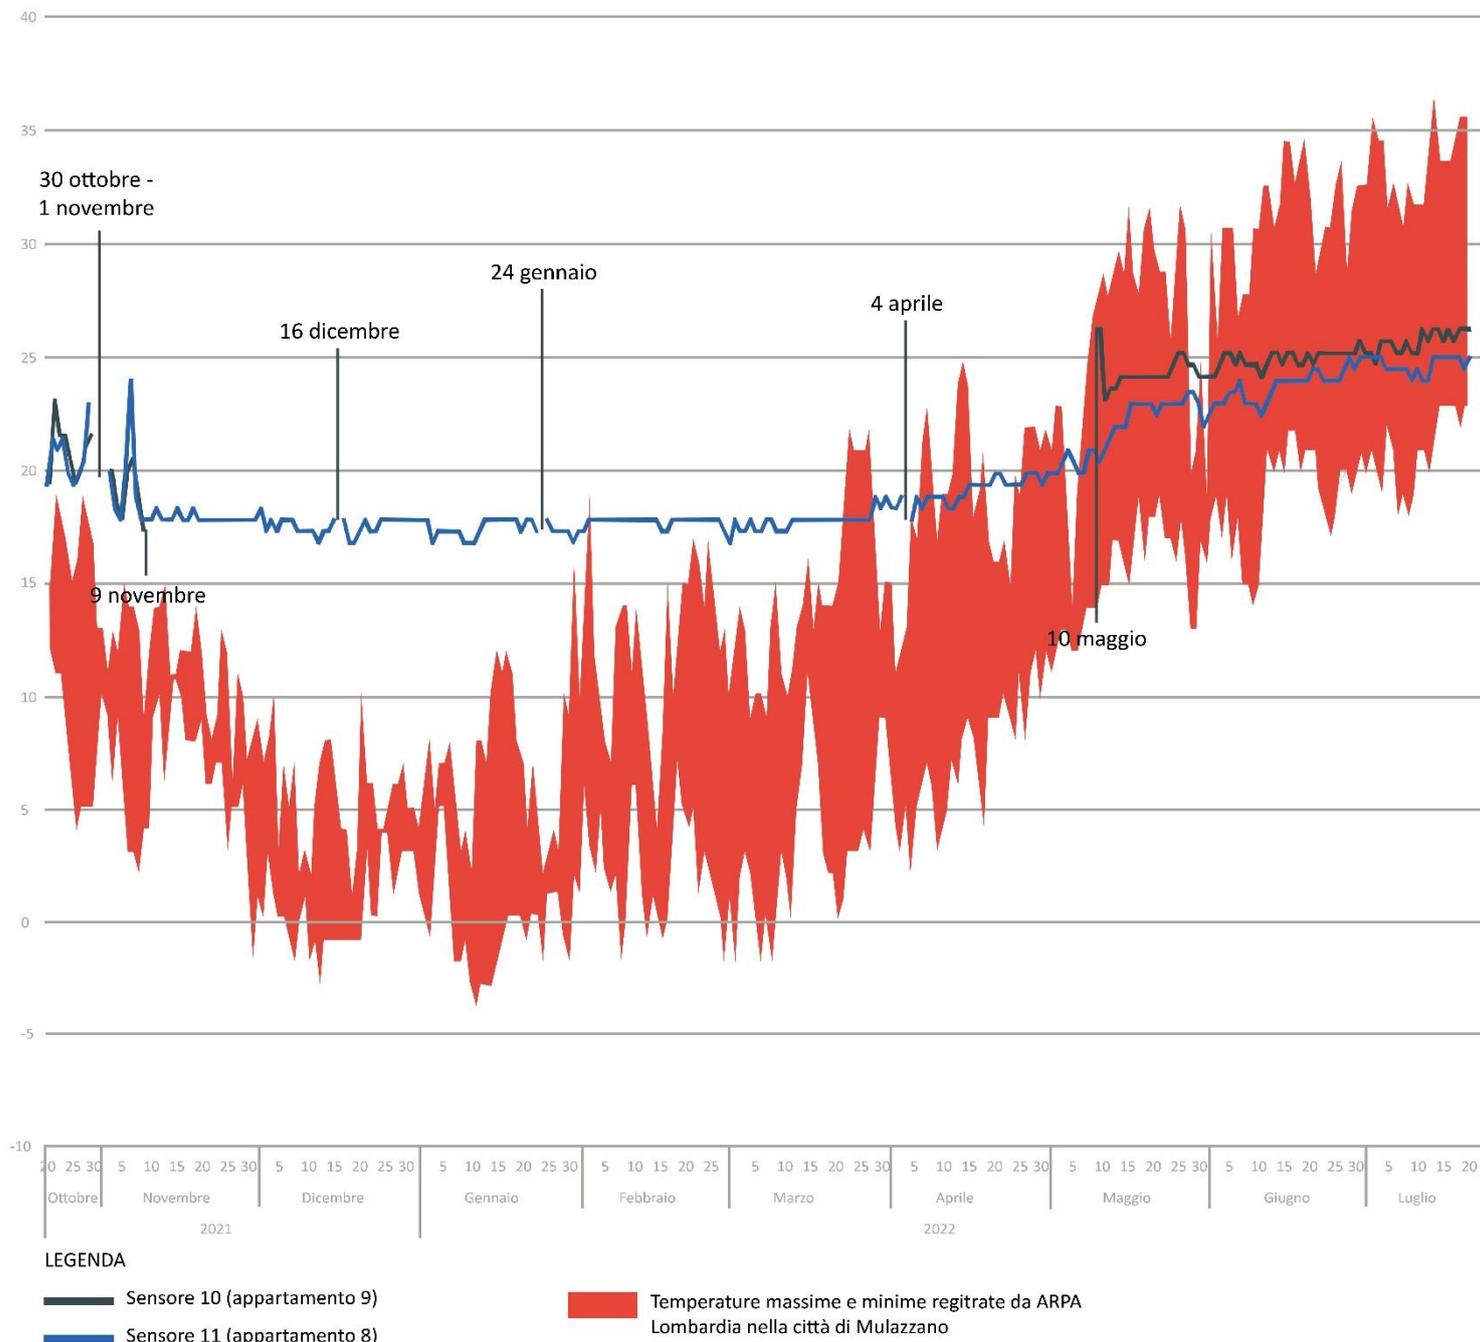
Figura 123. Nel grafico sono messe in relazione le temperature massime e minime misurate nel comune di Mulazzano e le medie delle temperature misurate all'interno degli appartamenti 8 e 9 per verificare la corretta coibentazione degli ambienti.

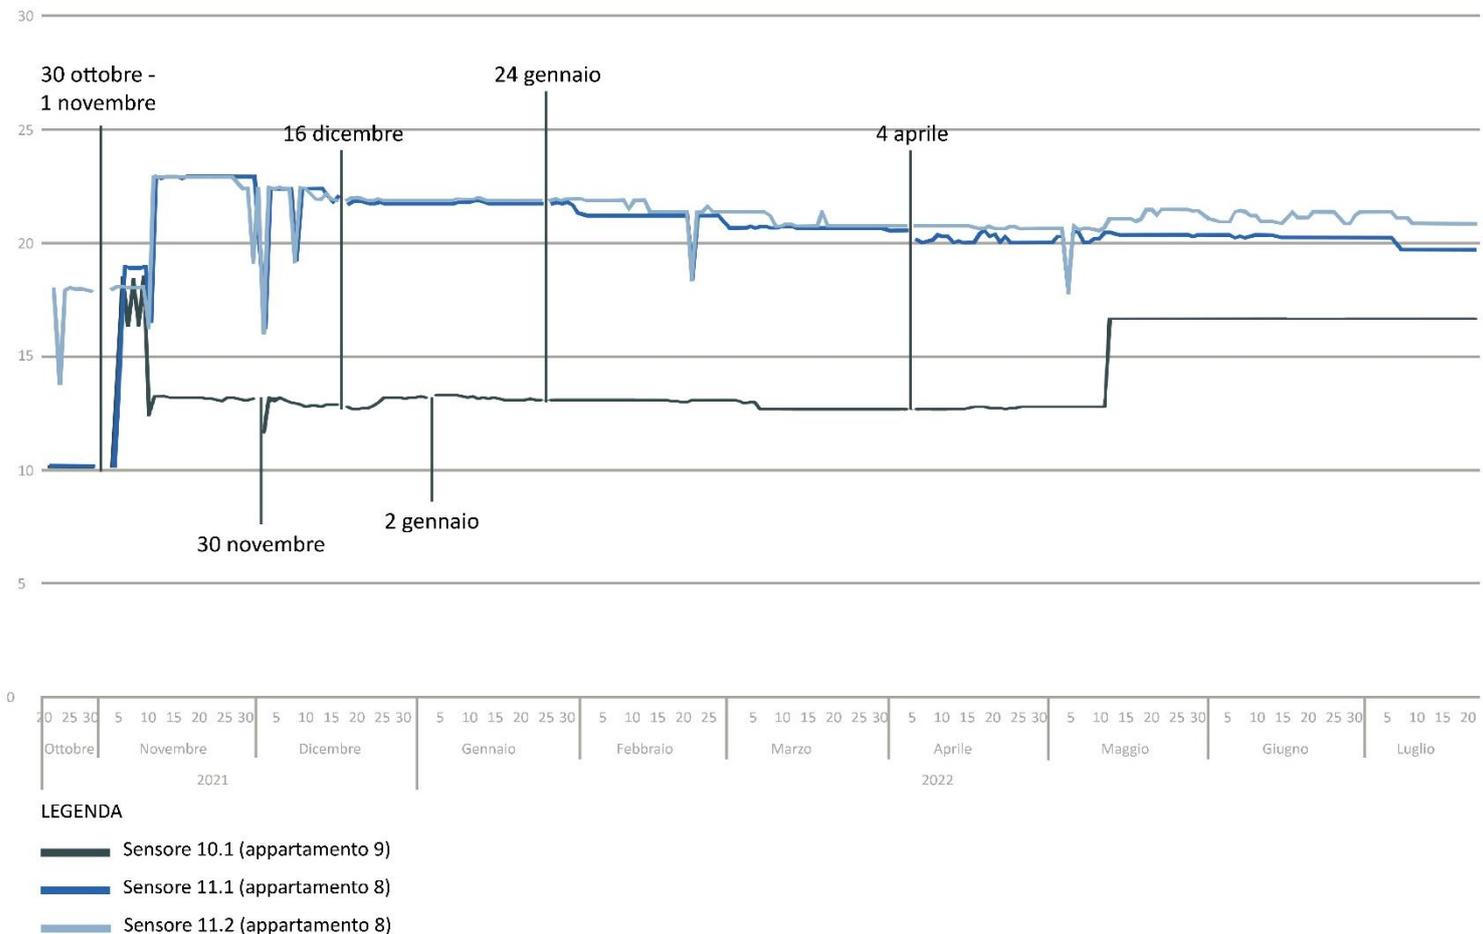
Figura 124. Nel grafico sono riportati i contenuti di umidità medi misurati dai sensori installati nel primo terzo.

Per quanto riguarda il contenuto di umidità il sensore 10.1 ha avuto un andamento molto altalenante, con crescite/decescite improvvise. Invece, il sensore dell'appartamento 8, che registra i valori dei massetti di due docce, è partito da un periodo in cui i valori erano fissi al 10,1%, ha avuto un innalzamento dell'MC fino al 22% e poi è iniziato il periodo più lungo in cui c'è stato un decremento dei valori molto lento che ha portato alla perdita di 2-3 punti percentili.

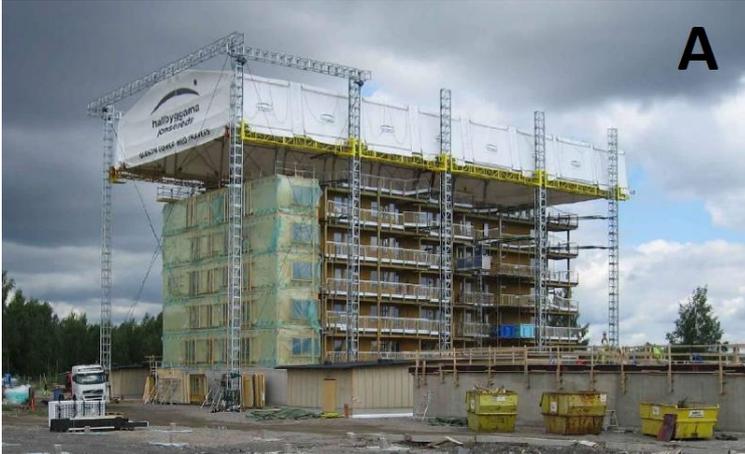
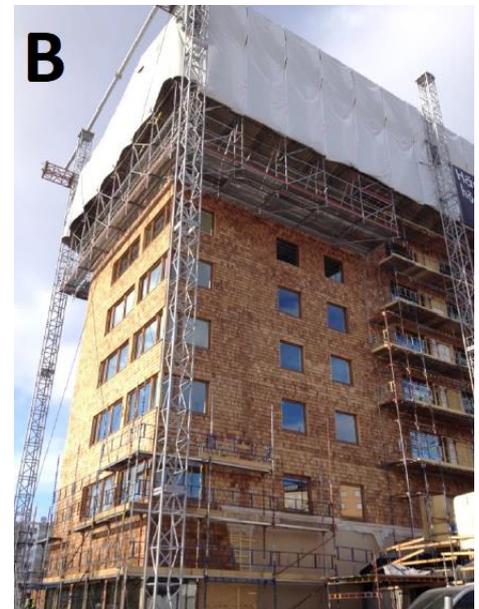
Figura 128. Fotografie delle strutture di copertura temporanee utilizzate in alcuni cantieri svedesi: A) Limnolgen (2009); B) Strandparken (2013); C) Åsbovägen (2015).  
(fonte: P. Landel, *Swedish Technical Benchmarking of Tall Timber Buildings*, RISE: Report 2018:67, 2018.)

Il progetto svedese Limnologen (vedi par. 3.2) è stato uno dei primi ad utilizzare tende per la protezione dagli agenti atmosferici. Infatti, la pioggia in cantiere è una delle principali cause di bagnatura del legno da costruzione.

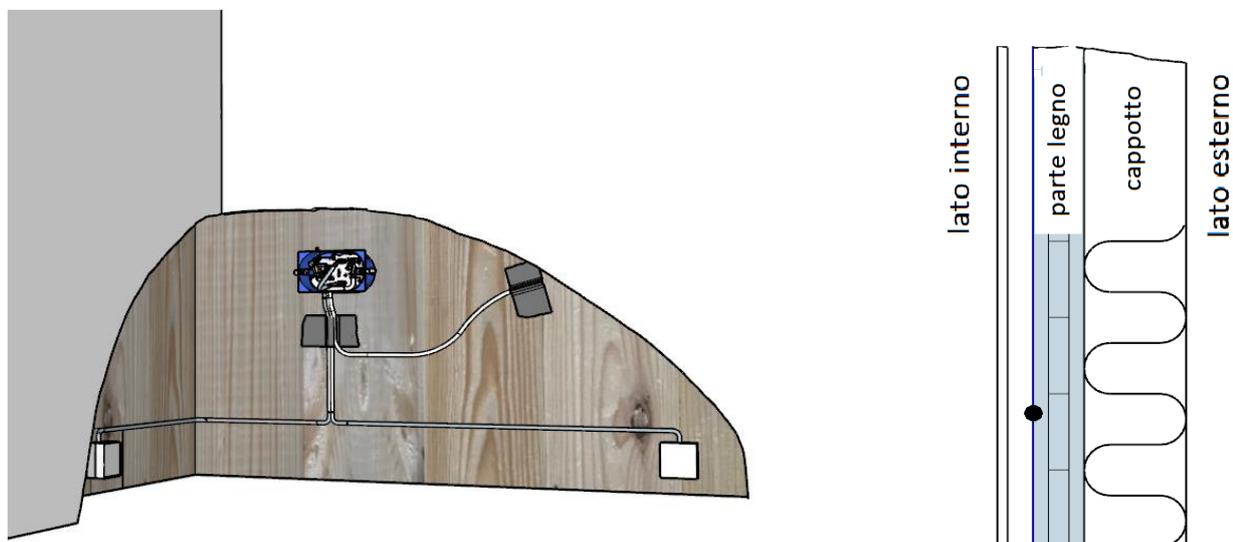
Figura 129. Render e stratigrafia in cui si vede dove sono stati installati i sensori in un edificio che utilizza MyMeter a Padova. Immagini elaborate da Diego Savio (responsabile commerciale di Wood Control)

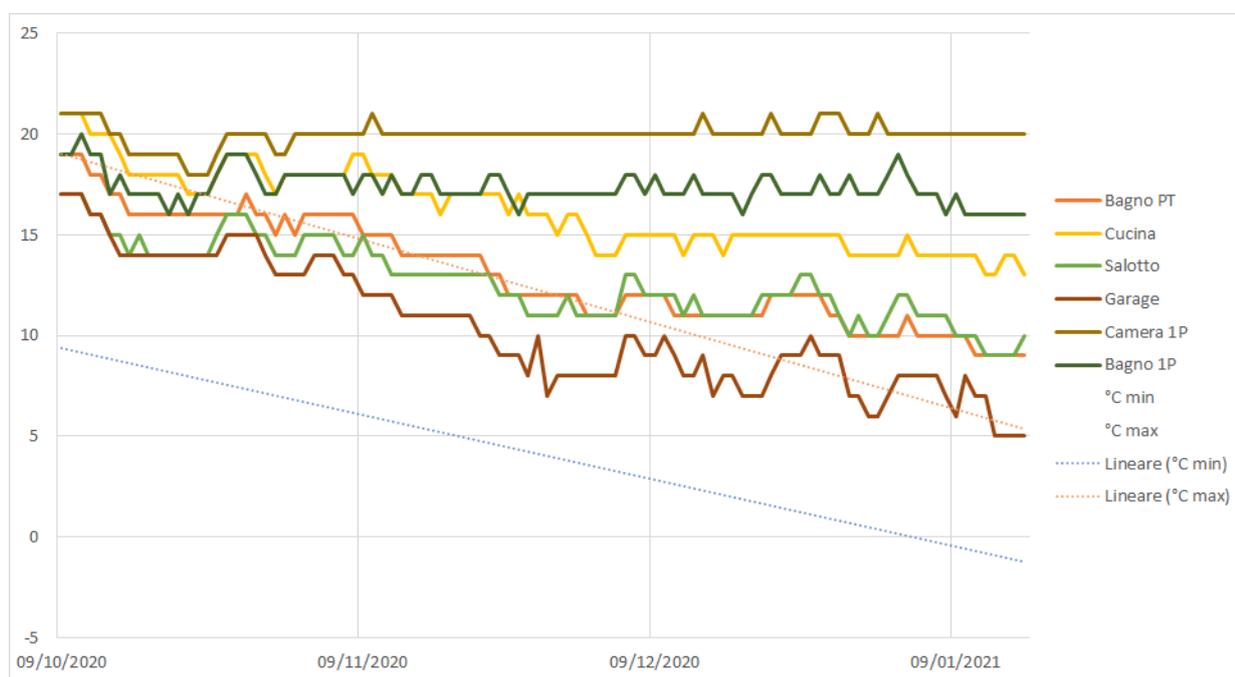
Figura 130. Grafico elaborato da Diego Savio (responsabile commerciale di Wood Control) in cui sono riportati i valori della temperatura misurata dai sensori installati in una struttura a Padova e delle temperature massime e minime esterne all'edificio nel periodo che va dal 09/10/2020 al 15/01/2021.
