POLITECNICO DI TORINO  
Laurea in Architettura per il Restauro e Valorizzazione del Patrimonio  
a.a. 2021/2022

Tesi di Laurea Magistrale

RESTAURO E RIFUNZIONALIZZAZIONE DI UNA CASA STORICA DI CANELLI

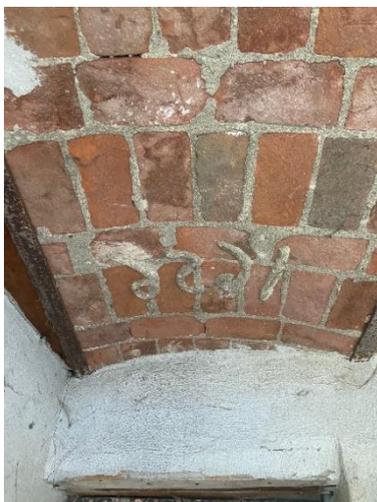
Voltina della soletta al piano terra del fienile con impressa in rilievo la data di costruzione.

stalla e un fienile al piano superiore. Sulle voltine della soletta al piano terra è impressa in rilievo con malta cementizia la data di costruzione. Successivamente la stalla venne ristrutturata e adibita a un locale di servizio e bagno tuttora agibili in quanto collegati anche alla dimora storica tramite un passaggio presente all'interno della cucina.

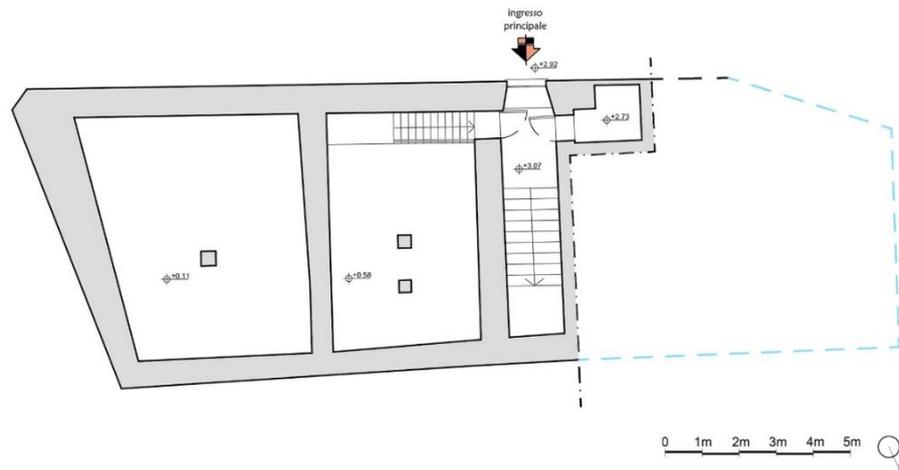
Pianta piano ammezzato, fuori scala. Distribuzione degli accessi.

Il prospetto principale che si affaccia a sud, parallelo al quale corre la strada che porta al castello, dispone di un accesso. La porta d'ingresso è posta sul piano ammezzato; è composta da due battenti in metallo con elementi in ferro battuto che sostengono delle lastre di vetro ed è dotata di sopra luce in modo da illuminare il vano scala retrostante.

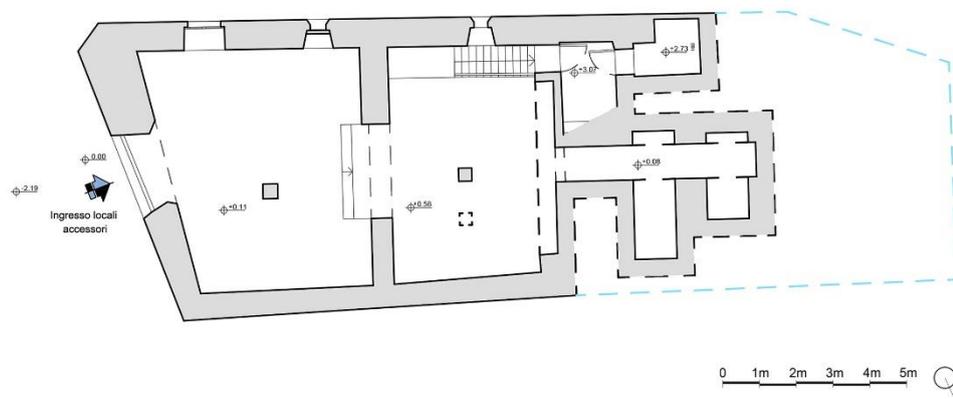
Pianta piano seminterrato, fuori scala. Distribuzione degli accessi.

Il portone d'ingresso al piano seminterrato è posizionato sul prospetto est, dal quale si accede alle pertinenze dell'abitazione.

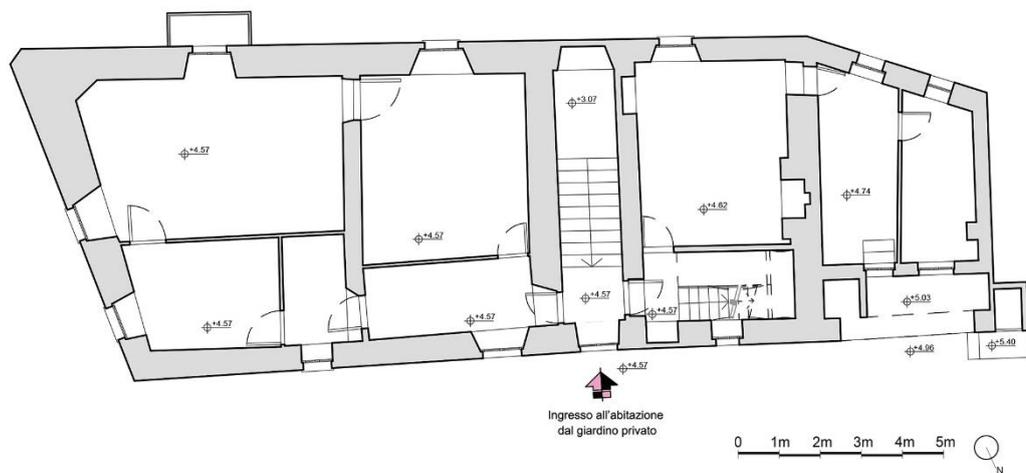
Pianta piano terra, fuori scala. Distribuzione degli accessi.

Il terzo accesso si trova al piano del giardino, la porta è composta da due battenti in legno, collega il cortile alla zona abitativa. Si accede a questa corte privata, emergente rispetto alla strada, mediante un passo carraio, usato in passato per entrare con i mezzi di lavoro.

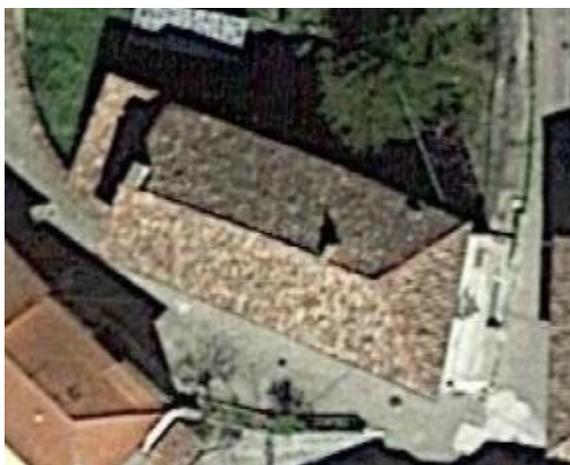
Vista aerea copertura.

Grazie alla presenza di foto aeree è stato possibile osservare l'esistenza di tre comignoli, realizzati in muratura. Ora solo due di essi hanno alla base interna degli ambienti il caminetto, in dotazione probabilmente in tutti gli ambienti abitati anticamente.

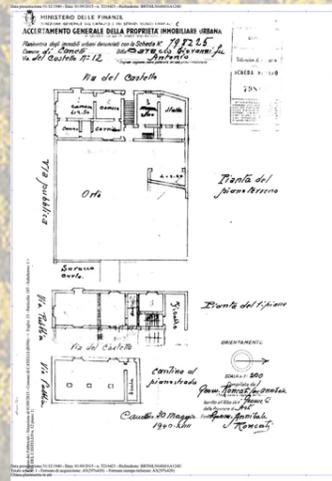
Scheda catastale del 1940 che mostra al piano terra le camere e la stalla, al piano superiore altre camere e il fienile e al piano seminterrato la cantina. Questa rappresentazione non è esatta, e al piano primo si vede che non è chiara, mancano delle parti del fabbricato.

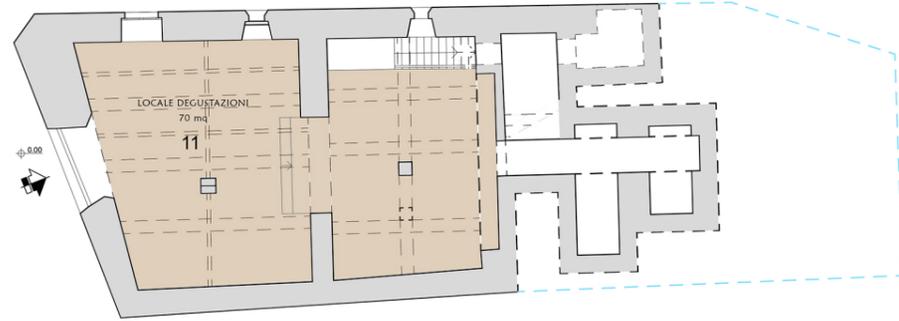
11 ) locale degustazioni: 70mq

Pianta piano ammezzato d'ingresso  
Progetto Scala 1:100
