Corso di Laurea Magistrale  
in Architettura per il Restauro e Valorizzazione del Patrimonio

Tesi di Laurea Magistrale

# **Conoscenza, conservazione e valorizzazione del nucleo del teatro del Castello Ducale di Agliè**

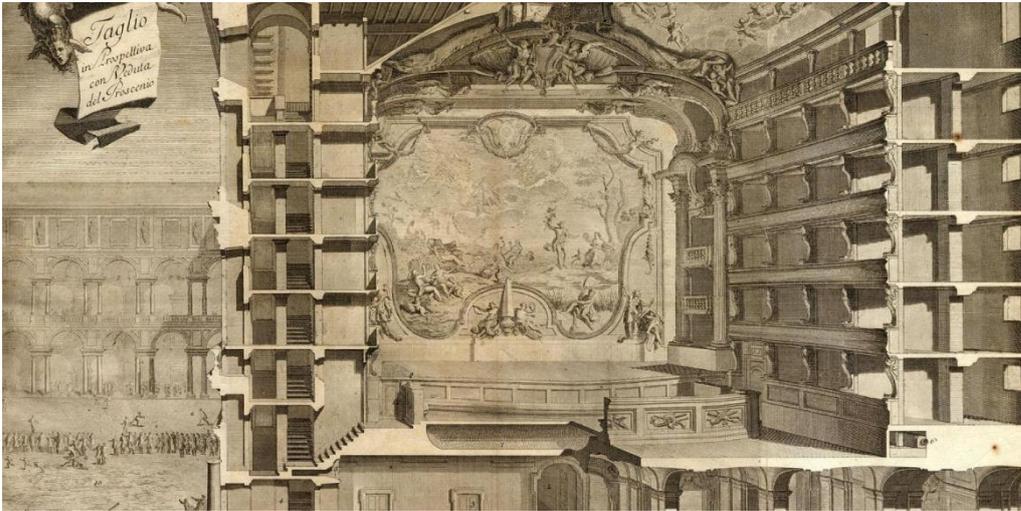
Fig. 5 *Spaccato Prospettico ad opera di Benedetto Alfieri. Già pubblicata in BENEDETTO ALFIERI, Il nuovo Regio Teatro di Torino apertosi nell'anno MDCCXL. Disegno del conte Benedetto Alfieri. Gentiluomo di camera, e primo architetto di S.M., Torino, Stamperia Reale, 1790, p. 23 [1-ASTR]*

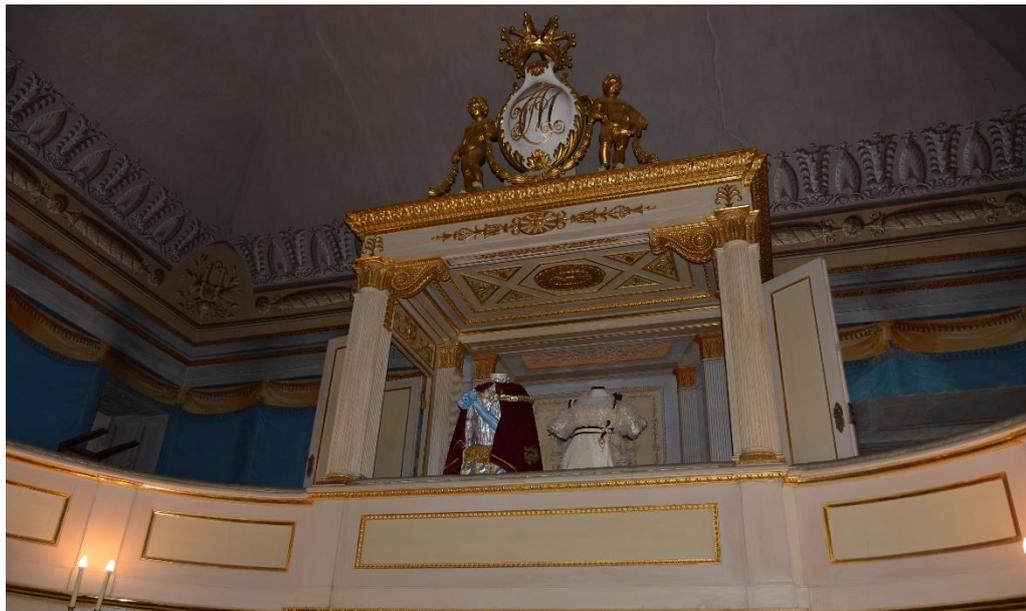
Fig. 17 Palchetto reale esclusivo di Carlo Felice e Maria Cristina, interno al teatro (primo piano nobile)

Il teatro presenta infatti un soppalco sul quale vi è una zona privata dedicata proprio ai regnanti per godere intimamente dello spettacolo. Sopra al baldacchino è presente uno stemma con sono incise le iniziali del Re e della Regina.

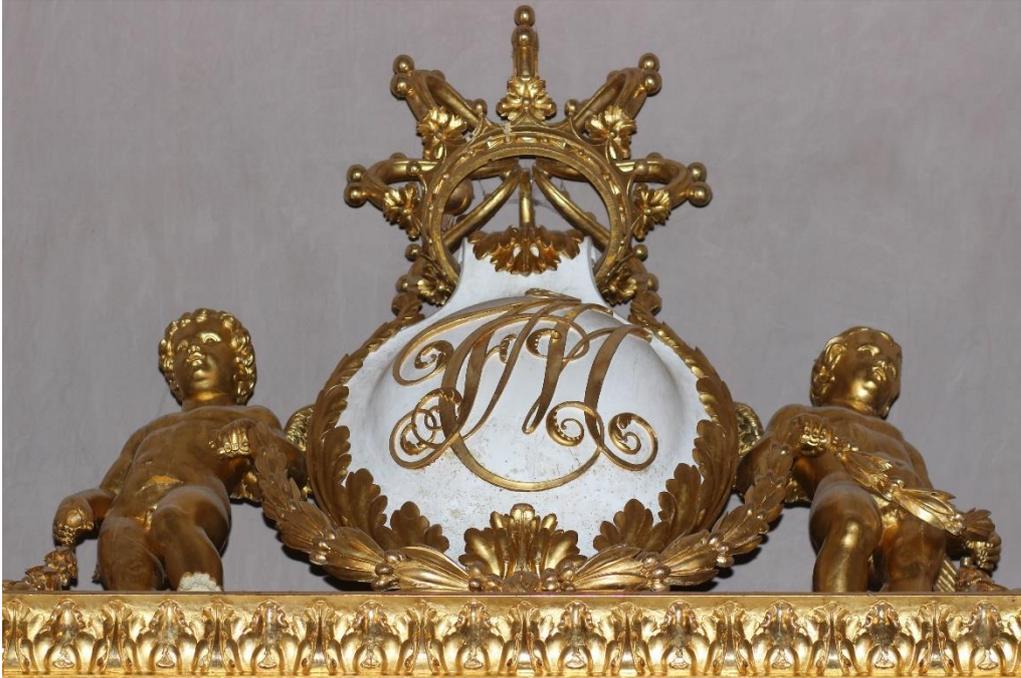
*Fig. 18 Stemma con iscrizione delle iniziali di Carlo Felice e Maria Cristina con corona e putti, posto sopra al palchetto reale interno al teatro (primo piano nobile)*

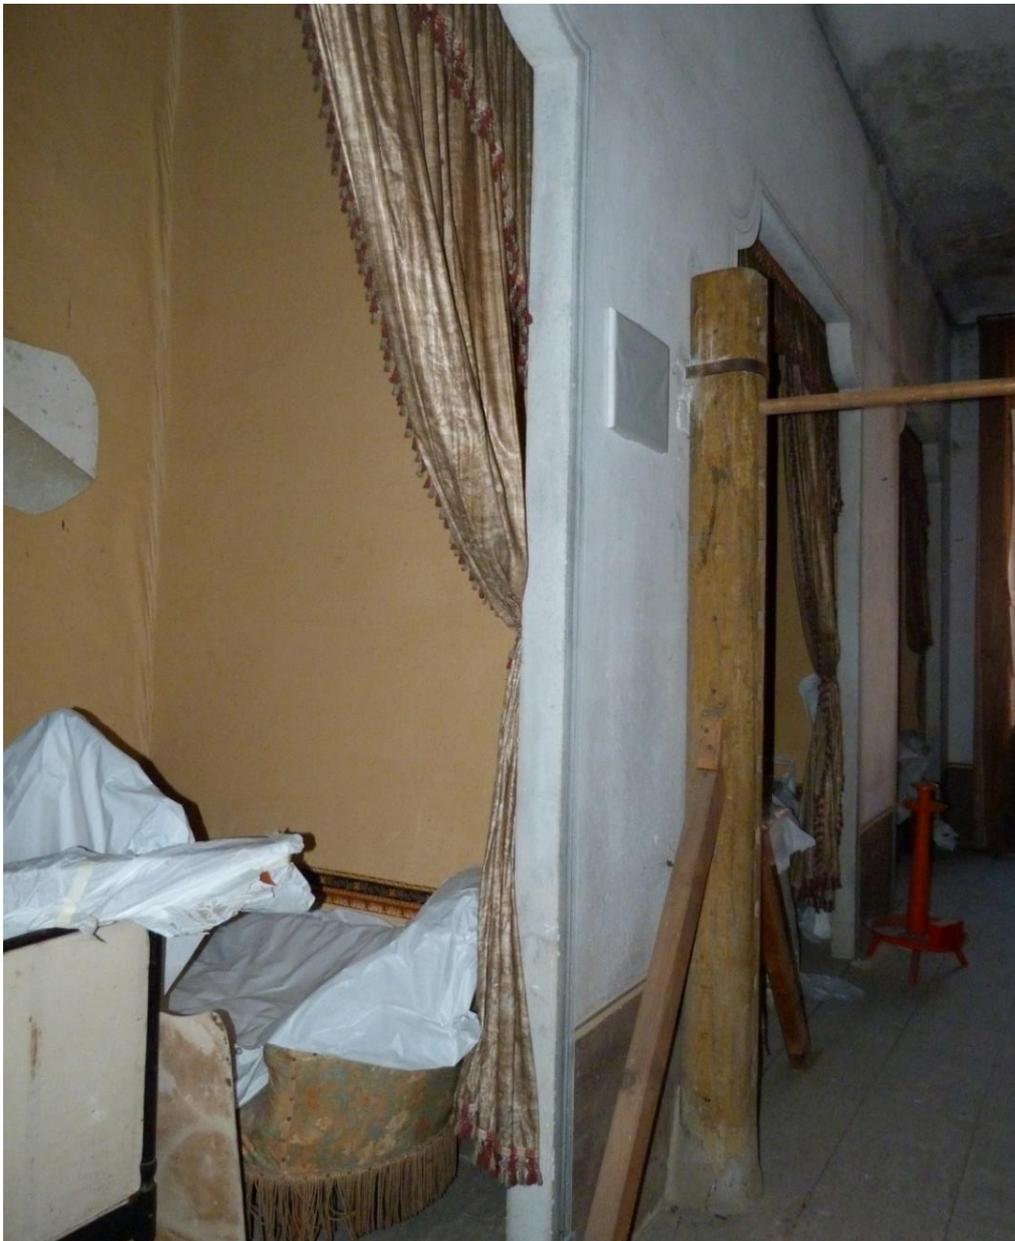
Fig. 22 Alcove comuni adiacenti alla camera dell'attrice (secondo piano nobile)

spettacolo). Questo luogo, secondo un *Inventario* redatto dalla soprintendenza, viene denominato come *Locale n. 50*<sup>36</sup>.

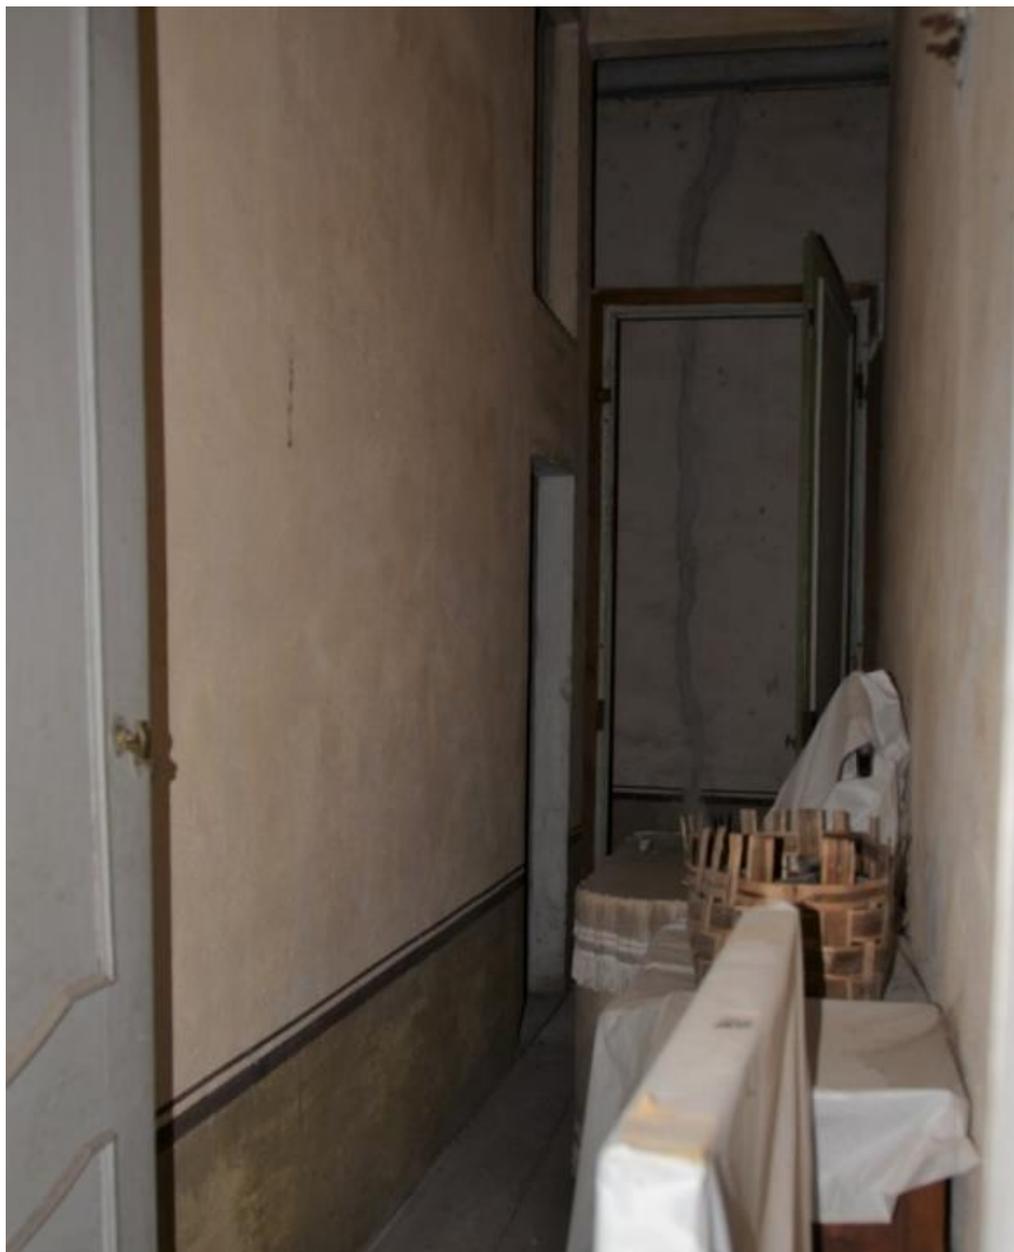
Fig. 23 Corridoio di collegamento tra guardaroba e camera dell'attrice (secondo piano nobile)

Vi è anche un corridoio che porta sia al vano scala di collegamento verticale che al servizio igienico (ancora oggi presente e originale del XIX secolo). Secondo la soprintendenza questo locale viene denominato *Andito n. 50a*<sup>37</sup>.

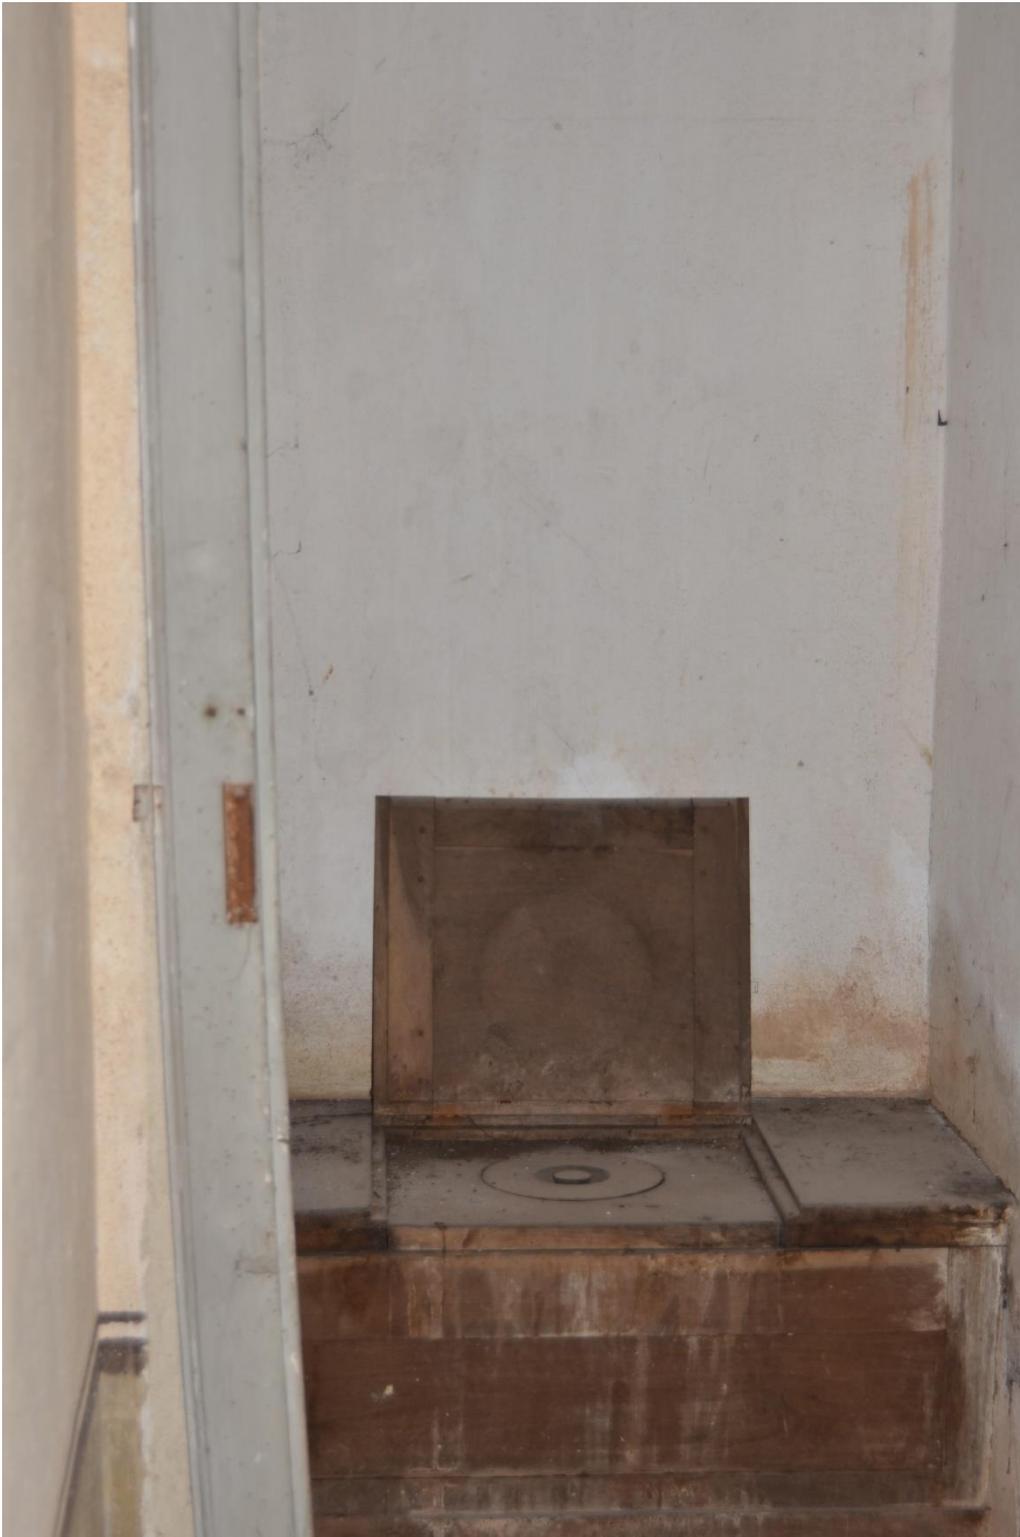
*Fig. 24 Servizio igienico posto in adiacenza al corridoio di collegamento tra guardaroba e camera dell'attrice (secondo piano nobile)*

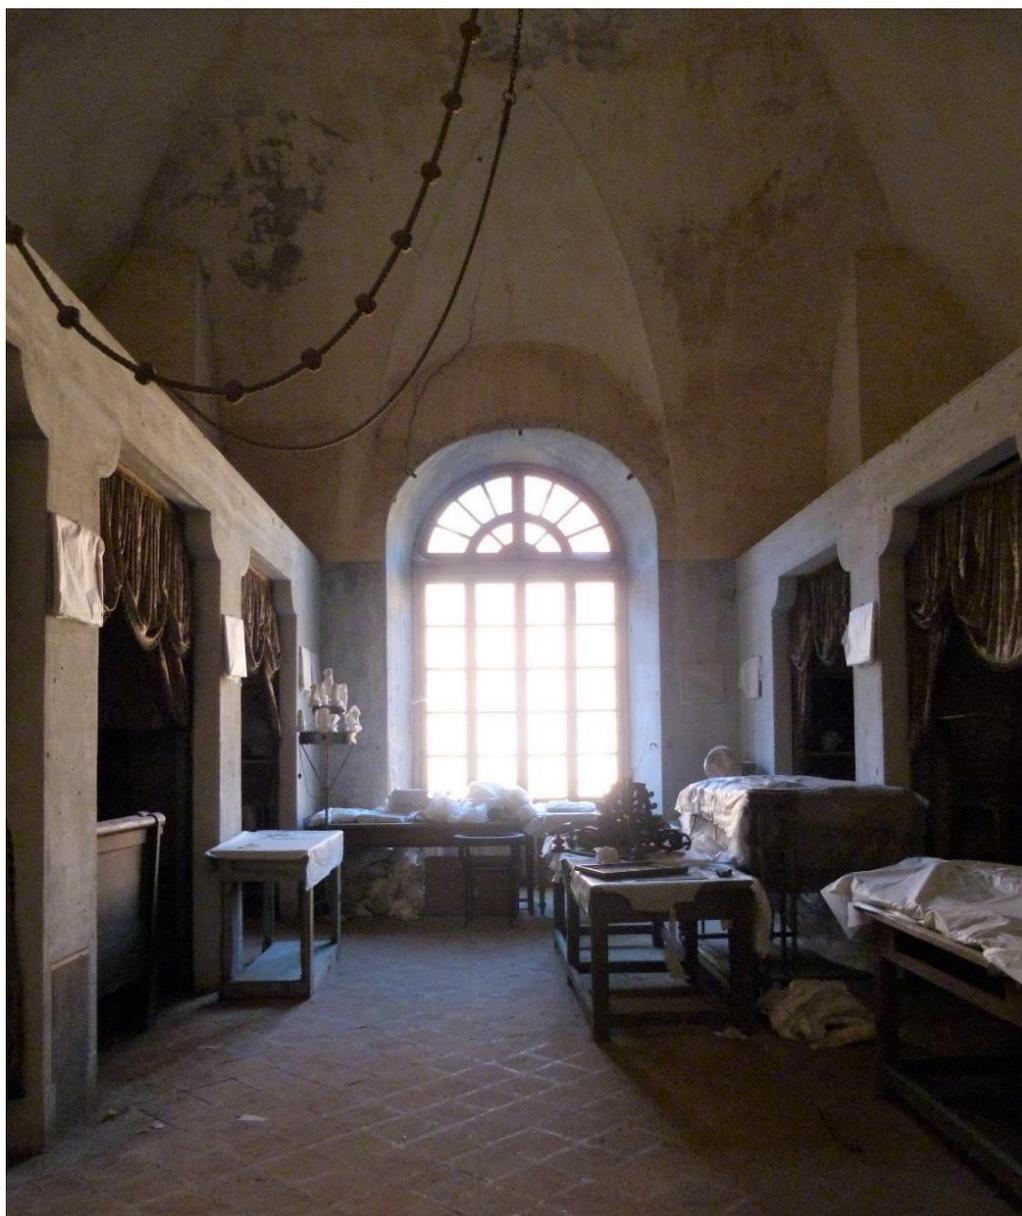
*Fig. 25* Camerini degli attori della compagnia teatrale, adiacente al guardaroba (secondo piano nobile)

Il camerino destinato agli attori è composto da sei alcove di diverse dimensioni che affacciano su uno spazio comune. Queste sei alcove vengono nominate dalla soprintendenza in ordine alfabetico (dalla A alle E) partendo dalle due alcove sul lato destro e continuando con le tre alcove lungo il lato sinistro.

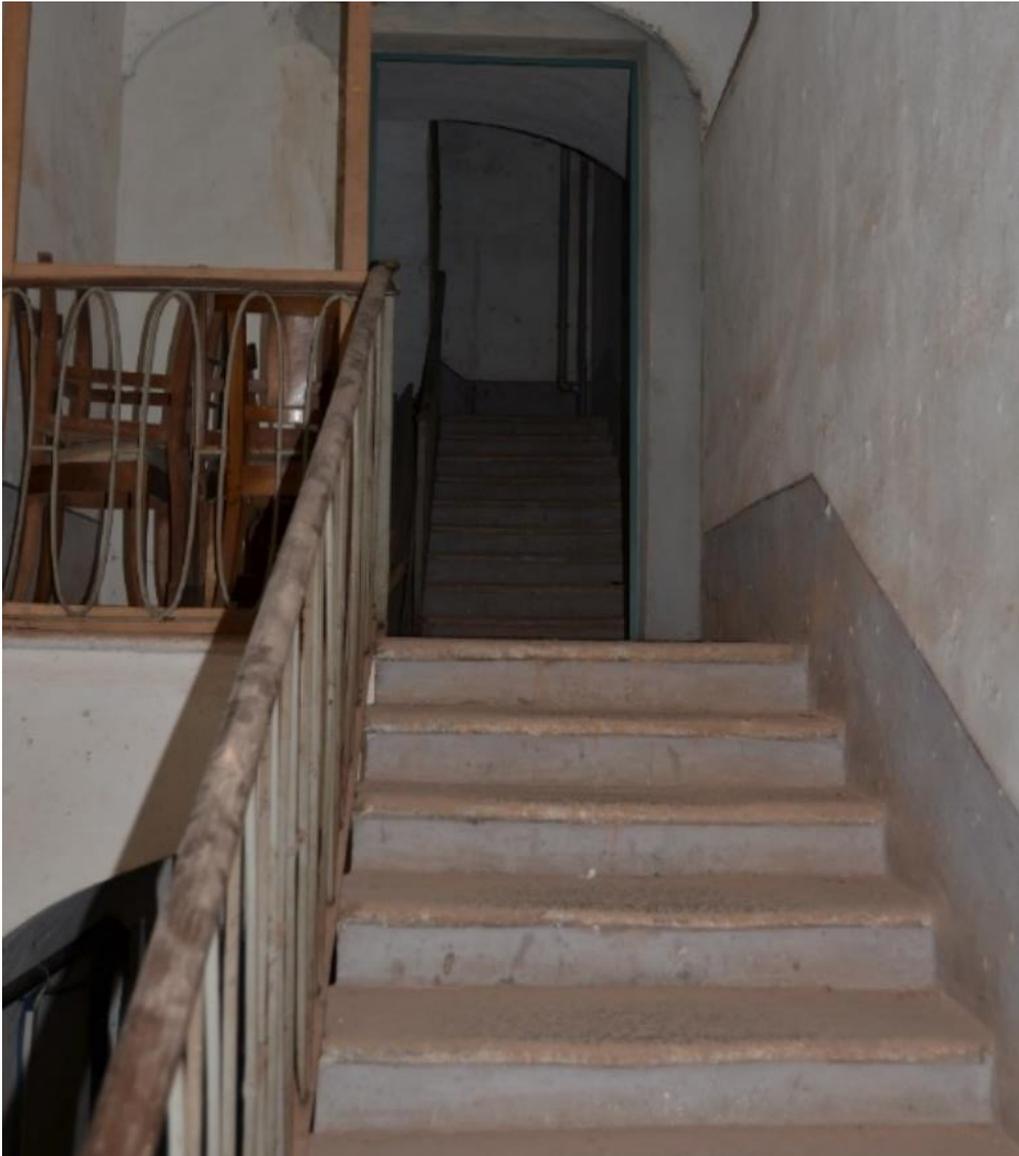
Fig. 26 Scala di collegamento tra teatro e camerini

Le due aree adibite a camerini della compagnia teatrale, sono collegate direttamente al retroscena del palco del teatro tramite una piccola scala<sup>38</sup>. Questo ambiente viene denominato dalla soprintendenza come *Scala attigua al teatro*<sup>39</sup>.

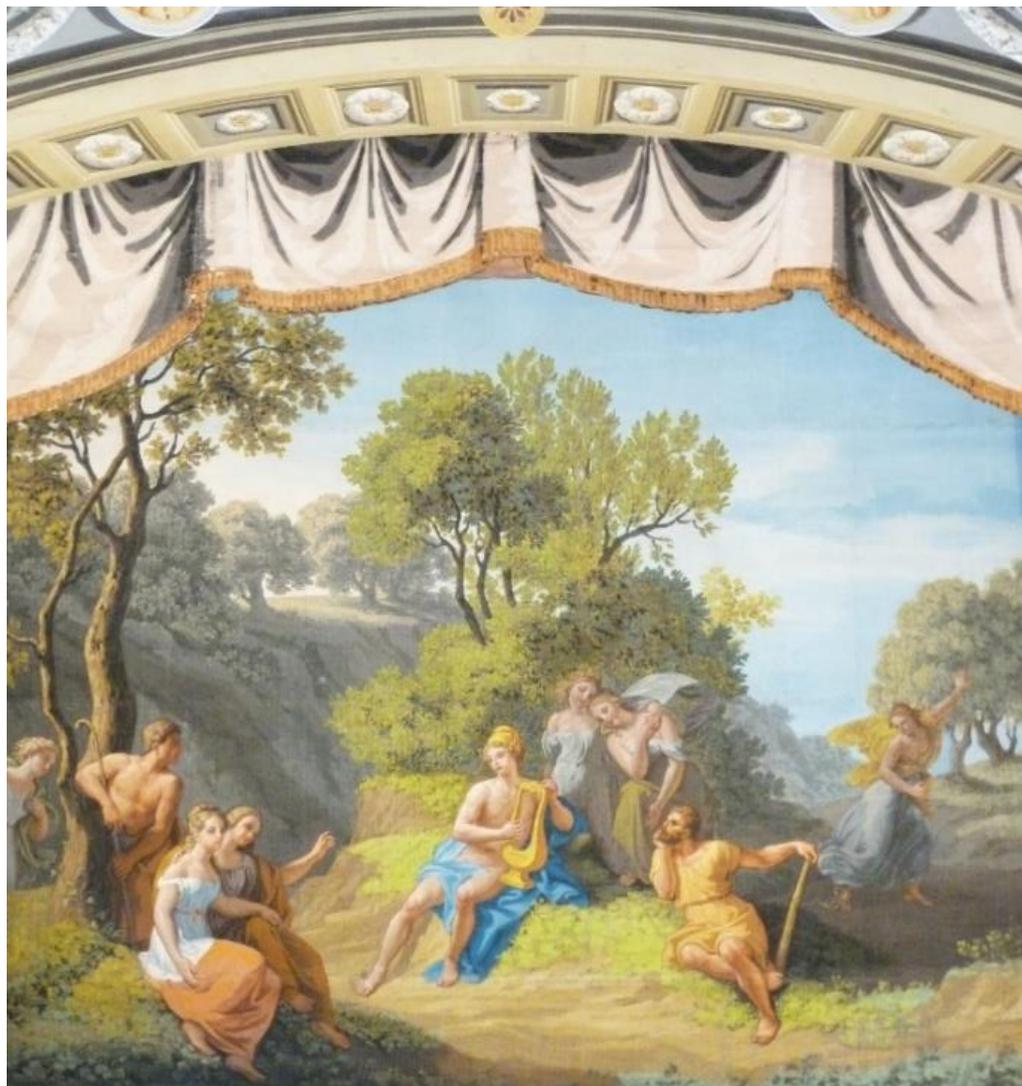
Fig. 27 Scena rappresentante la leggenda di Orfeo

All'interno del teatro è possibile osservare il complesso apparato pittorico e scultoreo. Esso si deve a Luigi Vacca<sup>40</sup> mentre la scenografia si deve a una sua collaborazione con Fabrizio Sevesi<sup>41</sup>: quella principale raffigura una scena della leggenda di Orfeo<sup>42</sup>.

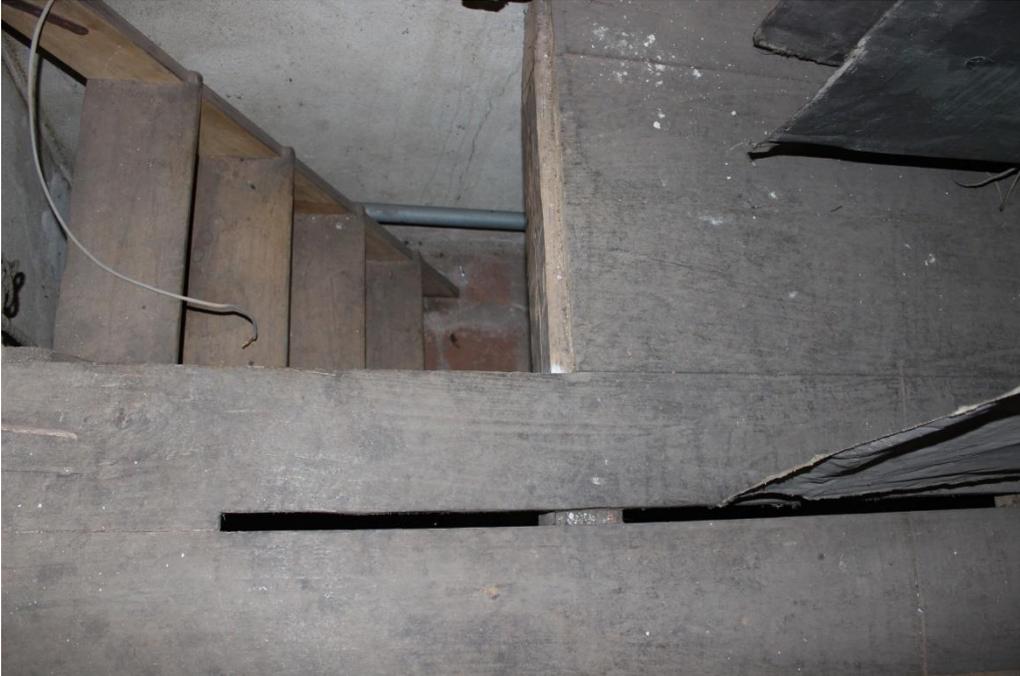
*Fig. 28 Guide per lo scorrimento delle rappresentazioni in scena e accesso al sottopalco posizionati nel retropalco del teatro (primo piano nobile)*

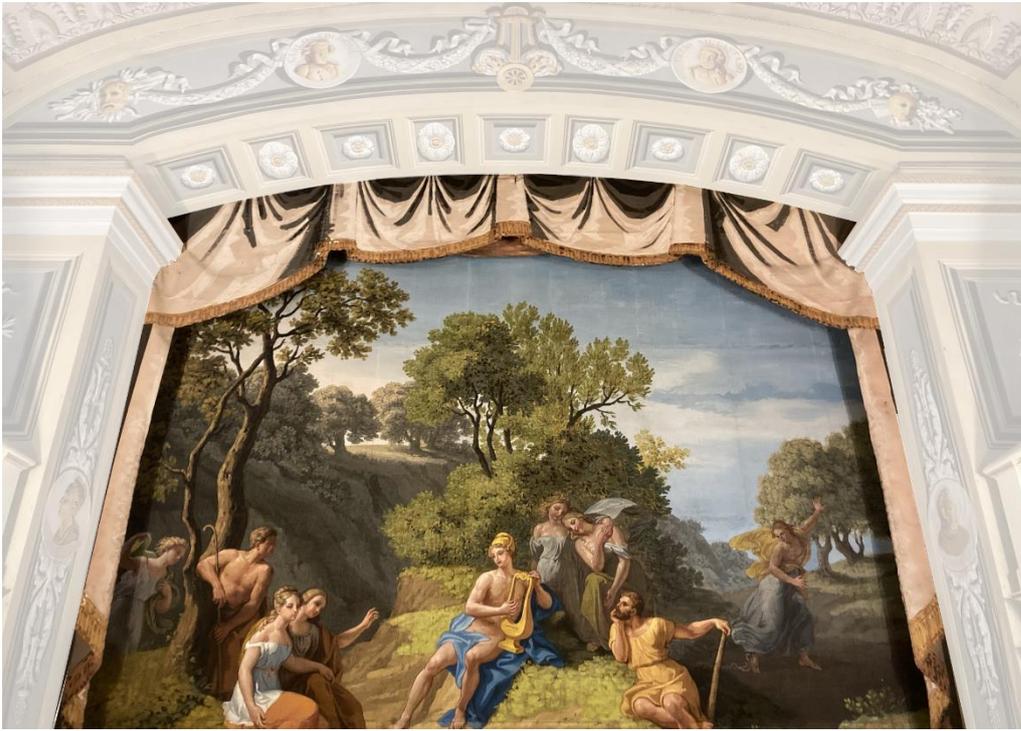
- il boccascena e il panorama che risultano naturalmente di piccole dimensioni (non raggiunge i cinque metri) e sono quelle porzioni che inquadrano in altezza e larghezza la scena. Sembrano formati da un tessuto ma in realtà sono formati da un pannello in legno decorato in simil tessuto;
- la scena principale rappresentante la Leggenda di Orfeo;

Fig. 30 Boccascena e panorama raffigurante la scena principale: la Leggenda di Orfeo. Palcoscenico del teatro (primo piano nobile)

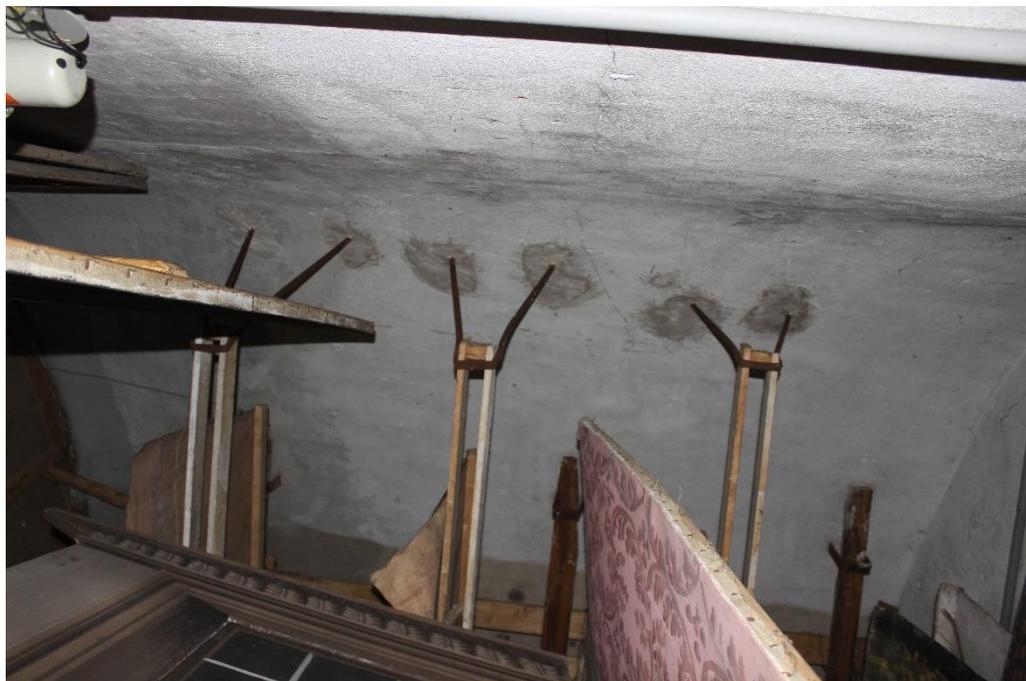
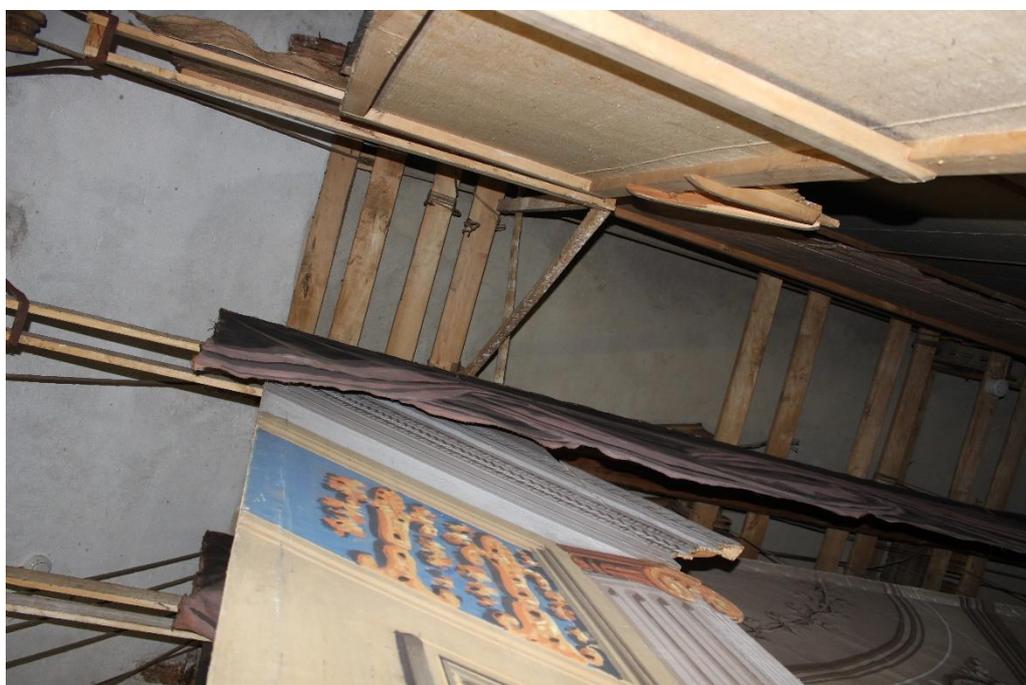
*Fig. 39 Fissaggio quinte mobili nel retropalco (primo piano nobile)*

*Fig. 40 Fissaggio quinte mobili nel retropalco (primo piano nobile)*

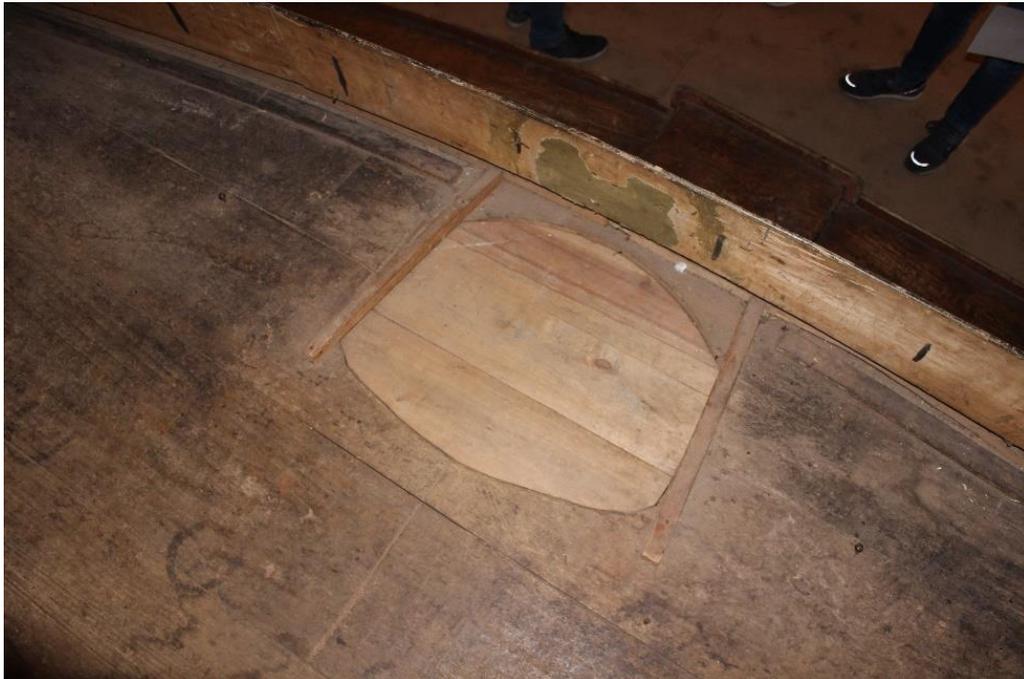
- il proscenio o ribalta che rappresenta il palco sul quale si esibivano gli attori. Sullo stesso è presente una botola definita “del suggeritore” in quanto era possibile che ci fosse un altro attore in aiuto di quello che si stava esibendo. Per questioni di sicurezza ma anche di estetica e funzionale (riflessione dei suoni verso gli attori e non verso gli spettatori), quando questa botola era aperta, veniva coperta da una cupola. La botola del suggeritore era raggiungibile mediante un’ulteriore botola posizionata dietro le quinte, dalla quale era possibile raggiungere il sottopalco;

*Fig. 42 Botola del suggeritore posizionata sul palcoscenico del teatro (primo piano nobile)*

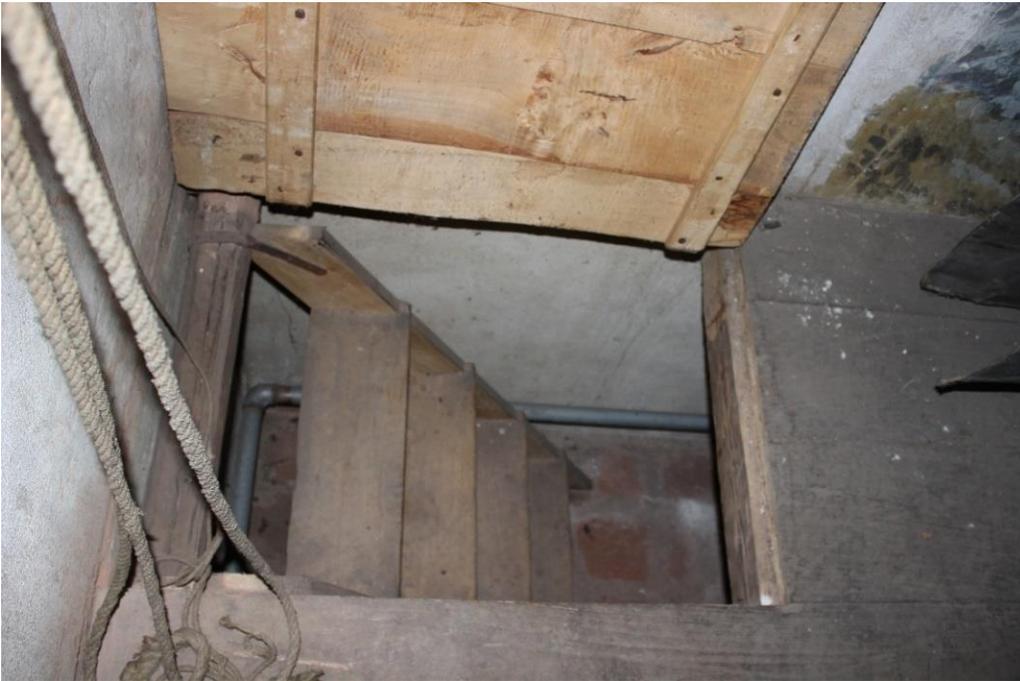
Fig. 44 Botola di accesso al sottopalco posizionata nel retropalco del teatro (primo piano nobile)

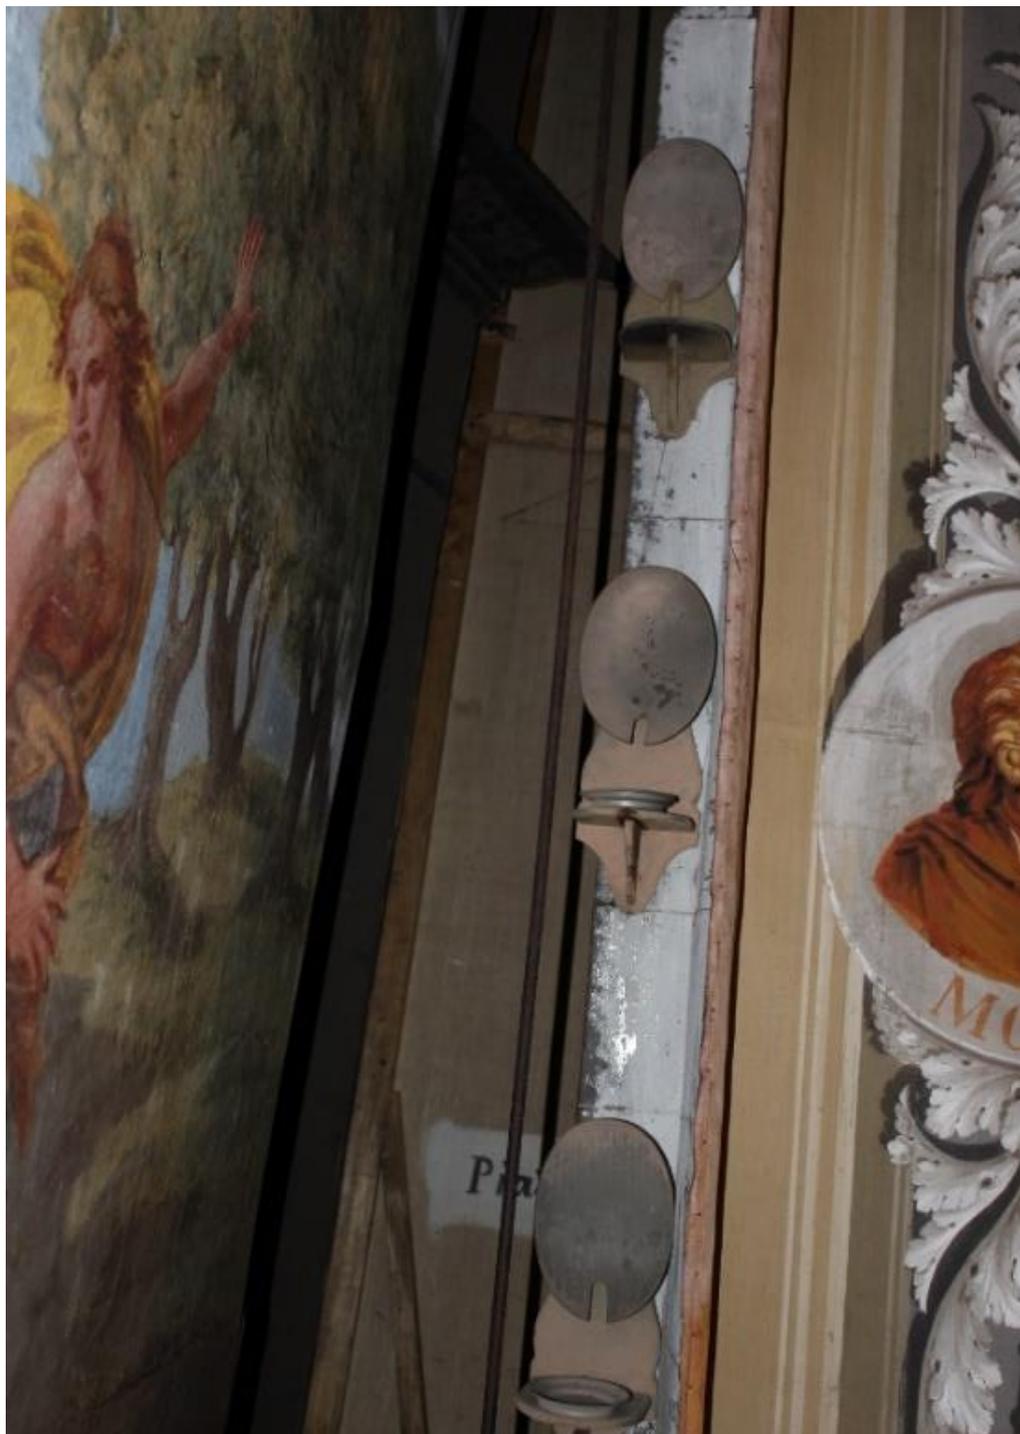
- i riflettori di scena che potevano essere posizionati lateralmente rispetto alla scena oppure frontalmente (ai piedi dell'attore) in base alla luce necessaria in azione.

*Fig. 46 Riflettori di scena laterali posizionati ai bordi del palcoscenico del teatro, reperiti nel camerino attiguo al retropalco (primo piano nobile)*

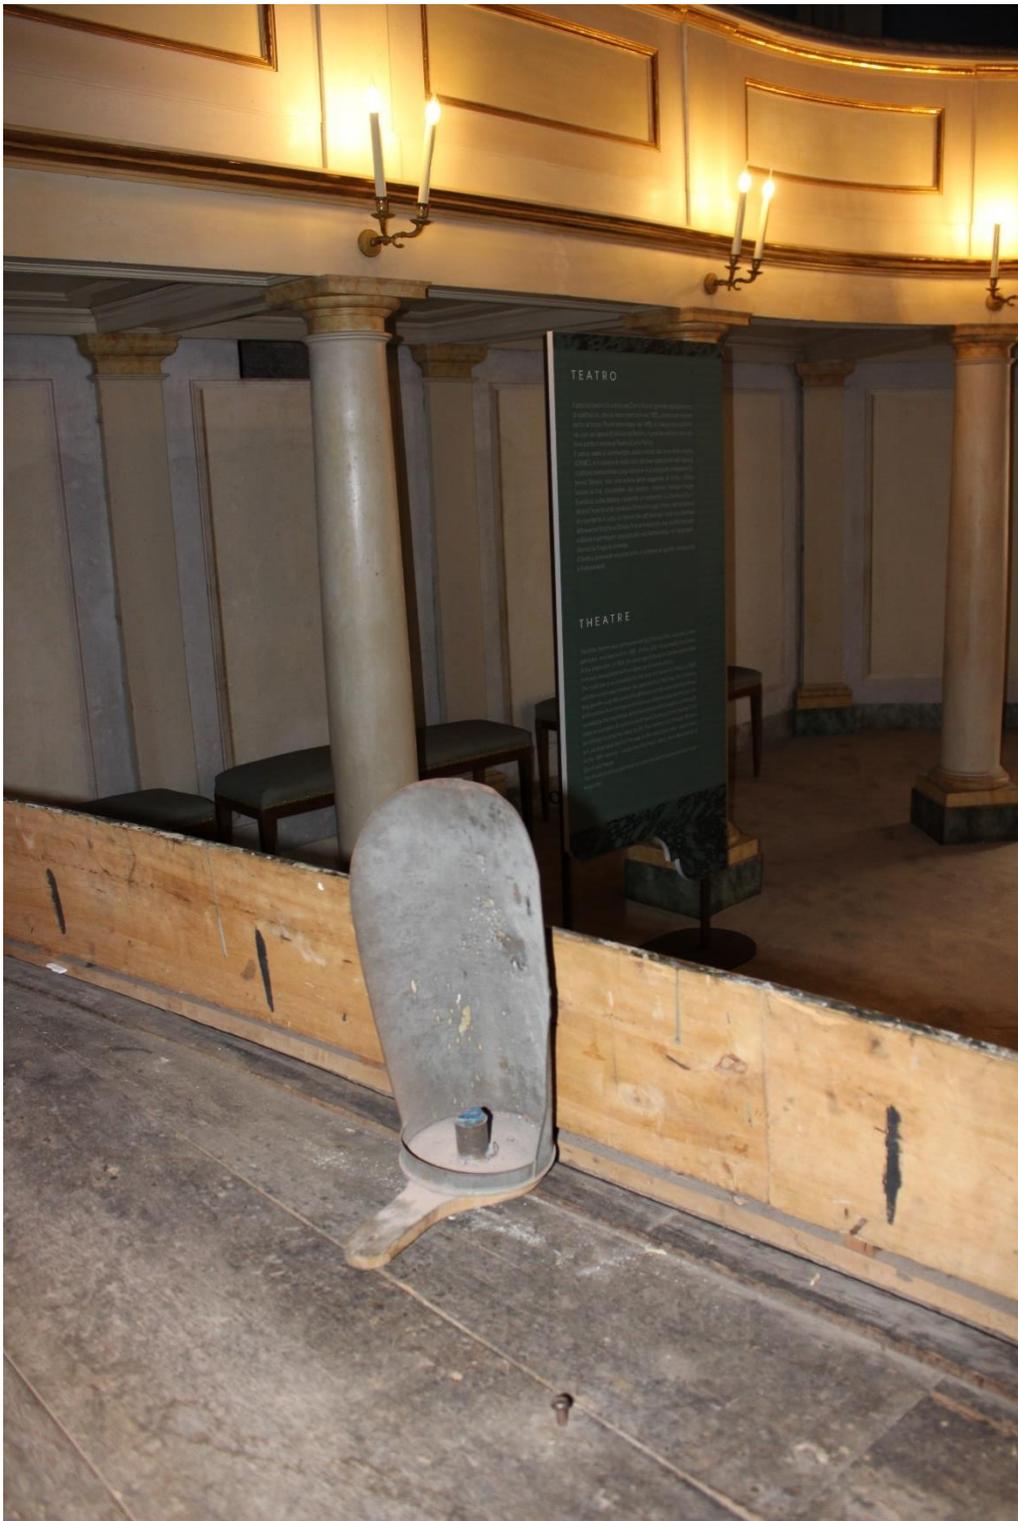
*Fig. 47 Riflettori di scena frontali posizionati ai bordi del palcoscenico del teatro, reperiti nel camerino attiguo al retropalco (primo piano nobile)*

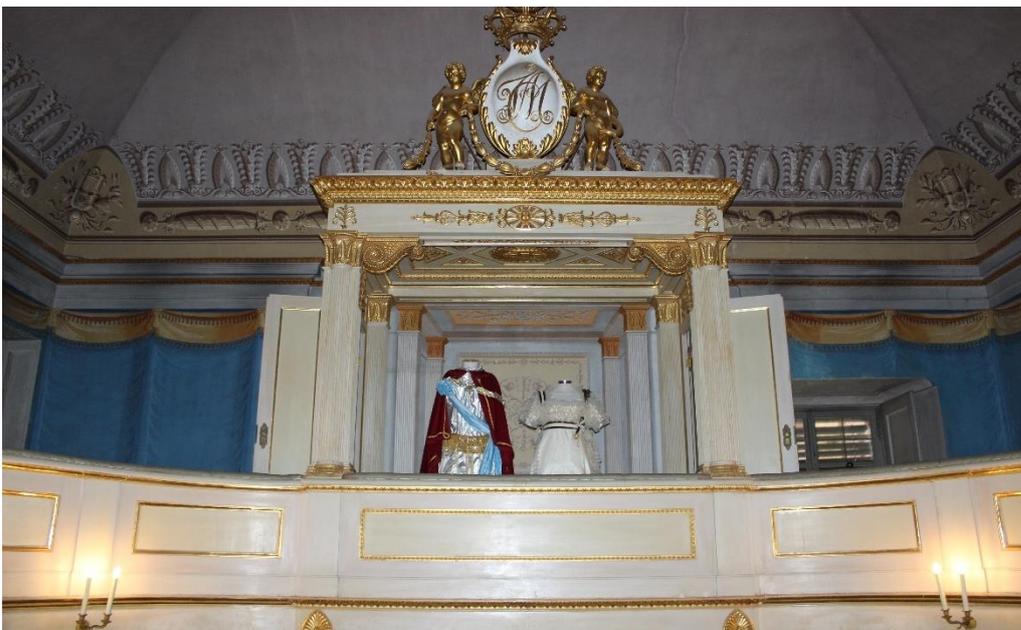
- legno di noce e pioppo per le porzioni che devono resistere a maggior sforzo (come balaustre, pareti del teatro e palco);

Fig. 55 Balaustra in legno di noce e pioppo del palco reale del teatro (primo piano nobile)

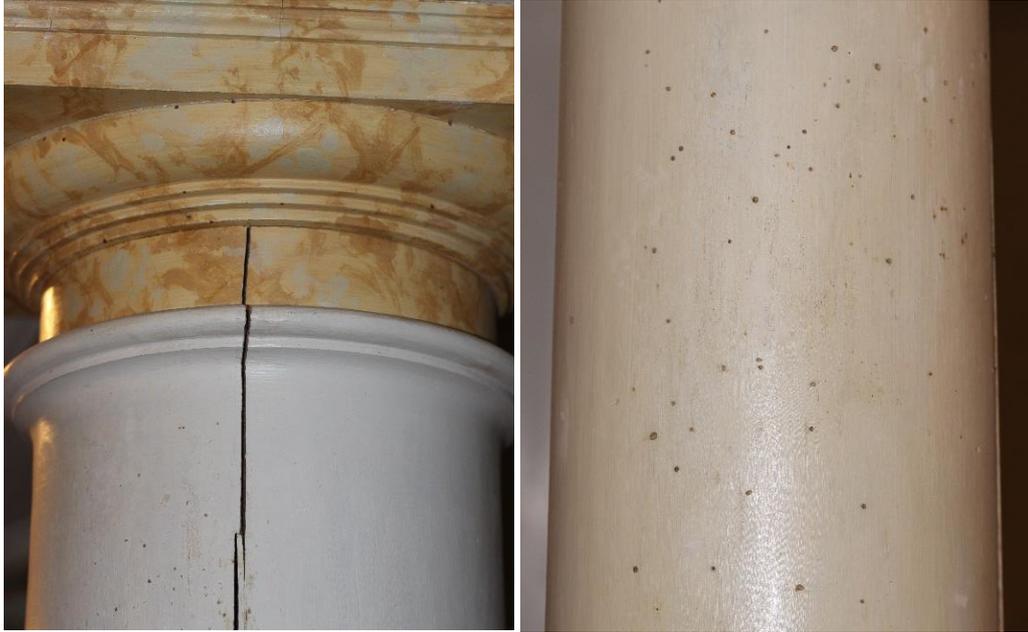
- legno di conifera per le colonne;

*Fig. 56 Colonne in legno di conifera del teatro (primo piano nobile)*

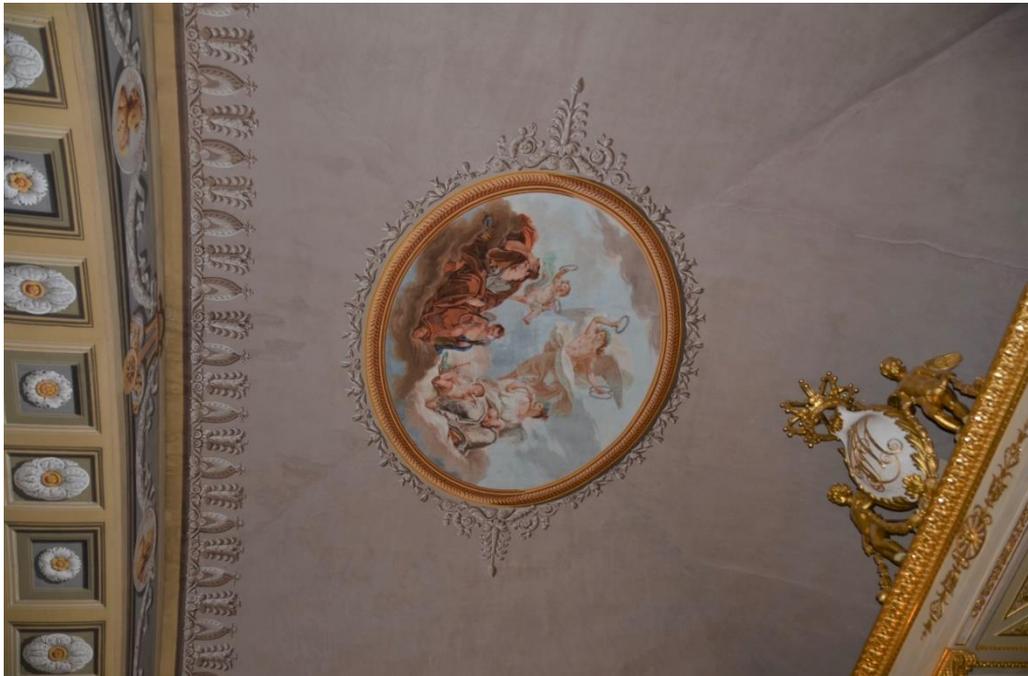
- legno di larice per la struttura della volta realizzata in canniccio.

*Fig. 57 Volta in canniccio decorata del teatro (primo piano nobile)*

Questi due orizzontamenti presentano differenti livelli di degrado. La volta in canniccio del teatro non presenta sintomi, se non lievi (alcune fessurazioni, probabilmente dovute all'assestamento di intonaco finale e canniccio). I solai in canniccio del guardaroba e camera dell'attrice sono invece in pessime condizioni, tanto che la camera dell'attrice necessita di una messa in sicurezza a livello strutturale (mediante puntelli).

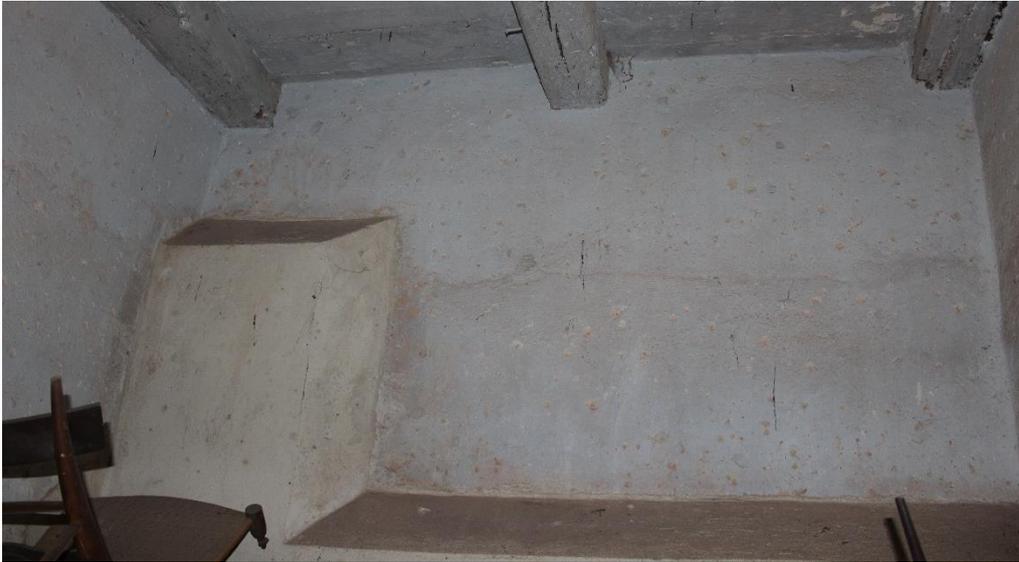
Fig. 58 Muratura del retro-alcova F del camerino degli attori (secondo piano nobile)

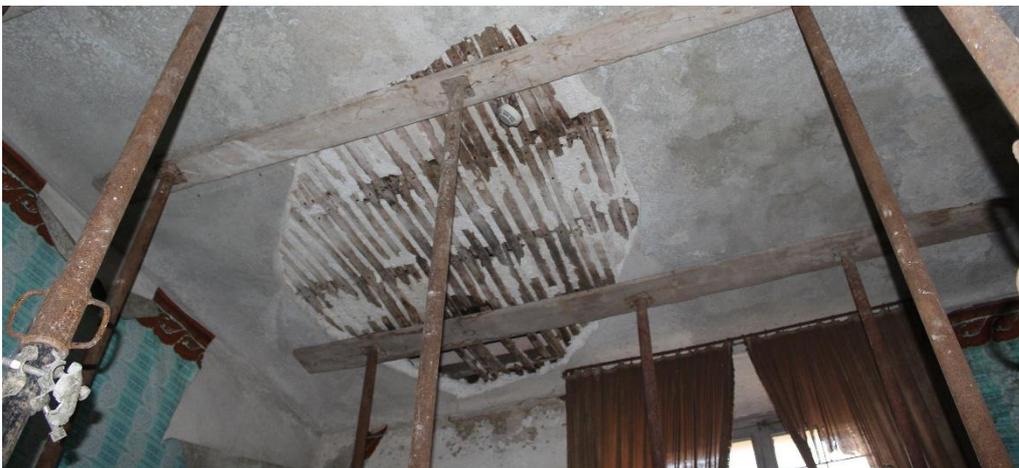
Un materiale che accomuna strutturalmente il teatro e la camera dell'attrice è la presenza della volta e del soffitto in canniccio<sup>51</sup>.

Fig. 59 Soffitto camera dell'attrice in canniccio (secondo piano nobile)

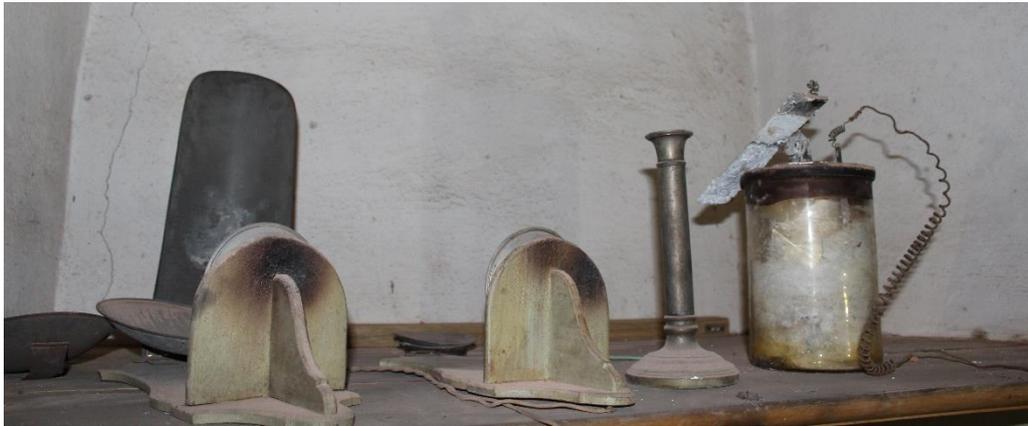
Anche la luce è sicuramente tema fondamentale all'interno di questi spazi. In sala era di scarsa intensità in quanto le uniche fonti di luce presenti erano i riflettori di scena (per l'illuminazione del palco) e le luci create dalle candele sui candelabri posizionate alla sommità di ogni colonna. Presumibilmente, queste candele rimanevano costantemente accese in quanto lo spettatore intratteneva sia la vita da salotto che la visione dello spettacolo proposto. Lo stesso non si può dire dei locali adiacenti al teatro, come deposito e camerini che, non presentano alcuna testimonianza di illuminazione fissa. L'illuminazione in questi spazi è mobile: gli attori si spostavano con candele o lampade a olio. Questo viene testimoniato dagli oggetti ancora oggi presenti nel camerino attiguo al teatro.

*Fig. 71 Supporti di illuminazione (a candele); a destra lampada a olio, reperiti nel camerino attiguo al retropalco del teatro (primo piano nobile)*

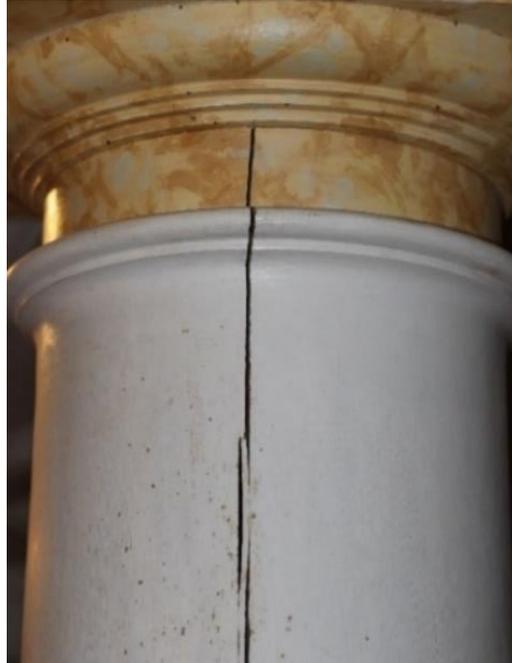
Un materiale molto ricorrente all'interno del nucleo del teatro, di origine naturale è il legno. Questo materiale è presente sia nel teatro che nei camerini. Nel primo è il materiale principale: compone sia la copertura della parete muraria che la pavimentazione. Nel secondo è materiale secondario ed è presente, come declinazione, nel solaio ascendente verso il terzo piano del castello. Questo tipo di materiale, in base alle differenti cause, subisce diverse alterazioni. Il danno, in molti casi, è causato da uno sforzo di tipo meccanico. Può essere causato dal ritiro e/o rigonfiamento del legno dovuto ad aspetti ambientali, quali l'umidità e la temperatura presente nell'ambiente in cui è esposto. Questo aspetto può creare delle fessurazioni e spaccature nel materiale.

*Fig. 87* Colonna situata nel teatro (primo piano nobile)

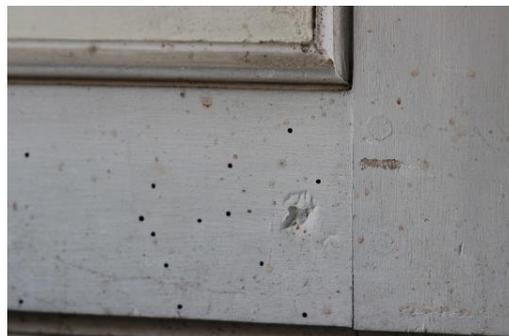
Altri gravi danni possono essere causati da fattori biotici come la presenza di organismi vegetali e microrganismi. I materiali naturali come il legno possono essere facilmente attaccati da funghi, batteri o insetti. Questi organismi si manifestano rapidamente in ambienti in cui trovano un microclima adatto: questi ambienti sono caratterizzati da forte presenza di umidità. Il principale attacco al legno in questi ambienti arriva dagli insetti xilofagi: sono attratti dalle numerose sostanze nutritive in esso presenti. Tra tutti gli agenti biotici, gli insetti sono i più distruttivi in quanto sono in grado di attaccare tutte le essenze legnose. Infatti, anche se il nucleo del teatro è composto da essenze differenti, ognuna ha gli stessi difetti.

L'aspetto positivo è che gli elementi attaccati sono principalmente decorativi quindi non comportano danni a livello strutturale.

*Fig. 88 Presenza di attacco di tarli del legno su elementi decorativi del teatro (primo piano nobile)*
