Corso di Laurea Magistrale  
in Architettura per il Restauro e Valorizzazione del Patrimonio

Tesi di Laurea Magistrale

# **Conoscenza, conservazione e valorizzazione del nucleo del teatro del Castello Ducale di Agliè**

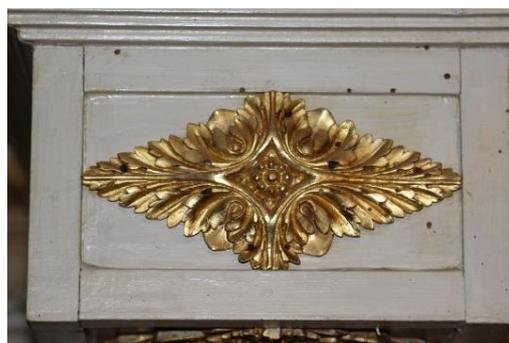
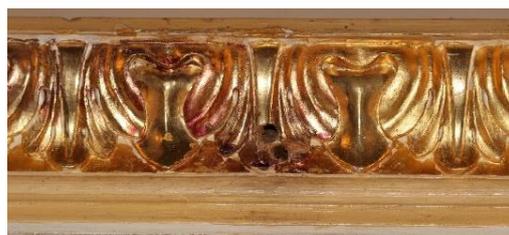
*Fig. 89 Presenza di attacco di tarli del legno su elementi decorativi del soppalco del teatro (primo piano nobile)*

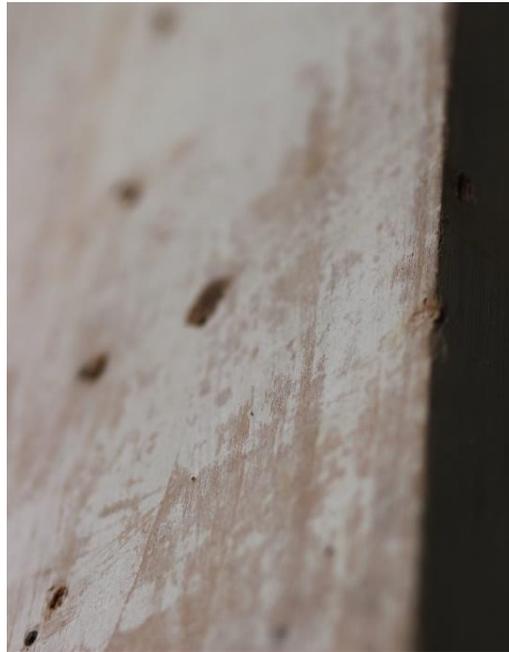
*Fig. 91 Presenza di attacco di tarli del legno su elementi decorativi del teatro (primo piano nobile)*

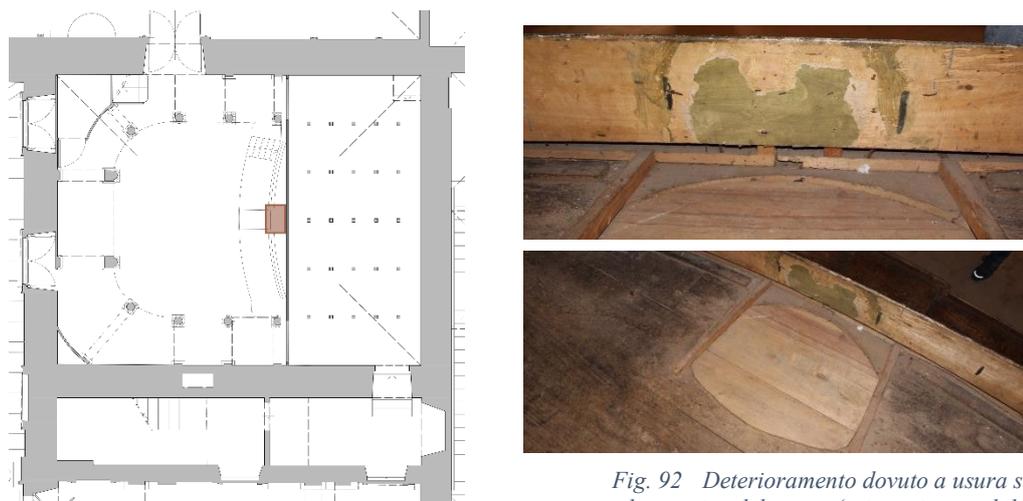
*Fig. 92 Deterioramento dovuto a usura su palcoscenico del teatro (primo piano nobile)*

Dalla documentazione fotografica è possibile notare come, essendo un'essenza forte e resistente a questo tipo di azione, vi sia una media presenza di degrado. Non è possibile affermare la medesima considerazione per le porzioni di basamenti delle colonne. Questi elementi sono infatti composti da legno di natura più debole come il legno di conifera. È visibile come l'usura abbia provocato distacchi e lacune sul supporto.

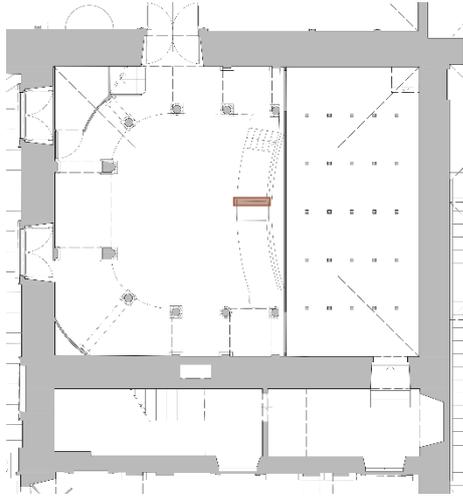
*Fig. 93 Deterioramento dovuto a usura su palcoscenico del teatro, dettaglio del gradino (primo piano nobile)*

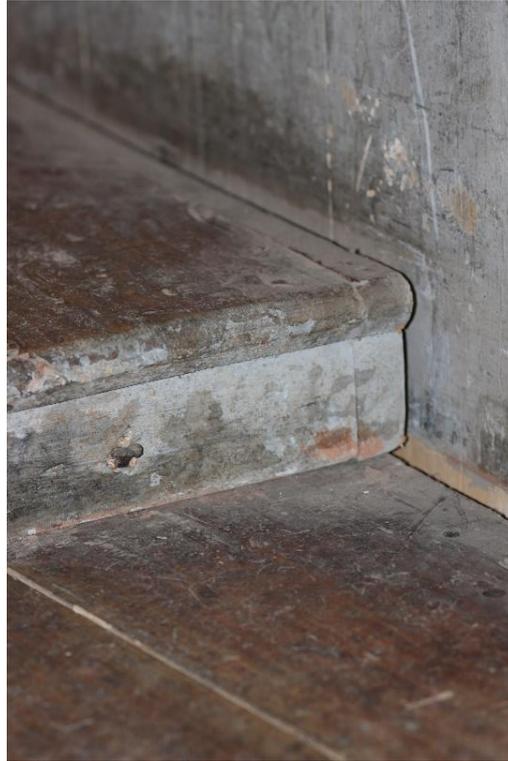
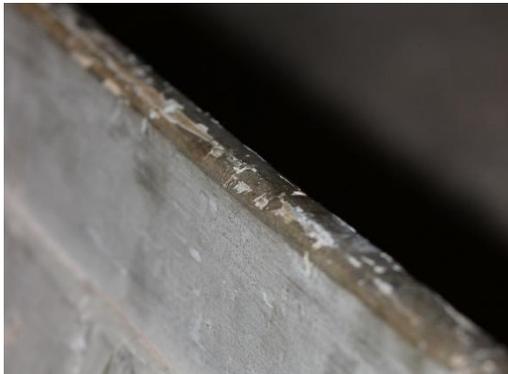
*Fig. 94 Deterioramento dovuto a usura su palcoscenico del teatro, dettaglio del fermapiede (primo piano nobile)*

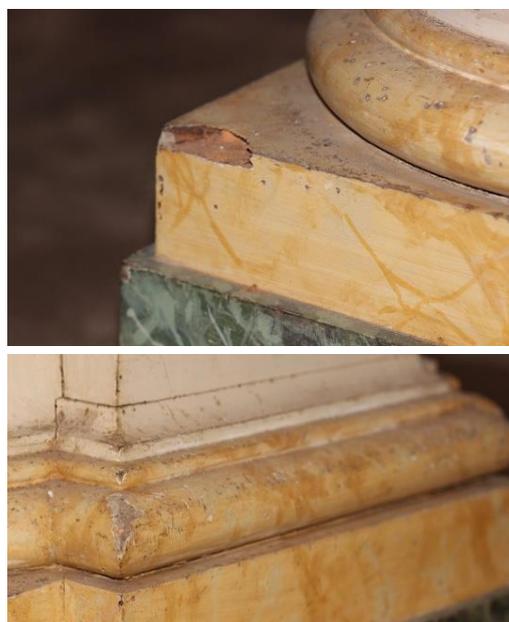
*Fig. 95 Deterioramento dovuto a usura su basamento colonne del teatro (primo piano nobile)*

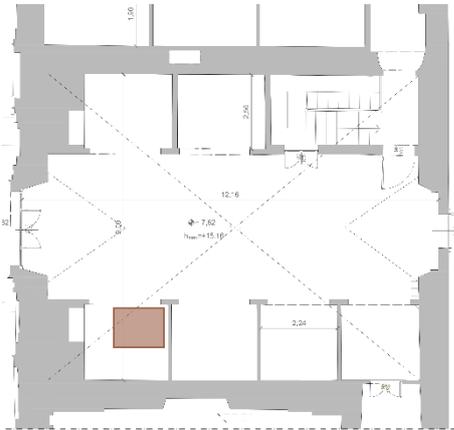
Fig. 96 Deterioramento dovuto a usura su pavimento in cotto, alcova C (secondo piano nobile)

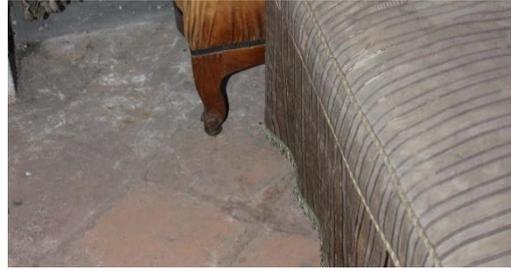
L'usura può essere ritrovata anche nelle pavimentazioni del secondo piano nobile. In parte riscontra le stesse problematiche della pavimentazione del teatro in quanto in legno di noce (guardaroba e camera dell'attrice), la pavimentazione degli ambienti destinati agli attori è in piastrelle quadrate in cotto. Solo la camera dell'attrice, sopra alla pavimentazione, presenta una moquette a trama floreale ripetitiva. Entrambi presentano gravi segni di usura.

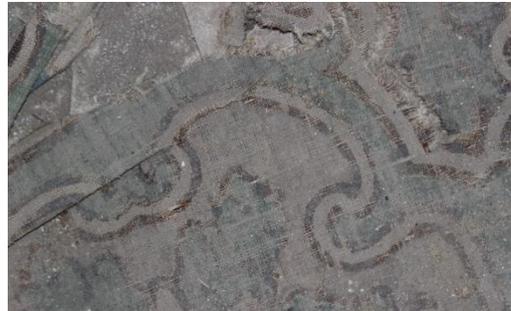
Fig. 97 Deterioramento dovuto a usura su tappeto, camera dell'attrice (secondo piano nobile)

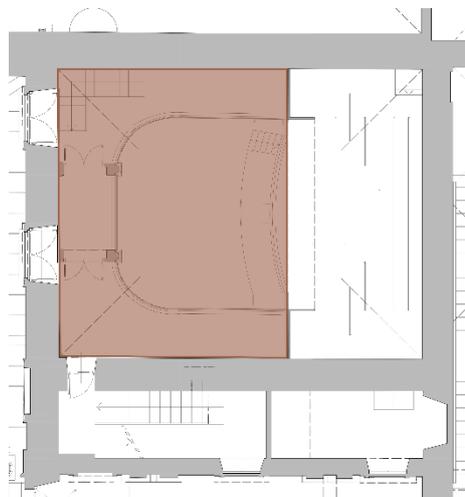
Questi due orizzontamenti presentano differenti livelli di degrado. La volta in canniccio del teatro non presenta sintomi, se non lievi (alcune fessurazioni, probabilmente dovute all'assestamento di intonaco finale e canniccio). I solai in canniccio del guardaroba e camera dell'attrice sono invece in pessime condizioni, tanto che la camera dell'attrice necessita di una messa in sicurezza a livello strutturale (mediante puntelli).

*Fig. 98 Volta in cannaccio del teatro (primo piano nobile)*

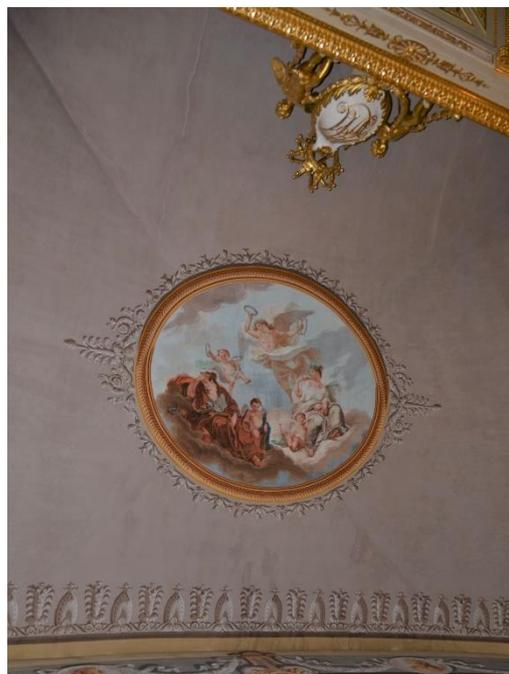
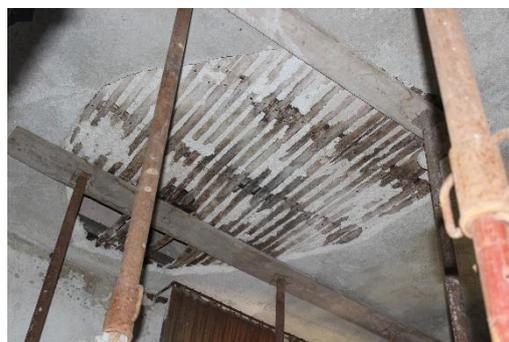
*Fig. 99 Deterioramento del soffitto in cannaccio nella camera dell'attrice (secondo piano nobile)*

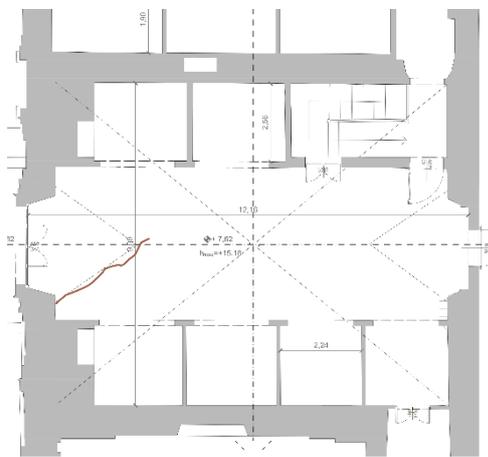
Si parla di fessurazione quando vi è un ritiro o dilatazione della malta utilizzata a intonaco.

*Fig. 100 Fessurazione su muratura in camerino degli attori (secondo piano nobile)*

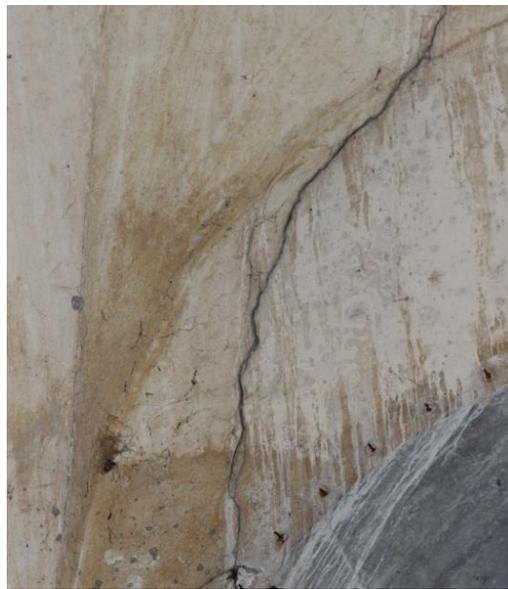
*Fig. 101 Fessurazione su muratura in camerino degli attori (secondo piano nobile)*

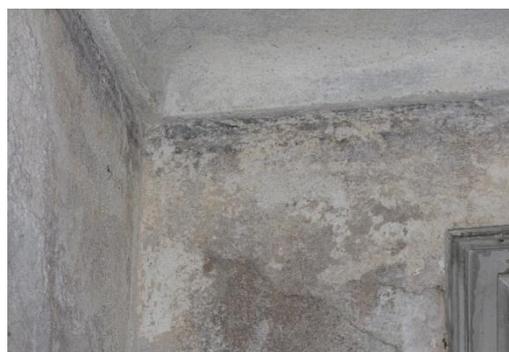
Sono fortemente presenti tracce di muffe e funghi su alcune pareti. Gli ambienti che presentano questa patologia sono quelli comuni dei camerini e hanno la caratteristica di non essere ricoperti da carte da parati.

*Fig. 102 Colonizzazione biologica su volta del camerino degli attori (secondo piano nobile)*

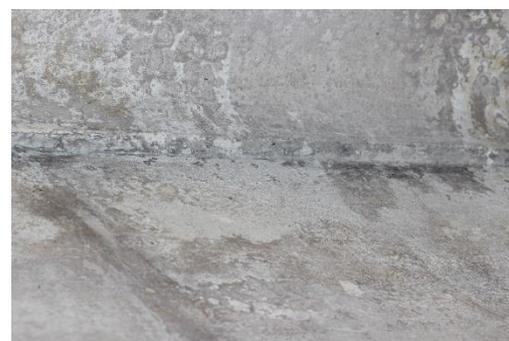
*Fig. 103 Colonizzazione biologica su volta del camerino degli attori (secondo piano nobile)*

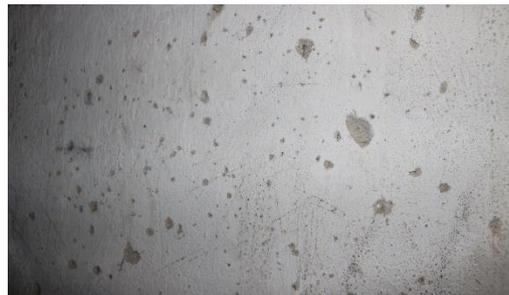
«*Calcinelli*, ossia di porzioni di calce idrate e carbonatate in opera, indice di una mancata attenzione nelle fasi di spegnimento dell'ossido di calcio, e di una scarsa qualità dell'intonaco per le sovratensioni che l'aumento di volume del *calcinello* può determinare nella malta già indurita. Il riscontro, poi, di una notevole presenza di pori di grande dimensione può essere indice di un eccesso di acqua nell'impasto della malta»<sup>56</sup>.

*Fig. 104 Muratura con presenza di distacchi dovuti a calcinelli nel camerino attiguo al retropalco del teatro (primo piano nobile)*

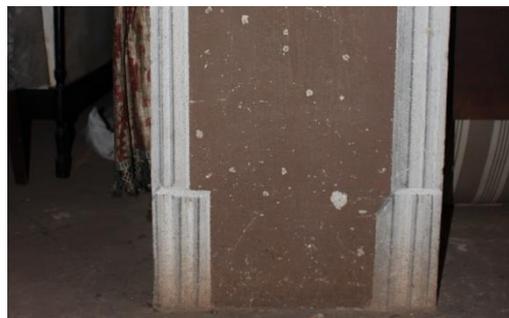
*Fig. 105 Muratura con presenza di distacchi dovuti a calcinelli nel camerino degli attori (secondo piano nobile)*

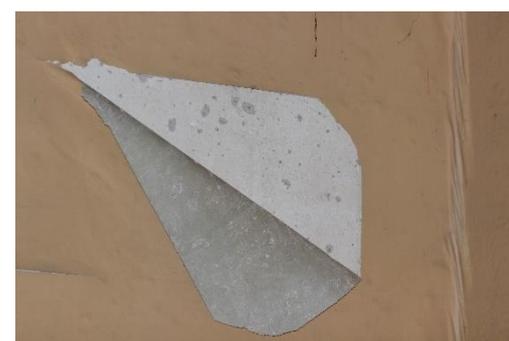
*Fig. 107 Muratura con presenza di distacchi della carta da parati dovuto ai calcinelli nell'alcova destra del guardaroba (secondo piano nobile)*

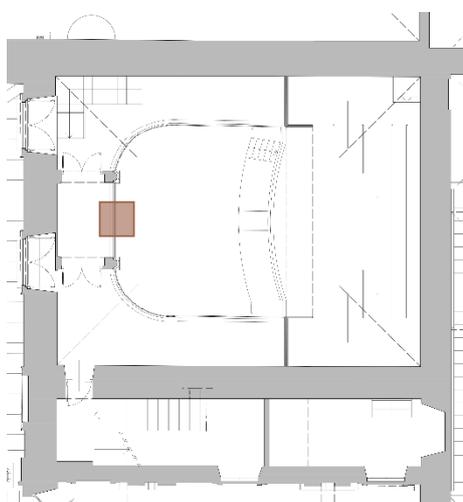
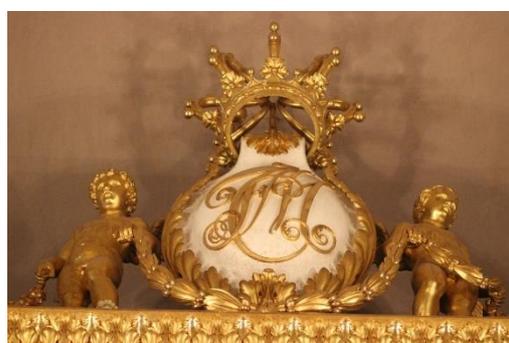
Riguardo le finiture è possibile riscontrare diverse tipologie di problematiche, dalle più lievi alle più gravi. La patina è presente su molte finiture, soprattutto nelle dorature del teatro. La patina è una *“modificazione naturale della superficie non collegabile a fenomeni di degrado e percepibile come una variazione del colore originario del materiale”*<sup>57</sup>. Tra le soluzioni vi è quella di pulizia del supporto mediante l'utilizzo di adeguate spazzole.

*Fig. 109 Patina presente su stemma reale e putti sul palco reale del teatro (primo piano nobile)*

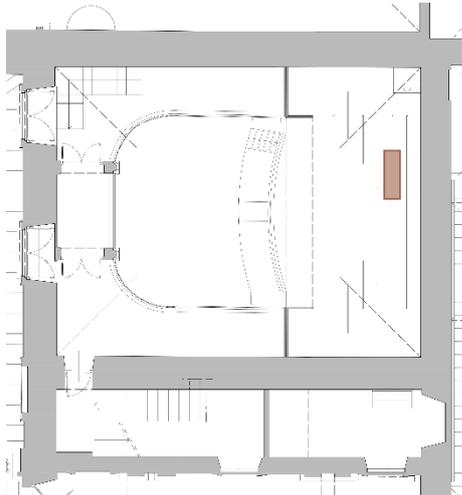
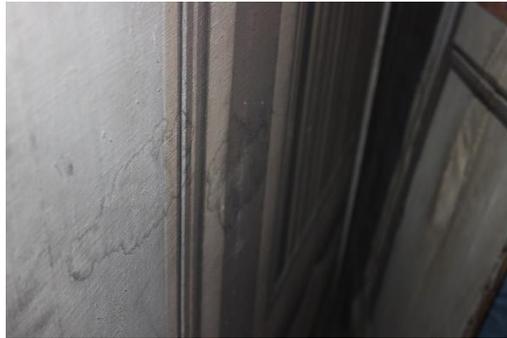
Un differente problema riscontrabile è quello delle macchie. Esse sono una *“variazione cromatica localizzata della superficie, correlata sia alla presenza di determinati componenti naturali del materiale sia alla presenza di materiali estranei (acqua, prodotti di ossidazione di materiali metallici, sostanze organiche, vernici, microrganismi per esempio)”*<sup>58</sup>. La causa principale, come molti altri problemi riscontrati in questi ambienti, è la presenza di elevata umidità negli ambienti. La soluzione a questo problema è l’utilizzo di detergenti specifici per l’eliminazione di possibile muffa e la successiva stesura di impermeabilizzante traspirante.

*Fig. 110 Presenza di macchie su tela delle quinte sceniche posizionate sul palcoscenico del teatro (primo piano nobile)*

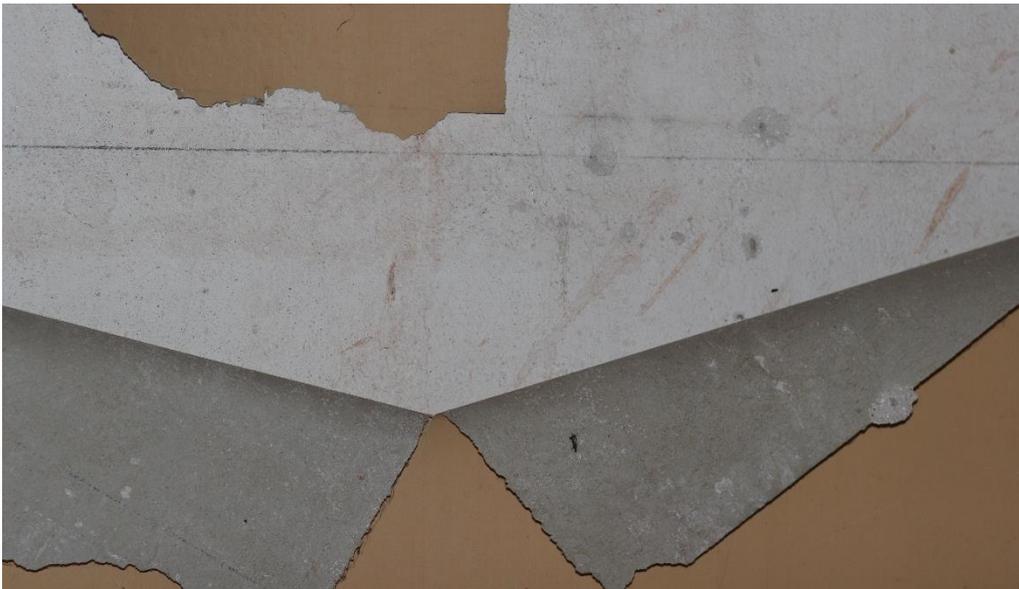
posti al secondo piano nobile, è possibile riscontrare la posa mediante incollaggio diretto sulla muratura (fig. 113).

*Fig. 114 Carta da parati posizionata nelle alcove dei camerini, posa in opera mediante incollaggio su supporto murario*

La conservazione della stessa e le problematiche riscontrate sono differenti rispetto al sistema di posa in opera che veniva applicato. Le carte da parati presenti all'interno del teatro sono ben conservate grazie sia al sistema di posa in opera più efficace, sia alla limitata presenza di umidità dei supporti. Le carte da parati presenti nei camerini hanno un maggior degrado dovuto alla combinazione tra scelta di posa e presenza di forte umidità nel supporto murario causando rigonfiamenti, distacchi e lacune. Nonostante la colla agisse da impermeabilizzante, la mancanza di un piano di manutenzione specifico ha portato al repentino progredire di danni significativi.

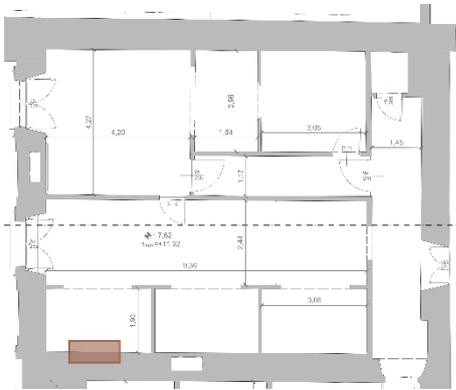
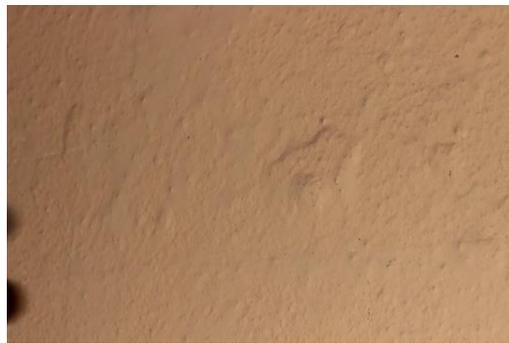
La combinazione tra ossidazione, idrolisi e deformazione delle fibre, hanno un agente deteriorante comune: l'acqua. Questo, quindi, causa nella carta da parati un indebolimento che porta sino al distacco dal supporto e, nel caso peggiore, alla perdita del bene. Questo è evidente in alcuni ambienti del nucleo del teatro del castello di Agliè, nel secondo piano nobile. È visibile anche un degrado crescente nei diversi ambienti. Di seguito, in sequenza, il processo di rigonfiamento, distacco e lacuna.

*Fig. 119 Rigonfiamento su carta da parati in alcova destra annessa al guardaroba (secondo piano nobile)*

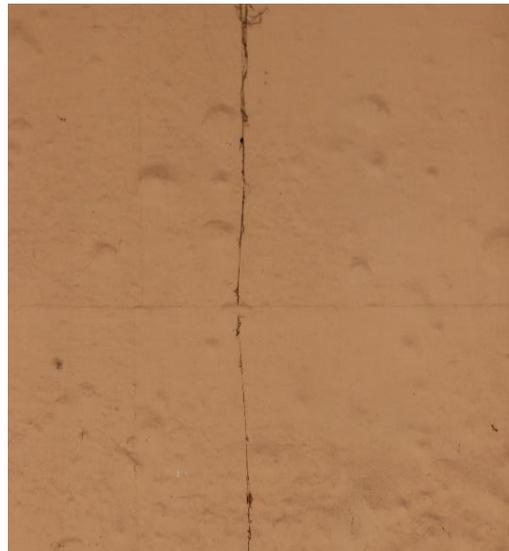
*Fig. 120 Rigonfiamento su carta da parati in alcova A annessa al camerino degli attori (secondo piano nobile)*

La causa principale del rigonfiamento della carta da parati di questi ambienti è la formazione di spaccature dell'intonaco (denominati *calcinelli*<sup>82</sup>), in pochi altri si è in presenza di depositi superficiali causati dalla presenza di sali (denominati *efflorescenze*<sup>83</sup>).

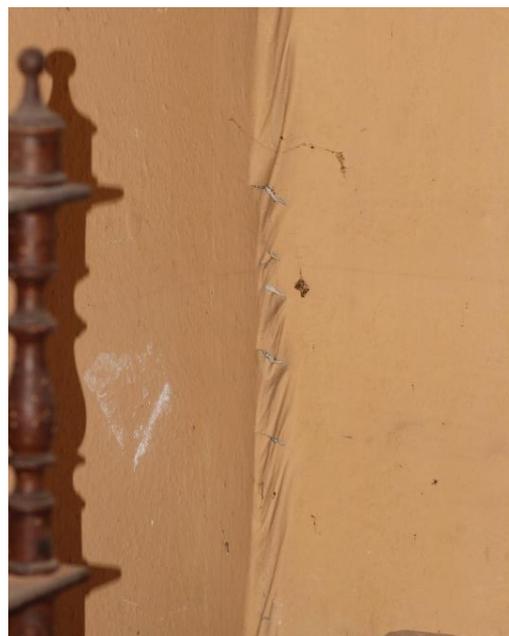
*Fig. 121 Rigonfiamento su carta da parati in alcova A annessa al camerino degli attori (secondo piano nobile)*

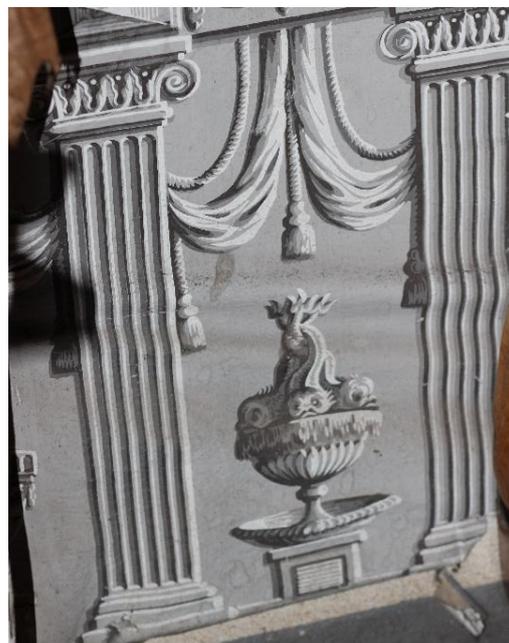
*Fig. 122 Rigonfiamento su carta da parati in alcova A annessa al camerino degli attori (secondo piano nobile)*

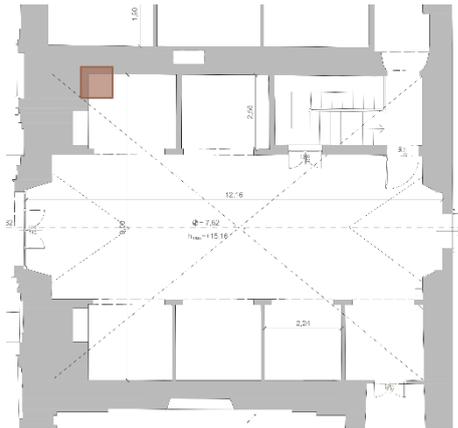
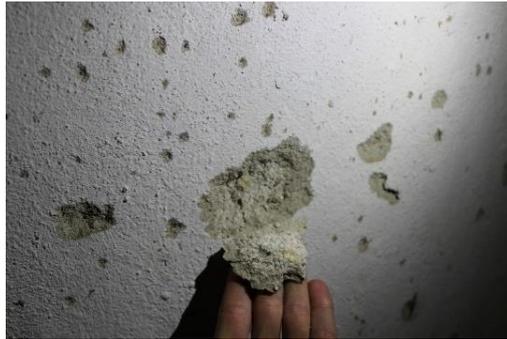
Fig. 123 Calcinelli presenti sulla parete sotto la carta da parati dell'alcova A (secondo piano nobile)

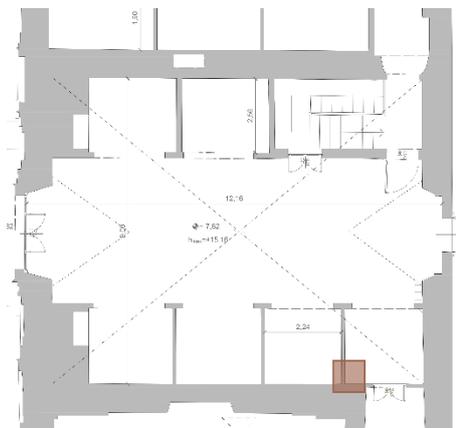
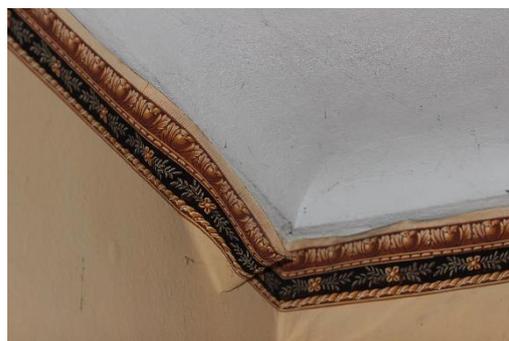
<sup>83</sup> L'*efflorescenza* è un danno causato dalla presenza di umidità nel supporto murario. In riferimento al caso studio, la muratura è in forte presenza di umidità causata da infiltrazione. Questo fenomeno si presenta superficialmente e si manifesta in zone asciutte. Questo perché i sali presenti nei materiali componenti la parete muraria si disciolgono all'interno dell'acqua portata dall'umidità. Vengono portati in superficie mediante il processo di evaporazione dell'acqua e si manifestano inizialmente come piccoli cristalli sino alla stratificazione degli stessi espandendo la superficie e creando macchie brunastre.

*Fig. 124 Efflorescenza presente sulla parete sotto la carta da parati dell'alcova F (secondo piano nobile)*

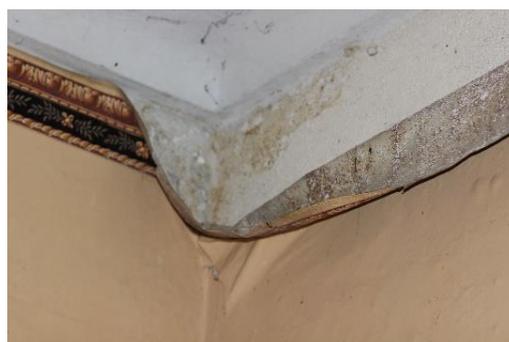
*Fig. 125 Presenza di distacco di carta da parati in alcova D attigua al camerino degli attori (secondo piano nobile)*

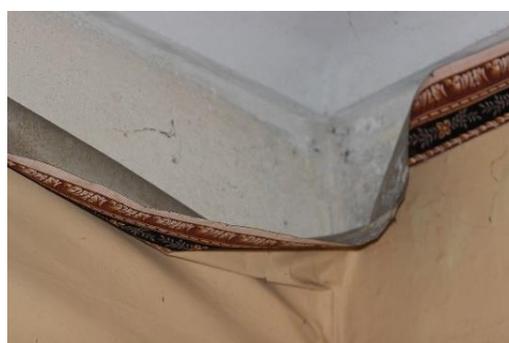
*Fig. 126 Presenza di distacco di carta da parati in alcova E attigua al camerino degli attori*

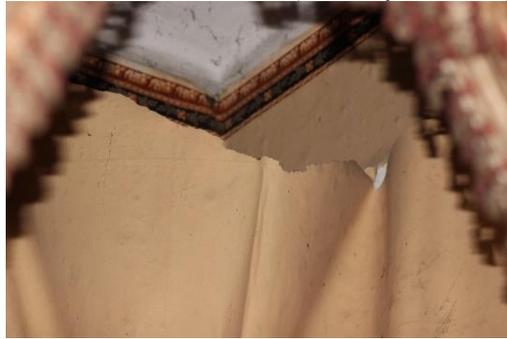
*Fig. 127 Presenza di distacco di carta da parati in alcova destra attigua al guardaroba (secondo piano nobile)*

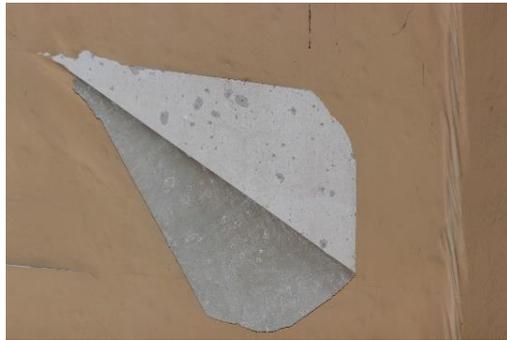
*Fig. 128 Presenza di distacco di carta da parati in alcova sinistra attigua al guardaroba (secondo piano nobile)*

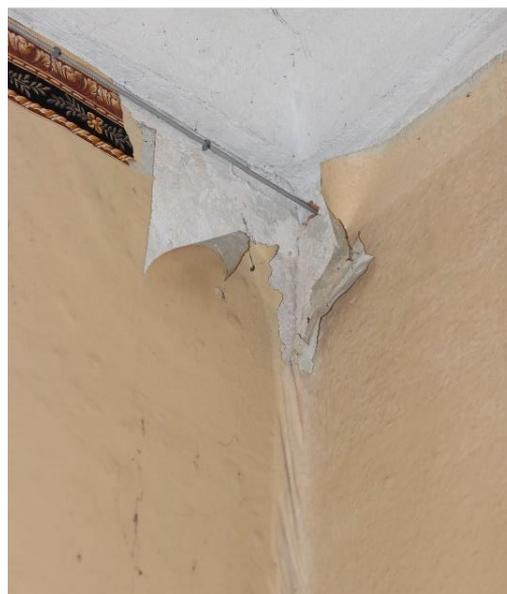
*Fig. 129 Presenza di distacco di carta da parati in alcova centrale attigua al guardaroba (secondo piano nobile)*

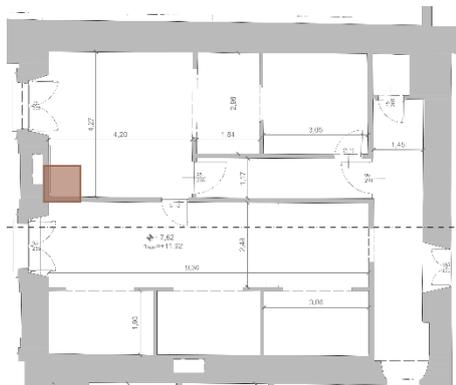
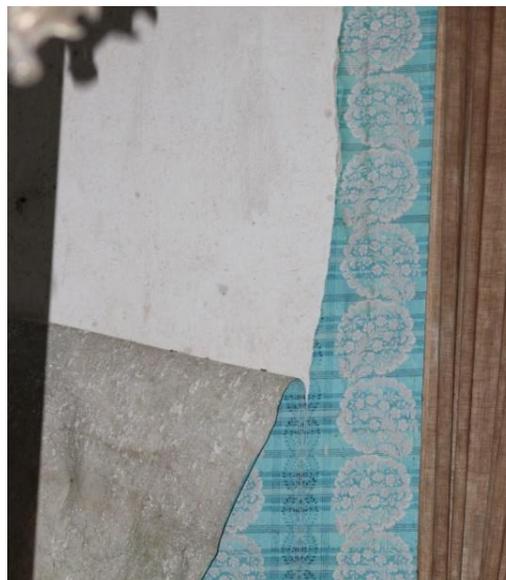
Fig. 130 Presenza di distacco di carta da parati nella camera dell'attrice (secondo piano nobile)

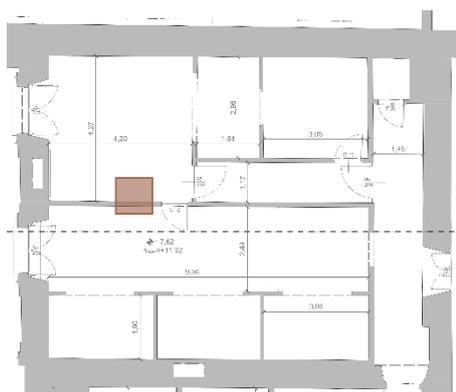
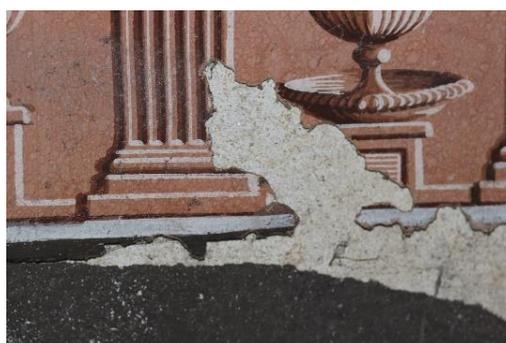
La causa principale è quella precedentemente descritta: la formazione di calcinelli e di efflorescenze. Un'ulteriore causa è quella dell'alterazione del supporto adesivo che, essendo di origine animale, vegetale o in colofonia ed essendo *collata* direttamente al supporto murario, perde la sua aderenza con il passare del tempo. Se questo stato di avanzamento del degrado non viene curato in maniera corretta, il processo successivo è la perdita del materiale (o lacuna).

Fig. 131 Presenza di lacuna di carta da parati nella camera dell'attrice (secondo piano nobile)

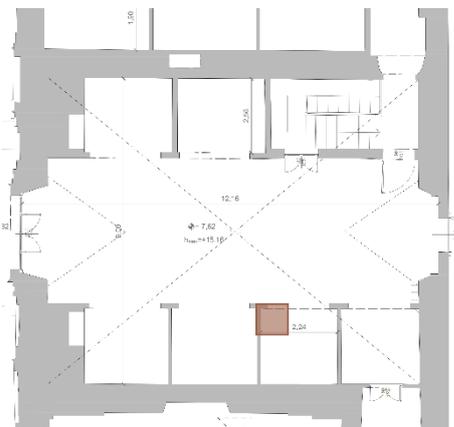
*Fig. 132 Presenza di lacuna di carta da parati in alcova E attigua al camerino degli attori (secondo piano nobile)*

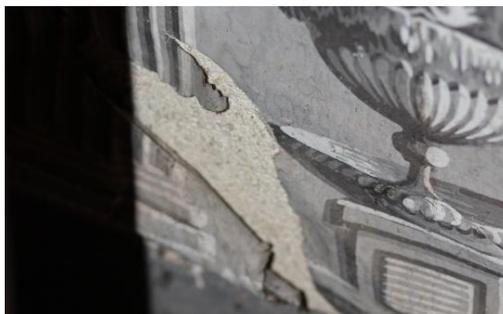
La lacuna comporta la mancanza e perdita del bene che può essere più o meno estesa.

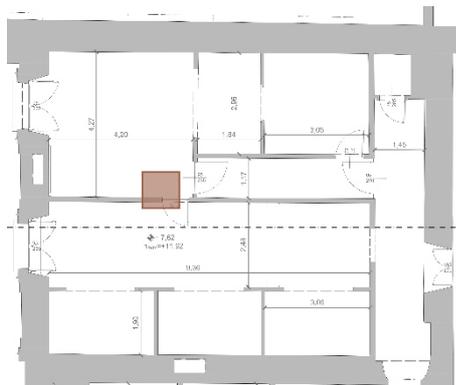
*Fig. 133 Presenza di colonizzazione biologica su carta da parati in camera dell'attrice (secondo piano nobile)*

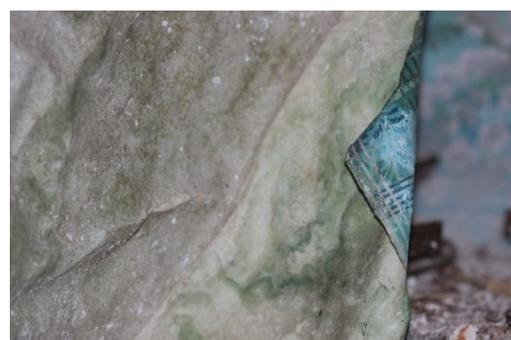
*Fig. 134 Presenza di colonizzazione biologica su carta da parati in camera dell'attrice (secondo piano nobile)*

Le macchie causate dall'attacco fungino sono visibili da entrambi i lati della carta da parati e presentano differenti colorazioni in base al tipo di fungo che le ha intaccate.

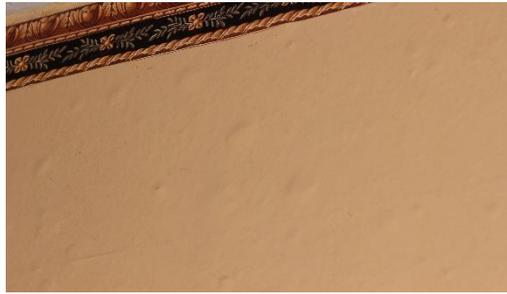
Infine, la presenza di luce in interazione con la carta da parati, permette il deterioramento della stessa presentando decolorazione e desaturazione cromatica del pigmento.

*Fig. 135 Carta da parati posta in opera sulle pareti delle alcove del camerino degli attori (secondo piano nobile). Porzione non a contatto diretto con la luce – in alto.*

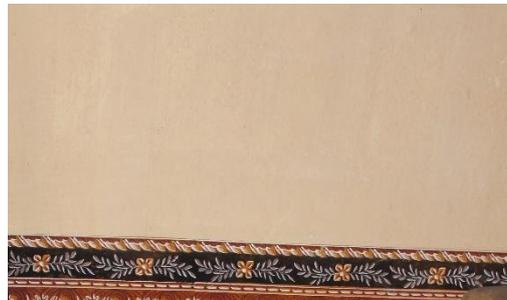
*Fig. 136 Carta da parati posta in opera sulle pareti delle alcove del camerino degli attori (secondo piano nobile). Porzione a contatto diretto con la luce – in basso.*

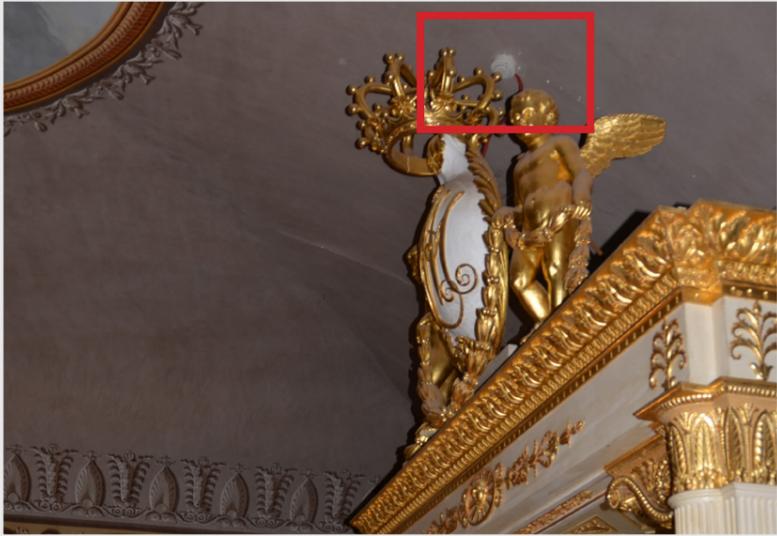
<p><b>FOTOGRAFIA DEL COMPONENTE</b></p>

<p><b>IMPIANTO DI SICUREZZA</b>  <input checked="" type="checkbox"/> Antincendio <input type="checkbox"/> Antintrusione/Antifurto <input type="checkbox"/> Video sorveglianza  <input type="checkbox"/> Altro          Tipologia del dispositivo:  <input type="checkbox"/> Centralina <input checked="" type="checkbox"/> Rilevatore <input type="checkbox"/> Porta REI <input type="checkbox"/> Naspo <input type="checkbox"/> Estintore <input type="checkbox"/> Pulsante allarme  <input type="checkbox"/> Allarme sonoro <input type="checkbox"/> Telecamera <input type="checkbox"/> Segnaletica <input type="checkbox"/> Altro          Descrizione del dispositivo:          Rilevatore di fumo fotoelettrico</p>	<p><b>DESCRIZIONE DEL FUNZIONAMENTO</b></p> <p>Dispositivi capaci di rilevare il fumo prodotto da una combustione lenta o di bassa intensità. Presentano una camera di rilevazione e, all'interno di questa, un elemento emittente luce e un fotorecettore. Il funzionamento si basa sull'emissione di una luce che colpisce costantemente la fotocellula. Quando all'interno della camera di rilevazione si forma il fumo, la luce si disperde e automaticamente si genera un allarme sonoro che avverte del principio d'incendio.</p>	<p><b>DATAZIONE:</b>          Marchio Azienda Produttrice : Notifier          Tipologia di produzione :  <input checked="" type="checkbox"/> Industriale <input type="checkbox"/> Artigianale          Principali materiali: Plastica</p>

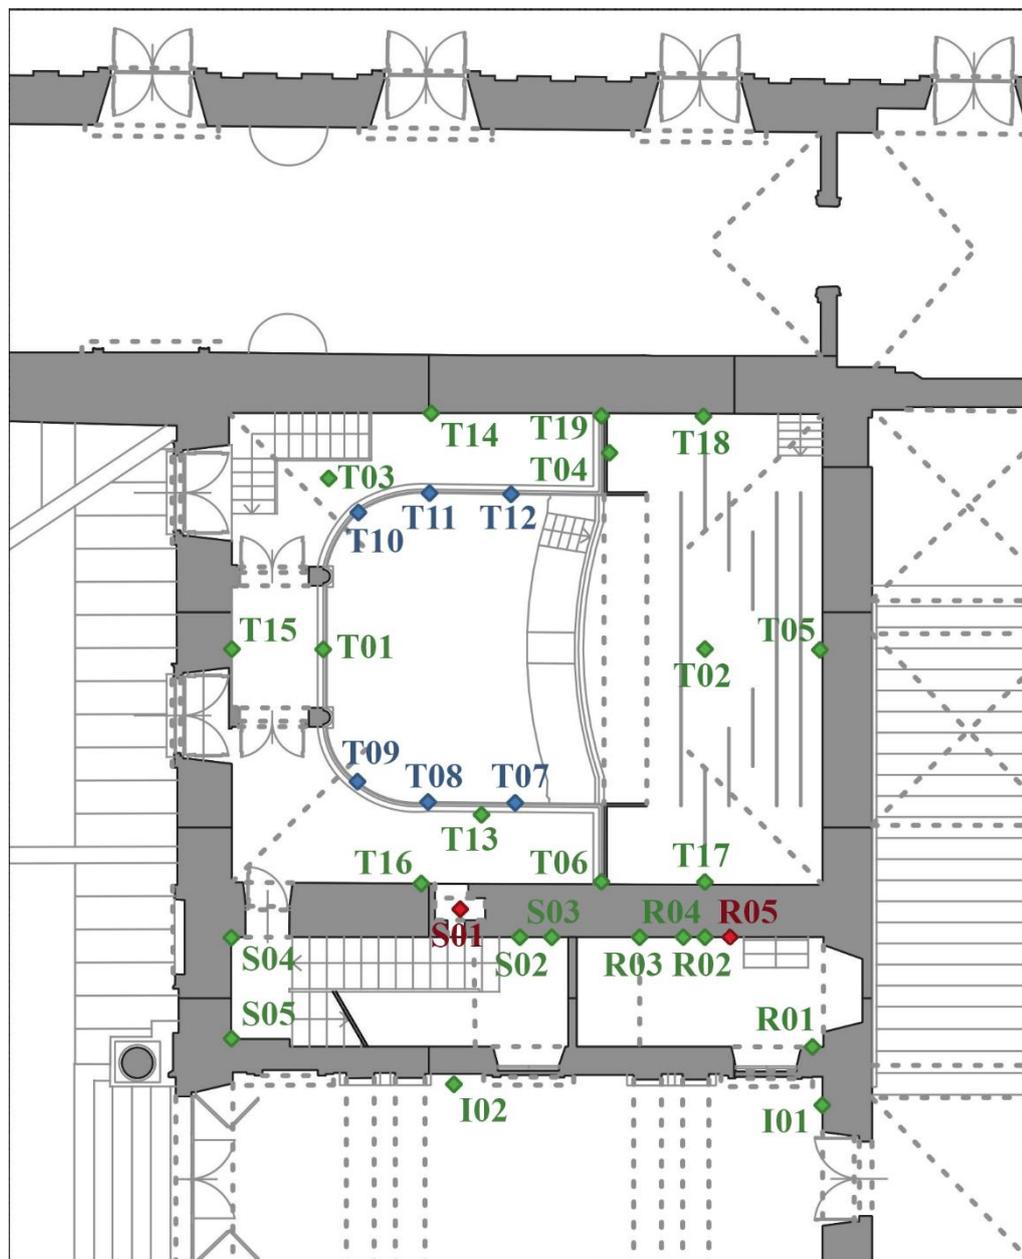
Fig. 143 Restituzione descrizione di degrado nucleo del teatro – primo piano nobile

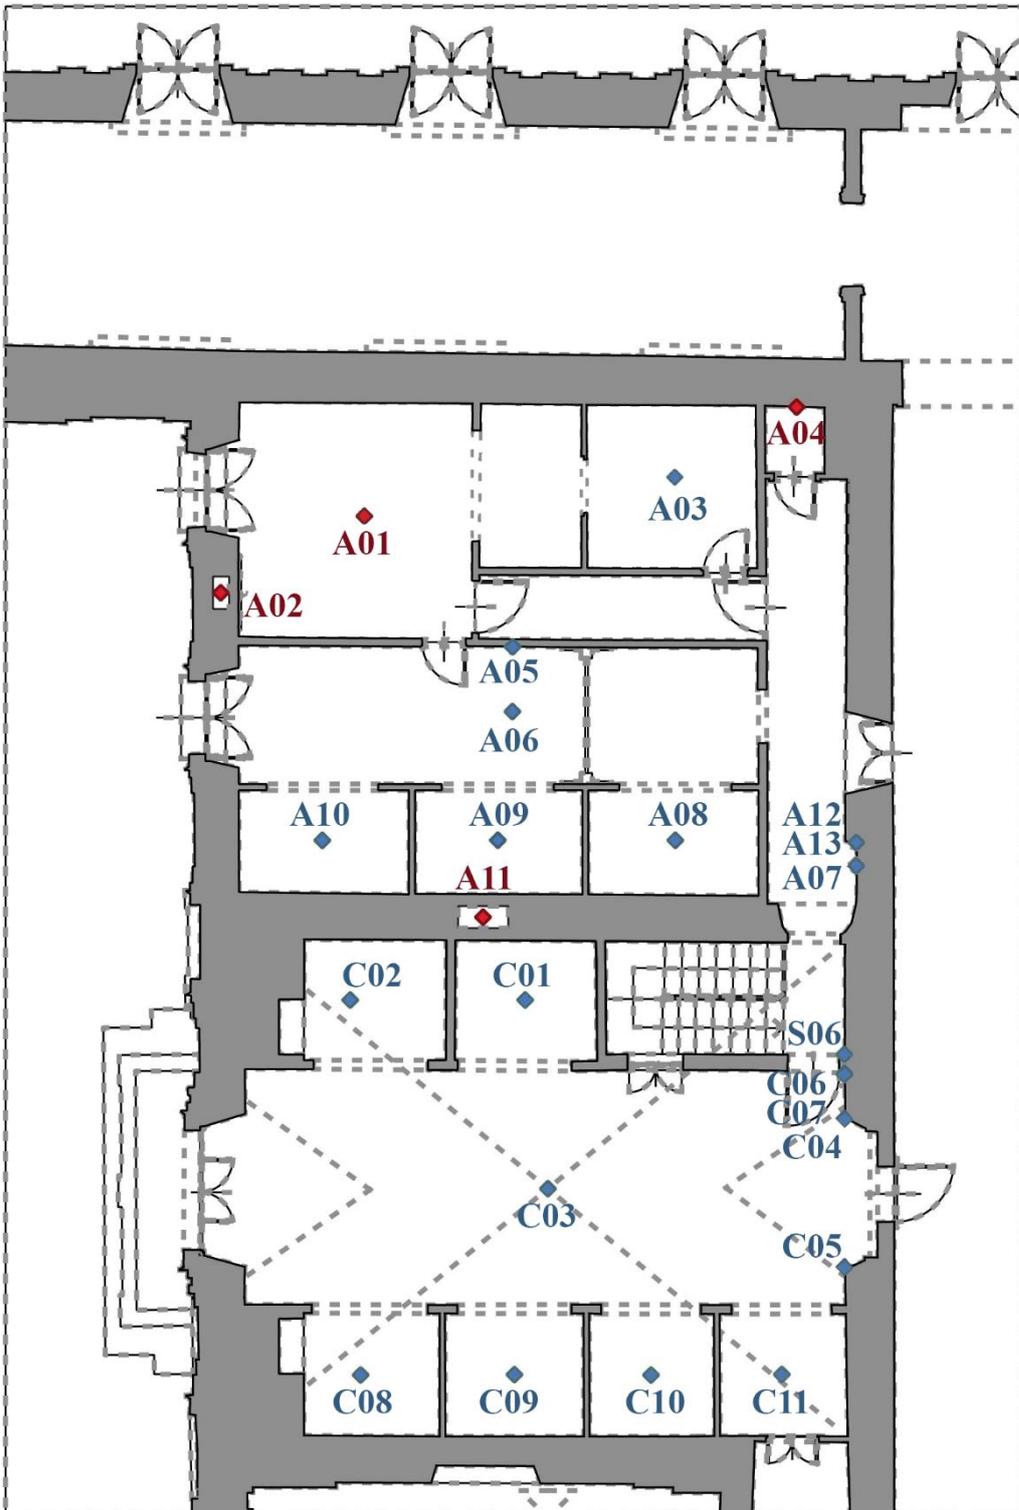
Fig. 144 Restituzione descrizione di degrado nucleo del teatro – secondo piano nobile

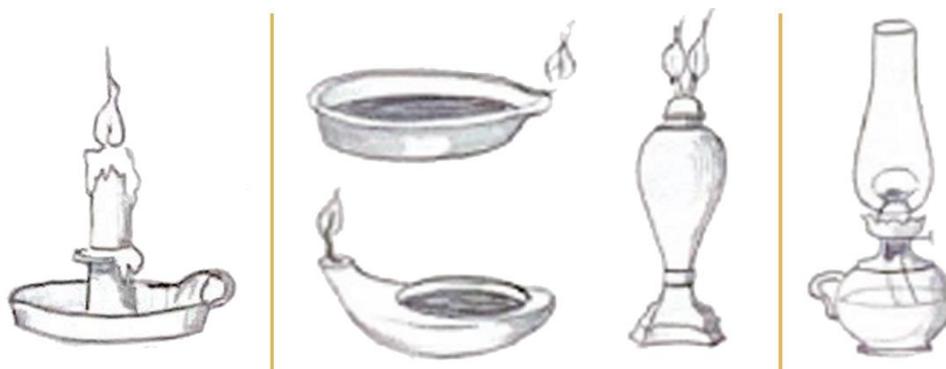
Fig. 150 Evoluzione illuminazione: candela, lampade a olio, lampada a gas. Già pubblicato in BRUNO MELLO, *Trattato di scenotecnica*, Milano, Görlich Editore, 1973, p. 327

Un problema da non sottovalutare nell'utilizzo di questi sistemi sorgeva già ad inizio Settecento (in ambito di semplice illuminazione) dove, utilizzando una fiamma libera, vi era presenza di fumi e cattivi odori all'interno della sala ma soprattutto il forte rischio di incendio<sup>104</sup>. Sono state quindi studiate soluzioni che risolvessero definitivamente questo problema: quella più efficace fu l'invenzione di nuovi tipi di lampade. Queste prevedono l'utilizzo dello stesso tipo di sorgente (fiamma) con la differenza di non essere libera bensì controllata. Le prime a sperimentare questo sistema sono state le lampade a olio, successivamente quelle a gas, ancora più efficaci.

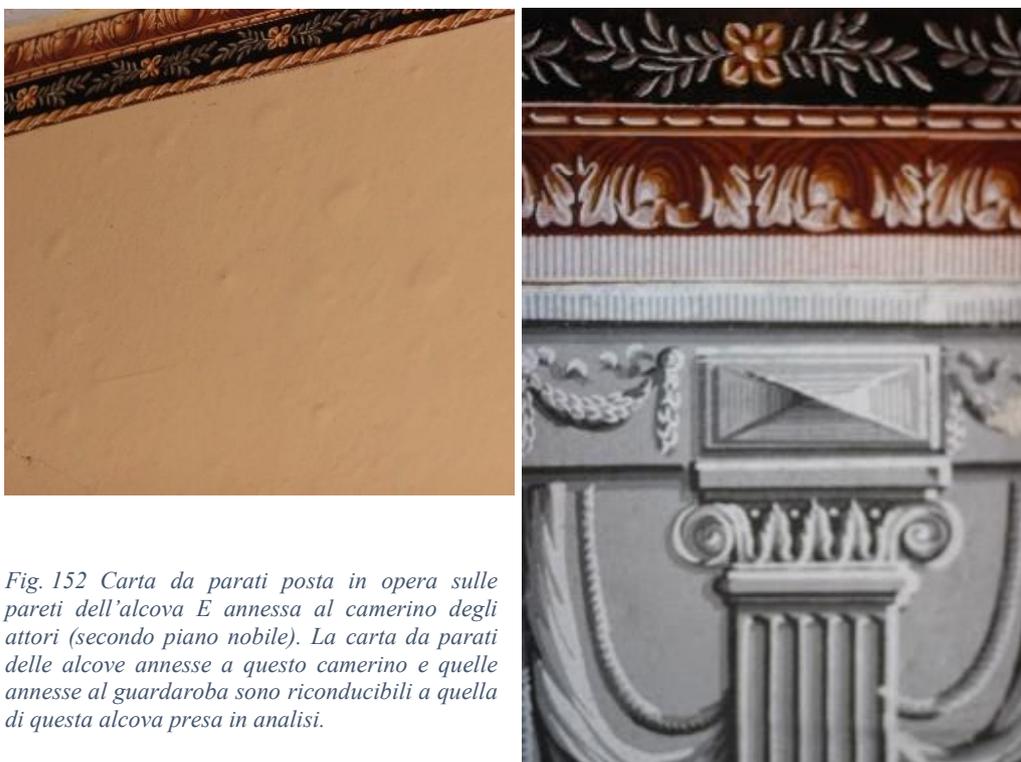
*Fig. 152 Carta da parati posta in opera sulle pareti dell'alcova E annessa al camerino degli attori (secondo piano nobile). La carta da parati delle alcove annesse a questo camerino e quelle annesse al guardaroba sono riconducibili a quella di questa alcova presa in analisi.*

superiore è formata da una cornice con prevalenza di marrone e nero. La porzione sottostante ha una prevalenza di tinta color grigio.

Il coefficiente di riflessione riconducibile a questo tipo di carta da parati viene calcolato rispettando un valore medio in proporzione alle superfici di estensione di tale colore<sup>119</sup>.

Nel caso specifico vengono presi in considerazione le superfici di estensione della tinta di un'alcova ed i coefficienti di riflessione specifici di: marrone, giallo, rosso, grigio, nero. Il coefficiente di riflessione medio ponderato degli ambienti delle alcove è pari al 44%.

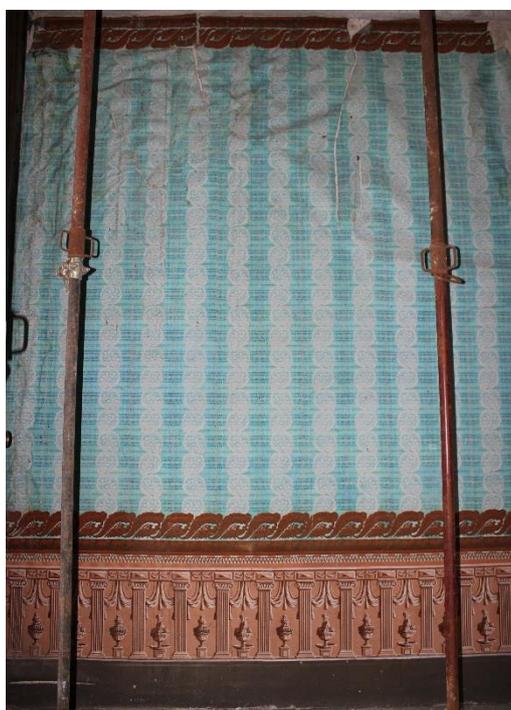
*Fig. 153 Carta da parati posta in opera sulle pareti della camera dell'attrice (secondo piano nobile).*

La carta da parati della camera dell'attrice si presenta nella maggior parte della sua estensione superficiale con colorazione azzurra. La porzione superiore è formata da una cornice amaranto e la porzione inferiore è a prevalenza giallo/arancione.

Nel caso specifico vengono presi in considerazione le superfici di estensione della tinta dell'intera camera dell'attrice ed i coefficienti di riflessione specifici di: marrone, rosso, giallo, azzurro, bianco, nero. Il coefficiente di riflessione medio degli ambienti delle alcove è pari al 51%. In merito allo stato di conservazione di queste carte da parati, è interessante come queste schede ne tengano traccia. La maggior parte di

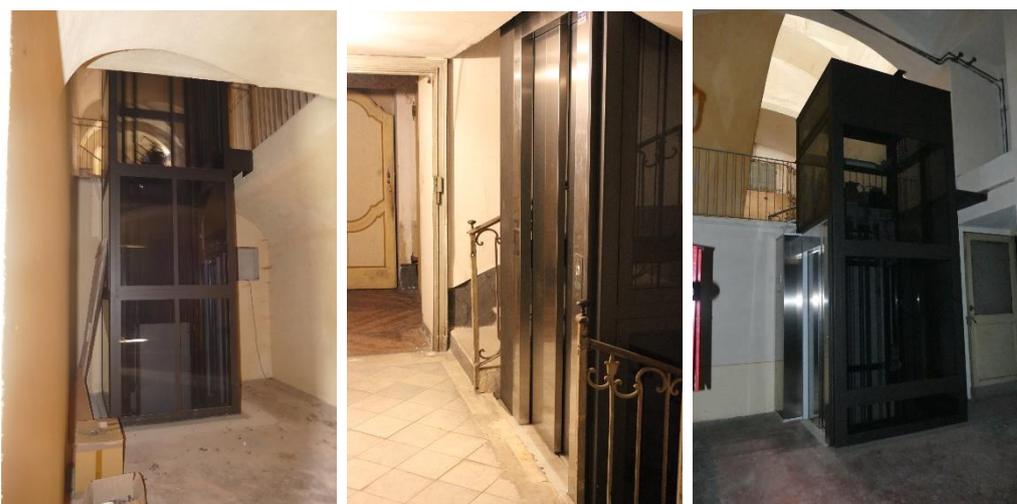
*Fig. 195 Ascensore di collegamento verticale. Fermate previste: cucine, piano ammezzato, primo piano nobile, secondo piano nobile. In figura, in sequenza, fermata al piano ammezzato, al primo piano nobile e al secondo piano nobile*

È interessante come la norma indichi esempi di intervento nel caso in cui non si possano eliminare nella totalità le barriere architettoniche. Questo è proprio il caso attuabile al nucleo del teatro in quanto non dispone di uno spazio adeguato all'installazione di un ascensore. All'interno del castello di Agliè, tuttavia, è già presente un sistema di elevazione verticale che, per la sua posizione, può essere utilizzato all'interno della nuova proposta progettuale. L'ascensore collega direttamente il piano cucine con il secondo piano nobile ed è raggiungibile dal primo piano nobile, punto da cui partono i percorsi di visita.

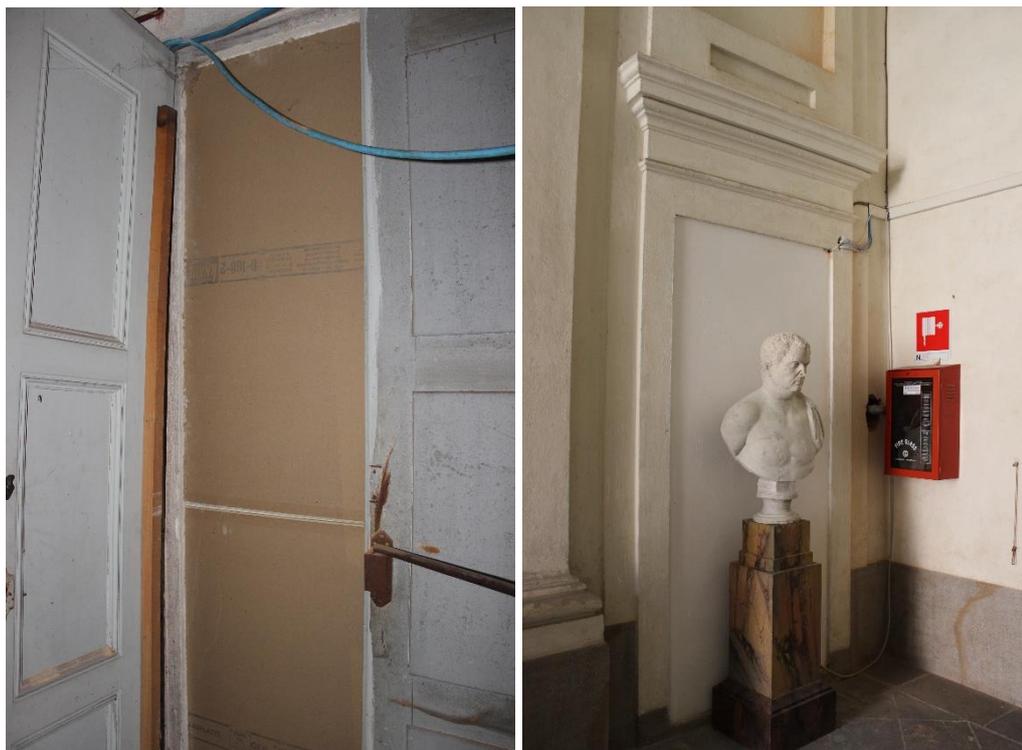
*Fig. 202 Vista interna ed esterna del tamponamento attualmente esistente tra C e I*

Per accedere all' I dal C viene rimosso il tamponamento attualmente presente.

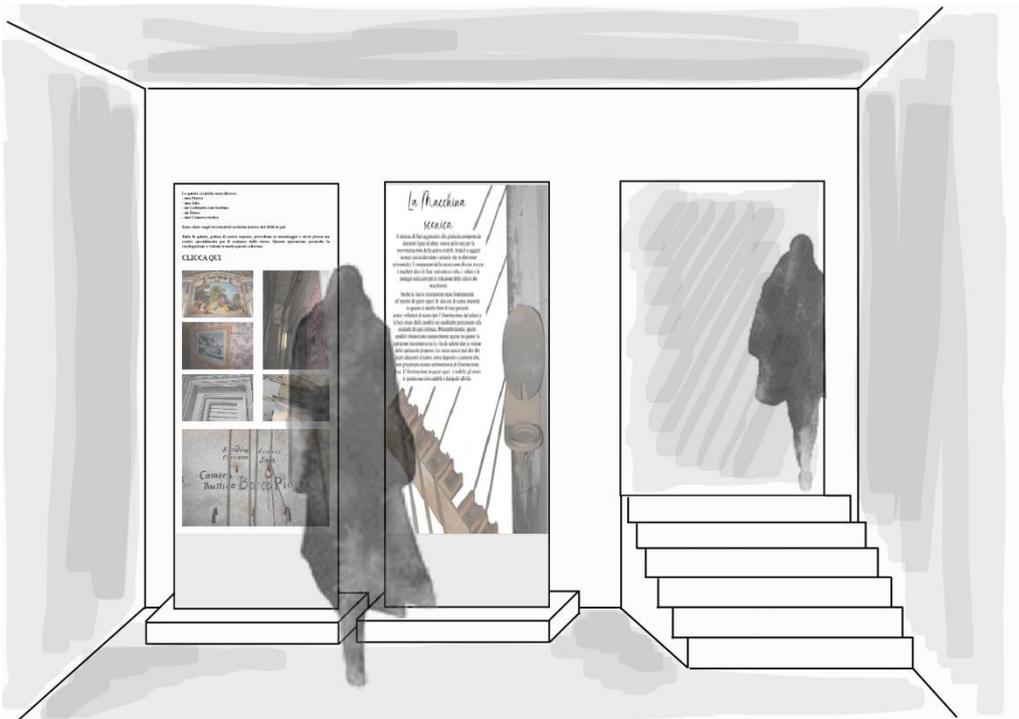
Fig. 203 Ipotesi di P1 e P2 riguardante il funzionamento della macchina teatrale e delle quinte sceniche esposte nel retropalco del teatro

del nuovo sistema di illuminazione interattivo installato per l'illuminazione delle quinte e della macchina scenica. Questo sistema di illuminazione è composto da L1: illuminazione generale diffusa posizionata sulla graticcia, L2: illuminazione generale diffusa dal basso posizionata nei binari delle quinte, L3: illuminazione generale diffusa posizionata sulle pareti. Si procede con P1 e P2 che sintetizzano il funzionamento della macchina scenica teatrale e le quinte sceniche. Il P2, a differenza del P1, sarà interattivo per poter visualizzare tutte le quinte sceniche presenti sul palco del teatro. In merito all'illuminazione generale dell'ambiente vi è una piantana all'angolo (L4).
