Corso di Laurea Magistrale  
in Architettura per il Restauro e Valorizzazione del Patrimonio

Tesi di Laurea Magistrale

# **Conoscenza, conservazione e valorizzazione del nucleo del teatro del Castello Ducale di Agliè**

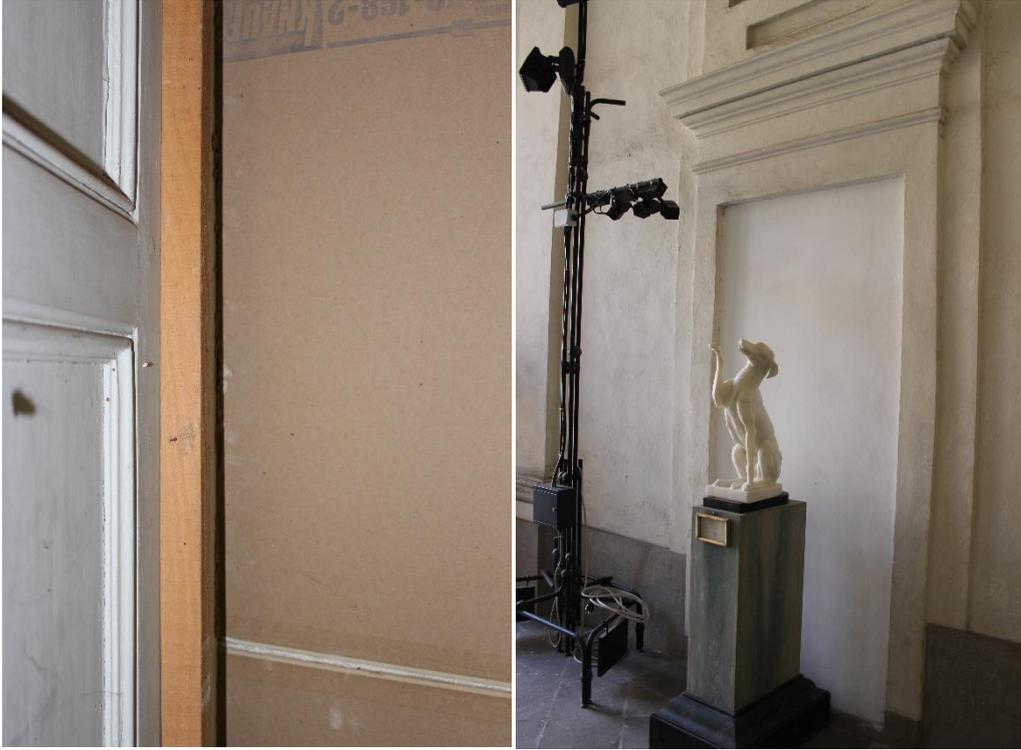
*Fig. 211 Vista interna ed esterna del tamponamento attualmente esistente tra C e VS*

Il percorso termina in corrispondenza del VS in cui è prevista la riapertura di una porta, ad oggi tamponata.

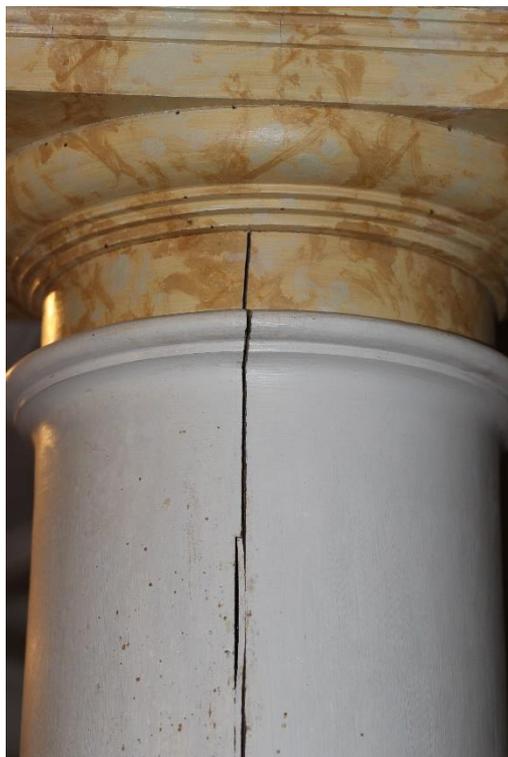
Tra le patologie diffuse nel nucleo del teatro vi è la presenza di fessurazione. Essa è presente su differenti materiali (intonaco e legno) che compongono il nucleo ma principalmente sul legno. Questa patologia si manifesta attraverso spaccature verticali.

*Fig. 214 Fessurazione presente sulle colonne del teatro di corte (primo piano nobile)*

*Fig. 215 Proposta di intervento su fessurazione del legno. Tratta da [www.mestierincorso.it/wp-content/uploads/2020/09/5-come-chiudere-le-spaccature-dei-mobili-artedelrestauro.it\\_.jpg](http://www.mestierincorso.it/wp-content/uploads/2020/09/5-come-chiudere-le-spaccature-dei-mobili-artedelrestauro.it_.jpg)*

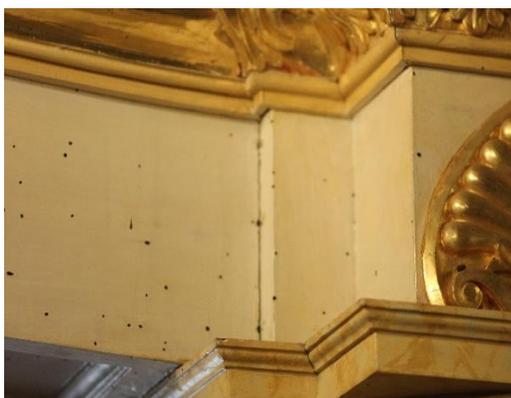
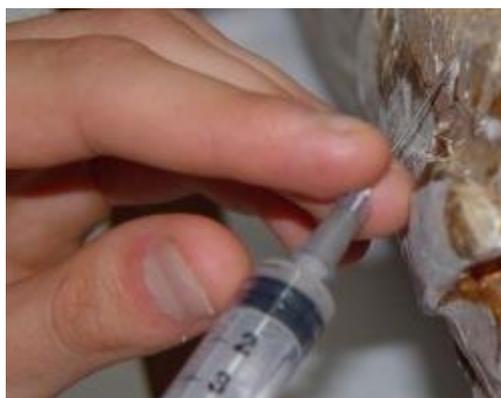
Un'ulteriore patologia, sempre parlando di legno, è la presenza di insetti xilofagi. Questi insetti intaccano quasi tutte le essenze di legno, soprattutto quelle più tenere, usate per gli elementi decorativi. Questa patologia si manifesta con piccoli fori sul supporto ligneo.

*Fig. 216 Presenza di attacco di insetti xilofagi su elementi decorativi del teatro di corte (primo piano nobile)* *Fig. 217 Proposta di intervento su legno con presenza di tarli.* Tratta da [www.beneforti.it/images/50/50.jpg](http://www.beneforti.it/images/50/50.jpg)

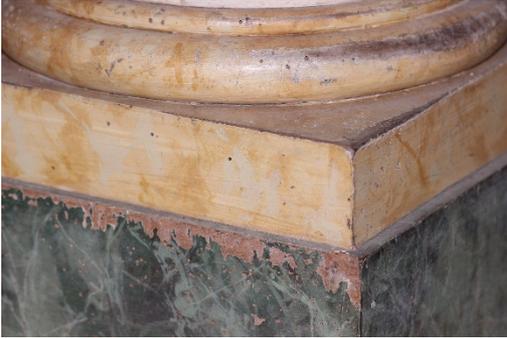
Fig. 218 Presenza di usura su basamenti delle colonne del teatro di corte (primo piano nobile)

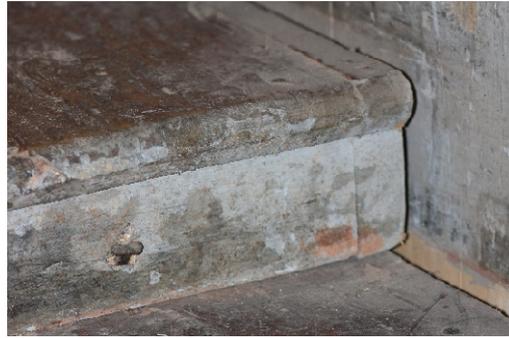
Fig. 219 Presenza di usura su palco scenico del teatro di corte (primo piano nobile)

L'intervento proposto mira inizialmente ad una pulizia attraverso spazzolatura a secco e successivo trattamento protettivo tramite stesura di impregnante oleoso che crea un sottile strato trasparente, impermeabile e antiscivolo. Nel caso dei basamenti delle colonne è previsto anche il ripristino del colore. Esso non verrà ripreso nella sua originalità ma verrà restituito con il tono del colore principale (senza riportare i dettagli proposti originariamente).

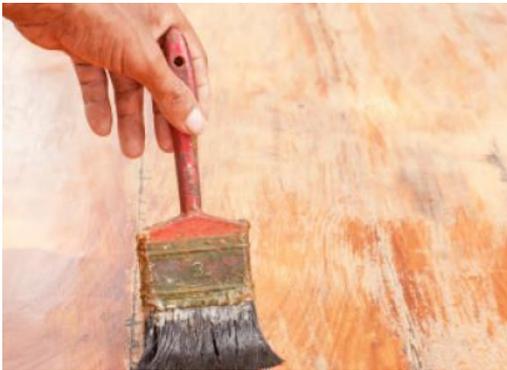
Fig. 220 Proposta di intervento su legno con usura. Tratto da [www.media.lavorincasa.it/post/14/13247/13240/medium.jpg](http://www.media.lavorincasa.it/post/14/13247/13240/medium.jpg)

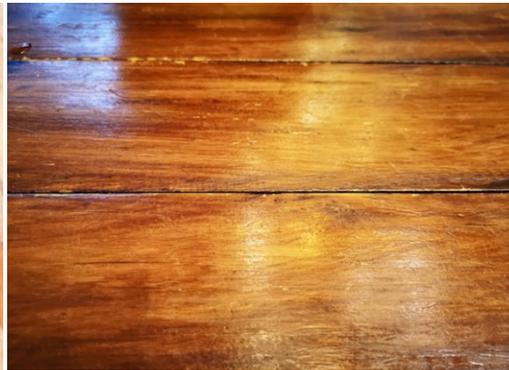
Fig. 221 Proposta di intervento su legno con usura. Tratto da [www.lucidaturamarmiroma.it/wp-content/uploads/2019/07/23.lucidatura-parquet.jpg](http://www.lucidaturamarmiroma.it/wp-content/uploads/2019/07/23.lucidatura-parquet.jpg)

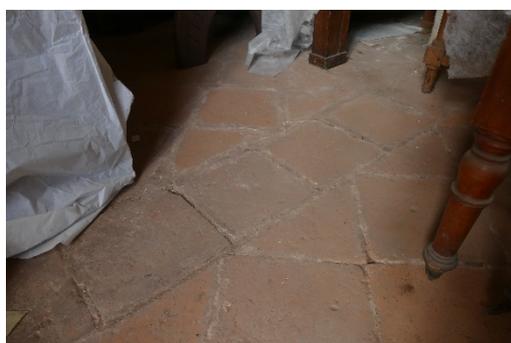
*Fig. 222 Presenza di usura e deposito superficiale su pavimentazione camerino degli attori*

La medesima patologia è riscontrabile nelle pavimentazioni al secondo piano nobile. In questi ambienti coesistono sia il legno, nel guardaroba e camera dell'attrice, che il cotto, nel camerino degli attori. Sulle pavimentazioni in legno l'intervento proposto è il medesimo del teatro mentre sulle pavimentazioni in cotto non trattato la proposta è differente. In questo caso l'intervento mira ad una pulizia meccanica con l'ausilio di detergenti neutri non aggressivi e successiva stesura di cera protettiva liquida o in pasta.

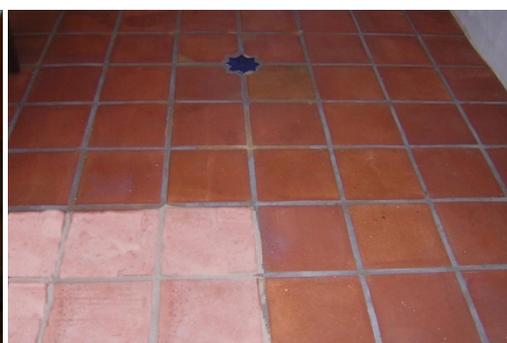
*Fig. 223 Proposta di intervento su pavimento in cotto non trattato con segni di usura e deposito superficiale. Tratto da [www.manutenzionepavimenti.it/wp-content/uploads/2018/02/pulizia-pavimenti-cotto2-1024x720.jpg](http://www.manutenzionepavimenti.it/wp-content/uploads/2018/02/pulizia-pavimenti-cotto2-1024x720.jpg)*

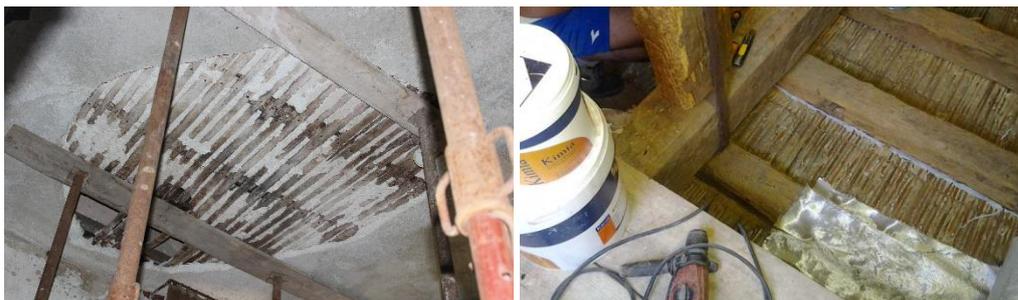
Un'ulteriore problematica che si riscontra è quella delle mancanze. Essa è visibile nel soffitto in canniccio della camera dell'attrice. Esso si presenta con un'ampia area mancante e sorretto da puntelli dovuti al cedimento dell'orizzontamento.

Fig. 224 Mancanza porzione di solaio in canniccio in camera dell'attrice (secondo piano nobile)

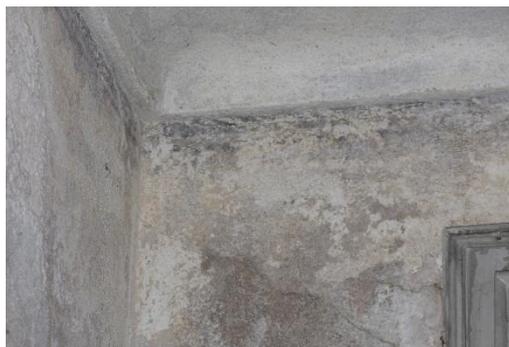
La presenza di muffe è una patologia fondamentale da risolvere in quanto influisce anche sulla salubrità dell'ambiente. I supporti che presentano tale problematica si presentano con macchie fungine ed esfoliazione dell'intonaco.

*Fig. 226 Presenza di muffa nei locali comuni del camerino degli attori e del guardaroba (secondo piano nobile)*

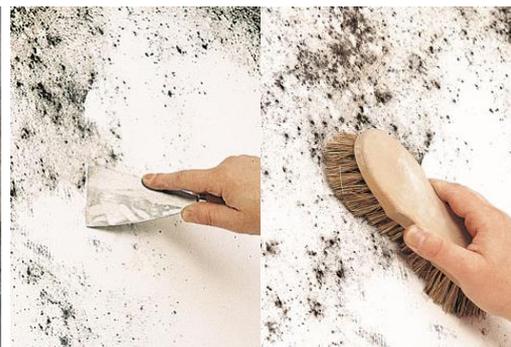
*Fig. 227 Proposta di intervento su murature con muffa. Tratto da [www.bricoportale.it/wp-content/uploads/2016/11/3-13.jpg](http://www.bricoportale.it/wp-content/uploads/2016/11/3-13.jpg)*

La soluzione proposta è quella di raschiatura dell'intonaco ammalorato, spazzolatura meccanica e rifacimento di porzioni di intonaco mancanti attraverso una malta traspirante con addizione di soluzioni antimuffa.

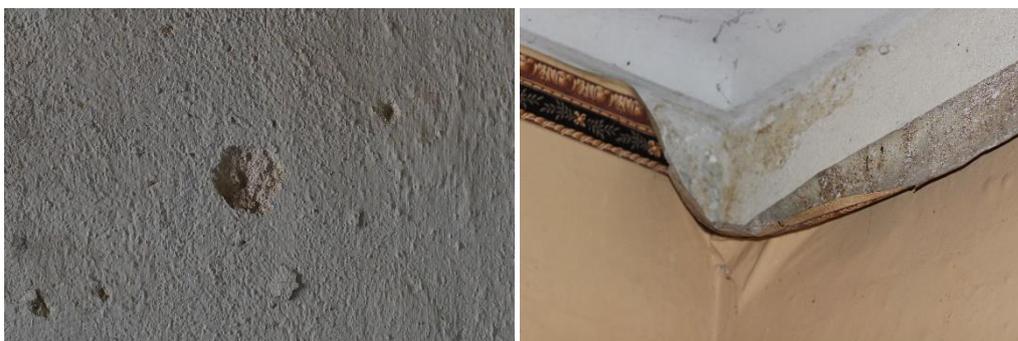
Una problematica riscontrabile sulle murature e, nello specifico sull'intonaco, è quella della presenza di calcinelli ed efflorescenze. Questi tipi di fenomeni sono dovuti ad una scarsa qualità dell'intonaco steso sulle superfici. Nel primo caso si presentano come mancanze di intonaco a forma piramidale, nel secondo caso come deposito superficiale di colore brunastro.

Fig. 228 Presenza di calcinelli nei locali secondari (alcove e camerino attiguo al teatro (primo e secondo piano nobile))

Fig. 229 Presenza di efflorescenze nelle alcove del camerino degli attori (secondo piano nobile)

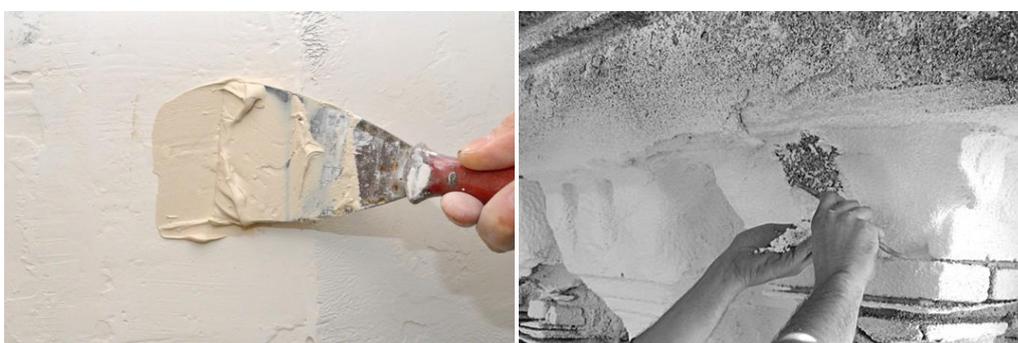
Fig. 230 Proposta di intervento su calcinelli. Tratto da [www.donnad.it/sites/default/files/styles/r\\_visual\\_d/public/201829/chiudere-buco-muro.jpg?itok=FfV2pqHm](http://www.donnad.it/sites/default/files/styles/r_visual_d/public/201829/chiudere-buco-muro.jpg?itok=FfV2pqHm)

Fig. 231 Proposta di intervento su efflorescenza. Tratto da RITA VECCHIATTINI, *Estrazione di Sali solubili mediante impacchi*, in «Le Guide Pratiche»

Nel caso di efflorescenze, verranno rimosse attraverso spazzolatura meccanica del supporto e risciacquo con acqua deionizzata nebulizzata. Nel caso in cui i sali risultino anche interni al supporto, è possibile agire mediante impacchi in grado di assorbire i sali all'interno del materiale.

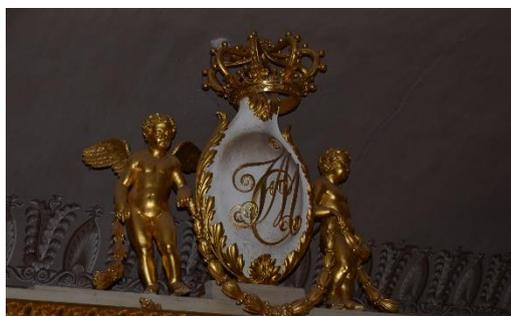
Infine, tra le patologie generali vi è il deposito superficiale. Esso è riscontrabile soprattutto in alcune aree del teatro ma anche sulle tele di scena riposte nel retropalco. Si manifesta come una patina e/o macchia scura.

*Fig. 232 Presenza di patina e deposito superficiale su alcune dorature e finiture del teatro di corte (primo piano nobile)*

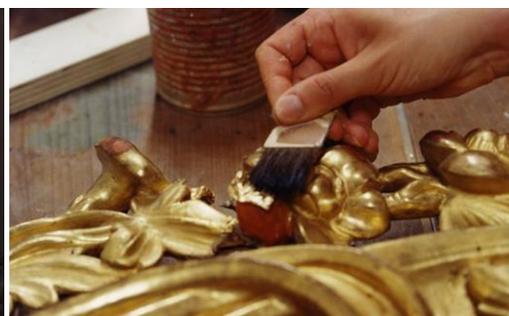
*Fig. 233 Proposta di intervento su patina e deposito superficiale.* Tratto da [www.bazardelpittore.files.wordpress.com/2014/07/doratura-indoratura-restauro-24b.jpg](http://www.bazardelpittore.files.wordpress.com/2014/07/doratura-indoratura-restauro-24b.jpg)

Esse sono presenti principalmente sulle dorature all'interno del teatro. In merito alle dorature è necessario agire mediante pulizia del supporto tramite spazzolatura a secco. Nel caso delle tele, la soluzione è quella di rimuoverle dai loro supporti, inviarle a laboratori specializzati che tratteranno nello specifico il restauro delle stesse, la catalogazione (con approccio simile al progetto attuato con la carta da parati del castello di

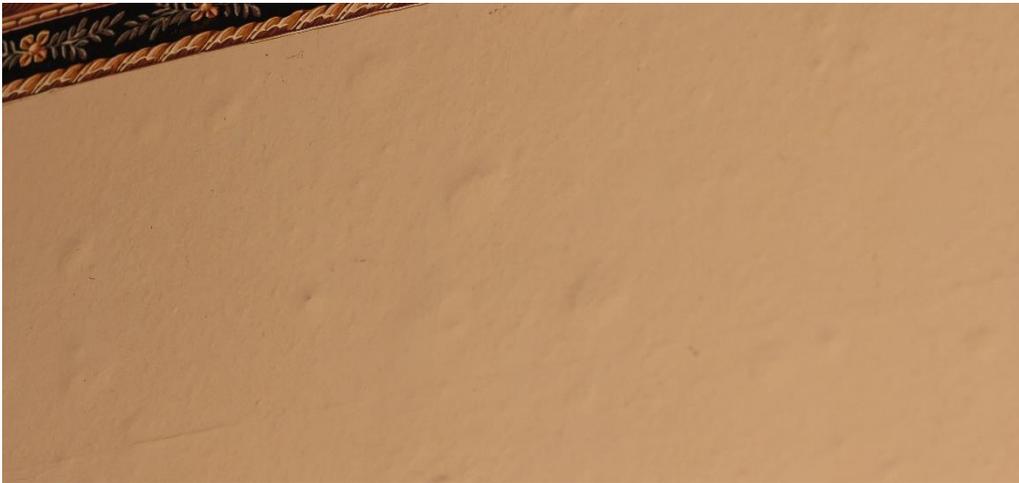
Il rigonfiamento della carta da parati è dovuto alla presenza di calcinelli, in alcuni casi, e all'invecchiamento della colla che porta alla perdita di adesione tra carta da parati e supporto in altri. La patologia, nel caso in cui sia provocata dalla formazione di calcinelli, è riconoscibile in quanto si formano aree minute di rigonfiamento.

*Fig. 234 Rigonfiamento della carta da parati dovuto a formazione di calcinelli sull'intonaco di base, in alcove (secondo piano nobile)*

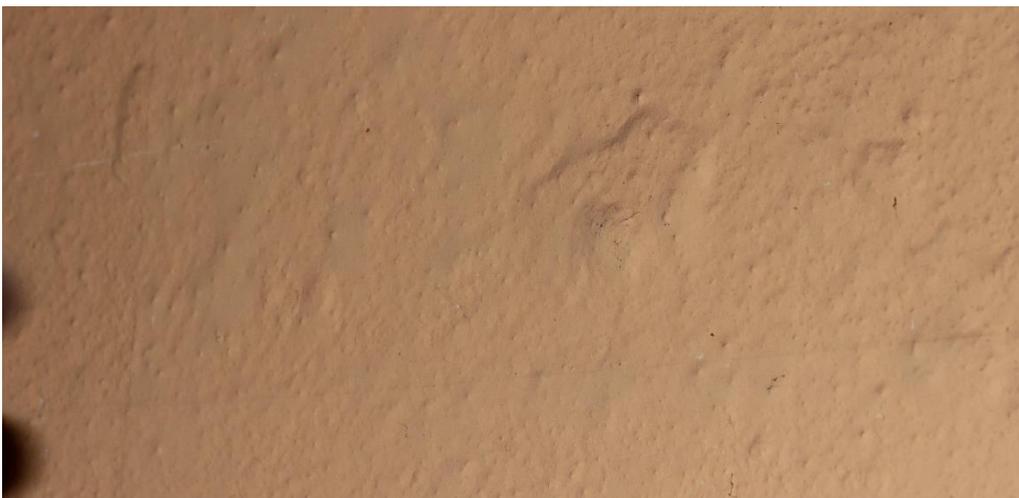
*Fig. 235 Rigonfiamento della carta da parati dovuto a formazione di calcinelli sull'intonaco di base, in alcove (secondo piano nobile)*

In questo caso specifico non è possibile intervenire in quanto la soluzione più efficace sarebbe quella di rimuovere la carta da parati e agire direttamente sull'intonaco rimuovendone quindi la causa. Questa soluzione comporta la pericolosa rimozione della carta da parati che si trova in condizioni di forte fragilità. Questa operazione comporterebbe il rischio di strappo e rottura del bene, quindi sconsigliabile. La scelta progettuale è quella di non intervenire.

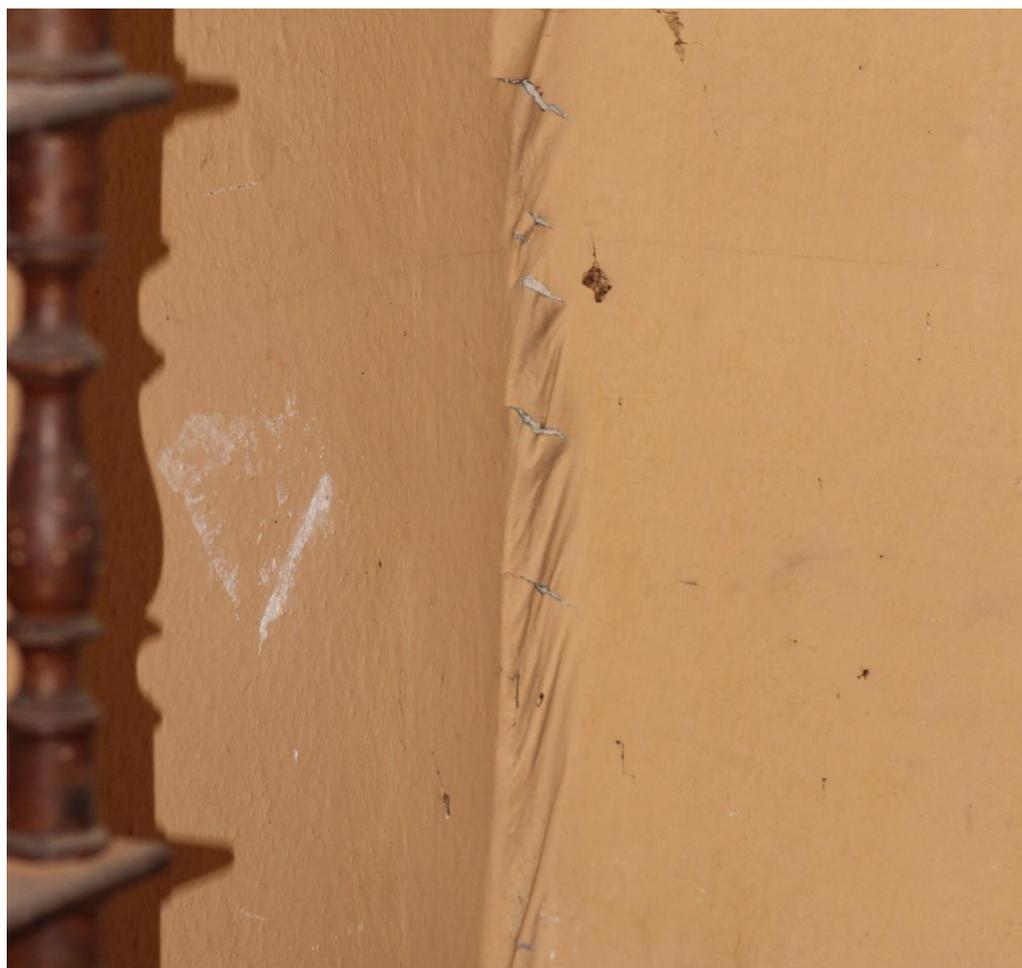
Nel caso in cui il rigonfiamento sia dovuto dalla perdita di aderenza della colla originaria, è riconoscibile in quanto avviene spesso negli angoli delle sale e in porzioni omogenee.

*Fig. 236 Rigonfiamento della carta da parati dovuto a perdita di aderenza della colla originaria, in alcove (secondo piano nobile)*

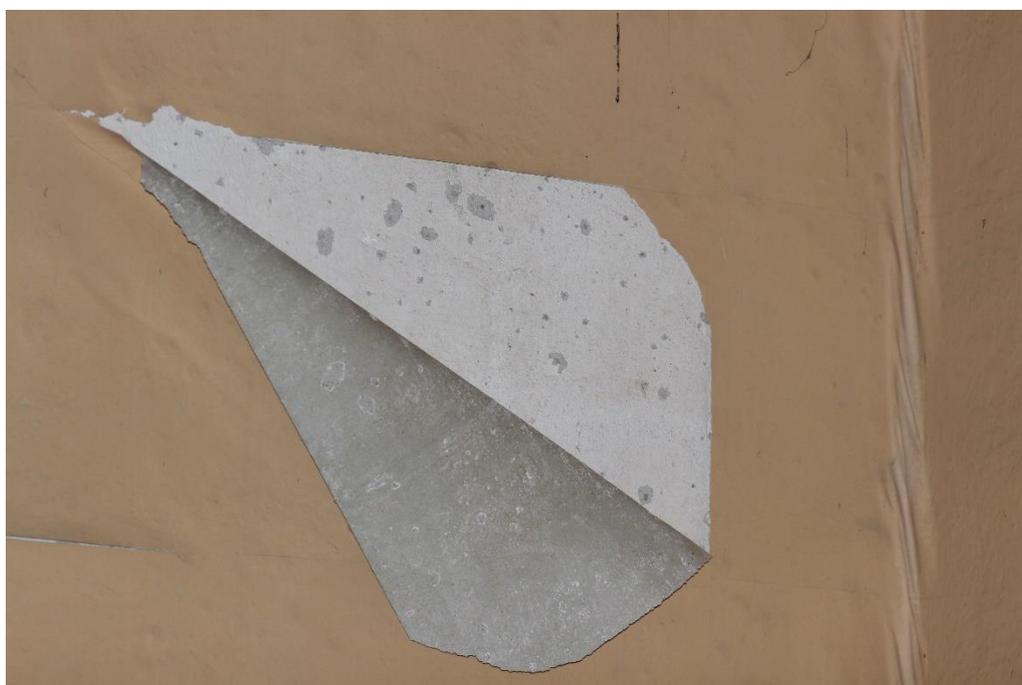
*Fig. 237 Distacco della carta da parati dovuto alla formazione di calcinelli sull'intonaco di base, in alcove (secondo piano nobile)*

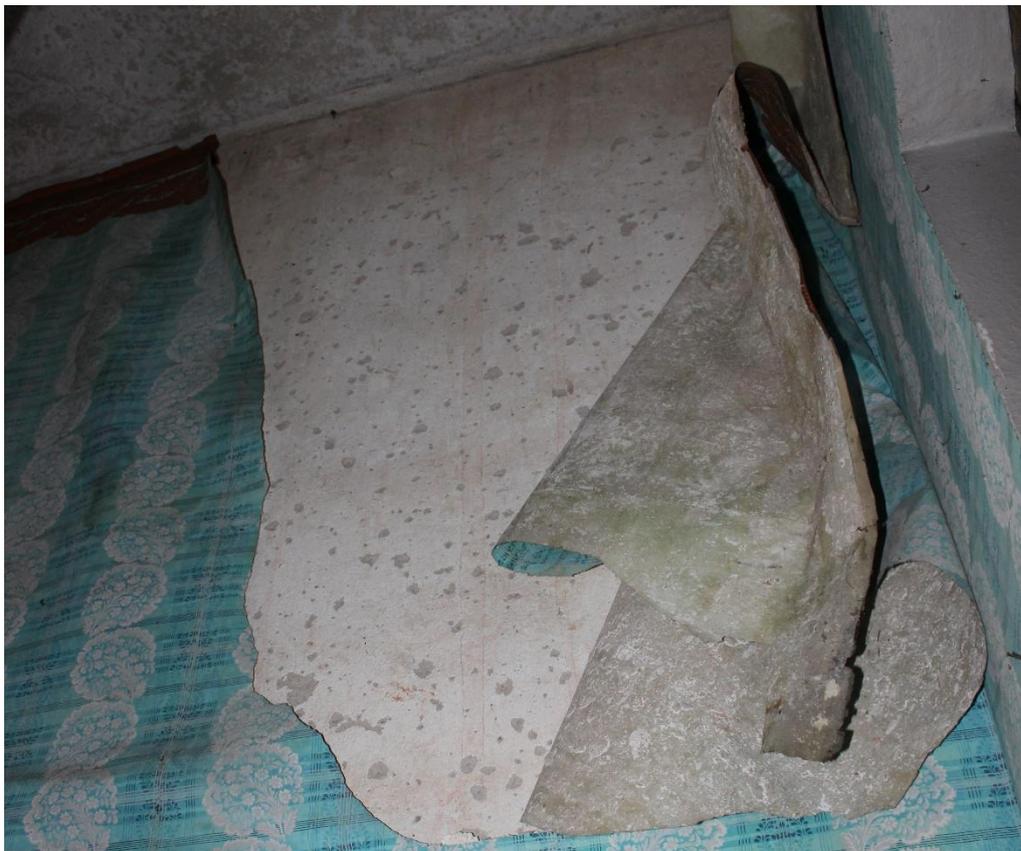
*Fig. 238 Distacco della carta da parati dovuto alla formazione di calcinelli sull'intonaco di base, in camera dell'attrice (secondo piano nobile)*

L'intonaco di base ha subito delle alterazioni dovute alla formazione di calcinelli. Prima di provvedere all'incollaggio è necessario eseguire una pulizia meccanica mediante spazzole per rimuovere deposito di polveri e depositi superficiali. È prevista poi la stuccatura dei fori piramidali presenti mediante stucco naturale traspirante<sup>24</sup>. Il passaggio successivo prevede la stesura di un rasante di livellamento<sup>25</sup> in grado di preparare il supporto al ricolleggio della carta da parati.

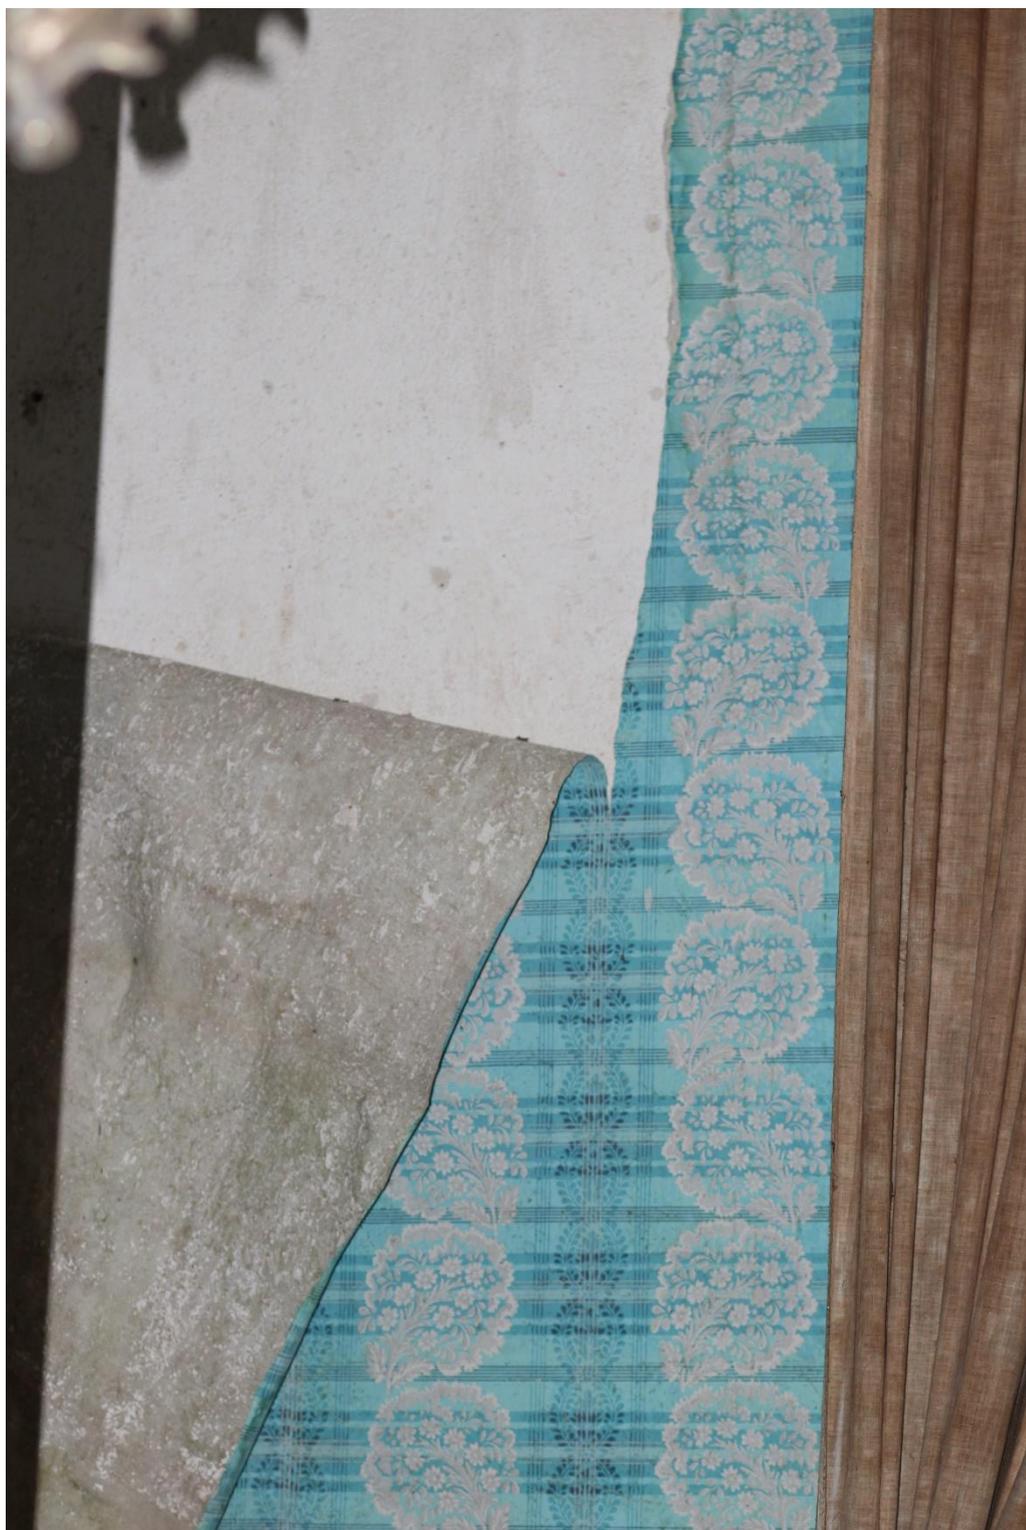
*Fig. 239 Distacco della carta da parati dovuto alla perdita di aderenza della colla originaria, in camera dell'attrice (secondo piano nobile)*

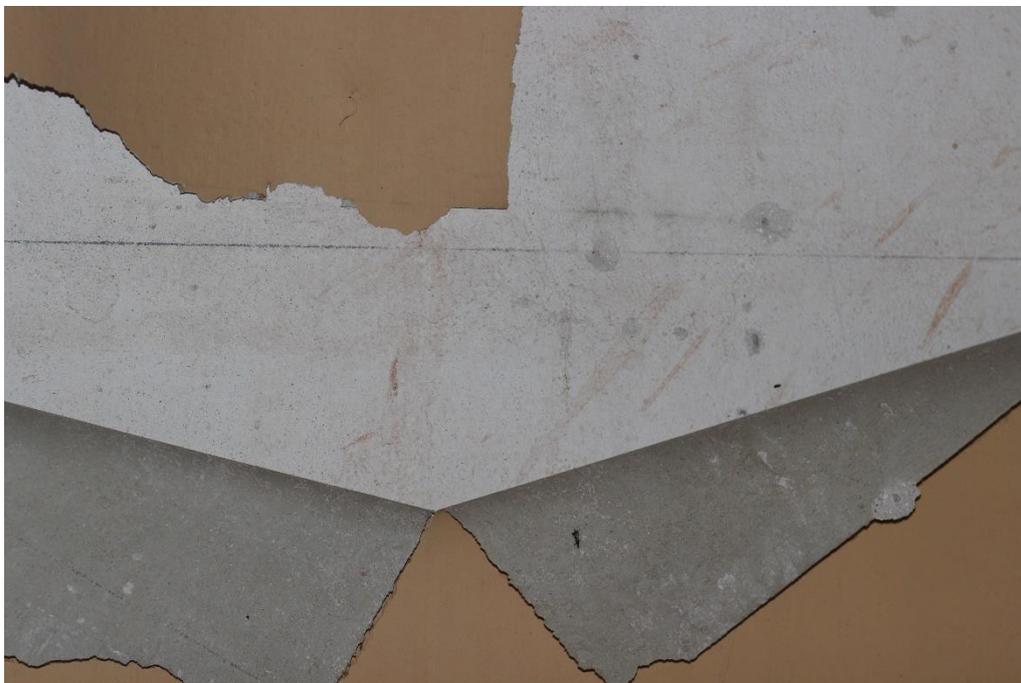
*Fig. 240 Distacco della carta da parati dovuto alla perdita di aderenza della colla originaria, in alcove (secondo piano nobile)*

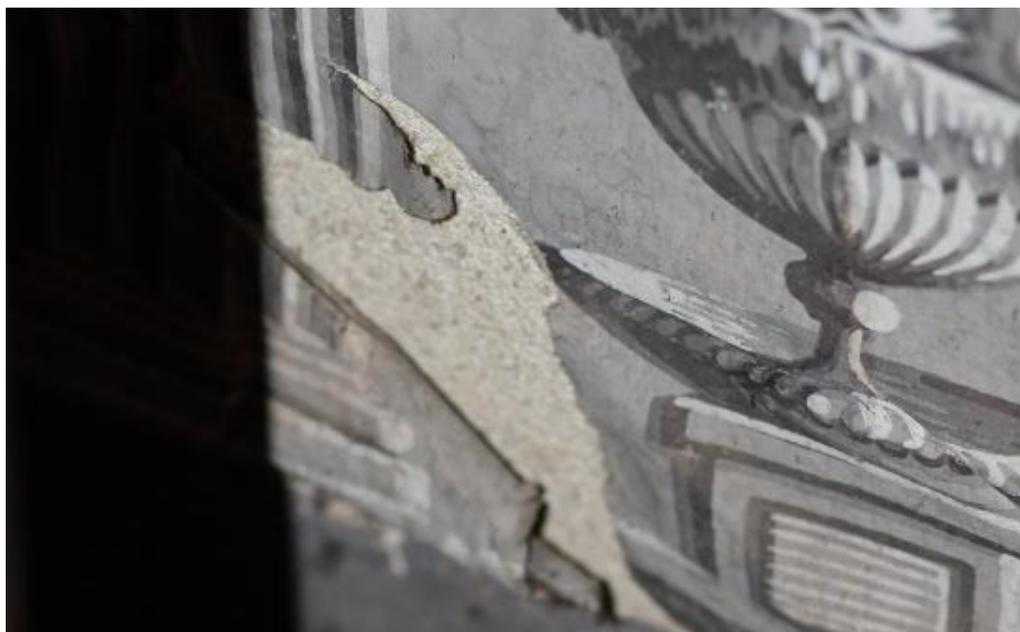
La patologia della lacuna prevede la messa in campo di alcune tecniche specifiche. Innanzitutto, la lacuna è presente in quanto il distacco non è stato curato in tempi utili.

*Fig. 241 Lacuna della carta da parati, in alcove (secondo piano nobile)*

L'intervento della ditta Marello e Bianco Restauri S.a.S. ha eseguito dei risarcimenti mirati per un corretto ripristino della struttura della carta da parati. Nella maggior parte dei casi, le lacune sono state riempite con carta robusta a grammatura da 80 g/m. Successivamente sono state realizzate le integrazioni cromatiche attraverso differenti tecniche:

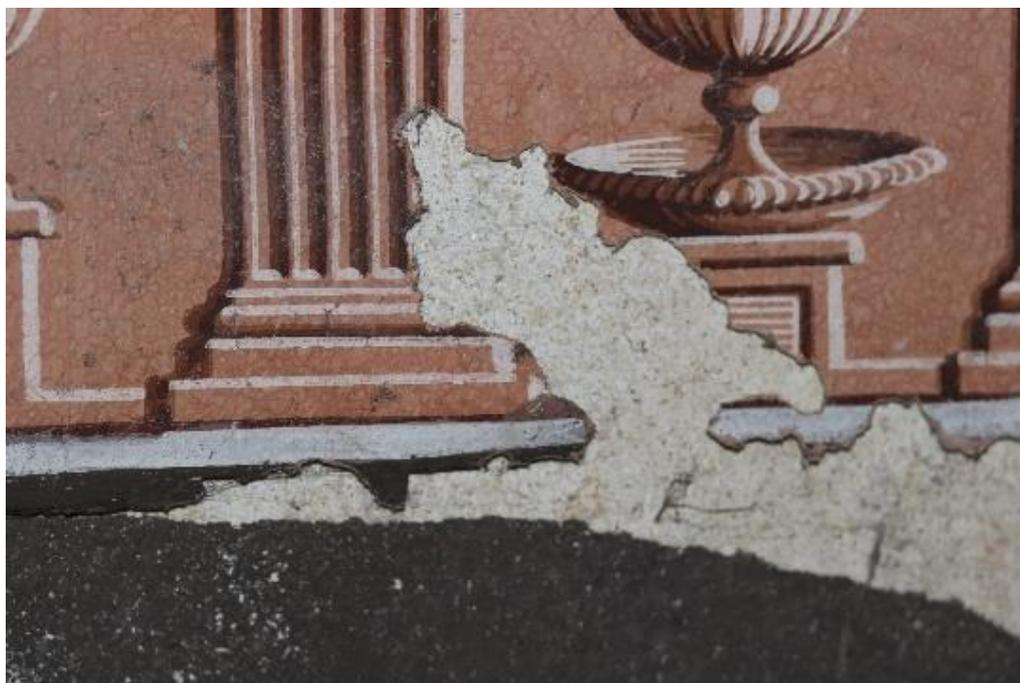
*Fig. 242 Lacuna della carta da parati, in camera dell'attrice (secondo piano nobile)*

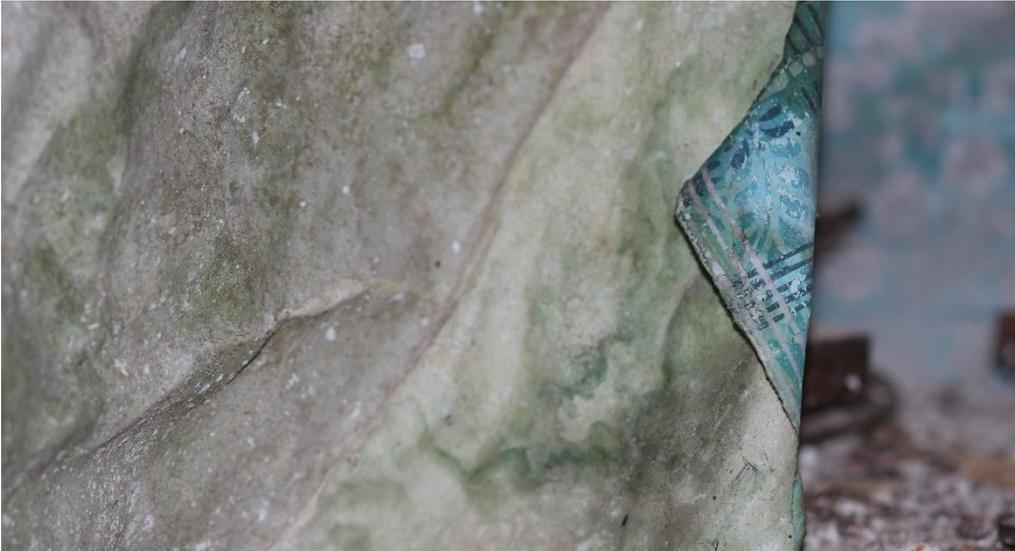
L'ultima patologia presente sulla carta da parati è la colonizzazione biologica. La scelta progettuale per la risoluzione di tale patologia è differente in base alla possibilità di applicazione delle tecniche, se possibili da attuare in situ o meno.

*Fig. 243 Colonizzazione biologica su carta da parati, in camera dell'attrice (secondo piano nobile)*

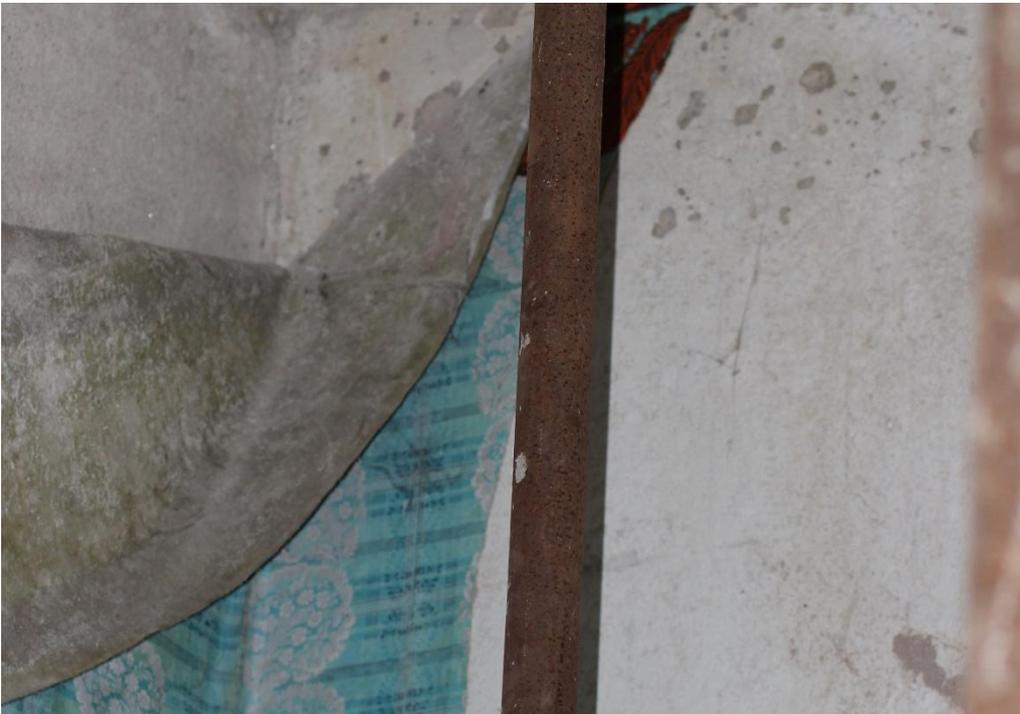
*Fig. 244 Colonizzazione biologica su carta da parati, in camera dell'attrice (secondo piano nobile)*

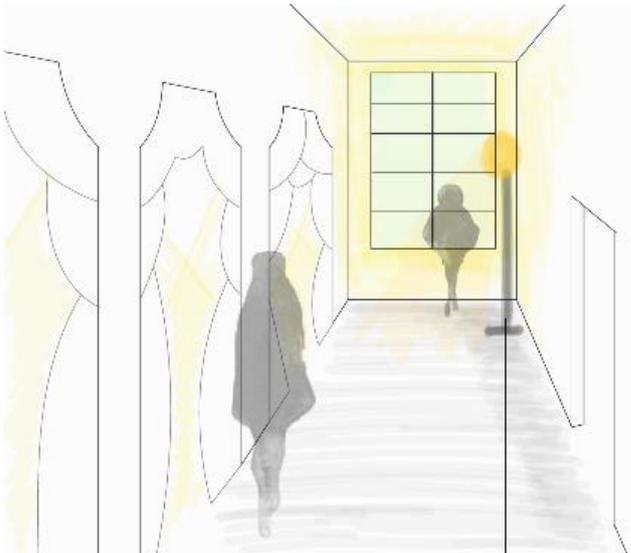
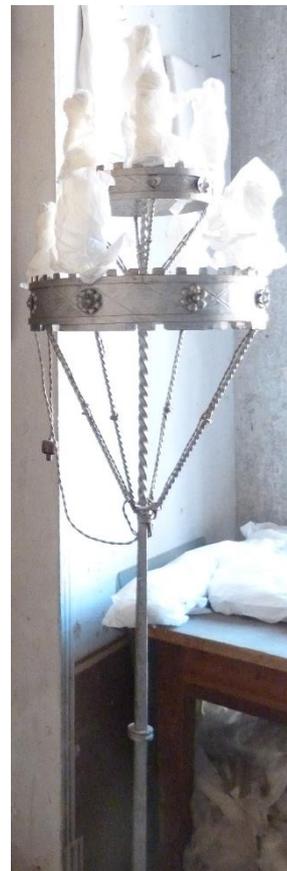
Apparecchio a piantana che riprende l'illuminazione originaria (candelabri).

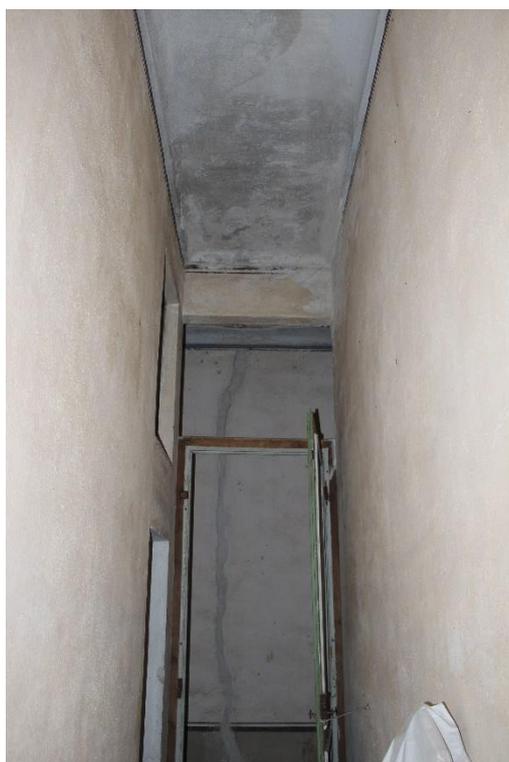
*Fig. 266 Corridoio di collegamento (secondo piano nobile)*

Destinazione d'uso esistente: corridoio di collegamento tra camerini, guardaroba e camera dell'attrice.

Illuminazione esistente: assente.

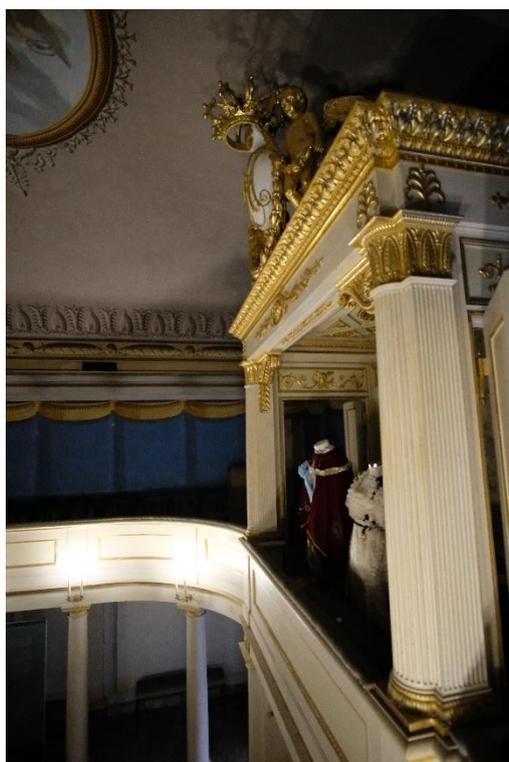
Destinazione d'uso esistente: palco reale destinato ai reali Carlo Felice e Maria Cristina.

Illuminazione esistente: presente.

Codice componente: T17 e T18.

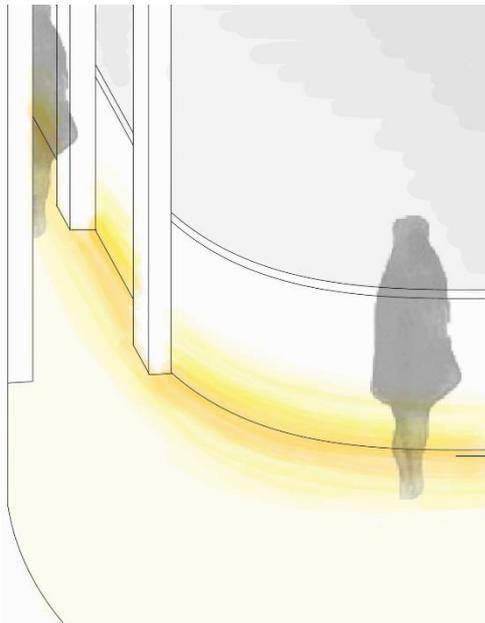
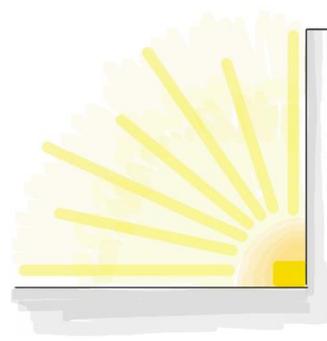
*Fig. 269 Stralcio planimetrico primo piano nobile tratto da tavola n° 13 ed effetto restituito dalla scelta progettuale*

Orientamento flusso luminoso:  
verso l'alto, angolo 90°.

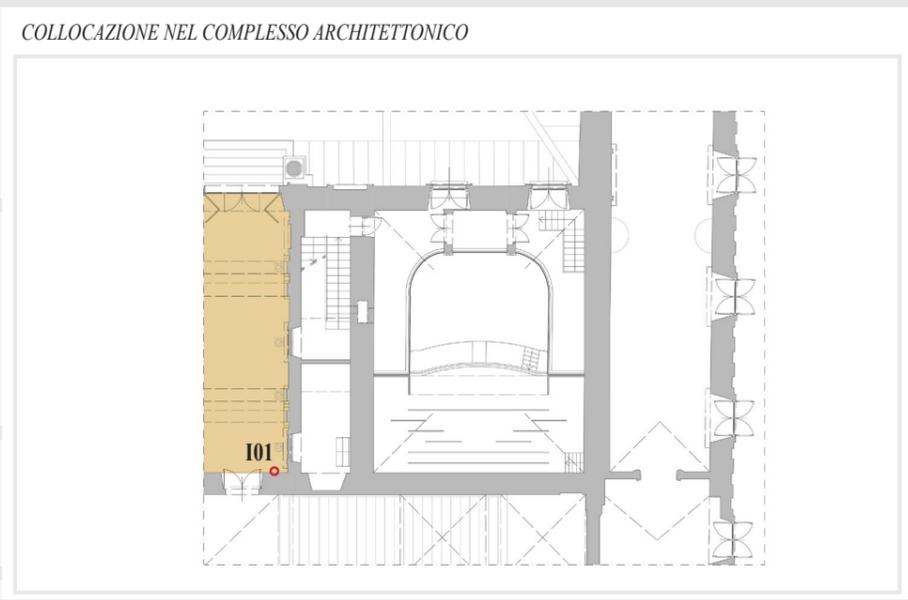
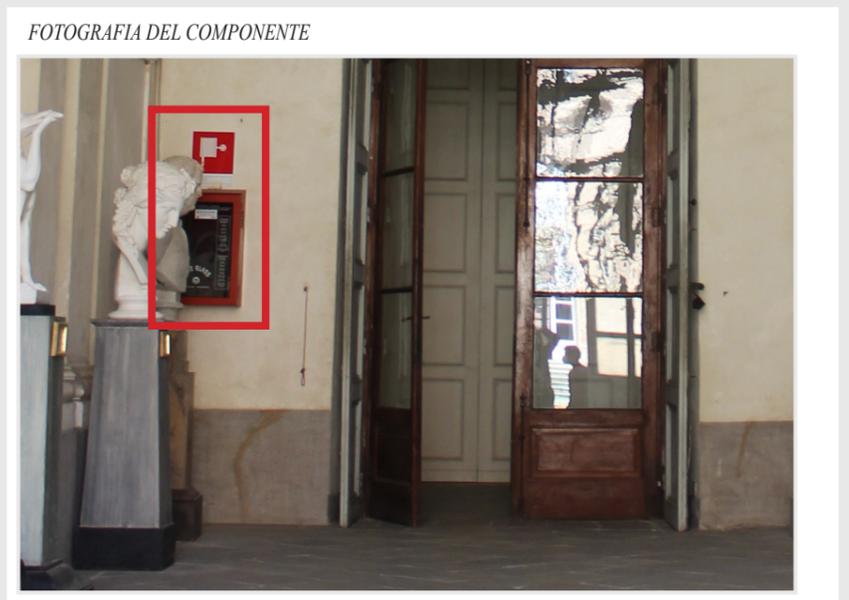
**CATALOGAZIONE COMPONENTE**  
Codice componente: I01

Il naspo antincendio è un sistema di estinzione degli incendi che utilizza tubazioni semi-rigide montate su una bobina con alimentazione idrica.

Sistema impiantistico: Sicurezza  
Definizione del componente: Naspo

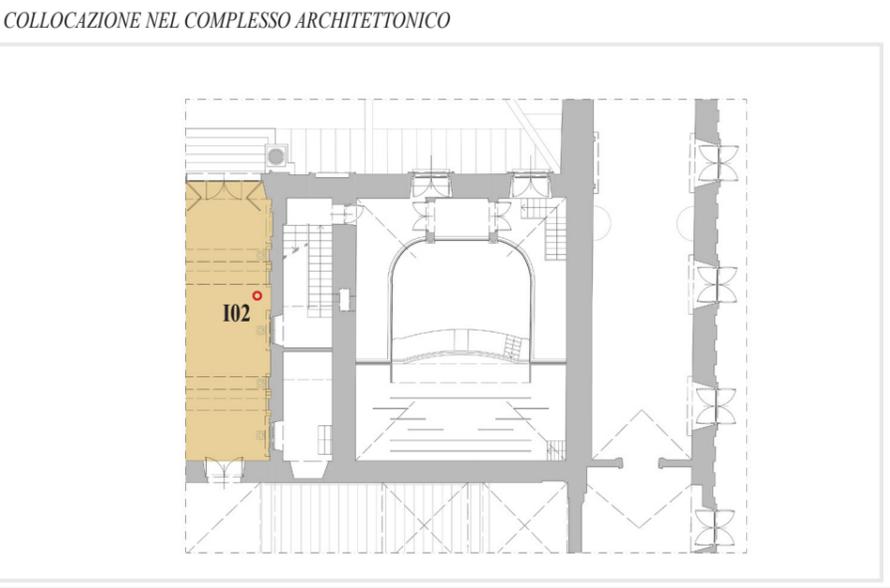
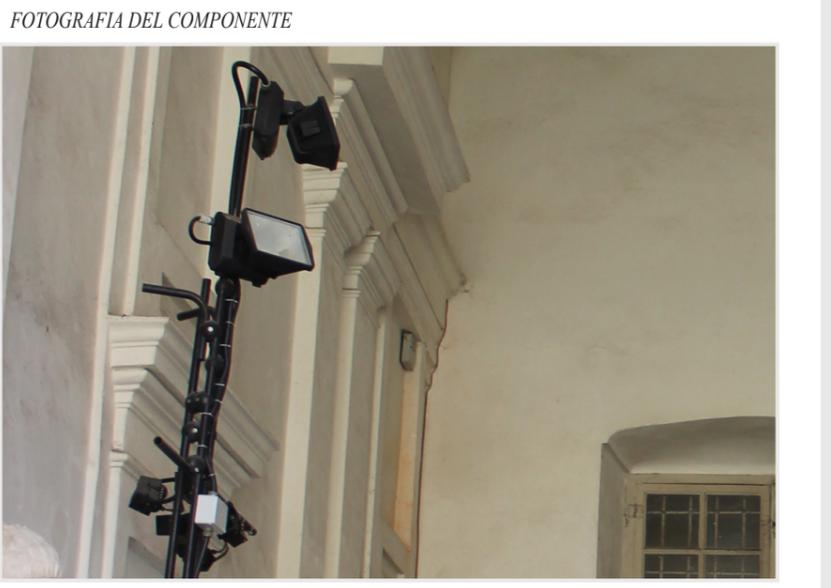
**CATALOGAZIONE COMPONENTE**  
 Codice componente: 102  
 Sistema impiantistico: Illuminazione  
 Definizione del componente: Proiettore

**IMPIANTO DI ILLUMINAZIONE**  
 Tipologia di apparecchio:  
 A sospensione  A parete  
 Da tavolo  Da terra  Altro  
 Descrizione dell'apparecchio:  
 Proiettore  
 Descrizione della sorgente: Alogena

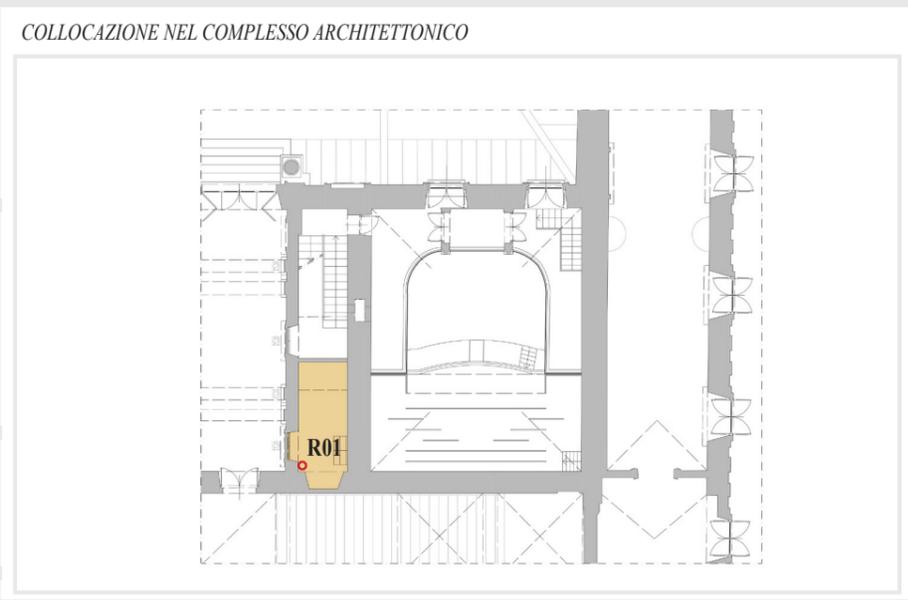
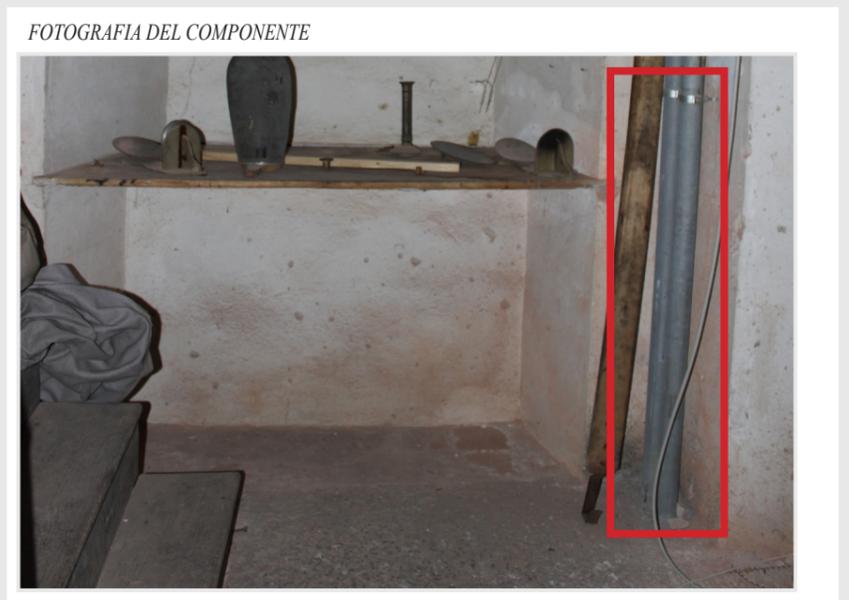
**CATALOGAZIONE COMPONENTE**  
Codice componente: R01

Alimentazione idrica rigida di supporto al sistema antincendio.

Sistema impiantistico: Sicurezza  
Definizione del componente: Tubazione idrica antincendio

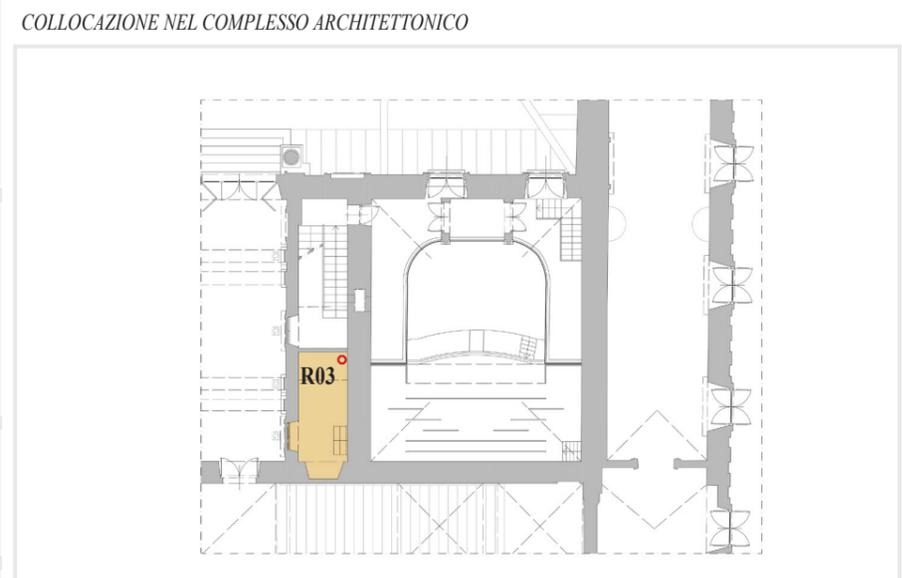
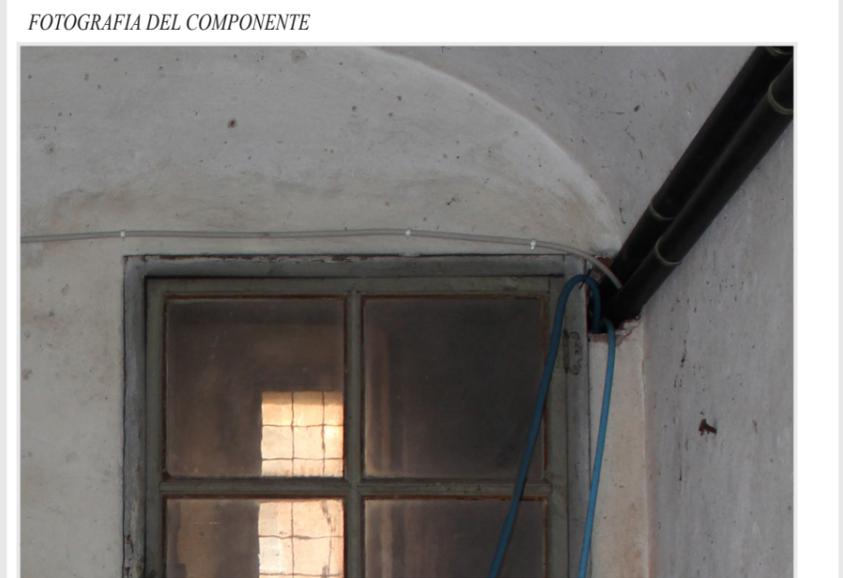
**CATALOGAZIONE COMPONENTE**  
Codice componente: R03  
Sistema impiantistico: Elettrico  
Definizione del componente: Passaggio di cavi elettrici

**DESCRIZIONE DEL FUNZIONAMENTO**  
Cavi elettrici atti al funzionamento degli apparecchi che necessitano di elettricità come l'impianto antincendio, quello di sorveglianza e quello di illuminazione.

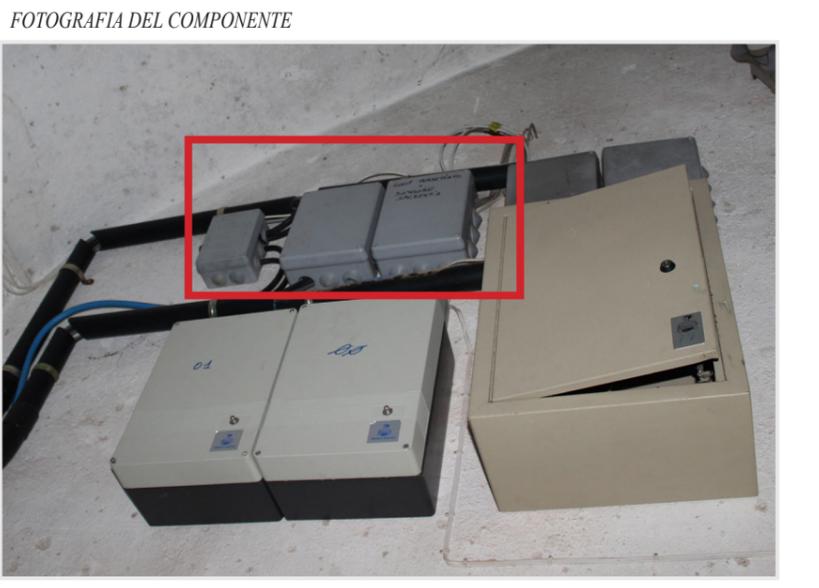
**CATALOGAZIONE COMPONENTE**  
 Codice componente: R04  
 Sistema impiantistico: Sicurezza  
 Definizione del componente: Centralina di allarme

**DESCRIZIONE DEL FUNZIONAMENTO**  
 La centralina coordina il sistema di sicurezza attraverso sensori di movimento e anti-intrusione. Essi sono collegati mediante cavi elettrici alla stessa centralina.
