Corso di Laurea Magistrale  
in Architettura per il Restauro e Valorizzazione del Patrimonio

Tesi di Laurea Magistrale

# **Conoscenza, conservazione e valorizzazione del nucleo del teatro del Castello Ducale di Agliè**

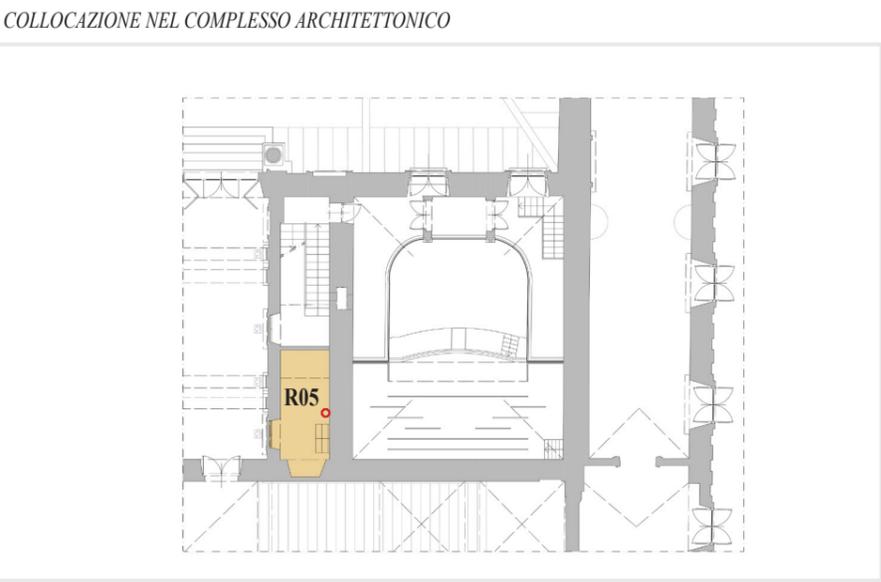
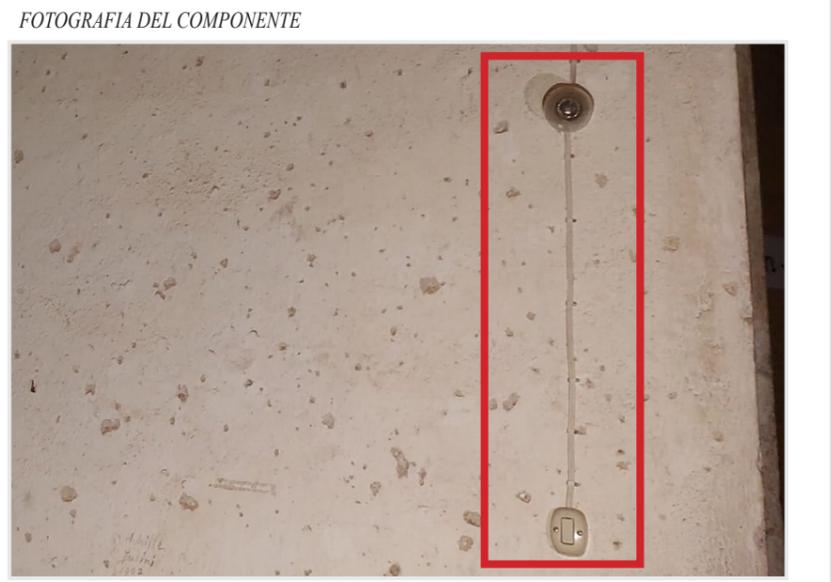
**CATALOGAZIONE COMPONENTE**  
 Codice componente: R05  
 Sistema impiantistico: Illuminazione  
 Definizione del componente: Lampadina a incandescenza

**IMPIANTO DI ILLUMINAZIONE**  
 Tipologia di apparecchio:  
 A sospensione  A parete  
 Da tavolo  Da terra  Altro  
 Descrizione dell'apparecchio:  
 Descrizione della sorgente: Lampadina a incandescenza

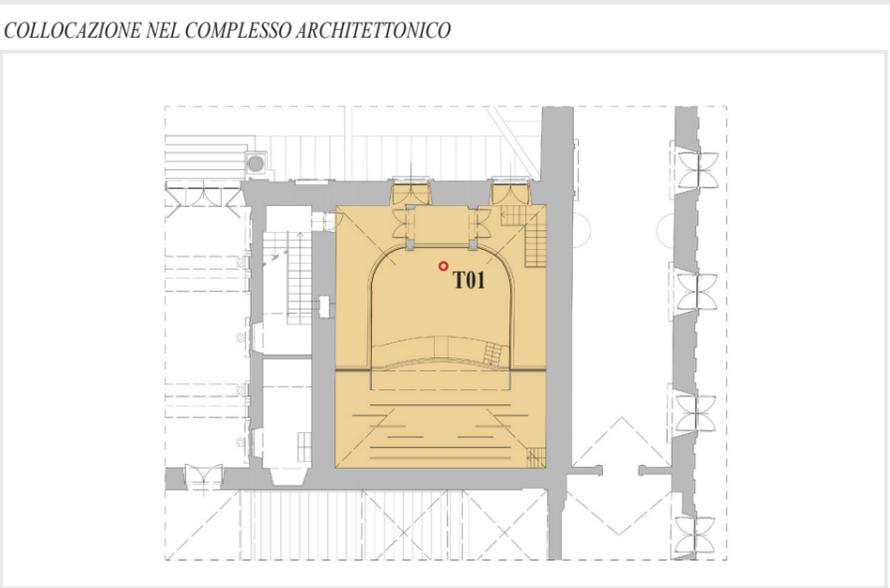
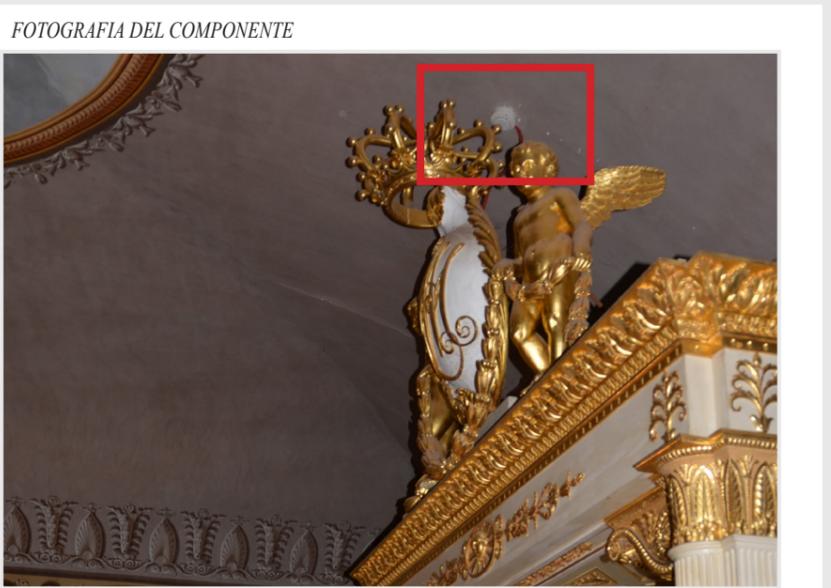
**CATALOGAZIONE COMPONENTE**  
 Codice componente: T01  
 Sistema impiantistico: Sicurezza  
 Definizione del componente: Rilevatore di fumo fotoelettrico

**DESCRIZIONE DEL FUNZIONAMENTO**  
 Dispositivi capaci di rilevare il fumo prodotto da una combustione lenta o di bassa intensità. Presentano una camera di rilevazione e, all'interno di questa, un elemento emittente luce e un fotorecettore. Il funzionamento si basa sull'emissione di una luce che colpisce costantemente la fotocellula. Quando all'interno della camera di rilevazione si forma il fumo, la luce si disperde e automaticamente si genera un allarme sonoro che avverte del principio d'incendio.

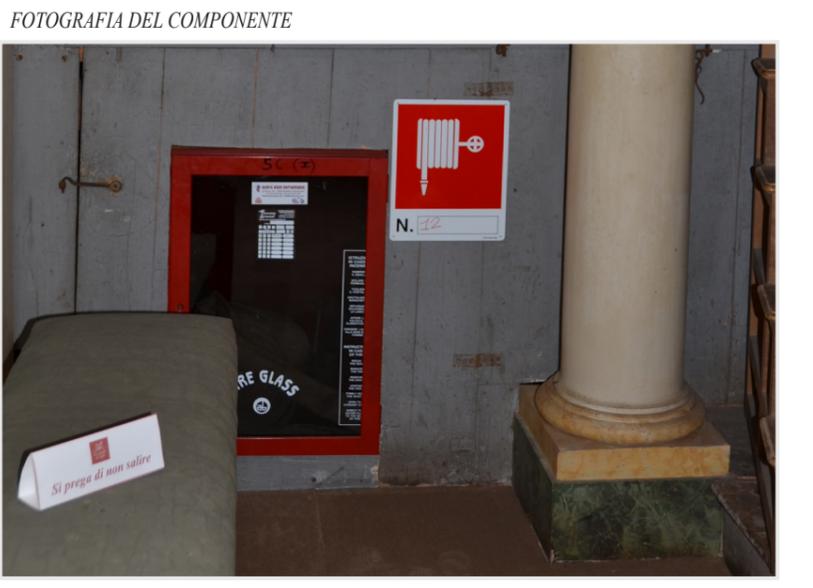
**CATALOGAZIONE COMPONENTE**  
 Codice componente: T04  
 Sistema impiantistico: Sicurezza  
 Definizione del componente: Naspo antincendio

**IMPIANTO DI SICUREZZA**  
 Antincendio  Antintrusione/Antifurto  Video sorveglianza  
 Altro  
 Tipologia del dispositivo:  
 Centralina  Rilevatore  Porta REI  Naspo  Estintore  Pulsante allarme  
 Allarme sonoro  Telecamera  Segnaletica  Altro  
 Descrizione del dispositivo:  
 Naspo Antincendio

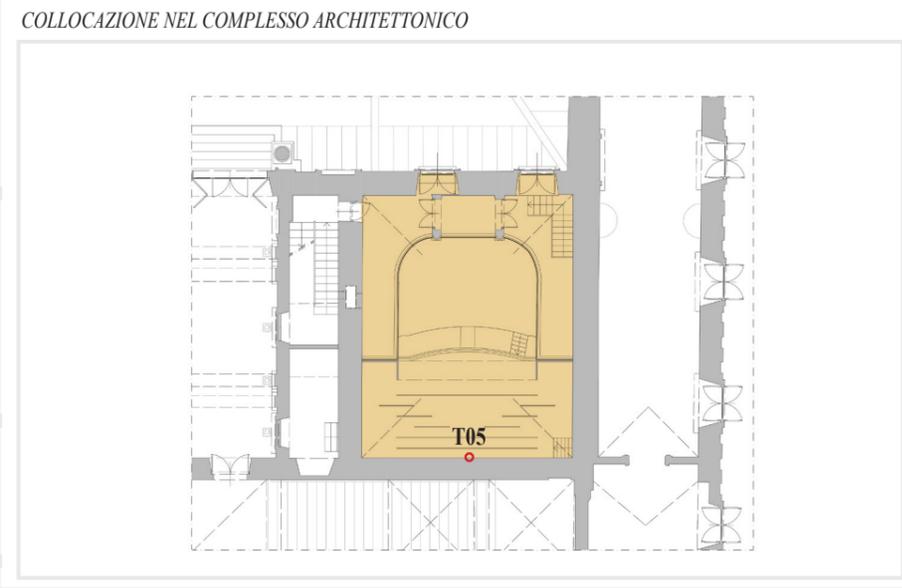
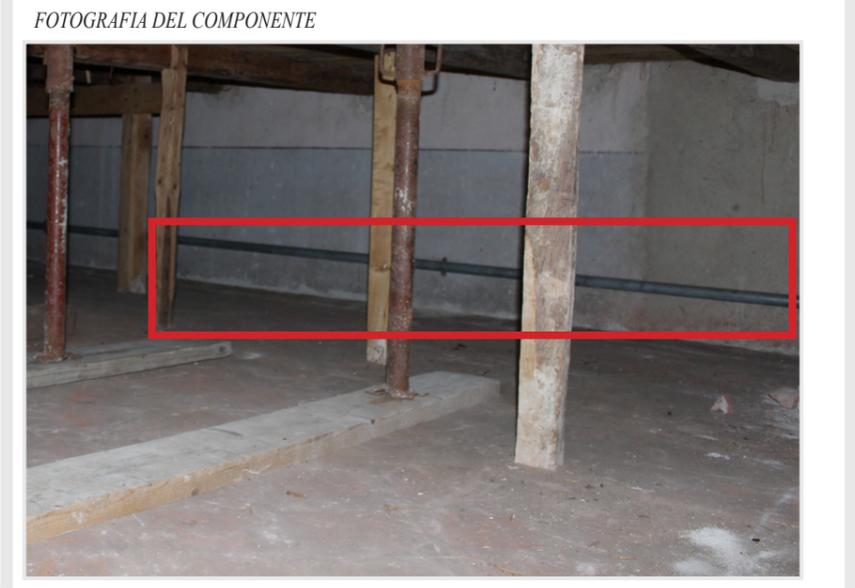
**CATALOGAZIONE COMPONENTE**  
Codice componente: T05

Alimentazione idrica rigida di supporto al sistema antincendio.

Sistema impiantistico: Sicurezza  
Definizione del componente: Tubazione idrica antincendio

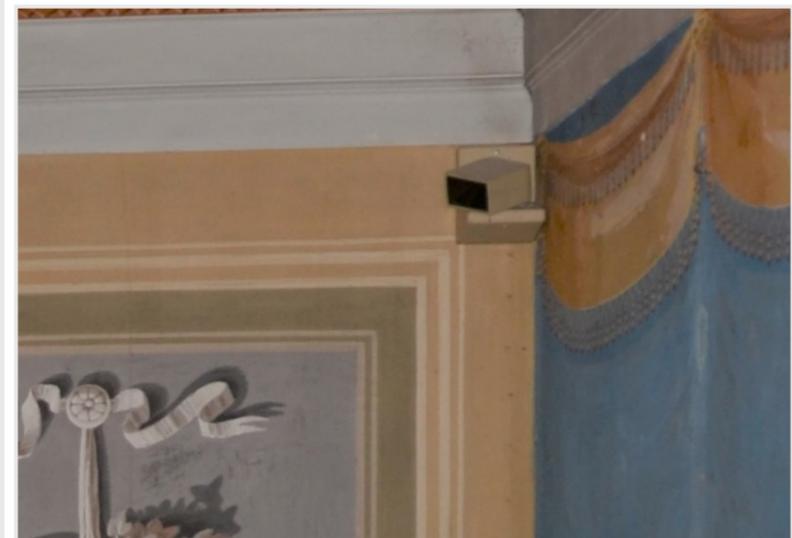
Definizione del componente: Rilevatore a onde di movimento

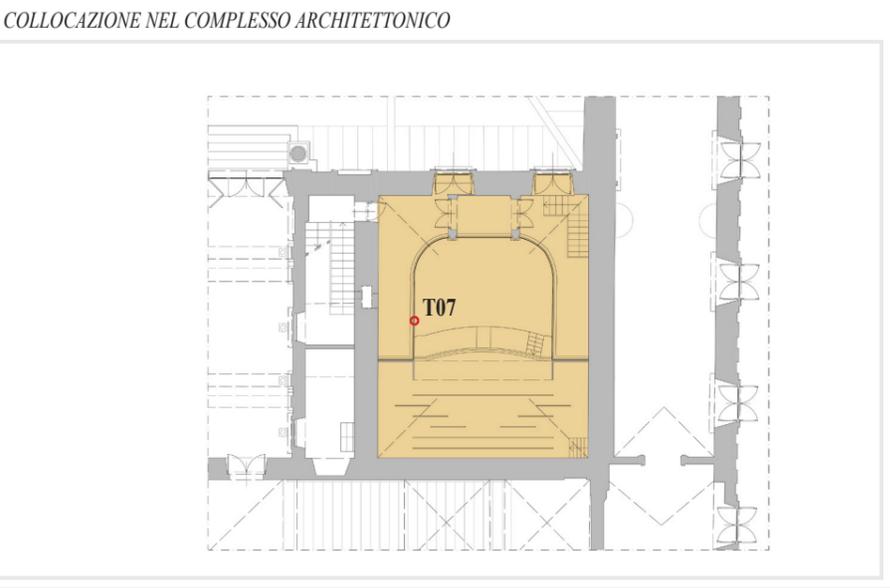
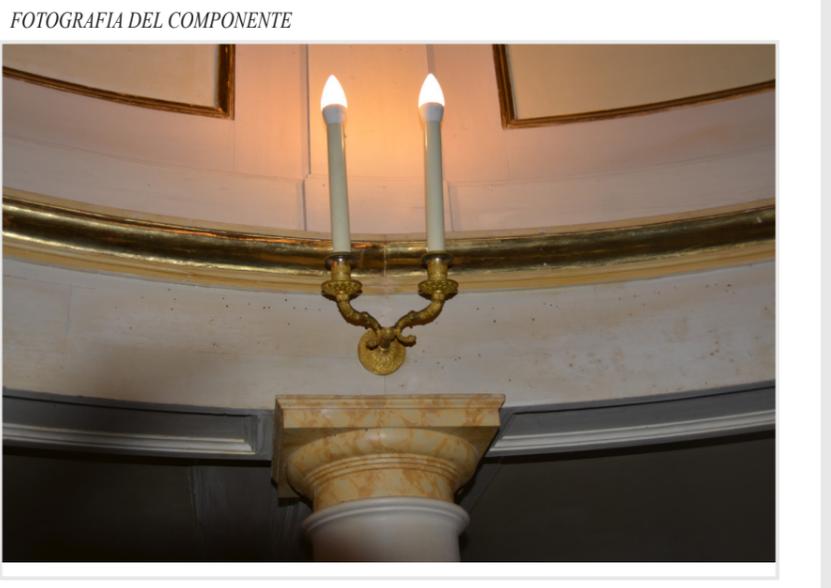
**CATALOGAZIONE COMPONENTE**  
 Codice componente: T07  
 Sistema impiantistico: Illuminazione  
 Definizione del componente: Applique a muro

**IMPIANTO DI ILLUMINAZIONE**  
 Tipologia di apparecchio:  
 A sospensione  A parete  
 Da tavolo  Da terra  Altro  
 Descrizione dell'apparecchio:  
 Applique a muro a due bracci  
 Descrizione della sorgente: LED

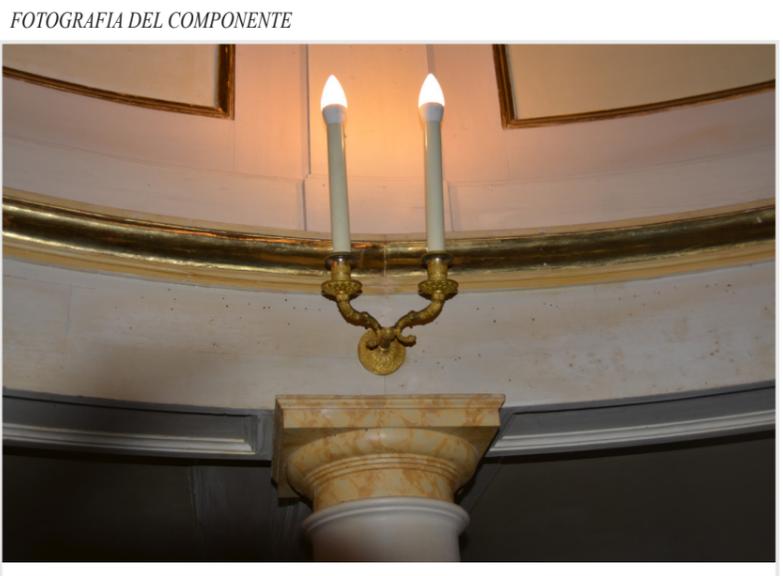
**CATALOGAZIONE COMPONENTE**  
 Codice componente: T08  
 Sistema impiantistico: Illuminazione  
 Definizione del componente: Applique a muro

**IMPIANTO DI ILLUMINAZIONE**  
 Tipologia di apparecchio:  
 A sospensione  A parete  
 Da tavolo  Da terra  Altro  
 Descrizione dell'apparecchio:  
 Applique a muro a due bracci  
 Descrizione della sorgente: LED

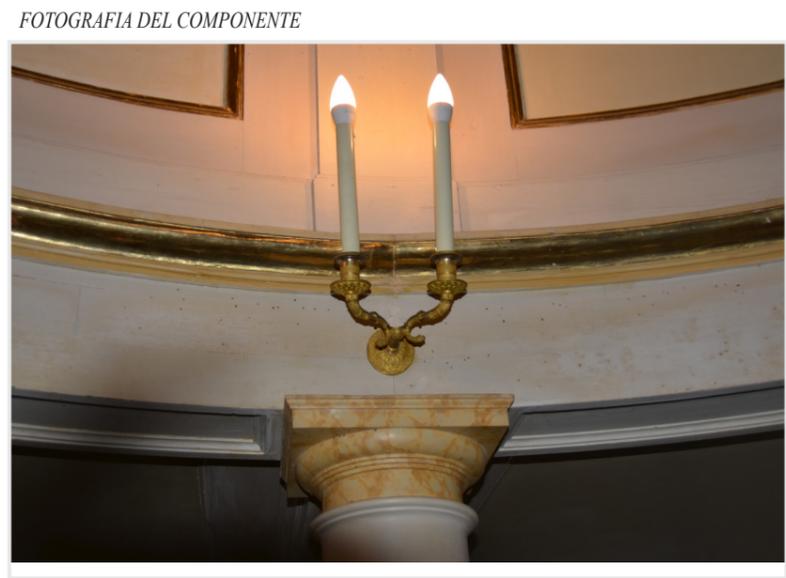
**CATALOGAZIONE COMPONENTE**  
 Codice componente: T10  
 Sistema impiantistico: Illuminazione  
 Definizione del componente: Applique a muro

**IMPIANTO DI ILLUMINAZIONE**  
 Tipologia di apparecchio:  
 A sospensione  A parete  
 Da tavolo  Da terra  Altro  
 Descrizione dell'apparecchio:  
 Applique a muro a due bracci  
 Descrizione della sorgente: LED

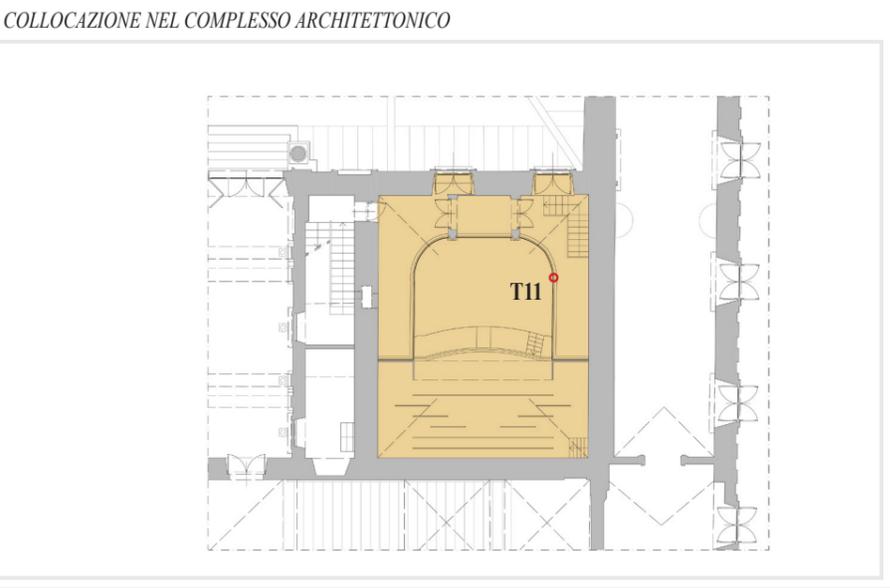
**CATALOGAZIONE COMPONENTE**  
 Codice componente: T11  
 Sistema impiantistico: Illuminazione  
 Definizione del componente: Applique a muro

**IMPIANTO DI ILLUMINAZIONE**  
 Tipologia di apparecchio:  
 A sospensione  A parete  
 Da tavolo  Da terra  Altro  
 Descrizione dell'apparecchio:  
 Applique a muro a due bracci  
 Descrizione della sorgente: LED

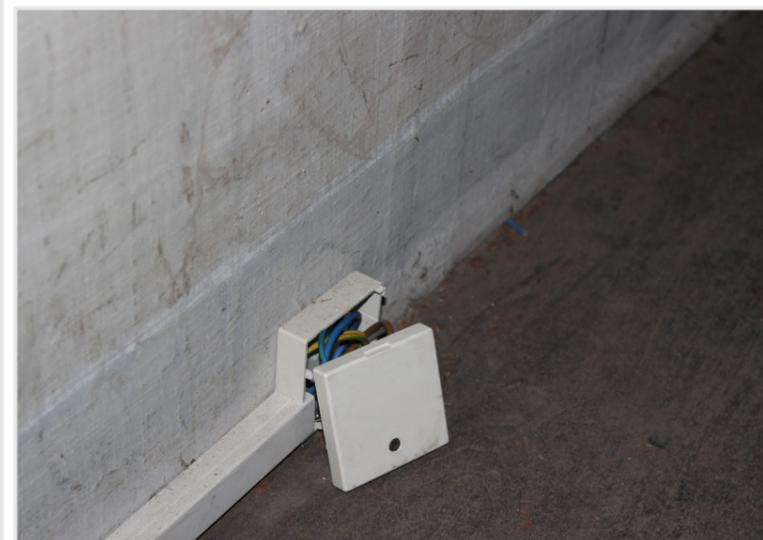
Definizione del componente: Scatola di derivazione

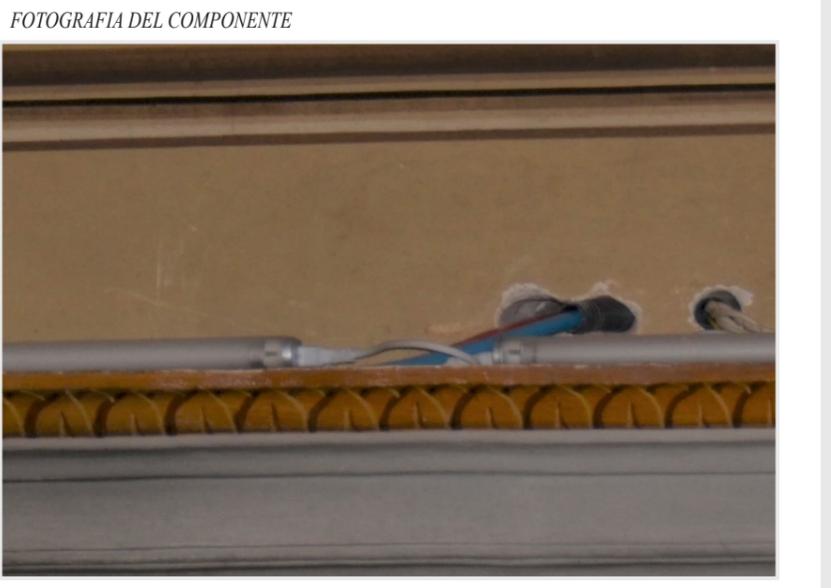
**CATALOGAZIONE COMPONENTE**  
 Codice componente: T14  
 Sistema impiantistico: Illuminazione  
 Definizione del componente: Apparecchio lineare a LED

**IMPIANTO DI ILLUMINAZIONE**  
 Tipologia di apparecchio:  
 A sospensione  A parete  
 Da tavolo  Da terra  Altro  
 Descrizione dell'apparecchio:  
 Apparecchio lineare a parete  
 Descrizione della sorgente: LED

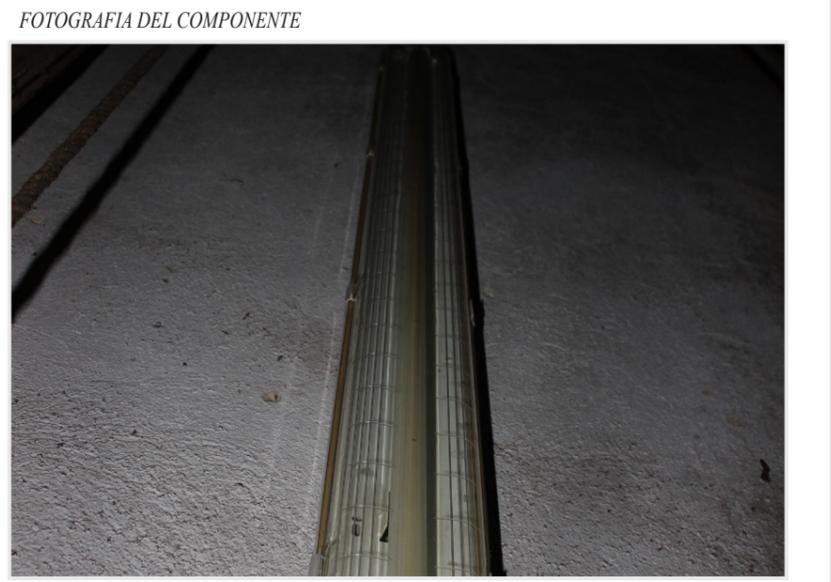
**CATALOGAZIONE COMPONENTE**  
 Codice componente: T17  
 Sistema impiantistico: Illuminazione  
 Definizione del componente: Illuminazione di servizio

**IMPIANTO DI ILLUMINAZIONE**  
 Tipologia di apparecchio:  
 A sospensione  A parete  
 Da tavolo  Da terra  Altro  
 Descrizione dell'apparecchio:  
 Illuminazione di emergenza  
 Descrizione della sorgente: Fluorescente lineare

**VALORI E PREGIO:**  
 Valore storico:  SI  NO  
 Valore di cultura materiale:  SI  NO  
 Qualità estetica:  di pregio  non di pregio  
**STATO CONSERVATIVO:**  
 Funzionante  Non Funzionante  
 Livello di degrado (LD):  
 LD0  LD1  LD2  LD3  
 Descrizione:  
**IPOTESI PROGETTUALE:**  
 Riconversione  Rifunionalizzazione  
 Musealizzazione  Rimozione  Mantenimento  
 Nota: necessario prevedere intervento di sostituzione per aggiornamento dell'apparecchio

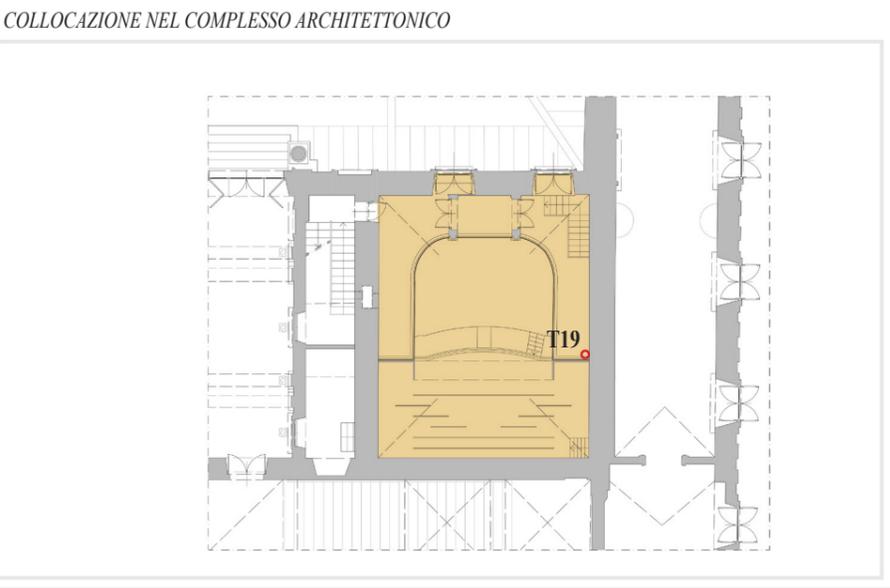
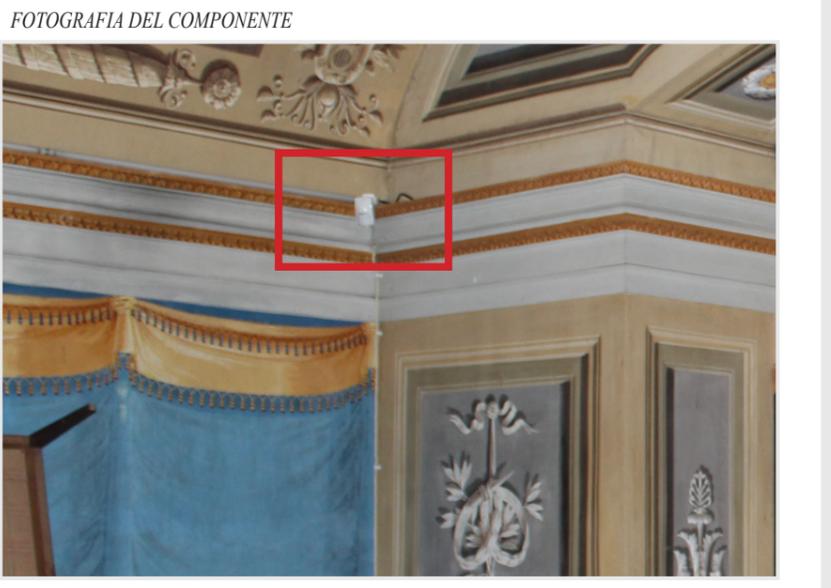
**CATALOGAZIONE COMPONENTE**  
 Codice componente: T19  
 Sistema impiantistico: Sicurezza  
 Definizione del componente: Rilevatore di movimento

**IMPIANTO DI SICUREZZA**  
 Antincendio  Antintrusione/Antifurto  Video sorveglianza  
 Altro  
 Tipologia del dispositivo:  
 Centralina  Rilevatore  Porta REI  Naspo  Estintore  Pulsante allarme  
 Allarme sonoro  Telecamera  Segnaletica  Altro  
 Descrizione del dispositivo:  
 Rilevatore di movimento

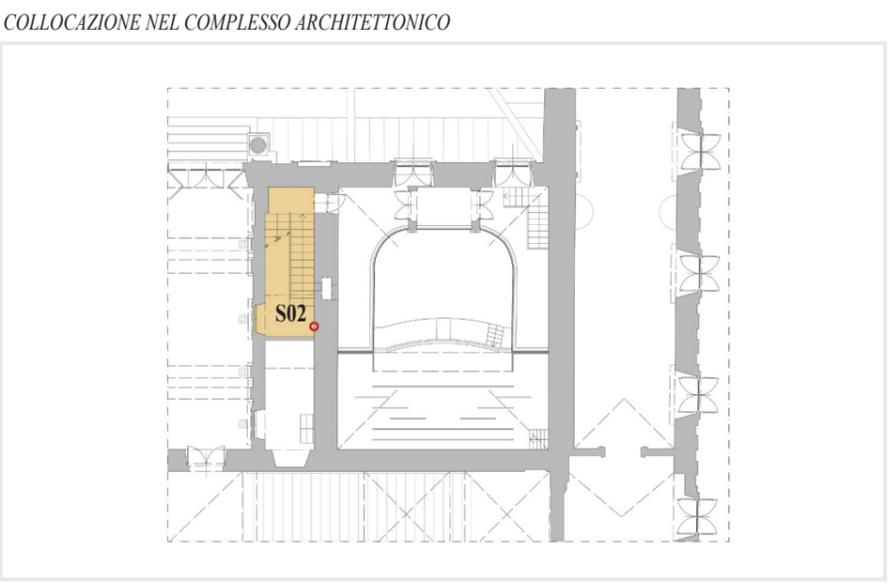
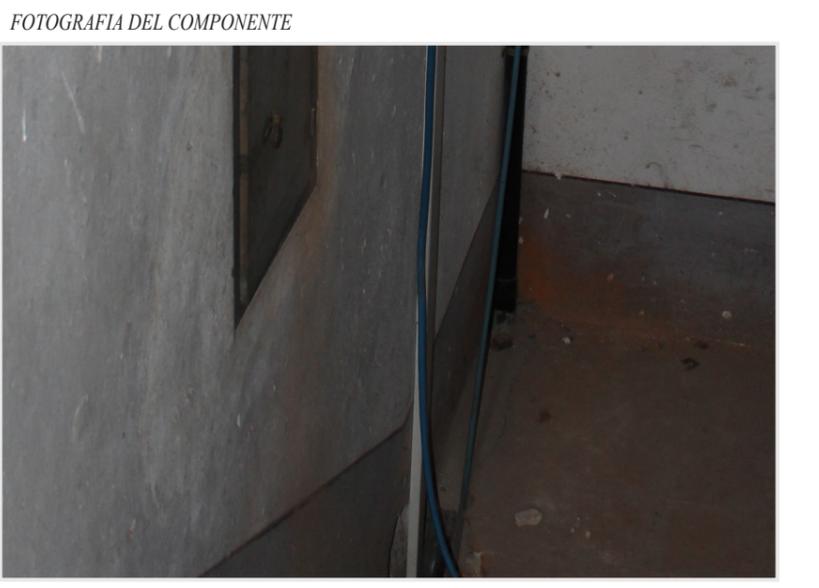
**CATALOGAZIONE COMPONENTE**  
 Codice componente: S02  
 Sistema impiantistico: Elettrico  
 Definizione del componente: Passaggio di cavi elettrici

**VALORI E PREGIO:**  
 Valore storico:  SI  NO  
 Valore di cultura materiale:  SI  NO  
 Qualità estetica:  di pregio  non di pregio  
**STATO CONSERVATIVO:**  
 Funzionante  Non Funzionante  
 Livello di degrado (LD):  
 LD0  LD1  LD2  LD3  
 Descrizione:  
**IPOTESI PROGETTUALE:**  
 Riconversione  Rifunionalizzazione  
 Musealizzazione  Rimozione  Mantenimento  
 Nota: necessario prevedere intervento di adeguamento del passaggio dei cavi in canaline idonee, possibilmente celate alla vista

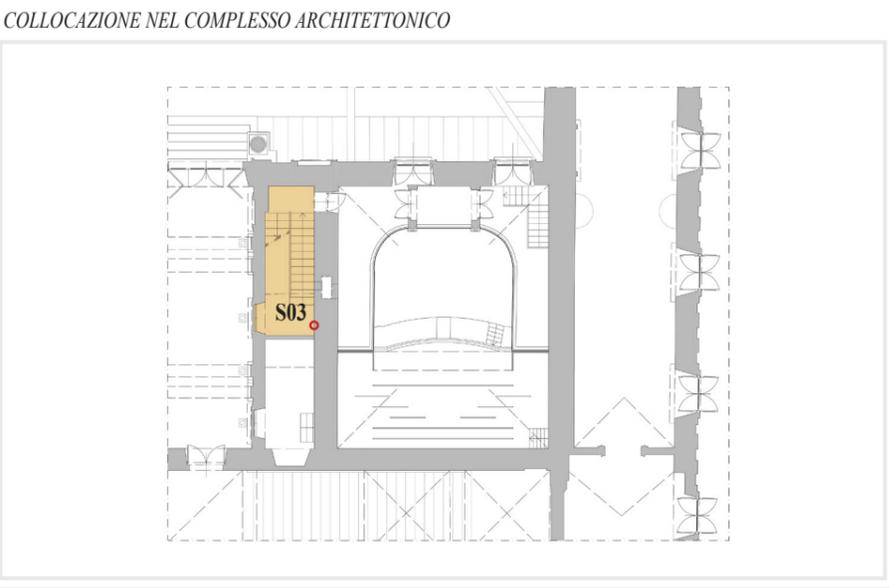
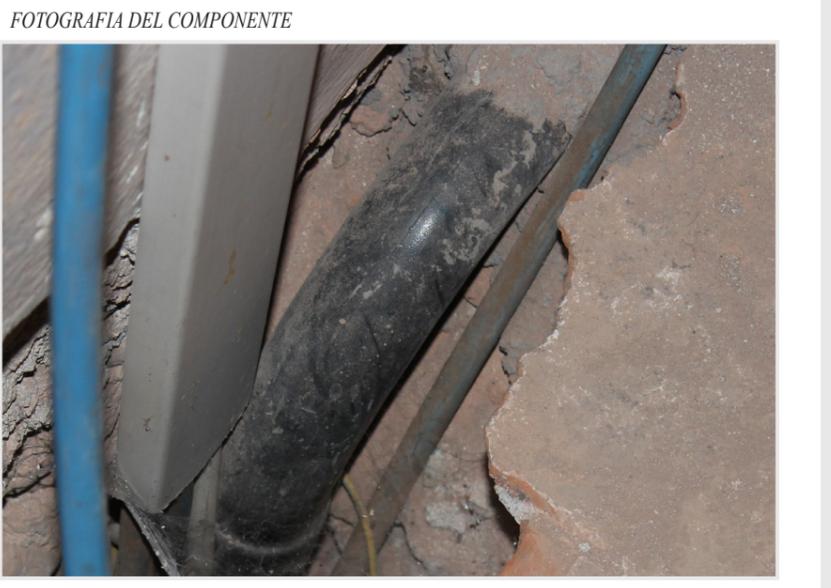
**CATALOGAZIONE COMPONENTE**  
 Codice componente: S03  
 Sistema impiantistico: Idrico-sanitario  
 Definizione del componente: Tubazione acqua

**VALORI E PREGIO:**  
 Valore storico:  SI  NO  
 Valore di cultura materiale:  SI  NO  
 Qualità estetica:  di pregio  non di pregio  
**STATO CONSERVATIVO:**  
 Funzionante  Non Funzionante  
 Livello di degrado (LD):  
 LD0  LD1  LD2  LD3  
 Descrizione:  
**IPOTESI PROGETTUALE:**  
 Riconversione  Rifunionalizzazione  
 Musealizzazione  Rimozione  Manutenimento

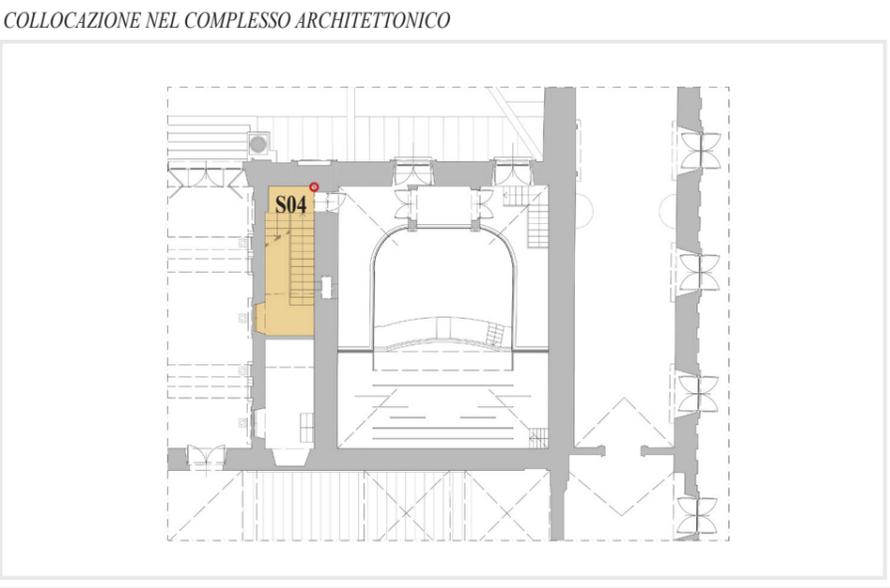
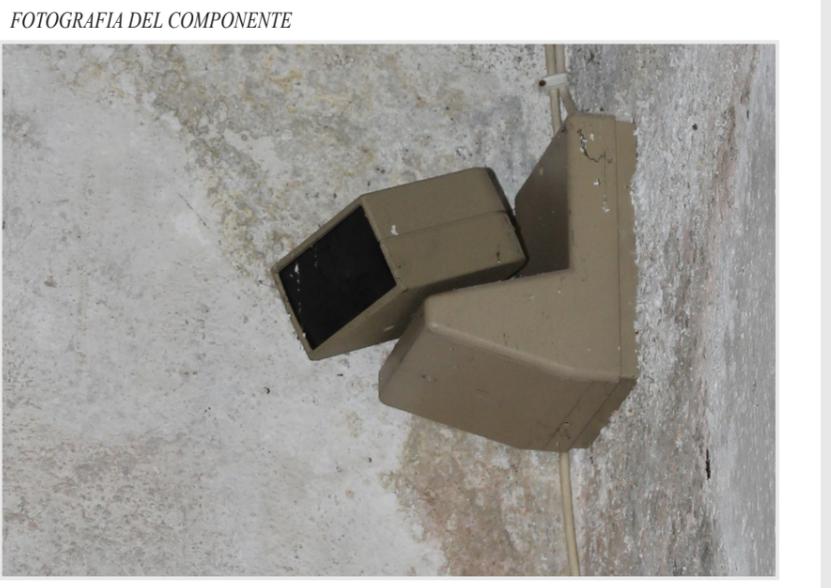
**CATALOGAZIONE COMPONENTE**  
 Codice componente: S04  
 Sistema impiantistico: Sicurezza  
 Definizione del componente: Rilevatore di movimento

**IMPIANTO DI SICUREZZA**  
 Antincendio  Antintrusione/Antifurto  Video sorveglianza  
 Altro  
 Tipologia del dispositivo:  
 Centralina  Rilevatore  Porta REI  Naspo  Estintore  Pulsante allarme  
 Allarme sonoro  Telecamera  Segnaletica  Altro  
 Descrizione del dispositivo:  
 Rilevatore di movimento

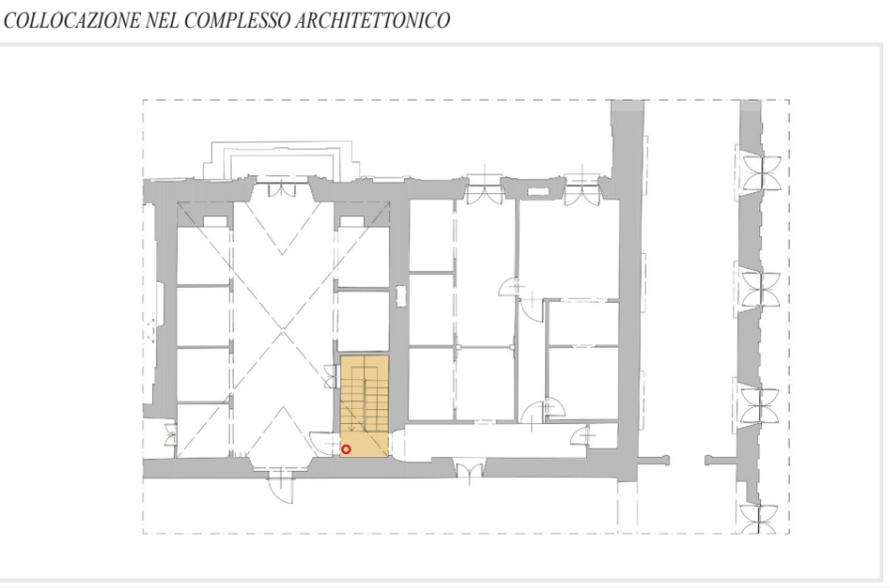
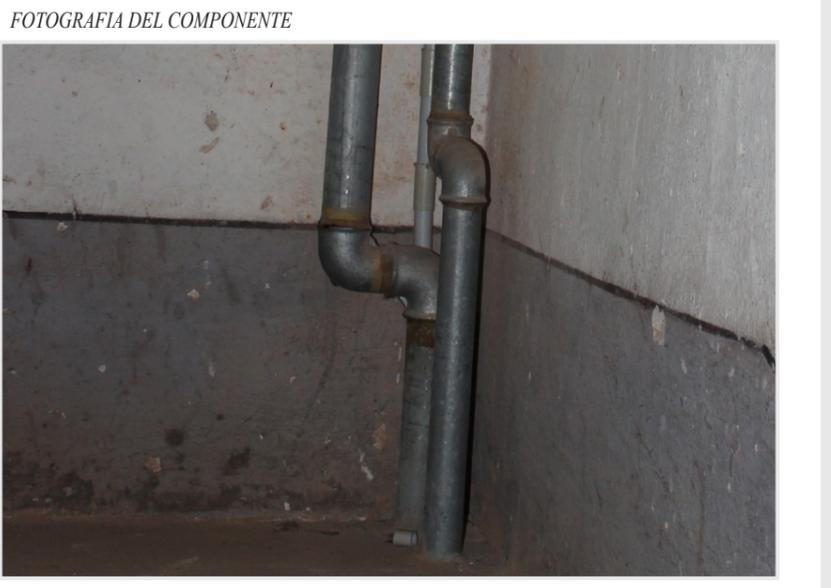
**CATALOGAZIONE COMPONENTE**  
 Codice componente: S06  
 Sistema impiantistico: Sicurezza  
 Definizione del componente: Tubazione idrica antincendio

**IMPIANTO DI SICUREZZA**  
 Antincendio  Antintrusione/Antifurto  Video sorveglianza  
 Altro  
 Tipologia del dispositivo:  
 Centralina  Rilevatore  Porta REI  Naspo  Estintore  Pulsante allarme  
 Allarme sonoro  Telecamera  Segnaletica  Altro  
 Descrizione del dispositivo:  
 Tubazione di alimentazione del sistema antincendio

**VALORI E PREGIO:**  
 Valore storico:  SI  NO  
 Valore di cultura materiale:  SI  NO  
 Qualità estetica:  di pregio  non di pregio  
**STATO CONSERVATIVO:**  
 Funzionante  Non Funzionante  
 Livello di degrado (LD):  
 LD0  LD1  LD2  LD3  
 Descrizione:  
**IPOTESI PROGETTUALE:**  
 Riconversione  Rifunionalizzazione  
 Musealizzazione  Rimozione  Manutenimento  
 Nota: necessario prevedere intervento di copertura mediante contro-parete per celarlo alla vista

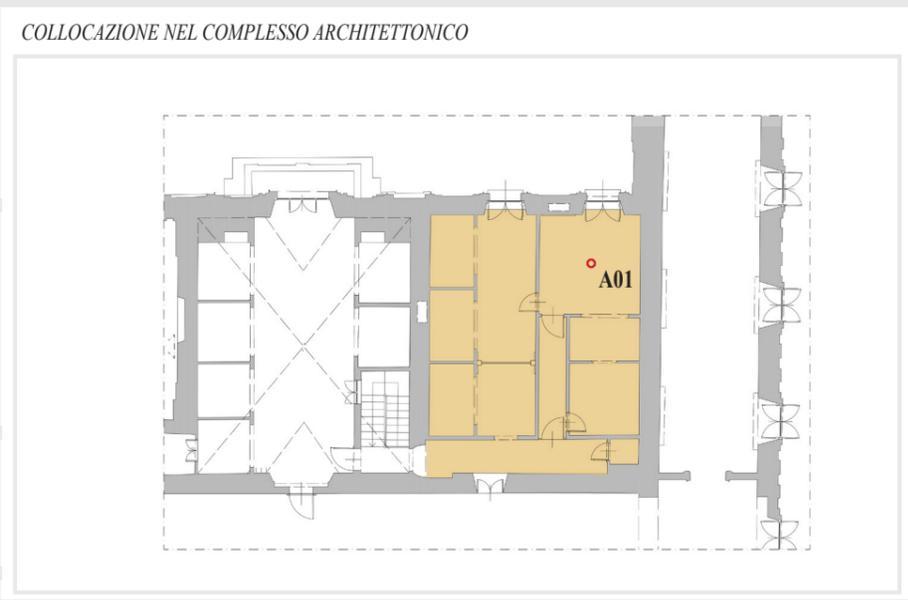
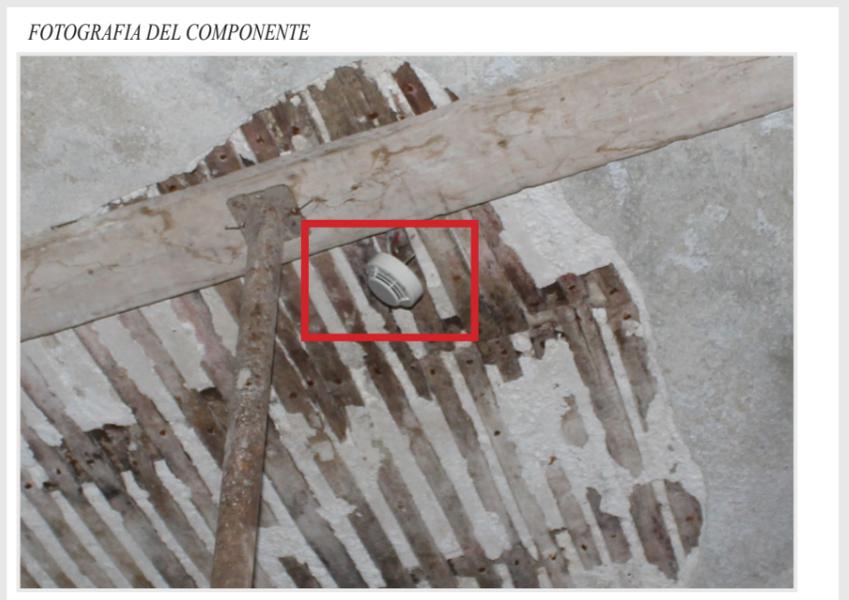
**CATALOGAZIONE COMPONENTE**  
Codice componente: A01

**DESCRIZIONE DEL FUNZIONAMENTO**  
Dispositivi capaci di rilevare il fumo prodotto da una combustione lenta o di bassa intensità. Presentano una camera di rilevazione e, all'interno di questa, un elemento emittente luce e un fotorecettore. Il funzionamento si basa sull'emissione di una luce che colpisce costantemente la fotocellula. Quando all'interno della camera di rilevazione si forma il fumo, la luce si disperde e automaticamente si genera un allarme sonoro che avverte del principio d'incendio.

Sistema impiantistico: Sicurezza  
Definizione del componente: Rilevatore di fumo fotoelettrico

**DATAZIONE:**  
Marchio Azienda Produttrice : Notifier

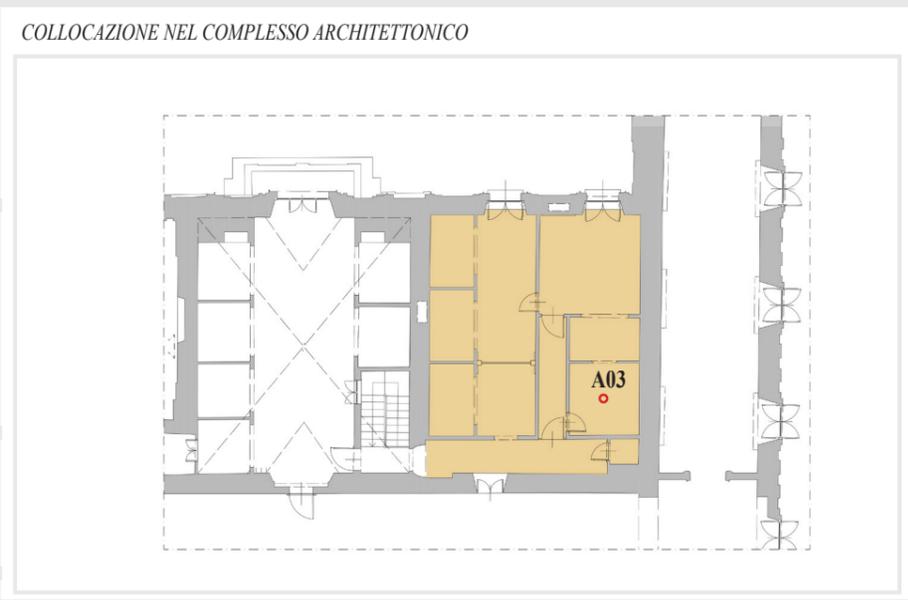
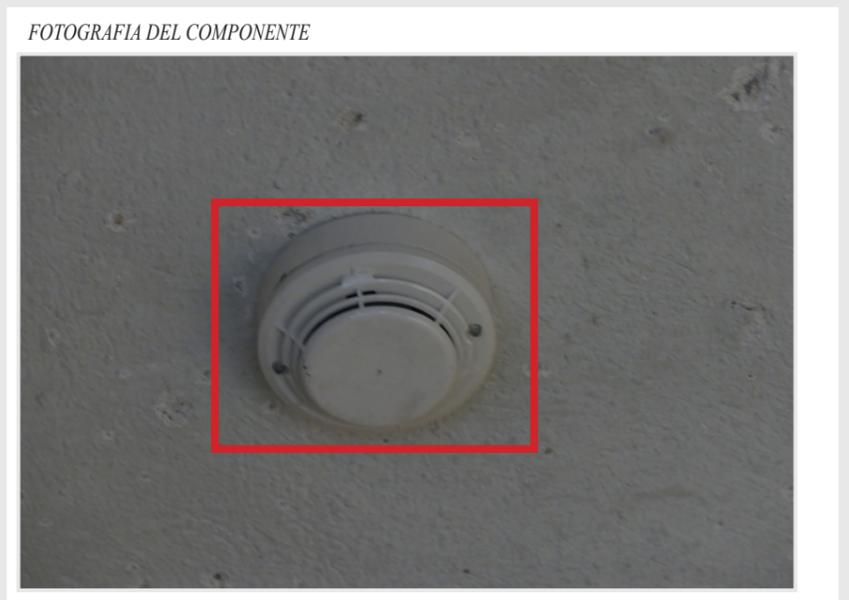
**CATALOGAZIONE COMPONENTE**  
Codice componente: A03

Dispositivi capaci di rilevare il fumo prodotto da una combustione lenta o di bassa intensità. Presentano una camera di rilevazione e, all'interno di questa, un elemento emittente luce e un fotorecettore. Il funzionamento si basa sull'emissione di una luce che colpisce costantemente la fotocellula. Quando all'interno della camera di rilevazione si forma il fumo, la luce si disperde e automaticamente si genera un allarme sonoro che avverte del principio d'incendio.

Sistema impiantistico: Sicurezza  
Definizione del componente: Rilevatore di fumo fotoelettrico

**DATAZIONE:**  
Marchio Azienda Produttrice : Notifier

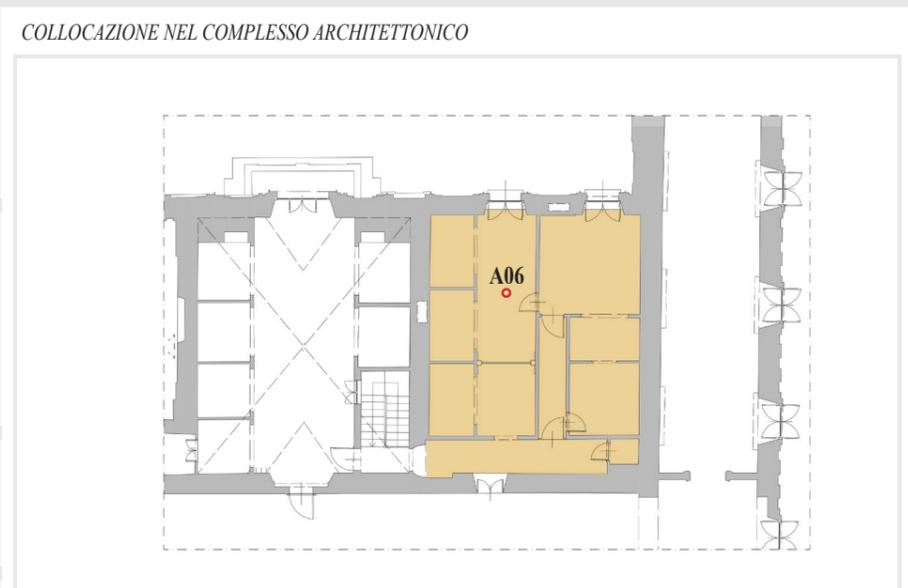
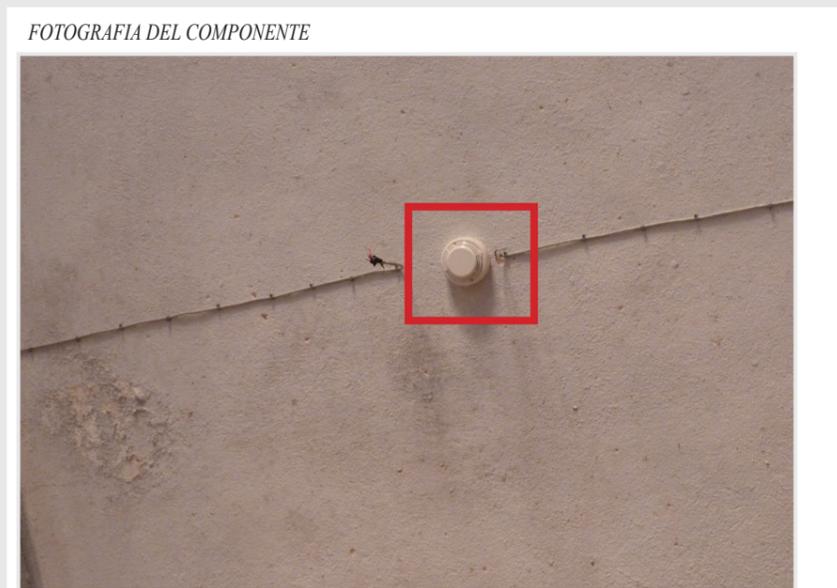
**CATALOGAZIONE COMPONENTE**  
 Codice componente: A06  
 Sistema impiantistico: Sicurezza  
 Definizione del componente: Rilevatore di fumo fotoelettrico

**IMPIANTO DI SICUREZZA**  
 Antincendio  Antintrusione/Antifurto  Video sorveglianza  
 Altro  
 Tipologia del dispositivo:  
 Centralina  Rilevatore  Porta REI  Naspo  Estintore  Pulsante allarme  
 Allarme sonoro  Telecamera  Segnaletica  Altro  
 Descrizione del dispositivo:  
 Rilevatore di fumo fotoelettrico

**VALORI E PREGIO:**  
 Valore storico:  SI  NO  
 Valore di cultura materiale:  SI  NO  
 Qualità estetica:  di pregio  non di pregio  
**STATO CONSERVATIVO:**  
 Funzionante  Non Funzionante  
 Livello di degrado (LD):  
 LD0  LD1  LD2  LD3  
 Descrizione:  
**IPOTESI PROGETTUALE:**  
 Riconversione  Rifunionalizzazione  
 Musealizzazione  Rimozione  Mantenimento  
 Nota: necessario prevedere intervento di ripristino del funzionamento del rilevatore di fumo fotoelettrico

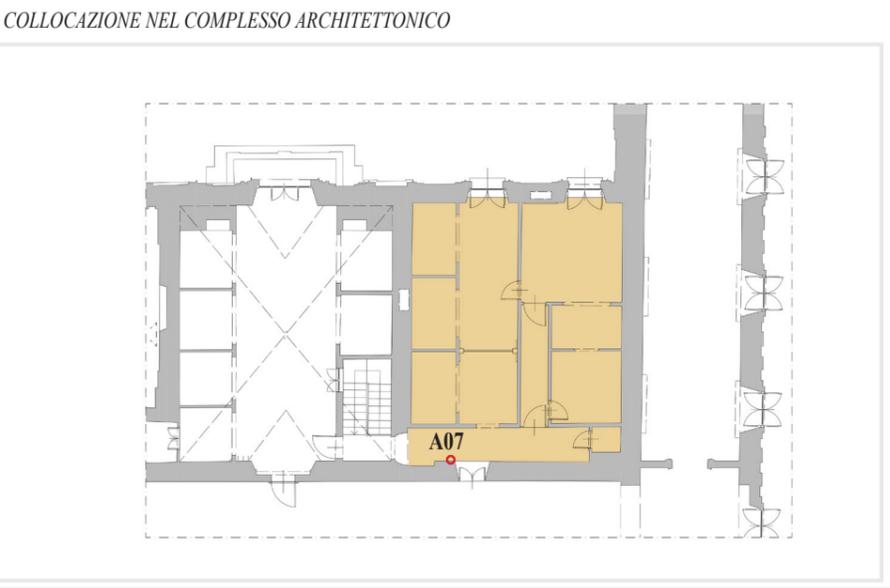
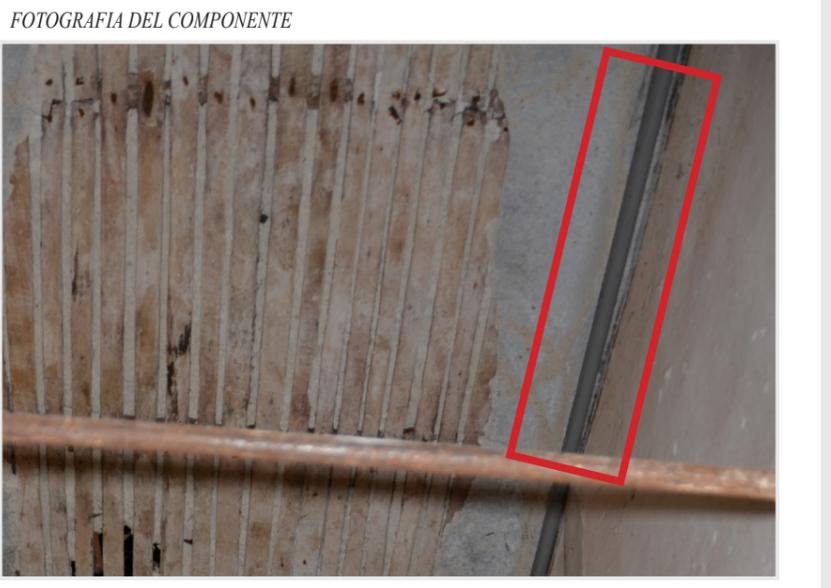
**CATALOGAZIONE COMPONENTE**  
 Codice componente: A07  
 Sistema impiantistico: Sicurezza  
 Definizione del componente: Tubazione idrica antincendio

**IMPIANTO DI SICUREZZA**  
 Antincendio  Antintrusione/Antifurto  Video sorveglianza  
 Altro  
 Tipologia del dispositivo:  
 Centralina  Rilevatore  Porta REI  Naspo  Estintore  Pulsante allarme  
 Allarme sonoro  Telecamera  Segnaletica  Altro  
 Descrizione del dispositivo:  
 Tubazione di alimentazione del sistema antincendio

**DESCRIZIONE DEL FUNZIONAMENTO**  
 Alimentazione idrica rigida che compone il sistema antincendio.

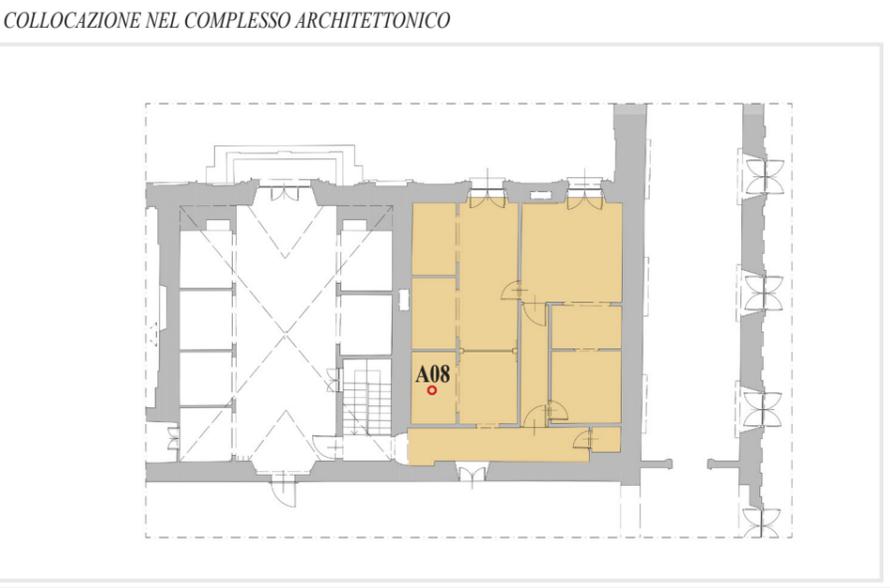
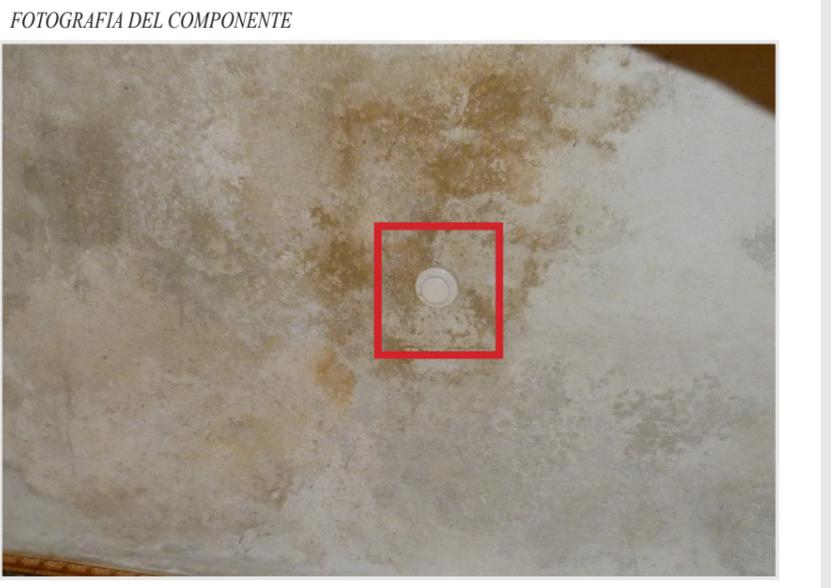
**CATALOGAZIONE COMPONENTE**  
 Codice componente: A08  
 Sistema impiantistico: Elettrico  
 Definizione del componente: Rilevatore di fumo fotoelettrico

**IMPIANTO DI SICUREZZA**  
 Antincendio  Antintrusione/Antifurto  Video sorveglianza  
 Altro  
 Tipologia del dispositivo:  
 Centralina  Rilevatore  Porta REI  Naspo  Estintore  Pulsante allarme  
 Allarme sonoro  Telecamera  Segnaletica  Altro  
 Descrizione del dispositivo:  
 Rilevatore di fumo fotoelettrico

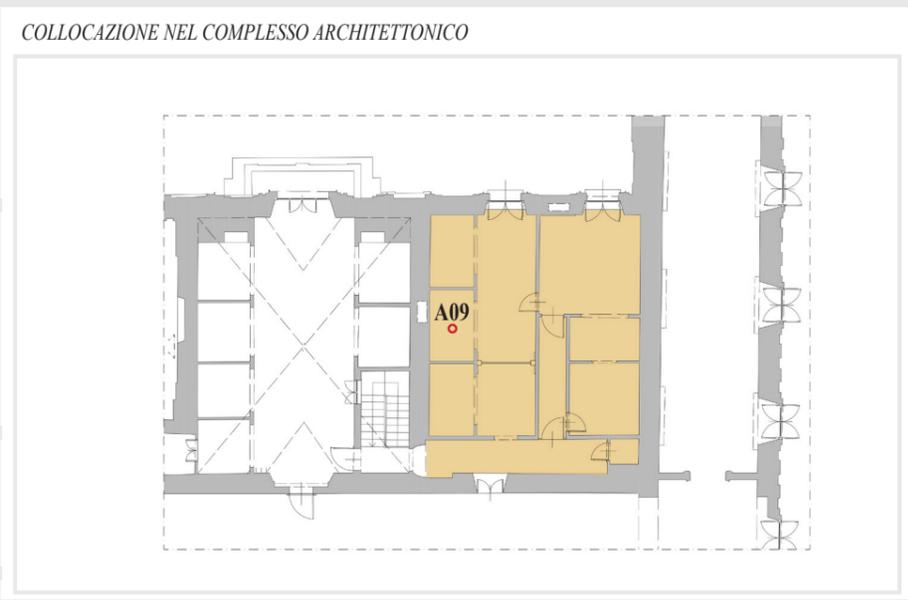
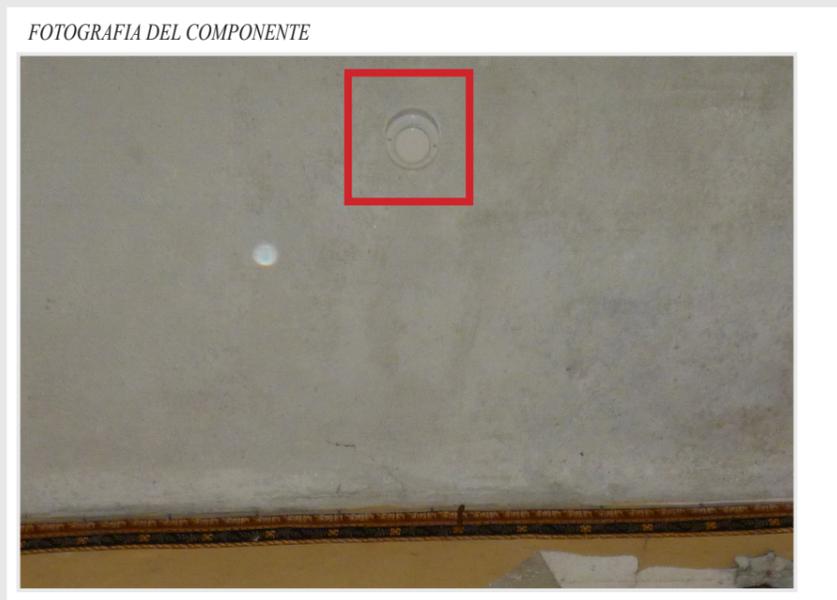
**CATALOGAZIONE COMPONENTE**  
 Codice componente: A09  
 Sistema impiantistico: Sicurezza  
 Definizione del componente: Rilevatore di fumo fotoelettrico

**IMPIANTO DI SICUREZZA**  
 Antincendio  Antintrusione/Antifurto  Video sorveglianza  
 Altro  
 Tipologia del dispositivo:  
 Centralina  Rilevatore  Porta REI  Naspo  Estintore  Pulsante allarme  
 Allarme sonoro  Telecamera  Segnaletica  Altro  
 Descrizione del dispositivo:  
 Rilevatore di fumo fotoelettrico
