Corso di Laurea Magistrale  
in Architettura per il Restauro e Valorizzazione del Patrimonio

Tesi di Laurea Magistrale

# **Conoscenza, conservazione e valorizzazione del nucleo del teatro del Castello Ducale di Agliè**

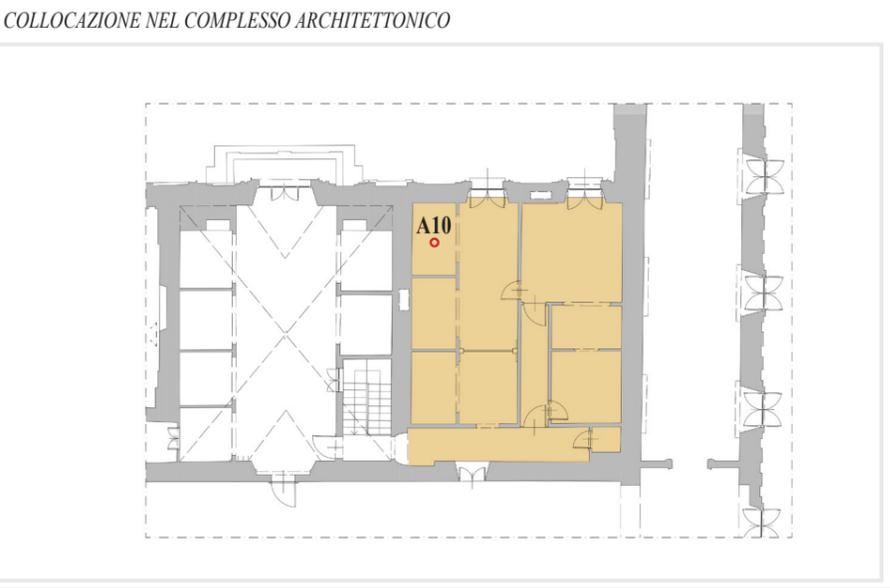
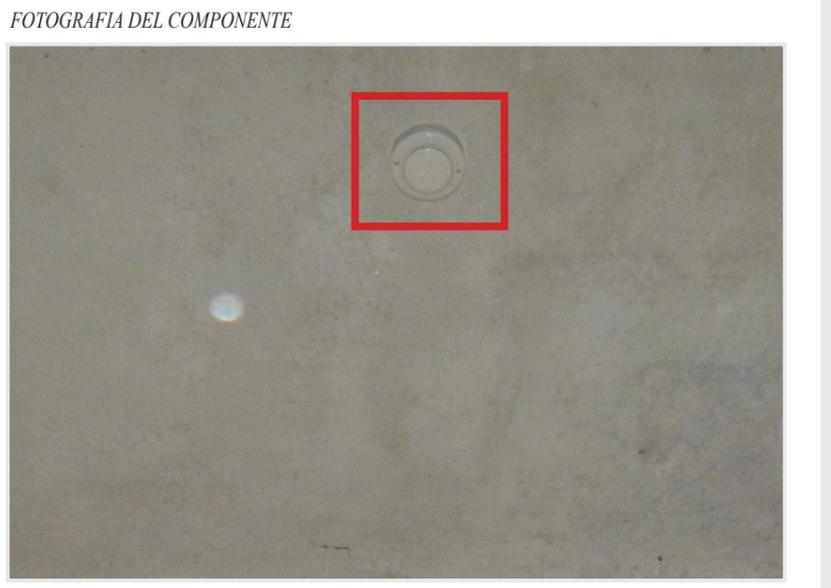
**CATALOGAZIONE COMPONENTE**  
 Codice componente: A10  
 Sistema impiantistico: Sicurezza  
 Definizione del componente: Rilevatore di fumo fotoelettrico

**IMPIANTO DI SICUREZZA**  
 Antincendio  Antintrusione/Antifurto  Video sorveglianza  
 Altro  
 Tipologia del dispositivo:  
 Centralina  Rilevatore  Porta REI  Naspo  Estintore  Pulsante allarme  
 Allarme sonoro  Telecamera  Segnaletica  Altro  
 Descrizione del dispositivo:  
 Rilevatore di fumo fotoelettrico

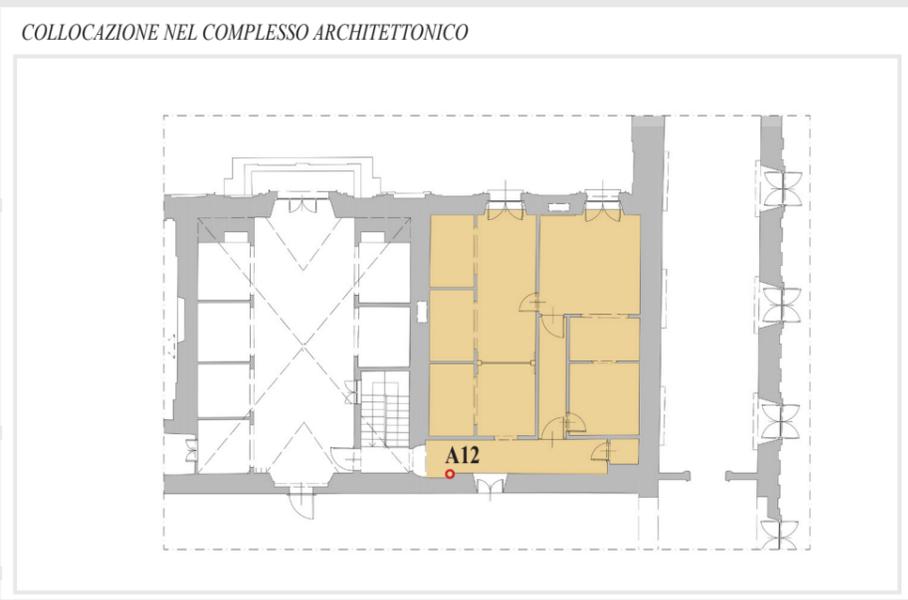
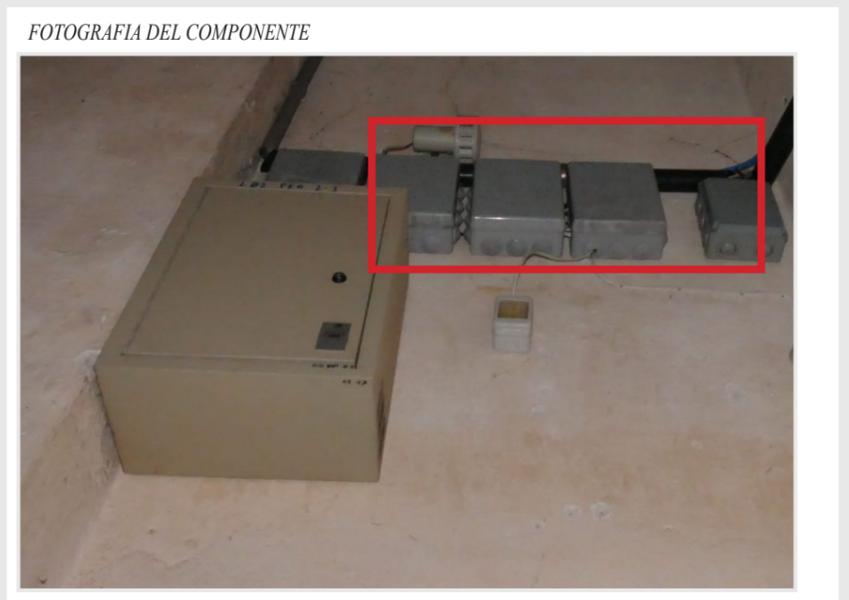
**CATALOGAZIONE COMPONENTE**  
Codice componente: A12

La centralina coordina il sistema di sicurezza attraverso sensori di movimento e anti-intrusione. Essi sono collegati mediante cavi elettrici alla stessa centralina.

Sistema impiantistico: Sicurezza  
Definizione del componente: Centralina di allarme

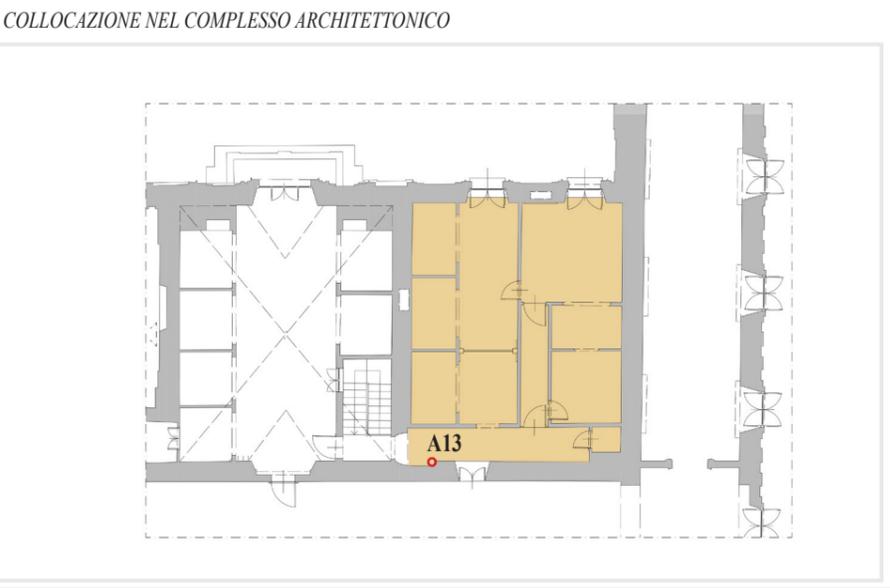
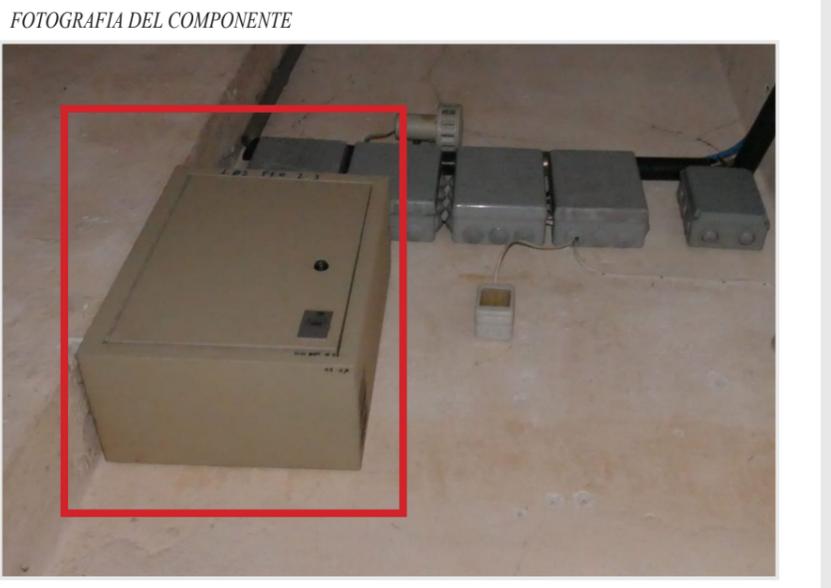
**CATALOGAZIONE COMPONENTE**  
 Codice componente: A13  
 Sistema impiantistico: Elettrico  
 Definizione del componente: Quadro elettrico

**VALORI E PREGIO:**  
 Valore storico:  SI  NO  
 Valore di cultura materiale:  SI  NO  
 Qualità estetica:  di pregio  non di pregio  
**STATO CONSERVATIVO:**  
 Funzionante  Non Funzionante  
 Livello di degrado (LD):  
 LD0  LD1  LD2  LD3  
 Descrizione:  
**IPOTESI PROGETTUALE:**  
 Riconversione  Rifunionalizzazione  
 Musealizzazione  Rimozione  Mantenimento  
 Nota: necessario prevedere intervento di adeguamento dell'impianto e copertura mediante contro-parete per celarlo alla vista

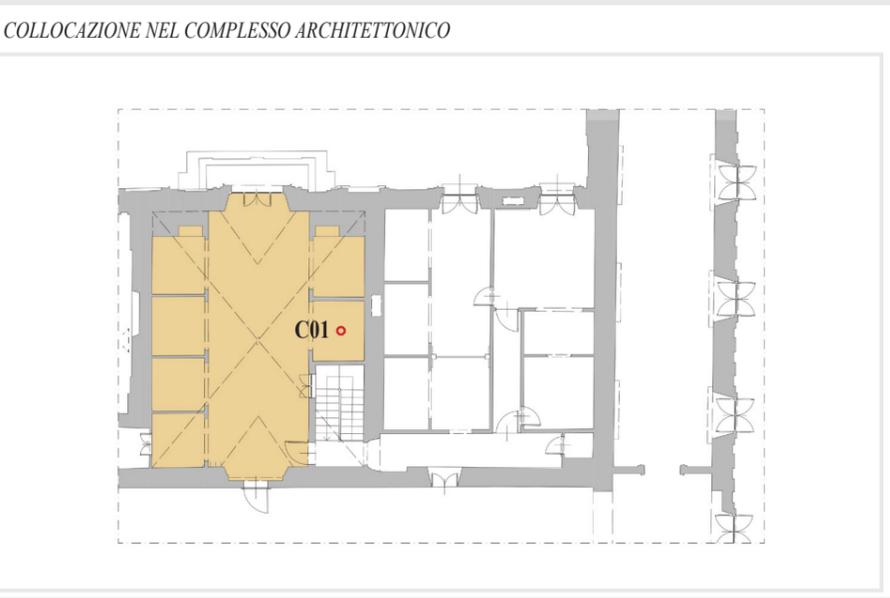
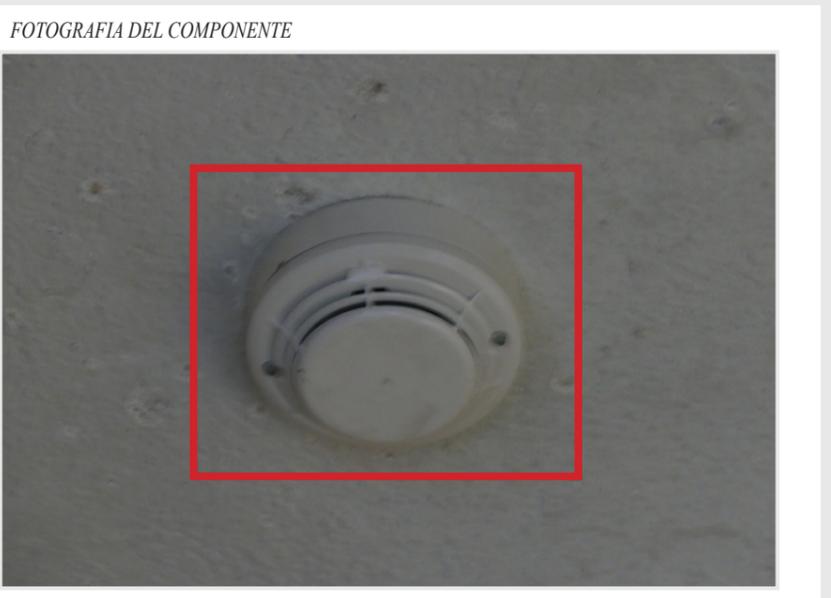
**CATALOGAZIONE COMPONENTE**  
Codice componente: C01

Dispositivi capaci di rilevare il fumo prodotto da una combustione lenta o di bassa intensità. Presentano una camera di rilevazione e, all'interno di questa, un elemento emittente luce e un fotorecettore. Il funzionamento si basa sull'emissione di una luce che colpisce costantemente la fotocellula. Quando all'interno della camera di rilevazione si forma il fumo, la luce si disperde e automaticamente si genera un allarme sonoro che avverte del principio d'incendio.

Sistema impiantistico: Sicurezza  
Definizione del componente: Rilevatore di fumo fotoelettrico

**DATAZIONE:**  
Marchio Azienda Produttrice : Notifier

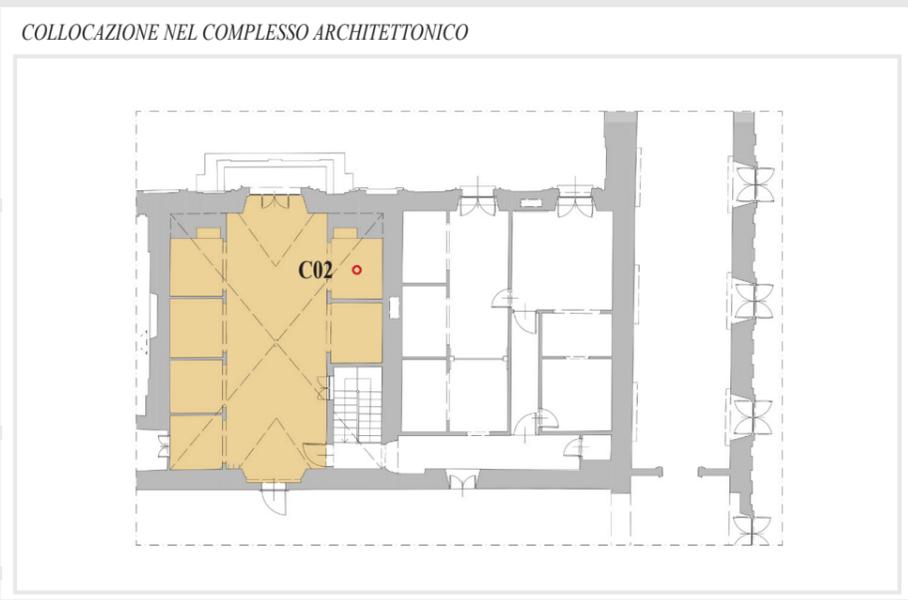
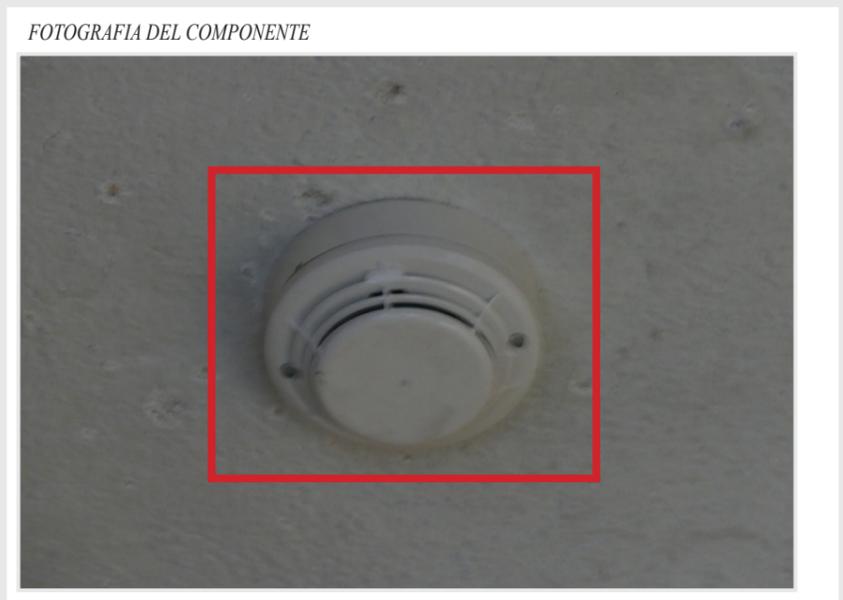
**CATALOGAZIONE COMPONENTE**  
 Codice componente: C02  
 Sistema impiantistico: Sicurezza  
 Definizione del componente: Rilevatore di fumo fotoelettrico

**IMPIANTO DI SICUREZZA**  
 Antincendio  Antintrusione/Antifurto  Video sorveglianza  
 Altro  
 Tipologia del dispositivo:  
 Centralina  Rilevatore  Porta REI  Naspo  Estintore  Pulsante allarme  
 Allarme sonoro  Telecamera  Segnaletica  Altro  
 Descrizione del dispositivo:  
 Rilevatore di fumo fotoelettrico

**VALORI E PREGIO:**  
 Valore storico:  SI  NO  
 Valore di cultura materiale:  SI  NO  
 Qualità estetica:  di pregio  non di pregio  
**STATO CONSERVATIVO:**  
 Funzionante  Non Funzionante  
 Livello di degrado (LD):  
 LD0  LD1  LD2  LD3  
 Descrizione:

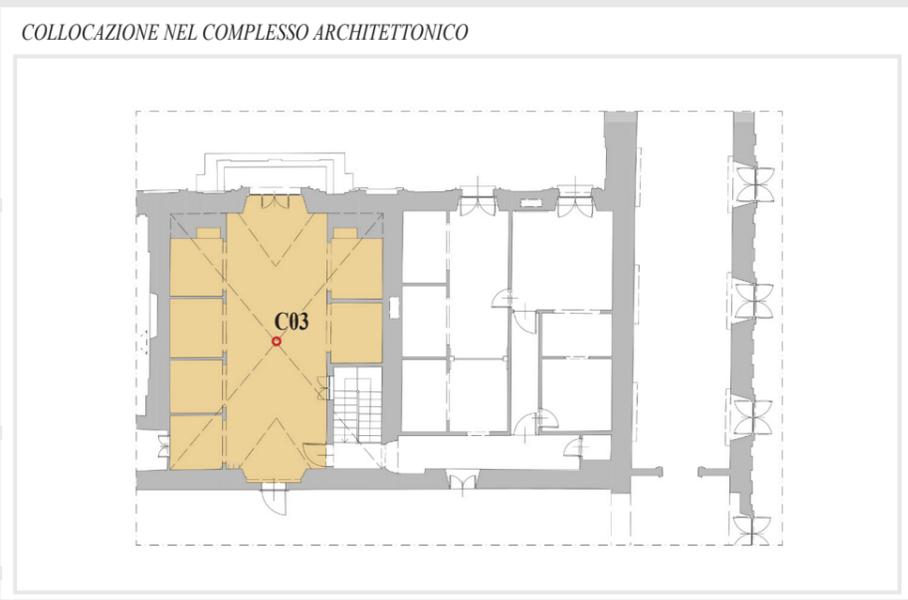
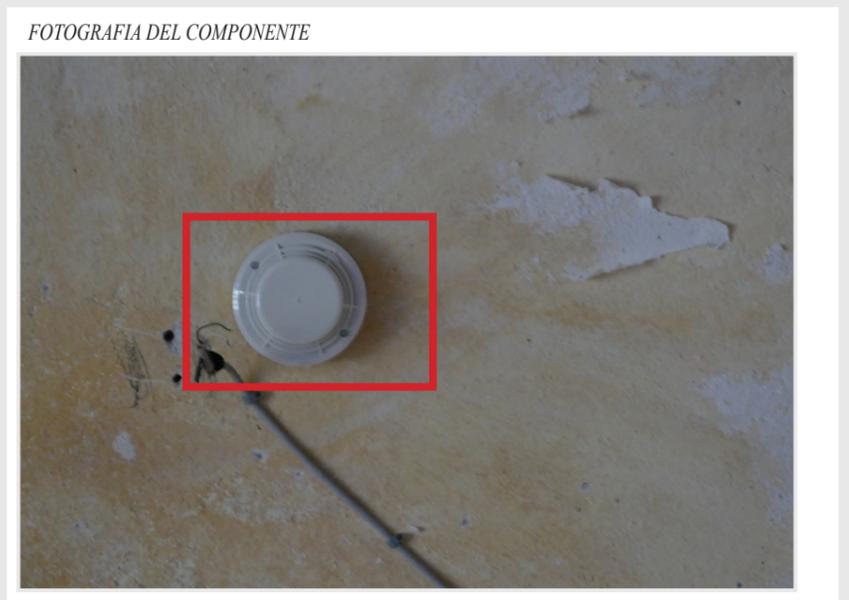
**CATALOGAZIONE COMPONENTE**  
Codice componente: C03

Dispositivi capaci di rilevare il fumo prodotto da una combustione lenta o di bassa intensità. Presentano una camera di rilevazione e, all'interno di questa, un elemento emittente luce e un fotorecettore. Il funzionamento si basa sull'emissione di una luce che colpisce costantemente la fotocellula. Quando all'interno della camera di rilevazione si forma il fumo, la luce si disperde e automaticamente si genera un allarme sonoro che avverte del principio d'incendio.

Sistema impiantistico: Sicurezza  
Definizione del componente: Rilevatore di fumo fotoelettrico

**DATAZIONE:**  
Marchio Azienda Produttrice : Notifier

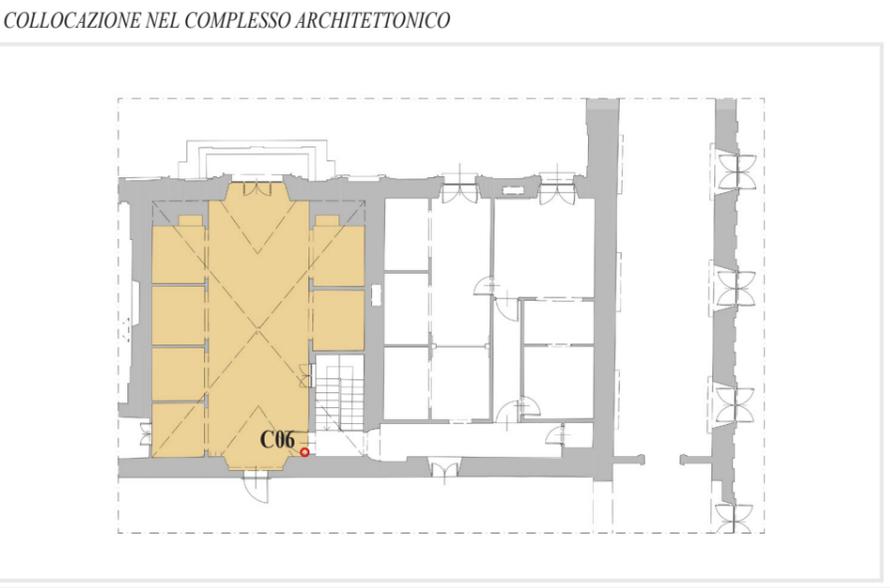
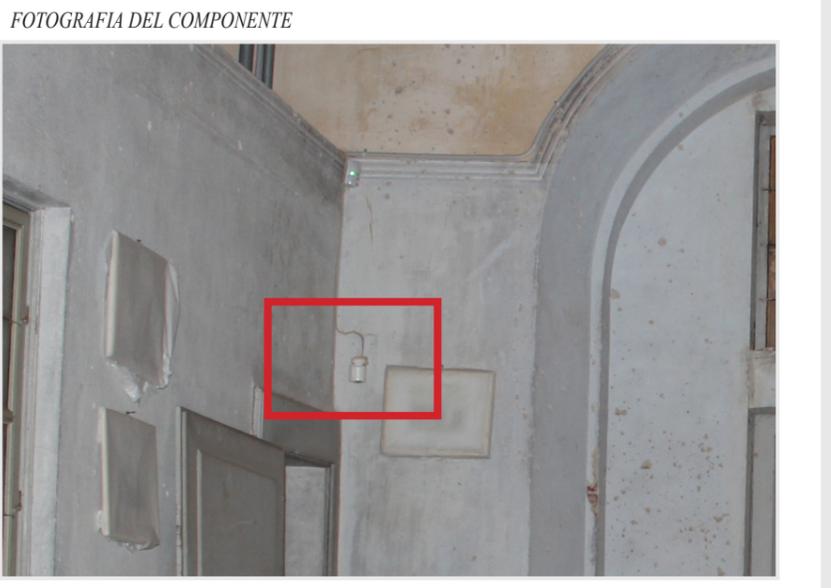
**CATALOGAZIONE COMPONENTE**  
 Codice componente: C06  
 Sistema impiantistico: Sicurezza  
 Definizione del componente: Rilevatore di movimento

**IMPIANTO DI SICUREZZA**  
 Antincendio  Antintrusione/Antifurto  Video sorveglianza  
 Altro  
 Tipologia del dispositivo:  
 Centralina  Rilevatore  Porta REI  Naspo  Estintore  Pulsante allarme  
 Allarme sonoro  Telecamera  Segnaletica  Altro  
 Descrizione del dispositivo:  
 Rilevatore di movimento

**VALORI E PREGIO:**  
 Valore storico:  SI  NO  
 Valore di cultura materiale:  SI  NO  
 Qualità estetica:  di pregio  non di pregio  
**STATO CONSERVATIVO:**  
 Funzionante  Non Funzionante  
 Livello di degrado (LD):  
 LD0  LD1  LD2  LD3  
 Descrizione:

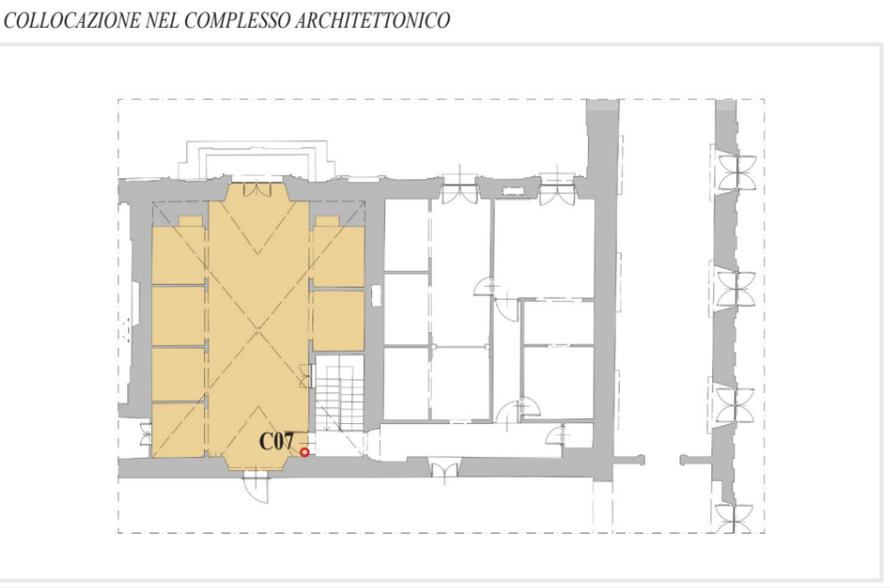
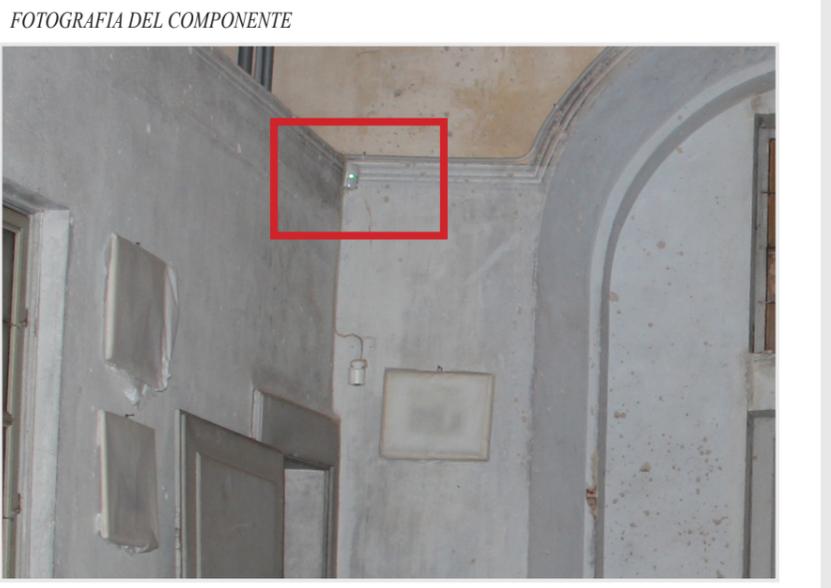
**CATALOGAZIONE COMPONENTE**  
 Codice componente: C07  
 Sistema impiantistico: Sicurezza  
 Definizione del componente: Rilevatore di movimento

**IMPIANTO DI SICUREZZA**  
 Antincendio  Antintrusione/Antifurto  Video sorveglianza  
 Altro  
 Tipologia del dispositivo:  
 Centralina  Rilevatore  Porta REI  Naspo  Estintore  Pulsante allarme  
 Allarme sonoro  Telecamera  Segnaletica  Altro  
 Descrizione del dispositivo:  
 Rilevatore di movimento

**VALORI E PREGIO:**  
 Valore storico:  SI  NO  
 Valore di cultura materiale:  SI  NO  
 Qualità estetica:  di pregio  non di pregio  
**STATO CONSERVATIVO:**  
 Funzionante  Non Funzionante  
 Livello di degrado (LD):  
 LD0  LD1  LD2  LD3  
 Descrizione:

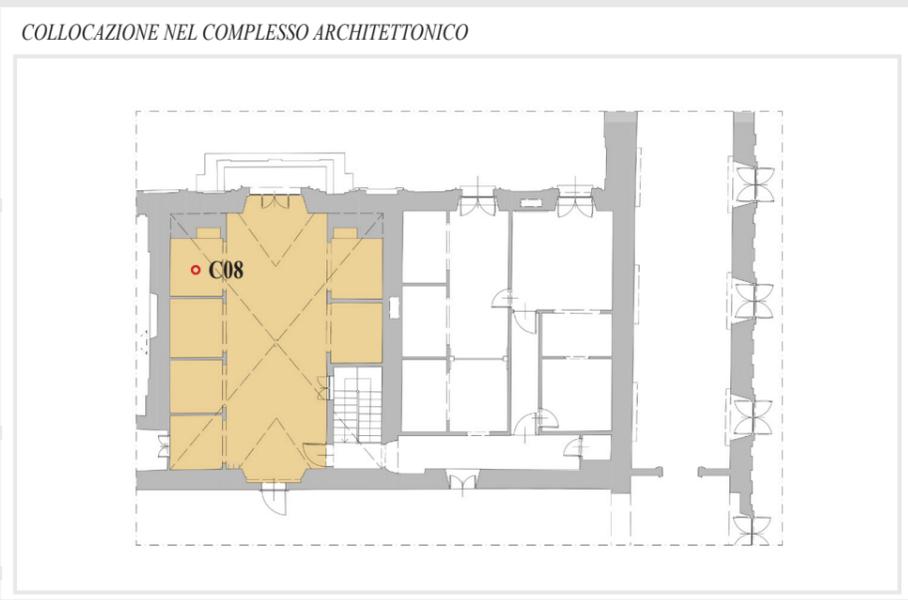
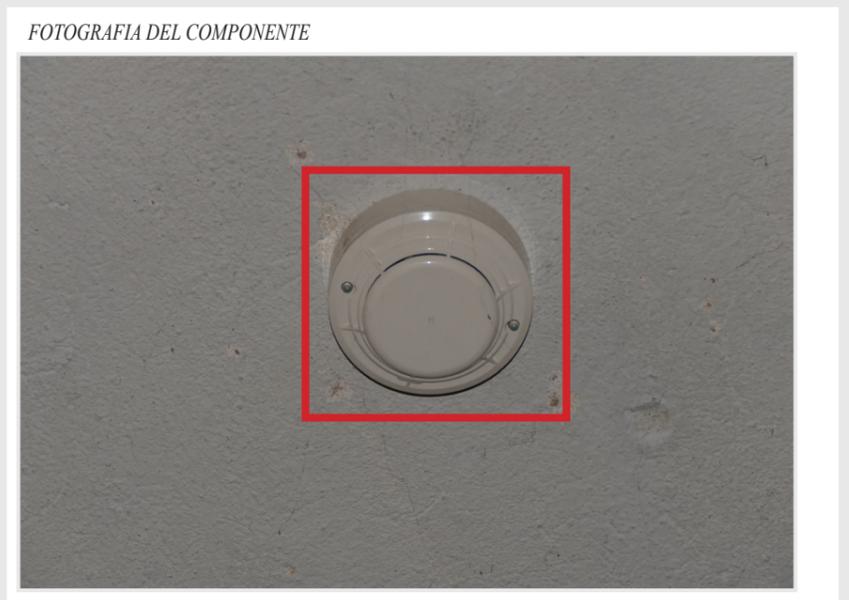
**CATALOGAZIONE COMPONENTE**  
Codice componente: C08

Dispositivi capaci di rilevare il fumo prodotto da una combustione lenta o di bassa intensità. Presentano una camera di rilevazione e, all'interno di questa, un elemento emittente luce e un fotorecettore. Il funzionamento si basa sull'emissione di una luce che colpisce costantemente la fotocellula. Quando all'interno della camera di rilevazione si forma il fumo, la luce si disperde e automaticamente si genera un allarme sonoro che avverte del principio d'incendio.

Sistema impiantistico: Sicurezza  
Definizione del componente: Rilevatore di fumo fotoelettrico

**DATAZIONE:**  
Marchio Azienda Produttrice : Notifier

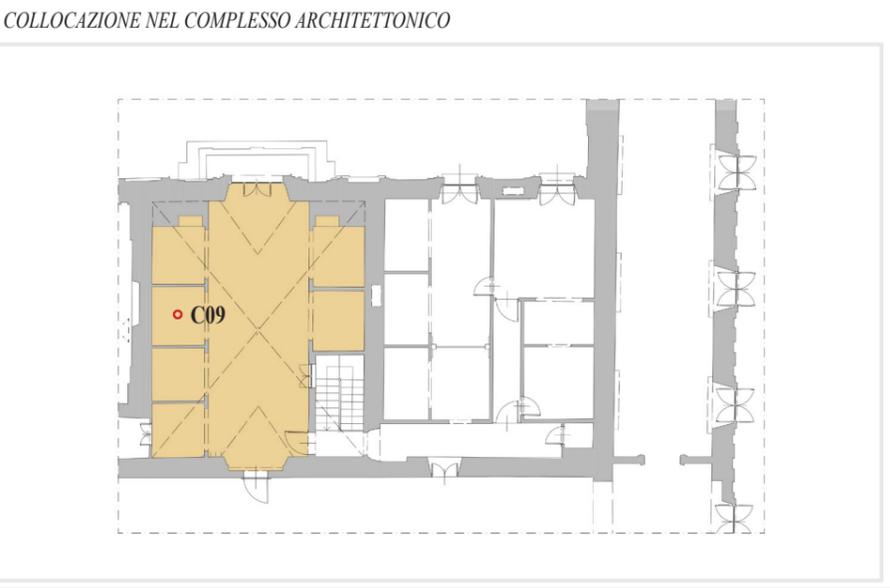
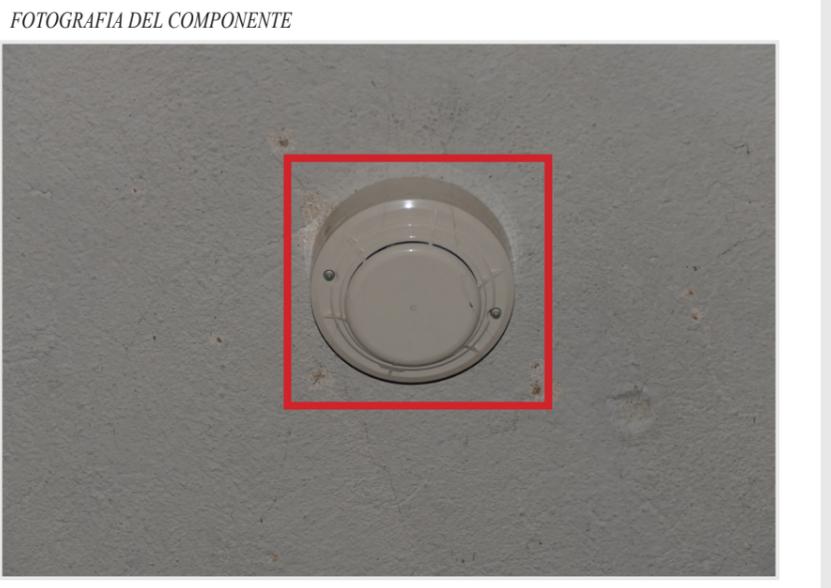
**CATALOGAZIONE COMPONENTE**  
 Codice componente: C09  
 Sistema impiantistico: Sicurezza  
 Definizione del componente: Rilevatore di fumo fotoelettrico

**IMPIANTO DI SICUREZZA**  
 Antincendio  Antintrusione/Antifurto  Video sorveglianza  
 Altro  
 Tipologia del dispositivo:  
 Centralina  Rilevatore  Porta REI  Naspo  Estintore  Pulsante allarme  
 Allarme sonoro  Telecamera  Segnaletica  Altro  
 Descrizione del dispositivo:  
 Rilevatore di fumo fotoelettrico

**VALORI E PREGIO:**  
 Valore storico:  SI  NO  
 Valore di cultura materiale:  SI  NO  
 Qualità estetica:  di pregio  non di pregio  
**STATO CONSERVATIVO:**  
 Funzionante  Non Funzionante  
 Livello di degrado (LD):  
 LD0  LD1  LD2  LD3  
 Descrizione:

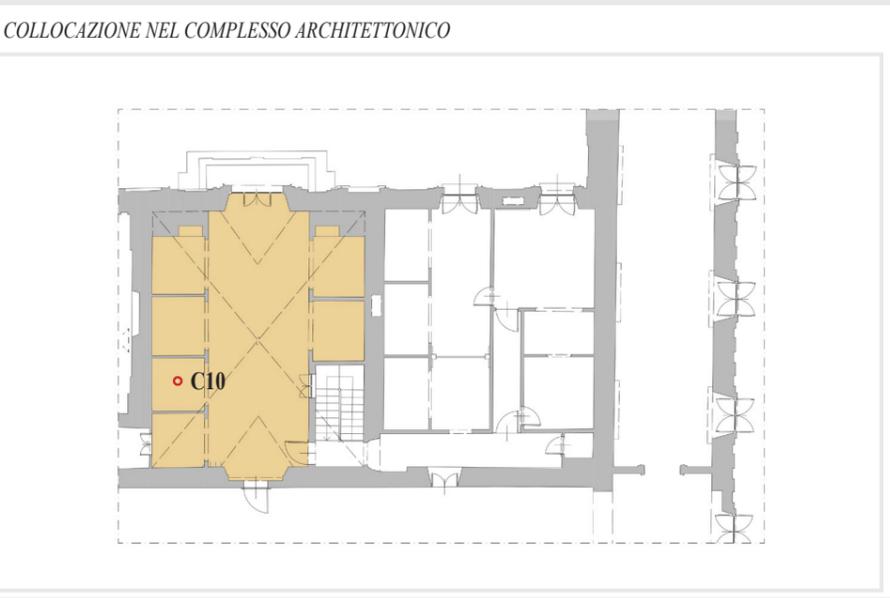
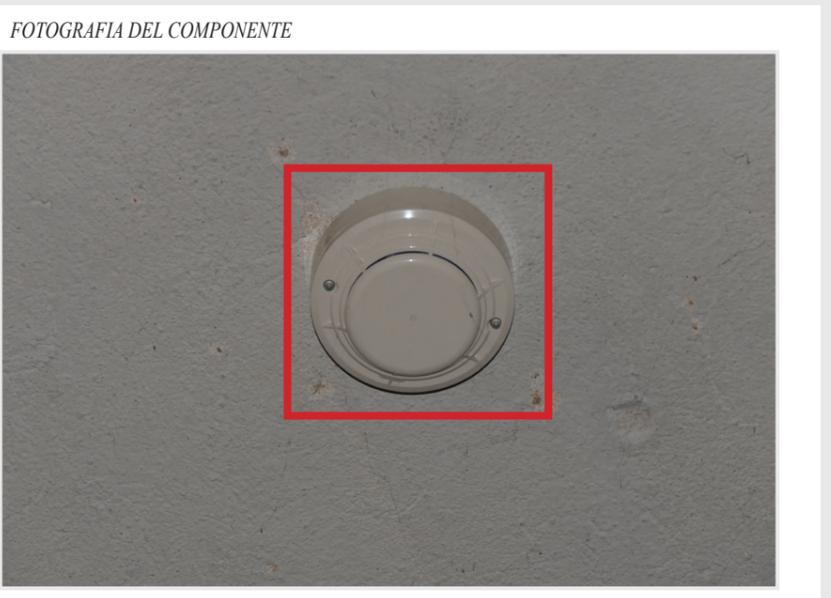
**CATALOGAZIONE COMPONENTE**  
Codice componente: C10  
Sistema impiantistico: Sicurezza  
Definizione del componente: Rilevatore di fumo fotoelettrico

**IMPIANTO DI SICUREZZA**  
 Antincendio  Antintrusione/Antifurto  Video sorveglianza  
 Altro  
Tipologia del dispositivo:  
 Centralina  Rilevatore  Porta REI  Naspo  Estintore  Pulsante allarme  
 Allarme sonoro  Telecamera  Segnaletica  Altro  
Descrizione del dispositivo:  
Rilevatore di fumo fotoelettrico

**DESCRIZIONE DEL FUNZIONAMENTO**  
Dispositivi capaci di rilevare il fumo prodotto da una combustione lenta o di bassa intensità. Presentano una camera di rilevazione e, all'interno di questa, un elemento emittente luce e un fotorecettore. Il funzionamento si basa sull'emissione di una luce che colpisce costantemente la fotocellula. Quando all'interno della camera di rilevazione si forma il fumo, la luce si disperde e automaticamente si genera un allarme sonoro che avverte del principio d'incendio.

**VALORI E PREGIO:**  
Valore storico:  SI  NO  
Valore di cultura materiale:  SI  NO  
Qualità estetica:  di pregio  non di pregio  
**STATO CONSERVATIVO:**  
 Funzionante  Non Funzionante  
Livello di degrado (LD):  
 LD0  LD1  LD2  LD3  
Descrizione:

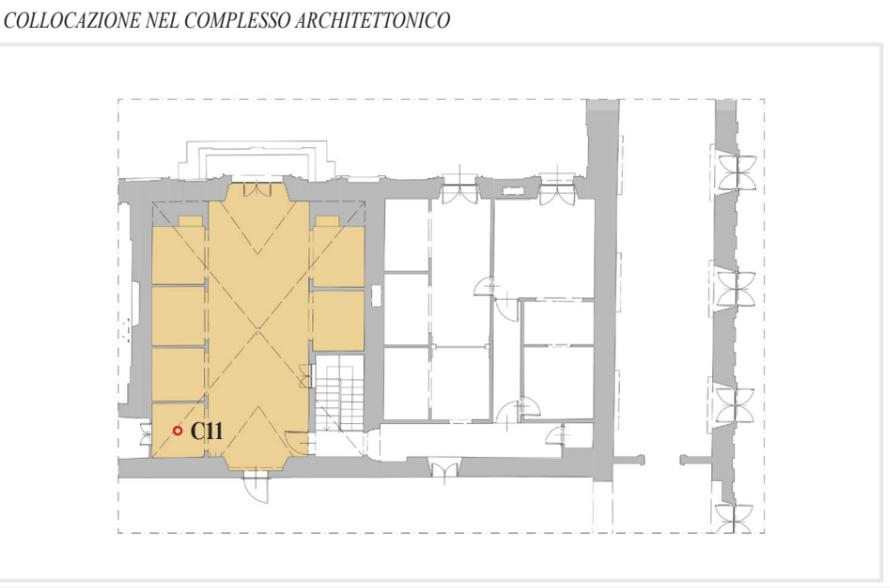
**CATALOGAZIONE COMPONENTE**  
 Codice componente: C11  
 Sistema impiantistico: Sicurezza  
 Definizione del componente: Rilevatore di fumo fotoelettrico

**IMPIANTO DI SICUREZZA**  
 Antincendio  Antintrusione/Antifurto  Video sorveglianza  
 Altro  
 Tipologia del dispositivo:  
 Centralina  Rilevatore  Porta REI  Naspo  Estintore  Pulsante allarme  
 Allarme sonoro  Telecamera  Segnaletica  Altro  
 Descrizione del dispositivo:  
 Rilevatore di fumo fotoelettrico

**VALORI E PREGIO:**  
 Valore storico:  SI  NO  
 Valore di cultura materiale:  SI  NO  
 Qualità estetica:  di pregio  non di pregio  
**STATO CONSERVATIVO:**  
 Funzionante  Non Funzionante  
 Livello di degrado (LD):  
 LD0  LD1  LD2  LD3  
 Descrizione:

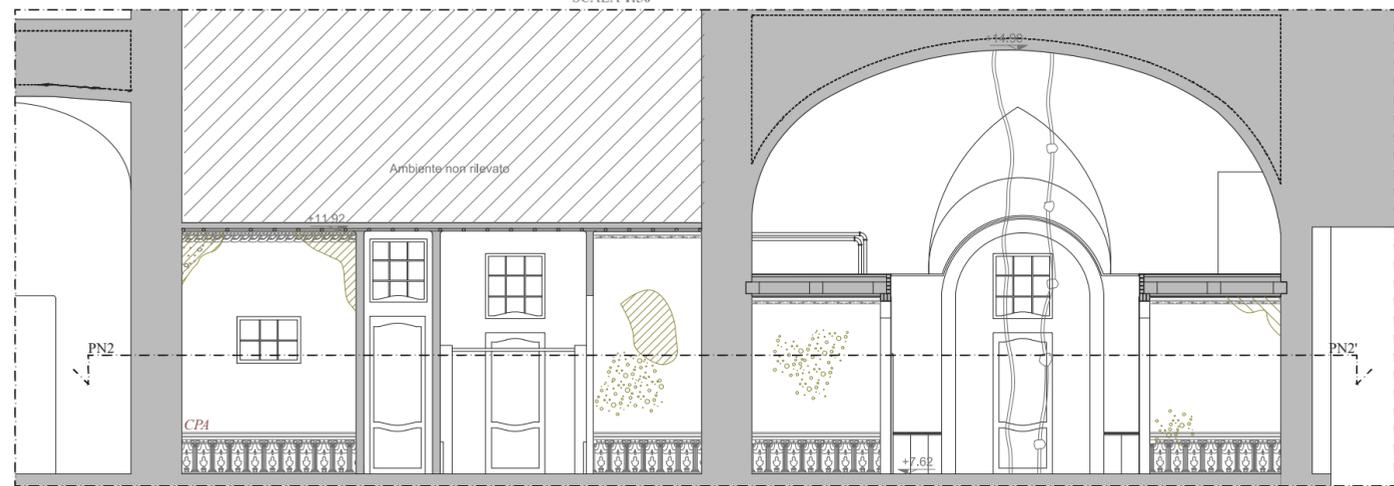
SEZIONE B - B'

- RIGONFIAMENTO**  
Immagine 2, 4 - 6  
Provocato da formazione di calcinelli sull'intonaco di supporto e perdita di aderenza della colla animale. Manifestato con rigonfiamenti più o meno distesi.
- LACUNA**  
Immagine 7, 22  
Provocato da distacco completo di carta da parati. Manifestato con mancanza e perdita della carta da parati.
- DISTACCO**  
Immagine 1, 3, 8 - 19, 21, 24 - 27  
Provocato da formazione di calcinelli sull'intonaco di supporto e perdita di aderenza della colla animale. Manifestato con lacerazioni e distacchi parziali più o meno distesi.
- COLONIZZAZIONE BIOLOGICA**  
Immagine 20, 23  
Provocato da presenza di acqua nel supporto murario, trasmessa alla carta da parati. Manifestato con presenza di muffe.

**COD Fotodeterioramento**  
Non è possibile intervenire in quanto la carta da parati ha subito una desaturazione cromatica. La soluzione è quella di creare un progetto di luce consono alla conservazione della carta da parati.

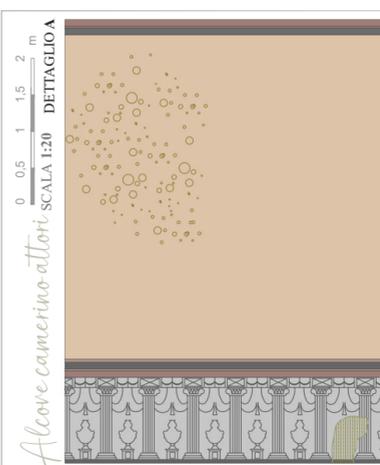
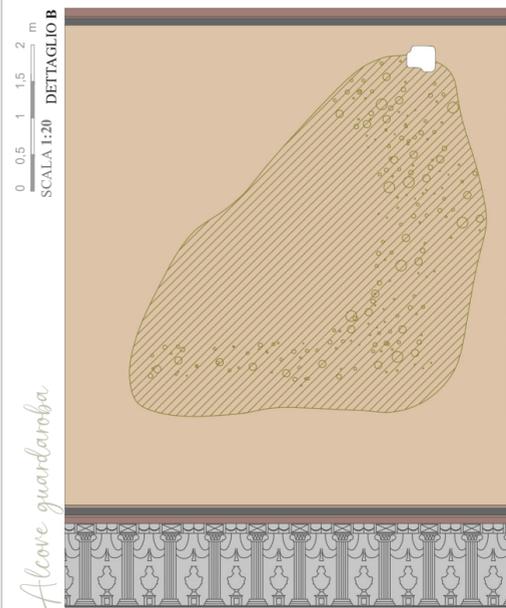
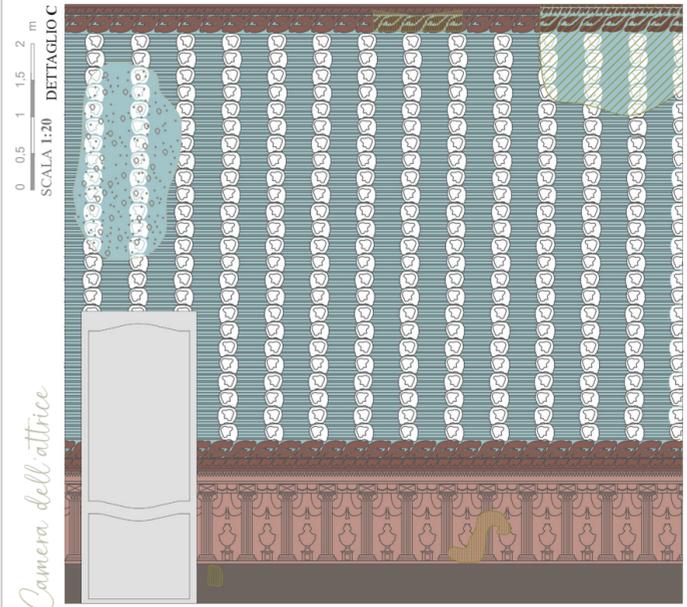
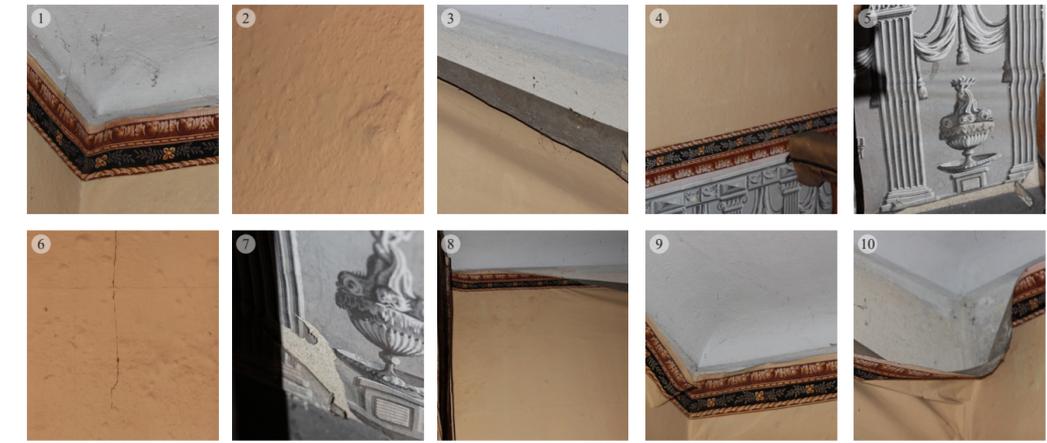
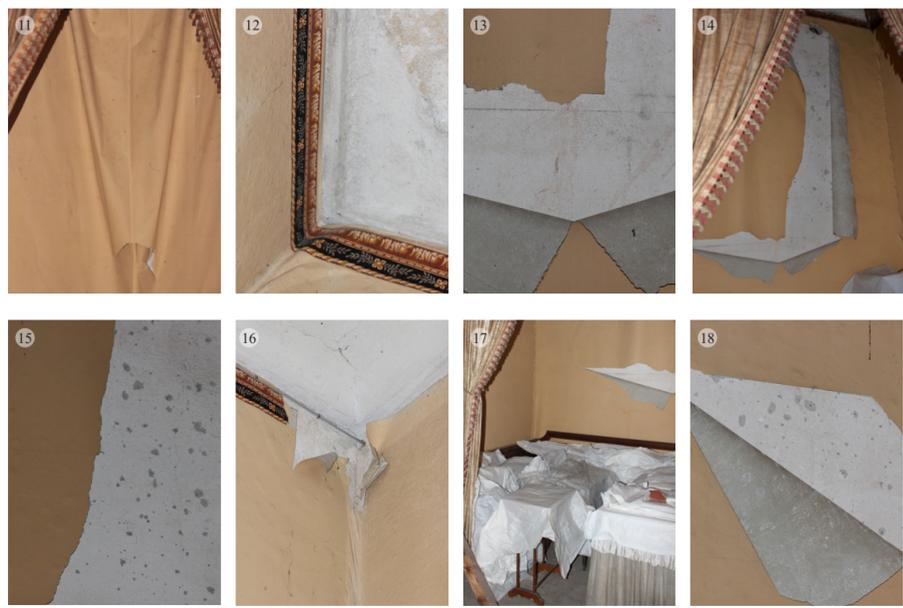
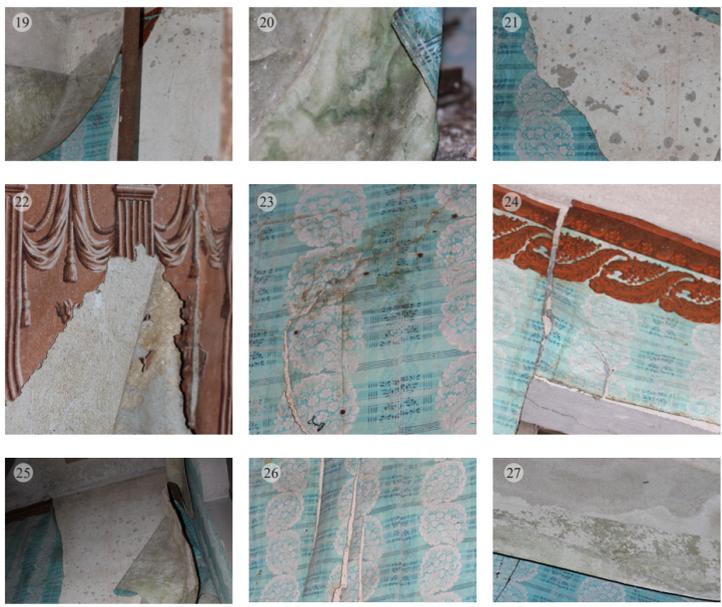
UP 11 - Interventi sui degradi, carta da parati  
Tavola 08

DEGRADO CARTA DA PARATI  
Nucleo del Teatro

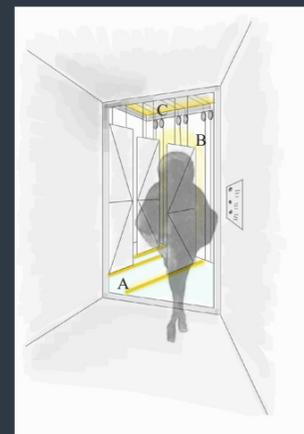
Corridoio di accesso - C

- generale indiretta;
- tipologia di sorgente:
  - A. apparecchio lineare a LED;
  - B. apparecchio a parete a LED;
  - C. apparecchio lineare a LED.
- piano di montaggio:
  - A. binari di movimentazione quinte (h. 1,30 m);
  - B. a parete (h. 3,00 m);
  - C. imposta della volta (h. 5,70 m).

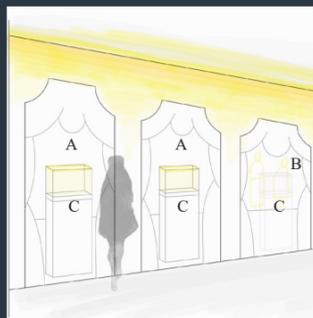
- Alcove annesse al guardaroba - G-1, G-2, G-3**
- Caratteristiche:
- generale;
  - tipologia di sorgente:
    - A. apparecchio con sorgente a LED;
    - B. lampada da tavolo a LED;
  - piano di montaggio:
    - A. a soffitto (h. 4,15 m);
    - B. su mobile (h. 0,75 m).
