POLITECNICO DI TORINO

Corso di Laurea Magistrale in Architettura per il Restauro e Valorizzazione del Patrimonio A.a. 2022/2023 Febbraio 2023

LE CHIESE IN DISUSO E IL RIUTILIZZO AD USI PROFANI

ANALISI E IPOTESI DI RESTAURO DELLA CHIESA DI SAN GRATO VESCOVO A CAFASSE

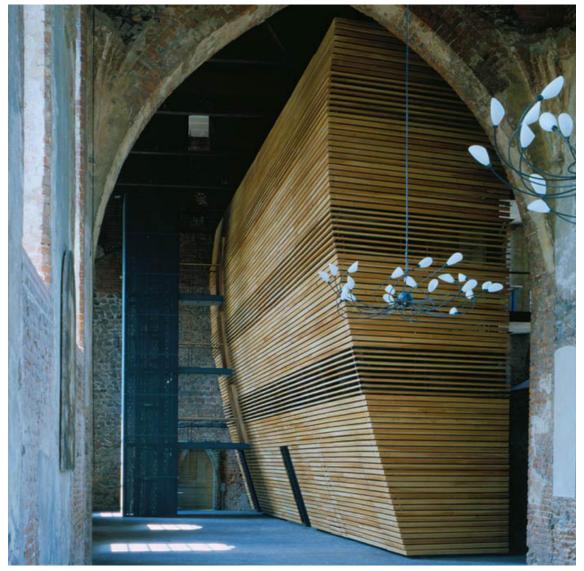
• <u>Tipologia di intervento</u>: qui l'architetto Klaus Block, ha previsto l'inserimento di un nuovo volume curvilineo, composto da lamelle orizzontali di legno, che compensa la grande mancanza sul muro perimetrale, dovuta ai bombardamenti del secondo conflitto mondiale. La nuova aggiunta è chiaramente distinta per forma e materiali dalla struttura originaria della chiesa, è stata anche mantenuta una distanza rispettosa dalle vecchie pareti di modo da subordinare gli inserimenti moderni dal tessuto storico.⁴⁷

Figura 14. Sankt Marie a Muncheberg, Germania [fonte: Brandenburgischen Architektenkammer]

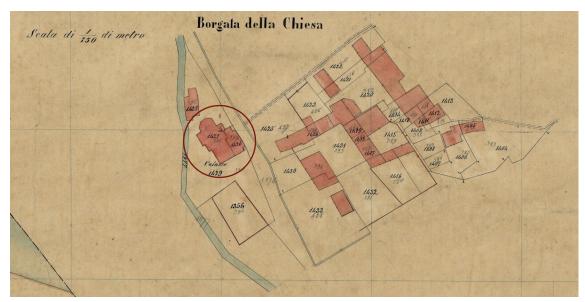
come la geometria dell'edificio ecclesiastico sia a sole due navate, accompagnate dall'abside di forma pentagonale, dal campanile e da un piccolo transetto sul lato ovest [Fig. 42].

Figura 42 Mappa originale del comune di Cafasse, catasto Rabbini 1859 [fonte: Archivio di Stato di Torino, sezioni riunite, catasto rabbini, 1859, mazzo 26, foglio 5]

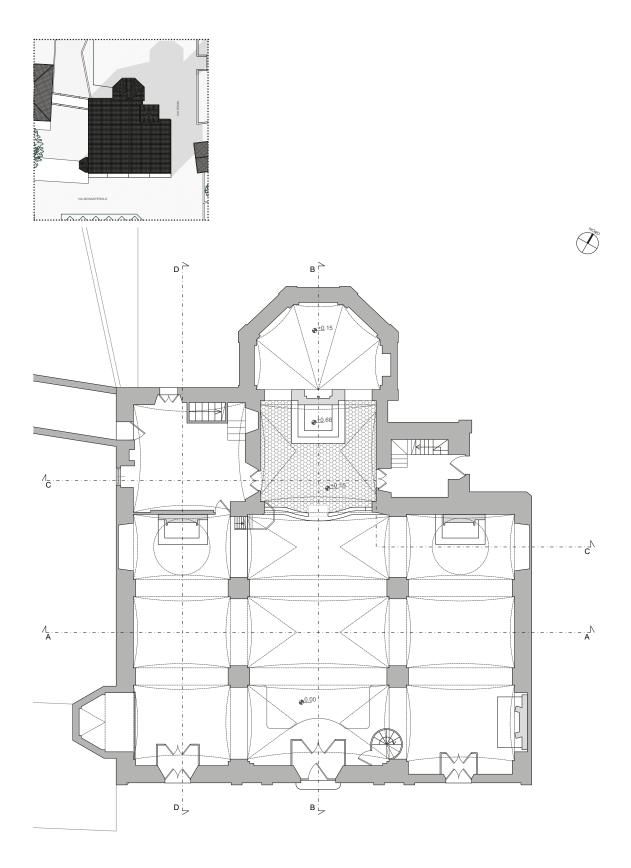
Figura 45. Pianta delle coperture Figura 46. Pianta del piano terra

Proseguendo nella descrizione del fabbricato arriviamo al presbiterio, posto subito dopo la navata centrale e delimitato da un salto della quota di terra, dato da un gradino a cui è stata sovrapposta una balaustra che ne definisce l'ingresso. In questo ambiente si trova l'altare in marmo, affiancato da due passaggi che consentono di accedere all'area retrostante. Anche questo ambiente è sormontato da una volta a botte lunettata, che riporta i colori delle pitture murali della navata centrale, con la differenza che qui vi è la raffigurazione di San Grato vescovo al centro dell'orizzontamento. Dal presbiterio è possibile anche accedere alla sagrestia, posta sulla sinistra e al campanile con ingresso sulla destra. Questo ambiente della chiesa è l'unico che presenta pavimentazione, infatti solo qui si trovano delle cementine esagonali bicolore. L'ultima sala della chiesa è l'abside, a pianta esagonale, scandita dalle colonne poste a gli angoli dal cui capitelli partono gli spicchi della volta a creste e vele.

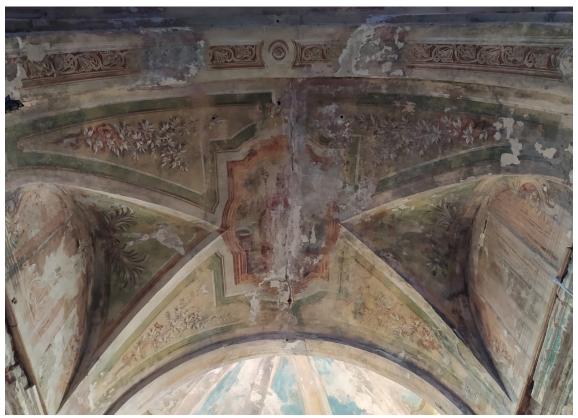
Figura 64. Volta a botte lunettata del presbiterio

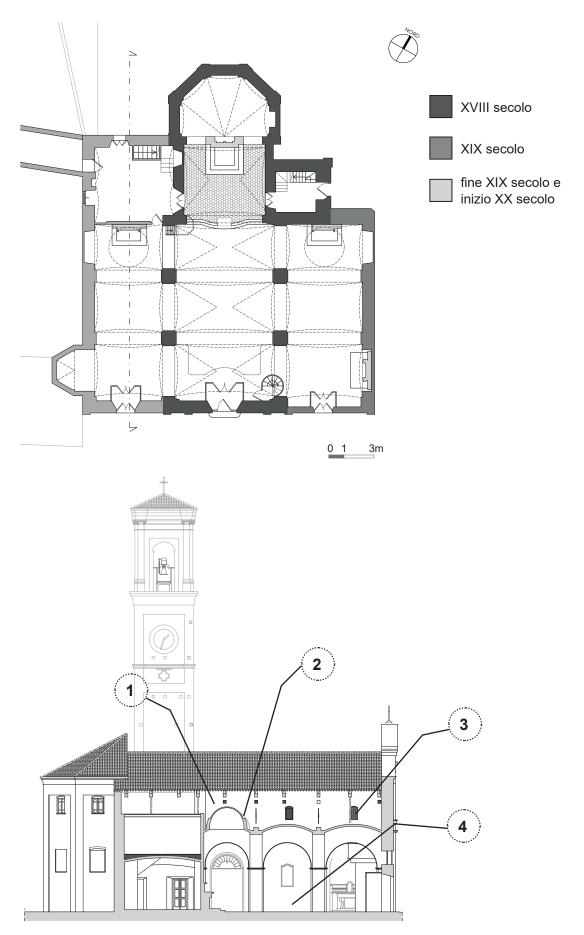
Figura 68. Identificazione delle fasi costruttive della chiesa su pianta e sezione.

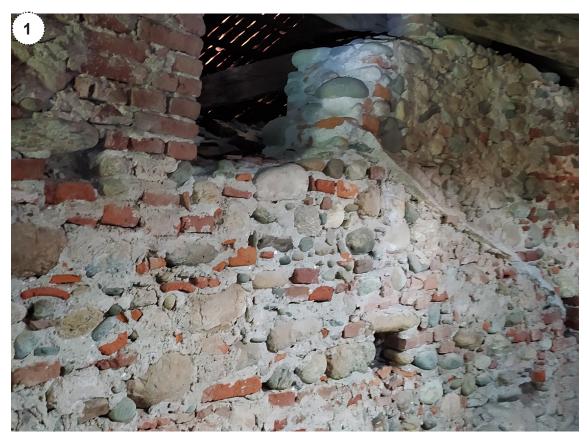
Figura 69. Le bucature che si vedono in questa foto si ipotizza siano le sedi delle travi del vecchio tetto

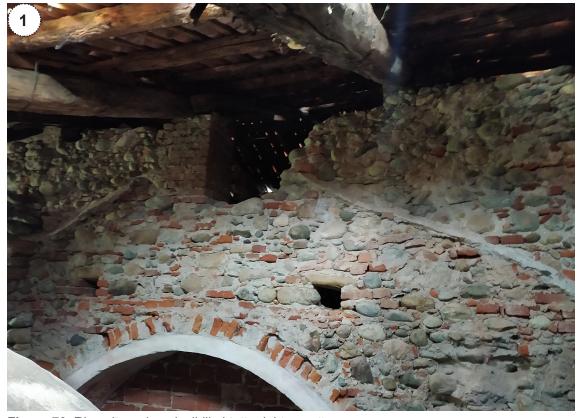
Figura 70. Risarciture riconducibili al tetto del transetto

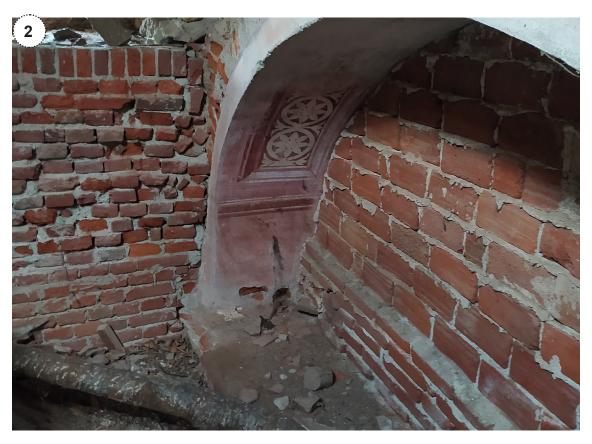
Figura 71. Arco decorato nel sottotetto

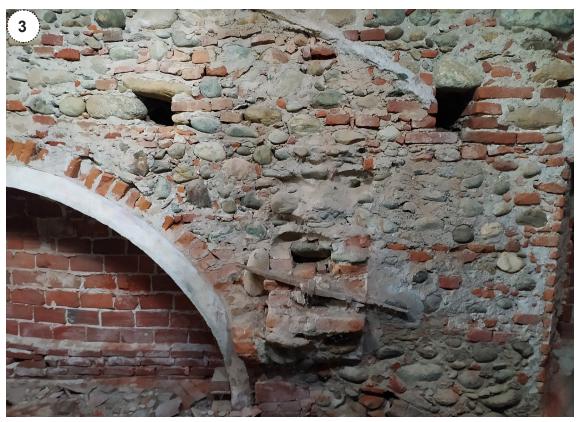
Figura 72. In questa fotografia è possibile vedere altre bucature in relazione con l'arco tamponato e la ricucitura

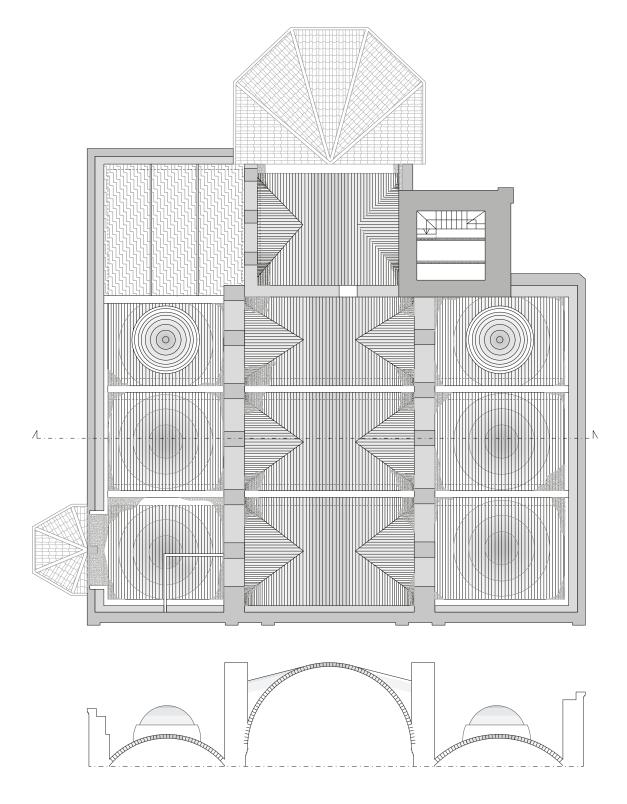
Figura 75. Pianta degli orizzontamenti.

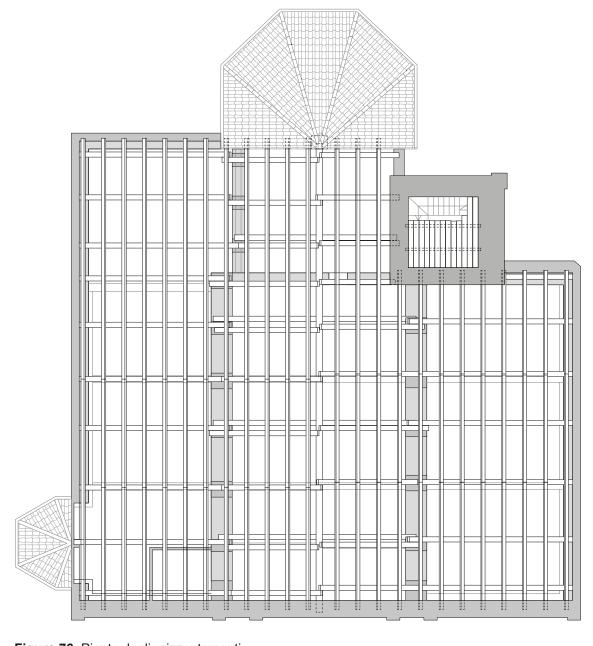
Figura 76. Pianta degli orizzontamenti.

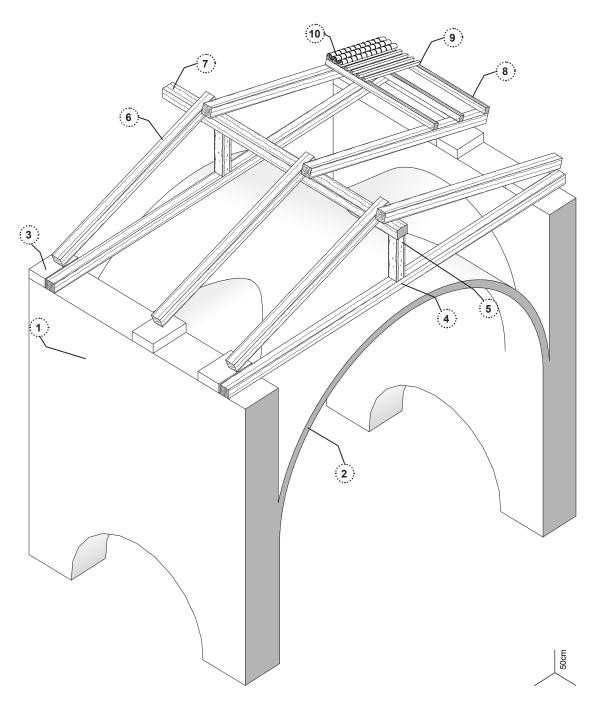
Figura 77. Assonometria della tecnica costruttiva del tetto.

Come si è visto nel rilievo costruttivo, il tetto dell'edificio è composto da puntelli che a intervalli sorreggono il colmo, scaricando il peso su una trave lignea posta in orizzontale. Quest'ultimi elementi però, poggiano a loro volta sulla parte più alta della volta a botte della navata centrale, causando fessurazioni visibili dall'interno e dissesti.

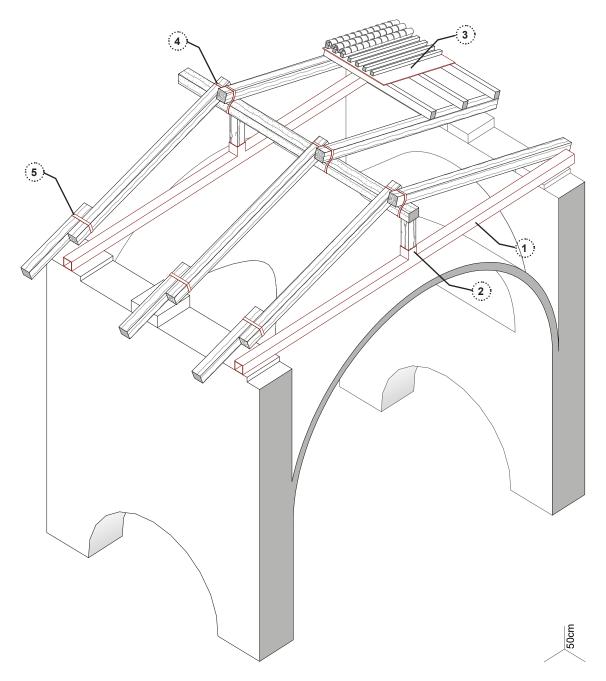
Figura 78. Assonometria degli interventi.

L'analisi effettuata sulla geometria e sulle tecniche costruttive che compongono la chiesa di San Grato vescovo, è servita a conoscere gli aspetti più specifici dell'edificio. Interpretando i dati raccolti quindi, ora è possibile ipotizzare degli interventi idonei al caso studio, atti o a migliorarne le prestazioni o a non causare degradi nel tempo e quindi conservare la fabbrica. Questo paragrafo ha come obbiettivo l'individuazione di criteri generali per effettuare un intervento costruttivo specifico per la conservazione di questa tipologia di strutture, cercando di mantenere il più possibile inalterata l'identità dell'edificio. L'aspetto principale quindi è quello di ipotizzare interventi che siano congrui alla storia e alla natura della fabbrica⁷⁹, cercando il più possibile di mantenere inalterati i caratteri morfologici specifici. Infatti l'intento che si è cercato di perseguire in questa sede è quello di proporre interventi necessari, durabili, compatibili e il più possibile reversibili. I punti di debolezza dell'edificio, si sono riscontrati maggiormente nella copertura, infatti si è deciso di colmare le carenze proprio in questo ambiente. Gli interventi ipotizzati per la chiesa di San Grato vescovo cercano di realizzare un comportamento scatolare della struttura, collegando i vari elementi dell'edificio.

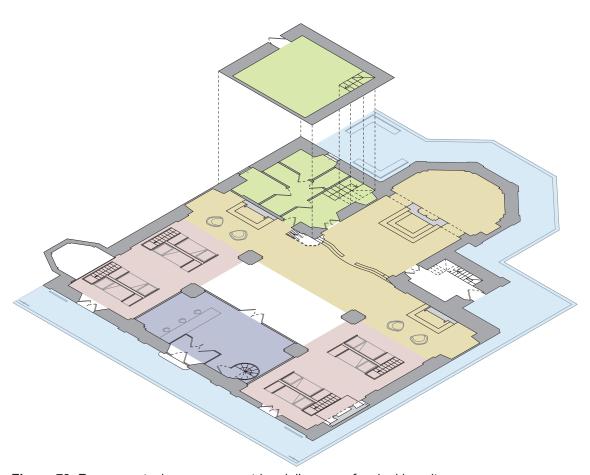
Figura 79. Rappresentazione assonometrica delle nuove funzioni inserite

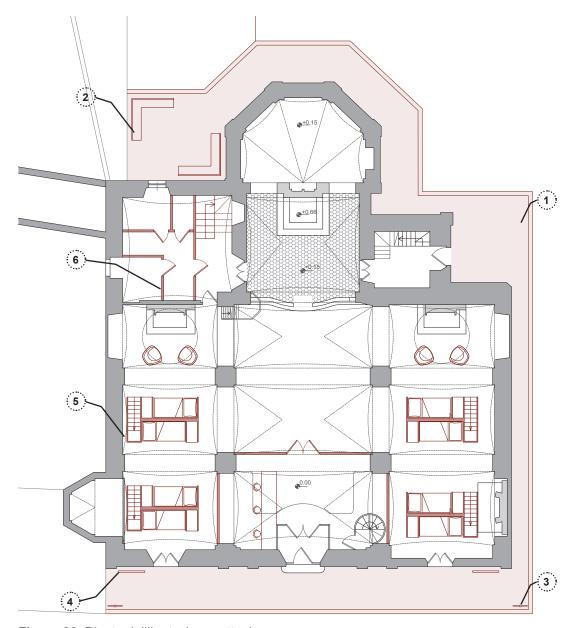
Figura 80. Pianta dell'ipotesi progettuale
