Politecnico di Torino

Corso di Laurea in Ingegneria per l'Ambiente e il Territorio A.a. 2022/2023 Sessione di Laurea Marzo 2023

Studio della stabilità dell'abitato di San Lorenzo a Mongrando (BI)

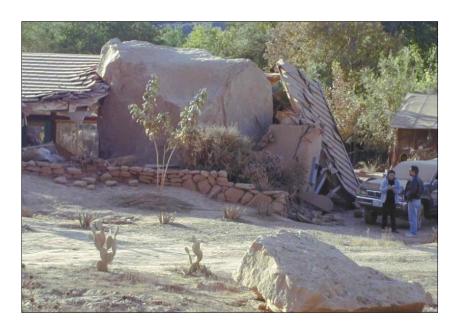
Figura 2-1) Frana da crollo avvenuta presso il Zion National Park, USA [fonte: Taddia G., Vigna B.: Dispense del corso di Geologia Tecnica Applicata, a.a. 2021/2022]

- Frane da crollo (Falls): sono correlate all'instabilità di versanti con pendii estremamente ripidi o pareti subverticali dalle quali avviene il distacco di blocchi (blocchi singoli o crolli in massa) per effetto della gravità. I movimenti dei blocchi che si distaccano causando il crollo sono soggetti a ribaltamento o scivolamento iniziale, impatto contro il versante e successivi rimbalzi e/o movimenti rototraslativi. Il crollo si verifica quando, superato il punto di equilibrio, l'ammasso non è più in grado di autosostenersi (Figura 2-1);

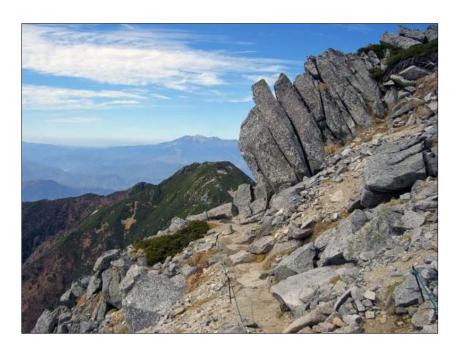
Figura 2-2) Esempio di frana da ribaltamento [fonte: Taddia G., Vigna B.: Dispense del corso di Geologia Tecnica Applicata, a.a. 2021/2022]

- Frane da ribaltamento (Topples): così come avviene nelle frane da crollo, anche nel caso dei ribaltamenti il distacco interessa un singolo blocco a partire da una parete verticale. Questa tipologia di fenomeno franoso avviene quasi esclusivamente in roccia. Particolarmente favorevole è il caso in cui sono presente discontinuità a reggipoggio con inclinazione subverticale; in questa tipologia di frane si ha la rotazione, a causa di un momento ribaltante, di un blocco di roccia attorno ad un punto o un asse situato al di sotto del suo baricentro. Nel caso di ribaltamento il distacco di un singolo blocco può causare l'instabilizzazione di blocchi adiacenti, causando un ribaltamento multiplo (Figura 2-2);

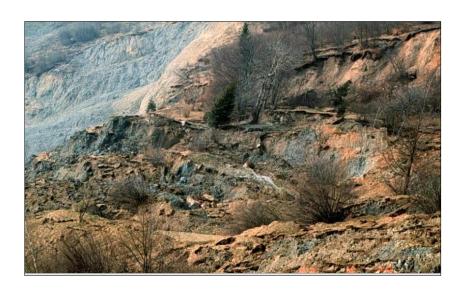
Figura 2-3) Esempio di frana dovuta a scivolamento rotazionale [fonte: Taddia G., Vigna B.: Dispense del corso di Geologia Tecnica Applicata, a.a. 2021/2022]

Scorrimenti traslazionali o rotazionali (Slides): sono frane caratterizzate dallo scivolamento del materiale lungo una superficie ben definita. Tale superficie può essere piana o curva, individuando così i due diversi fenomeni: gli scorrimenti traslazionali oppure gli scorrimenti rotazionali. Molto spesso la superficie di scivolamento si crea in quello che viene definito "piano di debolezza" (strato con caratteristiche meccaniche scadenti oppure presenza di discontinuità nel materiale) lungo in quale si ha il superamento della resistenza a taglio e si instaura così il fenomeno di instabilità. In questa tipologia di fenomeno il movimento non coinvolge contemporaneamente tutta la superficie di rottura, ma la formazione di tale superficie è progressiva e avviene durante le varie fasi del fenomeno stesso (Figura 2-3, Figura 2-4);

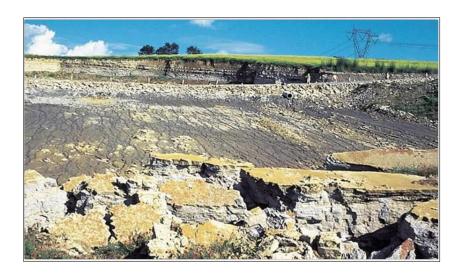
Figura 2-4) Esempio di frana dovuta a scivolamento planare [fonte: Taddia G., Vigna B.: Dispense del corso di Geologia Tecnica Applicata, a.a. 2021/2022]

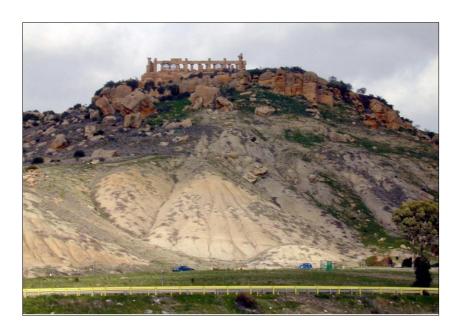
Figura 2-5) Esempio di frana da espansione laterale presso la Valle dei Templi (AG) [fonte: Taddia G., Vigna B.: Dispense del corso di Geologia Tecnica Applicata, a.a. 2021/2022]

- Espansioni laterali (Lateral spreads): in questa tipologia di fenomeni non vengono individuate le superfici di scorrimento o zone di deformazione plastica definite. Tale fenomeno avviene nei materiali rigidi adagiati su materiali a minore resistenza meccanica e maggiormente deformabili. L'insorgenza di deformazioni sul terreno a minore resistenza induce degli spostamenti nel materiale sovrastante, che a causa della sua maggiore resistenza meccanica tenderà a fessurarsi. Il risultato di tali movimenti è la formazione di porzioni di materiale distaccate dall'ammasso principale, le quali sono soggette a spostamenti in prevalenza in direzione orizzontale (Figura 2-5);

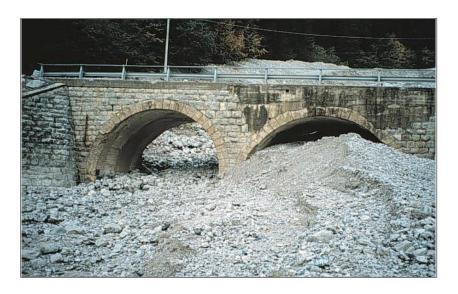
Figura 2-6) Esempio di frana per colata di detriti [fonte: Taddia G., Vigna B.: Dispense del corso di Geologia Tecnica Applicata, a.a. 2021/2022]

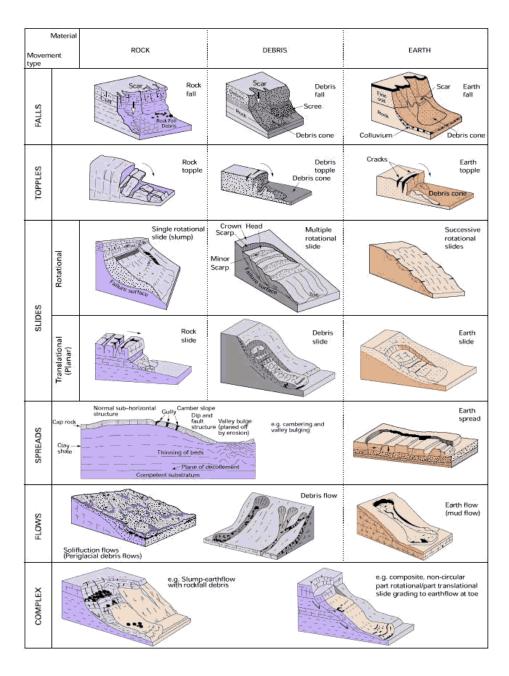
Figura 2-7) Schema di classificazione delle frane (Cruden&Varnes, 1996)

Combinando i diversi tipi di movimento e materiale si è in grado individuare una nomenclatura per ogni tipologia di frana (Figura 2-7).

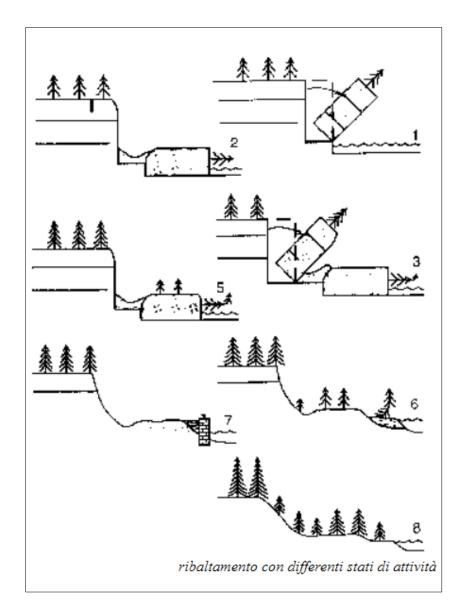
Figura 2-9) Classificazione delle frane in base allo stato di attività (da Canuti & Casagli, 1994)

- Attivo (1): fenomeno attualmente in movimento;
- Sospeso (2): fenomeno mosso durante l'ultimo ciclo stagionale, allo stato attuale non è attivo;
- Riattivato (3): fenomeno attivo dopo un periodo di inattività;
- *Inattivo* (4): non si muove da più di un ciclo stagionale;
- Quiescente (5): inattiva da più di un ciclo stagionale ma con possibilità di riattivazione;
- *Naturalmente stabilizzato* (6): fenomeno inattivo, non più influenzato dalle sue cause scatenanti;
- Artificialmente stabilizzato (7): fenomeno inattivo a seguito di misure di stabilizzazione;
- *Relitto* (8): paleo-frana, inattiva, sviluppata in condizioni geomorfologiche diverse da quelle attuali.

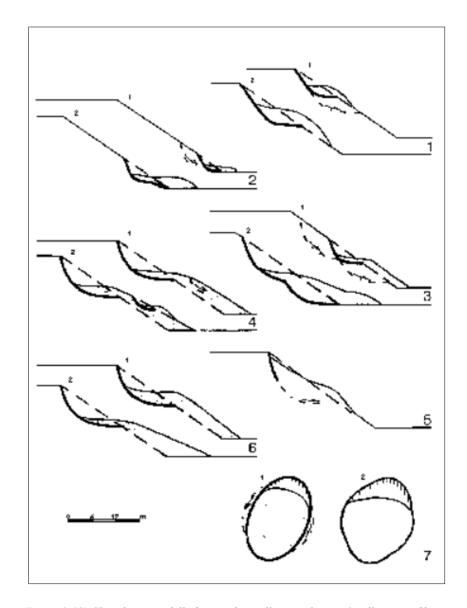
Figura 2-10) Classificazione delle frane in base allo stato di attività nello spazio [fonte: http://web.tiscali.it/riccardo.ruffilli-wolit/html/glossario%20internazionale.html#:~:text=Frana%20ATTIVA%20]

- Frana in allargamento (7): la superficie di rottura si propaga su uno od entrambi i margini laterali.

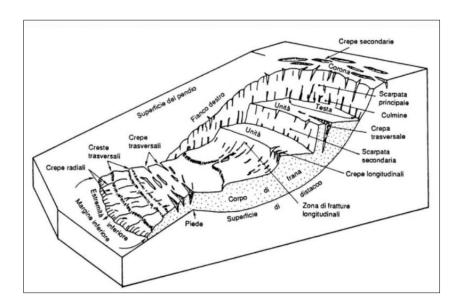
Figura 2-11) Nomenclatura di una frana [fonte: Taddia G., Vigna B.: Dispense del corso di Geologia Tecnica Applicata, a.a. 2021/2022]

- Corona (o coronamento): costituita dal materiale non mobilizzato, a ridosso delle porzioni più elevate della scarpata principale;
- Testata: parte più alta della frana, a contatto con la scarpata principale;
- Scarpate secondarie: superfici ripide che interrompono la continuità del materiale;
- Superficie di rottura: superficie lungo la quale è avvenuto il movimento;
- Corpo principale: porzione del corpo di frana che giace al di sopra della superficie di rottura;
- Fratture longitudinali e/o trasversali: indicative di movimenti delle singole porzioni del corpo frana;
- Piede: rappresenta la porzione del materiale dislocato accumulatosi a valle.

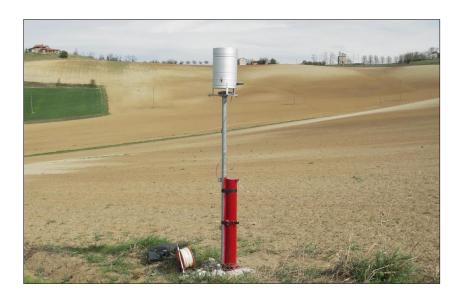
Figura 2-12) Pluviografo [fonte: Taddia G., Vigna B.: Dispense del corso di Geologia Tecnica Applicata, a.a. 2021/2022]

Come già detto in precedenza, l'acqua gioca un ruolo fondamentale nel meccanismo di attivazione dei fenomeni franosi. La conoscenza di eventi di precipitazione particolarmente gravosi risulta quindi utile ai fini di prevedere un possibile evento avverso. A tale scopo i pluviometri sono strumenti necessari nel monitoraggio delle precipitazioni (Figura 2-12). Il Piemonte è dotato di una vasta rete di pluviometri, e la disponibilità dei dati permette di ricavare informazioni importanti, utili a determinare il possibile innesco di un evento franoso.

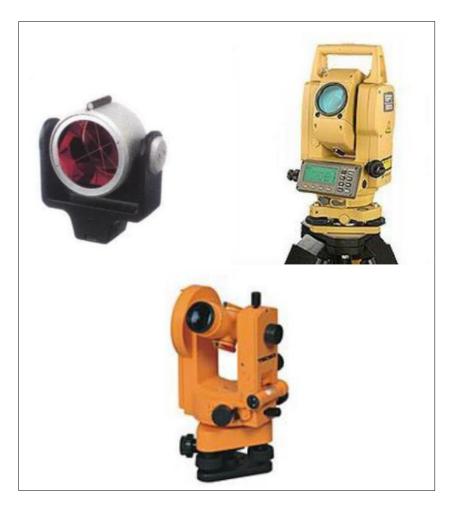
Figura 2-13) Strumenti per il monitoraggio topografico [fonte: Taddia G., Vigna B.: Dispense del corso di Geologia Tecnica Applicata, a.a. 2021/2022]

Qualora lo scopo dell'indagine sia valutare i movimenti del terreno, di fondamentale importanza sono invece i monitoraggi topografici tramite l'impiego di teodoliti, tacheometri, distanziometri, laser, GPS e stazioni totali (Figura 2-13). In questo caso bisogna conoscere la geometria del corpo frana per individuare correttamente i punti da tenere sotto controllo.

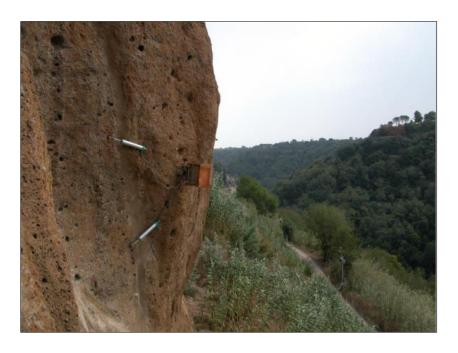
Figura 2-15) Estensimetro [fonte: Taddia G., Vigna B.: Dispense del corso di Geologia Tecnica Applicata, a.a. 2021/2022]

Nel caso in cui si vogliano osservare e/o misurare delle deformazioni di fratture di ammassi rocciosi, fratture da detensionamento su pendii o anche fratture su edifici posti in prossimità di frane, strumenti utili a tale scopo sono: vetrini, fessurimetri, estensimetri, distanziometri, clinomerti e distomeri (Figura 2-14, Figura 2-15, Figura 2-16).

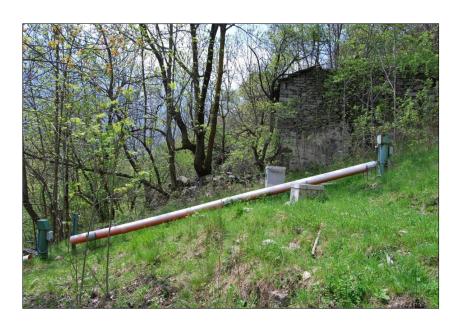
Figura 2-16) Distanziometro [fonte: Taddia G., Vigna B.: Dispense del corso di Geologia Tecnica Applicata, a.a. 2021/2022]

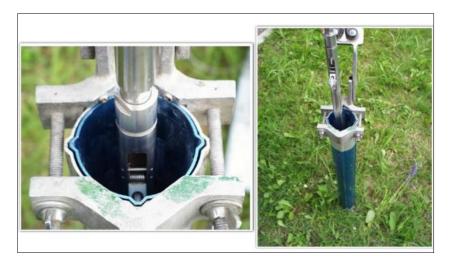
Figura 2-17) Inclinometro [fonte: Taddia G., Vigna B.: Dispense del corso di Geologia Tecnica Applicata, a.a. 2021/2022]

I controlli in profondità di un corpo frana possono invece essere effettuati tramite l'utilizzo degli inclinometri (Figura 2-17). Da tali strumenti si può ricavare la profondità del piano di scivolamento e l'entità dei movimenti nel tempo. Altro sistema di monitoraggio dei movimenti in profondità è l'utilizzo di estensimetri a filo in foro.

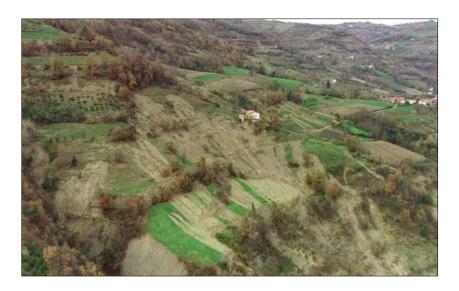
Figura 2-18) Frana da colamento superficiale avvenuta a Roascio (CN) [fonte: Taddia G., Vigna B.: Dispense del corso di Geologia Tecnica Applicata, a.a. 2021/2022]

Tra le cause predisponenti tali movimenti franosi vanno citate la presenza di versanti acclivi e la sovrapposizione di suoli su substrati impermeabili. Infatti, sovente si nota che in questa tipologia di fenomeni le superfici di mobilitazione sono posizionate al contratto tra strati aventi permeabilità differenti.

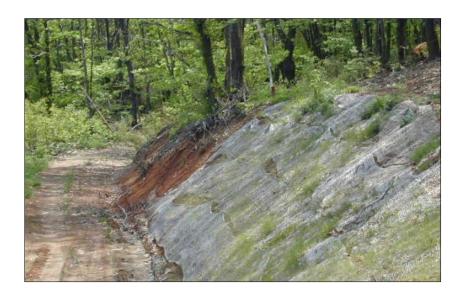
Figura 3-2) Esempio di intervento tramite inerbimento con georeti [fonte: Taddia G., Vigna B.: Dispense del corso di Geologia Tecnica Applicata, a.a. 2021/2022]

Le opere di ingegneria naturalistica (Figura 3-2) sono interventi volti a stabilizzare la parte più superficiale dei versanti in frana, per questo motivo sono particolarmente indicati per quelle aree soggette a fenomeni di erosione superficiale. Tramite questi interventi si realizza l'inerbimento delle zone denudate così da ottenere l'aumento della coesione del terreno tramite l'apparato radicale delle specie vegetali coinvolte. Nonostante non preveda l'utilizzo dei classici metodi ingegneristici, questo metodo si rivela comunque molto efficace e di non immediata attuazione. Infatti nell'applicazione di tali interventi va posta molta attenzione sulle specie di piante da utilizzare. Vanno infatti individuate le tipologie di piante che non vadano in contrasto con le specie autoctone e che al contempo svolgano una valida azione antierosiva.

Per aumentare la potenzialità di tale metodo, l'inerbimento può essere abbinato alla stesa di georeti o georiglie sul terreno.

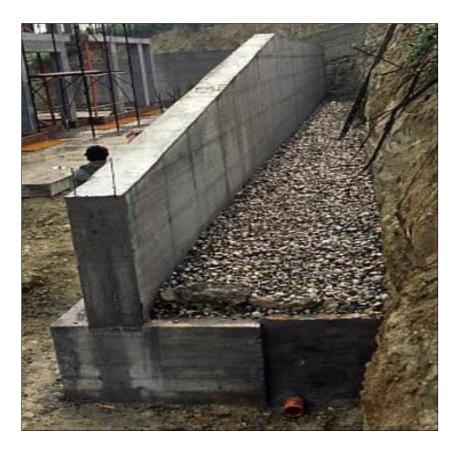
Figura 3-3) Esempio di intervento tramite realizzazione di un muro [fonte: Taddia G., Vigna B.: Dispense del corso di Geologia Tecnica Applicata, a.a. 2021/2022]

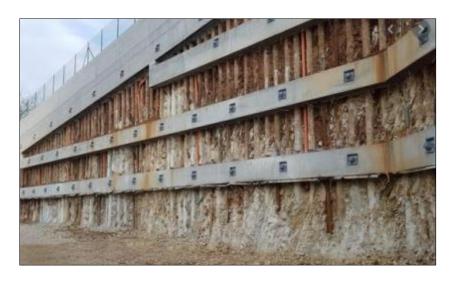
Figura 3-4) Esempio di intervento tramite realizzazione di micropali [fonte: Taddia G., Vigna B.: Dispense del corso di Geologia Tecnica Applicata, a.a. 2021/2022]

- *Opere di sostegno flessibili*, come le paratie (sistema di pali affiancati), i diaframmi (pannelli lineari o a *T* realizzati all'interno del terreno in una trincea preventivamente scavata) e i micropali (pali di piccolo diametro con elemento strutturale all'interno);

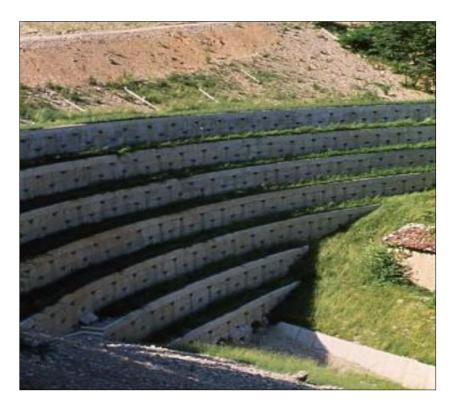
Figura 3-5) Esempio di intervento tramite realizzazione di terra armata [fonte: Taddia G., Vigna B.: Dispense del corso di Geologia Tecnica Applicata, a.a. 2021/2022]

- Opere di sostegno deformabili: crib-walls (muri costruiti con maglie rettangolari riempiti di materiale che consente lo sviluppo di vegetazione), terre armate (rilevati in terra con nastri in acciaio suborizzontali vincolati con piastre prefabbricate), terre rinforzate (rilevati costituiti da strati sovrapposti di terreno intervallati da geotessili o georeti), muretti a secco (muretti di altezza massima pari a 1 metro costituiti da blocchi di roccia di piccola pezzatura), muretti di gabbioni (muretti costituiti da rete di filo di ferro riempita di pietrame), graticciate o viminate (paletti in legno infissi nel terreno intrecciati con rami di salice), fascinate e staccionate (fascine appoggiate a paletti infissi nel terreno).

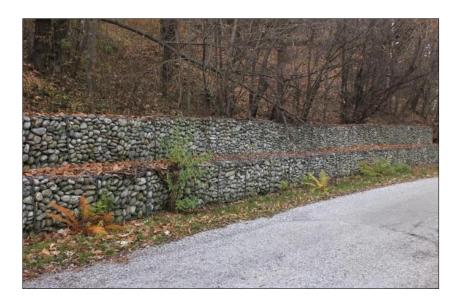
Figura 3-6) Esempio di intervento tramite realizzazione di gabbionate [fonte: Taddia G., Vigna B.: Dispense del corso di Geologia Tecnica Applicata, a.a. 2021/2022]

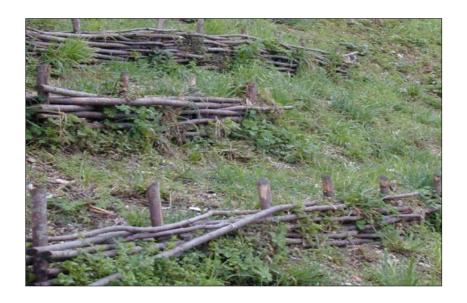
Figura 3-7) Esempio di intervento tramite realizzazione di viminate [fonte: Taddia G., Vigna B.: Dispense del corso di Geologia Tecnica Applicata, a.a. 2021/2022]

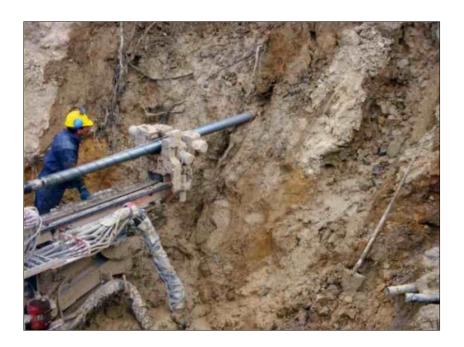
Figura 3-9) Esempio di dreni sub orizzontali in fase di realizzazione [fonte: Taddia G., Vigna B.: Dispense del corso di Geologia Tecnica Applicata, a.a. 2021/2022]

Di grande impiego sono poi le opere di drenaggio (Figura 3-8, Figura 3-9, Figura 3-10). Infatti, come riportato al capitolo 2, l'acqua rappresenta il principale elemento che genera l'instabilità di un versante, risultano quindi molto efficaci gli interventi volti a diminuire l'apporto idrico al terreno.

Tali opere di drenaggio possono essere superficiali (canalette, fossi di guardia, dreni intercettori, intasamenti e sigillature, protezione con teli) evitando a priori che l'acqua si infiltri nel terreno, oppure sono opere di drenaggio profonde (tubi drenanti sub-orizzontali, trincee drenanti, pozzi drenanti e gallerie drenanti). In quest'ultimo caso la rimozione dell'acqua avviene successivamente alla sua infiltrazione nel terreno al fine di mantenere bassi i livelli idrici nel sottosuolo.

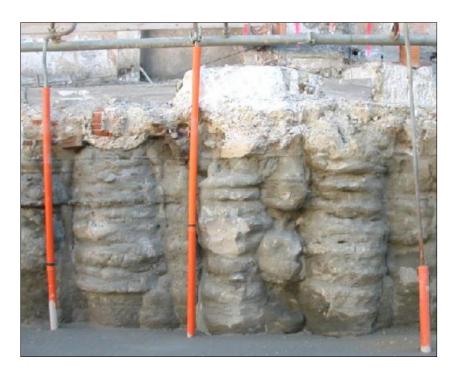
Figura 3-11) Esempio di intervento tramite Jet-grouting [fonte: Taddia G., Vigna B.: Dispense del corso di Geologia Tecnica Applicata, a.a. 2021/2022]

Gli interventi di trattamento del terreno (Figura 3-11) hanno lo scopo di migliorare la resistenza a taglio del materiale. Tali interventi possono essere attuati mediante l'iniezione di miscele consolidanti (miscele stabili, sospensioni cementizie, miscele chimiche) come avviene nel caso del grouting e Jet-grouting. Possono inoltre essere effettuati trattamenti tramite stabilizzazione chimica, elettrosmosi ed elettrosilicatazione e congelamento.

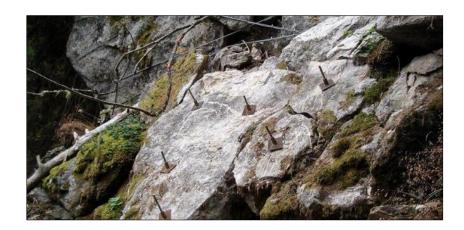
Figura 3-12) Esempi di intervento tramite infissione di tiranti di ancoraggio [fonte: Taddia G., Vigna B.: Dispense del corso di Geologia Tecnica Applicata, a.a. 2021/2022]

Il rinforzo di porzioni di versante instabili permette di aumentarne la resistenza e diminuire la deformabilità del terreno. L'azione di rinforzo può essere eseguita tramite l'infissione di elementi strutturali più rigidi e resistenti del terreno stesso. Tali elementi possono essere tiranti di ancoraggio (Figura 3-12) oppure chiodi e bulloni.

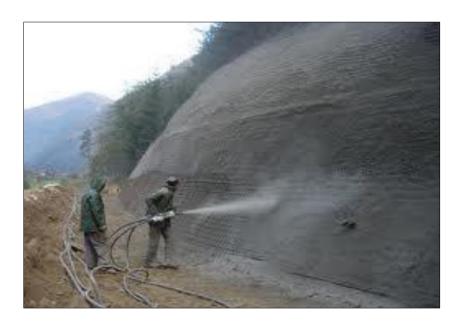
Figura 3-13) Esempio di intervento tramite posa dello spritz beton [fonte: Taddia G., Vigna B.: Dispense del corso di Geologia Tecnica Applicata, a.a. 2021/2022]

La stabilizzazione superficiale è una tipologia di intervento che consente di aumentare la stabilità di versanti potenzialmente in frana tramite l'azione contenitiva esercitata da fluidi spruzzati in pressione sulla superficie rocciosa che penetrano nelle fratture e le sigillano. Di questa tipologia

di intervento fa parte lo spritz beton (Figura 3-13), una miscela di cemento, acqua e inerti, che viene spruzzato in pressione sulla parete rocciosa la quale può essere preventivamente ricoperta da una rete elettrosaldata.

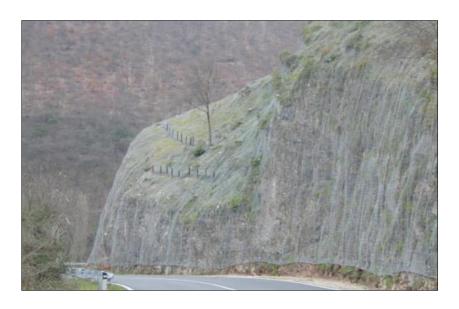
Figura 3-14) Esempio di intervento tramite posa di reti metalliche [fonte: Taddia G., Vigna B.: Dispense del corso di Geologia Tecnica Applicata, a.a. 2021/2022]

Le opere di protezione passiva (Figura 3-14, Figura 3-15, Figura 3-16, Figura 3-17) si differenziano da quelle descritte fin ora perché, a differenze delle precedenti, queste non evitano l'accadimento del fenomeno, bensì prevengono gli eventuali danni su edifici, infrastrutture o altri elementi presenti nelle aree interessate, rallentando, deviando o arrestando la massa in frana durante il suo movimento. Fanno parte di questa categoria di interventi le diverse tipologie di barriere selettive e briglie para detrito, dighe di intercettazione, reti paramassi, i rilevati e valli paramassi, le barriere paramassi e le gallerie artificiali.

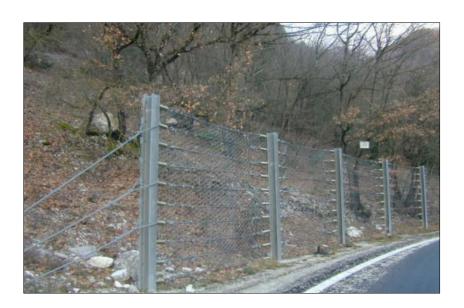
Figura 3-15) Esempio di intervento tramite realizzazione di barriere paramassi [fonte: Taddia G., Vigna B.: Dispense del corso di Geologia Tecnica Applicata, a.a. 2021/2022]

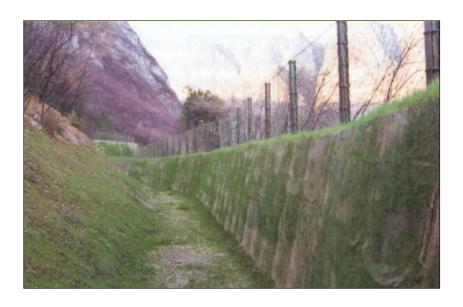
Figura 3-16) Esempio di intervento tramite realizzazione di vallo paramassi e barriere [fonte: Taddia G., Vigna B.: Dispense del corso di Geologia Tecnica Applicata, a.a. 2021/2022]

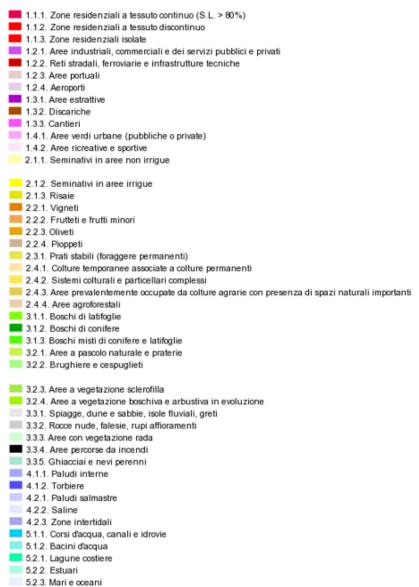
Figura 4-2) Corine Land Cover Piemonte: copertura del suolo su Mongrando, nel riquadro Borgo San Lorenzo [in alto: mappa CLC, in basso: legenda sottoclassi] [fonte: Geoportale Piemonte]

Per quanto riguarda l'uso del suolo, è possibile identificare quattro classi principali: territori boscati e ambienti semi naturali, territori modellati artificialmente (case, strade, cimitero, aree estrattive, aree industriali, commerciali e dei servizi pubblici e privati), superfici agricole utilizzate, specchi d'acqua (Figura 4-2).

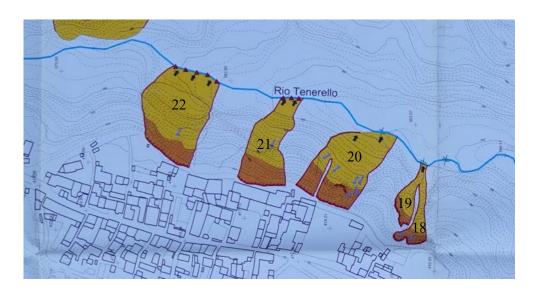
Figura 4-10) Numerazione frane versante Nord [fonte: progetto esecutivo Settembre 1997, cortesia GIT s.r.l.]

Di seguito, la Figura 4-10 e Figura 4-11 tratte dalla Figura 4-9, riportano i numeri assegnati alle diverse frane.

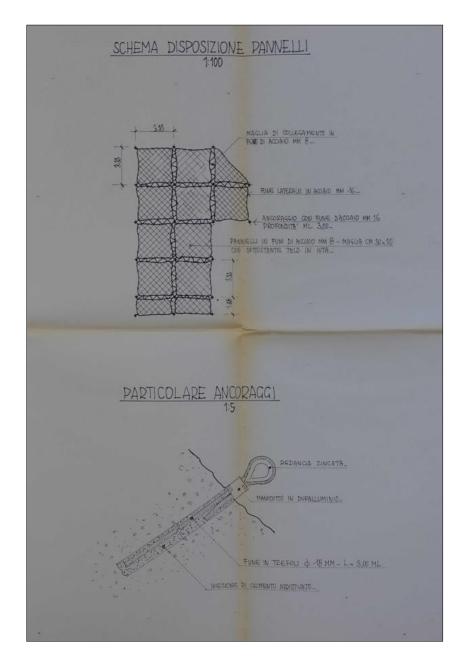
Figura 4-15) Estratto tavola grafica: pannelli di funi d'acciaio e ancoraggi [fonte: Progetto esecutivo Settembre 1997, cortesia GIT s.r.l.]

procedere alla riprofilatura, mediante reti composte da trefoli in acciaio protetti dalla corrosione, vincolati al suolo mediante ancoraggi profondi in cavi d'acciaio (Figura 4-15).

- Realizzazione di protezione dei tratti di versante ad elevata acclività, ove non è possibile procedere alla riprofilatura, mediante reti composte da trefoli in acciaio protetti dalla corrosione, vincolate al suolo mediante ancoraggi profondi in cavi d'acciaio. Nelle zone dove un eventuale dissesto interessava beni di maggior valore economico o costituisce forte rischio per le sottostanti abitazioni, gli ancoraggi sono stati previsti con micropali;

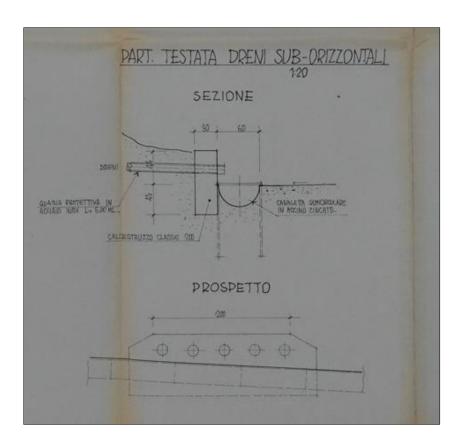
Figura 4-16) Estratto tavola grafica: dreni sub-orizzontali [fonte: Progetto esecutivo Settembre 1997, cortesia GIT s.r.l.]

La formazione di dreni sub orizzontali a monte della pista di servizio mediante perforazione del terreno ed inserimento di tubi microfessurati, allo scopo di impedire l'innalzamento della falda acquifera in occasione di intense precipitazioni meteoriche. La quota di esecuzione di tali dreni (circa 20 m al di sotto della sommità del versante) è stata

- individuata in base alla posizione della falda rilevata dal piezometro installato e dall'analisi stratigrafica dei sondaggi geologici (Figura 4-16).
- La realizzazione di un sistema di raccolta ed allontanamento dell'acqua di falda proveniente dai dreni.

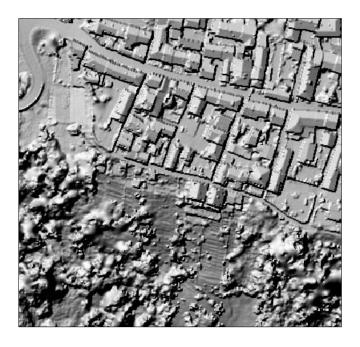
Figura 4-60) Porzione del DSM realizzato [fonte: cortesia GIT s.r.l.]

Il risultato del rilievo tramite drone è visibile nella figura precedente, che mostra un estratto del DSM ottenuto in seguito al rilievo. Sono ben visibili gli edifici, la strada principale del piccolo borgo e il versante sud con la folta vegetazione. Proprio a causa di quest'ultima il rilievo del versante non è stato accurato, poiché la vegetazione molto fitta, nonostante il rilievo sia stato effettuato a dicembre proprio per ridurre questo inconveniente, non ha permesso il riconoscimento dei punti sul terreno a meno di qualche punto sporadico rilevato tra i vuoti della vegetazione, motivo per cui il profilo che viene tracciato a partire da questo DSM risente a volte della presenza delle piante. Al fine di risolvere tale problema, può risultare utile "ricostruire" la geometria del versante, nelle zone dove l'andamento non è quello corretto, interpolando i punti isolati che sono stati rilevati sul terreno.

Il rilievo è stato effettuato tramite stazione GPS per la definizione della quota esatta di alcuni punti utili a indentificare con precisione la quota di bocca pozzo o piezometro, valore utile al fine collocare la soggiacenza della falda rispetto al piano campagna. Contestualmente al rilievo tramite GPS è stata eseguita una sessione di rilievo tramite drone. Il drone ha restituito quella che viene definita "nuvola punti" dalla quale è poi estratto il DSM (Digital Surface Model). Il DSM, con risoluzione di 8x8 cm, permette di tracciare delle sezioni sulla superficie investigata e di ottenerne il profilo topografico, il tutto tramite l'ausilio di software GIS. Ciò consente di conoscere nel dettaglio l'andamento della superficie lungo i pendii, anche senza che vi sia stato un rilievo sull'esatta zona, in quanto questi ultimi sono di difficile accesso a causa delle elevate pendenze.

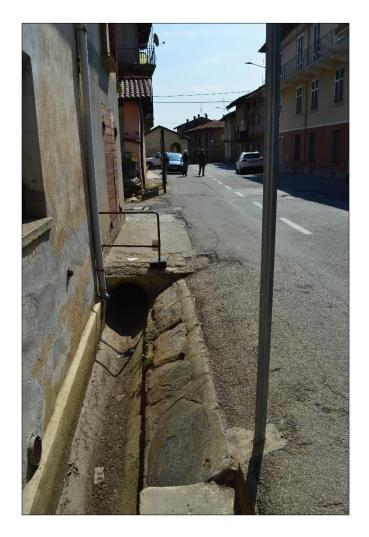
Figura 4-61) Roggia in Via Vittorio Veneto, Borgo San Lorenzo [fonte: cortesia GIT s.r.l.]

La roggia ha la funzione di alimentare una serie di lavatoi posti lungo la via principale di San Lorenzo.

Da quanto riferito dal sindaco del Comune di Mongrando, tale roggia risulta chiusa da 2 anni circa. Non si esclude però che, nonostante non vi sia la presenza di acqua fluente proveniente molto probabilmente dalla diga Ingagna, la roggia funzioni come canale di scolo di diverse grondaie di abitazioni private che si affacciano su via Vittorio Veneto.

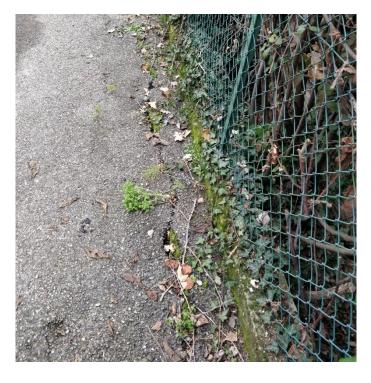
Figura 4-62) Fratture del manto stradale [fonte: cortesia GIT s.r.l.]

Le immagini seguenti (Figura 4-62, Figura 4-63 e Figura 4-64) mostrano la situazione attuale. La presenza di evidenti lesioni e il disallineamento di alcuni muri perimetrali mette in evidenza la precaria stabilità degli edifici, che potrebbero essere soggetti ad ulteriori danni nel caso in cui si verificassero ulteriori eventi estremi, simili a quelli del Novembre 1994.

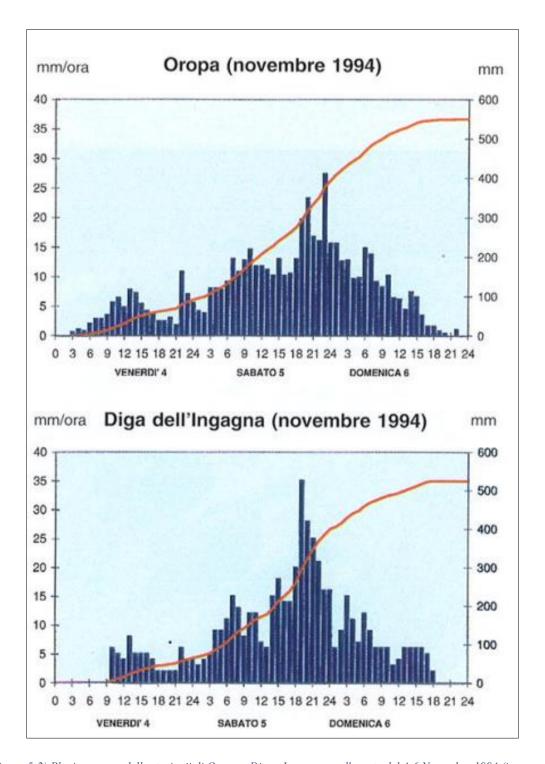
Figura 5-2) Pluviogramma delle stazionii di Oropa e Digna Ingagna per l'evento del 4-6 Novembre 1994 (in rosso la precipitazione cumulata) [fonte: Arpa Piemonte]

Sulla base della documentazione consultata, gli effetti principali si sono registrati presso la località San Lorenzo, posta sulla sommità del rilievo collinare che si erge immediatamente a ovest del concentrico comunale. Dai dati di pioggia ricavati da diverse fonti, e che nel capitolo successivo saranno nel dettaglio analizzate, il territorio comunale di Mongrando è stato interessato da un'altezza di pioggia significativa di poco inferiore a 500 mm per le sole giornate del 4-6 Novembre (Figura 5-2).

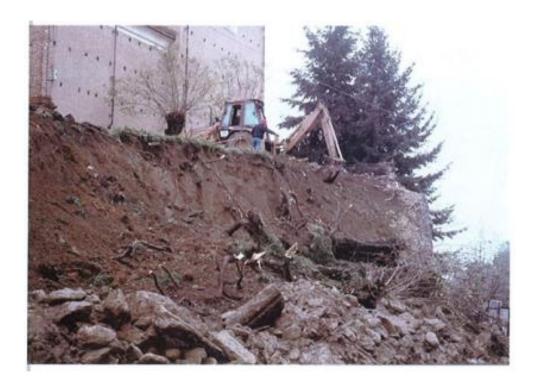
Figura 5-4) Frana avvenuta in prossimità della chiesa di San Lorenzo [fonte: Arpa Piemonte]

I dissesti che si sono verificati sul versante Sud, hanno minacciato sia l'abitato di San Lorenzo, giungendo con le nicchie di distacco delle frane in prossimità di manufatti o strade, sia l'abitato di Tana, posto al piede dei ripidi versanti e soggetto pertanto alla caduta sia di blocchi che delle colate fluidificate degli scoscendimenti maggiori, causando l'interruzione della strada di accesso alla frazione.

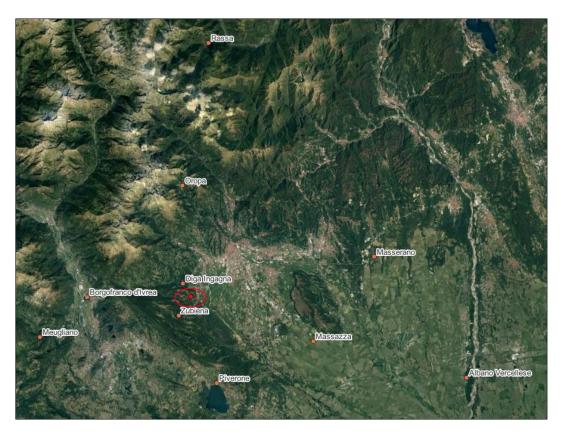
Figura 6-2) Stazioni pluviometriche utilizzate, in rosso il punto scelto per l'interpolazione in corrispondenza di Borgo San Lorenzo [elaborazione QGis]

Le stazioni considerate sono quelle di: Albano Vercellese (155 m s.l.m.), Borgofranco d'Ivrea (337 m s.l.m.), Diga Ingagna (365 m s.l.m.), Massazza (226 m s.l.m.), Masserano (243 m s.l.m.), Meugliano (650 m s.l.m.), Oropa (1180 m s.l.m.), Piverone (230 m s.l.m.), Rassa (950 m s.l.m.) e Zubiena.

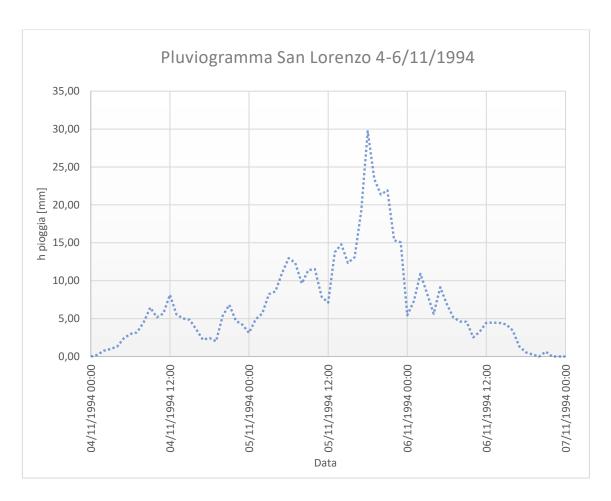
Figura 6-4) Pluviogramma San Lorenzo 4-6/11/1994

Dai dati interpolati si può quindi tracciare il pluviogramma relativo ai giorni 4-6 Novembre 1994, riportato nella Figura 6-4.

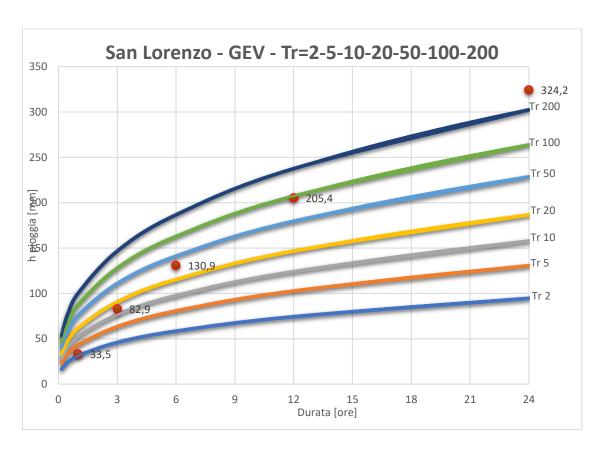
Figura 6-6) CPP GEV San Lorenzo

Tali valori vengono quindi inseriti all'interno delle CPP fornite da Arpa Piemonte (Figura 6-6 e Figura 6-7).

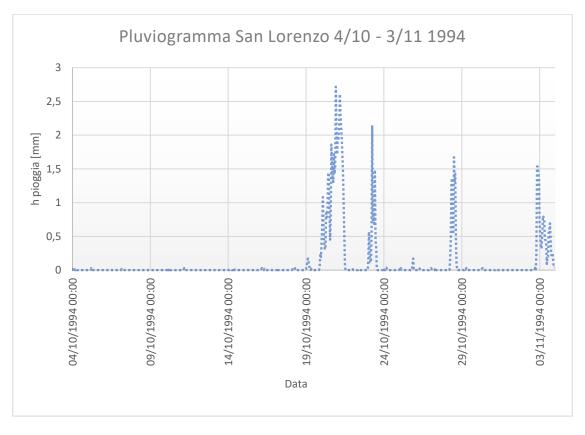
Figura 6-8) Pluviogramma San Lorenzo dal 4/10 al 4/11 1994

Per brevità non si riporta la tabella delle altezze di pioggia su San Lorenzo, ma si illustra direttamente il pluviogramma risultante.

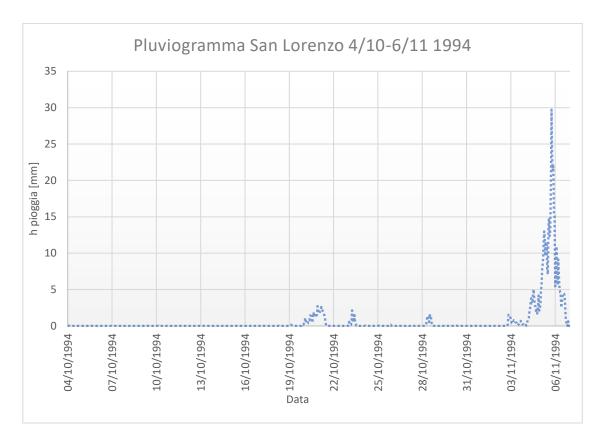
Figura 6-9) Pluviogramma San Lorenzo dal 4/10 al 6/11 1994

Valutando complessivamente il periodo di tempo considerato (4 Ottobre – 6 Novembre 1994) la quantità di pioggia precipitata è stata di 550 mm circa (quasi la metà di tutta la precipitazione attesa in un anno in provincia di Biella), di cui circa 500 mm nell'arco di 72 ore (4-6 Novembre 1994) (Figura 6-9).

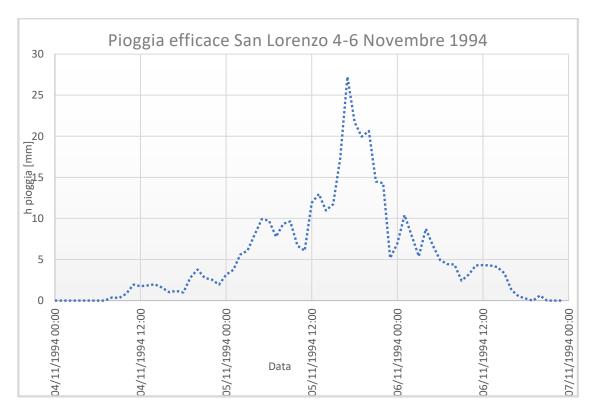
Figura 6-11) Pioggia efficace del 4-6 Novembre 1994

Si può procedere quindi al calcolo della precipitazione efficace tramite la 6.3.

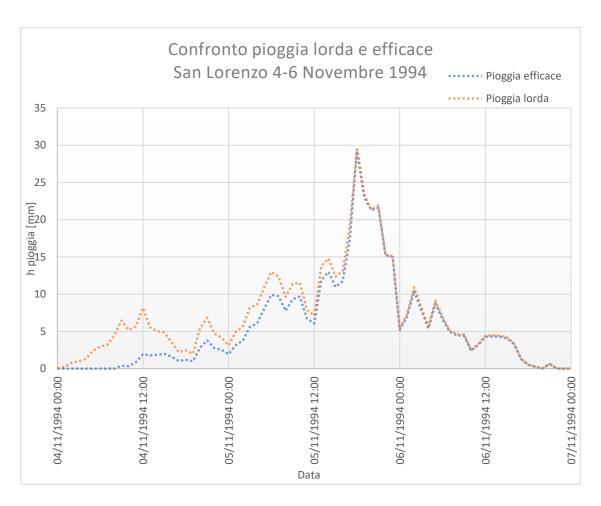
Figura 6-12) Confronto pioggia 4-6 Novembre 1994

La Figura 6-12 illustra infine il confronto tra la precipitazione lorda e quella efficace (o netta). Il grafico mostra come a partire dalle ore 18 del 5 Novembre il terreno si sia saturato completamente. A causa di ciò tutta la pioggia lorda si trasforma in precipitazione efficace formando deflusso.

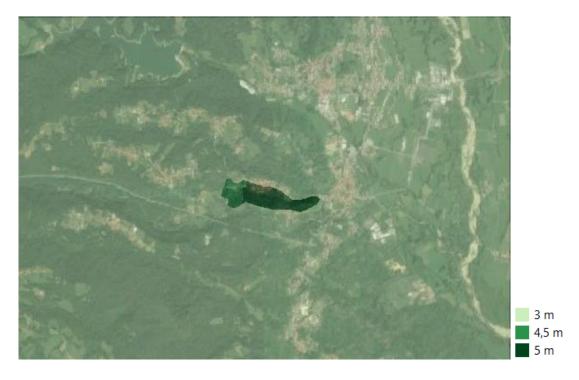
Figura 7-2) Spessore coltre e legenda

La mappa di Figura 7-2 riporta le diverse attribuzioni della profondità dello strato superficiale nel dominio di calcolo.

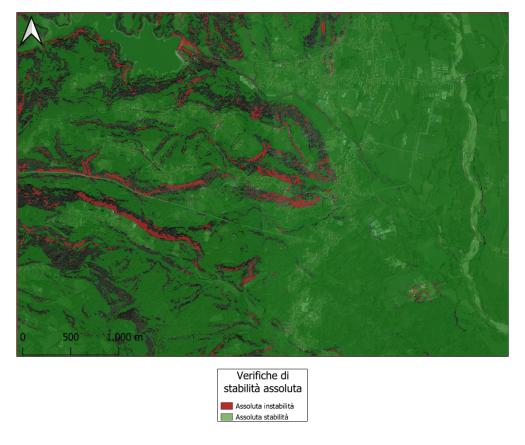
Figura 7-4) Risultato assoluta stabilità e instabilità in assenza di coesione

È stata successivamente valutata l'assoluta instabilità anche in assenza di coesione (Figura 7-4). Questo scenario è stato simulato per prevedere anche una situazione particolarmente sfavorevole che però nella realtà raramente accade. Può però capitare che aree limitate siano interessate da suoli privi di coesione, e che quindi necessitino di un particolare monitoraggio.

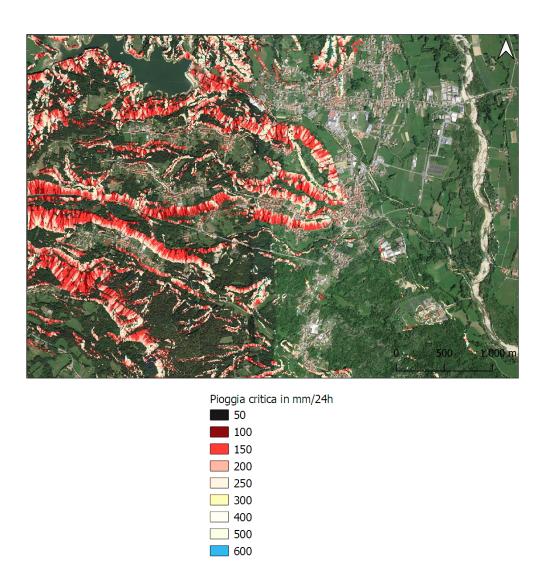
Figura 7-5) valutazione dell'altezza di pioggia critiche per la durata di 24h

A partire dall'Equazione 7.6 è stato possibile ricavare per ogni cella del dominio di calcolo quel valore di precipitazione che la rende instabile. I risultati ottenuti sono mostrati nella Figura 7-5, la quale riporta le altezze di precipitazione per una durata di 24 ore che rendono instabile ogni cella. Le altezze di pioggia crescenti sono rappresentate dal colore più scuro a quello più chiaro.

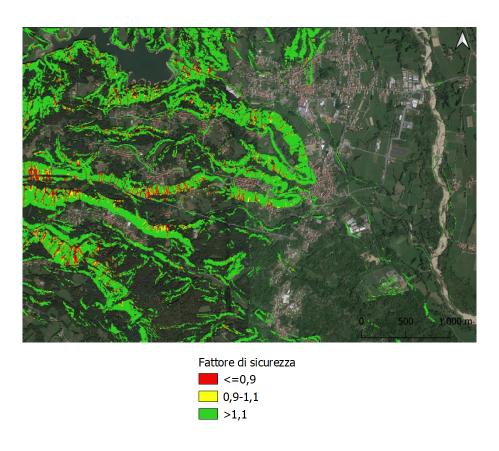
Figura 7-6) Fattore di sicurezza per una precipitazione avente tempo di ritorno pari a 2 anni

specifico in rosso sono evidenziate le celle aventi un fattore di sicurezza minore di 0.9, che è indice di sicura instabilità del pendio per le determinate condizioni di pioggia. In giallo sono indicate le celle il cui fattore di sicurezza è prossimo all'unità, variano cioè da 0.9 a 1.1. In tali celle la stabilità non è assicurata poiché, a causa dell'incertezza con cui vengono determinati i parametri che rientrano all'interno della formula, è largamente riconosciuto che valori molto vicini all'unità non diano certezza della stabilità del pendio proprio a causa degli errori che possono essere insiti nel calcolo dei diversi parametri. Per quanto appena detto, sono classificate come stabili le celle che hanno un fattore di sicurezza maggiore di 1.1, evidenziate in verde nelle figure.

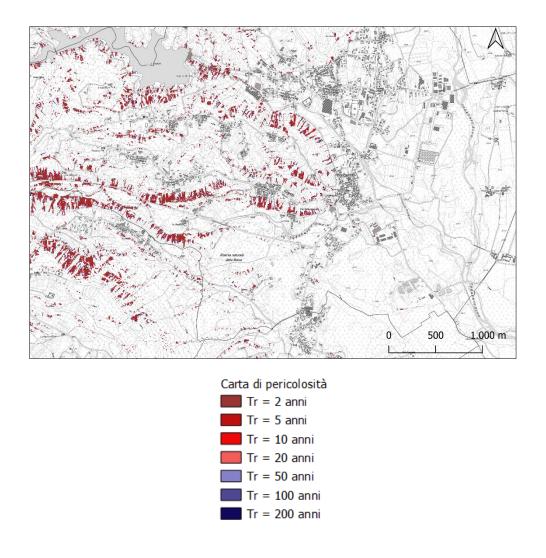
Figura 7-13) Mappa di pericolosità

In particolare nella mappa di Figura 7-13 sono rappresentate con colori diversi le aree soggette a fenomeni di instabilità superficiale al variare del tempo di ritorno delle precipitazioni.
