Un manuale di recupero per il paese di Brosso in Valchiusella

Tesi di Laurea Magistrale

Politecnico di Torino
Dipartimento di Architettura e Design

Corso di Laurea magistrale in
Architettura per il Progetto Sostenibile
A.A. 2023/2024

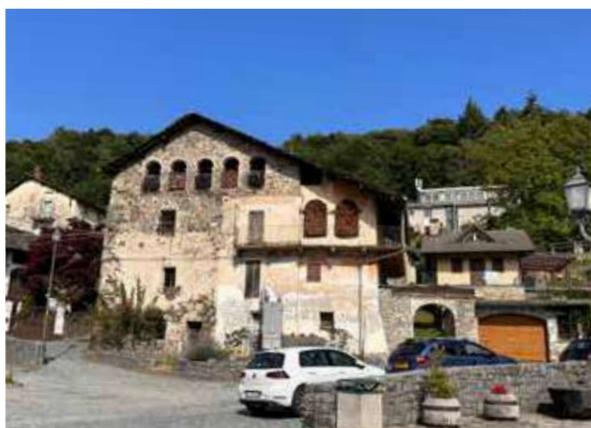
Fig. 09. Edificio n.2, prospetto Ovest
Brosso, Valchiusella (TO)
Fonte: sopralluogo del 17.07.2023

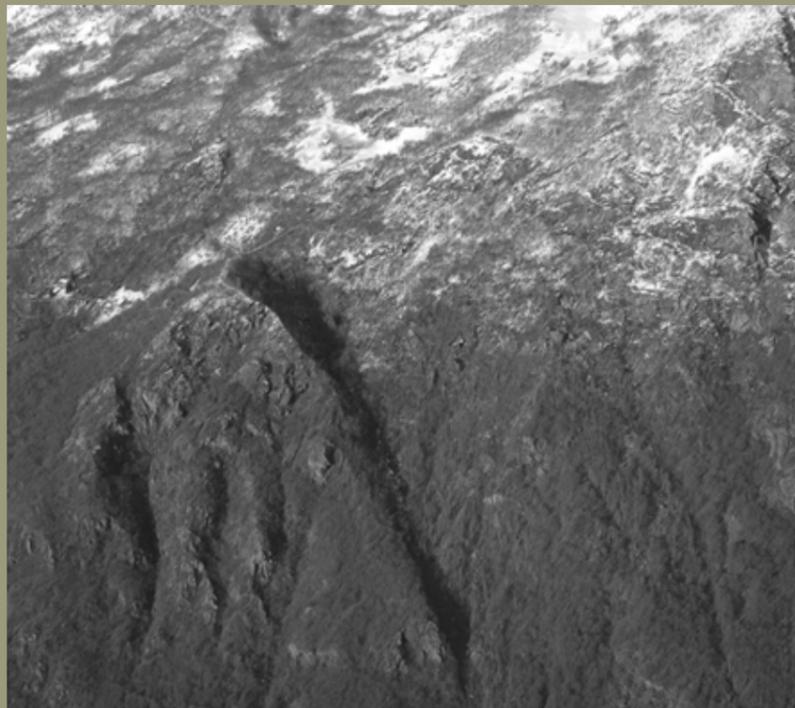
Fig. 12. Vista della frana di Baio Dora, 2008, Valchiusella (TO)
Fonte: Sopralluogo del 15.08.2023

Consiste in una colata di detriti e fango con annessi massi, causata dalla riattivazione del substrato roccioso di un'antica freana causata dal rapido scioglimento di neve e ghiaccio.

Nel periodo compreso tra il 2009 e il 2018, l'ARPA Piemonte ha monitorato l'area della frana. Da questi monitoraggi è emerso che i quattro capisaldi, inseriti per la monitoraggio, hanno subito uno spostamento coerente con l'assetto geomorfologico.

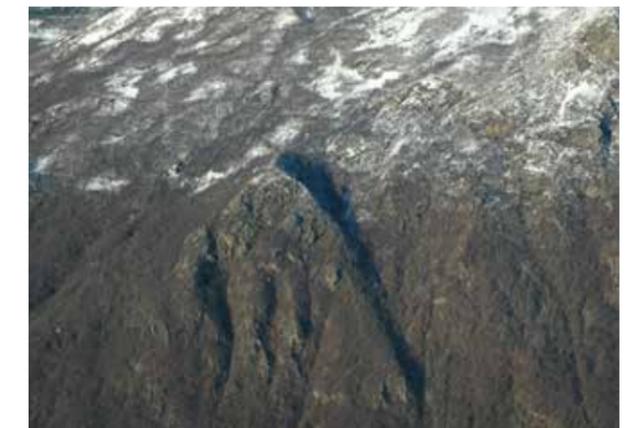
Fig. 13. Vista della frana di Baio Dora, 2008, Valchiusella (TO)
Fonte: https://webgis.arpa.piemonte.it/geodissesto/sifrap/sifrap_ii_liv_foto.php?cod_frana=001-02172-01

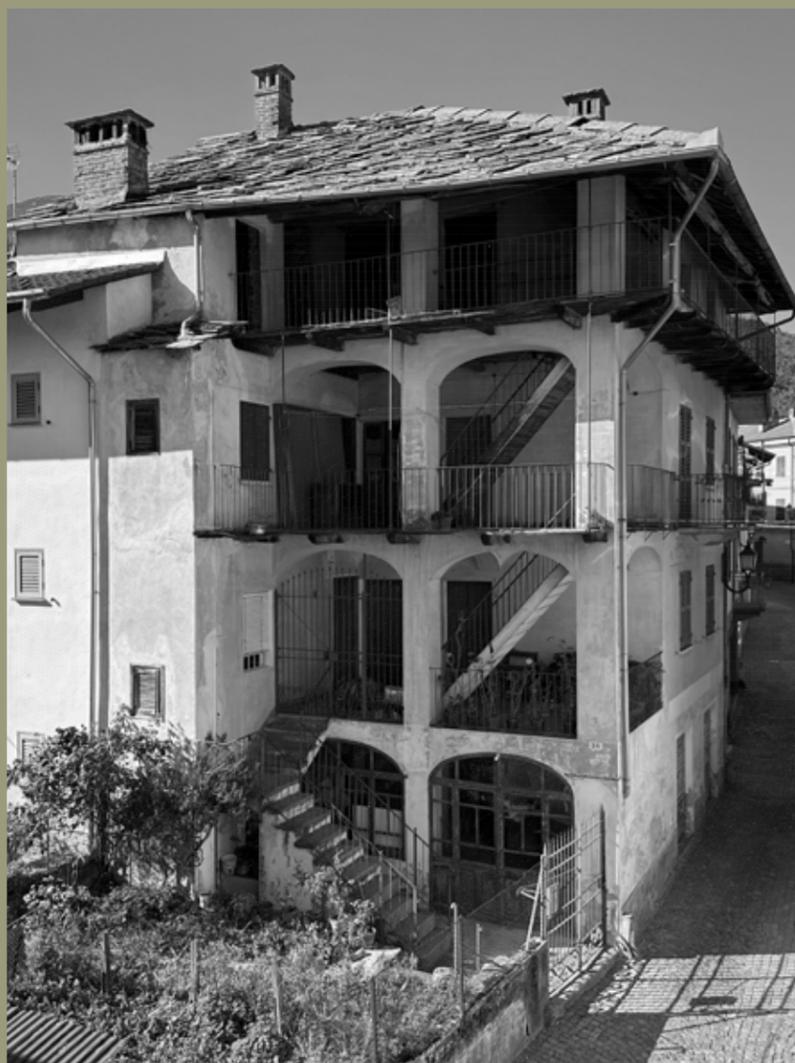
Fig. 03. Vista scorciata dell'edificio n. 9, Brosso, Valchiusella (TO)
Fonte: Sopralluogo del 17.07.2023

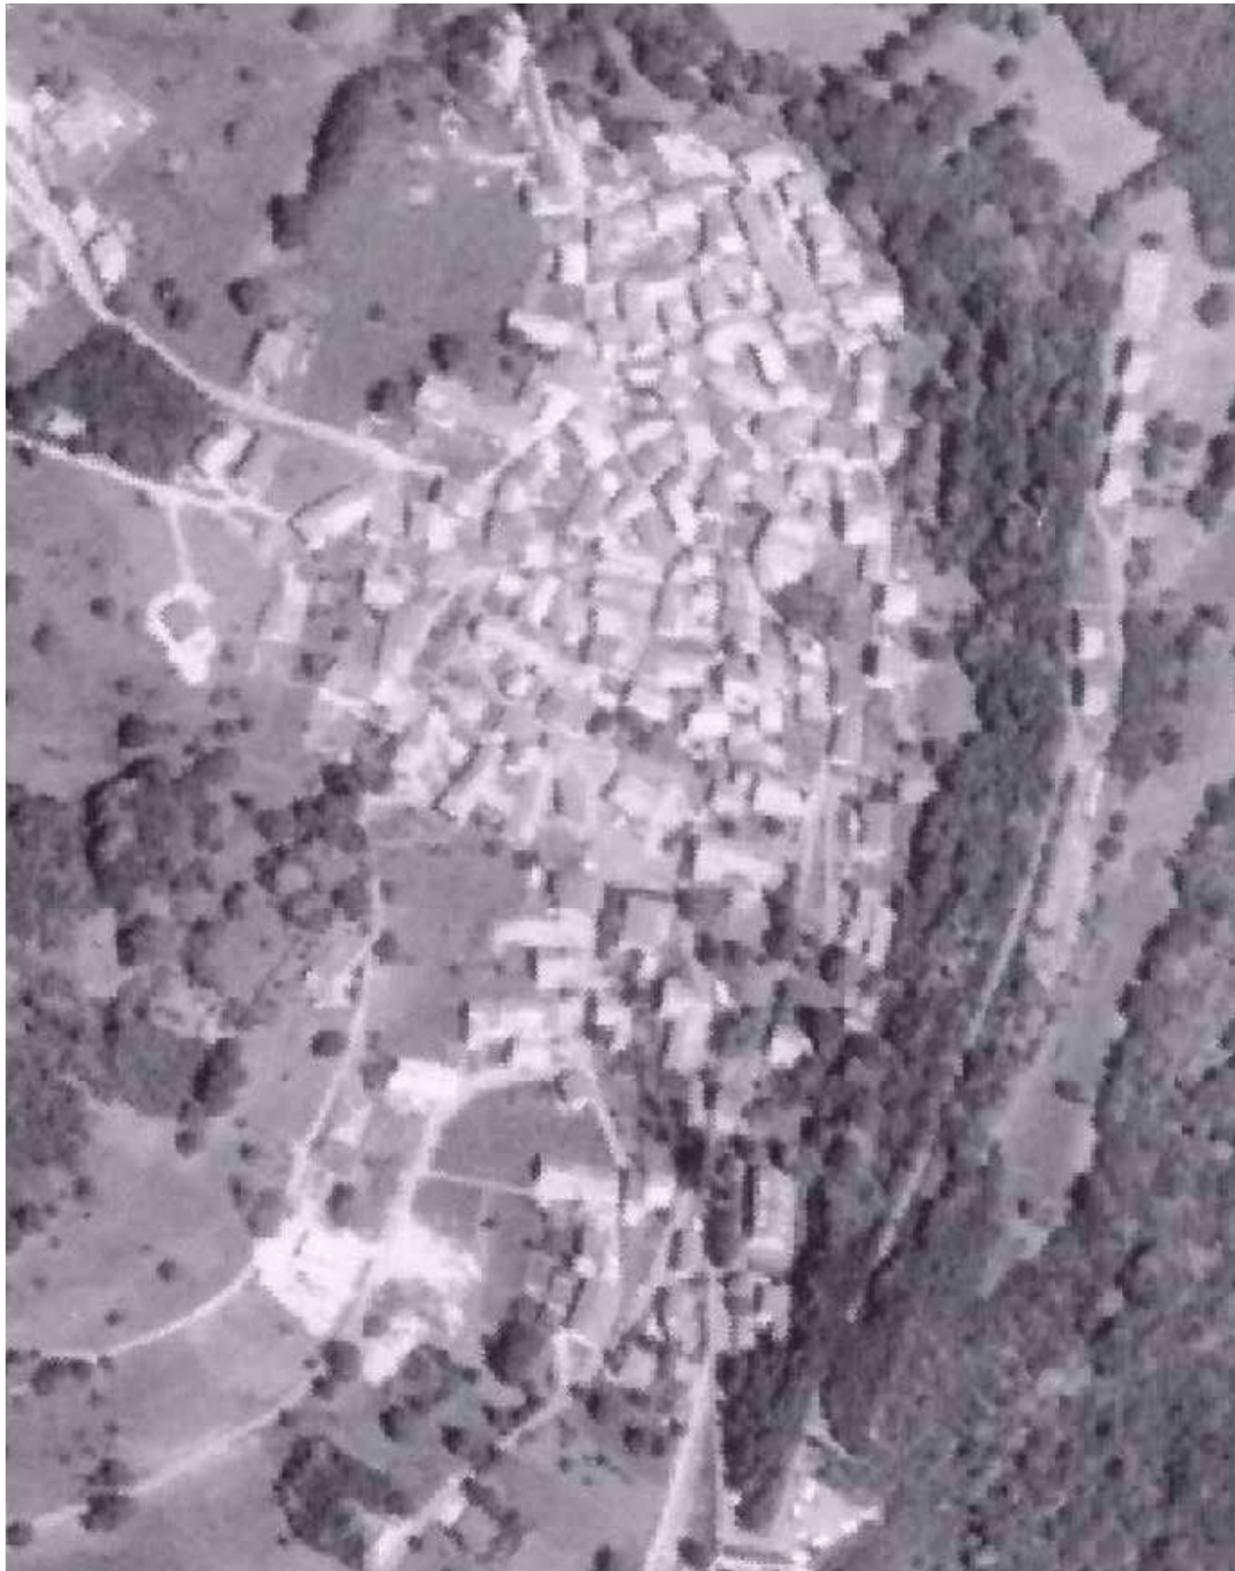
Fig. 10. Vista di Brosso dall'ortofoto del 1980 - 1990
Fonte: <https://www.geoportale.piemonte.it>

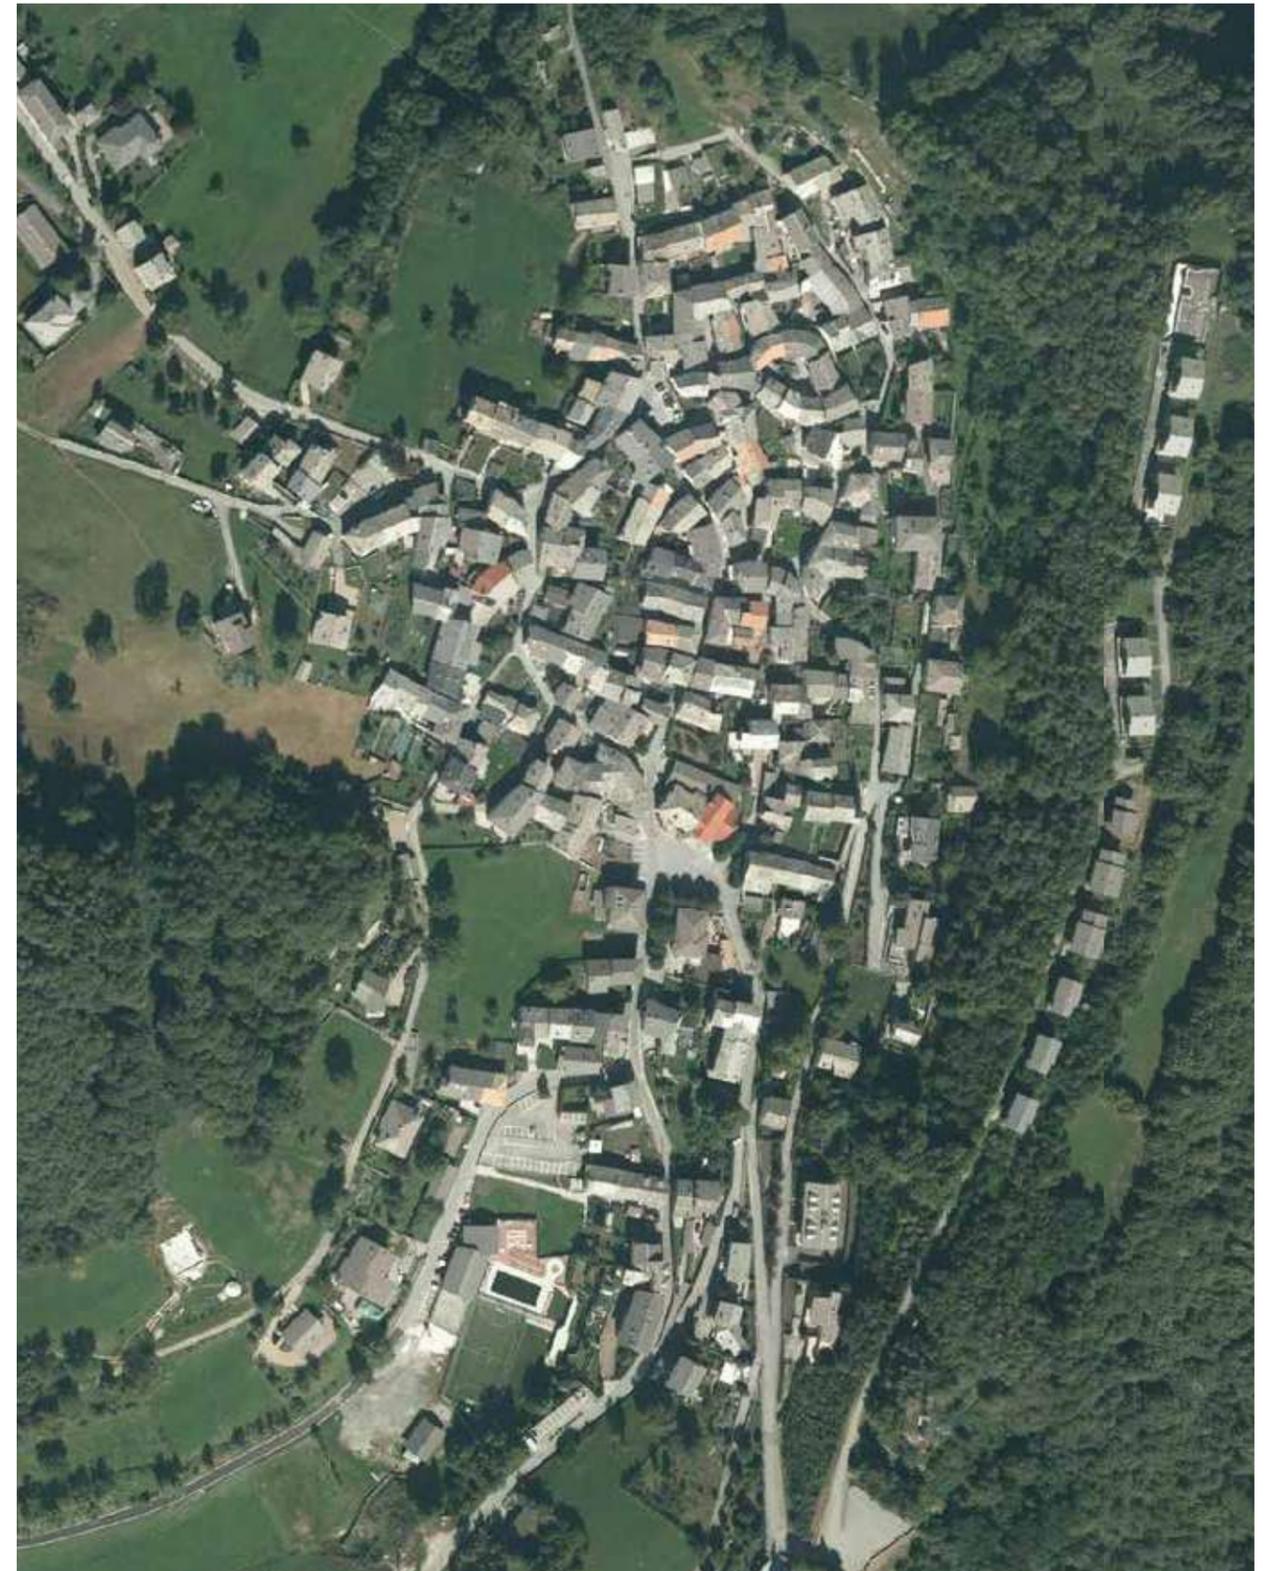
Fig. 11. Vista di Brosso dall'ortofoto del 2018
Fonte: <https://www.geoportale.piemonte.it>

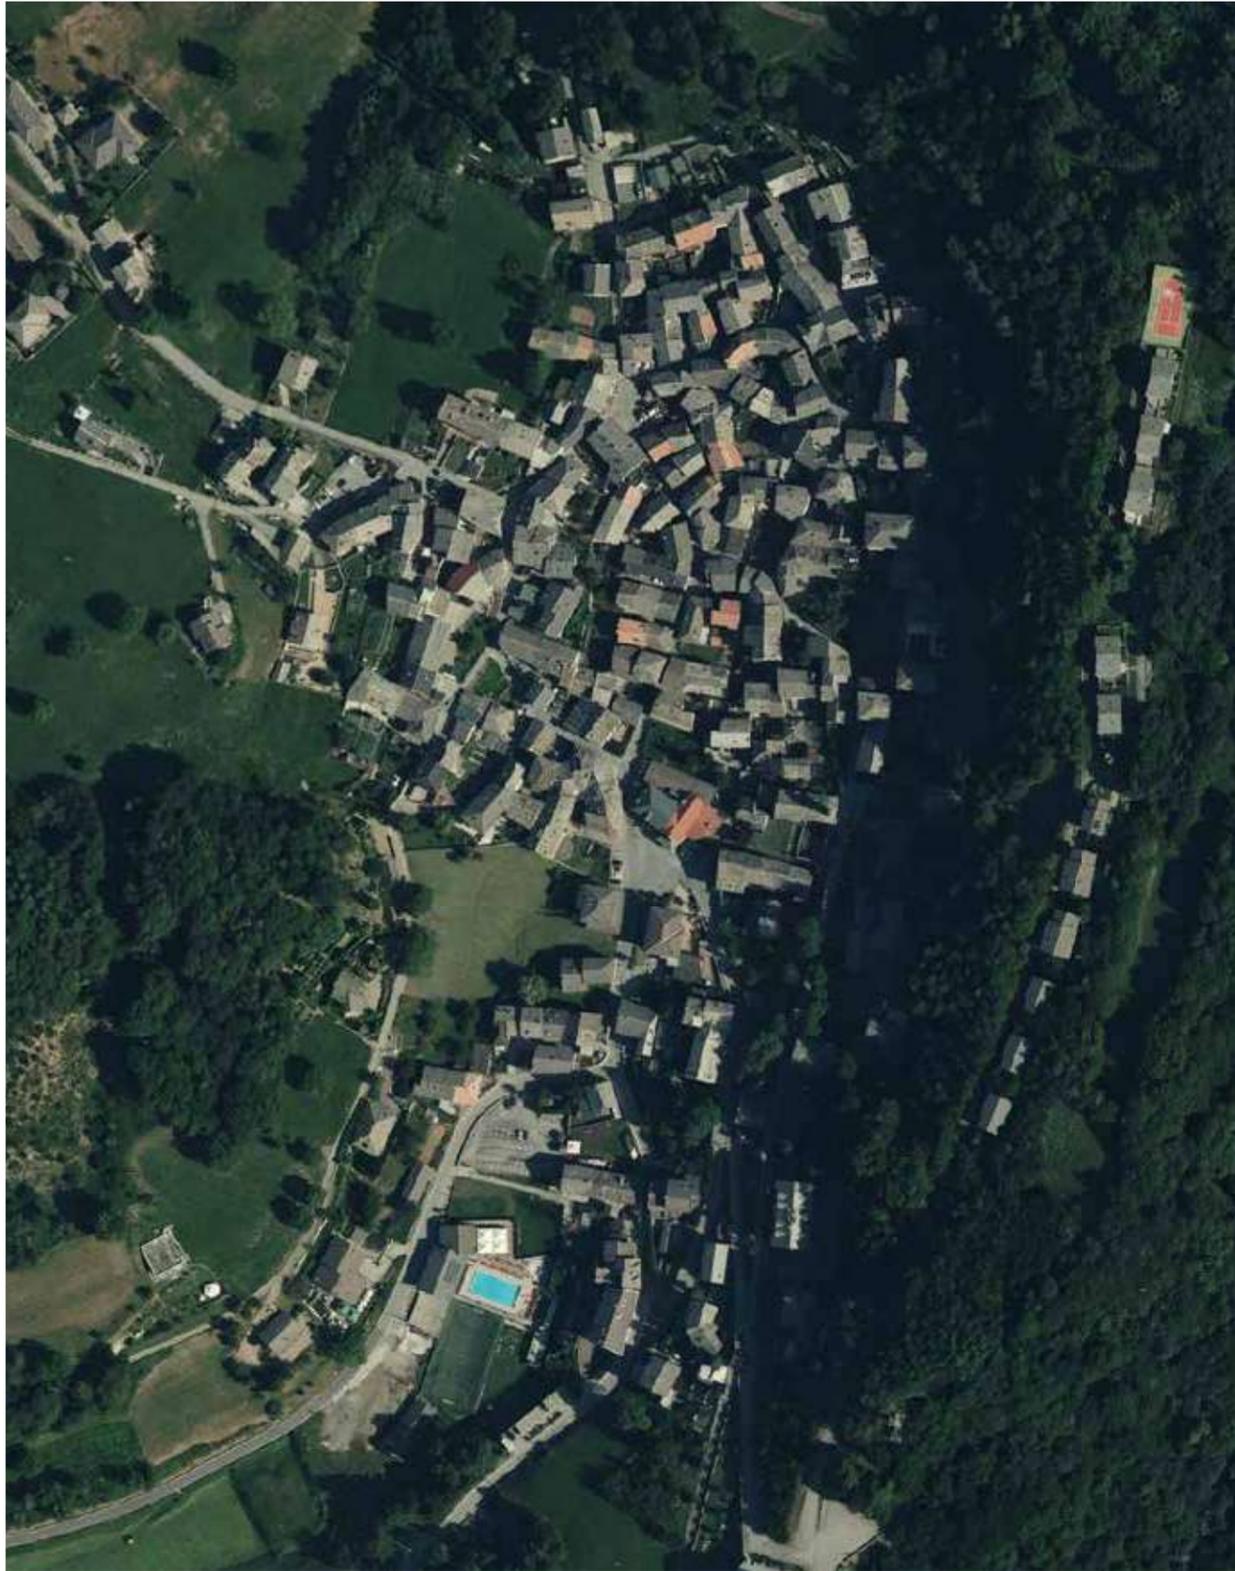
Fig. 12. Vista di Brosso dall'ortofoto del 2021
Fonte: <https://www.geoportale.piemonte.it>

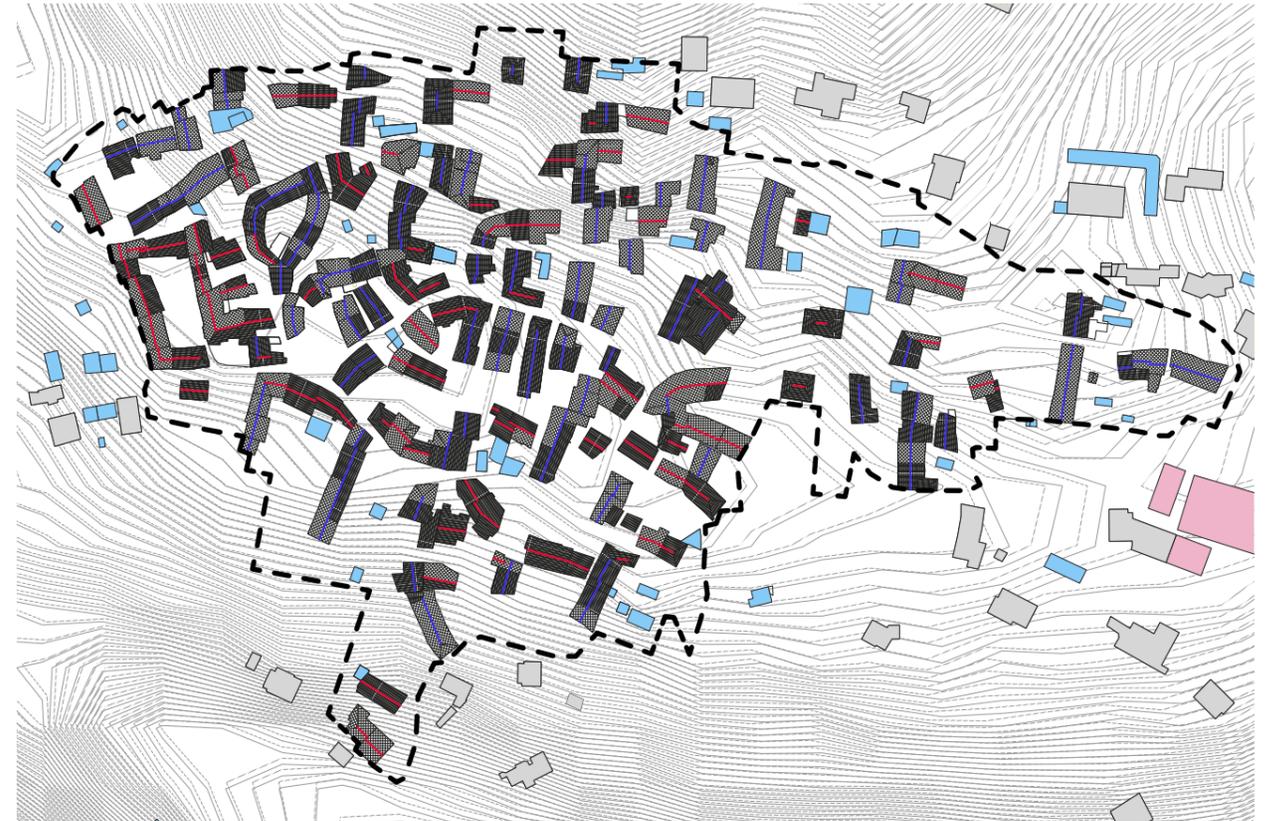
Fig. 15. Planimetria di Brossio per lo studio dell'orientamento dei colmi.
Fuori scala.

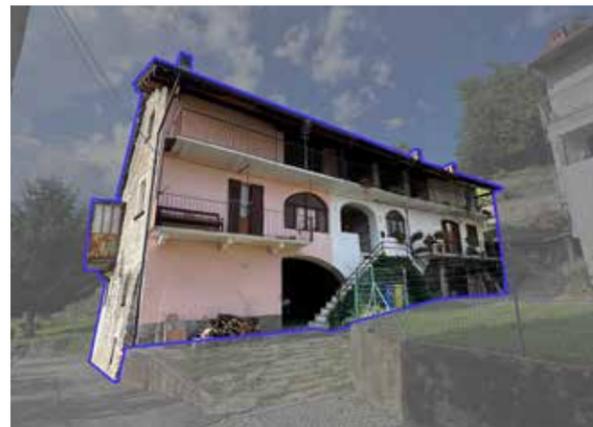
Le case con questa tipologia sono principalmente situate nel centro del paese e quindi non caratterizzate da un affaccio sul pendio. Generalmente presentavano l'affaccio principale rivolto a Sud, questo permetteva di usufruire il più possibile del soleggiamento per illuminare e riscaldare gli ambienti; il secondo affaccio invece era rivolto a Nord con l'inserimento delle stanze da letto.

Fig. 16. Manica perpendicolare alle isoipse, Brosso, Valchiusella (TO)
Fonte: Foto del 31.07.2023

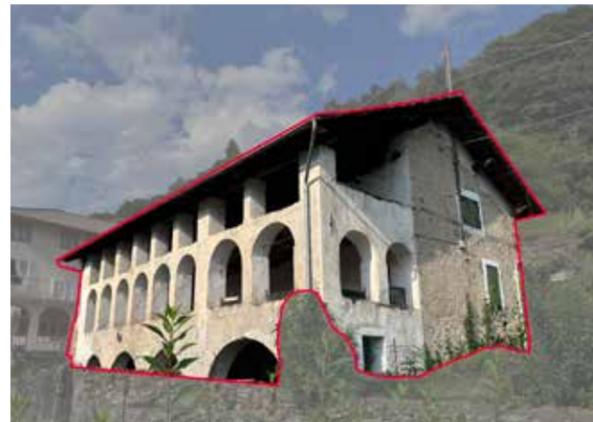
verso est (per le case situate a ovest del paese) e verso ovest (per le case situate a est del paese), con un affaccio verso il pendio e per sfruttare al meglio l'esposizione al sole. Sono presenti meno casi rispetto alla controparte e sono sparsi per tutto il paese, senza un azionamento preciso. In questo caso le aperture si trovano sempre sul lato lungo affacciato verso il paese. Generalmente questa tipologia si trova verso i margini a Est e a Ovest del paese.

Fig. 17. Manica parallele alle isoipse, Brosso, Valchiusella (TO)
Fonte: Foto del 31.07.2023

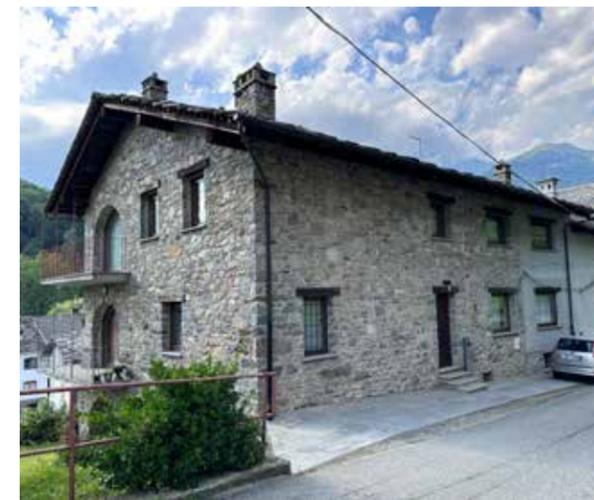
Le maniche parallele alle curve di livello si sviluppano principalmente verso i margini del paese e in prossimità delle strade secondarie con un affaccio dei fronti sia a Est che a Ovest.

Fig. 20. Manica parallele alle isoipse, Brosso, Valchiusella (TO)
Fonte: Foto del 31.07.2023

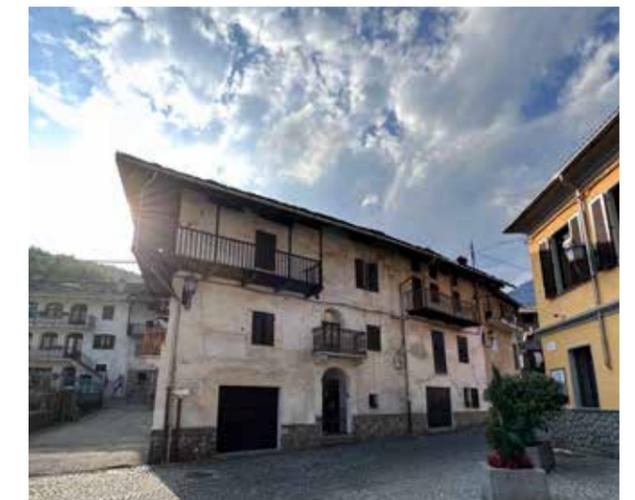
Fig. 21. Manica parallele alle isoipse, Brosso, Valchiusella (TO)
Fonte: Foto del 31.07.2023

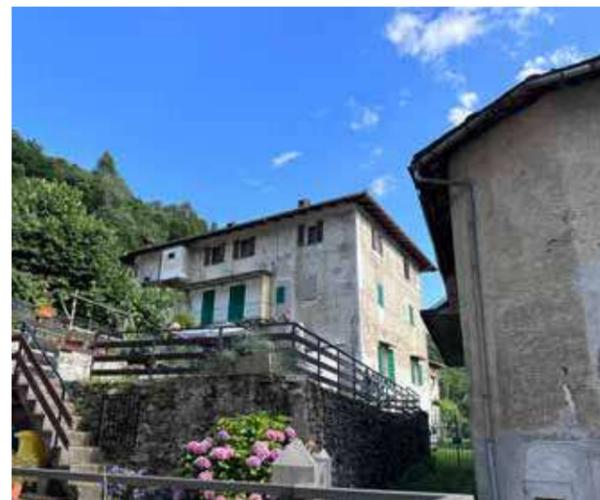
Le maniche perpendicolari alle isoipse si sviluppano in prossimità del tracciato principale del paese, presentando un affaccio secondario sulla strada principale, mentre il fronte è sempre esposto a Sud, questo permette quindi di avere un'illuminazione costante durante l'arco della

Fig. 24. Manica perpendicolari alle isoipse, Brosso, Valchiusella (TO)
Fonte: Foto del 31.07.2023

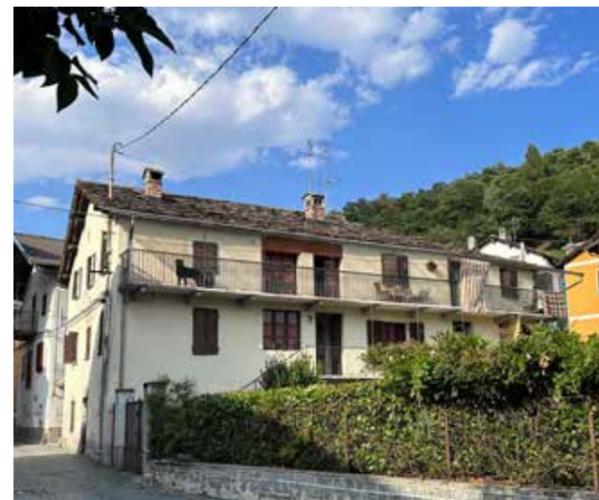
Fig. 25. Manica perpendicolare alle isoipse, Brosso, Valchiusella (TO)
Fonte: Foto del 31.07.2023

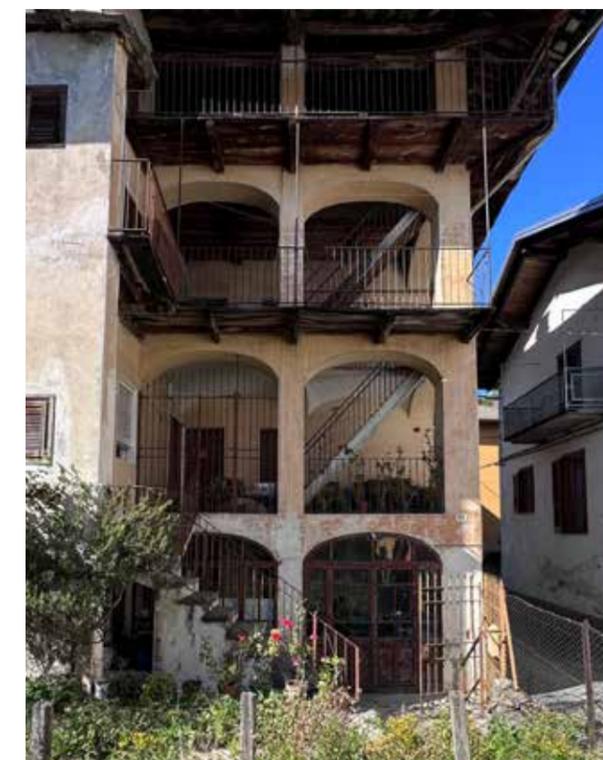
Fig. 26. Prospetto Sud con pilastri e solai voltati a crociera e lignei, ed. n.9, Brosso, Valchiusella (TO)
Fonte: Foto del 05.08.2023

La funzione portante viene definita dai due muri di spina su cui poggiano le travi principali dei solai, mentre la facciata loggiata poteva essere una struttura indipendente con il compito di far appoggiare l'orditura anteriore del tetto, quest'ultimo generalmente presenta il colmo posto in mezz'aria alla larghezza della manica, permettendo di avere lo stesso sviluppo delle falde e un'uguale altezza delle gronde sia sul lato loggiato che sul suo opposto.

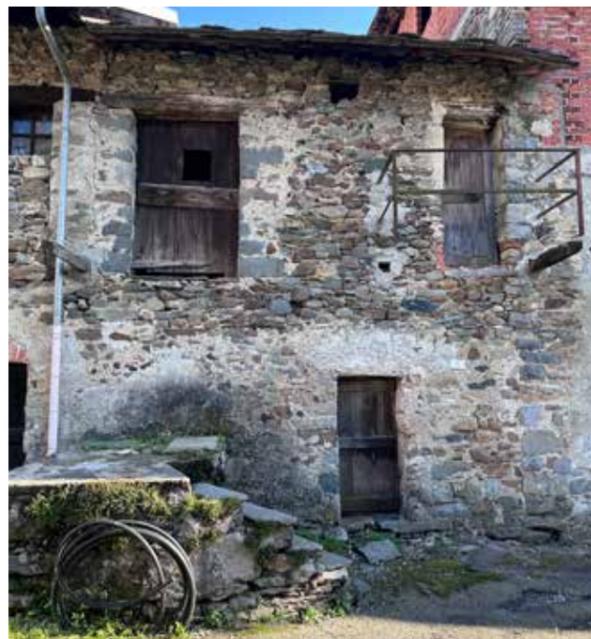
Affianco a questa tipologia è possibile notare soluzioni più semplici, legate anche alle funzioni originali del fabbricato: è il caso degli edifici n.15 e n.16, che probabilmente in origine erano utilizzati come fienile e deposito per gli animali, ma che furono riconvertiti ad'uso abitativo.

Fig. 27. Prospetto Nord edificio n.15, Brosso, Valchiusella (TO)
Fonte: Foto del 02.09.2023

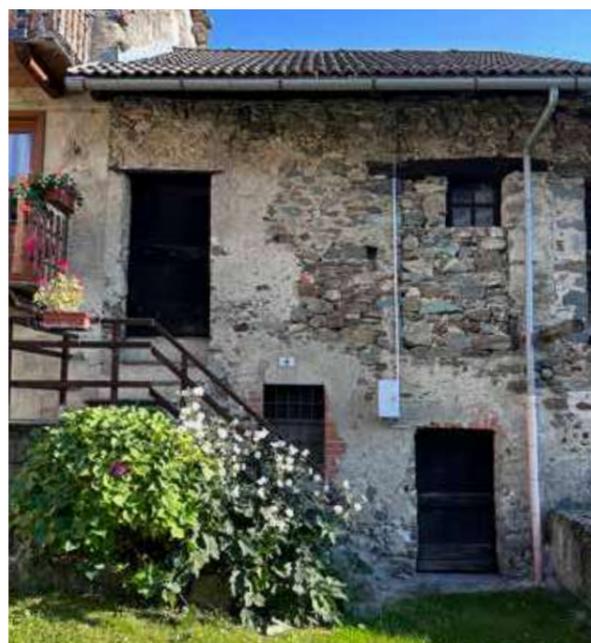
Fig. 28. Prospetto Nord edificio n.16, Brosso, Valchiusella (TO)
Fonte: Foto del 02.09.2023

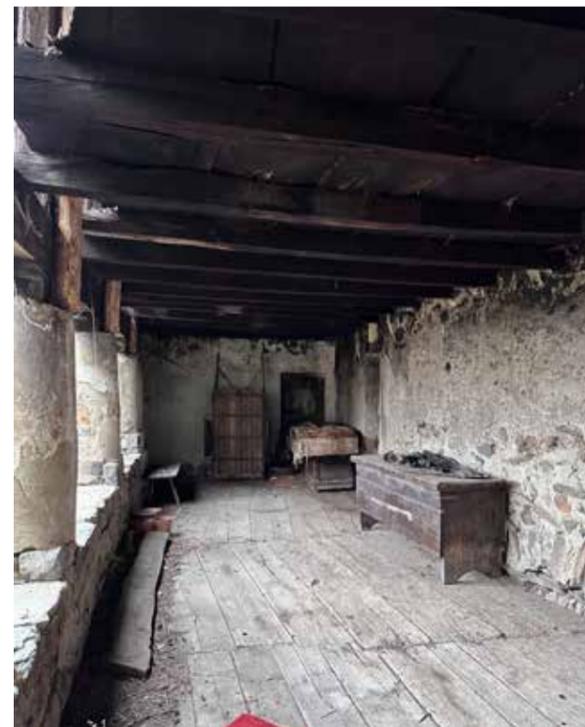
Fig. 29. Colonne in cotto misto pietrame e pavimentazione lignea, ed. n.3, Brosso, Valchiusella (TO)
Fonte: Foto del 16.09.2023

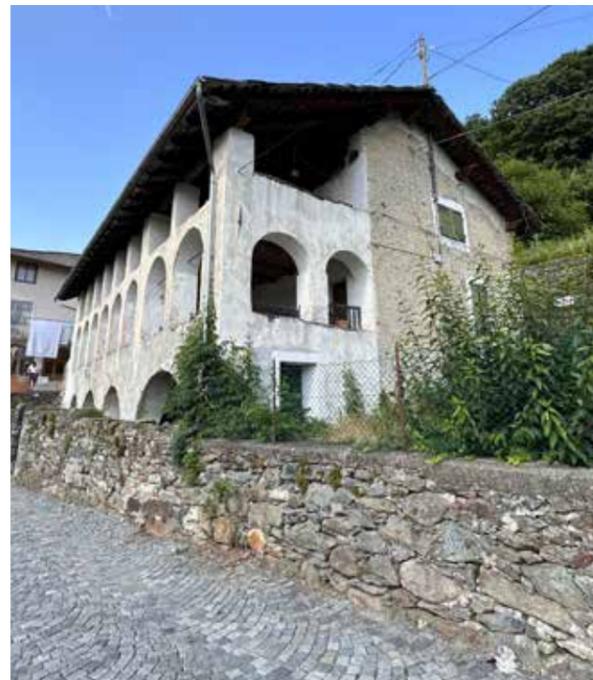
Fig. 33. Edificio Seicentesco con loggiato Settecentesco, ed. n.5, Brosso, Valchiusella (TO)
Fonte: Foto del 16.09.2023

Nel caso dell'edificio n.5 invece è possibile notare la cellula originale edificata nel Seicento e l'ampliamento del Settecento con l'aggiunta di un loggiato verso Ovest, in questo caso l'aggiunta è ben sottolineata dall'uso di un rivestimento con intonaco più fine rispetto alla preesistenza.

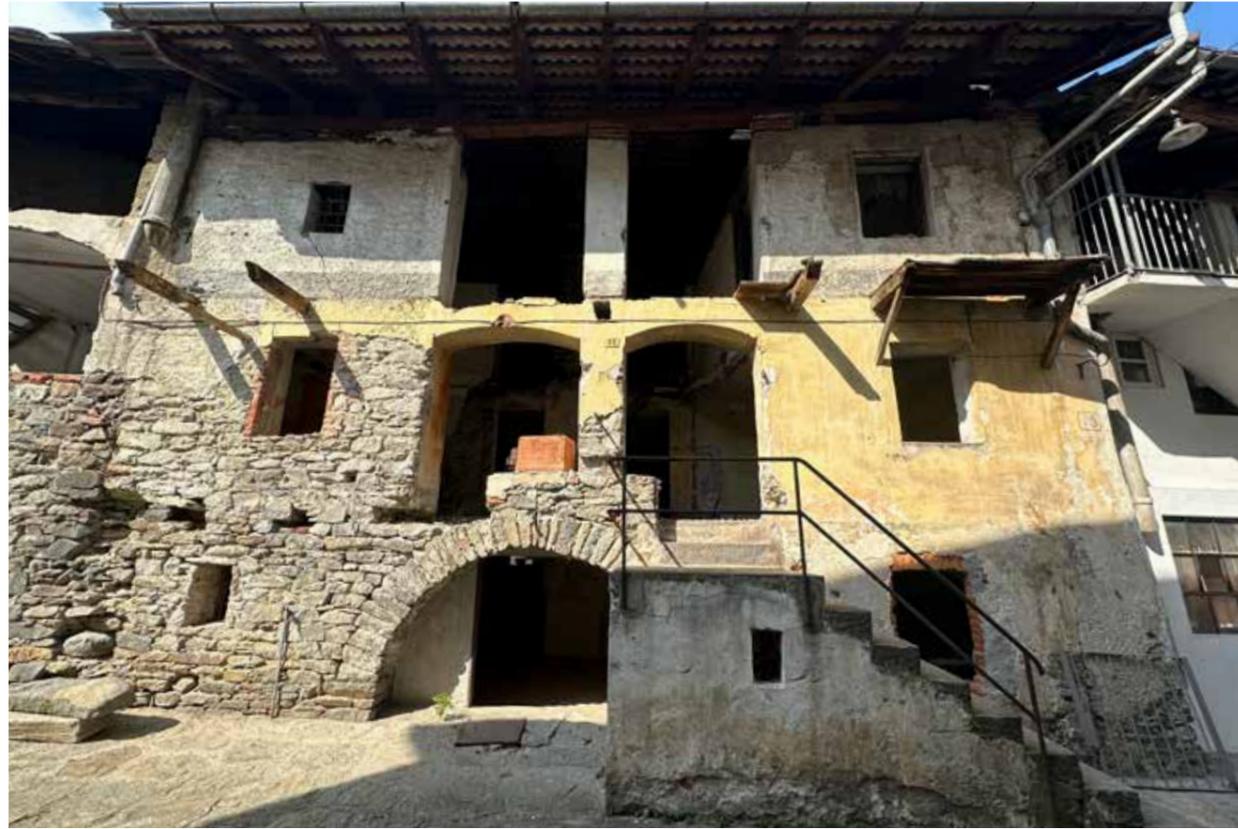
Fig. 35. Edificio loggiato bifamialere, con pilastro in pietrame, Brosso, Valchiusella (TO)
Fonte: Foto del 12.08.2023

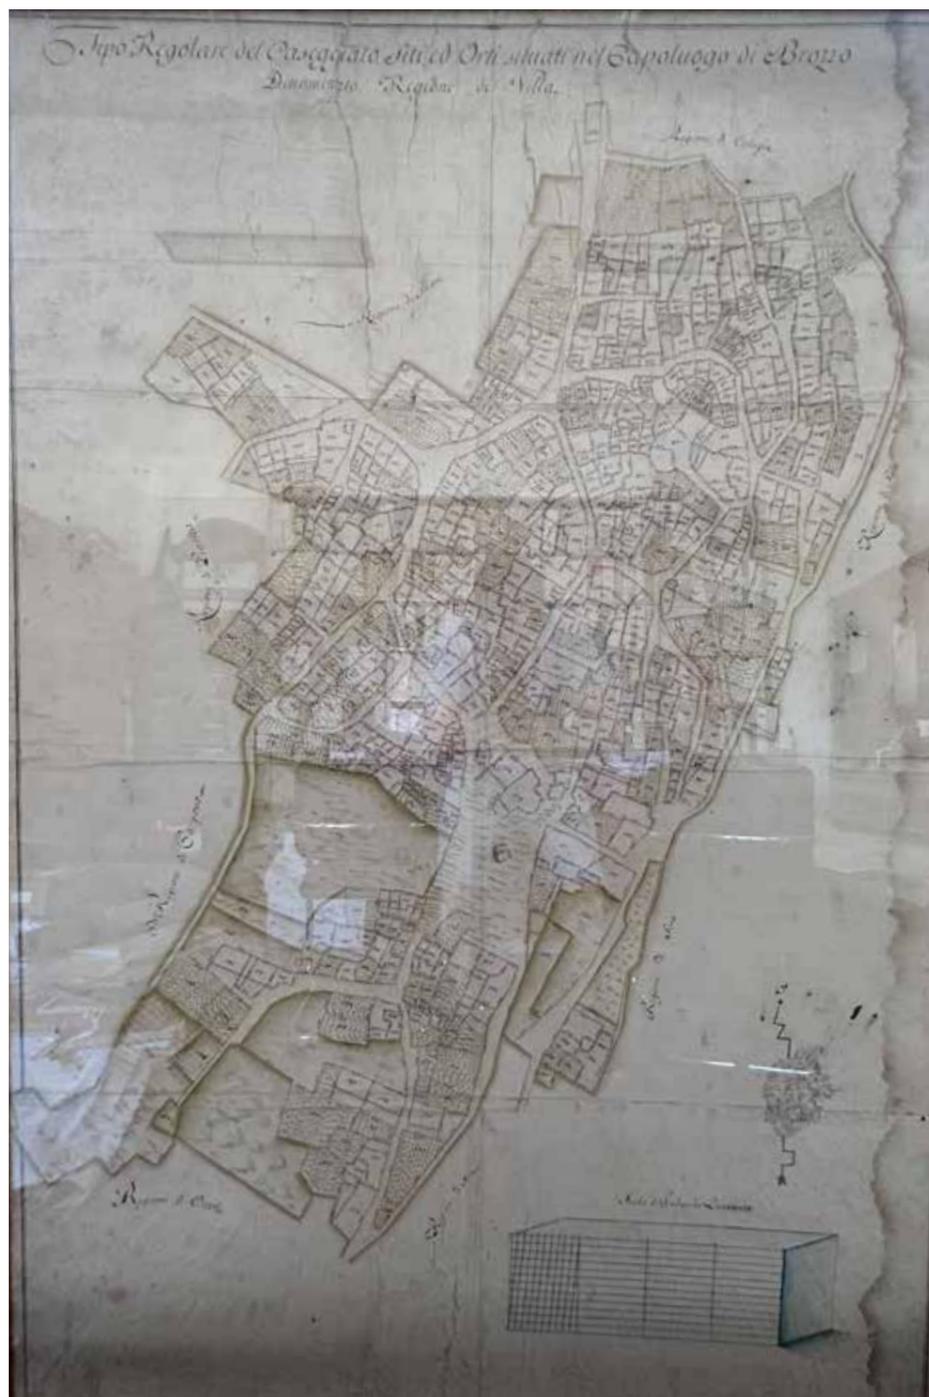
Fig. 51. "Tipo regolare del Caseggiato Siti, ed Orti situati nel capoluogo di Brozzo, Demominato Regione Villa", di inizio Settecento.
Fonte: Archivio storico di Brosso, Valchiusella (TO)

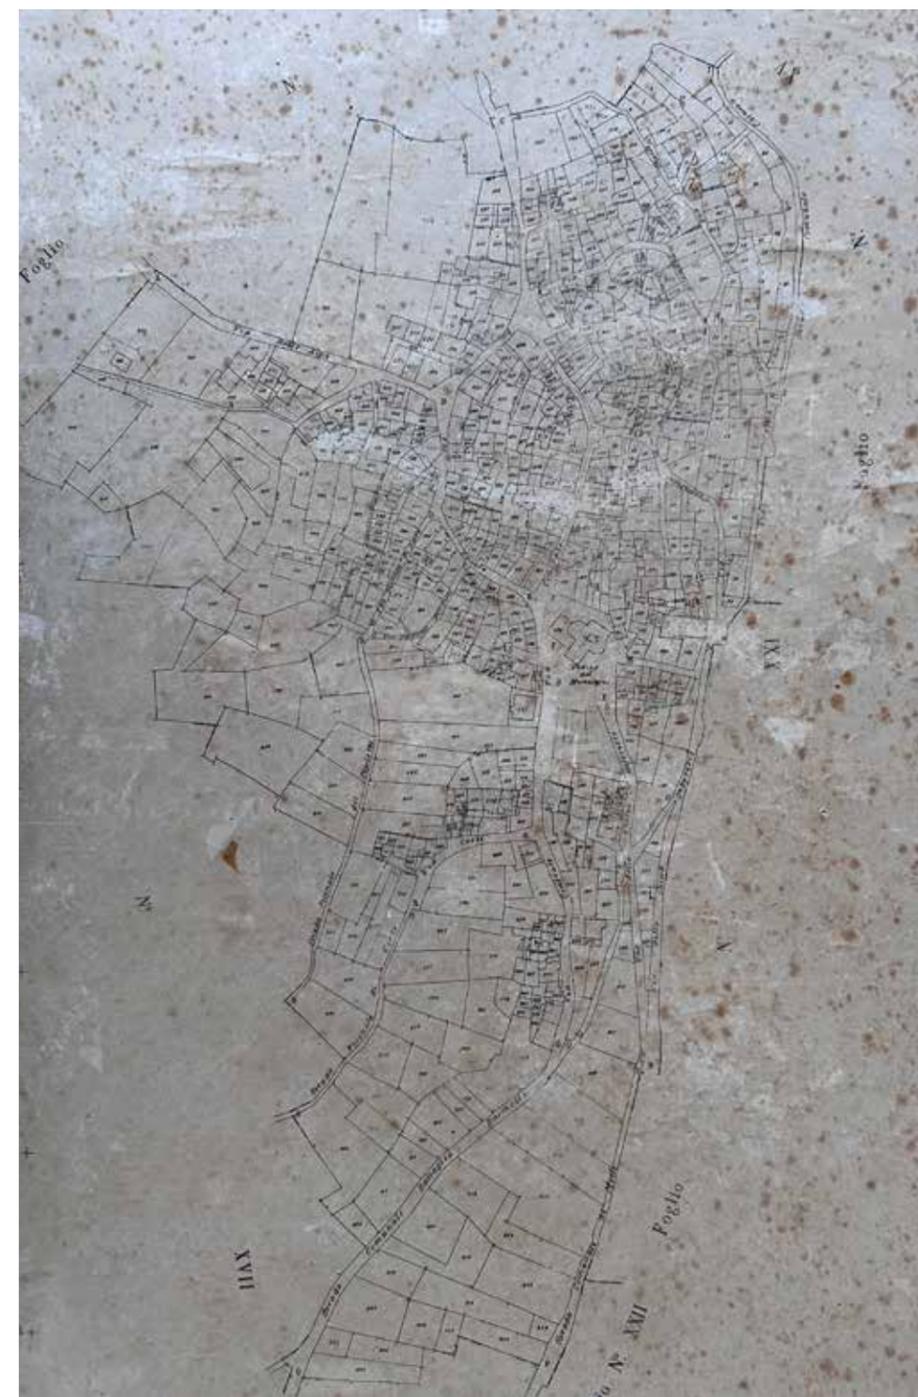
Fig. 52. Catasto di Brosso, Valchiusella, di metà Ottocento.
Fonte: Archivio storico di Brosso, Valchiusella (TO)

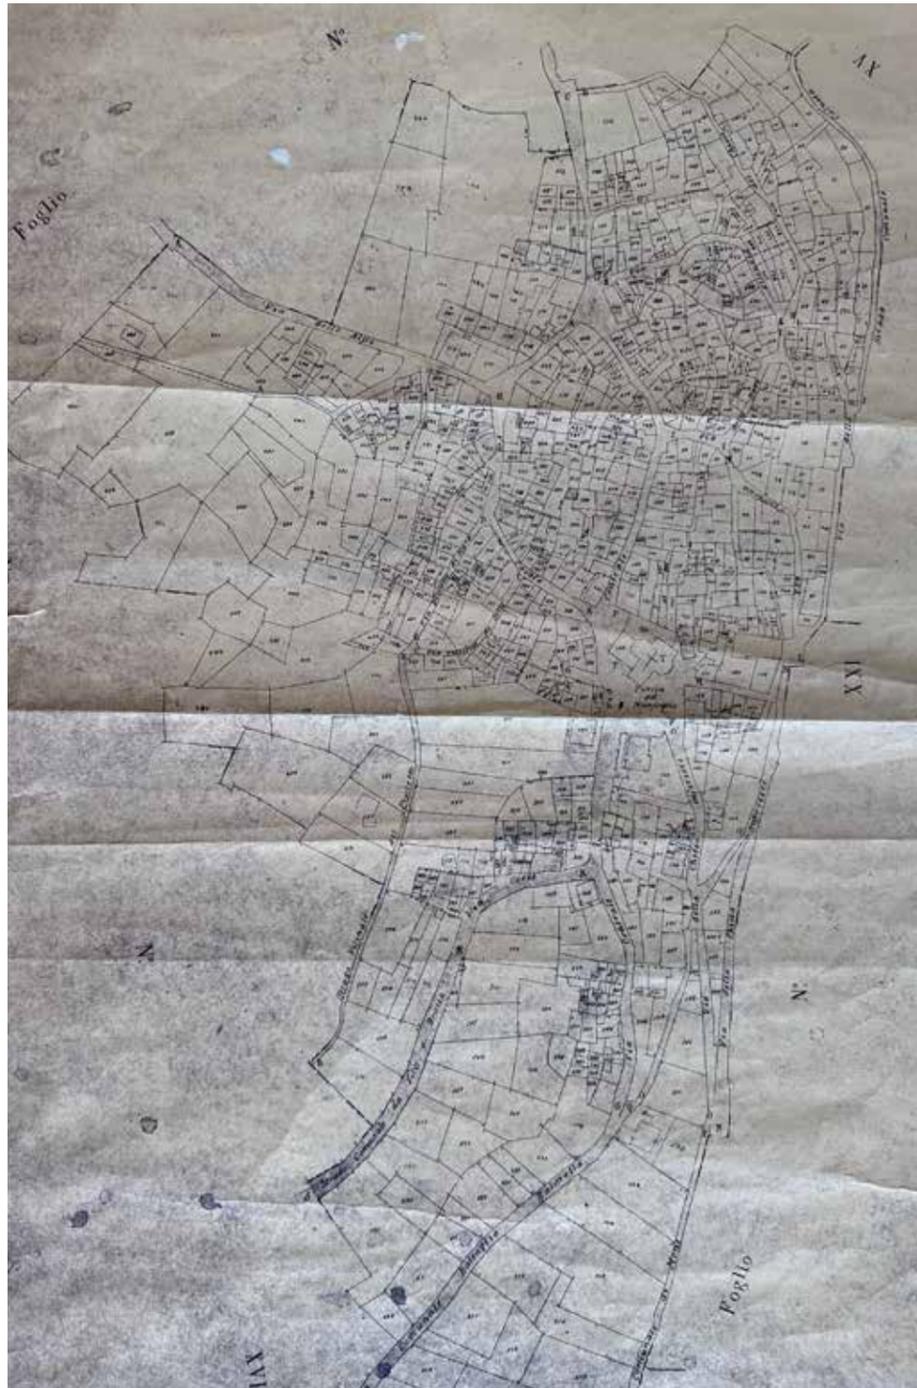
Fig. 53. Catasto di Brosso, Valchiusella, inizi Novecento.
Fonte: Archivio storico di Brosso, Valchiusella (TO)

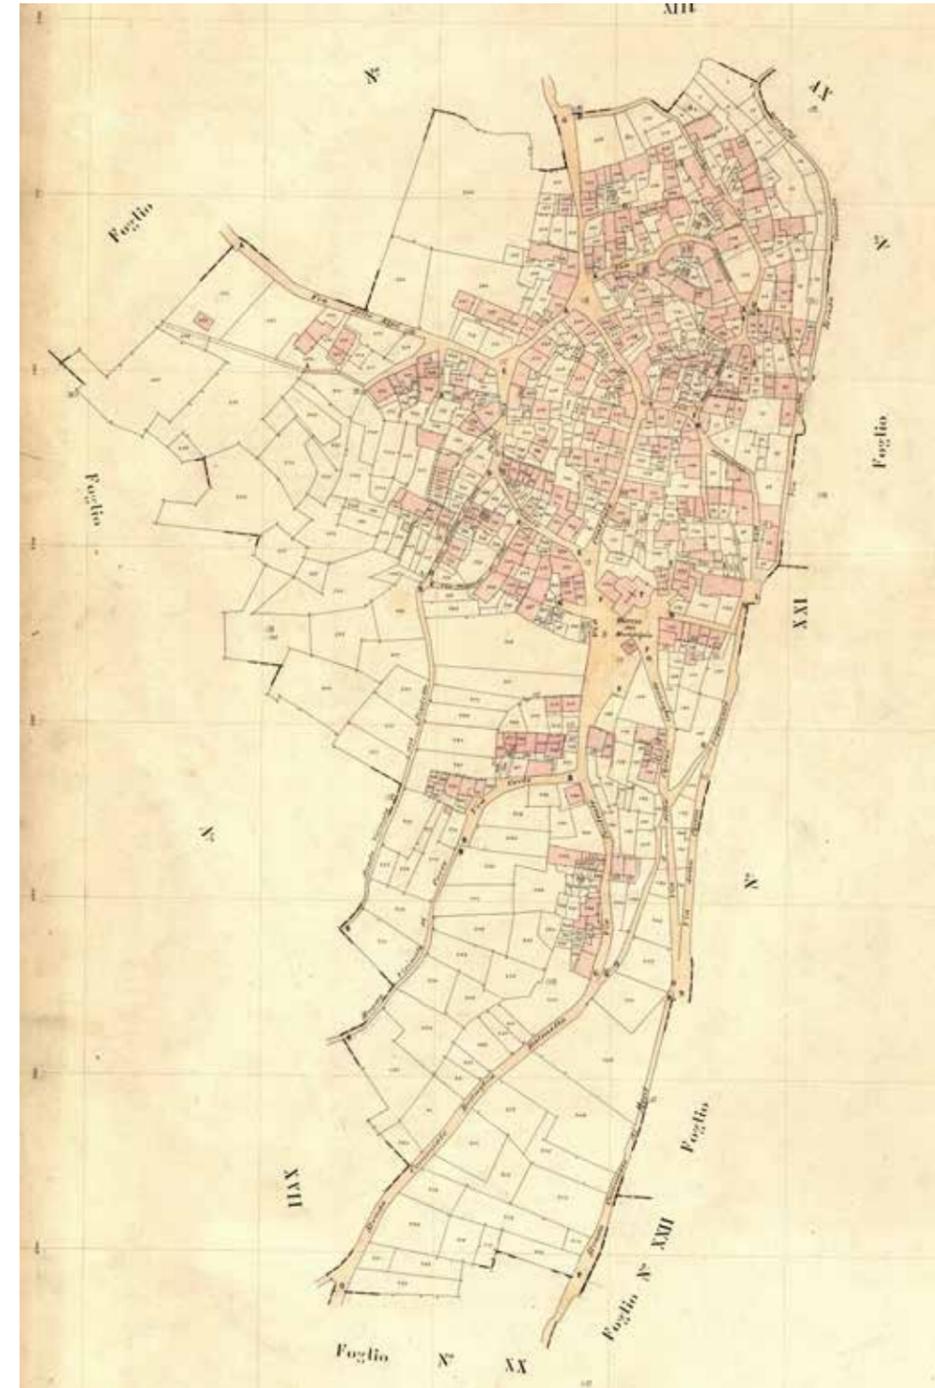
Fig. 54. Catasto di Brosso, Valchiusella, del 1930.
Fonte: Archivio storico di Brosso, Valchiusella (TO)

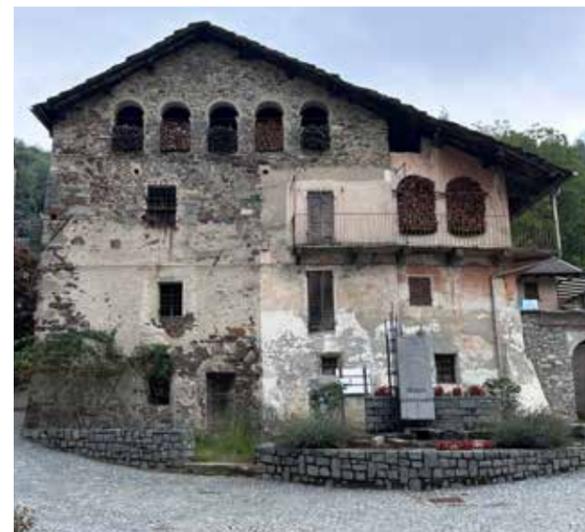
Il caso del prospetto Ovest dell'edificio n.2 sottolinea tre stratificazioni fondamentali, probabilmente il nucleo originale risale a fine Quattrocento/inizi Cinquecento, che è stato sopraelevato a partire dal Seicento e successivamente ampliato con un corpo aggettante verso Sud nell'Ottocento, a favore di tale ipotesi è possibile notare il cambio della pezzatura lapidea, l'uso di elementi ornamentali nelle arcate in prossimità del tetto, e l'uso dell'intonaco per l'espansione Ottocentesca.

Fig. 55. Edificio n.2 , prospetto Ovest, ampliamento e sopraelevazione dell'edificio, Brosso, Valchiusella (TO)
Fonte: Foto del 16.09.2023

Gli edifici n. 2 e n.5, presentano tracce inequivocabili delle loro stratificazioni e dei loro ampliamenti, ciò avviene sia per la presenza di partizioni murarie diverse come nel caso dell'edificio n.2, in cui è possibile notare il cambio degli elementi lapidei sottolineando un'espansione successiva; sempre in questo edificio è possibile notare un cambiamento nelle forme architettoniche che portano a soluzioni più elaborate che esplicitano la loro realizzazione successiva (come per gli archi del prostesso Est).

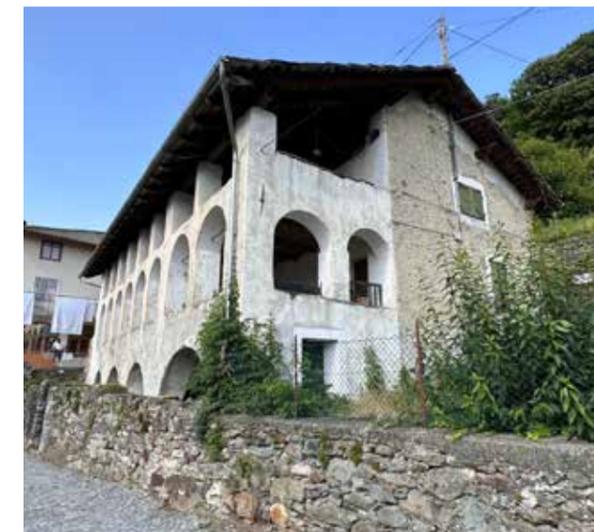
Fig. 56. Edificio n.5 , prospetto Sud-Ovest, ampliamento con aggiunta del loggiato, Brosso, Valchiusella (TO)
Fonte: Foto del 17.07.2023

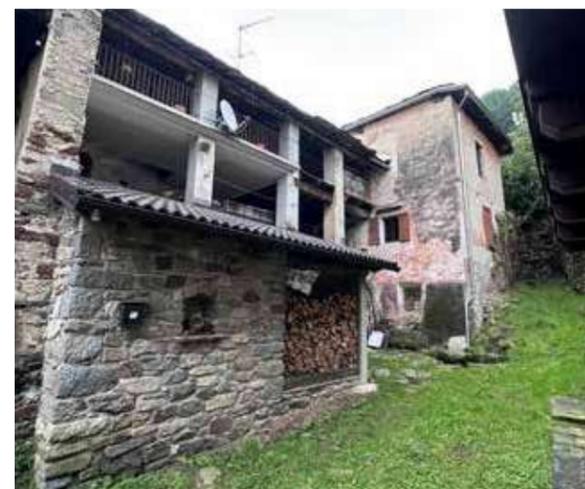
Fig. 57. Edificio n.4 , prospetto Sud, ampliamento con un corpo aggettante verso Sud, Brosso, Valchiusella (TO)
Fonte: Foto del 16.09.2023

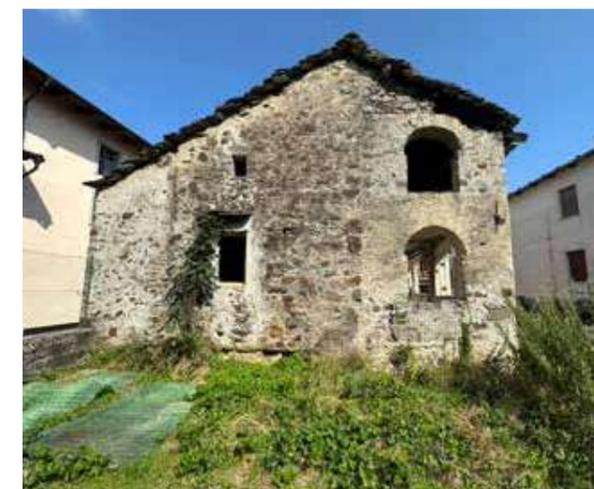
Fig. 58. Edificio n.11 , prospetto Ovest, ampliamento ed espansioni dell'edificio, Brosso, Valchiusella (TO)
Fonte: Foto del 05.08.2023

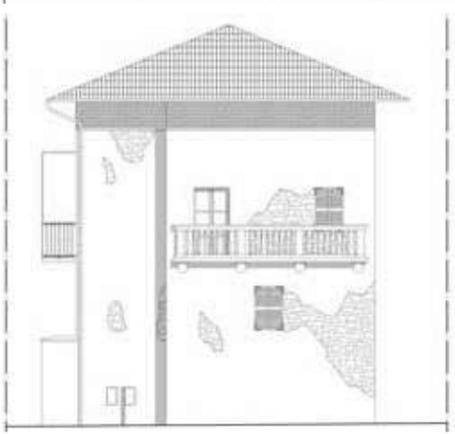
<p style="text-align: right;"><i>Prospetto Est</i></p>
Caratteristiche

<p style="text-align: right;"><i>Prospetto Nord</i></p>
<p>Edificio: USO /DISUSO Destinazione d'uso storica: Residenziale Destinazione d'uso attuale: Residenziale Altimetria m s.l.m.: 768 m s.l.m Numero di piani fuori terra: 3 Accessi su strada: 1 Muratura: Pietra a spacco, mattoni, calce Tetto: Coppi Solai: Legno Stato edificio: Pessimo</p>

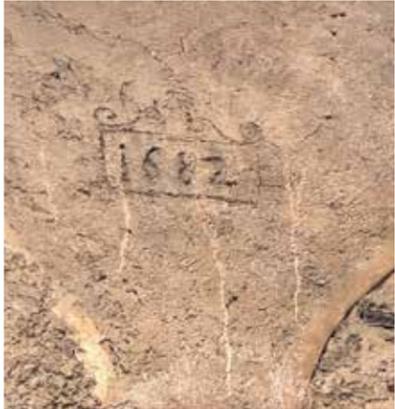
<p>Prospetto Est - Dettaglio muratura</p>

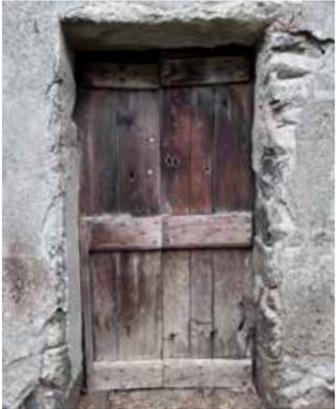
<p>Prospetto Sud - Dettaglio porta, piano terra</p>

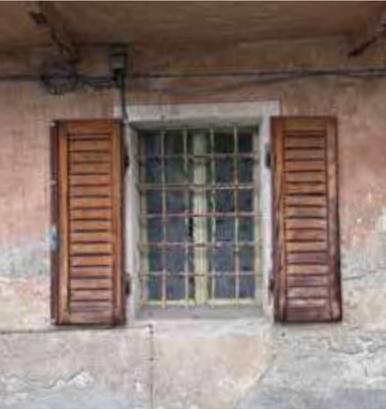
<p>Prospetto Sud - Dettaglio finestra, piano primo</p>
Copertura

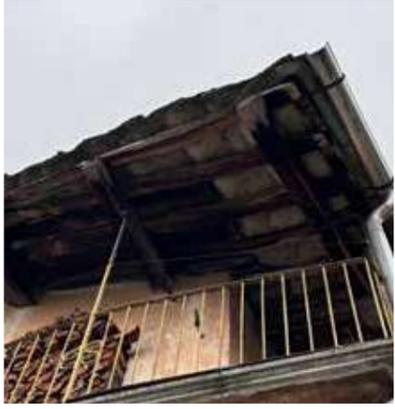
<p>Prospetto Ovest - Dettaglio copertura</p>

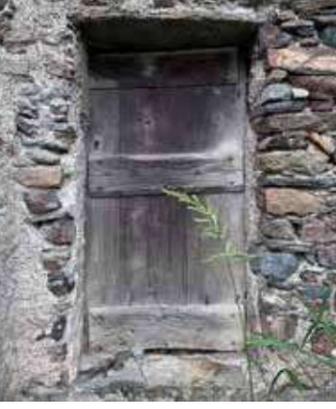
<p>Prospetto Ovest - Dettaglio porta, piano terra</p>
