Un manuale di recupero per il paese di Brosso in Valchiusella

Tesi di Laurea Magistrale

Politecnico di Torino
Dipartimento di Architettura e Design

Corso di Laurea magistrale in
Architettura per il Progetto Sostenibile
A.A. 2023/2024

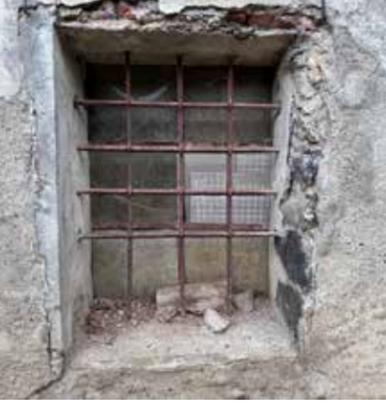
<p>Prospetto Ovest - Dettaglio finestra, piano terra</p>
Ballatoio/essiccatoio	Scale

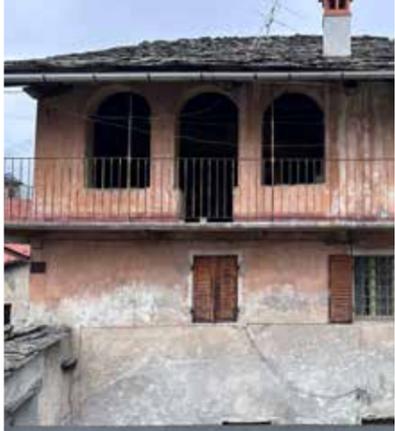
<p>Prospetto Sud - Dettaglio balcone</p>

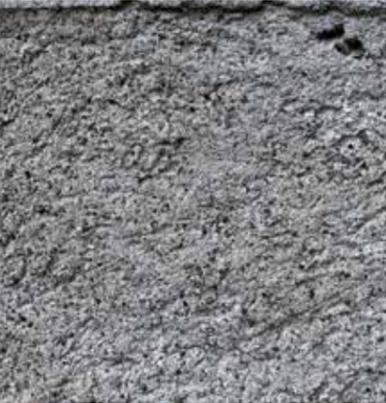
<p style="text-align: center;"><i>Prospetto Sud - Dettaglio muratura</i></p>

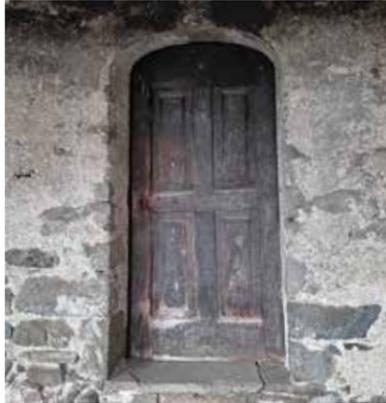
<p style="text-align: center;"><i>Prospetto Sud - Dettaglio porta, piano primo</i></p>

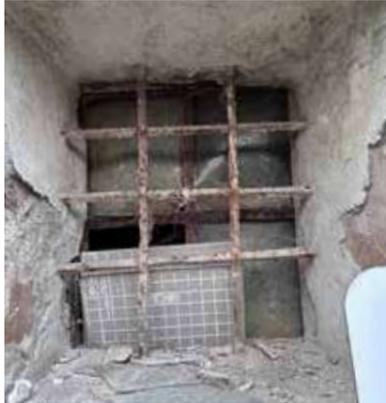
<p style="text-align: center;"><i>Prospetto Nord - Dettaglio finestra, piano terra</i></p>
Copertura

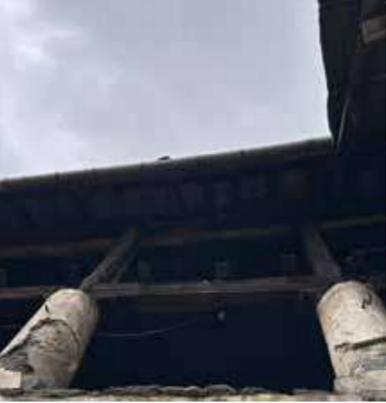
<p style="text-align: center;"><i>Prospetto Sud - Dettaglio copertura</i></p>

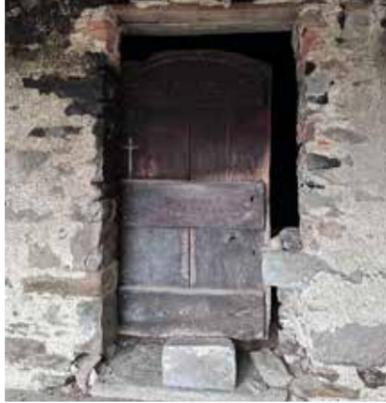
<p style="text-align: center;"><i>Prospetto Sud - Dettaglio porta, piano primo</i></p>

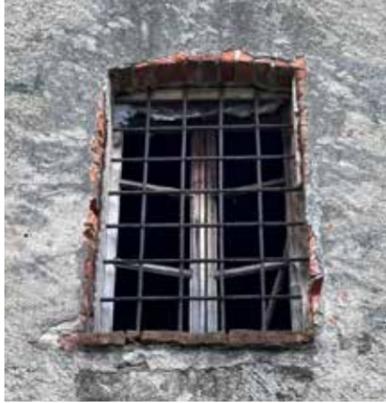
<p style="text-align: center;"><i>Prospetto Nord - Dettaglio finestra, piano primo</i></p>
Ballatoio/essiccatoio	Scale

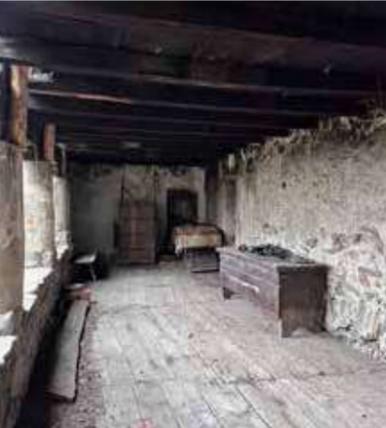
<p style="text-align: center;"><i>Prospetto Sud - Dettaglio ballatoio loggiato, primo piano</i></p>

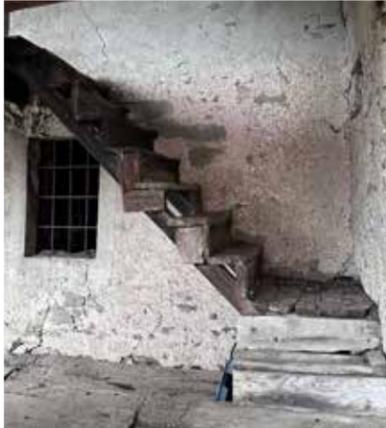
<p style="text-align: center;"><i>Prospetto Sud - Dettaglio scala ballatoio, piano primo</i></p>

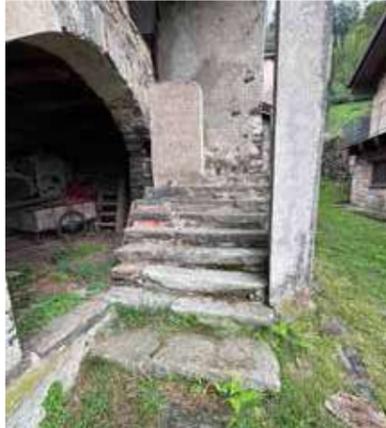
<p style="text-align: center;"><i>Prospetto Sud - Dettaglio scala d'ingresso, piano terra</i></p>

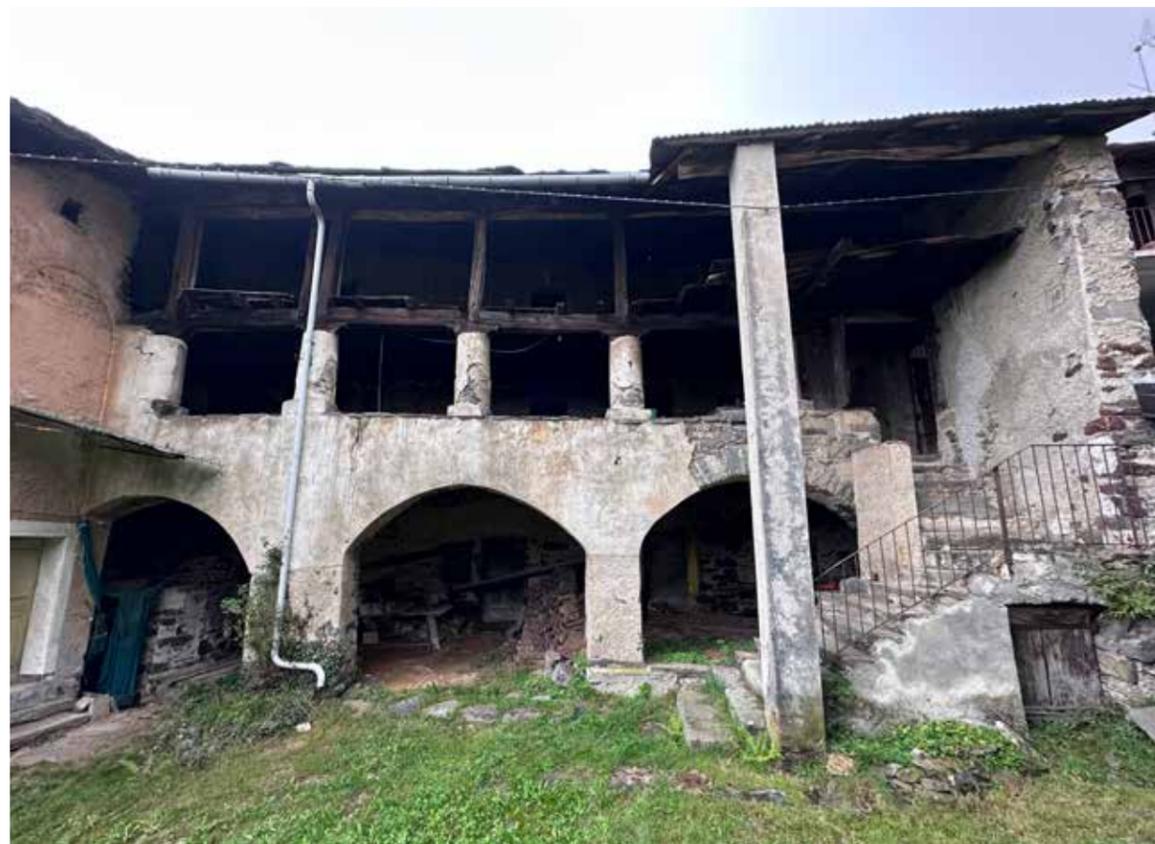
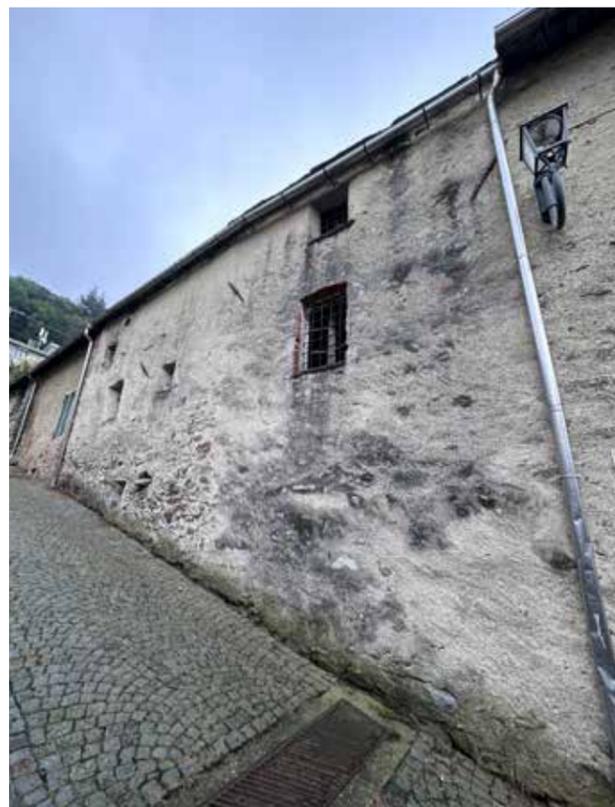
Localizzazione	Descrizione
	<p>L'edificio n.4 completa insieme al n.3 e al n.2 completa una "stecca" di case perpendicolari alle isoipse. L'edificio si presenta un buono stato conservativo, la facciata esposta a Sud si apre su una via privata che collega gli edifici n.2 e n.3, il prospetto Sud è caratterizzato da 3 piani fuori terra, il piano terra presenta un corpo aggettante aggiunto a fine '900 e un arco che porta alle scale di ingresso. Il primo piano e il secondo piano invece presentano una scansione di colonne, l'inserimento della scala è stato frutto di un intervento di modifica del fabbricato a fine Novecento, in quanto l'ingresso originale era collocato sul ballatoio al primo piano dell'edificio n.2. Il prospetto a Nord si affaccia su una via di passaggio con poche aperture e con un corpo di fabbrica assestante probabilmente usato come fienile. Il solaio del ballatoio al primo piano e parte del secondo sono stati sostituiti e realizzati in cemento, solo a quest'ultimo piano è però visibile ancora parte della struttura originale in legno. Le finestre e le porte di ingresso dell'edificio che non sono state cambiate e presentano caratteristiche simili agli altri edifici analizzati nel paese. La struttura muraria è caratterizzata da una copertura in calce a Sud, mentre parte del prospetto Nord è realizzato in pietra viva. Come detto in precedenza l'edificio è stato soggetto a diverse modifiche che hanno in parte modificato l'aspetto originale del fabbricato.</p>

Rilievo in scala 1:200	
<p style="text-align: center;">Edificio n. 4</p> <p>Valle: Valchiusella</p> <p>Comune: Brosso</p> <p>Orientamento del colmo: EST - OVEST</p>	<p style="text-align: right;"><i>Prospetto Sud</i></p>
Caratteristiche	<p style="text-align: right;"><i>Prospetto Est</i></p> <p style="text-align: right;"><i>Prospetto Nord</i></p>
<p>Edificio: USO /DISUSO</p> <p>Destinazione d'uso storica: Residenziale</p> <p>Destinazione d'uso attuale: Residenziale</p> <p>Altimetria m s.l.m.: 779 m s.l.m.</p> <p>Numero di piani fuori terra: 3</p> <p>Accessi su strada: 1</p> <p>Muratura: Pietra a spacco, mattoni, calce</p> <p>Tetto: Lose</p> <p>Solai: Legno</p> <p>Stato edificio: Buono</p>

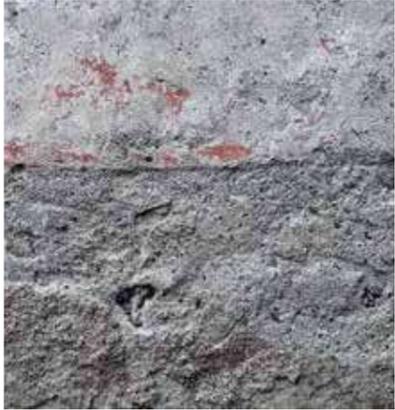
<p>Prospetto Nord - Dettaglio muratura</p>

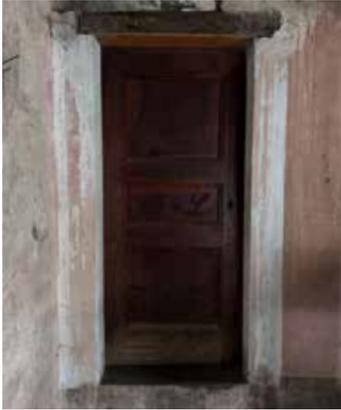
<p>Prospetto Sud - Dettaglio porta, piano secondo</p>

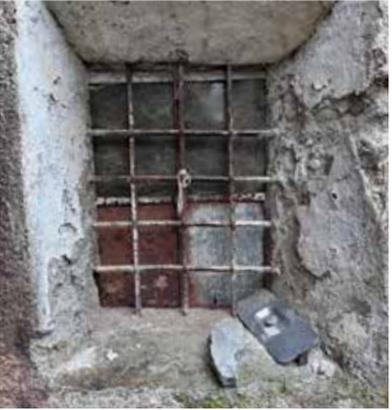
<p>Prospetto Nord - Dettaglio finestra, piano primo</p>
Copertura

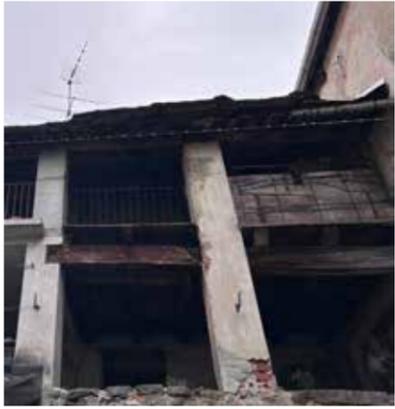
<p>Prospetto Sud - Dettaglio copertura</p>

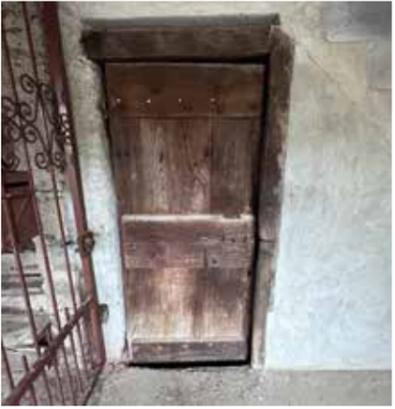
<p>Prospetto Sud - Dettaglio porta, piano primo</p>

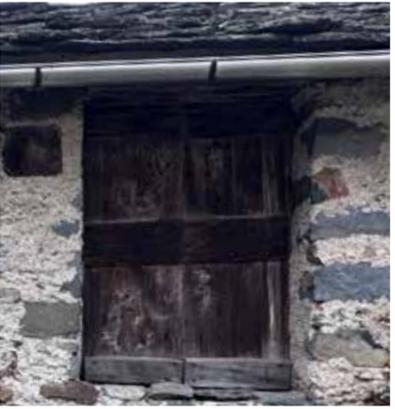
<p>Prospetto Nord - Dettaglio portone, piano terra</p>
Ballatoio/essiccatoio	Scale

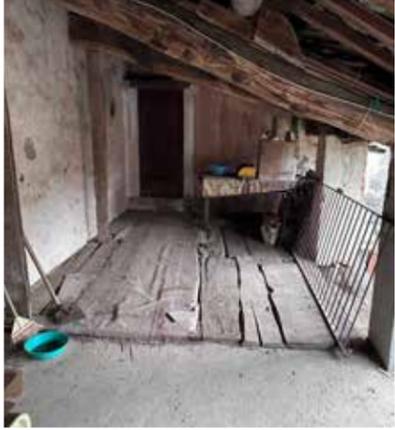
<p>Prospetto Sud - Dettaglio ballatoio, secondo piano</p>

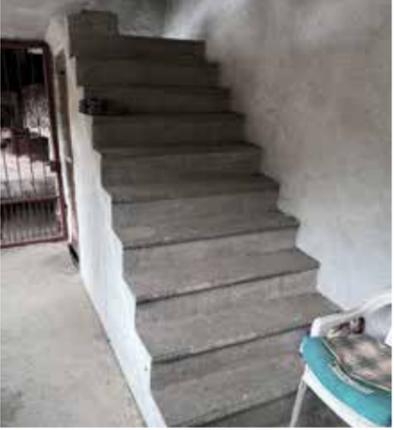
<p>Prospetto Sud - Dettaglio scala ballatoio, primo piano</p>

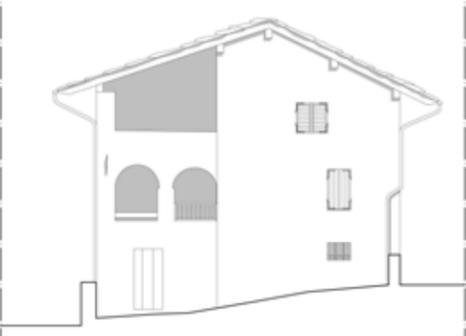
<p style="text-align: right;"><i>Prospetto Ovest</i></p>
<p>Caratteristiche</p>

<p style="text-align: right;"><i>Prospetto Sud</i></p>
<p>Edificio: USO /DISUSO Destinazione d'uso storica: Residenziale Destinazione d'uso attuale: Residenziale Altimetria m s.l.m.: 785 m s.l.m. Numero di piani fuori terra: 3 Accessi su strada: 1 Muratura: Pietra a spacco, mattoni Tetto: Lose Solai: Legno e pietra Stato edificio: Buono</p>

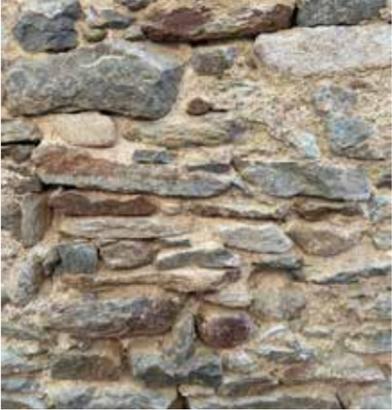
<p style="text-align: center;"><i>Prospetto Ovest - Dettaglio muratura</i></p>

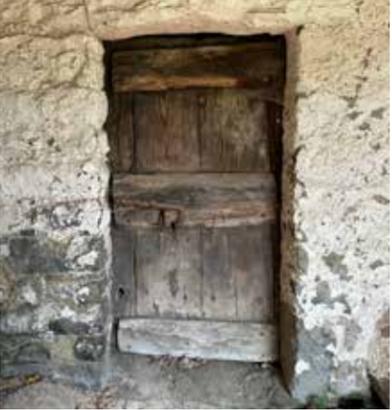
<p style="text-align: center;"><i>Prospetto Ovest - Dettaglio porta, piano terra</i></p>

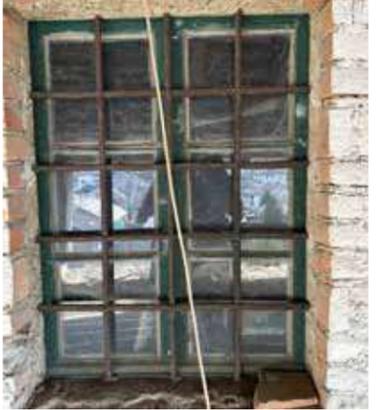
<p style="text-align: center;"><i>Prospetto Ovest - Dettaglio finestra, piano terra</i></p>
Copertura

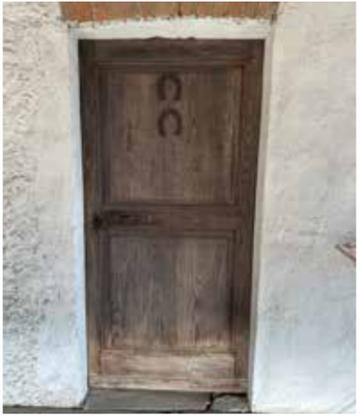
<p style="text-align: center;"><i>Prospetto Ovest - Dettaglio porta, piano secondo</i></p>

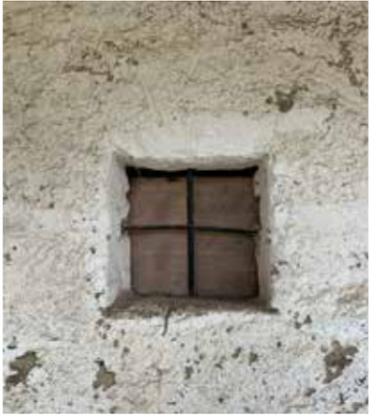
<p style="text-align: center;"><i>Prospetto Ovest - Dettaglio finestra, piano terra</i></p>

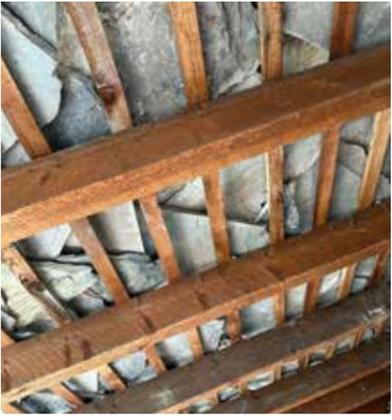
<p style="text-align: center;"><i>Prospetto Ovest - Dettaglio copertura</i></p>	Ballatoio/essiccatoio	Scale

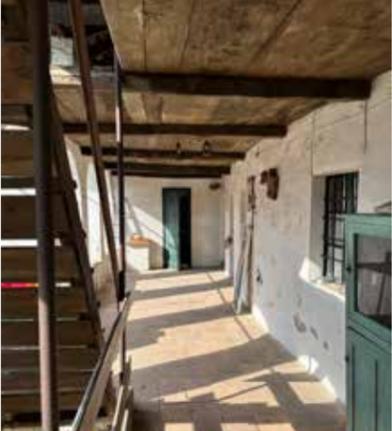
<p style="text-align: center;"><i>Prospetto Ovest - Dettaglio ballatoio, piano primo</i></p>

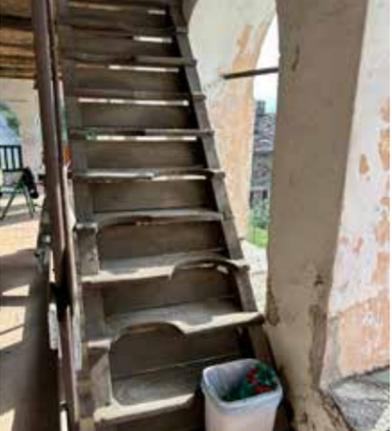
<p style="text-align: center;"><i>Prospetto Ovest - Dettaglio scala ballatoio, piano primo</i></p>

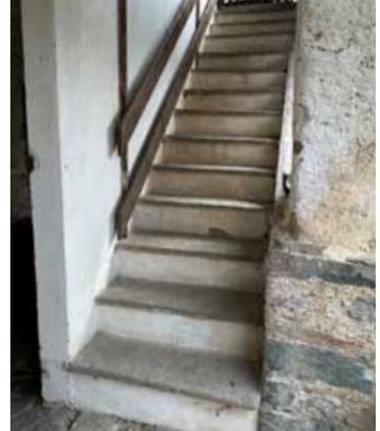
<p style="text-align: center;"><i>Prospetto Ovest - Dettaglio scala d'ingresso, piano terra</i></p>

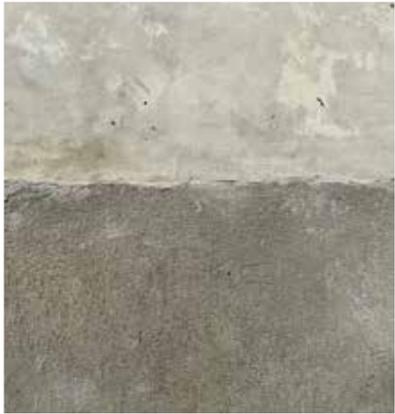
<p>Prospetto Sud-Ovest - Dettaglio muratura</p>

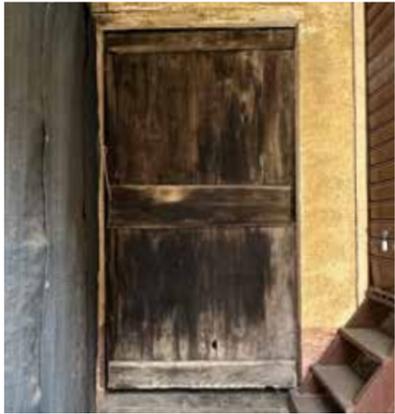
<p>Prospetto Sud-Ovest - Dettaglio porta interna, piano primo</p>

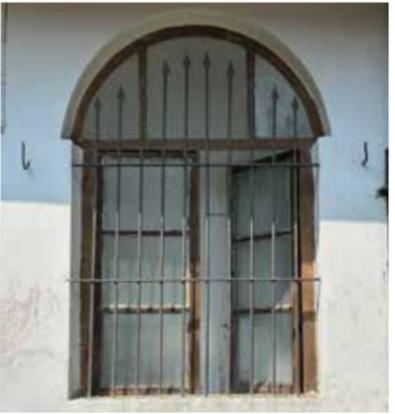
<p>Prospetto Sud-Ovest - Dettaglio finestra, piano primo</p>
Copertura

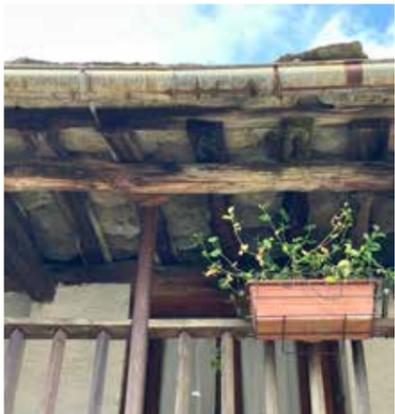
<p>Prospetto Sud-Ovest - Dettaglio copertura</p>

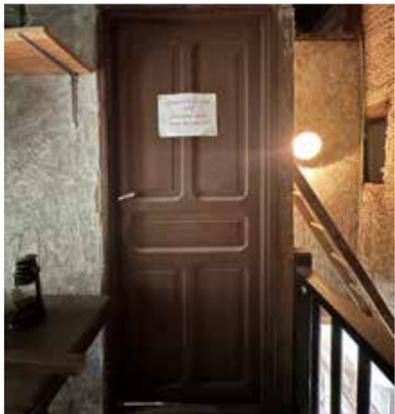
<p>Prospetto Sud-Ovest - Dettaglio porta, piano secondo</p>

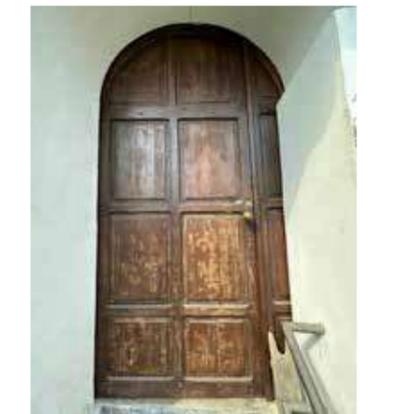
<p>Prospetto Sud-Ovest - Dettaglio portone, piano terra</p>
Ballatoio/essiccatoio	Scale

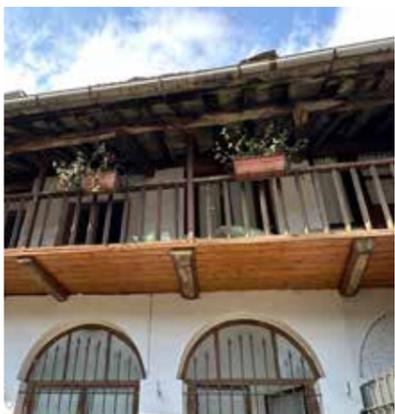
<p>Prospetto Sud-Ovest - Dettaglio ballatoio</p>

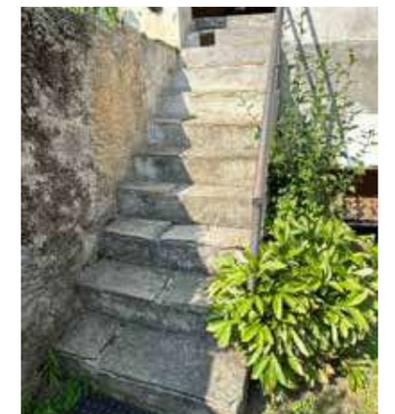
<p>Prospetto Sud-Ovest - Dettaglio scala d'ingresso, piano terra</p>

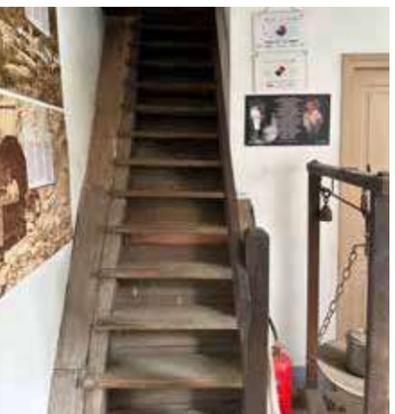
<p>Prospetto Sud-Ovest - Dettaglio scala interna, piano primo</p>

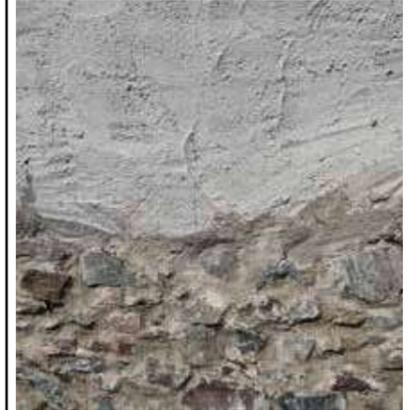
<p style="text-align: center;"><i>Prospetto Sud-Est - Dettaglio muratura</i></p>

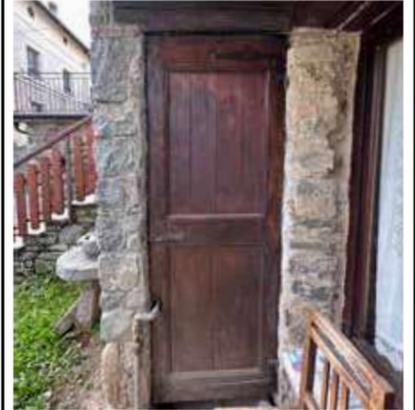
<p style="text-align: center;"><i>Prospetto Nord-Est - Dettaglio porta, piano terra</i></p>

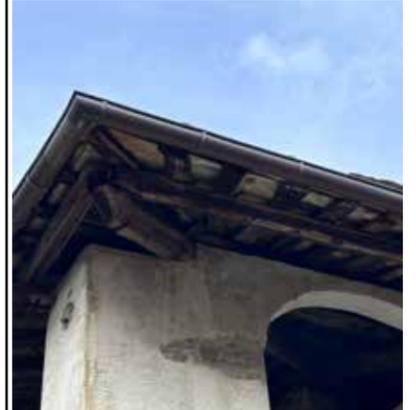
<p style="text-align: center;"><i>Prospetto Sud-Est - Dettaglio copertura</i></p>

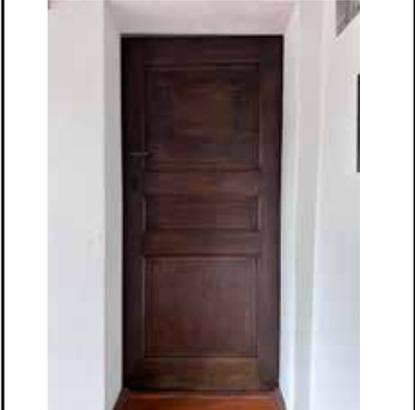
<p style="text-align: center;"><i>Prospetto Sud-Ovest - Dettaglio porta, piano secondo</i></p>

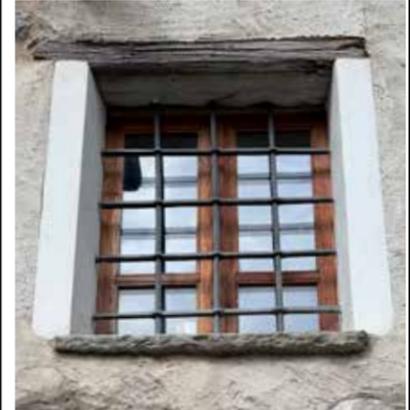
<p style="text-align: center;"><i>Prospetto Sud-Est - Dettaglio finestra, piano primo</i></p>
Ballatoio/essiccatoio	Scale

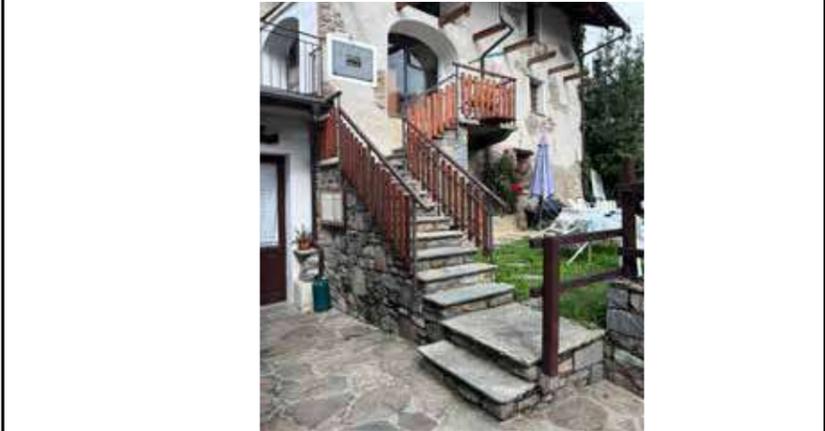
<p style="text-align: center;"><i>Prospetto Sud-Est - Dettaglio scala d'ingresso, piano terra</i></p>

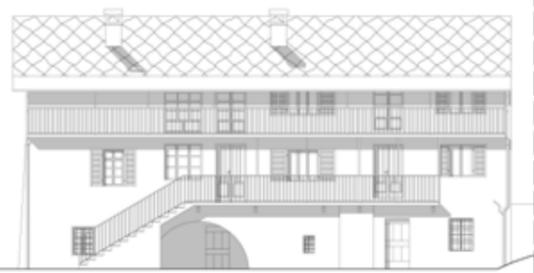
<p>L'edificio si affaccia su una delle vie principali del paese, di proprietà della famiglia Ubertino, che era molto legata all'attività mineralogica del paese. L'edificio si presenta un buono stato conservativo, la facciata esposta a Sud si apre su un giardino privata che collega ed è caratterizzato da 3 piani fuori terra, il piano terra la scala d'ingresso e l'accesso alle stalle e alla legnaia. Il primo e il secondo piano invece presentano una serie di aperture che seguono la stessa scansione e entrambi piani sono collegati tramite balconi. Il prospetto a Nord si affaccia su una via di passaggio con poche aperture e con piccolo spazio verde, forse usato come deposito. Il prospetto a Ovest invece si affaccia sulla via. Le finestre e le porte di ingresso dell'edificio che presentano caratteristiche simili agli altri edifici analizzati nel paese. La struttura muraria è caratterizzata da una copertura in calce.</p> <p>L'edificio intono alla fine degli anni 60 del 900 è stato soggetto a una modifica da parte della proprietà che ha portato all'eliminazione delle arcate sulla facciata esposta a Sud.</p>

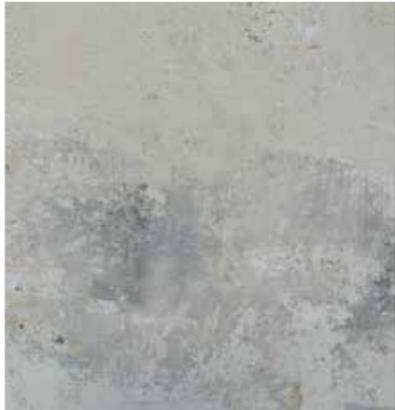
<p>Prospetto Sud - Dettaglio muratura</p>

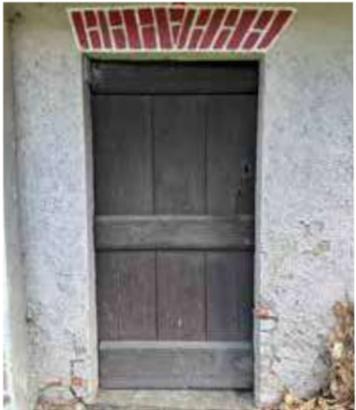
<p>Prospetto Sud - Dettaglio porta interna, piano terra</p>

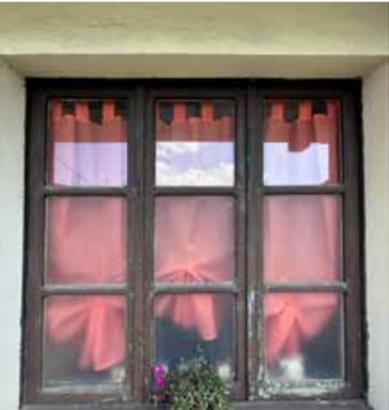
<p>Prospetto Sud - Dettaglio finestra, piano primo</p>
Copertura

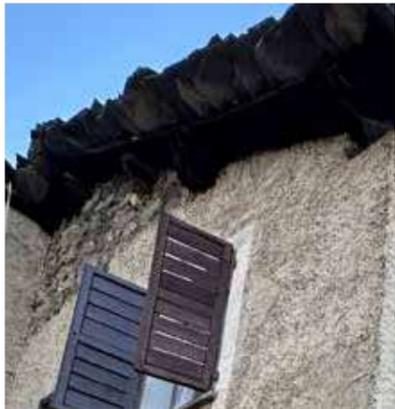
<p>Prospetto Est - Dettaglio copertura</p>

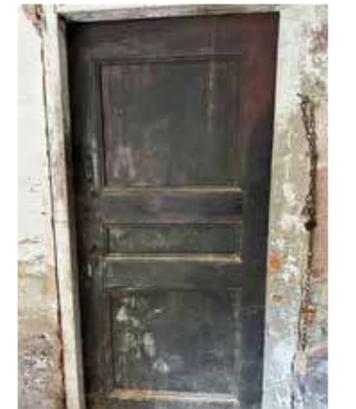
<p>Prospetto Sud - Dettaglio porta, piano terra</p>

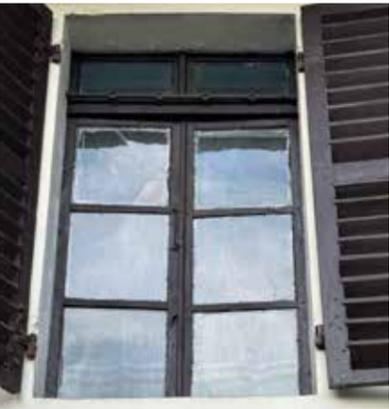
<p>Prospetto Sud - Dettaglio portone, piano primo</p>
Ballatoio/essiccatoio	Scale

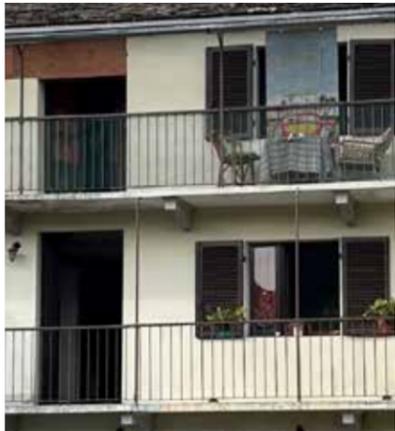
<p>Prospetto Sud - Dettaglio ballatoio</p>

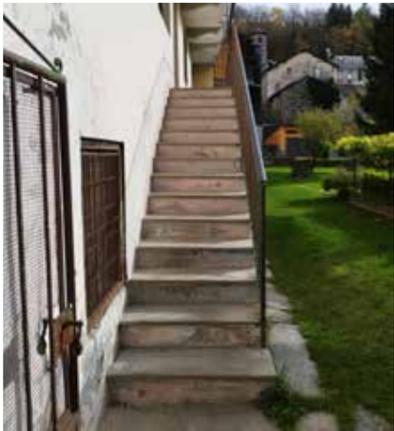
<p>Prospetto Ovest - Dettaglio scala d'ingresso, piano terra</p>

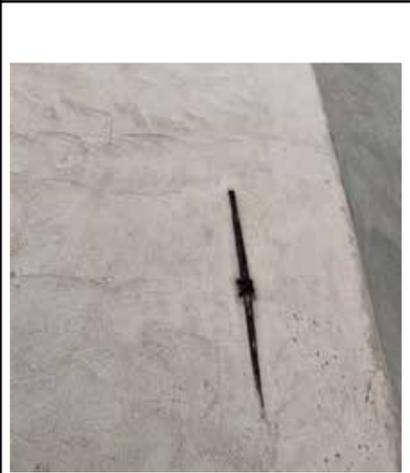
<p style="text-align: center;">Prospetto Est - Dettaglio muratura</p>

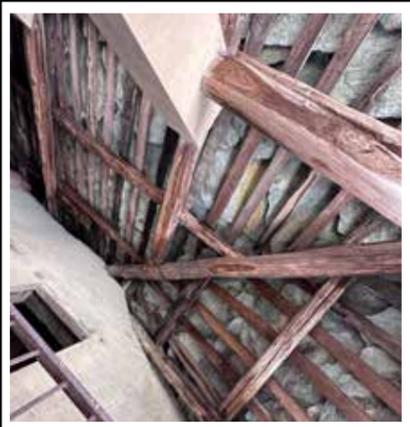
<p style="text-align: center;">Prospetto Sud - Dettaglio copertura</p>

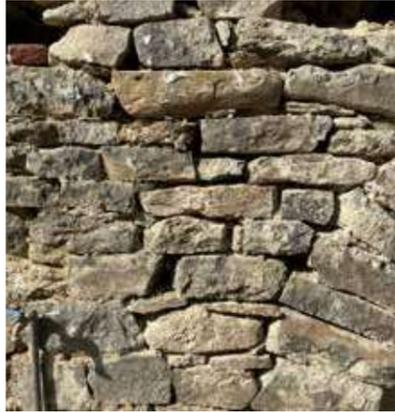
<p>Prospetto Sud - Dettaglio muratura</p>

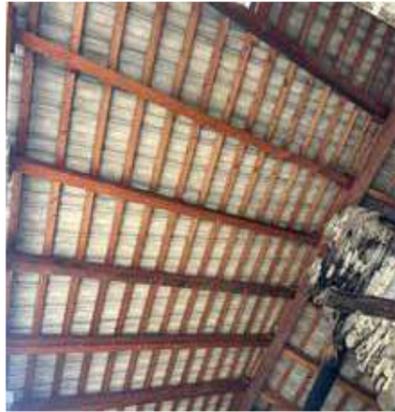
<p>Prospetto Sud - Dettaglio copertura</p>

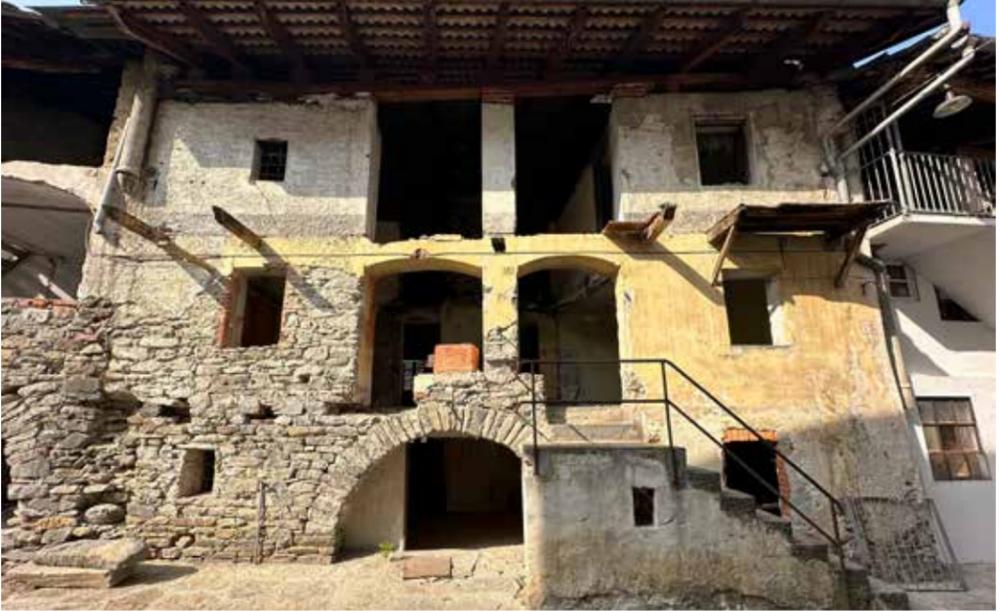
<p>Prospetto Sud</p>

<p>L'edificio si affaccia su una via privata affianco al fabbricato n.10, si presenta un scarso stato conservativo, la facciata esposta a Sud si apre sulla suddetta via ed è caratterizzato da 3 piani fuori terra, al piano terra è presente la scala d'ingresso ormai crollata e l'accesso alle stalle con la mangiatoia. Il primo piano presenta una scansione ad archi, il secondo piano invece presenta una scansione di pilastri, tutti gli ambienti sono collegati da ballatoi e scale in legno. Il prospetto a Nord si affaccia su una via privata con poche aperture mentre il prospetto a Ovest si affaccia su un giardino privato. Purtroppo non sono più presenti gli infissi originali ma rimangono le porte con caratteristiche simili alle porte già analizzate. La struttura muraria è caratterizzata da una copertura in calce e pietra viva.</p> <p>L'edificio non è mai stato soggetto a modifiche o a restauri e questo ne spiega le condizioni, da annotare però che la struttura muraria si presenta un buone condizioni e l'immagine generale del fabbricato conserva il suo aspetto originale.</p>

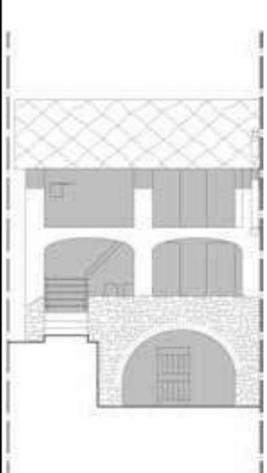
Rilievo in scala 1:200	
<p>Edificio n. 11</p>	
<p>Valle: Valchiusella</p>	
<p>Comune: Brosso</p>

<p>Orientamento del colmo: EST - OVEST</p>	
<p>Caratteristiche</p>	
<p>Edificio: USO-/DISUSO</p>	
<p>Destinazione d'uso storica: Residenziale</p>	<p style="text-align: right;"><i>Prospetto Sud</i></p>
<p>Destinazione d'uso attuale: Residenziale</p>	
<p>Altimetria m s.l.m.: 776 m s.l.m.</p>	
<p>Numero di piani fuori terra: 3</p>	
<p>Accessi su strada: 1</p>	
<p>Muratura: Pietra a spacco, mattoni, calce</p>

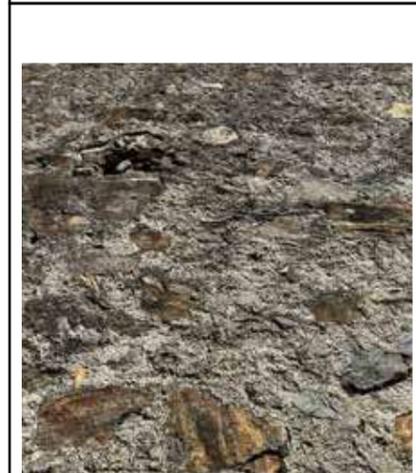
<p style="text-align: center;"><i>Prospetto Ovest - Dettaglio muratura</i></p>

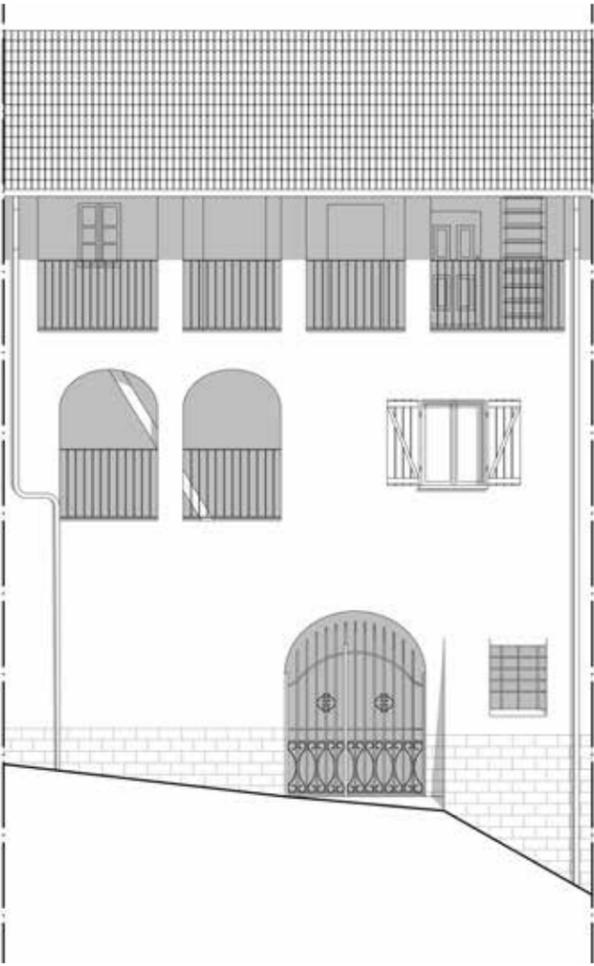
<p style="text-align: right;"><i>Prospetto Sud-Est</i></p>

<p style="text-align: center;">Edificio n. 12</p> <p>Valle: Valchiusella</p> <p>Comune: Brosso</p> <p>Orientamento del colmo: SUD OVEST - NORD EST</p>	<p>L'edificio è situato a Ovest del paese, si presenta un buono stato conservativo, la facciata esposta a Sud-Est è caratterizzata da 3 piani fuori terra, al piano terra è presenta l'ingresso che si collega con la scala che porta al primo piano e alle cantine. Il secondo piano presenta una scansione ad archi di cui 3 sono stati tamponati per ricavare una stanza aggiuntiva, il terzo piano invece presenta una scansione di pilastri, tutti gli ambienti sono collegati da ballatoi e scale in legno. Il prospetto a Nord-Ovest si affaccia su una un piccolo giardinetto privato, in questa parte della casa è stato aggiunto un corpo di fabbrica per l'ottenimento di una stanza. Purtroppo non sono più presenti gli infissi originali ma rimangono le porte con caratteristiche simili alle porte già analizzate. La struttura muraria è caratterizzata da una copertura in calce.</p> <p>Il tetto invece è stato sostituito e rialzato intorno agli anno 90 del '900.</p> <p>L'edificio di presenta alcune modifiche che ne hanno cambiato l'aspetto, ma fortunatamente sono modifiche non troppo impattanti e la maggior parte facilmente reversibili, per poter riottenne l'aspetto originale.</p>

Caratteristiche	Rilievo in scala 1:100
<p>Edificio: USO /DISUSO</p> <p>Destinazione d'uso storica: Residenziale</p> <p>Destinazione d'uso attuale: Residenziale</p> <p>Altimetria m s.l.m.: 785 m s.l.m.</p> <p>Numero di piani fuori terra: 3</p> <p>Accessi su strada: 1</p> <p>Muratura: Pietra a spacco, mattoni, calce</p> <p>Tetto: Tegole</p> <p>Solai: Legno</p> <p>Stato edificio: Buono</p>

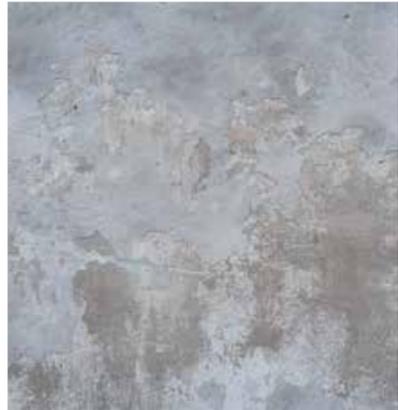
<p>Prospetto Sud-Est - Dettaglio muratura</p>

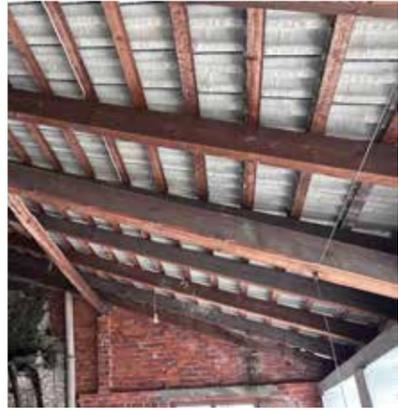
<p>Prospetto Sud-Est - Dettaglio copertura</p>		
Ballatoio/essiccatoio	Scale

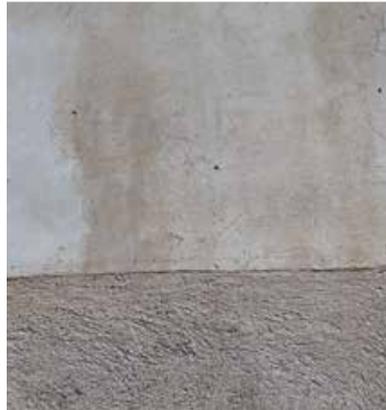
<p style="text-align: center;"><i>Prospetto Sud-Ovest - Dettaglio muratura</i></p>

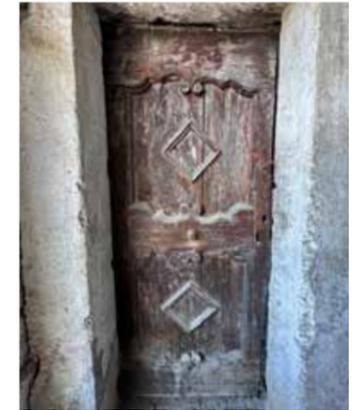
<p style="text-align: center;"><i>Prospetto Sud-Ovest - Dettaglio porta interna, piano secondo</i></p>

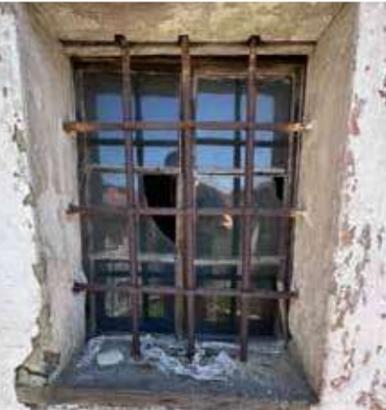
<p style="text-align: center;"><i>Prospetto Sud-Ovest- Dettaglio finestra, piano secondo</i></p>
Copertura

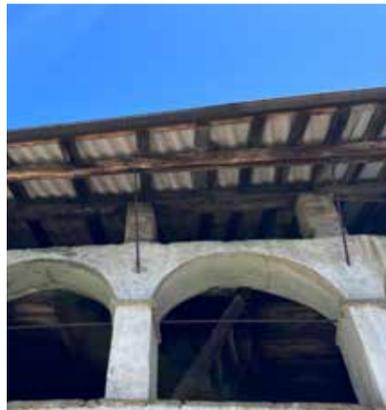
<p style="text-align: center;"><i>Prospetto Sud-Ovest - Dettaglio copertura</i></p>

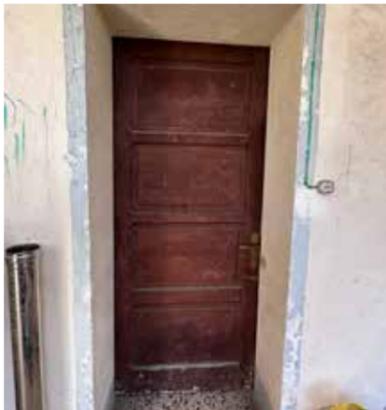
<p style="text-align: center;"><i>Prospetto Sud-Ovest - Dettaglio porta, piano primo</i></p>	
Ballatoio/essiccatoio	Scale

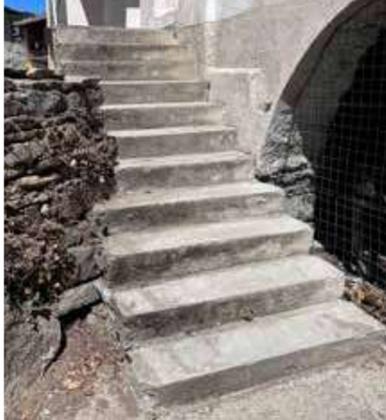
<p style="text-align: center;"><i>Prospetto Sud-Ovest - Dettaglio scala d'ingresso, piano terra</i></p>

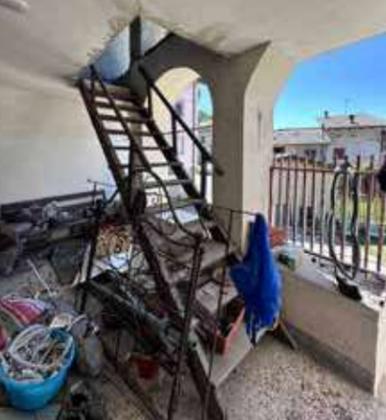
<p style="text-align: center;"><i>Prospetto Sud-Ovest - Dettaglio scala interna, piano primo</i></p>

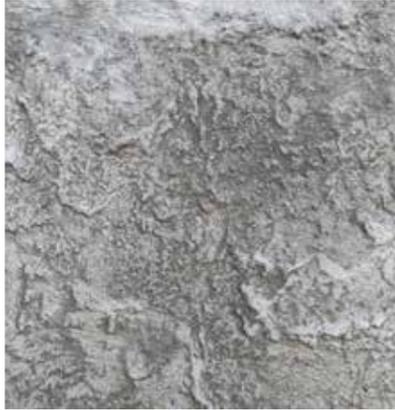
<p>Prospetto Ovest - Dettaglio muratura</p>

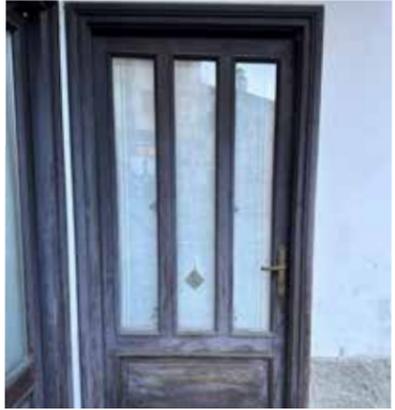
<p>Prospetto Sud - Dettaglio porta, piano terra</p>	
Copertura

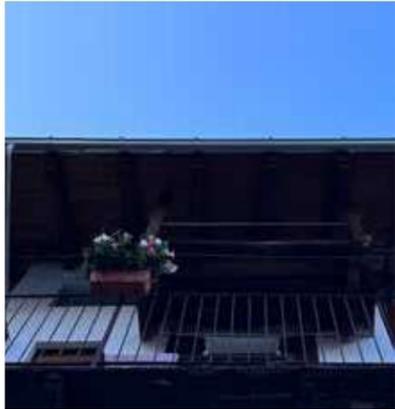
<p>Prospetto Sud - Dettaglio copertura</p>

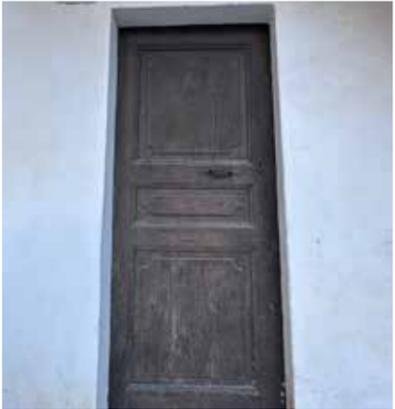
<p>Prospetto Sud - Dettaglio porta, piano primo</p>	
Ballatoio/essiccatoio	Scale

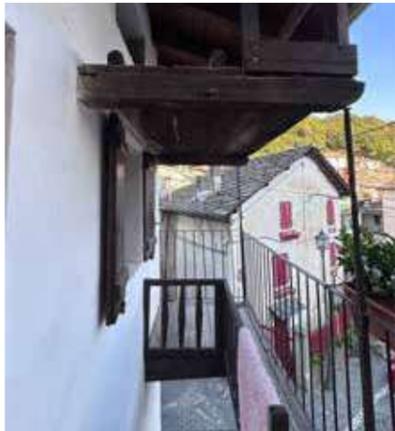
<p>Prospetto Ovest - Dettaglio ballatoio, piano secondo</p>

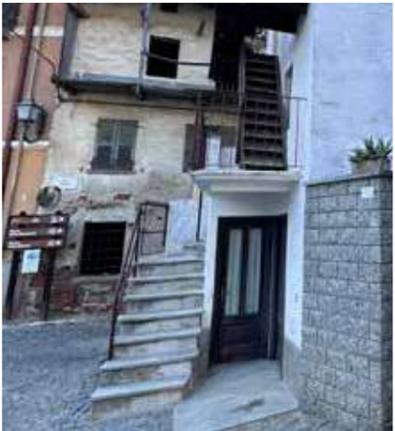
<p>Prospetto Est - Dettaglio scala d'ingresso, piano terra</p>

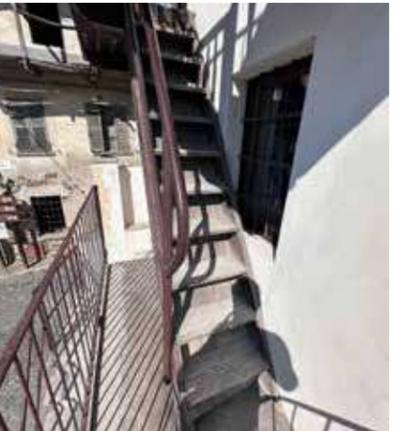
<p>Prospetto Est - Dettaglio scala, piano primo</p>

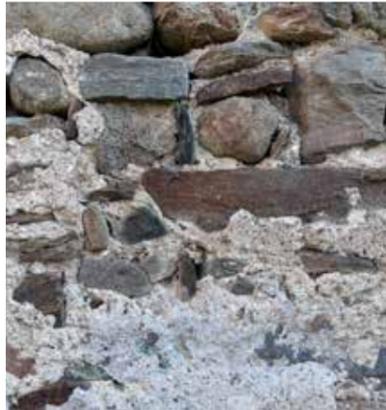
<p style="text-align: center;"><i>Prospetto Nord - Dettaglio muratura</i></p>

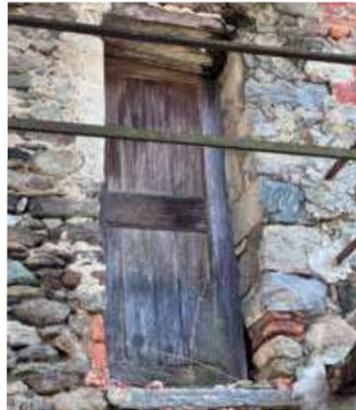
<p style="text-align: center;"><i>Prospetto Nord - Dettaglio porta, piano primo</i></p>

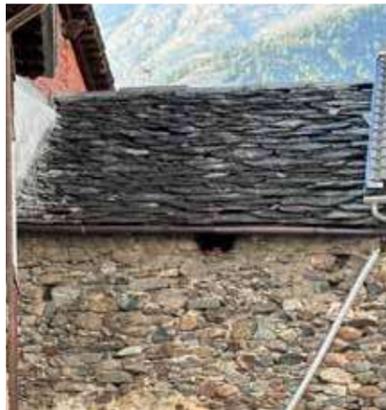
<p style="text-align: center;"><i>Prospetto Sud - Dettaglio copertura</i></p>

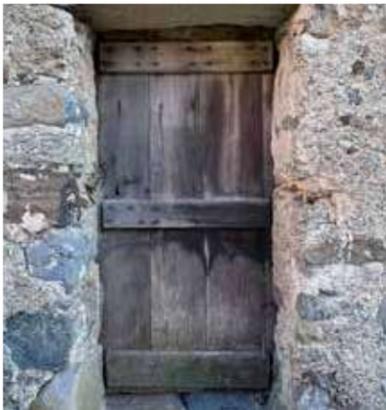
<p style="text-align: center;"><i>Prospetto Nord - Dettaglio porta, piano terra</i></p>

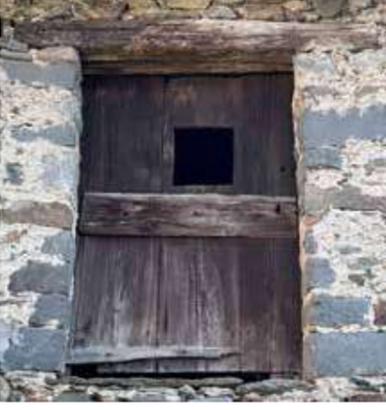
<p style="text-align: center;"><i>Prospetto Nord - Dettaglio portone, piano primo</i></p>
Ballatoio/essiccatoio	Scale

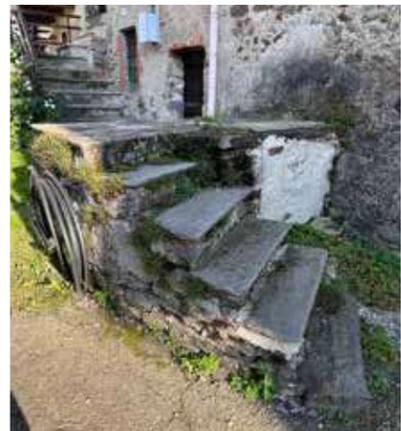
<p style="text-align: center;"><i>Prospetto Nord - Dettaglio scala d'ingresso, piano terra</i></p>

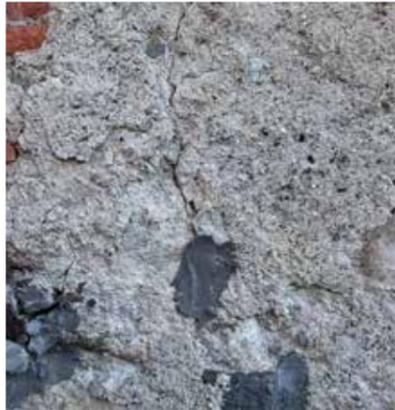
<p>Prospetto Nord - Dettaglio muratura</p>

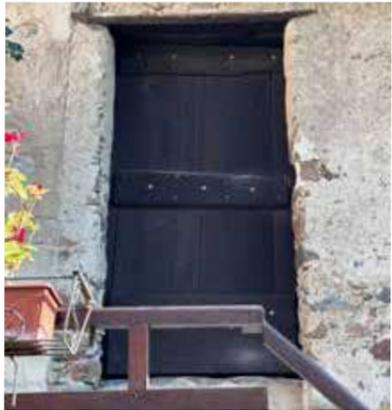
<p>Prospetto Nord - Dettaglio porta, piano primo</p>

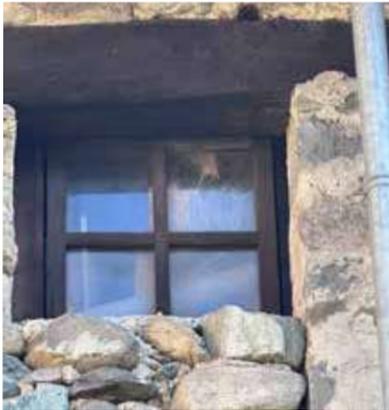
<p>Prospetto Nord - Dettaglio finestra, piano primo</p>
Copertura

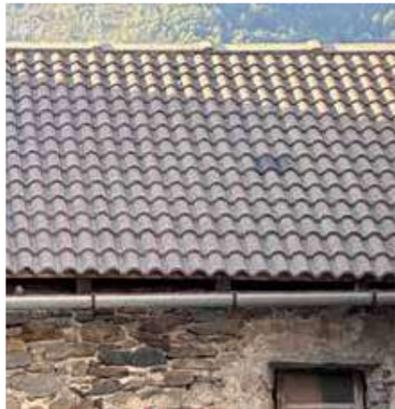
<p>Prospetto Sud - Dettaglio copertura</p>

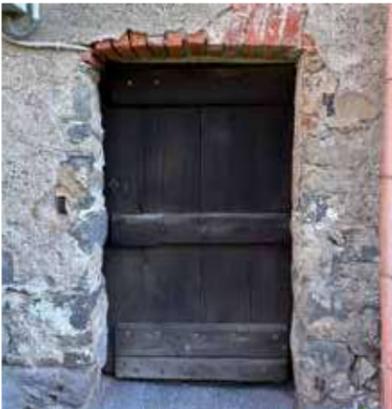
<p>Prospetto Nord - Dettaglio porta, piano terra</p>	
Ballatoio/essiccatoio	Scale

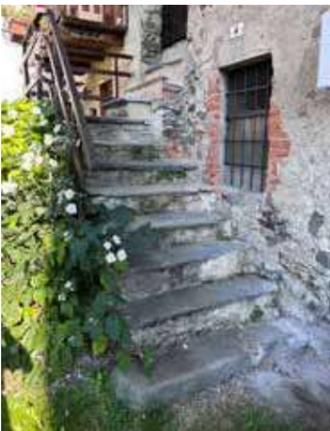
<p>Prospetto Nord - Dettaglio scala d'ingresso, piano terra</p>

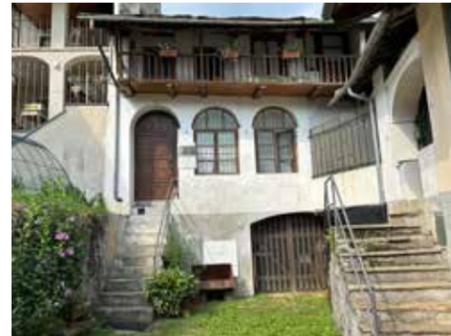
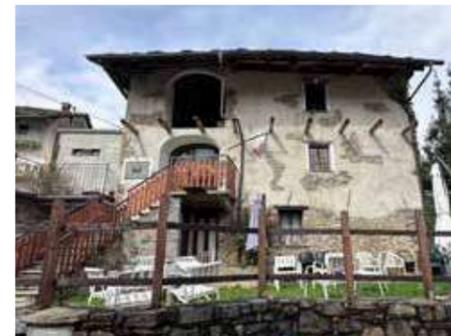
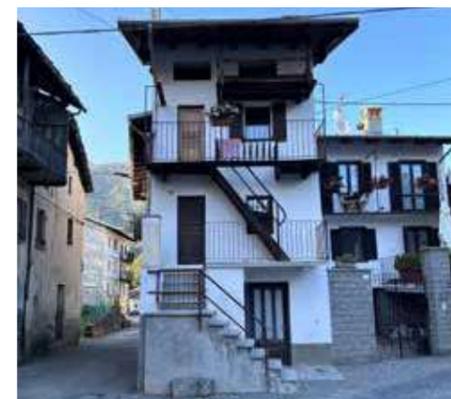
Dal punto di vista strutturale non presentano degradi, mentre dal lato dei degradi superficiali potrebbero presentare problematiche di lieve entità.

La valutazione di un edificio in ottimo stato conservativo non esclude la possibilità di avere elementi che non rispecchiano gli elementi architettonici del paese; da questo punto di vista non si escludono interventi migliorativi per ripristinare l'estetica dell'edificio.

Fig. 03. Edifici appartenenti allo stato di conservazione "OTTIMO", Brosso, Valchiusella (TO)

Fig. 04. Edifici appartenenti allo stato di conservazione "OTTIMO", Brosso, Valchiusella (TO)

Fig. 05. Edifici appartenenti allo stato di conservazione "OTTIMO", Brosso, Valchiusella (TO)

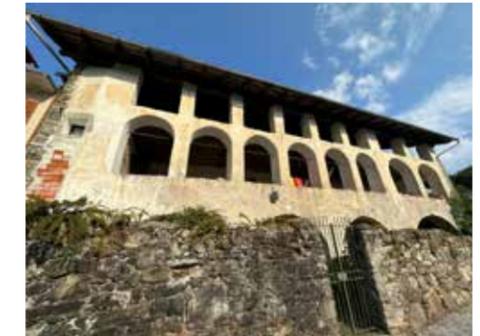
Fig. 06. Edifici appartenenti allo stato di conservazione "BUONO", Brosso, Valchiusella (TO)

Questi edifici non presentano degradi dal punto di vista strutturale se non degradi superficiali di piccola entità.

Gli elementi architettonici e gli esterni si presentano in buone condizioni o con lievi degradi. Che possano riguardare infissi, murature o intonaci/coloriture.

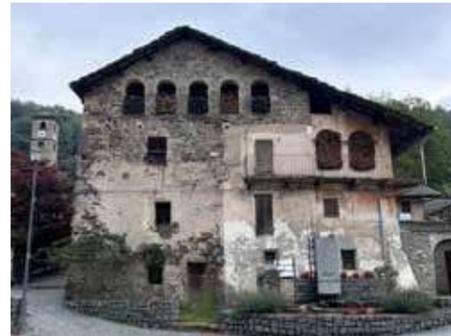
Fig. 09. Edifici appartenenti allo stato di conservazione "SCARSO", Brosso, Valchiusella (TO)

In questi edifici sono presenti vari tipi di degradi su cui intervenire;

crepe e fessure di media intensità,

casi di risalita di umidità e formazione di patine biologiche,

mancanza o pessimo stato conservativo di infissi e elementi di finitura.

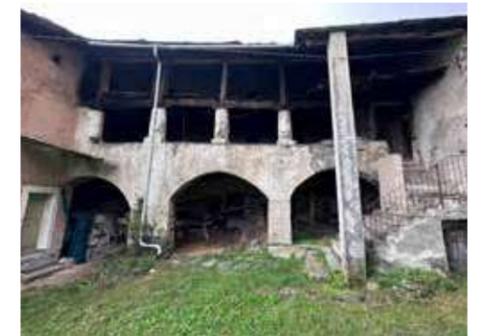
Fig. 12. Edifici appartenenti allo stato di conservazione "PESSIMO", Brosso, Valchiusella (TO)

Consistenti fessurazioni e dissesti negli elementi portanti (sia per le partizioni verticali che orizzontali),

crolli parziali o totali di solai e delle coperture, delle partizioni interne o esterne, degli elementi architettonici,

mancanza di infissi e di elementi di finitura, balconi, ballatoio.

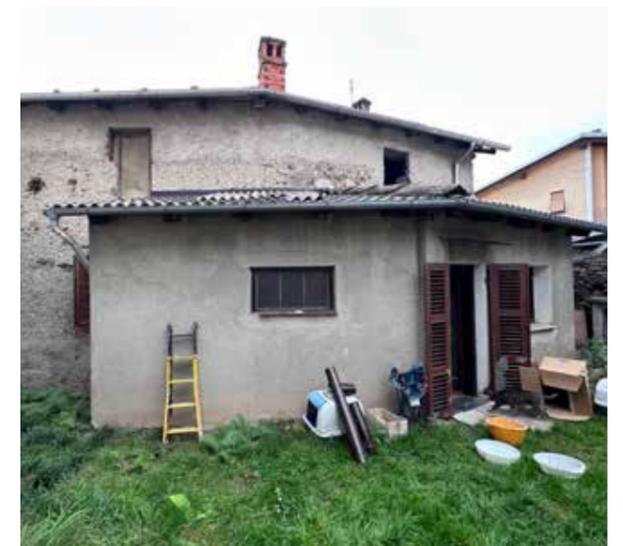
Fig. 24. Vista del prospetto Nord-Ovest dell'edificio n.12, Brosso, Valchiusella (TO)

Questo metodo di ampliamento è ben visibile nell'edificio n.12, l'espansione effettuata viene ottenuta attraverso un nuovo corpo di fabbrica che sporge dalla facciata preesistente e con una nuova copertura che non continua la preesistente.

Questa espansione sembra che sia stata dovuta dalla necessità di avere una metratura maggiore e una stanza aggiuntiva.
