Un manuale di recupero per il paese di Brosso in Valchiusella

Tesi di Laurea Magistrale

Politecnico di Torino
Dipartimento di Architettura e Design

Corso di Laurea magistrale in
Architettura per il Progetto Sostenibile
A.A. 2023/2024

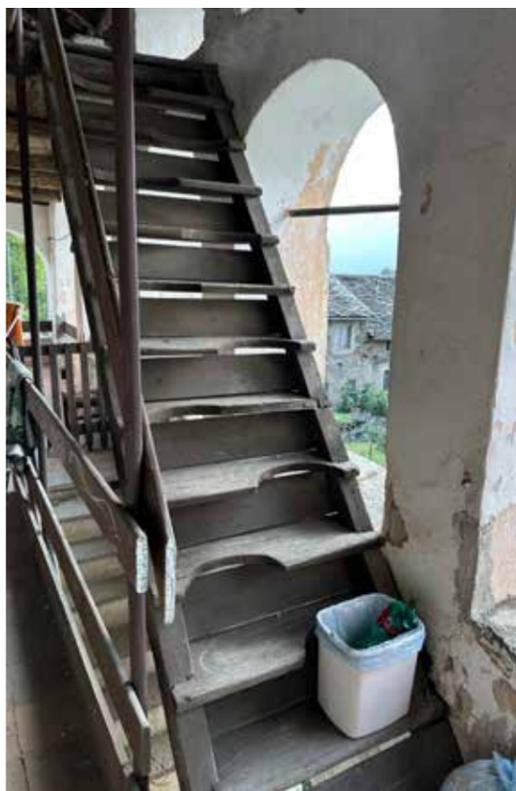
Fig. 34. Dettaglio scala ballatoio, prospetto Ovest, edificio n.5, Brosso, Valchiusella (TO)

Gli ambienti dedicati a deposito erano situati al piano terra dell'edificio, a nord dell'abitazione e in prossimità dell'ingresso, in questo caso abbiamo due stanze con due porte di accesso distinte, una delle due porte presenta una porta con una grata in ferro, probabilmente per favorire il ricircolo dell'aria. Questi ambienti non presentano aperture a Est, ma solo un'apertura a Ovest in presenza del loggiato per permettere il ricircolo dell'aria, queste aperture presentano infissi e una grata di protezione. Come in altri casi si pensa che l'ambiente fosse voltato.

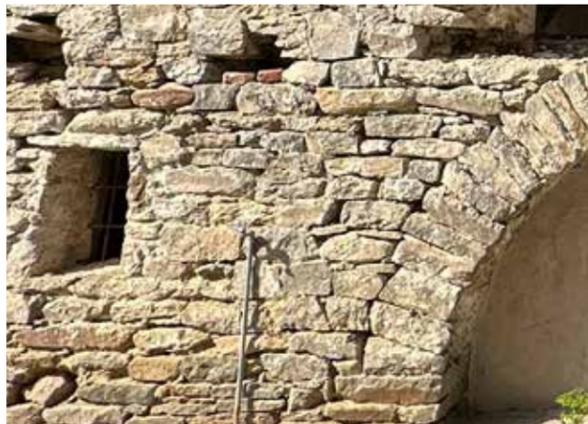
La muratura in pietra a vista è caratterizzata da l'utilizzo di pietre locali (presumibilmente scistose o di origine fluviale) di differenti grandezze e lavorate sommariamente per ottenere una forma, il metodo di posa avveniva attraverso la realizzazione di filari di pietre di dimensione maggiori e tamponando le mancanze con pietre di dimensioni minori. Generalmente queste murature presentano l'uso di poca malta per legare i filari.

Fig. 02. Porzione muraria edificio n.10, prospetto Sud, Brosso, Valchiusella (TO).

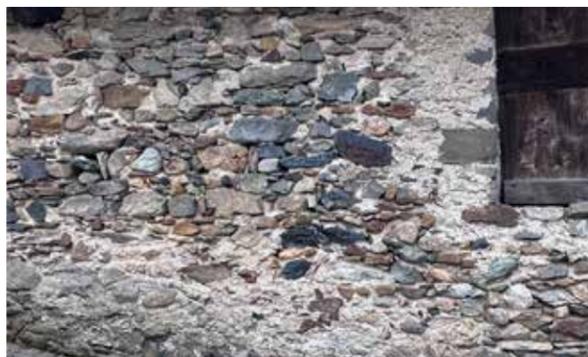
Questa tipologia di muratura riprende in toto lo sviluppo della precedente ma con un utilizzo di malta e sabbia maggiore per chiudere e sigillare i giunti.

L'immagine rappresentante in questo caso è una muratura con i giunti sigillati ma con le pietre a vista; questa tipologia è visibile in parecchi edifici di Brosso e viene anche definita a "Rasopietra".

Fig. 03. Porzione muraria edificio n.4, prospetto Nord, Brosso, Valchiusella (TO).

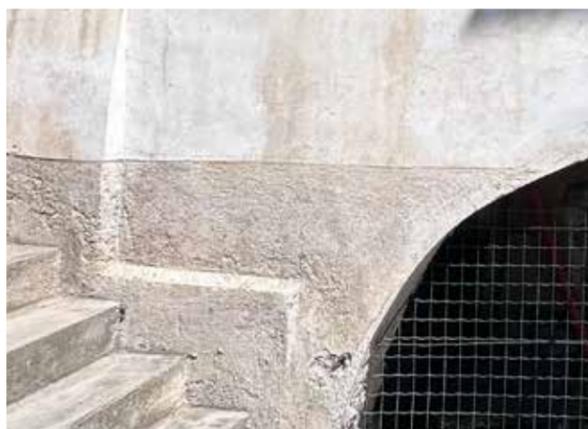
Le murature intonacate o a rinzaffo sono la tipologia muraria più presente nel paese.

La muratura di fondo si presenta come le murature in pietra vista, con l'utilizzo di pietre locali di differenti dimensioni e scarsamente lavorate, rifinite e ricoperte esternamente attraverso l'uso di una calce a intonaco di cui può variare la colorazione. Questa tipologia è riscontrabile nella maggior parte degli edifici presenti nel paese.

Fig. 04. Porzione muraria edificio n.13, prospetto Sud-Ovest, Brosso, Valchiusella (TO).

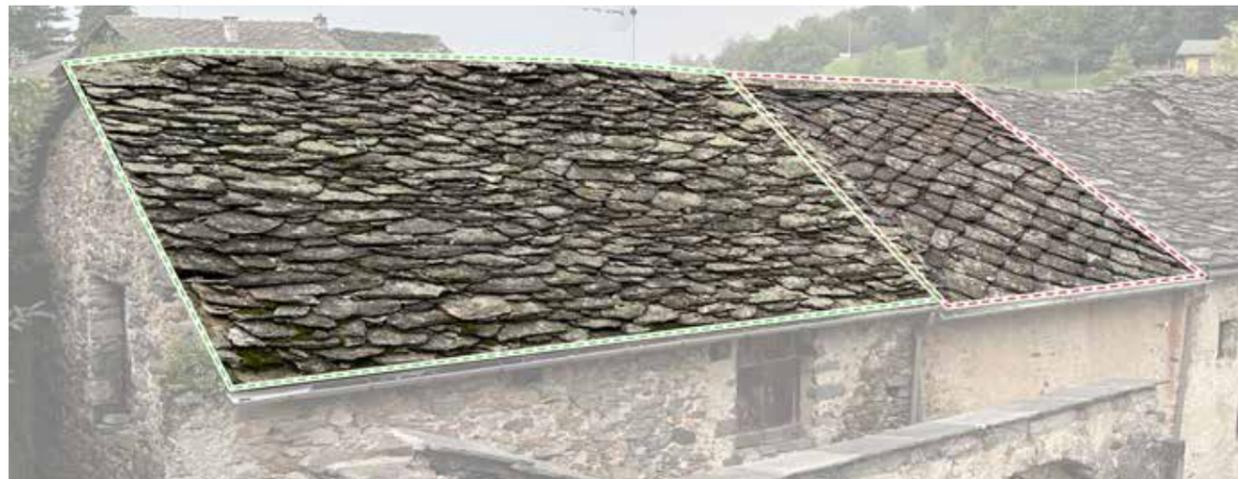
Fig. 08. Manti di copertura individuati nel paese coperture edifici n.3 e n.4, Brosso, Valchiussella (TO)

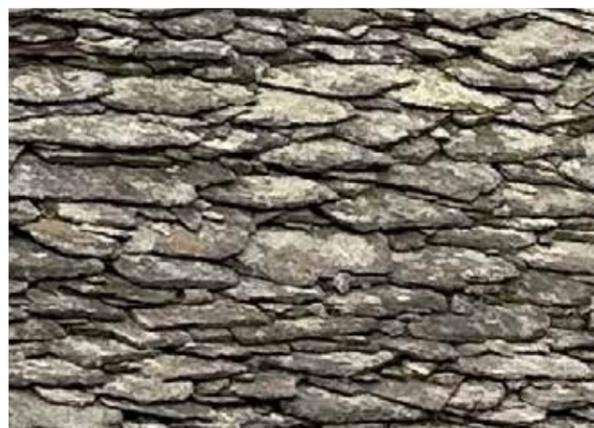
Fig. 09. Prima tipologia di manto di copertura individuato, copertura edificio n.4, Brosso, Valchiussella (TO)

La foto in figura n. 09 mostra una porzione di copertura. Le lose risultano di forma irregolare, a spacco naturale; lo schema di posa non è chiaramente leggibile, ma si presuppone che l'andamento di posa, possa partire dalla linea di gronda risalendo verso il colmo del tetto; quest'ultimo viene completato da lose di dimensione minore.

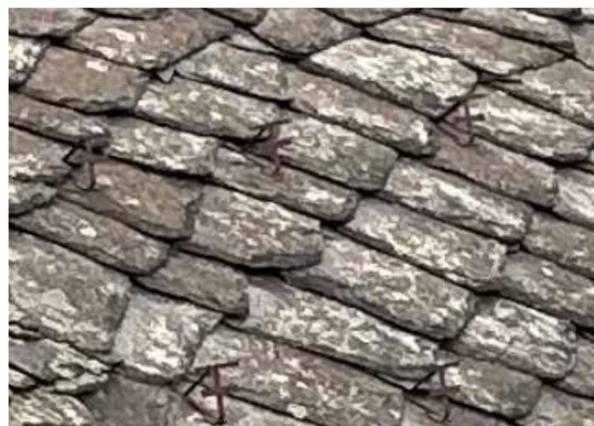
Fig. 10. Seconda tipologia di manto di copertura individuato, copertura edificio n.3, Brosso, Valchiussella (TO)

In figura n. 10 viene mostrata una seconda tipologia di copertura; in questo caso le lose non sono più di forma irregolare ma bensì di forma quadrata.

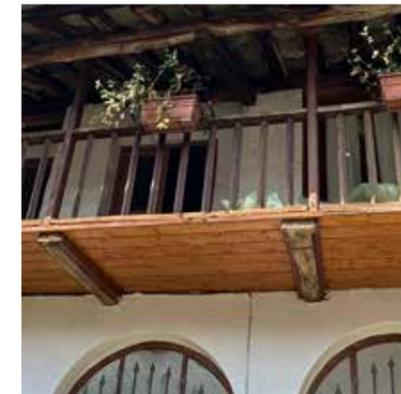
La struttura è composta da un tavolato ligneo sorretto da modiglioni in legno perpendicolari al muro. Il parapetto invece anch'esso in legno è realizzato attraverso due correnti incastrate in una serie di montanti in legno a sezione quadrata ruotati di 45 gradi rispetto all'asse.

Fig. 14. Dettaglio del tavolato ligneo del ballatoio dell'edificio n.6, prospetto Sud-Est, Brosso, Valchiusella (TO)

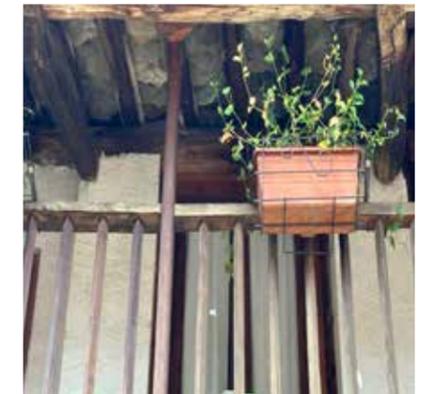
Fig. 15. Dettaglio del corrente superiore e dei montanti, edificio n.6, prospetto Sud-Est, Brosso, Valchiusella (TO)

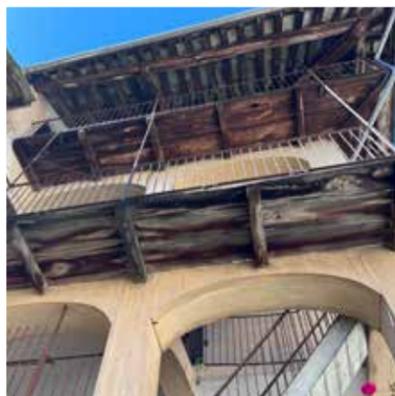
La seconda tipologia riscontrata all'interno del paese differisce dalla prima per il parapetto. La struttura anche in questo caso è composta da un tavolato ligneo poggiato su modiglioni in legno, ma il parapetto è realizzato attraverso mancorrenti in ferro battuto e i montanti realizzati con tondini nel medesimo materiale; la scansione riprende la medesima dei parapetti in legno.

Fig. 17. Dettaglio del tavolato ligneo del ballatoio dell'edificio n.9, prospetto Sud, Brosso, Valchiusella (TO)

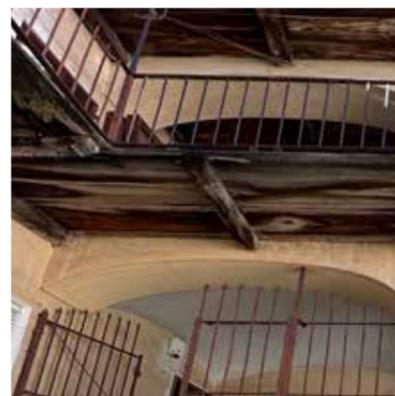
Fig. 18. Dettaglio dei correnti e dei montanti, edificio n.9, prospetto Sud, Brosso, Valchiusella (TO)

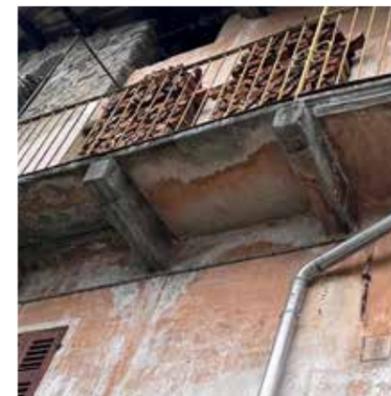
L'ultima tipologia analizzata si distacca dalle precedenti. La struttura è in pietra sorretta da modiglioni in pietra, il parapetto riprende la tipologia precedente analizzata con correnti e montanti in ferro battuto.

Fig. 20. Dettaglio della soletta del ballatoio dell'edificio n.2, prospetto Sud, Brosso, Valchiusella (TO)

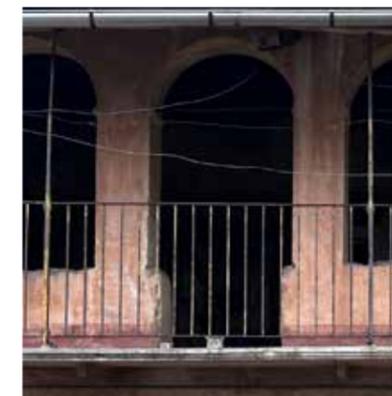
Fig. 21. Dettaglio dei correnti e dei montanti, edificio n.2, prospetto Sud, Brosso, Valchiusella (TO)

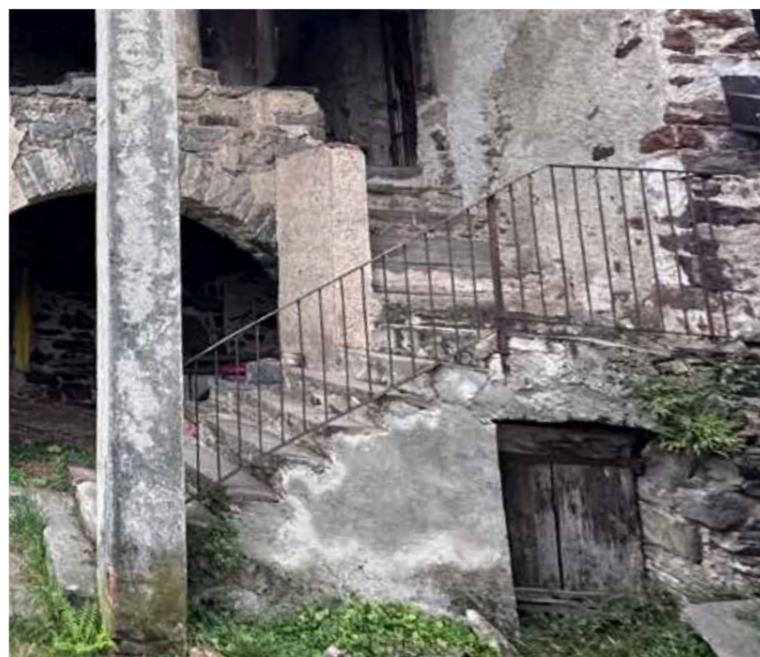
Fig. 24. Foto esplicativa della tipologia di scala in pietra, edificio n.3, prospetto Sud, Brosso, Valchiusella (TO)

La scala in foto a lato (fig. 24) in considerazione, rappresenta un modello tipologico di scala in pietra. La struttura portante è stata realizzata in pietre legate tramite l'uso di calce e ricoperta da uno strato di intonaco.

La struttura generalmente è formata da una muratura in pietra e ricoperta di calce.

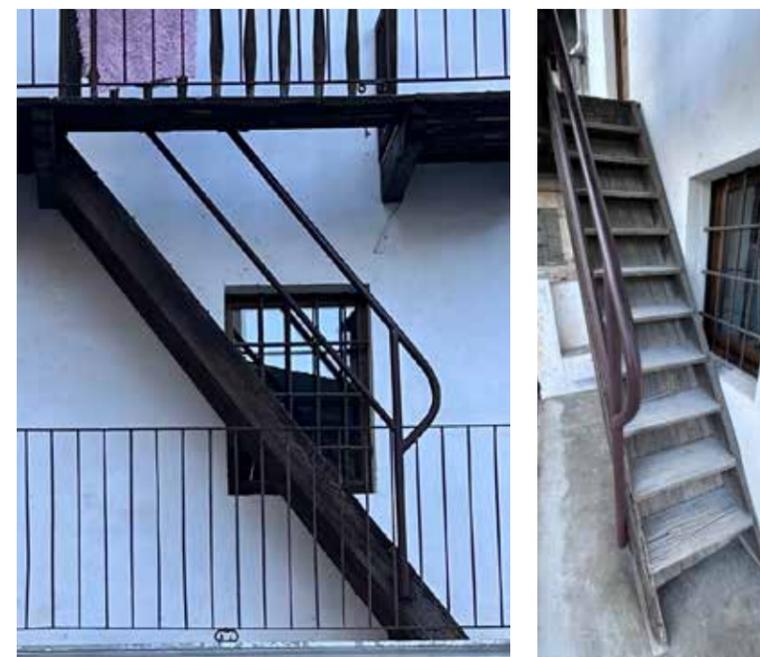
Fig. 26. Foto esplicativa della tipologia di scala in legno, edificio n.14, prospetto Sud, Brosso, Valchiusella (TO)

La scala in foto (fig. 26) presa in considerazione, rappresenta un modello tipologico di scala in legno.

cosciali in legno diagonali in cui venivano incastrate delle assi per le pedate; il fondo di queste scale poteva rimanere aperto o essere chiuso da delle tavole di legno.

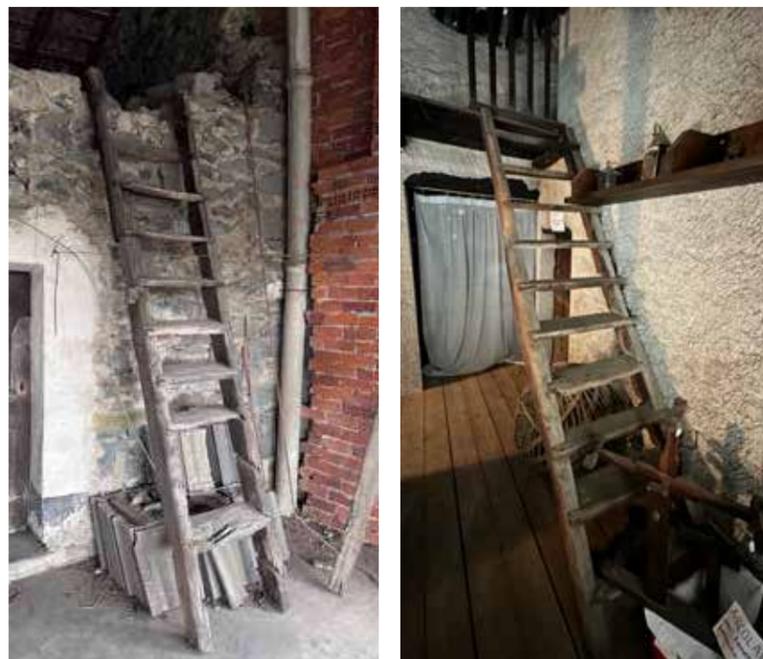
Questa scala era generalmente posizionata all'ingresso dei fienili, o per l'accesso ai sottotetti. Erano scale leggere generalmente appoggiate ai muri e pensate per essere spostate o riposte facilmente.

Fig. 28. Foto esplicativa della tipologia di scala in legno a pioli, edificio n.12 e edificio n.6, Brosso, Valchiusella (TO)

Le scale in foto a lato (fig. 28), rappresentano un modello tipologico di scala in legno a pioli.

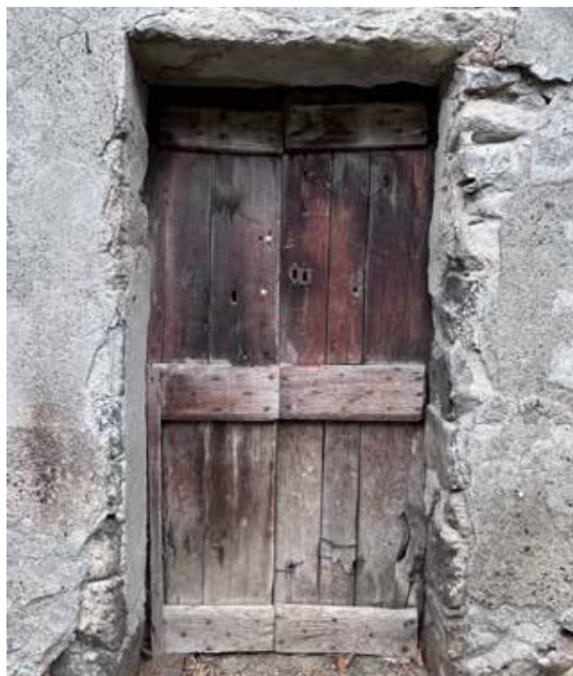
Fig. 30. Foto esplicativa della tipologia di porta in legno con doppia anta, edificio n.2, prospetto Sud., Brosso, Valchiusella (TO)

La porta in foto (fig. 30) presa in considerazione, rappresenta il modello tipologico di porta in legno a doppia anta.

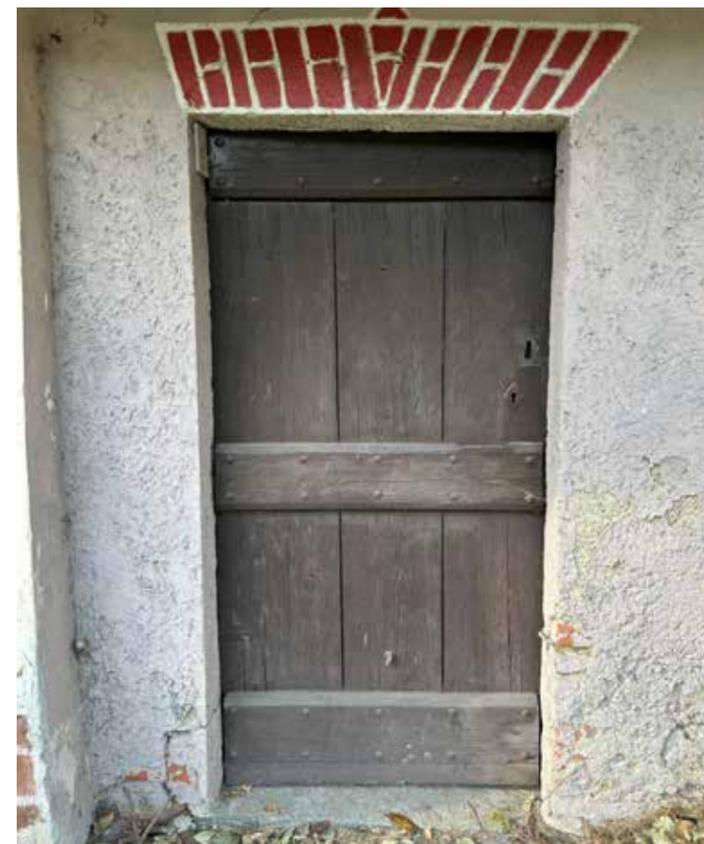
Fig. 32. Foto esplicativa della tipologia di porta in legno con anta singola, edificio n.8, prospetto Sud, Brosso, Valchiusella (TO)

Il portone in foto (fig. 32) presa in considerazione, rappresenta il modello tipologico di porta in legno con anta singola.

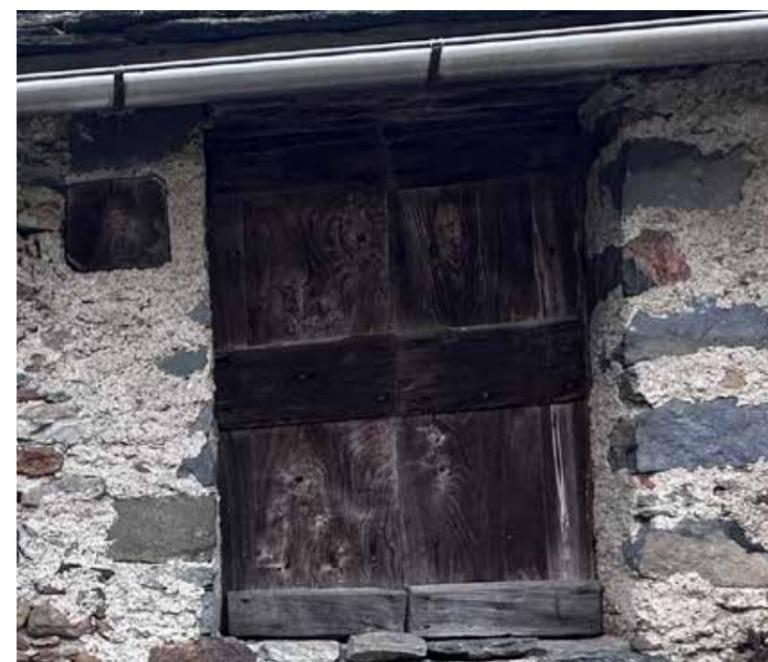
Fig. 34. Foto esplicativa della tipologia di portone in legno con doppia anta, edificio n.3, prospetto Nord, Brosso, Valchiusella (TO)

Il portone in foto (fig. 34) preso in considerazione, rappresenta il modello tipologico di portone in legno a doppia anta.

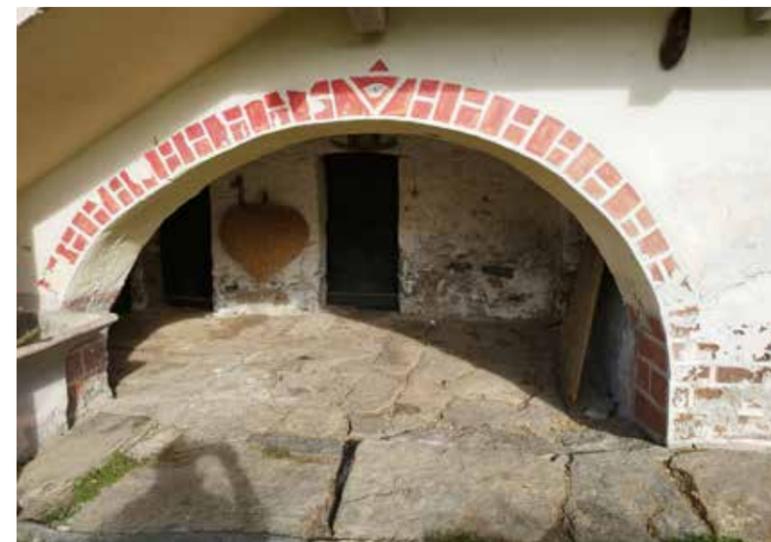
L'apertura è situata al piano terra dell'edificio e funge da accesso ai locali al piano terra.

La struttura è stata realizzata in pietre, posizionate in forma radiale per dare la forma dell'arco e ricoperte di calce e intonaco.

Fig. 39. Ridisegno (fuori scala) della tipologia di grande apertura, edificio n.8.

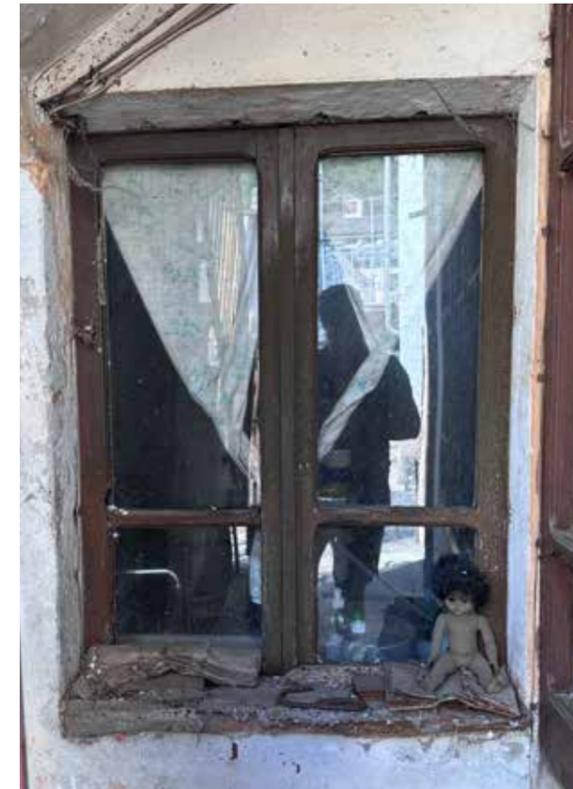
Fig. 41. Foto esplicativa della tipologia di finestra rettangolare, edificio n.9 , prospetto Est, Brosso, Valchiusella (TO)

La finestra in foto (fig. 41) presa in considerazione, rappresenta il modello tipologico di finestra rettangolare.

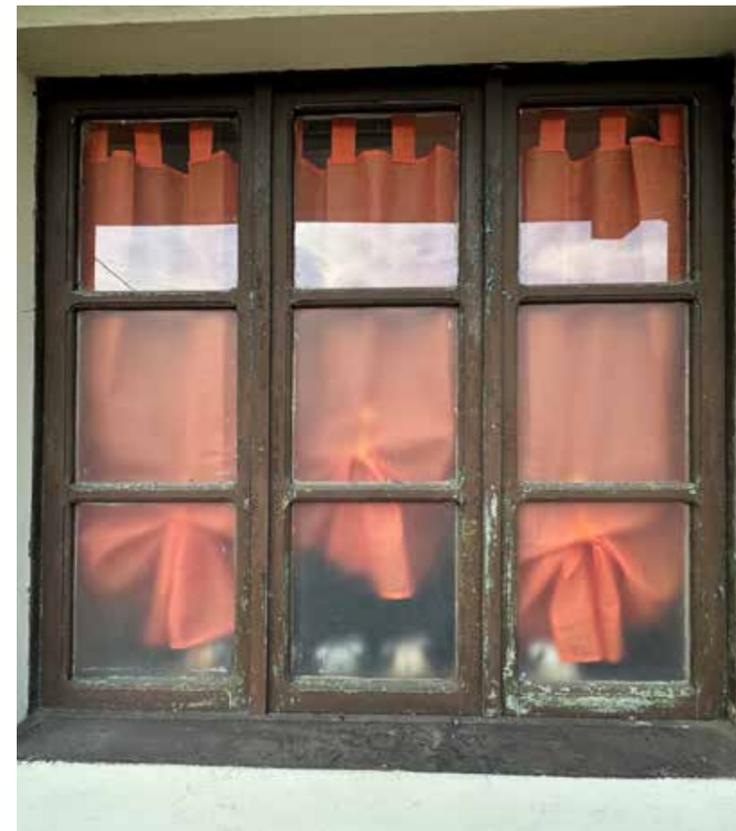
Fig. 45. Foto esplicativa della tipologia di finestra quadrata di grandi dimensioni, edificio n.8, prospetto Sud, Brosso, Valchiusella (TO)

La finestra in foto (fig. 45) presa in considerazione, rappresenta il modello tipologico di finestra quadrata di grandi dimensioni.

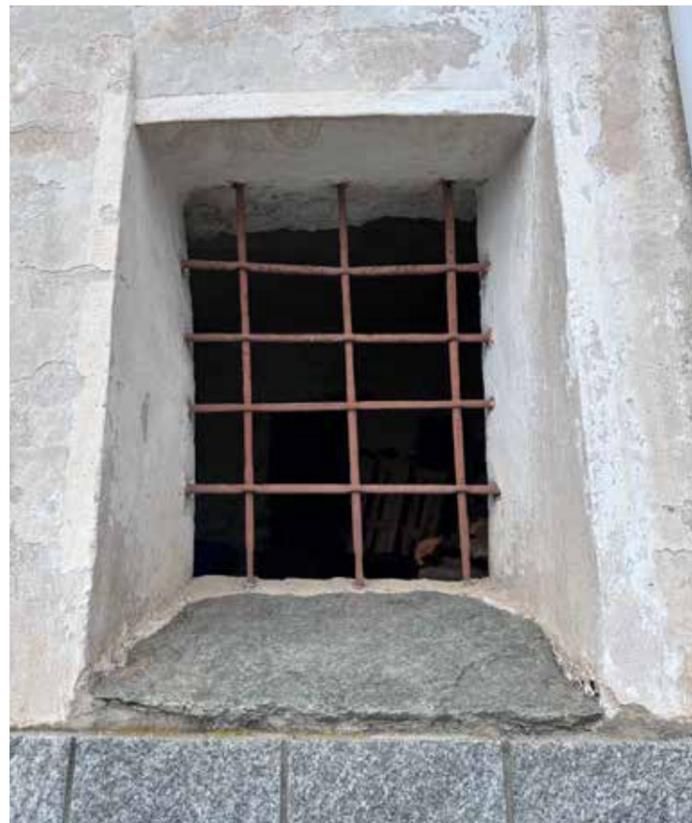
Fig. 47. Foto esplicativa della tipologia di piccole aperture rettangolari, edificio n.12, prospetto Sud-Est, Brosso, Valchiusella (TO)

La finestra in foto (fig. 47) presa in considerazione, rappresenta il modello tipologico di piccola apertura rettangolare.

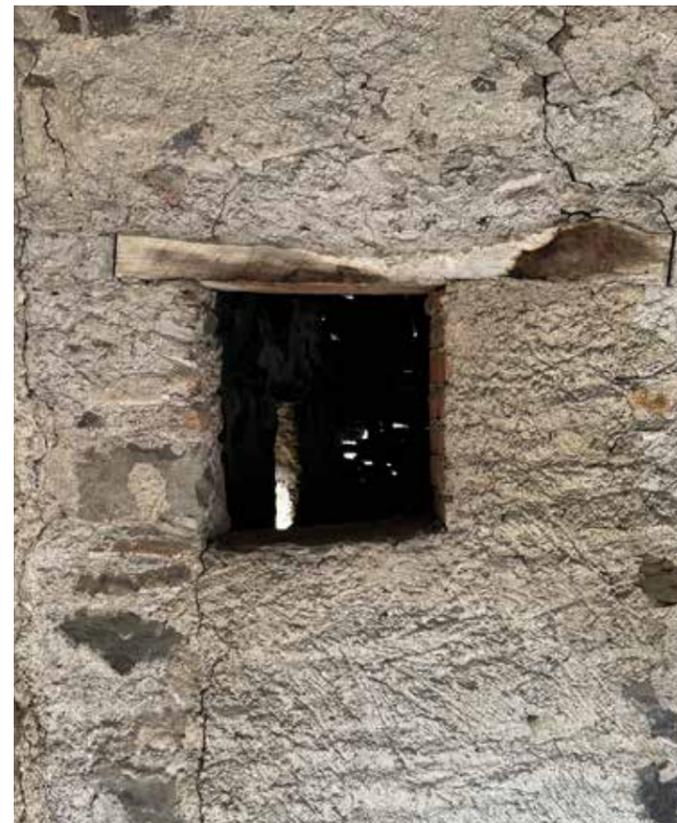
Fig. 49. Foto esplicativa della tipologia di finestra quadrata di grandi dimensioni, edificio n.11, prospetto Sud, Brosso, Valchiusella (TO)

La finestra in foto (fig. 49) presa in considerazione, rappresenta il modello tipologico di piccola apertura quadrata.

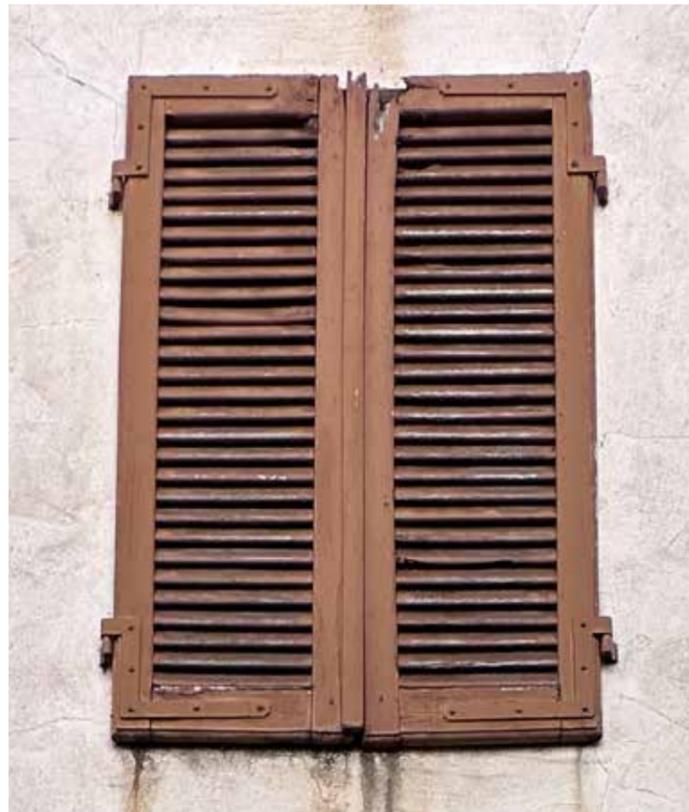
Fig. 51. Foto esplicativa della tipologia di scuri con doghe, edificio n.9, prospetto Nord, Brosso, Valchiusella (TO)

Lo scuro in foto (fig. 51) preso in considerazione, rappresenta uno dei due modelli tipologici tipici del paese.

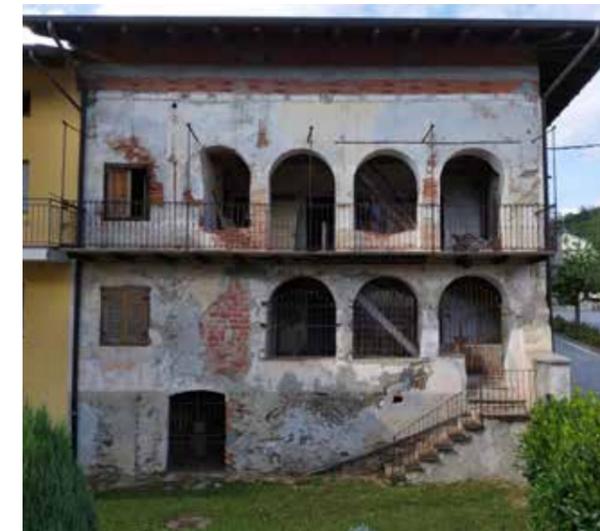
Fig. 57. Prospetto Sud, edificio n.1, Brosso, Valchiusella (TO)
La foto mostra le due arcate tamponate, a causa della modifica dell'immagine formale si suggerisce il ripristino di suddette arcate, nel caso sostituendo il tamponamento con una vetrata.

Per le arcate si suggerisce l'eliminazione delle tamponature e nel caso si voglia mantenere la stanza aggiuntiva, viene consigliata l'inserimento di una vetrata con ottime prestazioni di isolamento termico per garantirne il comfort.

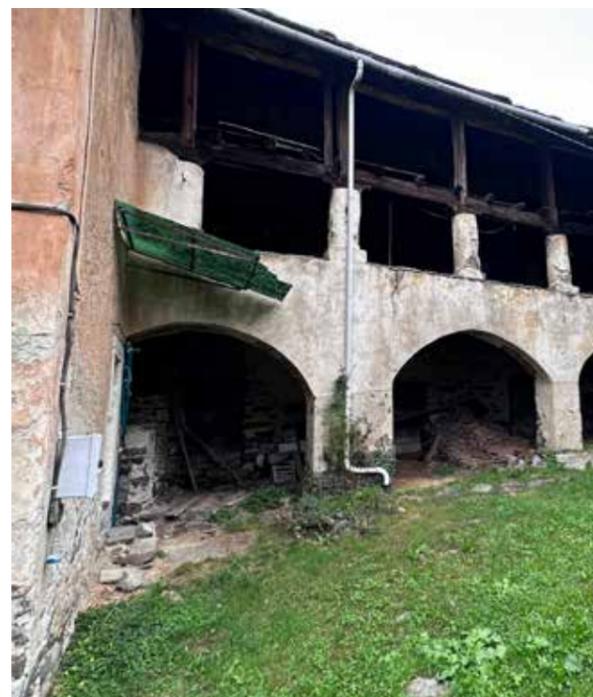
Fig. 59. Dettaglio prospetto Sud, edificio n.2,
Brosso, Valchiusella (TO)
La foto mostra la presenza della pensilina
presa in oggetto, un elemento incoerente con la
preesistenza che altera l'immagine formale del
fabbricato.

Probabilmente a metà Novecento, è stata realizzata una pensilina in lamiera ondulata per coprire l'ingresso dell'abitazione; questa soluzione va in contrasto con le preesistenze sia per l'uso dei materiali e sia per l'inserimento di una pensilina che modifica l'immagine del fabbricato.

Essendo una soluzione architettonica incoerente con le tecniche costruttive locali, si suggerisce la rimozione della pensilina attraverso il ripristino della muratura esistente.

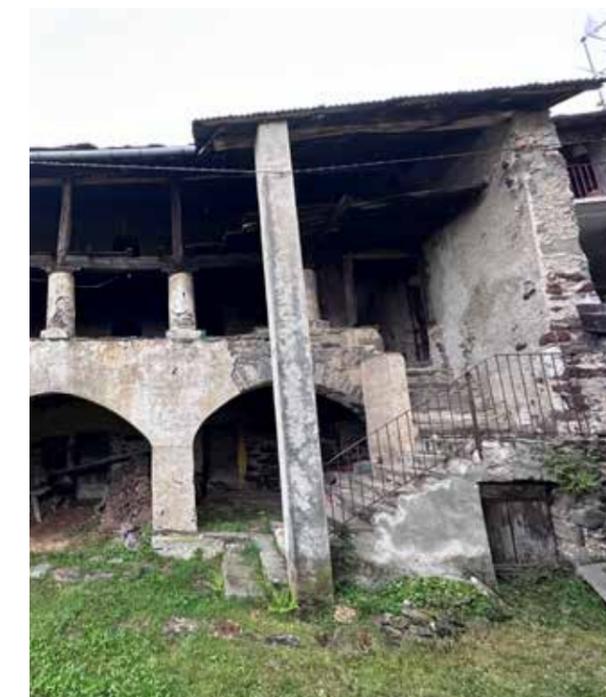
Fig. 61. Dettaglio prospetto Sud, edificio n.3,
Brosso, Valchiusella (TO)
La foto mostra la presenza del pilastro in
calcestruzzo e della lamiera ondulata, elementi
incoerenti con la preesistenza e le tecniche
locali, che alterano l'immagine formale del
fabbricato.

In questo edificio è possibile notare un intervento incoerente che va in contrasto con la preesistenza e con le tecniche costruttive originali, ovvero la realizzazione di un pilastro in calcestruzzo e di una copertura in lamiera ondulata per prolungare il tetto e coprire la scala d'ingresso.

Essendo un elemento architettonico completamente incoerente con le tecniche costruttive locali, si suggerisce la rimozione e la realizzazione di una nuova struttura che si integri con le preesistenze, attraverso l'uso di materiali e tecniche costruttive locali.

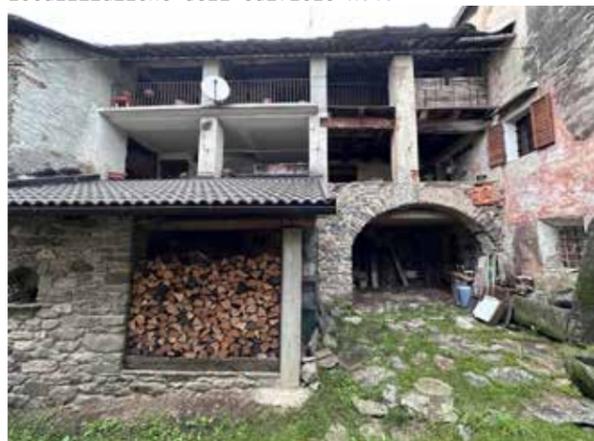
Fig. 63. Dettaglio prospetto Sud, edificio n.4,
Brosso, Valchiusella (TO)
La foto mostra la presenza del corpo di fabbrica
estraneo che copre un'arcata, a causa della
posizione e della modifica dell'aspetto del
fabbricato originale si suggerisce la rimozione.

Probabilmente a metà Novecento, è stato soggetto a un intervento di ripristino che ha portato all'alterazione di alcuni dei suoi elementi architettonici, come i ballatoi e le scale interne, infatti entrambi gli elementi sono stati smantellati e realizzati in calcestruzzo. Queste soluzioni vanno in netto contrasto con le tecniche e i materiali usati all'interno del paese.
Inoltre una delle arcate sul prospetto Sud è stata tamponata per la realizzazione di un corpo di fabbrica estraneo, sia per il posizionamento che per i materiali utilizzati, adibito a legnaia.

Essendo delle soluzioni in disaccordo con le tecniche e i materiali preesistenti, si consiglia ove possibile il ripristino dell'immagine formale del fabbricato, in particolare con l'eliminazione del corpo di fabbrica e il ripristino di uno degli ambienti del piano terra a legnaia.

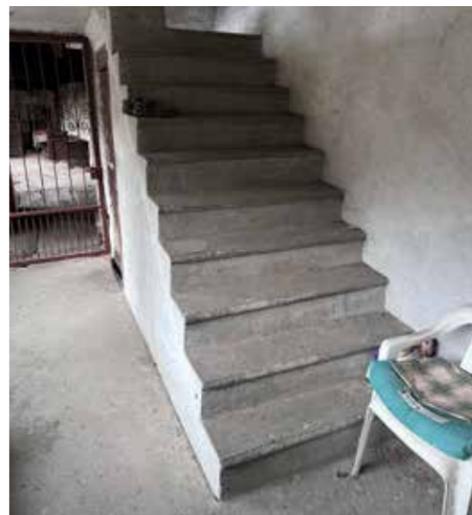
Fig. 64. Dettaglio prospetto Sud, edificio n.4,
Brosso, Valchiusella (TO)
La foto mostra la scala in calcestruzzo e
parte del solaio. Essendo stati realizzati con
tecniche e materiali estranei al paese, si
suggerisce, almeno per la scala, la rimozione e la
realizzazione di una scala in legno.

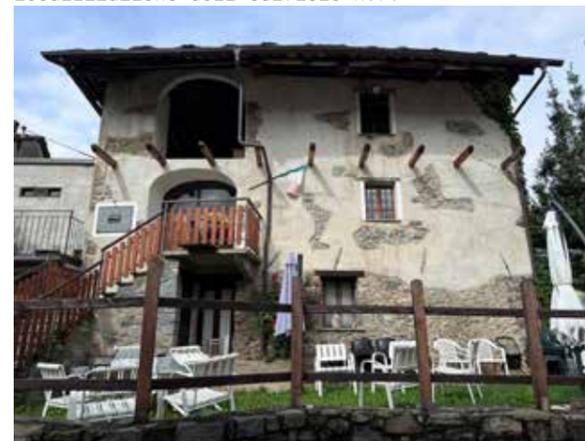
Fig. 66. Prospetto Sud-Est, edificio n.7, Brosso,
Valchiusella (TO)
La foto mostra la superficie intonacata con alcune
elementi di muratura in pietra a vista, si
suggerisce il ripristino dell'intonaco dal primo
piano in su, mantenendo a vista il piano terra.

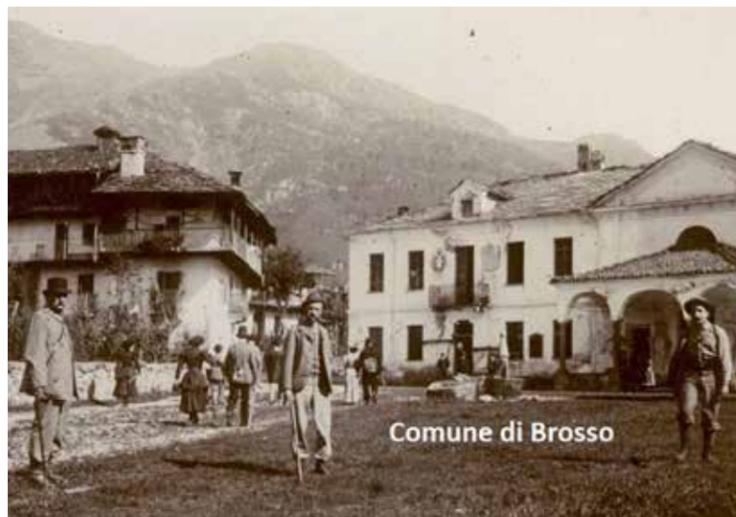
Fig. 03. Vista di Brosso, Brosso, Valchiusella (TO)
Fonte: <https://www.facebook.com/photo?fbid=198360932698266&set=pcb.198362199364806>

Fino all'inizio del 1900, le vie di Brosso non erano sprovviste di pavimentazione ed erano realizzate semplicemnete in terra battuta (visibile nell'immagine n. 03); le poche strade che non presentavano la terra battuta erano realizzate con pietre locali attraverso tecniche di posa semplici o scavate nella roccia.

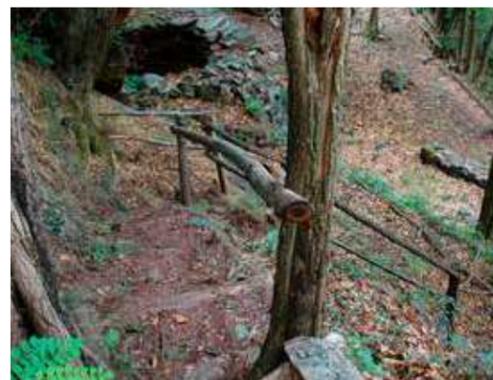
Fig. 04. Mulattiera
La foto mostra un sentiero nel sottobosco, costituito da terra battuta ed'erba e delimitato da una staccionata in legno, Brosso, Valchiusella (TO)
Fonte: sopralluogo del 12.08.2023.

Per le strade realizzate in terra battuta non si prevedono interventi specifici. Si raccomanda però una pulizia dei percorsi dalla vegetazione invasiva, da ostacoli e piccoli interventi atti a mantenere il percorso agibile.

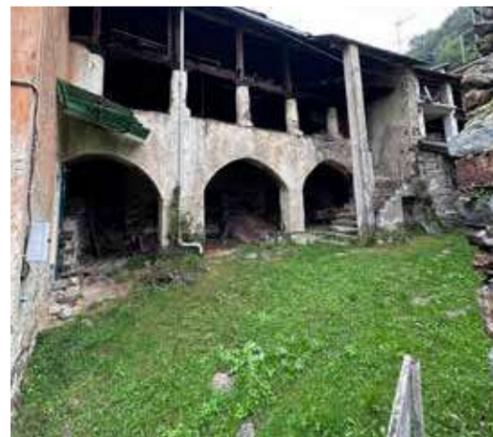
Fig. 05. Strada di ingresso alle abitazioni.
La foto mostra la via di ingresso, costituita da erba e pietre di media dimenione. Questa strada conduceva alle abitazioni n. 2, 3, 4, Brosso, Valchiusella (TO)
Fonte: sopralluogo del 16.09.2023.

Nei percorsi realizzati in terra battuta, in cui sono presenti anche filari o elementi in pietra naturale, viene prevista principalmente la manutenzione e se necessaria la sostituzione delle preesistenze. Come nel caso precedente si prevedono interventi atti a mantenere il percorso agibile, preservando la preesistenza.

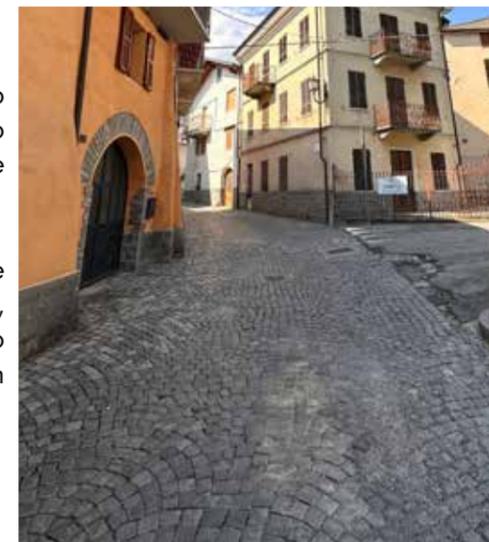
Fig. 06. Strada principale nel cuore del paese.
L'immagine mostra una porzione della strada principale (Via Roma) costituita dal selciato, Brosso, Valchiusella (TO)
Fonte: sopralluogo del 17.07.2023.

La pavimentazione originale in selciato verrà ripristinata ove mancante attraverso la posa di cubetti delle medesime dimensioni e materiale.

Nelle strade in cui il selciato originale è presente si interverrà recuperandolo, ripristinandolo ove necessario e integrando nei casi in cui la pavimentazione risulti in pessimo stato manutentivo.

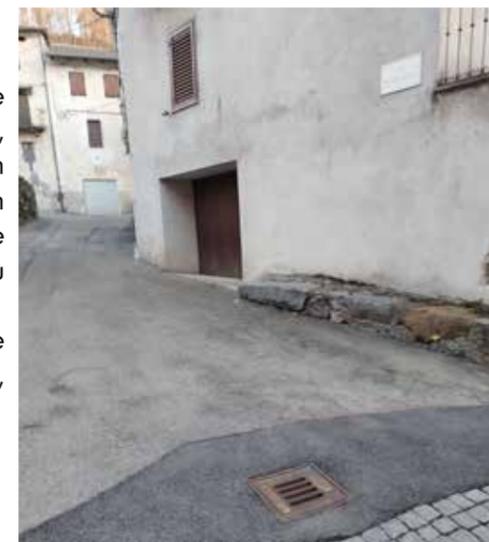
Fig. 07. Strada secondaria nel paese.
L'immagine mostra una porzione della strada secondaria (Via Pietro Vola) realizzata con una gettata di cemento asfaltato, Brosso, Valchiusella (TO)
Fonte: sopralluogo del 16.09.2023.

Le gettate di cemento asfaltato realizzate nei cortili di ingresso alle abitazioni, dovranno essere sostituite con un adeguata pavimentazione in selciato o in terra battuta per ripristinare l'immagine formale del paese e dare un aspetto più uniforme.

Questa soluzione verrà adotata anche per le vie secondarie all'interno del paese, realizzate in gettate di cemento asfaltato.

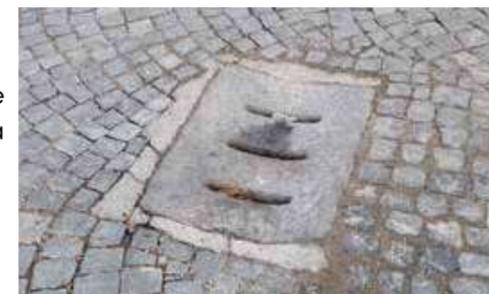
Fig. 08. Dettaglio di una caditoia di scolo in pietra.
L'immagine mostra una caditoia di scolo realizzata in pietra, Brosso, Valchiusella (TO)
Fonte: sopralluogo del 16.09.2023.

Le acque piovane raccolte dalle strade principali verranno raccolte dai caditoia collegati al sistema fognario del paese.

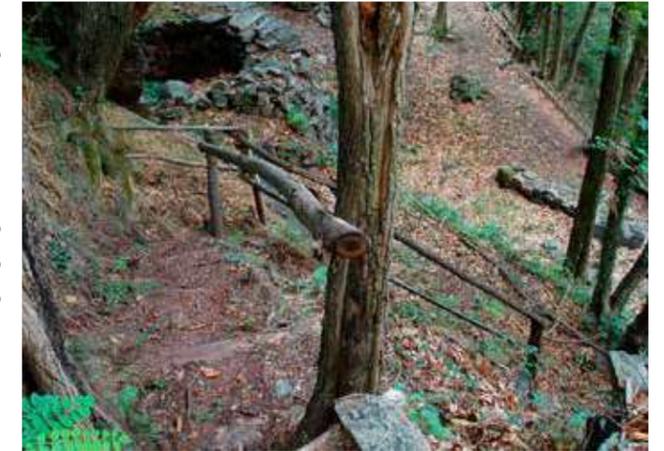
Fig. 09. Staccionata in legno
L'immagine in figura mostra una staccionata situata su uno dei percorsi escursionistici di Brosso, Brosso, Valchiusella (TO)
Fonte: sopralluogo del 12.08.2023

Nei casi in cui le staccionate all'interno del paese si presentano in buono stato conservativo non dovranno essere sostituite, in questo caso si raccomanda una normale manutenzione e una pulizia dalla vegetazione.

Nei casi in cui sia necessario sostituire, integrare o realizzare una nuova staccionata sarà necessario realizzarla conforme alle originali, mantenendo la stessa altezza e lo stesso sistema costruttivo, attraverso l'uso di traverse inchiodate ai piantoni.

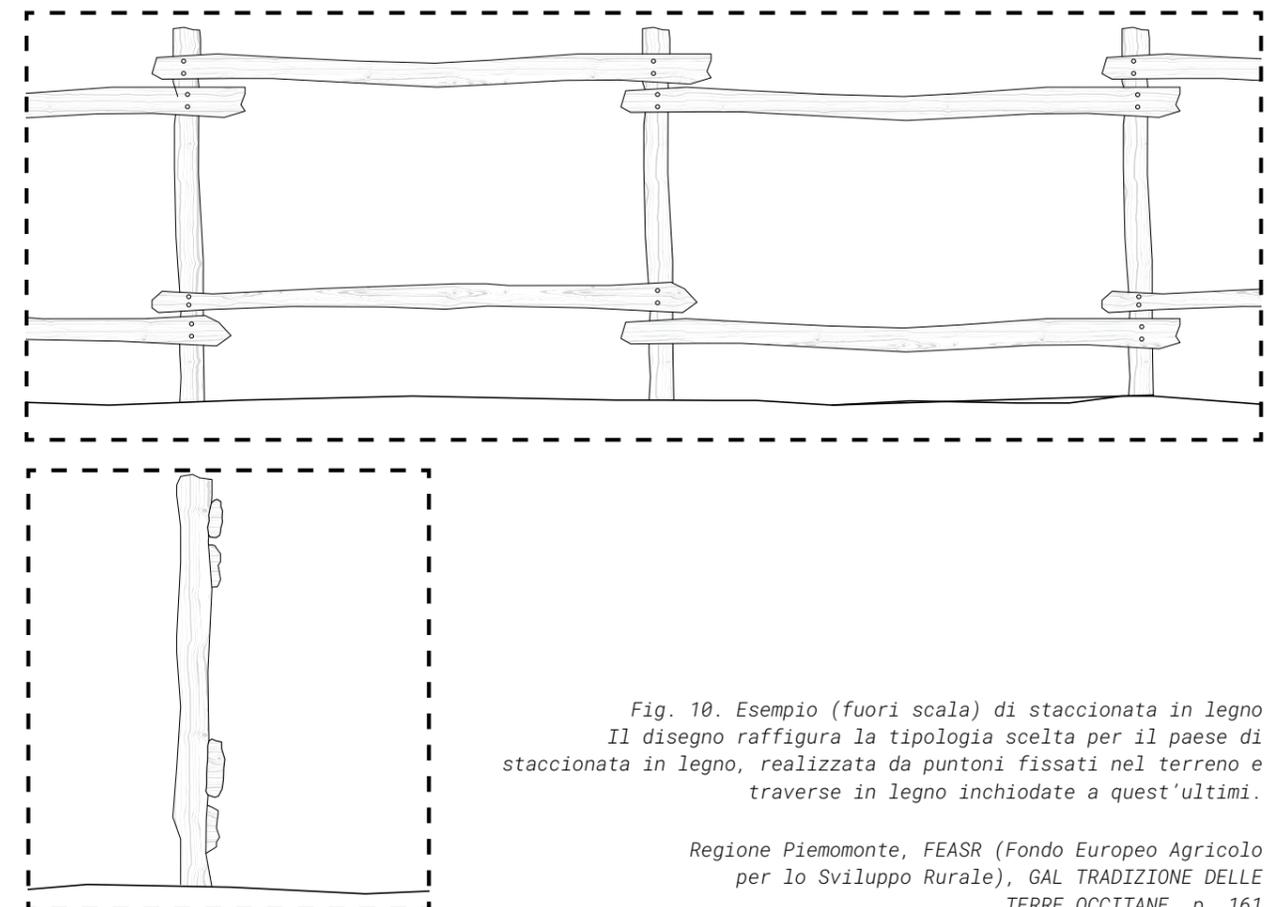
Fig. 10. Esempio (fuori scala) di staccionata in legno
Il disegno raffigura la tipologia scelta per il paese di staccionata in legno, realizzata da piantoni fissati nel terreno e traverse in legno inchiodate a quest'ultimi.

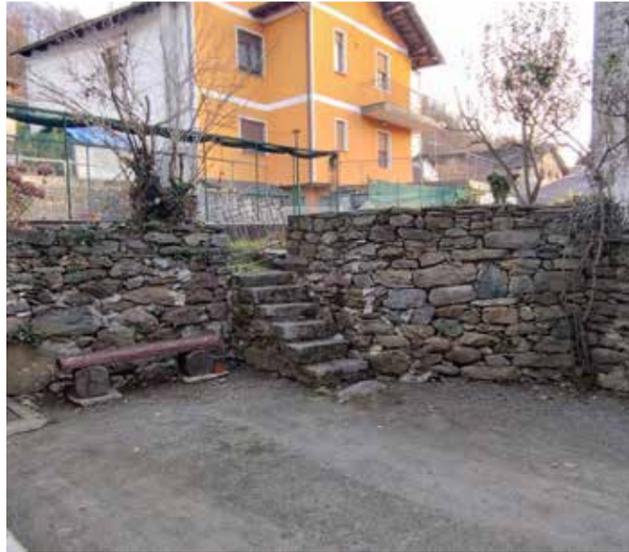
Fig. 11. Muro in pietra
L'immagine in figura mostra un muro in pietra situato nel giardino pertinente all'edificio n. 8, Brosso, Valchiusella (TO)
Fonte: sopralluogo del 12.08.2023

Gli elementi murari di separazione e di contenimento devono essere conservati a prescindere dello stato in cui sono; nel caso in cui versino in pessimo stato conservativo si procederà restaurando l'elemento murario con tecniche costruttive tradizionali presenti nel paese, mentre per i muri in buono stato di conservazione si procederà con una manutenzione di routine.

Ovviamente in entrambi i casi si procederà utilizzando materiale reperibile in loco. L'altezza può variare in base al compito che dovrà svolgere l'elemento, ma sempre prendendo a riferimento l'altezza delle preesistenze.

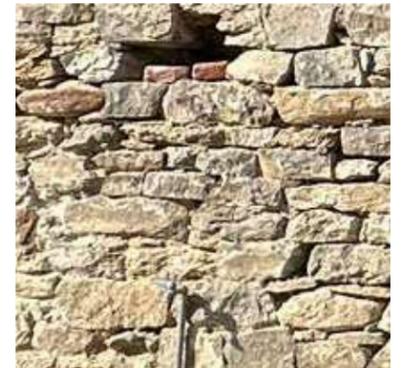
Fig. 16. Esempio di muratura a vista. Edificio n. 10

Bisognerà evitare qualsiasi tipo di intervento di copertura della muratura a vista, si consiglia un intervento di pulitura della cortina muraria da elementi chimici, batteriologici o vegetali. Nei casi in cui risulti necessario si potrà procedere alla ristillatura o sigillatura dei giunti attraverso una malta realizzata da calce idraulica e sabbia evitando di coprire le pietre, questo intervento dovrà essere anticipato da una pulitura del giunto. L'obiettivo principale sarà quello di conservare la muratura e la sua tridimensionalità. In caso di mancanza di alcune pietre si procederà con l'inserimento di pietre locali per il ripristino del paramento, invece per gli elementi ammalorati si procederà con la tecnica del cuci-scuci.

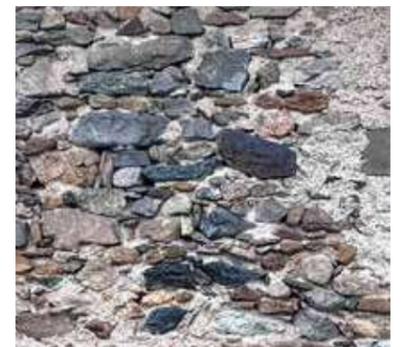
Fig. 17. Esempio di muratura a vista mista calce. Edificio n. 4

Si dovrà procedere senza alterare lo stato rilevato della muratura; Si consiglia un intervento minimo, se necessario si procederà ripristinando i giunti attraverso una prima pulitura e successivamente con l'uso della malta realizzata da calce idraulica e sabbia.

In nessun caso bisognerà intervenire intonacando completamente la muratura onde evitare di coprire la muratura a vista originale. Nel caso di elementi ammalorati si provvederà attraverso la tecnica del cuci-scuci (pag. 294) e nel caso di elementi mancanti si procederà con il ripristino attraverso pietre locali.

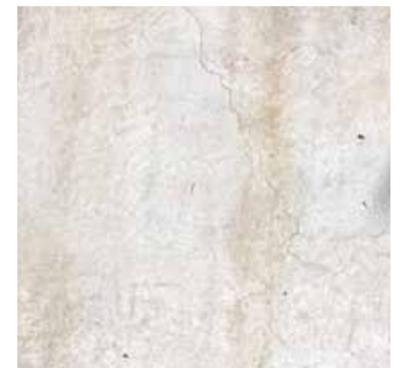
Fig. 18. Esempio di muratura intonacata. Edificio n. 11

E' sconsigliata l'asportazione dell'intonaco originale per riportare alla luce la muratura a vista (tranne in casi in cui sia necessario per ripristinare l'immagine formale originale). In caso di interventi di piccole, medie e grandi dimensioni si consiglia il ripristino attraverso un intonaco con una finitura superficiale il più simile possibile all'originale.

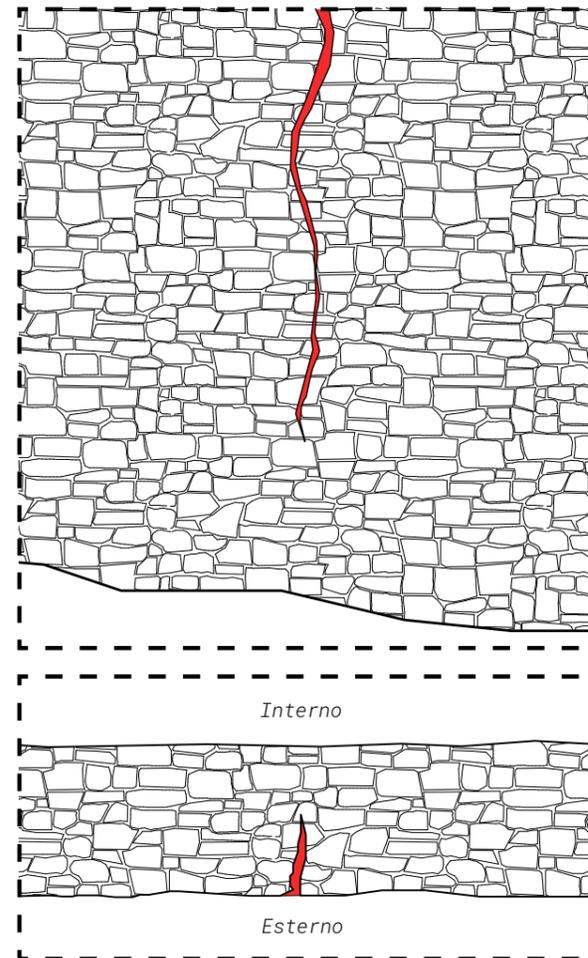
Fig. 19. Prospetto e pianta di una muratura in pietra a vista con fessurazioni rappezzate con l'uso di malta. Il disegno è stato realizzato fuori scala a scopo illustrativo.

Rappezzo: delle lacune attraverso l'uso di malta a base di calce aerea e calce idraulica naturale
Si può procedere al ripristino degli elementi murari che presentano dei dissesti e delle fessurazioni contenute generate da cedimenti strutturali o squilibrio statico attraverso l'uso di malta a base di calce aerea e calce idraulica naturale. Queste malte devono presentare un aspetto il più possibile simile all'esistente.

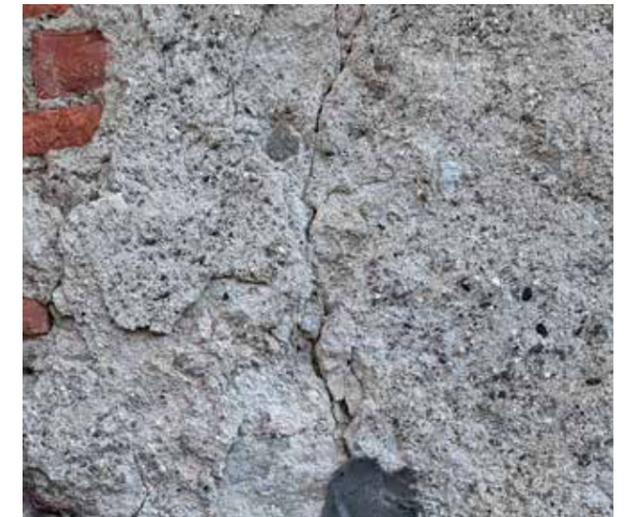
Fig. 20. Fessurazione sulla parete dell'edificio n.15, Brosso, Valchiusella (TO)
Riferimento: Foto scattata il 02.09.2023

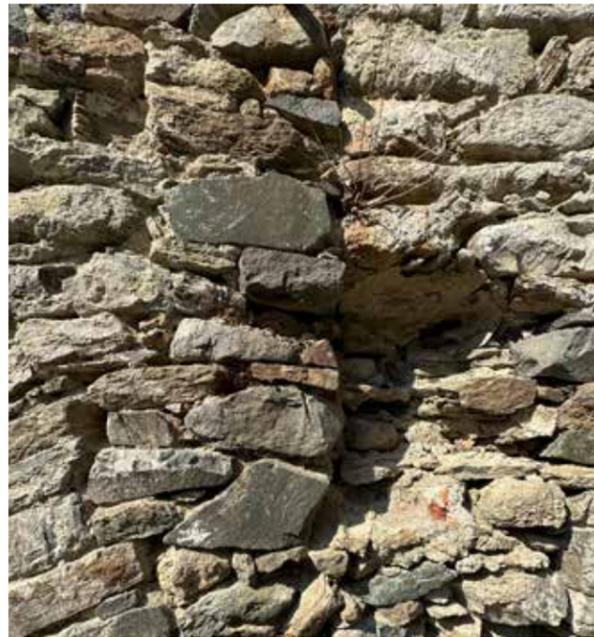
Fig. 22. Mancanza di elementi murari, parete dell'edificio n.10, Brosso, Valchiusella (TO)
Riferimento: Foto scattata il 12.08.2023

I setti murari che presentino mancanze di singoli elementi della parete (come ad esempio delle pietre) o che presentino degradi o rotture di lieve entità possono essere ripristinate attraverso la sostituzione o l'inserimento di un nuovo elemento lapideo. Quest'ultimi dovranno essere coerenti con il tessuto murario preesistente, avendo quindi una cromia e una forma simile.

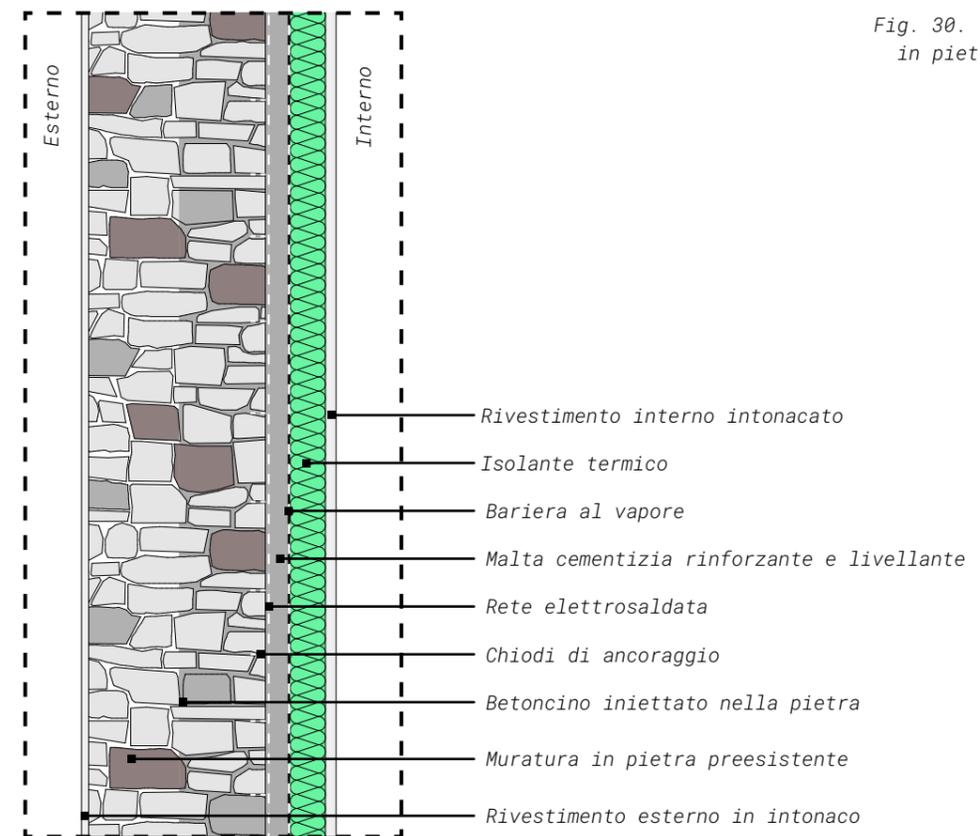
Fig. 30. Sezione di una muratura in pietra intonacata coibentata internamente. Scala 1:20

In alternativa al classico cappotto isolante si può prendere in considerazione la realizzazione di un nano cappotto, questa soluzione viene proposta per evitare di avere un pacchetto murario troppo spesso che porti alla perdita di metratura nell'edificio.
