Un manuale di recupero per il paese di Brosso in Valchiusella

Tesi di Laurea Magistrale

Politecnico di Torino
Dipartimento di Architettura e Design

Corso di Laurea magistrale in
Architettura per il Progetto Sostenibile
A.A. 2023/2024

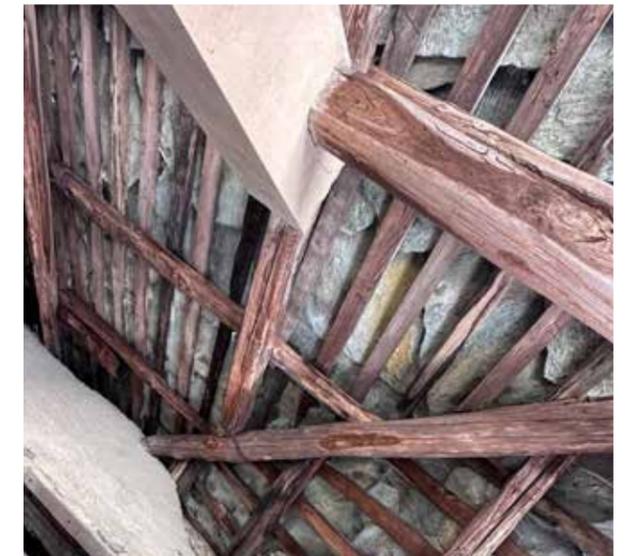
Fig. 32. Esempio di struttura in legno a puntone Edificio n.9, Brosso, Valchiusella (TO)

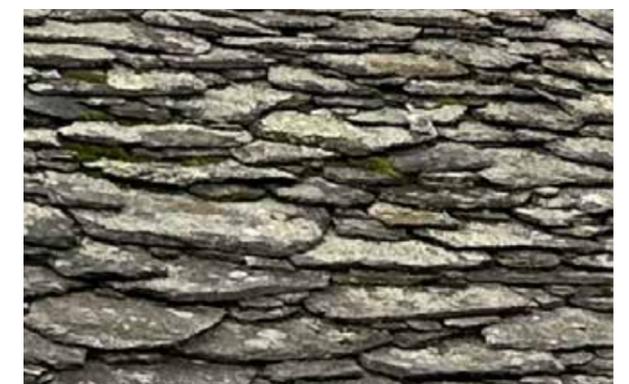
Fig. 33. Manto di copertura realizzato con lose irregolari a spacco naturale Edificio n.4, Brosso, Valchiusella (TO)

Nei casi in cui si proceda con la sostituzione del manto di copertura, sia per motivi di sicurezza che per motivi di integrità strutturale, è vivamente consigliato la riproposizione di un nuovo manto realizzato in lose locali a spacco naturale. Il sistema di posa dovrà avvenire seguendo i metodi tradizionali locali, proposti e analizzati nelle pagine seguenti.

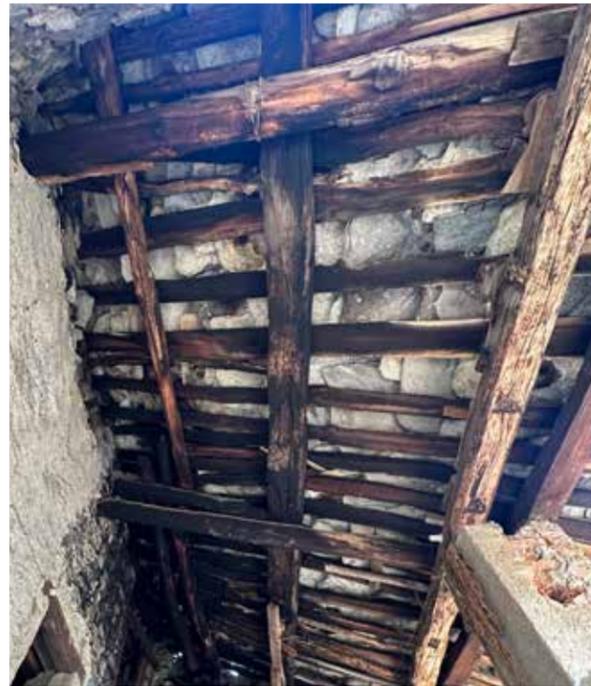
Fig. 34 Esempio di struttura in legno a puntoni
L'immagine mostra una struttura a puntoni portante appartenente all'edificio n.11 vista dal loggiato, Brosso, Valchiusella (TO)

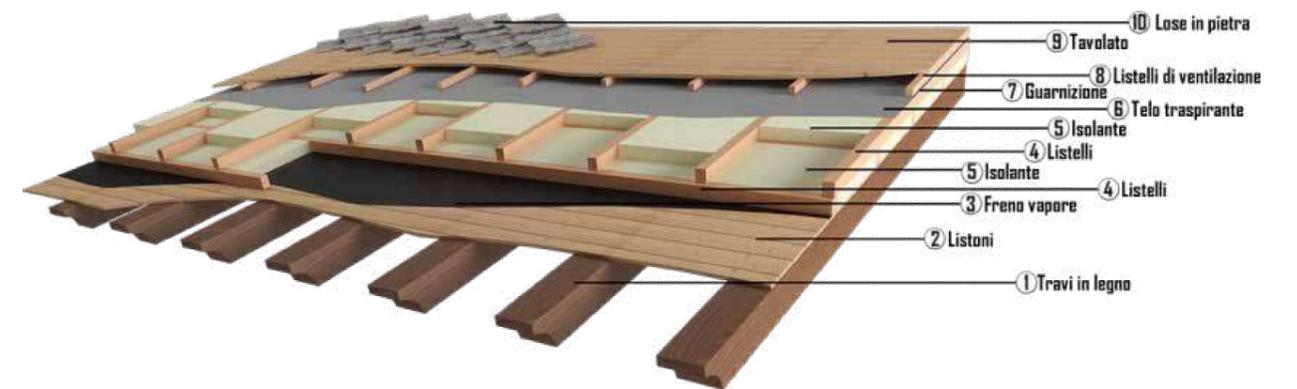
Fig. 36. Esempio di coibentazione in estradosso di un tetto costruito ex-novo. Nell'immagine viene proposta una stratigrafia ottenuta dal sito www.borneylegnami.com, rispetto alla stratigrafia originale è possibile notare un ispessimento della falda per poter contenere l'isolante.

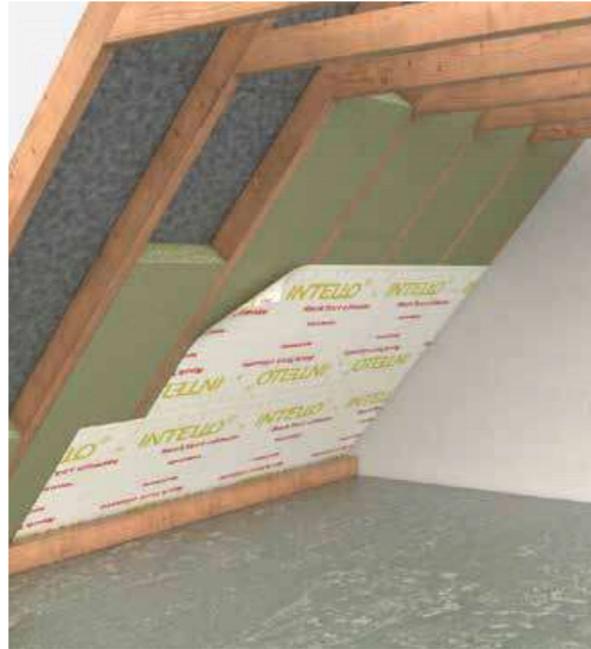
Nei casi di coperture di nuova costruzione come per gli edifici n. 1, 10, 12, 13, 14 è possibile realizzare la coibentazione nell'intradosso del tetto posizionando il materiale isolante direttamente tra le travi principali della struttura, successivamente per la protezione della coibentazione verrà realizzata una controsoffittatura che seguirà la pendenza delle travi.

Fig. 37. Esempio di coibentazione in intradosso di un tetto preesistente.
Fonte: <https://img.rockwool.com>

Questa soluzione viene anche suggerita in caso di realizzazioni ex-novo delle coperture questo perchè rispetto alla coibentazione in estradosso permette di avere uno spessore di gronda minore e che meglio si adatta all'immagine formale dei fabbricati.

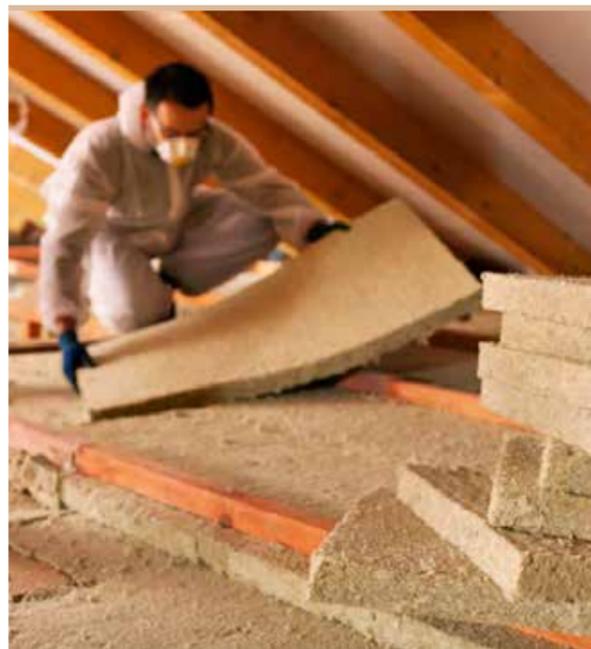
Nei casi in cui si conservi la struttura e la copertura originale del tetto e si desideri intervenire con un progetto di miglioramento termico della copertura si può procedere con realizzando una coibentazione controfalda; ovvero inserendo il pacchetto di isolante sull'estradosso del solaio, permettendo di conservare l'immagine esterna del fabbricato.

Fig. 38. Esempio di coibentazione in controfalda di un tetto preesistente.
Fonte: <https://risicarpenteria.ch>

Questa soluzione è la soluzione che meglio si adatta alle preesistenze, questo perchè permette di intaccare il meno possibile l'immagine degli edifici ottenendo però un miglioramento termico.

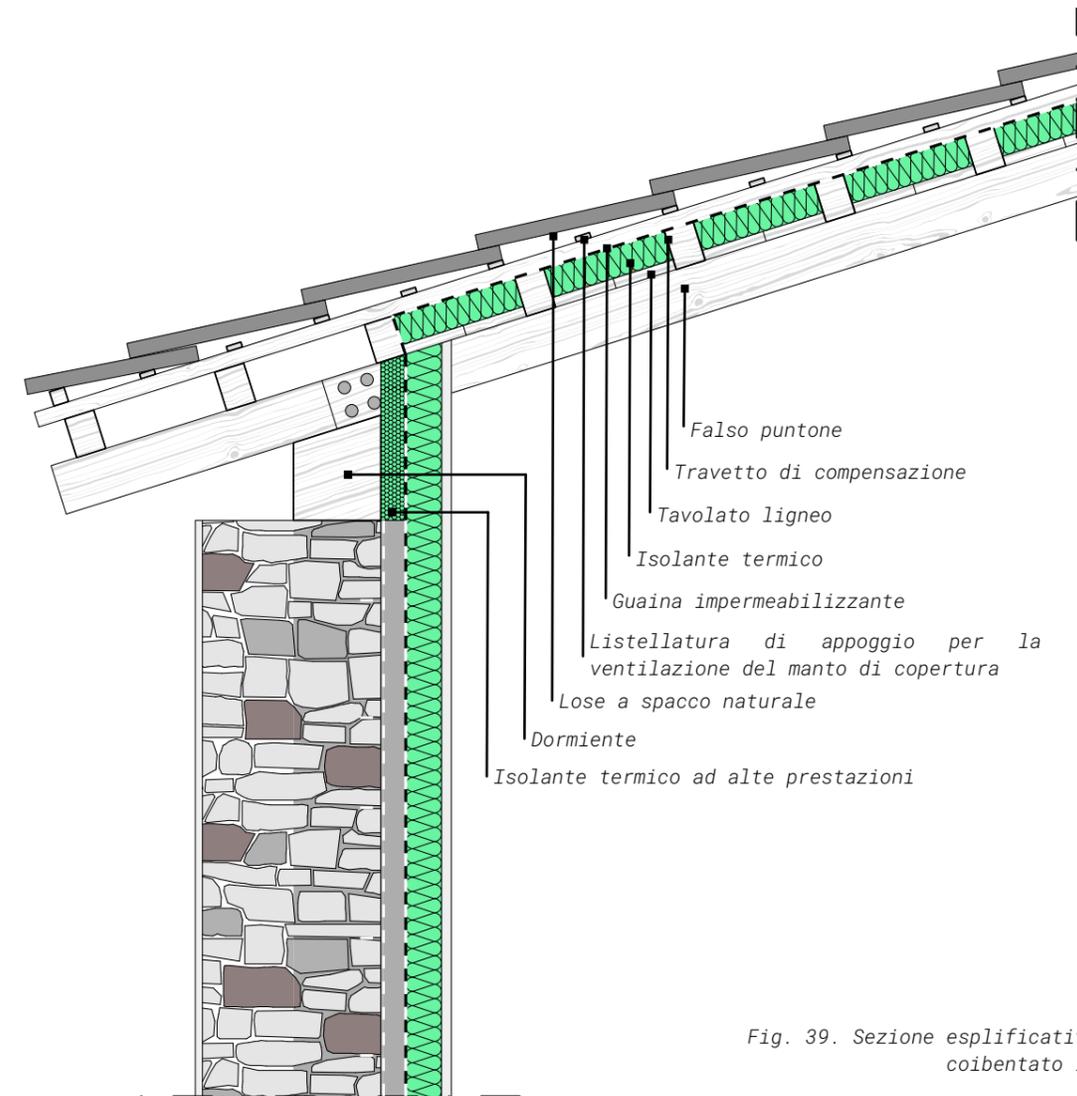
Fig. 39. Sezione esplicativa di un tetto coibentato in estradosso.
Scala 1:20

Nei casi in cui bisogna intervenire attraverso un intervento di costruzione ex-novo e attraverso un adeguamento termico della copertura sarebbe opportuno intervenire attraverso una coibentazione in estradosso come precedentemente spiegata, ovvero realizzando una nuova copertura riproponendo il sistema costruttivo originiale e inserendo uno strato coibentante tra l'orditura e la copertura in lose (ovviamente perfettamente isolato e protetto da possibili infiltrazioni atmosferiche).

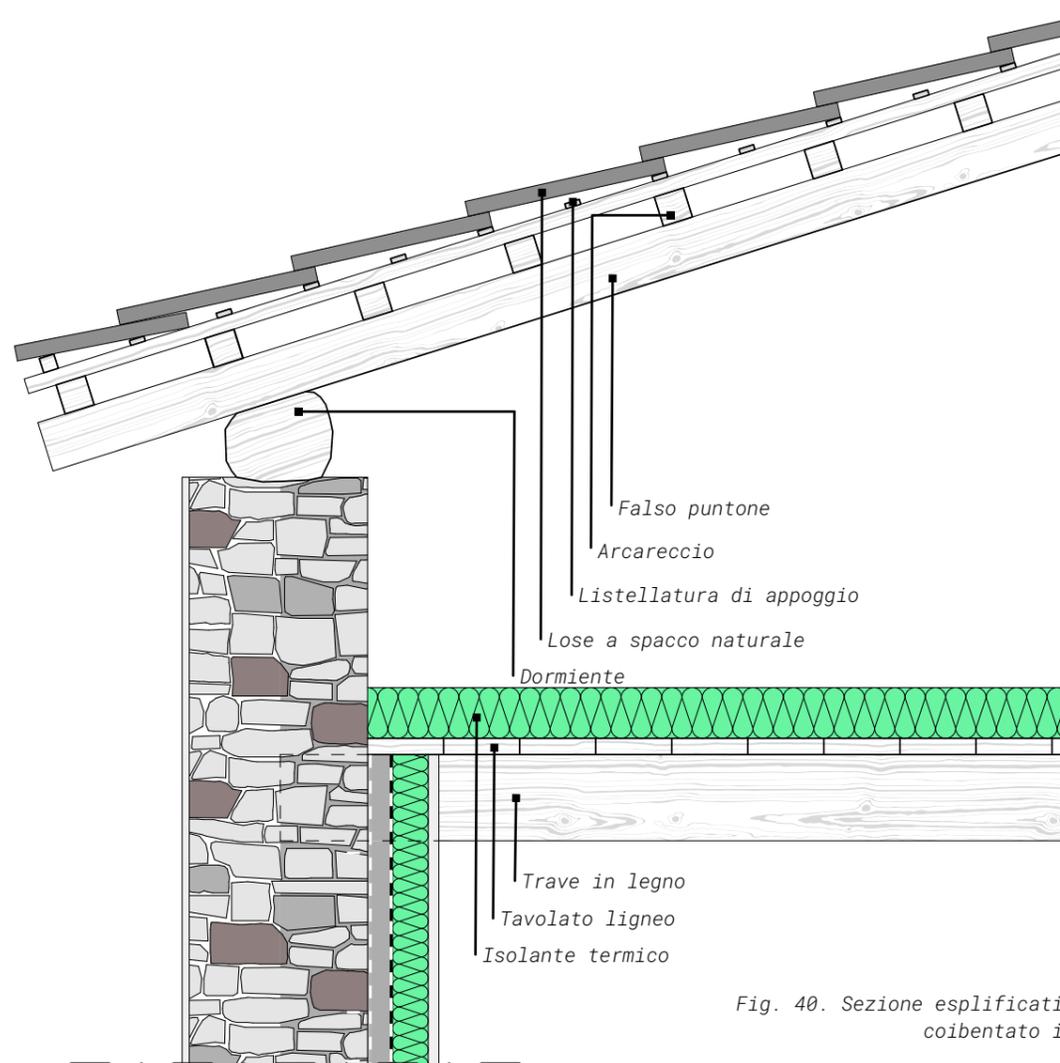
Fig. 40. Sezione esplicativa di un tetto coibentato in controfalda. Scala 1:20

Sulle abitazioni preesistenti aventi le coperture in buono stato conservativo, è prevista una coibentazione in controfalda, questa soluzione precedentemente spiegata dovrà essere il più possibile in continuità con la cappottatura per evitare ponti termici.

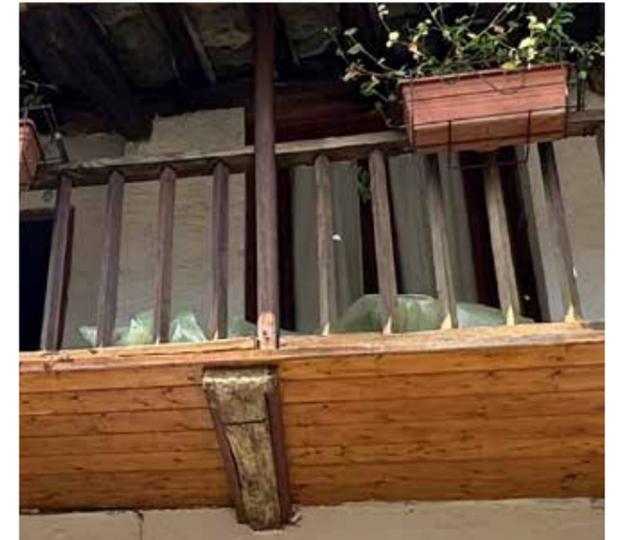
Fig. 42. Esempio di ballatoio in legno. L'immagine mostra una porzione del ballatoio appartenente all'edificio n.6, Brosso, Valchiusella (TO)

- modiglioni delle mensole a sezione quadrata incastrate nella muratura
- un assito in legno che funga da passatoia con uno spessore di circa 4/5 cm.
- Un parapetto realizzato con correnti e listelli in legno di forma squadrata, i listelli generalmente dovranno essere ruotati di 45°.
- montanti per il sostegno del parapetto di sezione quadrata.

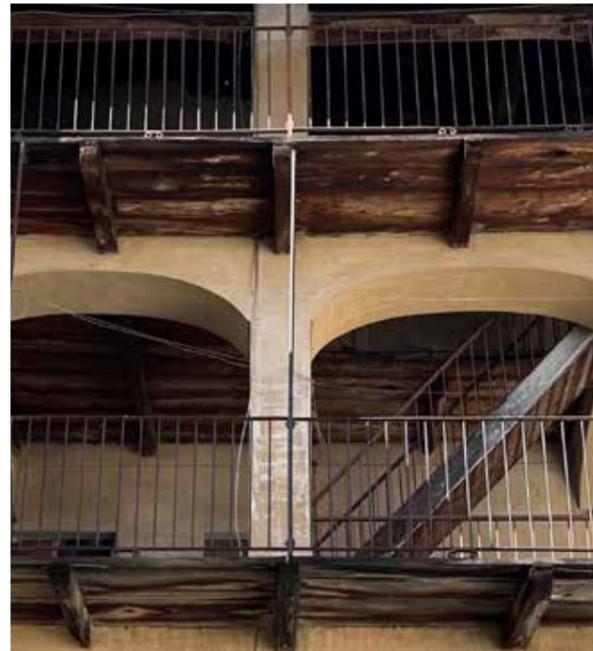
Fig. 44. Esempio di ballatoio in legno e ferro
L'immagine mostra una porzione del ballatoio appartenente all'edificio n.9, Brosso, Valchiusella (TO)

- modiglioni, delle mensole a sezione quadrata incastrate nella muratura
- un assito in legno che funga da passatoia con uno spessore di circa 4/5 cm.
- Un parapetto realizzato con correnti e listelli in metallo, i listelli dovranno avere una sezione circolare
- montanti in ferro per il sostegno del parapetto di sezione circolare o quadrata.

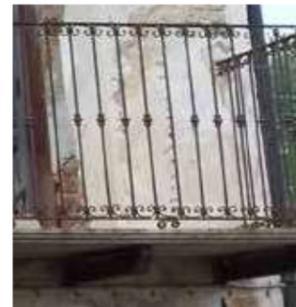
I ballatoi realizzati con una struttura portante in cemento non sono da considerarsi come dei modelli ripetibili in caso di nuova costruzione o restauro, in quanto modificano e, non sono conformi, con l'immagine formale del fabbricato. Qualsiasi intervento di ripristino o di recupero in cemento è da evitare in quanto non coerente con i metodi di costruzione tradizionali.

Fig. 45. Esempio di ballatoio in cemento e ferro
L'immagine rappresenta una porzione del ballatoio appartenente all'edificio n.1, Brosso, Valchiusella (TO)

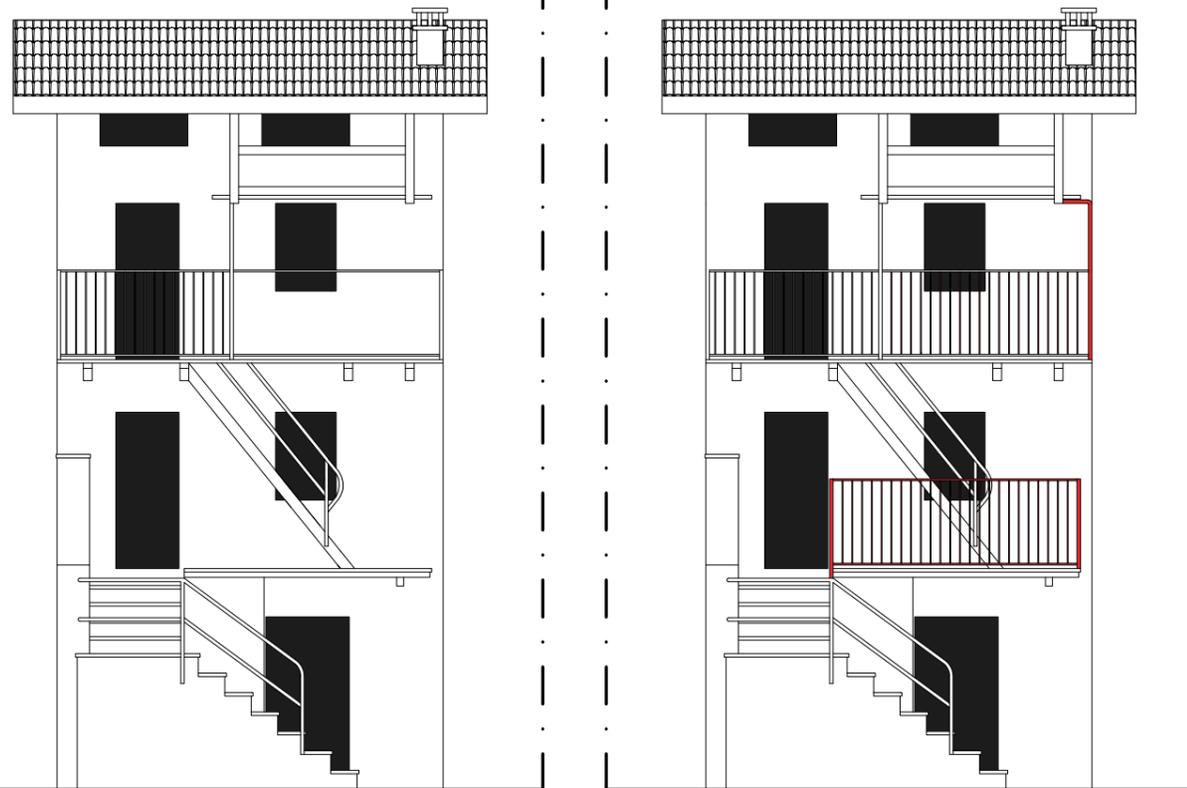
Fig. 48. Disegno di un parapetto tradizionale in legno. Nell'immagine fuori scala viene proposto un intervento di ripristino di una parte di listellatura mancante attraverso l'inserimento di nuovi elementi di forma e materiale uguale.

Nei casi in cui siano mancanti porzioni importanti dei ballatoi si potrà procedere reintegrando le parti mancanti seguendo le caratteristiche della preesistenza.

Nel caso di ammaloramento di grandi porzioni si procederà sostituendo la parte danneggiata con una costruzione ex-novo con l'utilizzo degli stessi materiali e delle stesse forme della preesistenza.

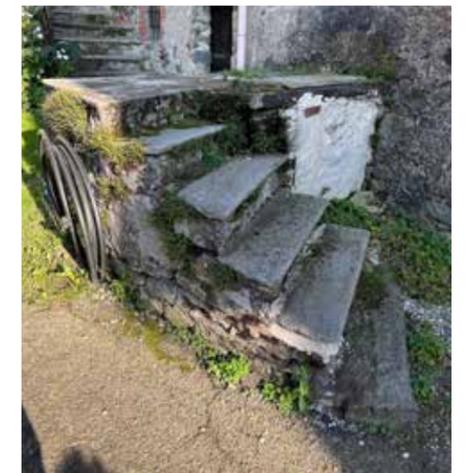
Fig. 49. Esempio di una scala in pietra. L'immagine mostra una scala in pietra appartenente all'edificio n.15, Brosso, Valchiusella (TO)

- per i gradini mancanti o consumati si interverrà sostituendo la lastra in legno con una nuova pedata in materiale locale.
- per i parapetti inesistenti o mancanti si interverrà inserendoli ex-novo in legno o in ferro in base alle caratteristiche del fabbricato.

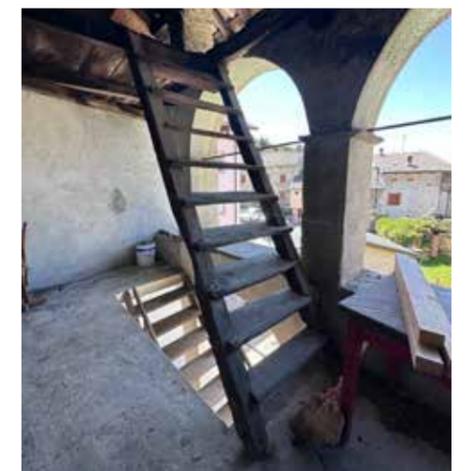
Fig. 50. Esempio di una scala in legno, l'immagine mostra una scala in legno appartenente all'edificio n.13, Brosso, Valchiusella (TO)

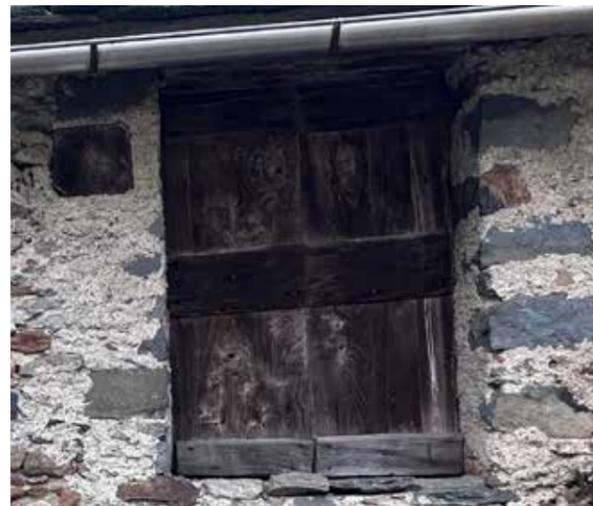
Fig. 53. Esempio di Portone in legno a doppio battente
Disegno (fuori scala) del portone appartenente all'edificio n.4, riferimento a pag. 244 del Quarto Quaderno - Porte, Portoni e grandi aperture

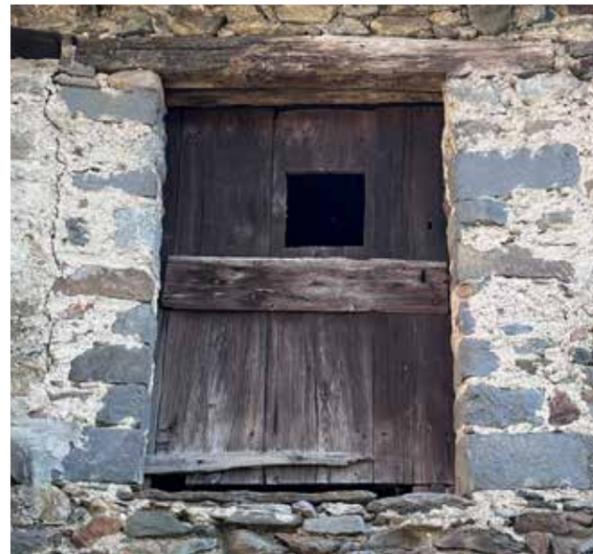
Fig. 54. Esempio di Portone in legno a battente singolo
Disegno (fuori scala) del portone appartenente all'edificio n.4, riferimento a pag. 245 del Quarto Quaderno - Porte, Portoni e grandi aperture

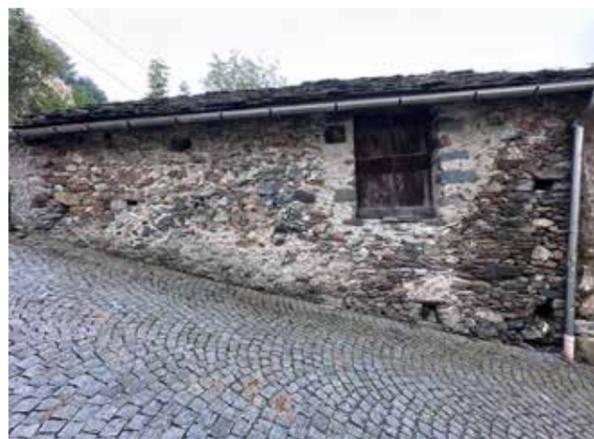
Fig. 63. Esempio di sostituzione e integrazione dei portoni, edificio n.4, Brosso, Valchiusella (TO)

Gli interventi proposti di sostituzione e integrazione possono variare da edificio a edificio (in base allo stato di conservazione del portone, adeguamento funzionale e necessità della committenza).
Disegno (fuori scala)

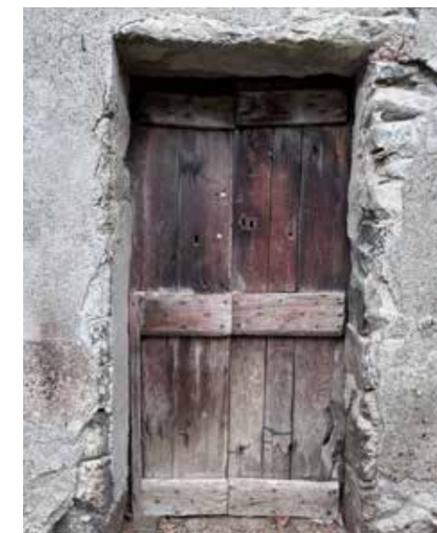
Fig. 64. Esempio di Porta in legno a doppio battente

L'immagine mostra la porta appartenente all'edificio n.2, riferimento a pag. 242 del Quarto Quaderno - Porte, Portoni e grandi aperture

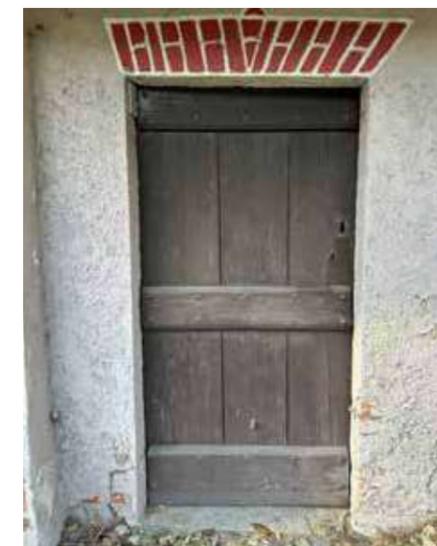
Fig. 65. Esempio di Porta in legno a battente singolo

L'immagine mostra la porta appartenente all'edificio n.4, riferimento a pag. 243 del Quarto Quaderno - Porte, Portoni e grandi aperture

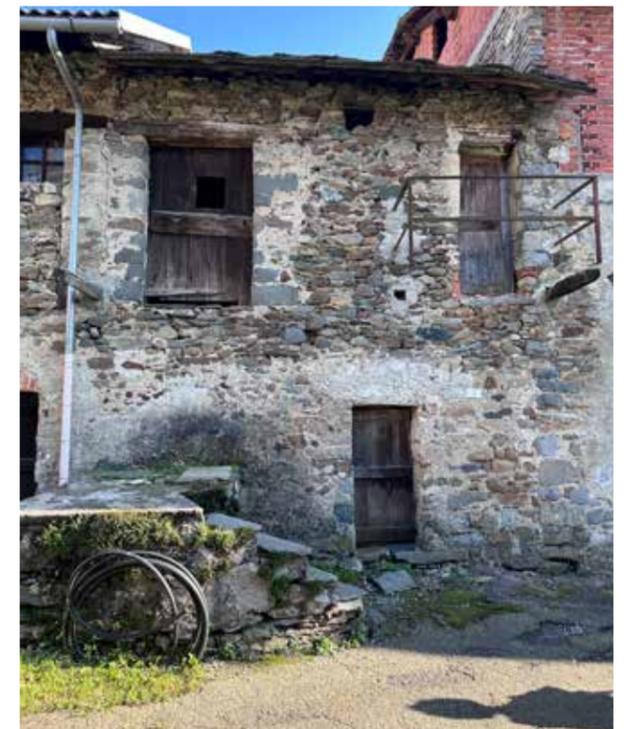
Fig. 74. Esempio di sostituzione e integrazione delle porte, edificio n.15, Brosso, Valchiusella (TO)

Gli interventi proposti di sostituzione e integrazione possono variare da edificio a edificio (in base allo stato di conservazione del portone, adeguamento funzionale e necessità della committenza).
Disegno (fuori scala)

Nei casi in cui vi sia bisogno di sostituire o inserire una nuova "porta" è possibile intervenire ripristinando la parte mancante con un nuovo elemento. L'intervento di ripristino o sostituzione dovrà necessariamente conservare l'immagine formale dell'edificio attraverso l'uso di tecniche e materiali locali e con l'utilizzo delle tipologie precedentemente proposte. Nei casi in cui le aperture non dovessero rispettare le altezze o le larghezze minime stabilite dalla normativa, risulterà necessario intervenire aumentandole, nei casi in cui vi sia da preservare degli elementi strutturali, elementi decorativi caratteristici si consiglia di abbassare il piano della soglia o se non possibile preservare l'architrave rialzandola; mentre nel caso sia richiesta aumentare la luce si interverrà demolendo solo una spalletta per ricavare le misure necessarie ai fini delle normative.

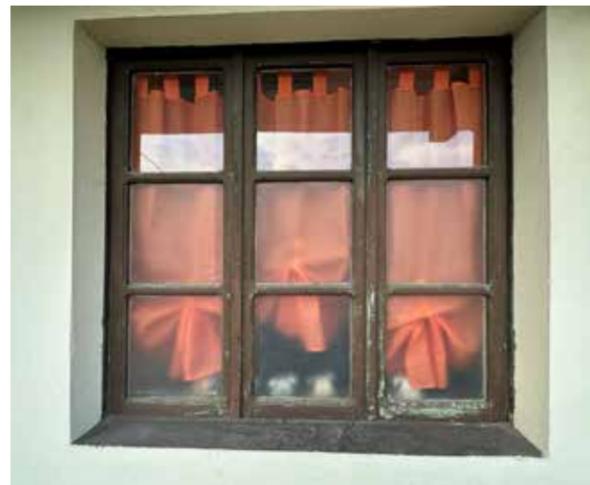
Fig. 76. Esempio di Finestra in legno quadrata di grandi dimensioni
Disegno (fuori scala) della finestra appartenente all'edificio n.8, riferimento a pag. 253 del Quarto Quaderno - Finestre, piccole aperture

Nel caso in cui si decida di preservare l'infisso originale si dovrà procedere attraverso un primo intervento di restauro e successivamente realizzando una bussola con l'inserimento di un nuovo infisso sul filo interno del muro; questa soluzione è la più consigliata al posto della sostituzione della finestra originale per il mantenimento dell'immagine formale del fabbricato.

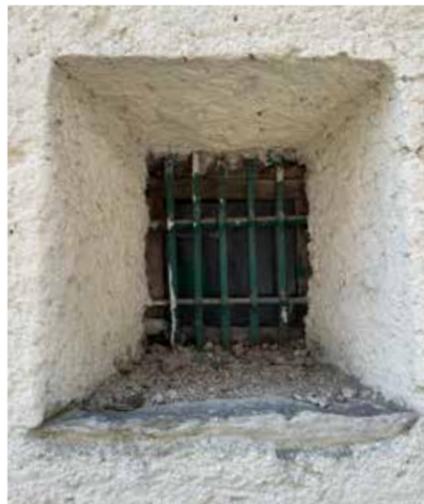
Fig. 75. Esempio di Finestra in legno quadrata
Disegno (fuori scala) della finestra appartenente all'edificio n.8, riferimento a pag. 254 del Quarto Quaderno - Finestre, piccole aperture

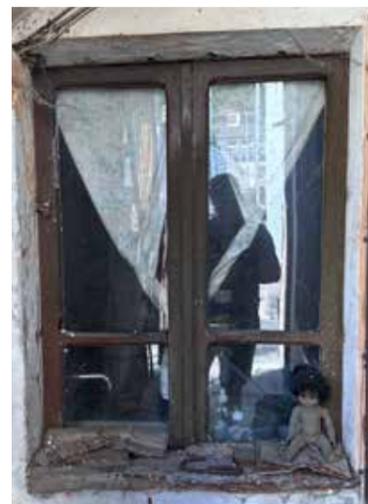
Fig. 77. Esempio di Finestra in legno rettangolare
Disegno (fuori scala) della finestra appartenente all'edificio n.9, riferimento a pag. 255 del Quarto Quaderno - Finestre, piccole aperture

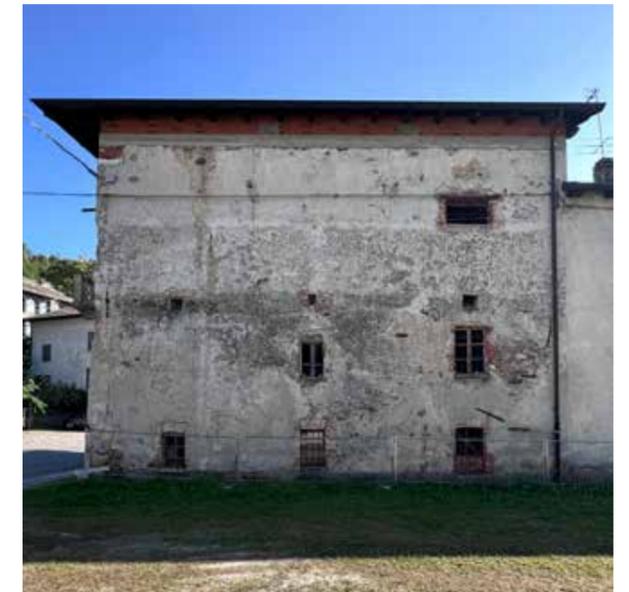
Fig. 95. Esempio di sostituzione e integrazione dei serramenti, edificio n.1, Brozzo, Valchiusella (TO)

Gli interventi proposti di sostituzione e integrazione possono variare da edificio a edificio (in base allo stato di conservazione dell'infisso, adeguamento funzionale e necessità della committenza). Disegno (fuori scala).

Nei casi in cui vi sia bisogno di sostituire o inserire un nuovo infisso è possibile intervenire ripristinando la parte mancante con un nuovo elemento. L'intervento di ripristino o sostituzione dovrà necessariamente conservare l'immagine formale dell'edificio attraverso l'inserimento di un elemento che rimandi alle preesistenze; perciò bisognerà utilizzare tipologie precedentemente proposte.

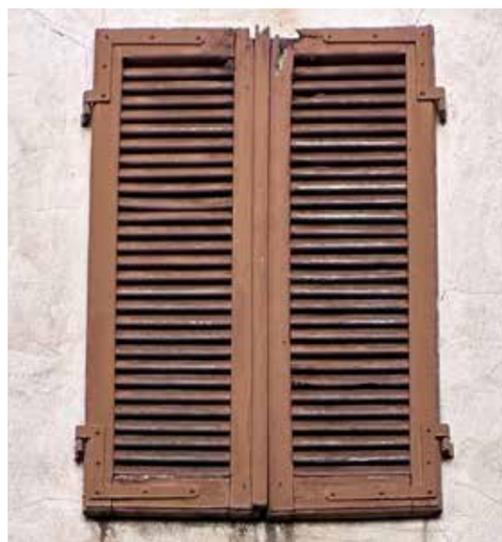
Fig. 96. Esempio di Scuro con doghe in legno
Disegno (fuori scala) dello scuro appartenente all'edificio n.9, Brosso, Valchiusella (TO)
Riferimento a pag. 258 del Quarto Quaderno.

Nel caso in cui si decida di preservare lo scuro originale si dovrà procedere attraverso un primo intervento di restauro completo della struttura lignea e dei sistemi di ancoraggio.

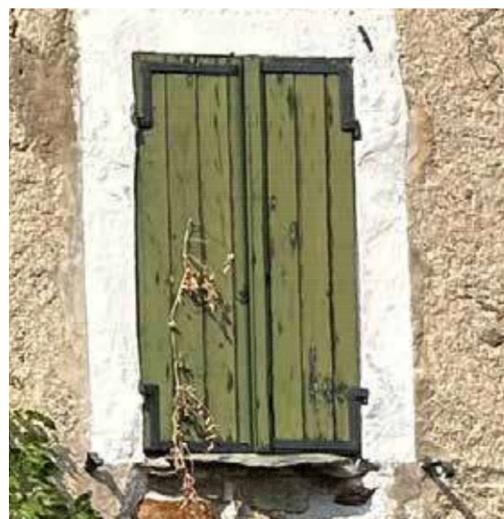
Fig. 97. Esempio di Scuro a pannello in legno
Disegno (fuori scala) dello scuro appartenente all'edificio n.5, Brosso, Valchiusella (TO)
Riferimento a pag. 259 del Quarto Quaderno.

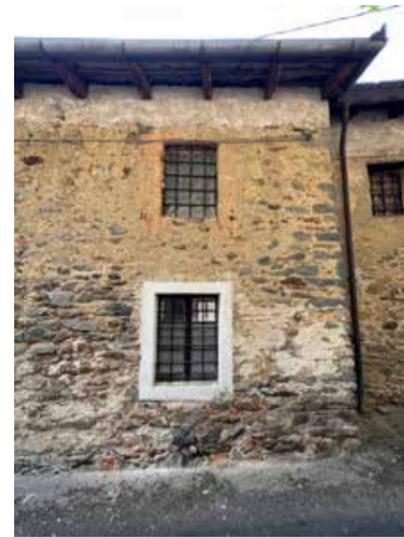
Fig. 103. Esempio di integrazione del sistema di scuri, edificio n.5, Brozzo, Valchiusella (TO)
 Gli interventi proposti di sostituzione e integrazione possono variare da edificio a edificio (in base allo stato di conservazione dello scuro, adeguamento funzionale e necessità della committenza).
 Disegno (fuori scala).

Nei casi in cui vi sia bisogno di sostituire o inserire un nuovo scuro è possibile intervenire ripristinando la parte mancante o gravemente danneggiata con un nuovo elemento. L'intervento di ripristino o sostituzione dovrà necessariamente conservare l'immagine formale dell'edificio attraverso l'uso di tecniche e materiali locali e con l'utilizzo delle tipologie precedentemente proposte.

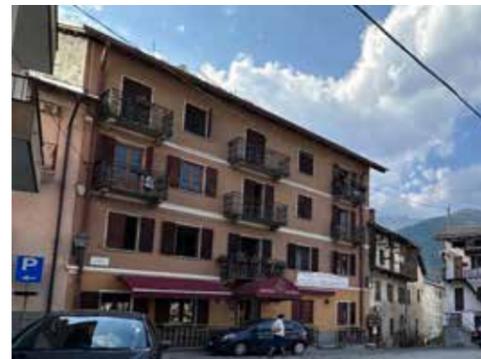
Edificio residenziale in Piazza Repubblica

Gli interventi di rifacimento dell'edificio presentano un'interpretazione errata dei colori originali, non essendo compatibili con il paesaggio urbano circostante in cui è situato.

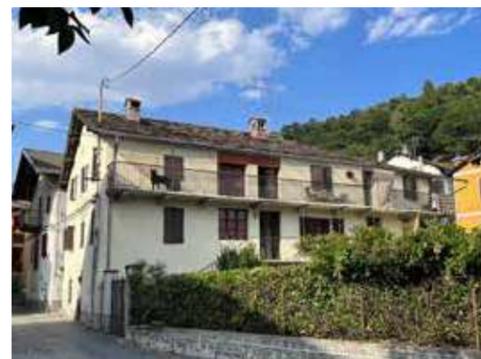
Edificio residenziale n.8

Edificio ripristinato tra il 1960 e il 1980, con l'utilizzo di nuove colorazioni nella gamma dei bianchi. Queste soluzioni possono essere intese come una interpretazione dei colori storici che ben si armonizzano con il contesto urbano e con i colori originali.

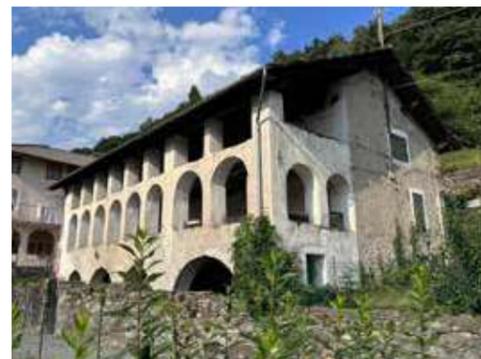
Edificio residenziale n.5

Un esempio di edificio tradizionale che ben si è conservato nei secoli, rifinito attraverso l'uso dell'intonaco grezzo. L'uso dell'intonacatura risulta essere una pratica comune all'interno del paese per le facciate.

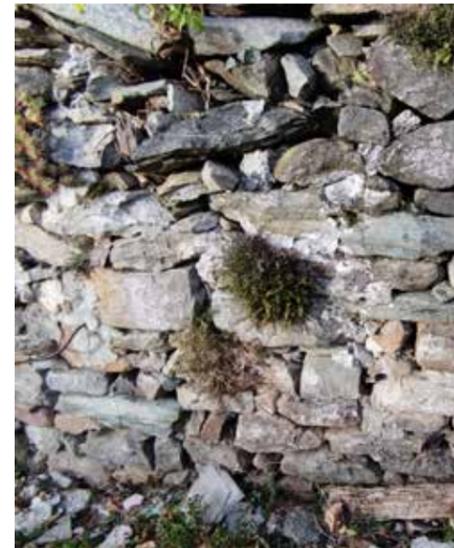
Paramento lapideo faccia a vista

La tecnica della pietra faccia a vista è scarsamente usata negli edifici all'interno del paese, fatto salvo solo per alcuni casi sporadici.

Veniva realizzata con pietre locali di forma e dimensione diverse a spacco naturale disposti a corsi paralleli con giunti aperti.

Generalmente presentava piccole quantità di calce povera; la pietra generalmente usata è di origine silicatica, diorite e pietre di origine alluvionale. Per ciò le pietre utilizzate maggiormente erano scisti, quarzi e dioriti.

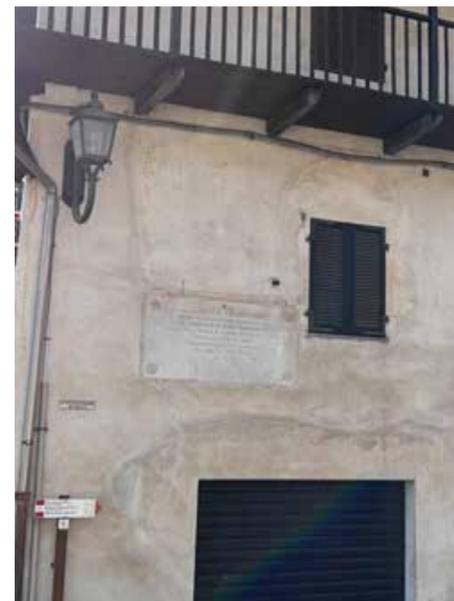
Intonaco

È la tecnica più usata all'interno della borgata, sia nelle vie principali che secondarie.

L'intonaco era ottenuto da un legante, la calce, e un aggregato, gli inerti, disposta a più strati:

- Rinzaffo: il primo strato steso sul supporto murario umido, realizzato per eliminare le irregolarità e come base per gli strati successivi.
- Arriccio: steso direttamente sul rinzaffo e fatto asciugare, con uno spessore di pochi mm.
- Finitura: l'ultimo strato che può essere rasato o liscio; il primo permette di avere un aspetto più poroso, mentre il secondo crea una superficie più liscia e omogenea.

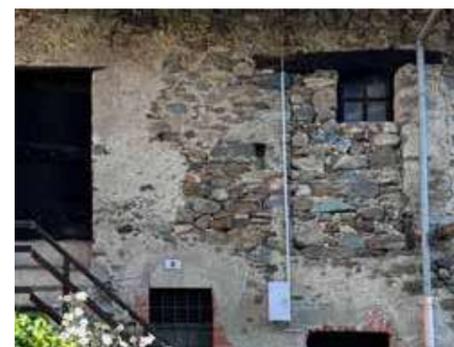
Paramento rasopietra

Soluzione applicata sulle murature lapidee a vista, dove venivano chiusi i giunti con l'uso di malta, questa tecnica permetteva anche di eliminare parte delle irregolarità della muratura coprendo parzialmente il paramento lapideo.

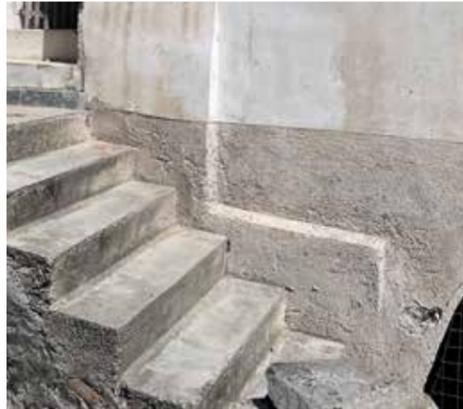
Intonaco grezzo a grana grossa

Queste soluzioni prevedevano un'applicazione del primo strato di intonaco sulla muratura a vista, a rinzaffo, con una malta irregolare e rugosa. In base alle soluzioni poteva essere verniciato o lasciato a vista.

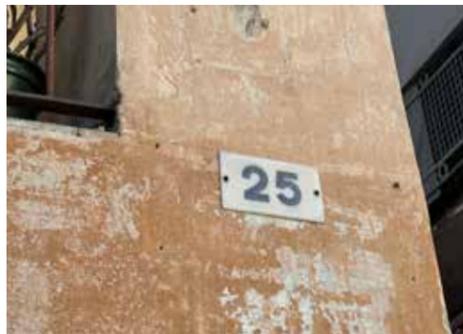
Intonaco a grana fine

In questo caso si procedeva attraverso l'applicazione di uno strato di rifinitura di malta a calce aerea, realizzando una finitura dall'aspetto liscio e uniforme.

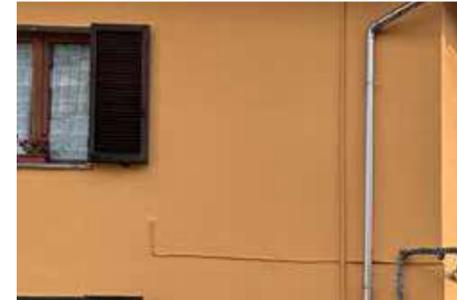
Intonaco liscio

Questa soluzione prevede la stesura di tutte e tre le stratificazioni dell'intonaco (rinzaffo, arriccio e finitura), per ottenere una superficie il più possibile liscia e omogenea.

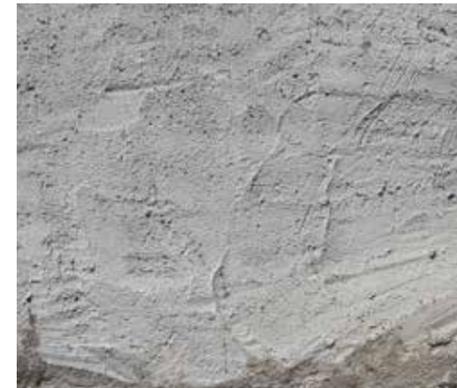
Intonaco spatolato

L'intonaco spatolato è ottenuto attraverso la miscelazione dell'intonaco con un frattone di plastica a fresco e steso in direzioni casuali attraverso una spatola.

Maggiore è la percentuale di prodotto maggiore sarà l'effetto spatolato; molto spesso per accentuare questo effetto viene stesa una velatura silossilica sull'intonaco asciutto.

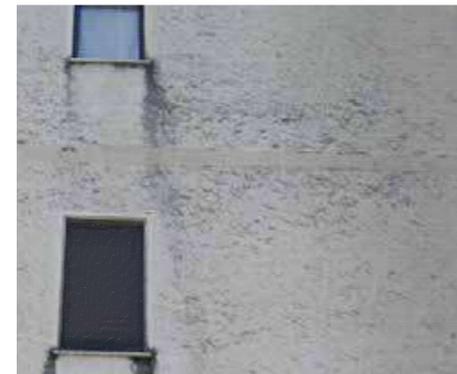
Intonaco spruzzato.

Questa finitura è ottenuta spruzzando sullo strato di arriccio dell'intonaco degli inerti di silice, questa applicazione avviene a macchina, ottenendo una lavorazione più plastica rispetto ad un'applicazione naturale.

Questo effetto può essere più grosolano o omogeneo, in base all'aspetto che si vuole ottenere.

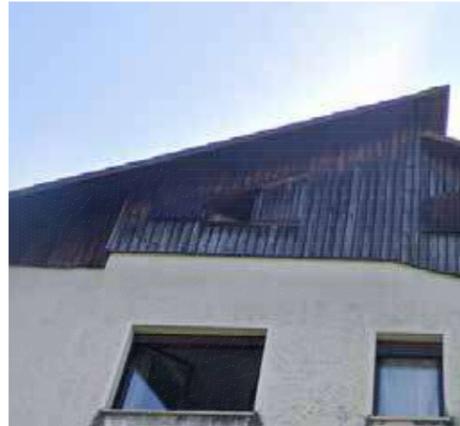
Rivestimento in legno

Questa soluzione di rivestimento esterno ha una duplice funzione, sia decorativa che di protezione dagli agenti atmosferici. Esistono varie tipologie di rivestimenti in legno e vari metodi di fissaggio, che variano in base alla disposizione del legno. Per poter proteggere la superficie lignea generalmente si opta per vernici protettive.

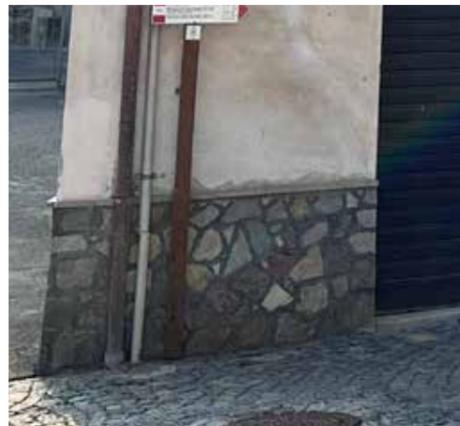
Rivestimento in pietra a opus incertum

Questa tecnica di finitura corrisponde a un paramento di pietre di forme irregolari faccia a vista; posate senza uno schema specifico per ottenere un'immagine irregolare con l'uso di elementi dalle dimensioni e orientamenti irregolari. Le fughe vengono riempite attraverso l'uso di malta per ottenere un risultato che metta in rilievo le pietre.

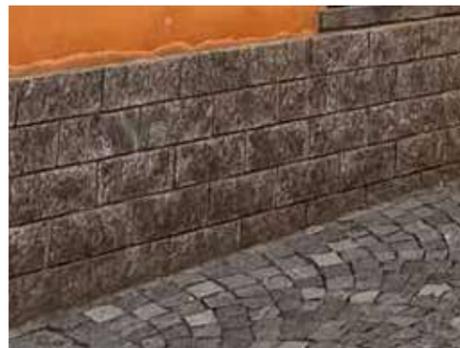
Rivestimento in pietra disposta a corsi

Una tecnica decorativa simile alla precedente, realizzata nella zona basamentale dell'edificio; questa soluzione prevede l'uso di elementi lapidei di forma regolare che vengono disposti su corsi orizzontali con un uso minimo di malta.

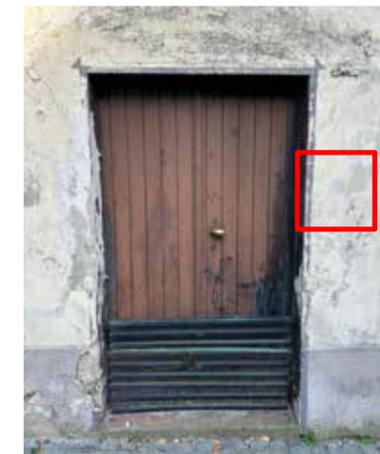
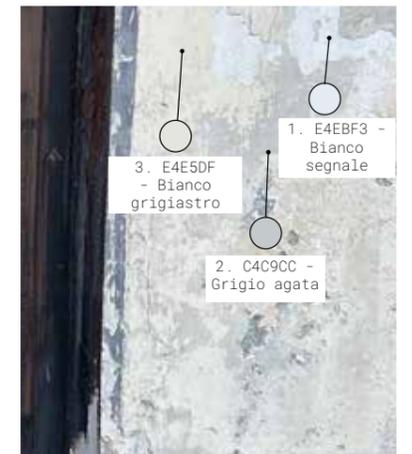
Fig. 106. Particolare edificio n.8
In rosso viene evidenziata l'area di prelievo.

I colori rilevati sono tre, due versioni di bianco di cui una più fredda e una più calda ancora visibili, il terzo colore invece è un grigio. Il Bianco segnale potrebbe essere stato usato come strato di preparazione per il Grigio agata, che successivamente è stato coperto da un Bianco grigiastro.

Fig. 107. Estratto ingrandito edificio n.8

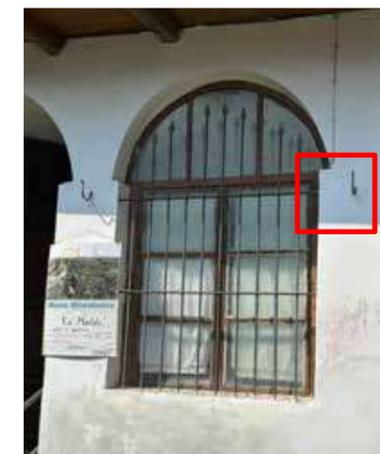
Fig. 108. Particolare edificio n.6.
In rosso viene evidenziata l'area di prelievo.

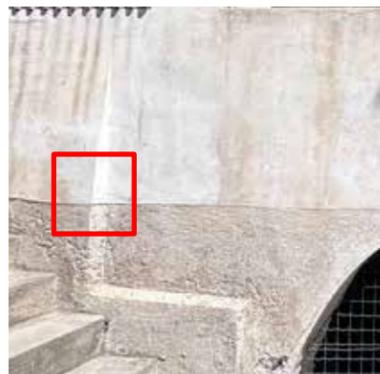
Fig. 110. Particolare edificio n.13. In rosso viene evidenziata l'area di prelievo.

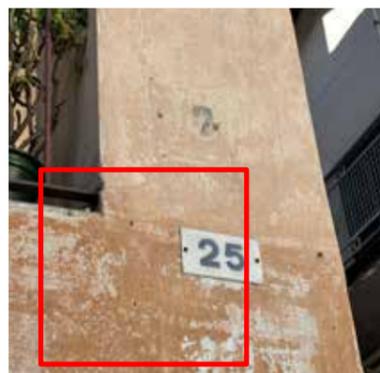
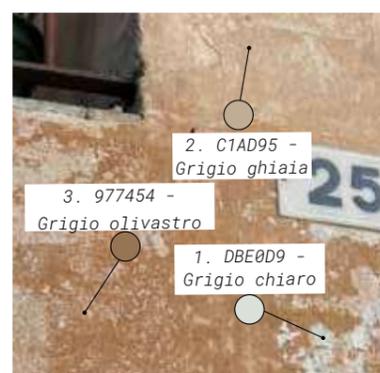
Fig. 112. Particolare edificio n.9. In rosso viene evidenziata l'area di prelievo.

Nell'edificio n.9 sono state trovate tre tipologie di grigio, due tonalità calde e una fredda. Probabilmente il Grigio chiaro è il colore originale dell'edificio che successivamente fu coperto dalle due tonalità più calde (questo perchè il colore viene ripreso sulle altre due facciate dell'edificio). Il Grigio olivastro venne utilizzato al piano terra mentre il Grigio ghiaia per i piani superiori.

Fig. 113. Estratto ingrandito edificio n.9.

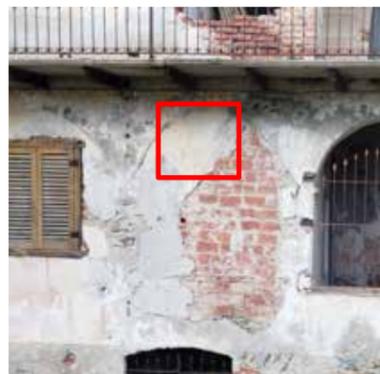
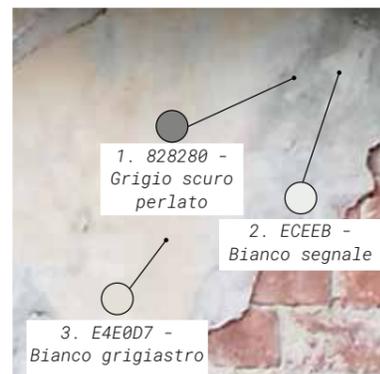
Fig. 114. Particolare edificio n.1. In rosso viene evidenziata l'area di prelievo.

Nell'edificio n.1 sono state trovate due tipologie di bianco e una di grigio. Il grigio scuro perlato era la base usata per poi stendere gli strati di colore successivi; analizzando la facciata emerge che il colore originale era il bianco segnale che successivamente fu sostituito dal Bianco grigiastro.

Fig. 115. Estratto ingrandito edificio n.1.

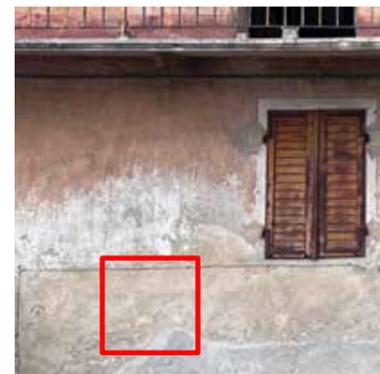
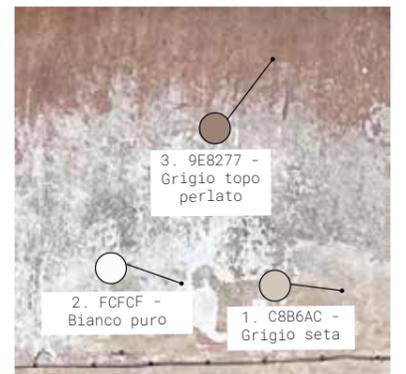
Fig. 116. Particolare edificio n.2. In rosso viene evidenziata l'area di prelievo.

Anche in questo caso i colori rilevati sono due, una versione di grigio e una versione di bianco. Analizzando la facciata è possibile notare come stia riemergendo il colore originale, ovvero il Grigio seta, grazie a un dilavamento dello strato di Bianco grigiastro applicato un superficie.

Fig. 117. Estratto ingrandito edificio n.2.

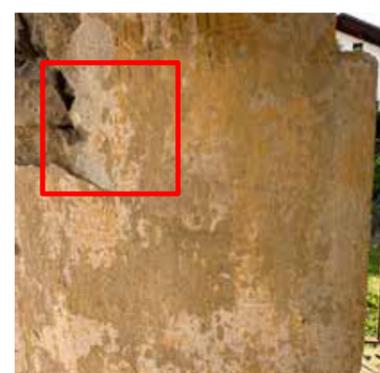
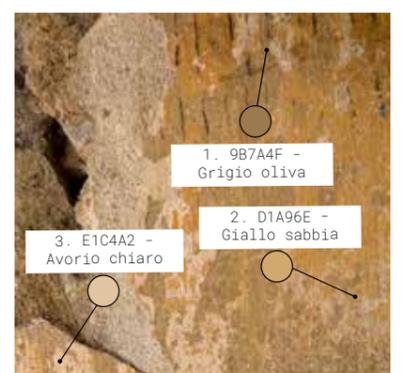
Fig. 118. Particolare edificio n.11. In rosso viene evidenziata l'area di prelievo.

Attraverso il saggio stratigrafico sono emersi tre tipi di colore diverse, la prima di base è il Grigio oliva che probabilmente venne steso da base per poi applicare il Giallo sabbia, in tempi più moderni l'edificio è stato ridipinto con una pittura Avorio chiaro.

Fig. 119. Estratto ingrandito edificio n.11.

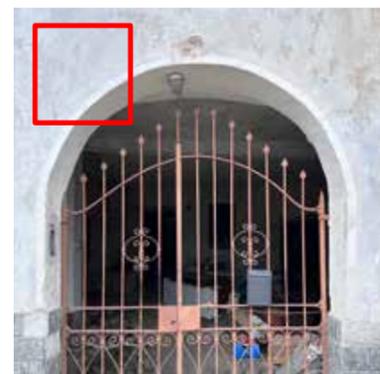
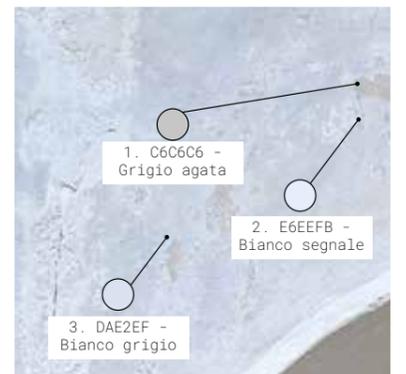
Fig. 120. Particolare edificio n.12. In rosso viene evidenziata l'area di prelievo.

Nel saggio stratigrafico sull'edificio n.12 sono stati rilevati due tonalità di grigio e una di bianco. La base fu realizzata stendendo uno strato di Grigio agata su cui venne realizzato la seconda stesura di Bianco segnale; in tempi recenti l'edificio è stato affrescato con un Bianco grigio.

Fig. 121. Estratto ingrandito edificio n.12.

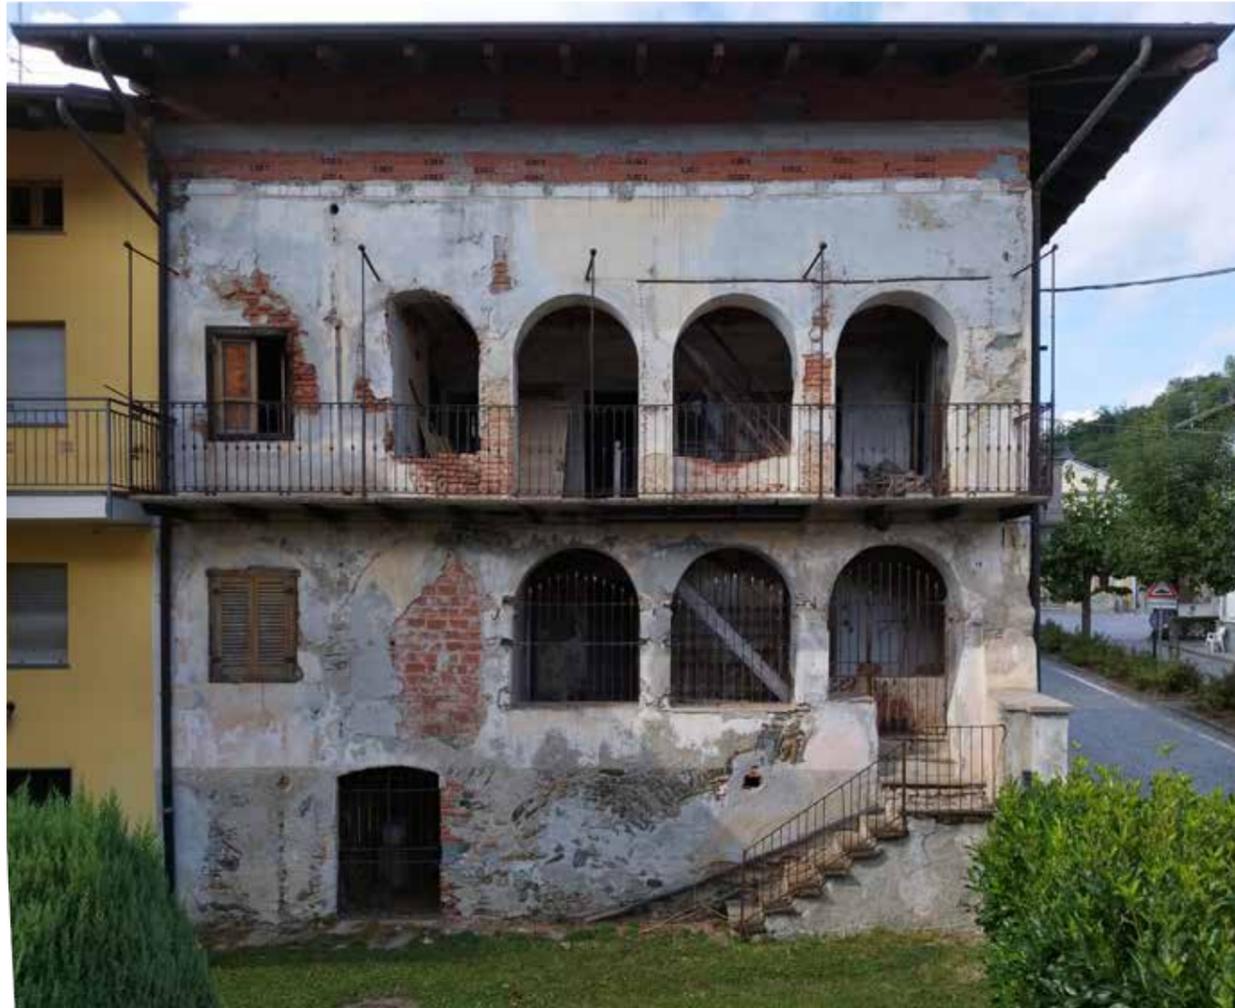
Fig. 122. Stato di fatto edificio n. 1, prospetto Sud, Brosso, Valchiusella (TO).
Fonte: Sopralluogo del 02.09.2023
