Un manuale di recupero per il paese di Brosso in Valchiusella

Tesi di Laurea Magistrale

Politecnico di Torino
Dipartimento di Architettura e Design

Corso di Laurea magistrale in
Architettura per il Progetto Sostenibile
A.A. 2023/2024

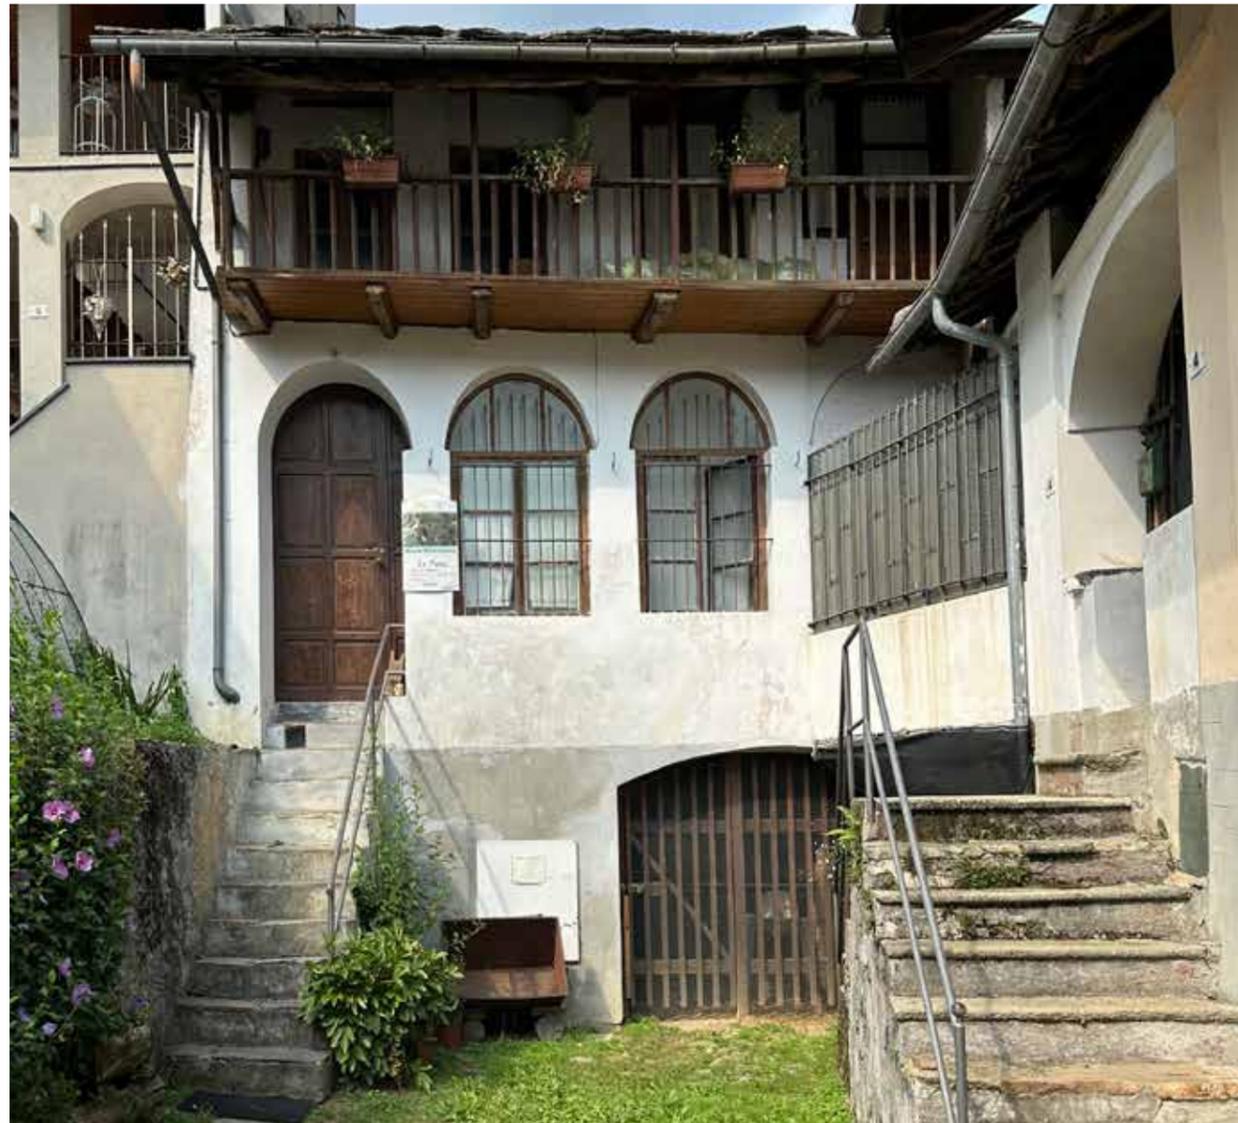
Fig. 124. Stato di fatto edificio n. 6
prospetto Sud-Ovest, Brosso, Valchiusella
(TO).
Fonte: Sopralluogo del 02.09.2023

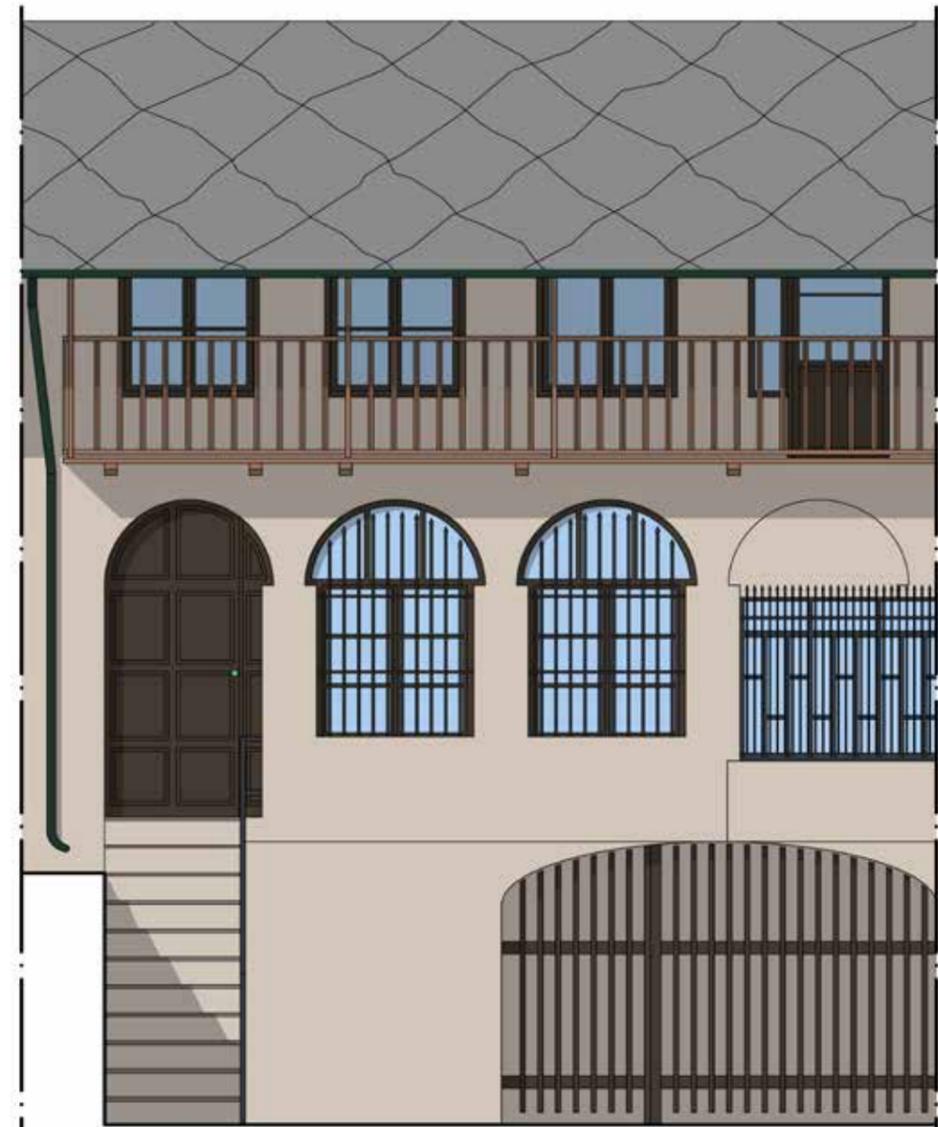
Fig. 125. Disegno (fuori scala) applicativo delle cromie storiche.
Il disegno raffigura il prospetto Sud-Ovest dell'edificio n. 6, colorato
con le cromie originali emerse dai saggi stratigrafici

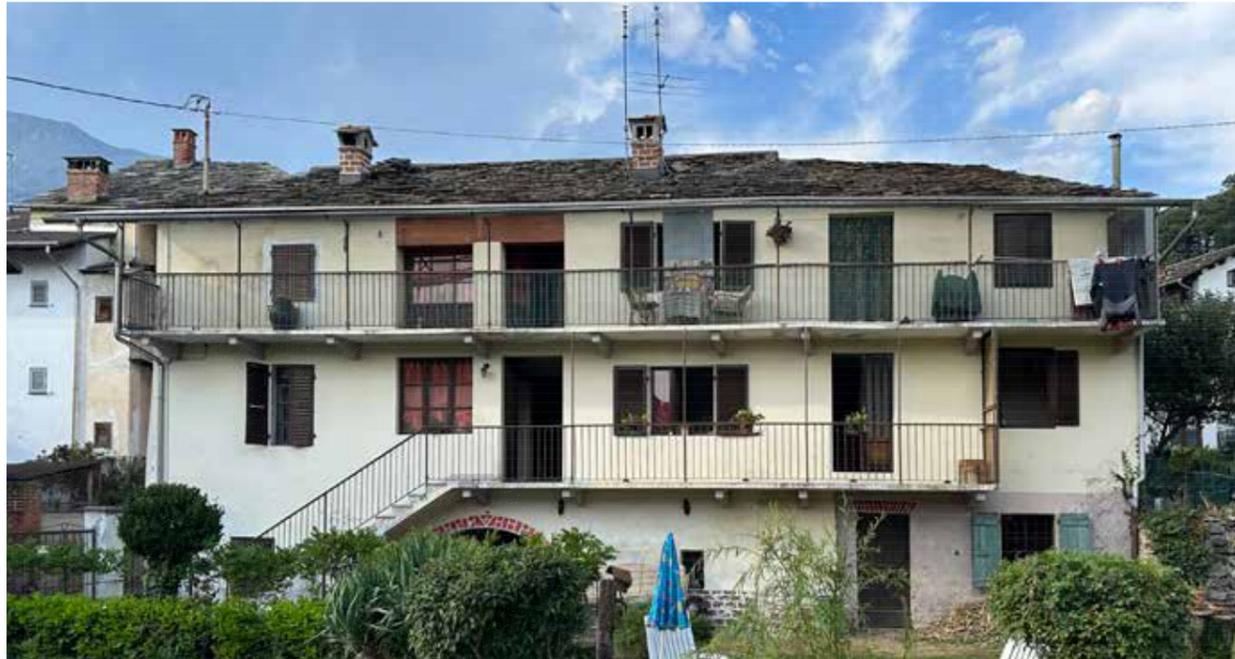
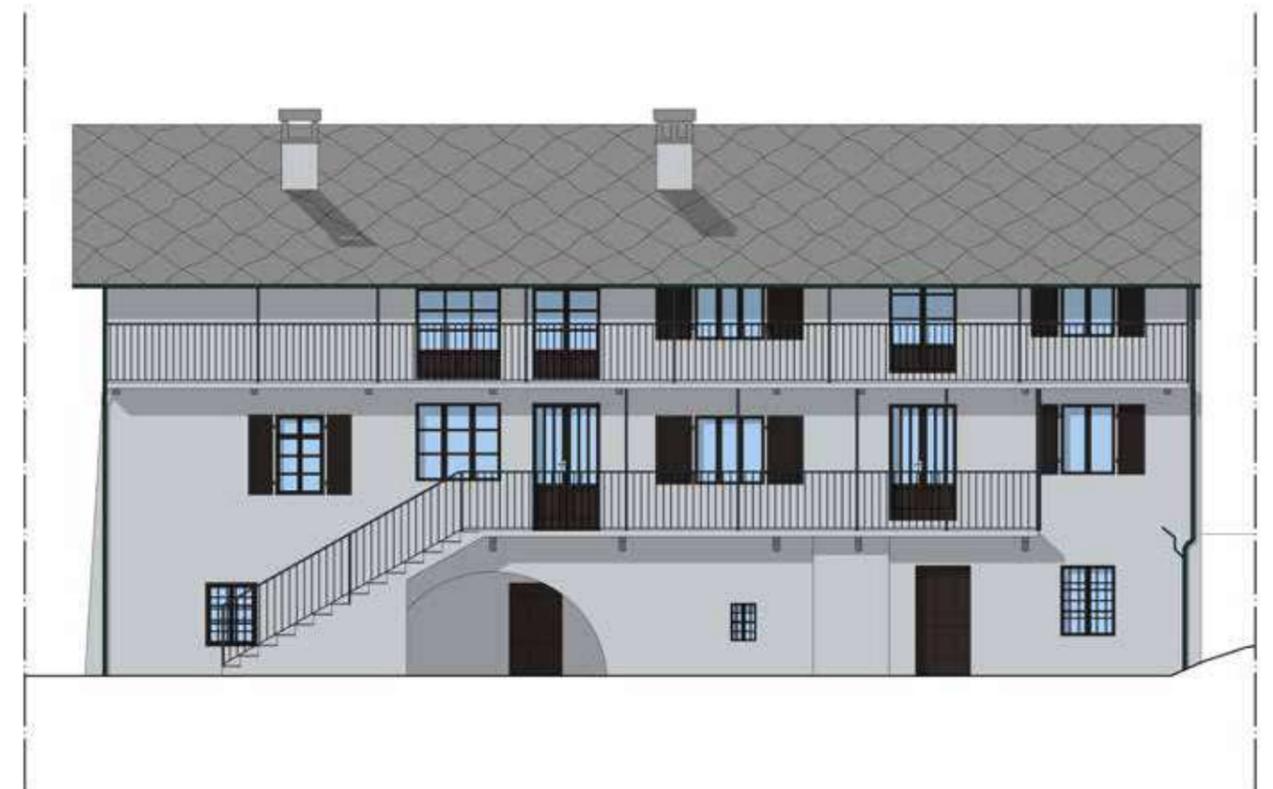
Edificio n. 8

Fig. 127. Disegno (fuori scala) applicativo delle cromie storiche. Il disegno raffigura il prospetto Suddell'edificio n. 8, colorato con le cromie originali emerse dai saggi stratigrafici
