POLITECNICO DI TORINO

TESI DI LAUREA MAGISTRALE

**INTERVENTI DI RIPROFILATURA DI VERSANTE
PER IL POTENZIAMENTO INFRASTRUTTURALE
DEL PORTO DI VADO LIGURE**

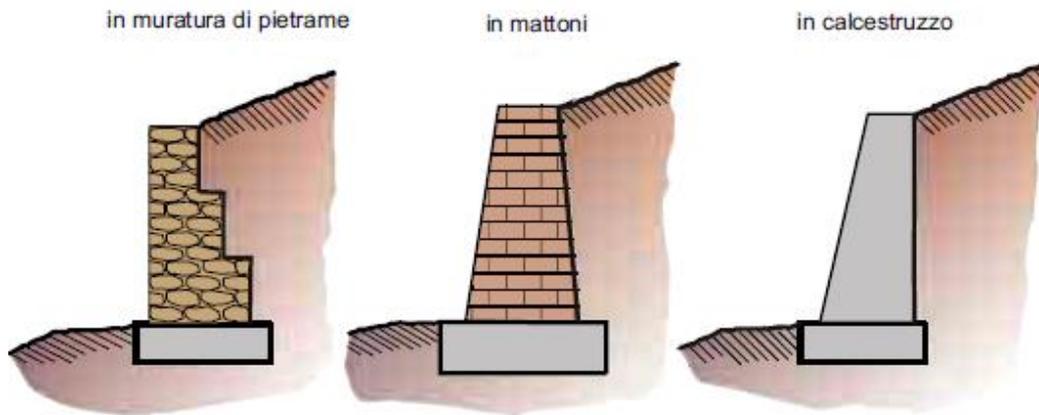
Figura 2.1: Esempi di tipi di muri di sostegno a gravità.

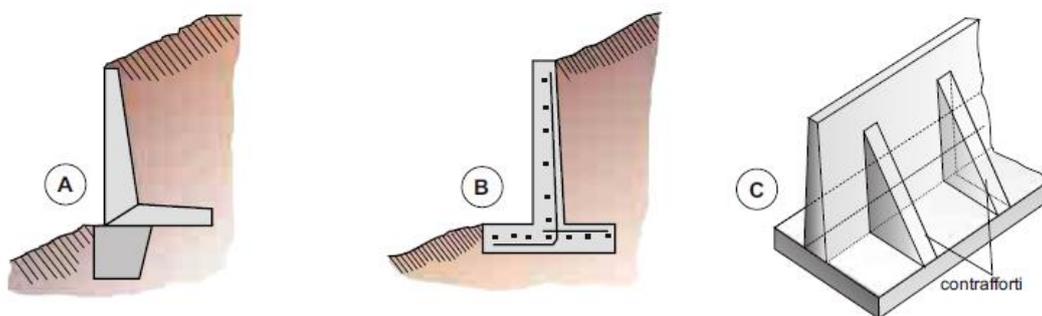
I muri in cemento armato, figura 2.2, sono un altro esempio di opera di sostegno rigida che permettono di realizzare soluzioni anche superiori ai 6 m di altezza. Queste strutture, anche dette a “semigravità”, hanno il vantaggio di avere uno spessore limitato garantendo al tempo stesso una grande resistenza alle sollecitazioni. La loro resistenza è garantita, oltre che dal peso stesso della struttura, anche dal terreno di riporto che contribuisce con il suo peso alla stabilizzazione dell’opera, quest’ultimo va ad agire sulla mensola retrostante il paramento di monte.

Figura 2.2: Tipi di muri di sostegno realizzati con calcestruzzo armato gettato in opera o con elementi prefabbricati in cemento armato.

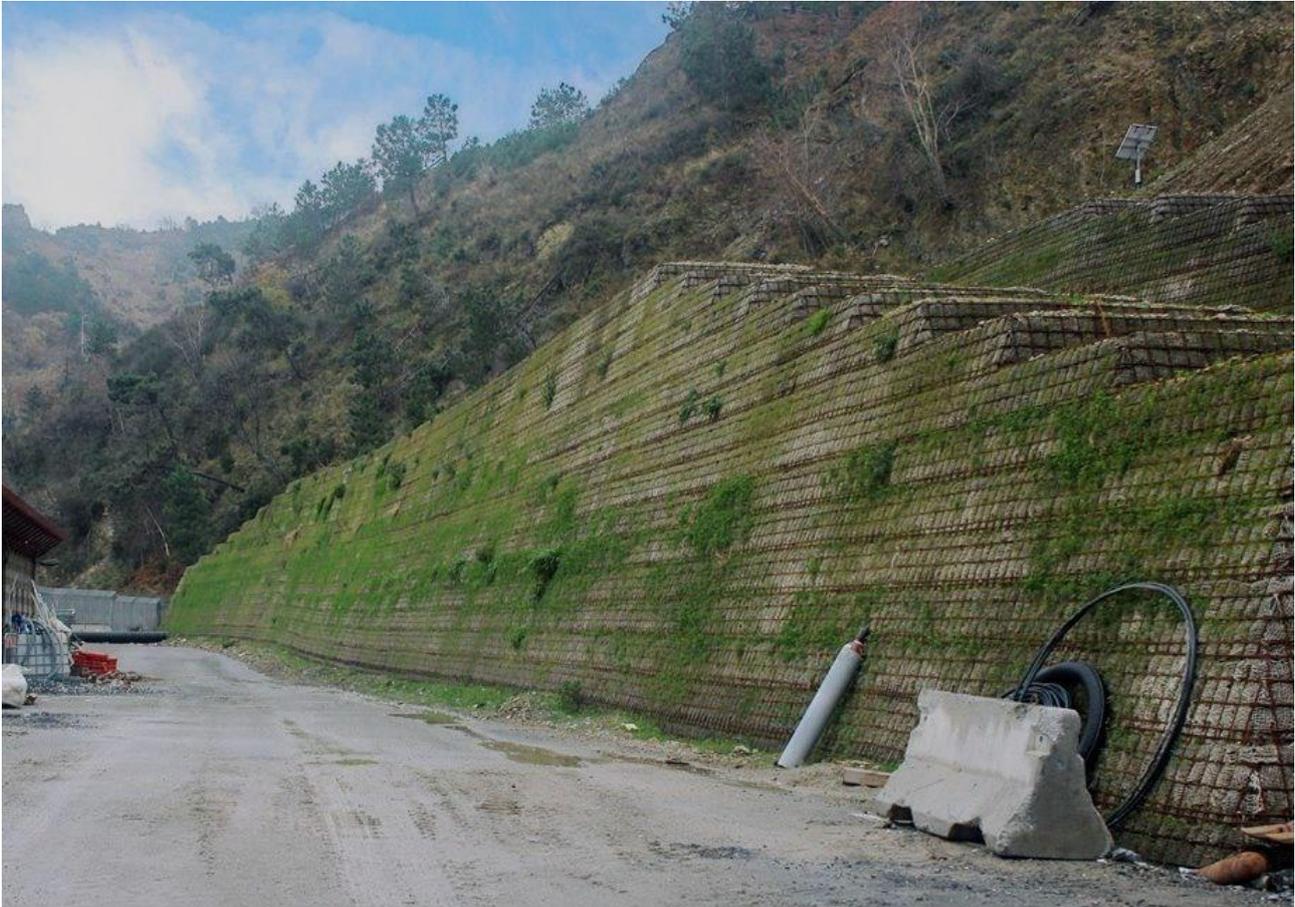
Terre rinforzate con la funzione di barriera paramassi sono state implementate nel cantiere di Vado Ligure, figura 2.5, di cui se ne disquisirà in seguito.

Figura 2.5: Terre rinforzate con parziale rinverdimento del paramento di valle presenti all'interno del cantiere di Vado Ligure.

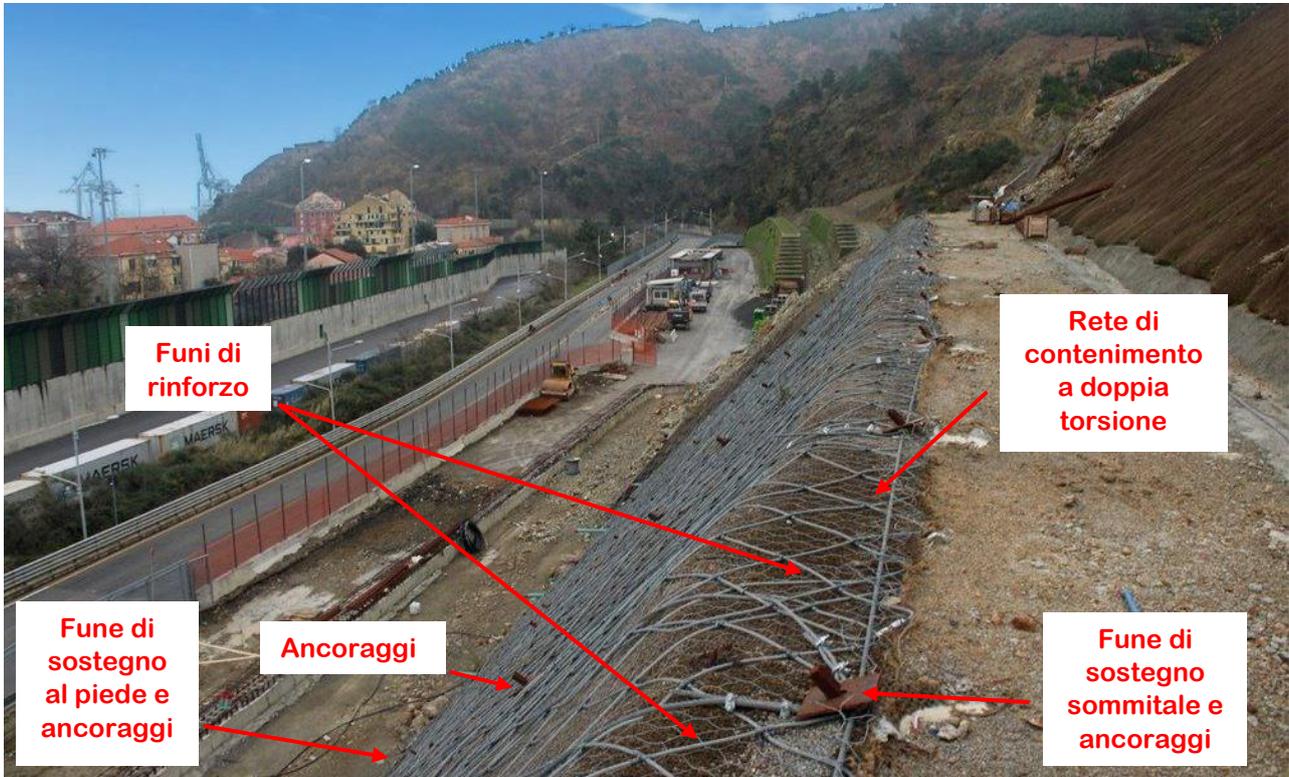
Un elenco di tutte le parti che compongono una rete in aderenza rinforzata è presente nella figura 2.8, la quale rappresenta uno stendimento presente all'interno del cantiere di Vado Ligure oggetto della tesi.

Figura 2.8: Rete in aderenza con chiodatura presente nel cantiere di Vado Ligure.

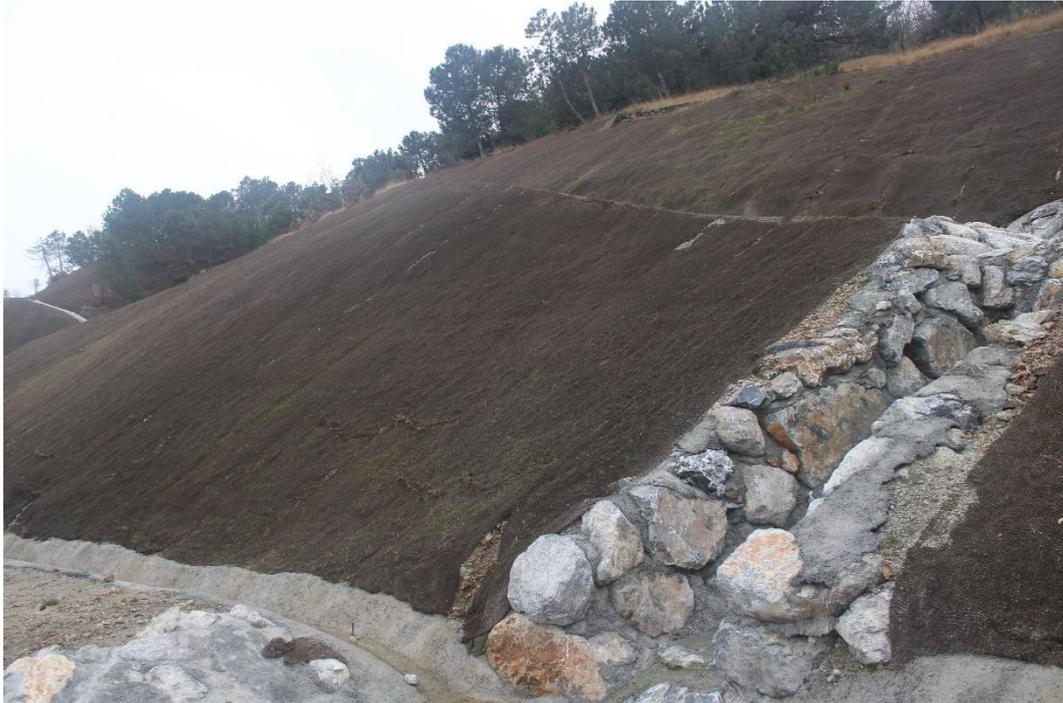
I rivestimenti antierosivi biodegradabili, osservabili in figura 2.9, sono usati, quasi sempre, in concomitanza dell'idrosemina o con la piantumazione diretta di piantine o talee. Tali rivestimenti assicurano protezione dagli agenti atmosferici per un tempo che va da 1 a 5 anni, passati i quali queste biodegradano lasciando alla luce le piante che dovrebbero aver avuto il tempo necessario per sviluppare un apparato radicale solido. I rivestimenti di questo genere sono prodotti in materiali quali fibre di paglia, cocco, juta, trucioli di legno.

Figura 2.9: Rivestimento antierosivo in juta idroseminato presente nel cantiere di Vado Ligure.

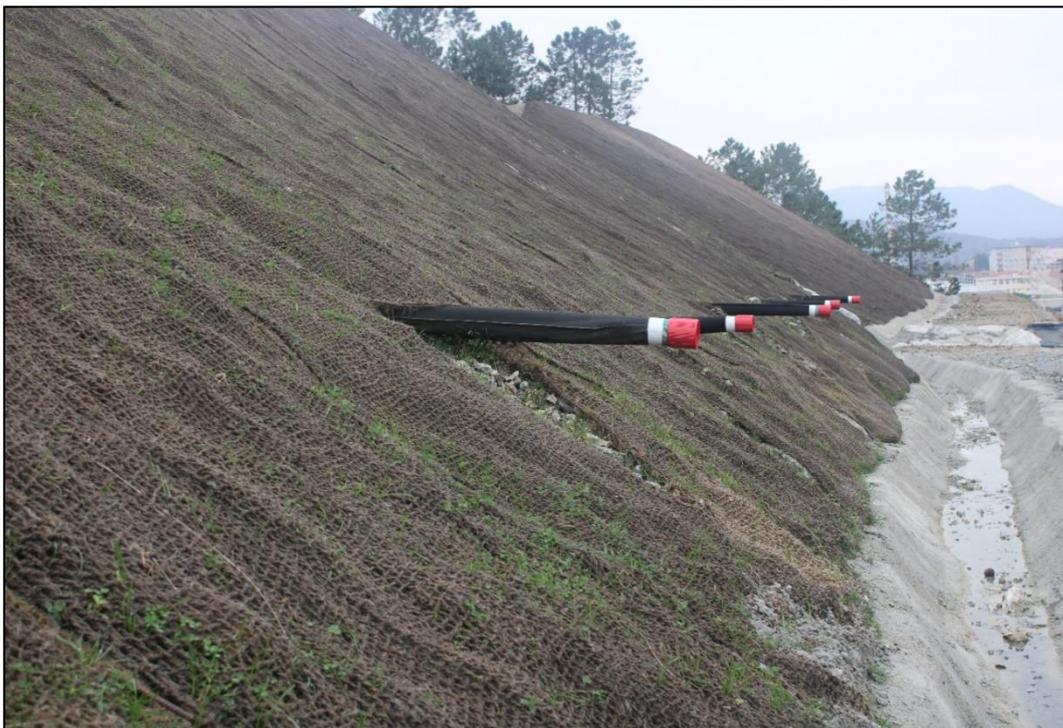
I dreni sub-orizzontali, figura 2.18, sono costituiti da tubi microfessurati dal diametro compreso tra i 50 e gli 80 *mm*, inseriti in fori la cui inclinazione può variare dai 5 ai 15 gradi, questo si rende necessario affinché l'acqua possa essere allontanata con facilità. Per evitare che i tubi vengano intasati dai sedimenti di minor diametro questi sono rivestiti da geotessili. La profondità massima raggiungibile con questa tipologia di opere è di circa 60 *m* e i materiali che possono essere impiegati possono essere rigidi o flessibili, in ferro, PVC o altri materiali.

Figura 2.18: Dreni sub-orizzontali e canaletta di scolo in cemento all'interno di una gradonatura realizzata nel cantiere di Vado Ligure.

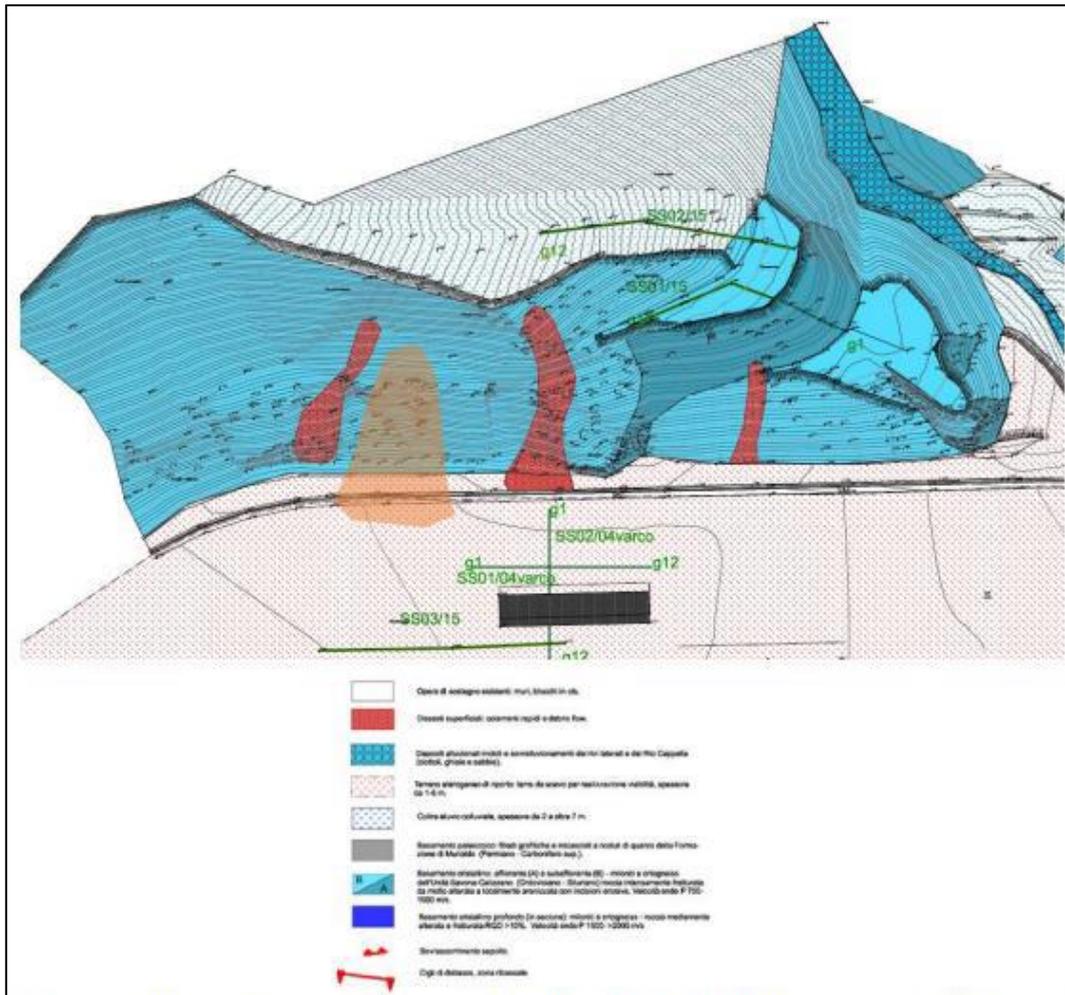
Nel 2016 è stata prodotta una cartografia riportata in figura 3.14 dove si era rilevato l'allargamento di una precedente frana che già insisteva sul versante. Il pendio instabile si estende oltre i limiti della proprietà dell'Autorità portuale presentando delle condizioni di erosione diffusa associata al ruscellamento non regimato che con il tempo si è impostato lungo i solchi presenti sul terreno andandoli ad aggravare. Inoltre, gli incendi che hanno colpito l'area hanno distrutto la copertura vegetale andando ad aggravare il trasporto solido verso l'impluvio limitrofo del Rio Cappella e le strutture portuali.

Figura 3.14: Estratto carta geologica del progetto 711 (2016) con frane di colamento pre-esistenti e colamento del 24 – novembre 2019.

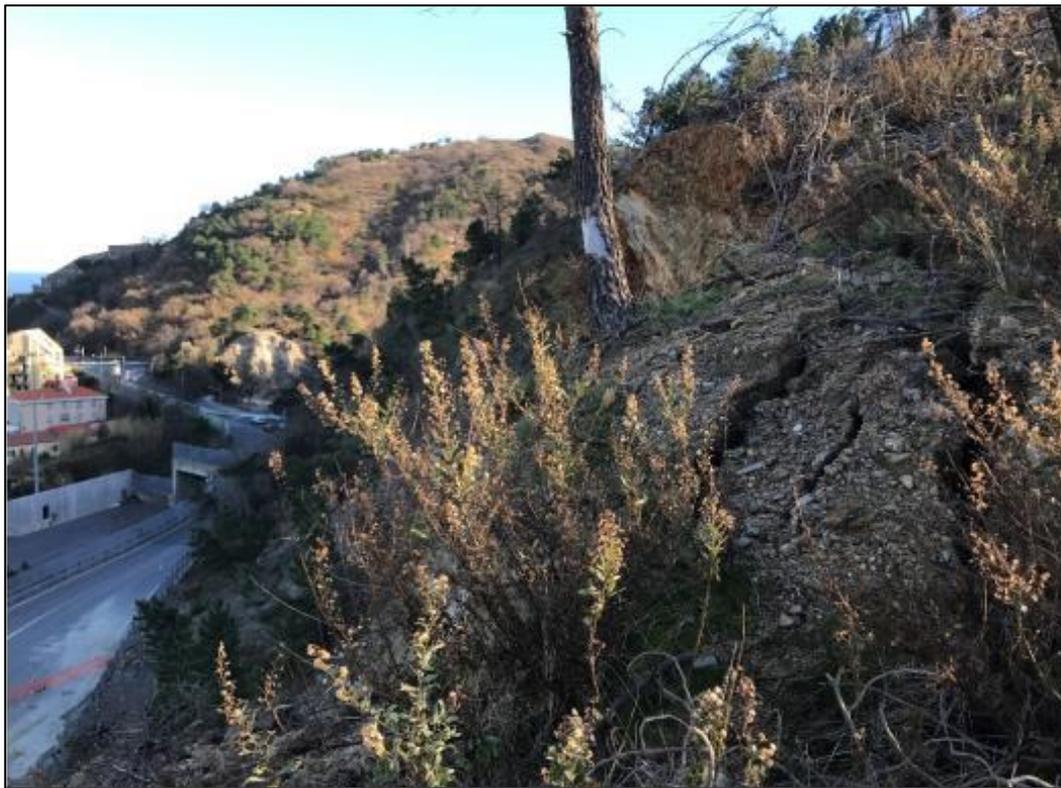
Figura 3.18: Terreno ribassato con presenza di fessurazioni di trazione subverticali impostesi nel basamento milonitico alterato.

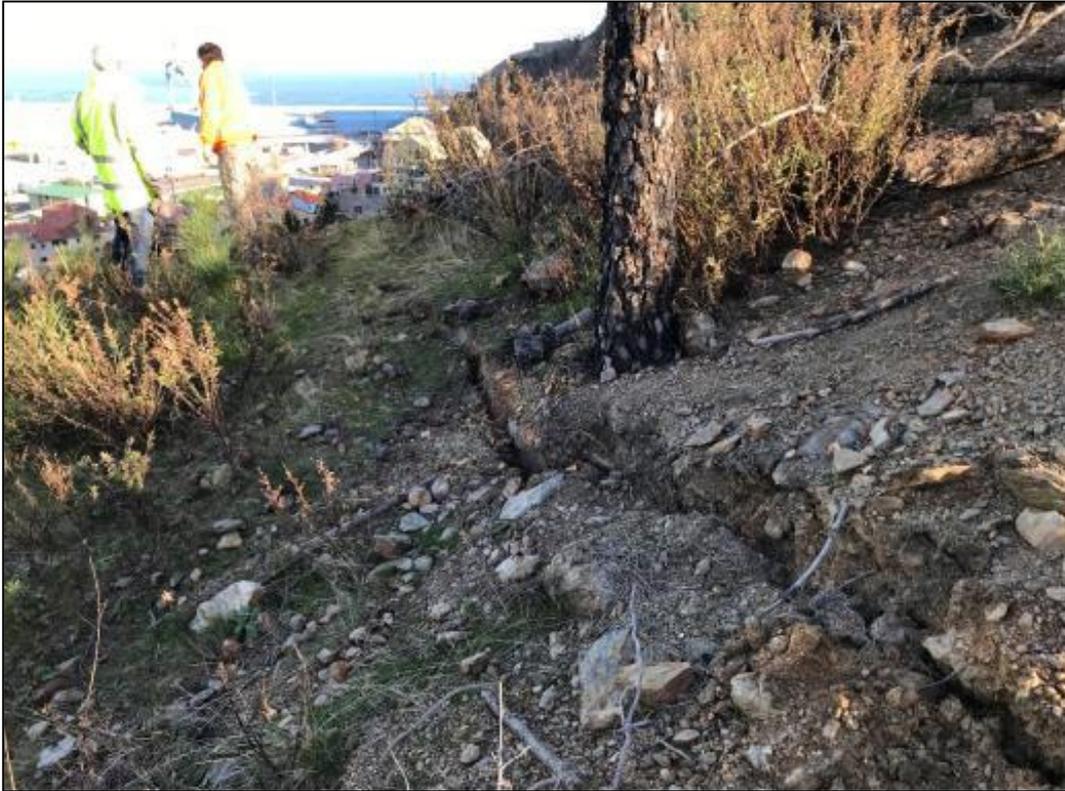
Figura 3.19: Particolare del terreno ribassato con presenza di fessurazioni da trazione.

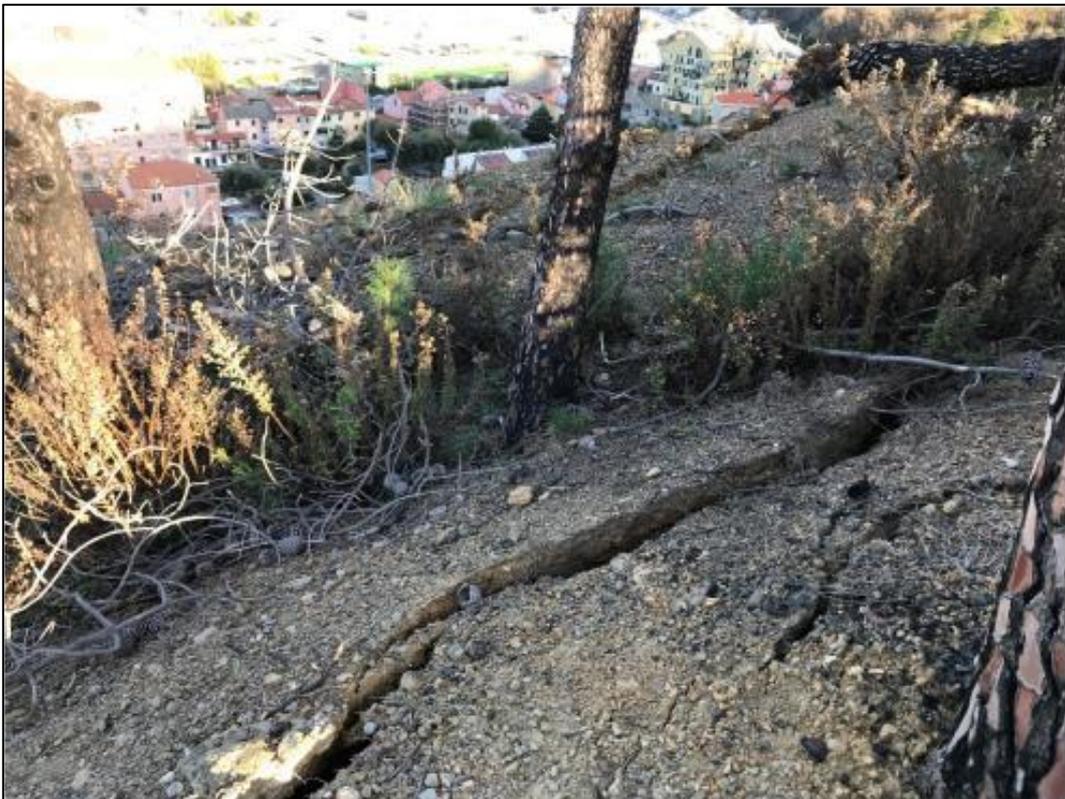
Figura 3.20: Particolare del terreno ribassato con presenza di fessurazioni da trazione.

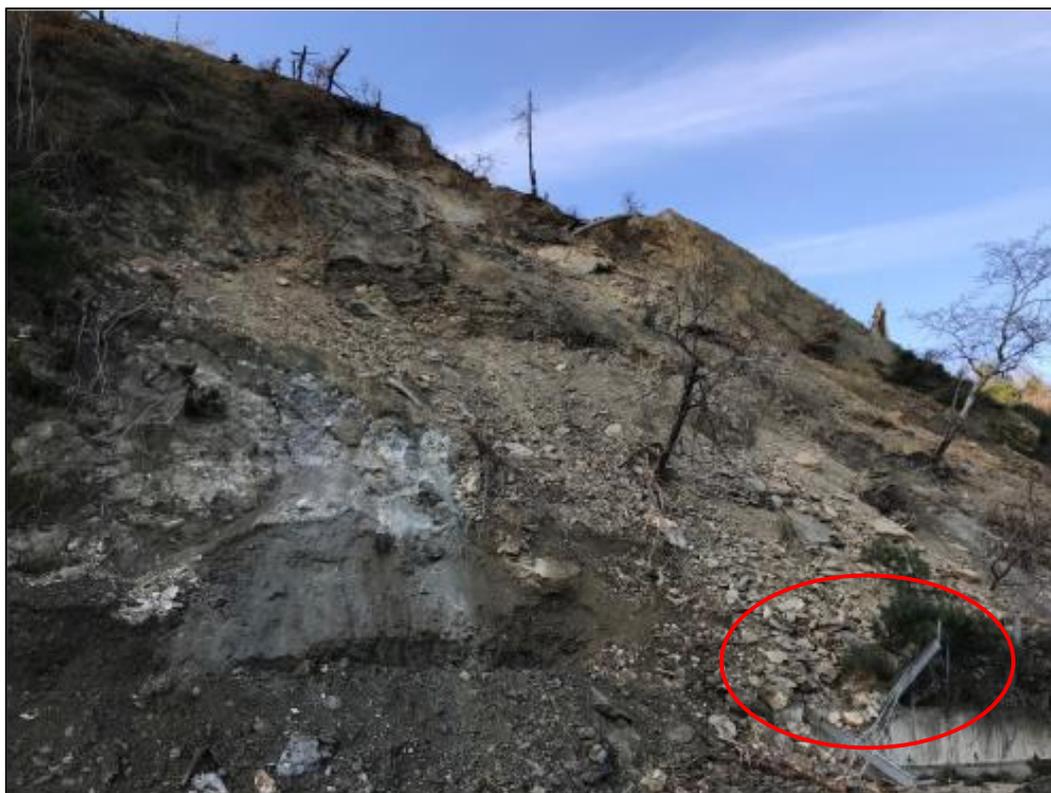
Figura 3.21: Frana del 1° gennaio 2020, cerchio rosso sono evidenziate le barriere divelte.

A seguito di questi eventi il 1° gennaio 2020 un nuovo fronte di frana si è aperto in posizione adiacente a quello precedentemente sviluppatosi nel mese di novembre 2019 (figura 3.17). Il nuovo fronte è più esteso del precedente andando a mobilitare non solo uno strato superficiale di terreno ma un volume di terreno più profondo costituito da roccia alterata. I cinematismi che si sono impostati sono compatibili movimenti di scivolamento rototraslazionale e formazione di profonde fessurazioni nella zona di coronamento (figure da 3.18 a 3.20). La nuova frana oltre ad aver ribassato importanti volumi di terreno ha causato la mobilitazione di nuovo materiale che ha invaso la corsia di monte del varco doganale andando a superare le barriere di protezione sostituite dopo l'evento di novembre 2019 (figura 3.21).

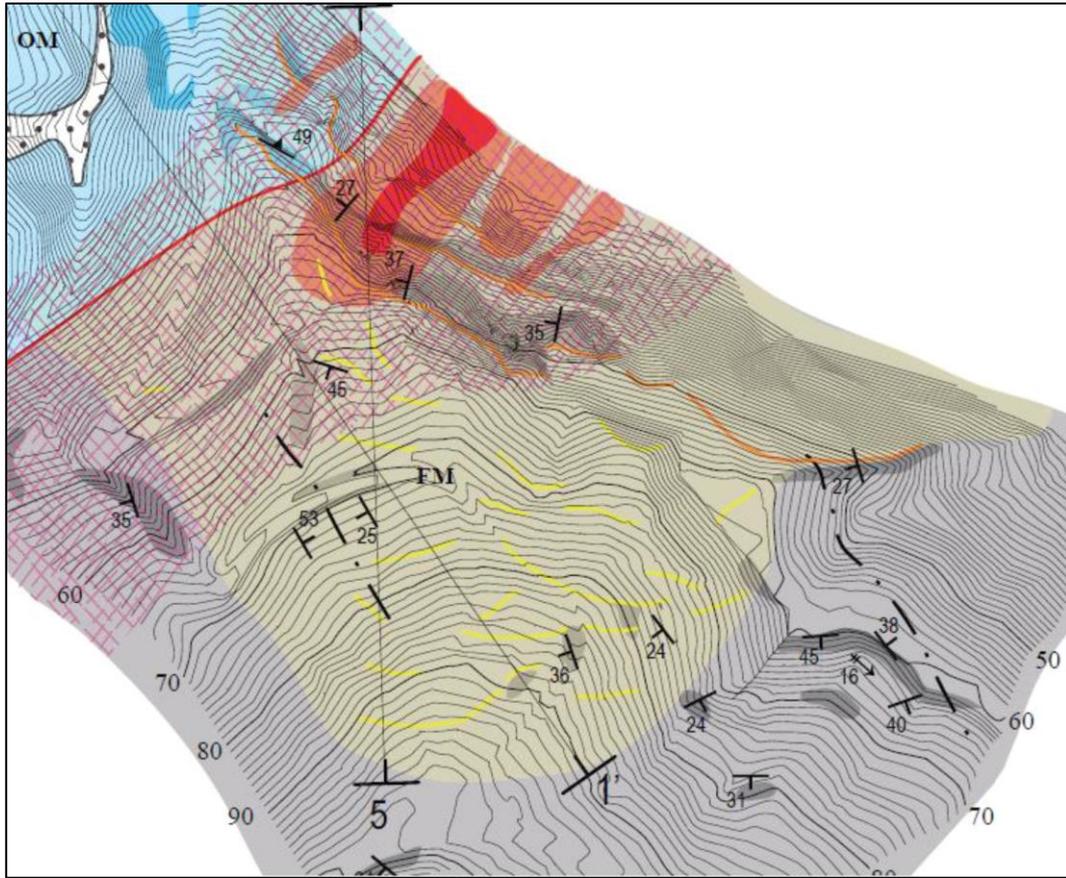
I rilievi geologici, riportati nella carta geologica presente in figura 3.23, eseguiti a supporto della progettazione esecutiva hanno individuato a S – SE del versante in esame un diffuso stato fessurativo, causato molto probabilmente da un detensionamento del pendio con la presenza di estesi trench (figure da 3.24 a 3.26) di profondità variabile tra un minimo di 0,50 *m* e i 2,5 *m* con una profondità media di circa un metro. Queste fessure sviluppatesi nel terreno presentano un'apertura da pluridecimetrica a metrica ed interessano la copertura eluvio colluviale presente ed il substrato roccioso dei micascisti.

La zona interessata da questi fenomeni di fessurazione presenta uno sviluppo planimetrico notevole con una larghezza massima di circa 170 *m* e una estensione longitudinale, che va dai livelli più elevati dei trenches al piede del versante, di circa 180 *m* con un dislivello massimo riscontrato di circa 80 *m*.

Figura 3.23: Estratto della carta geologica, i trenches sono riportati con delle linee gialle.

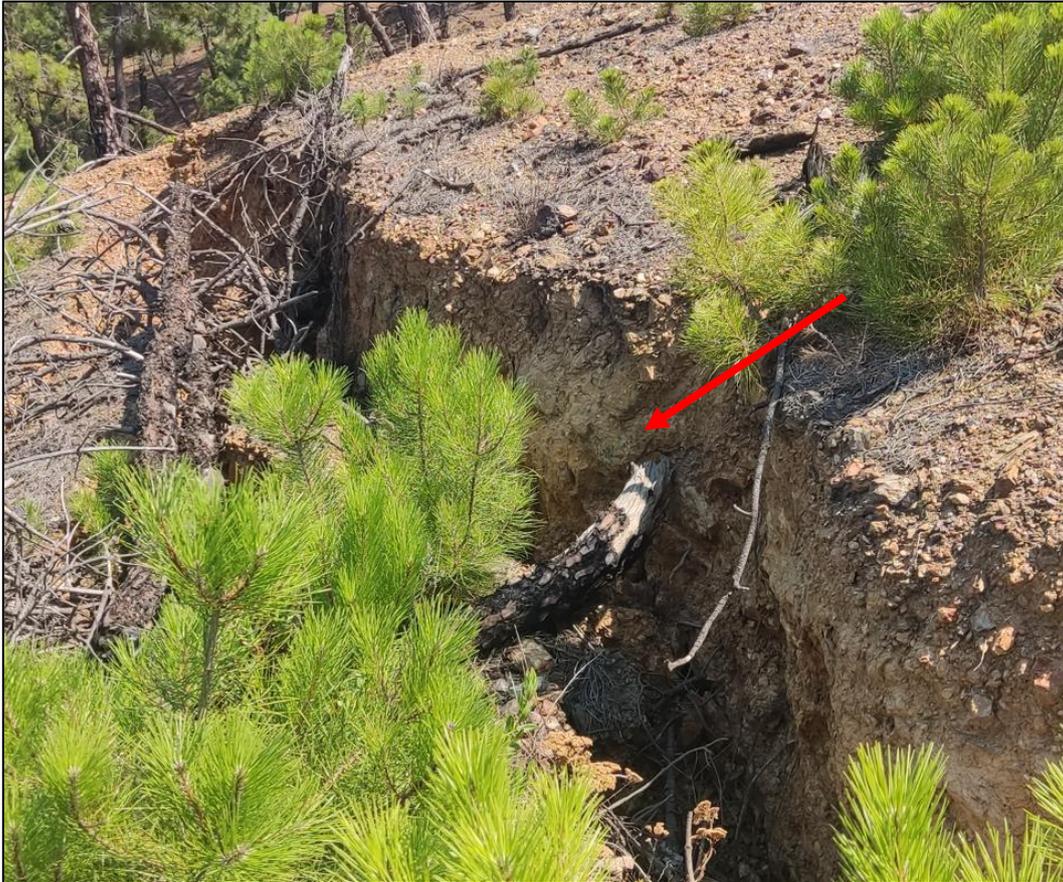
La freccia in rosso in figura 3.25 indica la direzione di movimento del terreno.

Figura 3.25: Trenches individuato nel tratto a monte degli interventi di risagomatura eseguiti a seguito degli eventi dell'inverno 2019 – 2020.

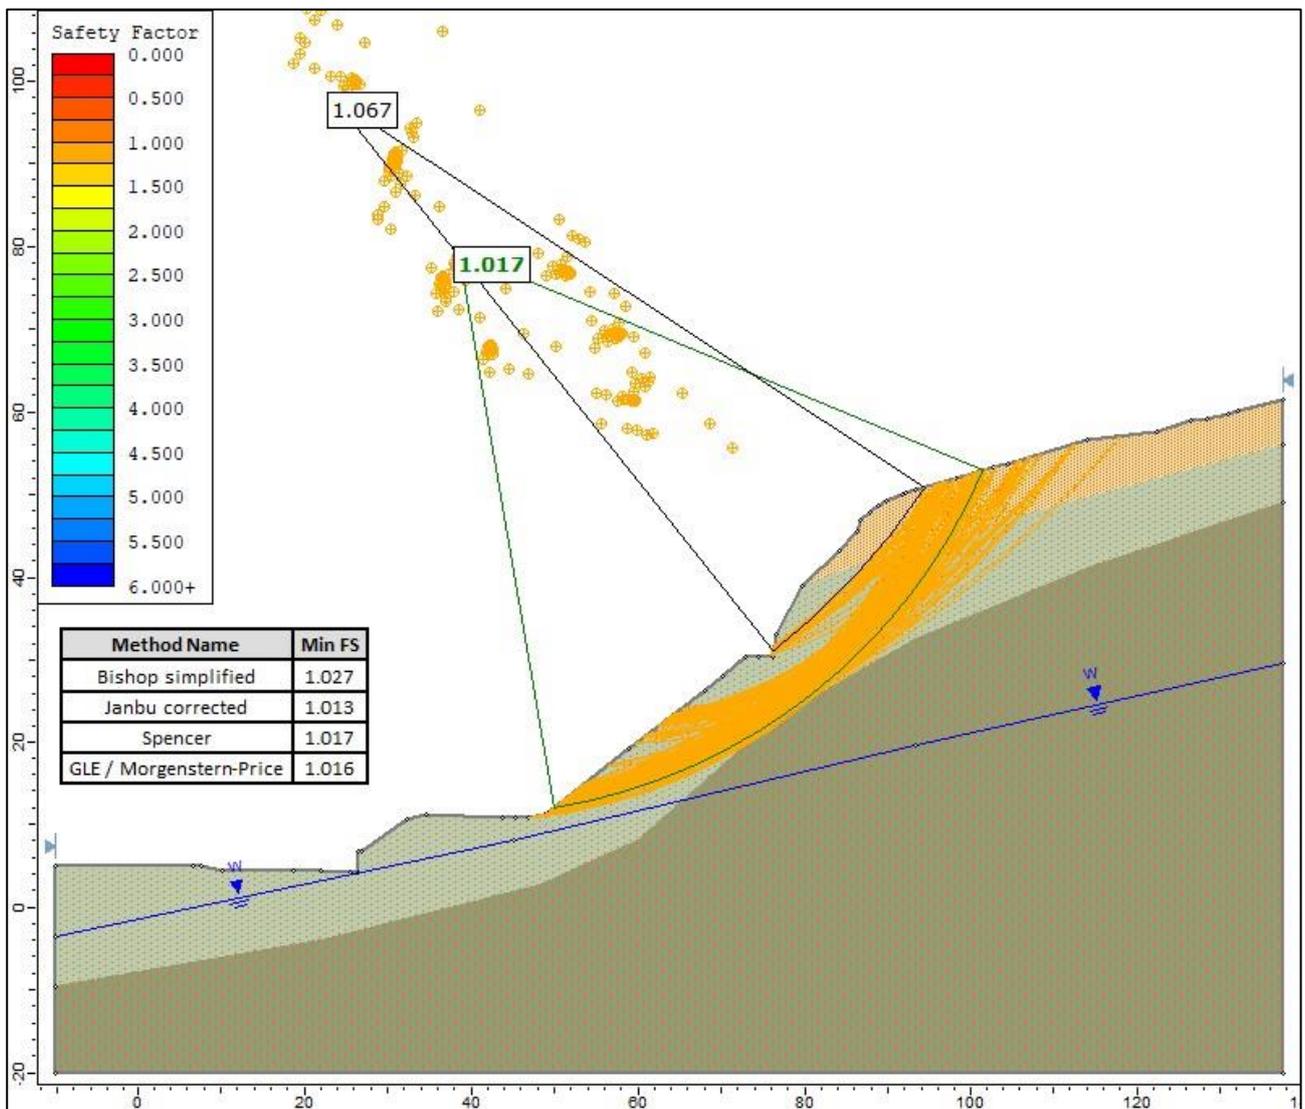
Figura 4.4: Risultati simulazioni sezione 15 con parametri di tabella 4.1.

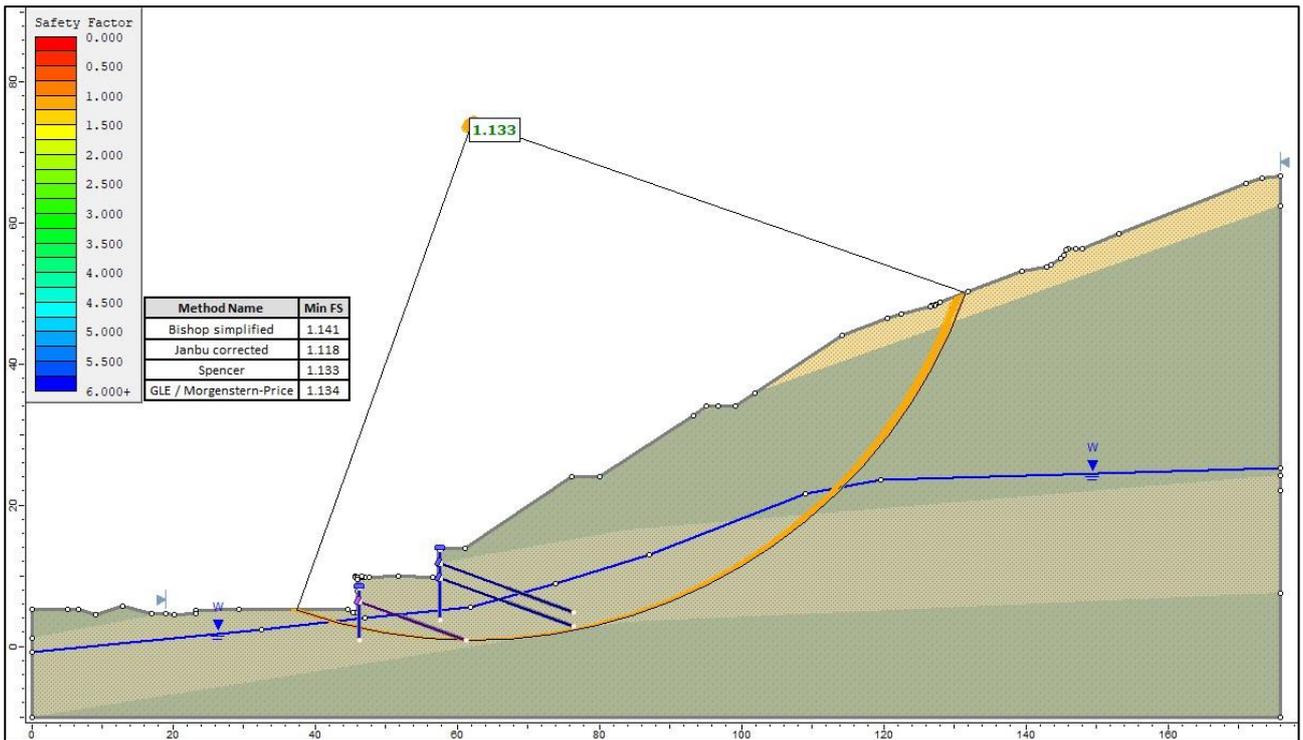
Figura 4.16: Sezione 10 – Condizioni statiche a lungo termine con applicazione dei FS parziali.

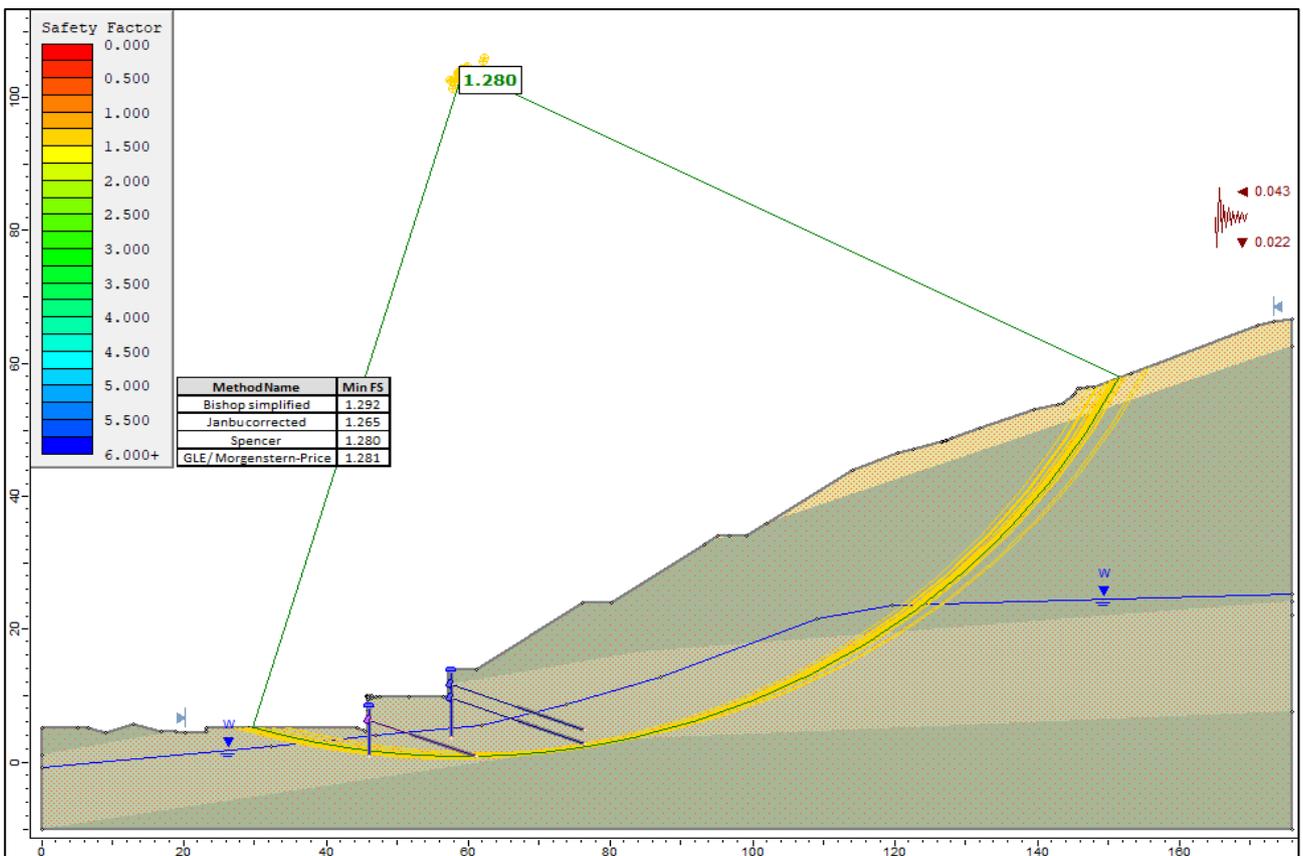
Figura 4.17: Sezione 10 – Condizioni a lungo termine con applicazione dei coefficienti sismici k_v^+ .

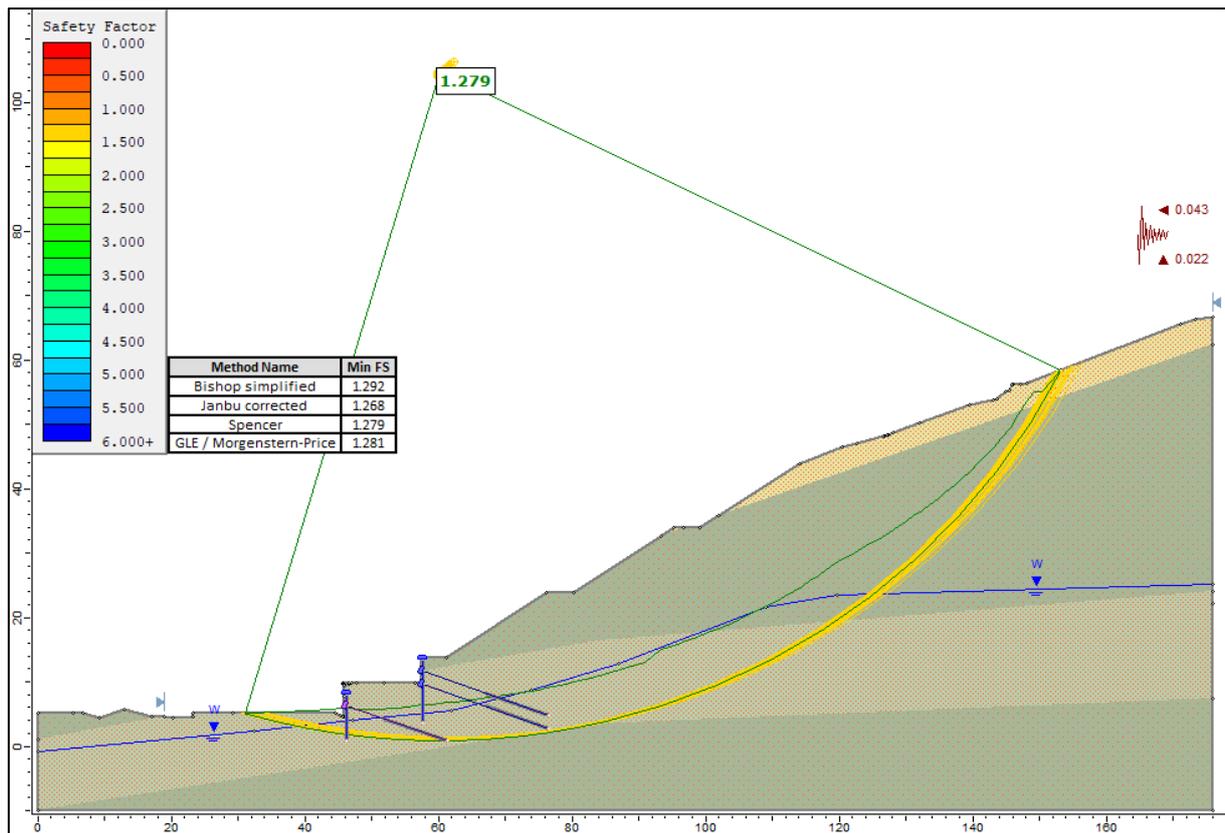
Figura 4.18: Sezione 10 – Condizioni a lungo termine con applicazione dei coefficienti sismici k_v^- .

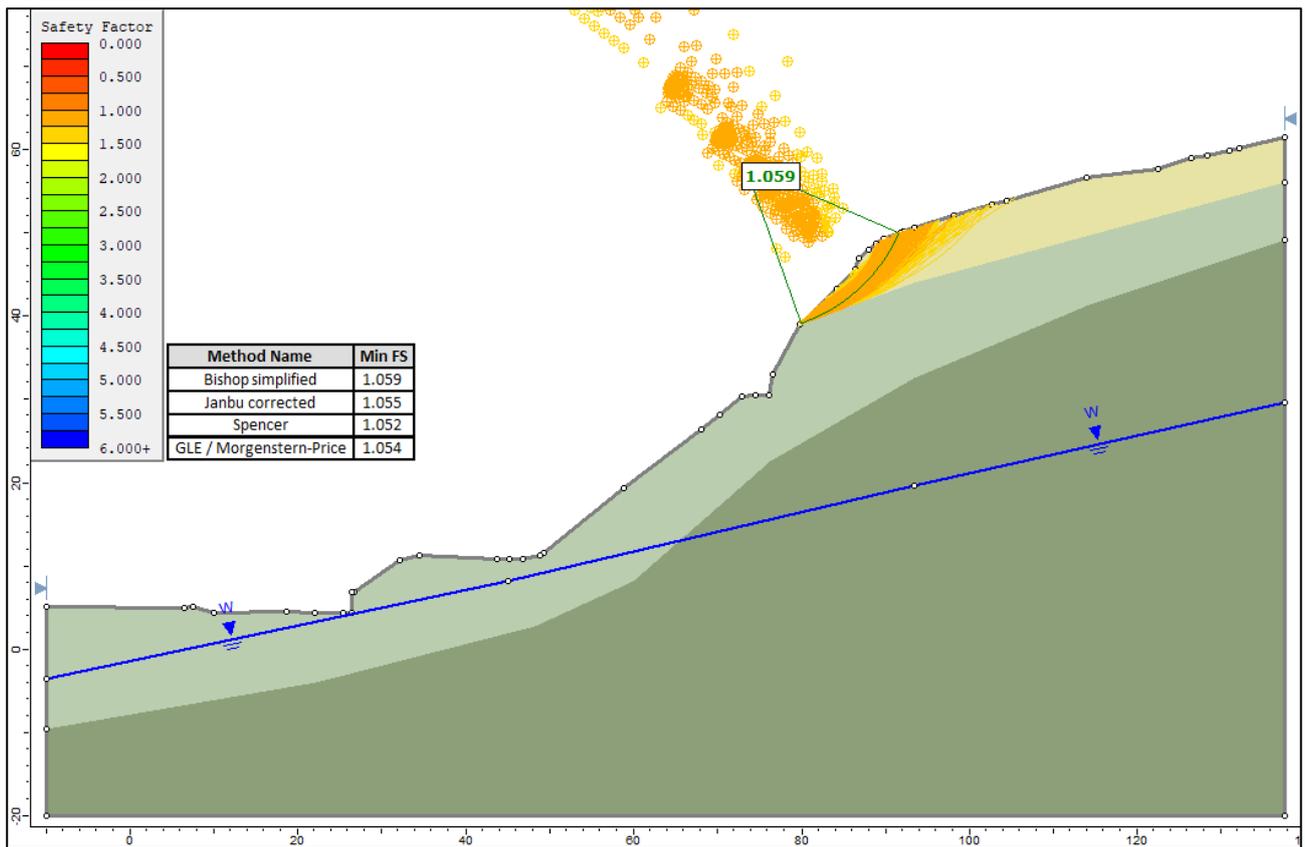
Figura 4.19: Sezione 15 – Condizione del versante antecedente alle fasi di scavo.

Vengono ora riportate, nelle figure da 4.19 a 4.32, le simulazioni effettuate per la sezione 15, anche in questo caso saranno riportate sia le condizioni precedenti gli scavi, quelle durante e quelle a lungo termine.
