POLITECNICO DI TORINO

TESI DI LAUREA MAGISTRALE

**INTERVENTI DI RIPROFILATURA DI VERSANTE
PER IL POTENZIAMENTO INFRASTRUTTURALE
DEL PORTO DI VADO LIGURE**

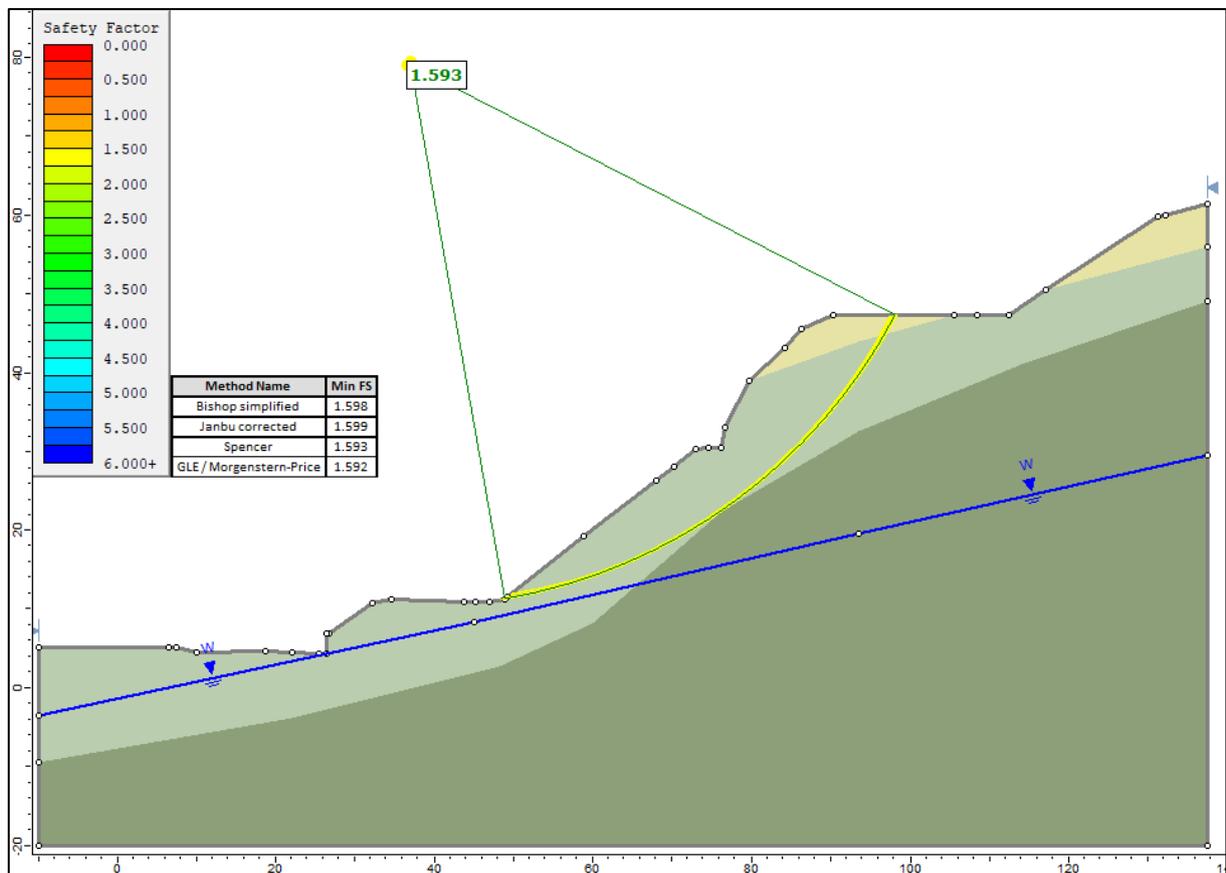
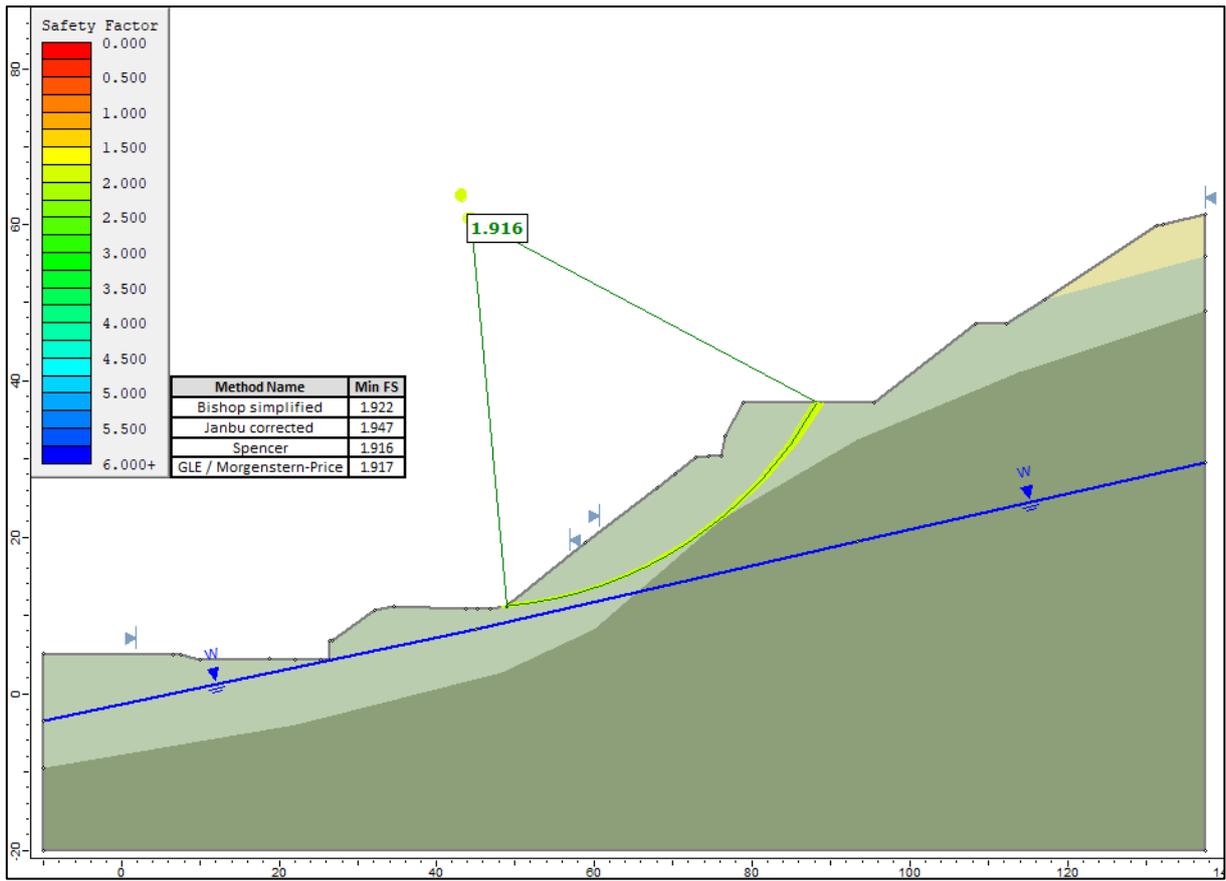
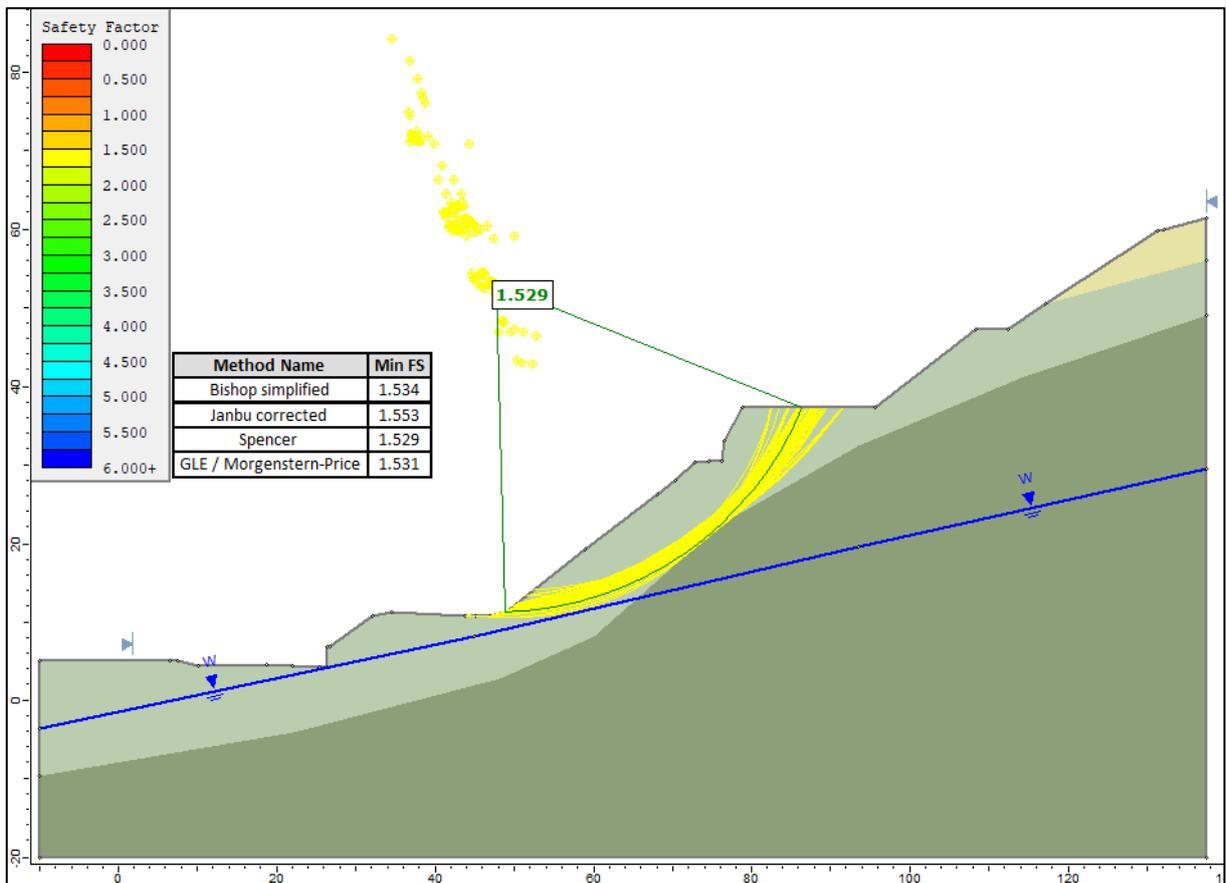
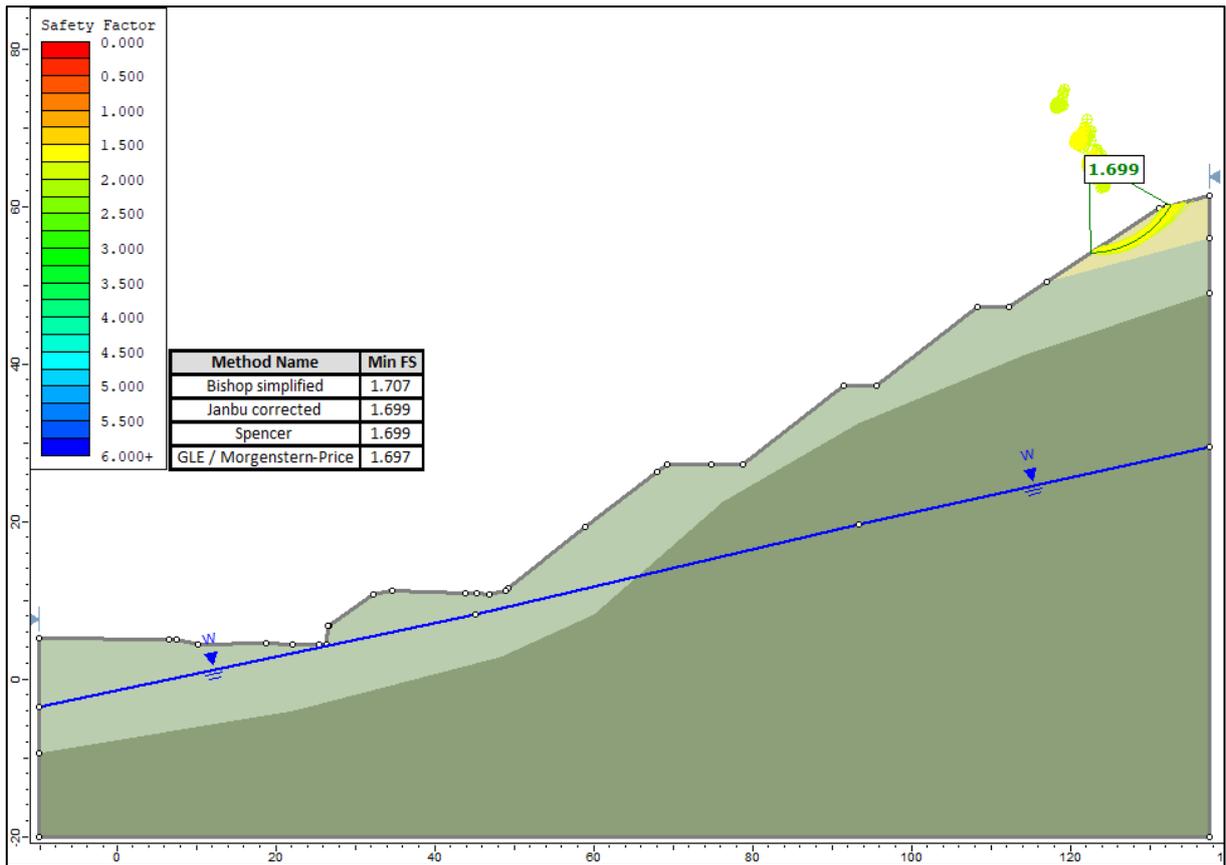
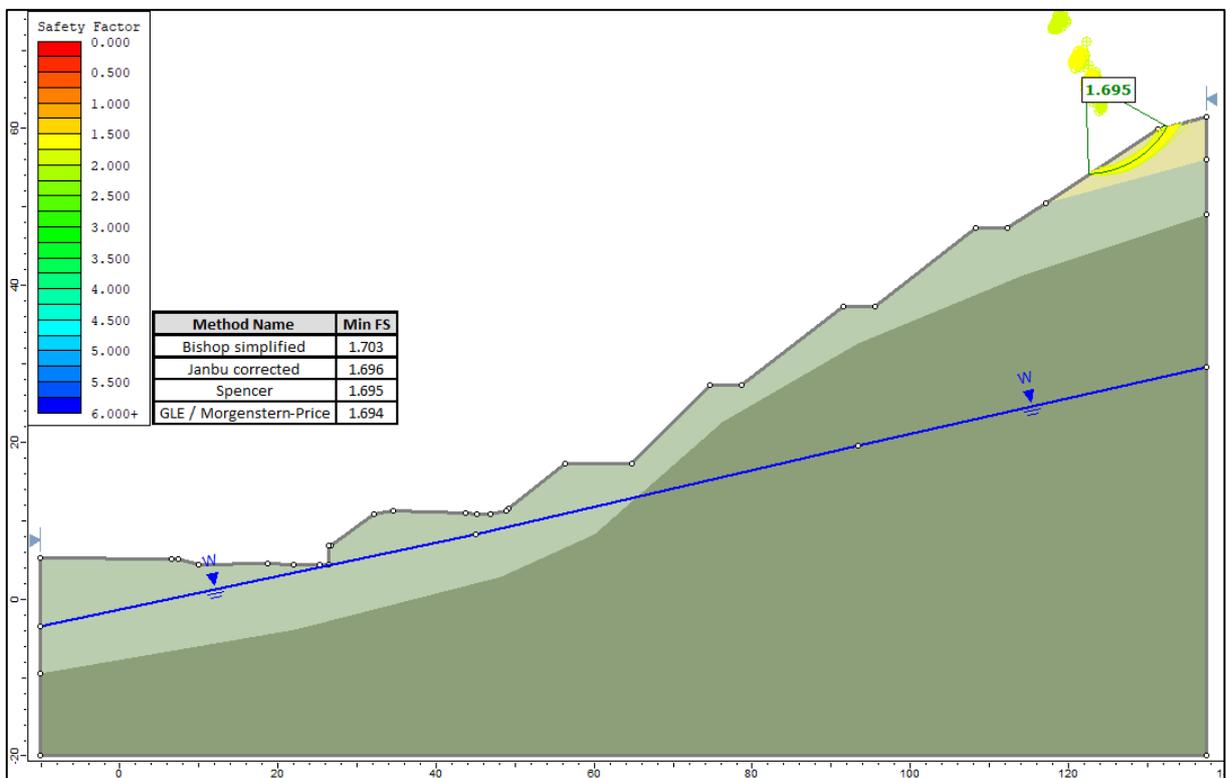
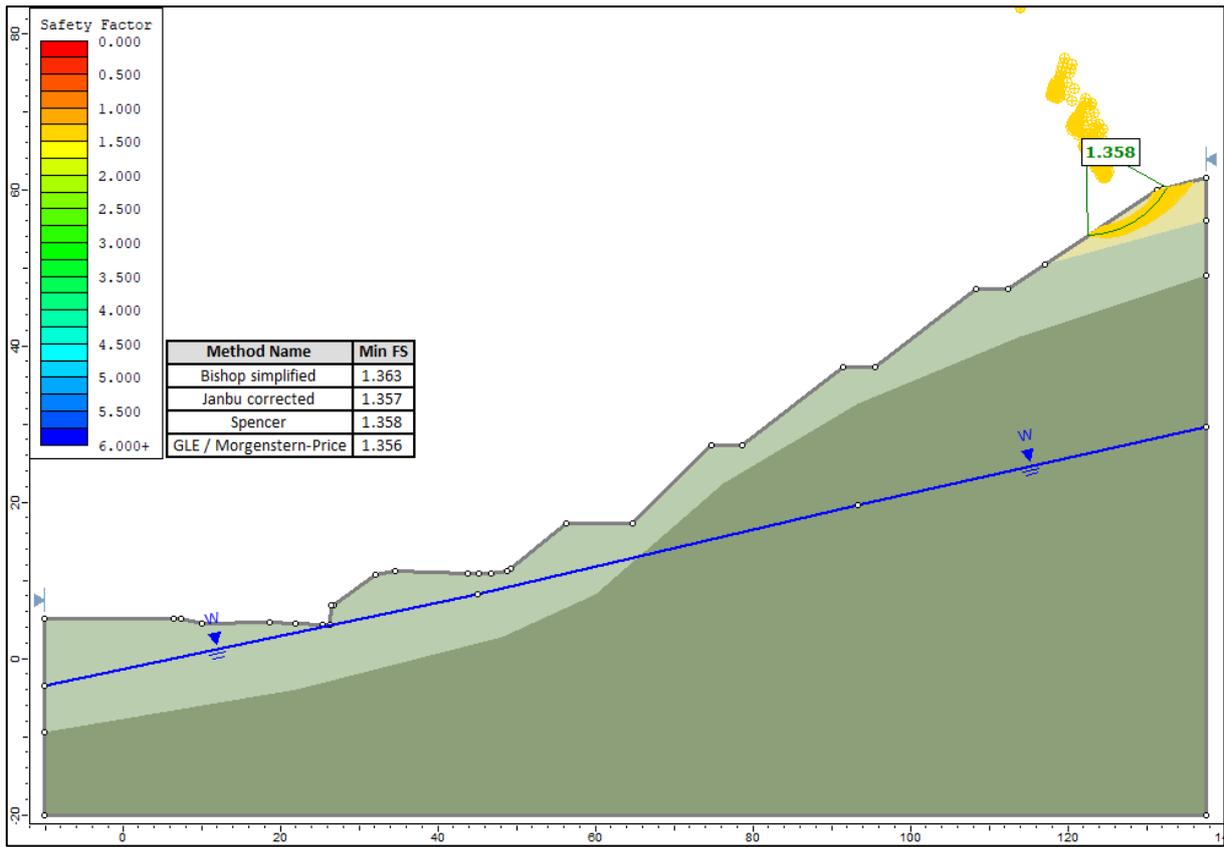
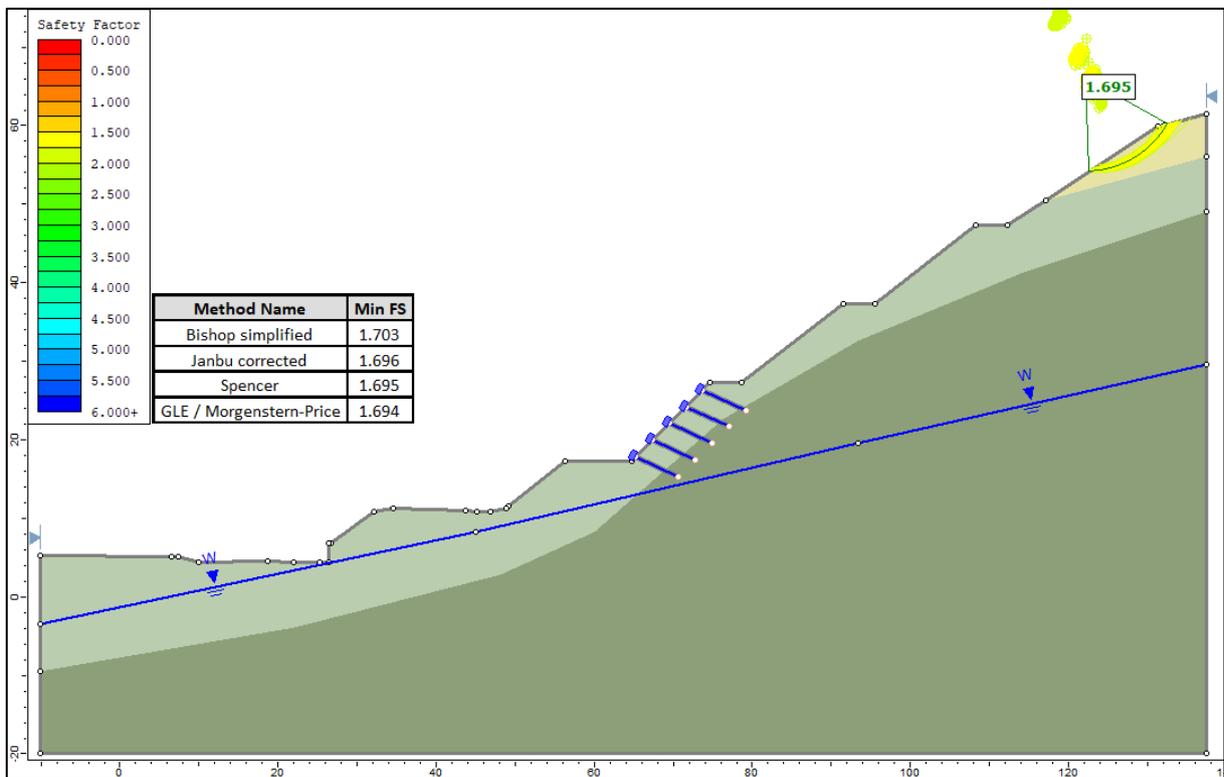
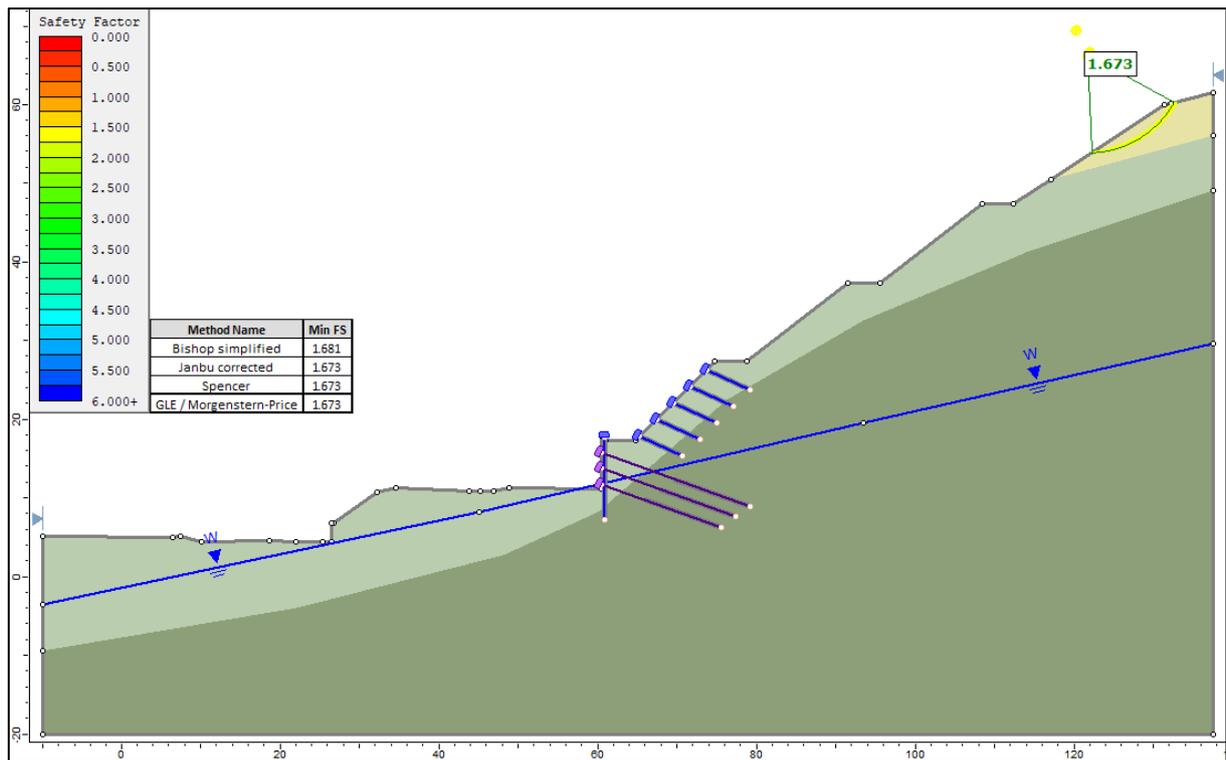
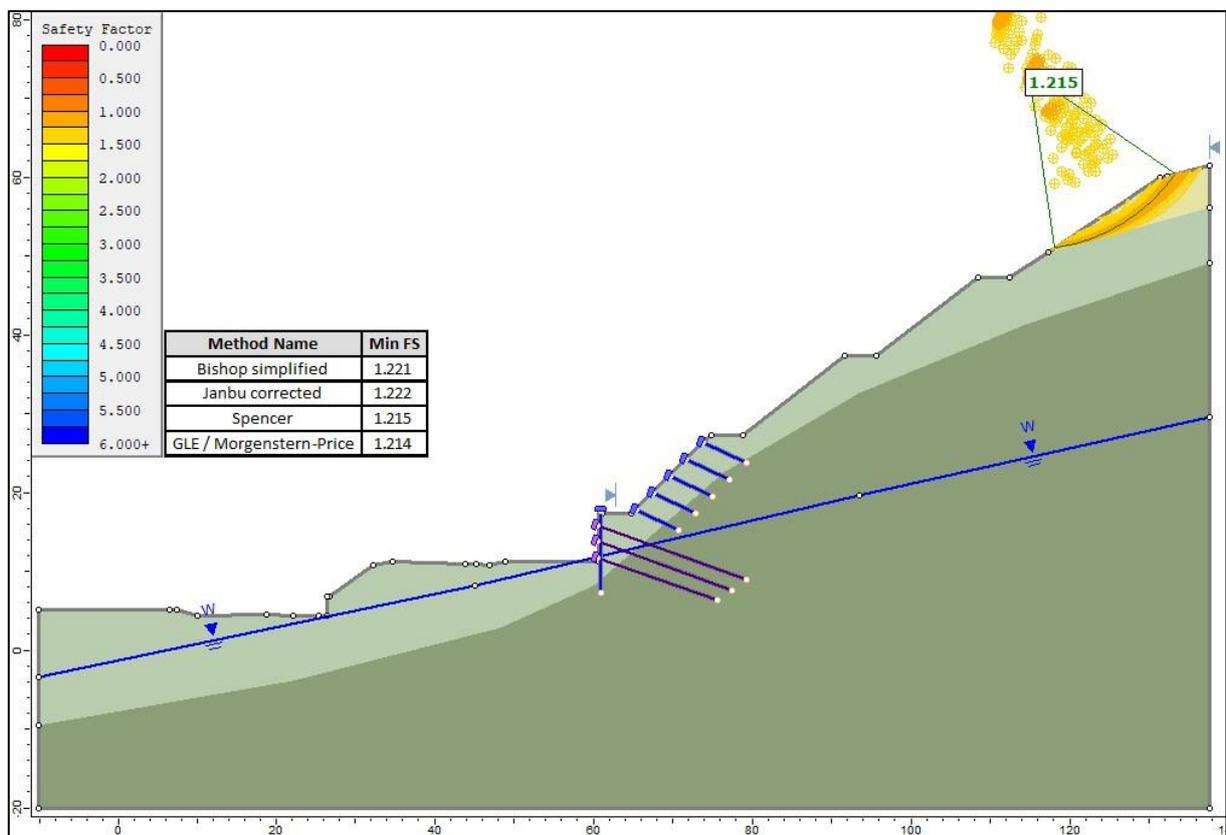
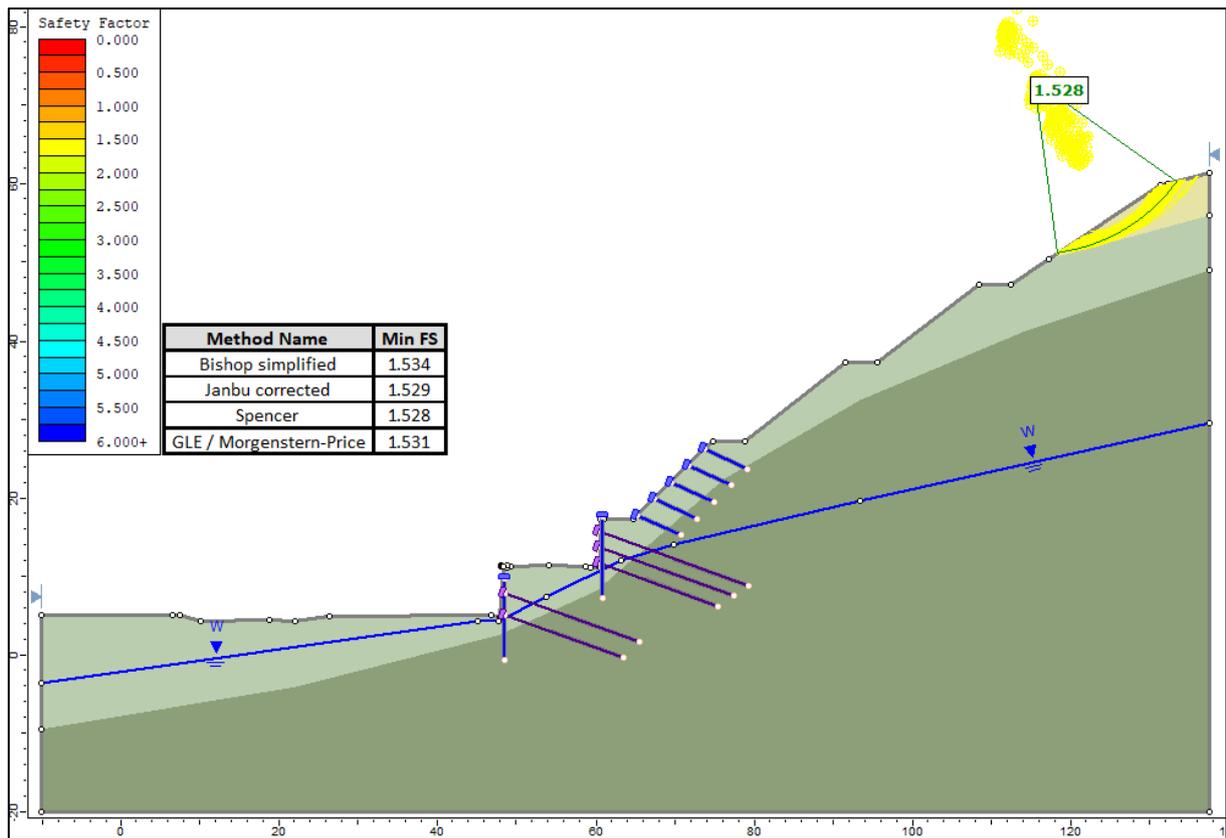
Figura 4.20: Sezione 15 – Fase di scavo 1.

Figura 4.21: Sezione 15 – Fase di scavo 2.

Figura 4.22: Sezione 15 – Fase di scavo 2 con applicazione dei FS parziali.

Figura 4.23: Sezione 15 – Fase di scavo 3.

Figura 4.24: Sezione 15 – Fase di scavo 4.

Figura 4.25: Sezione 15 – Fase di scavo 4 con applicazione dei FS parziali.

Figura 4.26: Sezione 15 – Fase di scavo 5.

Figura 4.27: Sezione 15 – Fase di scavo 6.

Figura 4.28: Sezione 15 – Fase di scavo 6 con applicazione dei FS parziali.

Figura 4.29: Sezione 15– Fase di scavo 7.

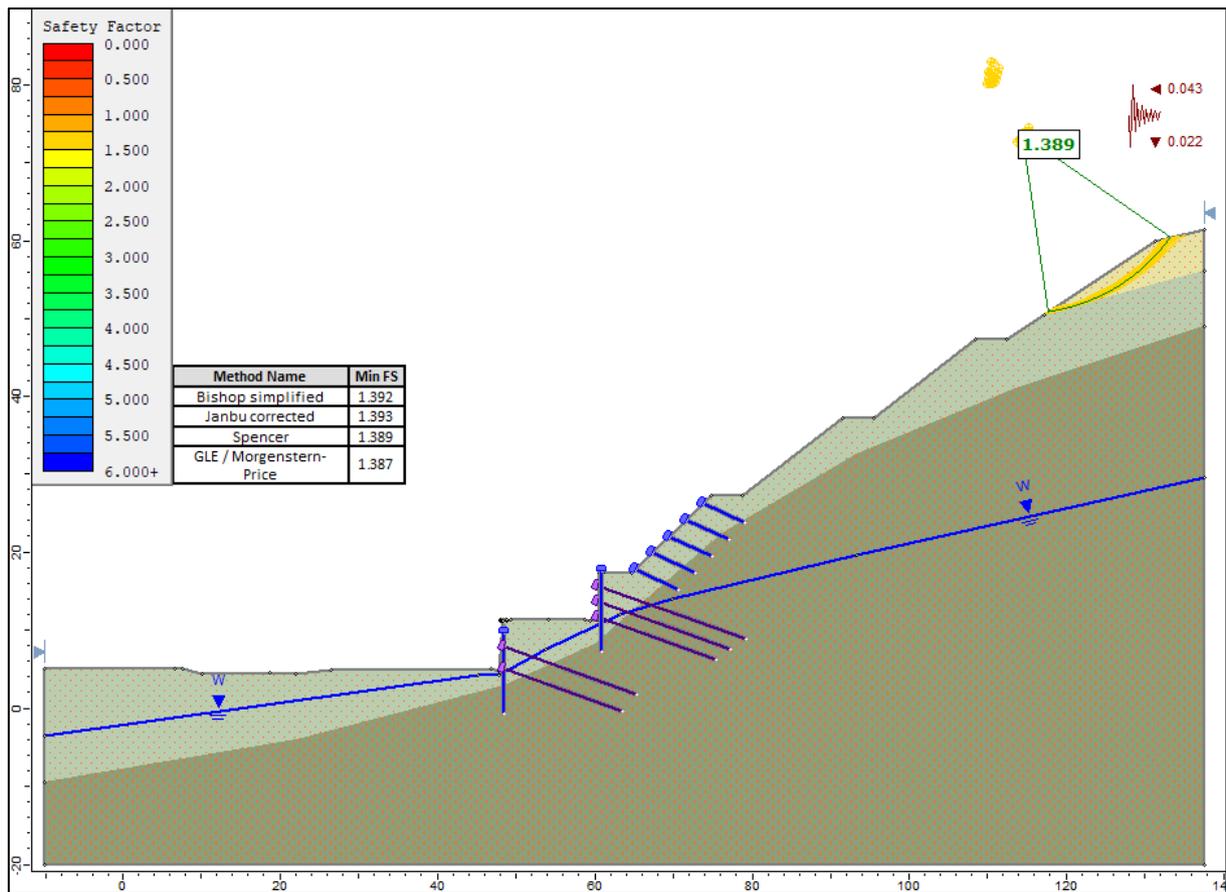
Figura 4.31: Sezione 15 – Condizioni a lungo termine con applicazione dei coefficienti sismici kv^+ .

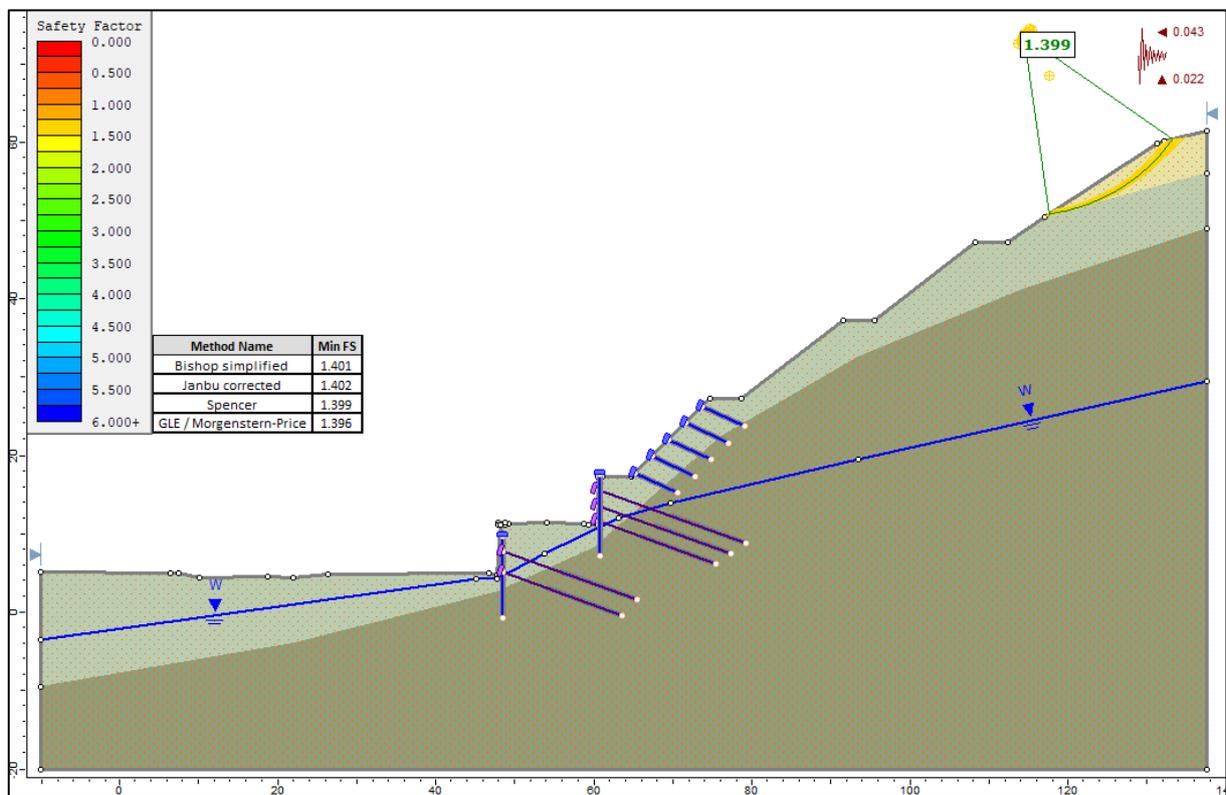
Figura 4.32: Sezione 15 – Condizioni a lungo termine con applicazione dei coefficienti sismici kv^- .

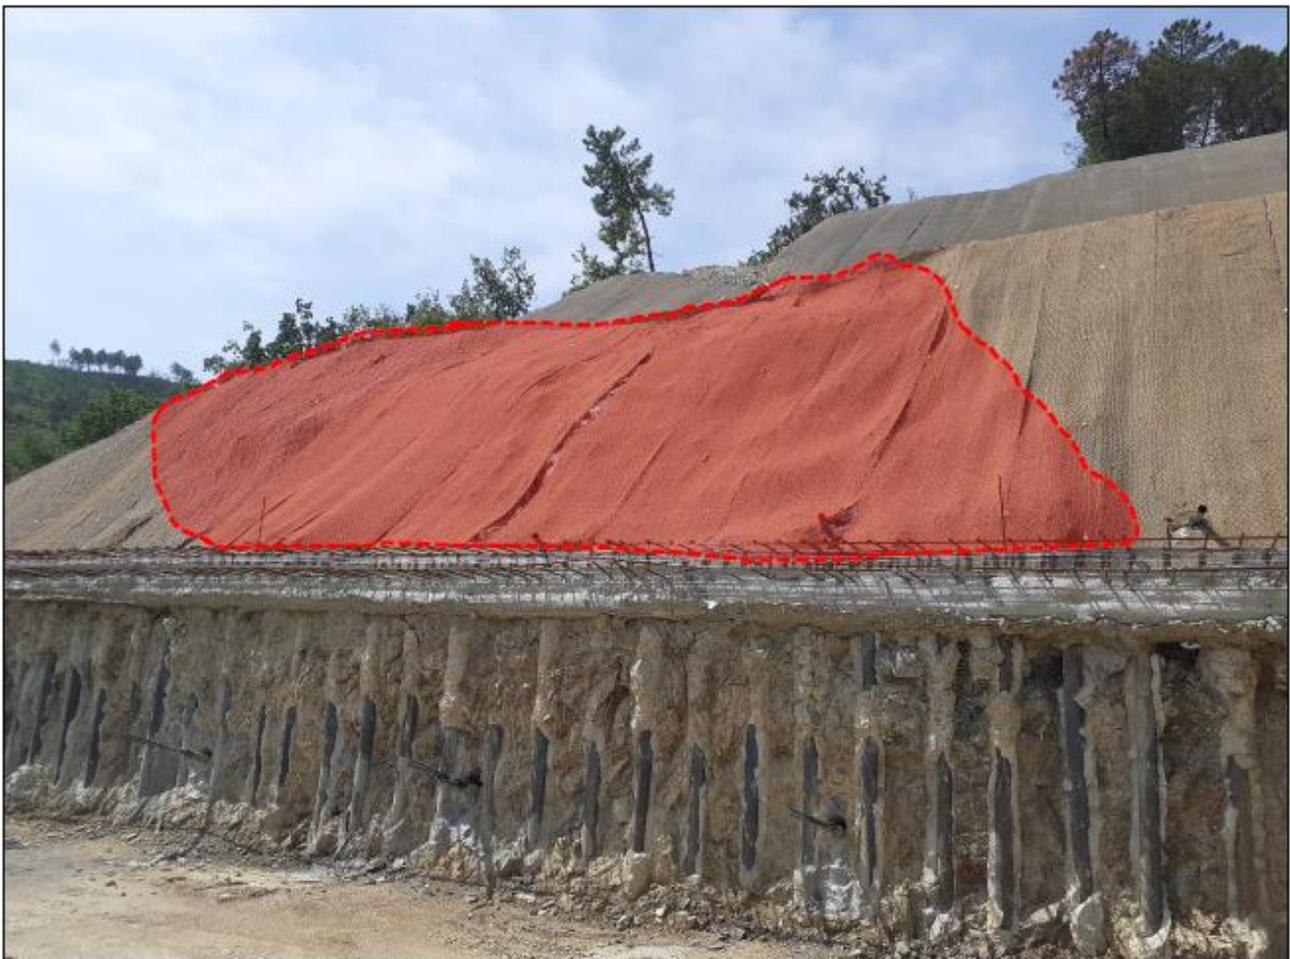
Figura 4.33: Vista frontale del versante dove si è imposto il fenomeno gravitativo.

Nella figura 4.33 si possono osservare i micropali ultimati e il primo ordine di tiranti.

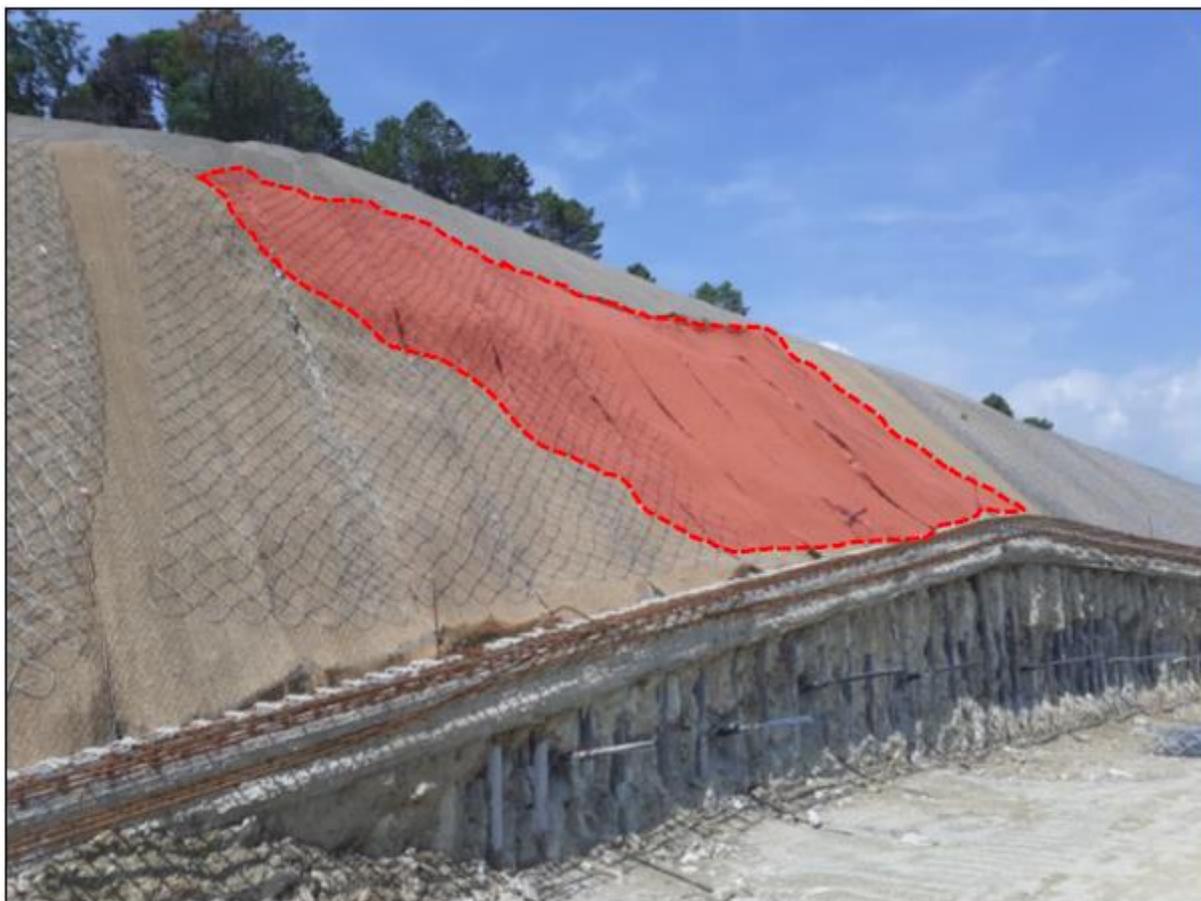
Figura 4.34: Vista laterale lato sud del versante dove è avvenuto il fenomeno gravitativo.

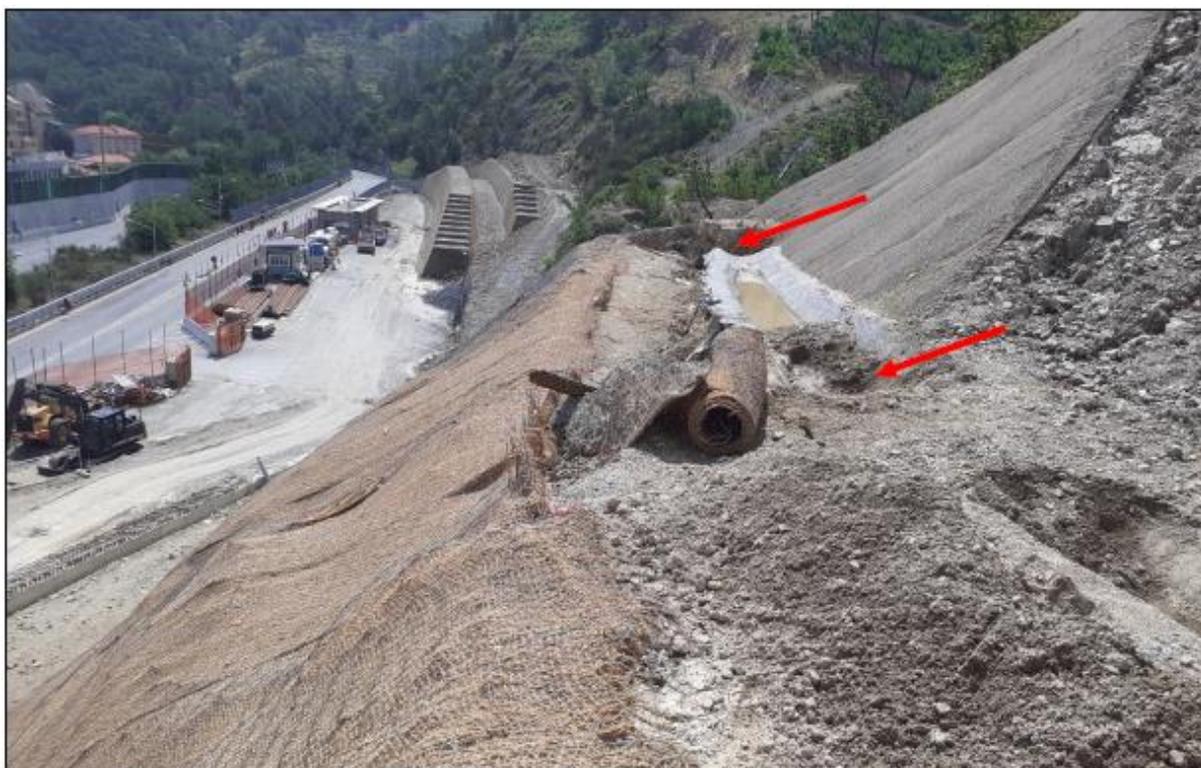
Figura 4.35: Vista del coronamento della frana impostosi nella seconda banca lato nord.

In figura 4.35 è possibile apprezzare anche la disarticolazione della canaletta di scolo delle acque.

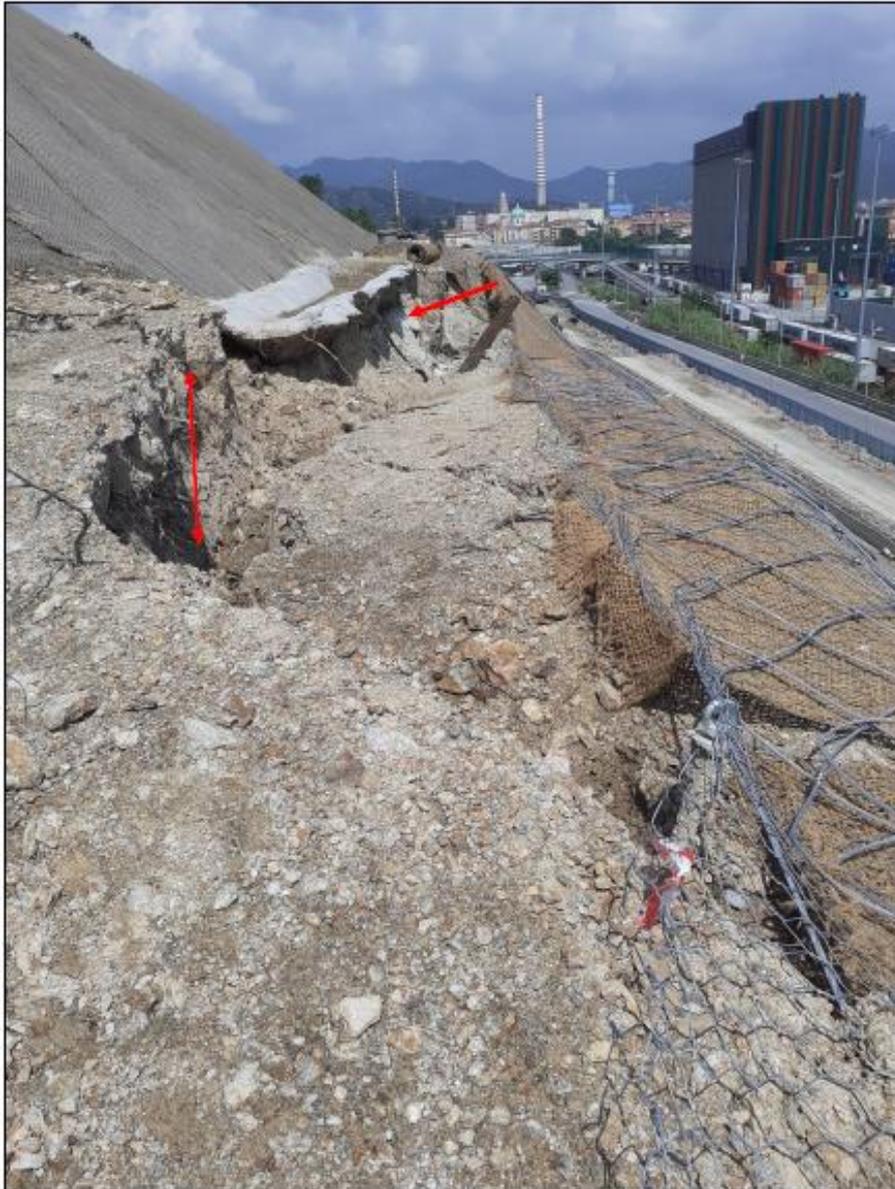
Figura 4.36: Vista del fenomeno franoso lato sud dalla seconda banca, ben visibile il rigetto metrico della frana.

Inoltre, andando a confrontare le evidenze geologiche del sito, figura 4.36, con la superficie di rottura avente il fattore di sicurezza minore prodotta dal software, figura 4.40, si nota che la loro posizione è comparabile. In particolare, si può osservare come il coronamento della frana si sia impostato al termine della seconda banca e come la fine della superficie di rottura si arresti al termine della gradonatura in prossimità della prima banca.

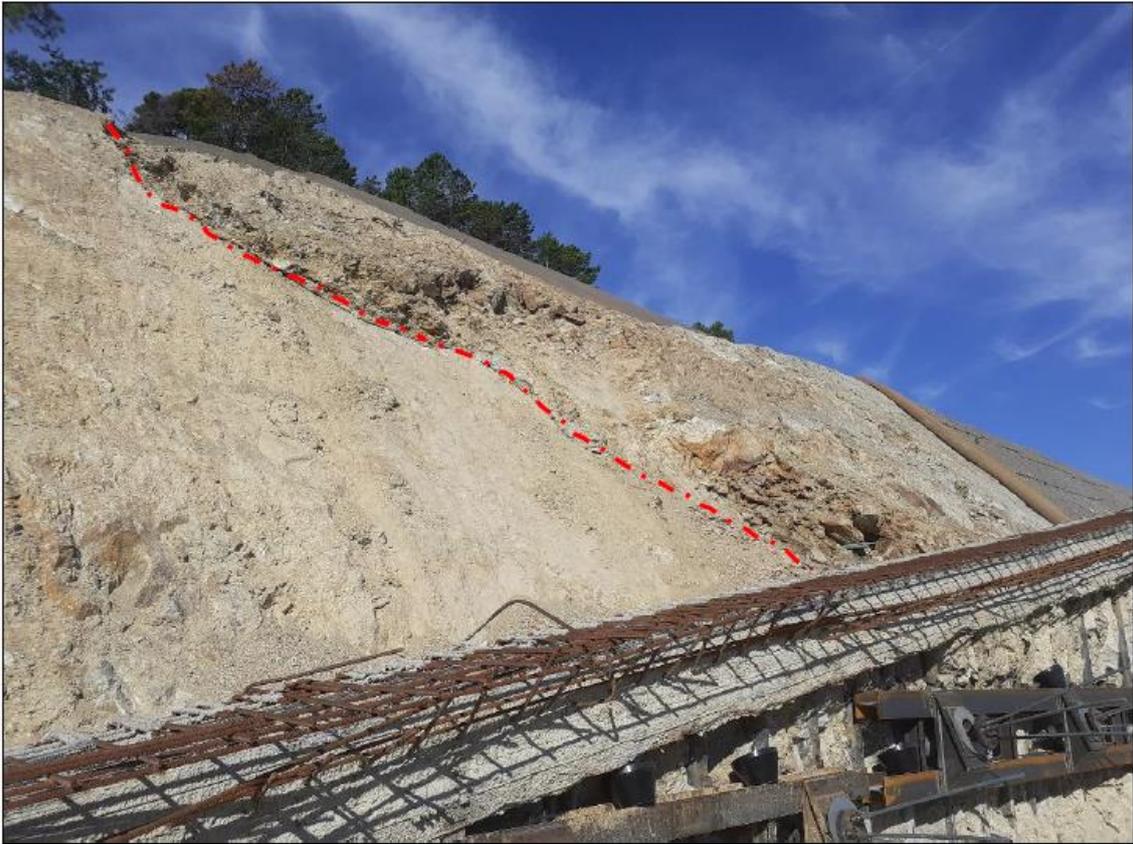
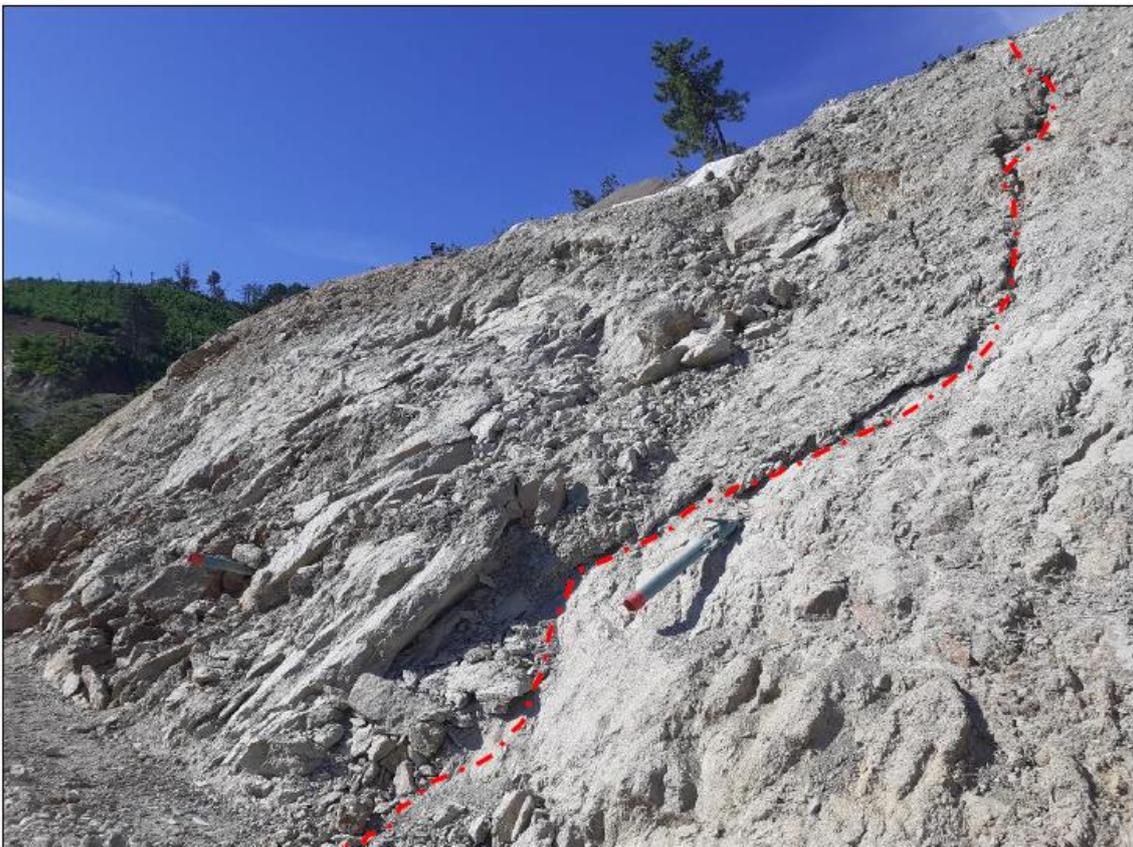
Figura 4.37: Vista laterale lato sud del fenomeno gravitativo dopo la rimozione delle geostuoie.

Figura 4.38: Vista laterale lato nord del fenomeno gravitativo dopo la rimozione delle geostuoie.

Nelle figure 4.37 e 4.38 è evidenziata la superficie di scorrimento del materiale mobilitato.

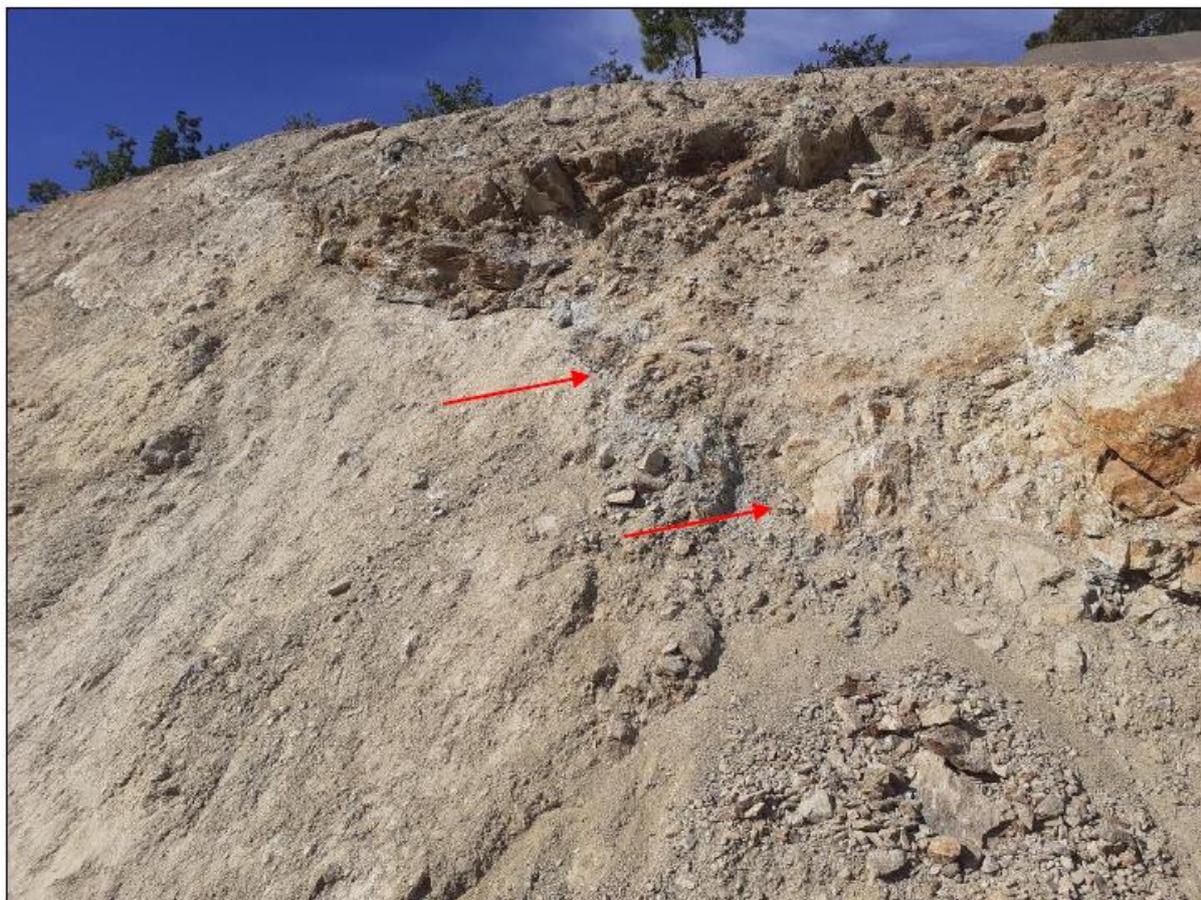
Figura 4.39: Particolare del dissesto visto da valle.

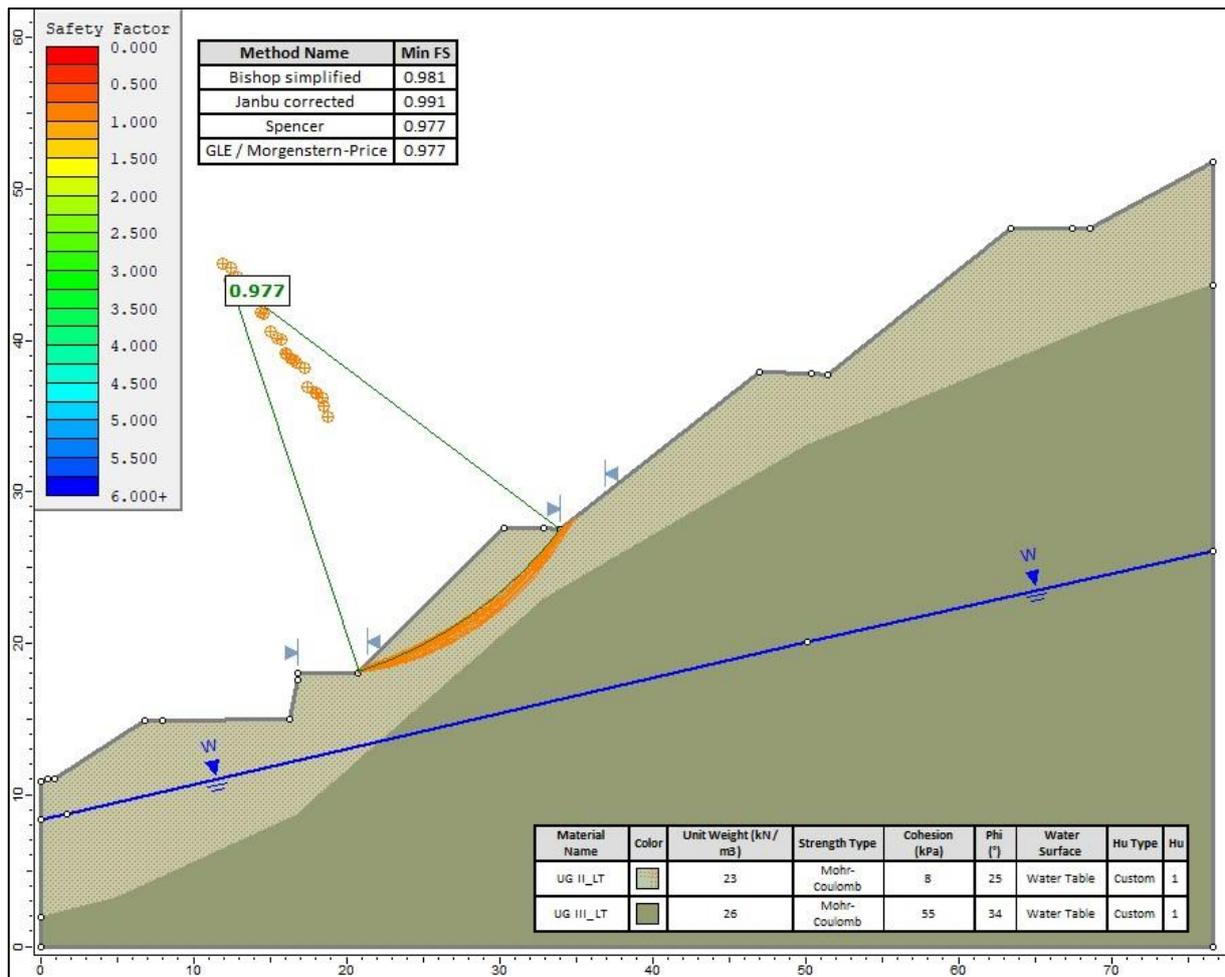
Figura 4.40: Back analysis del franamento avvenuto nel luglio del 2023.

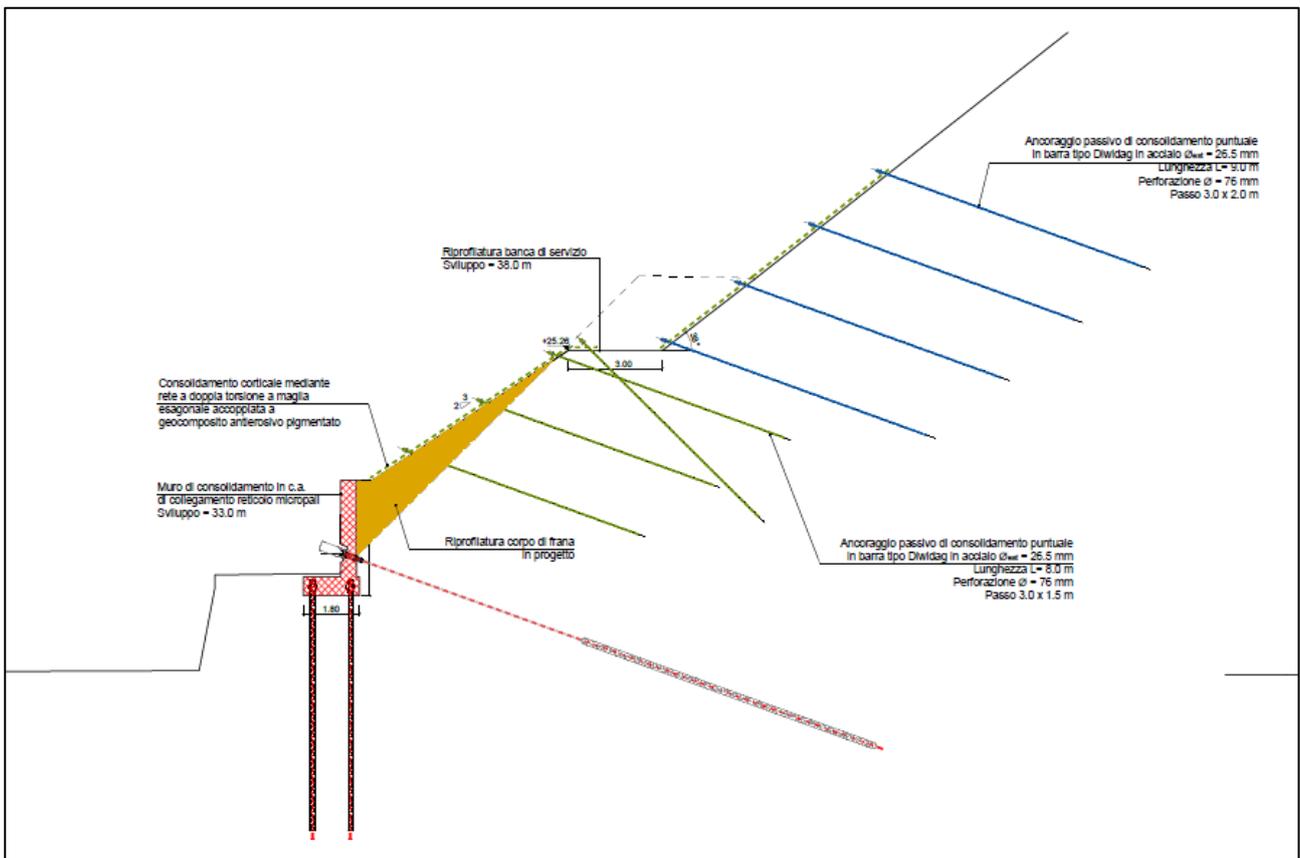
Figura 4.41: Sezione degli interventi in progetto per la stabilizzazione del fenomeno gravitativo del luglio del 2023.
