POLITECNICO DI TORINO

TESI DI LAUREA MAGISTRALE

**INTERVENTI DI RIPROFILATURA DI VERSANTE
PER IL POTENZIAMENTO INFRASTRUTTURALE
DEL PORTO DI VADO LIGURE**

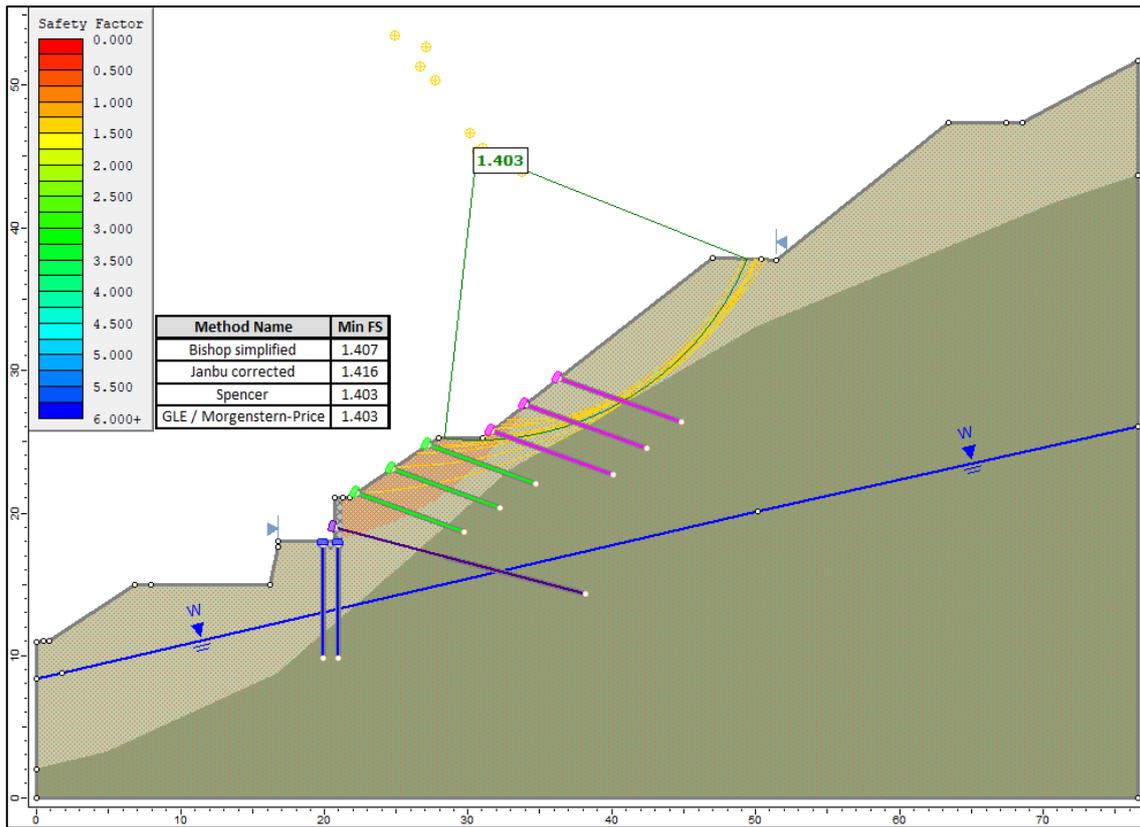
Figura 4.42: Condizioni statiche a lungo termine con applicazione dei FS parziali.

All'interno delle immagini riportate vengono indagate le condizioni di stabilità del versante in condizioni statiche, figura 4.42. e poi in condizioni sismiche, figure 4.43 e 4.44. Si precisa che in tutte le simulazioni sono stati applicati i coefficienti di sicurezza parziali derivanti dalle NTC 2018.

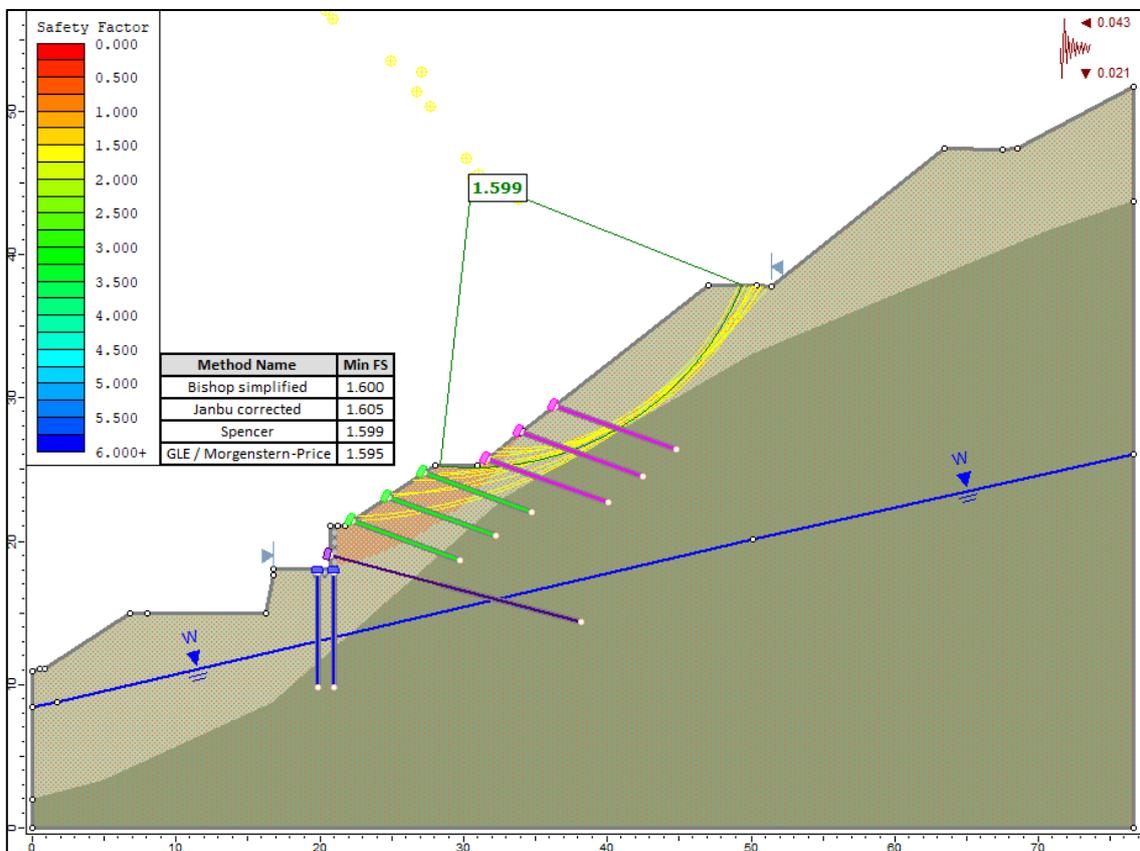
Figura 4.43: Condizioni a lungo termine con applicazione dei coefficienti sismici k_v^+ .

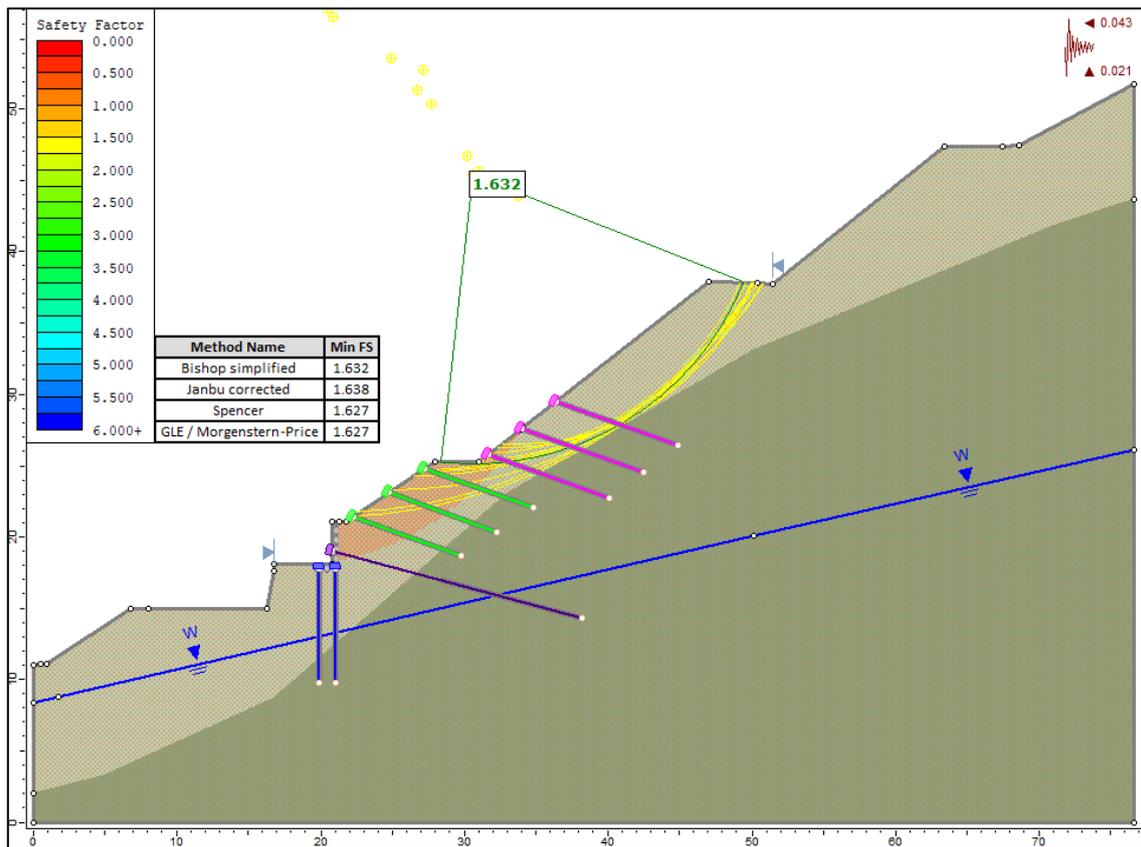
Figura 4.44: Condizioni a lungo termine con applicazione dei coefficienti sismici k_v .

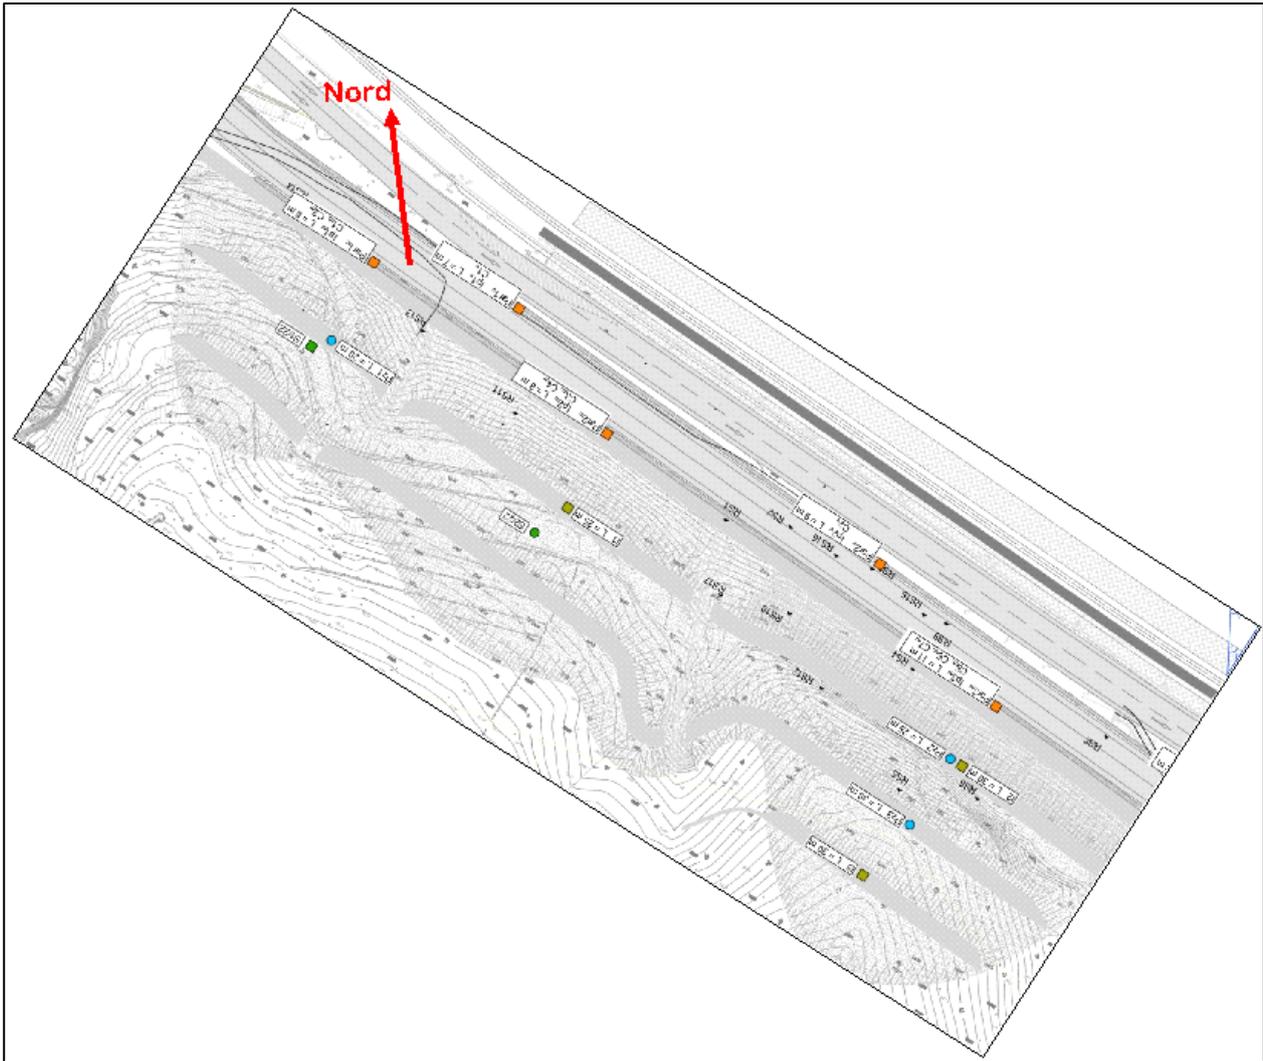
Figura 5.1: Planimetria con riportata la posizione dei punti di monitoraggio.

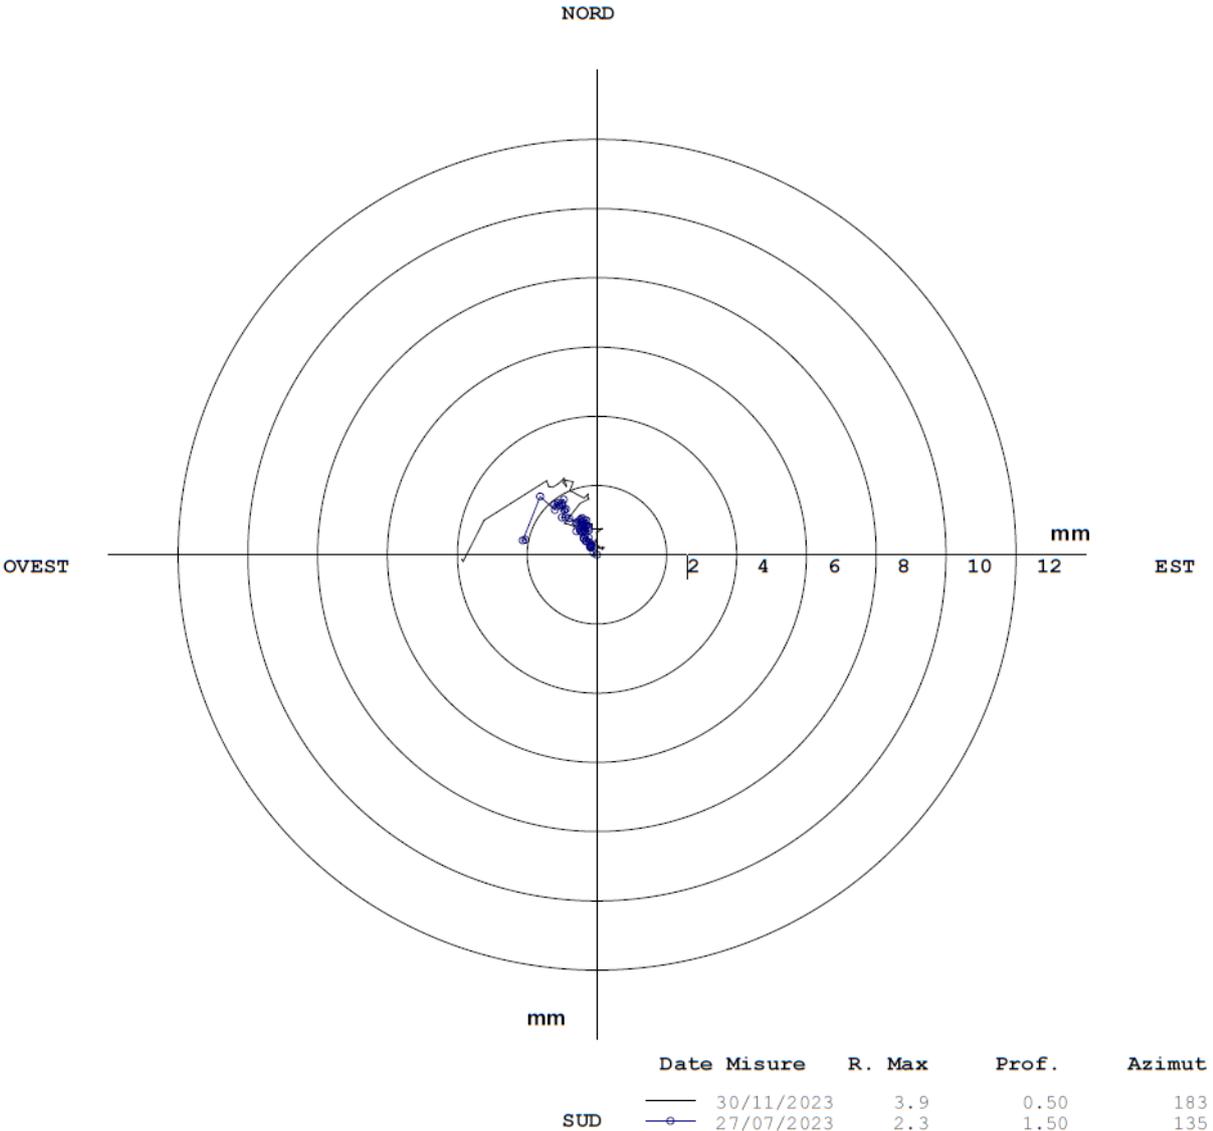
Figura 5.3: Inclinometro II – Diagramma polare.

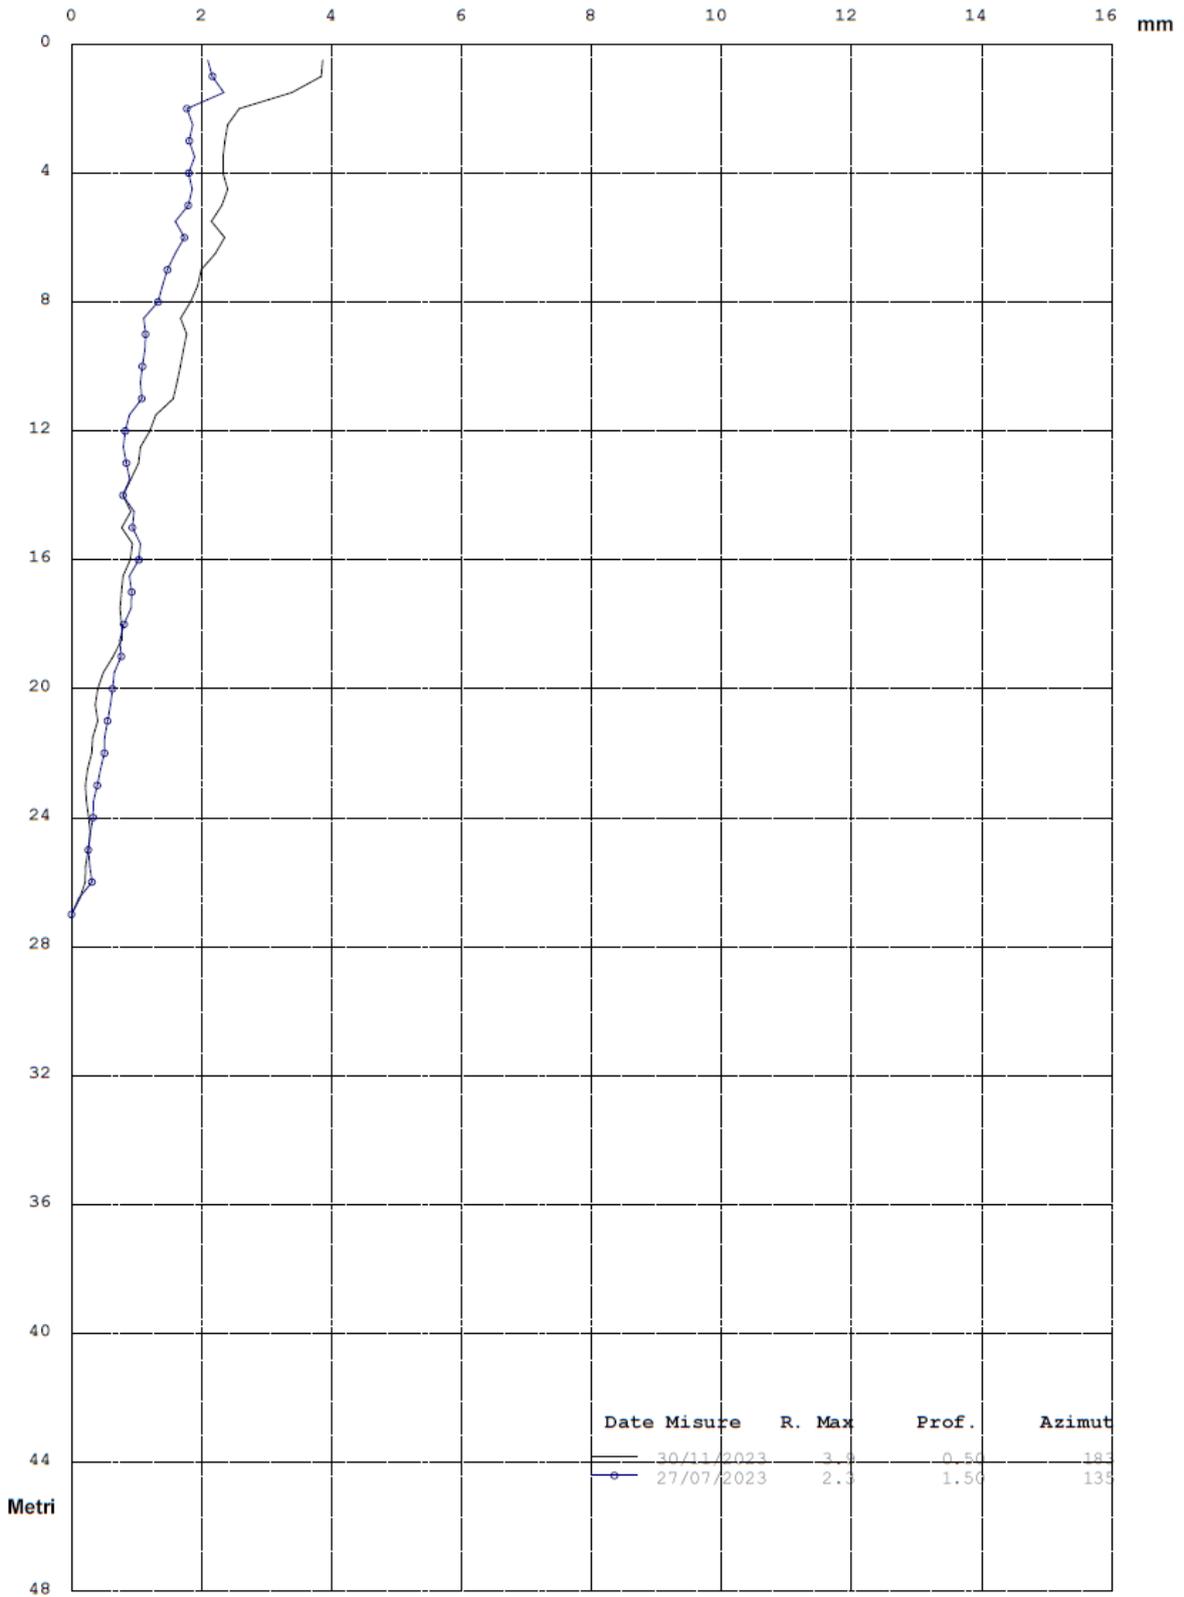
Figura 5.4: Inclinometro II – Diagramma cumulato degli spostamenti.

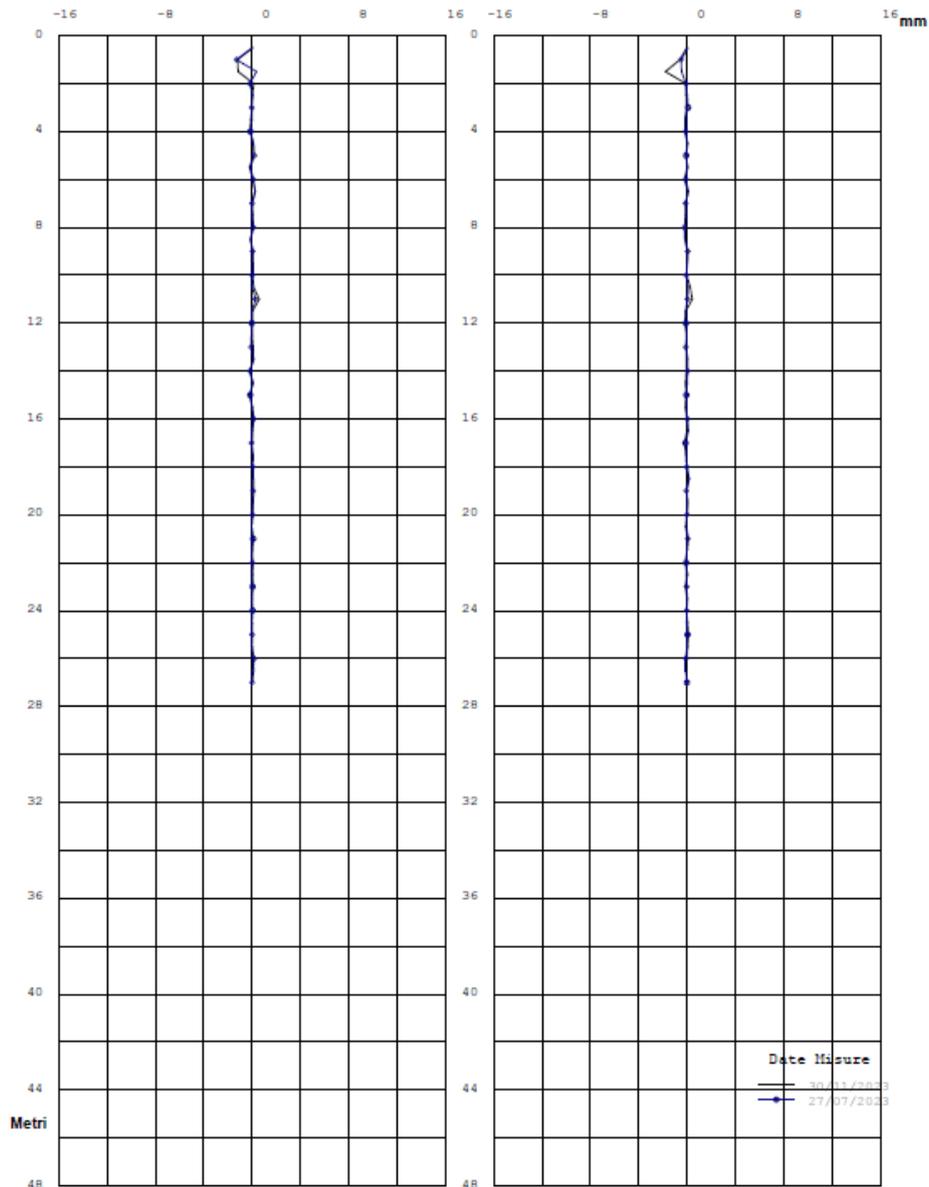
Figura 5.5: Inclinometro I1 – Diagramma per punti su piano X – Y.

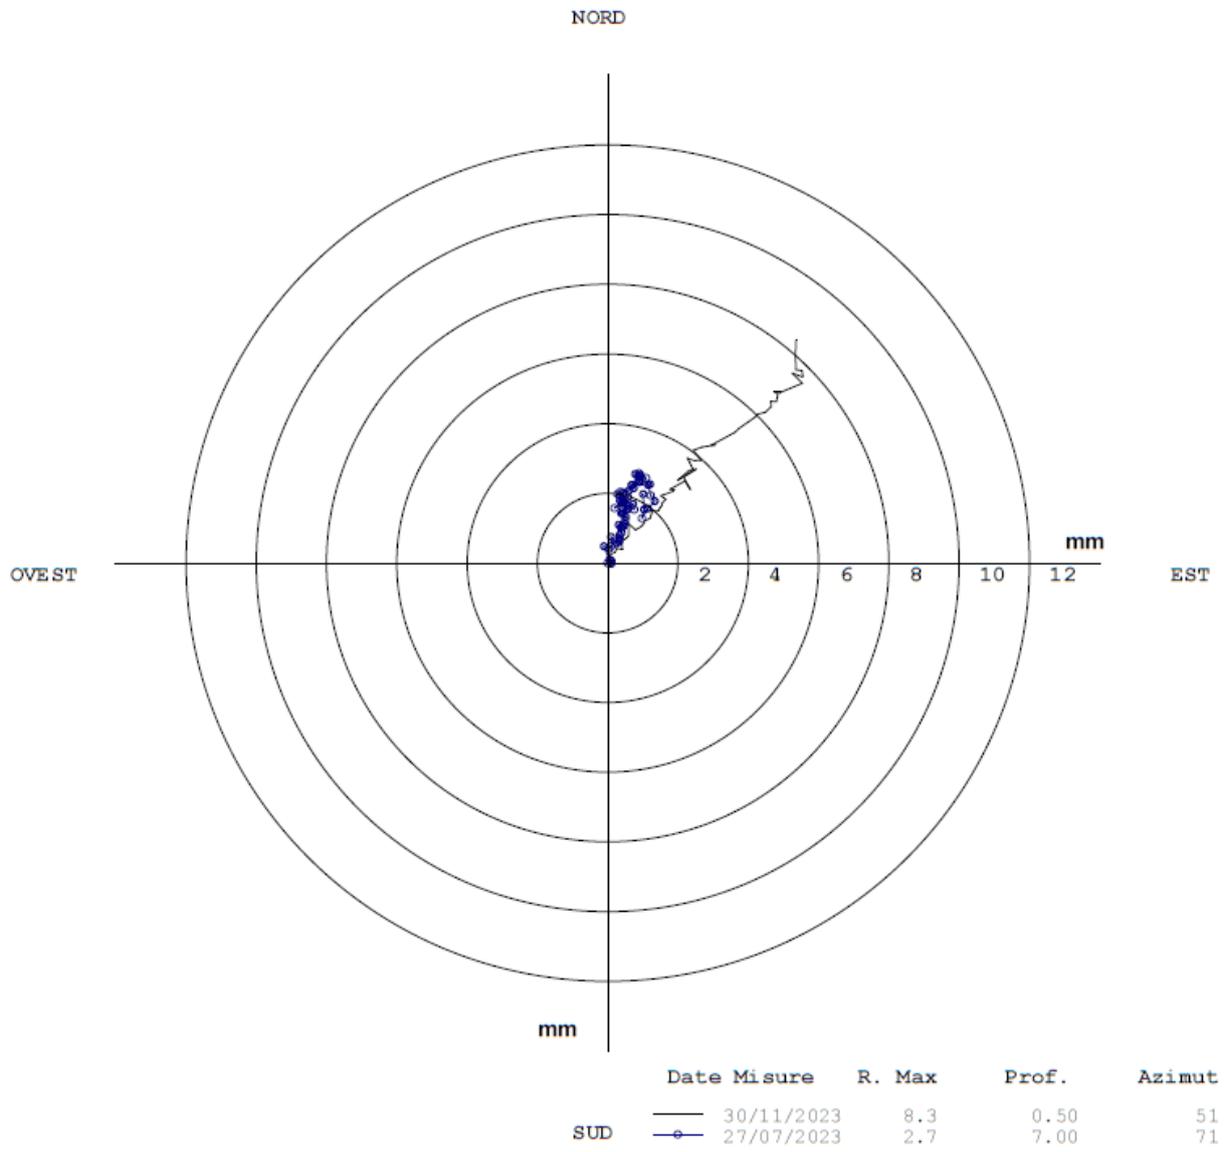
Figura 5.6: Inclinometro I2 – Diagramma polare.

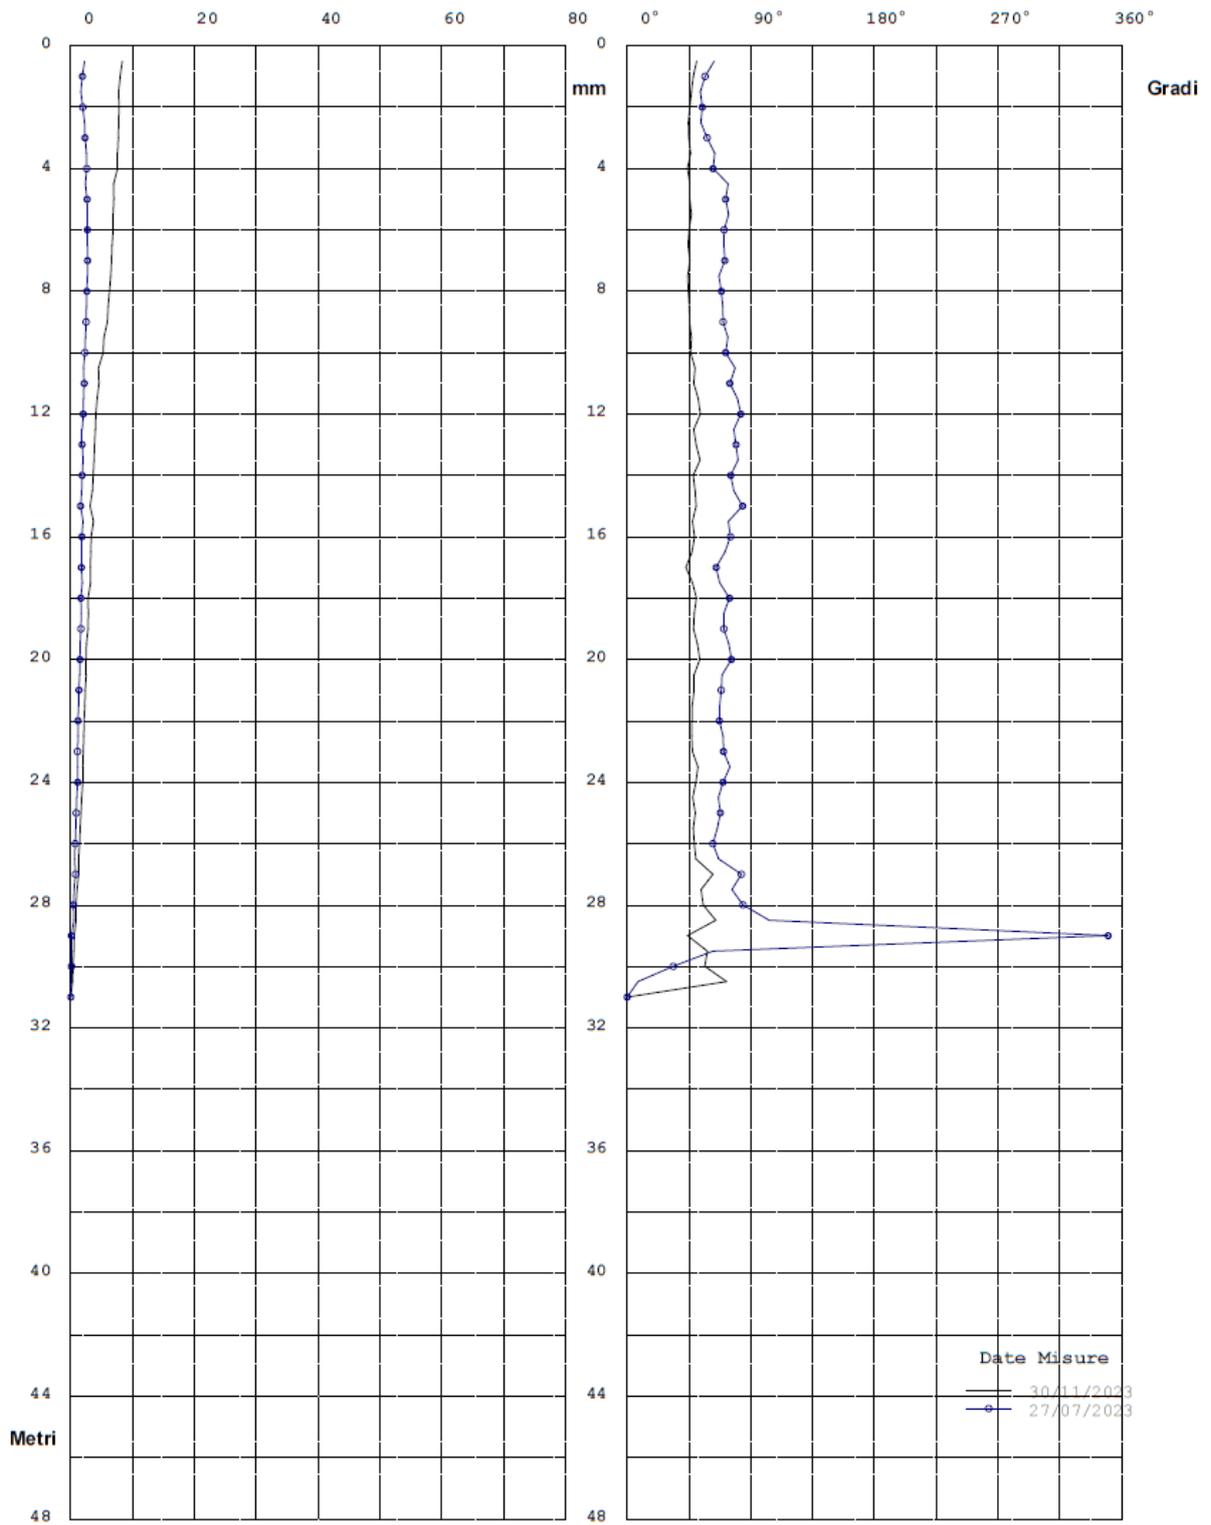
Figura 5.7: Inclinometro I2 – Diagramma cumulato degli spostamenti a sx e direzione degli spostamenti a dx.

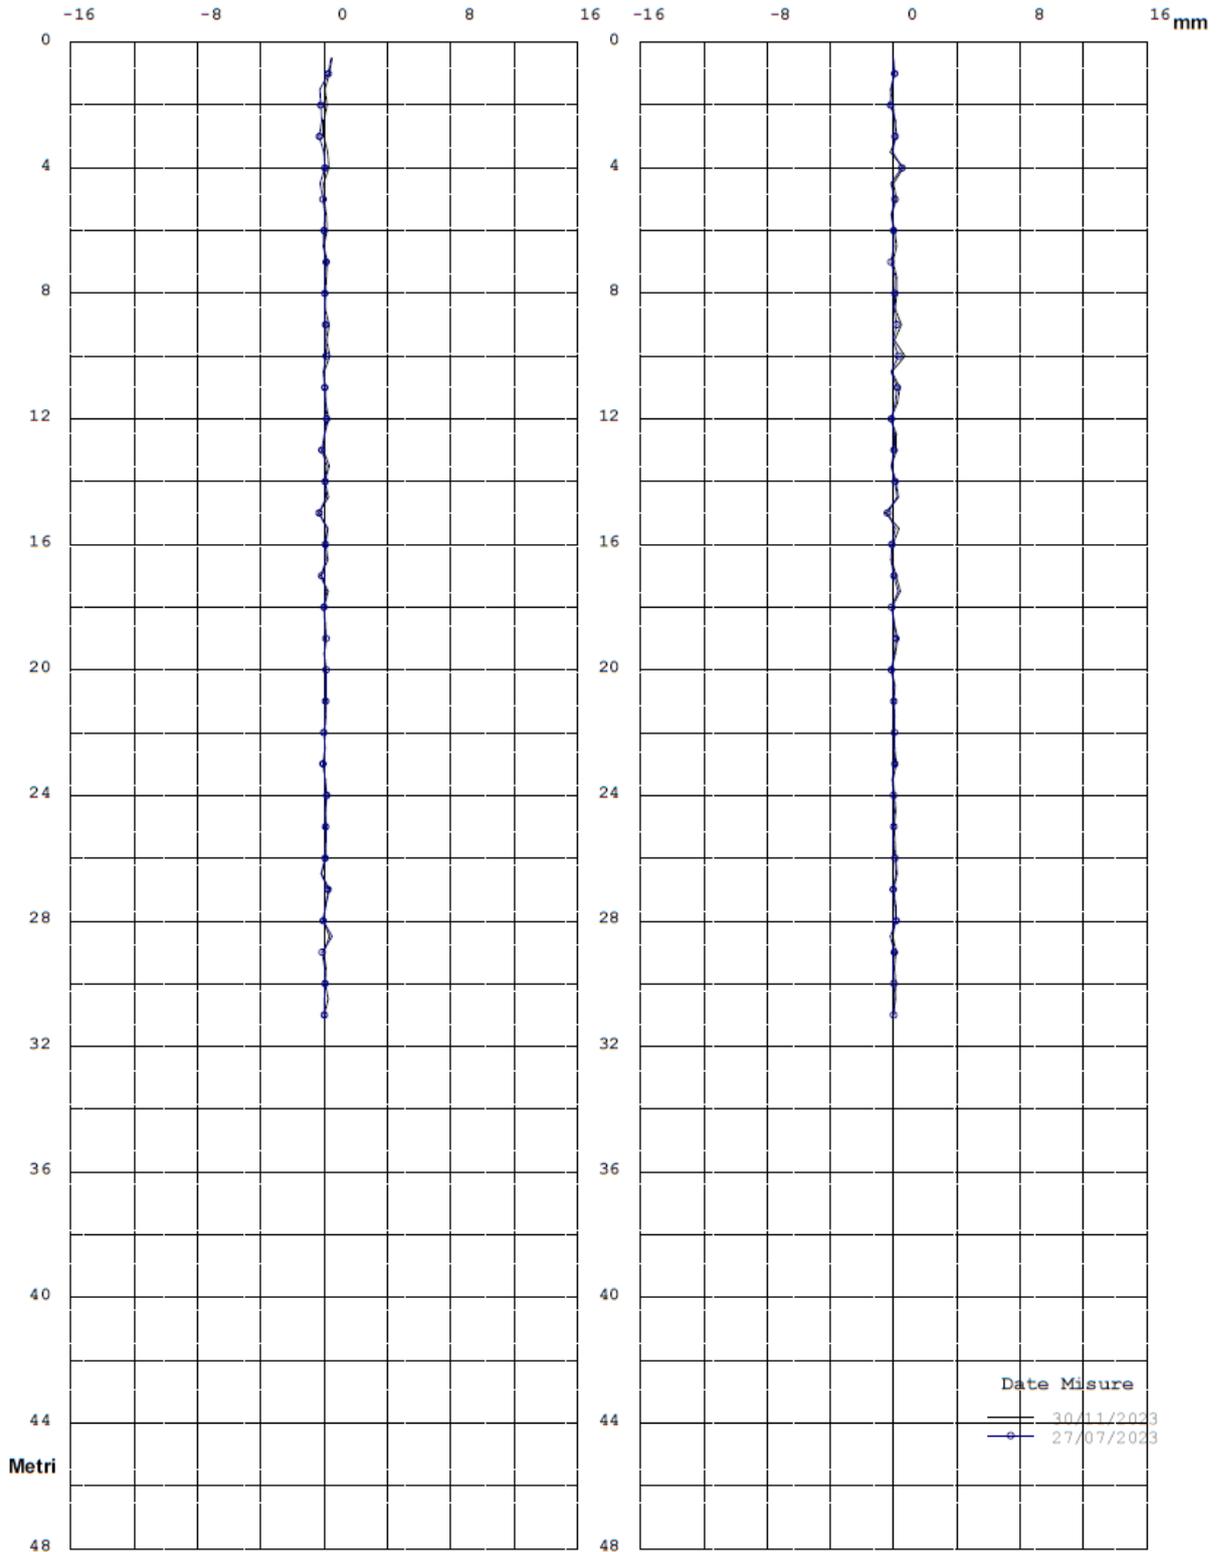
Figura 5.8: Inclinometro I2 – Diagramma per punti su piano X – Y.

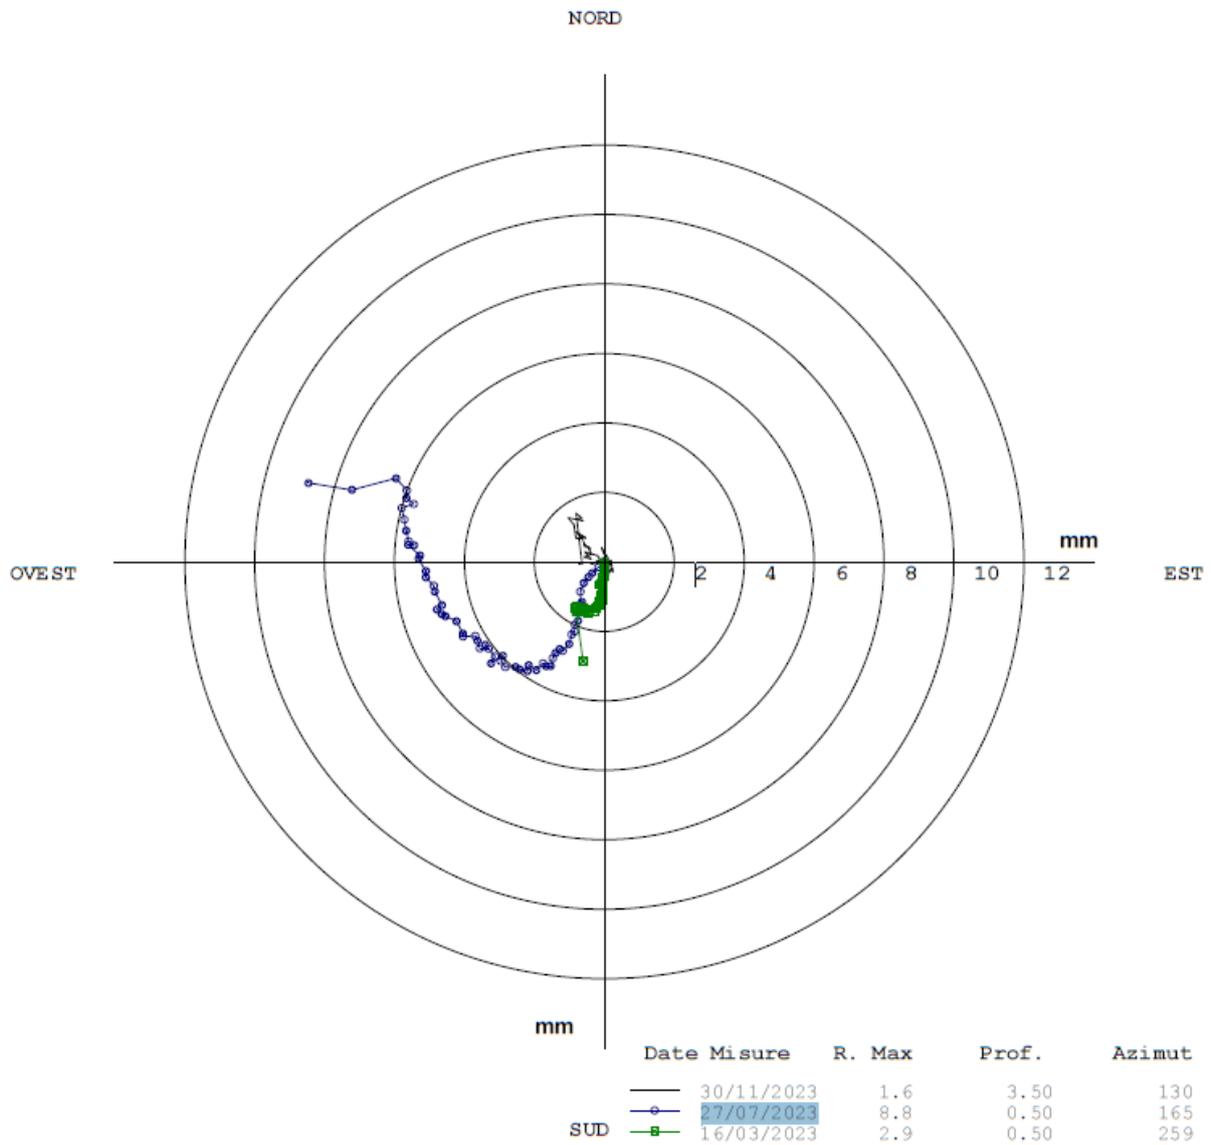
Figura 5.9: Inclinometro I3 – Diagramma polare.

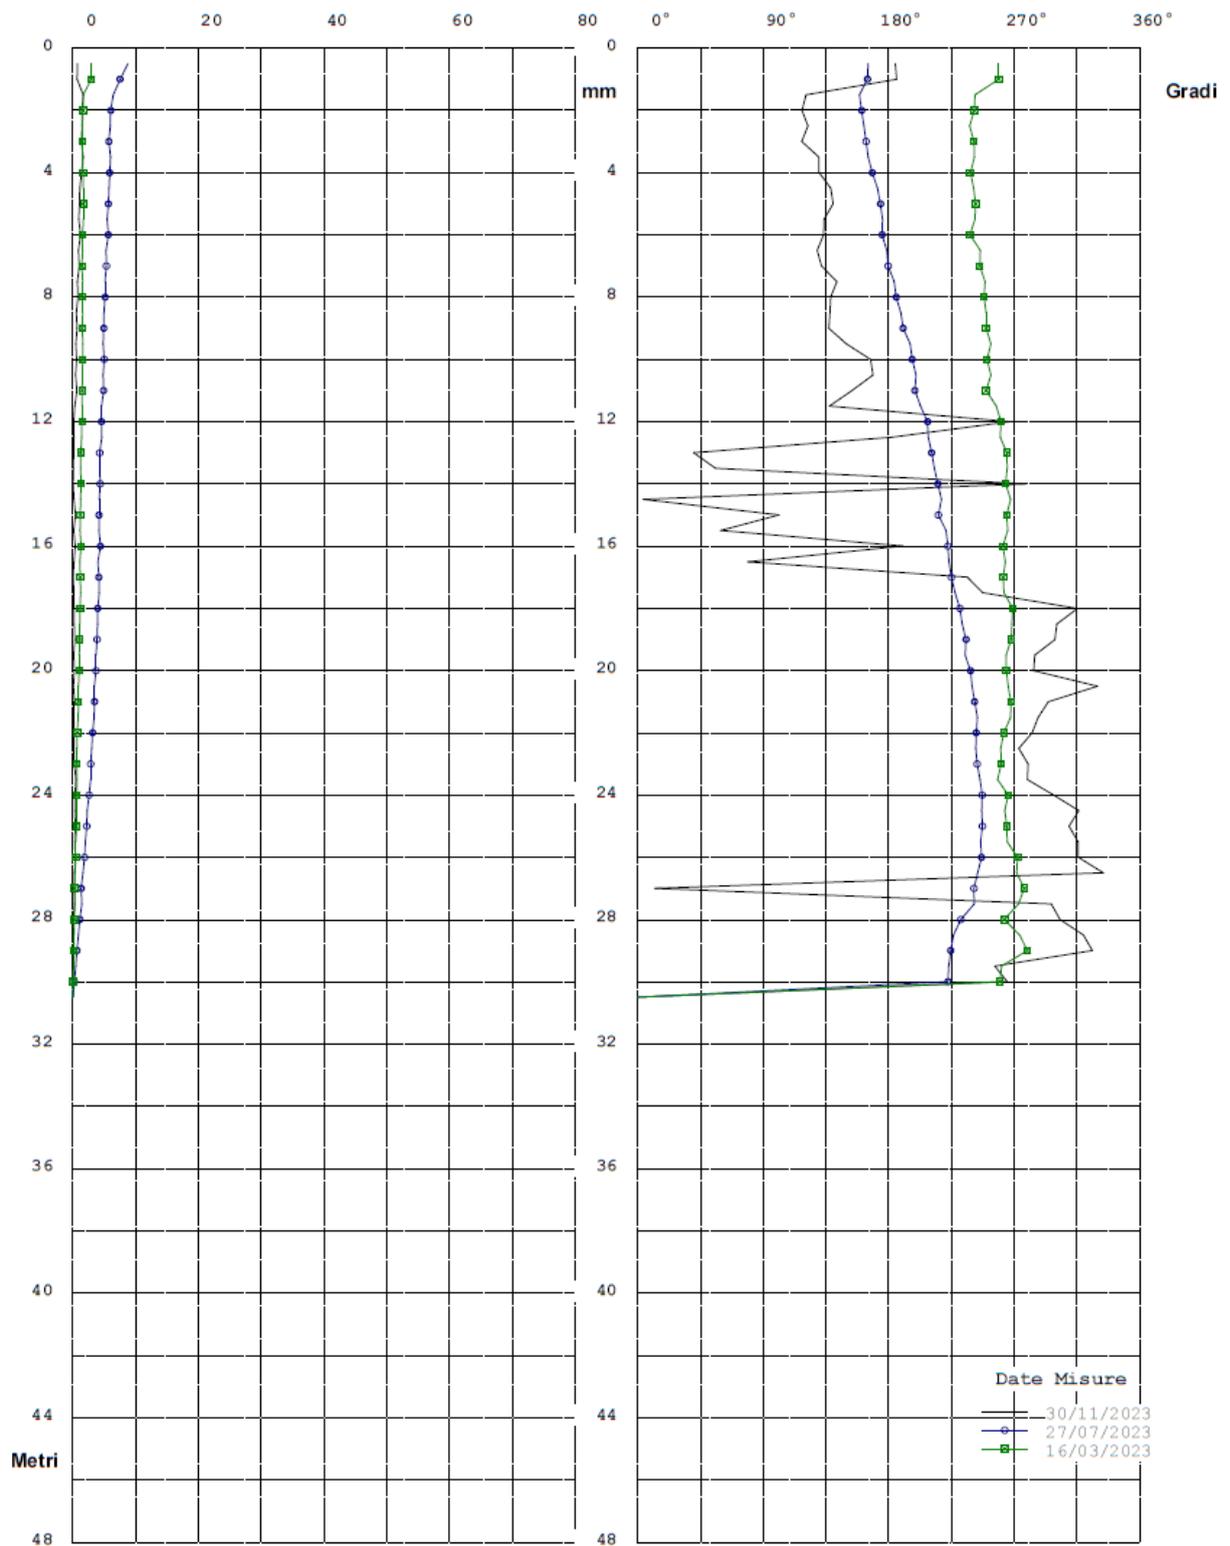
Figura 5.10: Inclinometro I3 – Diagramma cumulato degli spostamenti a sx e direzione degli spostamenti a dx.

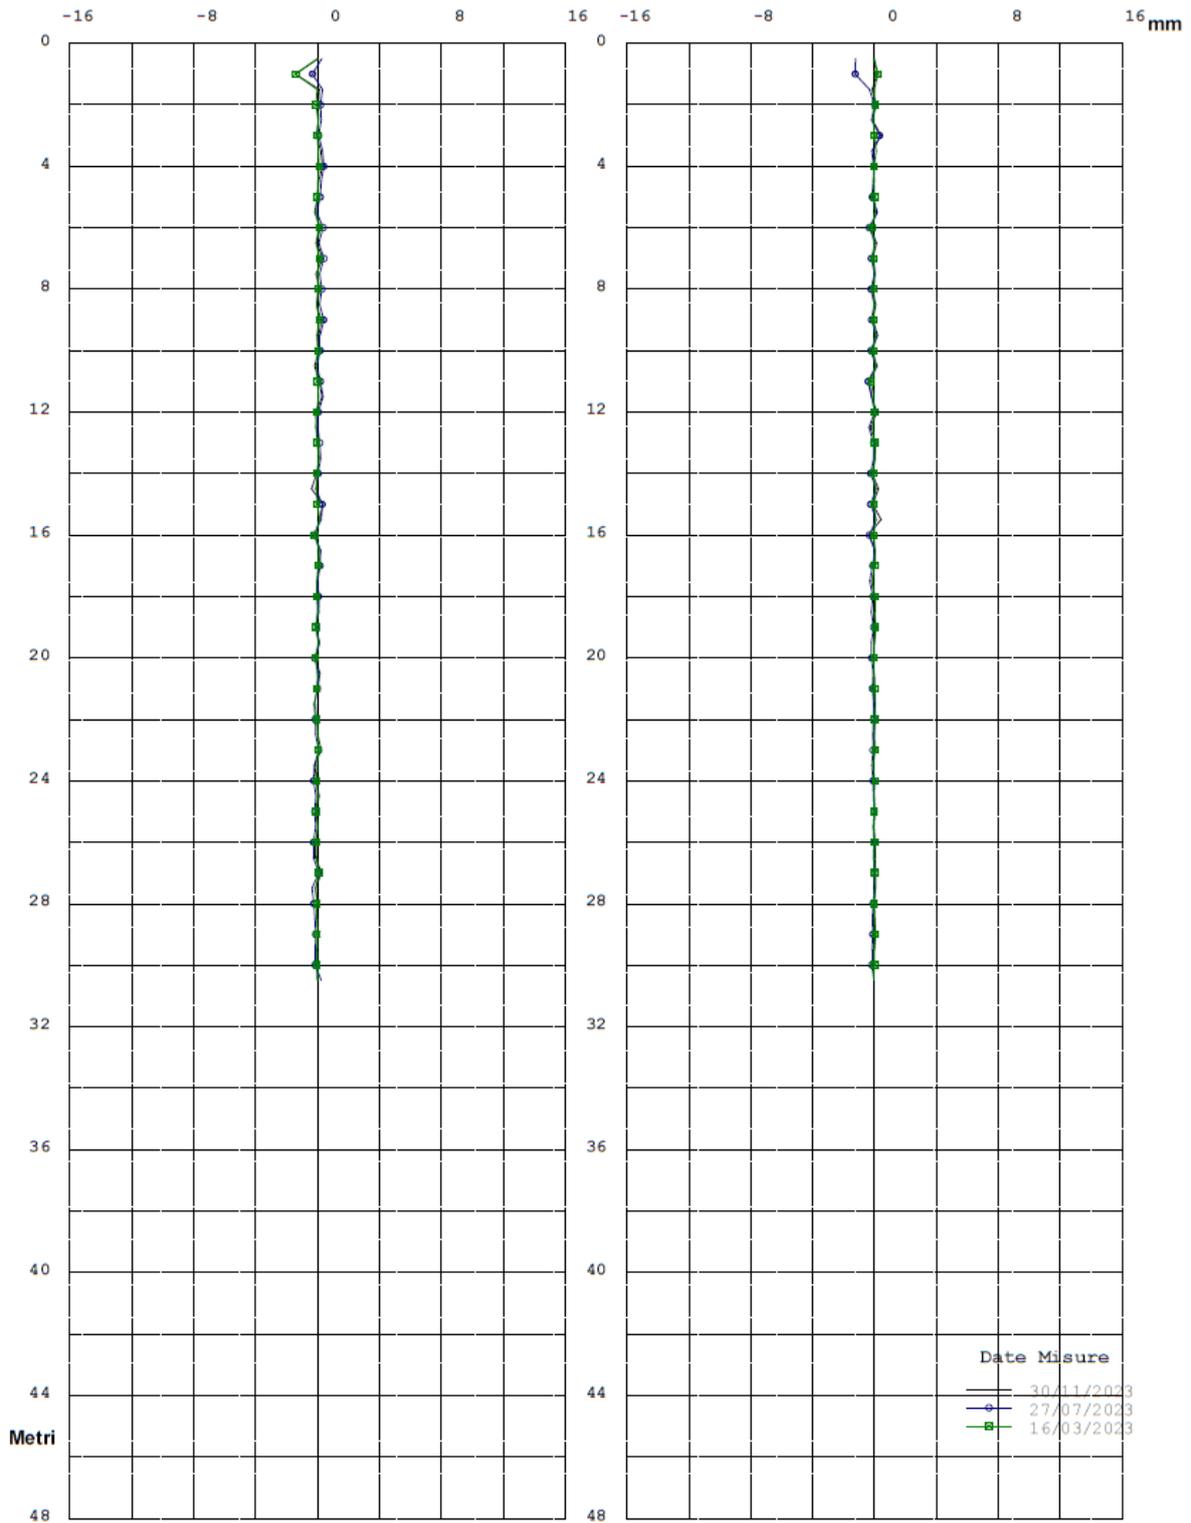
Figura 5.11: Inclinometro I3 – Diagramma per punti su piano X – Y.

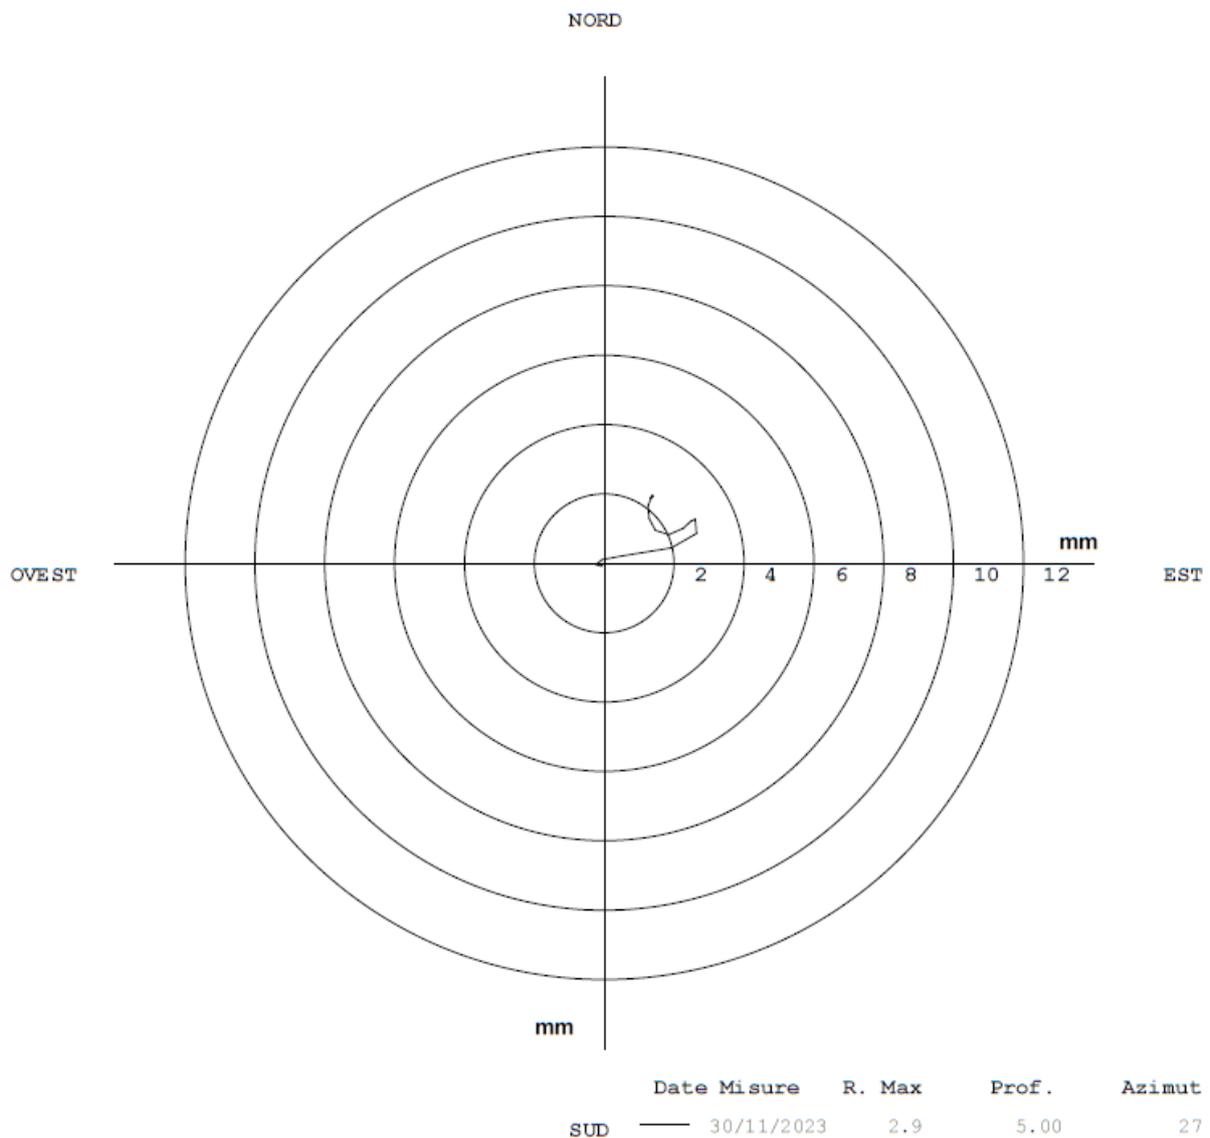
Figura 5.12: Inclinometro Ip1m – Diagramma polare.

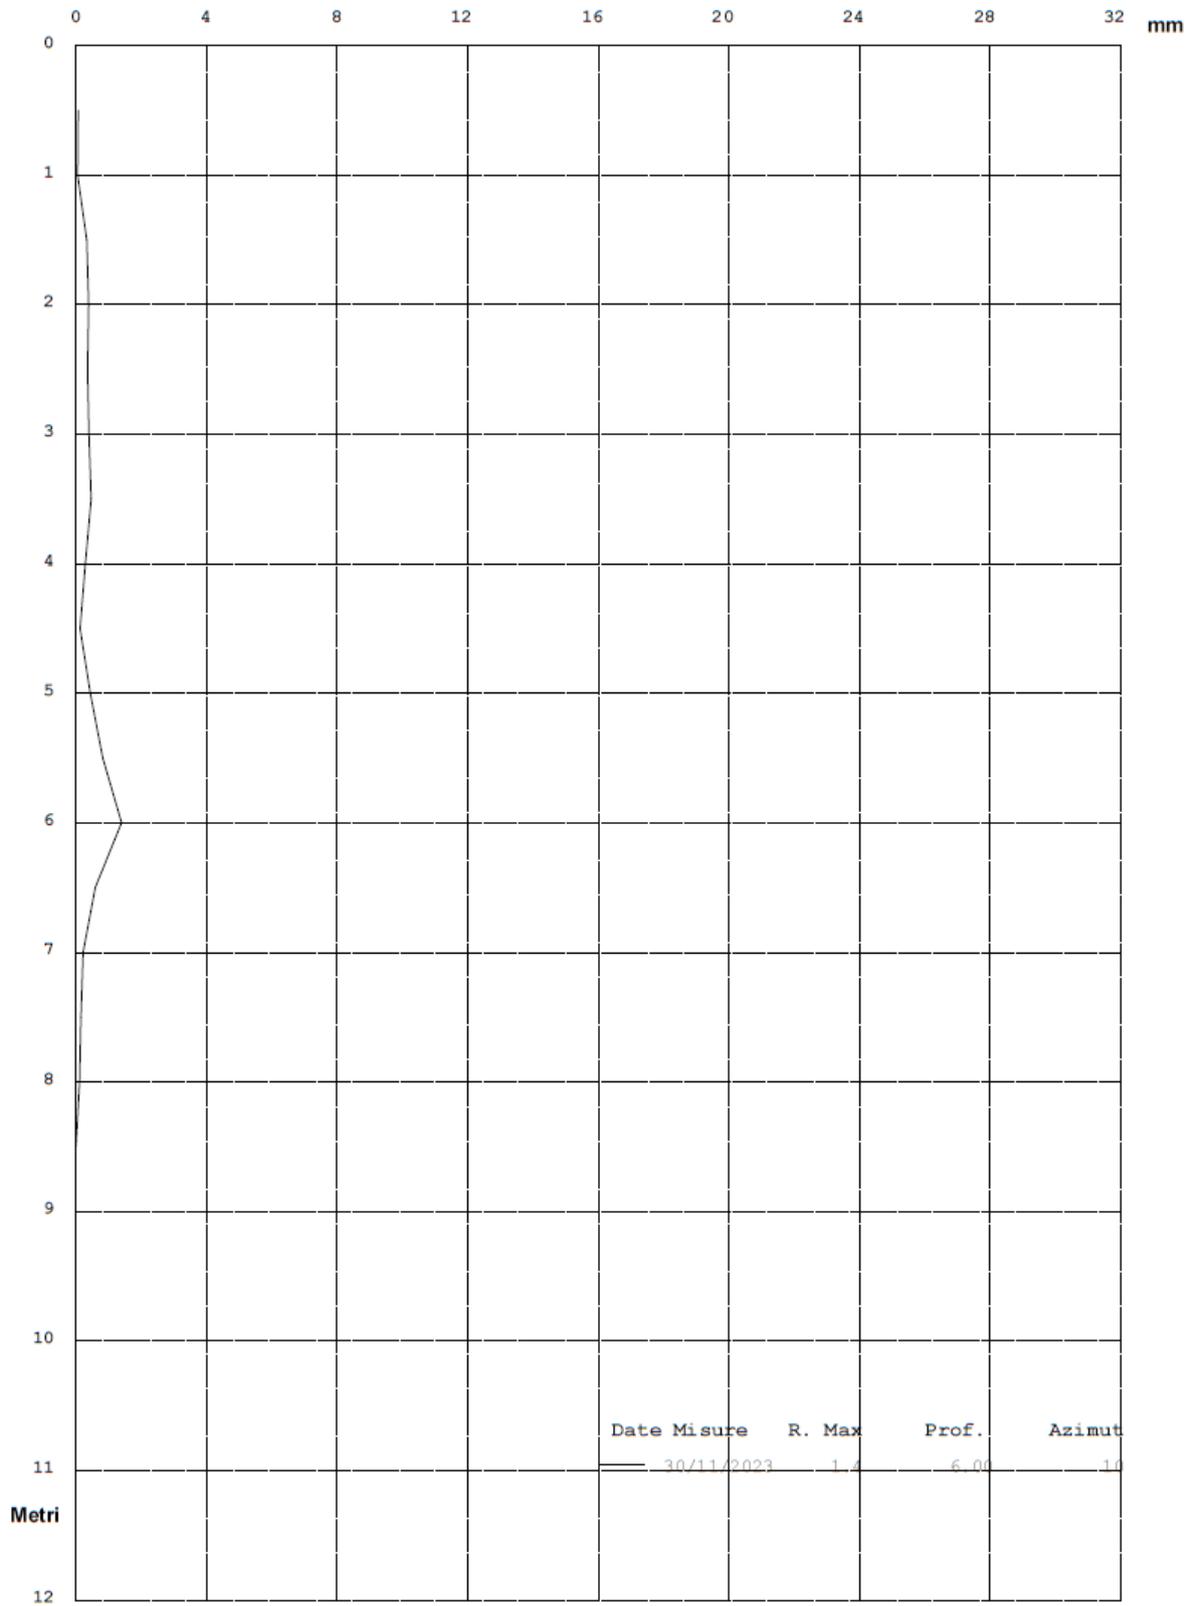
Figura 5.13: Inclinometro Ip1m – Diagramma per punti degli spostamenti.
