POLITECNICO DI TORINO

TESI DI LAUREA MAGISTRALE

**INTERVENTI DI RIPROFILATURA DI VERSANTE
PER IL POTENZIAMENTO INFRASTRUTTURALE
DEL PORTO DI VADO LIGURE**

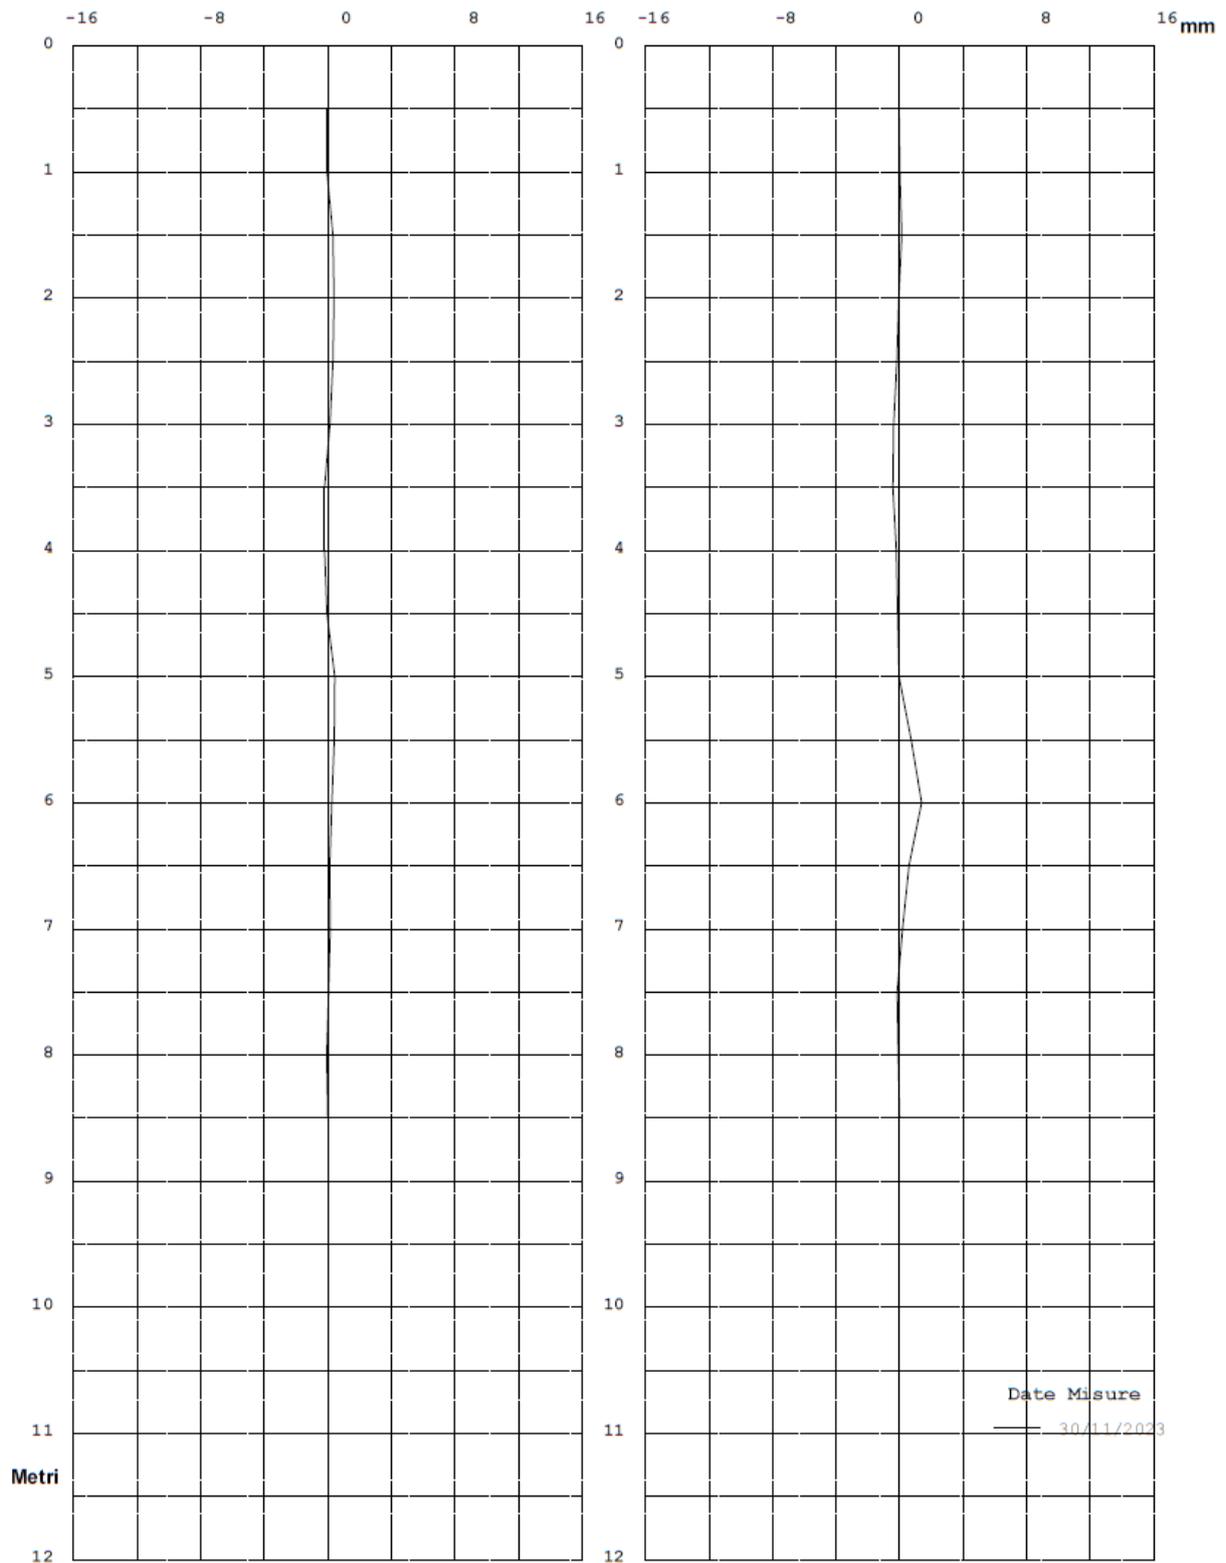
Figura 5.14: Inclinometro Ip1m – Diagramma per punti su piano X – Y.

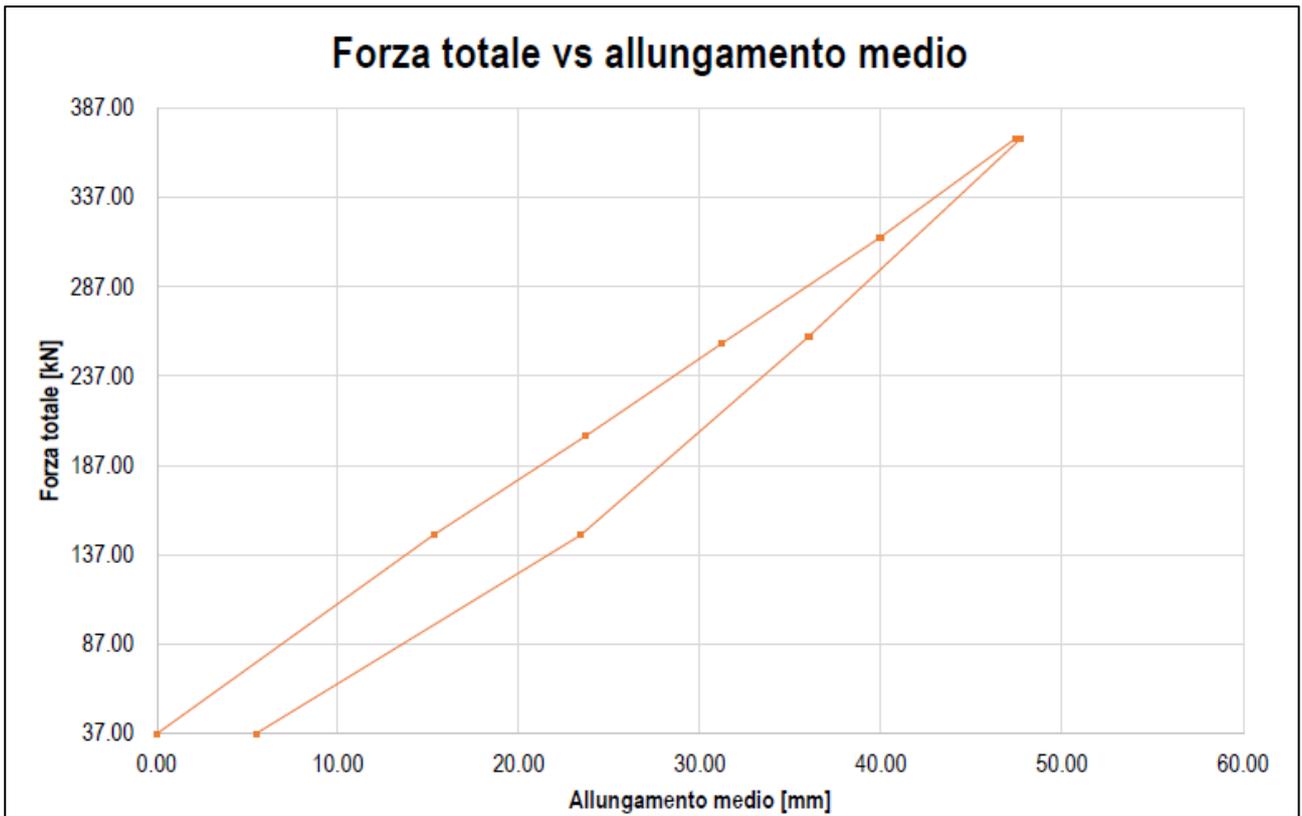
Figura 5.15: Tirante n.79 - Grafico dell'allungamento medio dei trefoli in funzione della forza applicata, per ogni step di carico.

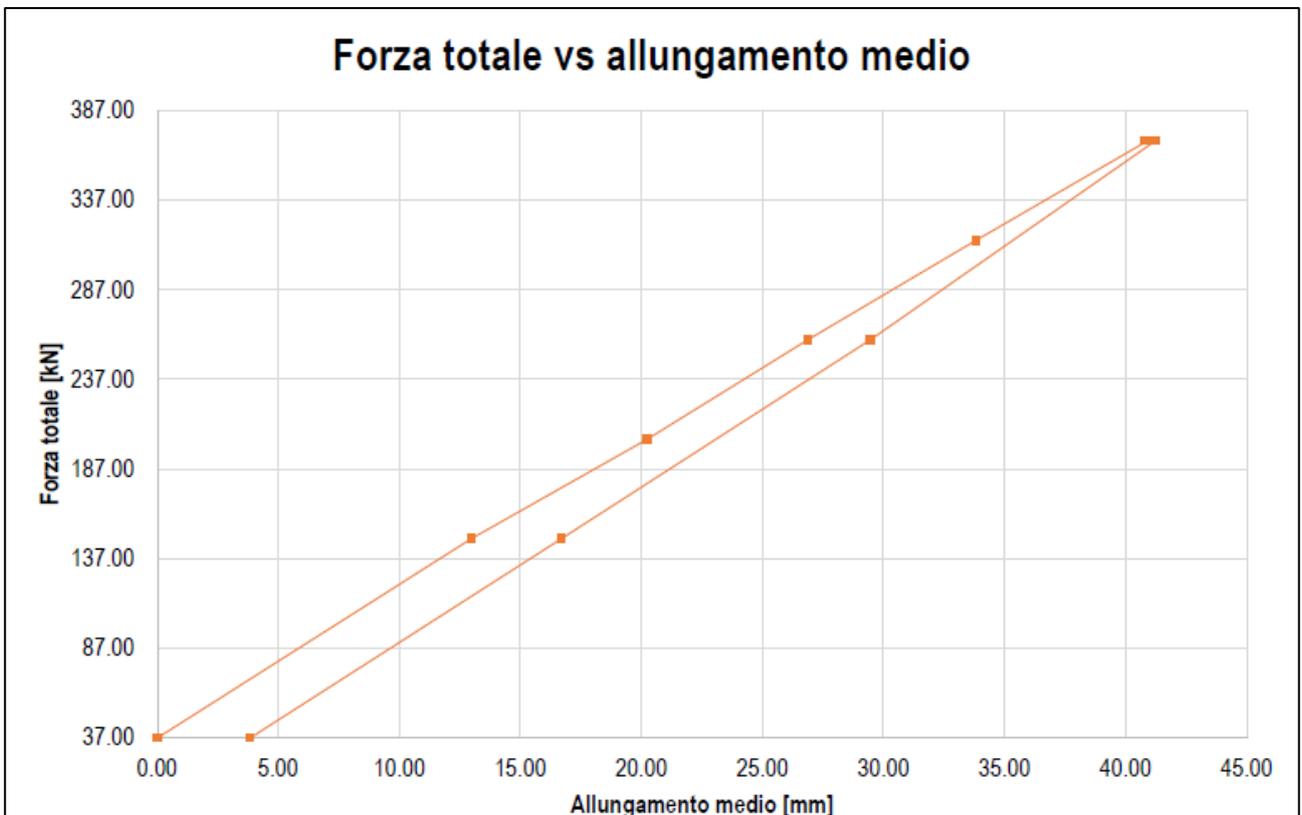
Figura 5.16: Tirante n.89 - Grafico dell'allungamento medio dei trefoli in funzione della forza applicata, per ogni step di carico.

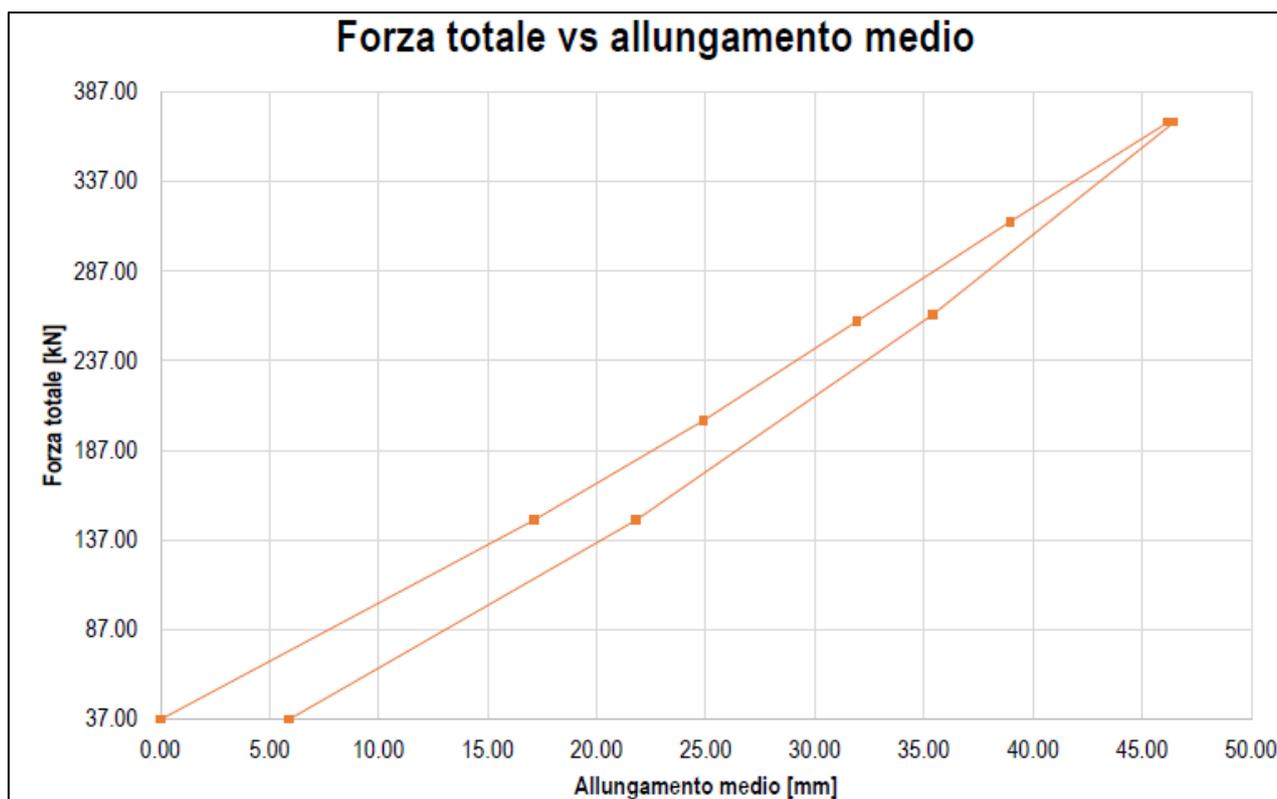
Figura 5.17: Tirante n.101 - Grafico dell'allungamento medio dei trefoli in funzione della forza applicata, per ogni step di carico.

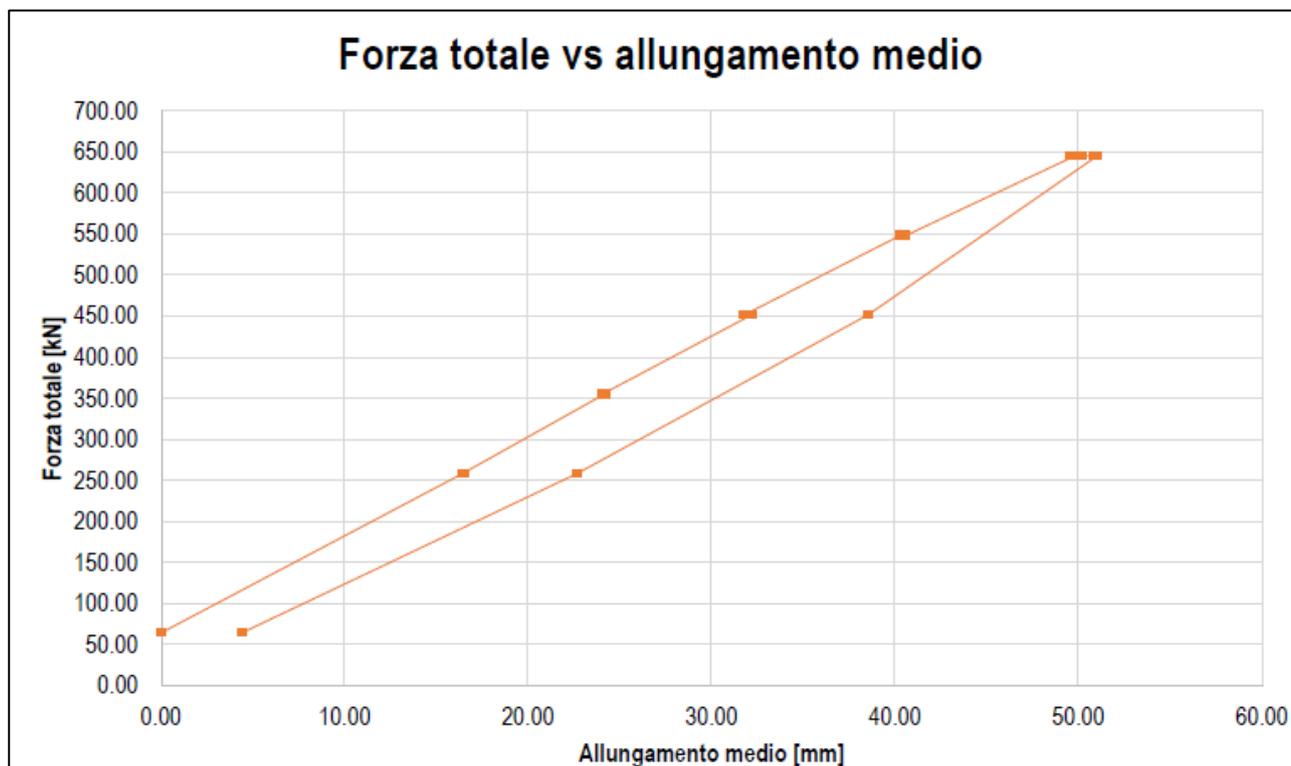
Figura 5.18: Tirante n.3 - Grafico dell'allungamento medio dei trefoli in funzione della forza applicata, per ogni step di carico.

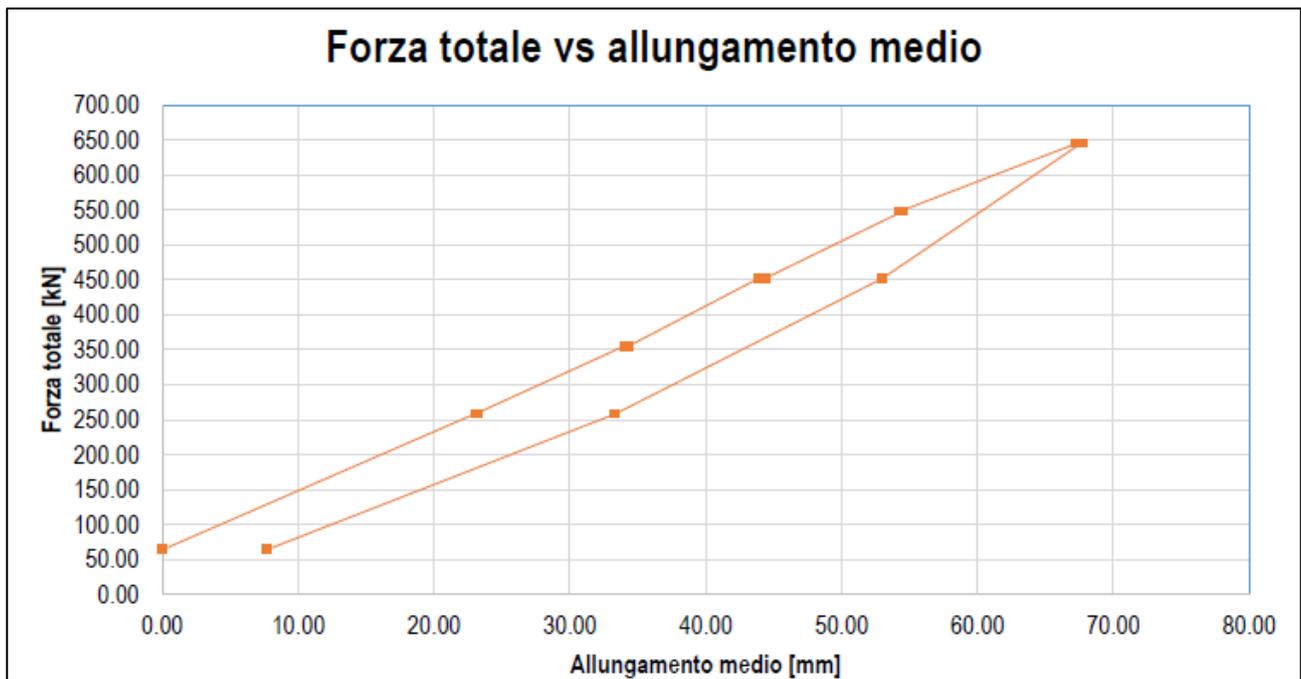
Figura 5.19: Tirante n.5 - Grafico dell'allungamento medio dei trefoli in funzione della forza applicata, per ogni step di carico.

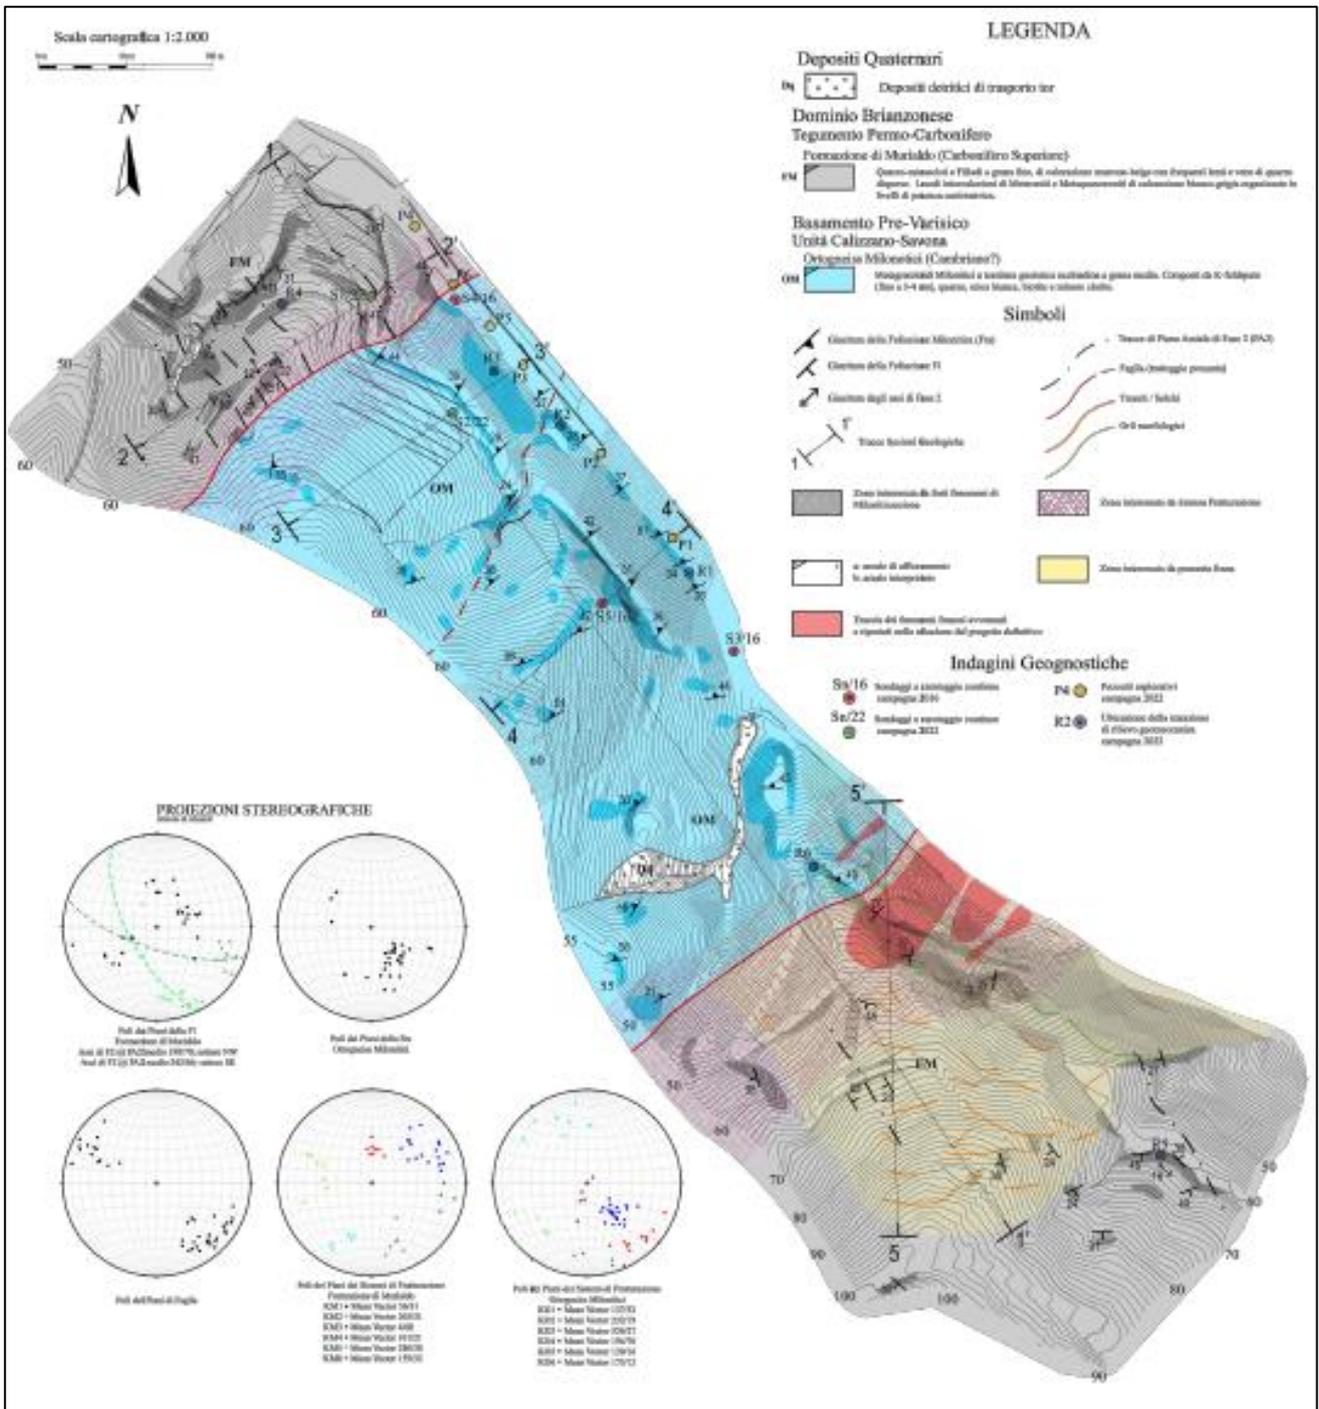
Figura 8.1: Carta geologica e geomorfologica del versante in fregio al terminal intermodale di Vado Ligure. (scala 1:2000)

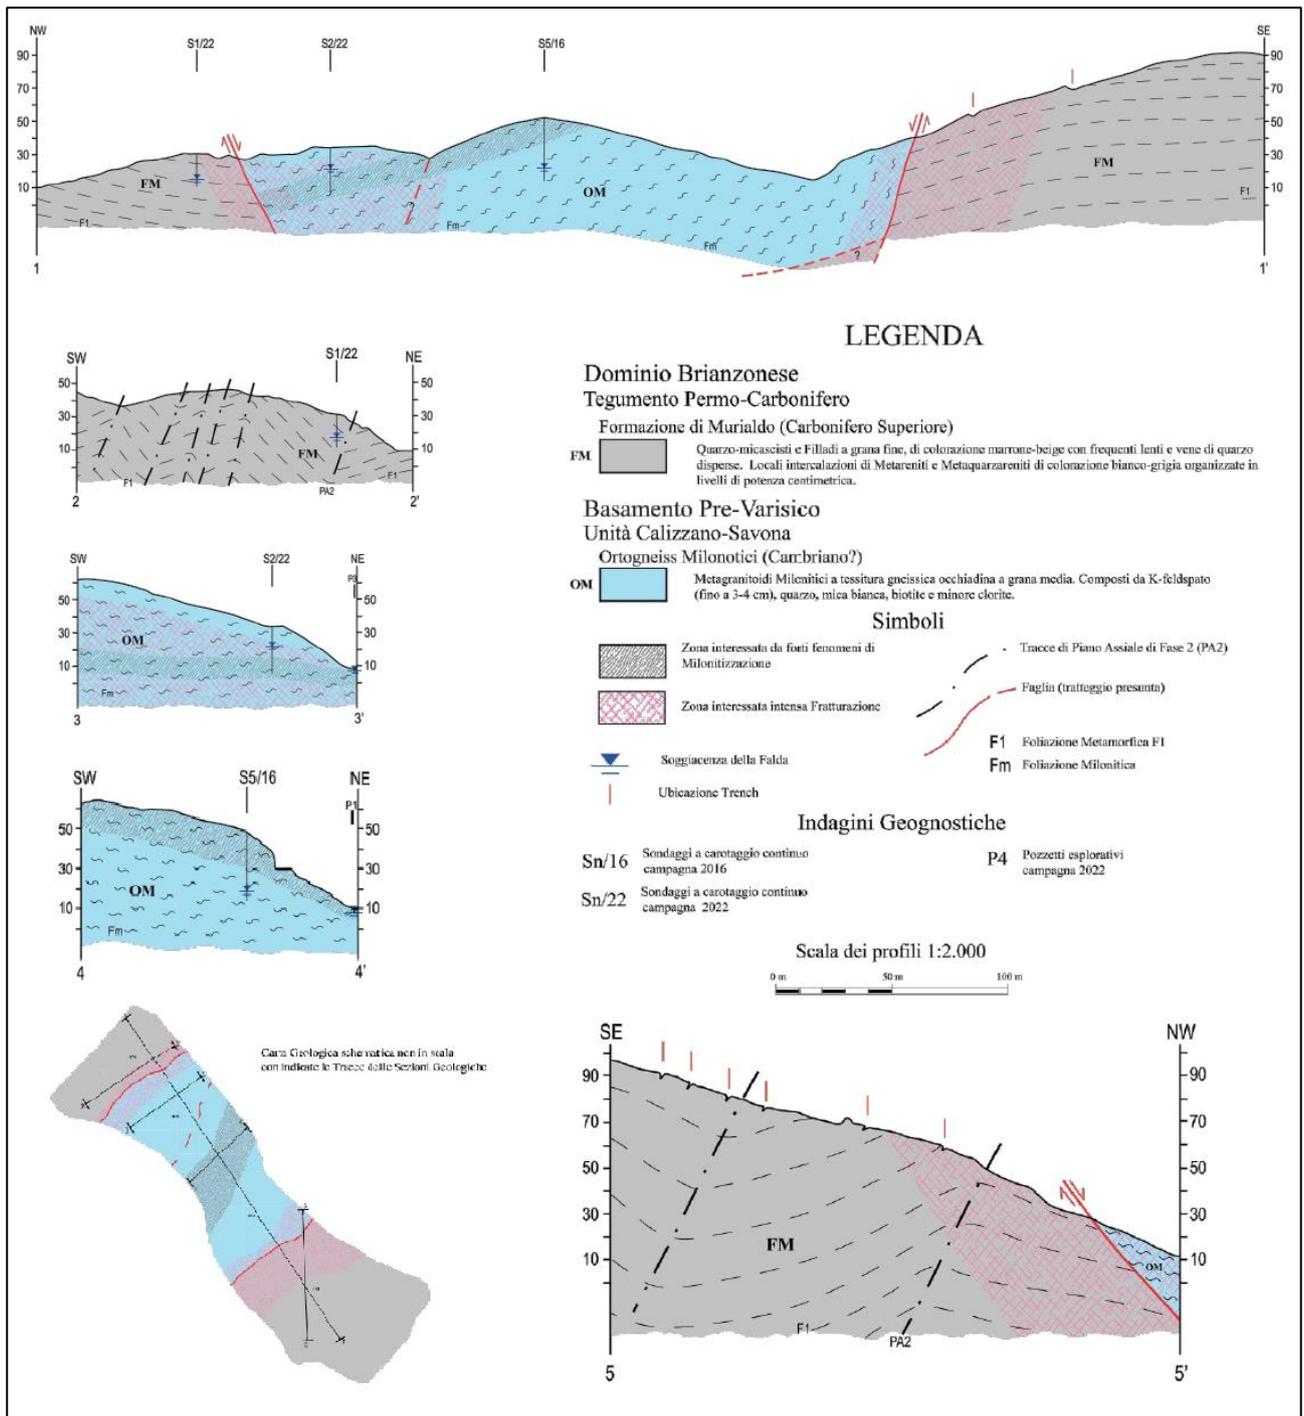
Figura 8.2: Profili e Sezioni geologiche del versante in fregio al terminal intermodale portuale di Vado Ligure. (scala 1:2000)

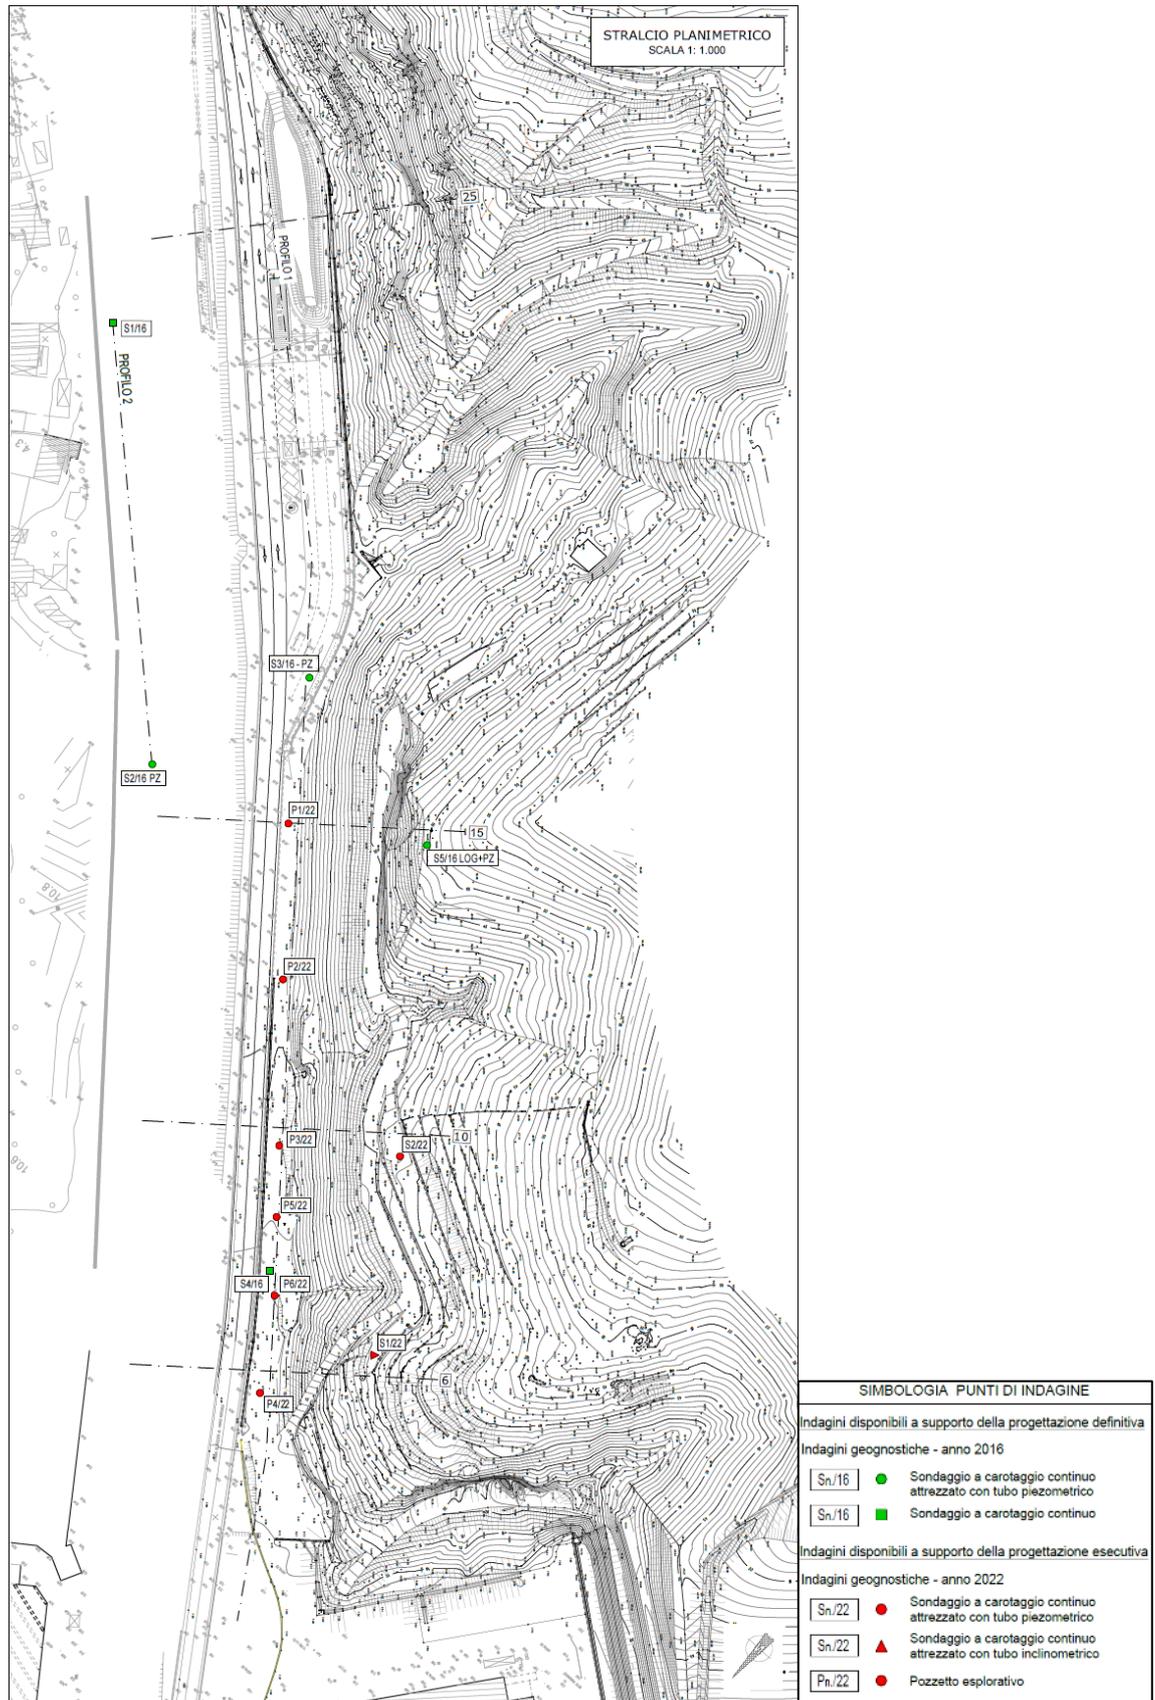
Figura 8.3: Stralcio planimetrico dell'area di studio. (Scala 1:1000)

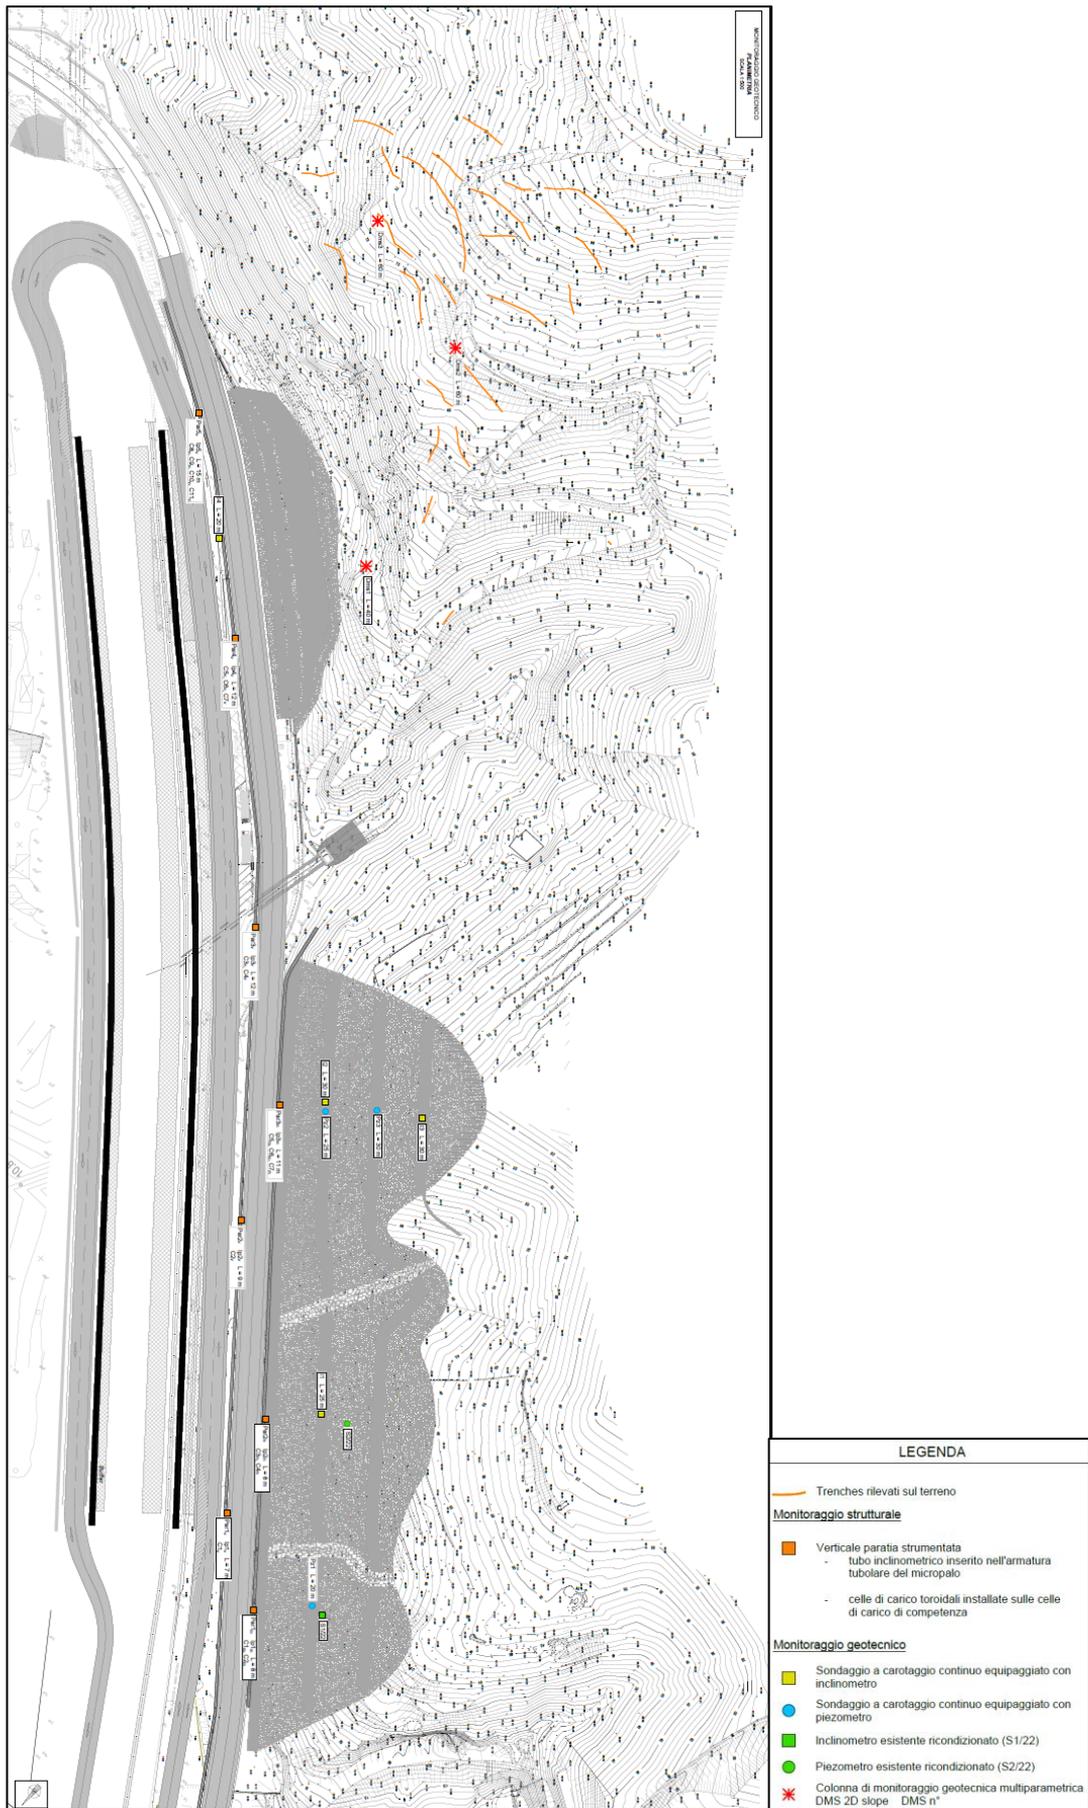
Figura 8.4: Planimetria monitoraggio geotecnico. (Scala 1:500)

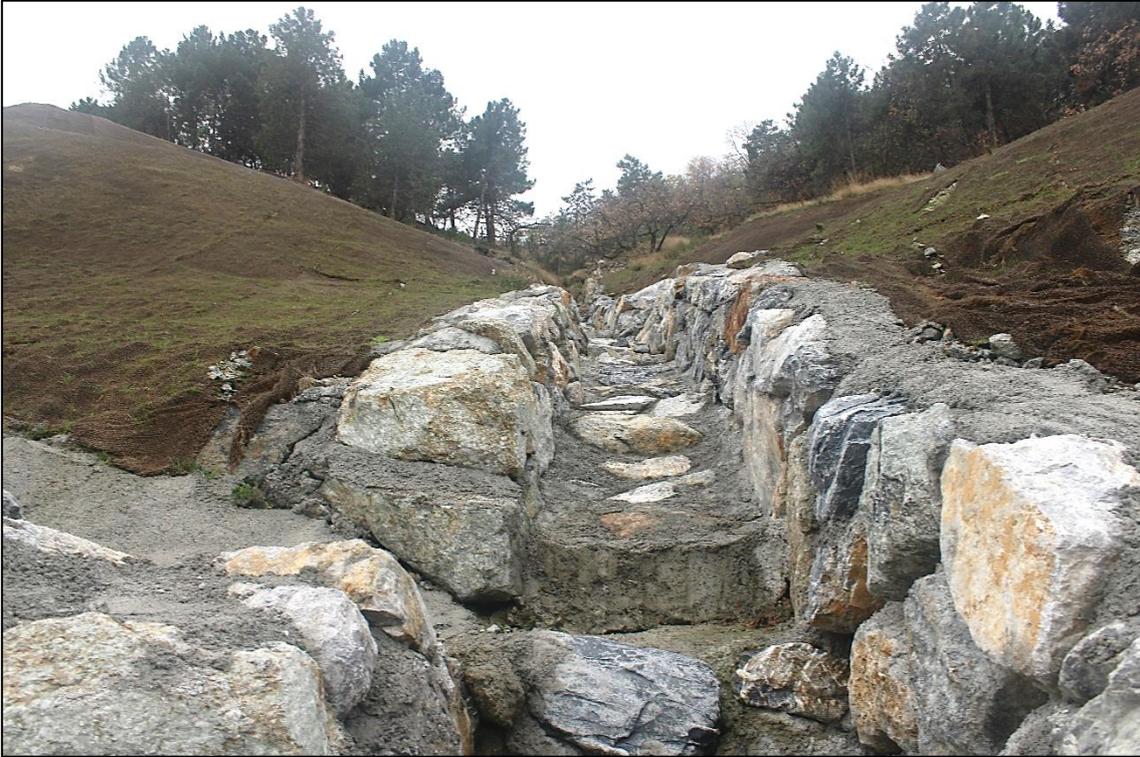
Figura 8.5: Canale raccolta acque ruscellanti e collettore per le canalette poste ai piedi delle scarpate.

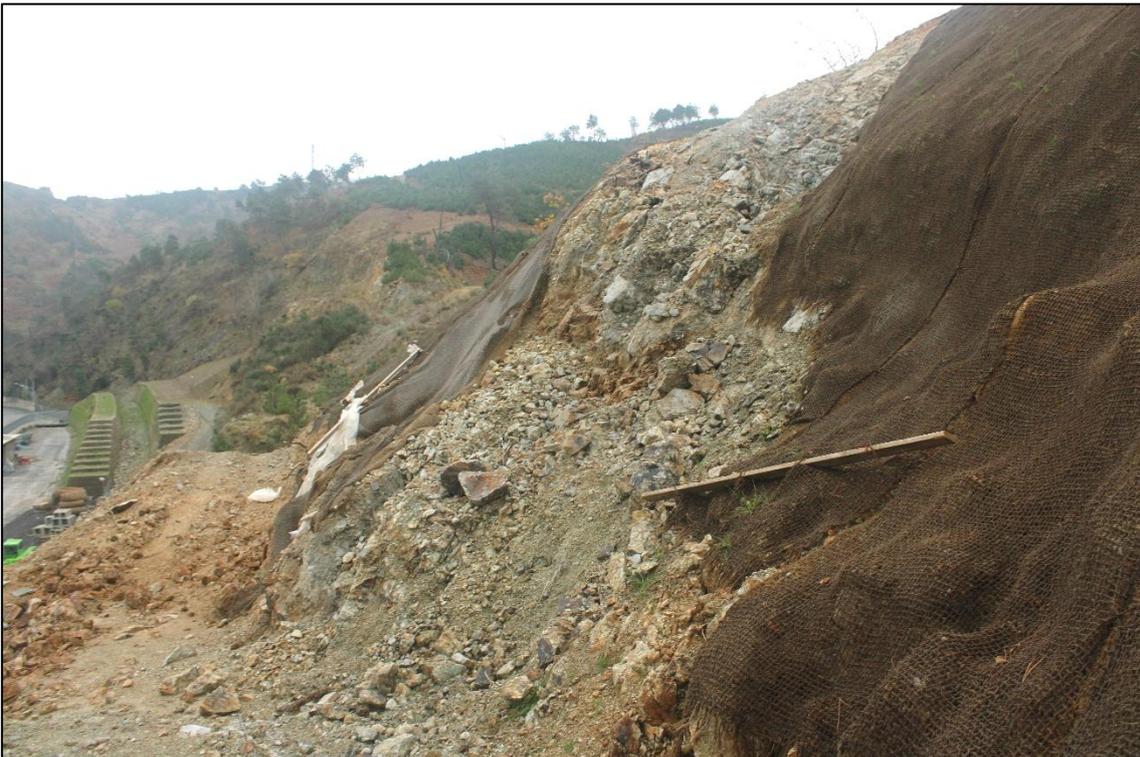
Figura 8.6: Vista laterale del franamento.

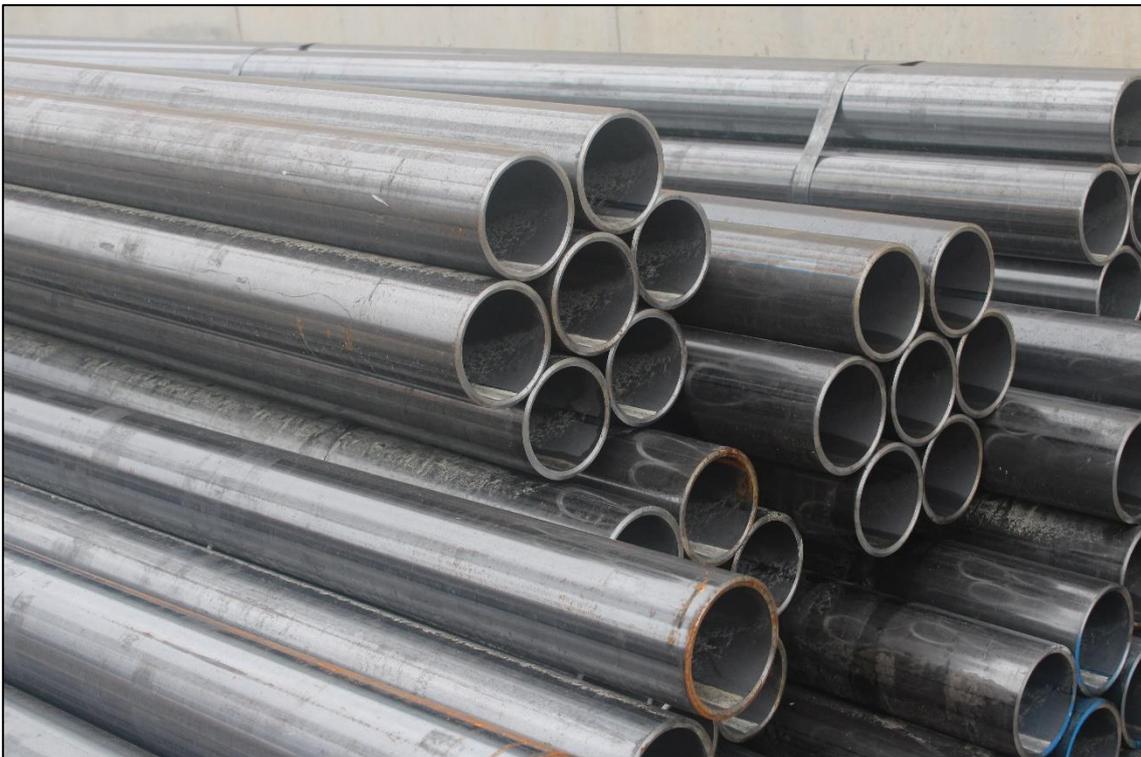
Figura 8.8: Micropali utilizzati per la realizzazione delle paratie.

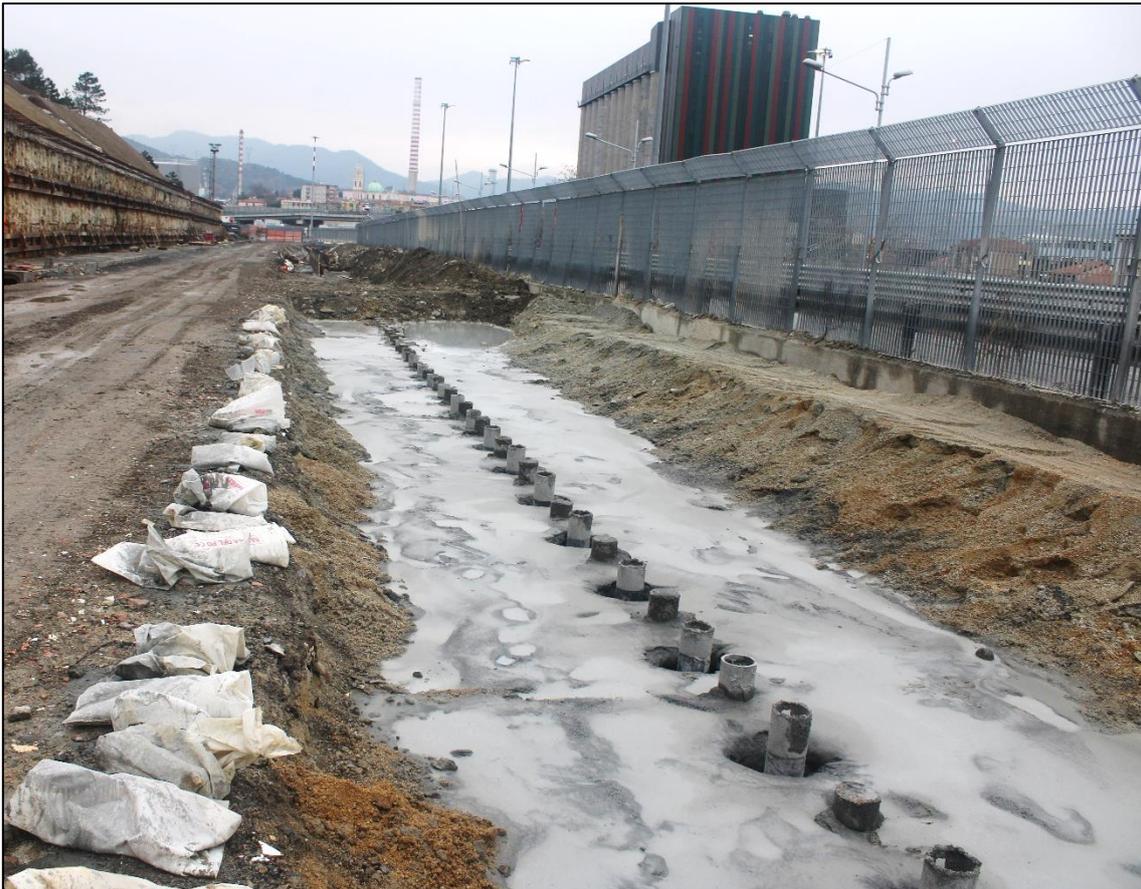
Figura 8.9: Micropali infissi nel terreno, costituiranno la seconda paratia.

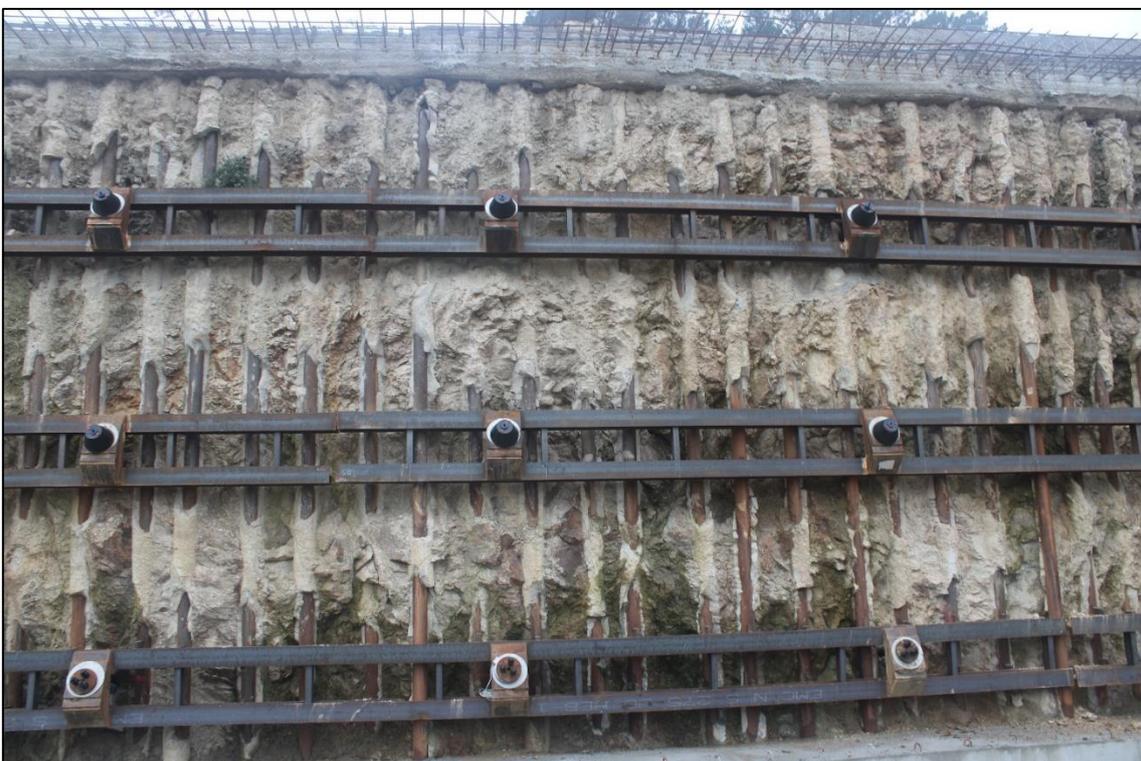
Figura 8.10: Paratia di monte, ben visibile la paratia di micropali.
