IUAV, Archivio Progetti - Fondo Andrea Bruno I Rilievo degli orizzontamenti piano sottotetto - Maggio 1982

IUAV, Archivio Progetti - Fondo Andrea Bruno I Particolare pianta dei solai del sottotetto - Marzo 1982 I Interventi da eseguirsi nella zona compresa tra le vie Accademia delle scienze e Principe Amedeo

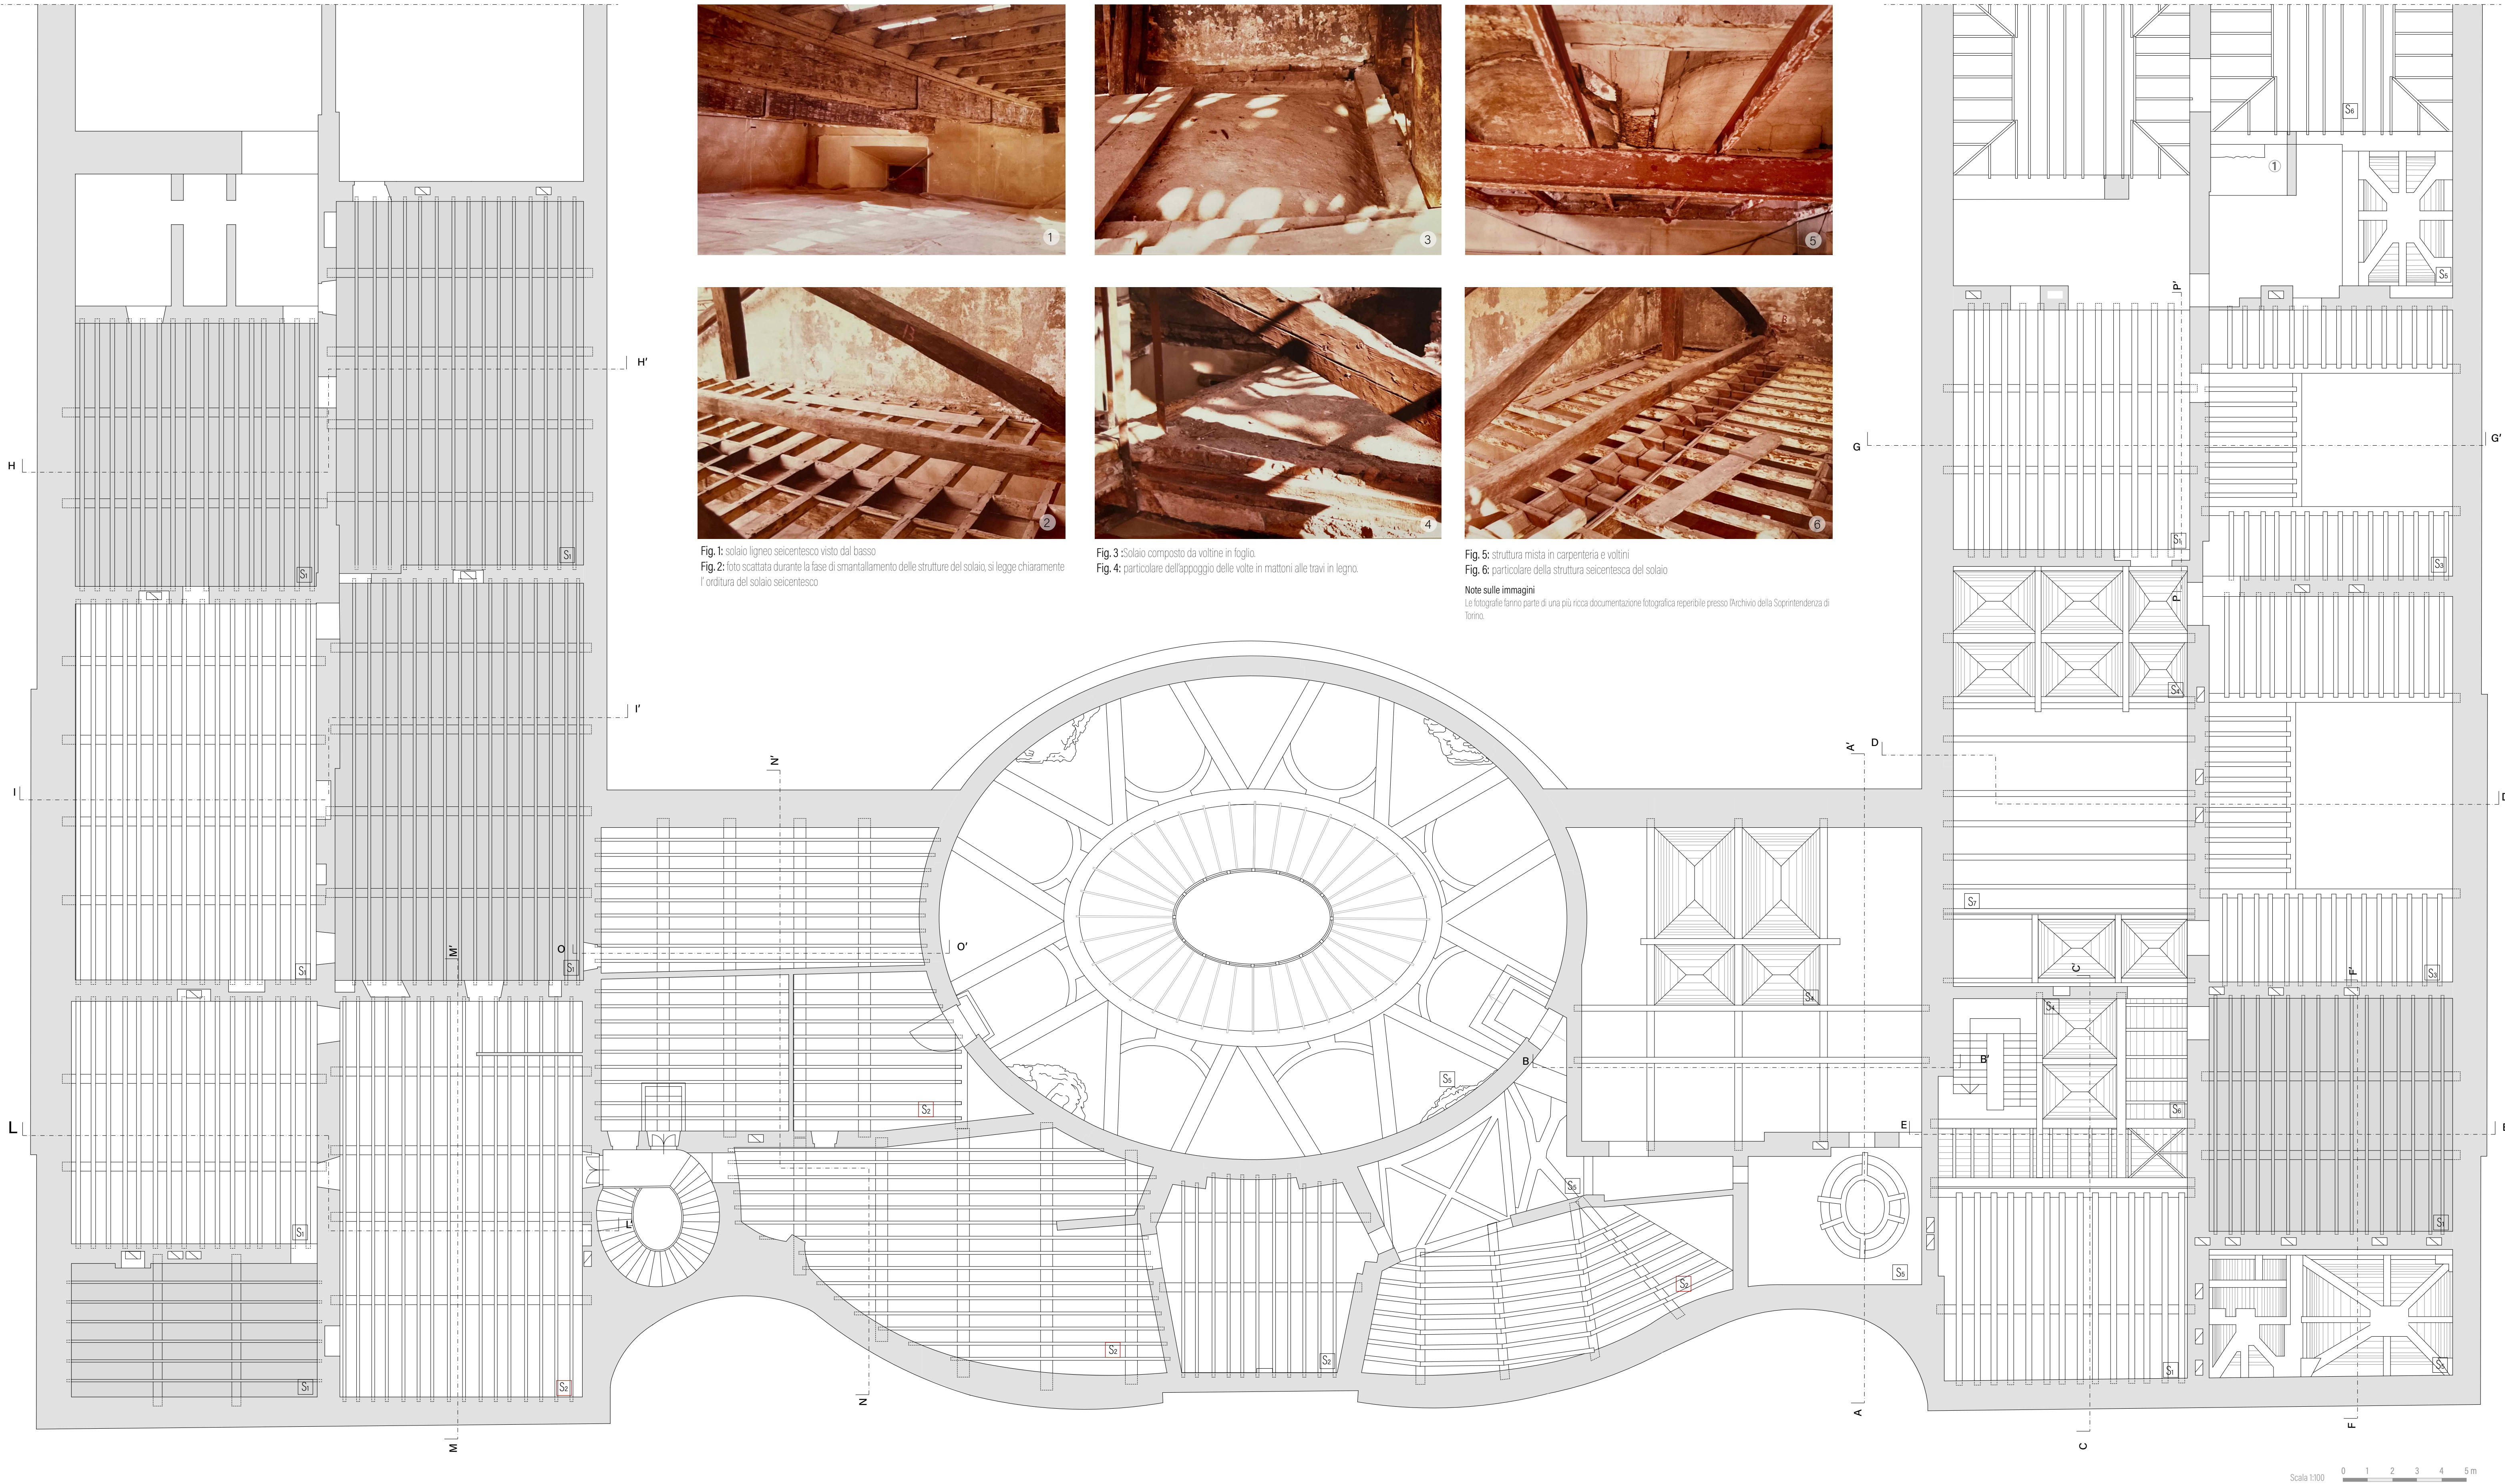
Nota
Le piante sono state realizzate integrando diverse informazioni ottenute da fonti d'archivio e verificate, per quanto possibile, attraverso l'analisi delle immagini storiche.
I disegni mostrati dunque non derivano da un rilievo di precisione, ma sono stati elaborati grazie ad un accurato studio dei dati disponibili.
Le informazioni relative alle tipologie di solaio sono state estrapolate dalla pianta "Piano sottotetto- Rilievo orizzontamento" - Archivio IUAV- Fondo Andrea Bruno, Maggio 1982

① Una porzione del cornicione dell'edificio seicentesco, appartenente alla fase originale della costruzione di Palazzo Carignano, risalente al periodo antecedente l'ampliamento ottocentesco.

Solai portanti di tipo seicentesco che hanno ancora funzione portante, dunque non appesi alle coperture

S₂ Solai in legno di tipo seicentesco in cattive condizioni di conservazione e fortemente deformati.

S₃ Solai in legno con residui di travi di tipo seicentesco ma con interventi tardo ottocenteschi.

S₁ Solai di tipo seicentesco in legno in buono stato di conservazione.

S₄ Solai in voltine di mattoni su travi di legno (sistema presente solo nella parte del palazzo edificata per prima; le travi sono state successivamente connesse alle capriate). (Figura 4)

S₅ Sistemi voltati in muratura di impianto.

S₆ controsoffittature in incannucciato su centine lignee (presumibilmente ottocentesche).

S₇ Solai in putrelle NP e tavelloni.

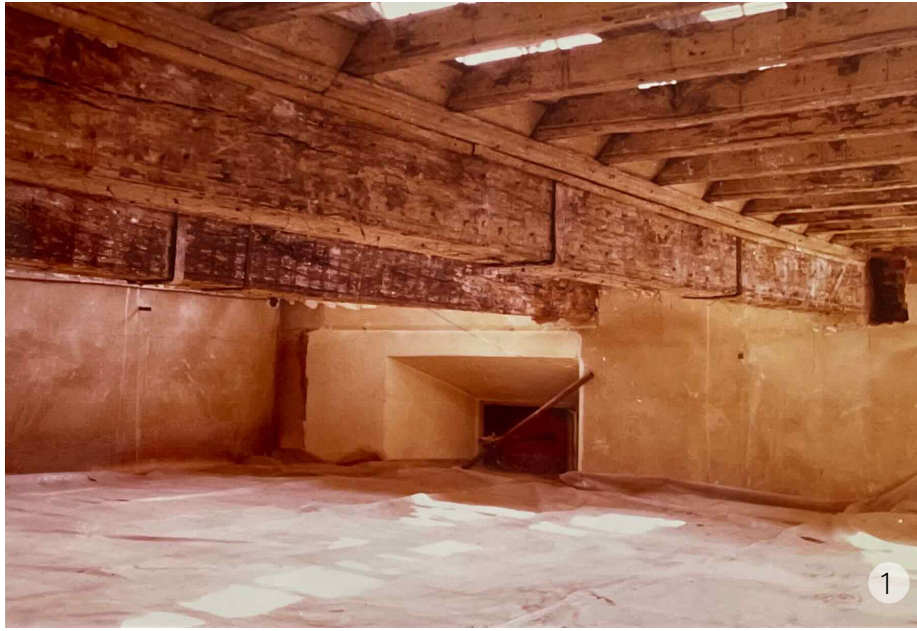
Fig. 1: solaio ligneo seicentesco visto dal basso
Fig. 2: foto scattata durante la fase di smantellamento delle strutture del solaio, si legge chiaramente l'orditura del solaio seicentesco

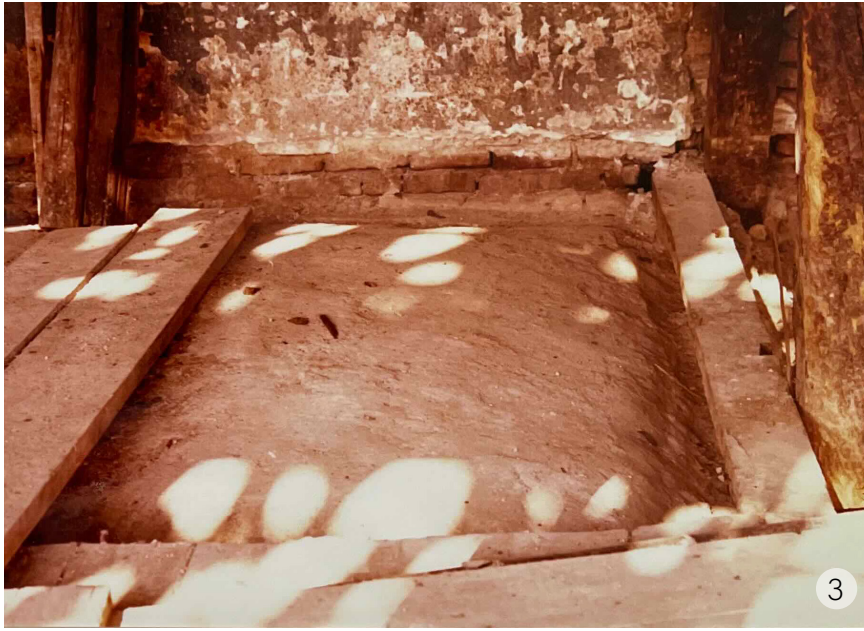
Fig. 3: Solaio composto da voltine in foglio.
Fig. 4: particolare dell'appoggio delle volte in mattoni alle travi in legno.

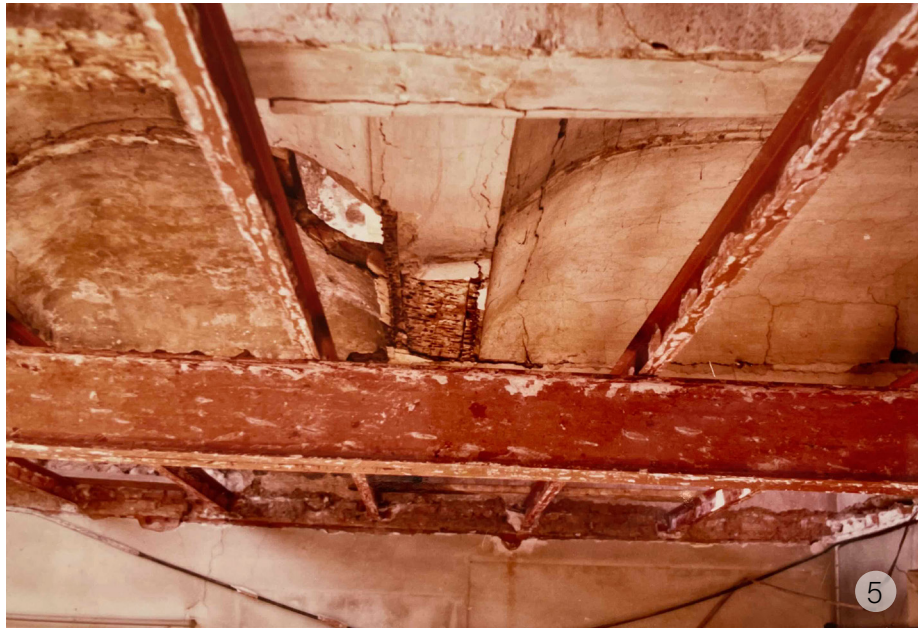
Fig. 5: struttura mista in carpenteria e voltini
Fig. 6: particolare della struttura seicentesca del solaio
Note sulle immagini
Le fotografie fanno parte di una più ricca documentazione fotografica reperibile presso l'Archivio della Soprintendenza di Torino.
