IUAV, Archivio Progetti - Fondo Andrea Bruno I Struttura di copertura piano sottotetto - Maggio 1982

ORDITURE PRINCIPALI

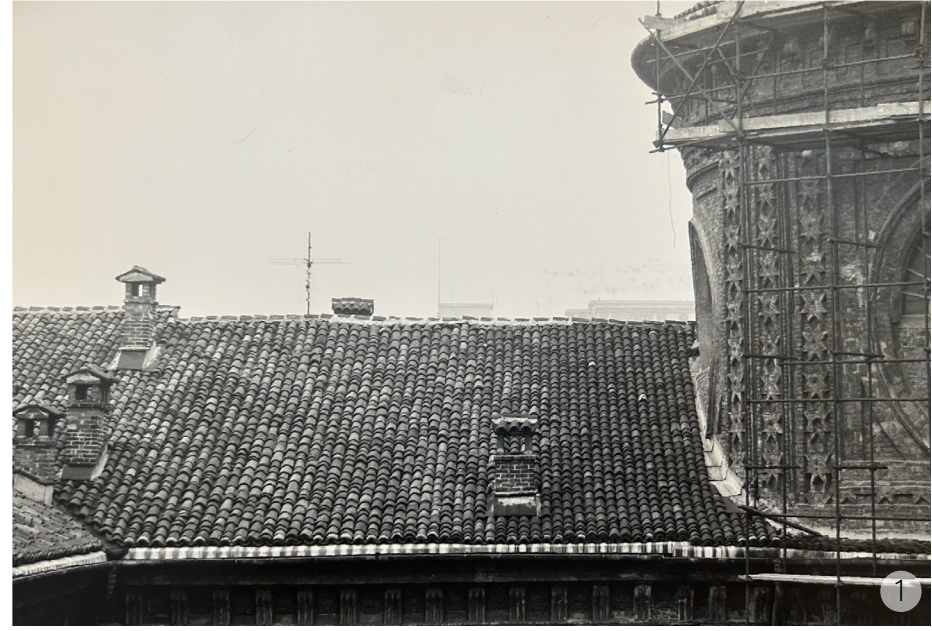
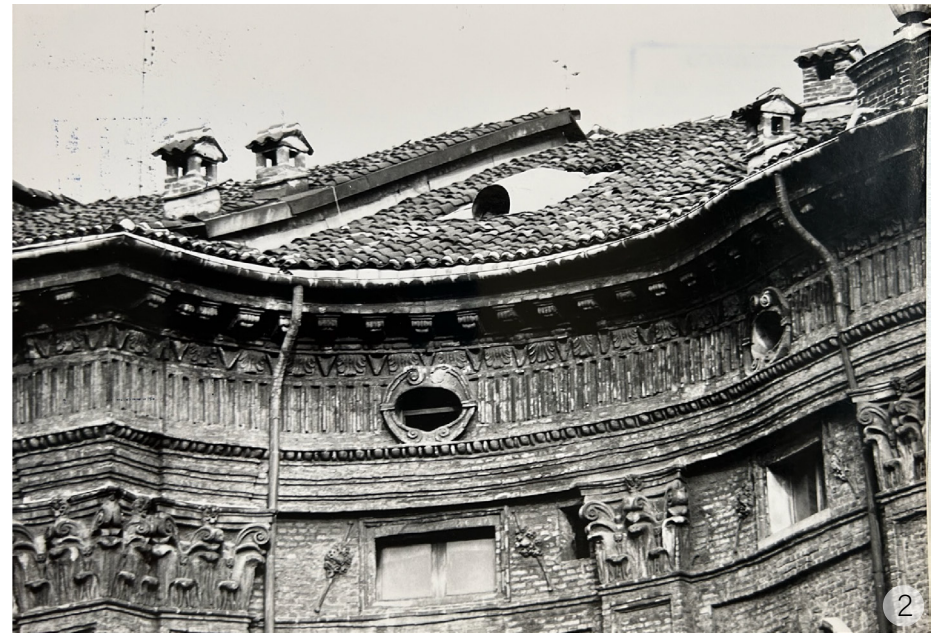
Fig. 1-2 : Dalle foto è possibile leggere la variazione della posizione del colmo negli ambienti che affacciavano su Piazza Carignano.

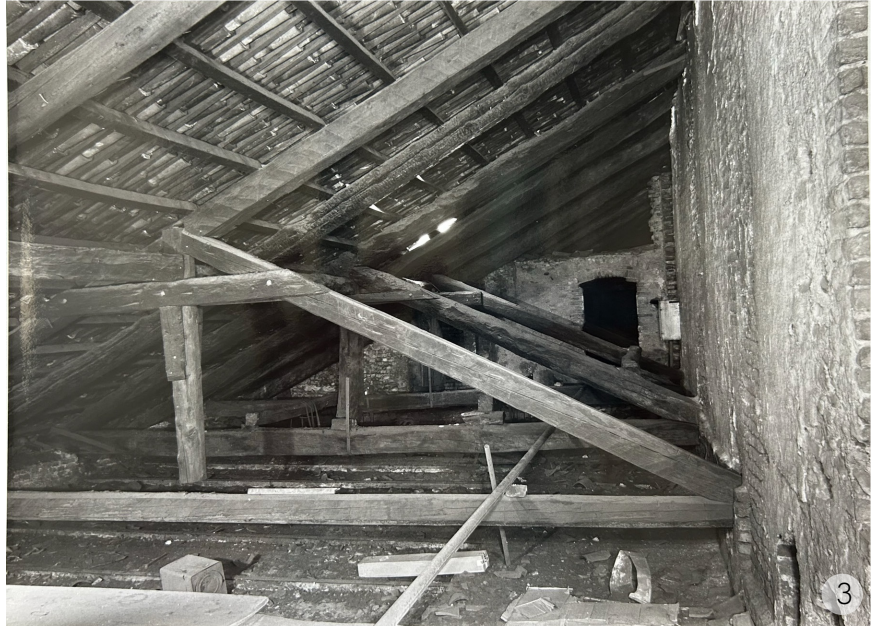
Fig. 3: in questa foto si legge sullo sfondo il sistema strutturale storico che era presente e l'interdipendenza tra copertura e solaio.
Fig. 4: è possibile osservare uno degli ambienti alterati dall'inserimento dei lucernari che dovevano illuminare gli ambienti sottostanti adibiti a museo.

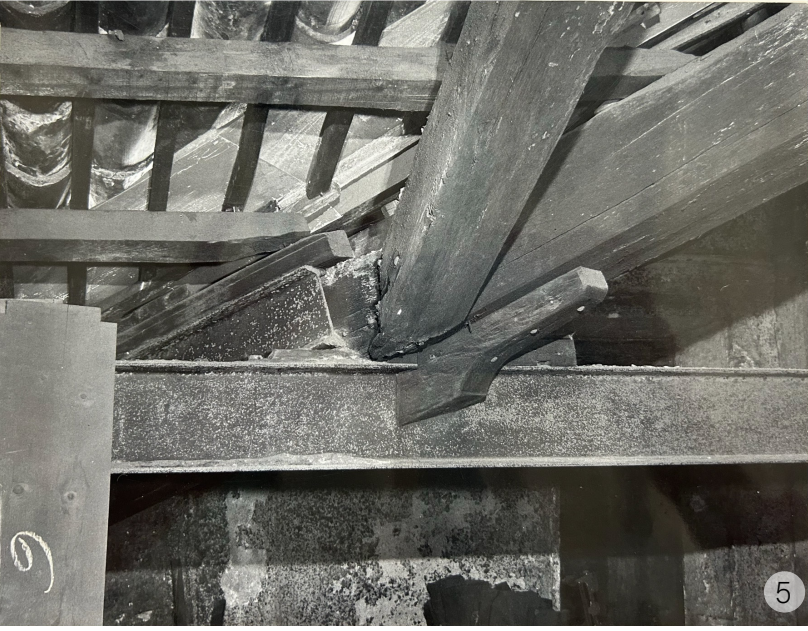
Fig. 5: Il nodo trave di cantonale-puntone rappresenta un punto critico nella struttura, ed è chiaramente documentato che questo specifico elemento sia stato consolidato attraverso l'inserimento di una putrella.
Fig. 6: La copertura storica nella zona di uno dei lucernari dopo il loro smantellamento.
