Problemi di restauro dei cotti conformati negli interventi tra '800 e '900 e nella metodologia odierna

di Giovanna Izzo

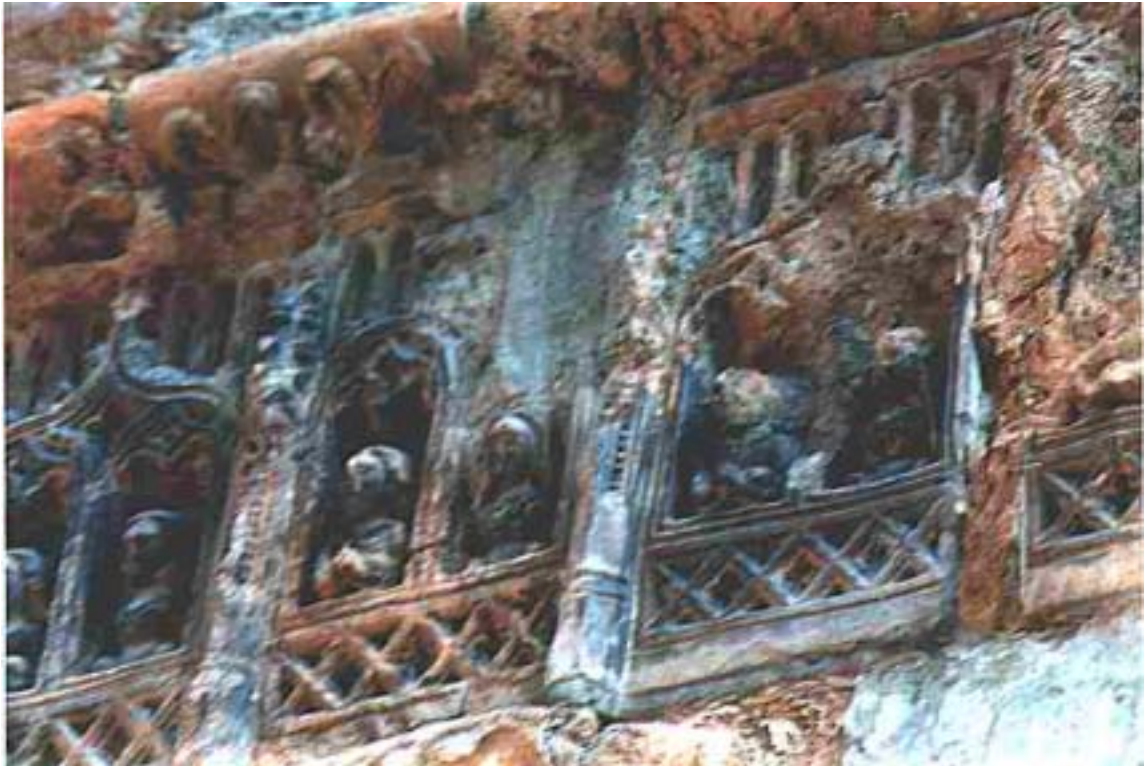
Casa del Conte Verde - Rivoli (Torino)
Particolare dello stato di degrado delle formelle

Le caratteristiche intrinseche del materiale in questione e la scarsa considerazione legata alle decorazioni in cotto ha spesso portato alla perdita di buona parte di questo patrimonio artistico, e ciò che è rimasto, non si può dire in buone condizioni per l'incuria in cui quasi sempre è stato lasciato. Un esempio ne è la Casa del Conte Verde a Rivoli (Torino), in cui la maggior parte delle decorazioni è andata perduta e quella rimanente verte in uno stato di degrado molto avanzato e difficilmente recuperabile.

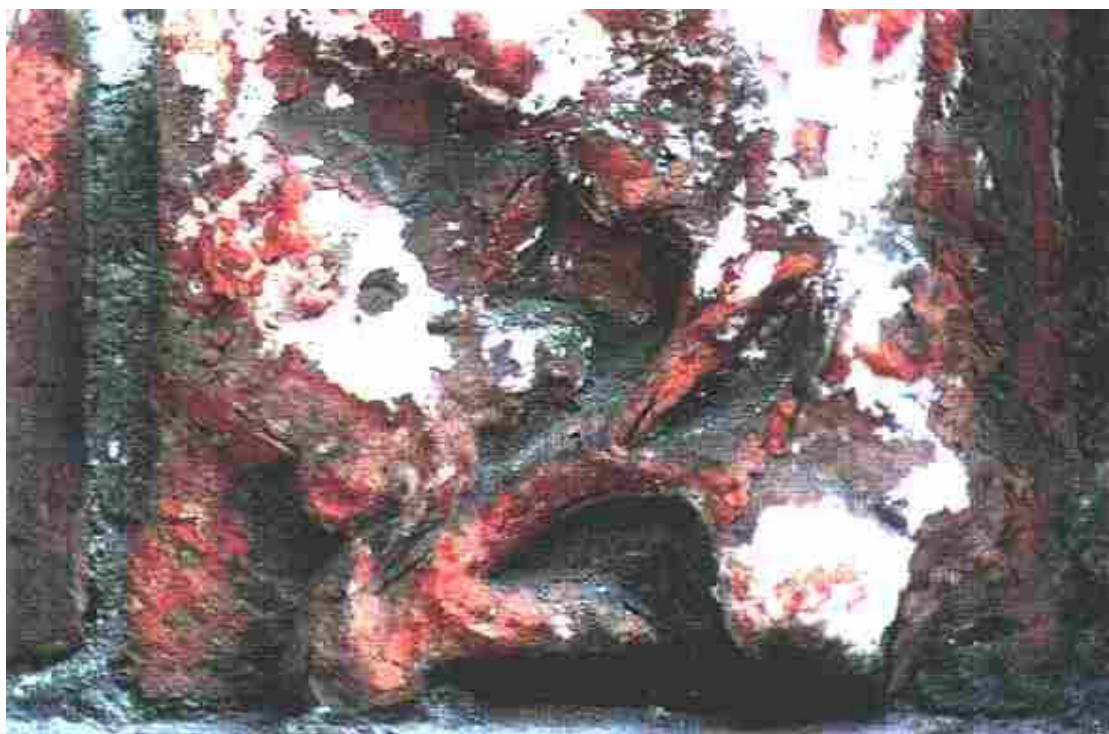
Sant'Antonio di Ranverso (Avigliana - Torino). Efflorescenze su una formella

Per il caso di Sant'Antonio di Ranverso, ad esempio, le integrazioni delle formelle decorative in seguito all'intervento di Alfredo D'Andrade, si possono ipotizzare in percentuali che variano dal 30 all'80%. Dai documenti di archivio si è riscontrata una scrupolosa metodologia per la fattura dei nuovi laterizi, sia per le misure che per il disegno delle decorazioni, ma persino per la scelta delle terre da usarsi e le percentuali al fine di ottenere la colorazione più verosimile all'originale.

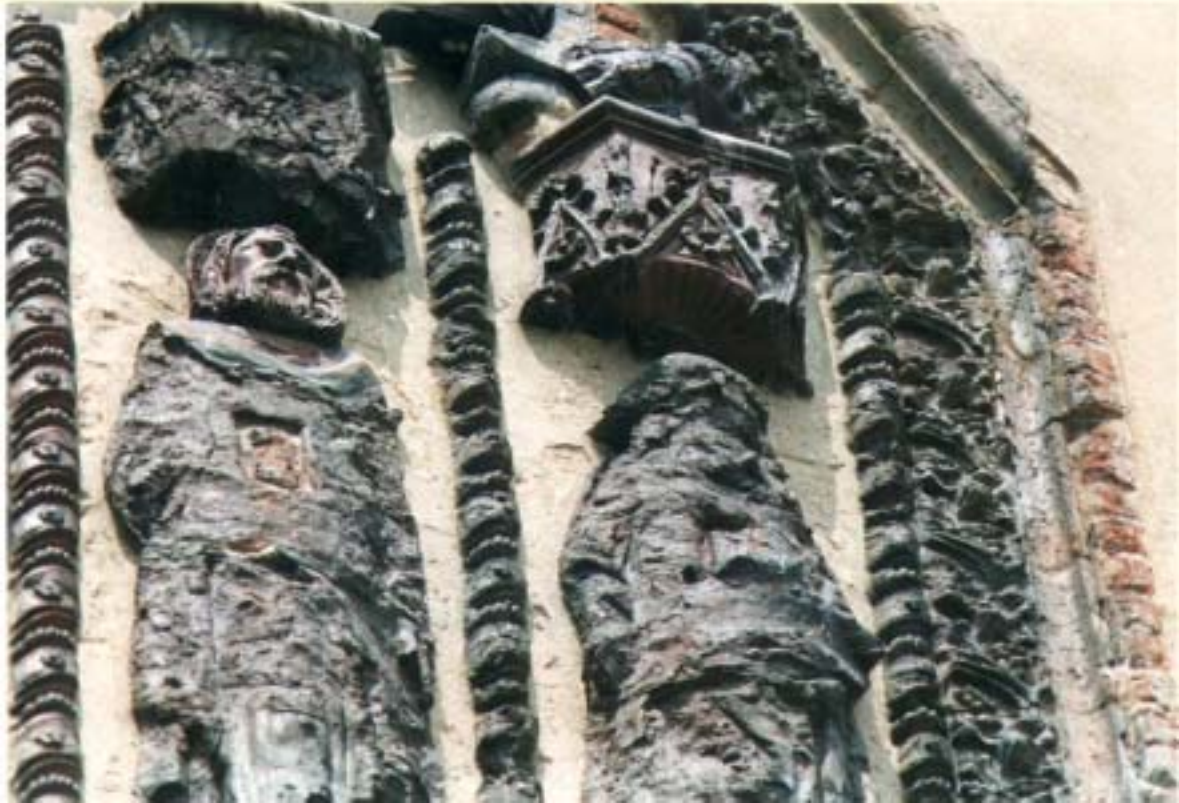
Duomo di Chivasso, particolare della ghimberga,
dopo i lavori di consolidamento degli anni '70

Si è fatto poi riferimento anche a casi di restauri eseguiti negli anni '70, come il Duomo di Chivasso, per poter verificare la validità dell'intervento e dei prodotti utilizzati nel tempo, ed ad alcuni più recenti, come un edificio a Moncalieri in Via del Real Collegio, per cui ho avuto la possibilità di partecipare attivamente al cantiere di restauro. Questi casi spesso si avvalgono del supporto della diagnostica e della sperimentazione di tecniche di conservazione di natura chimico-fisica.
