La chiesa di San Martino in Asti

di Mario Mondilla e Luigi Vione

Relatore: Cesare Romeo

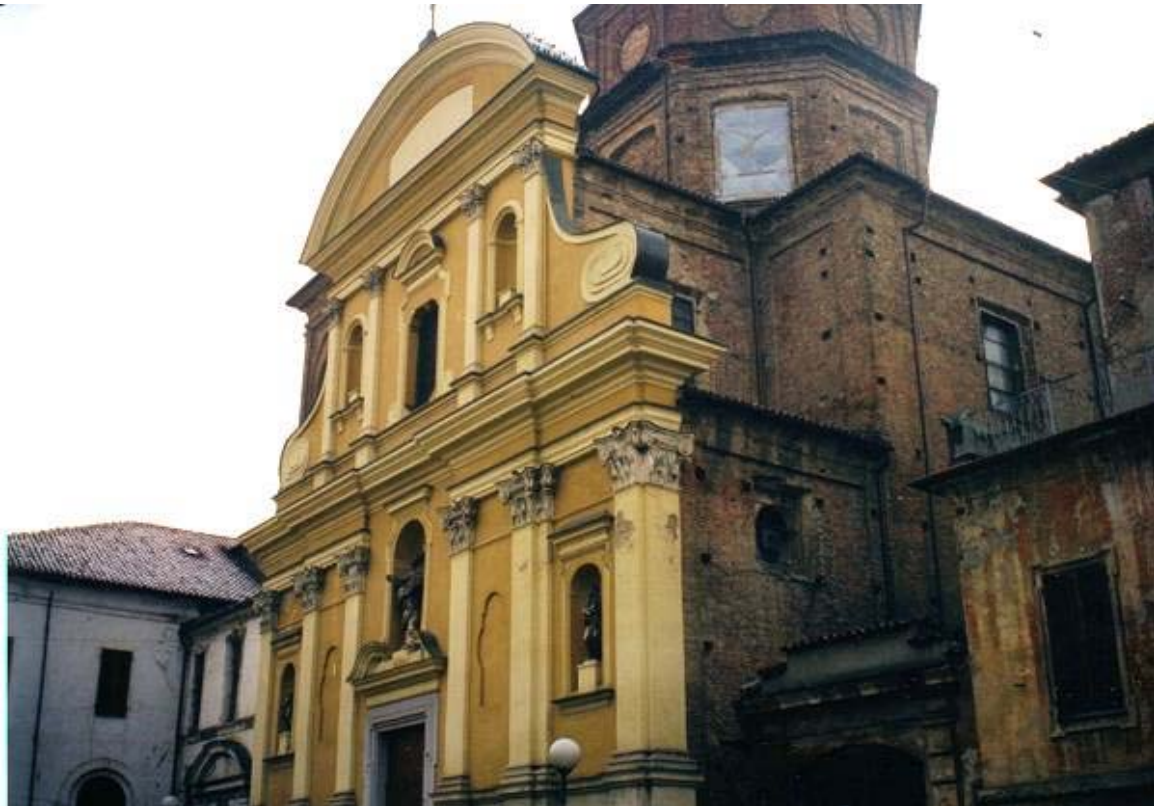
Facciata di San Martino in Asti

Nella ultima fase del lavoro (ultimo colore) vengono redatto un progetto di restauro conservativo sul manufatto edilizio; si analizzano i degradi della chiesa: sulla facciata (l'intonaco risulta esfoliato, fessurato ed in certi punti distaccato, vi è la presenza di macchie di umidità, di depositi di polvere e le statue risultano corrose dalla presenza di croste nere di solfatazione); sul prospetto ovest (depositi superficiali, esfoliazioni dei mattoni, degrado dei giunti con distacco di alcuni laterizi); all'interno (affreschi danneggiati da infiltrazioni d'acqua che hanno causato efflorescenze e distacchi).

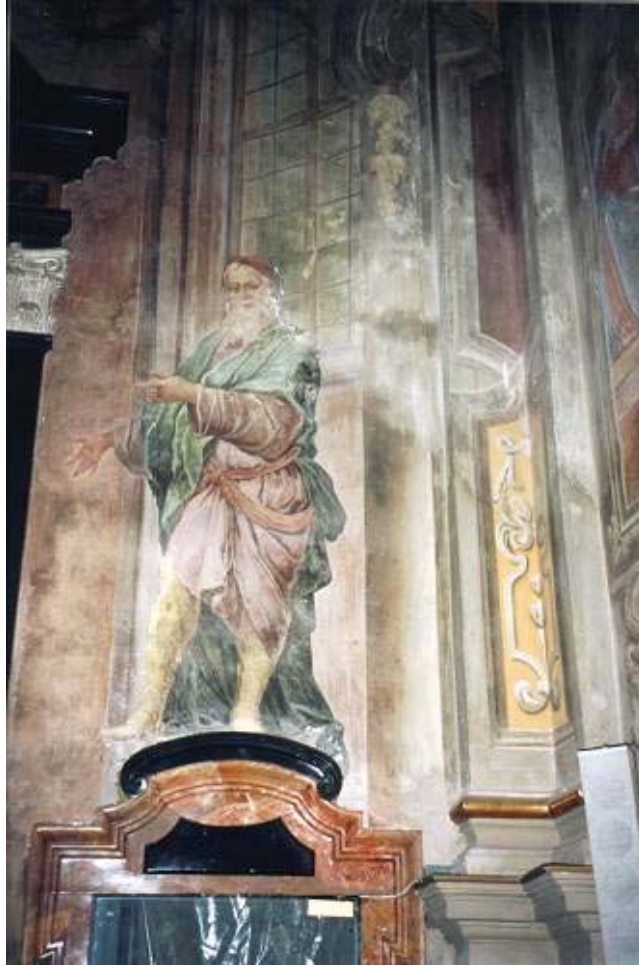
Affresco interno della Chiesa in stato di degrado

Si procede quindi alla stesura di un progetto di restauro trattando le tecniche di intervento da utilizzare per ovviare ai degradi e dissesti riscontrati considerandone anche le varie fasi applicative (interventi di conservazione sugli intonaci, sui materiali lapidei, calcestruzzo del basamento della chiesa, degradi e dissesti della struttura muraria, consolidamento in profondità degli affreschi, il consolidamento e la riadesione della pellicola pittorica, le stuccature).
