La valorizzazione attraverso la catalogazione e la conoscenza: le coperture in pietra in Valle Gesso

di Elena Bertarione

Relatore: Cesare Romeo

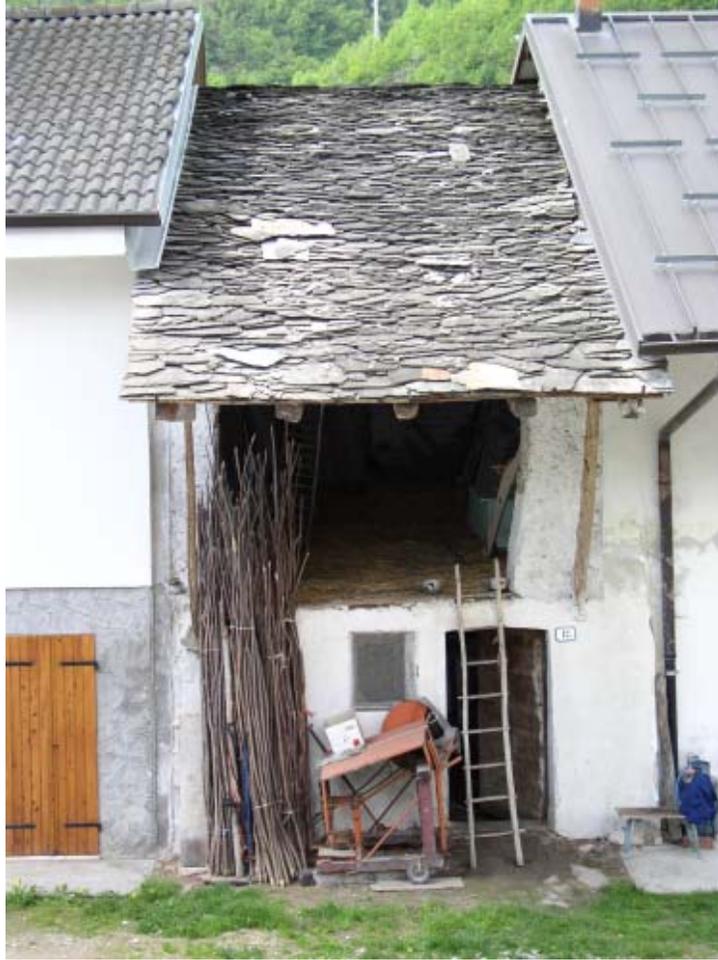
Fienile a Tetto Melan: falda Nord-Est

L’analisi svolta sul tipo di localizzazione e sulla struttura degli insediamenti mi ha permesso di scegliere l’oggetto della mia successiva ricerca: il fienile che si trova a Tetto Melan (Comune di Valdieri). Si tratta di un nucleo abitativo localizzato su pianoro e la struttura dell’insediamento è quella della casa lunga a scala, dove le case sono disposte per file parallele sullo stesso livello.

Dopo aver individuato e descritto le parti costituenti l'edificio, ho svolto l'analisi del degrado per tutti gli elementi lignei della struttura di copertura; per ognuno ho impostato una "Scheda di degrado degli elementi lignei e relativi interventi" e un disegno a mano libera con campiture colorate, ad acquarello, corrispondenti a ogni tipo di degrado.

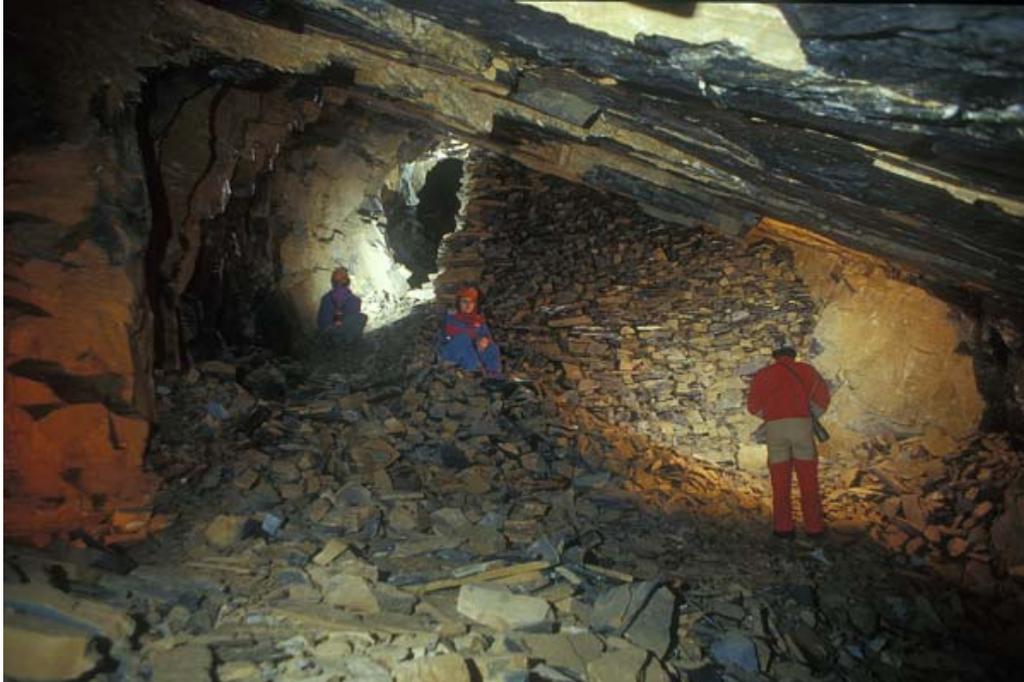
Cava della Bastia: camera di coltivazione situata all'interno del ramo di estrazione denominato Barca

In particolare ho approfondito lo studio sul materiale lapideo da copertura, di cui nessuno aveva mai scritto. Sono partita dalla ricerca in archivio per reperire la documentazione sulle cave della Bastia e del Saben (Comune di Valdieri); poi, dopo essermi recata sul posto e aver fatto un sopralluogo all'interno delle camere di coltivazione, ho svolto prove di laboratorio.

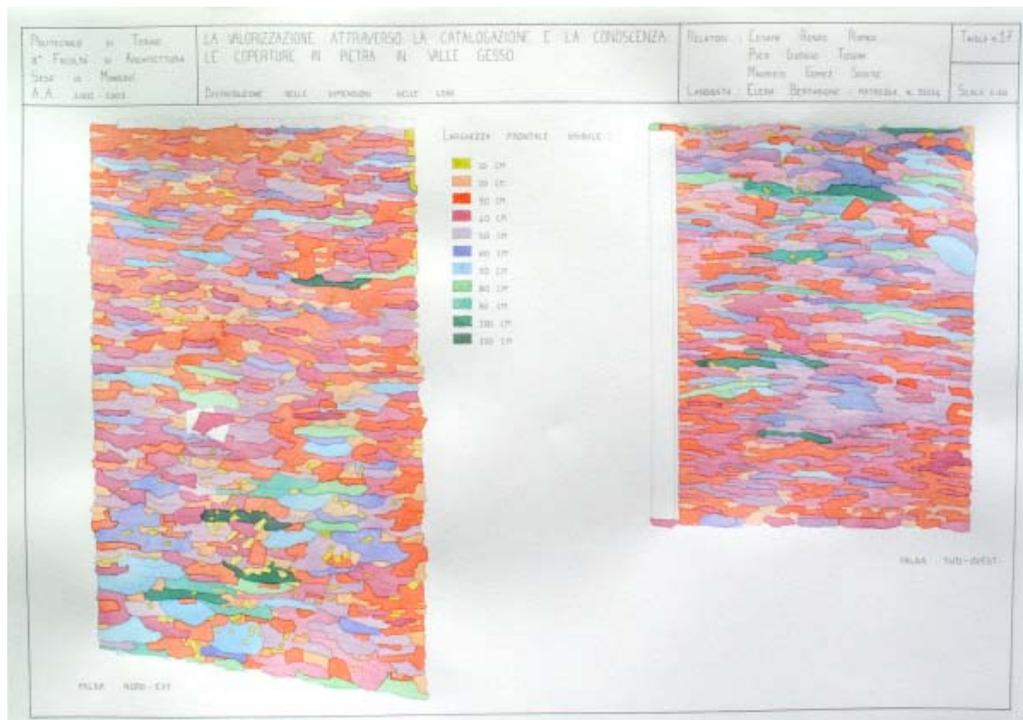
Tavola n. 17: distribuzione delle dimensioni delle losse

Ho dedotto che il degrado maggiore, che queste pietre subiscono, è dovuto al gelo e disgelo; questo è stato dimostrato anche dalla statistica sulla quantità e distribuzione delle dimensioni delle lose effettuata sulle due falde del tetto preso in esame. La tavola di rilievo dello stato di fatto della copertura evidenzia le classi dimensionali con diversi colori ad acquarello, individuando anche la posizione e la distribuzione sul manto di copertura.
