La valorización a través de la catalogación y el conocimiento: las cubiertas de los techos de piedra en valle Gesso

de Elena Bertarione

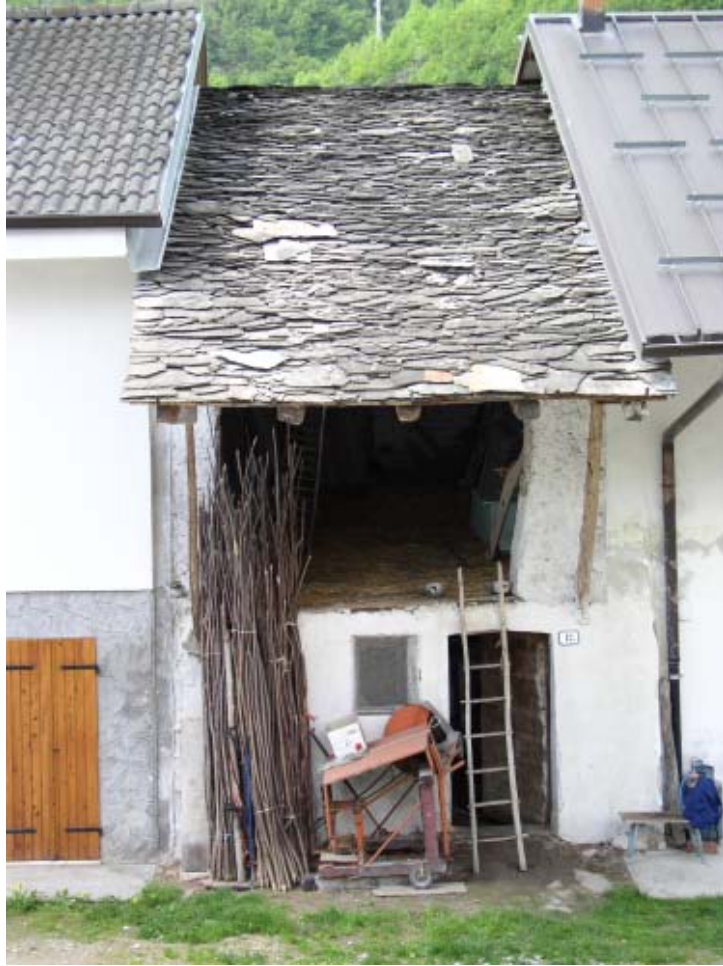
Henil a Tetto Melan: faldón Norte-Este

El análisis desarrollado sobre el tipo de localización y la estructura de los asentamientos humanos me ha permitido elegir el objeto de la siguiente búsqueda: el henil que se encuentra a Tetto Melan (Ayuntamiento de Valdieri). Se trata de un núcleo de viviendas localizado sobre una llanura y la estructura de los asentamientos humanos es la de la casa larga con techo a escalones, donde las casas están dispuestas paralelamente sobre el mismo nivel.

Después de haber encontrado y descrito las partes que constituyen el edificio, he desarrollado el análisis del degrado de todos los elementos en madera de la estructura de la cubierta; para cada uno he realizado una “Ficha del degrado de los elementos lignarios y las relativas intervenciones” y un dibujo a mano alzada con manchas de colores, a acuarelas, correspondientes a cada tipo de degrado.

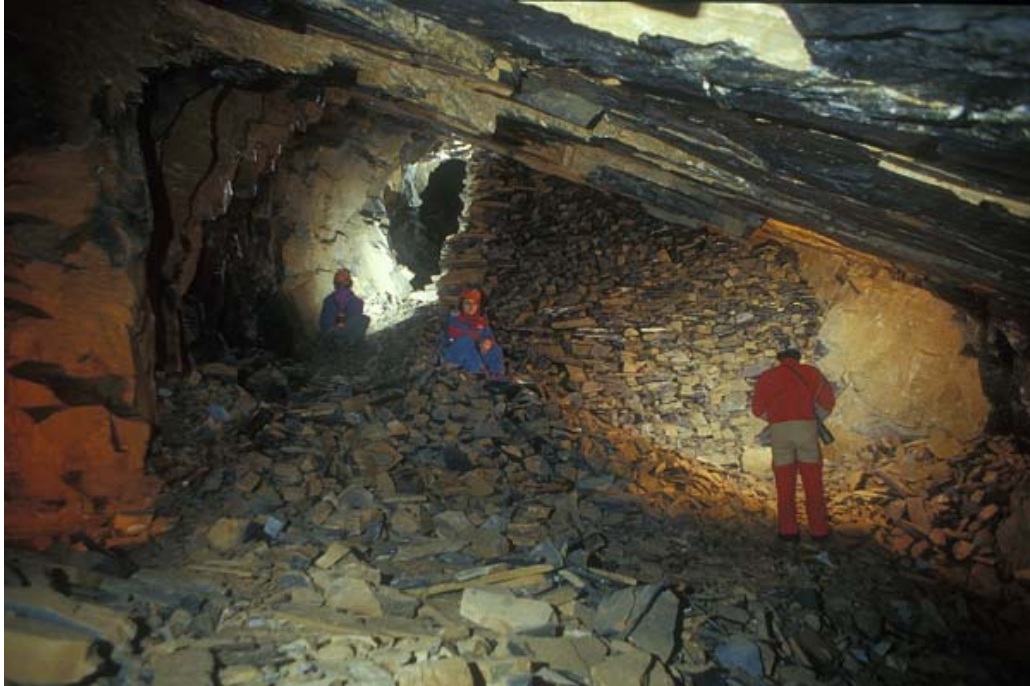
Cava de la Bastia: recinto de extracción colocado en el interior del ramal llamado Barca

En particular he profundizado el estudio sobre el material lapídeo de las cubiertas, sobre el cual nadie había escrito antes. He empezado la búsqueda en el archivo para encontrar los documentos sobre las cavas de la Bastia y del Saben (Ayuntamiento de Valdieri); más tarde, después de haber ido a dicho lugar y haber inspeccionado el interior de los recintos donde se extrae el material, he hecho pruebas de laboratorio.
