POLITECNICO DI TORINO

Tesi di Laurea Magistrale

**IL RUOLO DELLA GEOMATICA PER SUPPORTARE LE
SITUAZIONI DI EMERGENZA POST EVENTI SISMICI
DEI BENI ARCHITETTONICI.**

ANALISI MULTI-TEMPORALE DELLA CHIESA DI SANT'AGOSTINO
AD AMATRICE.

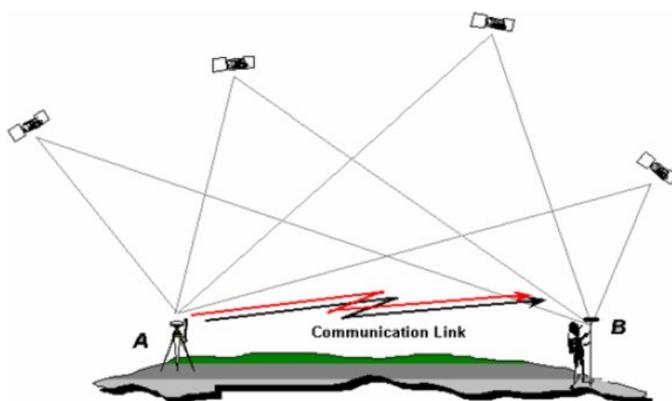
Figura 1.3. Schema modalità RTK.²⁶

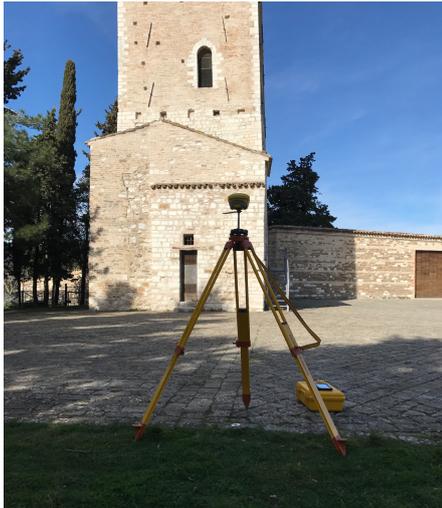
Il primo ricevitore, la base, è fisso e posizionato su un treppiede fermo su un punto, infatti è consuetudine durante le operazioni di rilievo GNSS “appoggiarsi” su una rete di stazioni fisse, presenti su gran parte del territorio. L'altro ricevitore, chiamato Rover, viene invece spostato manualmente su di una palina sui vari punti da “battere”, ovvero sui punti di cui si vuole conoscere l'esatta posizione spaziale.

Figura 1.4. Ricevitore fisso GNSS²⁷

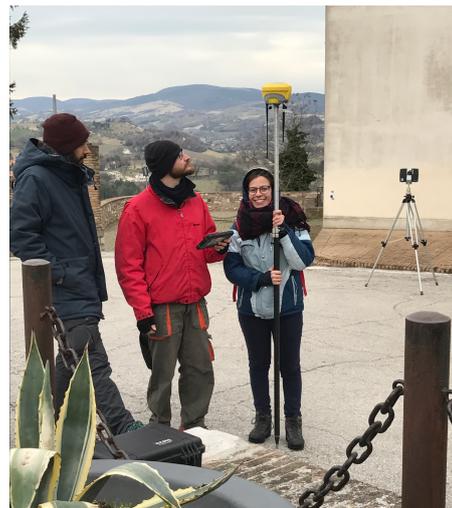
Figura 1.5. Ricevitore mobile “Rover” GNSS²⁸

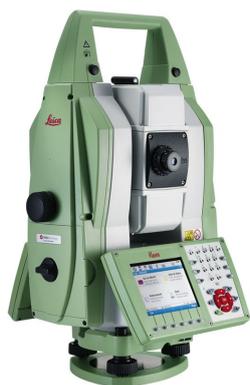
- Un treppiede su quale viene posizionata la stazione totale.
- una basetta dotata di viti regolabili che permette il posizionamento e la messa in bolla dello strumento su un treppiede;
- un basamento costituito da una livella che supporta la stazione;
- L'alidda, anch'essa dotata di una livella torica e di un cerchio per la misurazione di angoli zenitali;
- un cannocchiale, utile alla misurazione di punti a distanza.

Figura 1.6. Stazione totale Leica.

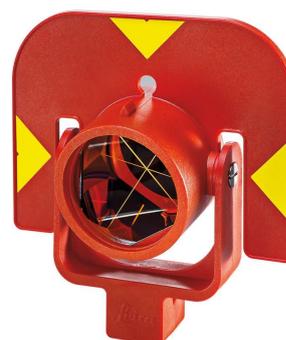
Figura 1.7. Prisma Leica

Per questo strumento esistono due metodi di impiego. Il metodo utilizzato maggiormente è quello che si basa sulla misurazione di punti di controllo, segnalati con target a scacchiera, distribuiti in maniera uniforme su tutta la superficie da rilevare. Essi risultano essere indispensabili per la registrazione delle nuvole di punti e delle scansioni laser terrestri in un unico sistema di riferimento.

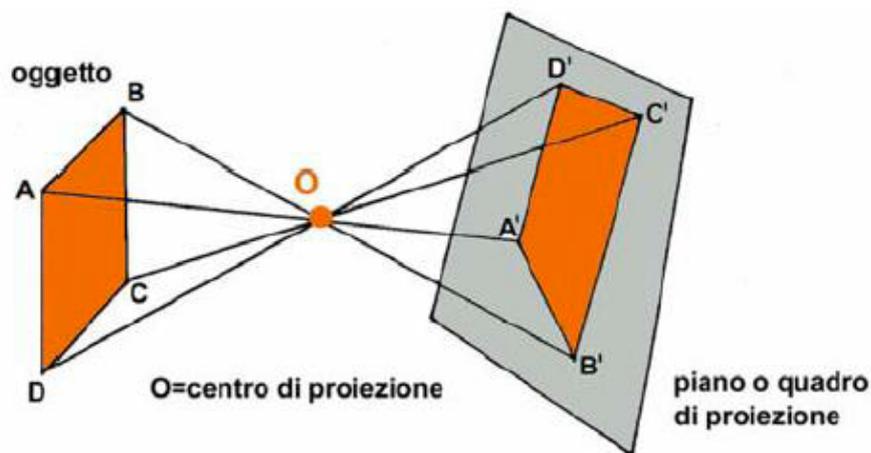
Come già precisato con il rilievo fotogrammetrico, quindi, è possibile ottenere dati metrici da un fotogramma poiché esso viene considerato prospettiva centrale dell'oggetto rilevato. Per prospettiva centrale si intende la proiezione dei punti dell'oggetto su un piano di proiezione. A questo proposito, è possibile definire delle relazioni geometriche in base ai segmenti che congiungono i punti oggetto tridimensionali ai corrispondenti punti immagine bidimensionali. Tali punti convergono tutti in un punto "O" detto centro di proiezione che in termini semplificati è un punto dell'obbiettivo della camera.

Figura 1.8. Rappresentazione della prospettiva centrale³⁵

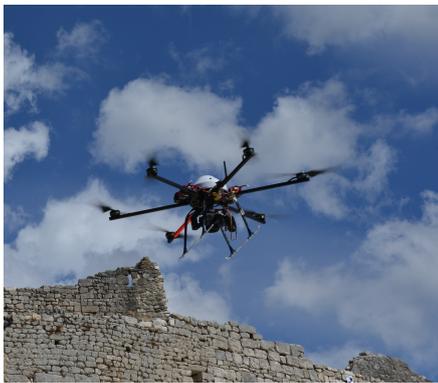
Figura 1.10. Esempio di drone esacottero

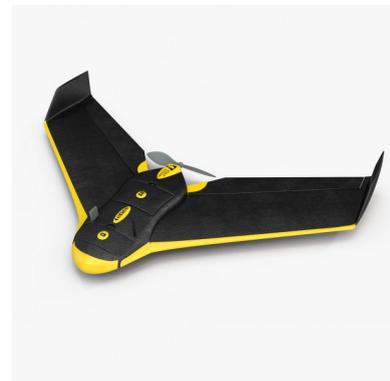
Figura 1.11. Esempio di drone ad ala fissa, modello eBee SenseFly

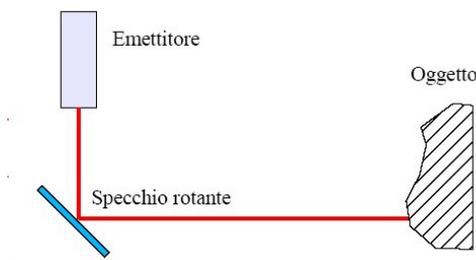
Scanner Distanziometrici: strumenti che impiegano un principio di misura simile a quello utilizzato dalle stazioni totali. I punti vengono rilevati attraverso la misurazione diretta di due angoli e una distanza. La posizione tridimensionale del punto viene rilevata in coordinate sferiche, convertite in coordinate cartesiane calcolate in un sistema di riferimento collegato allo strumento. La misurazione della distanza viene quindi calcolata o misurando il tempo di volo dell'impulso oppure la differenza di fase tra l'onda emessa e quella riflessa. Gli strumenti che utilizzano quest'ultimo metodo di calcolo risultano più vantaggiosi poiché sono più precisi e hanno tempi di acquisizione piuttosto ridotti.

Figura 1.12. Funzionamento dei sistemi distanziometrici.³⁹

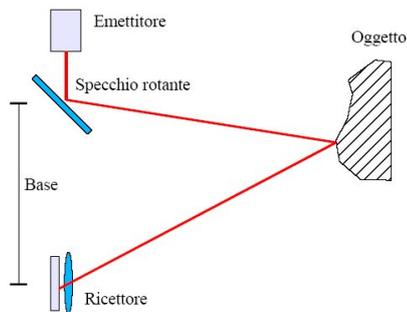
trasmettitore invia il raggio laser che colpisce l'oggetto tramite uno specchio rotante, o a due camere, in cui il trasmettitore si trova in una posizione intermedia tra le due camere. Quest'ultimo sistema offre una precisione sub-millimetrica e quindi è adatto per rilievi a brevi distanze.

Figura 1.13. Funzionamento dei sistemi triangolatori⁴⁰

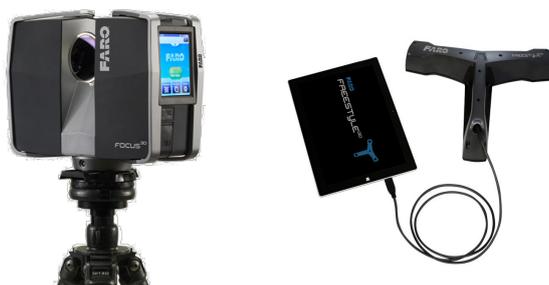
Figura 1.14. Esempio Laser scanner fisso, modello Focus 3D, Faro; Esempio Laser scanner mobile modello Freestyle, Faro⁴¹

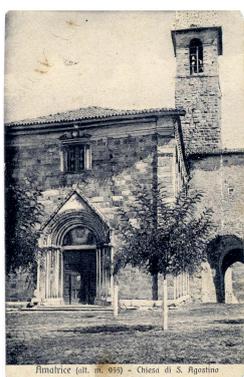
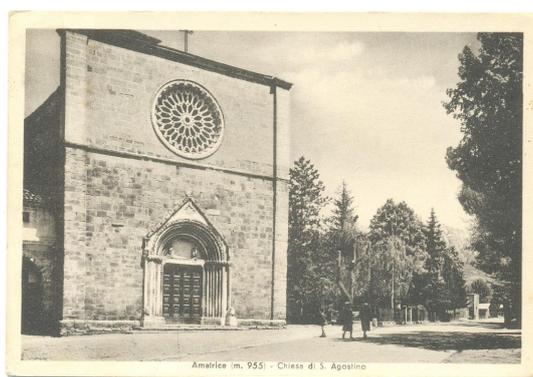
A metà del XIX secolo la volta fu completamente ricostruita e anche il campanile subì dei restauri di consolidamento. Tra il 1933 e il 1935, durante il fascismo, la facciata principale fu parzialmente alterata. Questa fu, aumentata di quattro metri e venne aggiunto un rosone al posto della grande finestra rettangolare del XVIII secolo.

Figura 2.11. Prospetto principale chiesa di Sant'Agostino prima e dopo l'aggiunta del rosone durante il fascismo⁶⁰

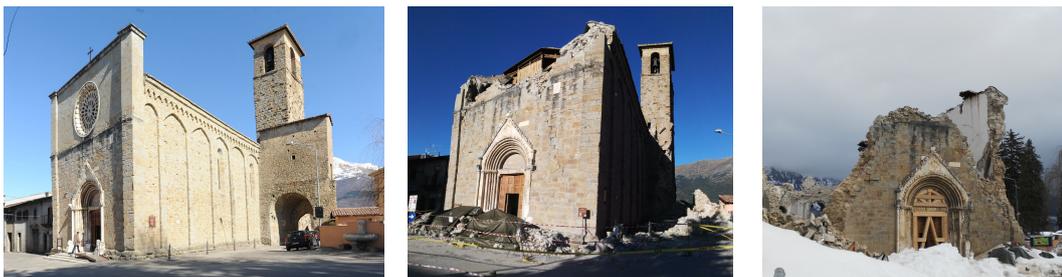
Nel 2016, la chiesa di Sant'Agostino è stata nuovamente coinvolta in una serie di terremoti, che hanno colpito le regioni dell'Italia centrale. Durante questi eventi catastrofici gran parte della chiesa è andata distrutta, compreso l'intero tetto, la parete sul lato Nord-Ovest e il campanile. Permangono ancora oggi, parzialmente preservati, la facciata principale della chiesa, in cui è inserito il portale, e la parete sul lato Sud-Est.

Figura 2.12. Immagini del prima e dopo il terremoto. Immagini acquisite durante le campagne di rilievo di settembre, febbraio dalla Task Force del Politecnico di Torino, Diocesi di Rieti e Vigili del Fuoco.

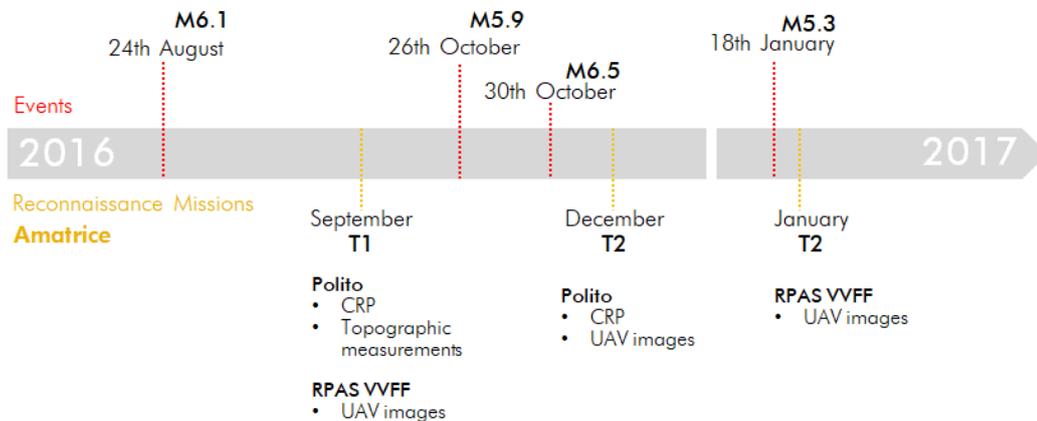
Successivamente a ciascun evento sismico, il gruppo di Geomatica del Politecnico di Torino in collaborazione con il team RPAS (Remotely Piloted Aircraft System) dei Vigili del Fuoco italiani, hanno eseguito tre campagne di rilievo sul manufatto ecclesiastico di Sant'Agostino.⁶⁹ I rilievi, i dati acquisiti e le elaborazioni prodotte, per ogni campagna di misurazione, sono state identificate con l'acronimo temporale: T1 (Rilievo Settembre 2016), T2 (Rilievo Dicembre 2016) e T3 (Rilievo Febbraio 2017). Come si può vedere dallo schema riportato (Fig. 3.1), sono state riassunte, per ciascuna campagna di rilievo, le principali operazioni e strumentazioni di acquisizione utilizzate per l'acquisizione dei dati.

Figura 3.1. Le campagne di rilievo multi-temporali post sisma.⁷⁰

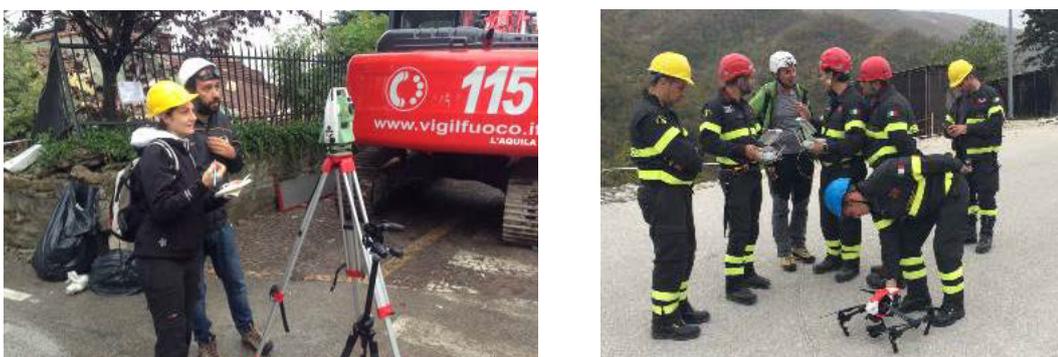
Successivamente alle operazioni di rilievo topografico e fotogrammetrico terrestre, sono stati eseguiti rilievi fotogrammetrici UAV, integrati con appoggio topografico GNSS-RTK, grazie alla collaborazione del gruppo RPAS dei Vigili del fuoco. La prima raccolta dati UAV è stata prodotta con il drone INSPIRE 1⁷², prodotto dalla società DJI (Dà-Jiang Innovations Science and Technology Co., Ltd Technologies). I voli sono stati effettuati in modalità manuale in modo da regolare al meglio l'esposizione della messa a fuoco dei fotogrammi. In totale sono state acquisite circa 600 immagini UAV, nadirali e oblique, che coprono l'intero complesso architettonico.⁷³ Dai risultati ottenuti, l'elevazione media raggiunta durante i voli è stata impostata a circa 40 m sopra il terreno.

Figura 3.2. Operazioni di rilievo topografico mediante stazione totale e operazioni di rilievo fotogrammetrico UAV, gruppo RPAS dei vigili del fuoco con INSPIRE 1.

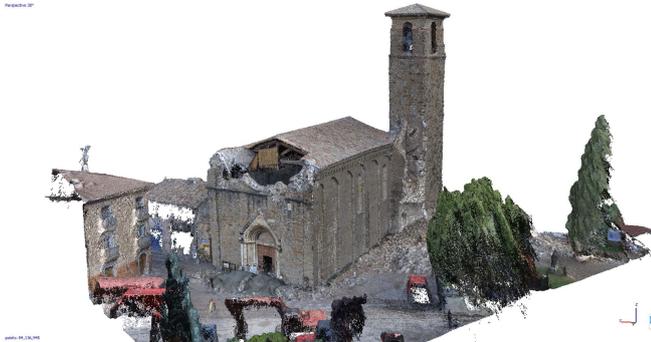
Figura 3.3. Nuvola Densa T1 - Settembre 2016

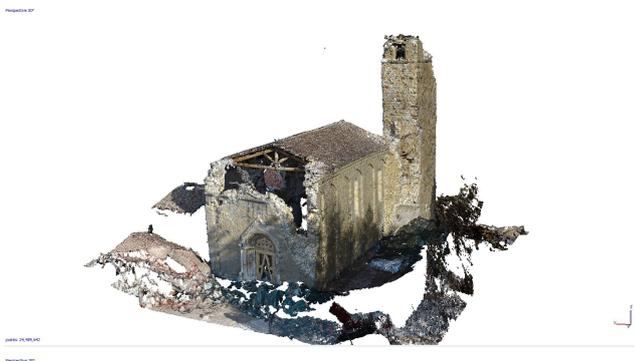
Figura 3.4. Nuvola Densa T2 - Dicembre 2016

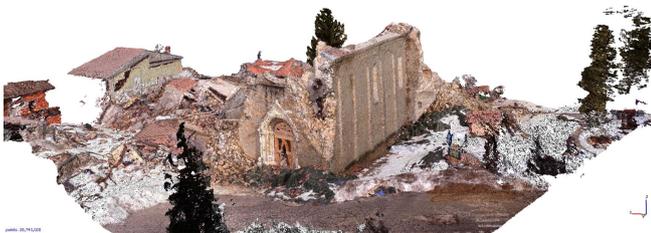
Figura 3.5. Nuvola densa T3 - Febbraio 2017

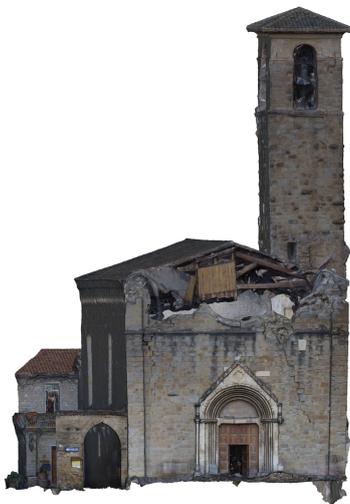
Infine, è stato possibile generare l'ortofoto indicando, al software, di realizzare un Ortofotomosaico utilizzando come punti di riferimento i marker individuati con le coordinate note.

Figura 3.6. Ortofoto T1, Settembre 2016: Facciata principale Chiesa di Sant'Agostino in Amatrice

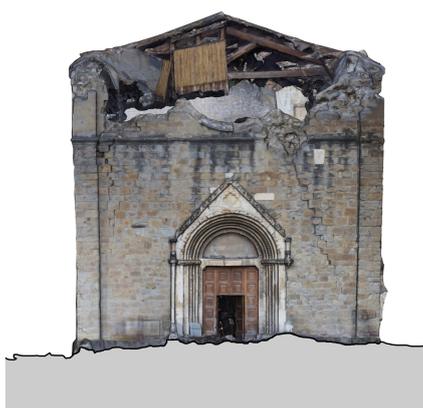
Di seguito viene illustrato l'esempio prodotto dell'ortofoto della facciata principale, in seguito al primo terremoto.

Figura 3.7. Ortofoto T1, Settembre 2016: Facciata principale Chiesa di Sant'Agostino in Amatrice ritagliata

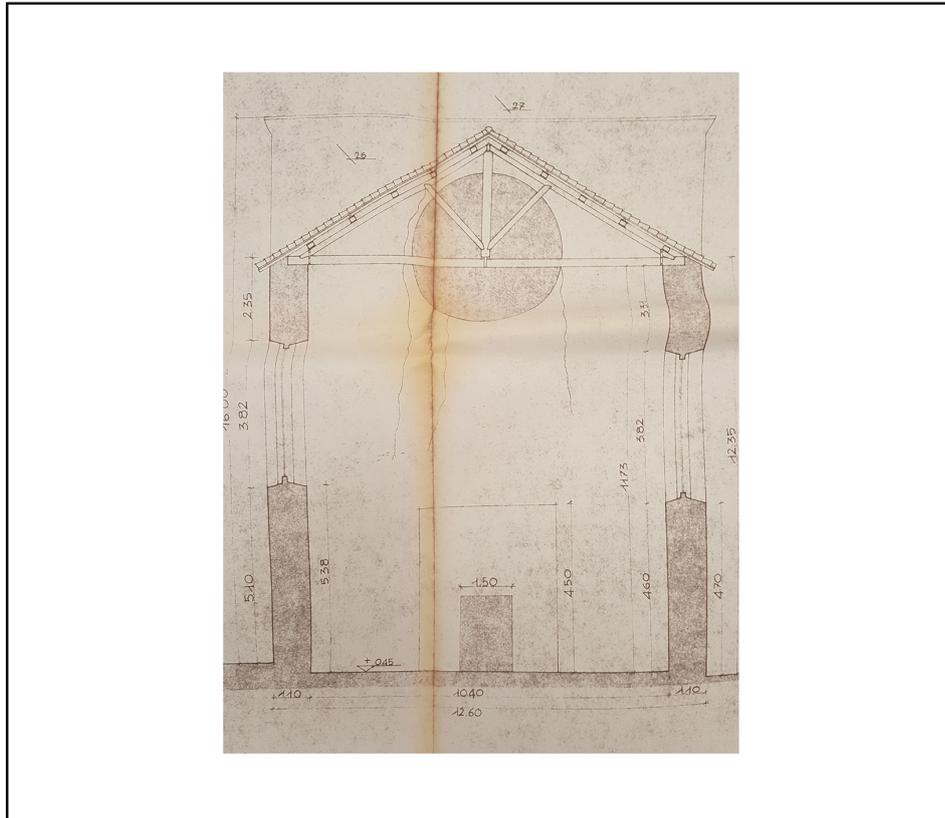
Rilievo della Chiesa di Sant'Agostino in Amatrice anno 1980

Descrizione: Sezione C-C'

Durante questa fase di elaborazione, è stato necessario porre una lettura critica dei documenti, relativi al rilievo del 1980, in possesso. Questi, nonostante le operazioni di fotoritocco effettuate, hanno presentato alcune criticità a livello grafico in quanto, durante la fase di fotoraddrizzamento, non è stato possibile eliminare difetti dovuti alla piegatura del foglio.

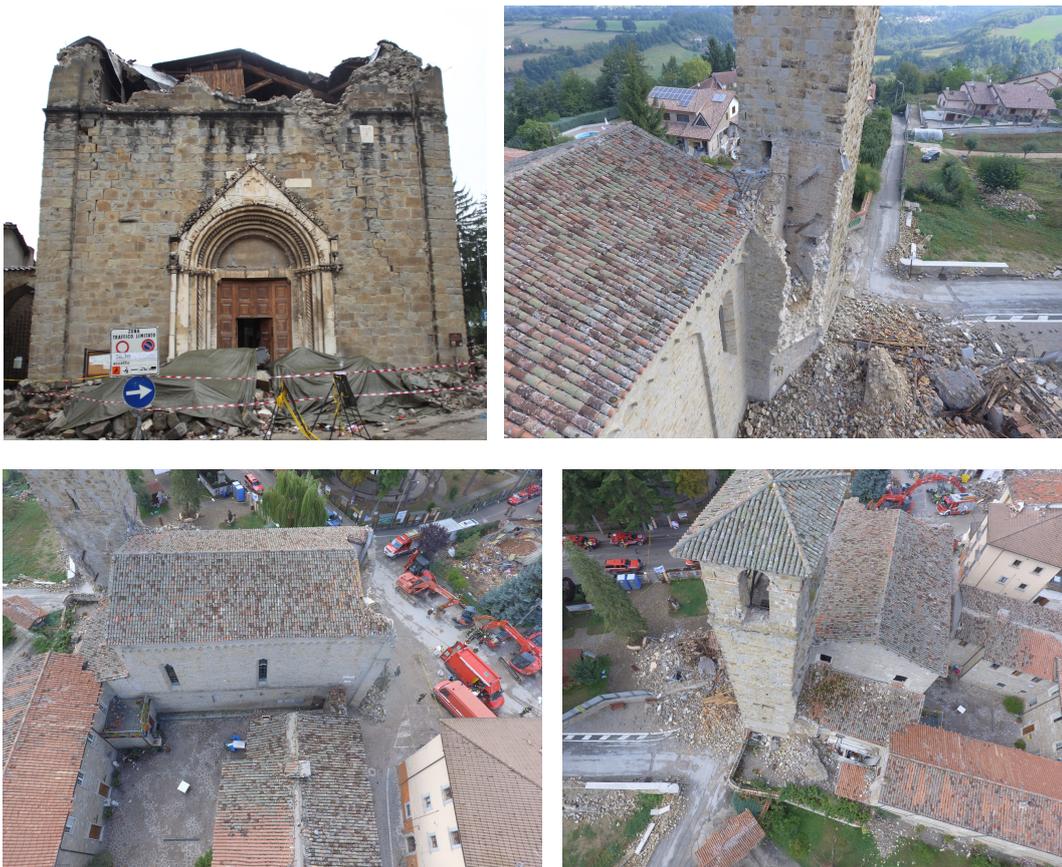
Nello specifico, la chiesa ha subito un parziale crollo del prospetto principale e del tetto in corrispondenza delle parti di facciata alterate con l'aumento e l'aggiunta del rosone tra il 1933 e il 1935, e il crollo totale di Porta Carbonara, adiacente al fronte Sud-Est della chiesa. Permangono ancora preservati, il campanile, la porzione di facciata, in cui è inserito il portale, il fronte Nord-Ovest e il fronte Est.

Figura 3.8. Immagini rilievo T1 Settembre 2016. Img.1: Crollo parziale del Prospetto principale (rilievo fotogrammetrico terrestre); Img.2: Crollo totale di Porta Carbonara; Img.3-4 Prospetto Ovest, Prospetto Sud e Campanile integri (Rilievo UAV con il drone INSPIRE 1 condotto dal gruppo RPAS dei Vigili del Fuoco)

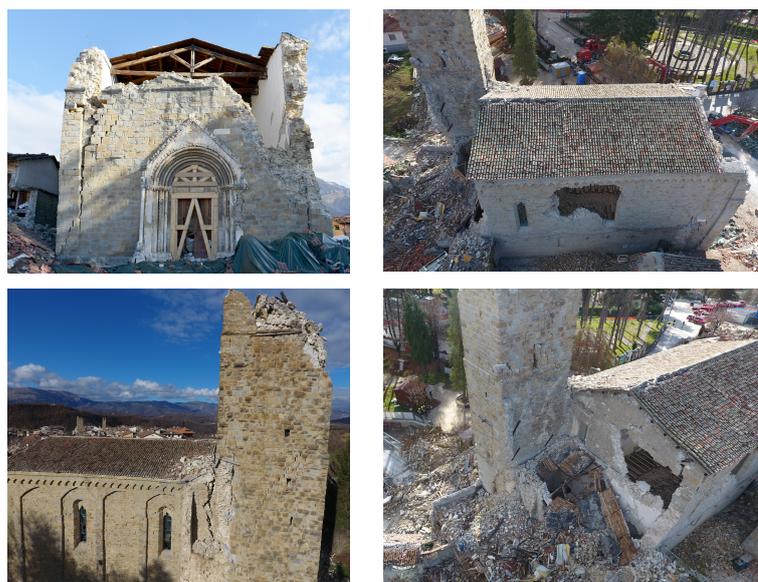
Il 30 Ottobre 2016 un secondo evento sismico danneggia ulteriormente il manufatto architettonico già indebolito dal precedente terremoto. Si registrano ulteriori crolli sul lato destro della facciata principale, probabilmente indebolita da precedenti terremoti avvenuti in questa zona nella prima parte del 20 ° secolo⁸⁴, conservando ancora intatto il portale di ingresso in marmo, e sulla cella campanaria superiore della torre, la quale risulta essere la parte più debole dei campanili a causa delle ampie aperture ampie e dei sottili piedritti. Inoltre, la scossa di terremoto lede gravemente la struttura del fronte Est, in cui si rileva il crollo in corrispondenza dell'infilso, sul lato destro della parete dell'edificio, e il cedimento totale della costruzione, adiacente e retrostante, di pertinenza della chiesa e infine crolla una porzione del prospetto Nord-Ovest in corrispondenza della finestra oblunga destra.

Figura 3.9. Immagini rilievo T2 Dicembre 2016. Img.1: Proseguimento del crollo parziale del prospetto principale (rilievo fotogrammetrico terrestre); Img.2: Crollo in corrispondenza della finestra prospetto Ovest, Img.3 Crollo cella campanaria e Img. 4 crollo porzione di parete prospetto Sud e edificio adiacente retrostante (Rilievo UAV con il drone Phantom 4 condotto dal gruppo RPAS dei Vigili del Fuoco).⁸⁵

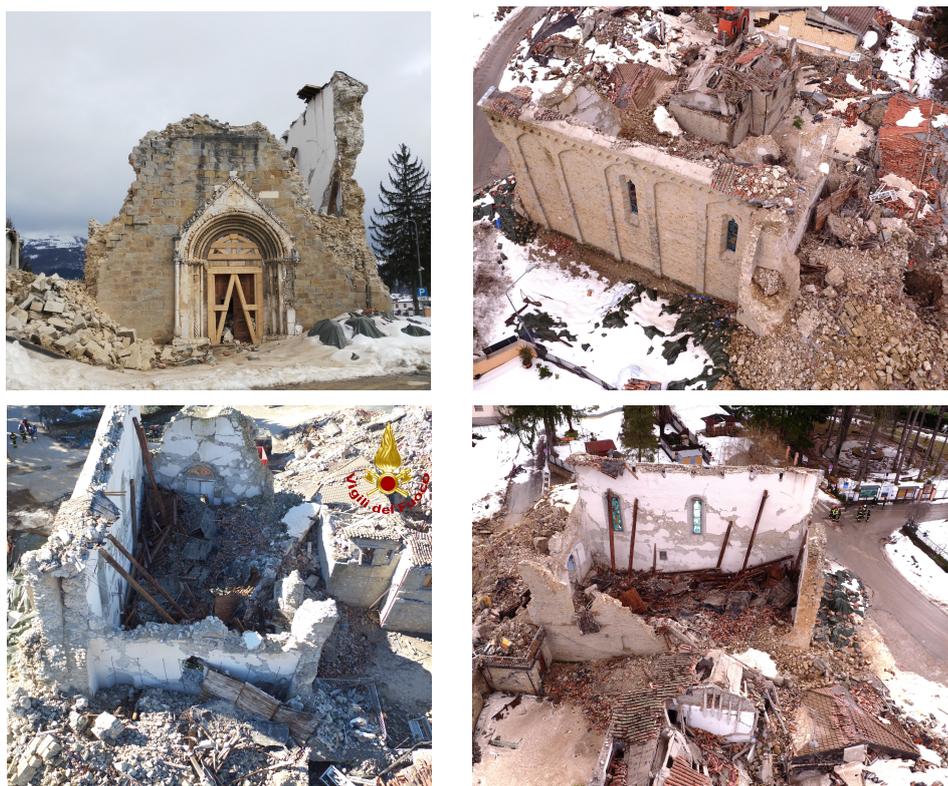
Infine, la scossa di terremoto del 18 Gennaio 2017 ha causato il crollo di gran parte della struttura mantenendo preservata, ancor oggi, la parete Sud-Est e, grazie all'intervento provvisorio di centinatura lignea per sorreggere la struttura, parzialmente la facciata principale in cui è incastonato il portale d'ingresso. Pertanto, crollano quasi completamente il prospetto Est, il prospetto Nord-Ovest e la torre campanaria.

Figura 3.10. Immagini rilievo T2 Febbraio 2017. Img.1: Proseguimento del crollo del prospetto principale (rilievo fotogrammetrico terrestre); Img.2: Prospetto Est integro, Img.3 Crollo quasi totale prospetto Sud, Img. 4 crollo quasi totale prospetto Ovest (Rilievo UAV con il drone INSPIRE 1 condotto dal gruppo RPAS dei Vigili del Fuoco).⁸⁶

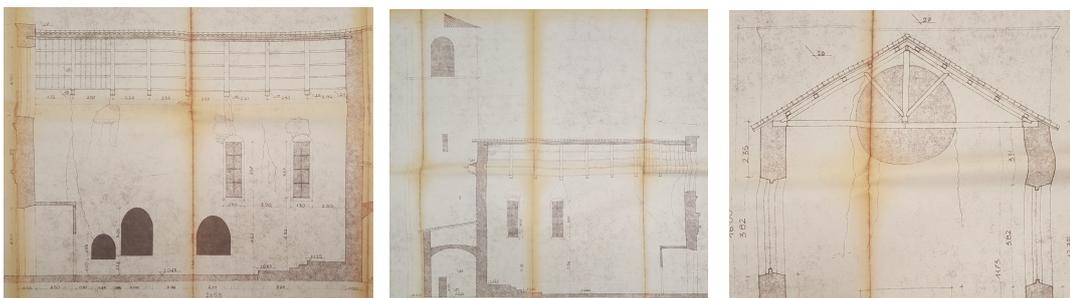
Ai dati acquisiti dal rilievo metrico è stato utile, a quest'analisi più specifica, l'integrazione delle informazioni fornite dal rilievo reperito dalla Soprintendenza, raffigurante lo stato di fatto al 1980. Tale documentazione infatti, come si può vedere dalla Figura 3.7, individua la presenza di lesioni in corrispondenza del rosone sul prospetto principale e sulle finestre oblunghe dei prospetti laterali.

Figura 3.11. Documenti del Rilievo 1980 da cui sono state ricavate le lesioni precedenti agli avvenimenti sismici del 2016/2017. (Img.1 lesioni corrispondenti al prospetto Ovest, Img.2 al prospetto Est, Img. 3 al prospetto principale.)

Per l'elaborazione di questa tavola, come precedentemente accennato, sono stati integrati alle ortofoto del prospetto principale, estratte dai modelli T1, T2 e T3, il documento del Rilievo del 1980, raffigurante la sezione trasversale C-C', e il riferimento fotografico (figura 3.8) reperito sul web. Questi documenti hanno permesso di evidenziare, lesioni interne ed esterne, "a taglio ad andamento a scaletta", presenti sul fronte principale della chiesa, prima degli eventi sismici del 2016.

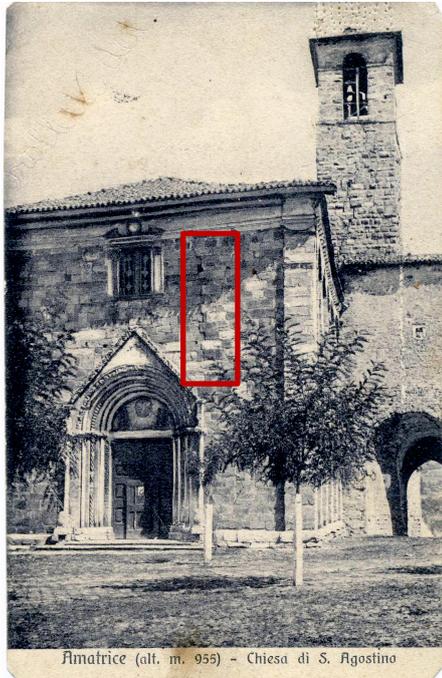
Figura 3.12. Fotografia di riferimento della chiesa di Sant'Agostino intorno ai primi anni del Novecento. Il riquadro rosso evidenzia la presenza di una notevole crepa sul prospetto principale della chiesa.
