POLITECNICO DI TORINO  
Corso di Laurea in Ingegneria Civile

Tesi di Laurea Magistrale

**Valutazione della sicurezza sismica in edifici storici**

Il caso della scuola "E. De Amicis – A. Manzoni" in Alessandria

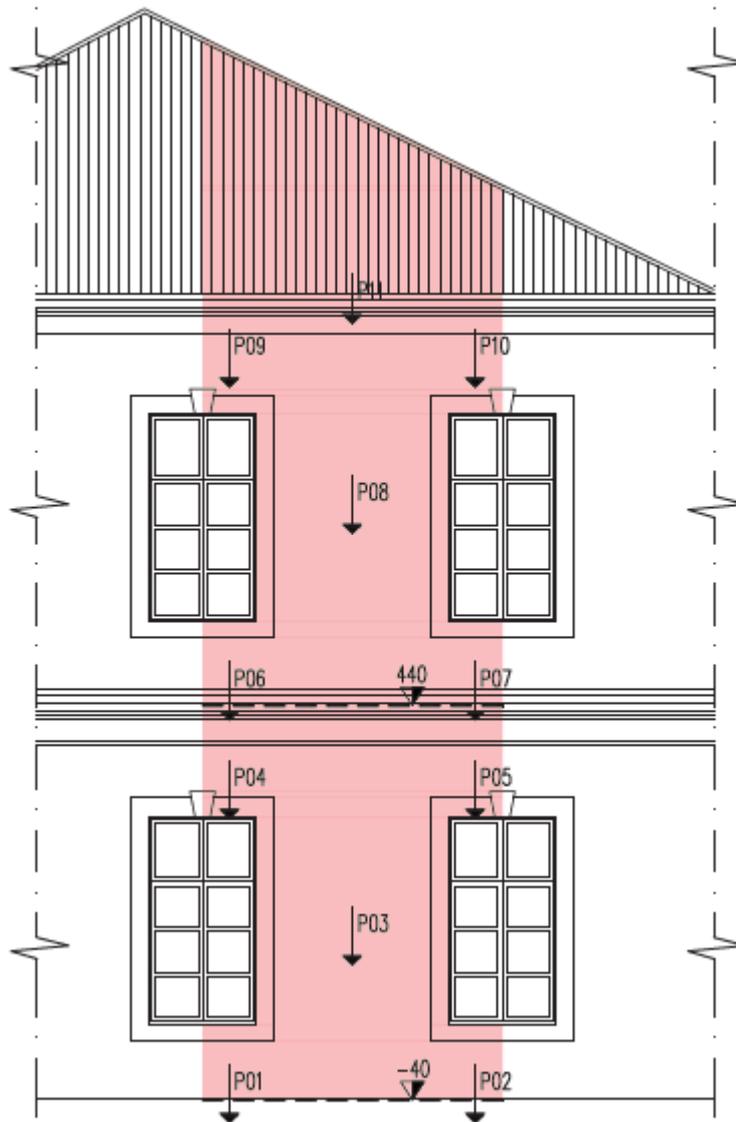
Figura 39 – Geometria e carichi relativi al maschio V0014-V1014

Il primo macro-elemento analizzato è l'elemento verticale individuato dai codici V0014 e V1014. Questo maschio murario è stato sottoposto a verifica perché è caratterizzato dal fatto che su di esso non insistono i carichi degli orizzontamenti in latero-mento in quanto la direzione di orditura è parallela alla direzione di estensione del maschio. Tale aspetto può rendere il maschio murario più vulnerabile nei confronti del ribaltamento poiché non riceve il contributo stabilizzante del peso scaricato dai solai. In Tabella 26 si può osservare che la verifica a ribaltamento è soddisfatta se il centro di rotazione è posto al piano calpestio dei locali del piano terra mentre qualora il ribaltamento riguardi solamente la porzione di maschio posta al piano primo la verifica a ribaltamento allo SLV non risulta superata a causa dell'amplificazione dell'accelerazione che si manifesta in quanto il meccanismo avviene ad una certa quota.

F1	2.2	10.05	-
<b>RISULTATI DELL'ANALISI</b>			
Moltiplicatore $\alpha_0$ di attivazione del cinematismo		0.0275	
Massa partecipante al cinematismo $M^*$ [kg]		20369	
Frazione di massa partecipante $e^*$		0.768	
$\alpha_0^*$ di attivazione del cinematismo [g]		0.0265	
$a_g(T_{SLV}) = a_{SLV}$ [g]		0.0330	
$S$		1.5	
$q$		2	
Verifica del cinematismo SLV	0.0265 g > 0.0248 g		VERIFICATO

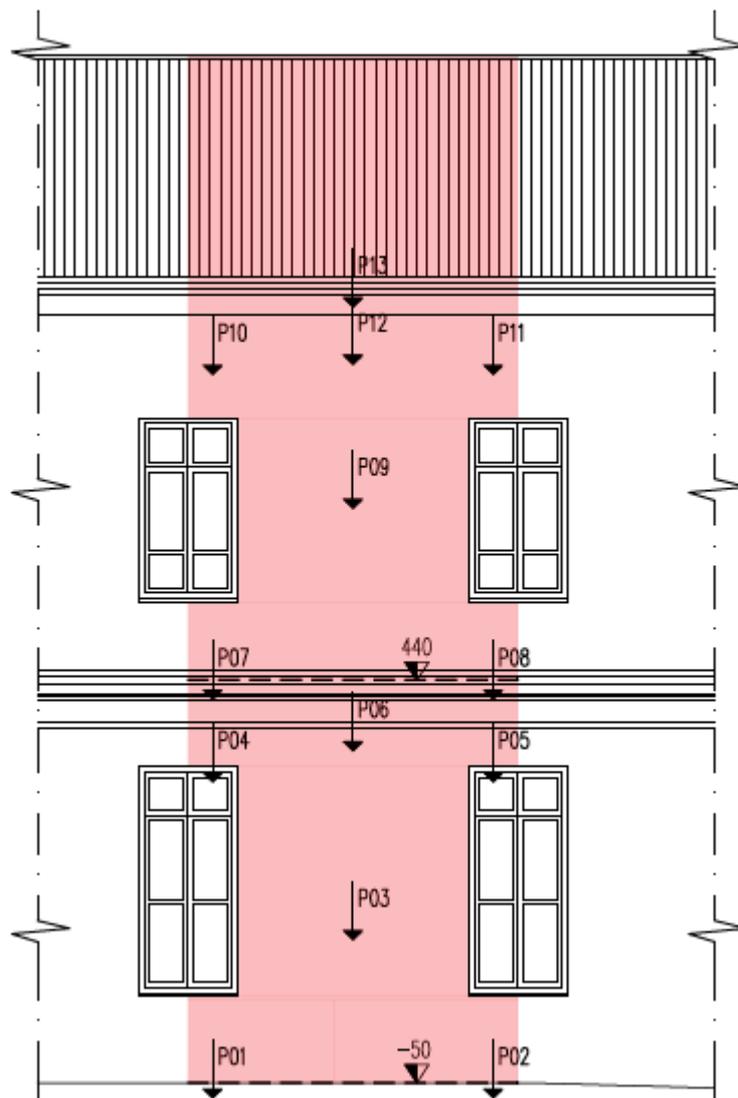
Figura 40 – Geometria e carichi relativi al maschio V0101-V1098

Il successivo macro-elemento sottoposto a verifica è il maschio individuato dai codici V0101 e V1098, esso fa parte dello stesso corpo di fabbrica del precedente setto però è caratterizzato dal fatto che su di esso insistono i carichi degli orizzontamenti in laterocemento orditi perpendicolarmente alla dimensione maggiore del muro. In questo frangente per cui è presente l'effetto stabilizzante dei pesi trasmessi dai solai infatti, come si può apprezzare, i margini di sicurezza nei confronti del ribaltamento sono maggiori rispetto al maschio murario precedente.

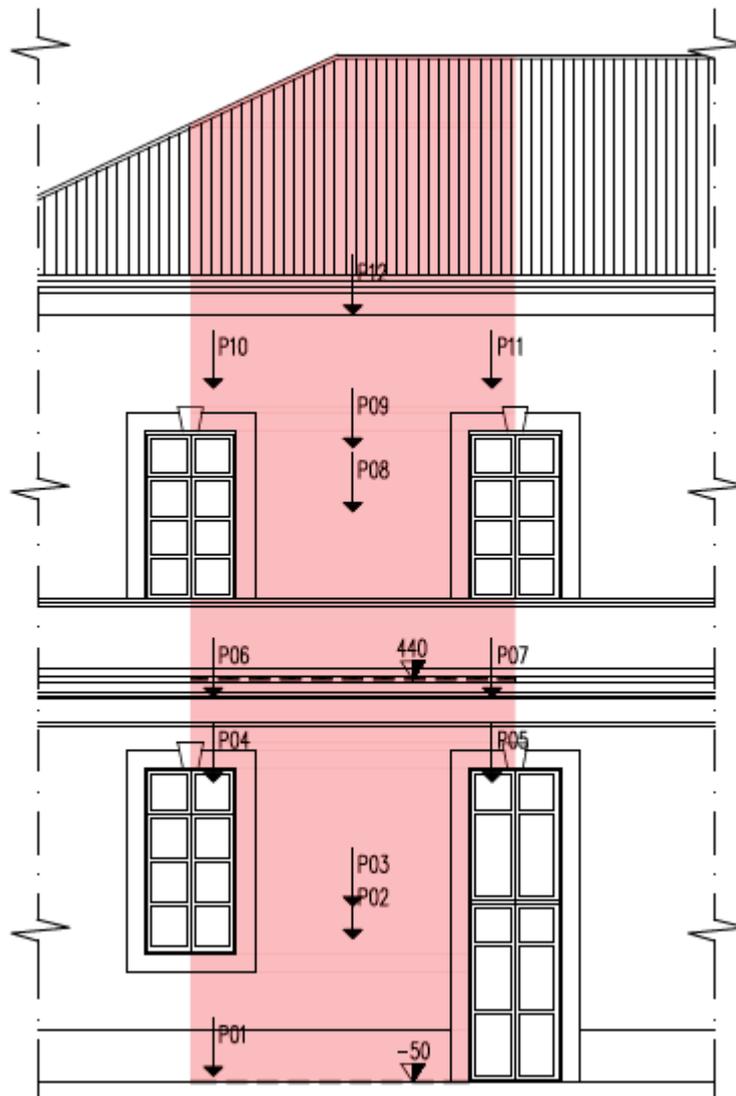
Figura 41 – Geometria e carichi relativi al maschio V0032-V1034

Proseguendo con l'esposizione dei risultati ottenuti, il successivo macro-elemento è il maschio murario V0032-V1034, esso è stato analizzato in quanto è rappresentativo di una tipologia di setti ricorrente nel corpo di fabbrica 1 [Figura 17]. Su di esso gravano delle spinte di intensità non indifferente a causa delle elevate luci che hanno gli orizzontamenti. Queste importanti spinte hanno portato all'inserimento di due tiranti metallici: il primo posto a 3.07 m dalla quota di calpestio del piano primo e il secondo a 3.17 m dalla quota di calpestio del piano terreno. A causa delle scarse informazioni in merito alle caratteristiche meccaniche delle catene ed anche alla tecnologia di vincolo delle stesse alla muratura, la verifica a ribaltamento allo SLV è stata svolta indicando il tiro che ogni catena deve essere in grado di portare affinché la verifica risulti soddisfatta. Nel caso specifico della verifica a ribaltamento rispetto al centro di rotazione posto al piano terreno si è ipotizzata una forza di trazione nei due tiranti proporzionale agli spostamenti virtuali che i punti di applicazione delle catene subirebbero in seguito ad una rotazione virtuale. Considerando il cinematismo di ribaltamento dell'intero maschio murario la forza di trazione nella catena al piano terreno è assunta pari ad un'aliquota del tiro nella catena posta al piano primo:

Verifica del cinematisimo SLV	0.0249 g > 0.0248 g	VERIFICATO
-------------------------------	---------------------	------------

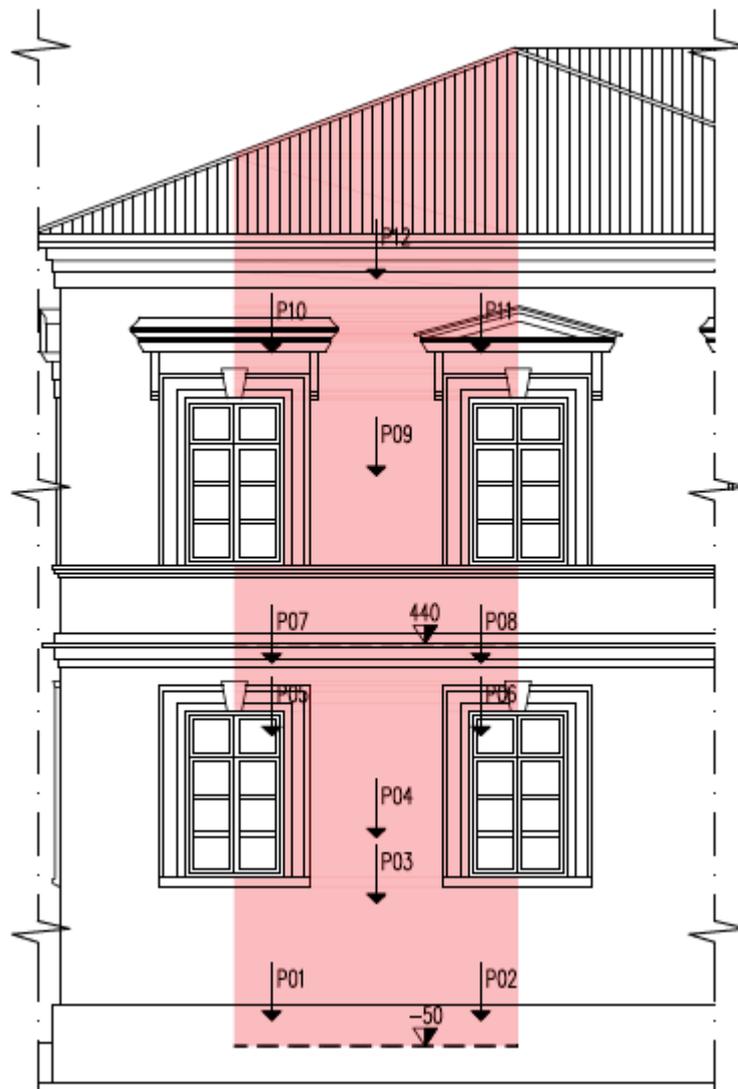
Figura 42 – Geometria e carichi relativi al maschio V0179-V1168

All'interno del corpo di fabbrica 1, oltre alla tipologia di maschio murario appena analizzato, si possono individuare altri due macro-elementi tipologici: il primo rappresentato dal maschio V0179-V1168 mentre il secondo è costituito dagli elementi verticali V0079 e V1073. Il maschio V0179-V1168 è stato oggetto di verifica perché rispetto agli altri maschi del suddetto corpo di fabbrica è privo di orizzontamento sul piano primo. Inoltre l'orizzontamento sul piano terra è realizzato tramite una volta a botte di notevole luce che provoca una spinta tale da non soddisfare la verifica allo SLV in quanto non vi è nessun dispositivo che riprende questa azione instabilizzante.

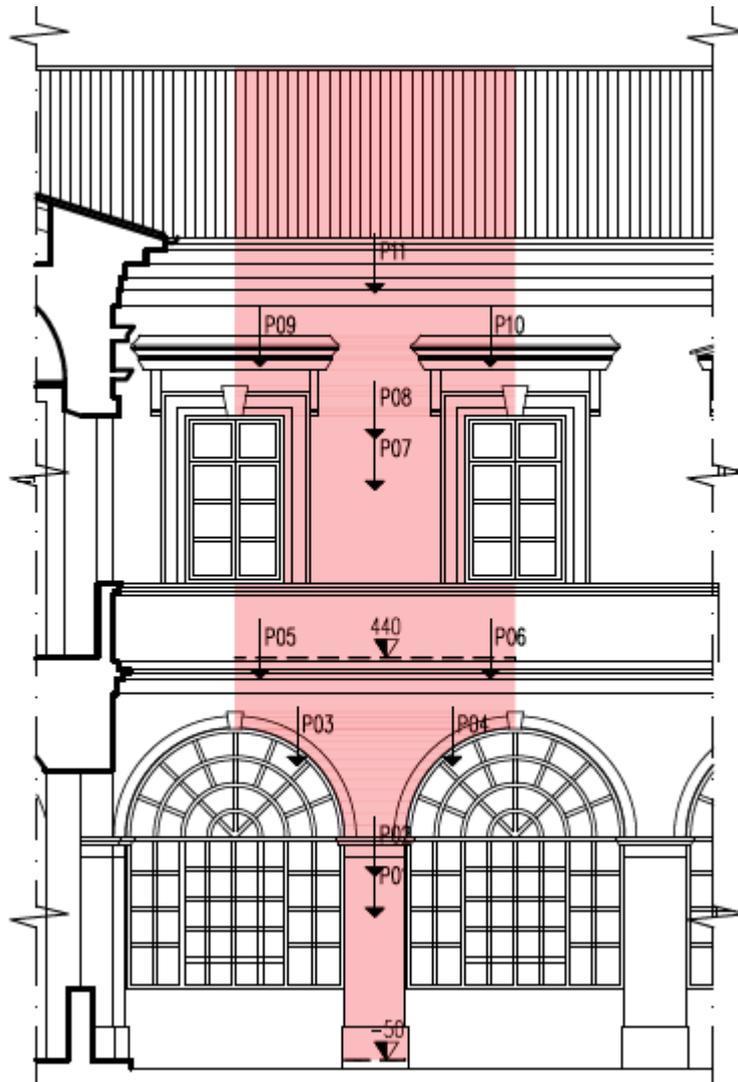
Figura 43 – Geometria e carichi relativi al maschio V0079-V1073

Il macro-elemento V0079-V1073 è stato analizzato in quanto è rappresentativo dei maschi murari che danno sul cortile interno del corpo di fabbrica 1, anch'esso è privo di dispositivi di ripresa delle spinte orizzontali esercitate dalle volte a vela del piano terra e dalla volta a botte del piano primo.

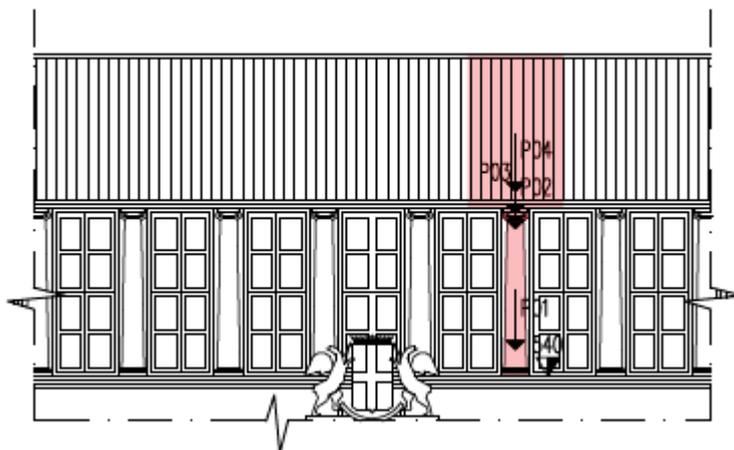
Figura 44 – Geometria e carichi relativi alla parasta V1091

$\gamma$	1.200	
$q$	2	
Verifica del cinematismo SLV	0.0514 g > 0.0384 g	VERIFICATO

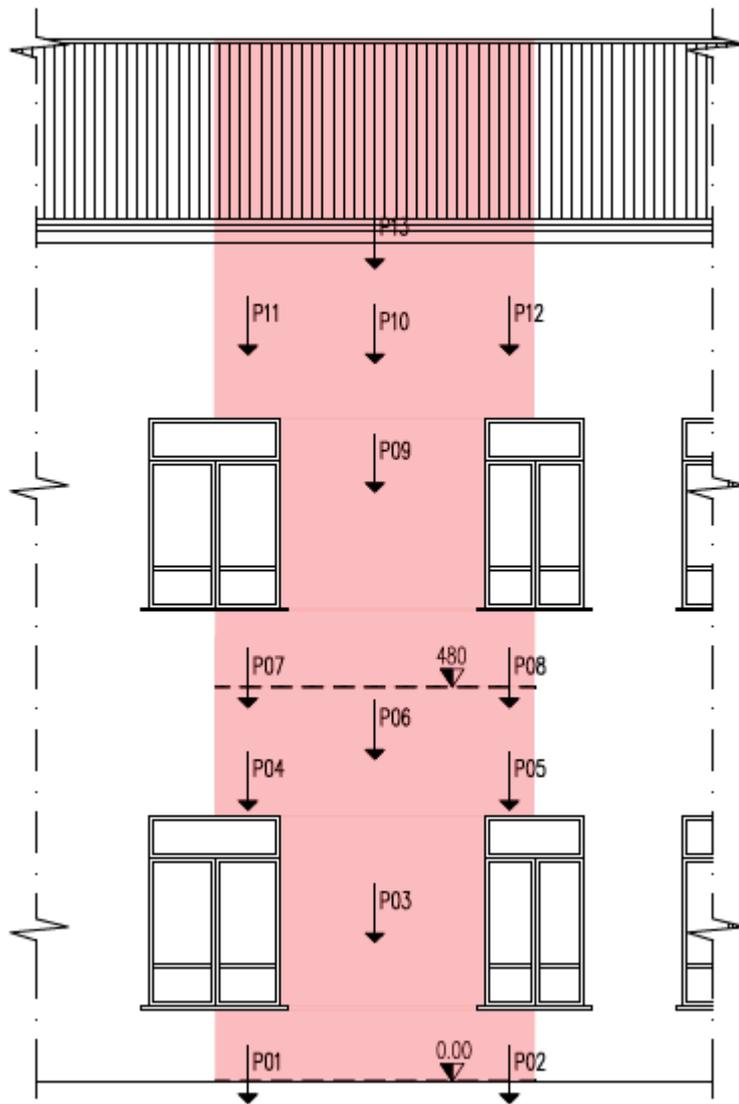
Figura 46 – Geometria e carichi relativi al maschio V0109-V1146

Focalizzando l'attenzione sul corpo di fabbrica 4 [Figura 17] la verifica dei meccanismi locali di ribaltamento perde in parte di significato poiché la configurazione strutturale non è completamente definita soprattutto in termini di localizzazione di eventuali pilastri in calcestruzzo armato e di direzione di orditura dei solai in laterocemento. Questa mancanza porta innanzitutto a carichi portati dai maschi murari il cui effetto stabilizzante non è detto che vi sia realmente, inoltre, l'eventuale presenza di un pilastro in calcestruzzo armato all'interno del generico macro-elemento analizzato renderebbe di fatto inutilizzabile il risultato dell'analisi del cinematismo. A causa di queste lacune sono stati sottoposti a verifica solamente tre macro-elementi del suddetto corpo di fabbrica i quali hanno solamente lo scopo di fornire un indirizzo generale dei margini di sicurezza che vi potrebbero essere qualora le ipotesi fin qui fatte trovino un reale riscontro. Il primo maschio murario di cui vengono riportati i risultati della verifica del meccanismo locale di ribaltamento è il V0109-V1146.

P11	21.8	9.55	0.23
P12	16.4	9.55	0.23
P13	11.0	10.60	0.45
F1	3.2	10.60	-
<b>RISULTATI DELL'ANALISI</b>			
Moltiplicatore $\alpha_0$ di attivazione del cinematismo		0.0258	
Massa partecipante al cinematismo $M^*$ [kg]		40213	
Frazione di massa partecipante $e^*$		0.827	
$a_0^*$ di attivazione del cinematismo [g]		0.0231	
$a_g(T_{SLV}) = a_{SLV}$ [g]		0.0330	
$S$		1.5	
$q$		2	
Verifica del cinematismo SLV	0.0231 g < 0.0248 g		NON VERIFICATO

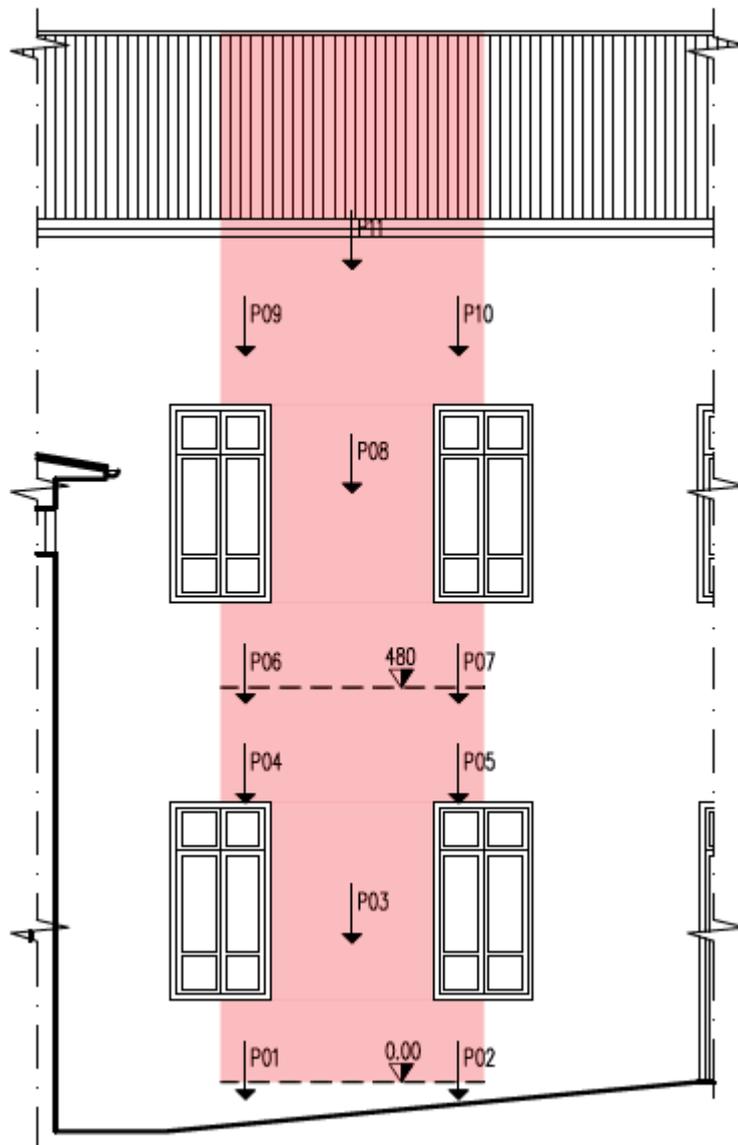
Figura 47 – Geometria e carichi relativi al maschio V0069-V1088

Il secondo meccanismo locale di ribaltamento riguarda l'elemento verticale individuato dai codici V0069 e V1088, esso è uno dei maschi murari che si affacciano sul cortile interno. Dai risultati ottenuti, il cinematismo si attiva per un'accelerazione molto prossima a quella dello stato limite di salvaguardia della vita per cui i margini di sicurezza sono esigui se non persino assenti come anche per il precedente macro-elemento.

P11	8.8	10.60	0.40
F1	2.5	10.60	-
<b>RISULTATI DELL'ANALISI</b>			
Moltiplicatore $\alpha_0$ di attivazione del cinematismo		0.0263	
Massa partecipante al cinematismo $M^*$ [kg]		21894	
Frazione di massa partecipante $e^*$		0.732	
$\alpha_0^*$ di attivazione del cinematismo [g]		0.0267	
$a_g(T_{SLV}) = a_{SLV}$ [g]		0.0330	
$S$		1.5	
$q$		2	
Verifica del cinematismo SLV	0.0267 g > 0.0248 g		VERIFICATO

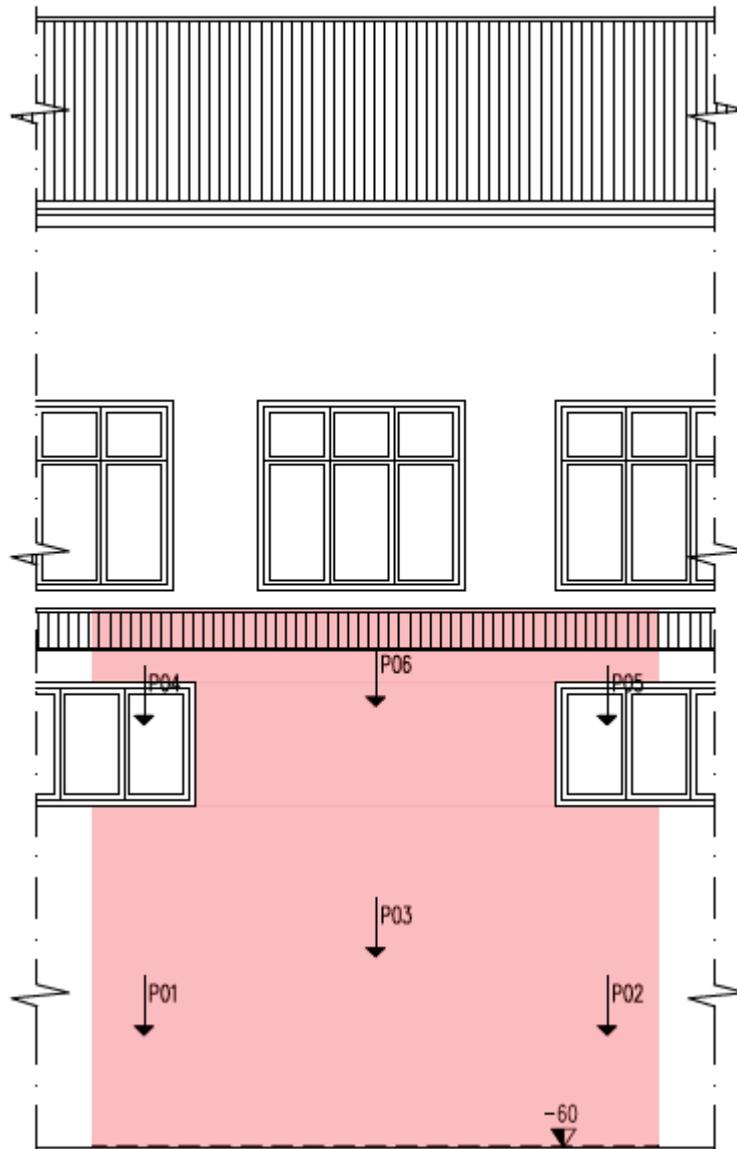
Figura 48 – Geometria e carichi relativi al maschio V0267

L'ultimo maschio murario studiato è l'elemento verticale V0267 il quale però ha fornito ampi margini di sicurezza nei confronti del ribaltamento anche se potenzialmente poteva risultare un elemento vulnerabile a causa dell'elevata altezza. I risultati invece, come anticipato, hanno permesso di soddisfare abbondantemente la verifica in quanto la copertura essendo in pannelli di lamiera coibentati è piuttosto leggera per cui non vi sono grandi masse e spinte orizzontali a quote elevate.

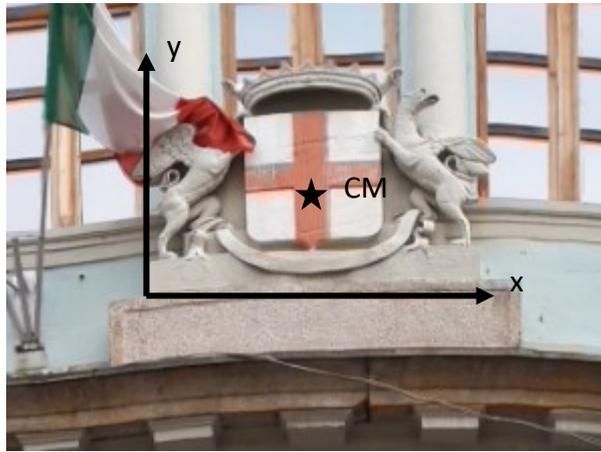
Tabella 36 – Verifica meccanismo locale di ribaltamento della scultura raffigurante lo stemma della di Alessandria

$x_{CM}$ [m]	0.68	
	$y_{CM}$ [m]	0.80	
	$W_a$ [kN]	2.9	
	$\alpha$	0.033	
	$S$	1.5	
	$T_a/T_1$	1 <sup>44</sup>	
	$Z/H$	0.51	
	$S_a$	0.199	
	$q_a$	1.0	
	$F_a$ [kN]	0.6	
	$M_s/M_{inst}$	0.36	Verifica allo SLV

Nel caso in cui le ipotesi fatte, per questa verifica, siano coerenti con la realtà, il risultato ottenuto richiederebbe un intervento di fissaggio della scultura alla base attraverso degli idonei dispositivi atti ad impedire il ribaltamento dell'opera.
