POLITECNICO DI TORINO

Corso di Laurea Magistrale in Ingegneria Civile

TESI DI LAUREA MAGISTRALE

**Progetto di monitoraggio e riqualificazione
del canale adduttore di Chavonne**

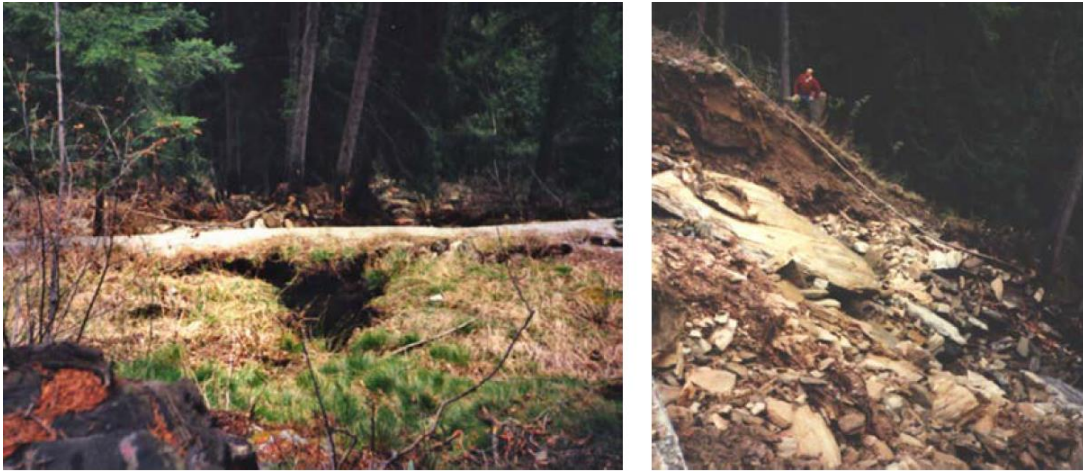
Figura 3.2.2 *Frana a Vieyes (Aymavilles) del 3 maggio 1992 (Ramo La Nouva)*

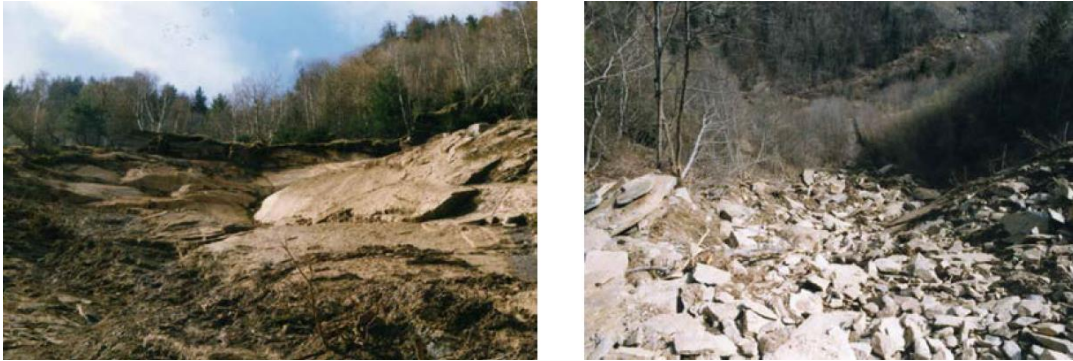
È una frana di scivolamento a lenta evoluzione rubricata in catasto come “*in località a monte di Chevrère (Introd), a valle del canale Enel, ad una quota di circa 1275 m, è in atto un movimento franoso di discrete dimensioni*” dovuto a “*probabili infiltrazioni d’acqua dovute a perdite canale Enel soprastante*”. Da un punto di vista morfometrico e descrittivo si legge “*con una lunghezza di circa 60 m e larghezza massima di circa 30 m con una superficie di circa 1000 mq. La nicchia di distacco è situata immediatamente a valle del canale Enel e sulle zone laterali si possono notare diverse crepature; alcune piante risultano già essere inclinate verso valle denotando quindi il movimento del terreno in atto*” con “*danni al momento [...] abbastanza limitati, con cedimento di parte del muro di sostegno della strada del canale e lievi danni alla vegetazione*

sottostante, il materiale di rotolamento al momento si è limitato a pochi metri cubi”.

*Figura 3.2.6 Frana a monte della loc. Chevrère (Introd) della primavera 2004 (Ramo Fenille)
Mud Flow in località Chevrère (Introd) del 28 aprile 2009 (Ramo Fenille)*

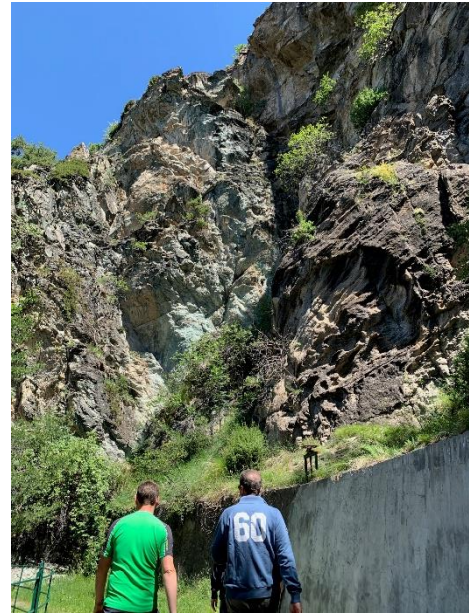
Figura 5.1.1.1 Ramo Collettore.

Come si può notare nell'immagine, è ritratto in maniera abbastanza rappresentativa il contesto geomorfologico nel quale si innesta il tratto di canale del Collettore, i profili sono aspri e le pendenze elevate. In alcuni casi è possibile riconoscere piani di scistosità paralleli, i quali rappresentano una via preferenziale per l'innesto della crepa che, nei casi estremi, cresce a tal punto da determinare la separazione del concio roccioso dalla parete.

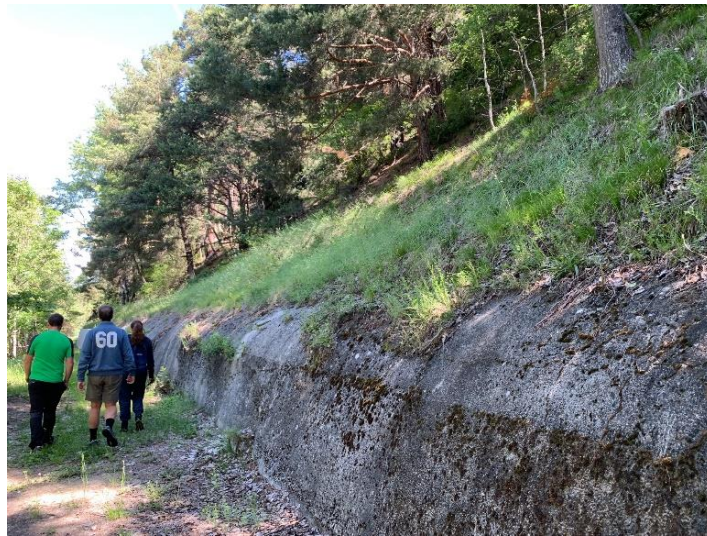
Figura 5.2.2 Ramo Fenille.

La zona del canale Fenille è interessata per la maggior parte da dissesti di tipo colamenti e frane per crollo accompagnate da debris flow, in questi casi è necessario operare alla prevenzione del danno in maniera completamente differente da quanto avviene invece per il canale Collettore. La struttura infatti deve essere difesa non più dalla caduta di elementi singoli che risulta aleatoria e repentina, bensì da colate di materiale sciolto il cui verificarsi può, in alcuni casi, essere predetto da movimenti del terreno o dalla valutazione del suo stato

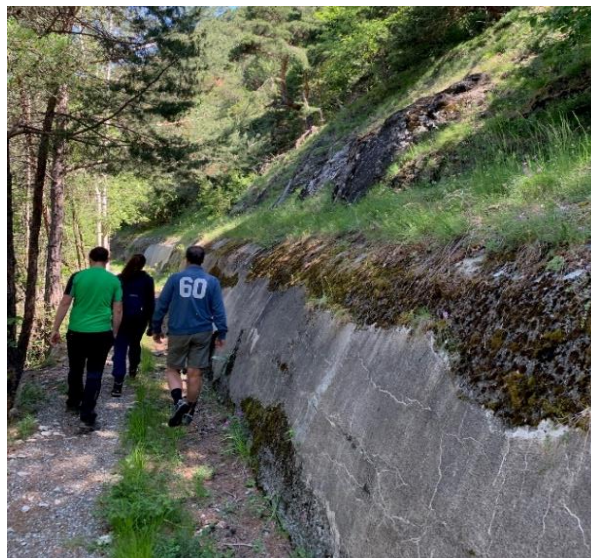
Figura 5.2.3 Ramo Fenille.

In questo caso le eventuali perdite del canale risultano doppiamente dannose poiché non solo rappresentano, seppur in maniera minima, una perdita per la centrale ma soprattutto perché il loro verificarsi mina la stabilità del versante.

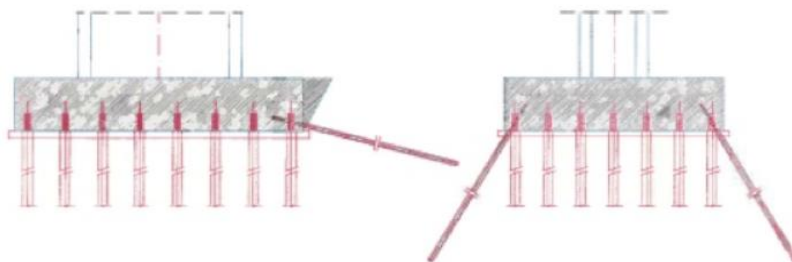
In questo caso, trattandosi di una zona interessata da dissesto, è stato necessaria la realizzazione di una palizzata (in foto) per la formazione del piano operativo necessario per il sostenimento della macchina perforatrice.

I pali in questione hanno le seguenti caratteristiche:

MICROPALI TRIVELLATI L=9,00 m

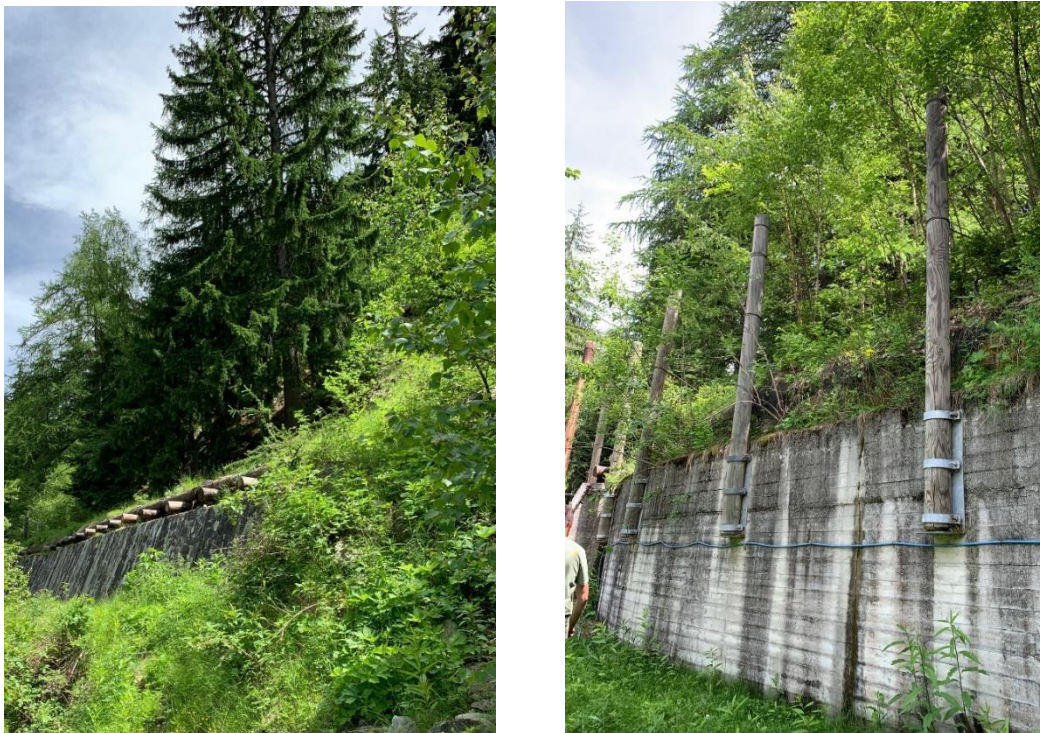
Figura 5.3.3 Ramo La Nuova, installazioni paramassi esistenti.

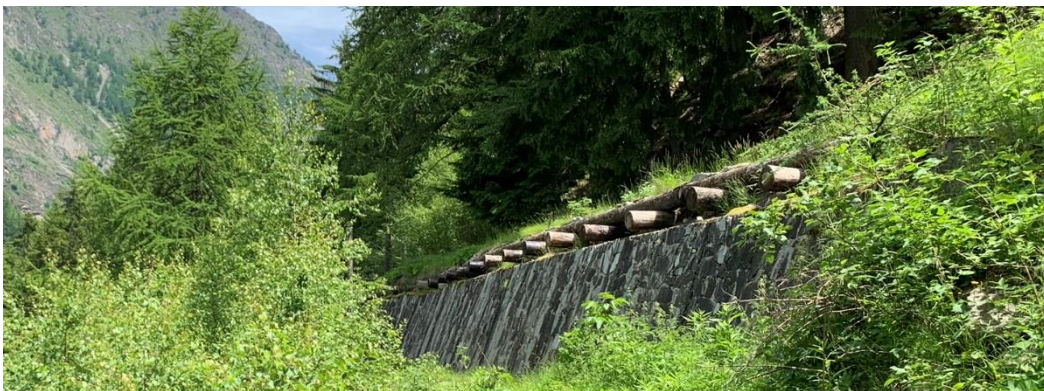
Figura 7.2.1 Esempio di ripristino del canale eseguita con esito positivo.
