Un approccio alla conservazione fondato sulla conoscenza

Il Documento di Indirizzo alla Progettazione
per il patrimonio architettonico
della Diocesi Nardò - Gallipoli

Corso di Laurea Magistrale Architettura Costruzione Città
Percorso formativo Alta Scuola Politecnica XVI Ciclo

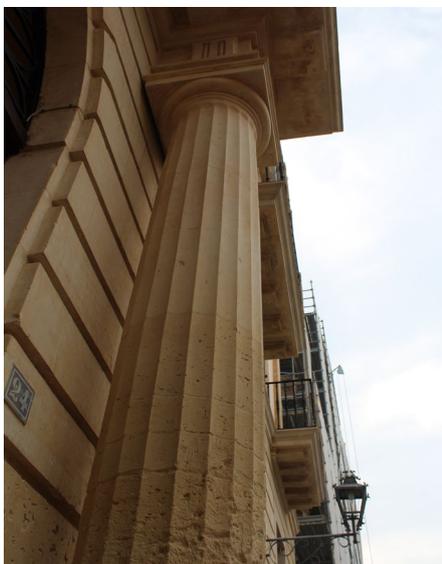
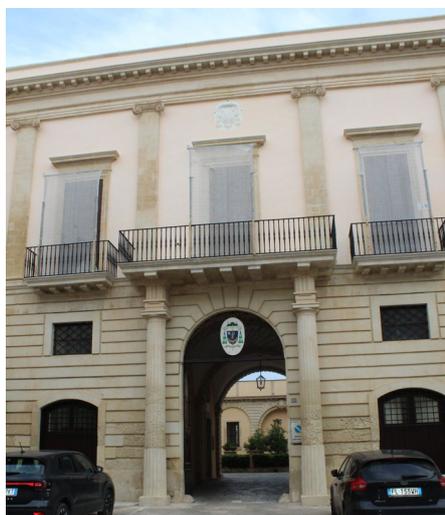
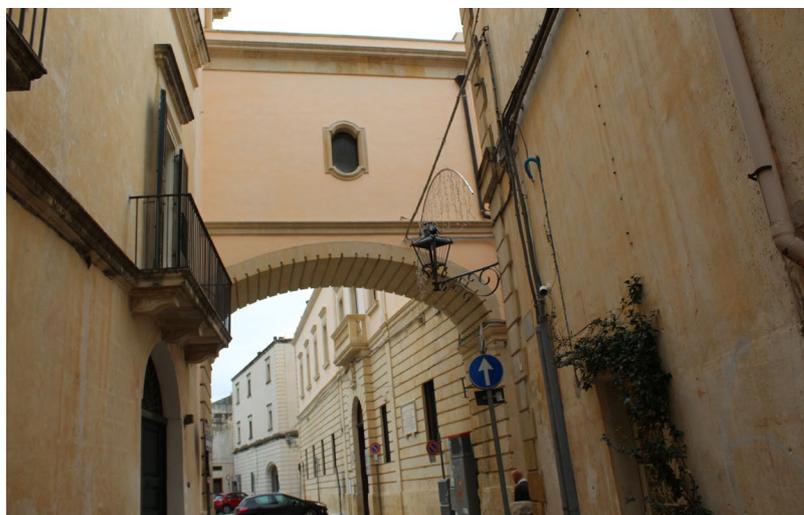
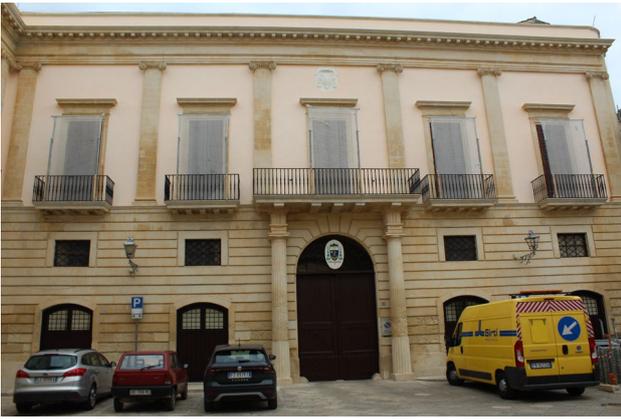
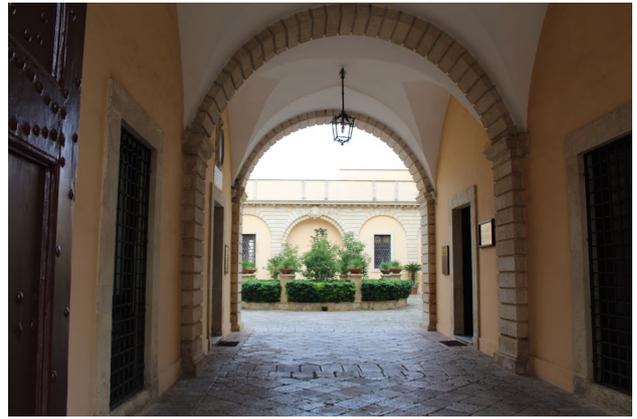
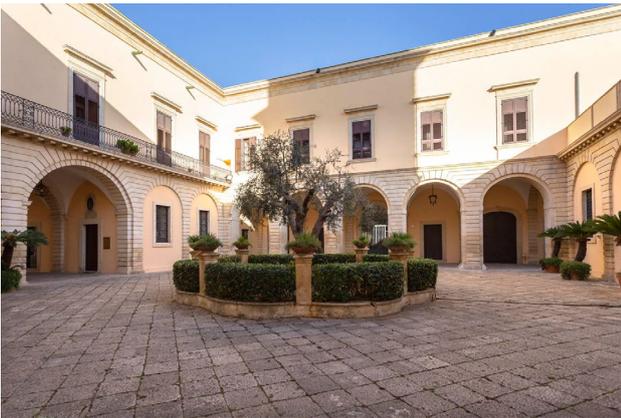
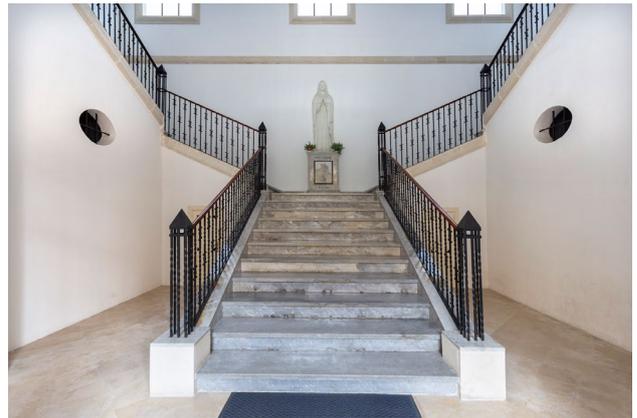
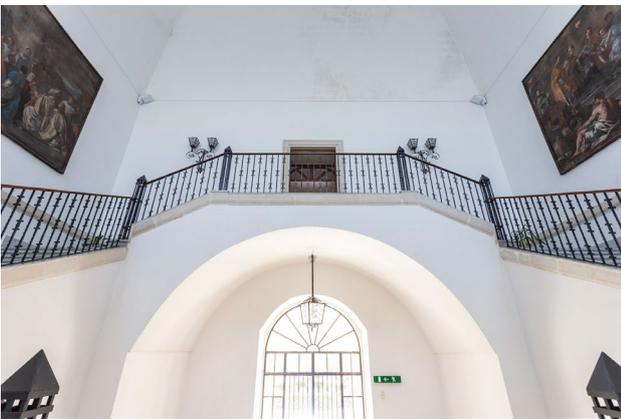
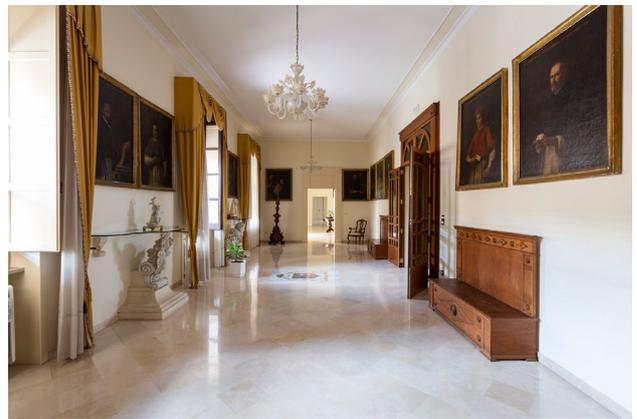
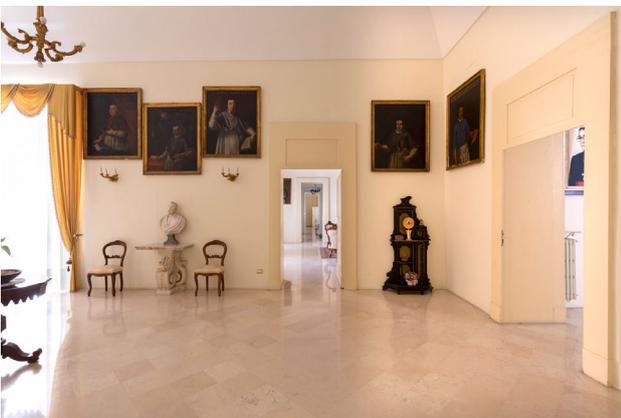
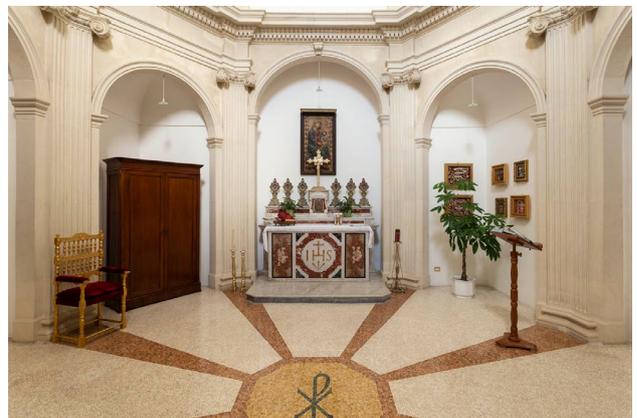
Documentazione fotografica dell'ispezione | 11.11.2021

Godendo di un uso attivo e costante nel tempo, il Palazzo del Vescovo è in buono stato di conservazione.

Tuttavia, non è stato possibile ispezionare il bene nella sua integrità, pertanto le immagini degli ambienti interni sono del censimento dei beni ecclesiastici finanziato dalla C.E.I e avvenuto nel territorio della Diocesi Nardò - Gallipoli nel 2019.

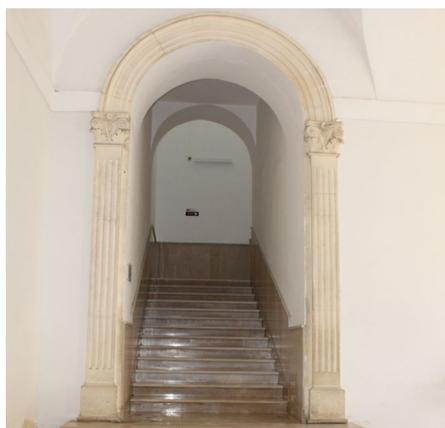
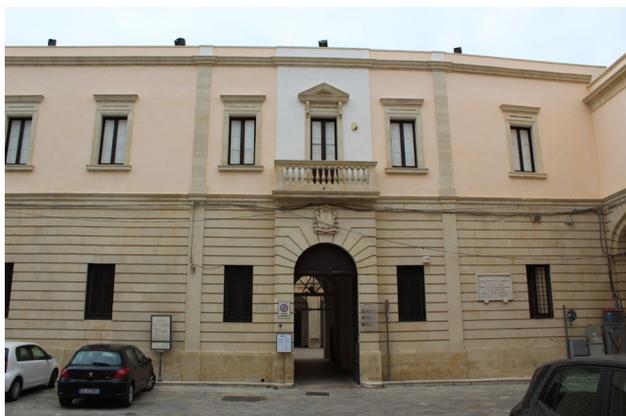
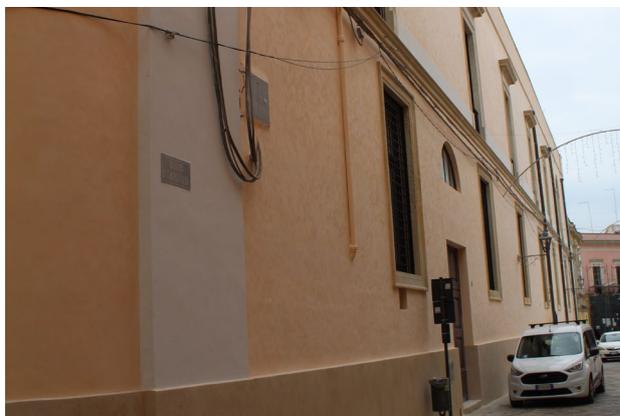
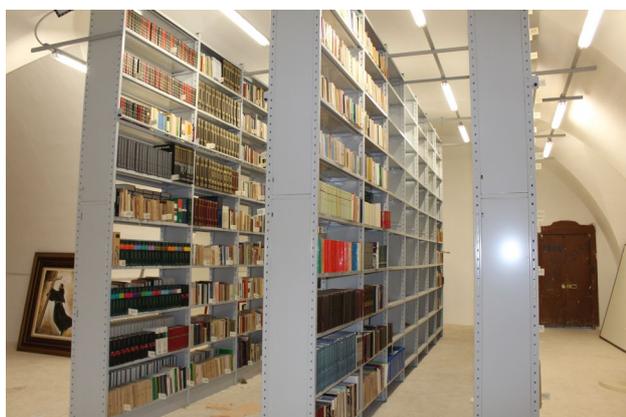
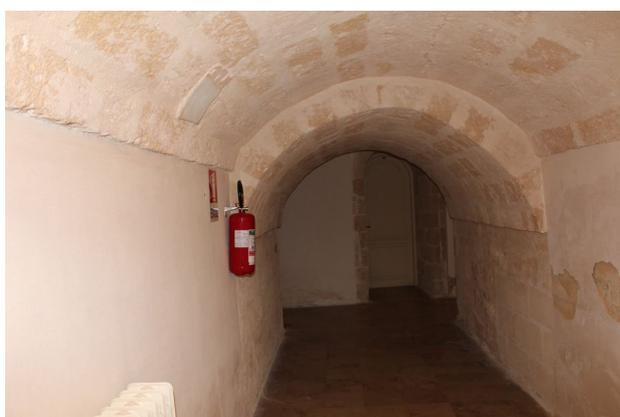
Documentazione fotografica dell'ispezione | 11.11.2021

Il bene è in buono stato di conservazione. Tuttavia durante il secolo scorso, sono stati effettuati degli adeguamenti che hanno eliminato alcune stratificazioni di pregio e interesse, come la scalinata seicentesca che conduceva al piano nobile. Tale scelta è stata giustificata dalla volontà di spostare l'accesso principale al bene da corso Garibaldi alla Piazza Pio XI.

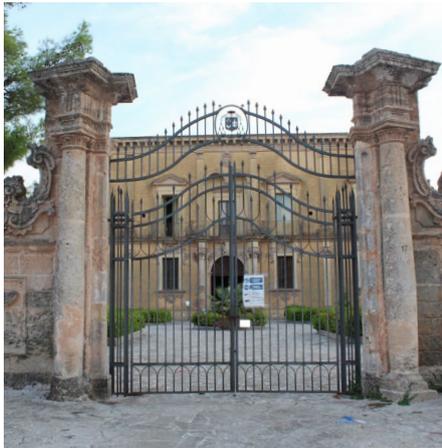
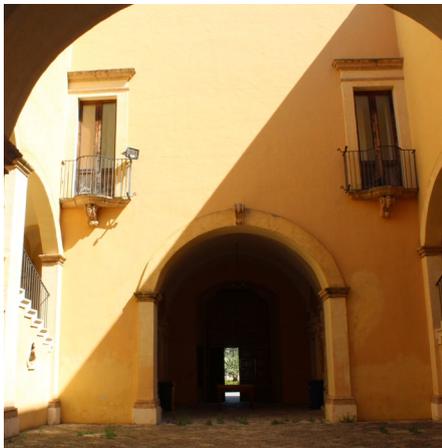
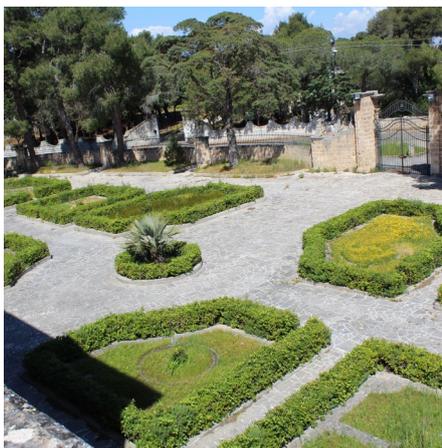
Il bene verte in un cattivo stato di conservazione. Sebbene il giardino e gli spazi aperti siano ben conservati, anche grazie a sporadiche iniziative culturali nei mesi estivi, il complesso mostra diversi degradi superficiali sulle facciate (distacchi, macchie, colatura, patine biologiche). Il muro di cinta perimetrale, in conci di pietra di tufo a vista, presenta macchie di colatura e micro fessure localizzate in prossimità dei giunti.

In aggiunta, il bene ha subito nel tempo dei restauri incompatibili, che hanno previsto la sostituzione dei serramenti originali al piano nobile di colorazione differente rispetto a quelli del piano terra, la sostituzione delle pavimentazioni originali, il probabile utilizzo di idropitture all'interno e la riproposizione per anastilosi di cornici nella cappella. Quest'ultima, realizzata da mons. Lettieri, è stata ampliata nel 1987, e presenta, sull'intradosso delle volte a spigolo, macchie dovute all'infiltrazione di acqua piovana dalla copertura.

In generale, lo stato di conservazione del complesso risulta quindi peggiorato dagli interventi incompatibili che il bene ha subito nel tempo.

- » Rilievo strumentale del complesso con restituzione vettoriale degli elaborati.
- » Campagna fotografica di dettaglio da effettuare periodicamente (almeno 1 volta l'anno), al fine di monitorare l'avanzamento del degrado.

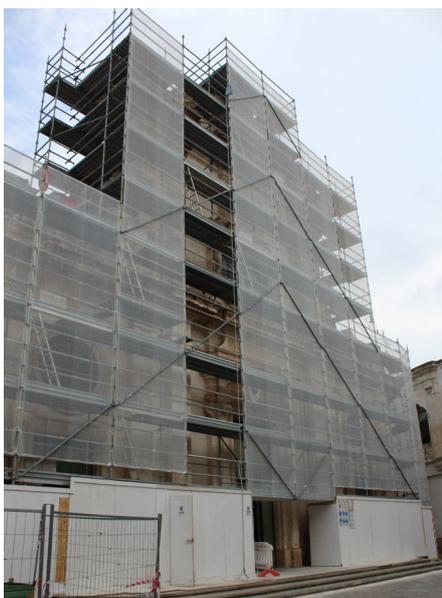
Il bene è oggetto di un intervento di restauro delle facciate e della torre campanaria. Le criticità legate agli ambienti interni sono dovute alla presenza di umidità di risalita e formazione macchie sull'intonaco in corrispondenza dei finestroni posizionati ai lati della navata centrale. Tali macchie, presenti anche in maniera diffusa sulle superfici intonacate dei magisteri murali perimetrali, probabilmente si riscontrano a causa di infiltrazioni di acqua piovana.

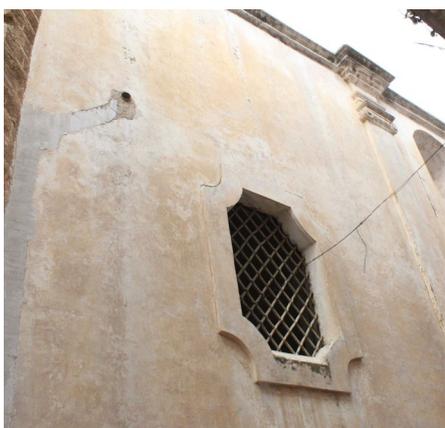
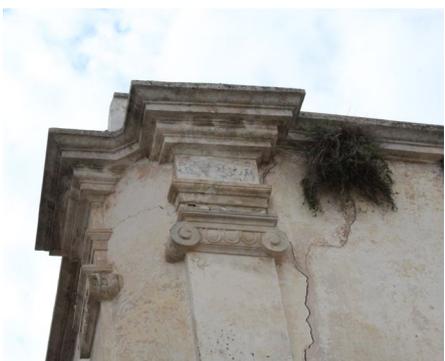
Il bene è in pessimo stato di conservazione, in quanto è soggetto ad allagamenti in caso di forti piogge. Sui paramenti murari della cappella inferiore è ancora possibile vedere il livello dell'acqua piovana relativo all'ultimo episodio di mal tempo.

Inoltre è possibile rilevare esfoliazioni della pellicola pittorica, diffuse sull'intradosso delle volte e sui magisteri murari, sia nella cappella superiore che in quella inferiore. Anche l'esterno presenta differenti criticità: presenza di vegetazione spontanea al di sopra della cornice, macchie e fessure diffuse sulle superfici intonacate, pluviali in PVC.

- » Rischio di allagamenti e infiltrazioni di acqua piovana, in caso di maltempo.

- » Verifica e implementazione del rilievo presente.
- » Indagini microclimatiche interne, al fine di monitorare la concentrazione di umidità relativa nell'ambiente.
- » Campagna fotografica di dettaglio da effettuare periodicamente (almeno 1 volta ogni 6 mesi), al fine di monitorare l'avanzamento del degrado.

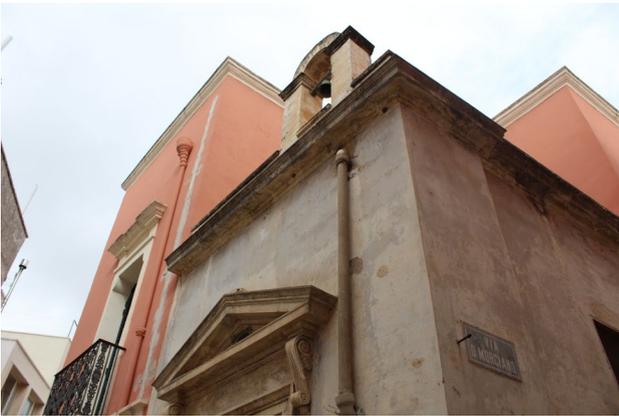
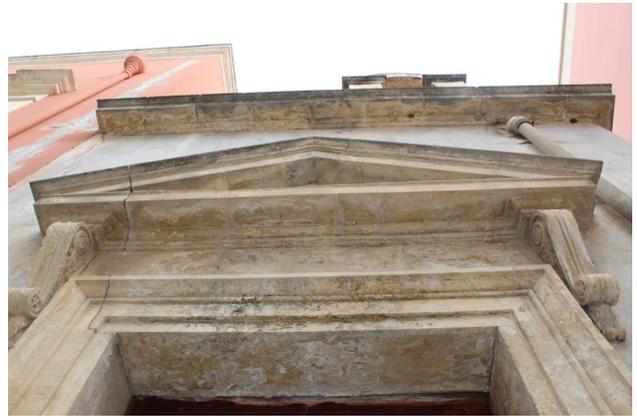
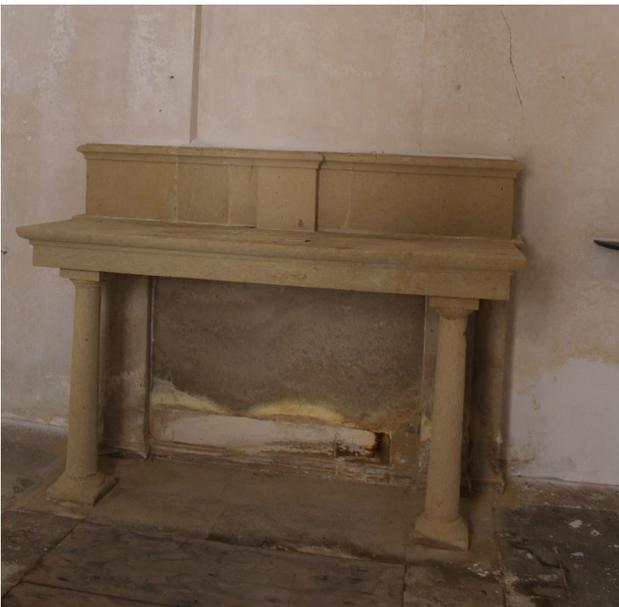
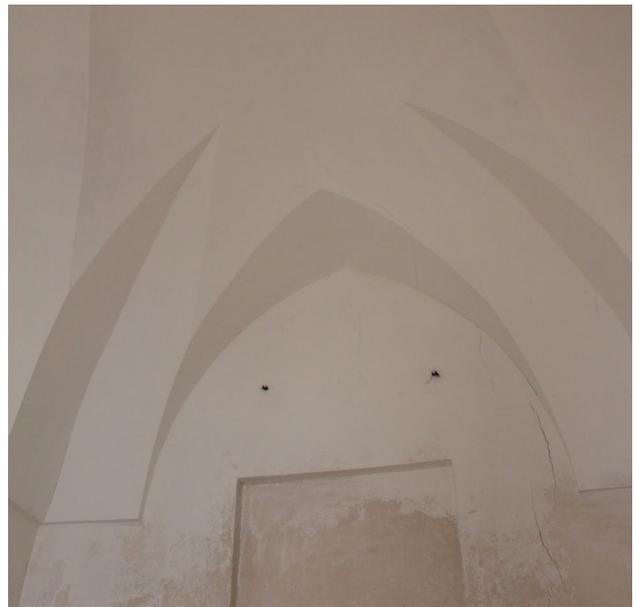
Documentazione fotografica dell'ispezione | 05.11.2021

La cappella versa in un cattivo stato di conservazione, dovuto alla sua chiusura protratta negli anni.

La cornice in pietra leccese, che inquadra il portale d'accesso, presenta delle lesioni, colatura e deposito superficiale. Inoltre è presente un pluviale incompatibile in PVC.

All'interno la cappella, versando in uno stato di abbandono, è completamente vuota ed è deposito di terra, polvere, etc. Il principale degrado che si riscontra è il distacco dell'ultima finitura di intonaco e la presenza di micro lesioni sullo stesso.

- » Rilievo strumentale del manufatto con restituzione vettoriale degli elaborati.
- » Idagini storiche.
- » Campagna fotografica di dettaglio da effettuare periodicamente (almeno 1 volta l'anno), al fine di monitorare l'avanzamento del degrado.

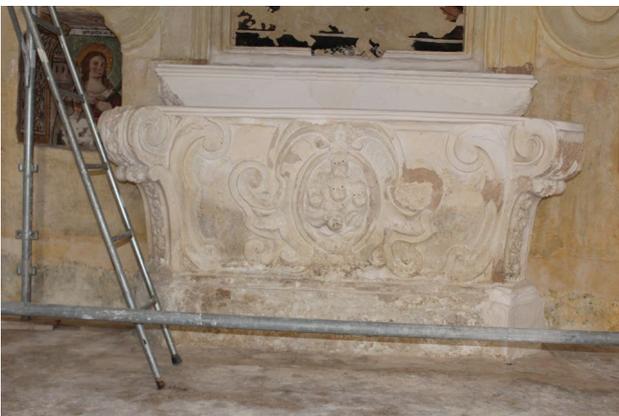
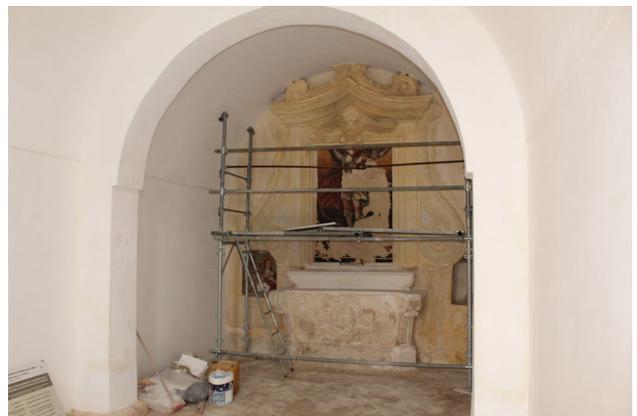
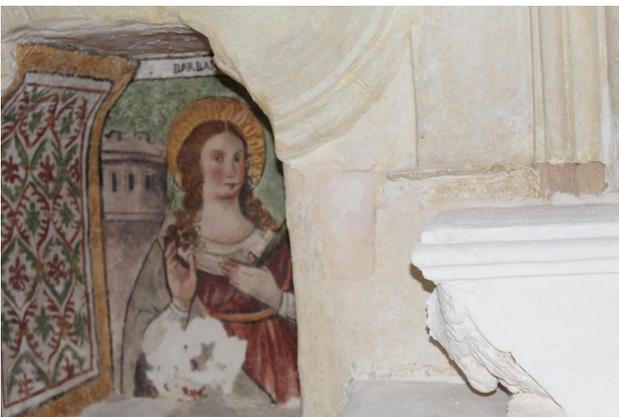
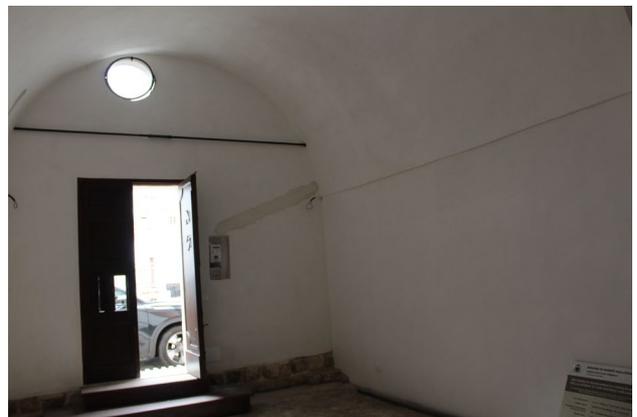
Documentazione fotografica dell'ispezione | 05.11.2021

» Nonostante gli interventi di restauro, l'assenza di una destinazione d'uso porta il bene allo stato di abbandono nel quale si trovava precedentemente, con il conseguente peggioramento dello stato di conservazione.

» Campagna fotografica di dettaglio da effettuare periodicamente (almeno 1 volta l'anno), al fine di monitorare l'avanzamento del degrado.

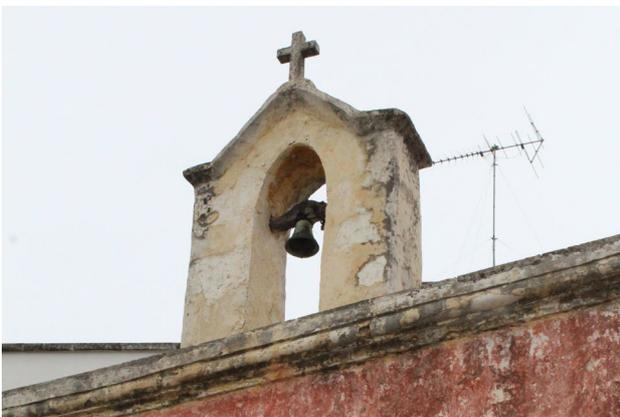
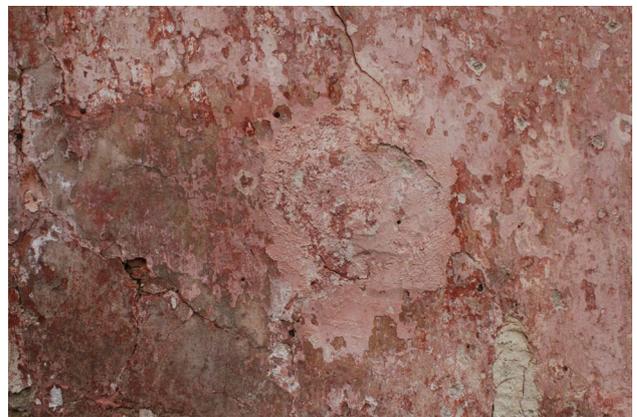
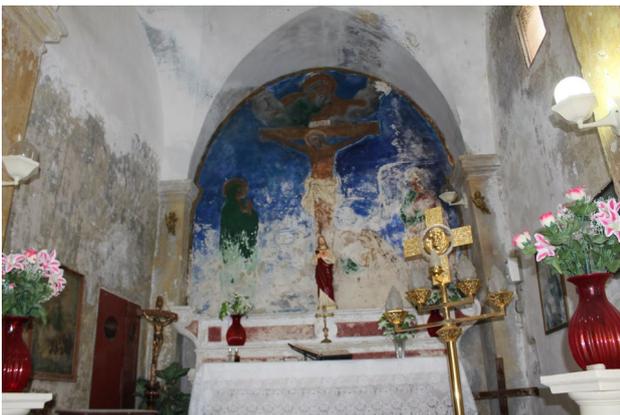
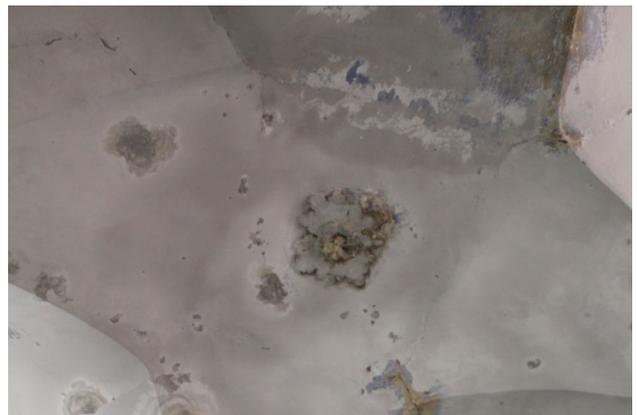
Documentazione fotografica dell'ispezione | 05.11.2021

» Lo stato di incuria in cui versa il bene, se prolungato, porterà ad una propagazione del degrado già diffuso.

- » Rilievo strumentale del manufatto con restituzione vettoriale degli elaborati.
- » Idagini storiche, corredate da saggi stratigrafici, al fine di esaminare la consistenza delle supefici affrescate.
- » Campagna fotografica di dettaglio da effettuare periodicamente (almeno 1 volta l'anno), al fine di monitorare l'avanzamento del degrado.

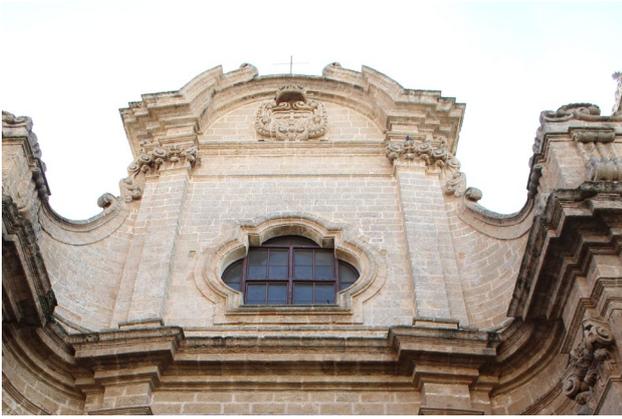
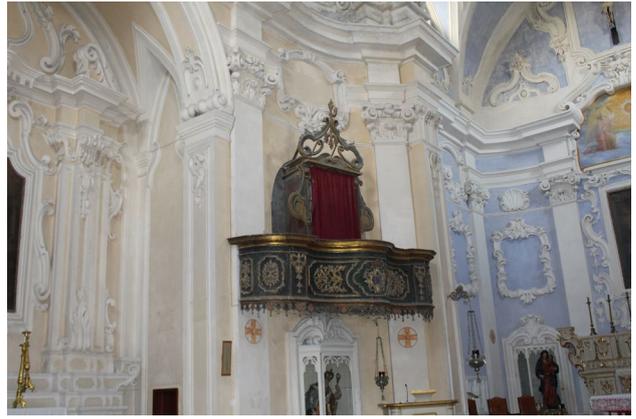
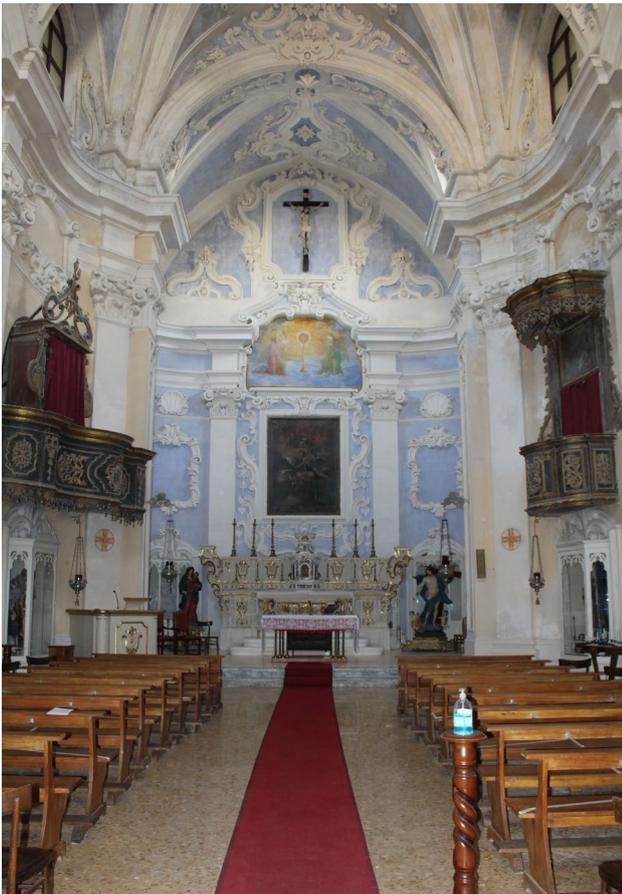
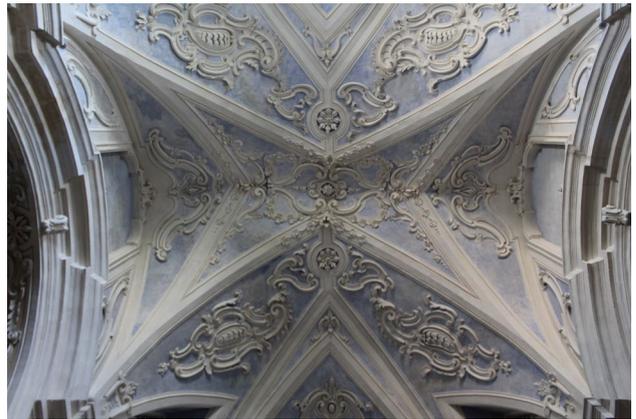
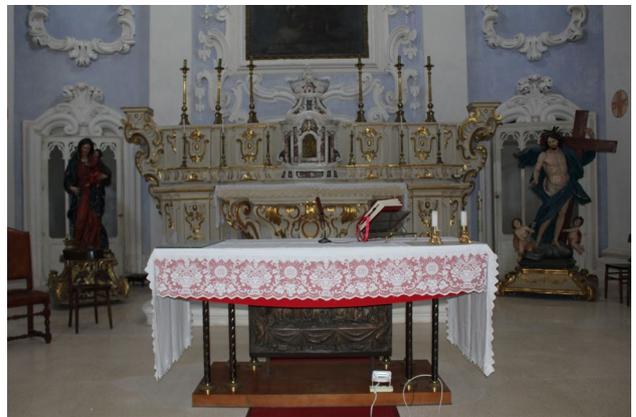
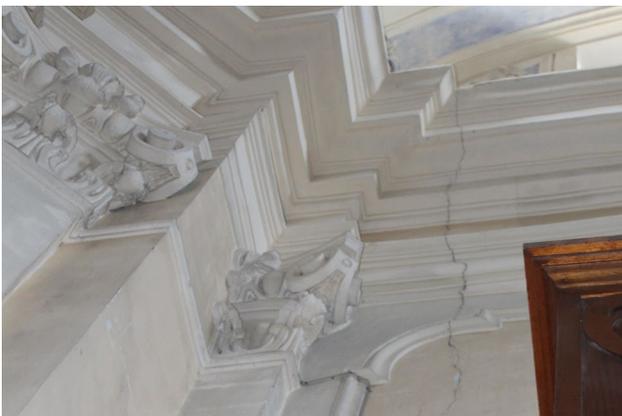
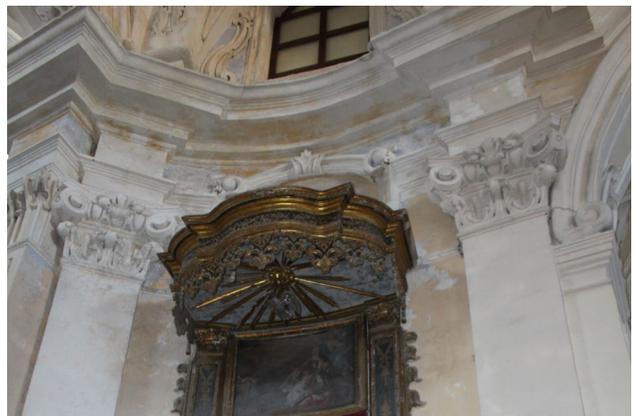
Inoltre, la chiesa, come qualsiasi ambiente interno, necessita di una corretta areazione giornaliera, la quale scongiura la formazione di macchie di muffa. Queste ultime sono presenti al di sopra del pulpito destro, mentre sulla trabeazione intonacata al di sopra dell'ingresso è presente una fessura.

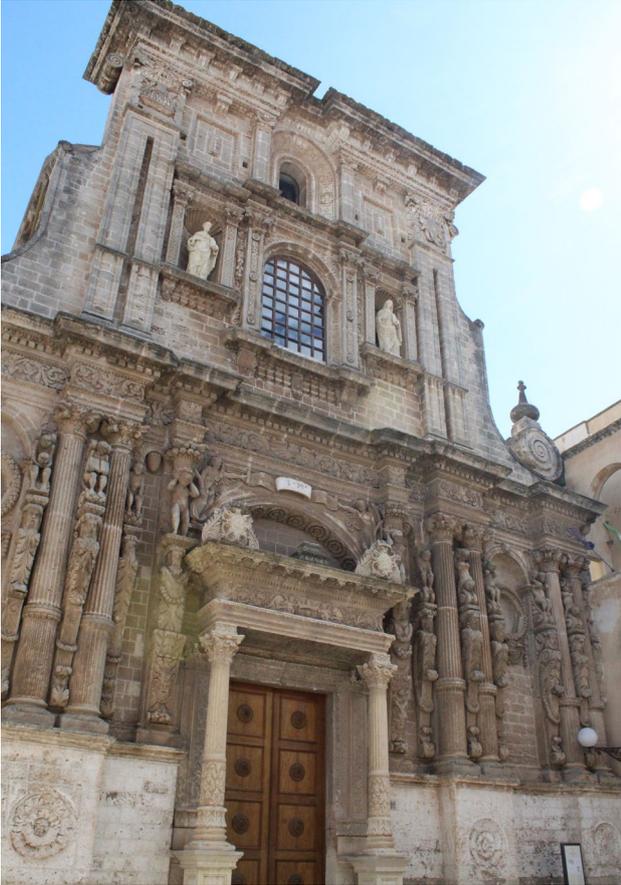
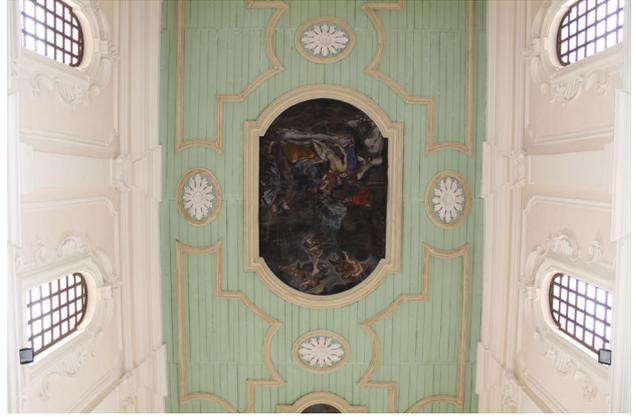
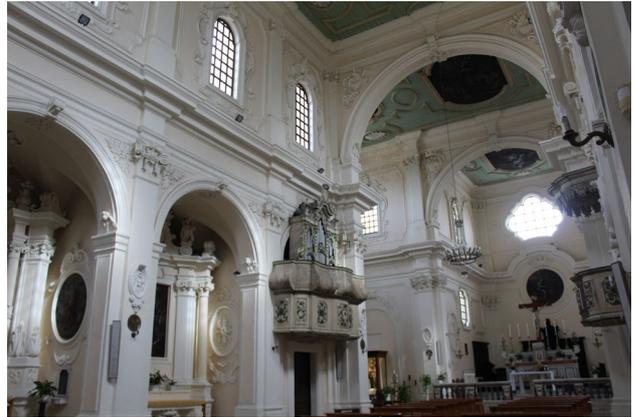
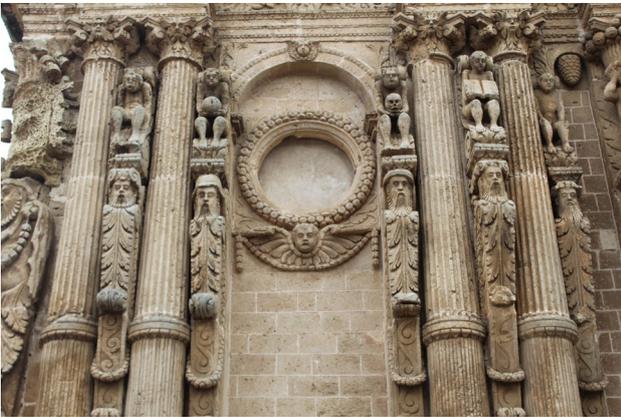
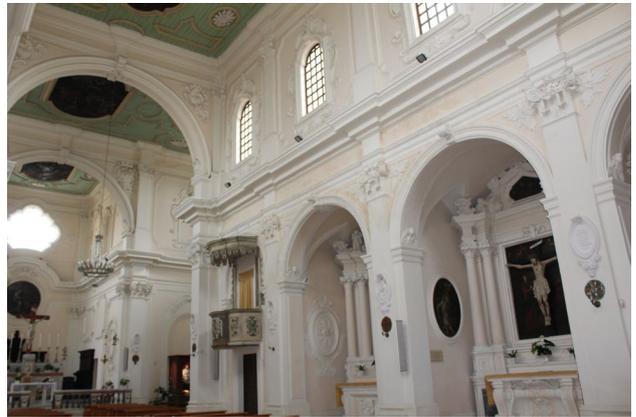
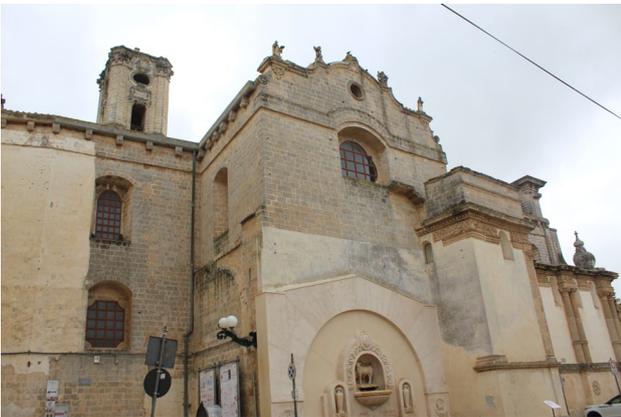
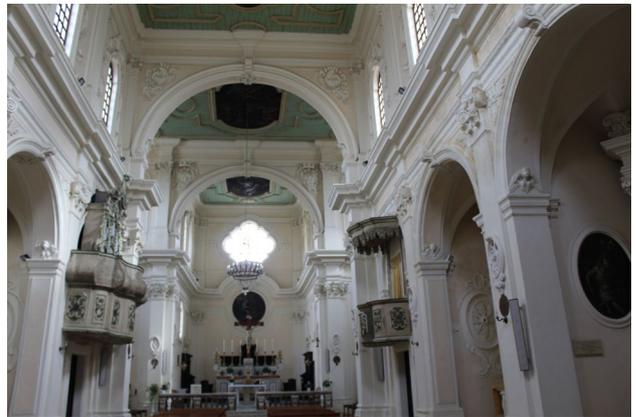
La complessità della facciata in pietra di carparo mostra alcuni degradi tipici del materiale lapideo, quali l'accumulo di materiale di diversa natura (terriccio, guano di piccione, polveri), colatura in corrispondenza delle cornici aggettanti e lungo le zone più esposte agli agenti atmosferici, croste sugli elementi decorativi.

Gli interni non presentano evidenti degradi se non in alcuni distacchi dell'ultimo strato di intonaco, dovuto probabilmente a umidità di risalita. Tuttavia è probabile che siano state utilizzate delle idropitture su parte delle superfici.

» L'apparato decorativo molto elaborato della facciata risulta essere di particolare fragilità ed esposto ai degradi.

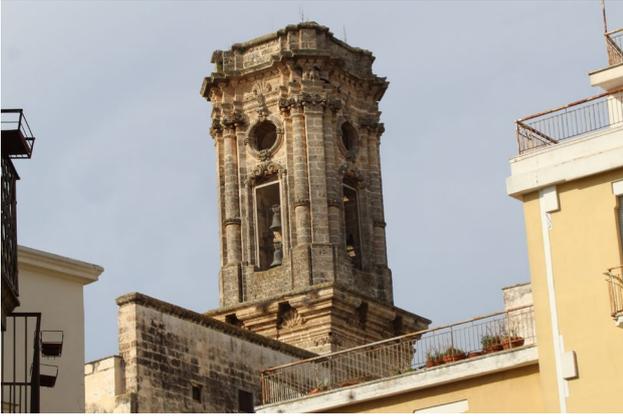
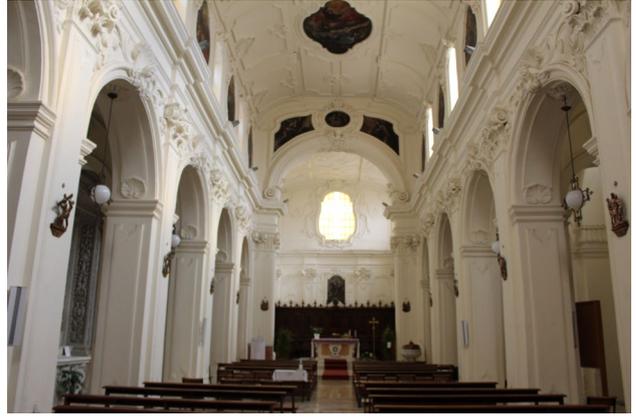
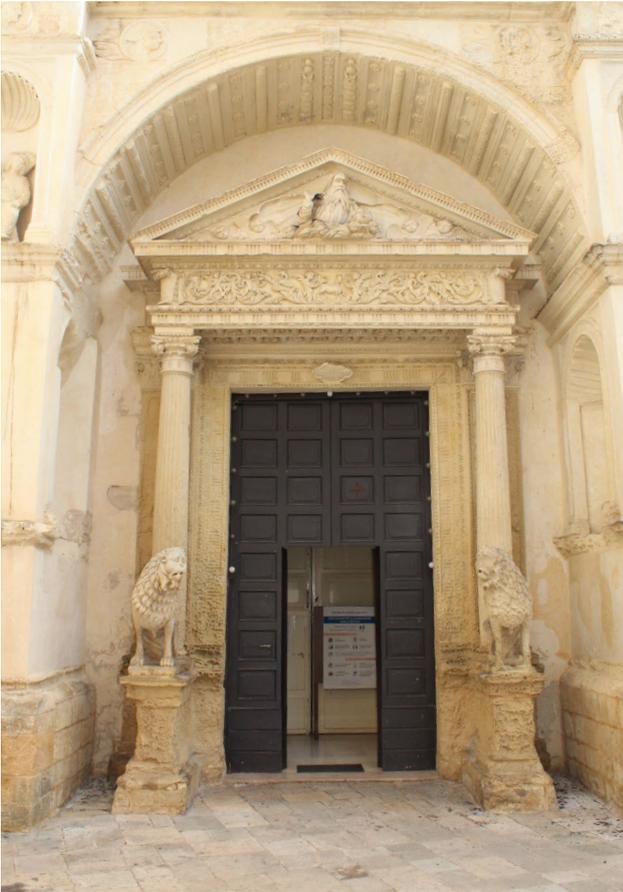
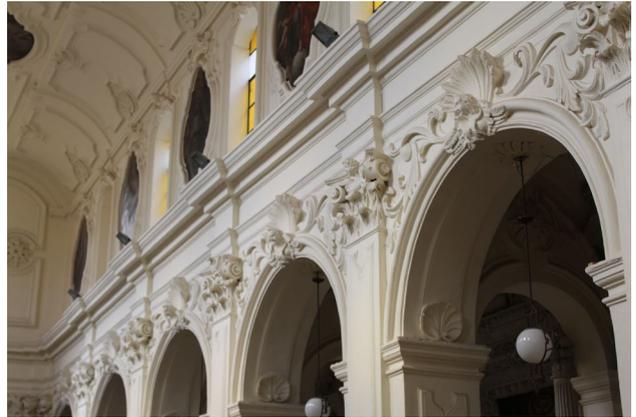
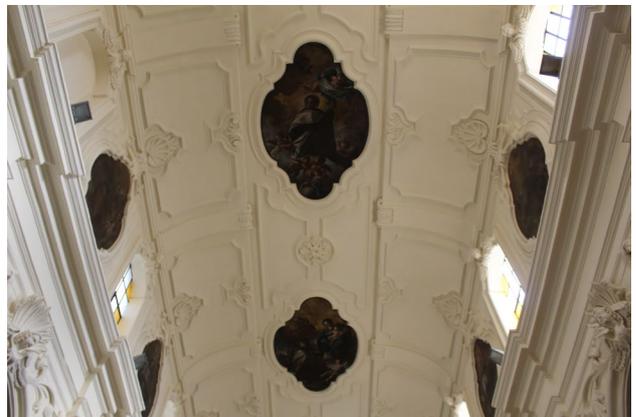
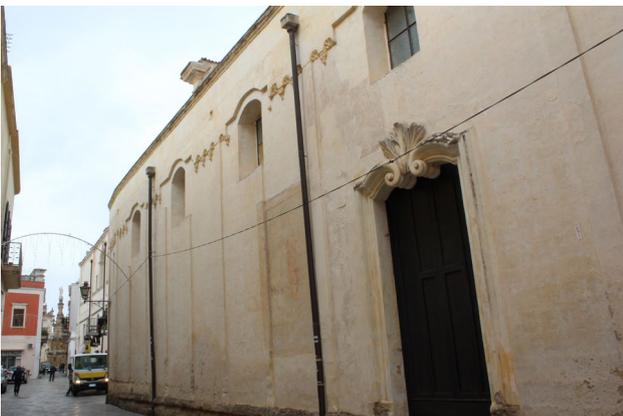
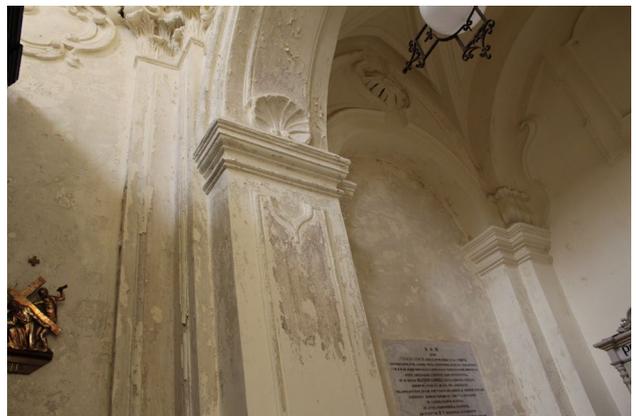
Documentazione fotografica dell'ispezione | 05.11.2021

Internamente non si riscontrano degradi evidenti se non il distacco dell'ultimo stato di intonaco, probabilmente a causa di umidità di risalita. Tuttavia, come in molte delle chiese della diocesi, è probabile che siano state utilizzate idropitture o finiture incompatibili durante gli interventi avvenuti durante il secolo scorso. L'interno della chiesa, infatti, risulta essere tinteggiato in bianco, cromia non corrispondente a quella delle architetture seicentesche del territorio.

- » Il complesso apparato decorativo del protiro in pietra leccese, è fragile e friabile e pertanto sussiste il rischio di avanzamento veloce del degrado.

- » Rilievo strumentale del manufatto con restituzione vettoriale degli elaborati.
- » Indagini storiche, corredate da saggi stratigrafici, al fine di analizzare le cromie sottostanti alla pellicola pittorica sintetica.
- » Indagini microclimatiche interne, al fine di monitorare la concentrazione di umidità relativa nell'ambiente.
- » Campagna fotografica di dettaglio da effettuare periodicamente (almeno 1 volta ogni 6 mesi), al fine di monitorare l'apparato decorativo in pietra leccese e lo stato di conservazione del campanile.

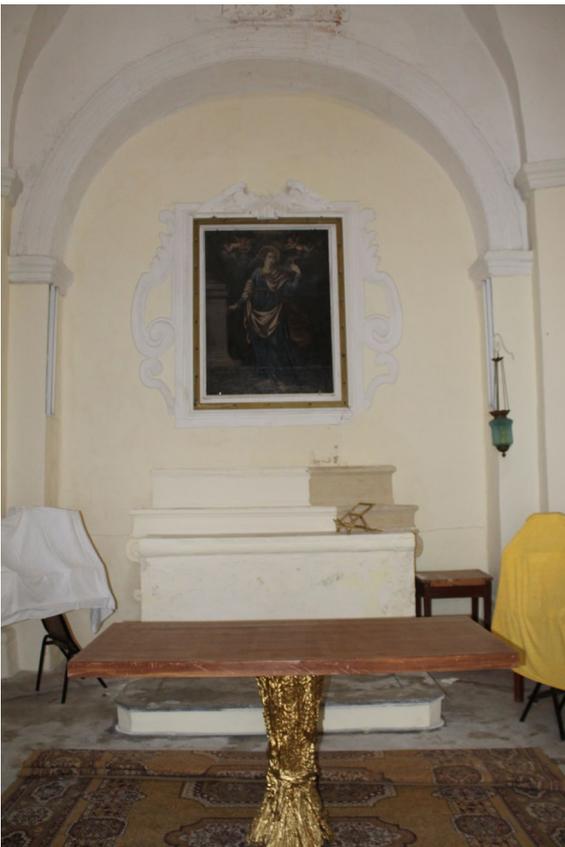
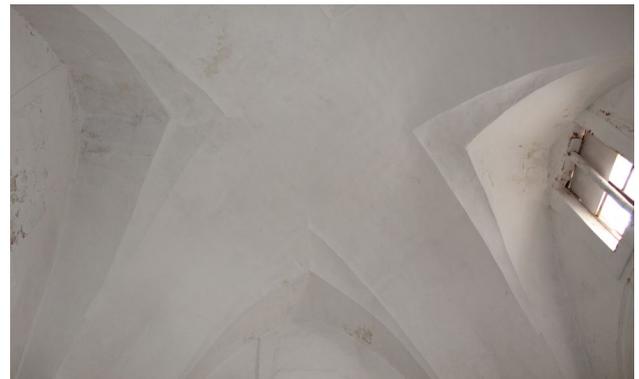
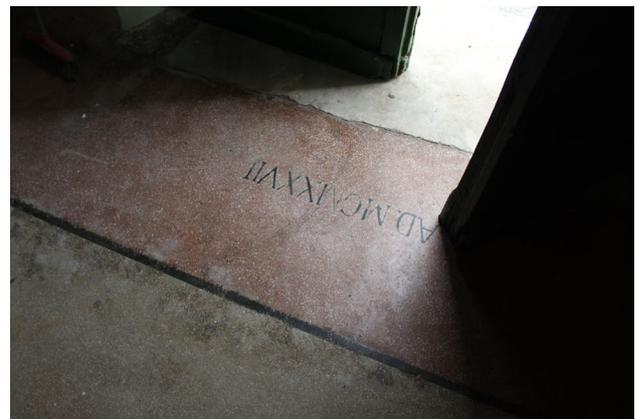
Documentazione fotografica dell'ispezione²⁴ | 10.11.2021

La chiesa è in stato di abbandono e viene utilizzata come deposito di allestimenti per presepi, pertanto lo stato di conservazione non è buono.

La facciata esterna presenta diverse fessure, alterazioni cromatiche, distacchi di porzioni di intonaco, deposito superficiale e colatura in corrispondenza delle cornici. Inoltre, si segnala la presenza di pluviali in PVC posti sui fusti delle lesene e il distacco di porzioni di pellicola pittorica del portone ligneo.

All'interno, il pavimento in battuto di cocchiopesto è ben tenuto. L'intradosso della volta a squadro, assieme ai magisteri murari presenta degrado da esfoliazione della pellicola pittorica sulle superfici intonacate.

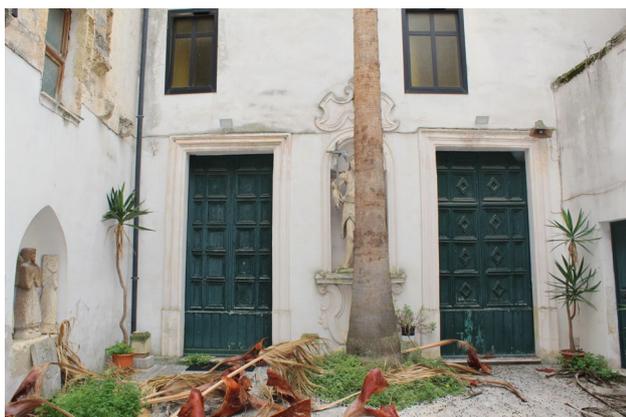
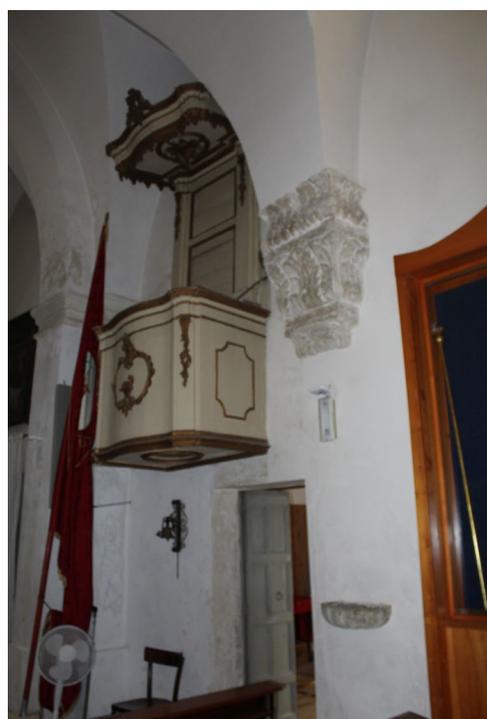
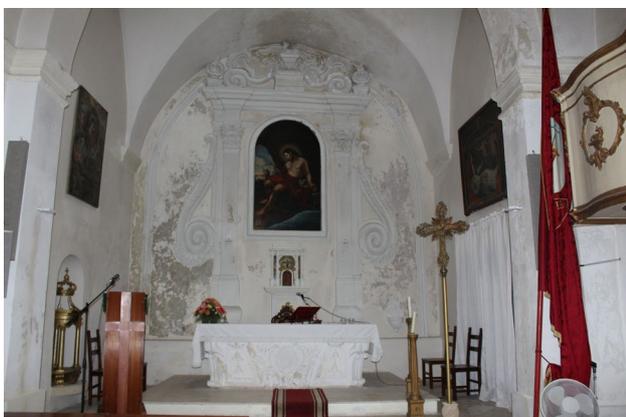
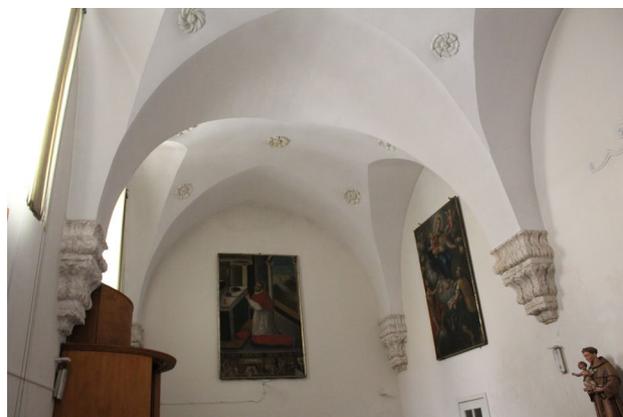
Documentazione fotografica dell'ispezione | 06.11.2021

La chiesa, da anni in stato di abbandono, non è in buono stato di conservazione.

Il portale in pietra leccese è esposto a diverse forme di degrado, come il portone ligneo attraverso il quale si accede alla corte interna.

Entrando nella chiesa dalla corte, infestata da vegetazione selvaggia, è possibile notare degradi come macchie e distacchi dell'ultimo strato di intonaco, diffuse sulle volte e sulle pareti laterali.

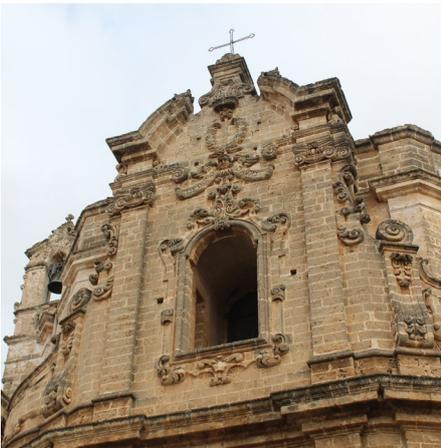
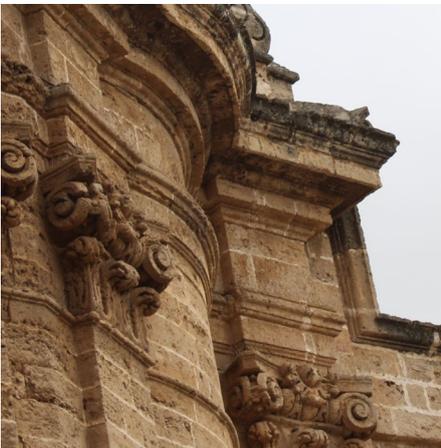
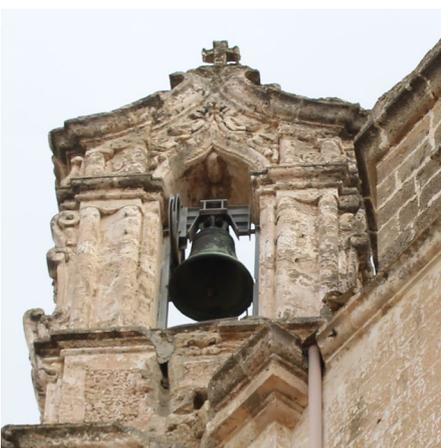
Documentazione fotografica dell'ispezione | 05.11.2021

La chiesa versa in buono stato di conservazione, grazie ai lavori di restauro della facciata recentemente conclusi.

Anche l'interno è in buono stato di conservazione, non presentando evidenti forme di degrado. Tuttavia vale la pena indagare sulla consistenza delle finiture superficiali intonacate all'interno, in quanto probabilmente si tratta di finiture moderne sintetiche effettuate in età contemporanea. Da un'indagine macroscopica esse risultano di una tinta piatta e molto accesa e pertanto potrebbe essere necessario effettuare dei saggi per valutarne la compatibilità.

- » Verifica e implementazione del rilievo presente.
- » Campagna fotografica di dettaglio da effettuare periodicamente (almeno 1 volta l'anno), al fine di monitorare l'avanzamento del degrado e lo stato di conservazione della cupola, della copertura e del campanile.
- » Idagini stratigrafiche, al fine di analizzare le cromie sottostanti alla pellicola pittorica sintetica.

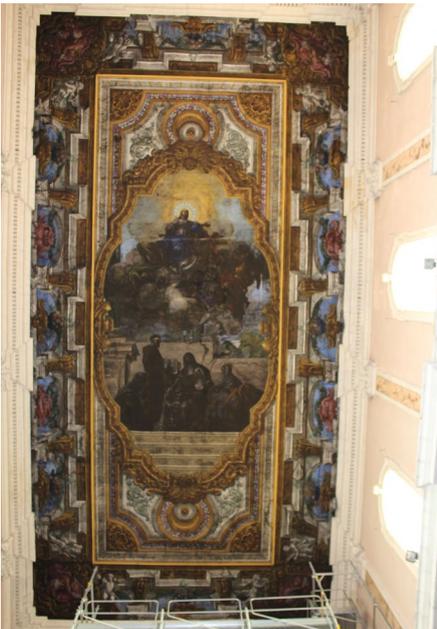
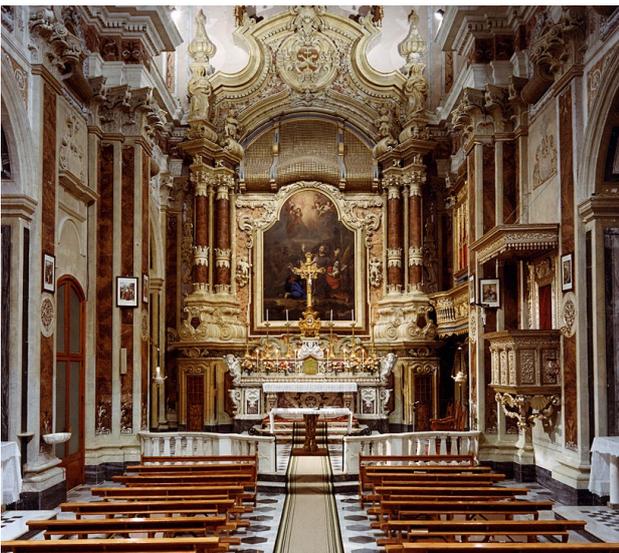
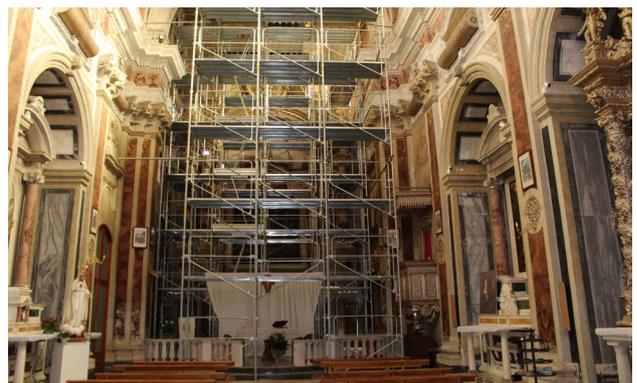
Documentazione fotografica dell'ispezione | 08.11.2021

Lo stato di conservazione, pertanto, è buono e non sono state rilevate particolari criticità.

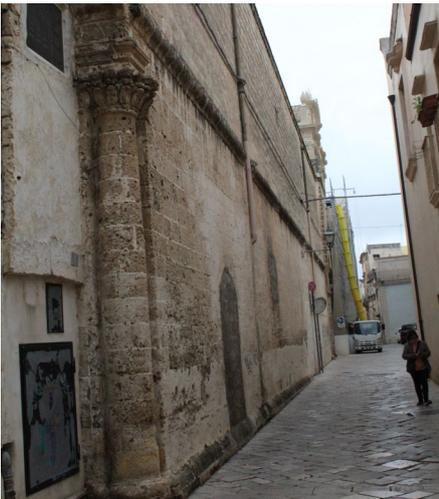
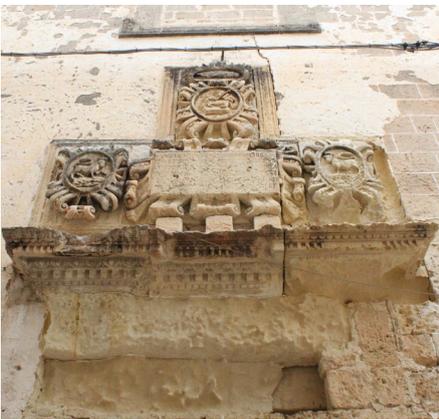
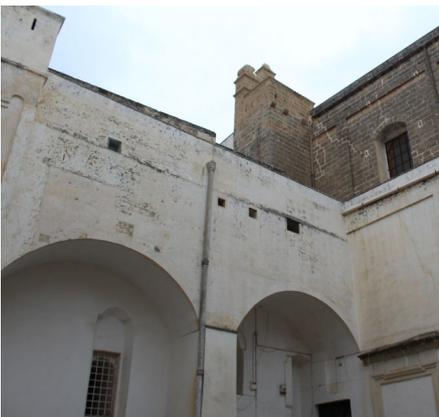
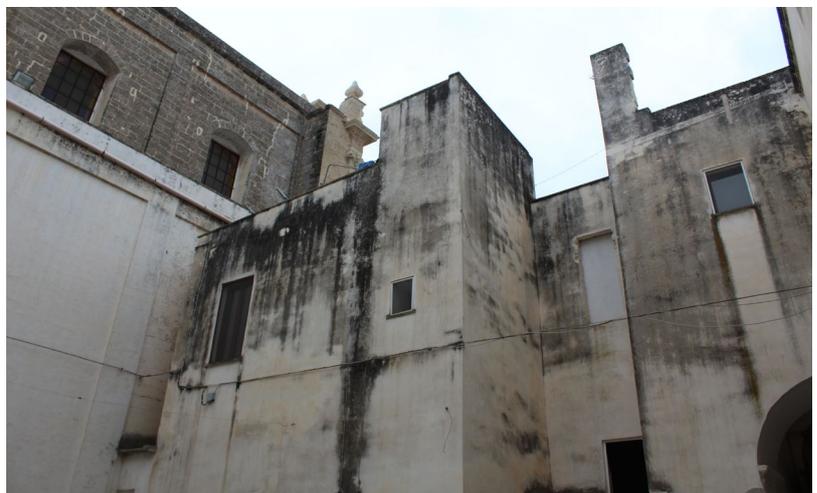
Documentazione fotografica dell'ispezione | 08.11.2021

All'esterno l'alto muro di cinta in blocchi di carparo, presenta alcune criticità, tra le quali graffiti vandalici, lesioni e resti di antichi cornicioni, aggrediti dall'alveolizzazione.

- » Il complesso oggi risulta quasi vuoto, in quanto solo nove celle su cento sono occupate, pertanto il rischio è quello che divenga presto un bene abbandonato.

- » Verifica e implementazione del rilievo esistente.
- » Campagna fotografica di dettaglio da effettuare periodicamente (almeno 1 volta l'anno), al fine di monitorare l'avanzamento del degrado e lo stato di conservazione del bene.
