Un approccio alla conservazione fondato sulla conoscenza

Il Documento di Indirizzo alla Progettazione
per il patrimonio architettonico
della Diocesi Nardò - Gallipoli

Corso di Laurea Magistrale Architettura Costruzione Città
Percorso formativo Alta Scuola Politecnica XVI Ciclo

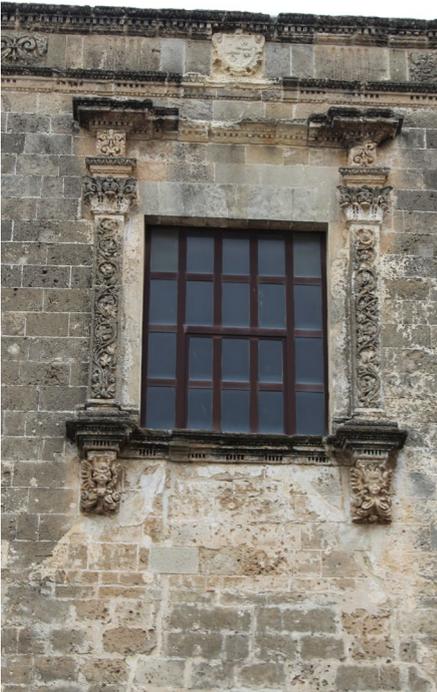
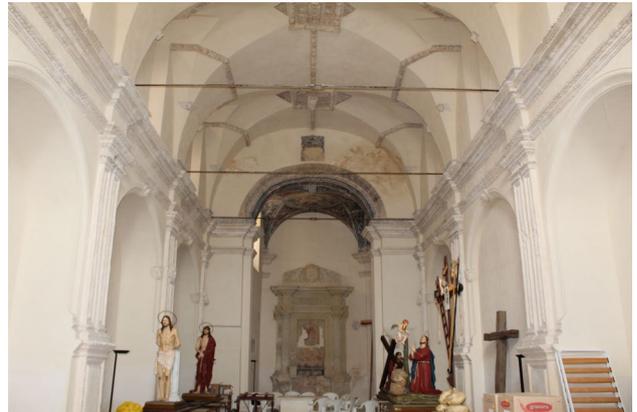
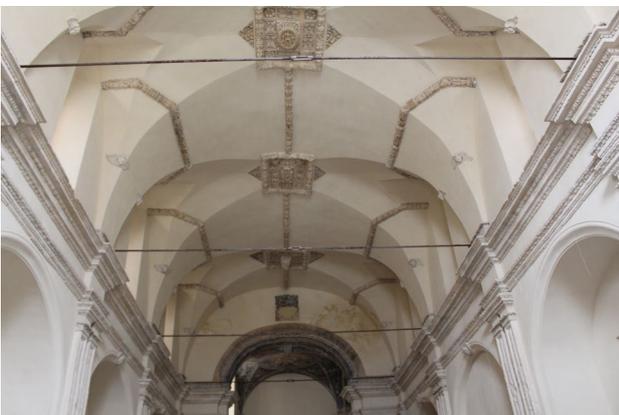
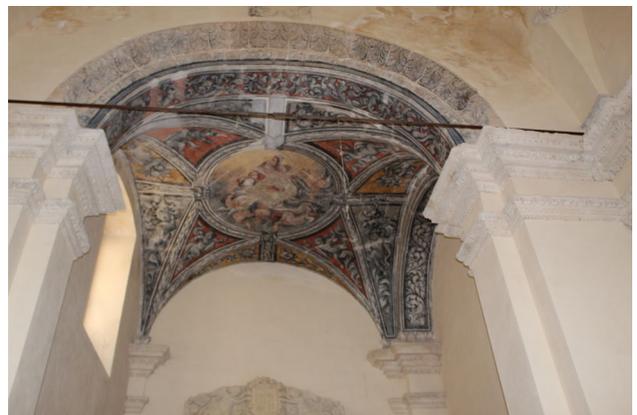
Documentazione fotografica dell'ispezione | 06.11.2021

La chiesa, da anni in stato di abbandono, è stata oggetto di un intervento di consolidamento strutturale, attraverso il quale sono state aggiunte delle catene metalliche alla volta a botte. Tuttavia, il disuso protratto negli anni, ha portato l'edificio a essere esposto a degradi.

L'interno, utilizzato come deposito di statue, mostra macchie di umidità sull'intradosso della volta, probabilmente dovute a infiltrazione di acqua dalla copertura.

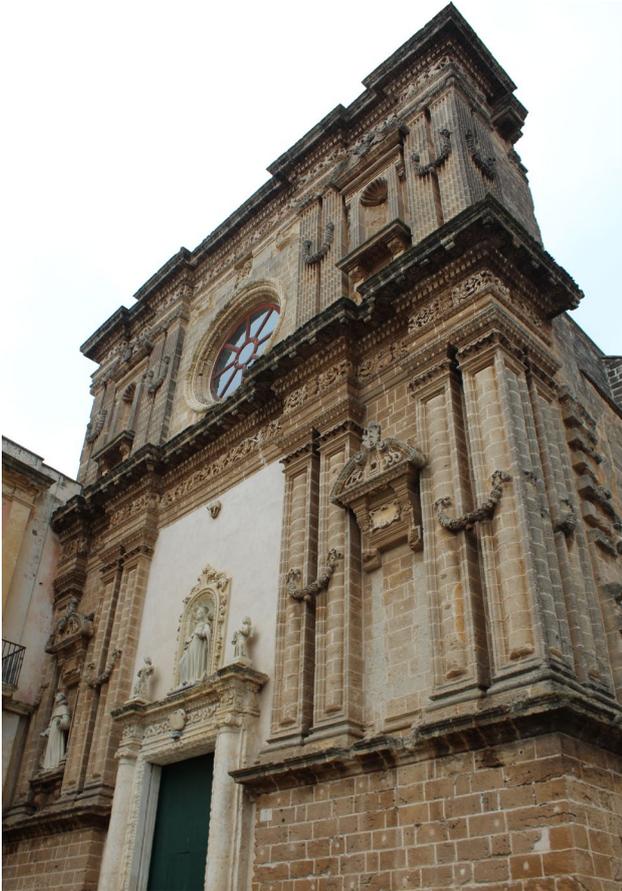
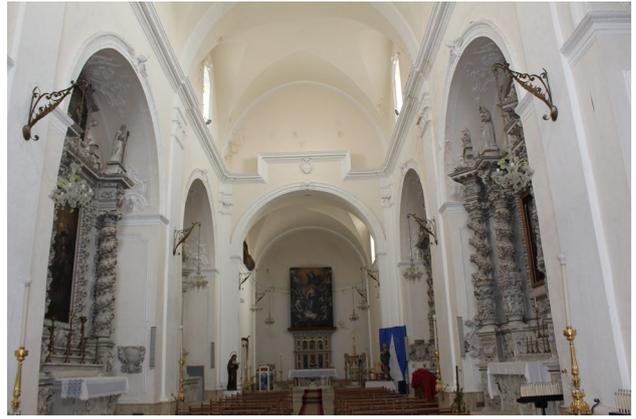
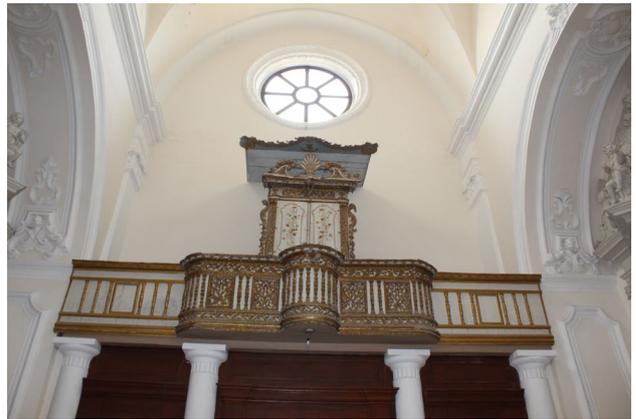
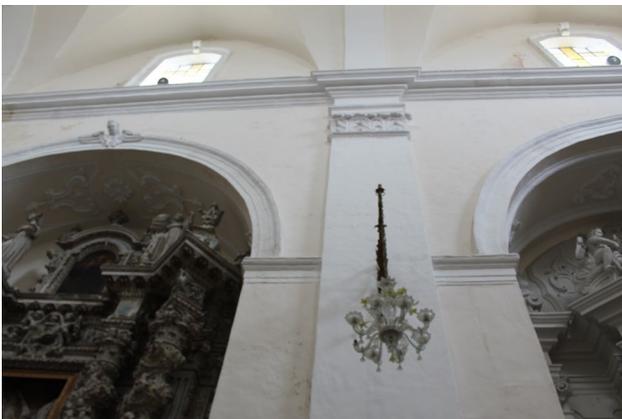
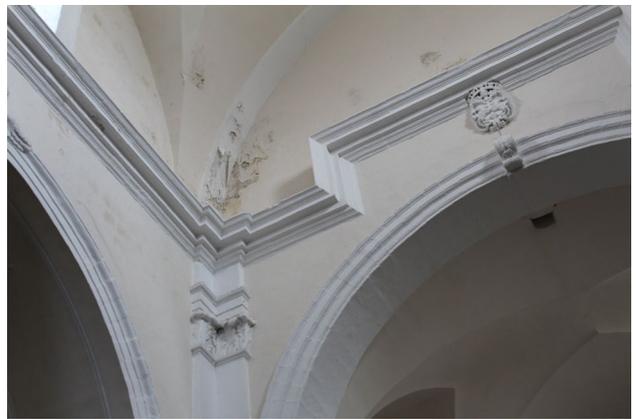
Documentazione fotografica dell'ispezione | 06.11.2021

Nonostante non sia mai stato restaurato di recente, il complesso non mostra grosse problematiche, all'esterno se non i degradi tipici dei materiali lapidei.

All'interno andrebbe approfondita la consistenza dell'ultimo strato di intonaco in quanto potrebbe trattarsi di idropittura. Sono presenti distacchi localizzati proprio dell'ultimo strato di finitura delle superfici intonacate.

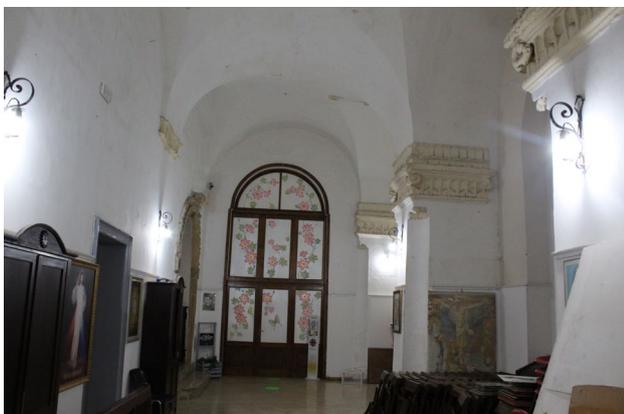
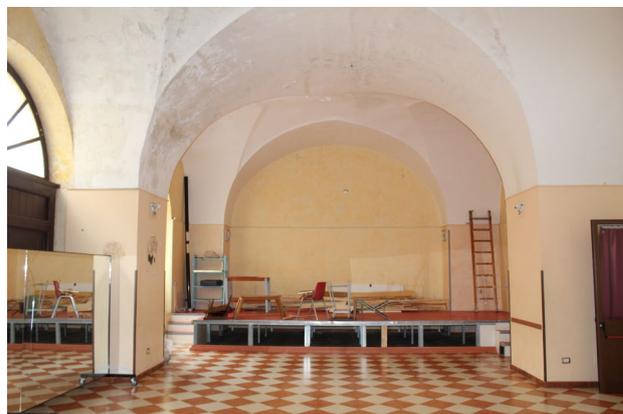
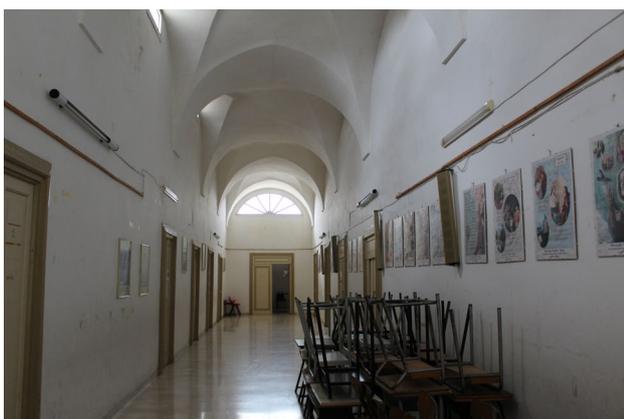
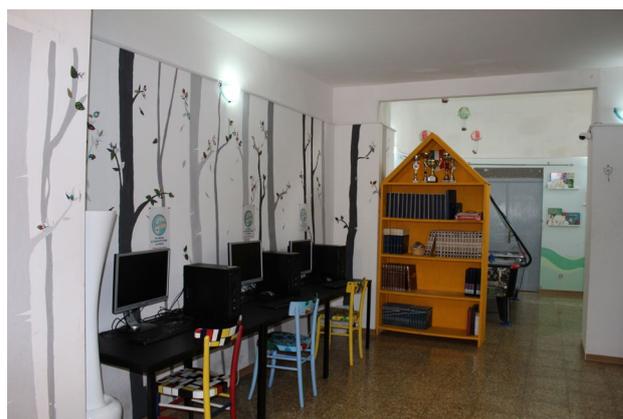
Documentazione fotografica dell'ispezione | 05.11.2021

Nonostante l'uso attivo e costante nel tempo, il bene verte in un cattivo stato di conservazione, dovuto soprattutto agli interventi di adeguamento che si sono protratti negli anni, incompatibili e irrispettosi delle peculiarità del bene.

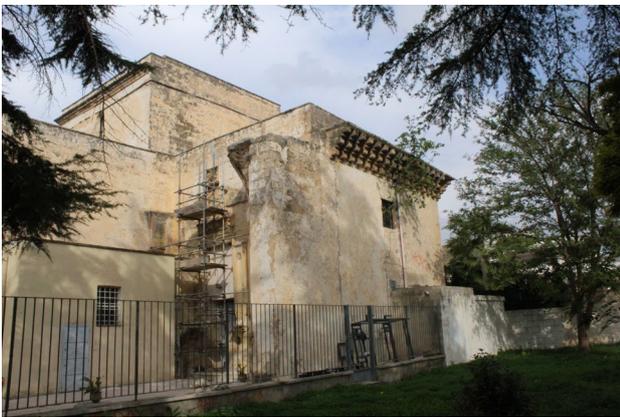
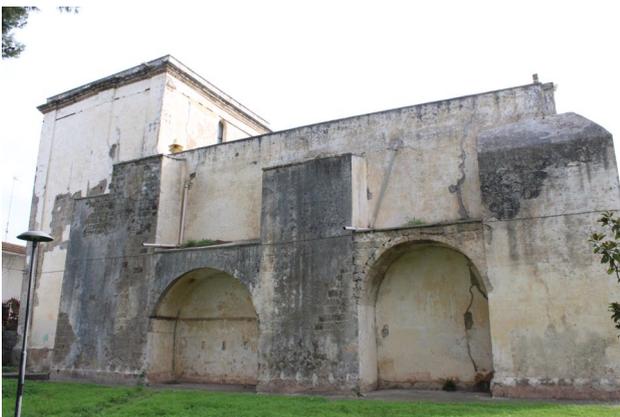
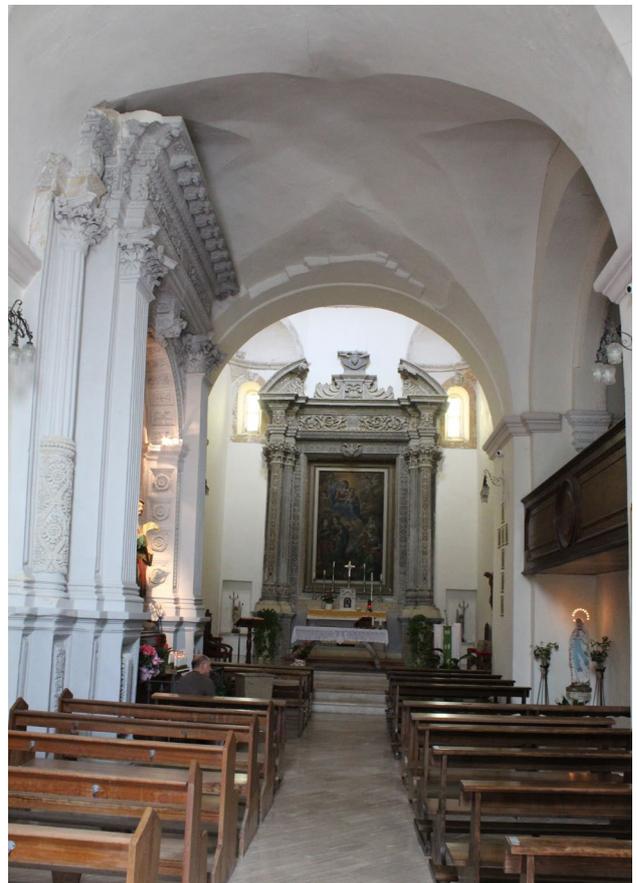
Documentazione fotografica dell'ispezione | 11.11.2021

L'esterno presenta i degradi tipici delle superfici intonacate (macchie, colatura, deposito superficiale), ma ciò che preoccupa maggiormente sono le condizioni di dissesto statico di alcune porzioni del bene, caratterizzate da lesioni. L'interno anche presenta diverse criticità quali intonaco lesionato e presenza di macchie.

- » Condizioni di dissesto statico, pericolo di crollo di alcune parti del manufatto.

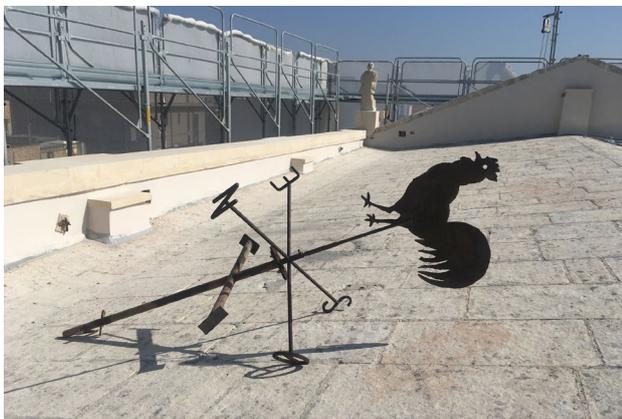
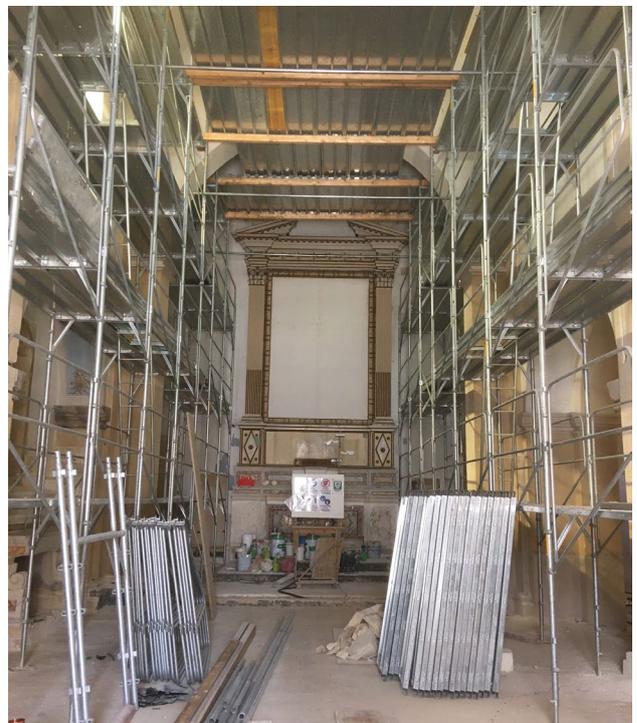
Documentazione fotografica dell'ispezione | 06.11.2021

Il bene è oggetto di un intervento di restauro, il quale ha il principale obiettivo di eliminare le appositioni e le aggiunte incompatibili, che negli anni si sono innestate nel bene.

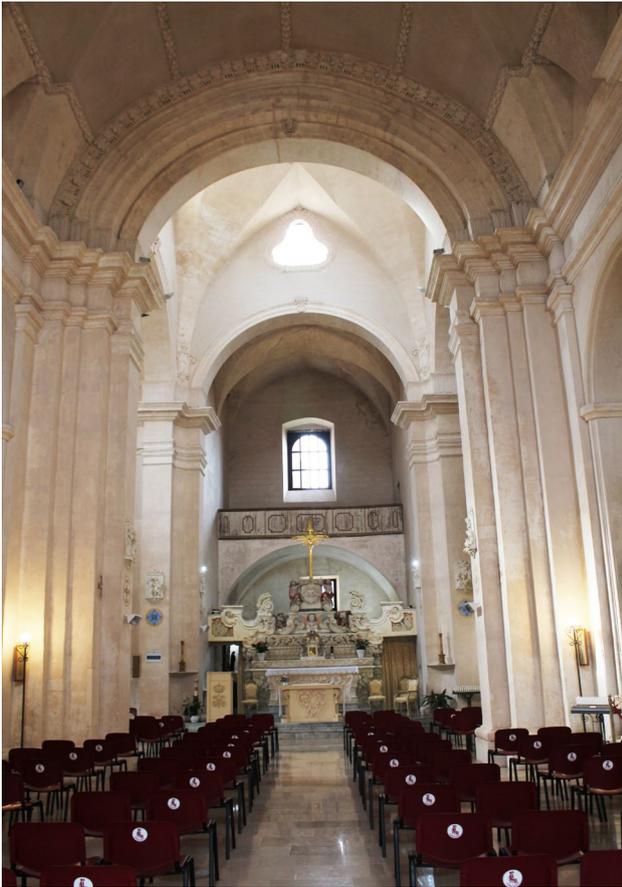
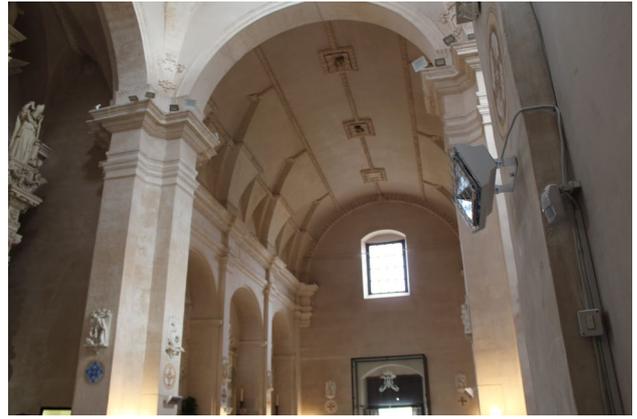
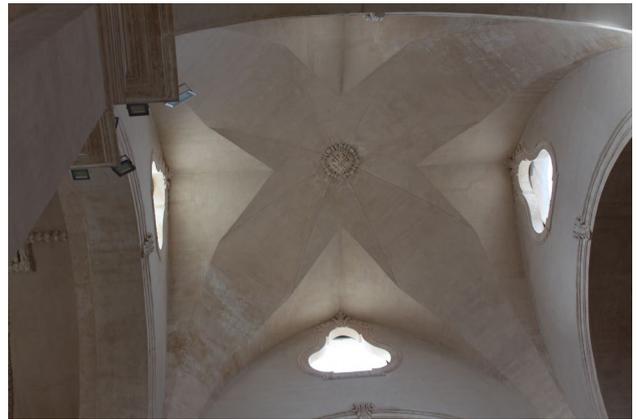
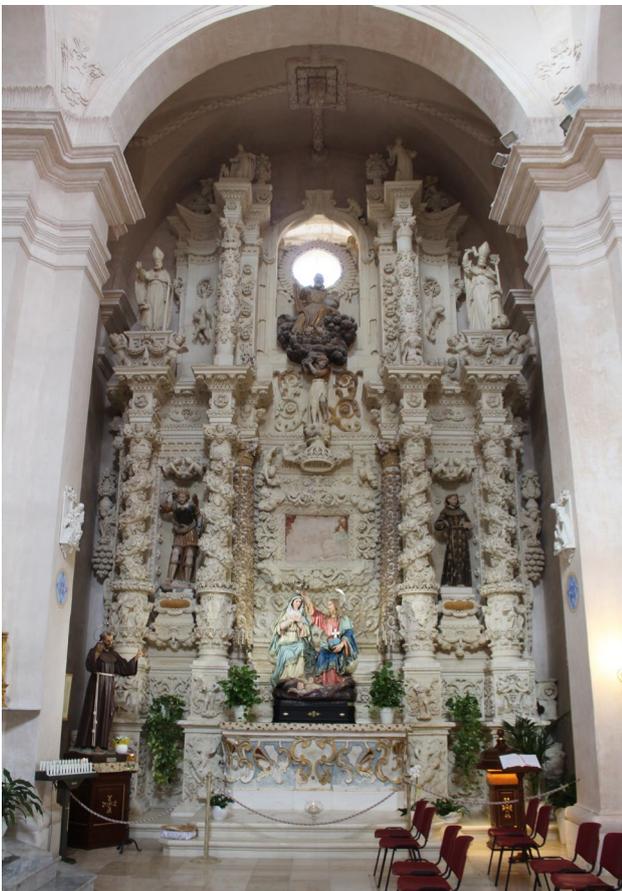
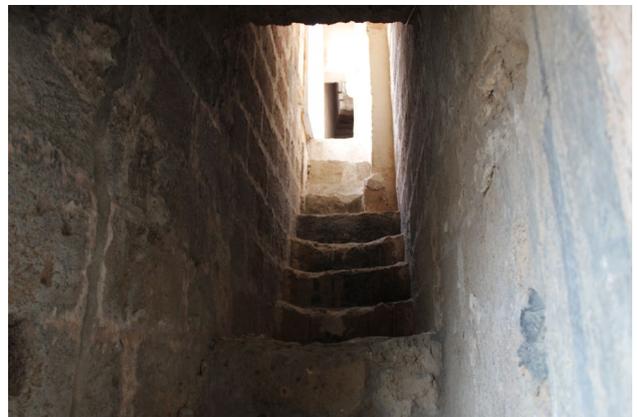
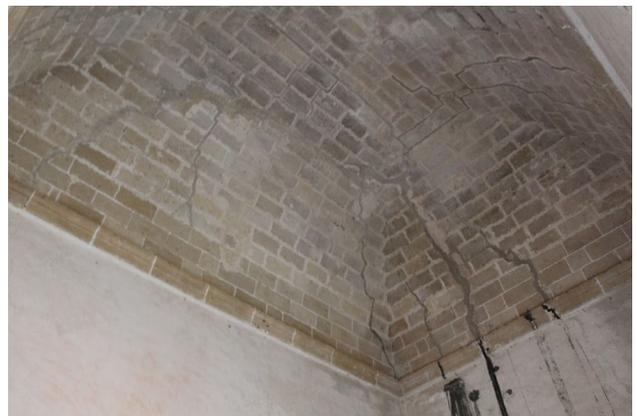
Complessivamente la chiesa versa in buono stato di conservazione, grazie ai recenti interventi di restauro all'interno e consolidamento strutturale della facciata e delle strutture voltate. Tali interventi, ancora in fase di conclusione, hanno riportato il complesso ad un uso liturgico attivo, attraverso l'inserimento di catene metalliche sulle volte e l'iniezioni di malte tra le fessure. Precedentemente agli interventi, infatti, la chiesa versava in uno stato di abbandono, il quale aveva compromesso la stabilità strutturale.

Tuttavia, a causa dei finanziamenti insufficienti, gli interventi in facciata e nei locali della sacrestia si sono limitati a mettere in sicurezza il complesso. Pertanto, le facciate dell'edificio presentano degni superficiali sulle aree intonacate e lapidee, quali macchie, colatura, deposito superficiale e croste.

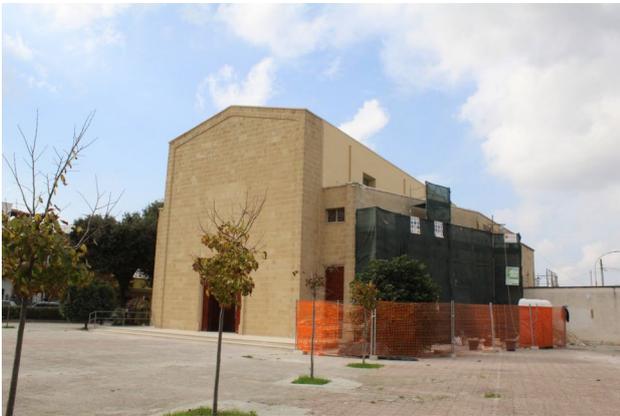
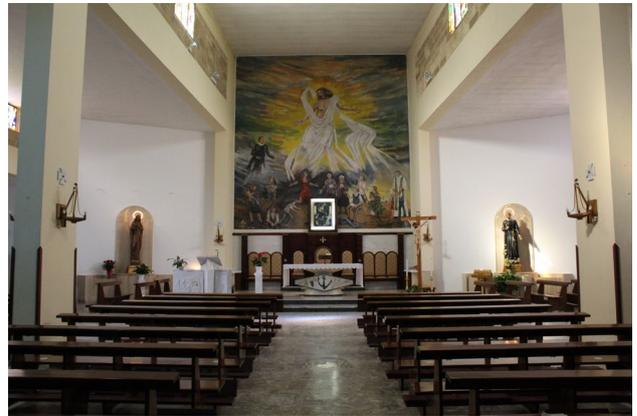
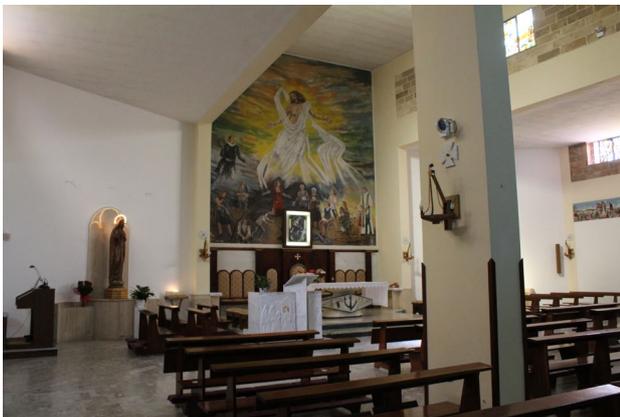
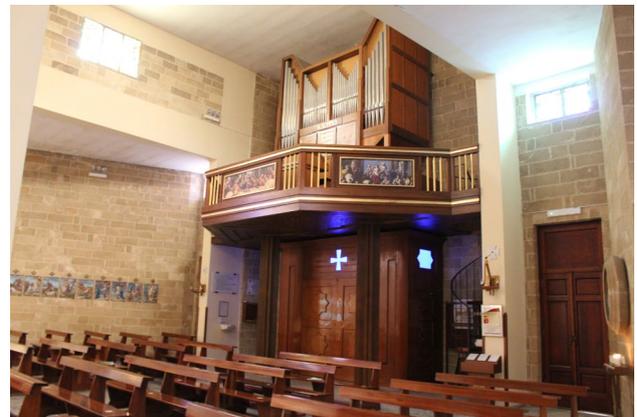
Documentazione fotografica dell'ispezione | 10.11.2021

La chiesa è in buono stato di conservazione, in quanto è utilizzata costantemente e attivamente da parte della comunità parrocchiale. Attualmente sono in corso i lavori di manutenzione straordinaria delle facciate esterne.

All'interno non sono presenti degradi evidenti, se non lievi macchie sulle superfici intonacate.

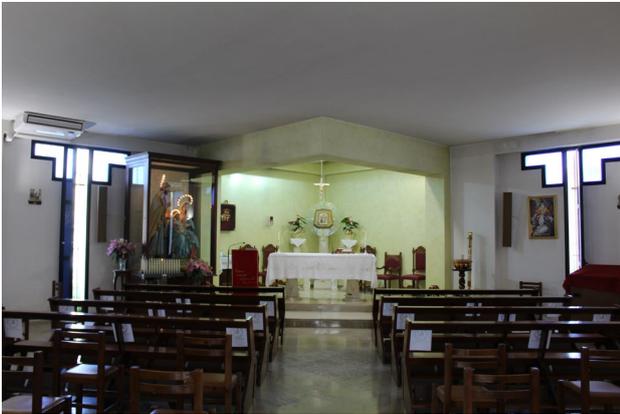
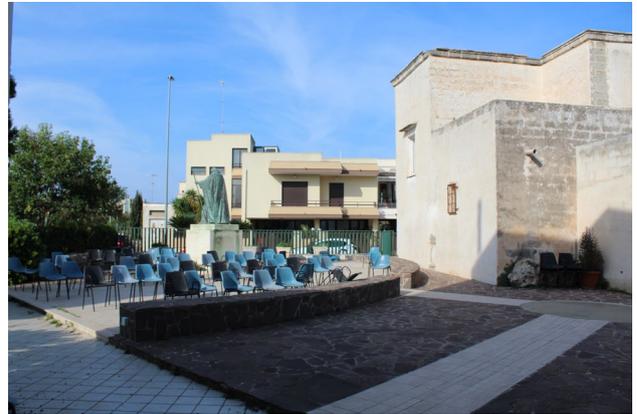
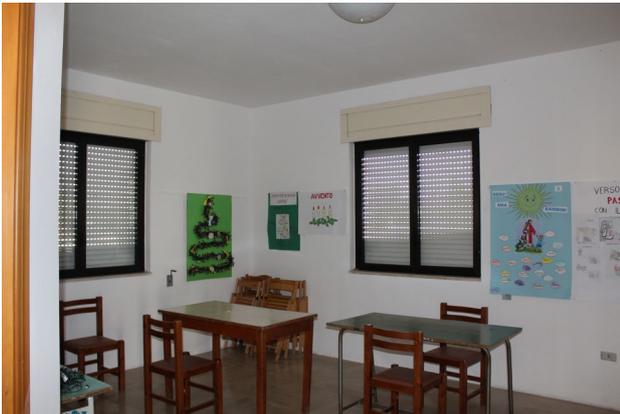
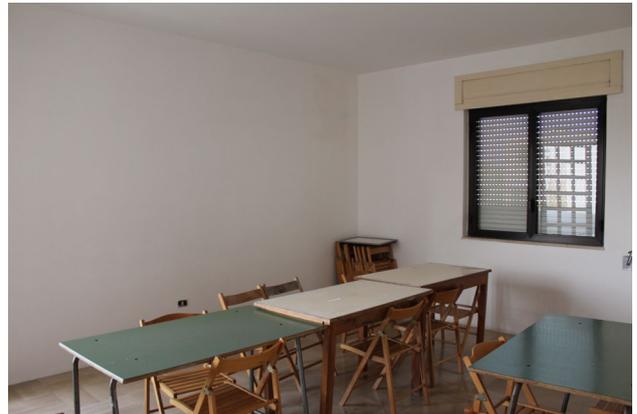
Documentazione fotografica dell'ispezione | 12.11.2021

Il complesso è in buono stato di conservazione, in quanto gode di un uso attivo e costante nel tempo. Pertanto non sono state riscontrate particolari criticità a seguito del sopralluogo.

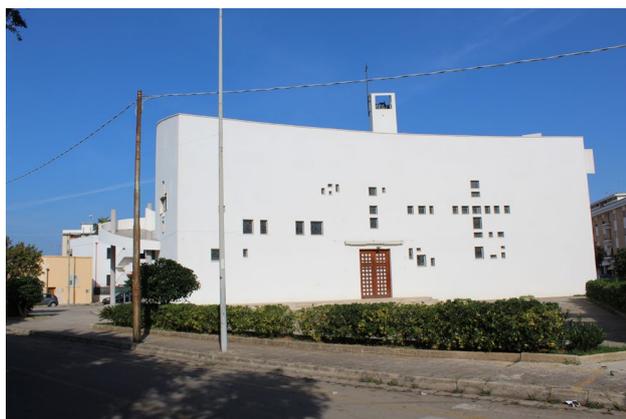
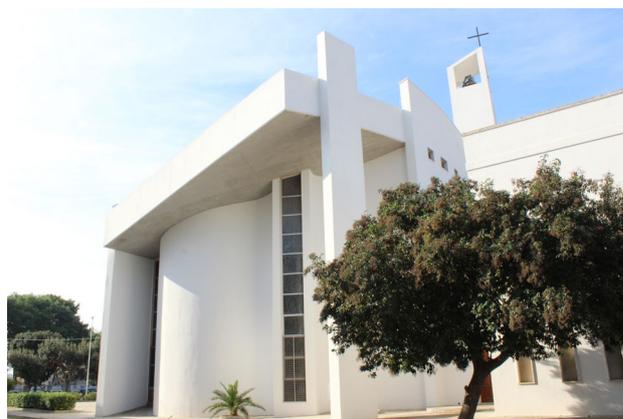
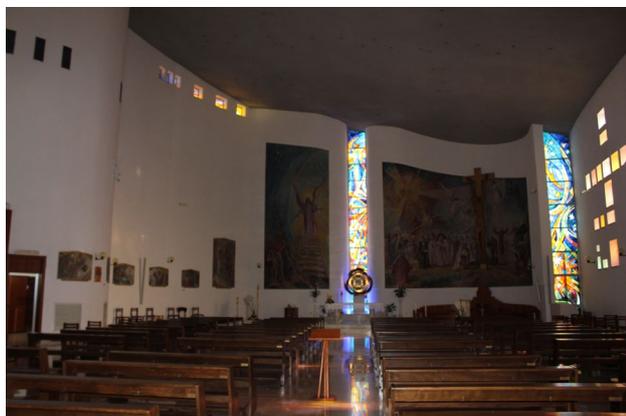
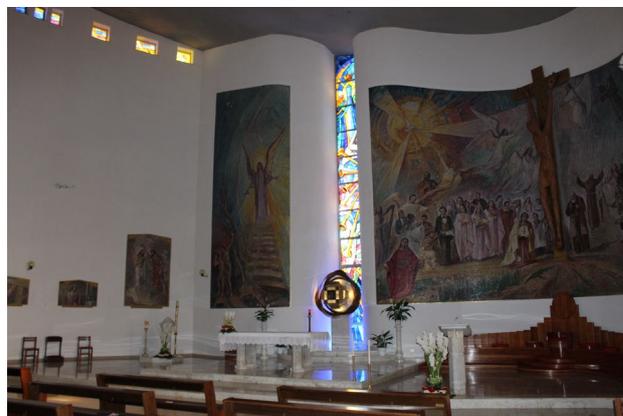
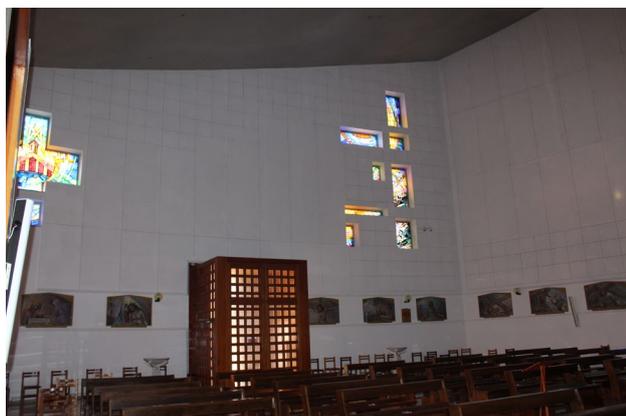
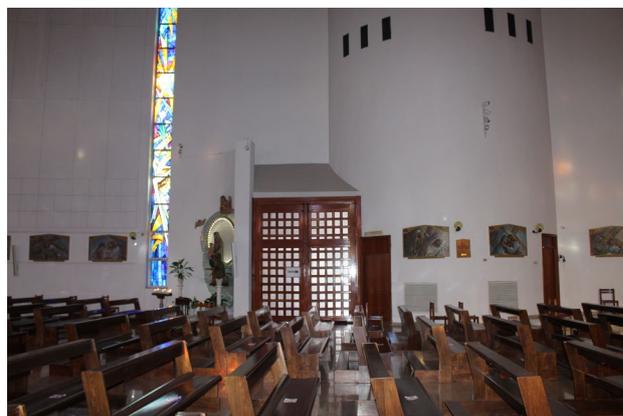
Documentazione fotografica dell'ispezione | 12.11.2021

La chiesa, insieme ai locali parrocchiali, è in buono stato di conservazione, garantito anche dalle condizioni di uso attivo nel quale il bene si trova.

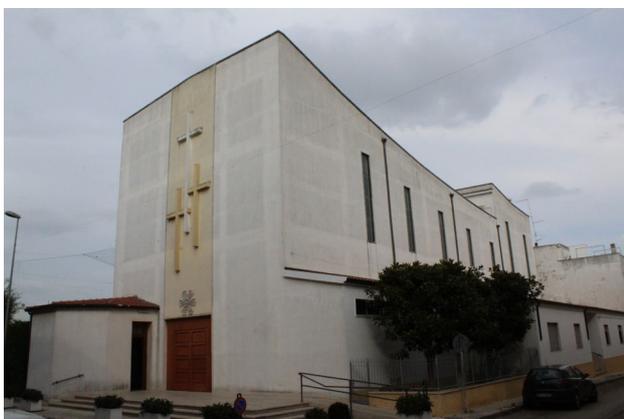
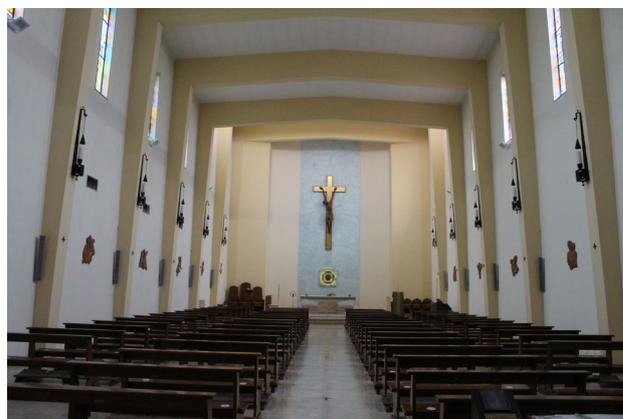
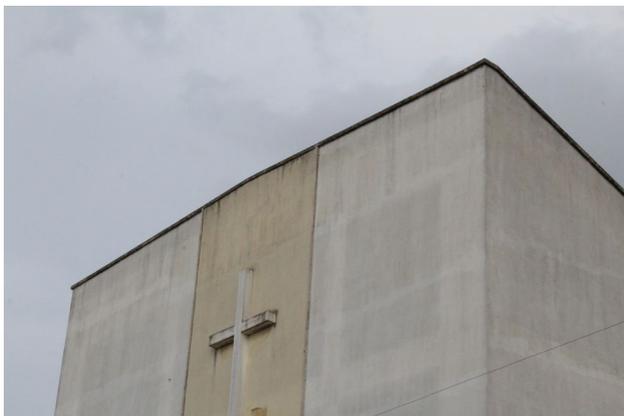
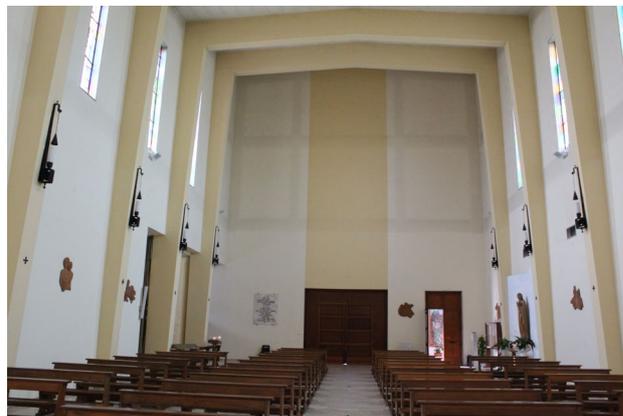
Documentazione fotografica dell'ispezione | 10.11.2021

Il bene non presenta grosse criticità, se non in facciata principale dove è possibile notare l'intonaco inscurito in corrispondenza delle porzioni tamponate, racchiuse dallo scheletro in calcestruzzo armato.

All'interno non sono presenti degradi rilevanti.

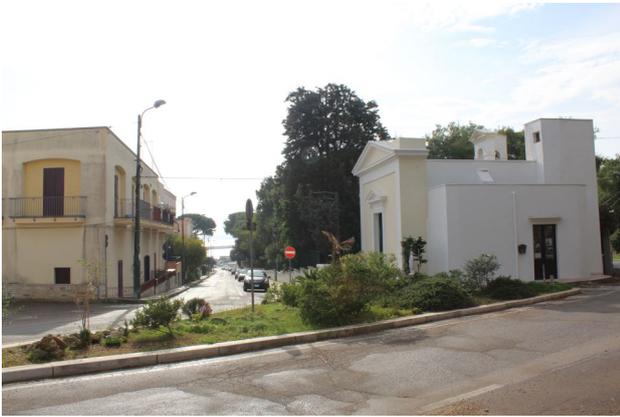
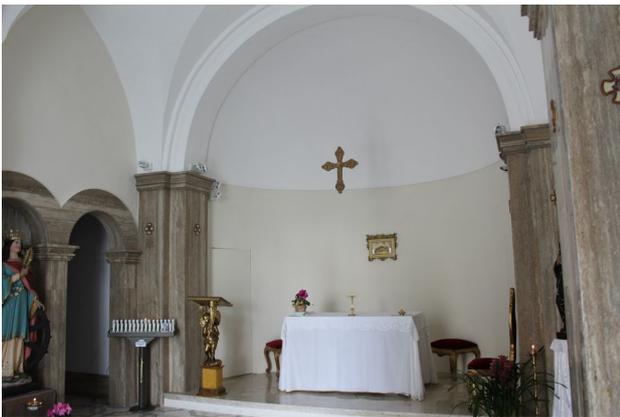
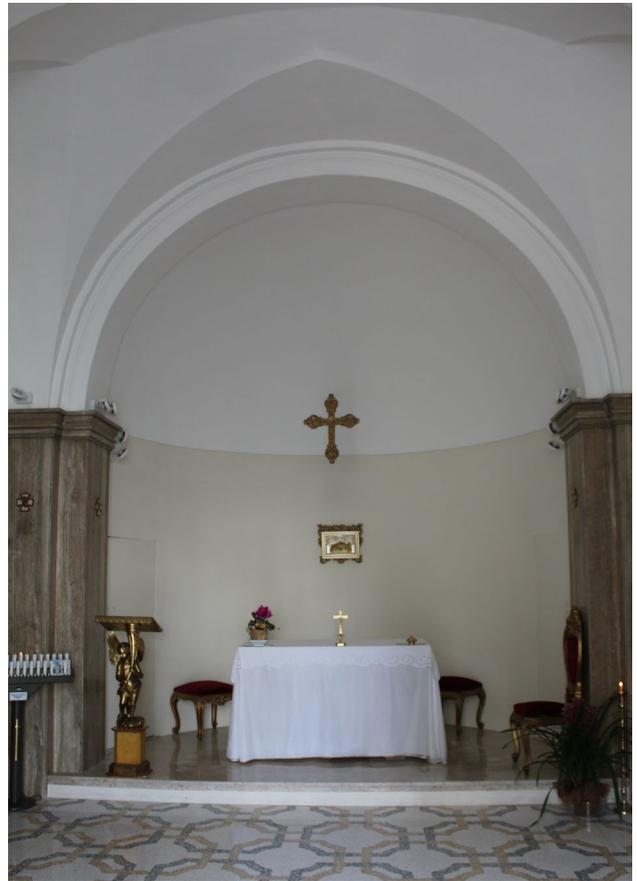
Documentazione fotografica dell'ispezione | 09.11.2021

Il bene, molto caro alla comunità di S. Caterina, è in buono stato di conservazione, grazie ai lavori di restauro effettuati di recente. Essi hanno avuto l'obiettivo di eliminare delle piastrelle incompatibili delle tonalità del blu, posate in opera durante gli anni '60.

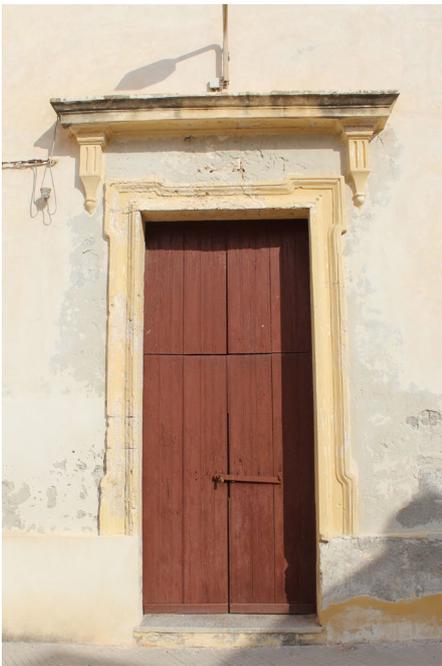
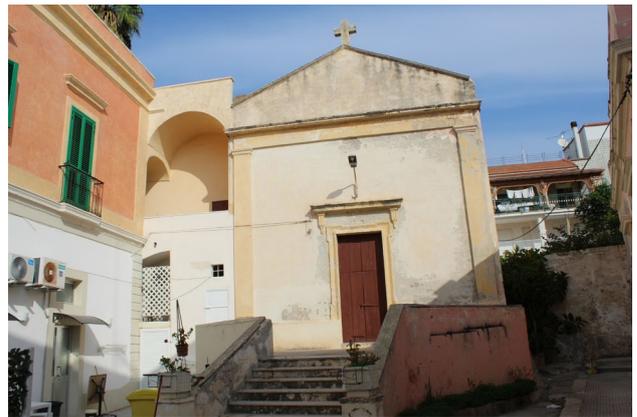
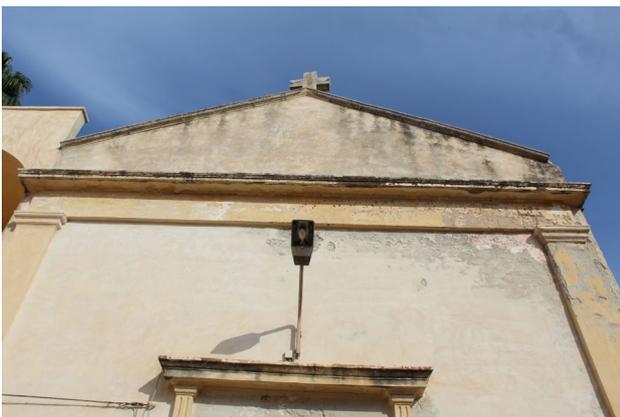
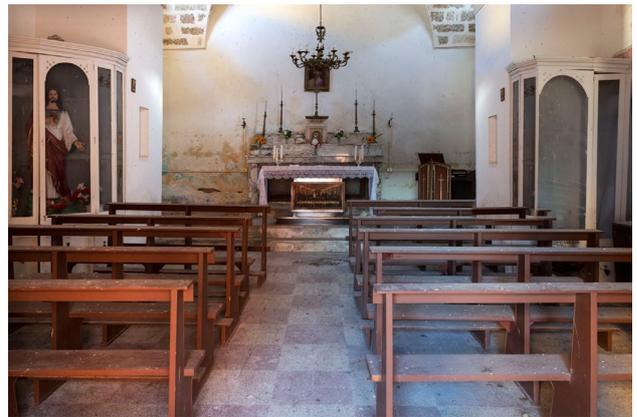
Documentazione fotografica dell'ispezione | 09.11.2021

Il bene è in disuso e versa in cattivo stato di conservazione. L'immediata vicinanza al mare ha ossidato la serratura della porta d'accesso e pertanto è impossibile accedervi.

- » Le prolungate condizioni di disuso del bene, assieme all'ambiente microclimatico marino, peggioreranno lo stato di conservazione del manufatto.

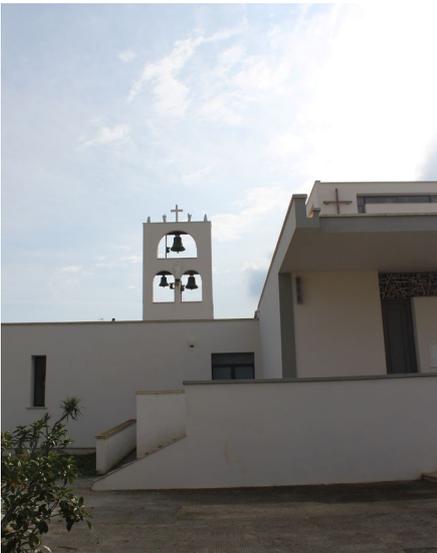
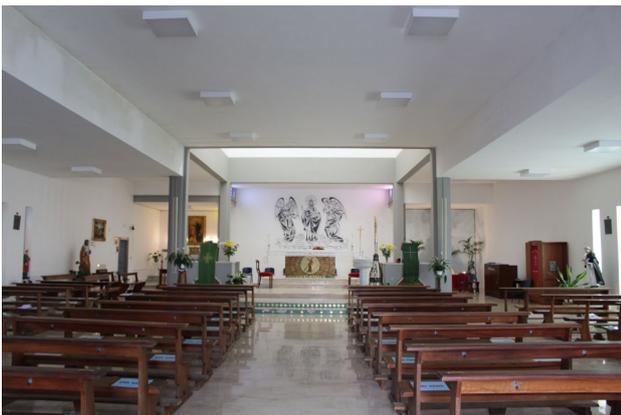
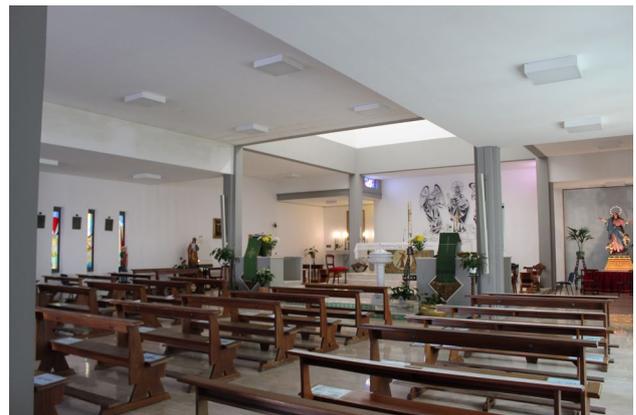
Documentazione fotografica dell'ispezione | 09.11.2021

La chiesa è in buono stato di conservazione, non sono state riscontrate forme evidenti di degrado dell'edificio. Tuttavia è assente l'impianto di climatizzazione dell'aria, necessario dal momento che l'estate si raggiungono temperature molto elevate. Inoltre, l'impianto di illuminazione è inadeguato, in quanto costituito da fari che emettono ulteriore calore.

- » L'ambiente marino è un rischio per la struttura in calcestruzzo armato della chiesa.

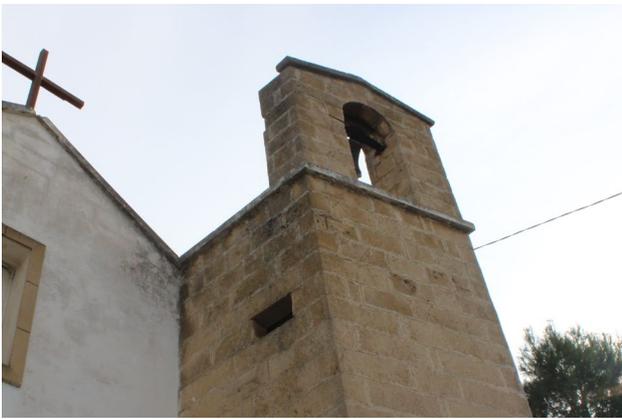
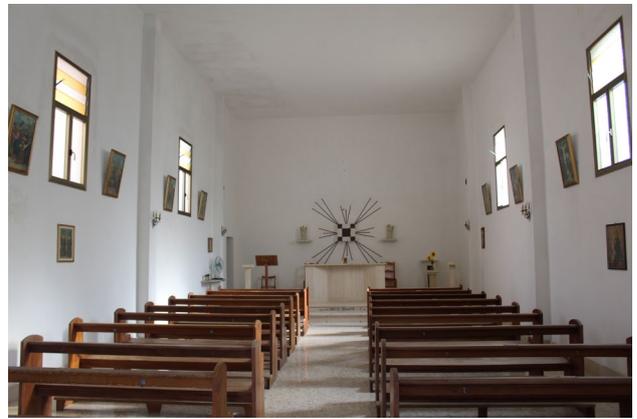
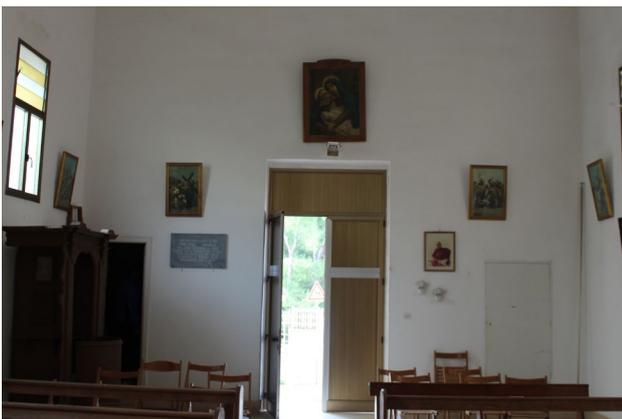
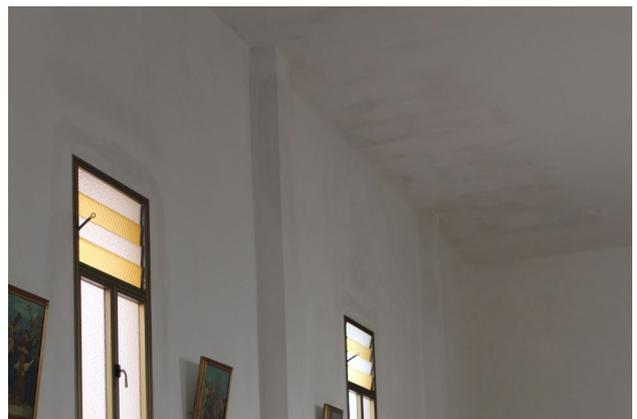
Documentazione fotografica dell'ispezione | 09.11.2021

La chiesa presenta alcune criticità legate ai degradi dell'intonaco di rivestimento esterno, il quale risulta imbrunito dall'azione del tempo.

Internamente si riscontrano macchie sulle superfici intonacate del solaio piano laterocementizio, probabilmente dovute a infiltrazioni di acqua piovana dalla copertura.

- » Reperire gli elaborati progettuali ed eseguire un rilievo aggiornato del manufatto.
- » Campagna fotografica di dettaglio da effettuare periodicamente (1 volta l'anno), al fine di monitorare lo stato di conservazione.

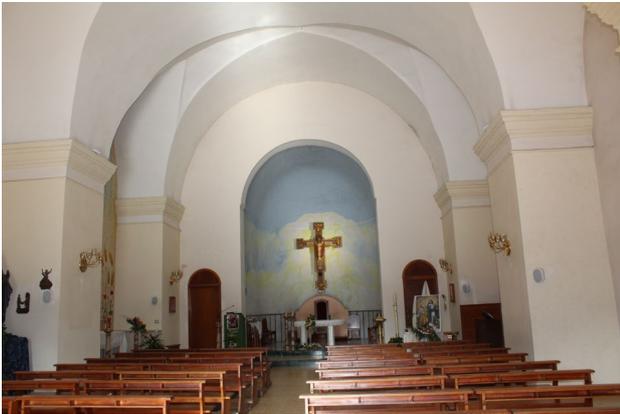
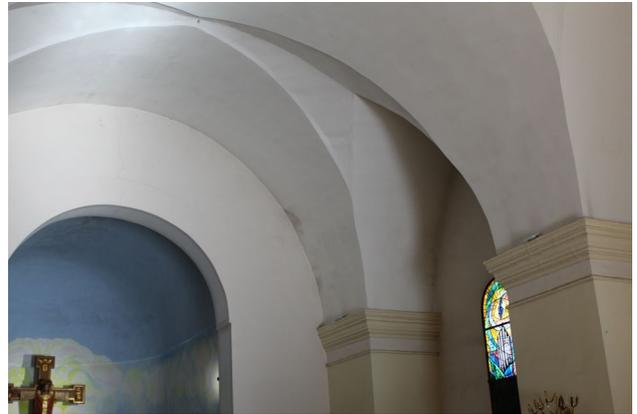
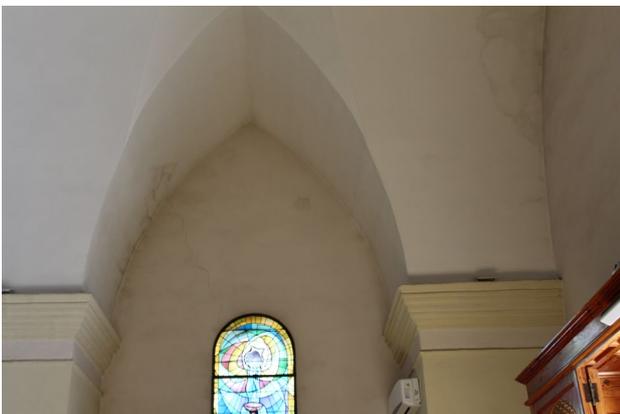
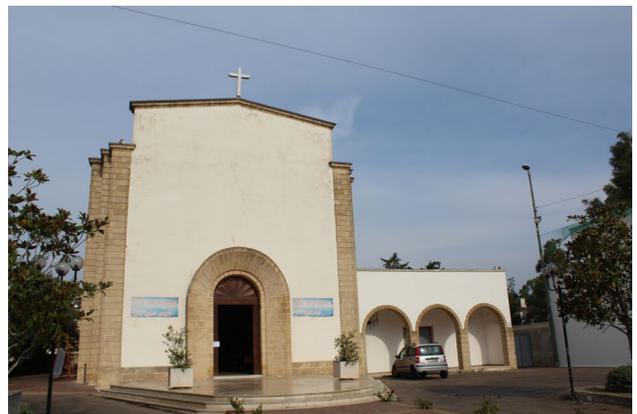
Documentazione fotografica dell'ispezione | 09.11.2021

La chiesa non mostra delle evidenti problematiche se non in alcune macchie individuate all'intradosso intonacato della volta, probabilmente dovute a infiltrazioni di acqua piovana dalla copertura.

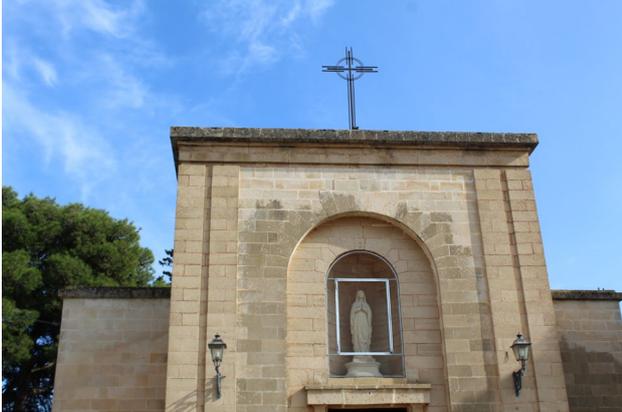
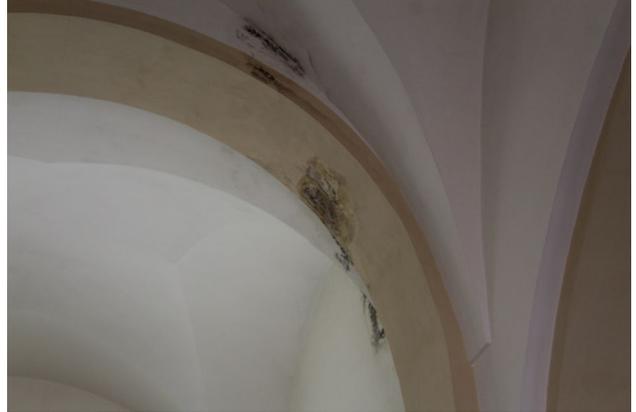
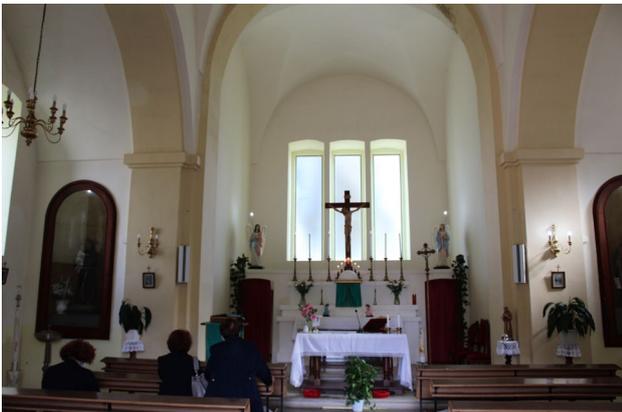
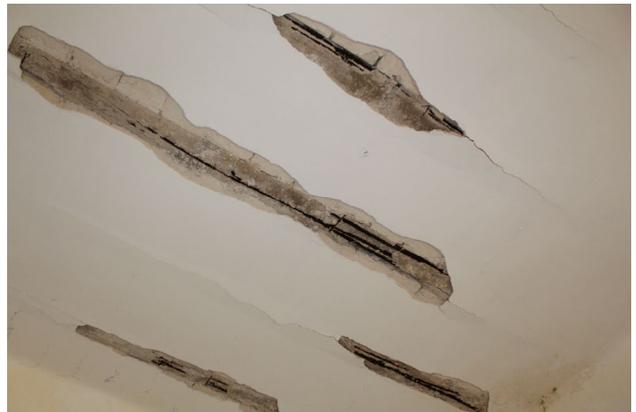
Documentazione fotografica dell'ispezione | 07.11.2021

Lo stato di conservazione del bene è cattivo nei locali di pertinenza della chiesa, destinati allo studio e all'alloggio del parroco. Probabilmente vi sono infiltrazioni dalla copertura che hanno provocato l'ossidazione dei ferri d'armatura del solaio.

Anche sull'intradosso della volta a stella della chiesa sono presenti delle macchie di umidità dovute probabilmente a infiltrazioni dalla copertura.

- » Necessità di approfondire lo stato di conservazione dei ferri di armatura dei solai nella sacrestia, in quanto potrebbe sussistere un rischio di dissesto statico.

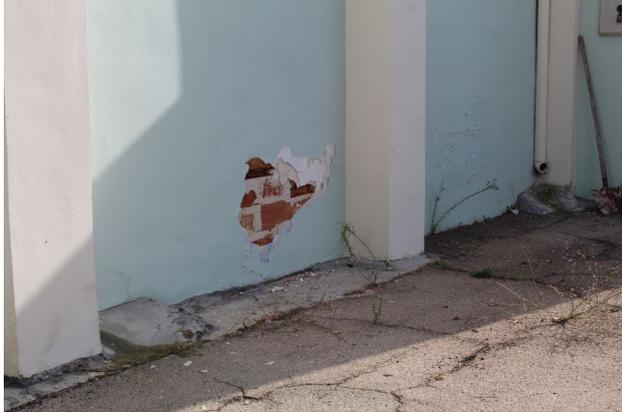
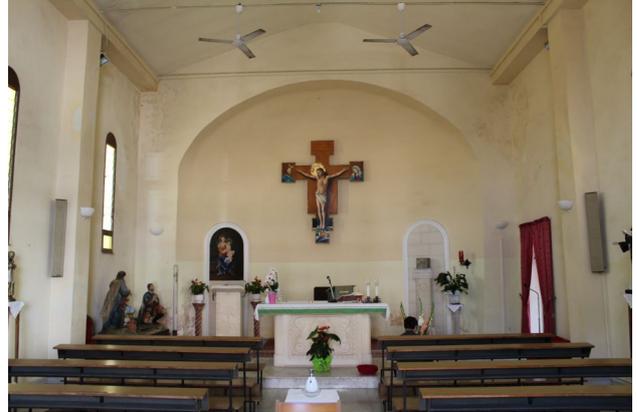
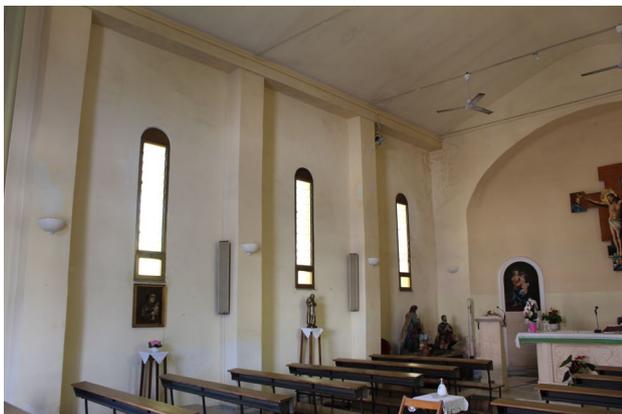
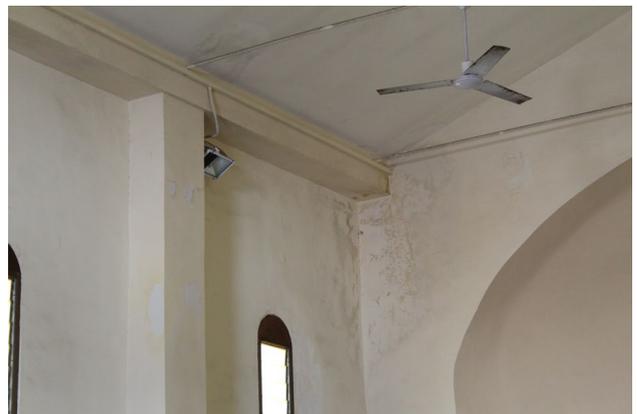
Documentazione fotografica dell'ispezione | 07.11.2021

La chiesa non è in buono stato di conservazione, in quanto l'immediata vicinanza al mare rende il bene esposto ai degni. È possibile notare il rigonfiamento dei ferri della struttura del campanile, il distacco dell'intonaco sulla parete laterale esterna.

Inoltre l'interno presenta macchie di infiltrazione di acqua sull'intradosso della copertura.

- » L'ambiente marino è un rischio per la struttura in calcestruzzo armato della chiesa.

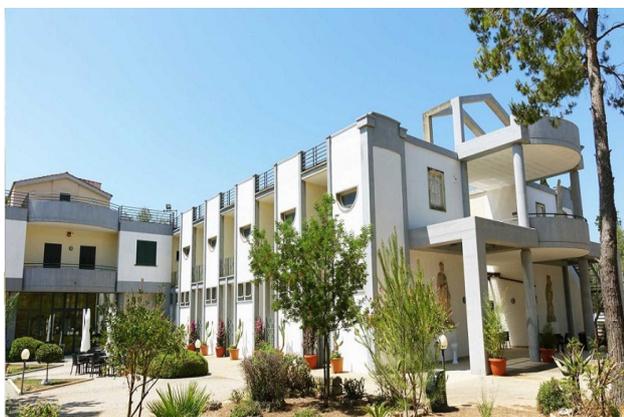
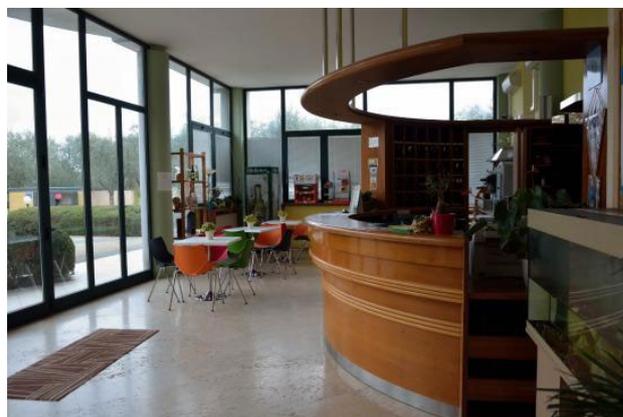
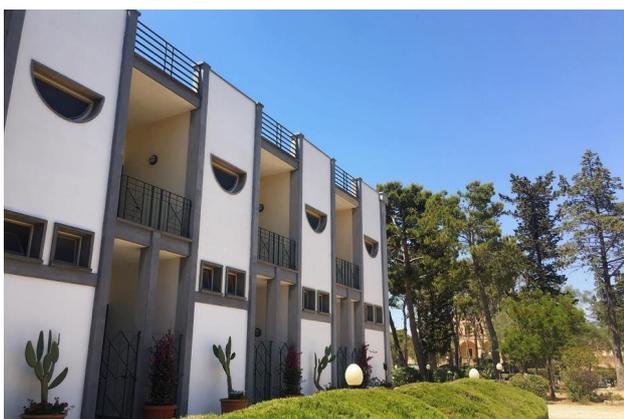
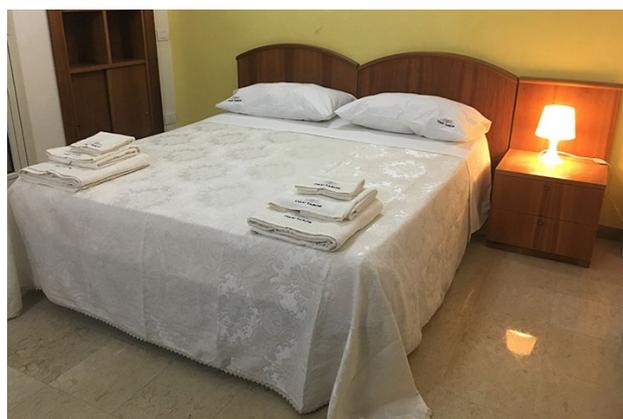
Documentazione fotografica dell'ispezione | 10.08.2021

L'edificio è oggetto di interventi di consolidamento strutturale e adeguamento energetico, agevolati dal superbonus 110 %, introdotto dal Decreto Rilancio, pertanto non è stato possibile ispezionarlo nella sua interezza.
