Un approccio alla conservazione fondato sulla conoscenza

Il Documento di Indirizzo alla Progettazione
per il patrimonio architettonico
della Diocesi Nardò - Gallipoli

Corso di Laurea Magistrale Architettura Costruzione Città
Percorso formativo Alta Scuola Politecnica XVI Ciclo

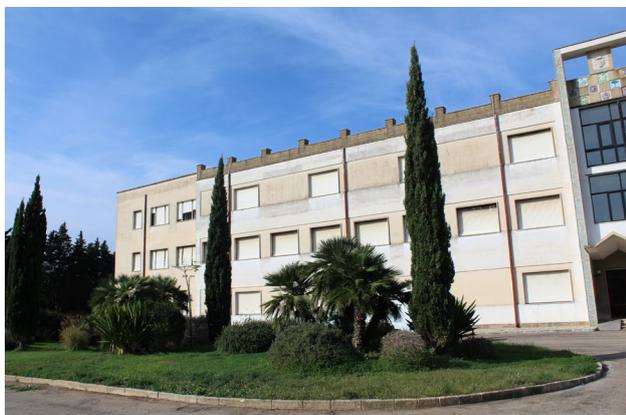
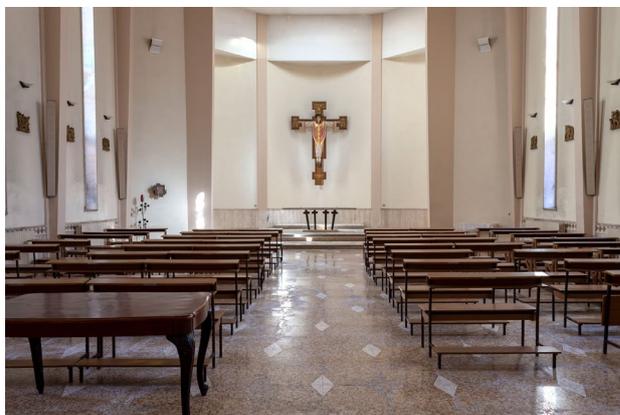
Documentazione fotografica dell'ispezione | 10.11.2021

Non è stato possibile ispezionare il bene nella sua integrità, in quanto all'interno è in condizioni statiche precarie. L'esterno, presenta degradi sulle superfici intonacate, crescita di vegetazione spontanea, fessure, infissi compromessi.

» Pericolo di crollo

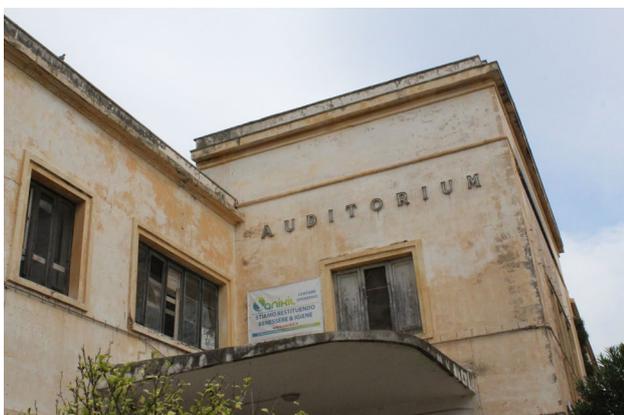
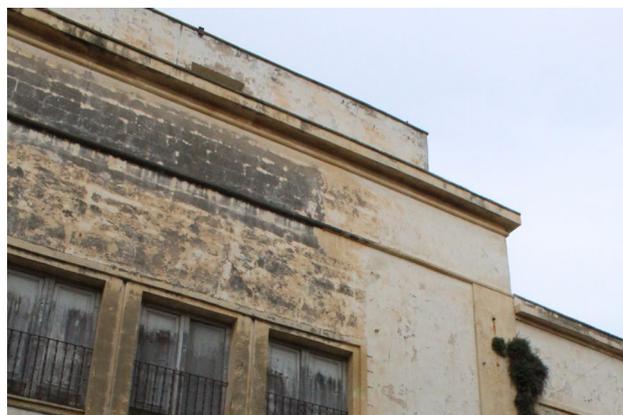
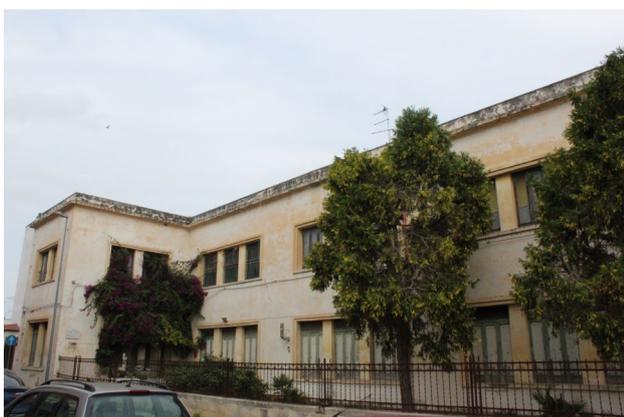
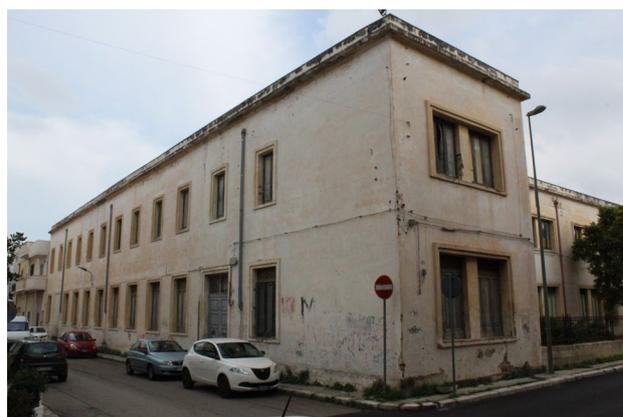
Documentazione fotografica dell'ispezione | 10.08.2021

Lo stato di conservazione della mensa della caritas è buono all'interno, ma precario all'esterno, dove si riscontrano in tutto il palazzo condizioni di dissesto statico. Tuttavia le lesioni non dovrebbero interessare la proprietà della mensa diocesana, bensì il resto del palazzo, in stato di abbandono.

- » Rilievo strumentale del manufatto con restituzione vettoriale degli elaborati.
- » Campagna fotografica di dettaglio da effettuare periodicamente (almeno 1 volta l'anno), al fine di monitorare l'avanzamento del degrado.
