Politecnico di Torino

Tesi di Laurea

Il tempio valdese di Luserna San Giovanni: analisi storica e costruttiva

Candidato: Ramona Ravera

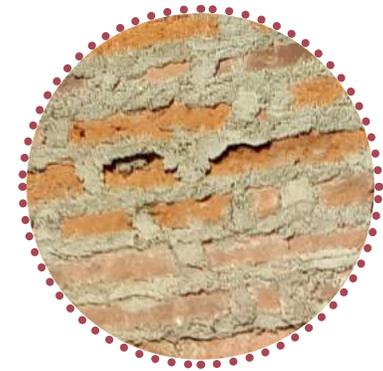
il degrado più frequente (sebbene nel complesso poco diffuso), rilevabile quasi esclusivamente sul versante sud, è lo sgretolamento del laterizio e, in alcuni casi, del giunto di malta

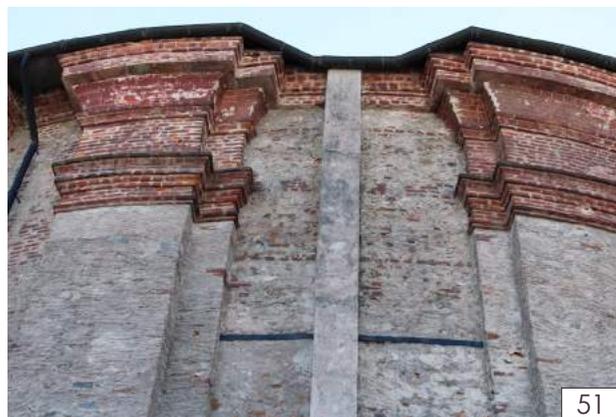
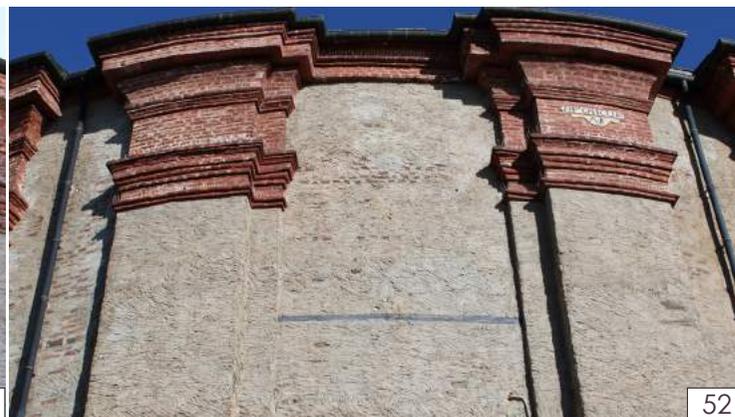
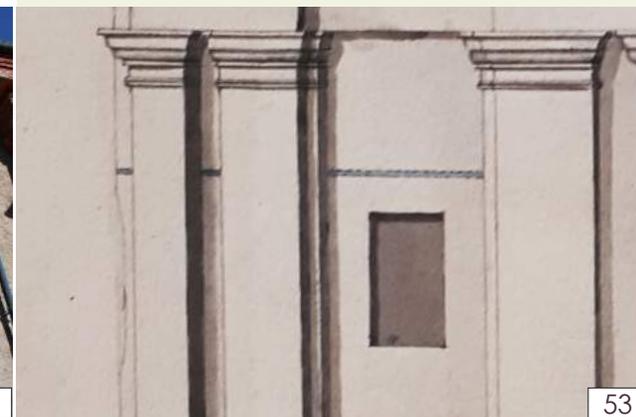
Alla sommità di questa porzione di muratura si trovano capitelli e cornicione, in mattone a vista, e tra le lesene in alcune porzioni si può osservare una spessa cintura metallica di contenimento che avvolge la porzione ovest dell'edificio, collocata più in alto rispetto alla posizione in cui era stata disegnata da Ghigliani nel 1810 (v. capitolo 4).

Fig. 51 Cintura visibile dal lato nord (foto dell'autore, 06.02.2019)

Fig. 52 Cintura visibile dal lato sud (foto dell'autore, 06.02.2019)

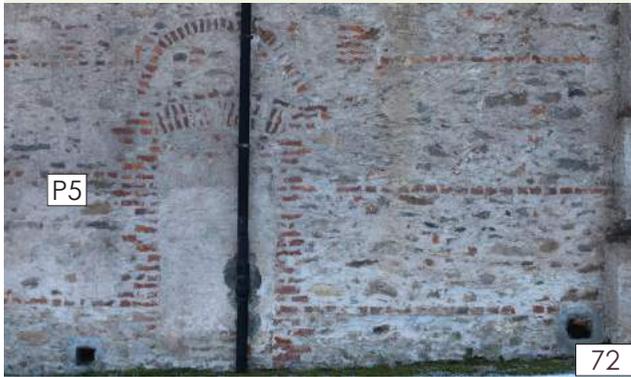
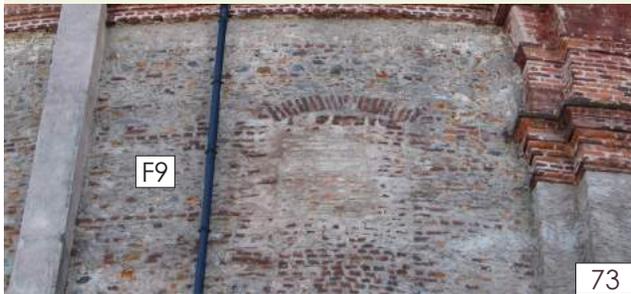
Fig. 72 Porta tamponata P5 (foto dell'autore, 06.02.2019)

Fig. 73 Finestra tamponata F9, nord (foto dell'autore, 06.02.2019)

Queste porzioni di tamponamento, non ammorsate alla muratura principale, costituiscono punti di disconnessione e di possibili criticità.

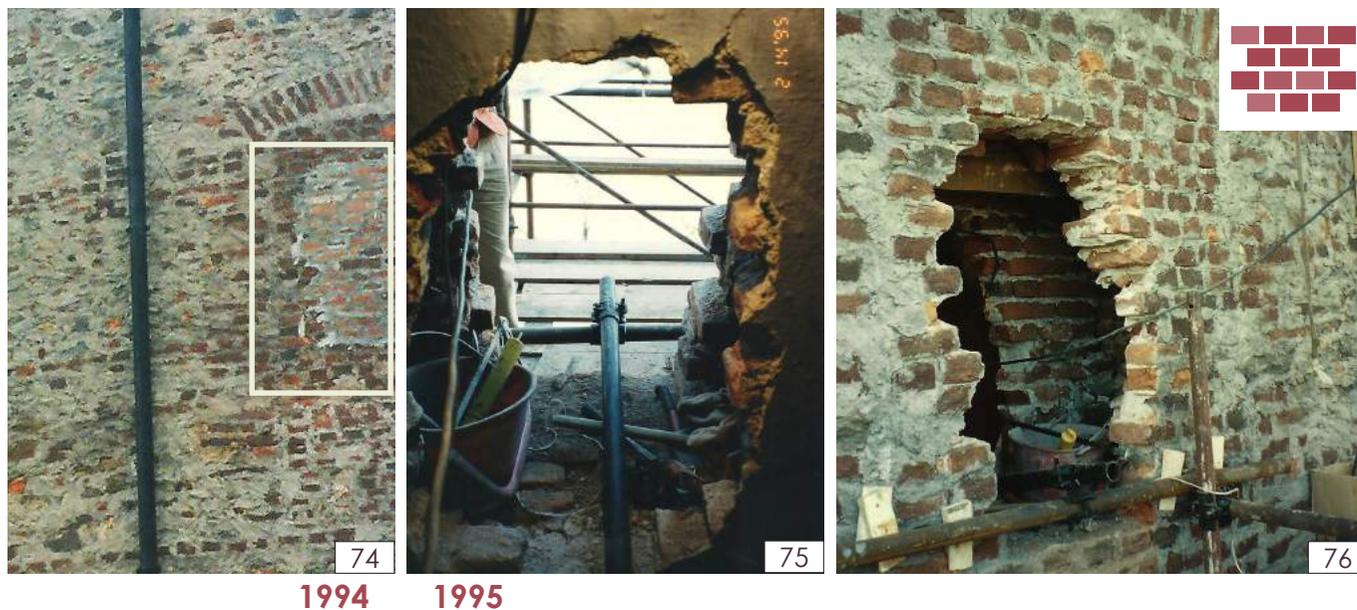
Dalle fotografie dei cantieri di restauro è possibile stabilire come sia avvenuta la chiusura: pareti a due teste di mattone, uno a filo con la parete esterna e uno a filo con quella interna, lasciando all'interno una camera d'aria di circa 50 cm (1 metro al quale si sottraggono due laterizi da 25 cm l'uno).

Fig. 74 Dettaglio finestra nord, 1994, fotografia, dall'archivio dell'architetto M. De Bettini

Fig. 75-76 Cantiere della volta nord, accesso via finestra F9, 1995, fotografia, dall'archivio dell'architetto M. De Bettini

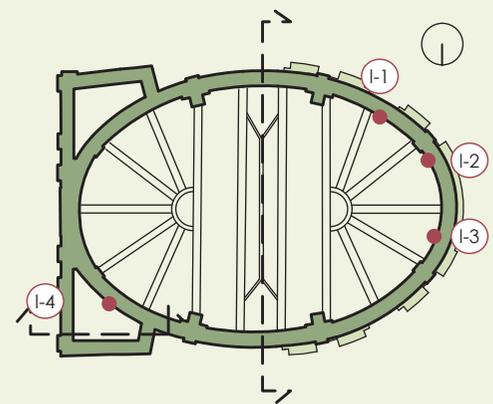
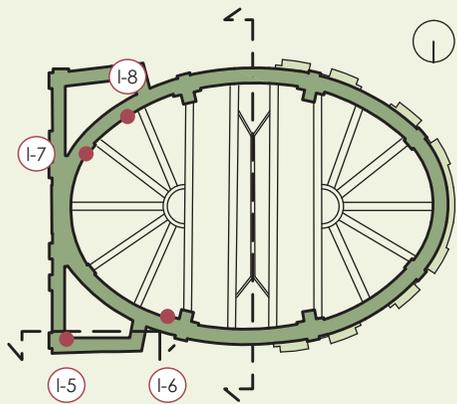
La muratura esterna e l'interno della sala non presentano lesioni, ricucite durante i cantieri del 1995-1997. All'interno del campanile e nel sottotetto sono state lasciate visibili quelle di maggiori dimensioni, 2-3 cm, nel sottotetto e nel campanile accessibile, con spie di controllo per verificarne eventuali movimenti.

Una parte di queste sono risalenti al terremoto del 1808: si tratta di quelle che compaiono sulla parete ovest, e che presentano andamento verticale (v. capitolo 4). Per quanto riguarda le altre, che compaiono sulle pareti retrostanti la facciata est e i campanili, non vi sono abbastanza elementi per poterle datare. Il campanile nord presenta alcune fessurazioni, allo spigolo con la facciata e sulla porzione della muratura curvilinea; il campanile sud, non essendo accessibile, non è stato rilevato.

Fig. 78-82 Fessure all'interno del campanile e del sottotetto (foto dell'autore, 22.11.2018); poichè il locale è scarsamente illuminato, l'andamento è stato ripassato digitalmente. Si evidenzia la posizione delle spie di controllo.

le fessure sul lato ovest sono, probabilmente, quelle risalenti al sisma

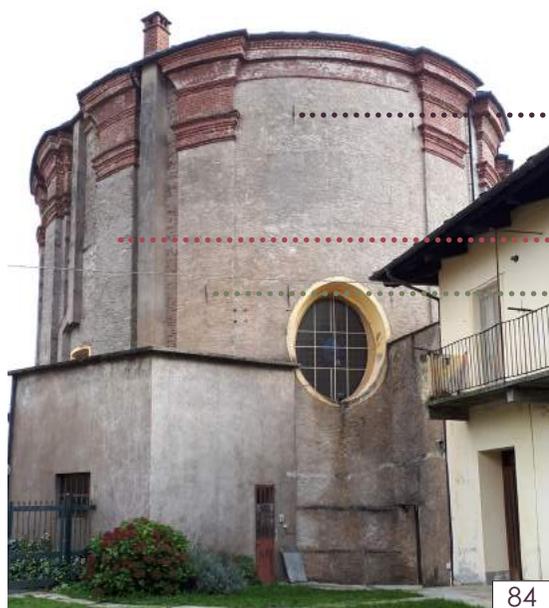
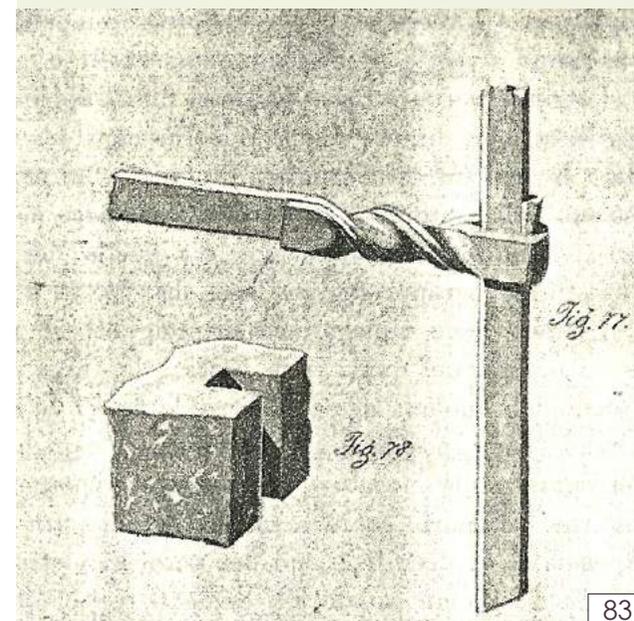
Catene e legature, individuabili dalle chiavi visibili sia all'interno dell'edificio, sia all'esterno, irrobustiscono tutto il lato ovest dell'edificio.

Dall'esterno si individuano presidi su tre livelli: legature all'altezza delle aperture, visibili sia dall'esterno che dall'aula interna, che irrobustiscono la muratura in prossimità dei vuoti più grandi; catene all'altezza dell'imposta della volta e della cintura di irrobustimento (altre sono nascoste dall'intonaco); ulteriori presidi sono localizzati verso la sommità dell'edificio.

Fig. 84 Prospetto ovest (foto dell'autore, 15.11.2018)

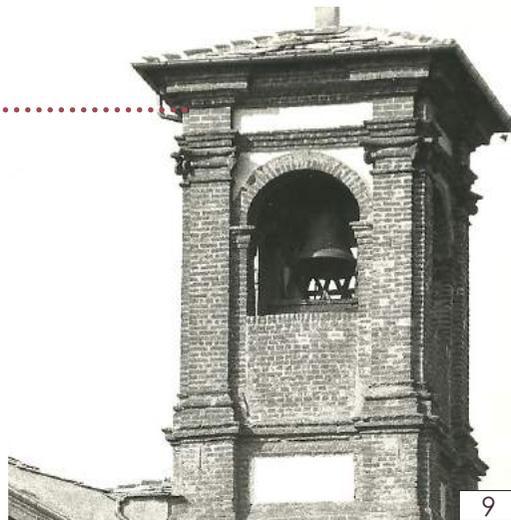
8 pre restauro

Fig. 8 Dettaglio del campanile precedente al restauro, fotografia, dall'archivio personale dell'architetto De Bettini

Per la pulitura delle superfici in laterizio, in un primo tempo l’idea era di procedere per sabbiatura, poi accantonata in quanto poteva sì essere efficace per la pulitura di lesene e di cornicioni di facciata, ma non per i campanili, nei quali i mattoni del paramento avevano “ormai acquistato una crosta stabile” da non scalfire, e per la presenza di motivi decorativi delicati. In questo caso si decide quindi di procedere per semplice sostituzione dei mattoni sgretolati.

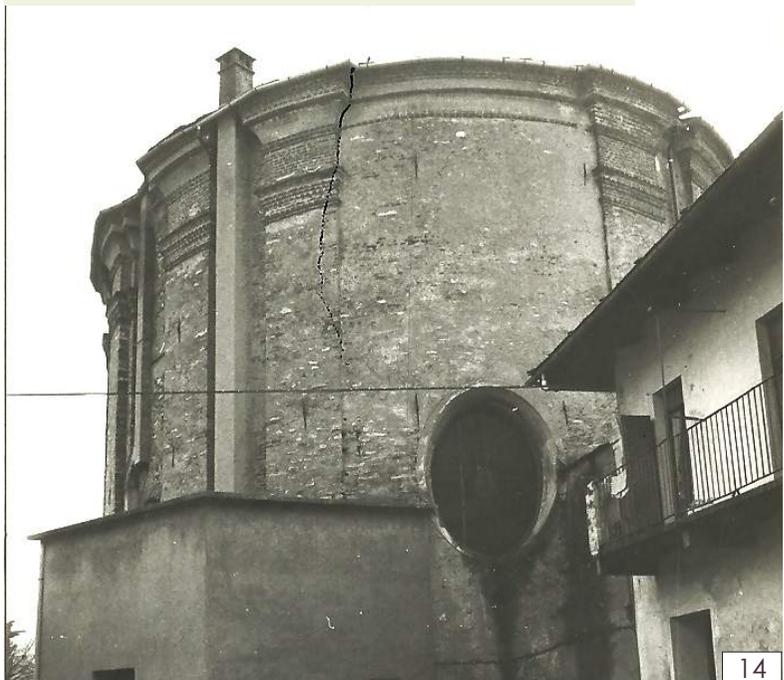
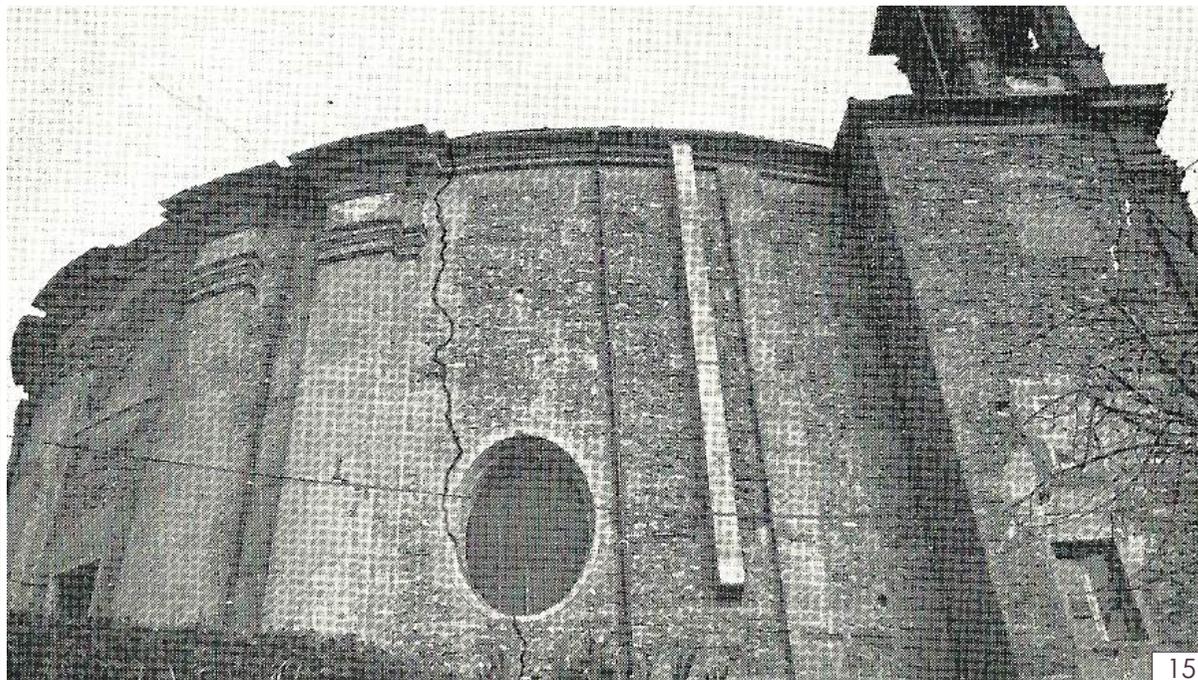
Fig. 14 Prospetto ovest, 1982 ca., fotografia con segno a penna, dall'archivio dell'architetto M. De Bettini

Fig. 15 Prospetto sud, 1982 ca., fotografia con segno a penna, dall'archivio dell'architetto M. De Bettini

- ad est la lesione coinvolge il cornicione nel punto in cui incontra il frontone, e attraversa interamente la parte inferiore della finestra e l'architrave del portone;
- a nord si trova la lesione più importante, che interessa la muratura da cima a fondo, poichè dal cornicione scende lungo il tamponamento, non ammortato, della finestra, attraversa lateralmente l'apertura ovale e si estende sino al piano di campagna;
- sul versante ovest, la lesione cerca di separare due elementi dell'intervento del 1811, il capitello in laterizio e il muro di contenimento in pietra, poi scende attraversando la lesena;
- infine sul prospetto sud, a partire dal cornicione nel punto dove la lesena incontra la muratura originale, la fessura attraversa la parete fino ad incontrare la finestra ovale, per continuare anche in questo caso verso la base dell'edificio.

In tre casi su quattro, la lesione individua le aperture come punto debole, di discontinuità.

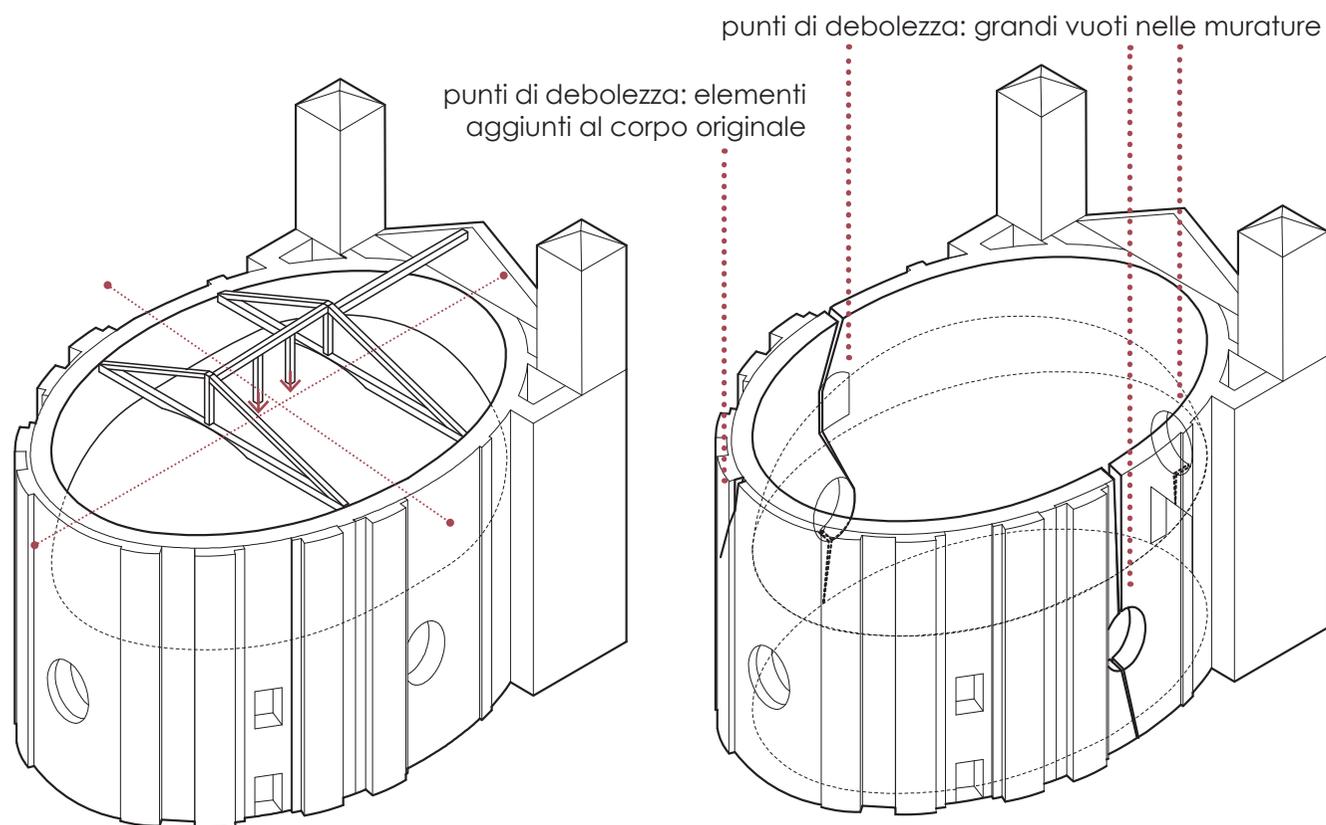
Rispetto alla prima misurazione effettuata nel 1981-1982, De Bettini nel 1994 evidenzia un allargamento di circa 5 mm.⁴ Poco dopo l'ingegnere Gianluca Papini, incaricato di redigere una relazione tecnica sullo stato della fabbrica del tempio, ipotizza che l'apertura delle fessure nelle zone del muro indebolite dalla presenza di finestre di notevole dimensione sia riconducibile al sisma del 1808⁵; dai documenti d'archivio, come visto, si esclude questa possibilità, poichè in quel caso le fessure interessavano la zona ovest nella porzione ora non visibile dall'esterno perchè nascosta dal contromuro (quelle lesioni sono invece visibili dall'interno). Si è stabilito dalle analisi successive come la formazione di queste fessure fosse dovuta invece al sovraccarico della volta, a causa del cedimento della copertura, che per questo motivo sarà oggetto di intervento.

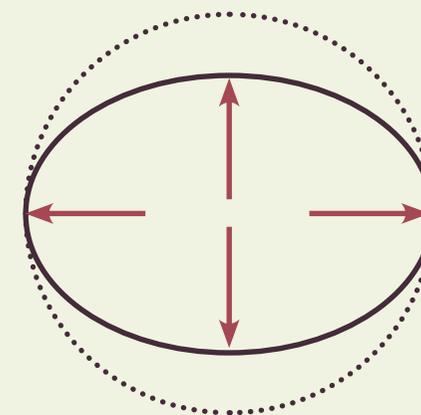
la volta sovraccaricata dal cedimento della copertura insiste sull'ellittica la struttura tende ad assumere una forma circolare

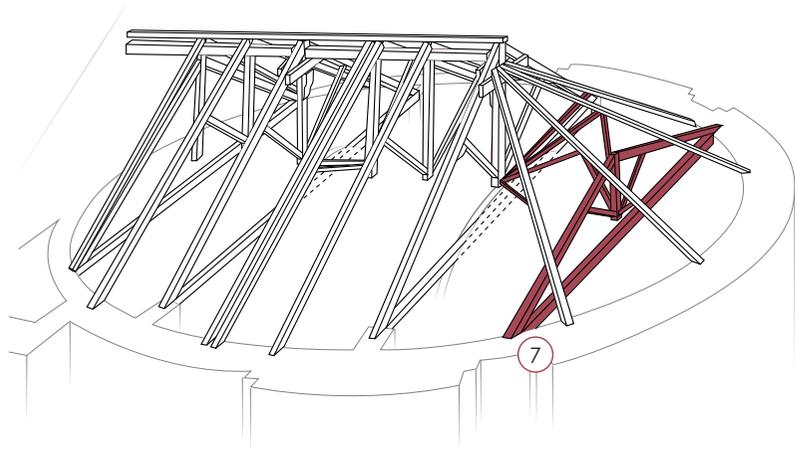
A sostegno dei puntoni a raggera è stata inserita, con andamento obliquo rispetto a quello delle altre capriate, un'ulteriore capriata, indicata con il n. 7. Sono visibili su di essa interventi di rinforzo, tramite staffe metalliche, dove nel tempo è stata danneggiata (si veda la rottura al centro della catena). Dal monaco di questa capriata si innestano, oltre alle due saette dei puntoni della capriata stessa, altre tre saette che sostengono i puntoni radiali.

La capriata 7 sarà ripristinata rinforzando il tirante in due pezzi che ha ceduto nel giunto. Sarà sostituita integralmente la trave D fessurata.”

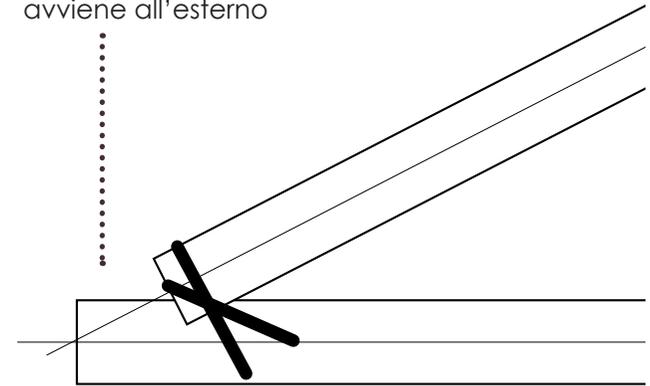
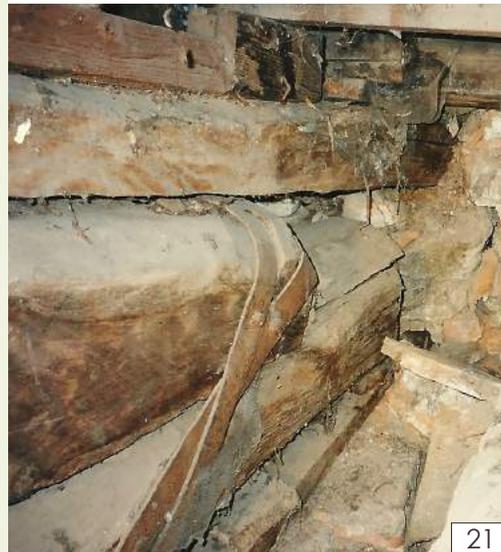
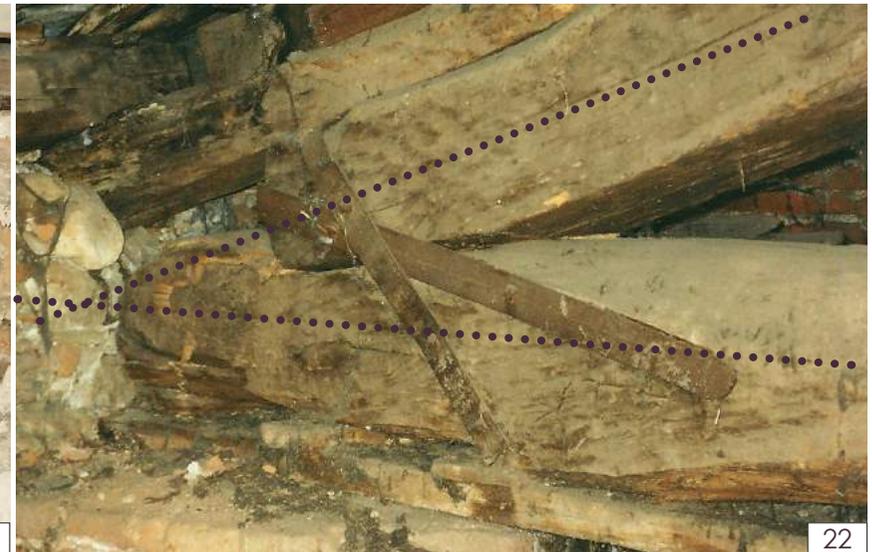
Fig. 21-22 Connessione tra puntone e catena nei sopralluoghi del 1994, fotografie, dall'archivio dell'architetto M. De Bettini

Il giunto puntone-catena in queste capriate non è stato realizzato secondo la regola dell'arte, che prevede l'incontro tra l'asse del puntone e l'asse della catena in un punto all'interno della catena stessa, ma avviene al suo esterno; per questo motivo, come rinforzo, sono state applicate staffe metalliche inchiodate al legno a rinforzo del giunto.

qui l'incontro avviene all'esterno

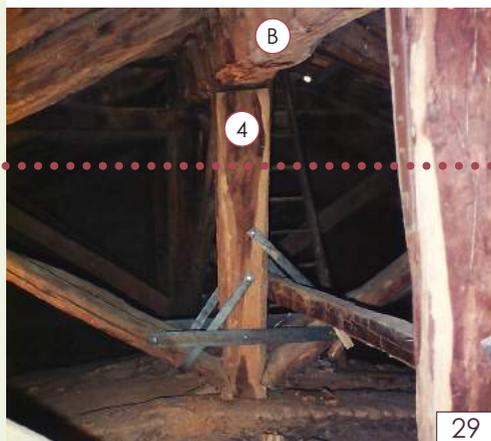
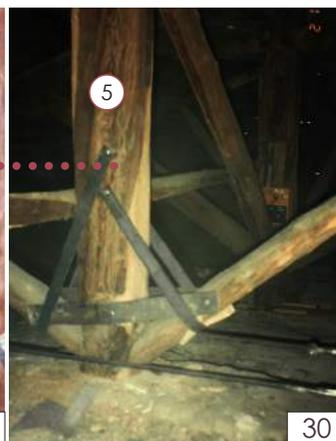
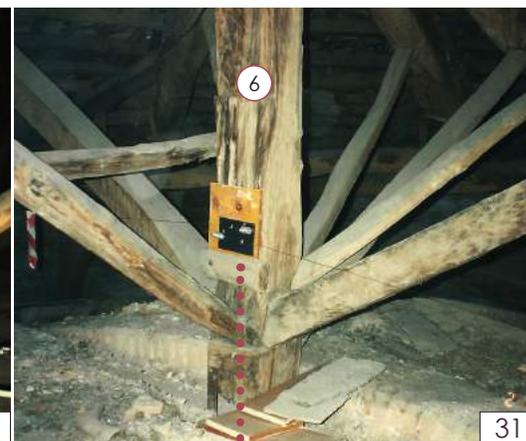
Fig. 29-30 Monaci in appoggio all'estradosso della volta, 1994, fotografie, dall'archivio dell'architetto M. De Bettini

i due falsi monaci, abbassati tanto da poggiare sull'estradosso della volta, sono stati provvisoriamente fasciati con staffe metalliche, in maniera da sollevarli e scaricare la volta dalle sollecitazioni eccessive

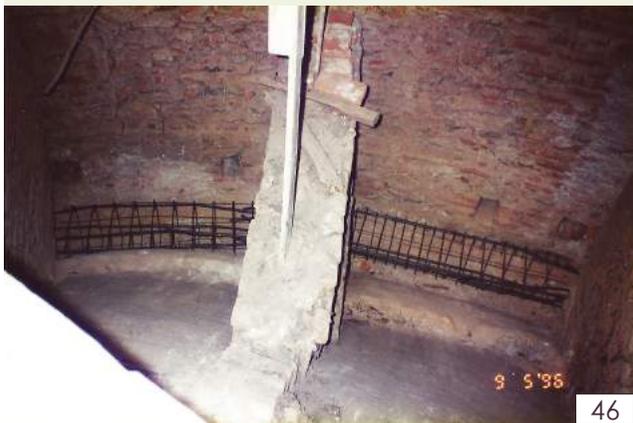
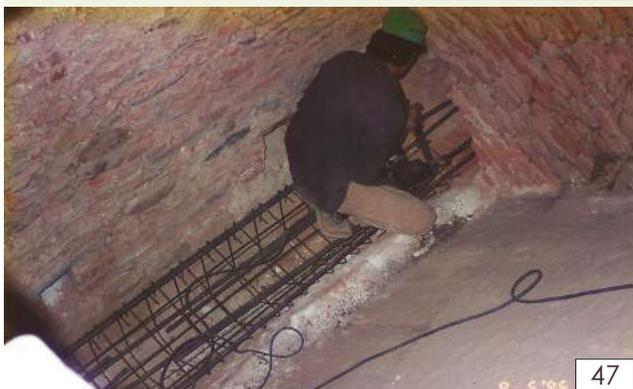
46

Fig. 46-47 Cantiere del cordolo in c.a., maggio 1995, fotografie, dall'archivio personale dell'architetto M. De Bettini

Per far sì che il cordolo fosse effettivamente continuo, senza interruzioni, è stato necessario bucare alla tutti i frenelli alla loro base, quindi destabilizzare lo schema dei carichi della volta, in modo da far passare l'armatura al loro interno, poi ricoperta dal getto.

Terminato il consolidamento all'estradosso, le ultime operazioni di cantiere si sono svolte all'intradosso, dove sono state richiuse le lesioni che il sovraccarico aveva provocato (in particolare agli arconi intradossati, nei punti dove questi non sono ammorsati con la volta, v. capitolo 3); l'intonaco è steso su rete e rifinito dalla tinteggiatura, giallo tenue sulla superficie della volta e bianca per le parti in rilievo.

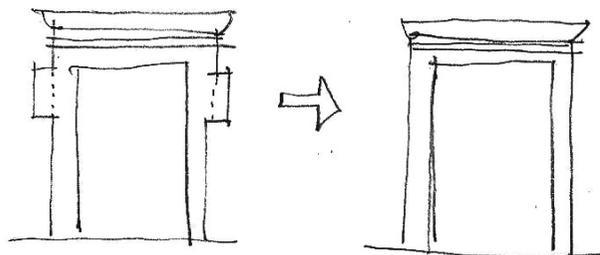
ED ORA APPARE INTONACATA E DI COLORE CHIARO
(NON SI SA COME FOSSE PRIMA)

* SI NOTANO GIÀ LE TRACCE DI RATOPPI
SOPRA LO ZOCCOLO IN FIANCO AL PORTALE,
FORSE DOVUTI ALL'UMIDITÀ

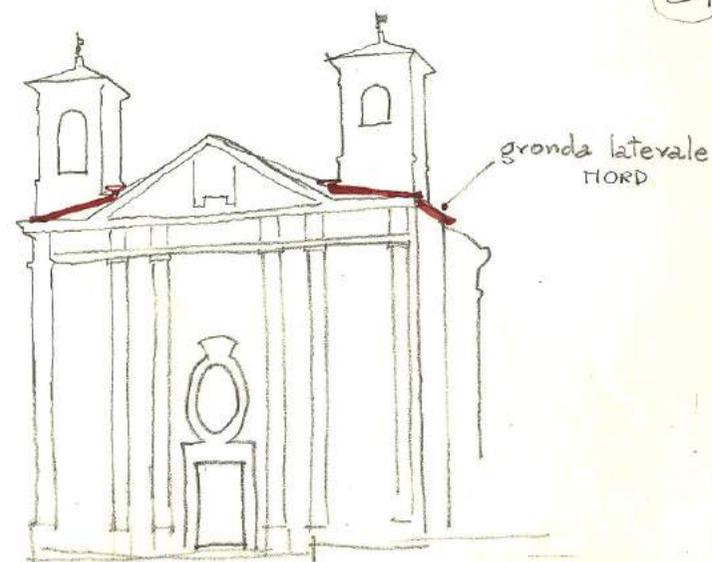
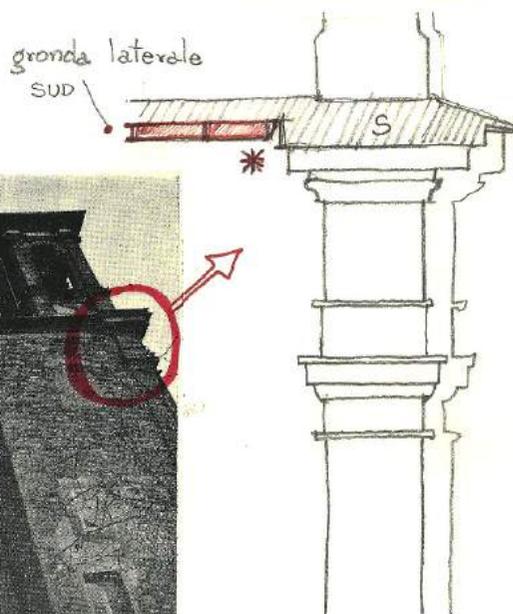
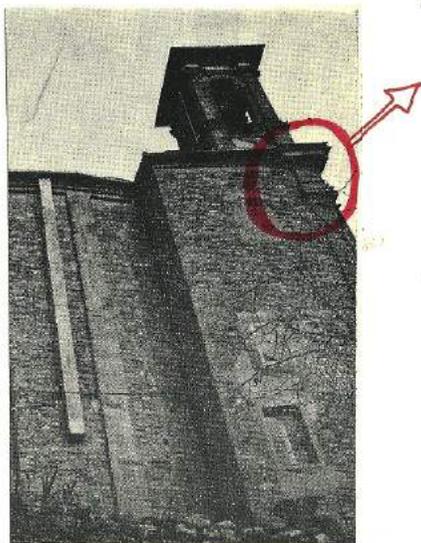
- SISTEMA DELLE GRONDE E DEI PLUVIALI
PRIMA DEL RESTAURO -

- COME SI PUO' VEDERE, LA FACCIATA ERA COMPLETAMENTE SPROVVISTA DI GRONDE -
SOLAMENTE DUE PLUVIALI OBLIQUI, ATRAVERSAVANO ALLA BASE I CAMPANILI PER PORTARE LE ACQUE NELLE GRONDE LATERALI -

* NOTARE CHE LA GRONDA LATERALE SUD NON ARRIVA SU LO SPIGOLO DI FACCIATA COME QUELLA NORD, IN QUANTO LA COPERTINA (S) DELLA LESENA SPIOVE AD UN LIVELLO PIU' BASSO -

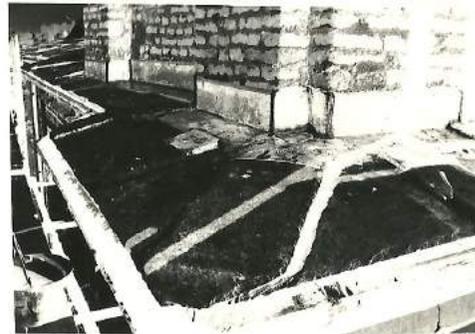
SPIGOLO SUD-BST

IN NELLE CASE DI CAMPAGNA SI USA RIPARARE LA BASE DELLE MURATURE ESTERNE DALLA STUCCO E DALLO STRAVENTO

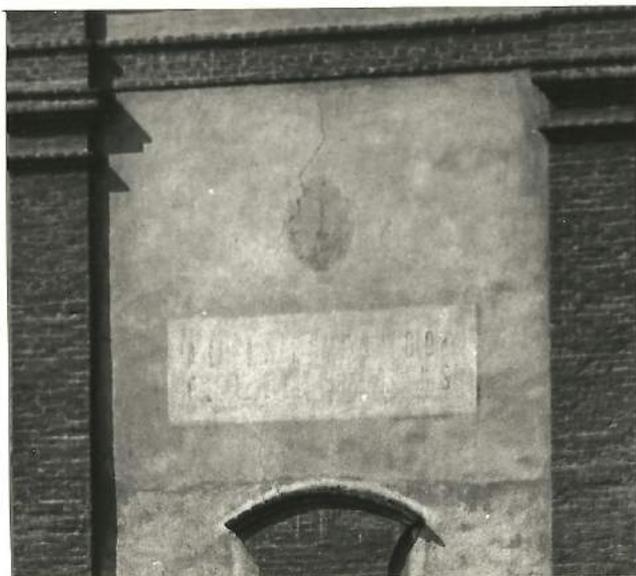
IL MOTIVO ORNAHENTALE
NON PIÙ VISIBILE, ERA RIMASTO
INCISO PROFONDAMENTE SUL
L'INTONACO VECCHIO. ED E'
STATO RECUPERATO -

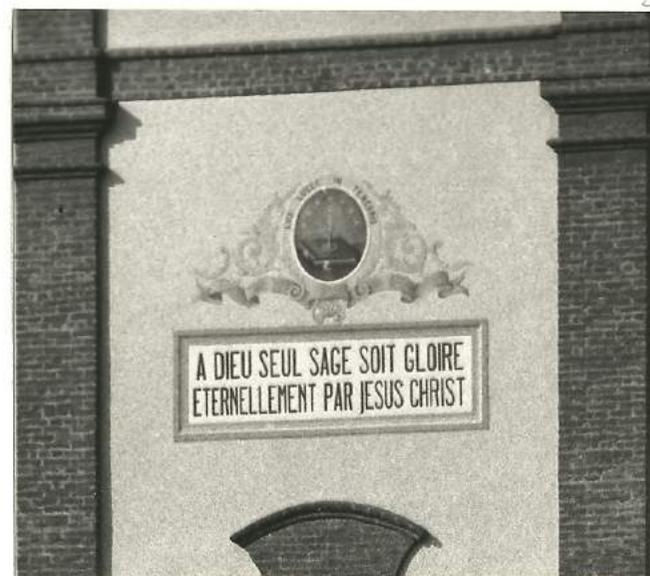
PRIMA DI PROCEDERE ALL'ESECUZIONE DEL DIPINTO SI E' DOVUTO CONSOLIDARE IL VECCHIO INTONACO, ATTRAVERSATO DA UNA CREPA, SALVAGUARDANDO LA SUPERFICIE INCISA :

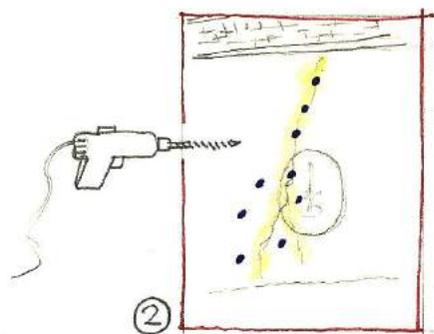
②

SICCOME L'INTONACO
SUONAVA A VUOTO SI
SONO PRATICATI DEI
FORI COL TRAPANO

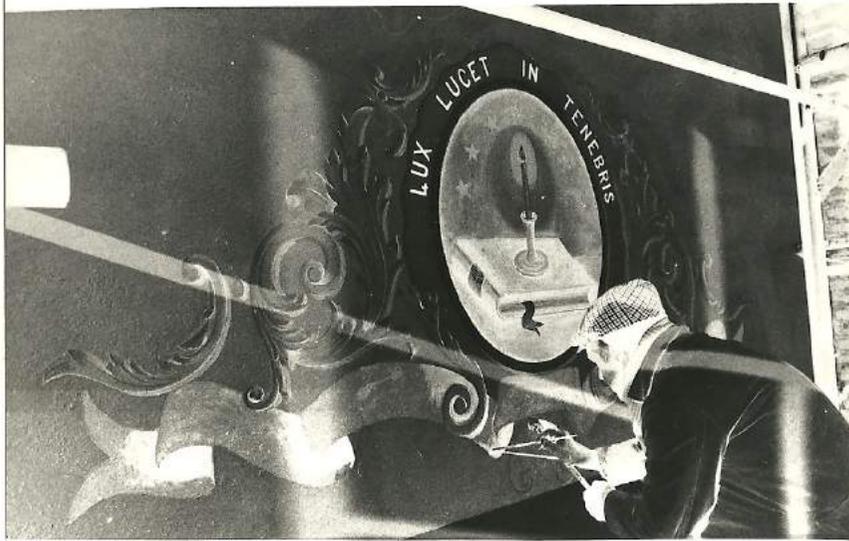
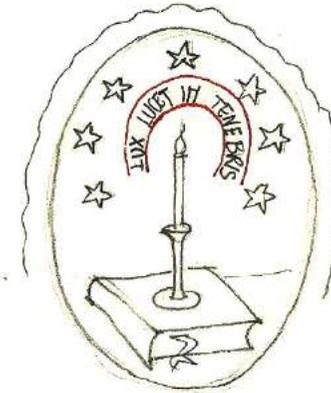
- NELLA PRIMA VERSIONE DEL DIPINTO LA SCRITTA 'LUX LUCET IN TENEBRIS' ERA POSTA AU'INTERNO SOPRA LA FIAMMA -

E' STATA SPOSTATA ALL'ESTERNO
PER ESSERE MEGLIO LEGGIBILE DAL
BASSO -

IL DIPINTO E' STATO ESEGUITO A
SECCO CON COLORI LAVABILI -
