POLITECNICO DI TORINO

Tesi di Laurea Magistrale

Il “*Castel Vecchio*” di Calosso.

**Studi e approfondimenti conoscitivi per il recupero
funzionale.**

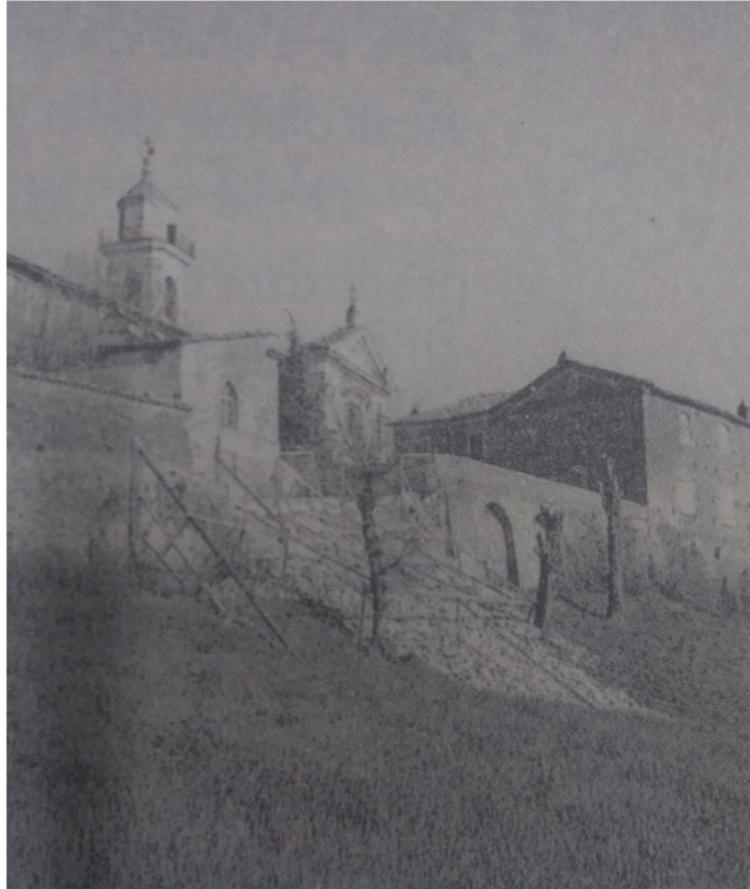
Infine il castello passa in proprietà dei conti Gloria, che provvedono ai necessari interventi ricostruzione e rinforzo del muro di cinta, lato ovest, crollato negli anni '60.

Fig.16 Muro di cinta lato Ovest crollato negli anni '60. FONTE: P.Bussi, op. cit.

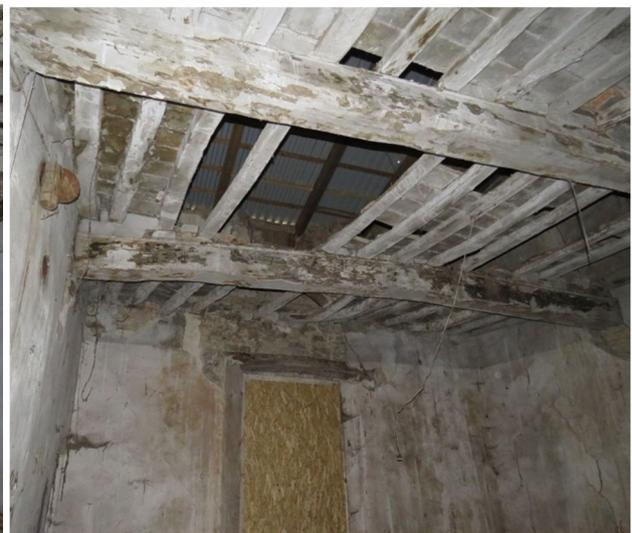
Fig.40 –Intradosso solaio in legno a doppia orditura e pianelle crollato al piano terra(V05)

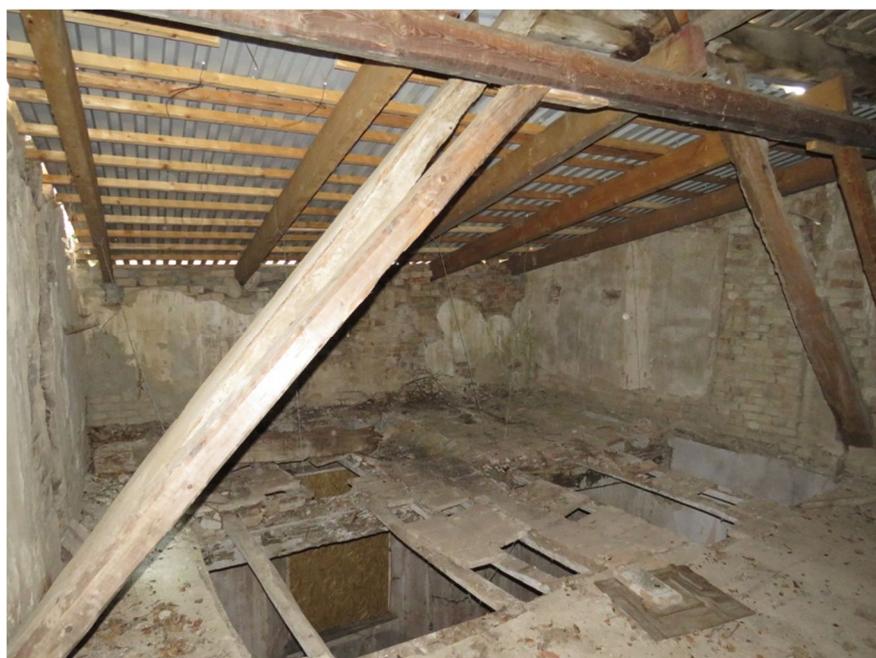
La copertura ha struttura portante in legno a vista (capriate) e manto in coppi. Sono presenti 7 capriate nel corpo di fabbrica principale con interasse di circa 2,30m; 4 nelle manica a Sud e si ipotizza vi sia un ulteriore capriata nel terzo corpo di fabbrica. Recentemente la copertura della torre è stato oggetto di un rifacimento a causa del crollo della stessa. L'intervento di ripristino provvisorio ha introdotto una lamiera grecata come nuova copertura.

Fig.50 –Attuale intervento di ripristino della copertura della torre

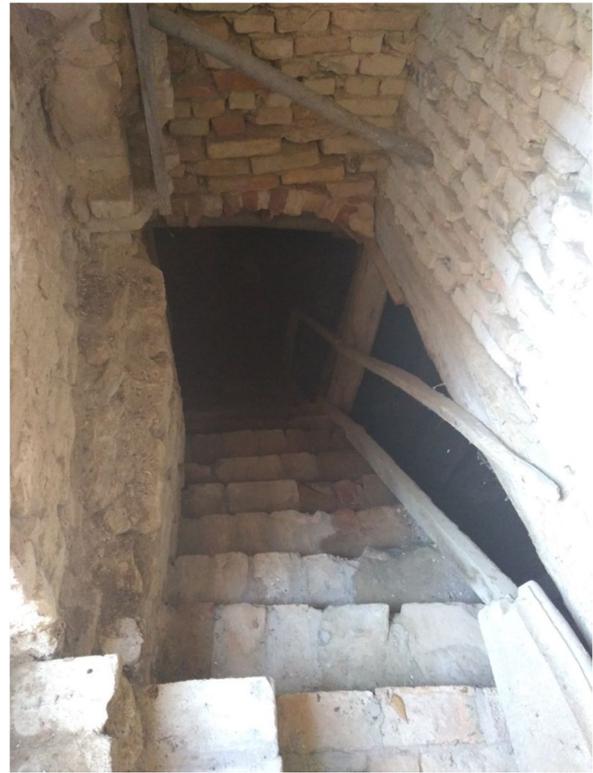
Attualmente il collegamento verticale tra piano terra e primo è realizzato tramite una scala in muratura posta all'interno della manica Ottocentesca. Mentre il piano terra è connesso al piano seminterrato da una scala in murata, accessibile soltanto dall'esterno. Tale scala è in pessimo stato di conservazione perché parzialmente crollata.

Fig. 52 – Scala in muratura che conduce al piano seminterrato

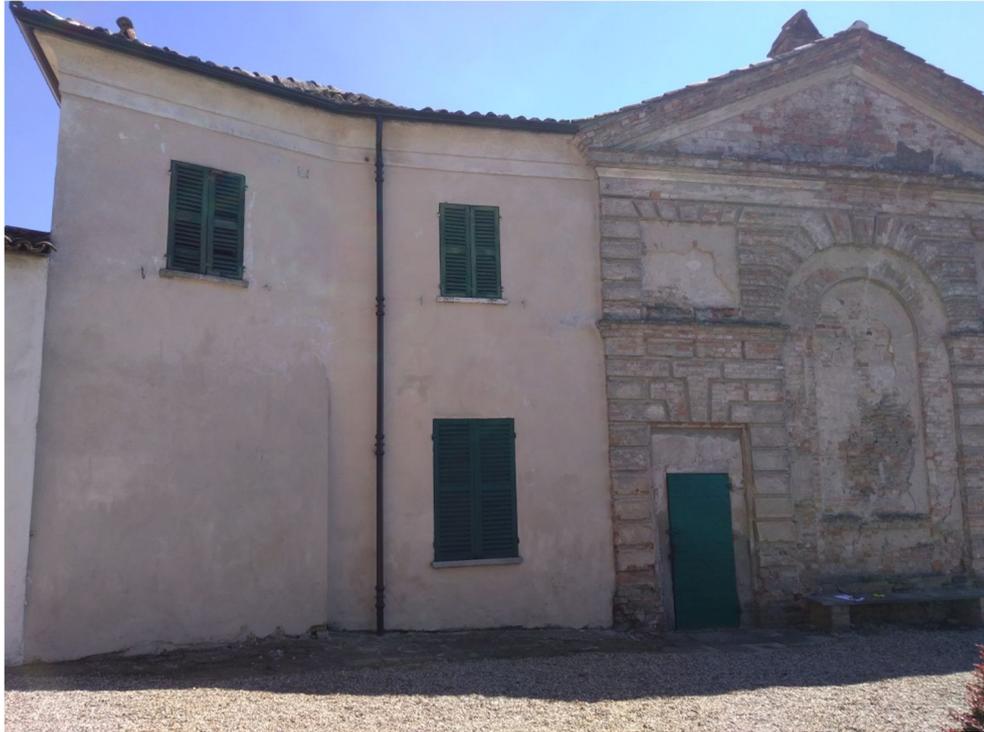
La facciata del fabbricato ottocentesco è interamente intonacata ed è presente il fenomeno di risalita capillare, molto probabilmente derivante dalla presenza dell'antica cisterna, ormai in disuso, presente sotto l'edificio. La presenza di umidità negli elementi in laterizio si è manifestata attraverso fenomeno di efflorescenza visibile nella parte basse dell'edificio, determinando, così, un degrado per la presenza dei sali.

Fig.54 –Facciata Ottocentesca è visibile nella parte bassa il fronte di risalita capillare

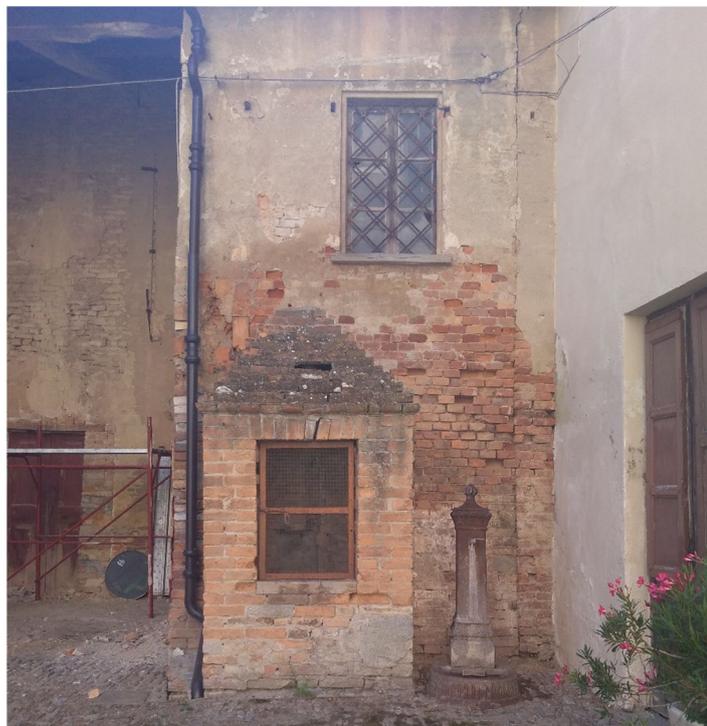
Fig. 57 –Prospetto Est (cisterna): presenta lacune a causa della mancante rifinitura superficiale ed erosione dei laterizi. È visibile colatura in corrispondenza del canale di gronda

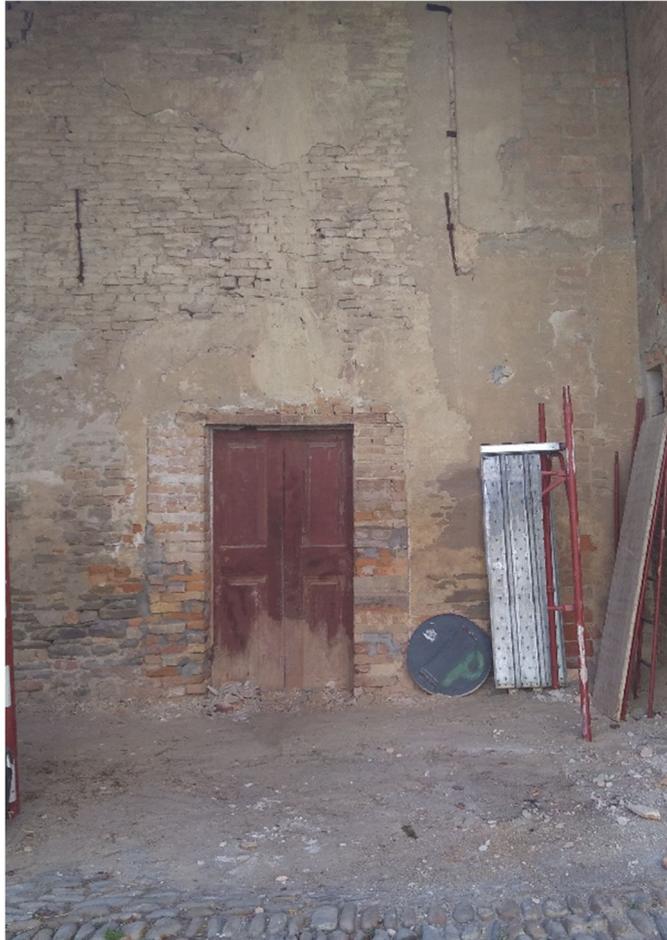
La superficie del porticato in laterizio presenta depositi superficiali di polvere, ma non rilevanti forme di deterioramento.

Fig.58 – Superficie muraria del portico

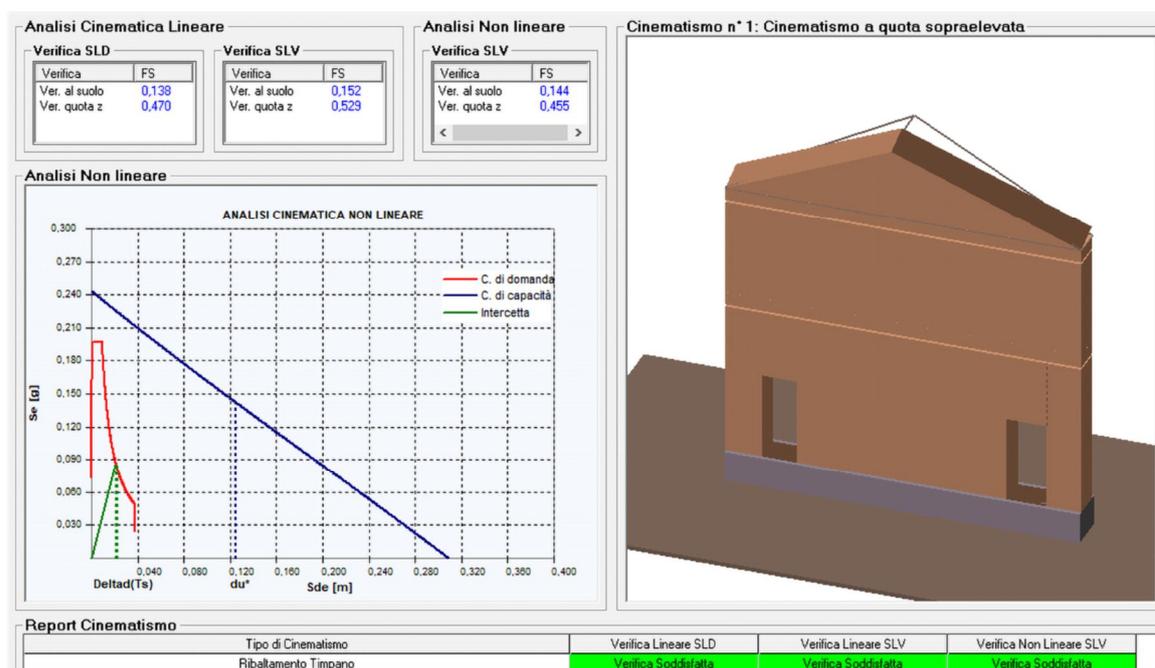
Fig.84 –Cinematismo1: ribaltamento timpano

In base ai risultati emersi dall'analisi si evince una condizione complessiva carente nei confronti del rischio sismico. Quindi, per impedire i meccanismi evidenziati, si ipotizza di inserire una coppia di tiranti al livello dell'impalcato della pareti 1 e uno sulla parete 2.

Si considera di utilizzare 3 tiranti $\varnothing 14$ in acciaio con capochiave rettangolare di dimensione 20x20 cm.

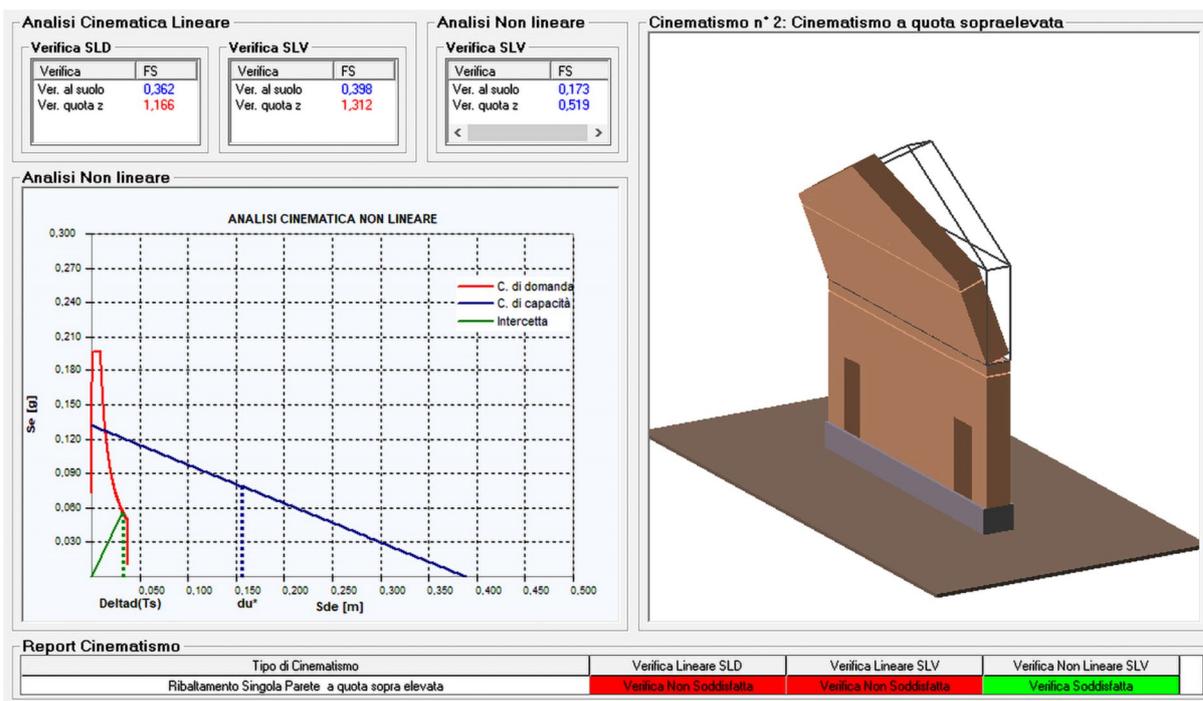
Fig. 85 – Cinematismo 2: ribaltamento singola parete al livello dell'orizzontamento intermedio

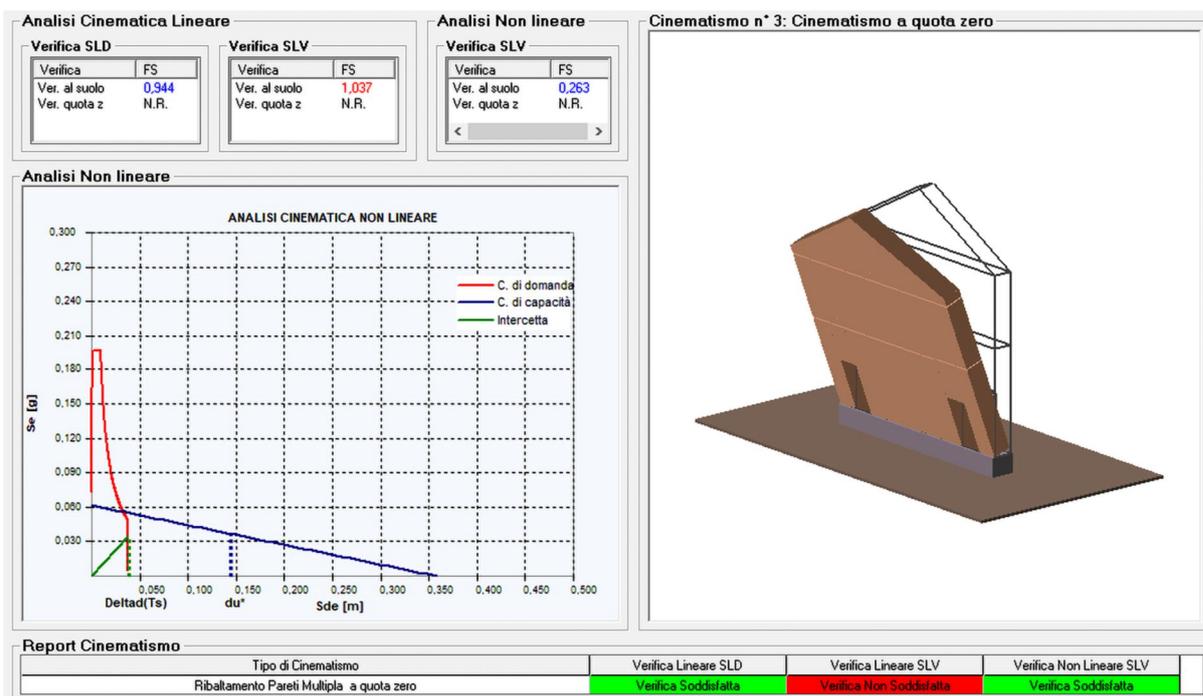
Fig.86 – Cinematismo3: ribaltamento parete multipla alla base

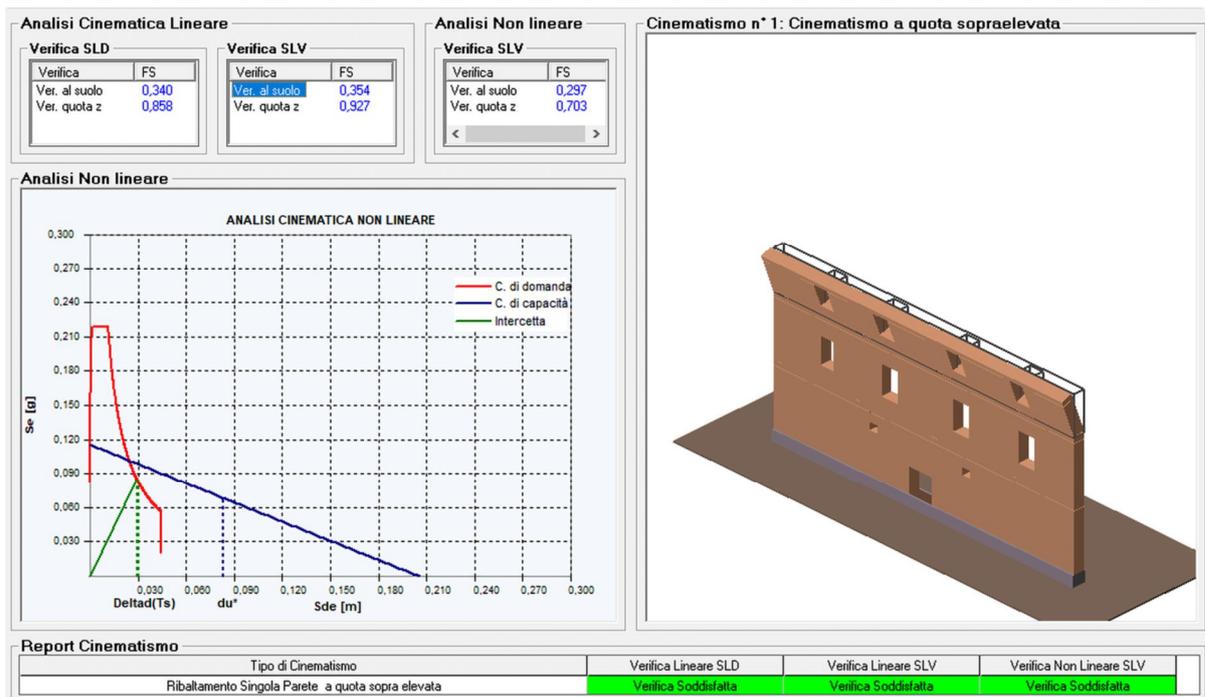
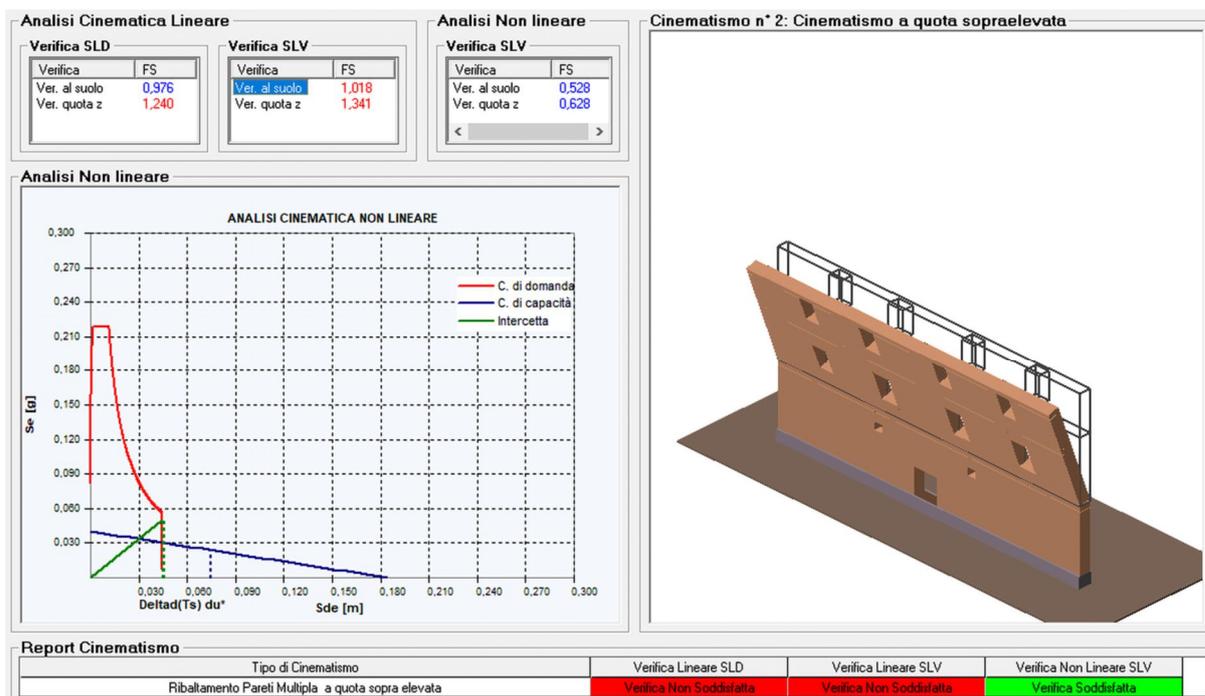
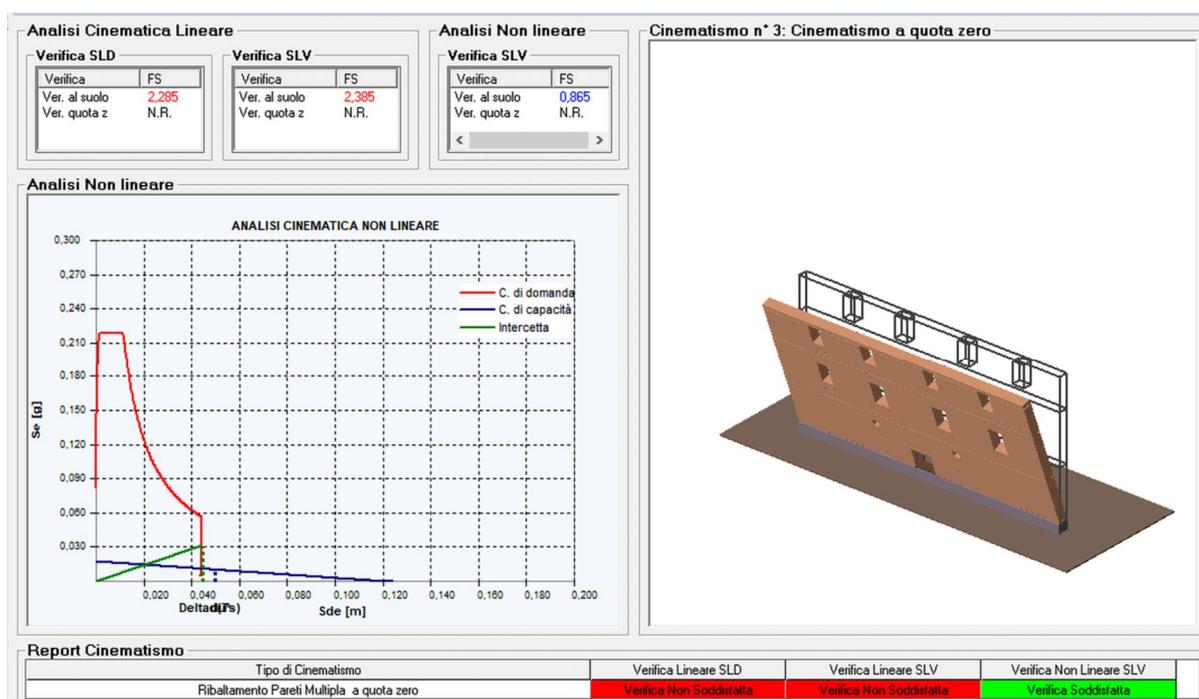
Fig.96 – Cinematismo1: ribaltamento singola parete a quota sopra elevata

Fig. 97– Cinematismo2: ribaltamento parete multipla a quota sopra elevata

Fig.98 – Cinematismo3: ribaltamento parete multipla a quota zero

In base ai risultati ottenuti si interviene inserendo sei tiranti $\varnothing 24$ in acciaio con capochiave rettangolare di dimensione 20x20 cm: 3 sulla parete 1 e 3 sulla parete2.

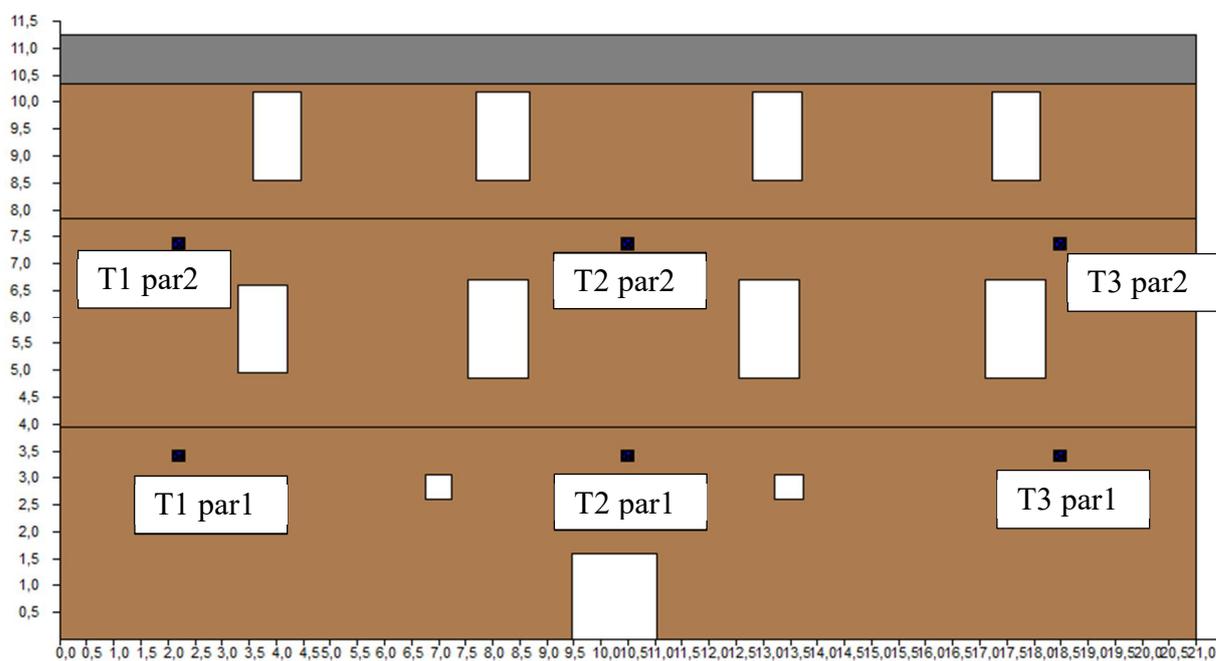
Fig.99 – Posizionamento dei tiranti sulla facciata Ovest

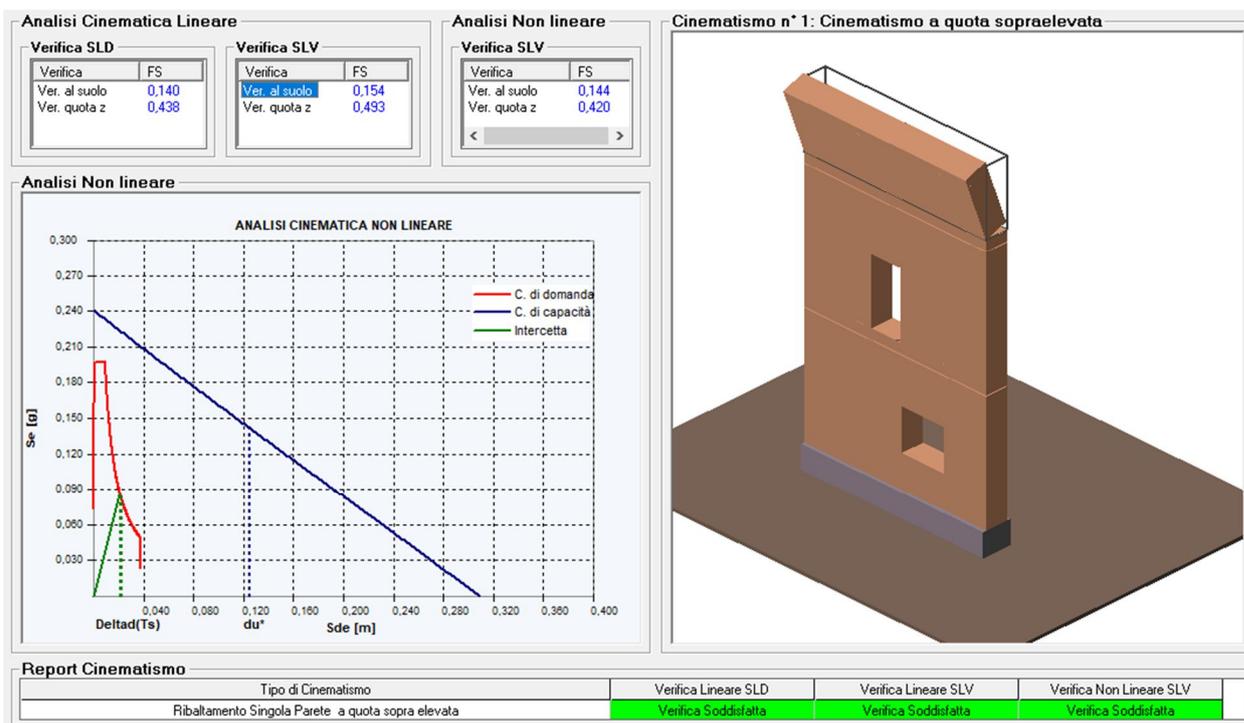
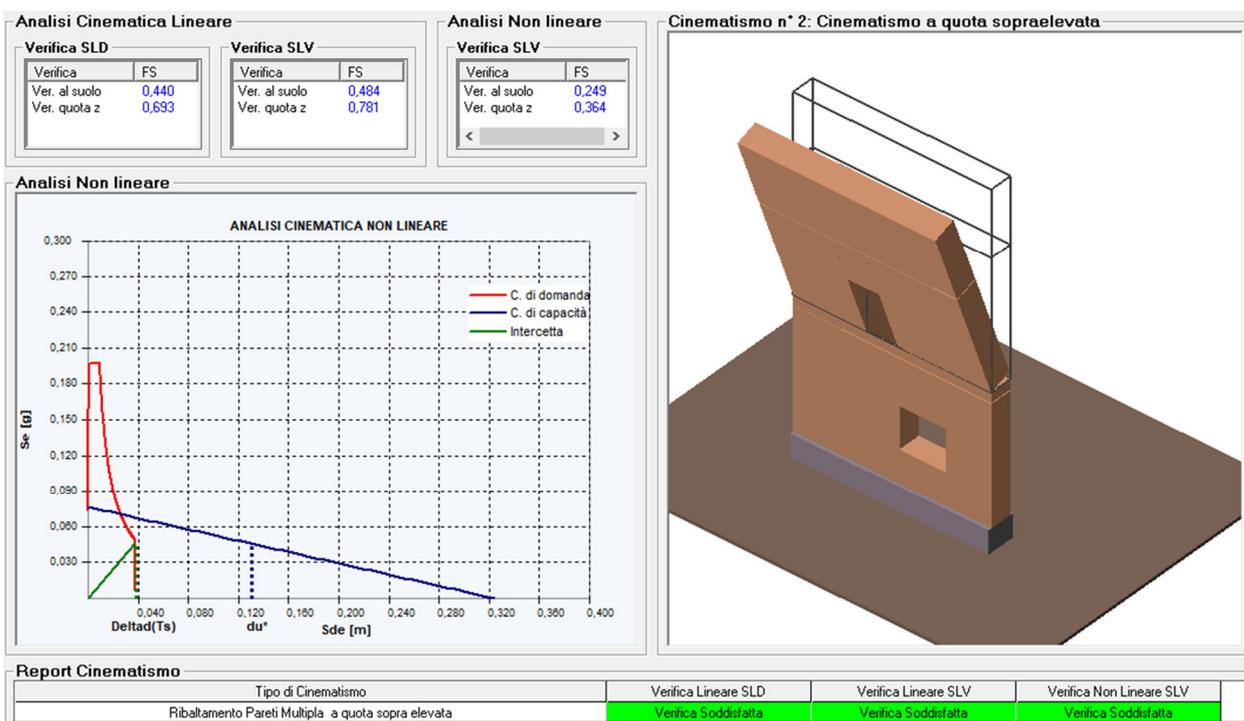
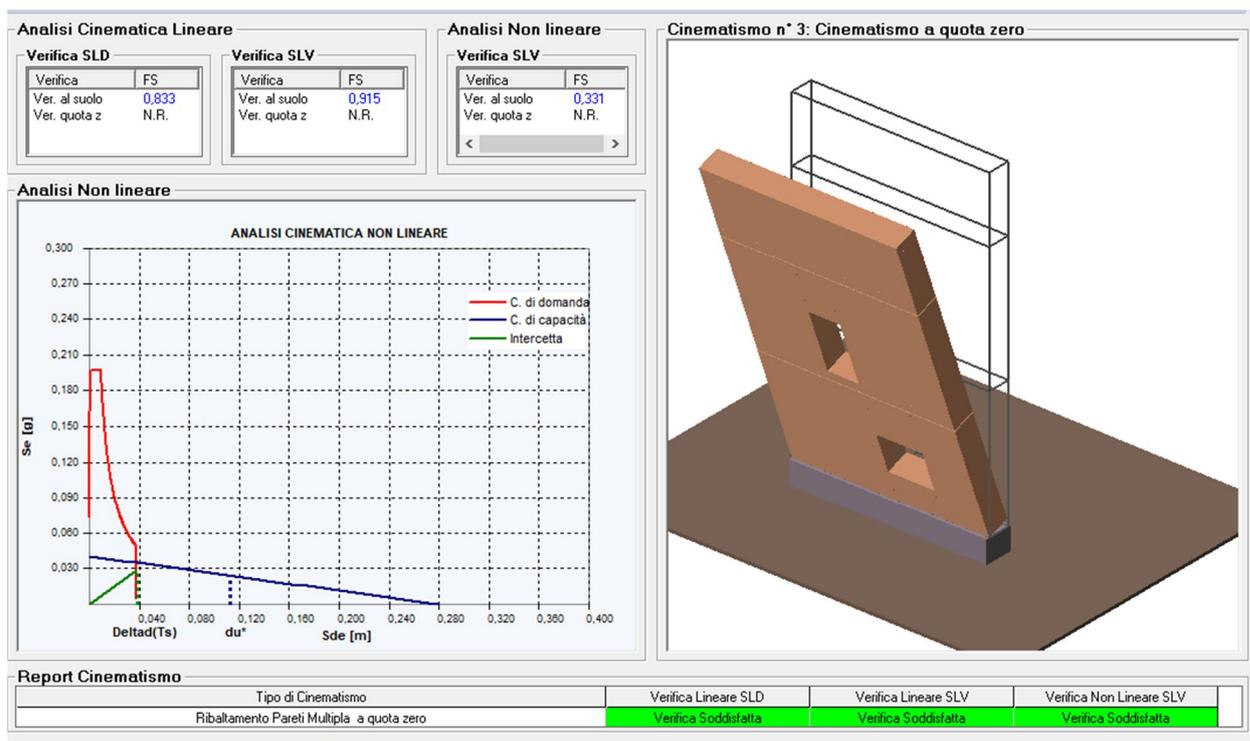
Fig.106 – Cinematismo1: ribaltamento singola parete a quota sopra elevata

Fig.107 – Cinematismo2: ribaltamento parete multipla a quota sopra elevata

Fig.108 – Cinematismo3: ribaltamento parete multipla a quota zero

In questo caso, in tutti i cinematismi analizzati le verifiche risultano soddisfatte per cui la facciata ovest della torre non necessita d'interventi.

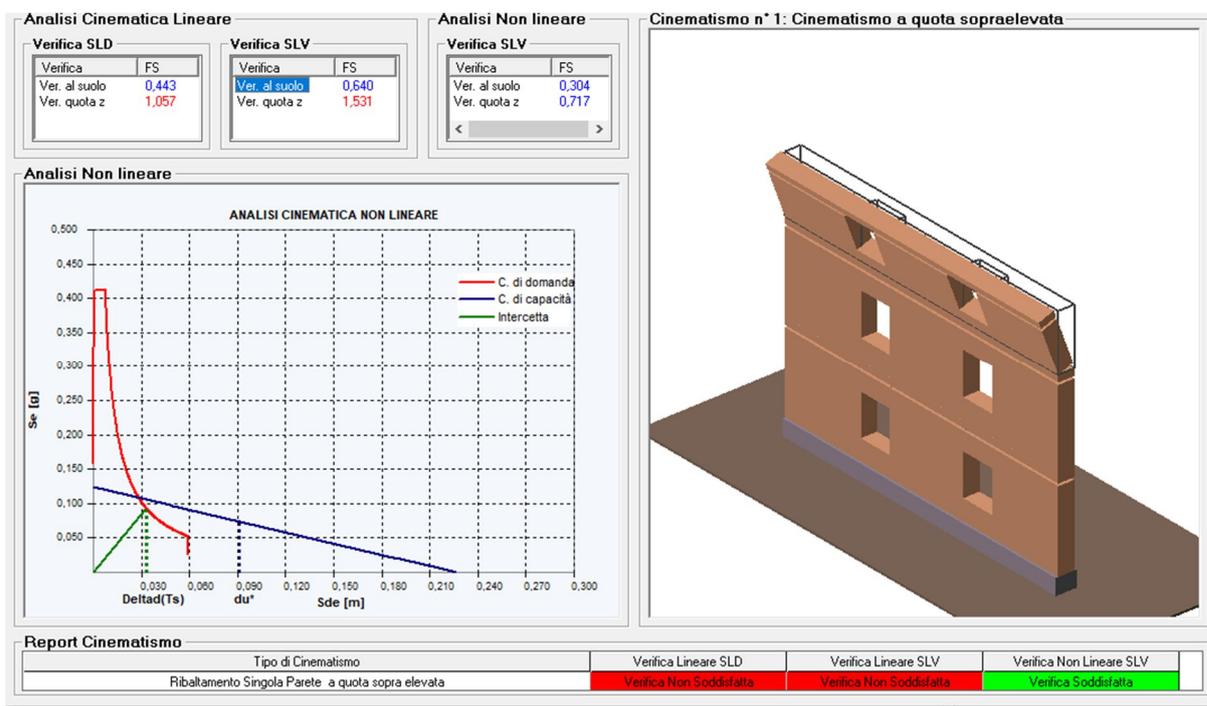
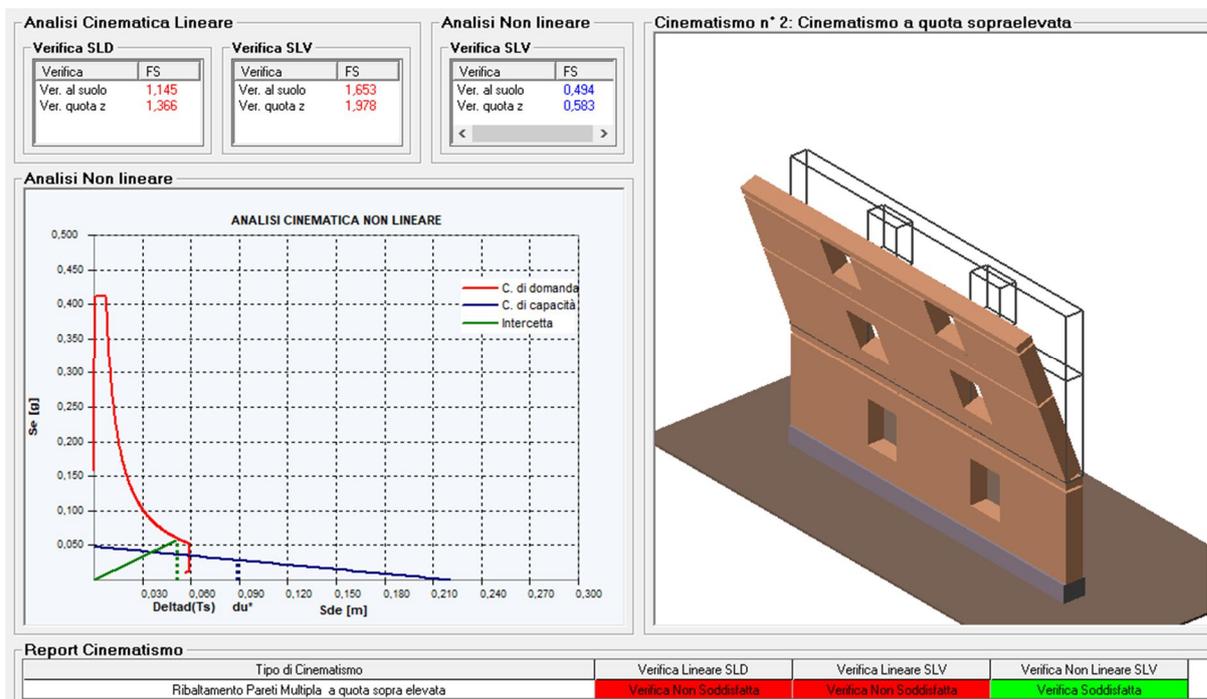
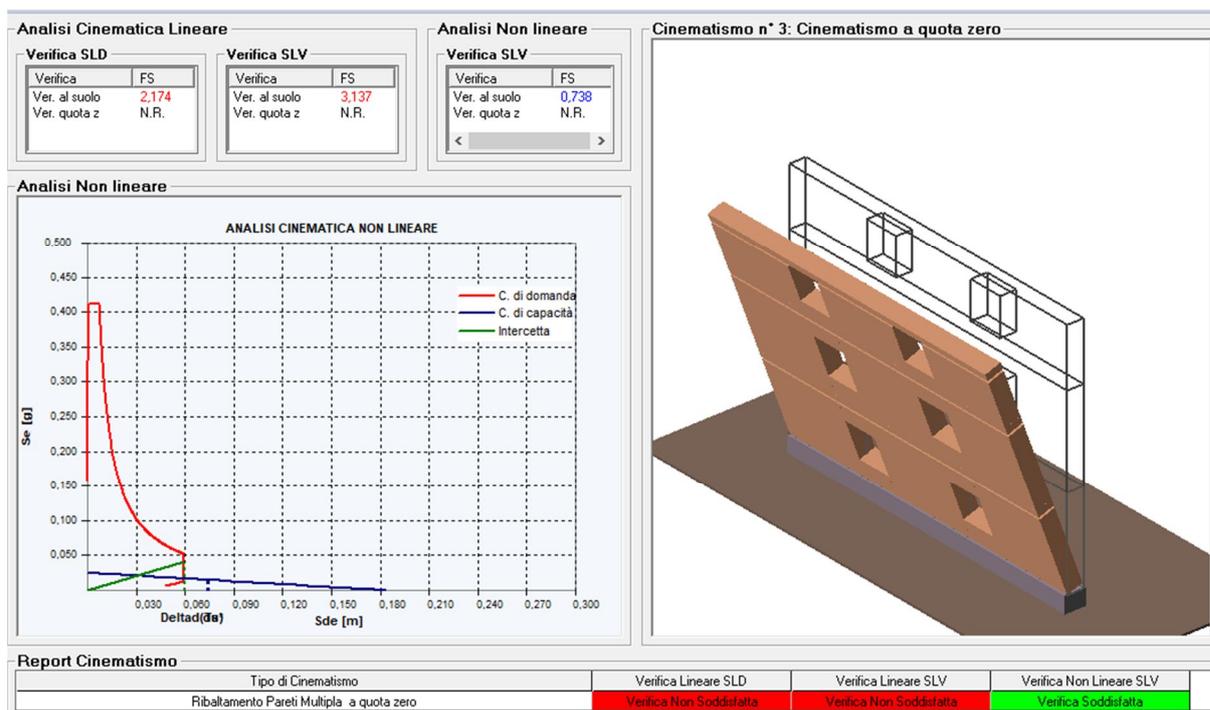
Fig. 115 – Cinematismo1: ribaltamento singola parete a quota sopra elevata

Fig. 116 – Cinematismo2: ribaltamento parete multipla a quota sopra elevata

Fig. 117– Cinematismo3: ribaltamento parete multipla a quota zero

In base ai risultati emersi dall'analisi si evince una condizione complessiva carente nei confronti del rischio sismico. Quindi, per impedire i meccanismi evidenziati, si ipotizza di inserire una coppia di tiranti al livello dell'ultimo impalcato.

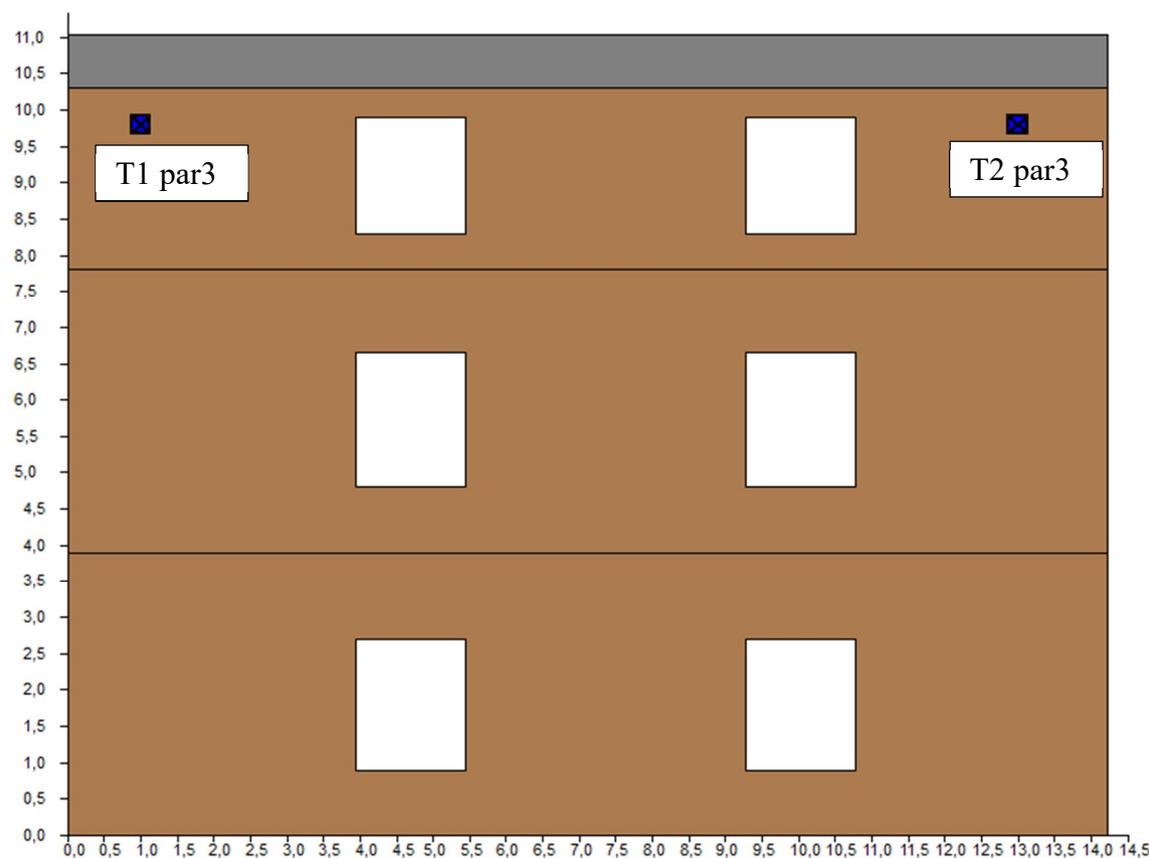
Fig. 119 – Posizionamento dei tiranti sulla parete sud

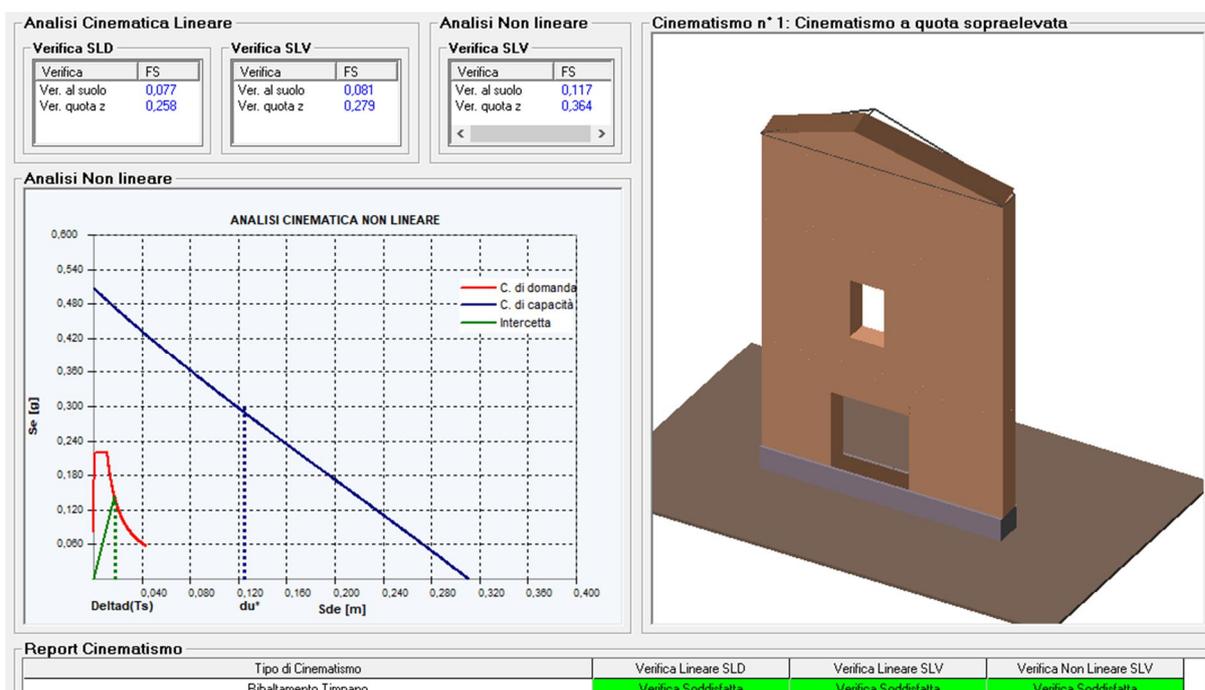
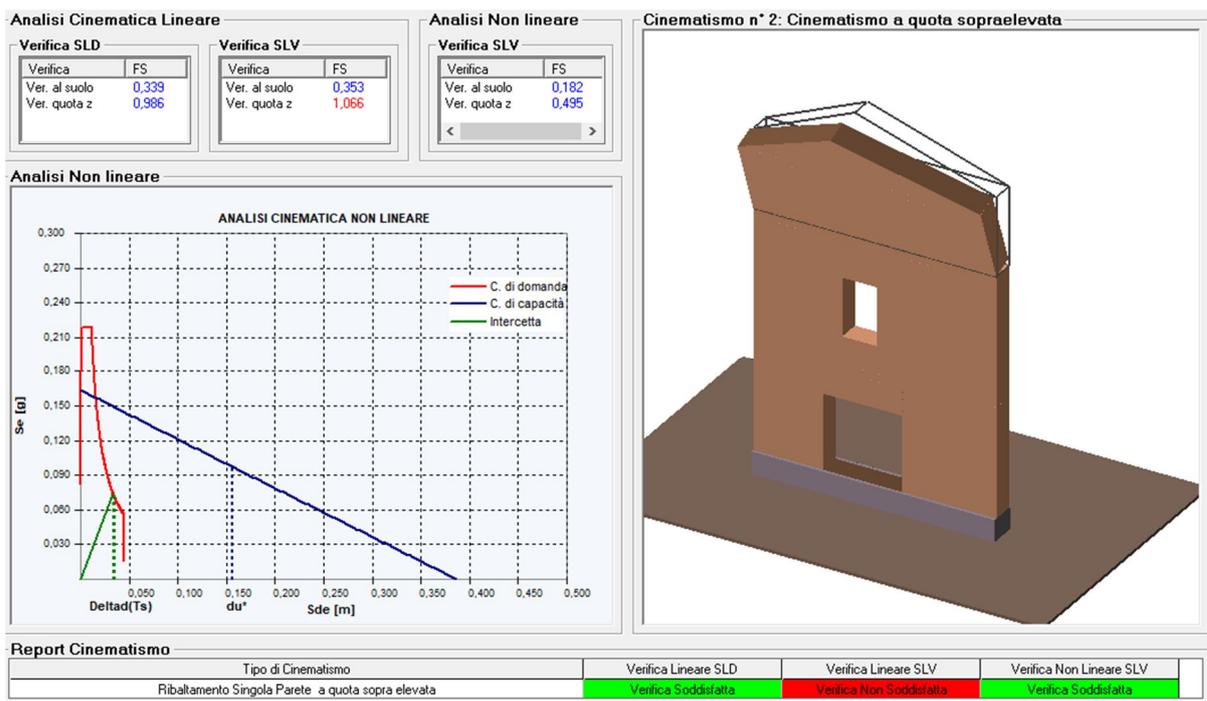
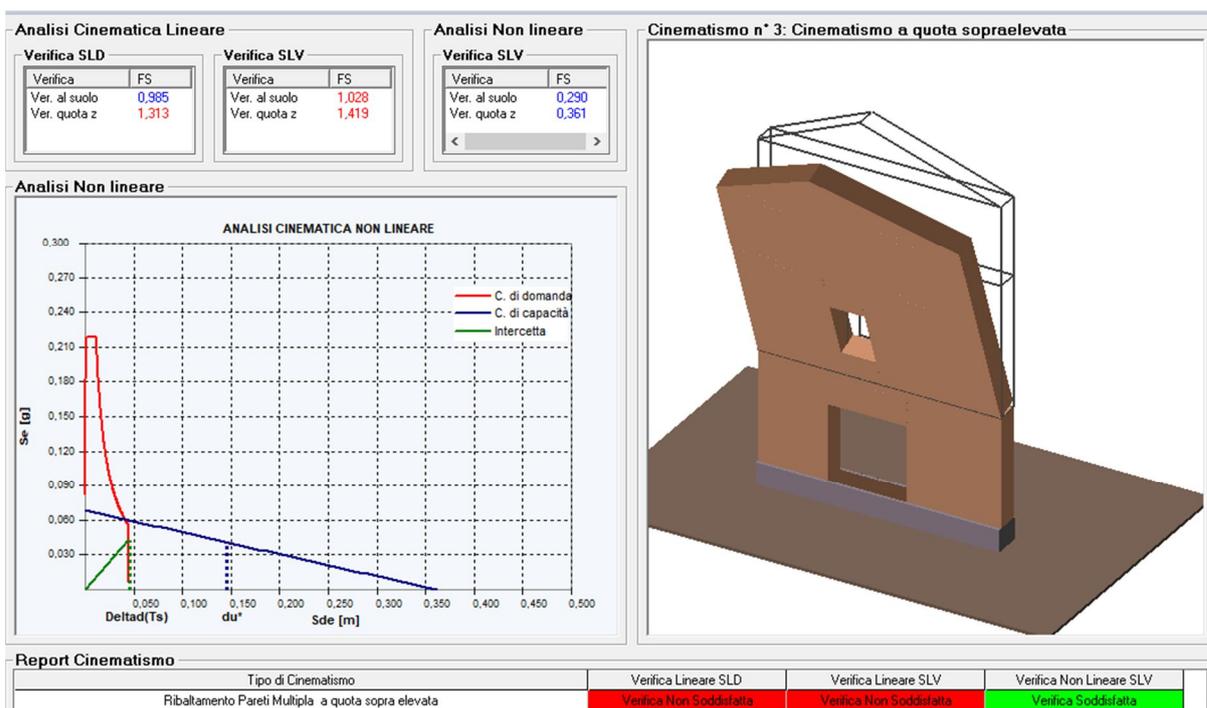
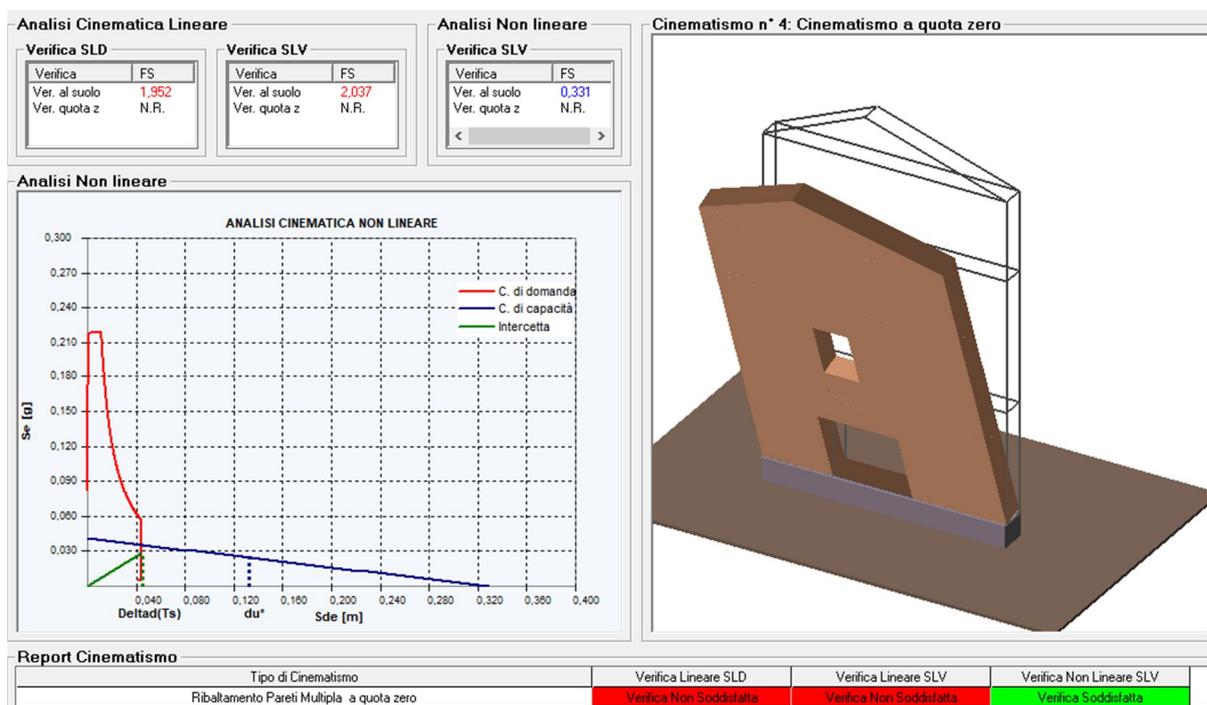
Fig.126 – Cinematismo 1:ribaltamento timpano

Fig. 127 – Cinematismo 2:ribaltamento singola parete a quota sopra elevata

Fig. 128 – Cinematismo 3:ribaltamento parete multipla a quota sopra elevata

Fig.129 – Cinematismo 4:ribaltamento parete multipla a quota zero

In base ai risultati ottenuti dall'analisi si evince una condizione complessiva carente nei confronti del rischio sismico. Quindi, per impedire i meccanismi evidenziati, si ipotizza di inserire quattro tiranti $\varnothing 12$ in acciaio con capochiave rettangolare di dimensione 20x20 cm.

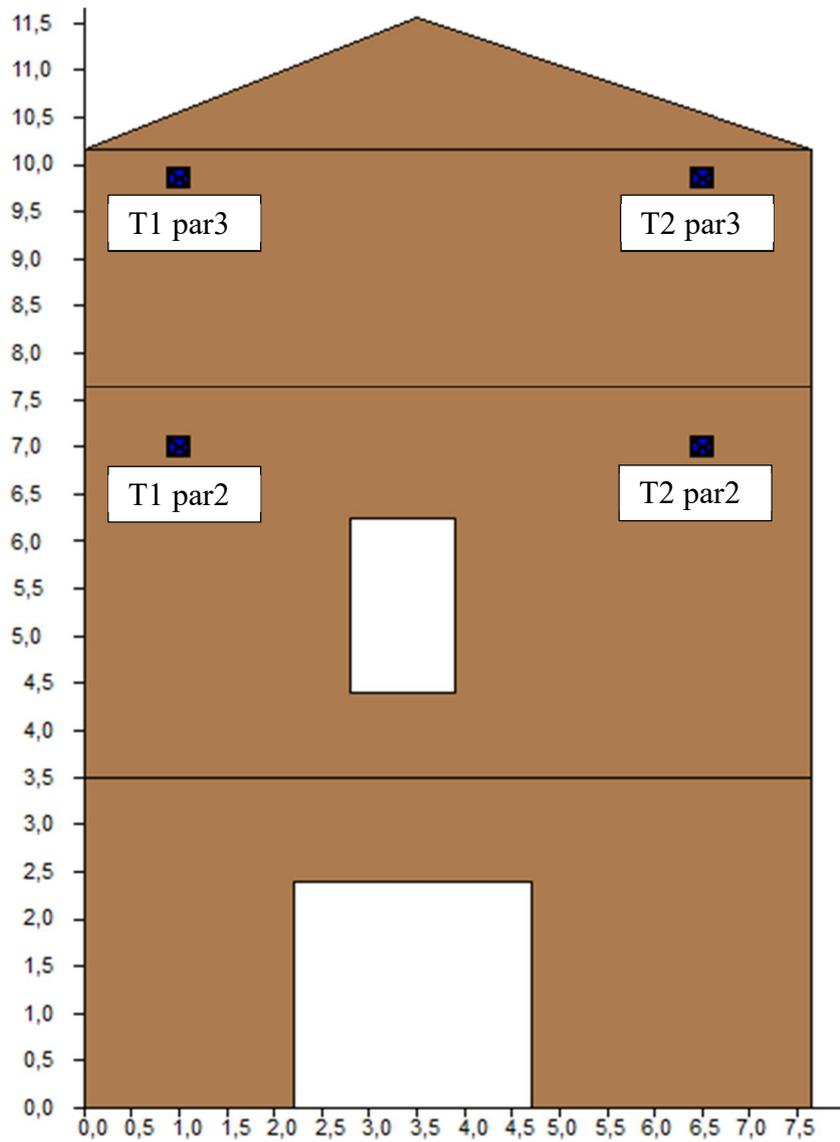
Fig. 131 – Posizione tiranti prospetto frontale parete est1
