POLITECNICO DI TORINO

Tesi di Laurea Magistrale

Il “*Castel Vecchio*” di Calosso.

**Studi e approfondimenti conoscitivi per il recupero
funzionale.**

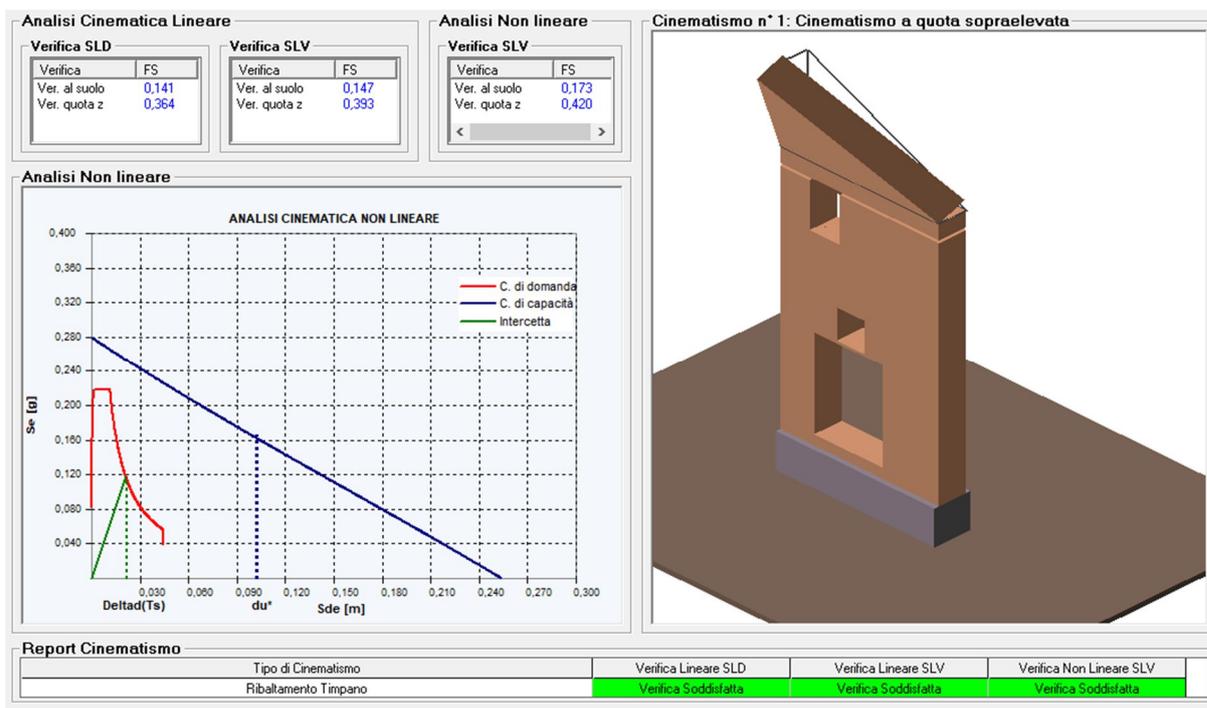
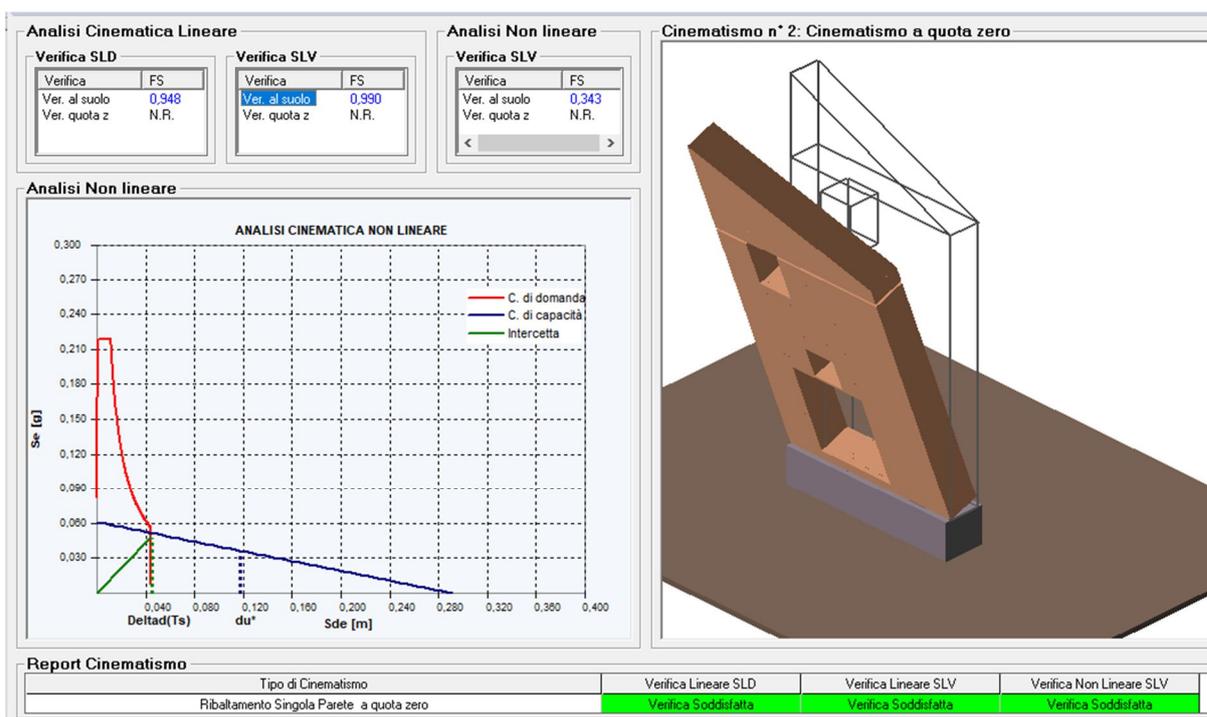
Di seguito vengono riportati i risultati ottenuti verificando i meccanismi di ribaltamento per la parete est2. Non essendoci problemi di ribaltamento fuori dal piano per questa facciata non sono necessari interventi di consolidamento mediante tiranti.

Fig.136 – Cinematismo 1:ribaltamento timpano

Fig.137 – Cinematismo 2:ribaltamento singola parete a quota zero

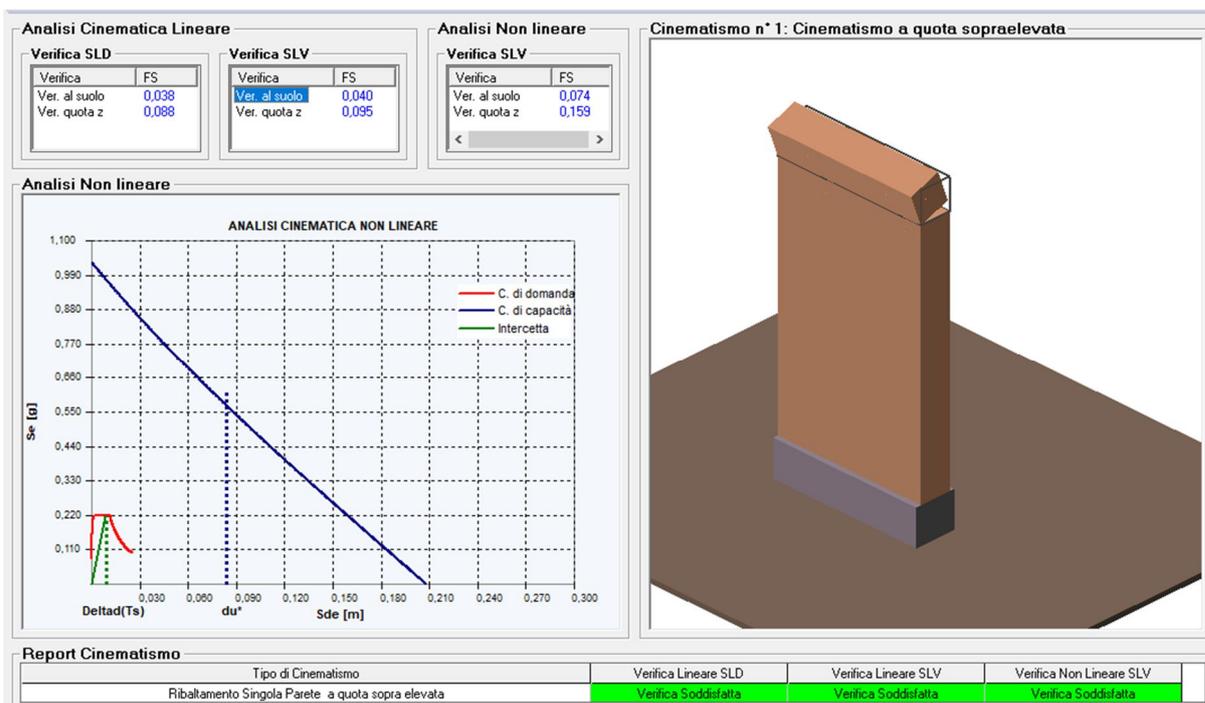
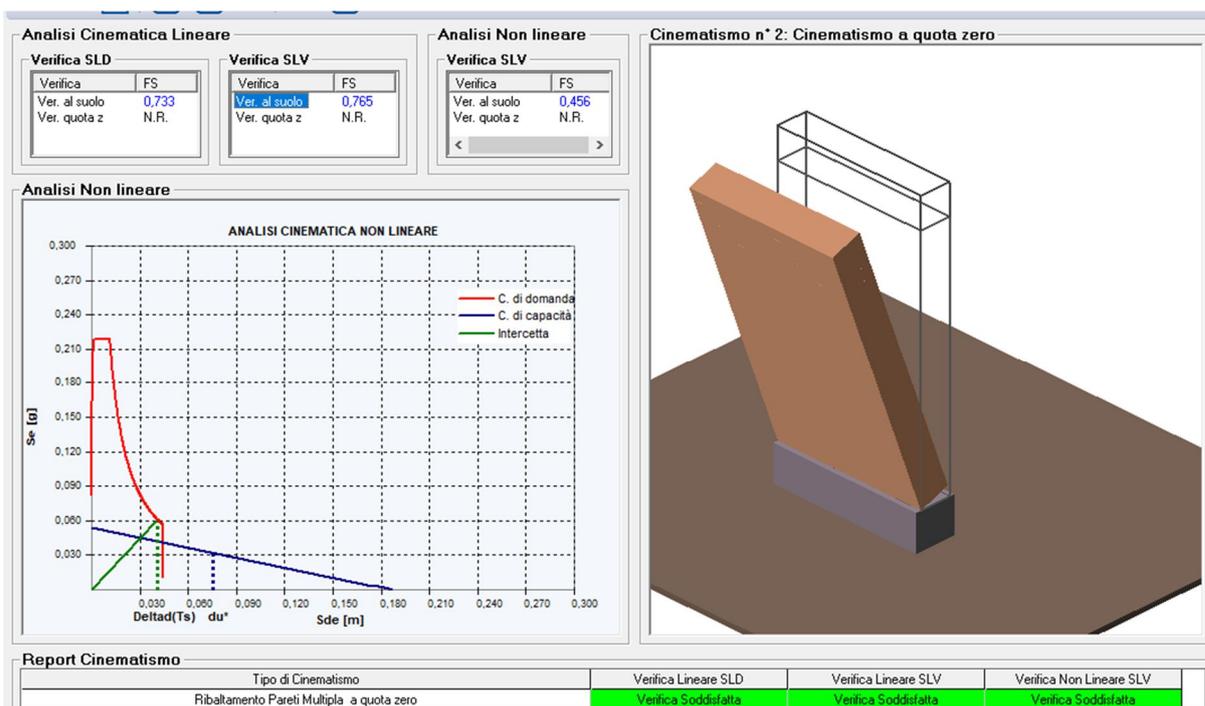
I cinematismi analizzati riguardano la rotazione rigida del muro attorno a una cerniera orizzontale alla base e in corrispondenza del solaio. Dalle verifiche svolte non si evidenziano possibili collassi a seguito del paramento esterno, per cui si è deciso di non introdurre presidi.

Fig. 144 – Cinematismo 1: ribaltamento singola parete a quota sopra elevata

Fig. 145 – Cinematismo 2: ribaltamento parete multipla a quota sopra zero

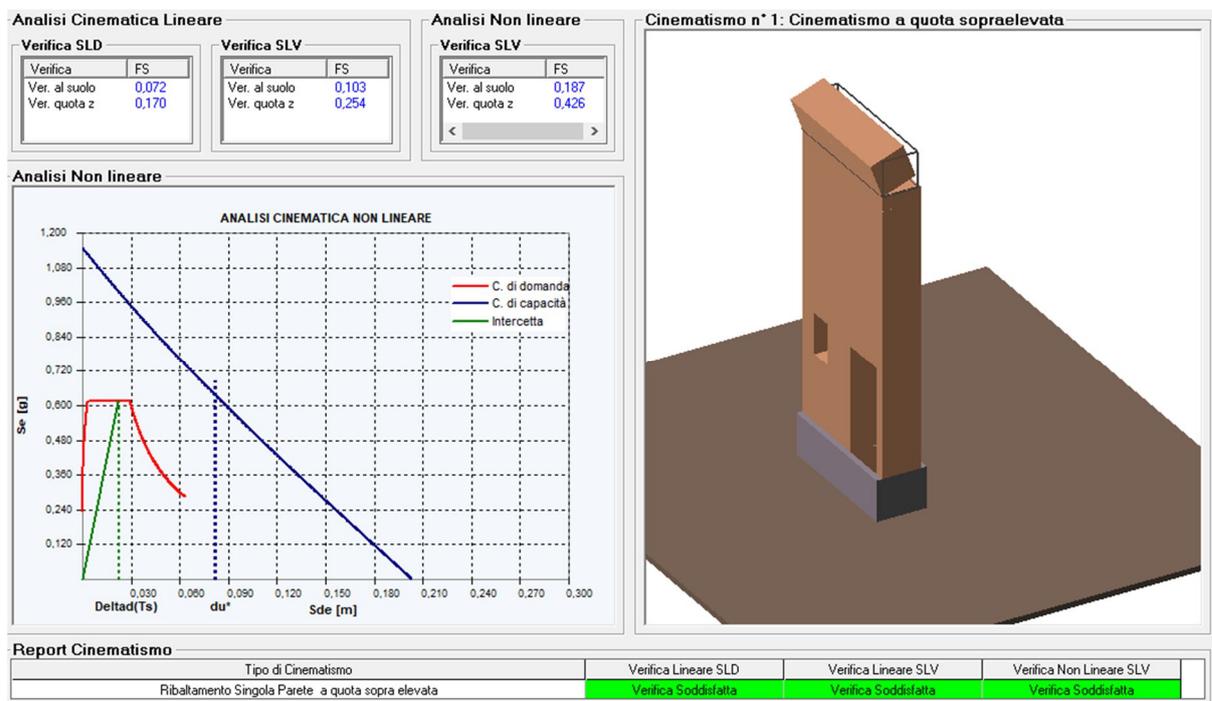
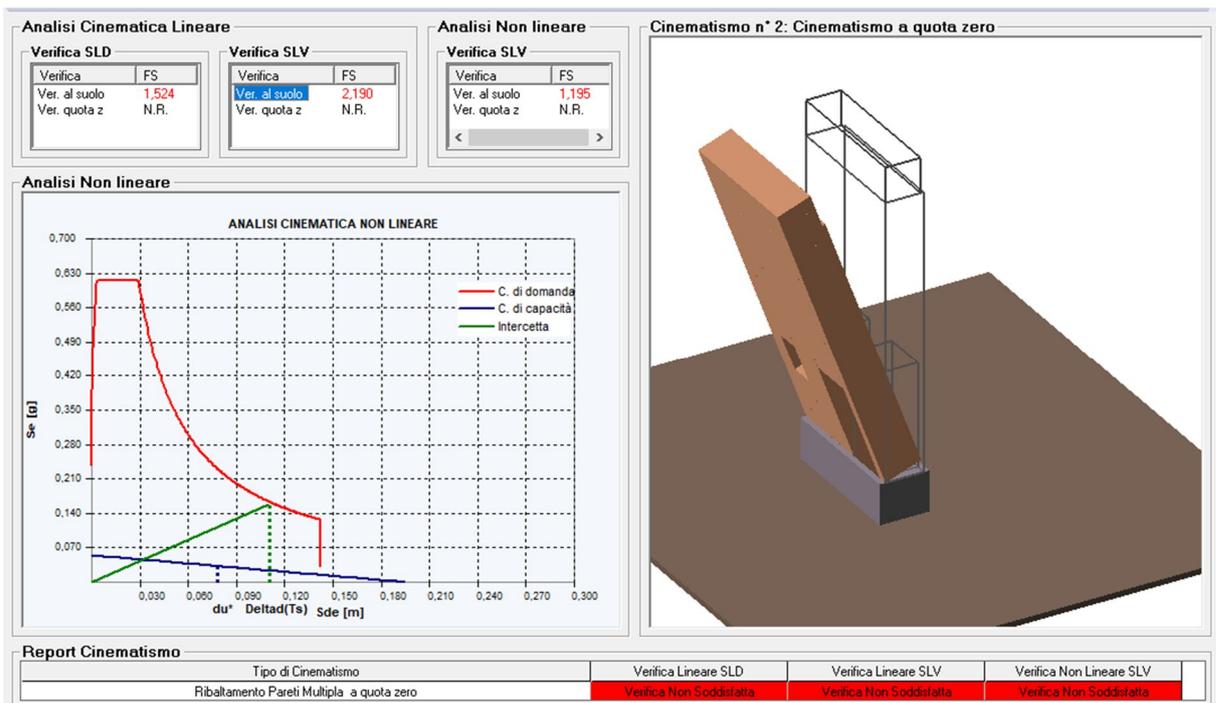
Dalle verifiche svolte la situazione peggiore è quella corrispondente alla rotazione del paramento esterno alla base. Quindi per impedire il fenomeno si devono inserire tiranti che permettano di legare tra loro i muri. La soluzione adottata prevede un tirante $\varnothing 24$ in acciaio, sulla parete 1, con capochiave rettangolare di dimensione 20x20 cm [Fig.153].

Fig.150 – Cinematismo 1: ribaltamento singola parete a quota sopra elevata

Fig.151 – Cinematismo 2: ribaltamento parete multipla a quota sopra zero

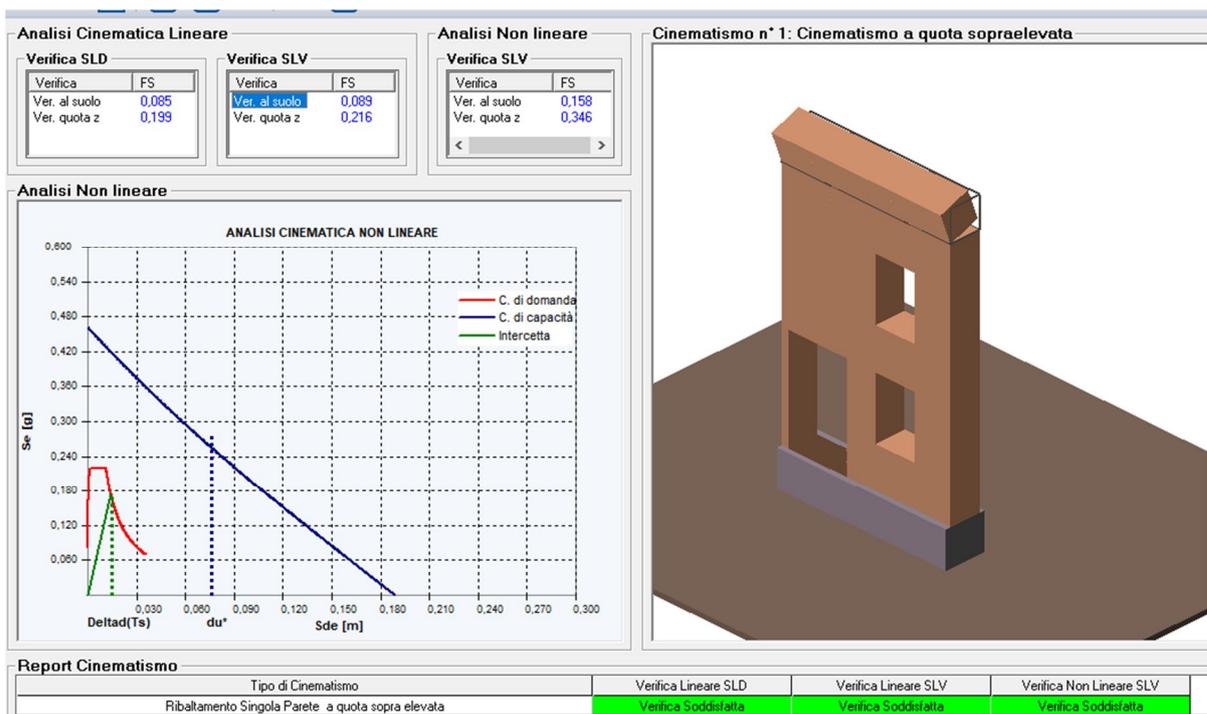
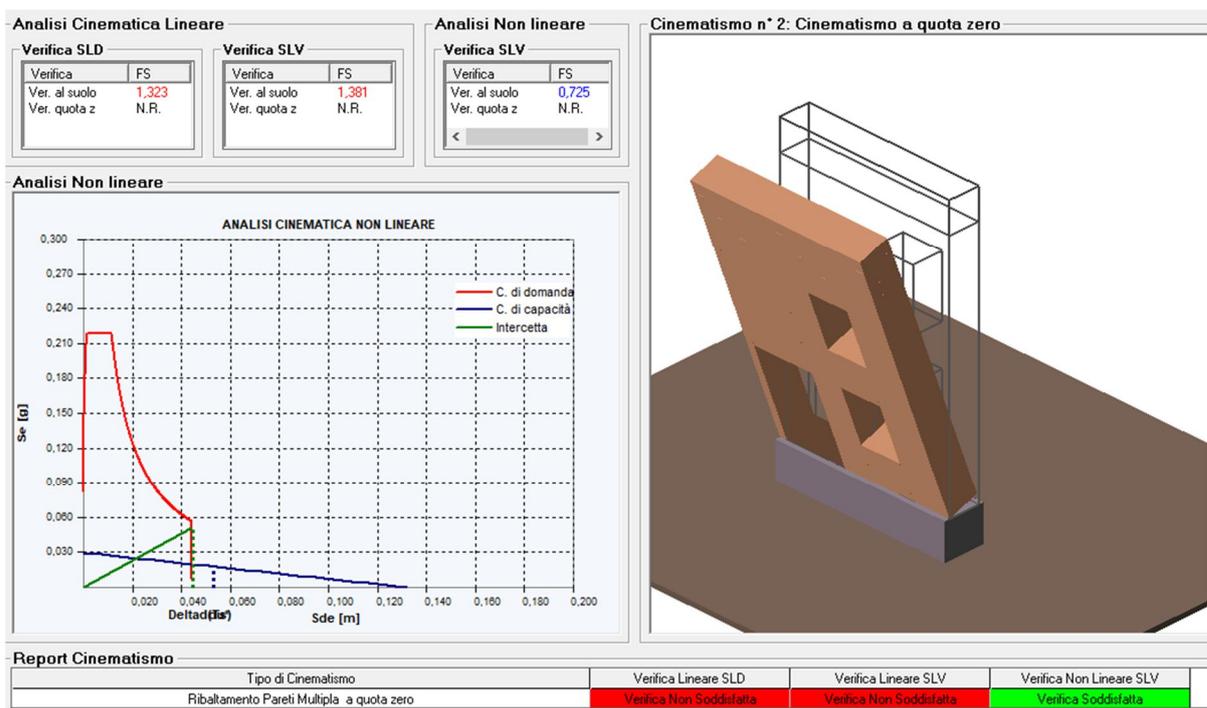
Dall'analisi dei cinatismi si evince che la situazione peggiore è quella corrispondente alla rotazione del paramento esterno alla base. Per impedire tale il fenomeno si interviene con l'inserimento di tirante $\varnothing 24$ in acciaio, sulla parete 1, con capochiave rettangolare di dimensione 20x20 cm [Fig.160]

Fig. 158 – Cinematismo 1: ribaltamento singola parete a quota sopra elevata

Fig.159 – Cinematismo 2: ribaltamento parete multipla a quota sopra zero

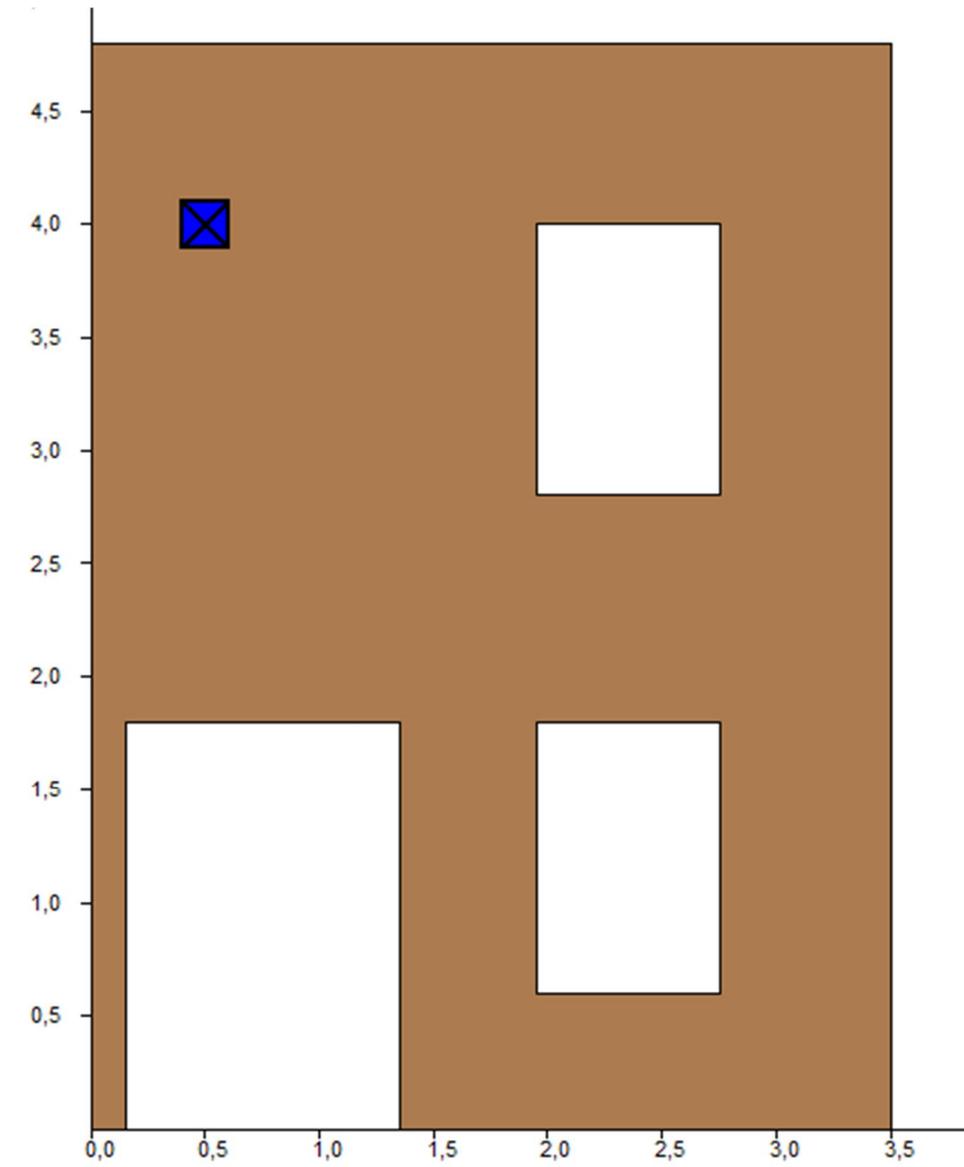
Fig. 160 – Posizione tirante parete interna sud3

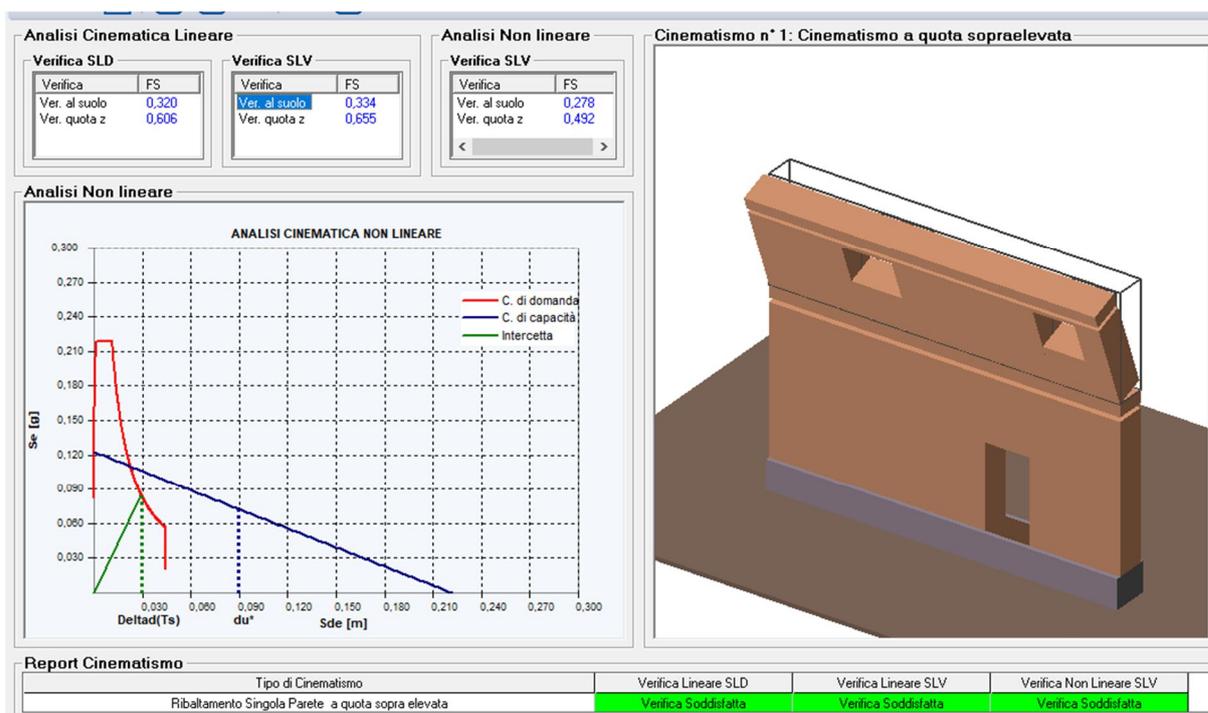
Fig.166 – Cinematismo 1: ribaltamento singola parete a quota sopra elevata

I cinematismi analizzati riguardano la rotazione rigida del muro attorno a una cerniera orizzontale alla base e in corrispondenza del solaio [Fig]. Dalle verifiche svolte non si evidenziano possibili collassi a seguito del paramento esterno, per cui si è deciso di non consolidare la muratura.

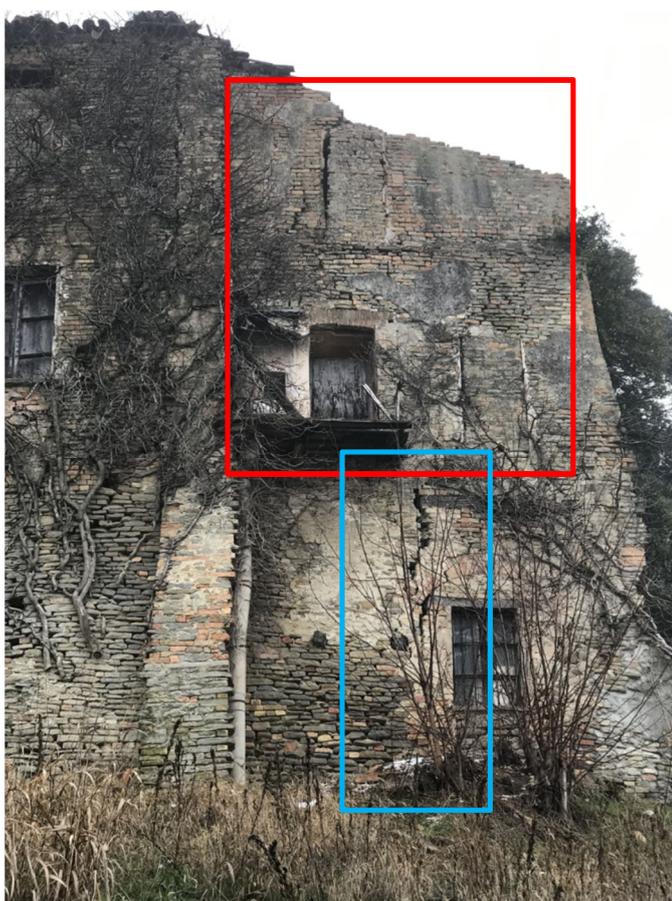
Fig. 168 – Localizzazione interventi di rinforzo sulla muratura prospetto Ovest

Nel caso in esame è necessario intervenire sulla muratura lesionata alla base della torre, lato Ovest, con tecnica scuci e cuci. Si dovranno garantire adeguate ammorsature nel piano del paramento murario, in modo da ottenere la massima omogeneità e monoliticità della parete riparata.

- Ricostruzione dell'apparecchiatura muraria in corrispondenza delle aperture tamponate con tecnica scuci-cuci (Fig.168 riquadro rosso);
- Ricucitura della muratura lesionata della facciata Nord e alla base della torre mediante inserimento di barre elicoidali tramite: realizzazione dei fori, inserimento delle barre e stuccatura (Fig.168 riquadro blu).

I fori dovranno essere realizzati in prossimità della lesione in zone compatte della muratura. Si procede all'inserimento delle barre all'interno del perforo con mandrino installato su trapano martello. Completata l'operazione d'inserimento si procede alla stuccatura del foro. Essendo in questo caso un esempio di lesioni passanti, si dovrà procedere alla stuccatura della lesione prima di inserire le barre elicoidali e inserire opportuna boiaccia per ripristinare la qualità della muratura.

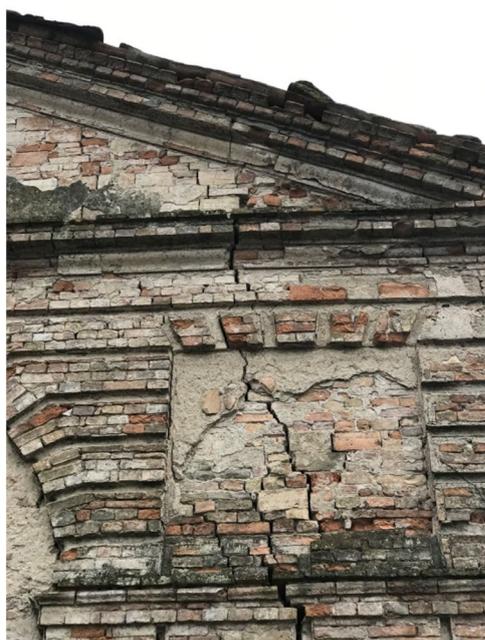
Fig. 169 – Localizzazione interventi di rinforzo sulla muratura prospetto Nord

L'indagine così descritta dovrà essere eseguita localmente in corrispondenza delle lesioni presenti sulla facciata Nord e della torre (prospetto Ovest).
