POLITECNICO DI TORINO

TESI DI LAUREA SPECIALISTICA

**“La riabilitazione strutturale di Borgo Pietro Lupo come
spunto di riqualificazione architettonica e sociale in Sicilia”**

Il lavoro di tesi si è focalizzato in particolare su un edificio simbolo del Borgo, la Caserma. Esso infatti presenta un dissesto strutturale per via del cedimento differenziale del terreno che ha causato il distacco del corpo di destra e la nascita di diverse lesioni passanti.

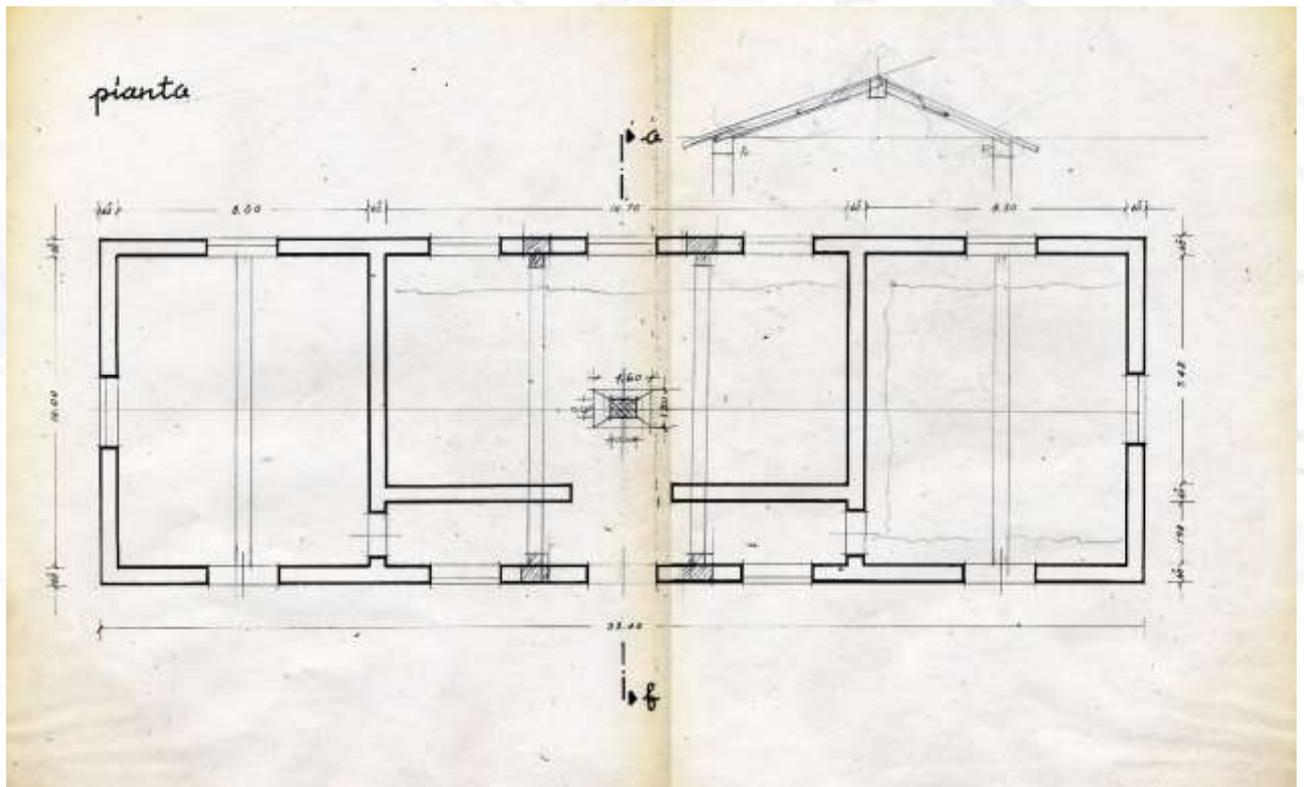
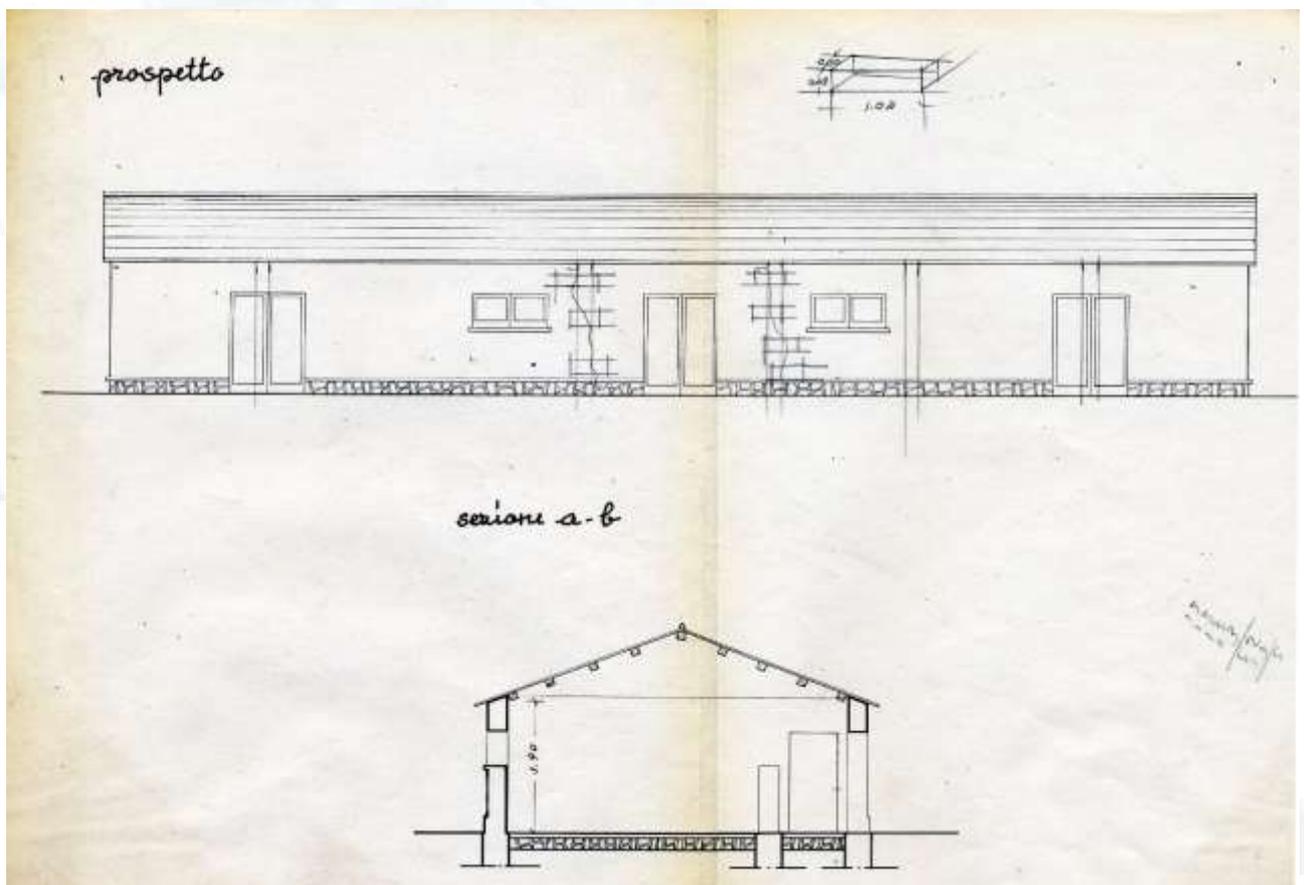
14

Disegno di manutenzione magazzino anni '50 su progetto originario con disegno di lesione muraria

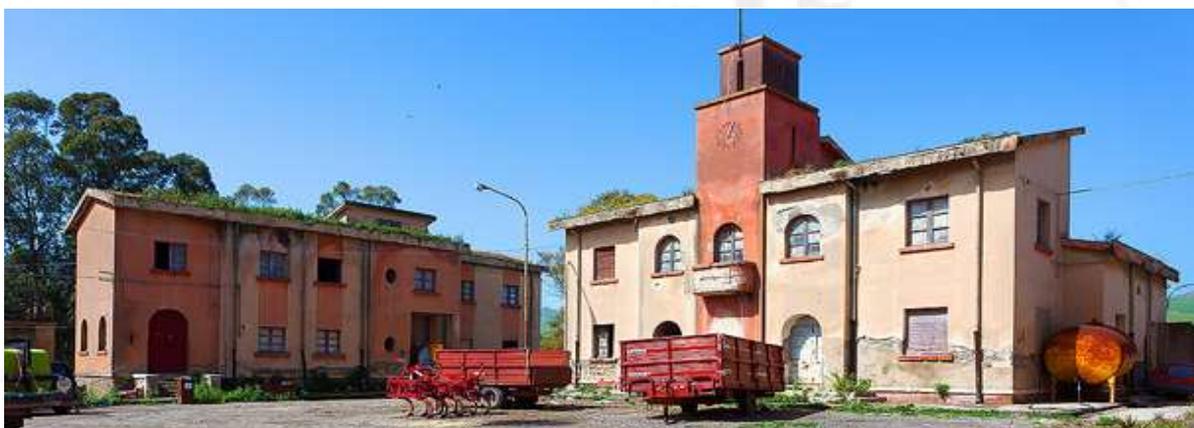
Caserma dei carabinieri e ufficio postale

La **caserma** carabinieri è in stato di quasi abbandono, con diffusi dissesti sulle murature che specialmente sul retrospetto, si manifestano in lesioni passanti all'altezza dei cantonali e distacchi di intonaco.

È evidente una lesione verticale su entrambe le pareti portanti del prospetto e del retrospetto nel punto di congiunzione tra i due corpi di fabbrica realizzati in epoca diversa (1940 e 1953), originariamente destinati ad ufficio postale e caserma del corpo dei Carabinieri.

La lesione mostra evidenti segni di scorrimento verso il basso di uno dei due volumi, probabilmente causato dal diverso assestamento del terreno di riempimento per il successivo sovraccarico provocato dalla sostituzione del solaio di copertura in cemento armato nel 1960.

Le armature dei solai, di tipo misto, delle scale e dei cordoli perimetrali sono fortemente degradate, con evidenti distacchi proprio lungo gli appoggi sulla muratura portante.

Le murature localmente lesionate saranno oggetto di consolidamento:

- mediante la sarcitura con malta antiritiro e catenelle di mattoni per la lesione passante tra i due volumi degli edifici poste e caserma del corpo dei Carabinieri e per quelle verticali di maggiore ampiezza;
- mediante la sarcitura muraria con scaglie e malta per le restanti lesioni e per il ripristino del collegamento orizzontale parete-cordolo di copertura;
- mediante rincoccitura per la restante parte delle pareti esterne, dove necessario.

I solai, le scale e i cordoli perimetrali di copertura saranno oggetto di interventi di risanamento delle armature. Saranno eseguiti due interventi sui solai: inserimento di rete antisfondellamento per quelli di maggiori dimensioni mentre il solaio eccessivamente deteriorato nel corpo di destra, distaccato dalla muratura portante verticale, sarà rimosso e ricostruito ex novo.

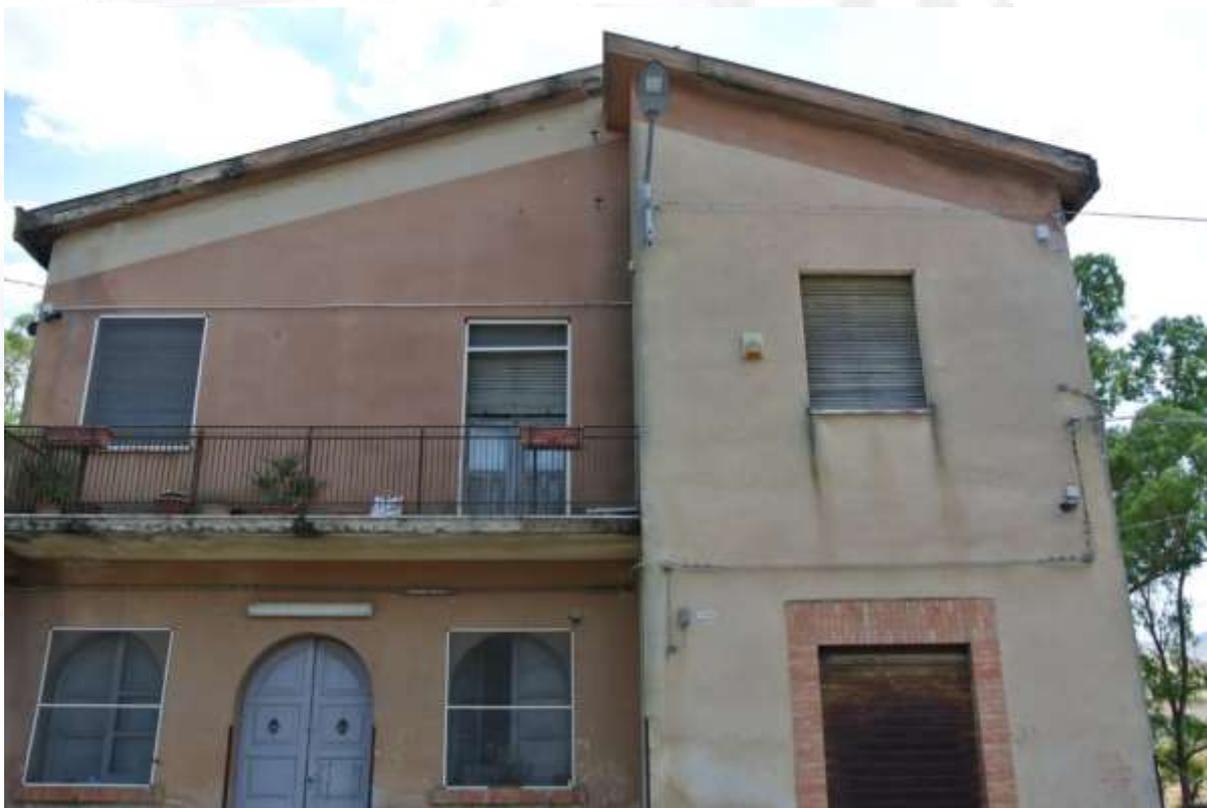
Casa sanitaria, corpo frontale, prospetto frontale, stato di fatto luglio 2019

L'edificio antistante, in origine destinato ad ambulatorio medico e alloggio, ha condizioni di degrado ordinarie, perché è occupato e negli anni sono state realizzate semplici opere di manutenzione. Gli infissi al primo piano sono stati modificati con serrande avvolgibili in sostituzione degli scuretti e sono presenti alcune superfetazioni (chiusure di una porta e di tre archi).

Le murature dell'ambulatorio saranno oggetto di sarcitura delle lesioni e di consolidamento con rete di materiale composito a base di fibre di vetro. Sarà riaperto un vano murato. I cordoli perimetrali del tetto saranno oggetto di opere di risanamento delle armature.

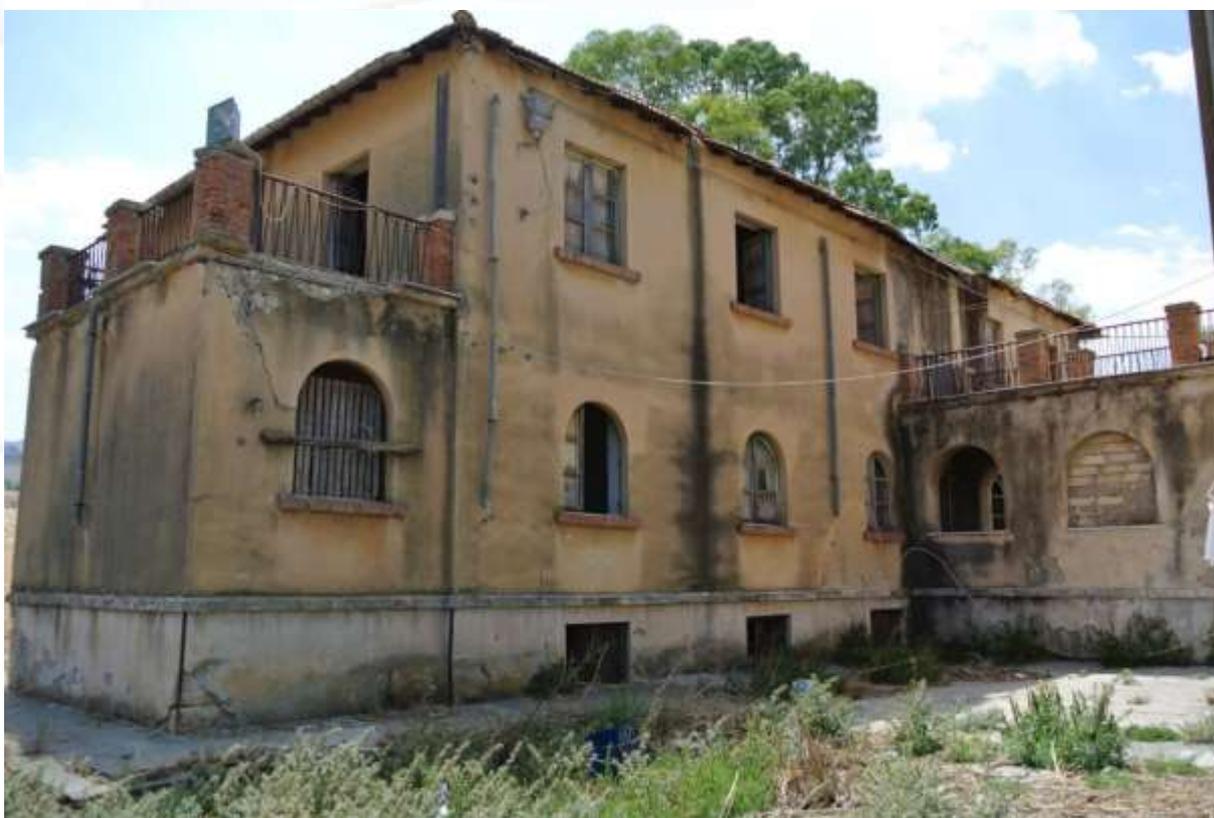
Casa sanitaria, corpo retrostante, lato frontale, stato di fatto luglio 2019

La **casa sanitaria**, costituita da due corpi di fabbrica collegati attraverso un porticato, ha il grande edificio sul retro in precarie condizioni statiche per il cedimento differenziale di parte del terreno di fondazione che ha comportato il crollo di una parte della muratura del seminterrato e dell'intera balconata posta anteriormente al retrospetto.

I cedimenti e il definitivo deterioramento della struttura di legno hanno provocato anche la caduta di gran parte della copertura e diverse lesioni passanti.

Lo stato di abbandono ha aggravato anche il naturale degrado degli intonaci e dei cordoli che si manifesta in modo evidente sulle pareti del retro cui si aggiunge anche l'azione erosiva che ha portato al parziale crollo di muratura in corrispondenza di vani porta.

Gli interventi nella casa sanitaria riguardano il rifacimento di parte delle murature del seminterrato, la ricostruzione della terrazza antistante, il consolidamento della muratura portante con maglia di materiale composito e la ricostruzione della copertura a tetto spiovente con struttura portante a capriate di legno lamellare.

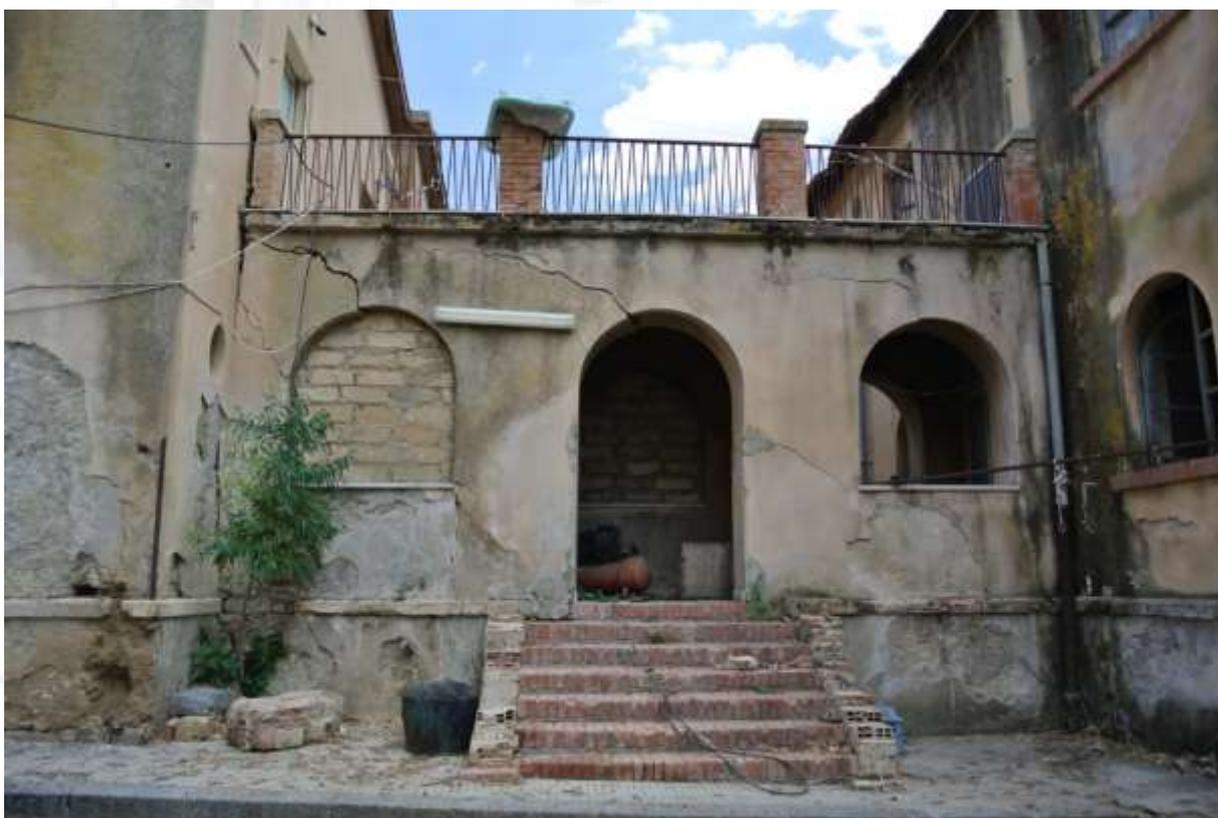
Casa sanitaria, elemento di collegamento tra i due corpi di fabbrica, stato di fatto luglio 2019

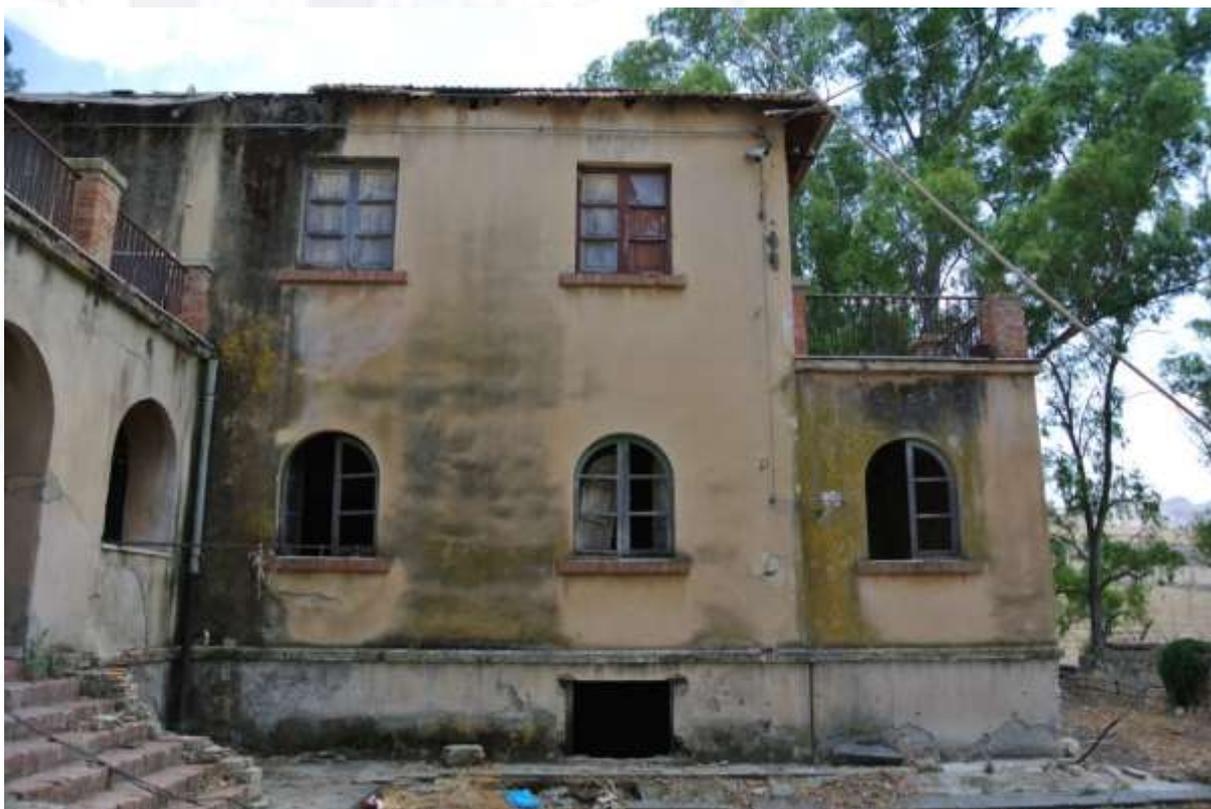
Casa sanitaria, corpo retrostante, prospetto frontale destro, stato di fatto luglio 2019

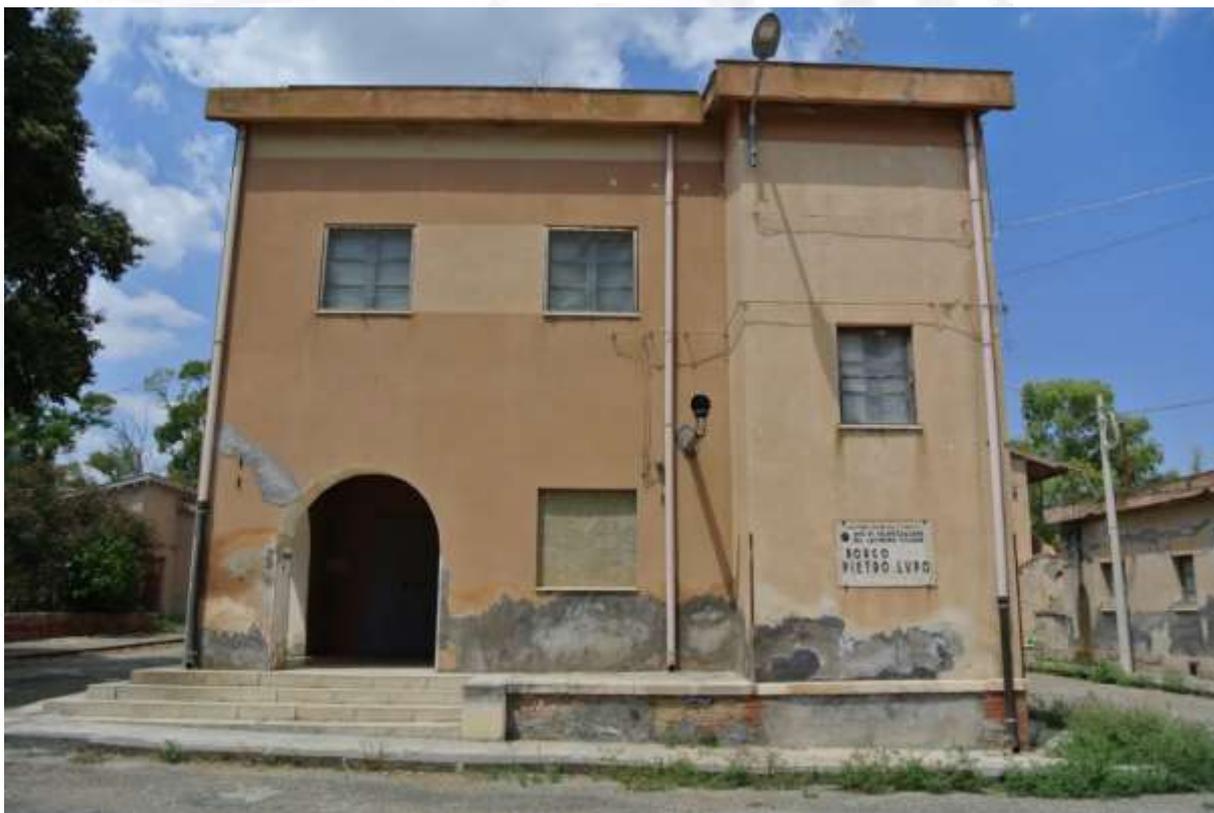
Generi vari e tabacchi, prospetto latero frontale, stato di fatto luglio 2019

L'edificio **generi vari e tabacchi** presenta condizioni di degrado ordinarie, poiché è stato utilizzato da occupanti e negli anni sono state realizzate semplici opere di manutenzione, limitando i danni visibili all'effetto delle infiltrazioni e dell'umidità risalente.

All'esterno sono visibili alcune lesioni e distacchi di intonaco, con evidente deterioramento delle armature di cordolo. Una finestra del prospetto principale è stata murata. Il corpo basso sul retro che fu in origine il forno del borgo è inutilizzato e il degrado per infiltrazioni e incuria, interno ed esterno, è più rilevante rispetto alla struttura frontale.

Le murature avranno limitati interventi di sarcitura delle lesioni ma saranno consolidate mediante rete di materiale composito a base di fibre di vetro e completate con il rifacimento degli intonaci. Sul prospetto sarà riaperto un vano finestra murato.

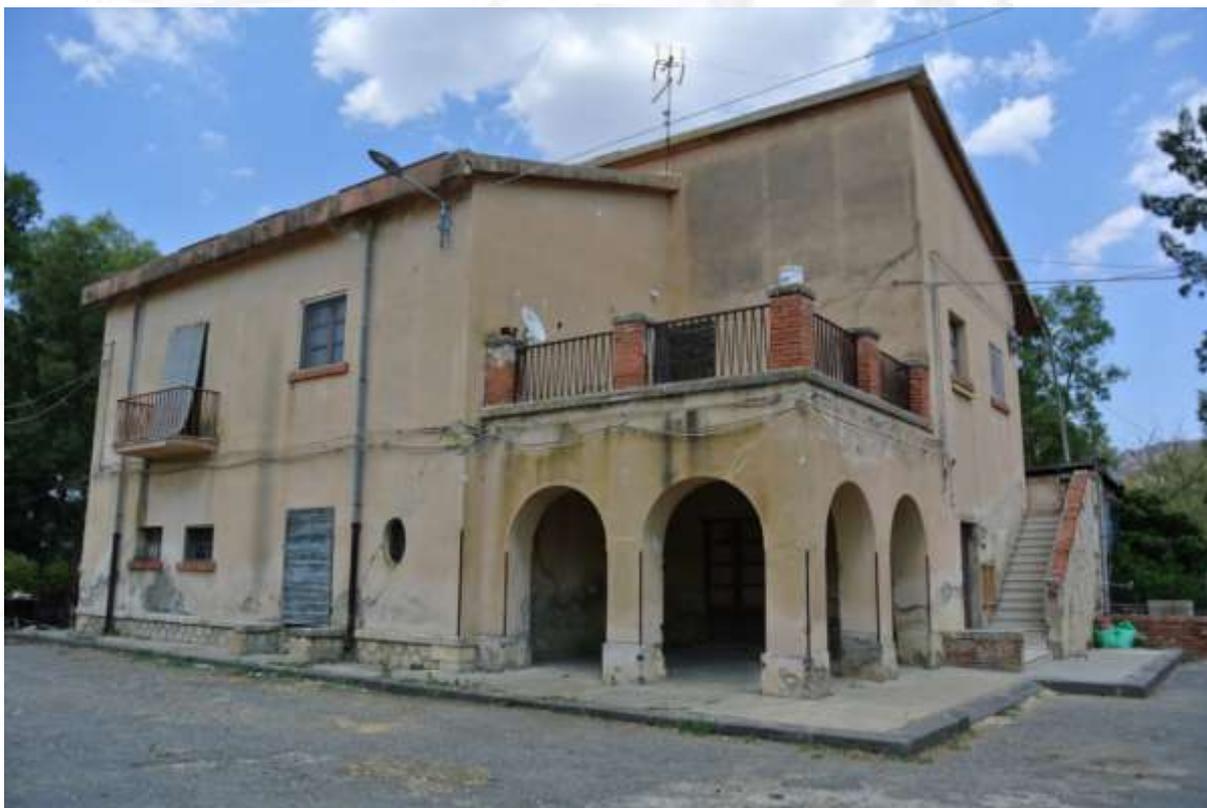
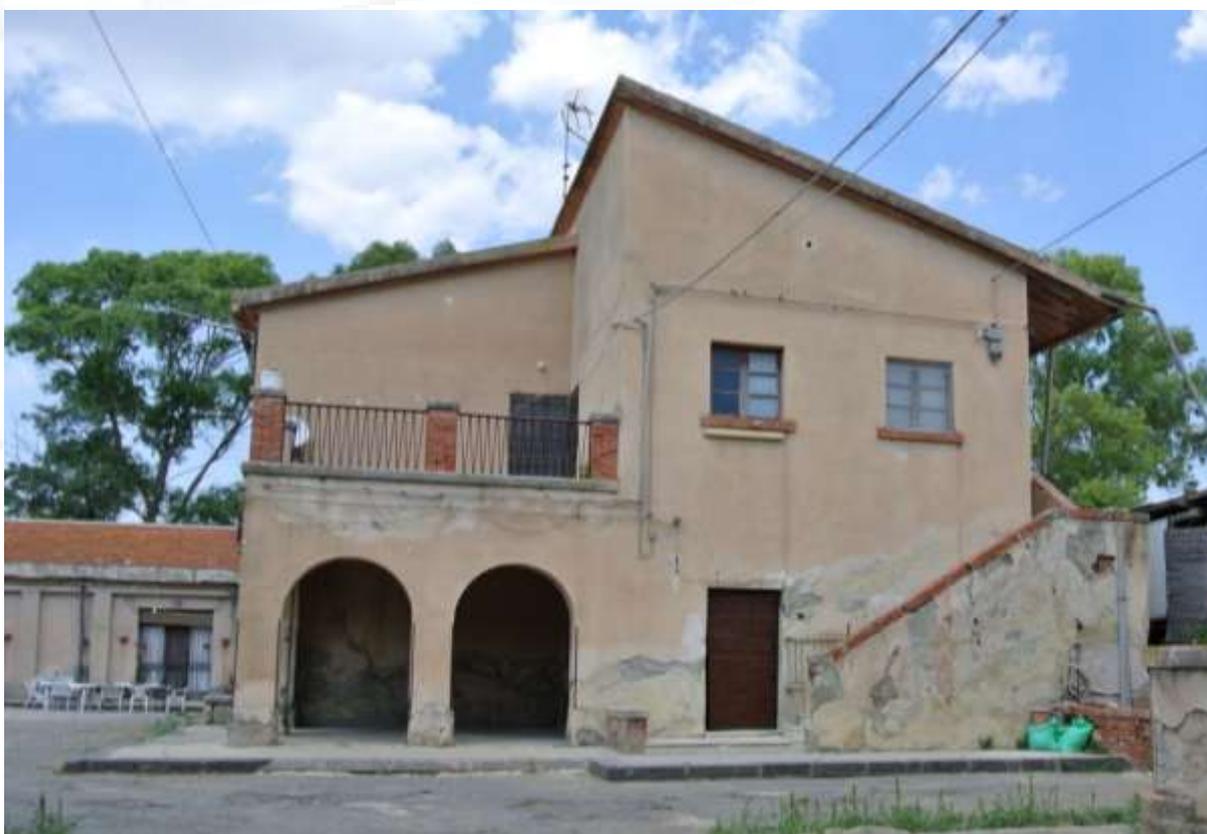
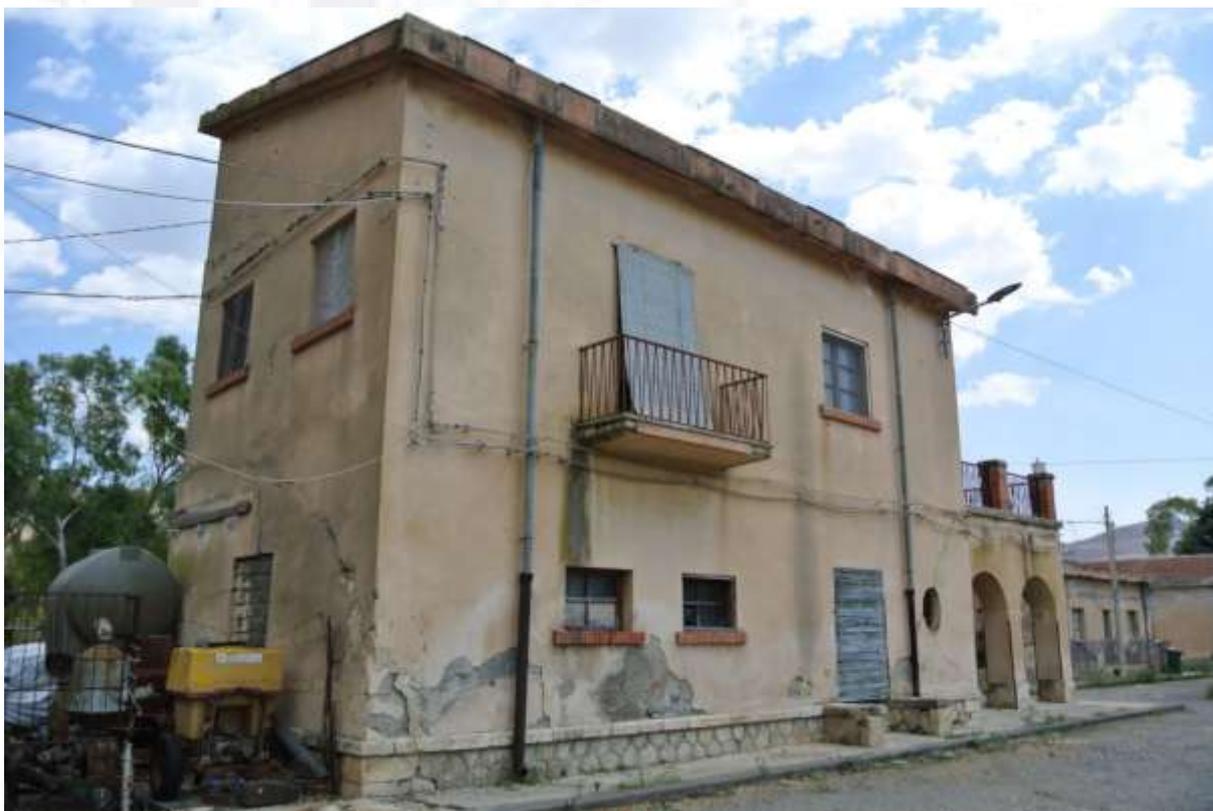
Locanda

Locanda, prospetto fronte laterale, stato di fatto luglio 2019

Locanda, prospetto laterale, stato di fatto luglio 2019

Sono evidenti estese lesioni sulle murature all'altezza dei cantonali, per effetto dei cedimenti differenziali delle fondazioni che dal confronto delle ispezioni visive effettuate in anni successivi, si sono stabilizzati.

È presente anche un diffuso degrado superficiale degli intonaci, dei cordoli e dei solai.

Gli infissi sono privi di manutenzione. Le pavimentazioni del piano terra sono degradate da usura e cedimenti del massetto.

Sono presenti alcune superfetazioni da rimuovere e vani porta da ripristinare. A differenza del piano terra, fortemente degradato, le finiture, i servizi e i rivestimenti del primo piano sono degradati per l'assenza di ordinaria manutenzione ma senza dissesti apprezzabili.

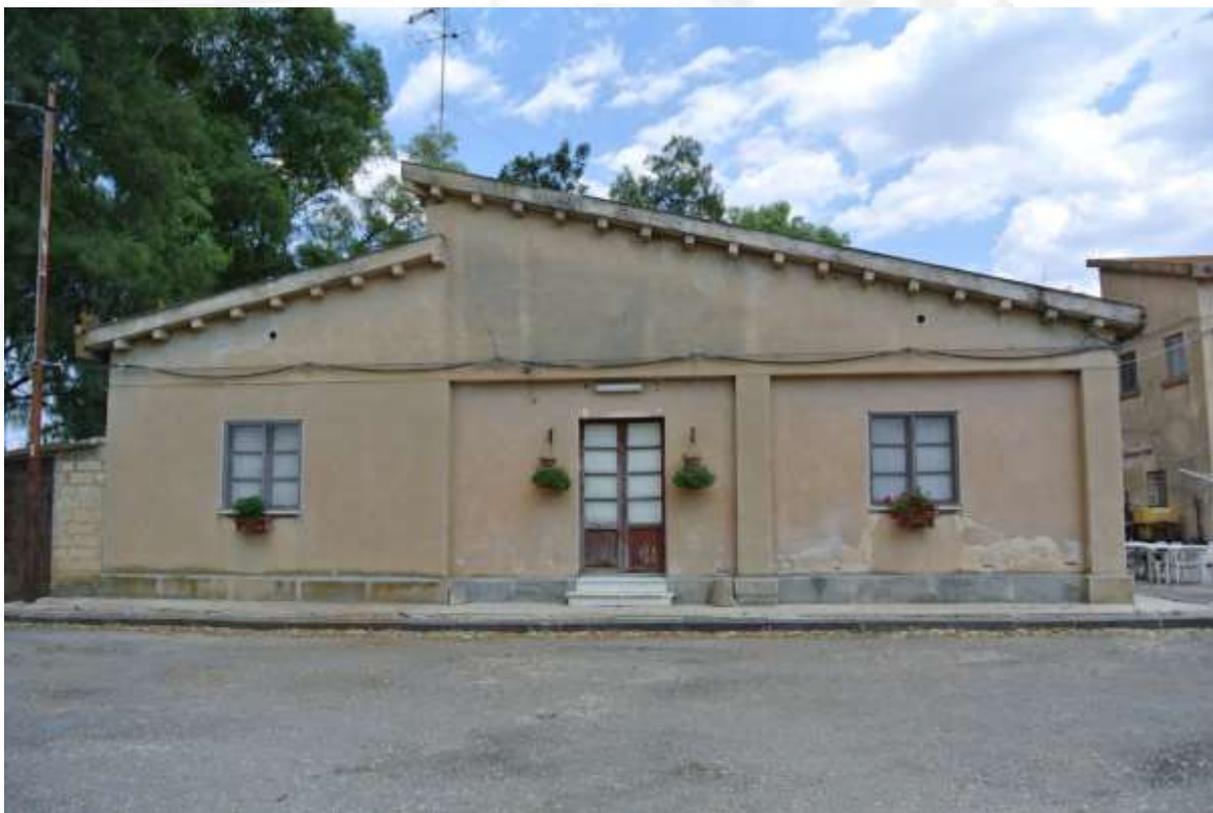
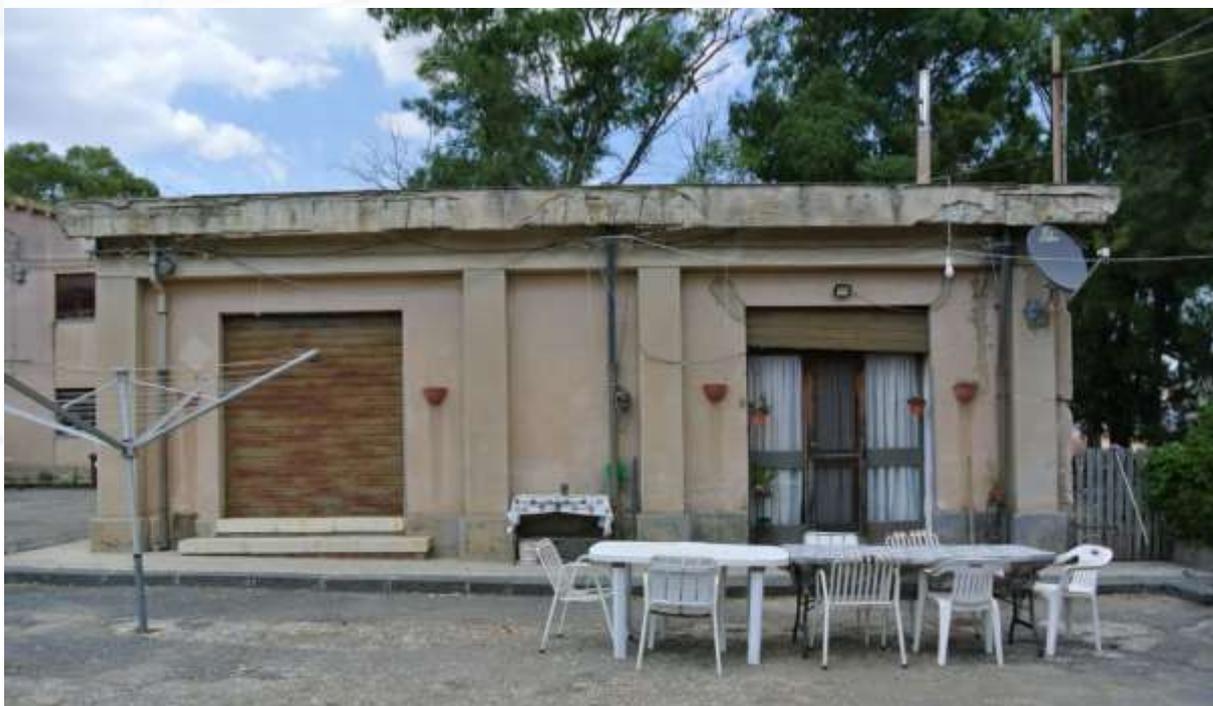
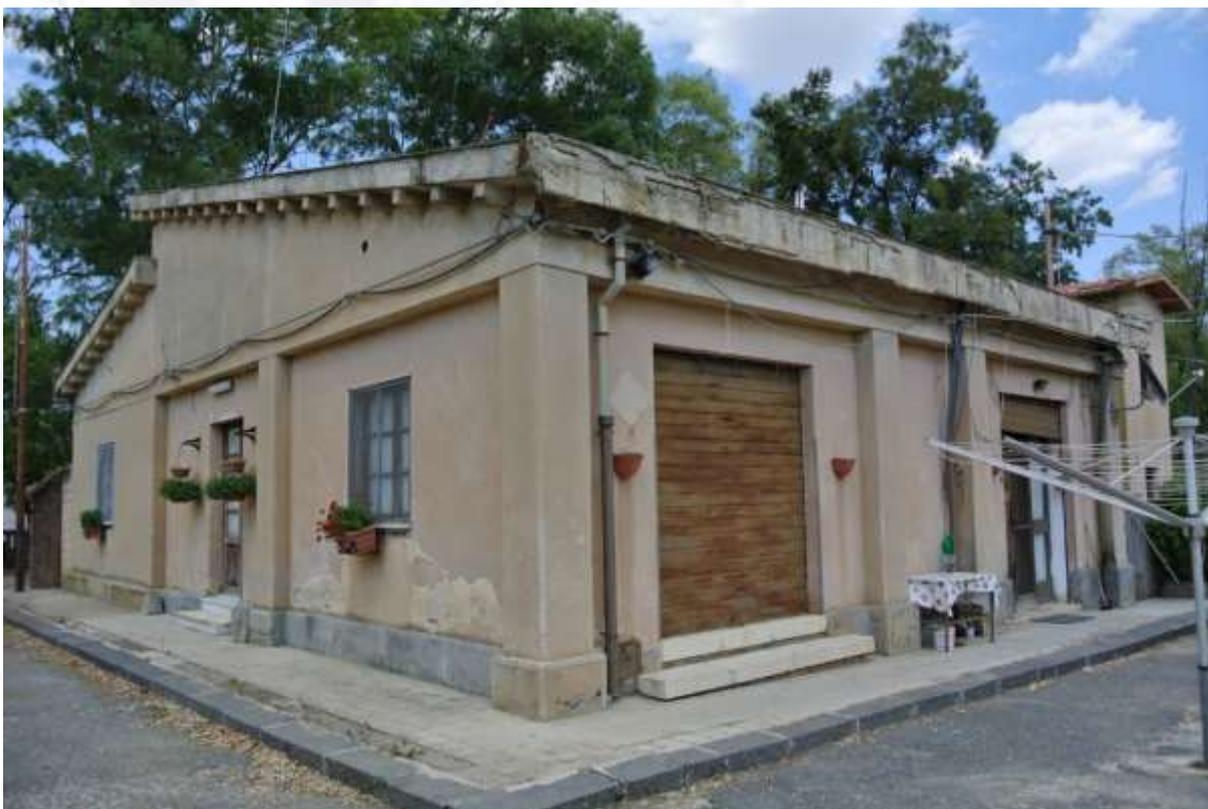
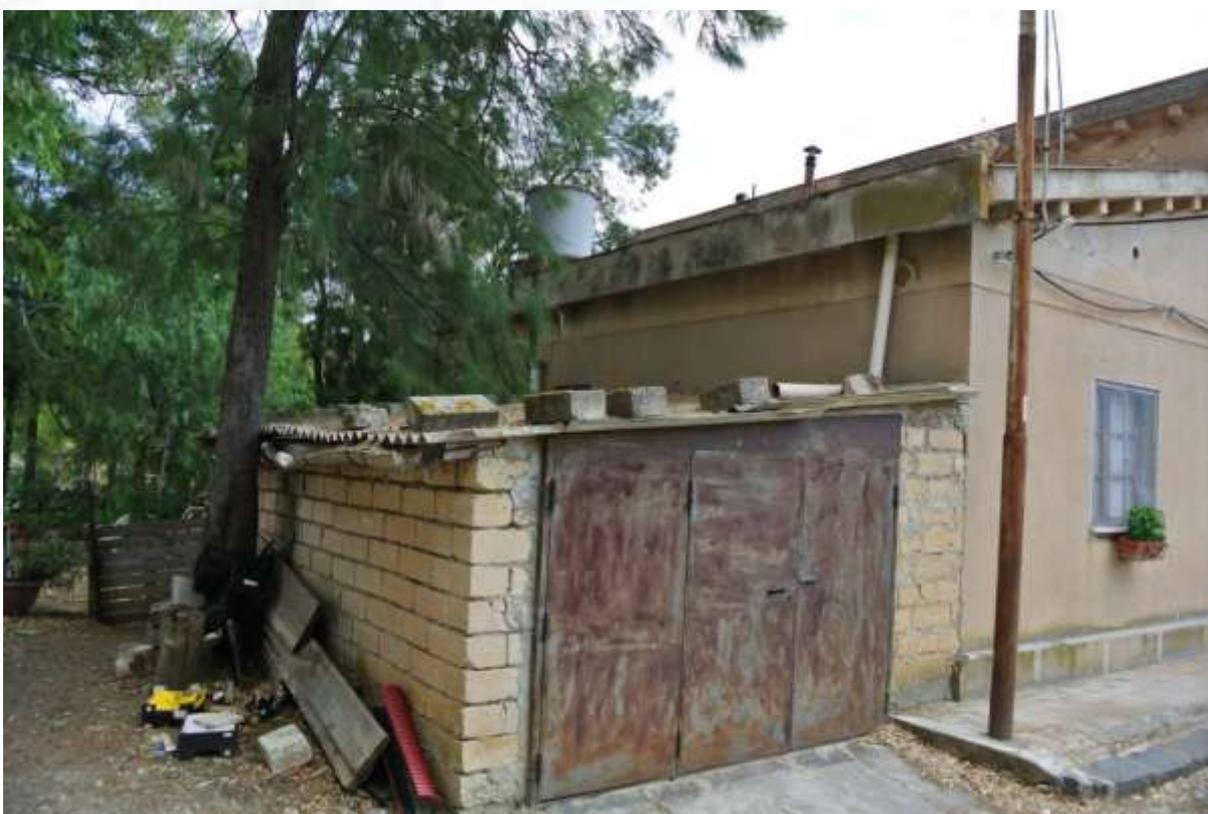
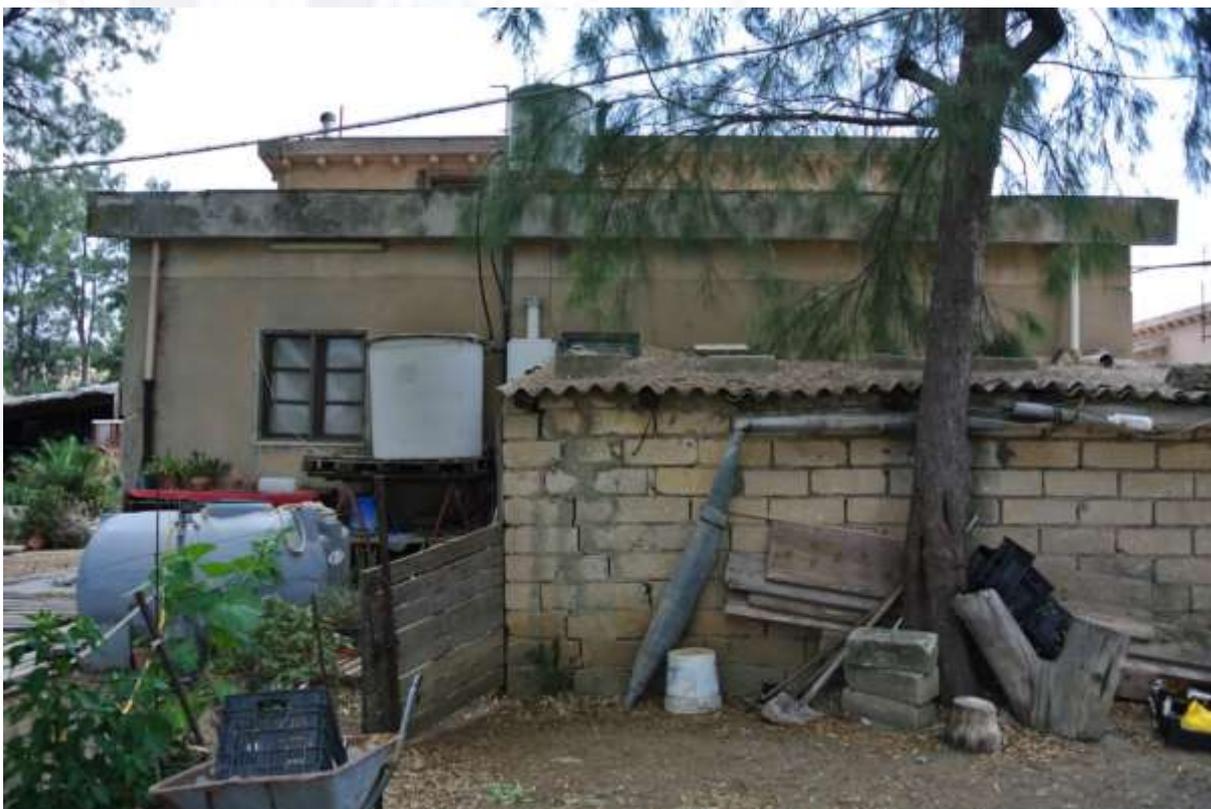
Mulino

Mulino, prospetto frontale, stato di fatto luglio 2019

Mulino, prospetto laterale, stato di fatto luglio 2019

Mulino, vista laterofrontale, stato di fatto luglio 2019

Mulino, vista laterale, stato di fatto luglio 2019

Il **mulino** è caratterizzato da struttura mista, cemento armato e muratura portante in laterizio e mostra lesioni passanti sulla parete portante del retrospetto, oltre a distacchi a livello del cordolo di copertura e dei muri di tamponamento.

Nell'area a muratura portante, la pavimentazione è parzialmente dissestata per avvallamenti del sottostante massetto, mentre le restanti finiture e i servizi manifestano l'usuale degrado per l'incuria del tempo.

Sono visibili modifiche di prospetto e superfetazioni da eliminare, oltre a una copertura in eternit da bonificare.

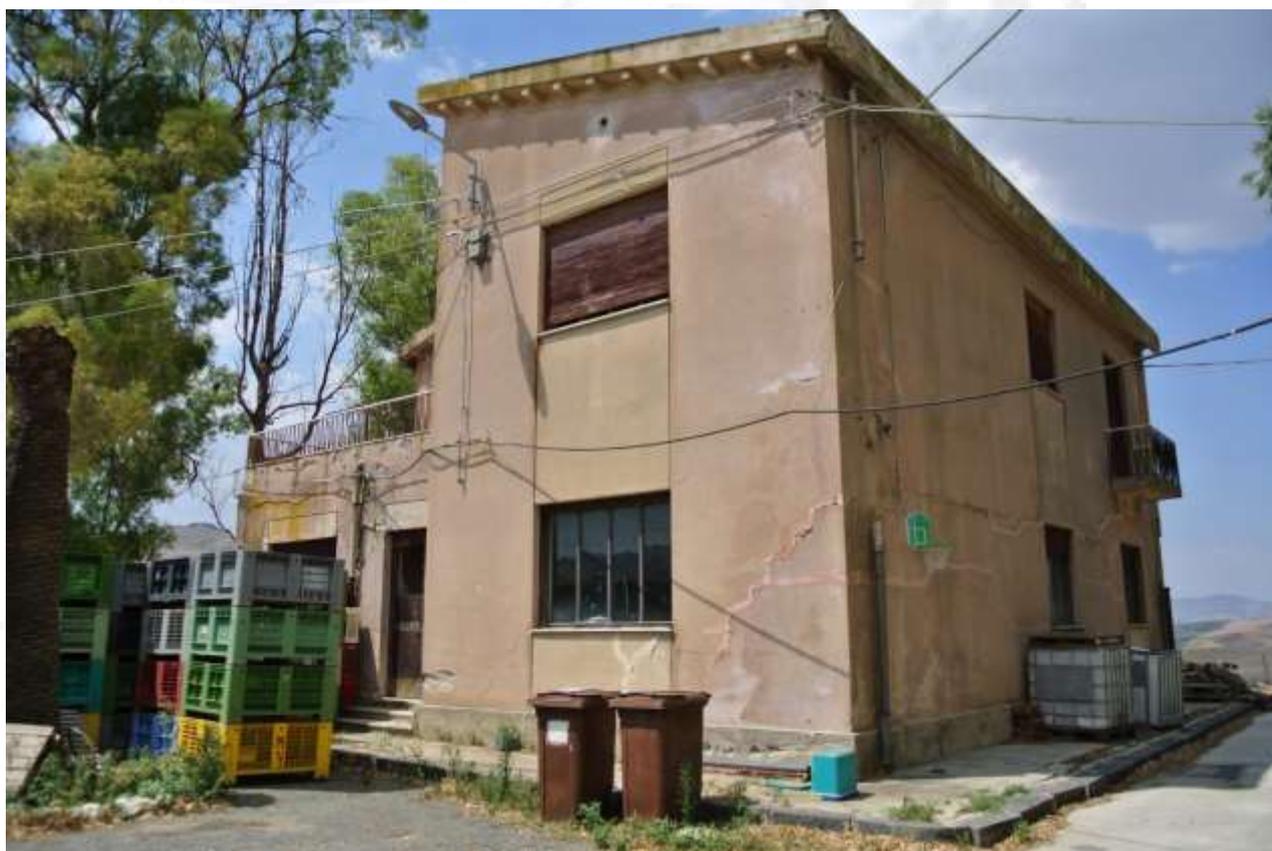
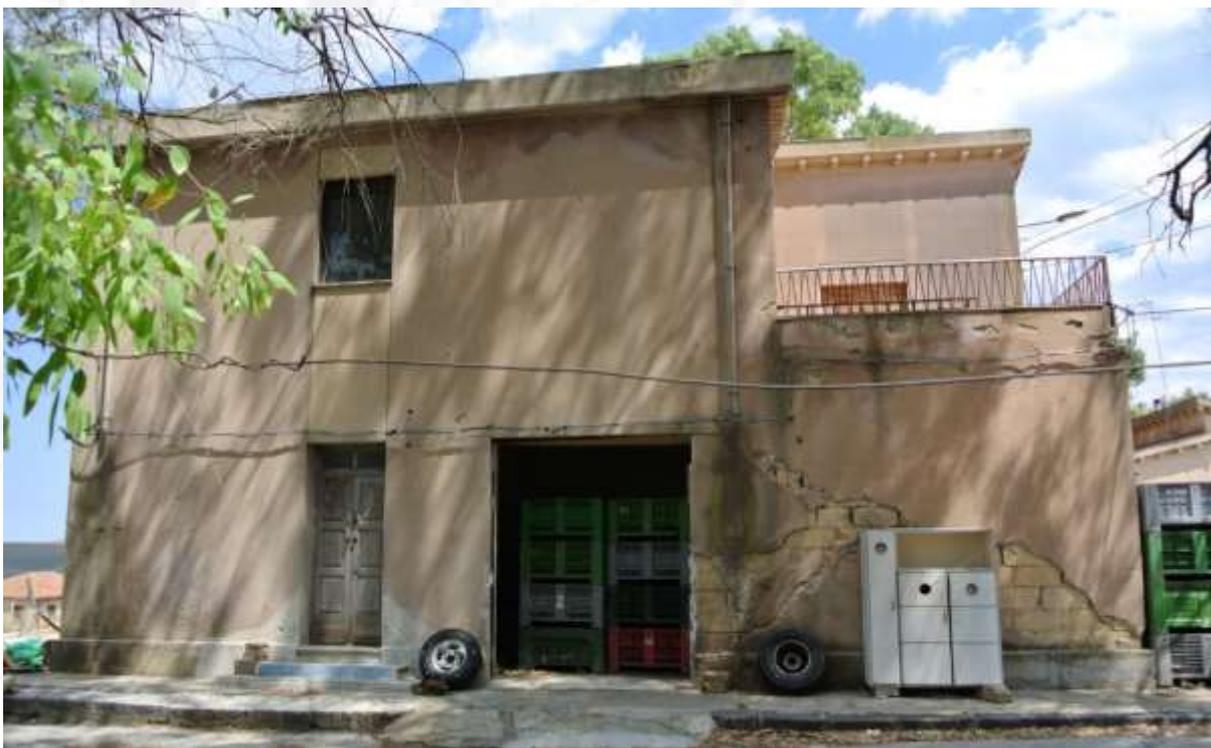
Uffici dell'Ente

Uffici dell'Ente, vista laterofrontale, stato di fatto luglio 2019

Gli **uffici dell'Ente** hanno struttura a muratura portante con solaio di copertura in cemento armato.

Sono evidenti estese lesioni sulle murature portanti per effetto di cedimenti differenziali delle fondazioni che dal confronto delle ispezioni visive effettuate in anni successivi, si sono stabilizzati.

È presente anche un diffuso degrado superficiale degli intonaci, mancanti in più punti, dei cordoli e di qualche solaio.

Gli infissi sono del tipo con profilato di ferro e serranda avvolgibile, da sostituire.

Le pavimentazioni, gli intonaci, gli infissi e le finiture del piano terra sono degradate da abbandono, usura e umidità, mentre le finiture, i servizi e i rivestimenti del primo piano sono degradati per carenza di ordinaria manutenzione ma senza dissesti apprezzabili.

Uffici dell'Ente, vista laterale, stato di fatto luglio 2019

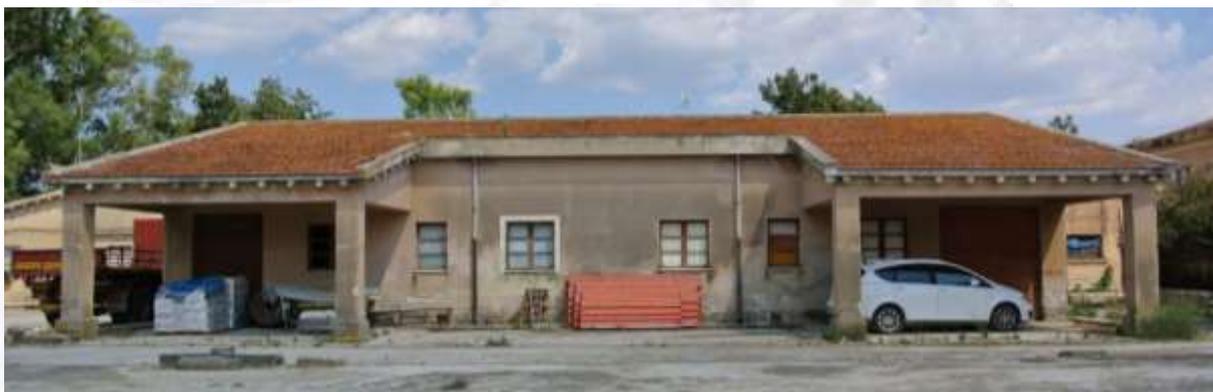
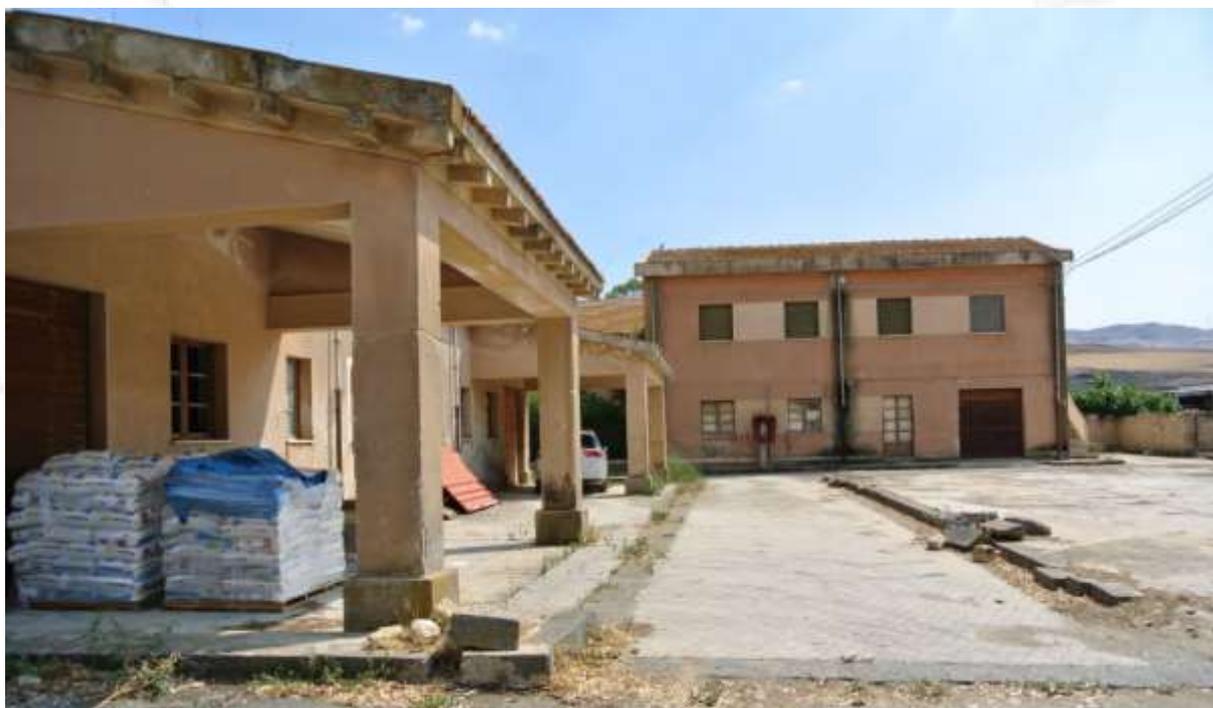
Officine meccanico e fabbro

Officine meccanico e fabbro, vista frontale, stato di fatto luglio 2019

Le **officine meccanico e fabbro** mostrano un normale degrado per l'incuria del tempo, ma senza dissesti strutturali apprezzabili, con presenza di piccole lesioni e distacchi dell'intonaco nella parte retrostante, dovuti soprattutto a umidità da risalita.

All'interno si rileva soltanto la mancanza di manutenzione e qualche danno per umidità.

Officine meccanico e fabbro, vista laterale, stato di fatto luglio 2019

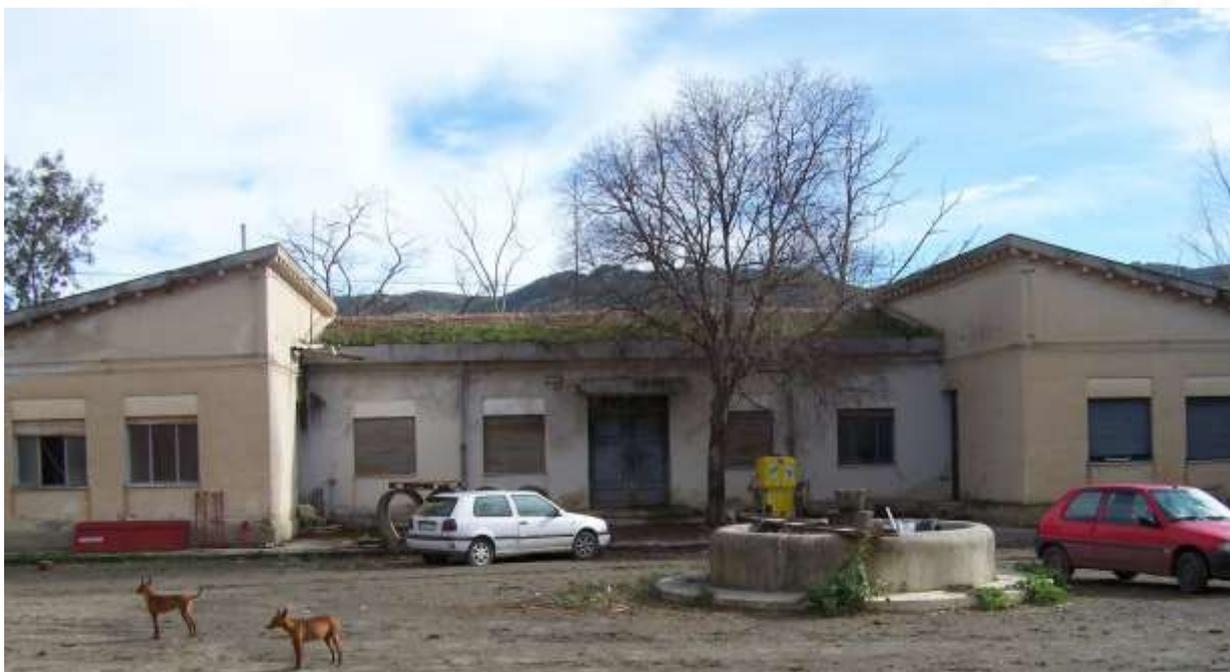
L'edificio ha una struttura in cemento armato ma le murature di tamponamento presentano lesioni passanti che richiedono interventi di sarcitura e l'utilizzo parziale solo nella zona delle aule, di impiego di rete elettrosaldata.

I solai e i cordoli di copertura saranno oggetto di opere di risanamento delle armature. Nelle aule, dove vi sarà la presenza di molte persone, sugli intonaci

di copertura è previsto l'uso di una rete di materiale composito anti-sfondellamento.
