POLITECNICO DI TORINO

TESI DI LAUREA SPECIALISTICA

**“La riabilitazione strutturale di Borgo Pietro Lupo come
spunto di riqualificazione architettonica e sociale in Sicilia”**

Il lavoro di tesi si è focalizzato in particolare su un edificio simbolo del Borgo, la Caserma. Esso infatti presenta un dissesto strutturale per via del cedimento differenziale del terreno che ha causato il distacco del corpo di destra e la nascita di diverse lesioni passanti.

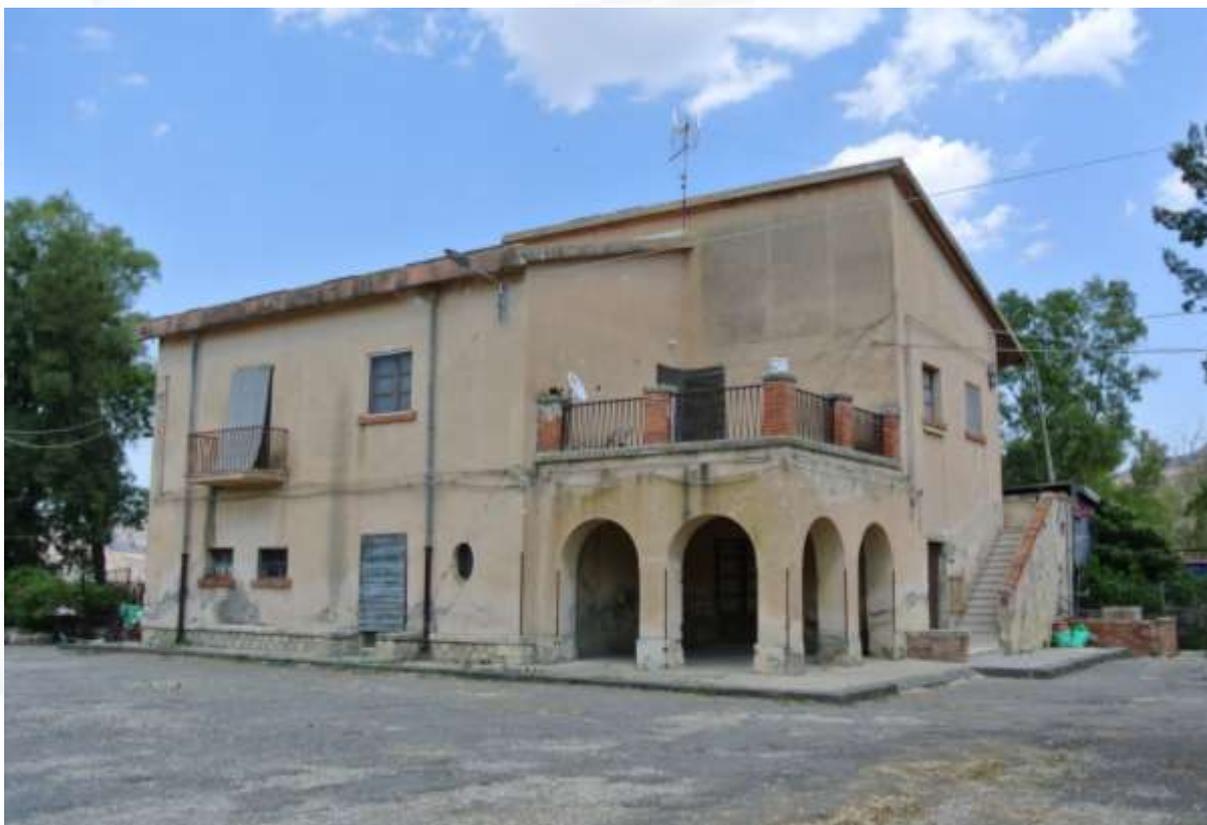
Successivamente alla realizzazione dei solai di copertura in c.a., le murature hanno avuto cedimenti su diversi elementi d'angolo per effetto dell'assestamento del terreno di fondazione. All'ispezione visiva, i cedimenti non sembrano più attivi e le pareti lesionate saranno consolidate prima con sarcitura e poi con utilizzo di rete in materiale composito a base di fibre di vetro, mentre il recupero sarà completato con il rifacimento dell'intonaco esterno ed interno.

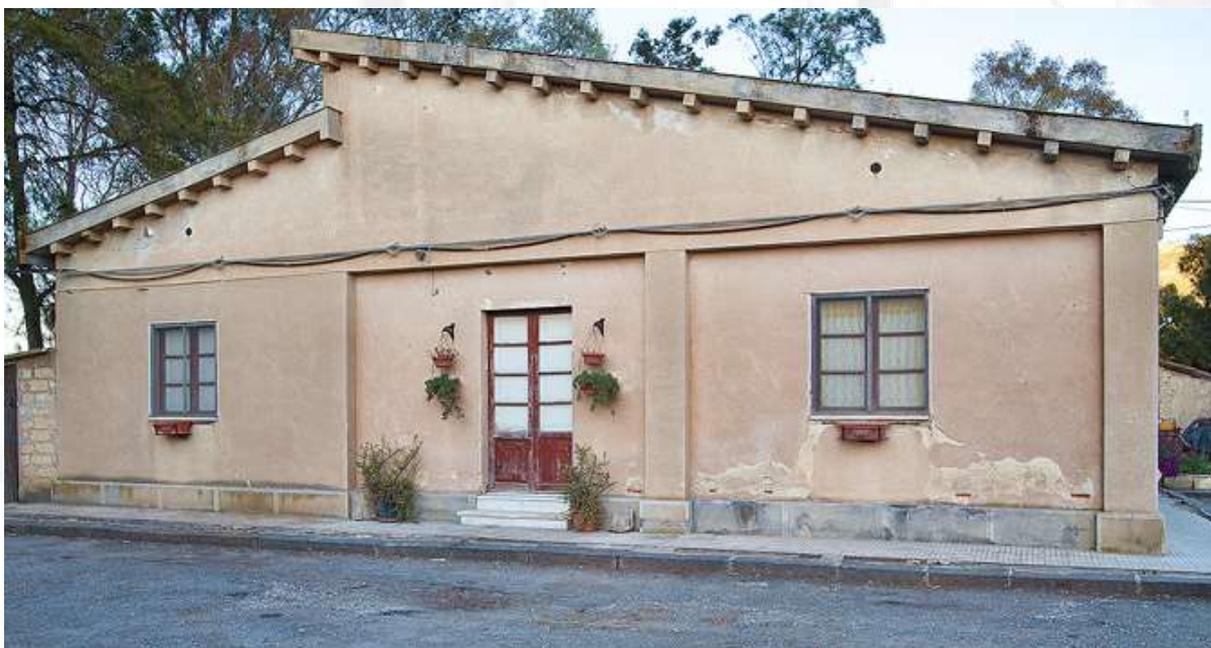
La struttura mista muratura portante e c.a. ha lesioni sulle pareti portanti e lungo il collegamento parete verticale e del cordolo di copertura. Per questa ragione le opere sulle murature riguarderanno la sarcitura delle lesioni lungo le pareti e il consolidamento della parete in muratura portante con rete elettrosaldata. Le aperture saranno ripristinate come quelle della ricostruzione anni '50, sostituendo gli infissi esterni non recuperabili.

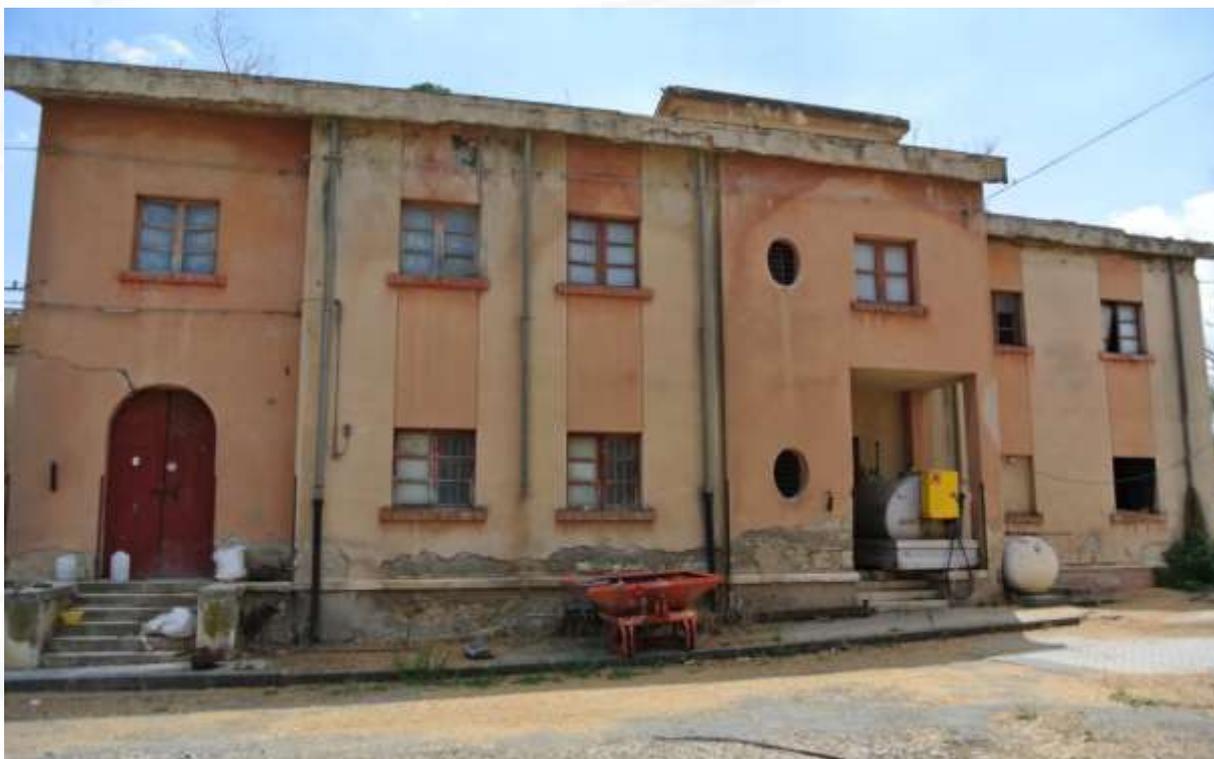
L'edificio Caserma presenta diversi dissesti e degradi, dovuti all'incuria e alla mancanza di manutenzione nel tempo oltre che ad un dissesto strutturale della scatola muraria della parte destra che vede un distacco dalla scatola muraria di sinistra per un assestamento del rilevato, ora fermo.

Vista frontale della Caserma dei Carabinieri e ufficio postale, stato di fatto, gennaio 2020

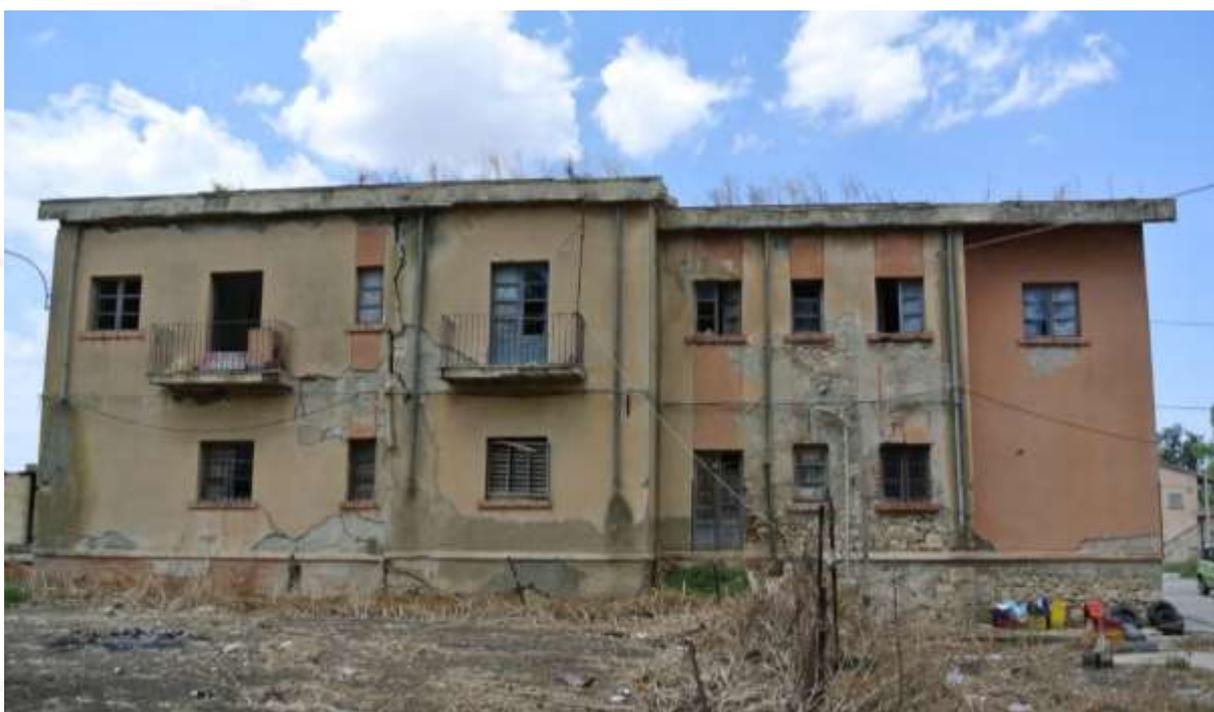
Vista retrospetto della Caserma dei Carabinieri e ufficio postale, stato di fatto, gennaio 2020

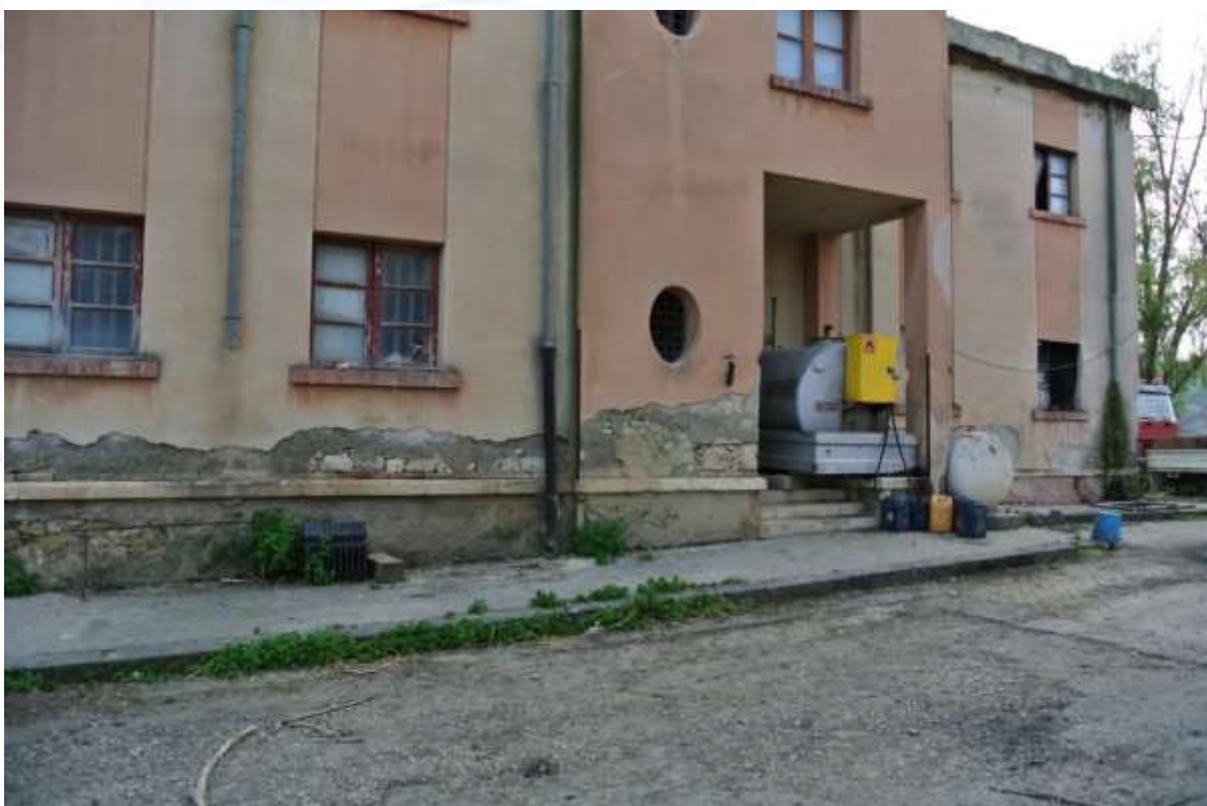
Vista frontale corpo di destra Caserma dei Carabinieri e ufficio postale, stato di fatto, gennaio 2020

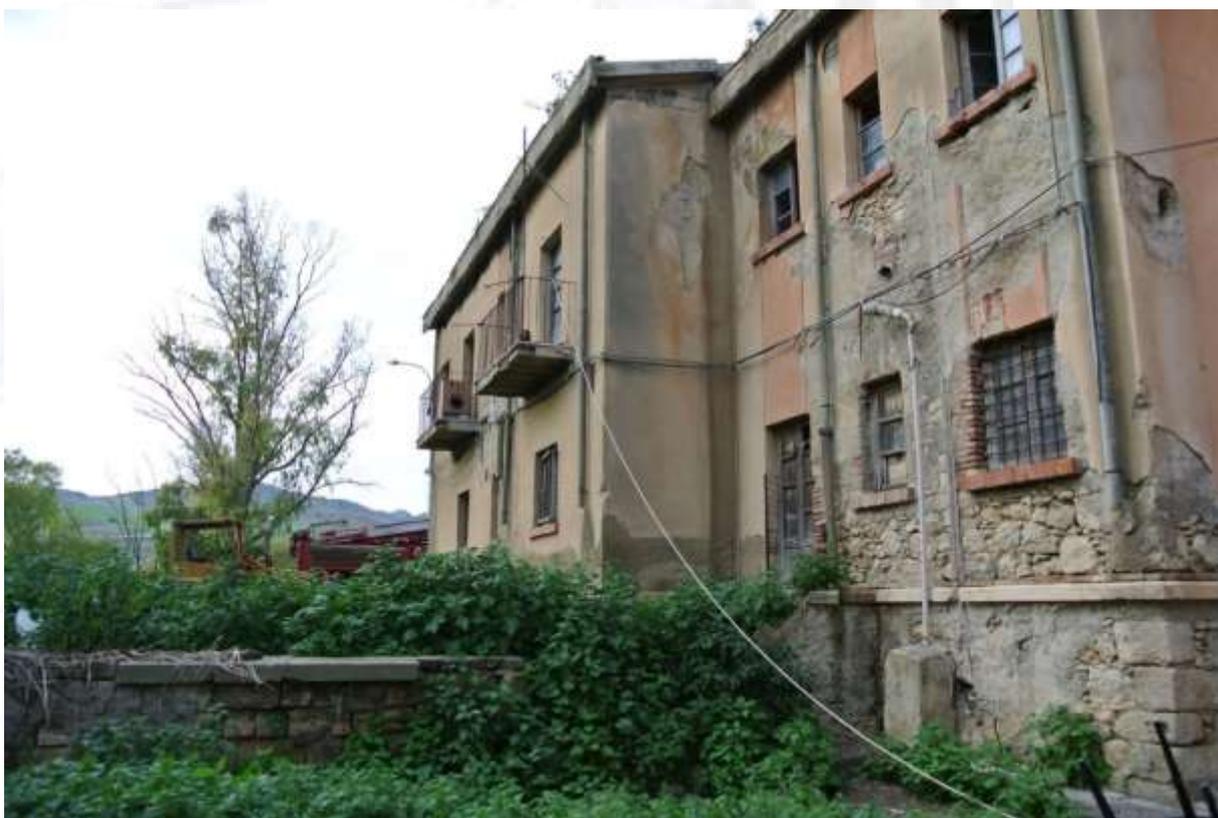
Retroprospetto della Caserma dei Carabinieri e ufficio postale, stato di fatto, gennaio 2020

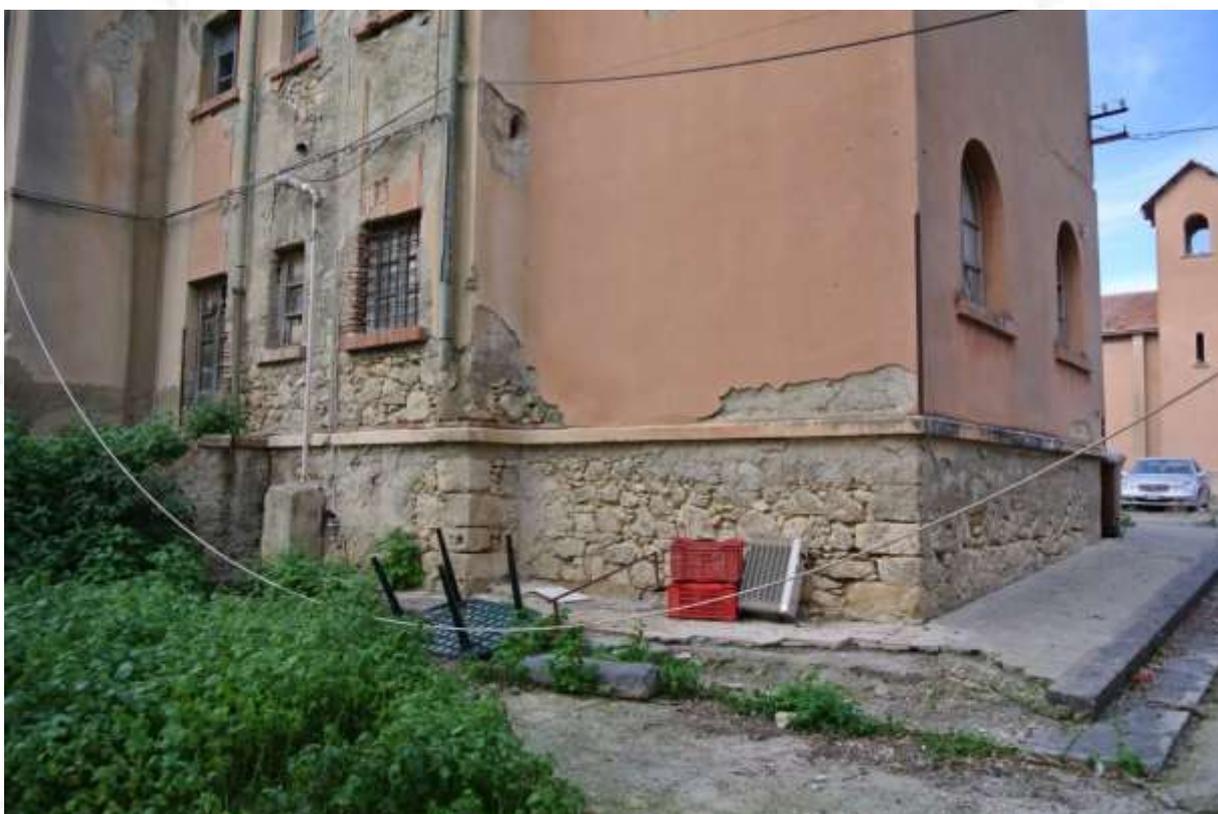
Corpo di sinistra dell'ufficio postale, vista accidentale del degrado, stato di fatto, gennaio 2020

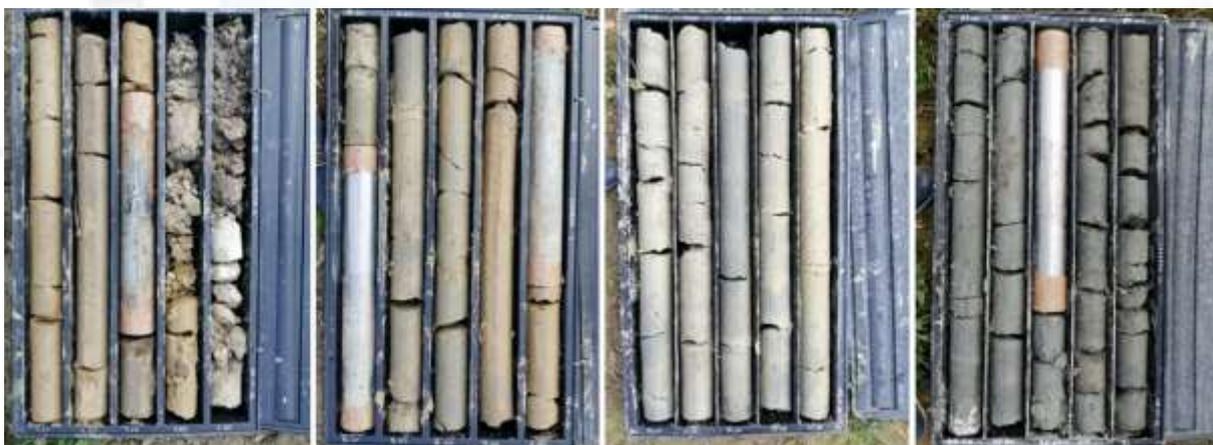
Colonna stratigrafica sondaggio S2

Campione S2 da rilievo retro caserma, analisi visiva in loco:

Presente terreno di riporto con sabbia, alterato e disgregato fino a 2,8 m. Da 2,8 m argille rimaneggiate sabbiose, limose e di colore bruno, plastiche fino a 7,5 m. Da 7,5 m in poi argille rimaneggiate alterate, fino a 11 m. Da 11 m argille

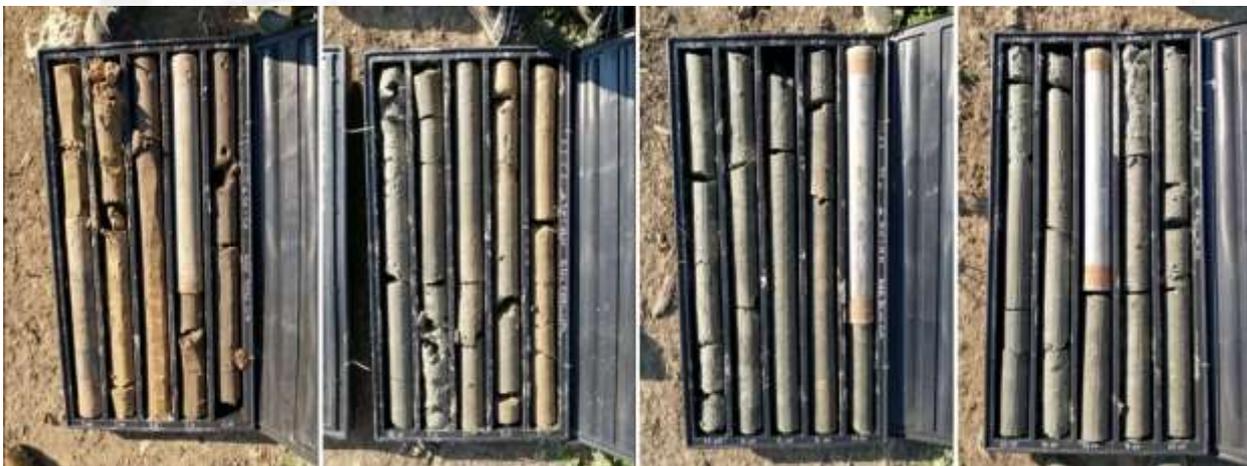
Colonna stratigrafica sondaggio S3

Campione S3 da rilievo retro Casa sanitaria, analisi visiva in loco:

Da zero a 2 metri argille alterate, terreno vegetale, argille alterate classico colore bruno con ciottoli vari, poca sabbia. Da 2 a 6,5 m argille brune leggermente sabbiose, plastiche, con sostanza organica. Da 6 metri e 50 in poi come sopra ma meno alterate, colore grigio, meno plastiche. Livello plastico da metri 8,60 a 20mt.

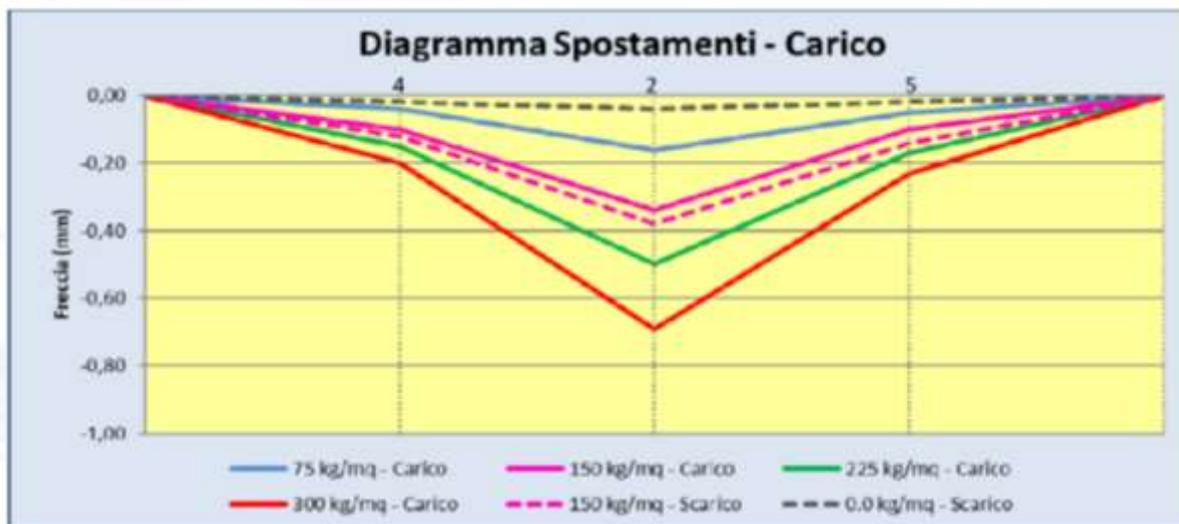
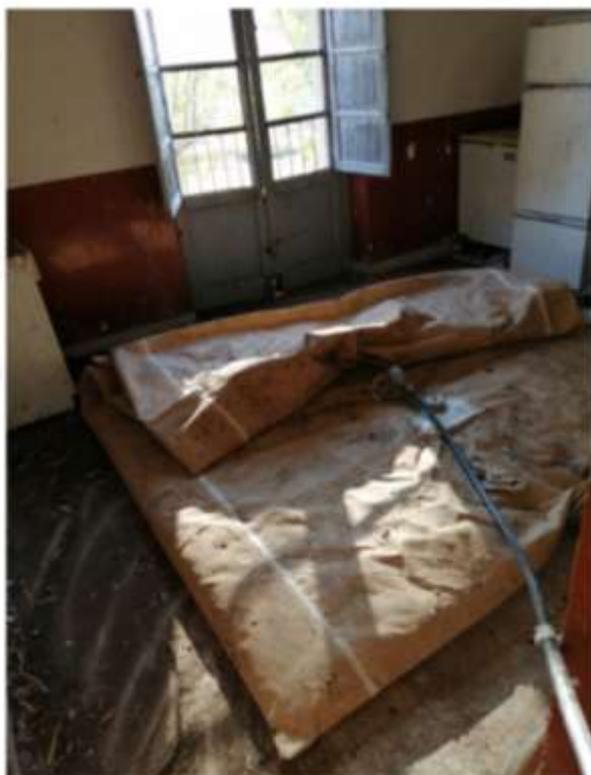
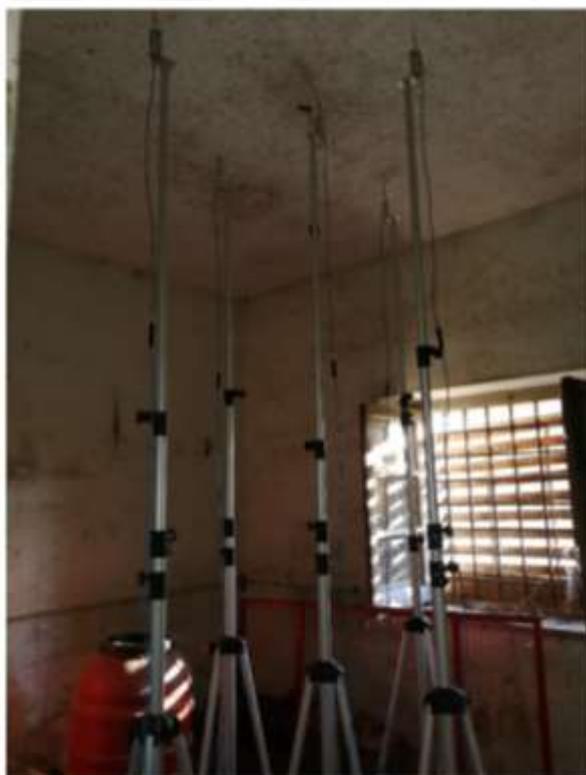
Terza indagine, solaio piano primo, Caserma

Disposizione del serbatoio e dei comparatori

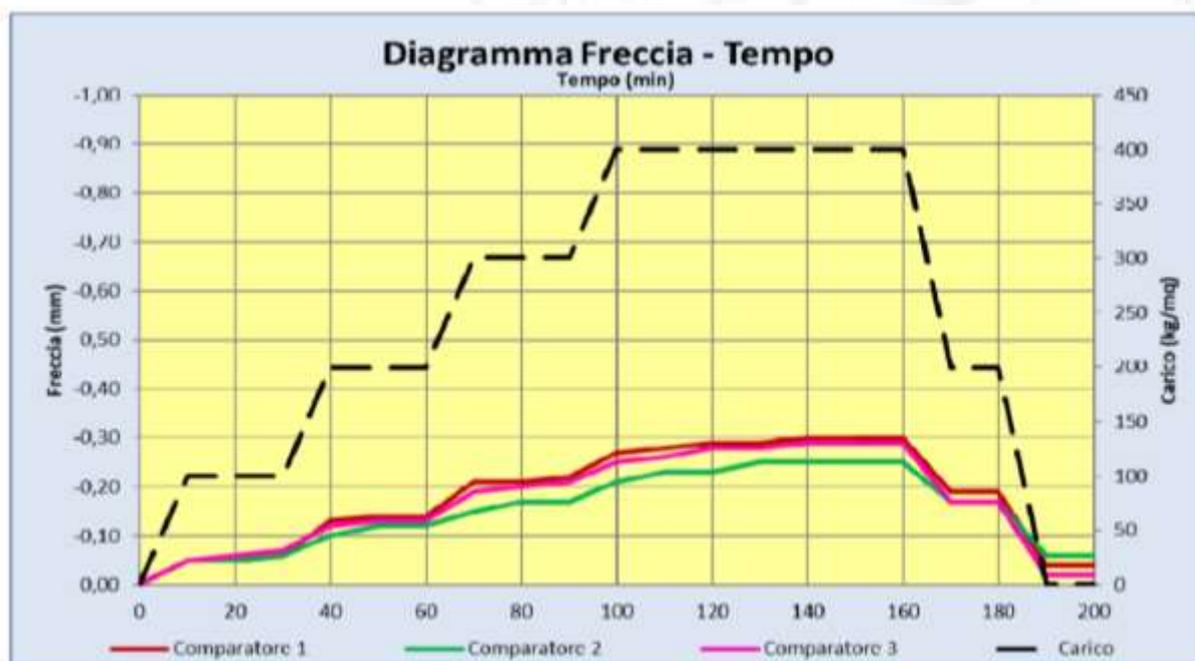
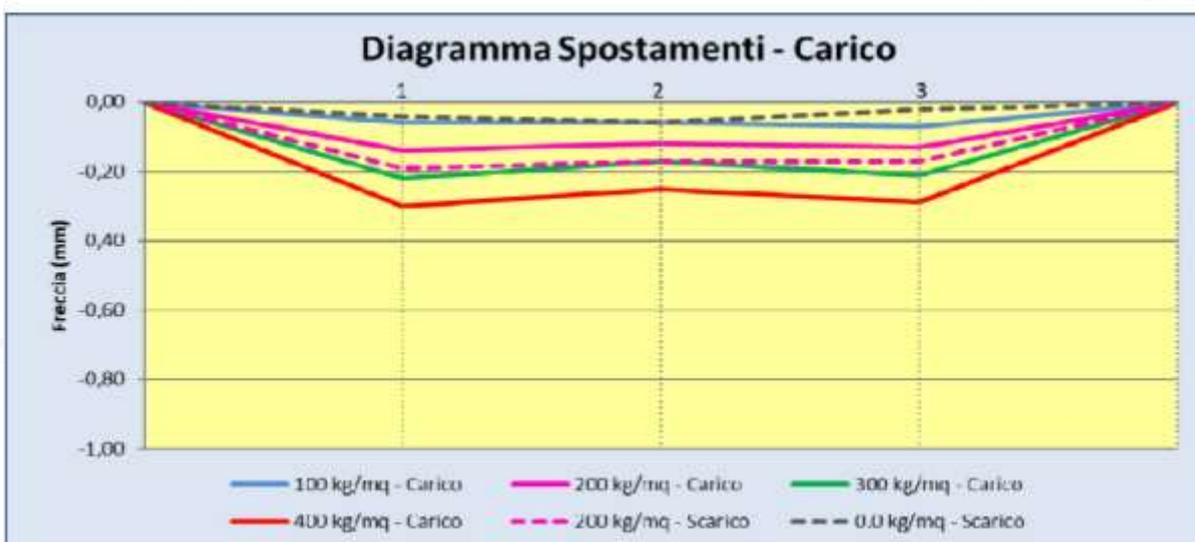
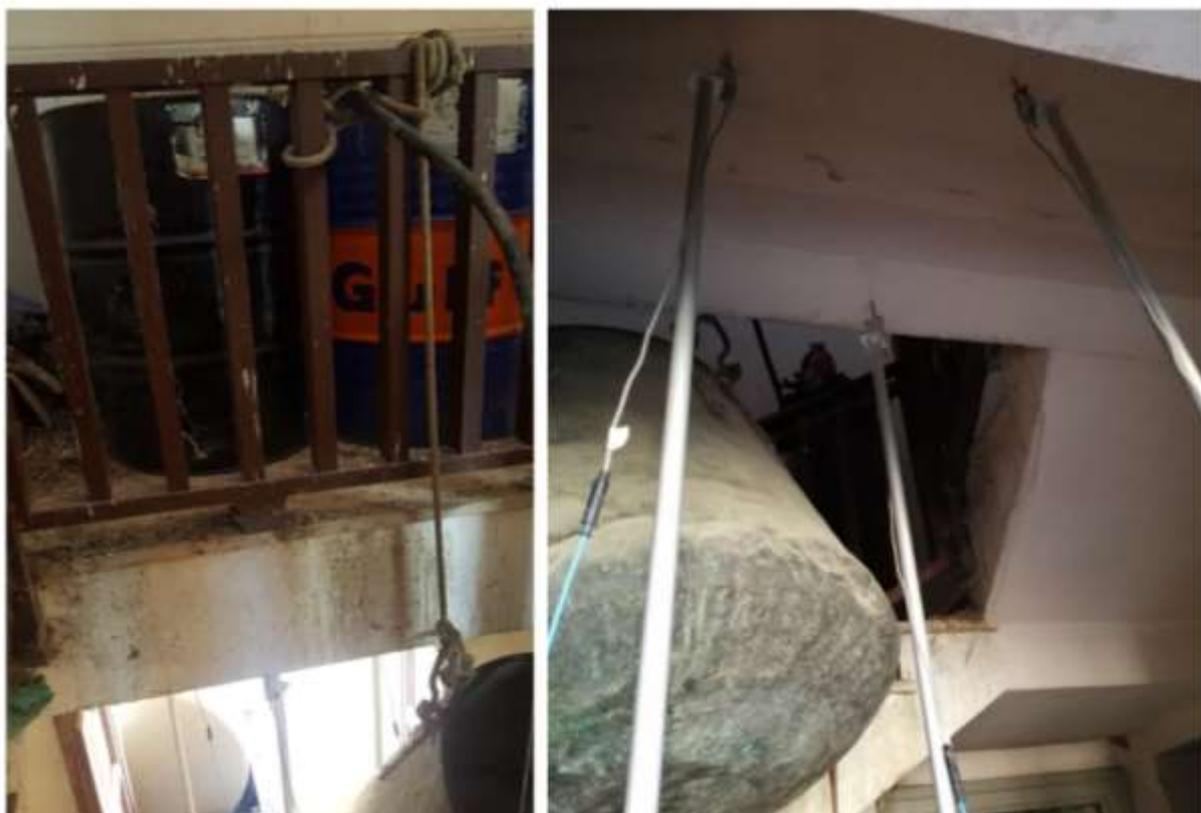
Quarta indagine, solaio piano primo, Caserma

Disposizione del serbatoio e dei comparatori per indagine solaio di collegamento

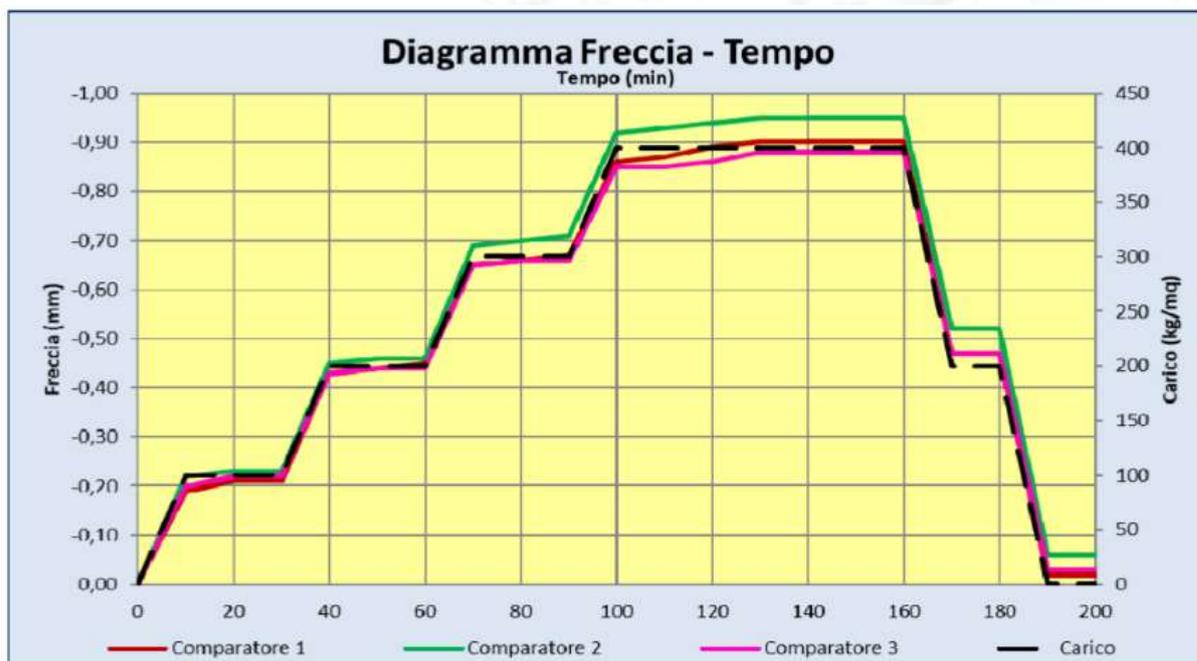
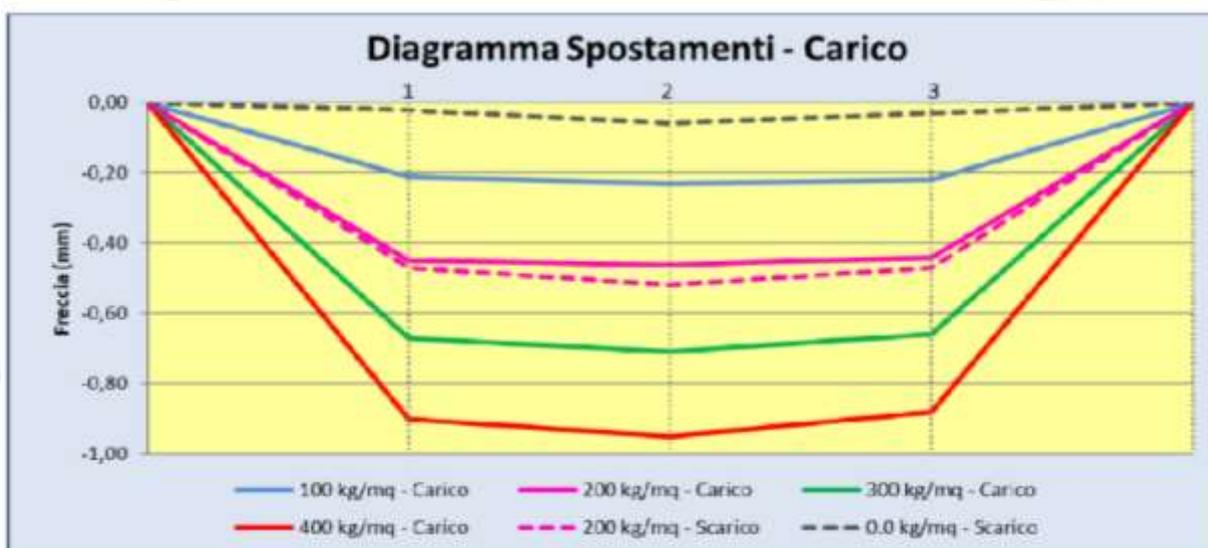
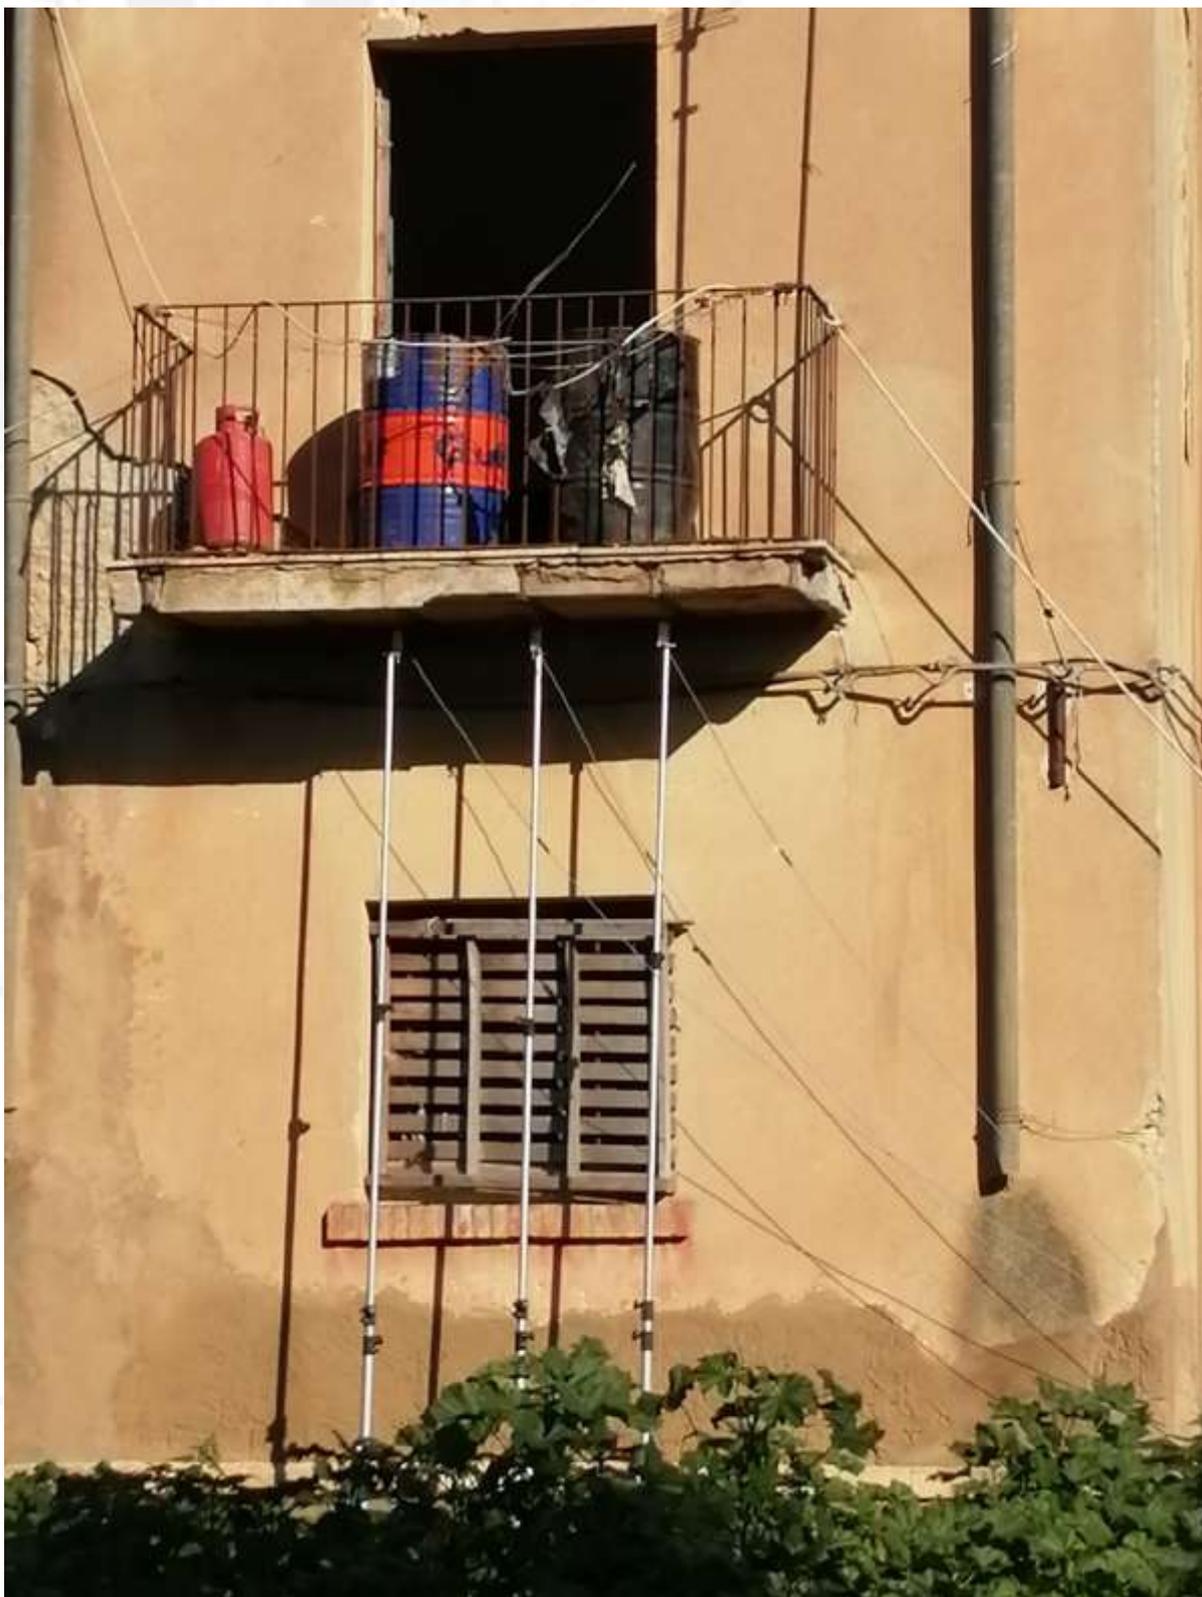
Disposizione del serbatoio e dei comparatori per indagine mensola balcone

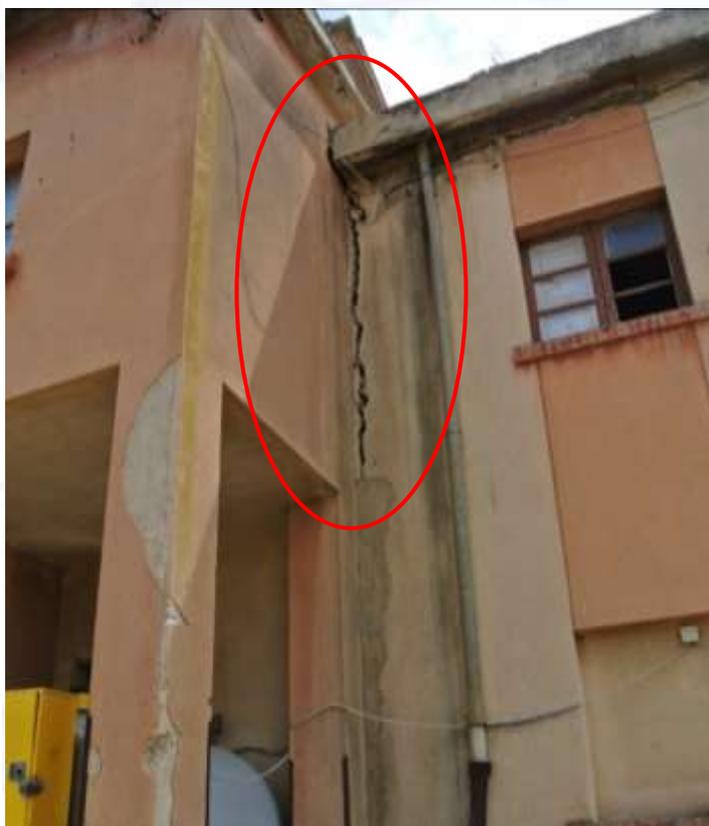
Lesione verticale sul prospetto frontale, indice del distacco delle due scatole murarie

È presente una lesione verticale dovuta ai diversi assestamenti dei due corpi di fabbrica sul rilevato. Le due strutture realizzate in periodi differenti sono **prive**

di ammassamento verticale, poiché il corpo di fabbrica di destra è costituito da muratura portante addossata al corpo preesistente di sinistra.

A causa di un differente assestamento del terreno sottostante, si è evidenziato il **distacco** del corpo di destra mediante **lesione verticale** passante, visibile in muratura esterna e interna, sul prospetto frontale e sul retrospetto.

Ove sia presente una **lesione muraria** le tecniche più comunemente usate sono la chiodatura o l'imbullonatura, il cuci e scuci con mattoni pieni e il consolidamento con rete elettrosaldata o di materiale composito. La prima non potrebbe in questo caso essere efficace per la natura del muro realizzato in pietra perché i chiodi si sfilerebbero facilmente.

La seconda non può essere usata per la natura costruttiva del muro (vedi foto), la terza è quella scelta al fine di rendere continuità e consolidamento della scatola muraria.

Il consolidamento e il recupero della continuità strutturale della muratura avverranno quindi, mediante sarcitura con malta e pezzi di mattone della stessa natura della muratura e completando il ripristino mediante impiego di fibra di composito posta nell'intonaco del prospetto esterno.

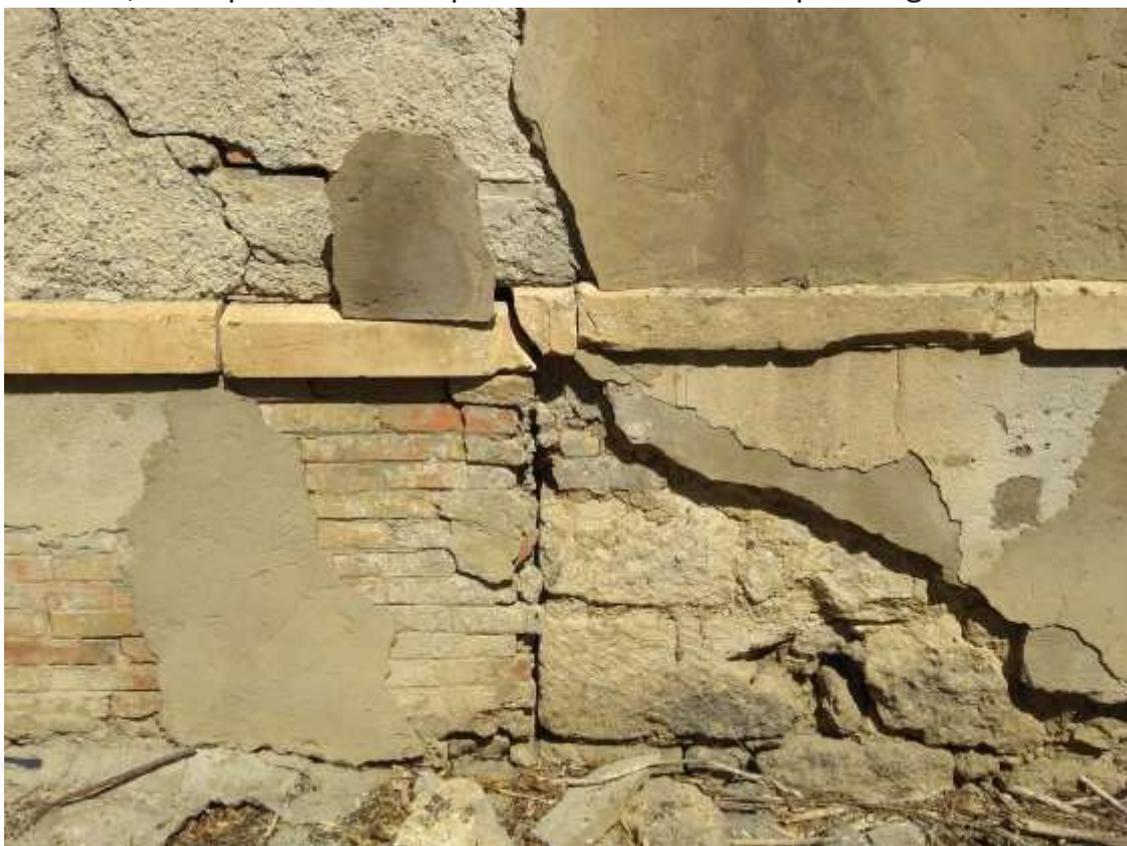
Particolari che mettono in evidenza che i due corpi realizzati nel 1940 e nel 1947 sono costituiti da strutture murarie accostate, prive di elementi di cucitura, con i paramenti ricoperti con intonaco di tipo Li Vigni.

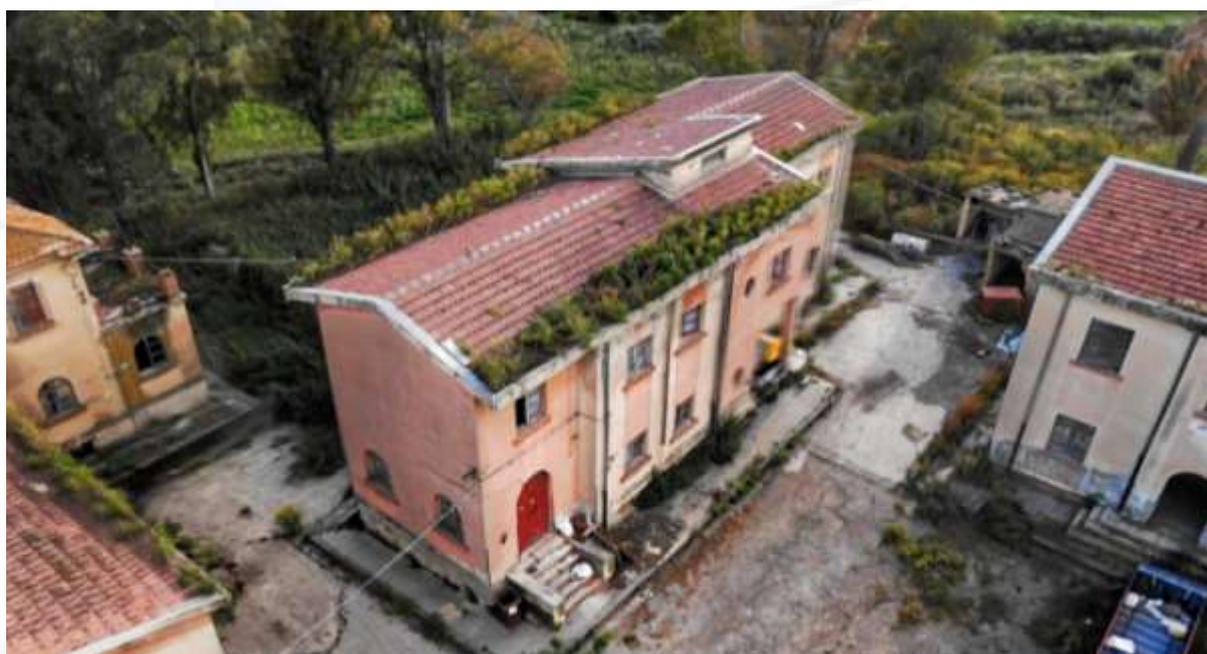
Il dissesto riguarda il **deterioramento** dei diversi **solai**. In più punti, nella struttura, è visibile **deterioramento** dell'intonaco, **lesione** del laterizio e **ossidazione** delle armature.

Essendo edifici in stato di abbandono, la mancanza di manutenzione ha provocato diversi degradi: anche in copertura, la presenza di piante infestanti ha fatto sì che si creassero **ristagni di acqua** a livello della parte esterna, priva di grondaia.

Il ristagno di acqua, filtrando all'interno della struttura ha provocato **infiltrazioni** importanti che hanno reso possibile l'aumento dell'ossidazione delle armature con conseguente rottura del copriferro e del laterizio, causando un **deterioramento** dei **solai** e la riduzione della sezione dell'armatura.

Deterioramento del solaio del primo piano, con laterizio rotto e armatura ossidata

Il ripristino del deterioramento avviene tramite pulitura e eventuale integrazione delle armature ossidate, rifacimento dello strato dell'intradosso del solaio con aggiunta di rete in fibra di vetro anti sfondellamento che viene ancorata ai quattro lati.

La scelta dell'aggiunta della rete anti sfondellamento è dovuta alla tipologia di solaio, SAP che presenta il problema della rottura del laterizio a flessione.

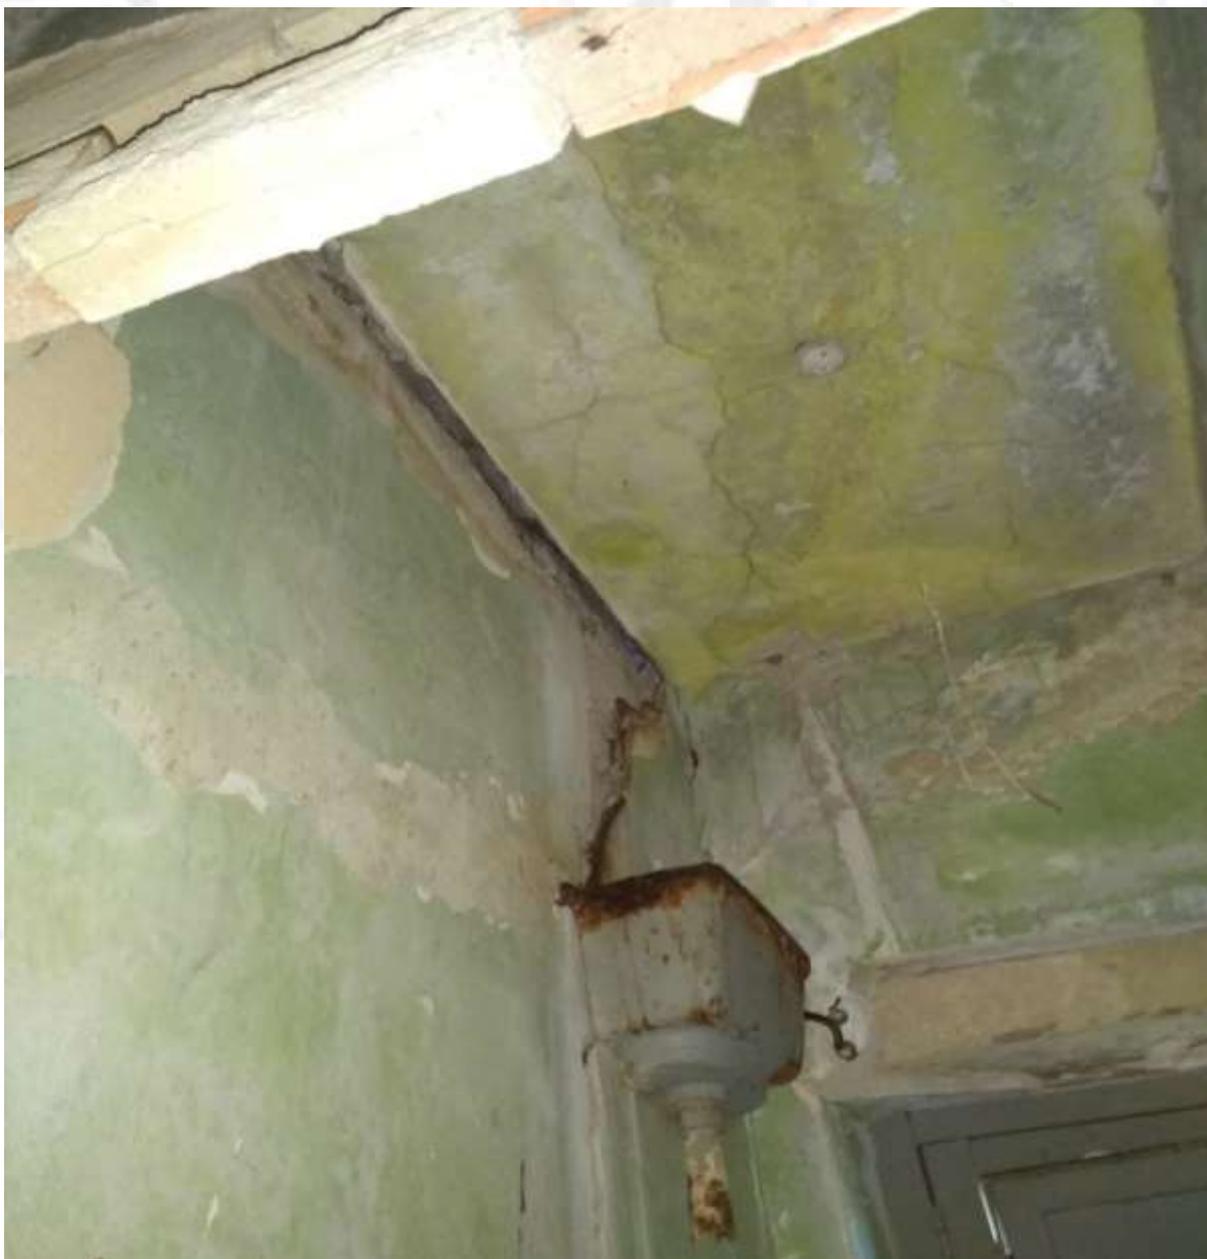
Dissesto n.1: distacco del solaio

Tuttavia il solaio è anche in pessime condizioni di deterioramento, come descritto al "Dissesto n.4" e necessiterebbe di ulteriori interventi di consolidamento.

Il ripristino delle condizioni di continuità strutturale dell'elemento orizzontale (solaio) con la struttura verticale (muratura) comporterebbe la necessaria costruzione di un cordolo sulla muratura e l'integrazione della soletta agganciata al nuovo cordolo.

Proprio per questo motivo, si è ritenuto di ottenere lo stesso risultato di collegamento tra la struttura orizzontale e quello verticale, realizzando un **nuovo solaio** avente le caratteristiche richieste.

Nello specifico, il nuovo solaio verrà realizzato a struttura mista, con travetti di conglomerato cementizio semplice o precompresso e laterizi o blocchi di conglomerato leggero, calcolato per un sovraccarico utile netto di 2500 N/m^2 (254 kg/m^2) con caldana in conglomerato cementizio dello spessore minimo di 4 cm e non superiore a 6 cm e con armatura metallica.

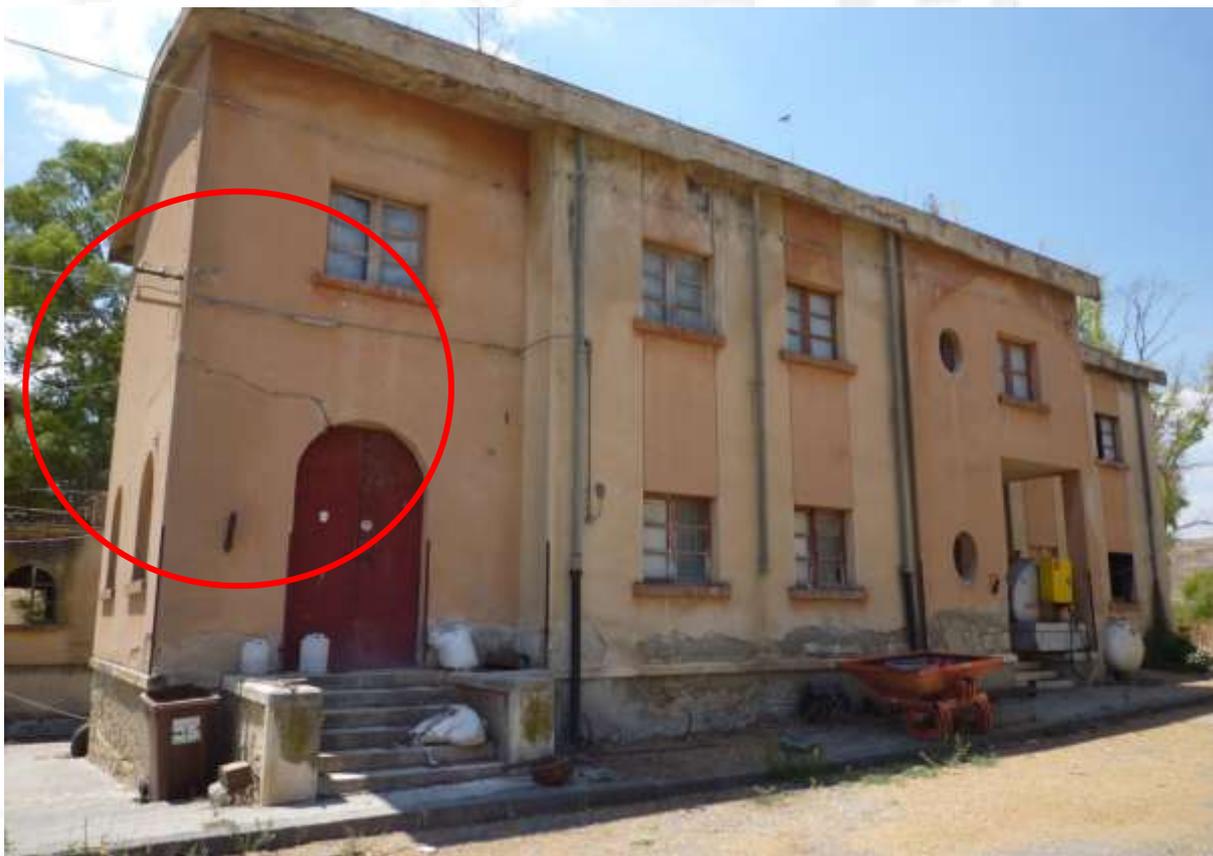
Dissesto n.3: lesione orizzontale

Sul prospetto frontale la caserma presenta una **lesione passante** posta in posizione angolare, alla sinistra della struttura.

La lesione si presenta orizzontale e interessa sia parte del prospetto frontale sia parte del laterale sinistro.

È una classica **lesione angolare** dovuta al **cedimento differenziale** della fondazione che essendo rigida poiché realizzata in muratura portante come la parte in elevazione, non assorbe i diversi assestamenti del terreno sottostante creando conseguente distacco e rottura.

È importante, vista la lesione, considerare due aspetti: data la dimensione ridotta e la forma della lesione, è sufficiente agire mediante sarcitura con malta e pezzi di mattoni della stessa natura della muratura, per sigillare la fessurazione, completando il ripristino mediante intonaco di tipo Li Vigni per rendere uniforme la muratura. Poiché il muro lavora a compressione, è sufficiente ripristinare il collegamento tra la parte superiore e la parte inferiore della lesione.

Per garantire il consolidamento e comportamento statico uniforme, si utilizza rete in composito su tutto il prospetto dell'edificio. Questa scelta comporta che anche l'area della muratura interessata dalla lesione passante venga rinforzata con la fibra in G.F.R.P., come il resto della muratura portante esterna, poiché la qualità dei paramenti murari è degradata dallo stato di abbandono dell'edificio e anche se non visibili, potrebbero essere presenti ulteriori dissesti celati dall'intonaco.
