POLITECNICO DI TORINO

TESI DI LAUREA SPECIALISTICA

**“La riabilitazione strutturale di Borgo Pietro Lupo come
spunto di riqualificazione architettonica e sociale in Sicilia”**

Il lavoro di tesi si è focalizzato in particolare su un edificio simbolo del Borgo, la Caserma. Esso infatti presenta un dissesto strutturale per via del cedimento differenziale del terreno che ha causato il distacco del corpo di destra e la nascita di diverse lesioni passanti.

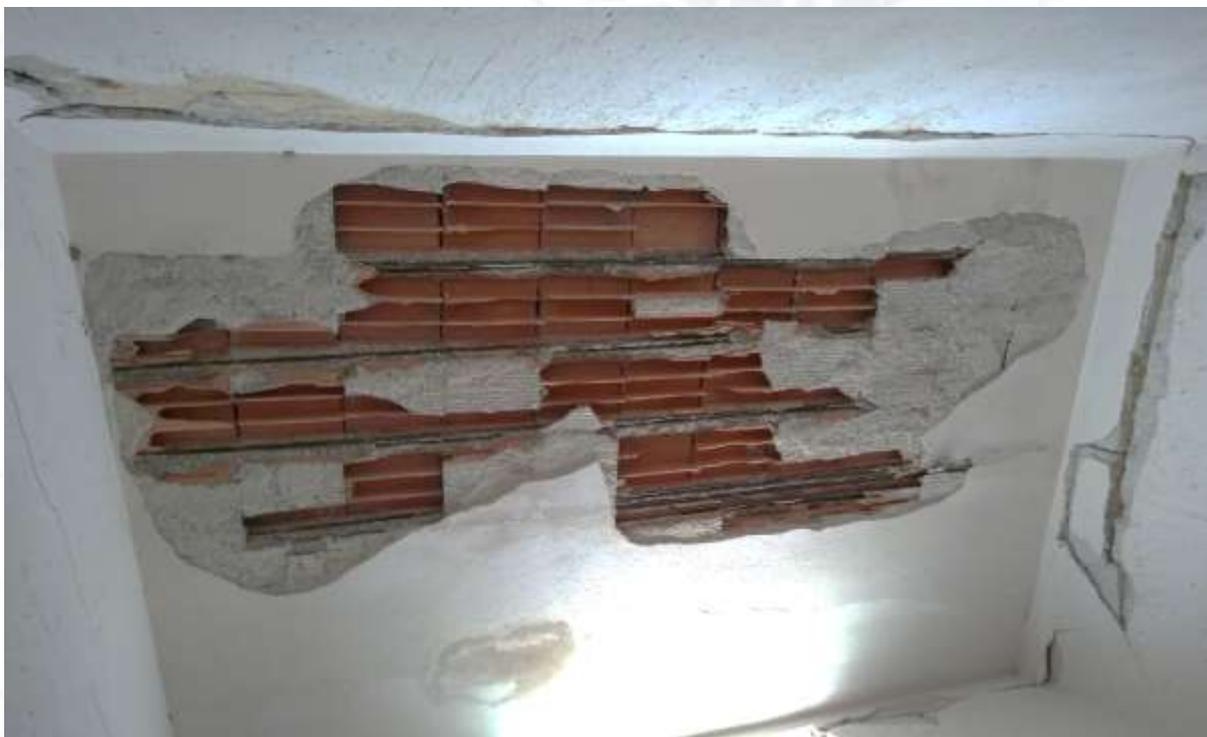
Dissesto n.4: dissesto dei solai

Le prove di carico hanno dimostrato che i solai hanno risposto alle caratteristiche di sollecitazione.

Il ripristino del deterioramento avviene tramite pulitura e eventuale integrazione delle armature ossidate, rifacimento dello strato dell'intradosso del solaio con aggiunta di rete in fibra di vetro anti sfondellamento che viene ancorata ai quattro lati.

La scelta dell'aggiunta della rete anti sfondellamento è dovuta alla tipologia di solaio, SAP che presenta il problema della rottura del laterizio a flessione.
